Usare il calibro per controllare gli assi

(prove e note su deviatori e locomotori Märklin e locomotori in corrente continua)

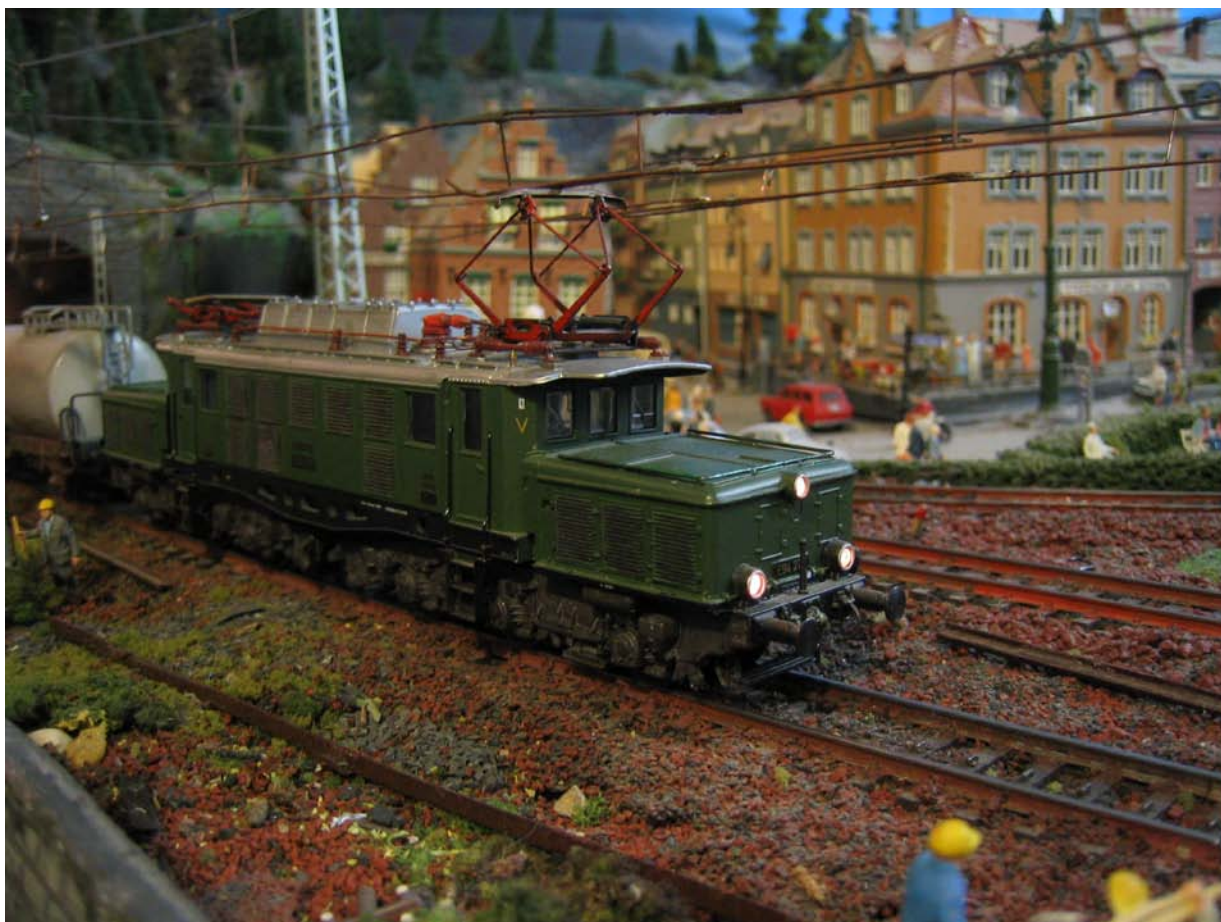
La E 94 279 accusava un problema ad un carrello (Foto n. 1 di Marco Palazzo)

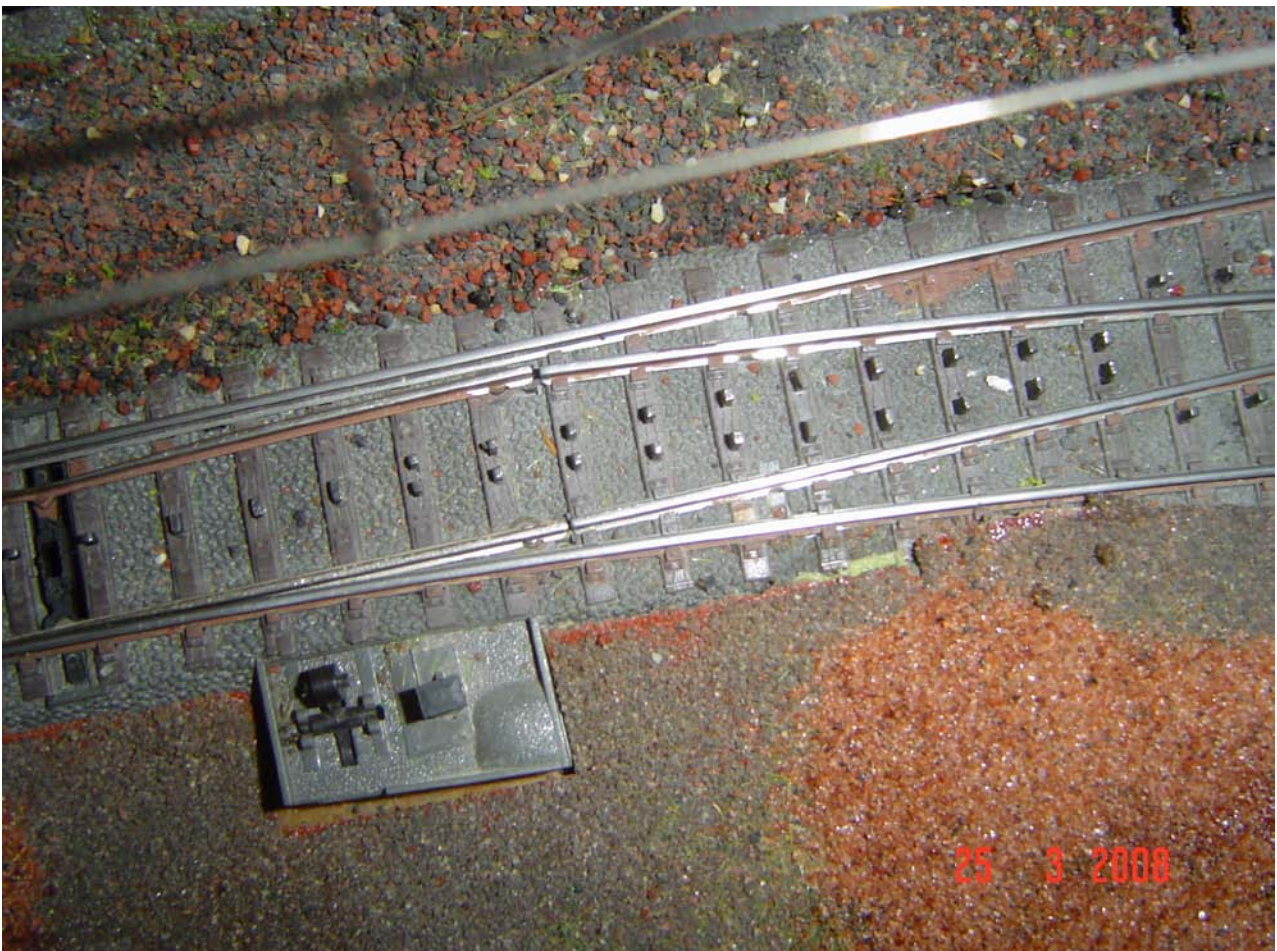
Se al contrario si scende sotto la soglia dei 14 mm, la ruota, non solo di locomotive ma anche di carri e carrozze, andrà, rollando e vibrando sul deviatoio, ad un certo punto a toccare oltre la *massa* (è una ruota e poggia sul binario), anche una delle punte di contatto, ben visibili, sempre nella **foto n. 3**, in alto a sinistra (sono messe in evidenza da una macchia bianca, mentre quel pezzo di legno scuro è finito tra le rotaie senza però causare problemi). Nella **foto n. 4**, le stesse sono quasi totalmente a destra (macchiolina bianca), e si avvicinano pericolosamente alle rotaie intersecanti. L'asse in curva o in rettilineo transitando sfiora quelle punte, basta un niente e zac, cortocircuito!

Le punte di contatto più ravvicinate ai binari causano corti con assi sotto i 14 mm (foto n. 4)

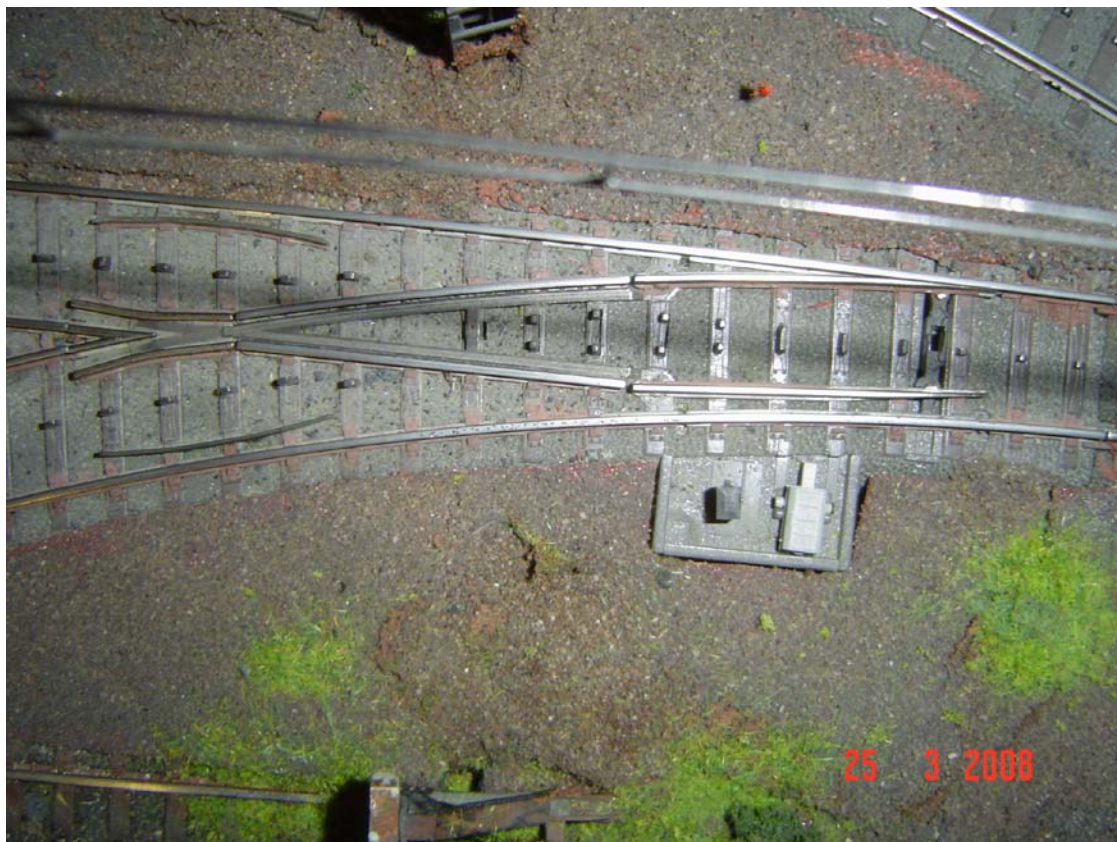
Nei deviatori da 24,3°, i 24671 o 24672, questo non succede perché, e lo si vede bene dalla **foto n. 5**, presa dall'alto, le punte di contatto, accoppiate, sono molto più distanziate. Potrebbe in teoria accadere che un asse abbia il problema opposto, superi la soglia del 14,3 e colpisca il cuore, che sembra del tutto simile a quello dei deviatori slanciati, ma

Le punte di contatto meno ravvicinate, nei deviatoi di raggio 24,3° (foto n. 5)

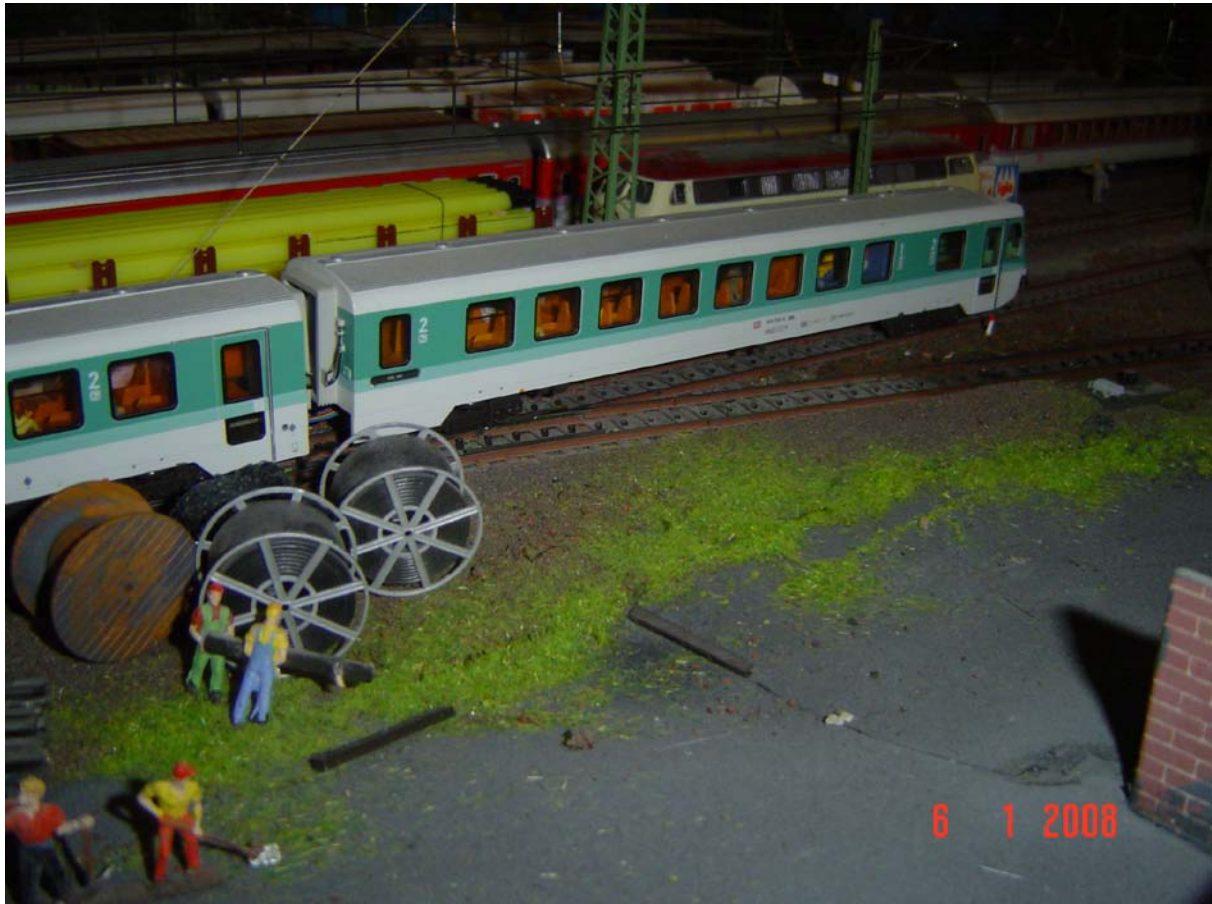
Altro problema riscontrato con i deviatori più stretti della gamma “C” riguarda l’impossibilità di alcuni rotabili, come i 628-928 Märklin (foto n. 9) e l’ET 485 Roco (foto n. 10), di affrontarli in curva. Le loro casse batterie e particolari vari del sottocassa colpiscono le lanterne. Questo guaio, irrisolvibile, si manifesta solo su una curva o a destra o a sinistra, a secondo di come è orientato il rotabile, a causa delle asimmetria dei particolari *bassi*.

L'accoppiata di 628-928 accusa problemi nei deviatori di raggio 24,3° (foto n. 9)

Alla fine ho risolto il tutto evitando che i suddetti, insostituibili treni automotori, affrontassero quei deviatori in un certo verso nella zona in vista, mentre non ho montato le lanterne nei deviatori nella Schattenbahnhof sotto la galleria, dove sono ricoverati, di solito, insieme all’ICE Experimental, analogico come l’ET 485 e che prende energia solo dal filo della catenaria. Quanto alla coppia di 628 e sua rimorchiata 928 ho già spiegato che accusa difficoltà nelle curve, alcune sono le 24230, che portano alla Schattenbahnhof sotterranea ed è quindi o ricoverato sotto la galleria, o posto in una vetrina.

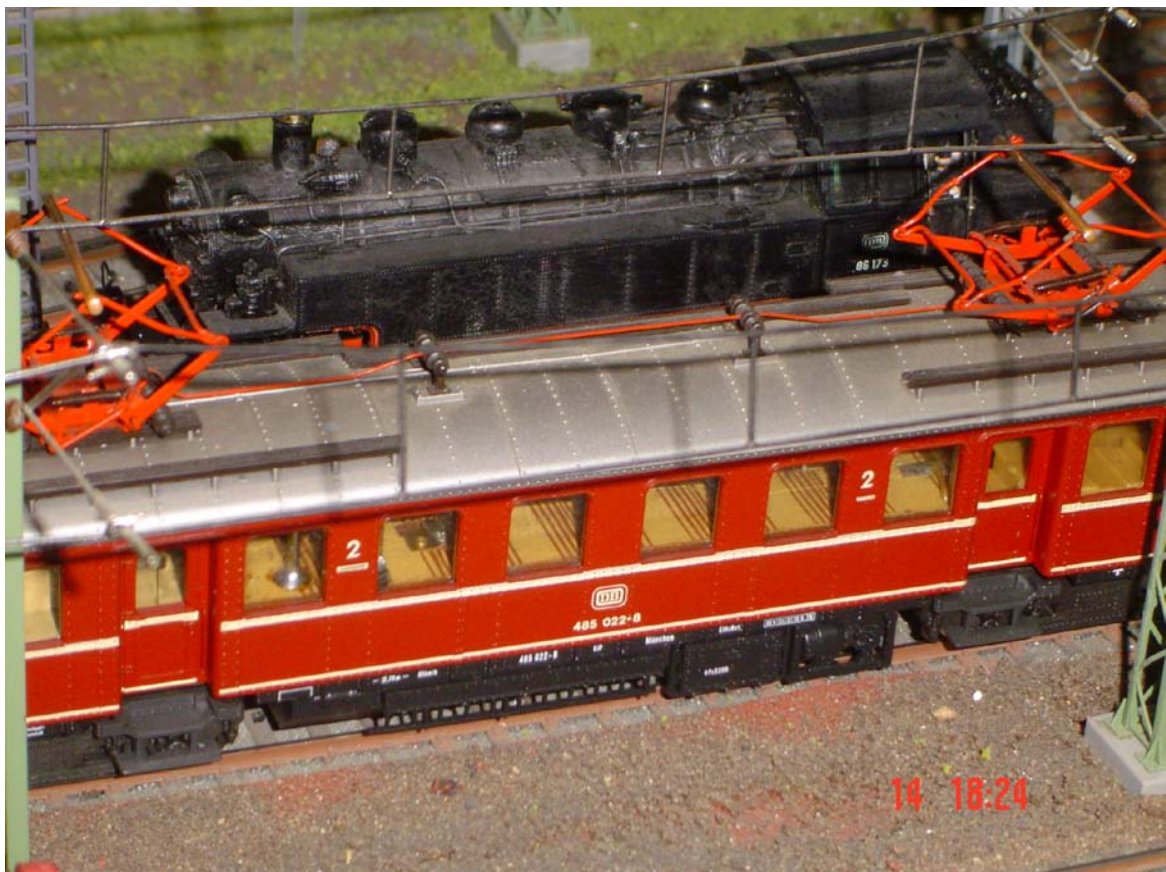
Particolari del sottocassa di un ET 485 Roco che interferiscono su scambi stretti (foto n. 10)

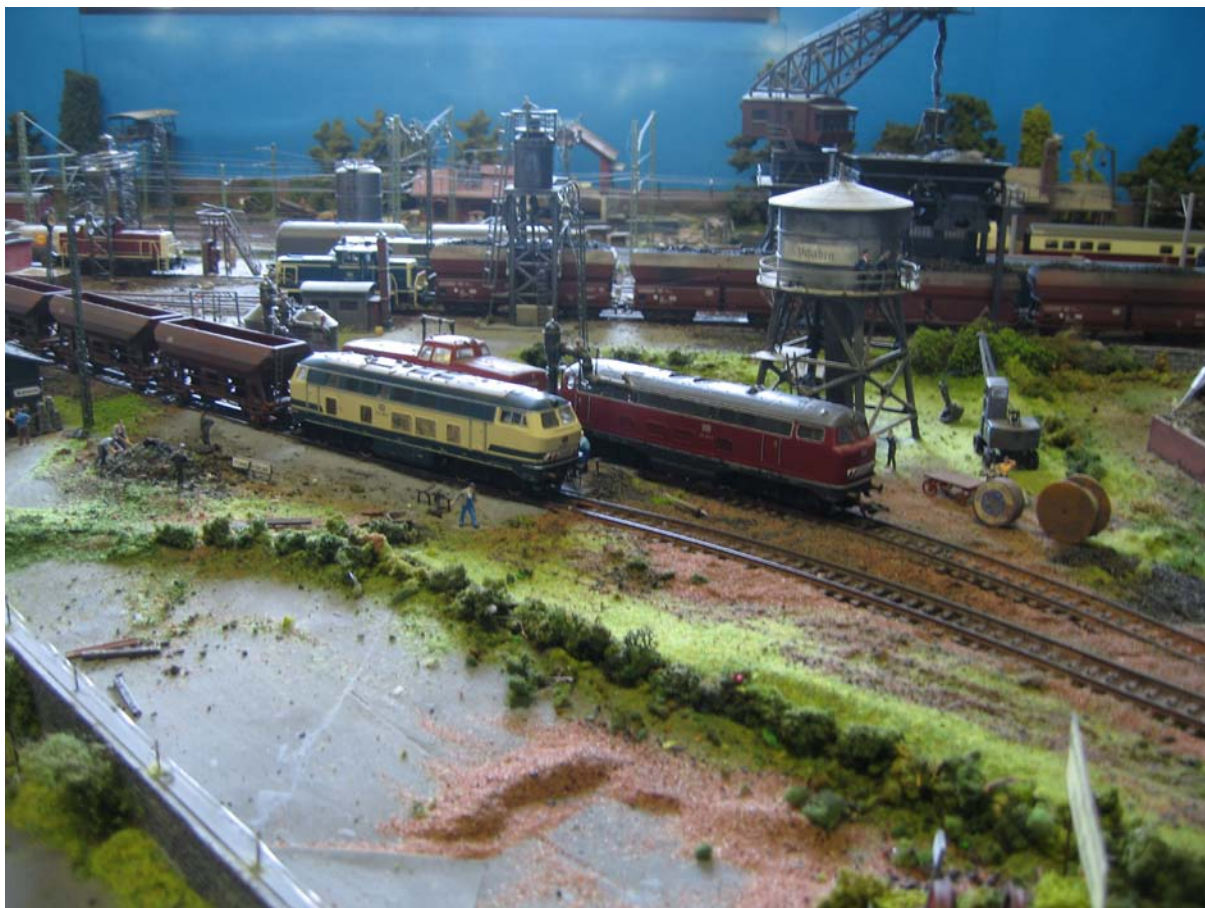
Sono soprattutto le locomotive con carrelli a tre assi che hanno manifestato questa anomalia, ma non manca una 216 d'epoca IV, **foto n. 21.**

Una 216 nel Bw di Vibaden aveva un asse fuori norma (foto n. 21 di Marco Palazzo)

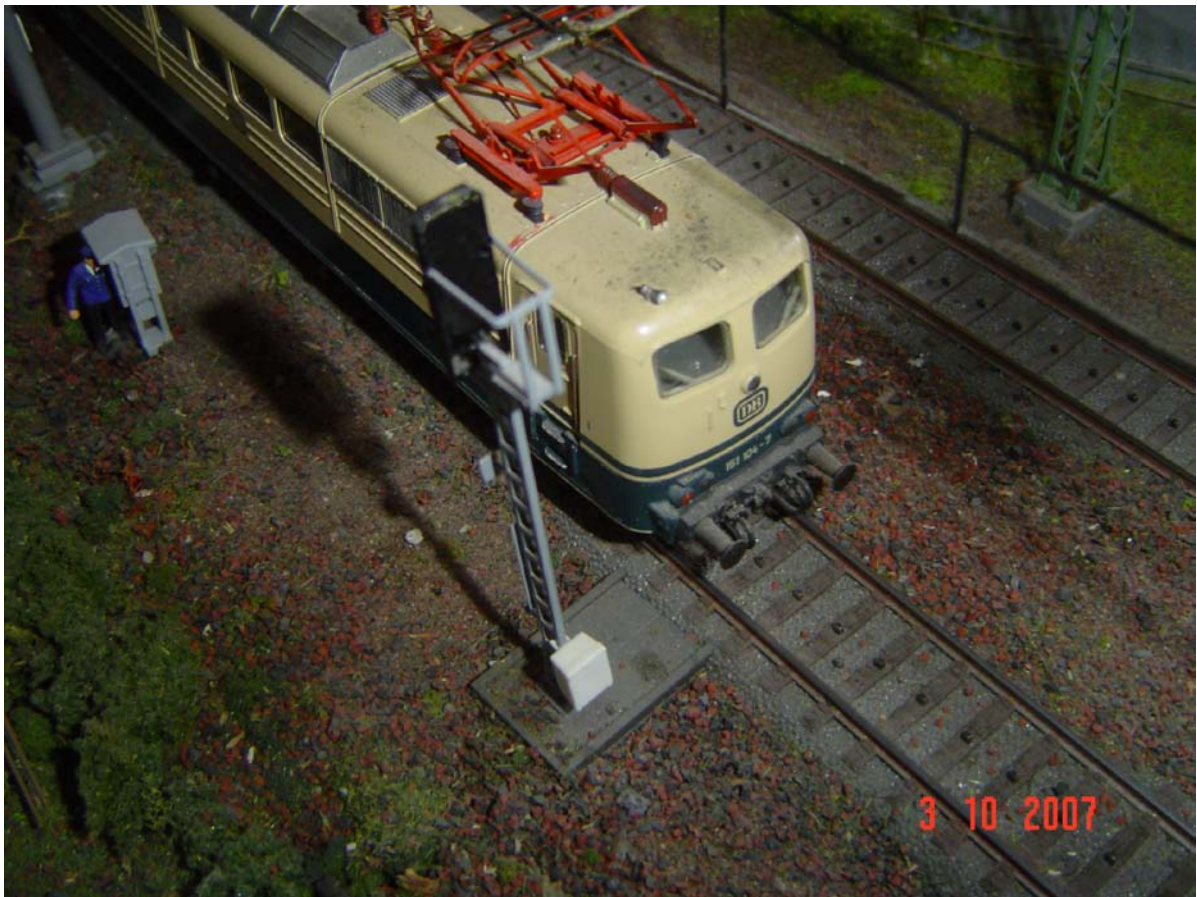
Anche una 151, delle 6 che possiedo (una folle), quella beige-turchese inquadrata nella **foto n. 22**, mi ha dato un problema. La sua gemella analogica, resa anni fa *folle* per simulare le doppie trazioni*, non dava nessun fastidio sino a che non decisi di eliminare del tutto gli ingranaggi superflui che la rallentavano e appesantivano, perché trainata, durante il suo servizio *in doppia* con altri locomotori. Dopo l'operazione, che comportò lo sfilamento di due assi, per meglio eliminare parte delle ruote dentate inutili, anche la "dummy" diede problemi sugli scambi slanciati e questo fu un grande sussidio alla razionalizzazione degli accadimenti descritti: era la prova *provata* che, durante le operazioni di montaggio e/o smontaggio degli assi, è più che possibile commettere degli errori (**foto n. 23**). Quello che resta misterioso è che lo sbaglio possa avvenire in Fabbrica, dove vi *dovrebbero* essere degli automatismi a prova d'errore. Non è certo scandaloso, né pericoloso, basta sapere... *se lo conosci, lo eviti*, sentenziava un manifesto che si riferiva a ben più esiziali contagi! Come risolvere l'inconveniente è facile ed indicato chiaramente al termine di questo lungo ed impegnativo Capitolo.

La 151 beige-turchese ha presentato un problema ad un asse motore (foto n. 22)

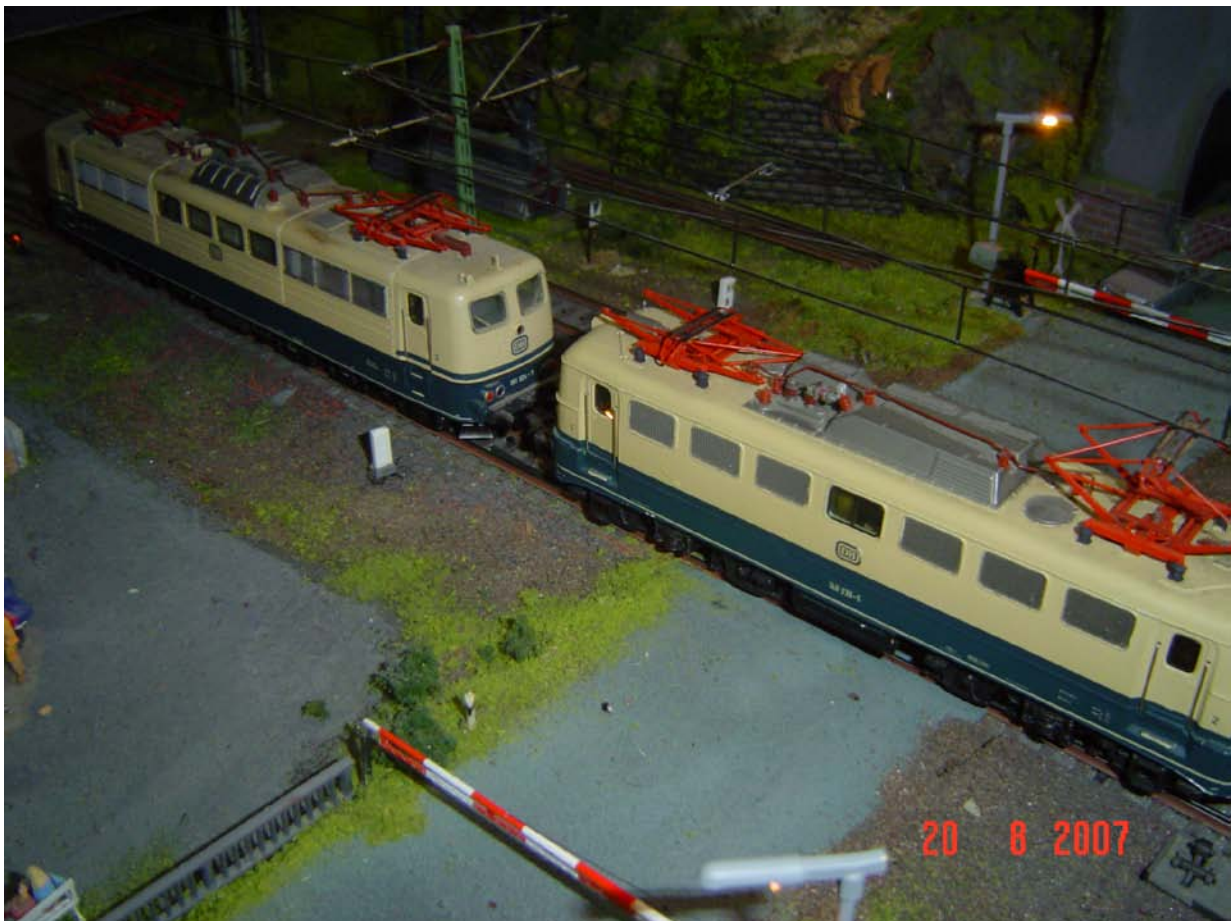
La 151 (a sinistra) folle, con un asse mal rimontato, è trainata da una 140 (foto n. 23)

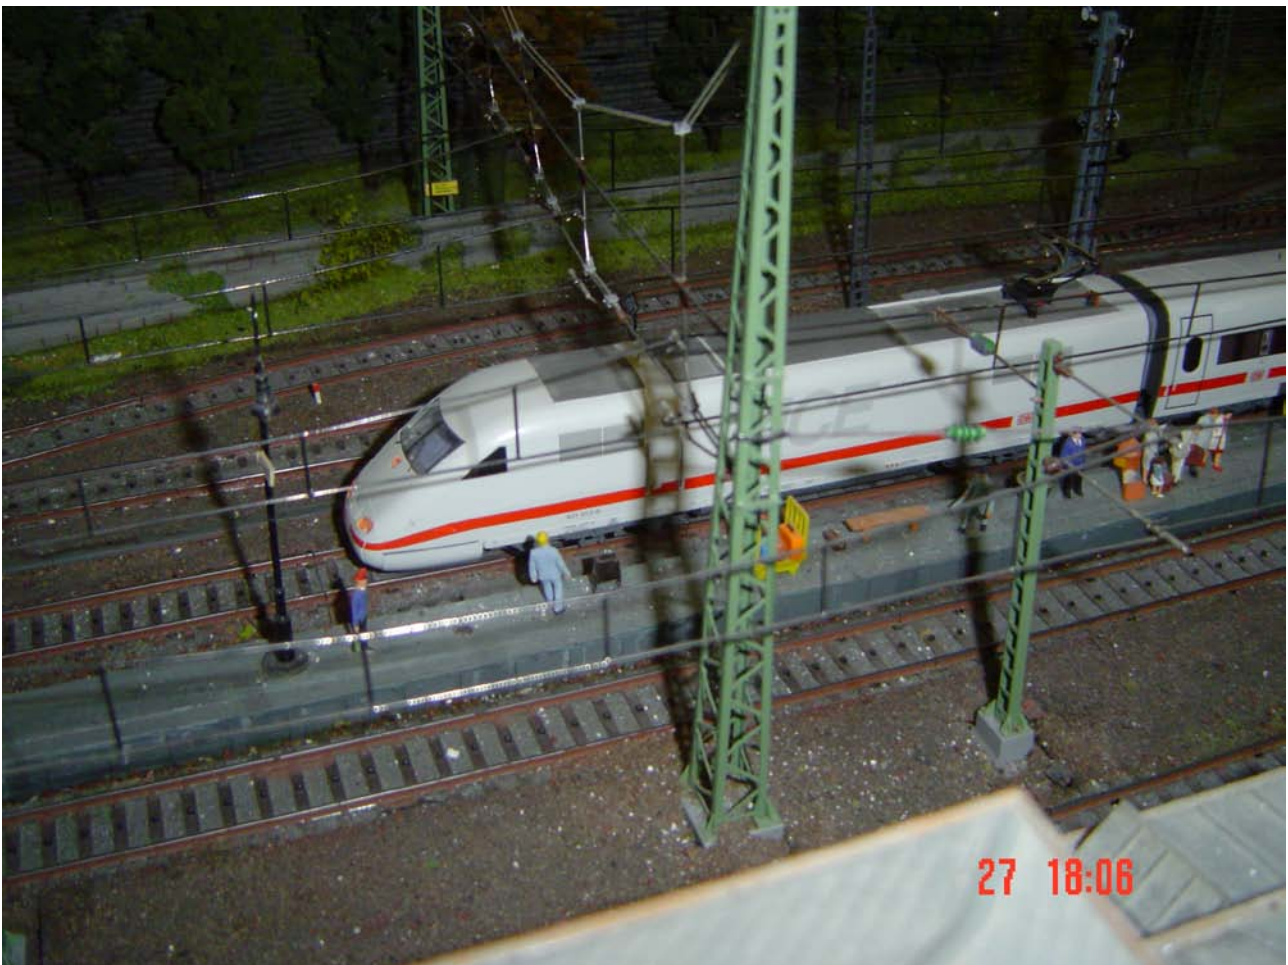
Insospettabile invece il problema nella motrice dell'ICE 1, DB AG, che ancora nel 2008 debbo sanare perché mi dimentico di farlo quando rientra nella stazione nascosta sotto il piano del plastico ed anche perché si manifesta esclusivamente dirigendo l'elettrotreno, a sette elementi, verso un improbabile binario di transito, troppo corto.

L'ICE 1 presenta un carrello fuori misura limite (foto n. 25)

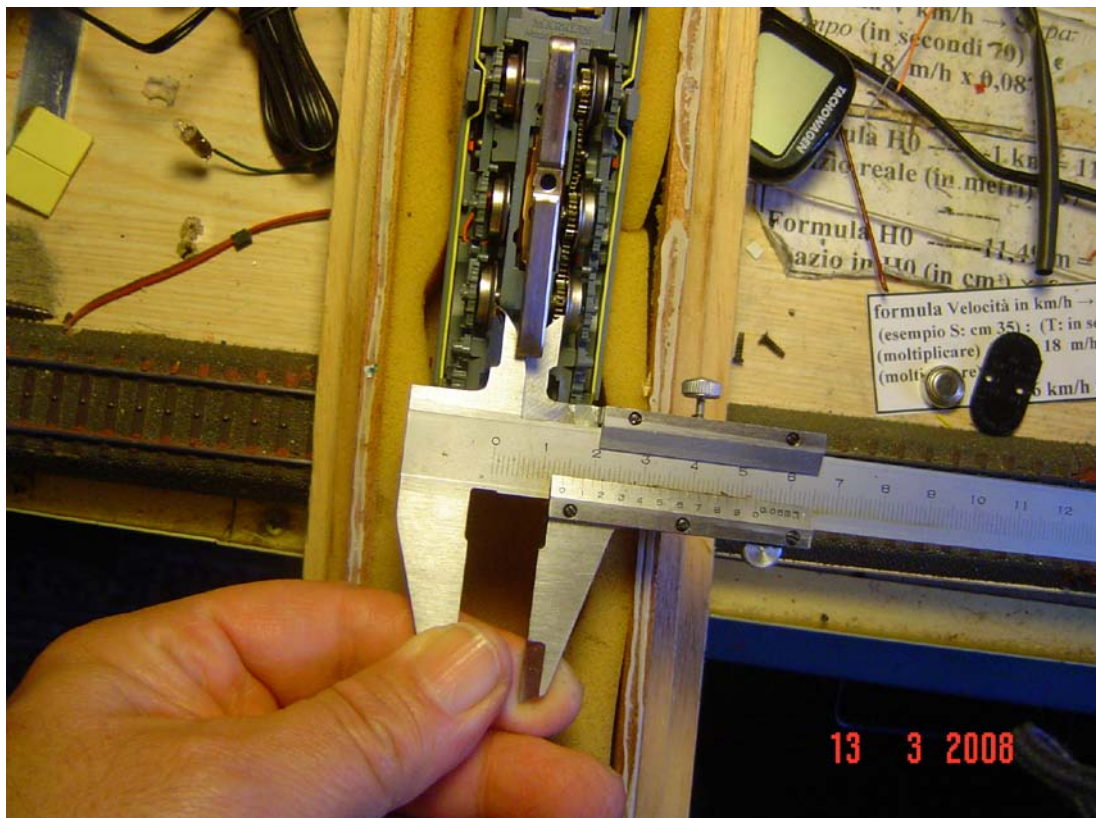
Alla prima verifica, **foto n. 32**, l'asse è corretto ed ingrandendo l'immagine della foto si legge chiaramente 14,00 mm.

Verifica con il calibro del primo asse: 14 mm (foto n. 32)

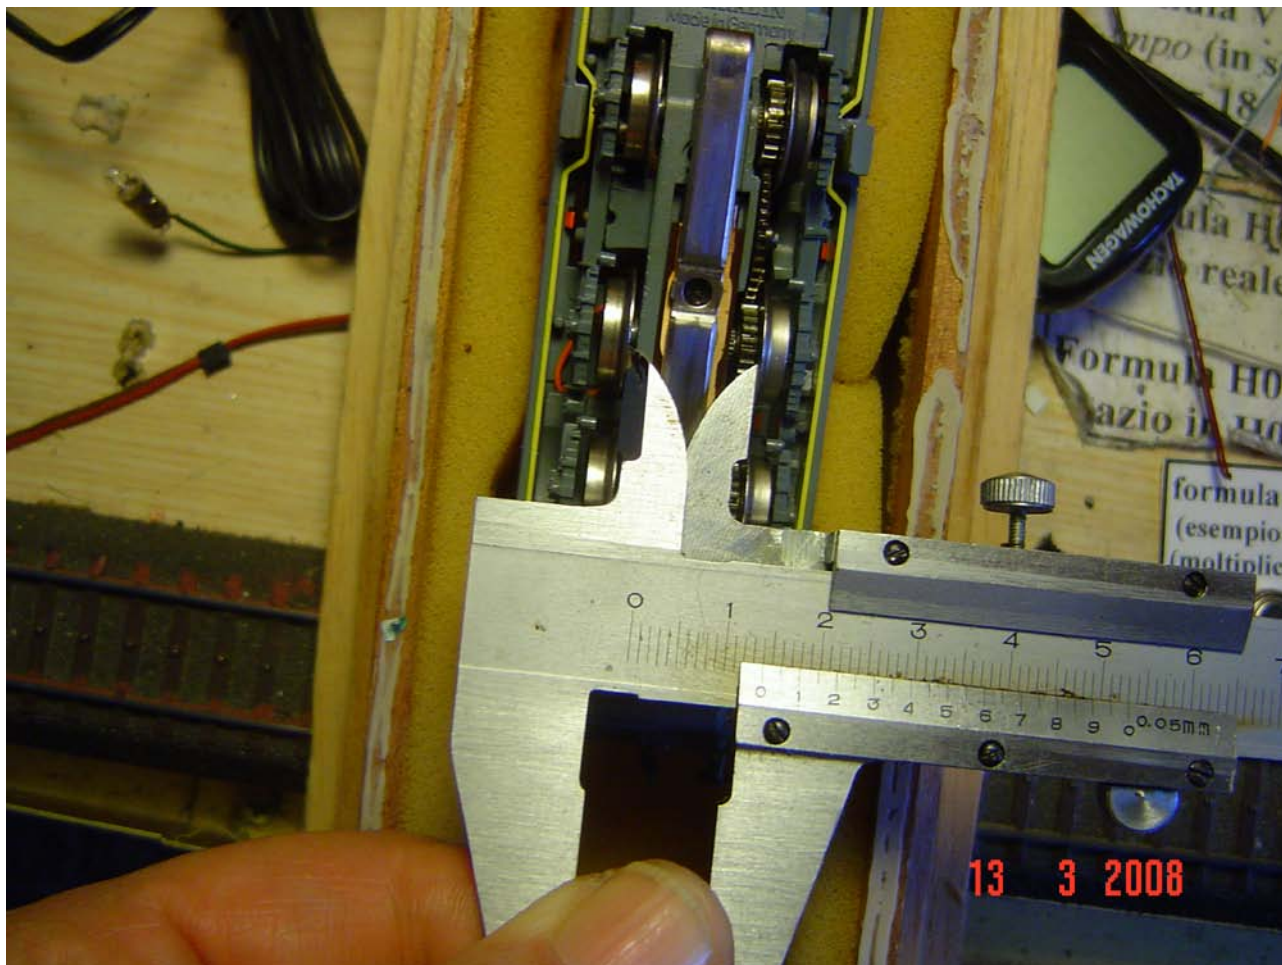
Alla verifica del secondo asse, **foto n. 33**, anche questo risulta corretto ed ingrandendo anche qui l'immagine, si legge chiaramente 14,00 mm.

Verifica con il calibro del secondo asse: 14 mm (foto n. 33)

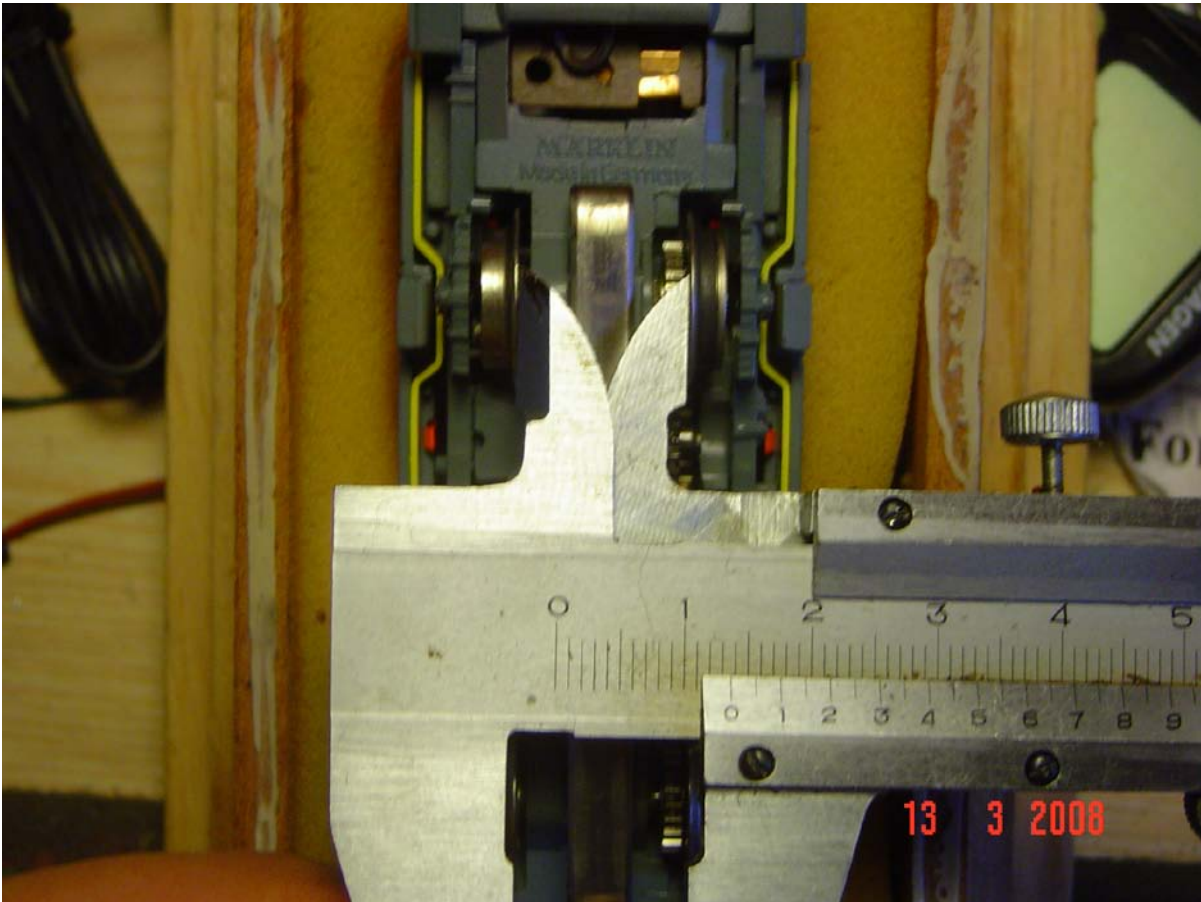
Salvo ulteriori controlli in una mezza dozzina di rotabili che debbo finire di collaudare (sto scrivendo nell'aprile del 2008) e, ovvio, le future verifiche in rotabili da acquisire, questa DHG 700 C è l'ultima, tra le locomotive che possiedo da molti anni, ad aver accusato questo problema. È probabile che molti collezionisti, che fanno solo saltuariamente girare i propri treni o i plasticisti, che montano solo dei deviatori da 24,3°, per esigenze di spazio, abbiano nelle scatole o sui binari delle autentiche mine vaganti, pronte a scatenare cortocircuiti se portate su plastici con deviatori slanciati. Nella **foto n. 34**, la misura incriminata.

Verifica con il calibro del terzo asse: 13,7-13,8 mm: cortocircuito! (foto n. 34)

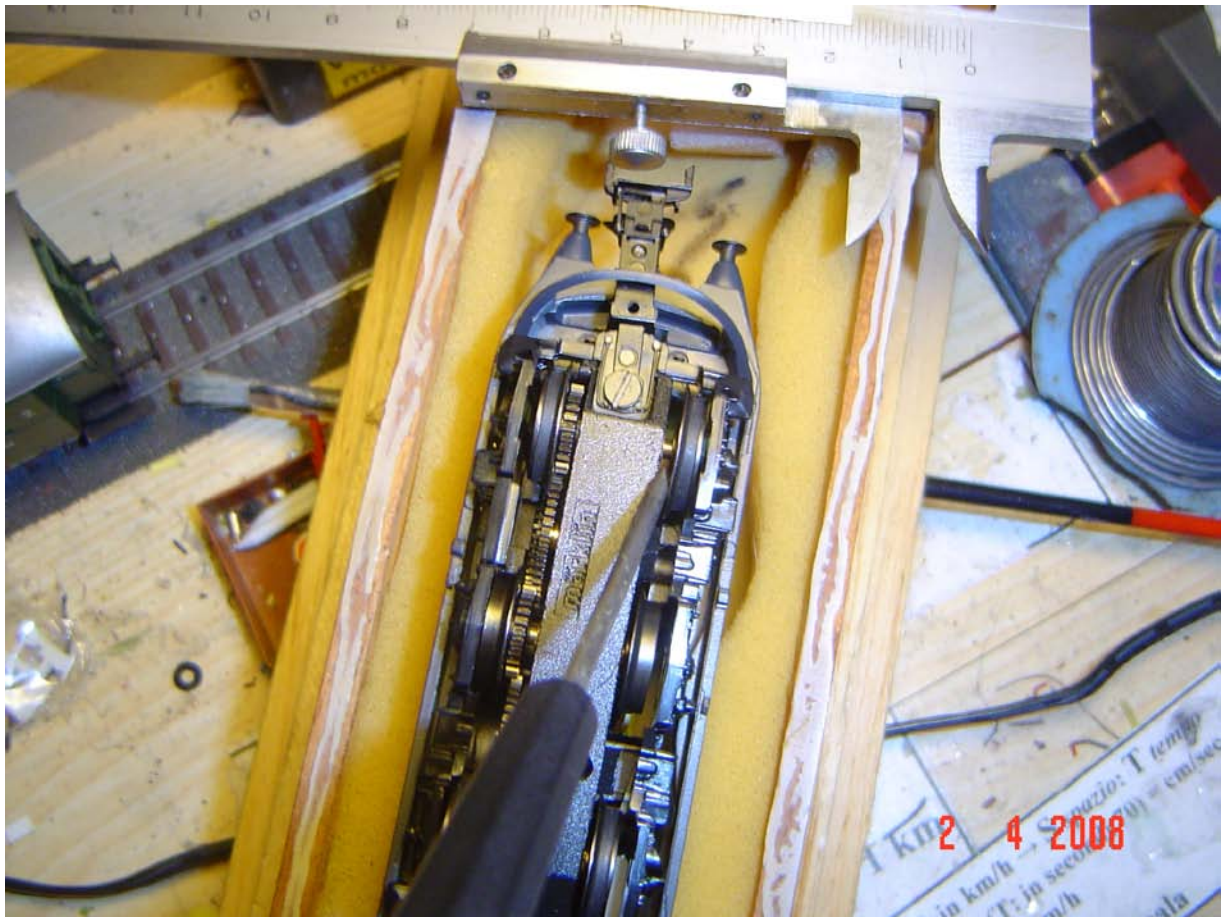
Spostamento della ruota tramite la leva di un cacciavite (foto n. 35)

Si deve innanzitutto partire dal seguente presupposto: gli assi non sono saldati, incollati o avvitati, ma solo inseriti a pressione sull'asse. Ergo sono *parzialmente* mobili. Non è però pericoloso afferrare un asse con il pollice e l'indice, questa manovra infatti non è sufficiente per spostare una ruota, a meno che non siate un *lottatore di Sumo* appassionato di fermodellismo! Nella **foto n. 35** la semplice leva da esercitare con un cacciavite o, al limite, con un tondino d'acciaio similare, per spostare delicatamente una ruota dell' asse *maligno*.

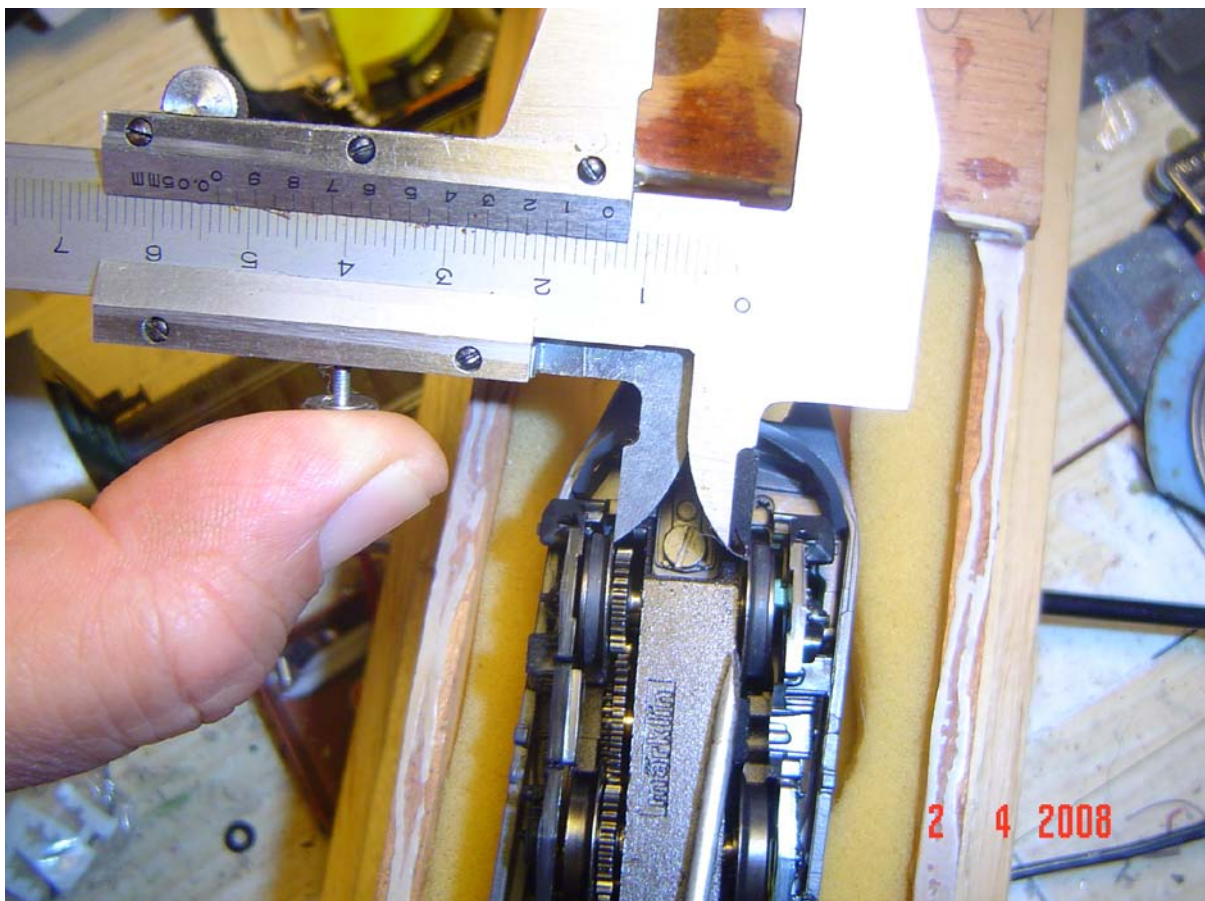
Verifica con il calibro dello spostamento effettuato (foto n. 36)

Nella **foto n. 36** il primo controllo con il calibro per evitare di spostare troppo la ruota che, se connessa ad una ruota dentata, potrebbe avere delle conseguenze nella trasmissione del motore.

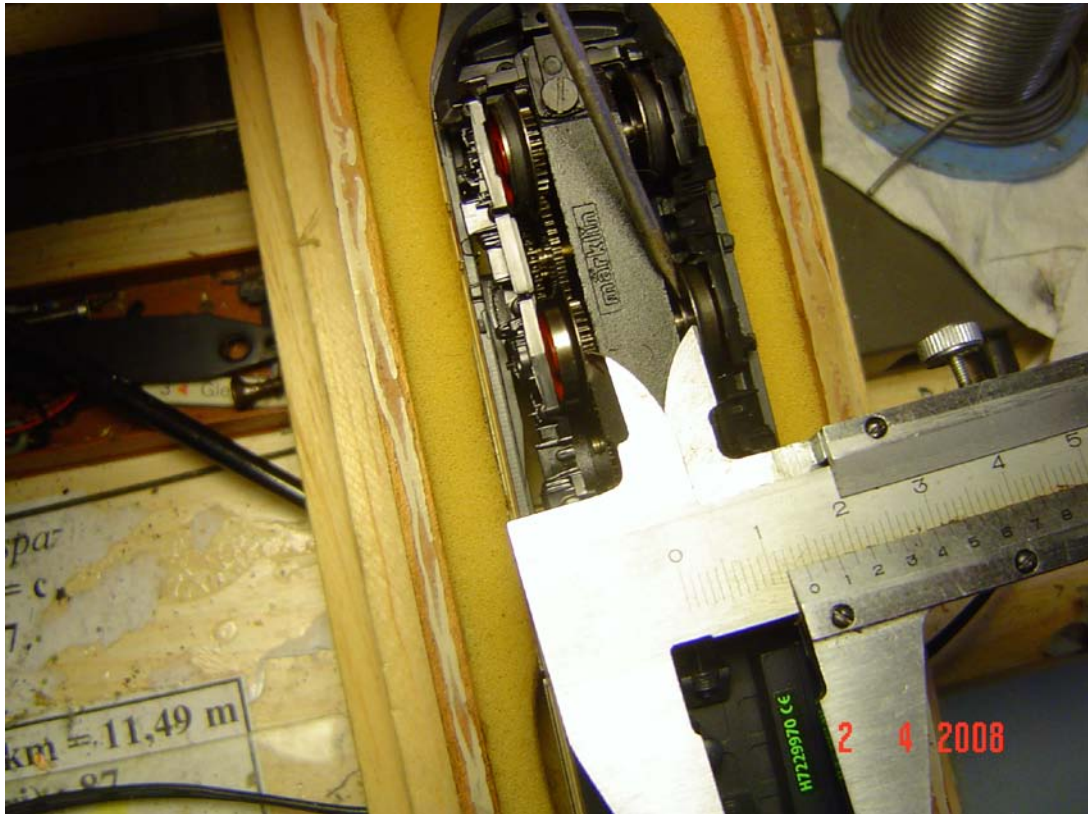
Spostamento (se necessario) e verifica con il calibro di un altro asse (foto n. 37)

Nelle **foto n. 37** e **38** un altro controllo, con il calibro, su un secondo asse. Per la precisione la locomotiva Br 103 della foto, ultima uscita nel 2008, mfx e con carrozzeria di metallo, non aveva assolutamente nulla di anormale e nelle **foto n. 39** e **40**, la potete ammirare durante le prove sul mio impianto.

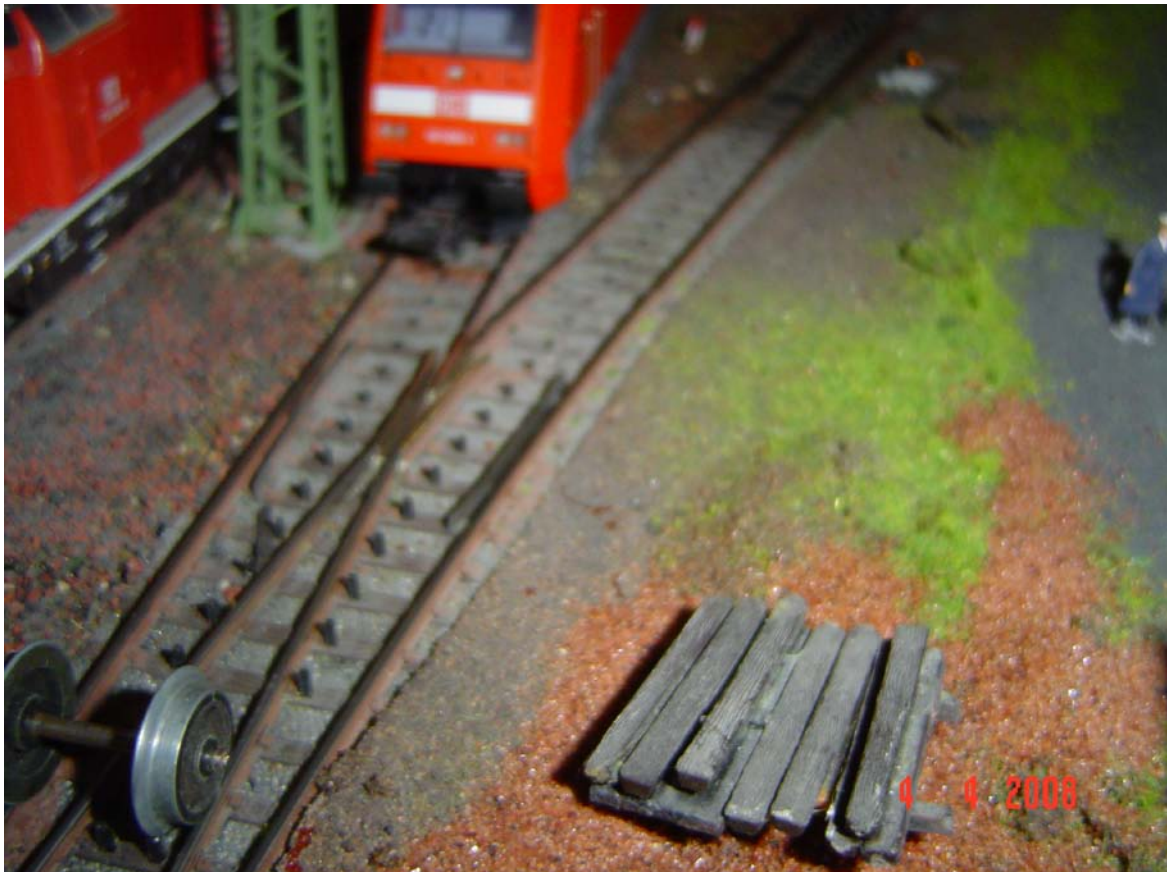
Foto n. 45

Per la prova ho usato il deviatoio delle **foto n. 3** e **4**, che, tra l'altro, è stato il primo a manifestare il problema del corto circuito nel 2006, già durante le prime prove in linea mentre Vibaden 3 era in costruzione. Ho fatto avvicinare, come ben vedete nella **foto n. 44**, una loco della serie 101 dotata di fari di profondità luminosi, che il flash non è in grado di neutralizzare visivamente. Con la Control Unit, accesa, ho fatto rotolare l'asse con l'indice, con il più classico dei colpetti, come si usava da bambini nel gioco delle biglie di vetro, o dei tappi di bottiglie, e il killer *lentamente* si è avvicinato al-la punta di contatto più ravvicinata alla rotaia... Sempre nella **foto n. 44**, lo vedete rotolare mentre la Br 101 ha ancora i fari anteriori e di profondità bene accesi. Dopo un istante, mentre l'asse tornava leggermente indietro ho sentito sfrigolare, ho visto delle scintille ed è scattata, e finalmente, la protezione elettronica della Control Unit 6021. Le luci della loco vicina, e di tutte le altre macchine, si sono spente (**foto n. 45**).

Nella **foto n. 45** si coglie il punto esatto, e a questo punto si può dire, ben teorizzato, in cui l'asse va a toccare la punta centrale (chiaramente visibile nella parte bassa a sinistra dell'immagine)
