CAPITOLO 44° HO SMONTATO PER VOI...

IN PARTICOLARE: **Br 23 001 art. 39230 - Br 23 002 art. 39235**

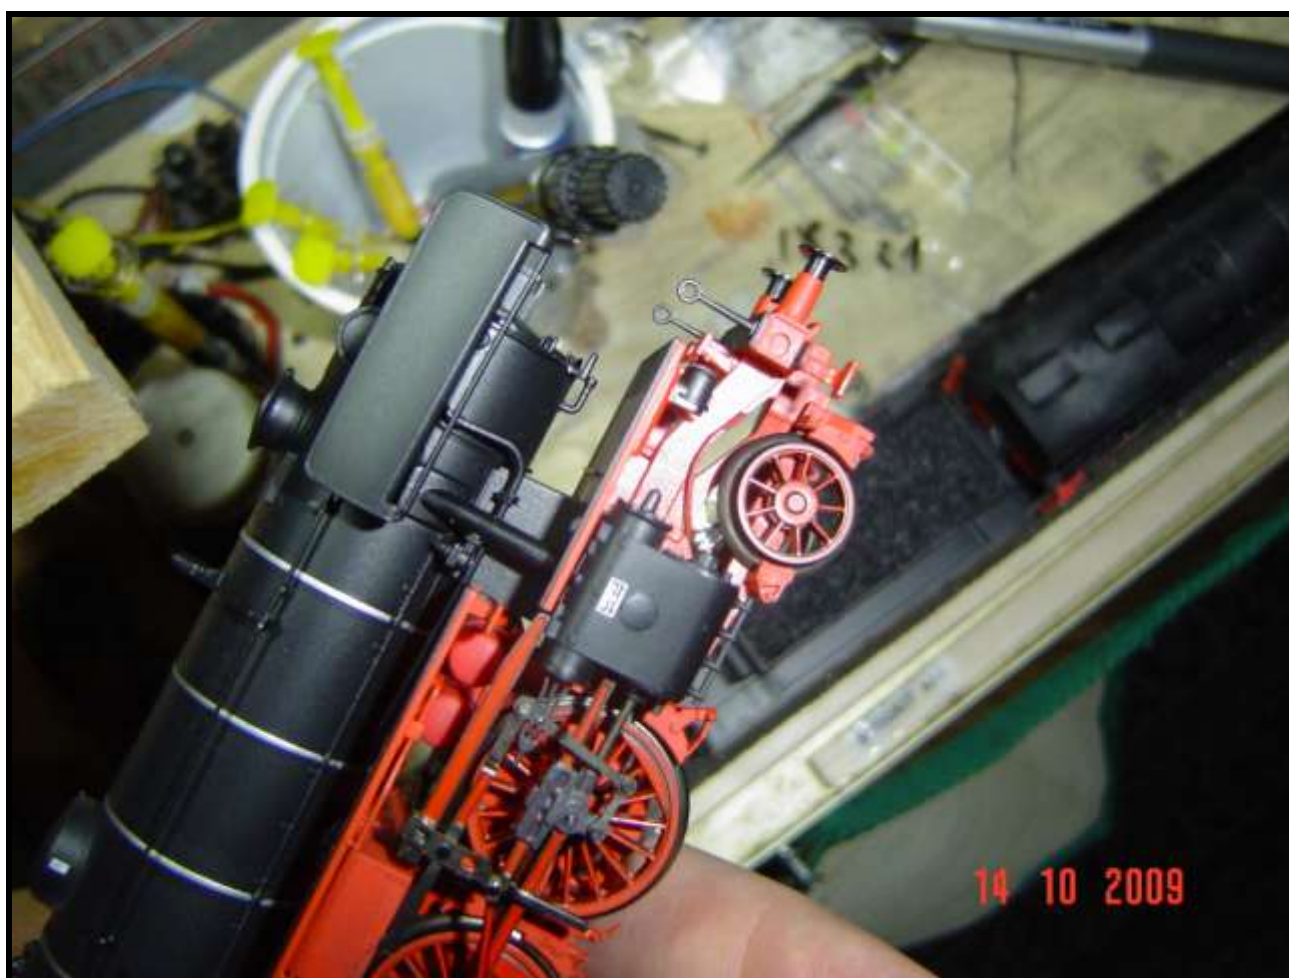
- a) attenzione al particolare sotto i cilindri (**foto n. 1**) è di plastica rigida e si può spezzare (mi è accaduto sulla Br 001 (**foto n. 2**)); si può rincollare, ma resterebbe sempre a rischio distacco. Per ovviare ad una eventuale rottura si deve ordinare il gruppo cilindri per intero servendosi dell'esploso.

**Foto n. 1: un particolare a rischio sotto i cilindri.**

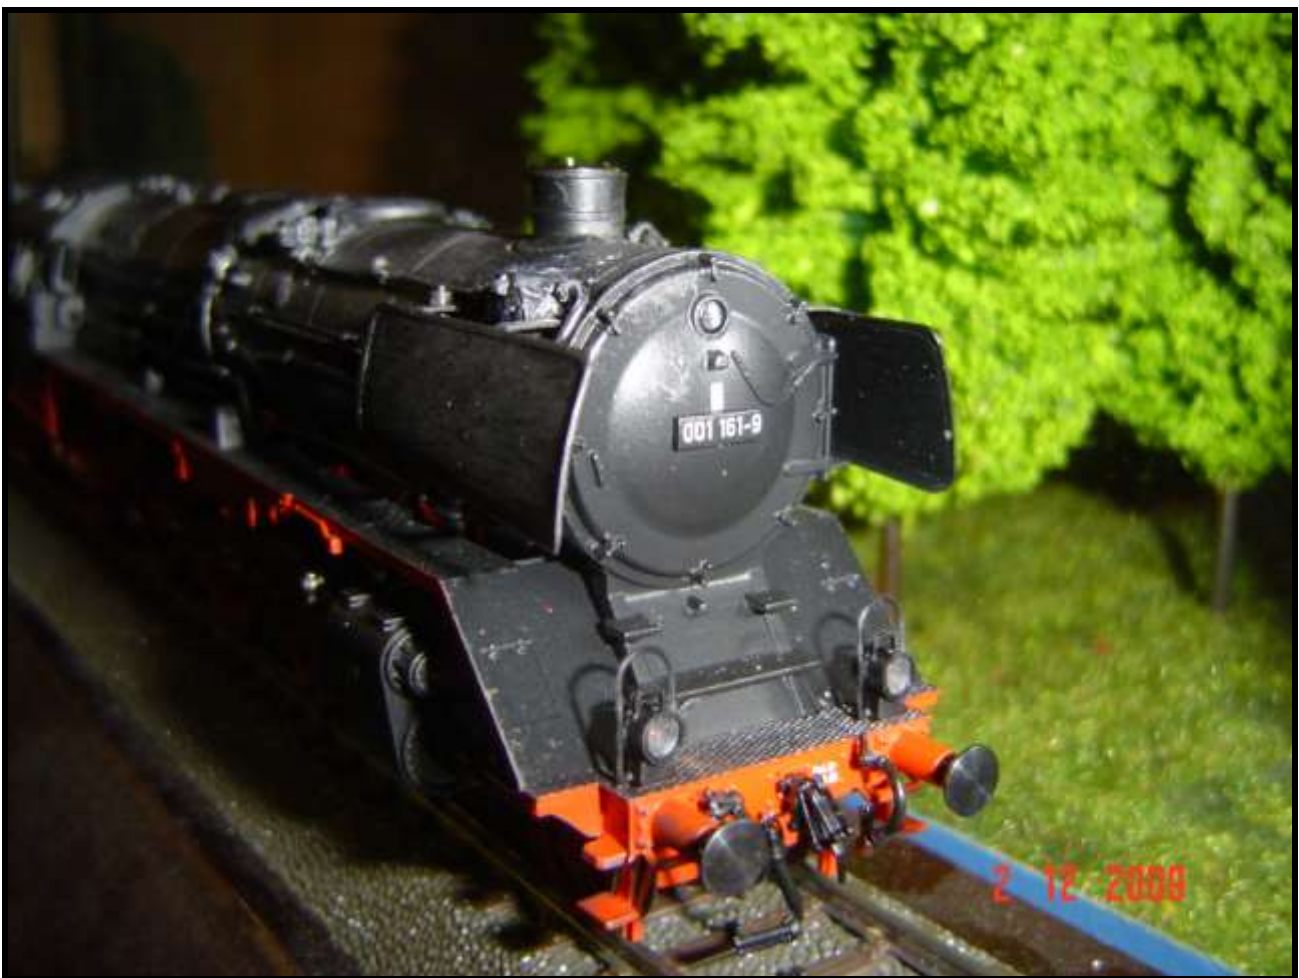
Foto n. 2: maneggiando con poca cura ho spezzato quel particolare nella Br 001 161-9.

- f) **ATTENZIONE AL TERZO FARO** sulla portella della camera a fumo è delicato come nella 01 147 (**foto n. 2**), almeno sembra... nella versione 001 161-9, ambientata dopo il 1969 (precisa il Catalogo), per il resto tecnicamente simile alla 01 147, è stato riprodotto il fanale alto incassato. Non avendo foto della vera 001 ecc, debbo pensare che la Märklin abbia scelto appositamente una macchina senza il famigerato e delicato fanale sporgente.

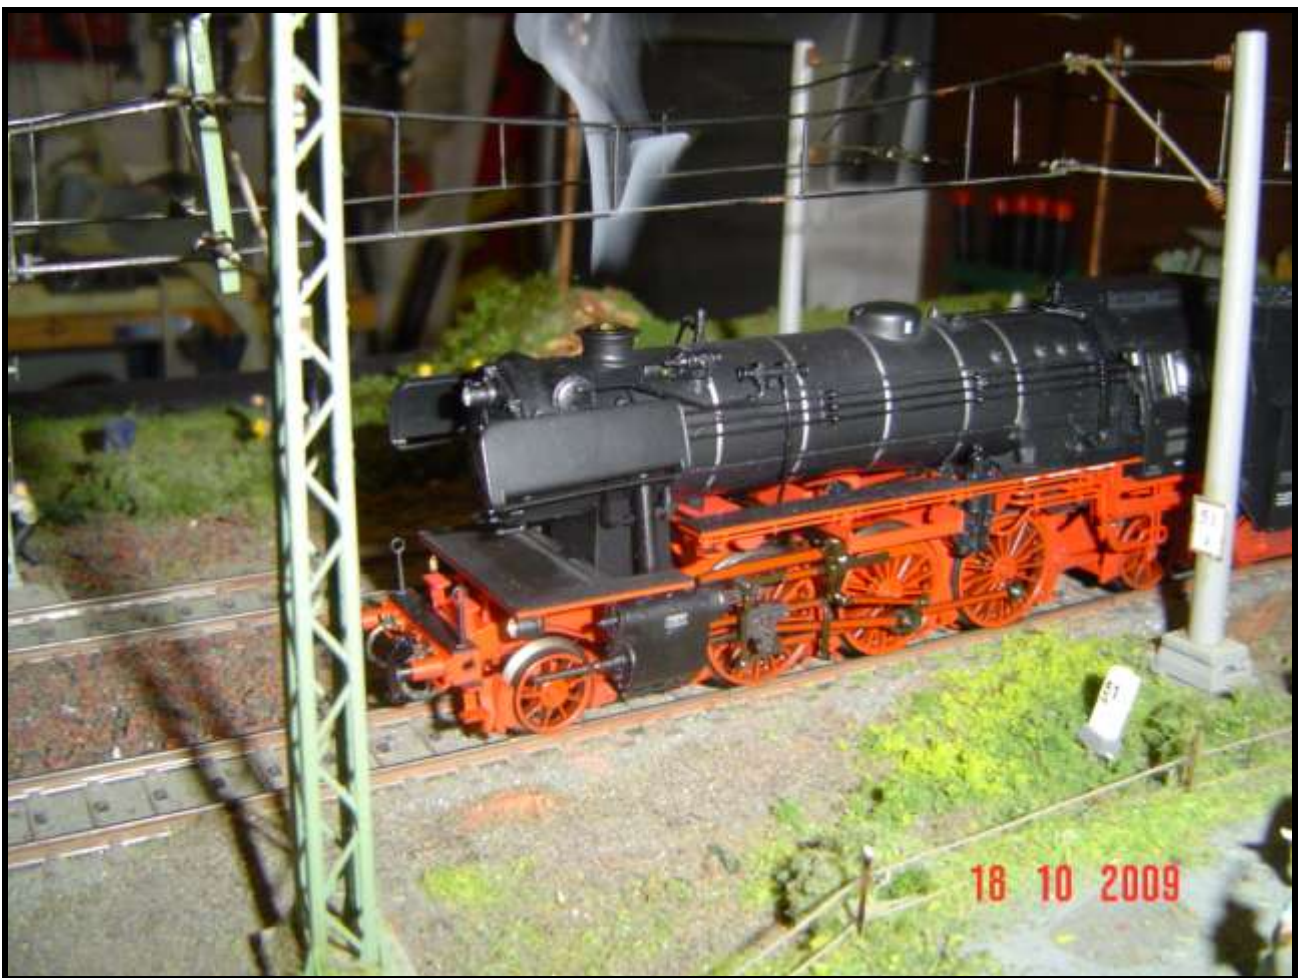
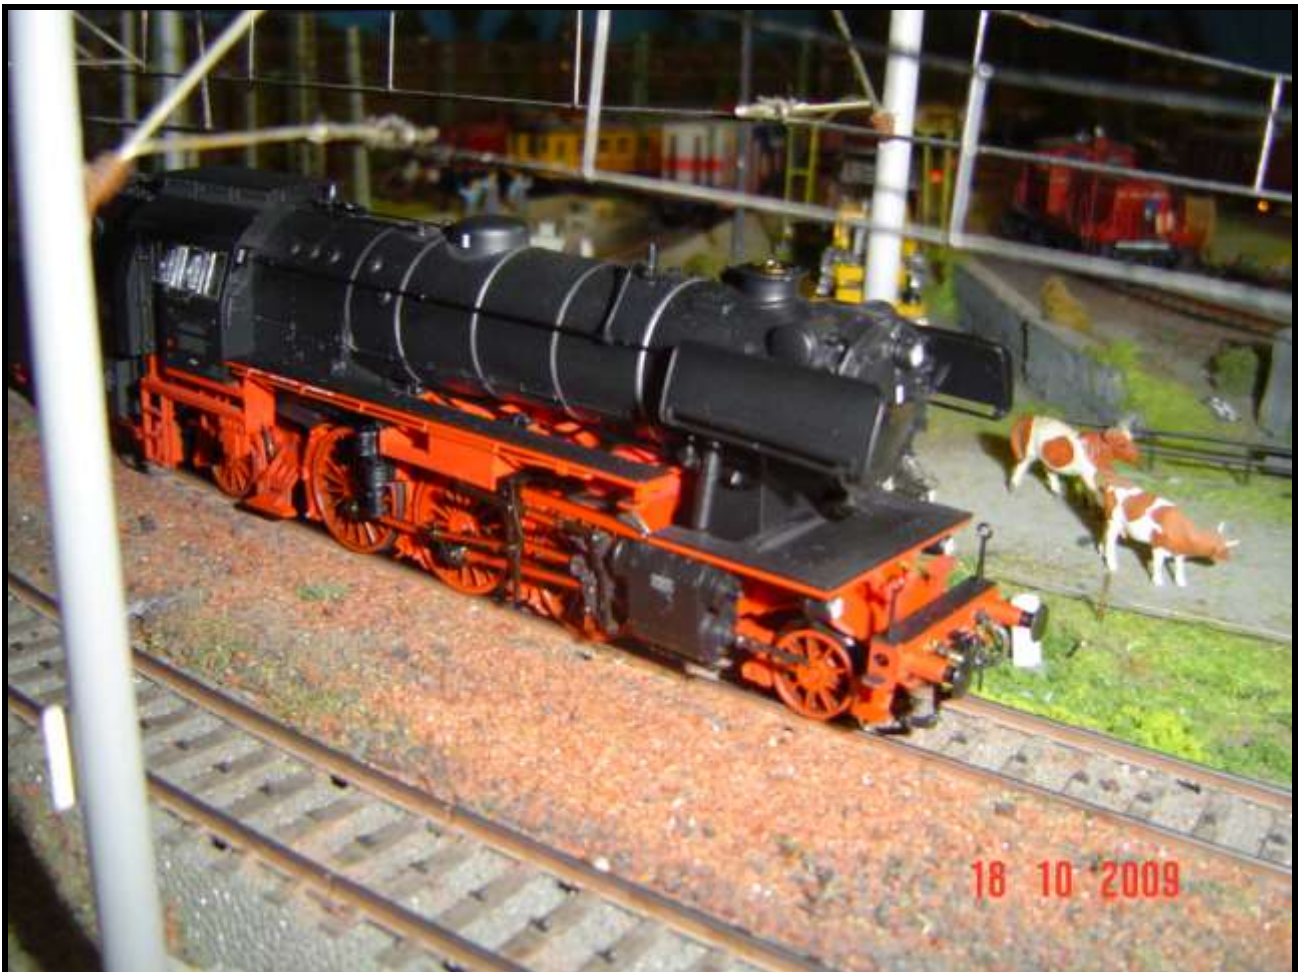
Foto n. 3: la 23 001 fu provata con la Central Station 60212.

Foto n. 4: prove sul plastico.

- c) **I tubi dei freni sono i soliti privi di rubinetti. Personalmente ho preferito sostituirli con altri (della Roco!). L'effetto lo potete vedere nelle [foto n. 2, n. 3, n. 4](#).**

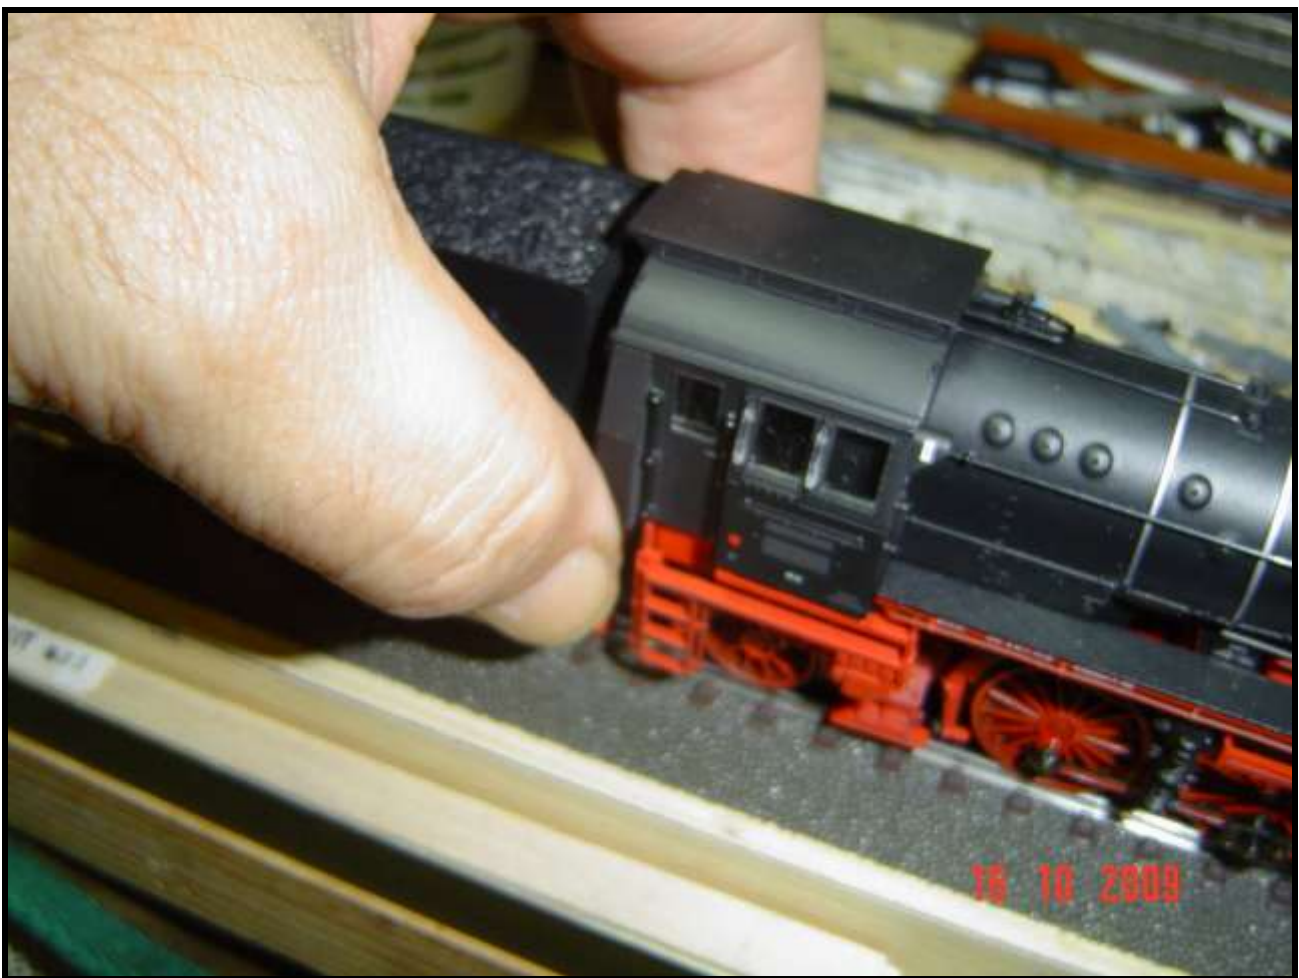
Foto n. 5: unico modo per sollevare il mantello correttamente.

- d) **SMONTARE IL MANTELLO**, necessaria operazione per ingrassare il motore, si deve tener conto che nelle istruzioni **non è ben chiaro il movimento da effettuare per allontanare la cabina (in plastica): nella [foto n. 5](#) ho cercato di chiarire che si deve con la mano forzare in esterno leggermente gli incastri della parte posteriore della cabina stessa e seguire accuratamente (viti!) le istruzioni per il resto chiare.**

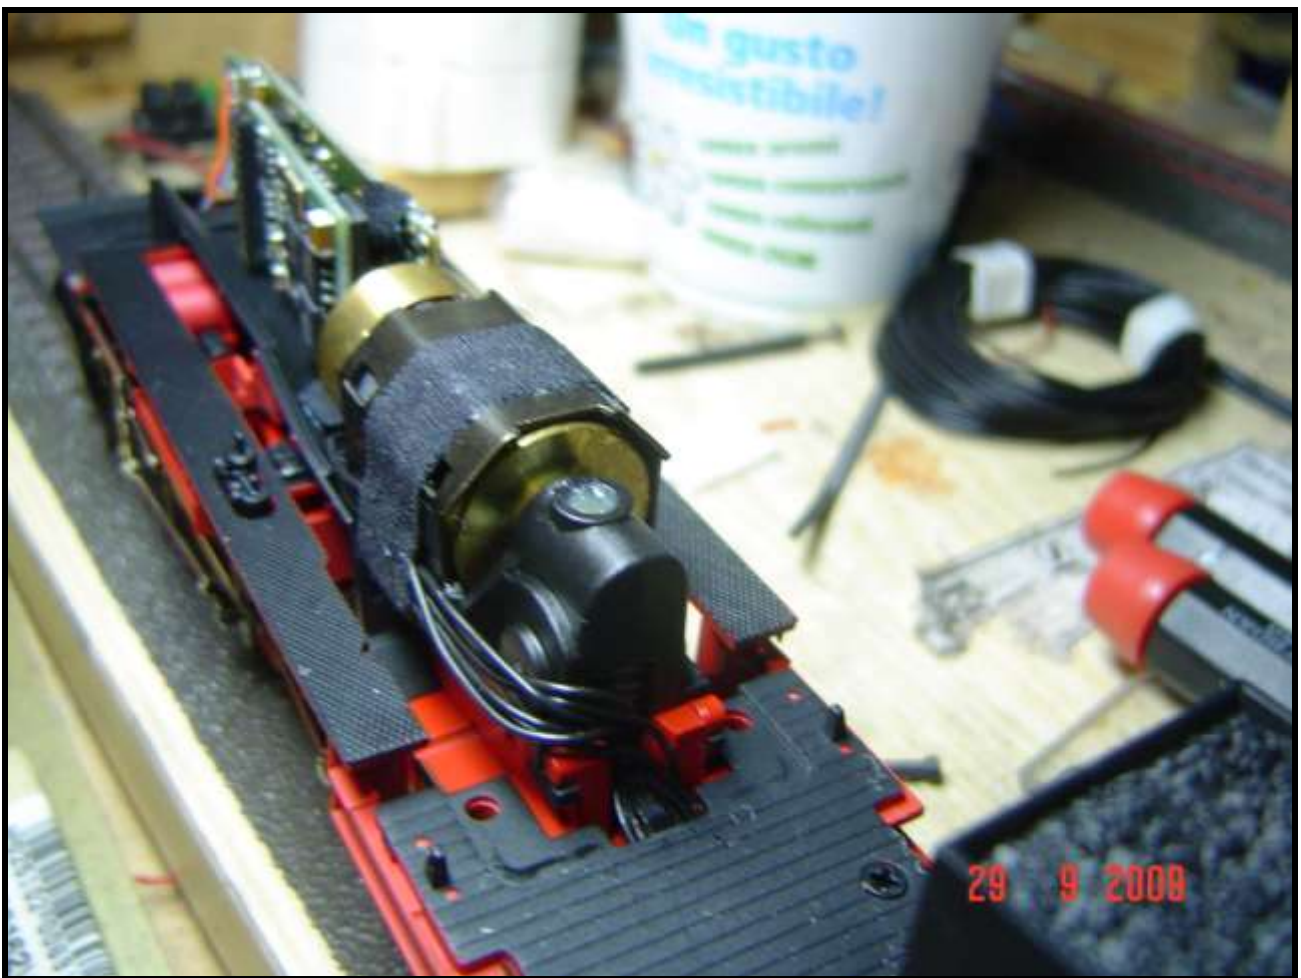
- e) **PER QUANTO RIGUARDA LA POLEMICA RELATIVA AI CAVI TROPPO VICINI AGLI INGRANAGGI...** dalle **foto n. 6 e n. 7** si capisce che forse si è gridato al lupo (!) un po' troppo presto. Certo se prendete un saldatore come il mio che volendo funziona come un micro fon all'occorrenza e scaldate i fili e li spingete con una pinzetta nella capsula che racchiude gli ingranaggi... No! Forse sarebbe troppo da *fessi!*

Foto n. 6: dove lubrificare con grasso Trix.

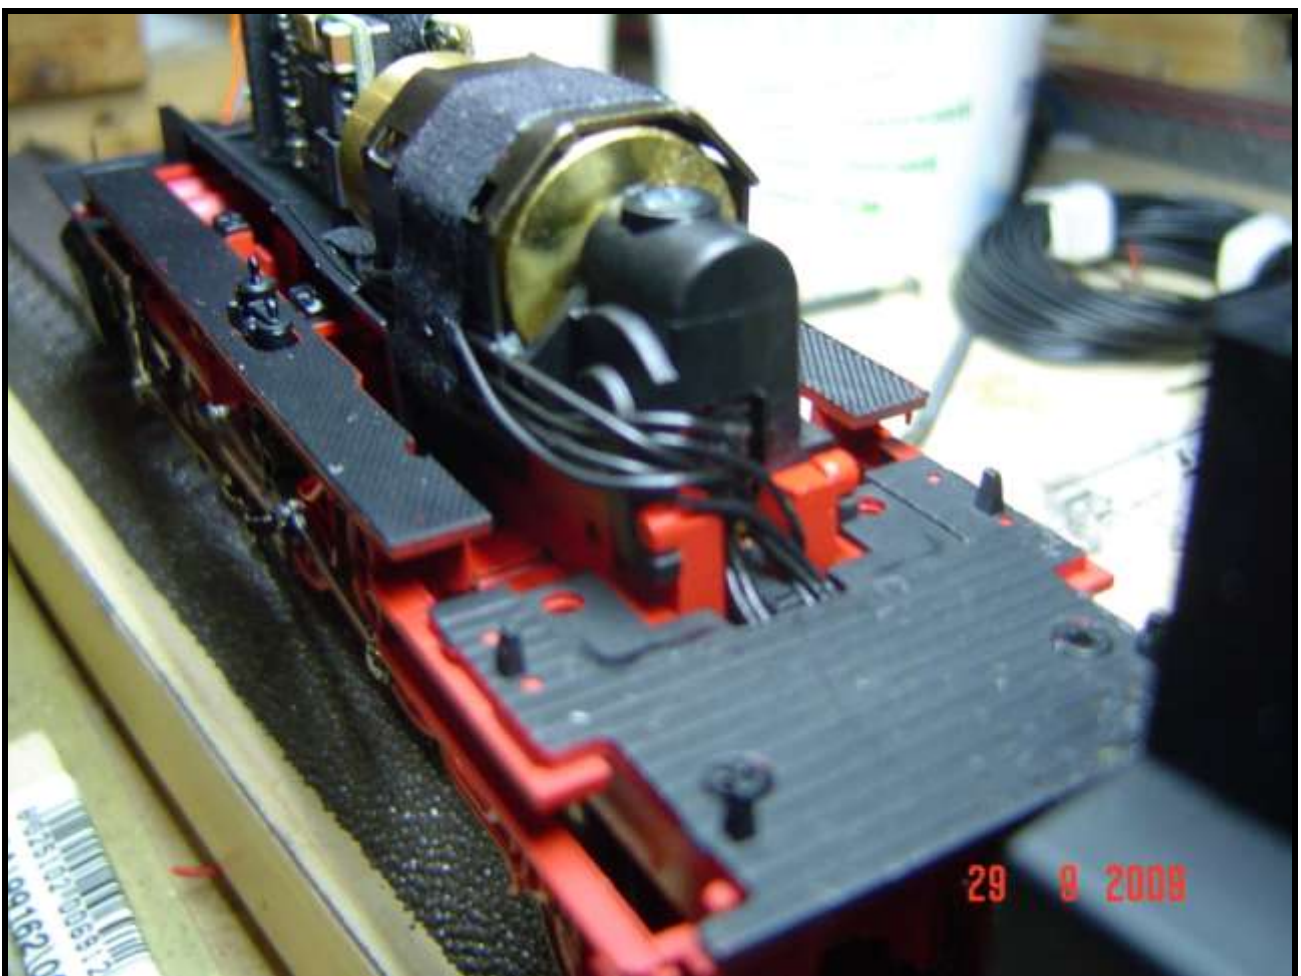
Foto n. 7: i cavi non sono pericolosi.

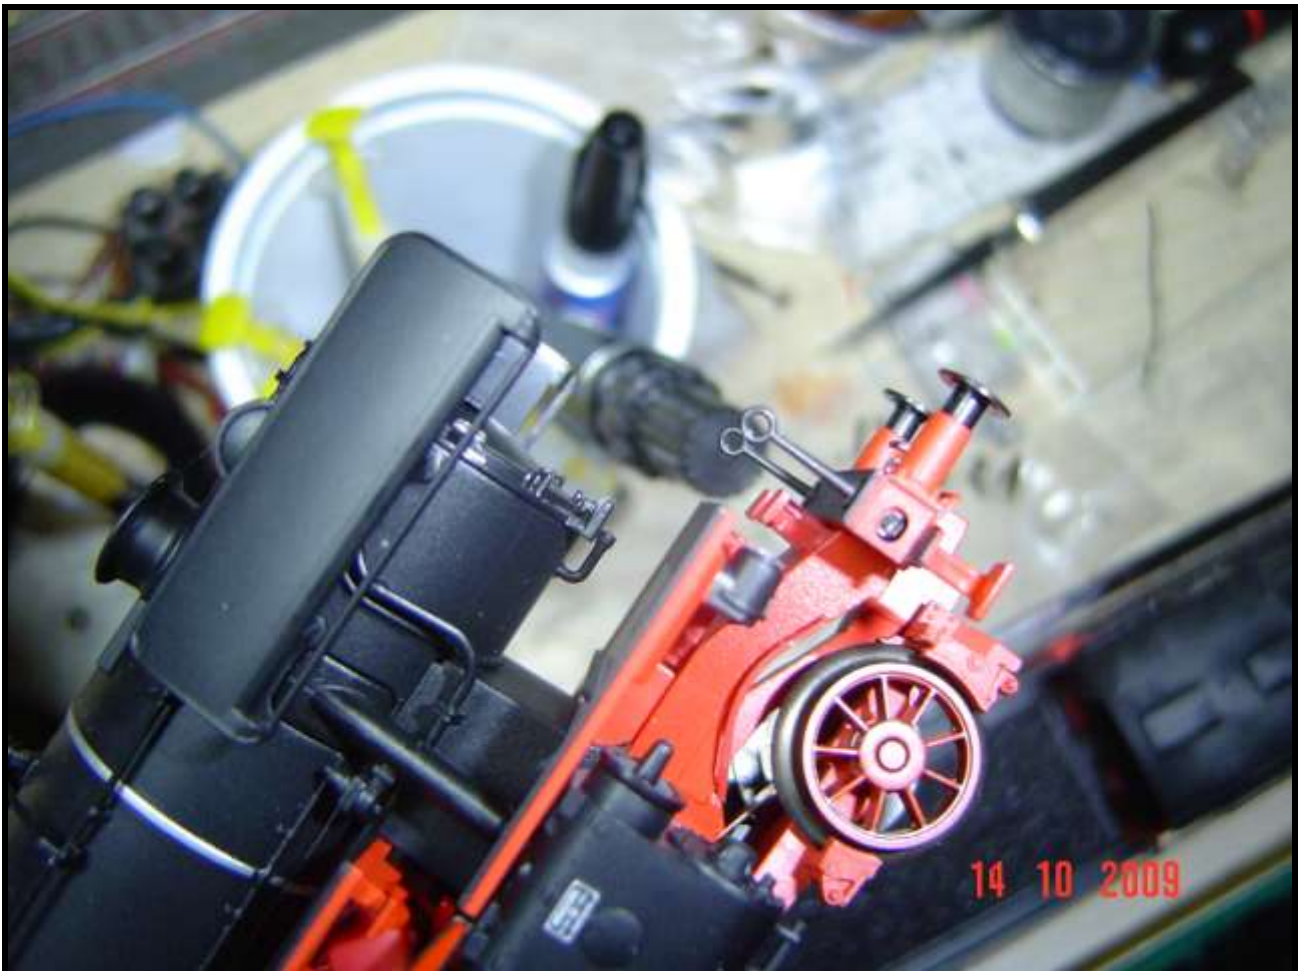
- h) **UN PARTICOLARE IMPORTANTE** invece potrebbe essere sfuggito: in realtà il **pancone porta respingenti** è una sorta di *scatolato* ed è quindi traforato ed estremamente leggero, all'apparenza. Essendo impossibile forare il pancone che per motivi di robustezza è in pressofusione (e pieno), ho preferito con un penna ad inchiostro tipo china nero, pian piano scurire la zona si da far sembrare forato il pancone: confrontate le **foto n. 1** e le **foto dalle n. 8 alla n. 10**. Una curiosità: nella foto di copertina del catalogo 2009 per un gioco di ombre nella foto il pancone sembra realmente traforato!!

Foto n. 8: il pancone al vero è vuoto.

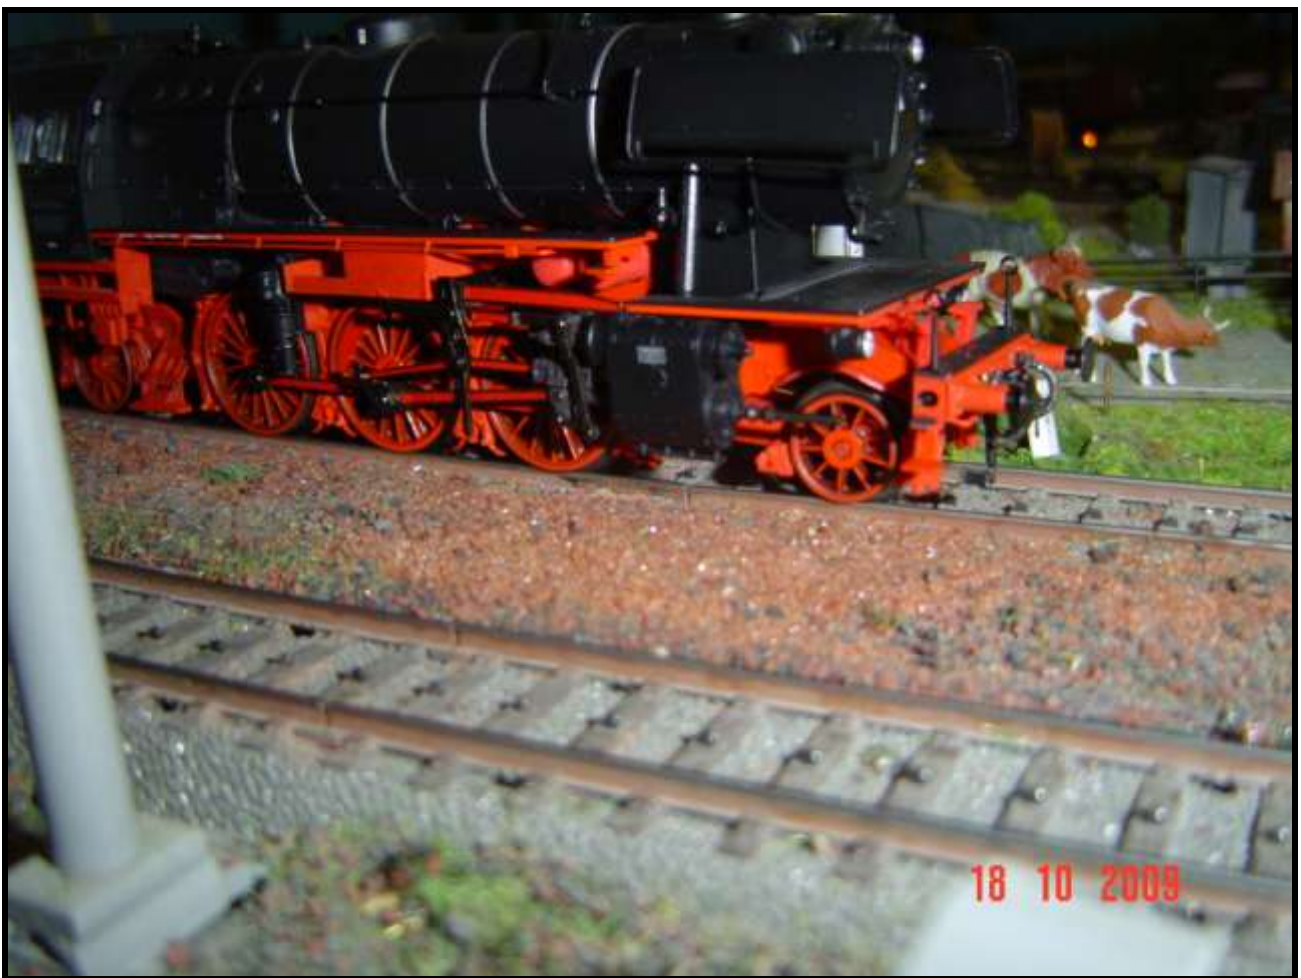
Foto n. 9: ora il pancone *sembra* traforato.
