# HO PROVATO PER VOI DRG BR 39 115

## **Märklin art. 39392**

**(I parte)**

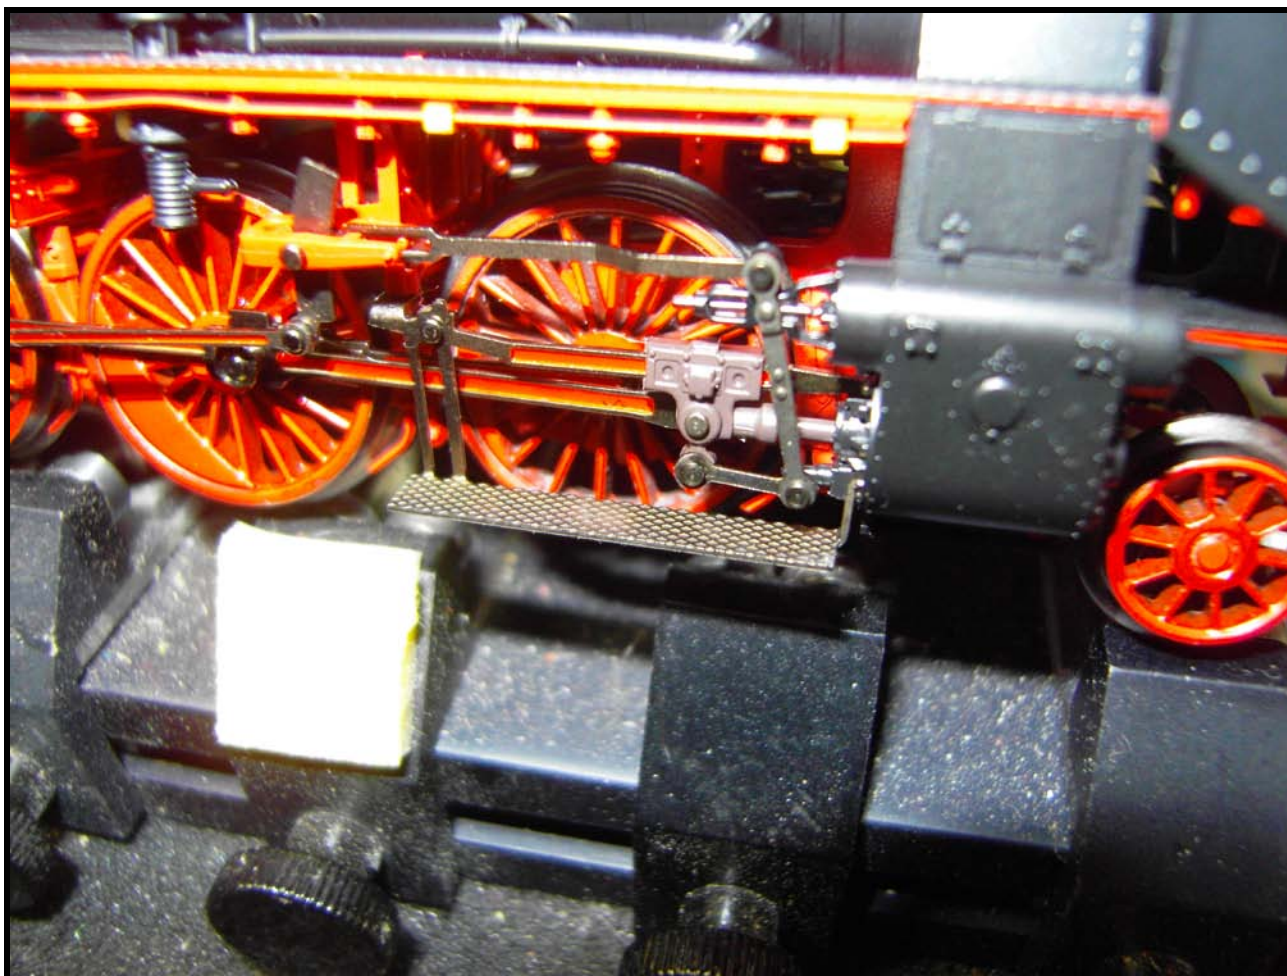
**Foto n. 1: le scalette della Br 39 115 sono metalliche, ma è meglio non farle urtare**

Di queste scalette si era già parlato nel **Capitolo 44°** per un incidente se ne era infatti staccata una alla Br 39 048 di Tito Myhre. Bella la pedana zigrinata e interessante il sistema che le fa oscillare e le preserva da quasi tutti gli urti (con le banchine per esempio). Grazie all'avviso di Tito le ho maneggiate con cura.

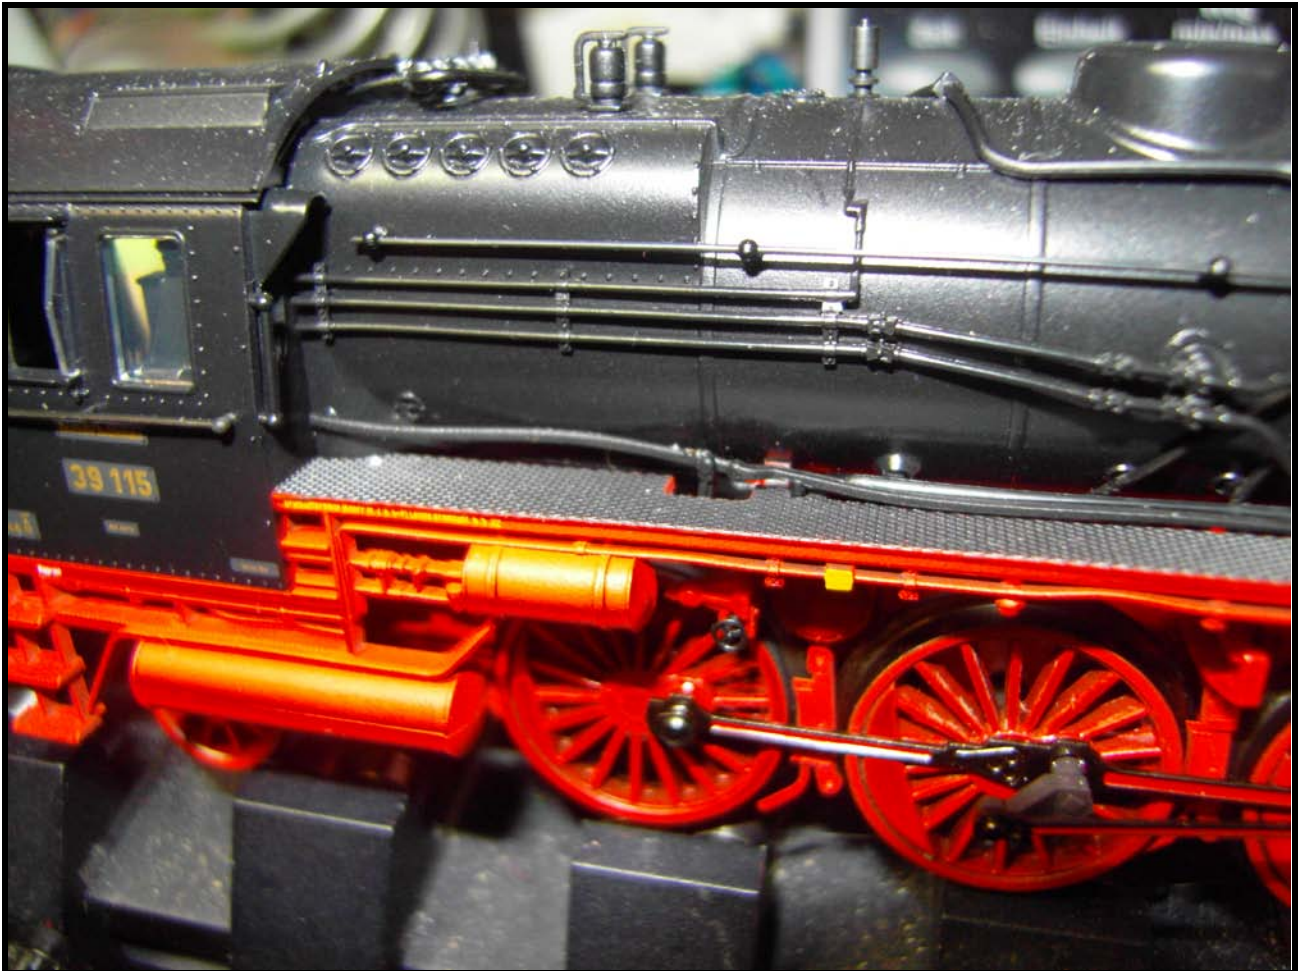
**Foto n. 2: l'asta (in plastica) dell'inversione di marcia della Br 39 115 era piegata**

La lunghissima asta dell'inversione di marcia è di plastica morbida ed è molto probabile che l'imballaggio, cioè la striscia di feltro e il nailon che vengono messi a protezione del modello, già ben fermato dalla protezione trasparente, abbia pigiato su quel particolare e l'abbia curvato (**foto n. 2**) durante le settimane trascorse tra la produzione e la vendita (al sottoscritto).

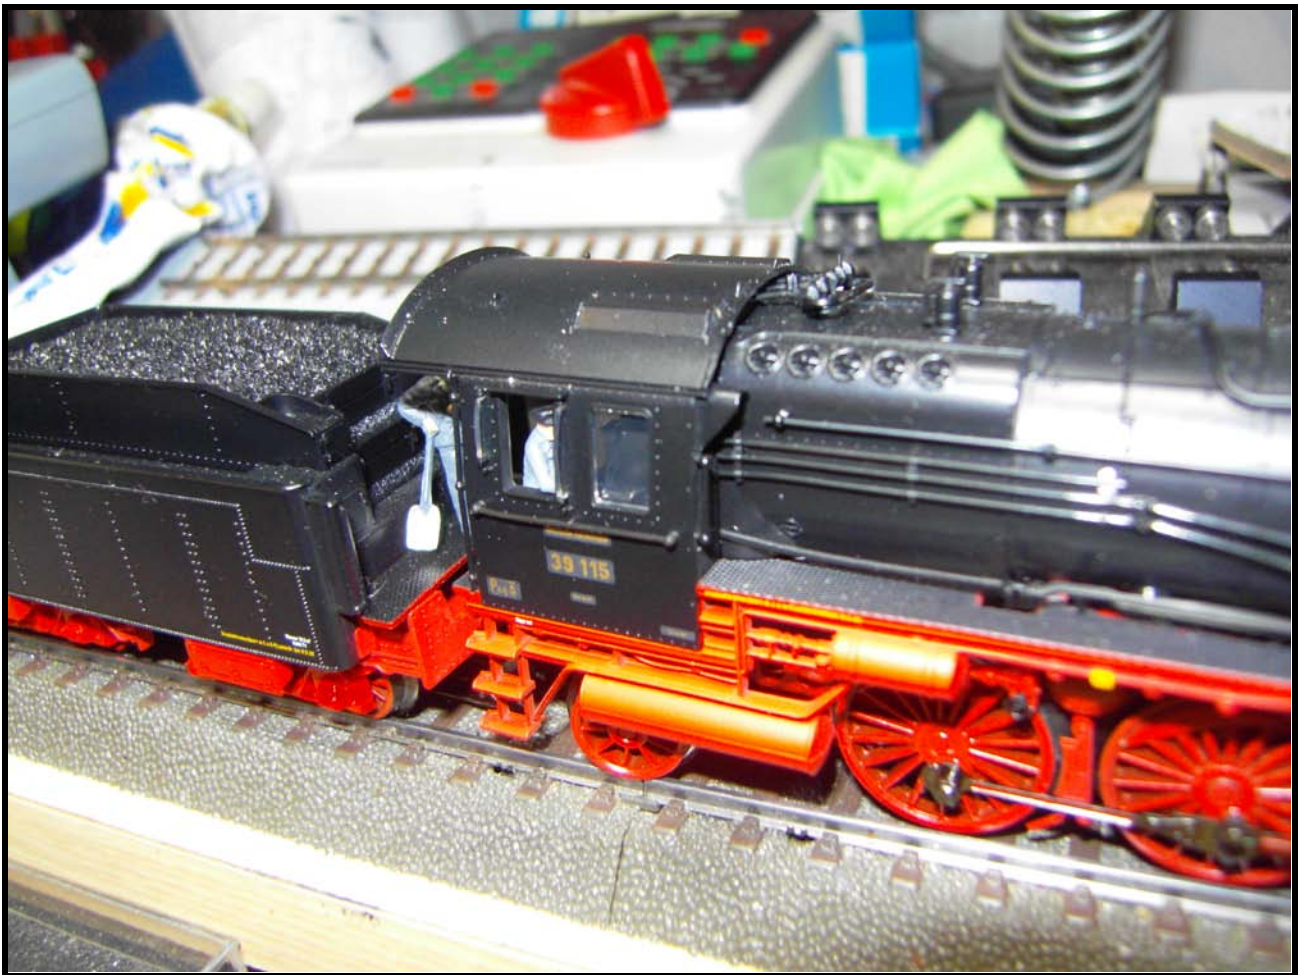
Foto n. 3: l'asta (in plastica) dell'inversione della Br 39 115 raddrizzata

Con un po' di pazienza gli è stata data di nuovo una forma corretta (**foto n. 3**).

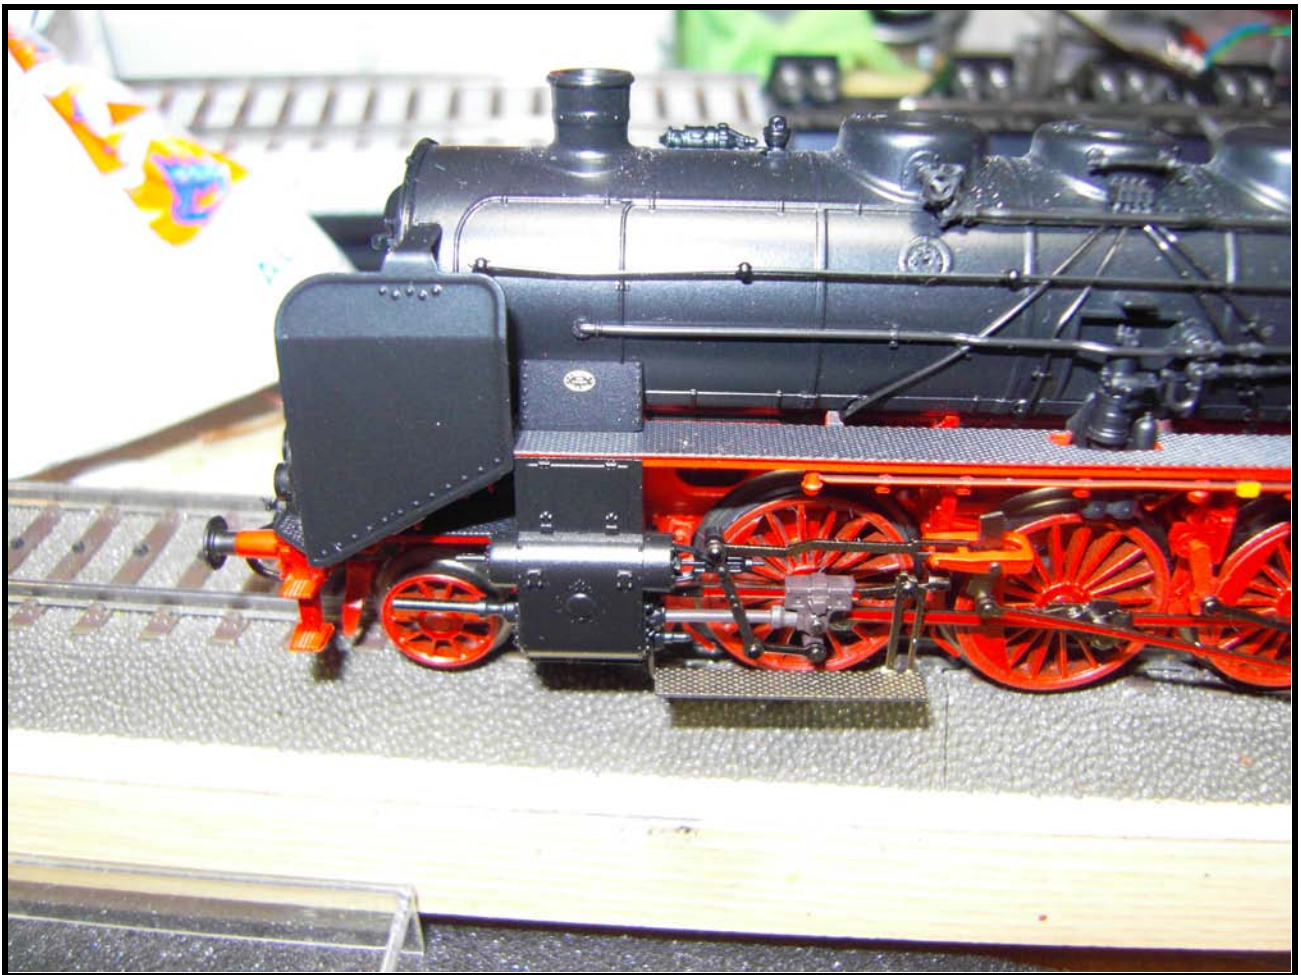
Anche in questo caso, poiché non c'è traccia di una *mia* impronta digitale, è probabile che non io, ma *l'imballaggio*, abbia piegato quel corrimano che vedete nella [foto n. 4](#), nella successiva [foto n. 5](#) lo stesso è stato sistemato.

Foto n. 4: un corrimano (in metallo) sulla caldaia della Br 39 115 si è piegato

Ma, attenzione, ci vuole un po' di accortezza e si deve, nel raddrizzare qualunque particolare così delicato, operare per piccoli tentativi e con strumenti molto piccoli, meglio se con barrette di plastica che non rigano di certo la bellissima caldaia.

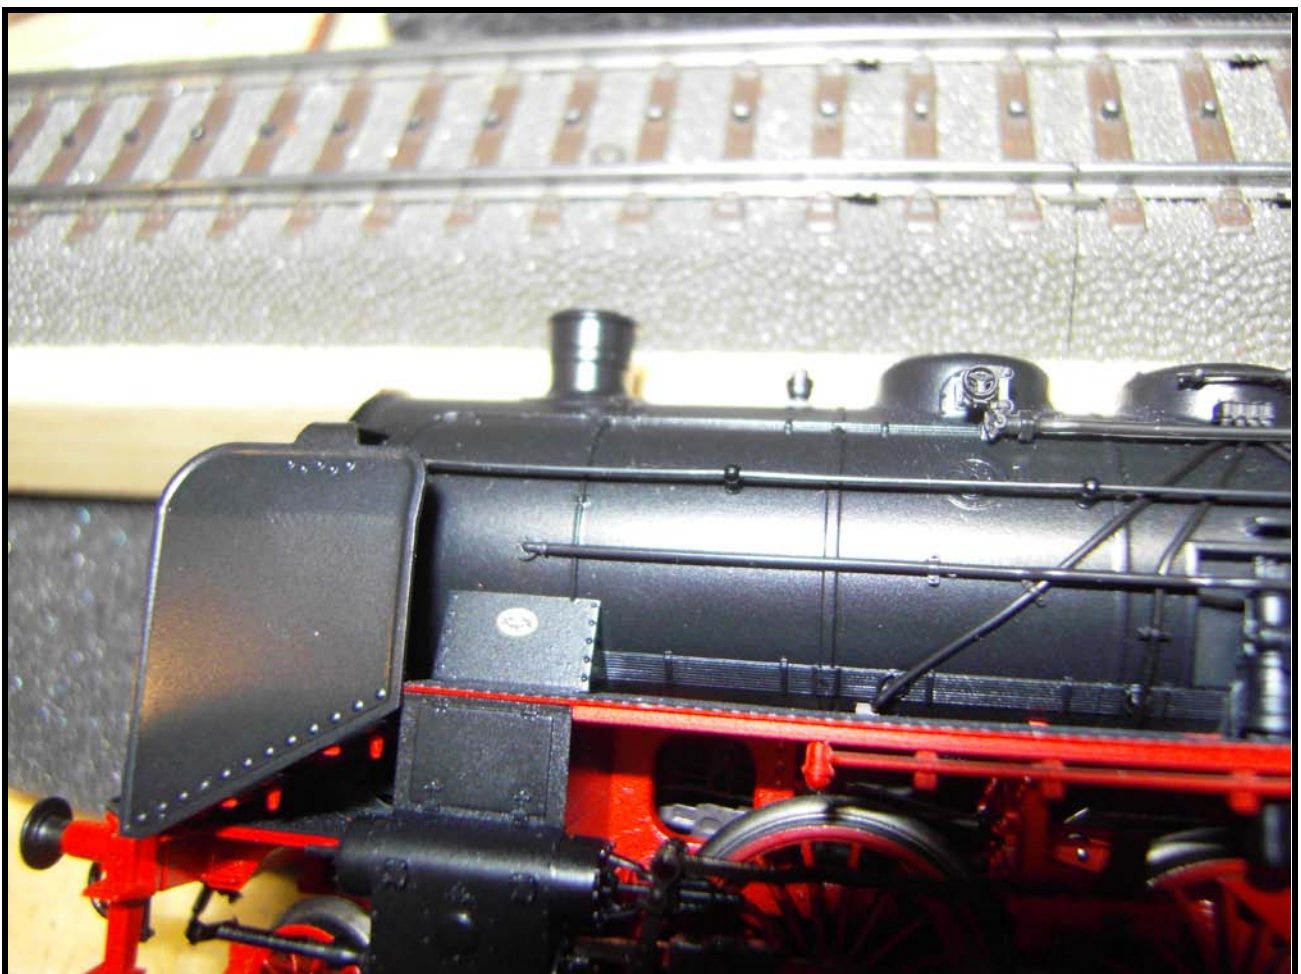
Foto n. 5: il corrimano (in metallo) sulla caldaia della Br 39 115 ora raddrizzato

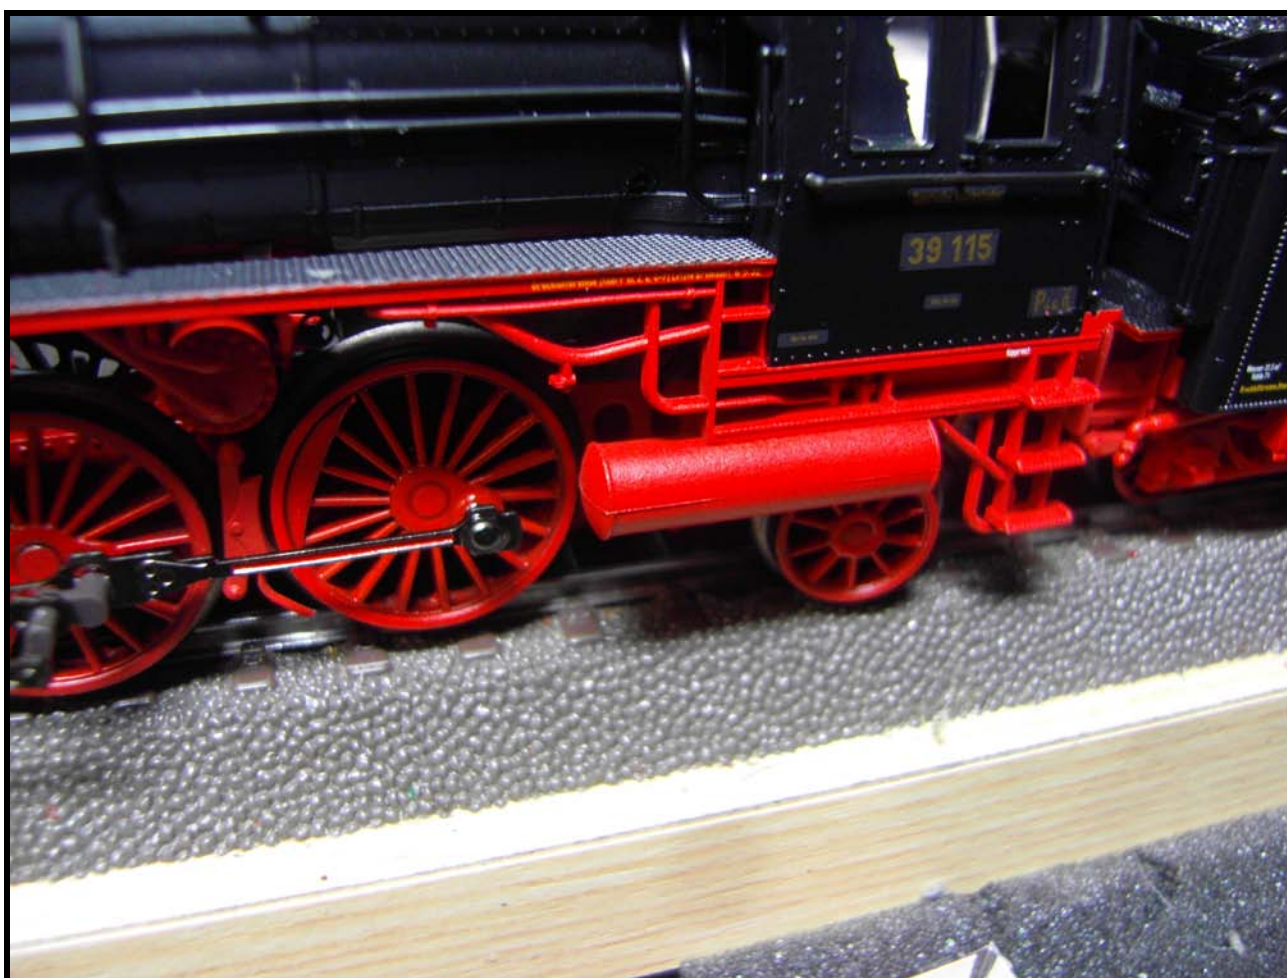
In questo caso il difetto è difficile da correggere (foto n. 6 e n. 7): io ho provato ad invecchiare, non troppo però, con la grafite quei serbatoi e vi rimando al paragrafo sulla invecchiatura. I miracoli però non si possono fare e, a malincuore, debbo dire che questo è una bruttura non facilmente correggibile ed evitabile dalla Märklin che dovrebbe vigilare sulla cura da parte del personale preposto ad assemblare le due valve del serbatoio. Anche quello sul lato destro presenta il medesimo difetto e lo vedrete nella foto n. 22.

Foto n. 6: il serbatoio sotto i praticabili del lato sinistro della Br 39 115, sembra che le valve dello stampo siano state montate in modo approssimativo

Per correggere un tale difetto si dovrebbero poter smontare i serbatoi, pareggiare le due metà con un sapiente lavoro di carta abrasiva fine, eventualmente stuccare e poi riverniciare il tutto... meglio *invecchiare*.

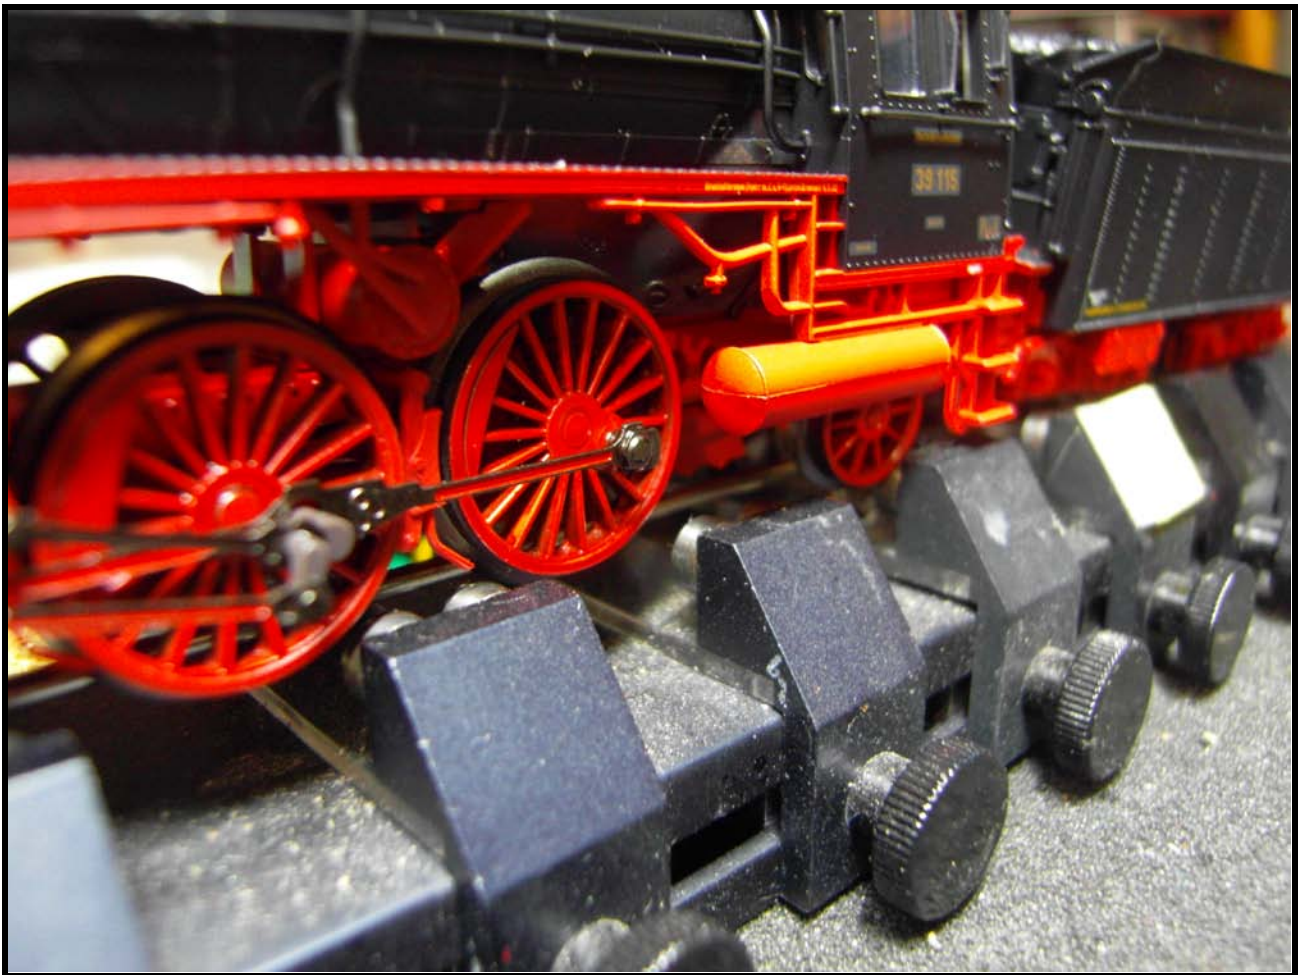
Foto n. 7: i serbatoi della Br 39 115 tradiscono lo stampo, vedi anche la foto n. 22

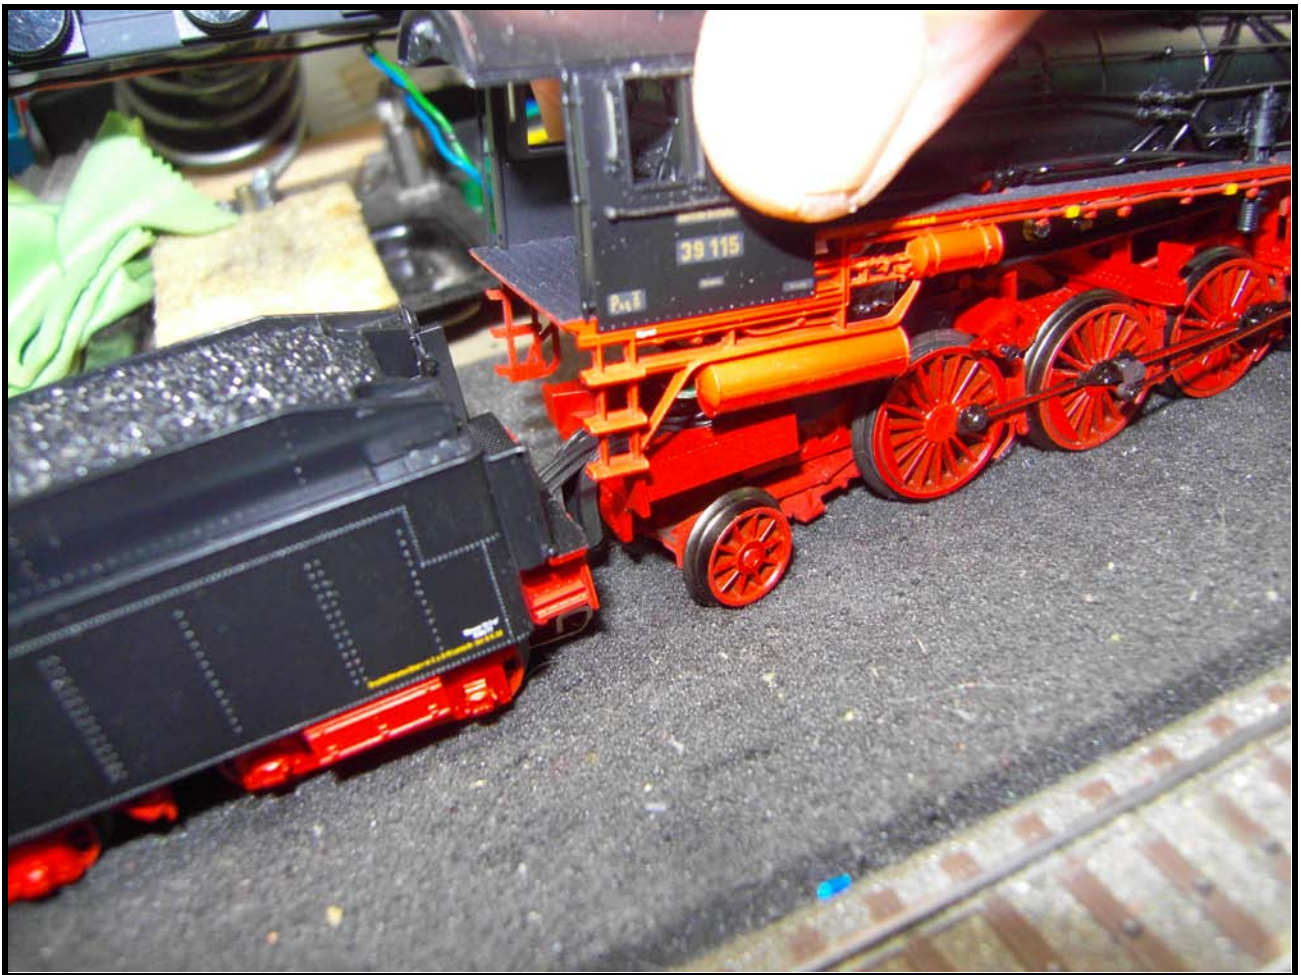
Foto n. 22: si deve alzare dal lato cabina per smontare il mantello delle Br 39 (notate il serbatoio e il segno dello stampo)

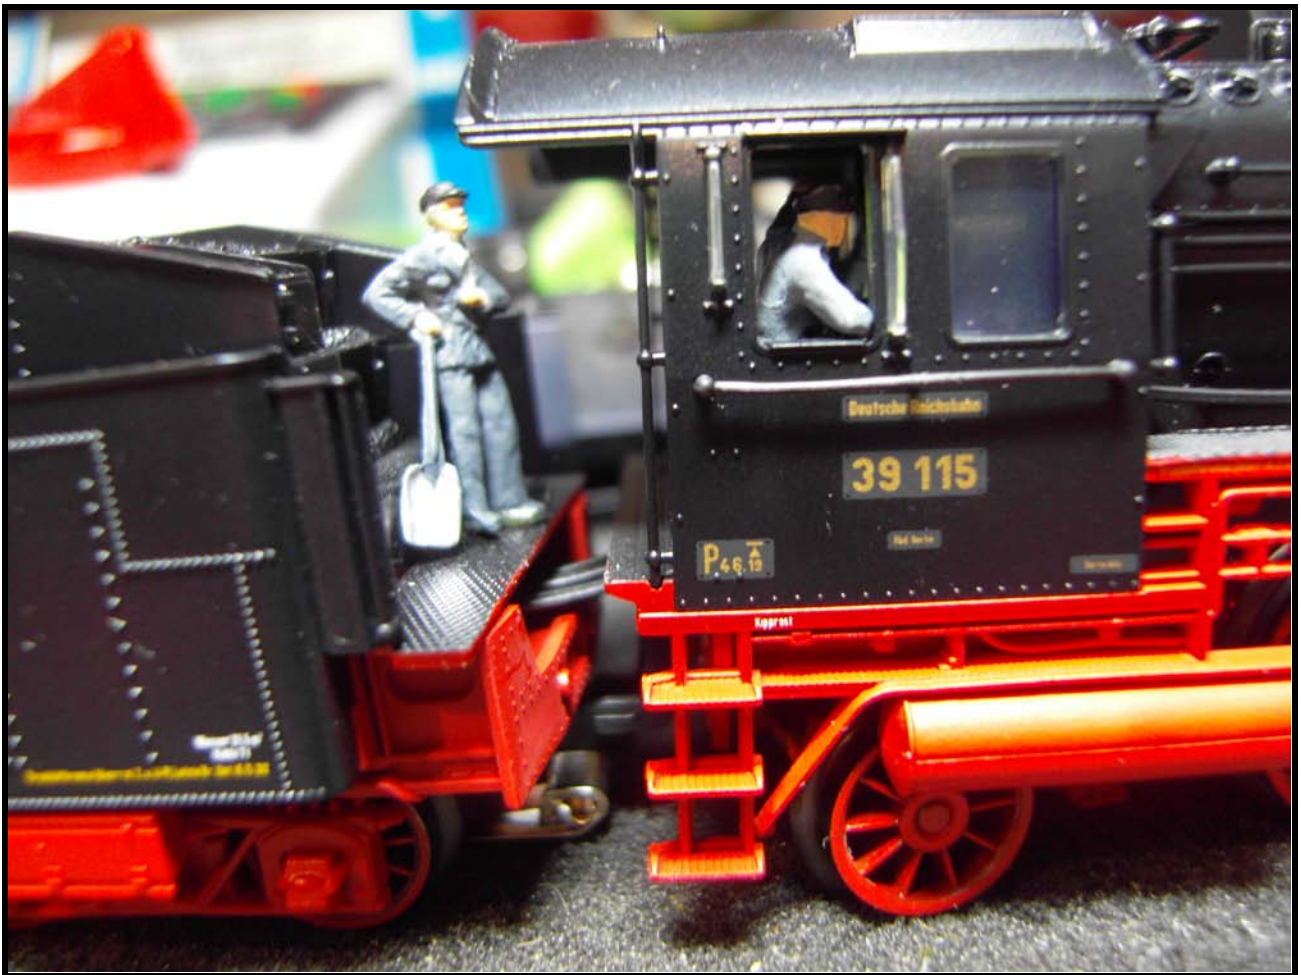
Prestate inoltre massima attenzione ai corrimano verticali tra cabina e tender perché si possono spezzare (mi è successo con le 01 e 001, nei modelli recenti). Come vedete anche il corrimano sopra la scritta *Deutsche Reichbahn* non è perfetto, sempre nella foto n. 28.

Foto n. 28: il personale di macchina può essere collocato agevolmente

La cabina è totalmente libera ed il personale di macchina può essere collocato agevolmente dovunque. Unica accortezza sta nel tagliare un paio di millimetri (più o meno le scarpe) al Lokführer, verniciargli nuove scarpe per non lasciare il *tapino* scalzo; tutto per consentirgli di poggiare quel benedetto gomito in modo naturale sulla finestra priva di vetro (foto n. 28).
