## CAPITOLO 29° CURIOSITÀ E SCOPERTE SU VARI MODELLI (II parte)

**1) UNA FORZUTA 191 E UNA DEBOLE E 91**

**2) UNA IMPORTANTE MIGLIORIA SULLA BR 85 DEL 2009**

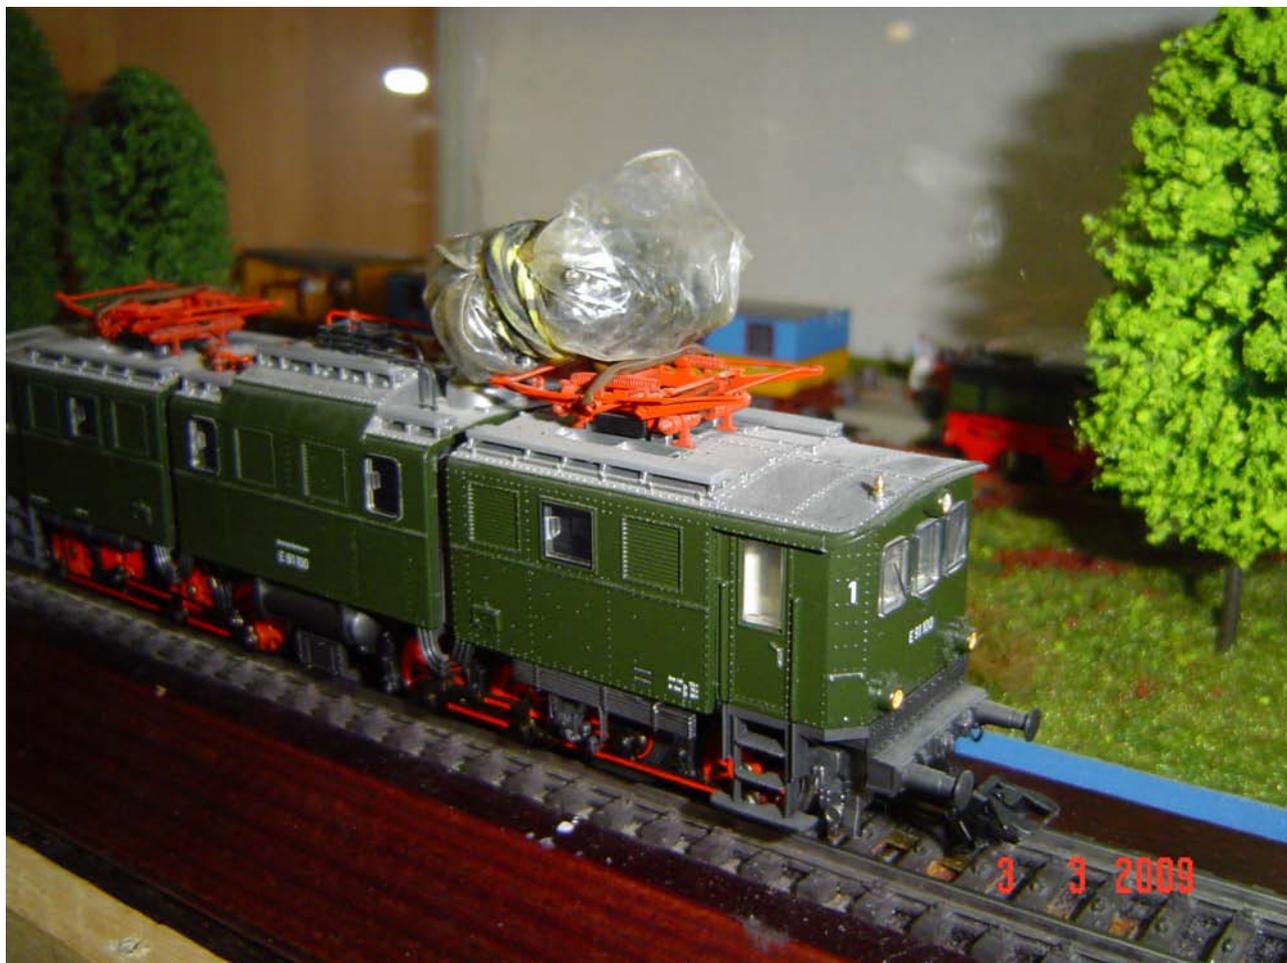
Foto n. 15: la E 91 appesantita con circa 47 gr. di piombo nella zona del motore.

Per rendere l'idea, un Köf, pur privo di cerchiature d'aderenza, riesce a tirare 18 grammi e pesa 113 grammi, un'inezia rispetto ai 557 gr delle 191 e ai 527 gr della *debole* E 91. La differenza di peso, tra la 191, elaborata, e l'E 91, è di circa 30 grammi. Sul banco dinamometrico è stata allora ampiamente compensata, come vedete dalla **foto n. 15**, aggiungendo un sacchetto di cellofan del peso di 47 gr, posizionato sopra la zona del carrello-motore C-Sinus (*cabina 1*). Con questo appesantimento riusciva a tirare 54 gr (**foto n. 16**), migliorando le sue prestazioni notevolmente, anche se rimanevano appena sufficienti.

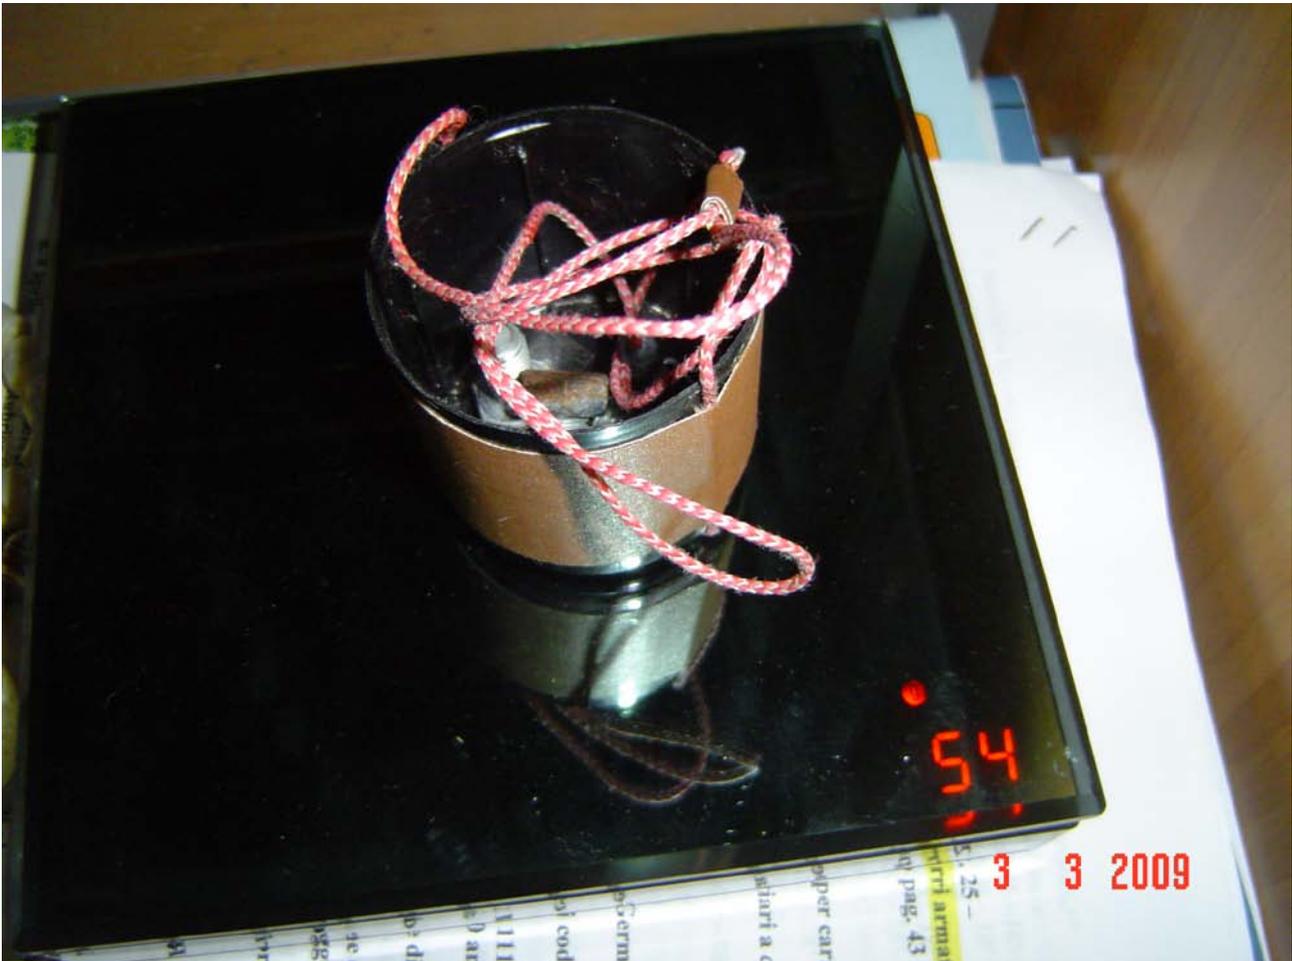
Le misure si commentano da sole: la potente 191 ha una forza sei e più volte superiore alla E 91 con C-Sinus (prima versione), persino la E 91 Digital con decoder serie 36, dell'amico Pierini (nuova, e non rodada), riesce a tirare quasi il doppio della *consorella* più blasonata.

**Foto n. 16: la E 91 con motore C-Sinus, se appesantita con 47 grammi riesce a tirare circa 54 grammi sul banco dinamometrico.**

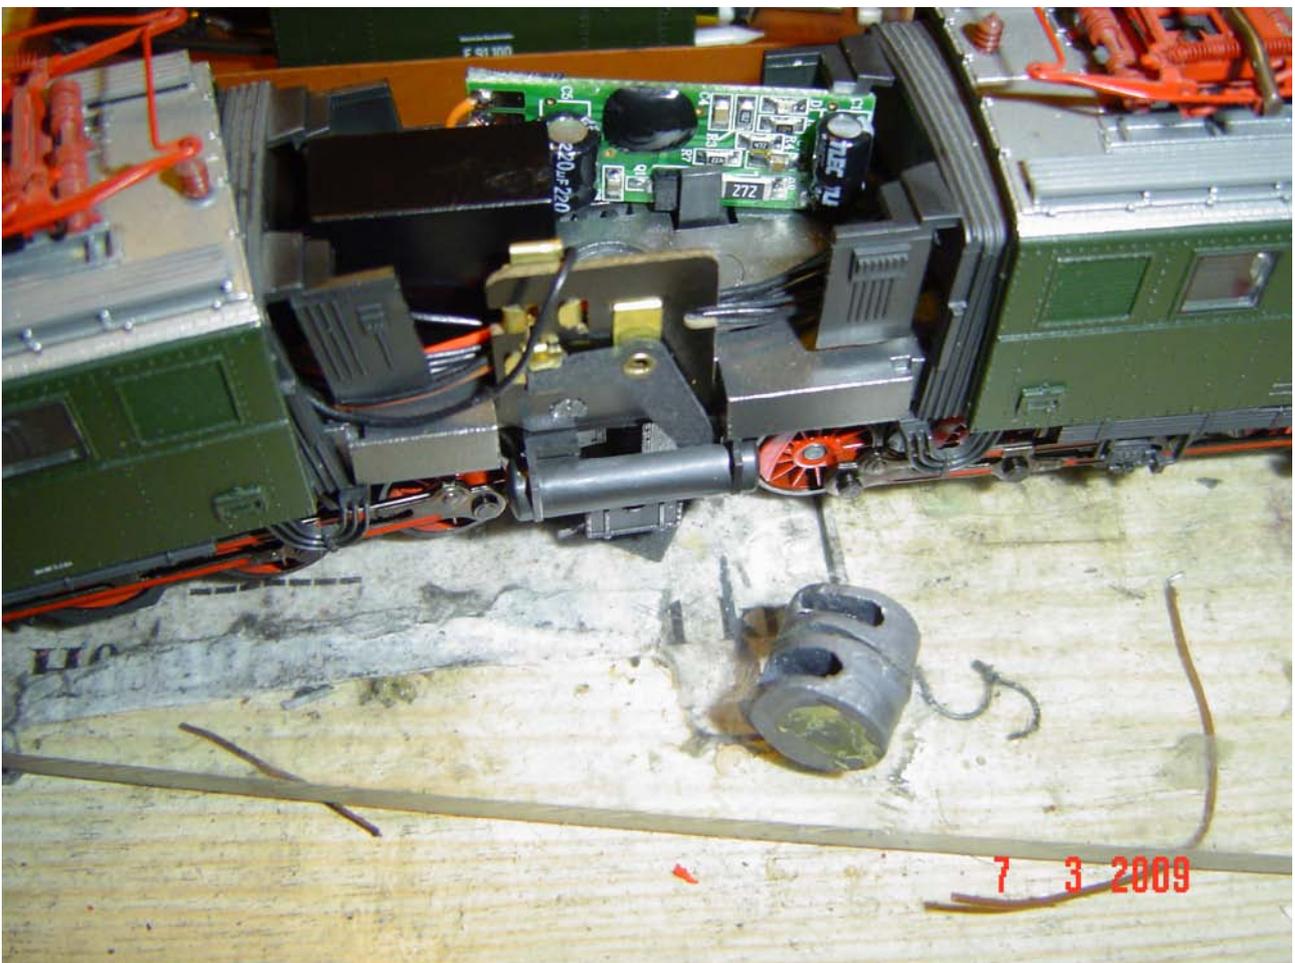
Foto n. 17: la E 91 con il C-Sinus, nella parte centrale un insperato spazio vuoto

Naturalmente sarebbe però impossibile (se non altro per problemi di sagoma limite!), oltre che poco elegante, mandare un bel modello in giro su un plastico con un sacchetto di piombini sul tetto! Ho perciò provveduto ad aprire la mia E 91, svitando la vite centrale che blocca la parte del mantello tra i due soffietti. Per completezza ho provato anche a togliere (leggete le istruzioni: sono due viti) la parte della cabina 1, che copre il C-Sinus, ma è un'operazione inutile e ve la potete risparmiare: lì non c'è posto nemmeno per un fiammifero. Insperabilmente, invece, nella zona centrale, e proprio verso la zona del carrello motorizzato, c'è uno spazio vuoto. Vedendo le immagini delle **foto n. 17 e 19**, scattate dall'alto, ci si rende conto che qui la Märklin ha operato in modo frettoloso: la piastrina, che vedete posizionata in diagonale (modo elegante per non dire: storta) serve per

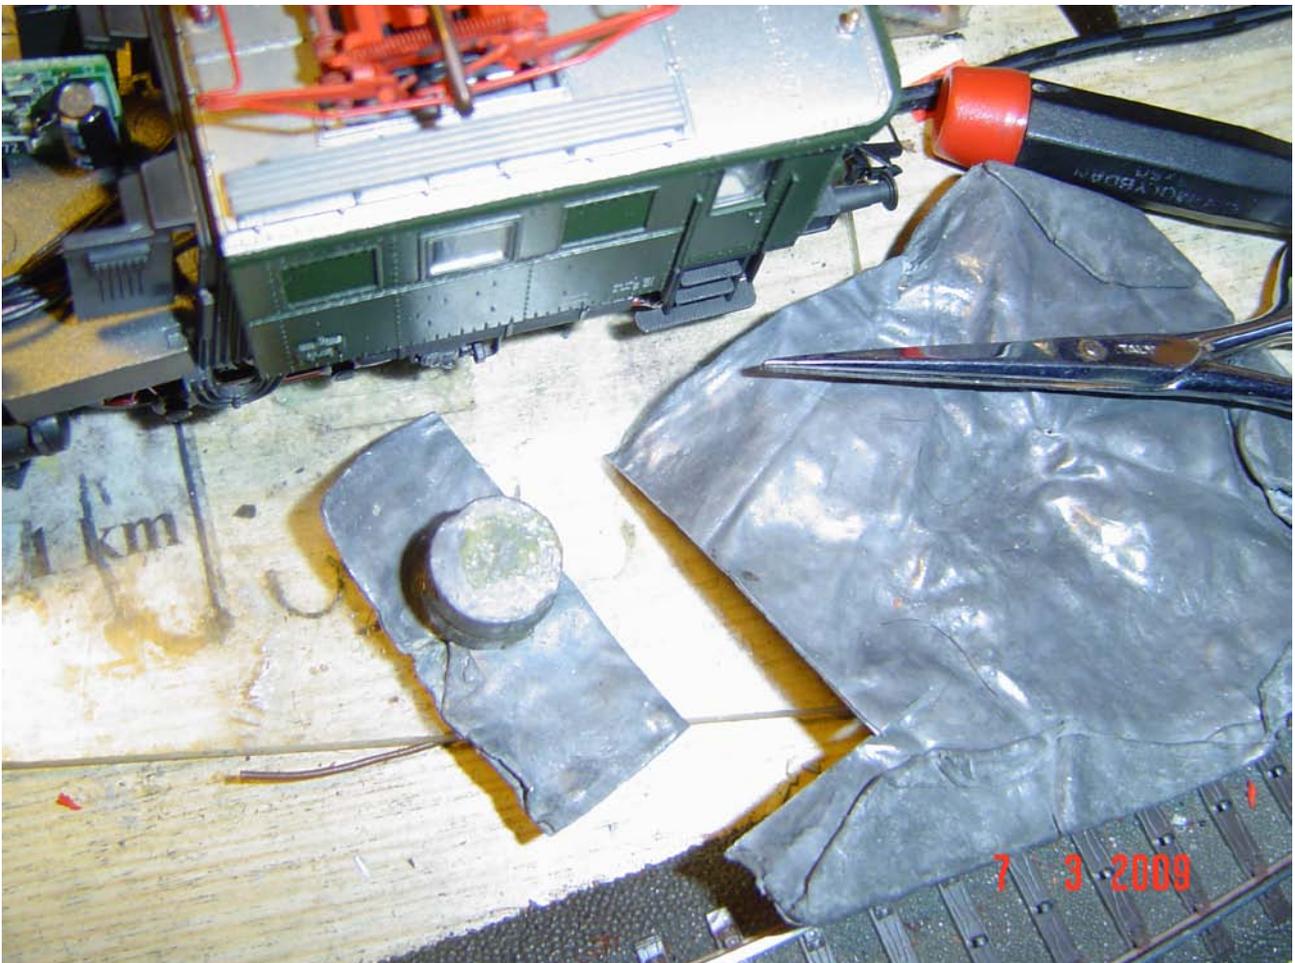
**Foto n. 18: la lamina di piombo, facilmente ritagliabile con normali forbici**

Per aumentare il peso, senza però aumentare il volume della massa di piombo, ho “incartato” i due piombini (foto n. 18) con una lamina di piombo anch'essa, acquistabile da un ferramenta, poi ho pressato il tutto nella morsa. Alla fine la E 91 è stata portata a 542 grammi circa (foto n. 19).

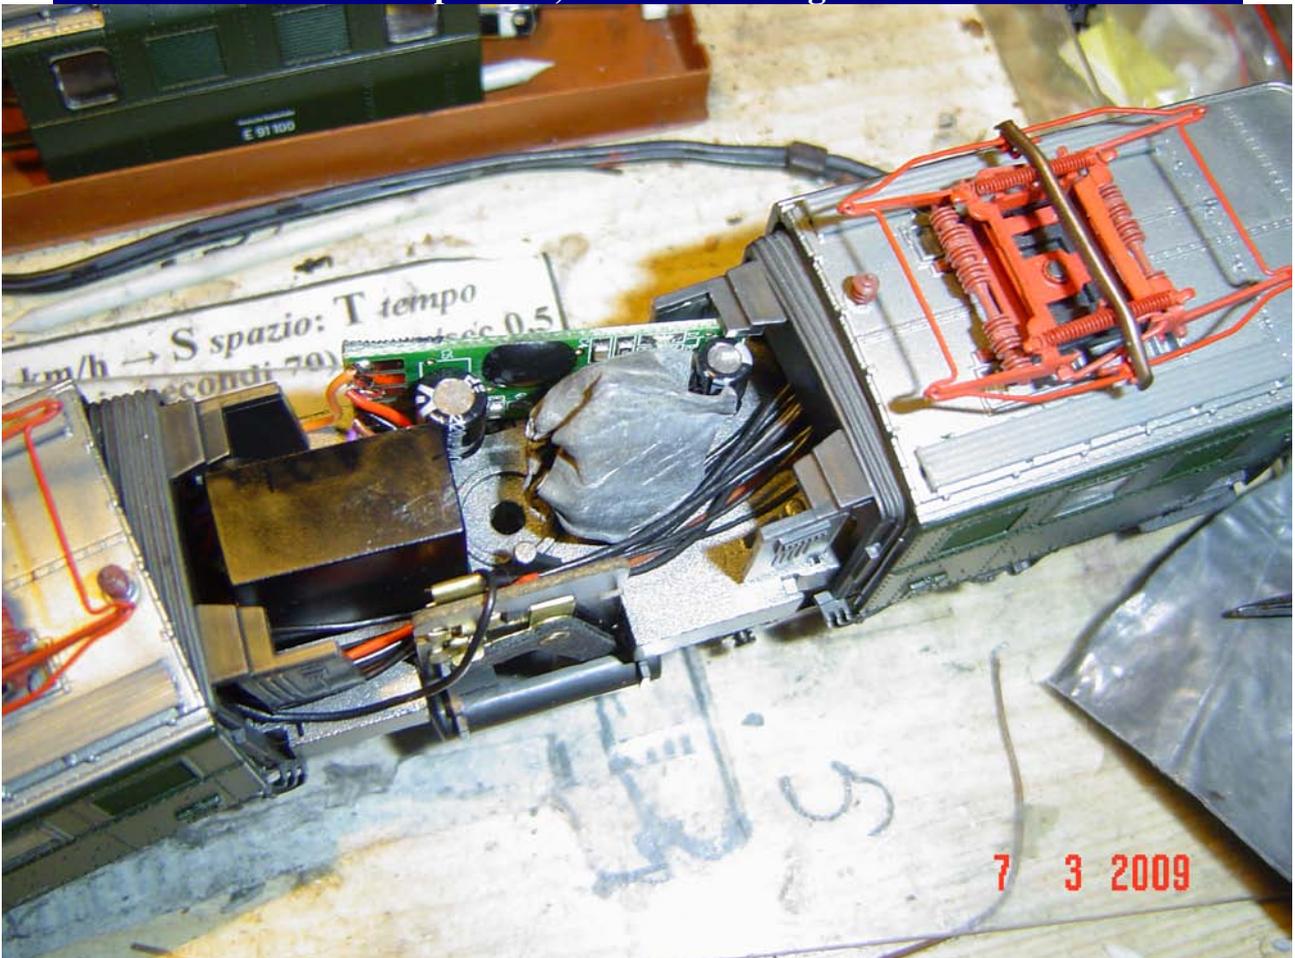
**Foto n. 19: il peso di circa 15 grammi nella parte centrale della E 91**

Al termine di questa semplice operazione, che ricorda quella operata per la 38 1885 (capitolo 32°), ho provato di nuovo la mia E 91 sul banco dinamometrico. Ho così dovuto aggiornare (all'insù) le prestazioni indicate nella Tabella del Capitolo 31°:

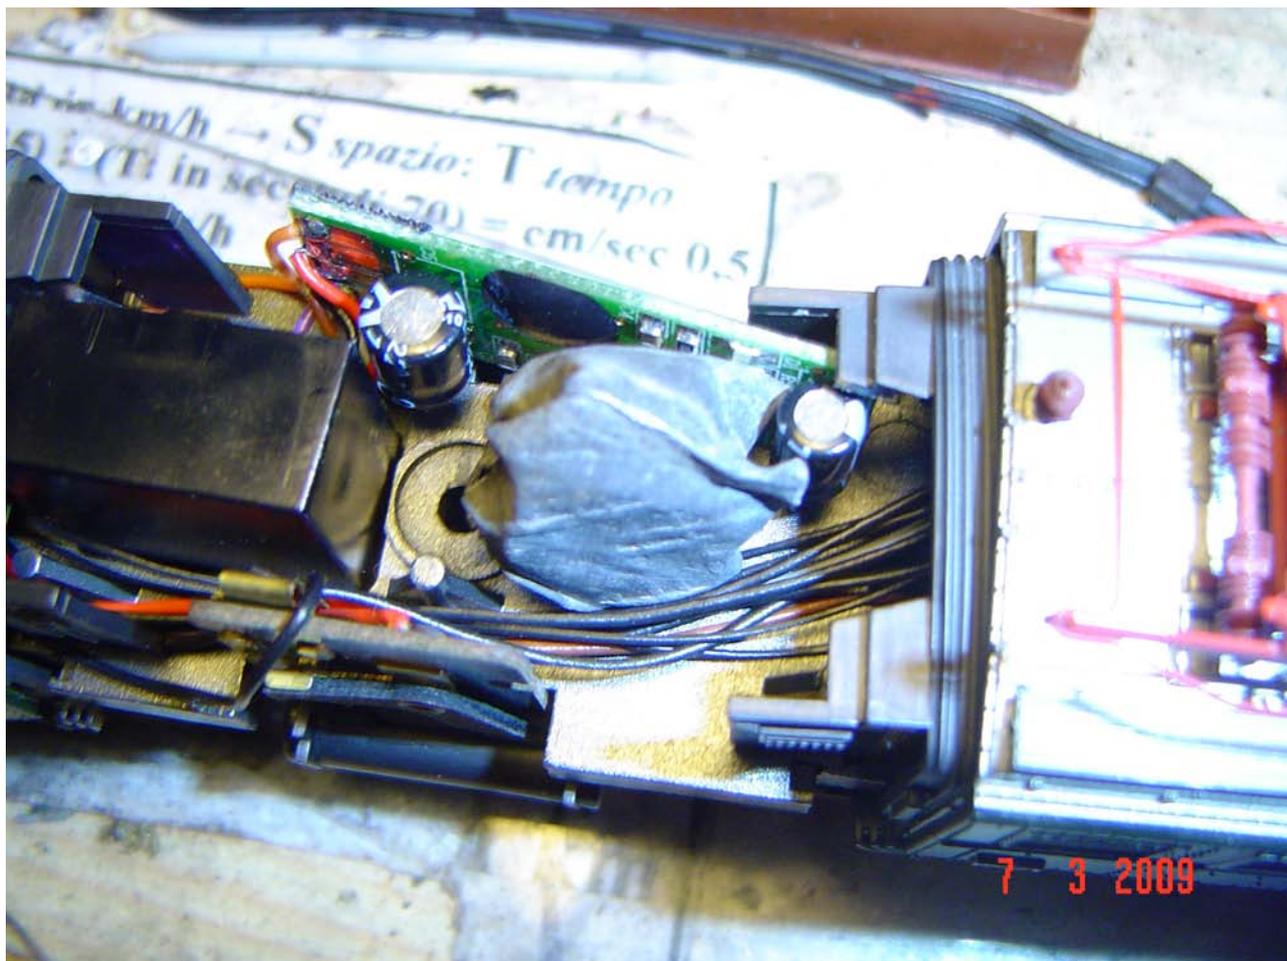
Foto n. 20: la massa di piombo viene modificata per non interferire col decoder

Con piccoli aggiustamenti ho fatto in modo che la lamina pressata non toccasse troppo il decoder, comunque, essendo tutta la massa aggiunta di piombo, non c'è pericolo che vi possano essere cortocircuiti.

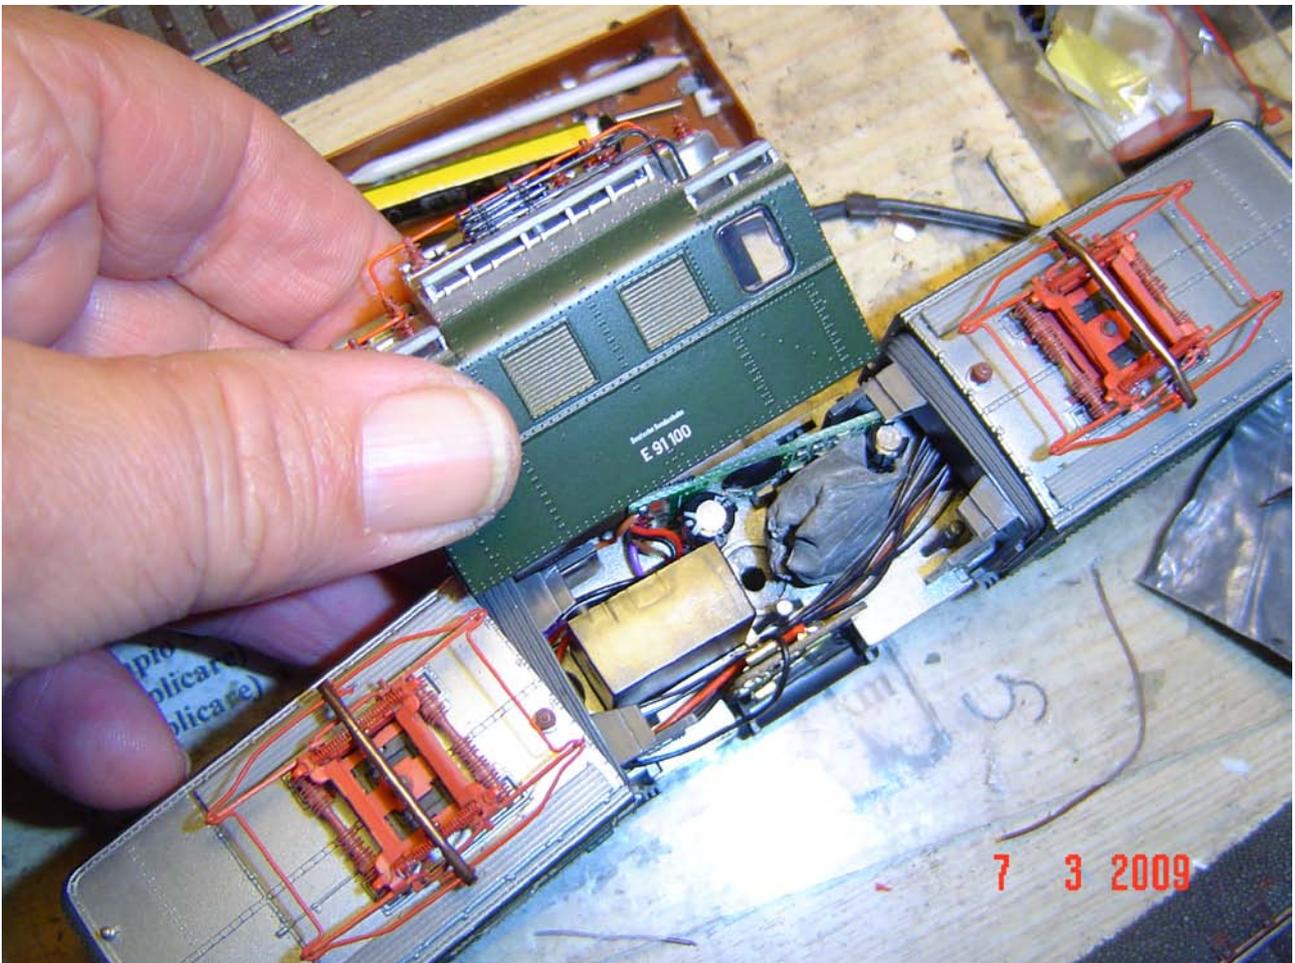
**Foto n. 21: nel rimontare la parte centrale del mantello fare attenzioni ai fili e posizionare correttamente i soffietti negli incastri, centrandoli**

far emettere il fischio, attraverso l'altoparlante incapsulato nella grossa cassa di risonanza nera sulla sinistra nell'immagine. Inoltre, poiché le due parti di mantello esterne, caso forse unico nella Märklin, non si possono del tutto allontanare perché i pantografi sono collegati con dei fili e non con le classiche lamelle elastiche, al modellista si aggiunge un problema perché questi cavetti, posizionati alla rinfusa, tendono come *anguille* ad accavallarsi alle riproduzioni degli interni collegate ai soffietti. Il risultato di tutto questo *pastrocchio* è che il rimontaggio della parte centrale, anche senza i pesi da me inseriti, non è cosa agevole perché spesso i mantici vengono scalzati dai cavi e si posizionano irregolarmente e, naturalmente, di questo difetto ce se ne accorge solo alla fine quando, tra i *moccoli*, si deve di nuovo smontare il tutto e ricominciare daccapo (foto n. 21 e 22).

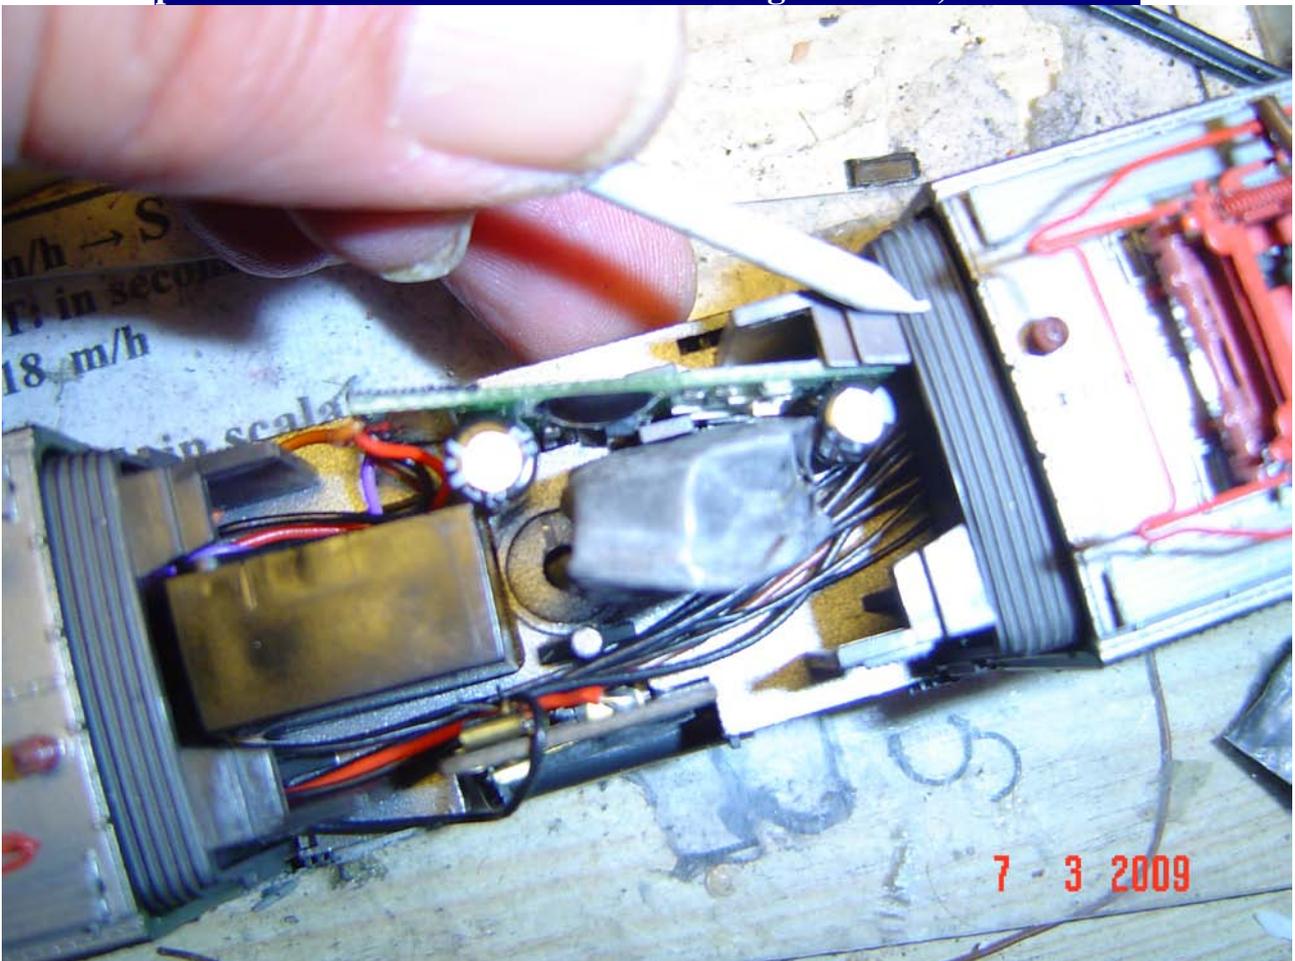
In tutte le foto vedrete un cavo nero accavallato che, se lasciato in quel modo, potrebbe impedire la corretta chiusura del mantello centrale. Io non vi ho detto niente... *però*, se non avete una linea aerea funzionante, sappiate che gran parte di quel disordine deriva dai cavi che vanno ai pantografi. Fermodellista avvisato...

**Foto n. 22: in questa foto dall'alto si vede un cavo nero mal posizionato.**

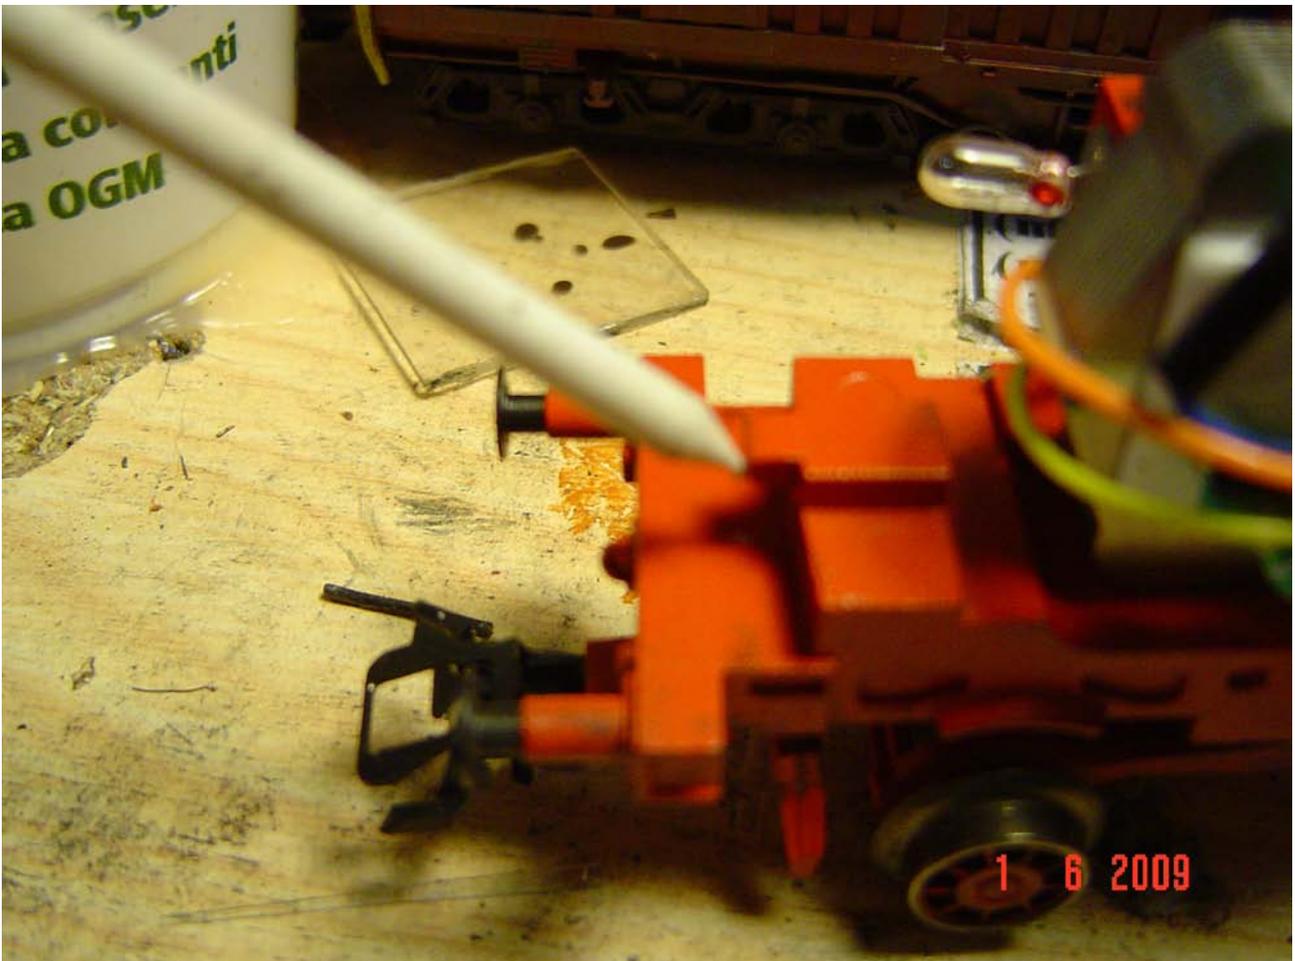
Perché? Il difetto è strutturale in quanto la serie Märklin 85 è quasi completamente metallica, ma in alcuni punti chiave è in plastica... il risultato è questo: anche se avviamo bene, NON sempre avviene il collegamento di massa necessario per chiudere il circuito del dispositivo fumo. Il filo della funzione è ben saldato alla lamella che tocca lo *spillo* del cannellino dal basso, la carrozzeria invece non riesce a trasmettere la corrente di massa al tubo del cannello e in pratica non si ricollega ai binari attraverso le ruote. Salvo clamorose coincidenze non è mai difettoso il dispositivo fumo, ma sempre il collegamento tra carrozzeria e massa. Se, come ho fatto io, sostituite alla Br 85 del 2003 la vecchia carrozzeria del 1983, con la numerazione 85 007, il problema si manifesterà certamente perché con gli anni qualche differenza negli stampi è stata realizzata, aggravando il problema.

In tutti i modelli l'incastro posteriore, visibile nella **foto n. 25**, non trasmette la massa (con il tester è provato che conduce la corrente di massa) perché la cabina è in plastica come del resto il corpo luce, come potete vedere dall'altra **foto, la n. 26**.

**Foto n. 25: l'incastro posteriore nella 85 003 mfx non può trasmettere la massa.**

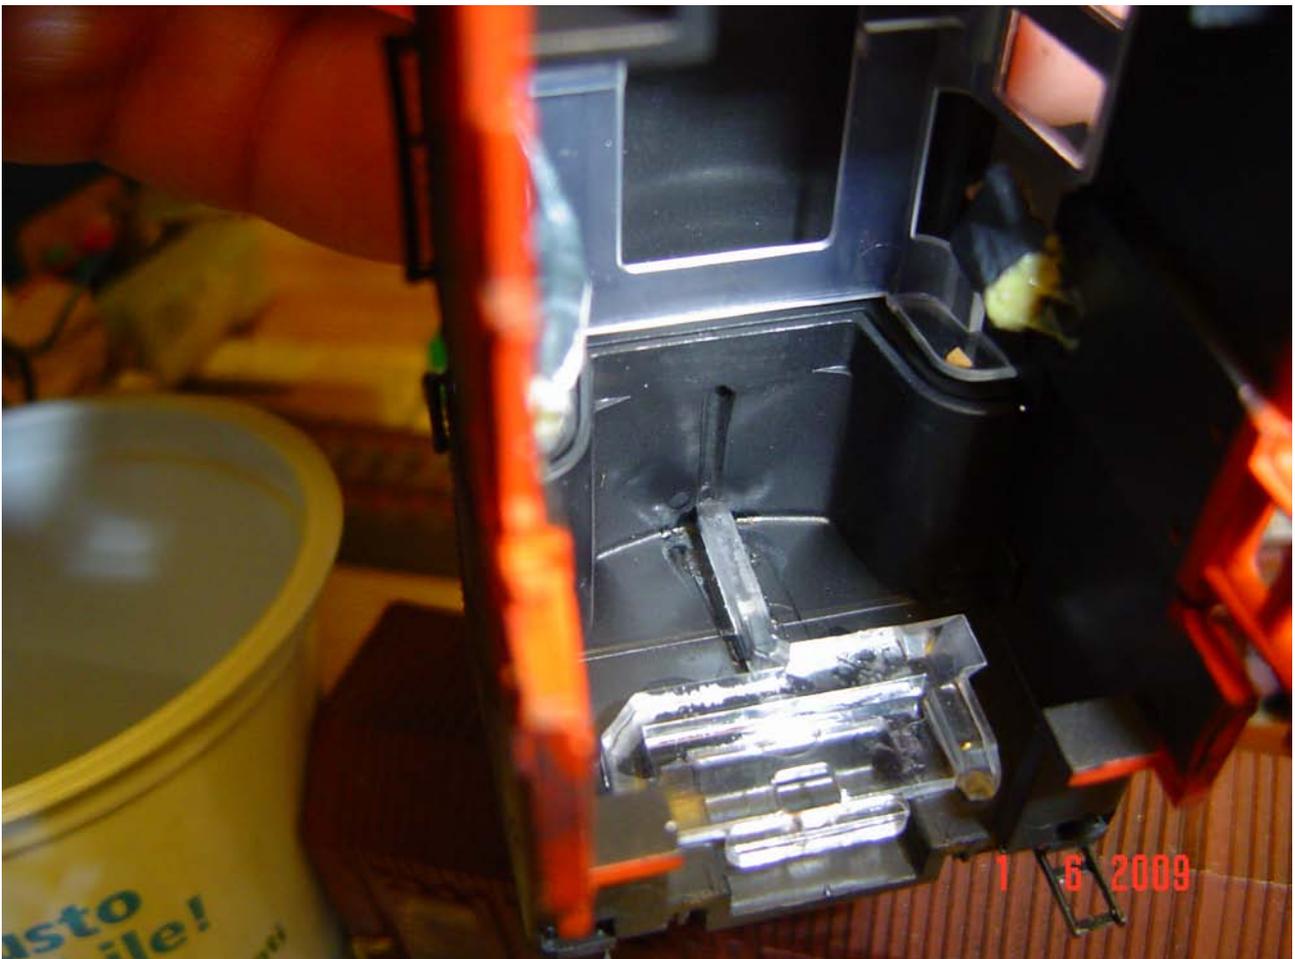
**Foto n. 26: il corpo luce posteriore nella 85 003 mfx non trasmette la massa.**

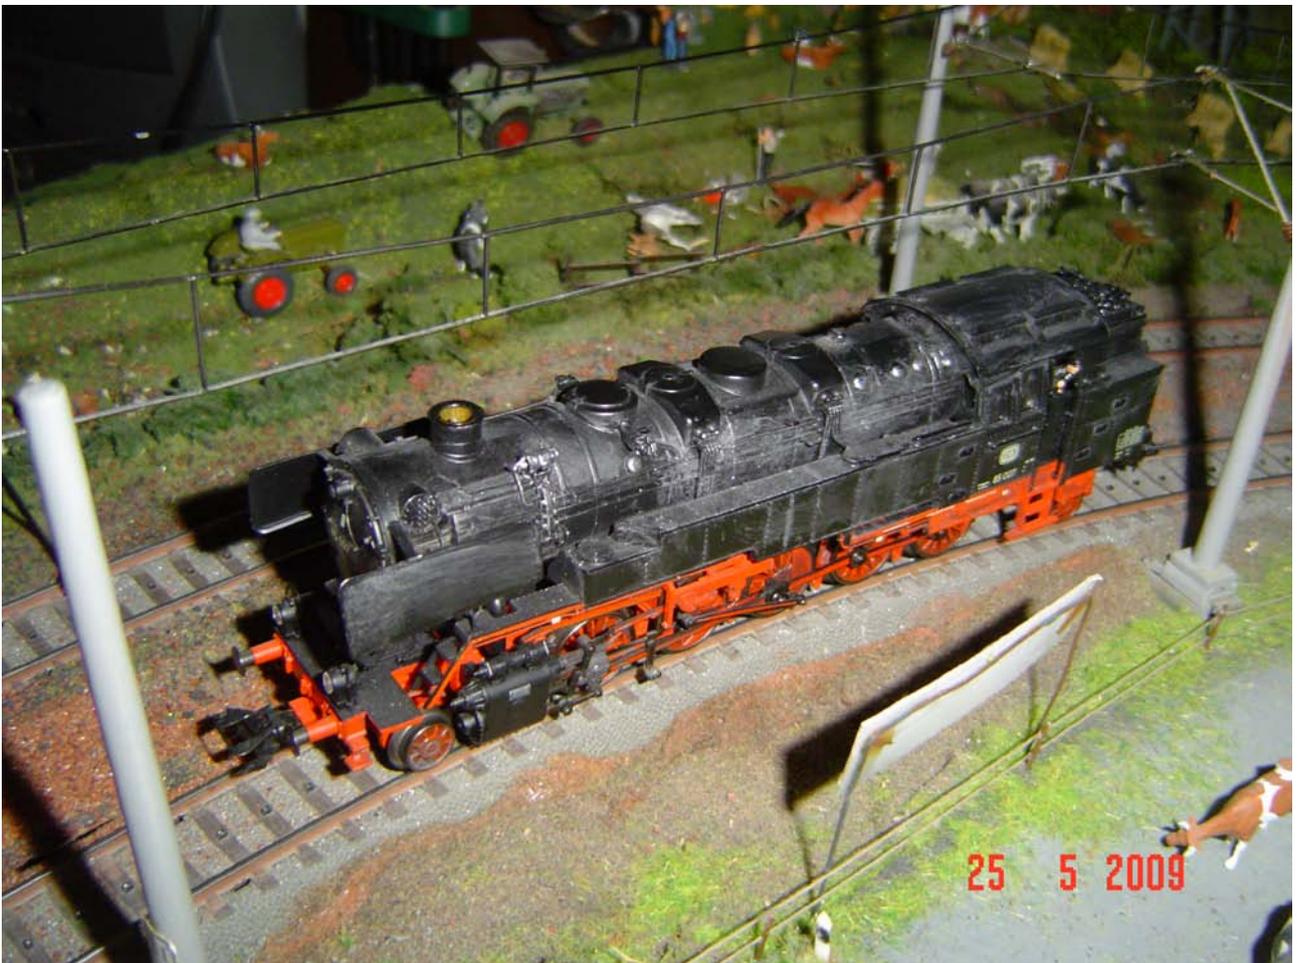
Con un po' di pazienza si riesce poi ad avvitarlo quel tanto che basta per ricollegare la caldaia alla massa... ma non sempre ci si riesce alla prima prova e questo è irritante. Nella **foto n. 27**, per esempio, la Br 85 007 non fuma nonostante fosse stato dato il comando tramite la Central e solo dopo alcuni giri di cacciavite, e qualche moccio, sono riuscito a farla *sbuffare* di nuovo (**foto n. 28**). Nella nuova Br 85 006 questo non è mai accaduto perché la Märklin ha ovviato al problema...

**Foto n. 27: la locotender 85 007 non riesce a fumare!**

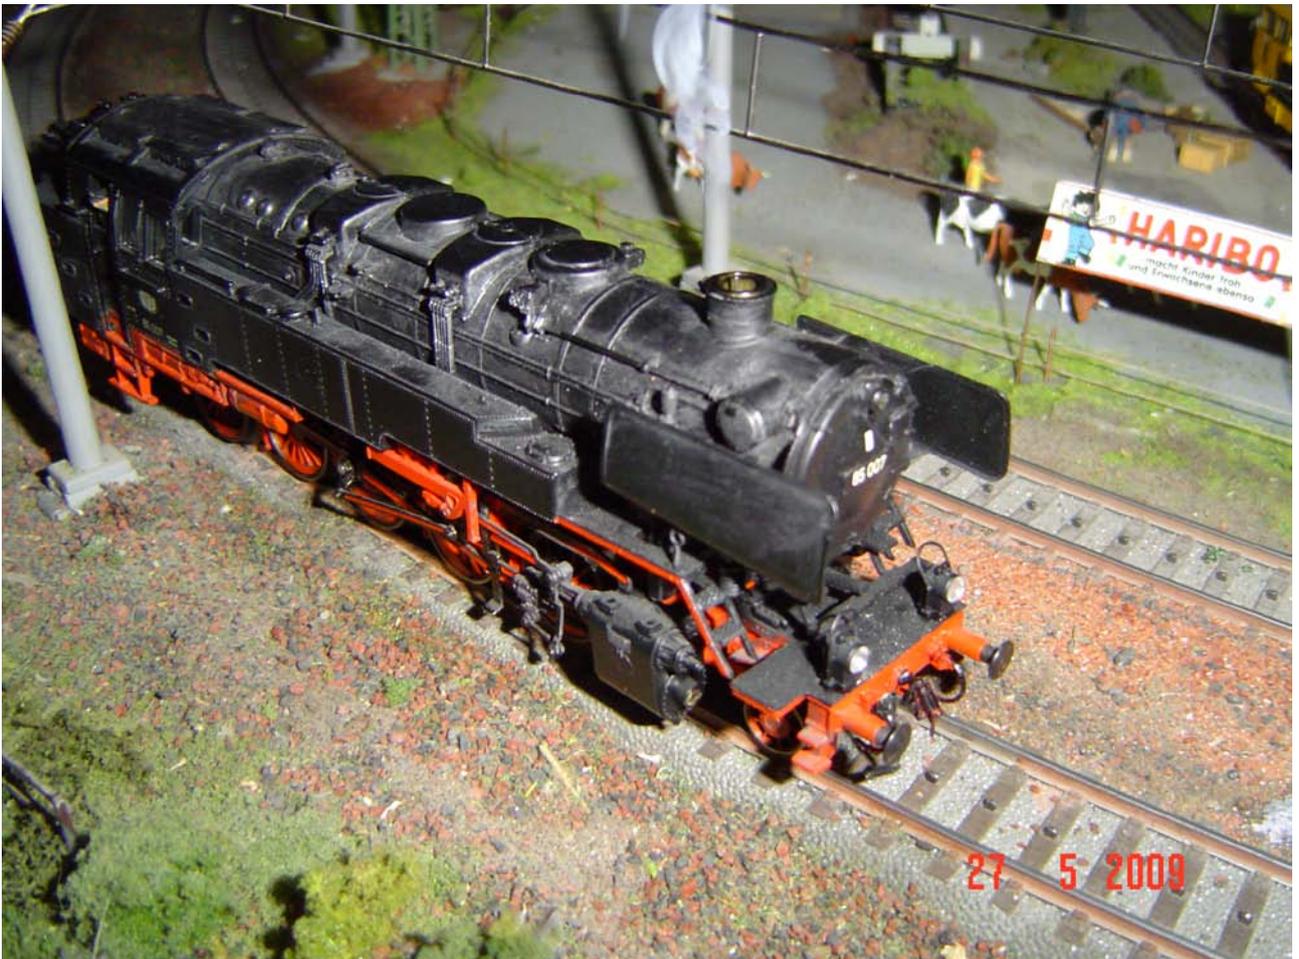
**Foto n. 28: la 85 007 torna a fumare dopo alcuni tentativi**

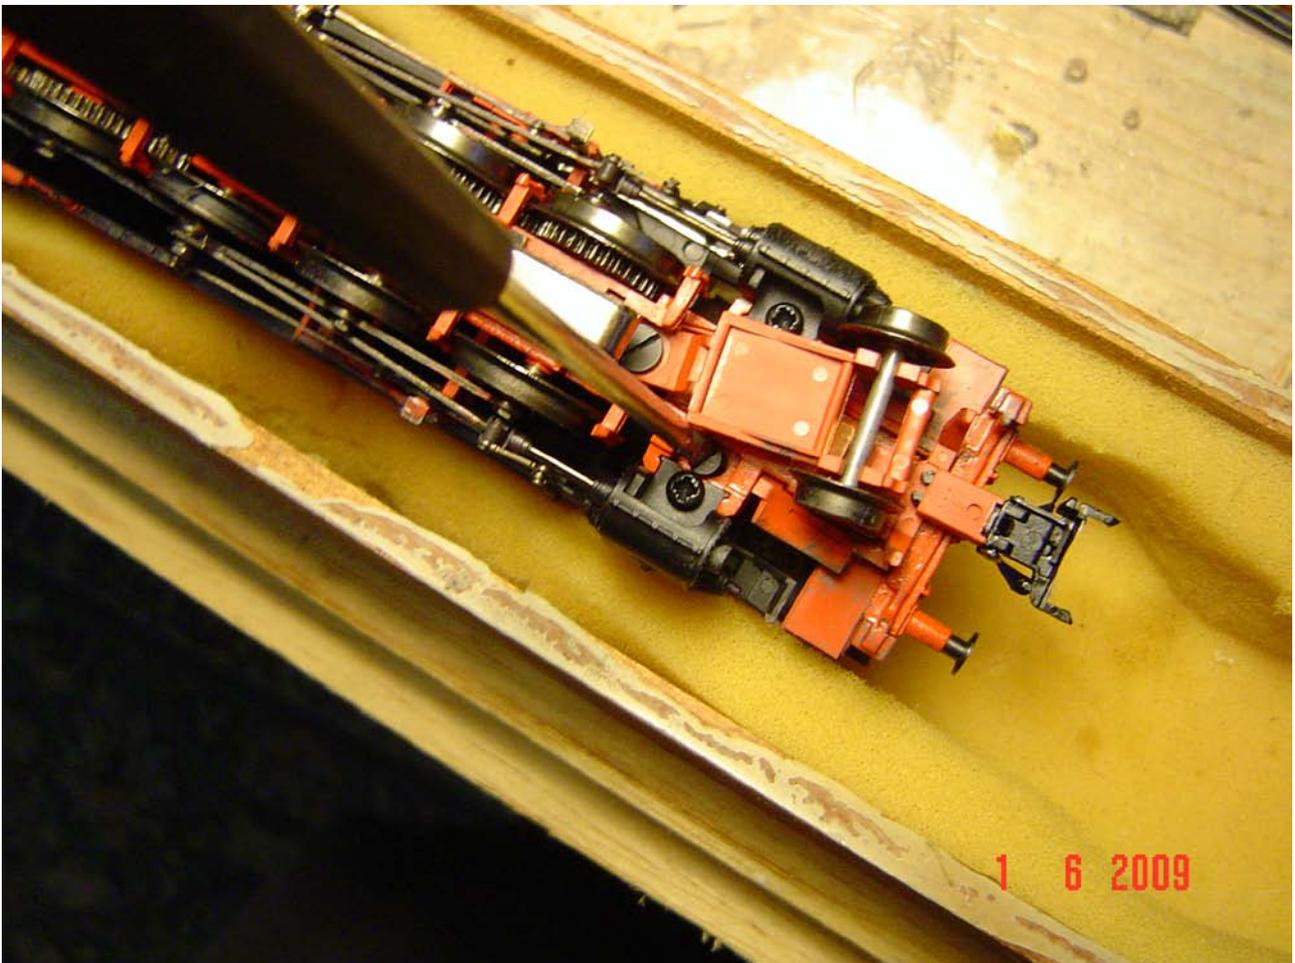
Sotto il carrello anteriore, che va scansato opportunamente, si trovano le sole ed uniche due viti a taglio che debbono essere allontanate e, per l'ennesima volta, **raccomando vivamente di non toccare assolutamente quelle a croce sotto i cilindri**: provochereste uno spostamento alla trasmissione che non sareste in grado di controllare e la cosa è tanto grave da rendere irregolare la marcia della locomotiva (**foto n. 30**).

**Foto n. 30: le SOLE viti da allontanare sono nascoste dal carrello anteriore.**

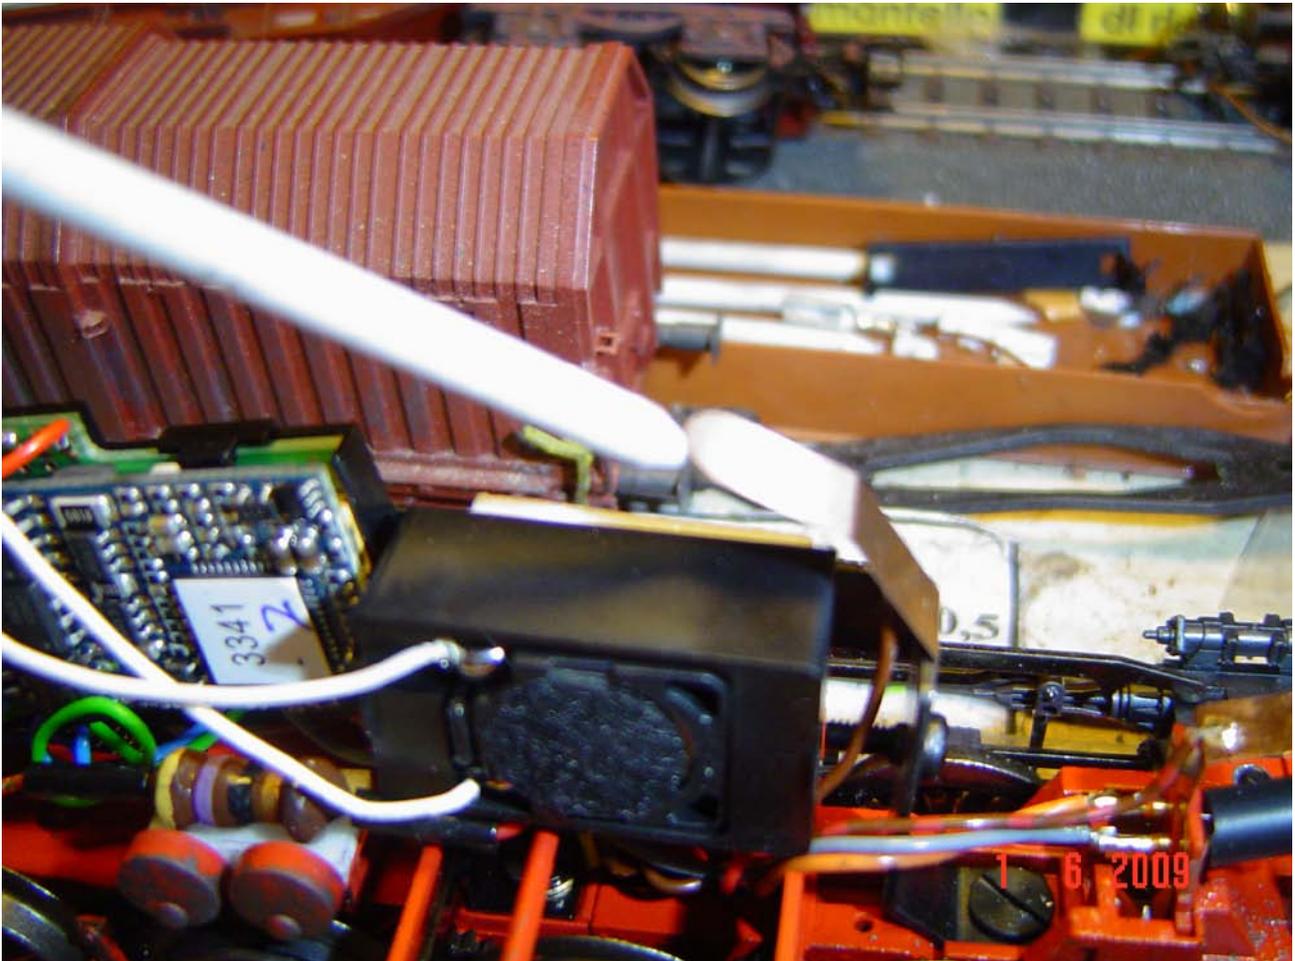
Già si intravede nella **foto n. 31**, ma è evidente nella **foto n. 32**, che la Märklin ha ovviato alla scarsa affidabilità del collegamento di massa semplicemente utilizzando un tipo di lamella simile a quello usato nelle loco elettriche per collegare i pantografi. Naturalmente in questo caso specifico non viene collegata la forza di trazione, ma quella di massa per semplice contatto diretto. La modifica ha reso necessaria la realizzazione di un nuovo elemento ad *elle* collegato a due robuste viti (sempre ben evidenti nella **foto n. 32**).

**Foto n. 32:** la lamella che collega meglio la massa al mantello è simile a quelle che, nei locomotori elettrici, collegano i pantografi.
