CAPITOLO 29° CURIOSITÀ E SCOPERTE SU VARI MODELLI (I parte)

1) UN KÖF RISANATO (UNA GARANZIA DI SERIETÀ)

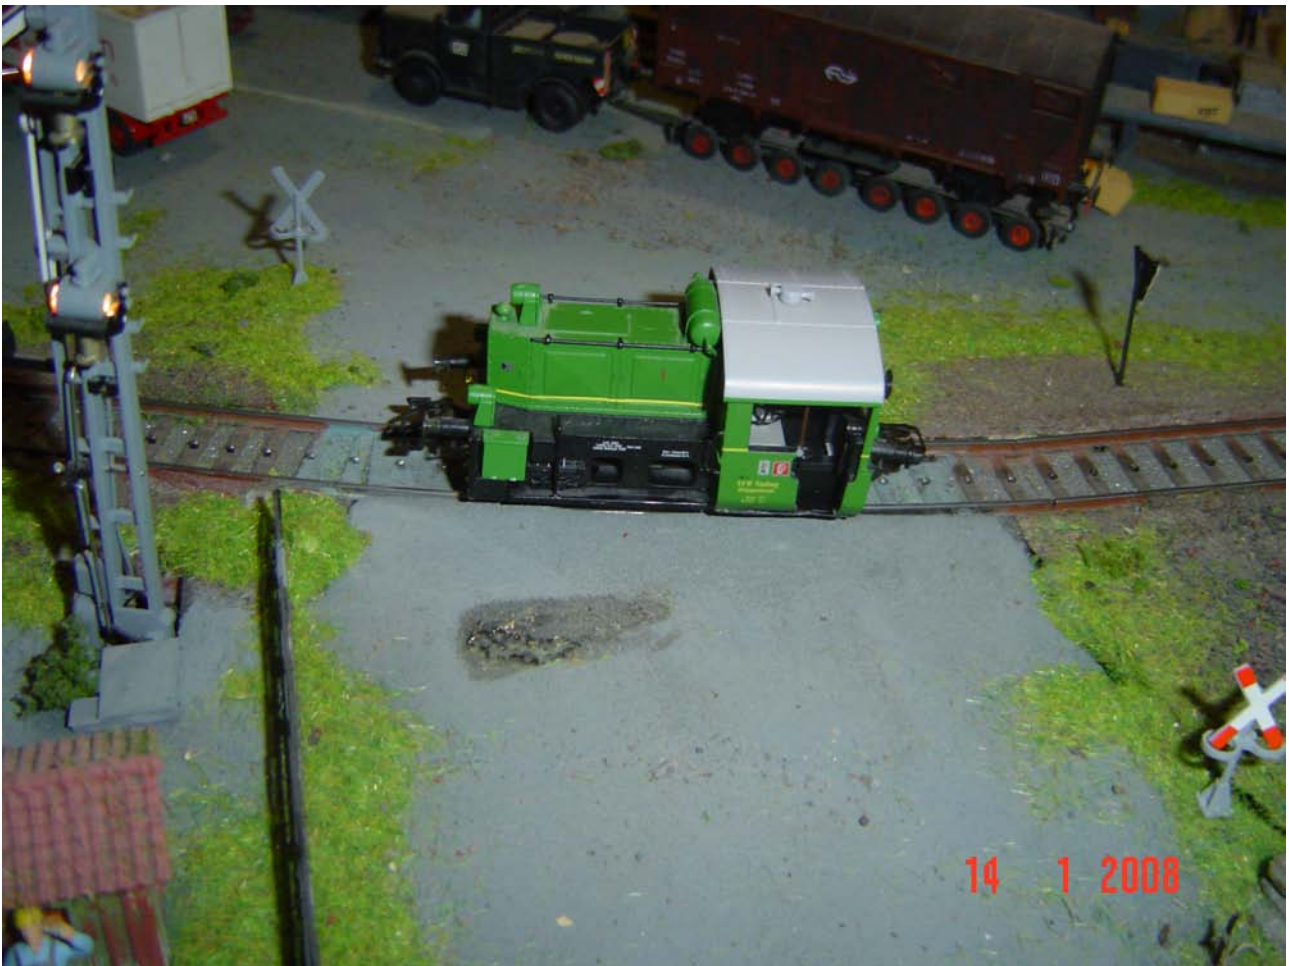
Avendo riscontrato dei gravi problemi alla carrozzeria, problemi venuti fuori a causa d'un malfunzionamento palese: la diesel procedeva solo in un verso e iniziava ad emettere suoni sinistri se si tentava di invertirne la marcia! Nella **foto n.1** si individua che il respingente anteriore destro (nei Köf II per *anteriore* s'intende il lato del muso allungato che contiene il motore) è addirittura piegato verso il basso. Tentando di verificare il motivo del cattivo funzionamento fui costretto a maneggiare il modello... e questo si *frantumò* letteralmente. Avevo tentato di ricostruire varie parti del sottocassa, zone della pedana che collegavano la cabina nella sua parte anteriore e posteriore, per un po' la cosa aveva funzionato, ma alla fine era tornato il problema meccanico. Preso dallo scoramento chiamai il centro Assistenza di Milano e fui rassicurato: spedendo il piccolo diesel a Milano l'avrebbero inviato in Germania per le verifiche: era infatti noto alla Märklin che in passato una partita di lega metallica aveva dato dei problemi e stavano sostituendo TUTTI i locomotori modello che avevano presentato difetti di fusione!

Foto n. 1: il respingente anteriore destro è piegato in basso!

Caso poi ha voluto che l'amico Franco Spiniello si stesse proprio per recare in Märklin per un corso di aggiornamento, così il mio Köf privato della SKW fu consegnato direttamente al centro generale d'assistenza tedesco. Dopo circa una trentina di giorni mi viene restituito gratuitamente (spedizione compresa).

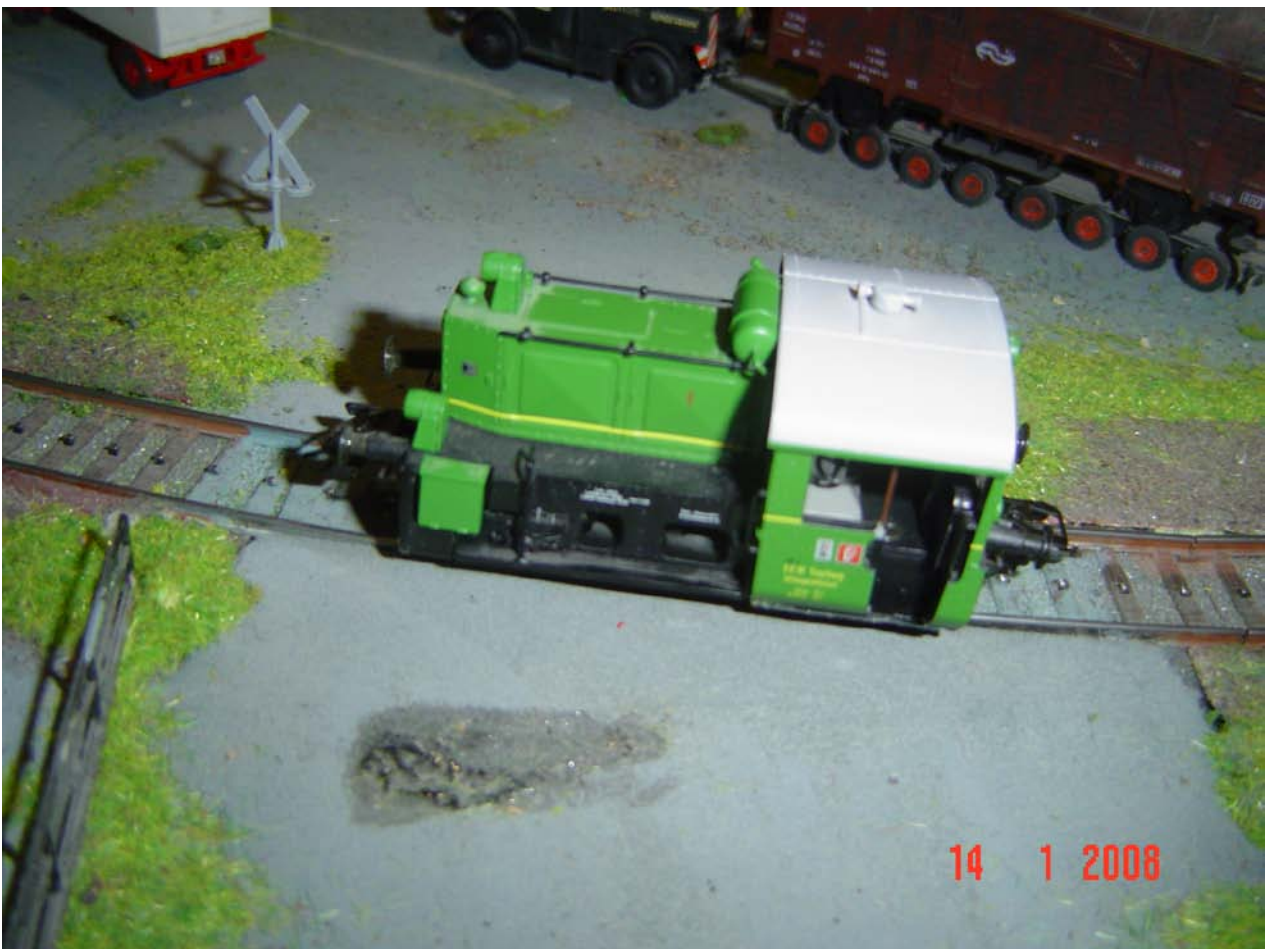
Foto n. 2: il sottocassa era stato da me ricostruito !

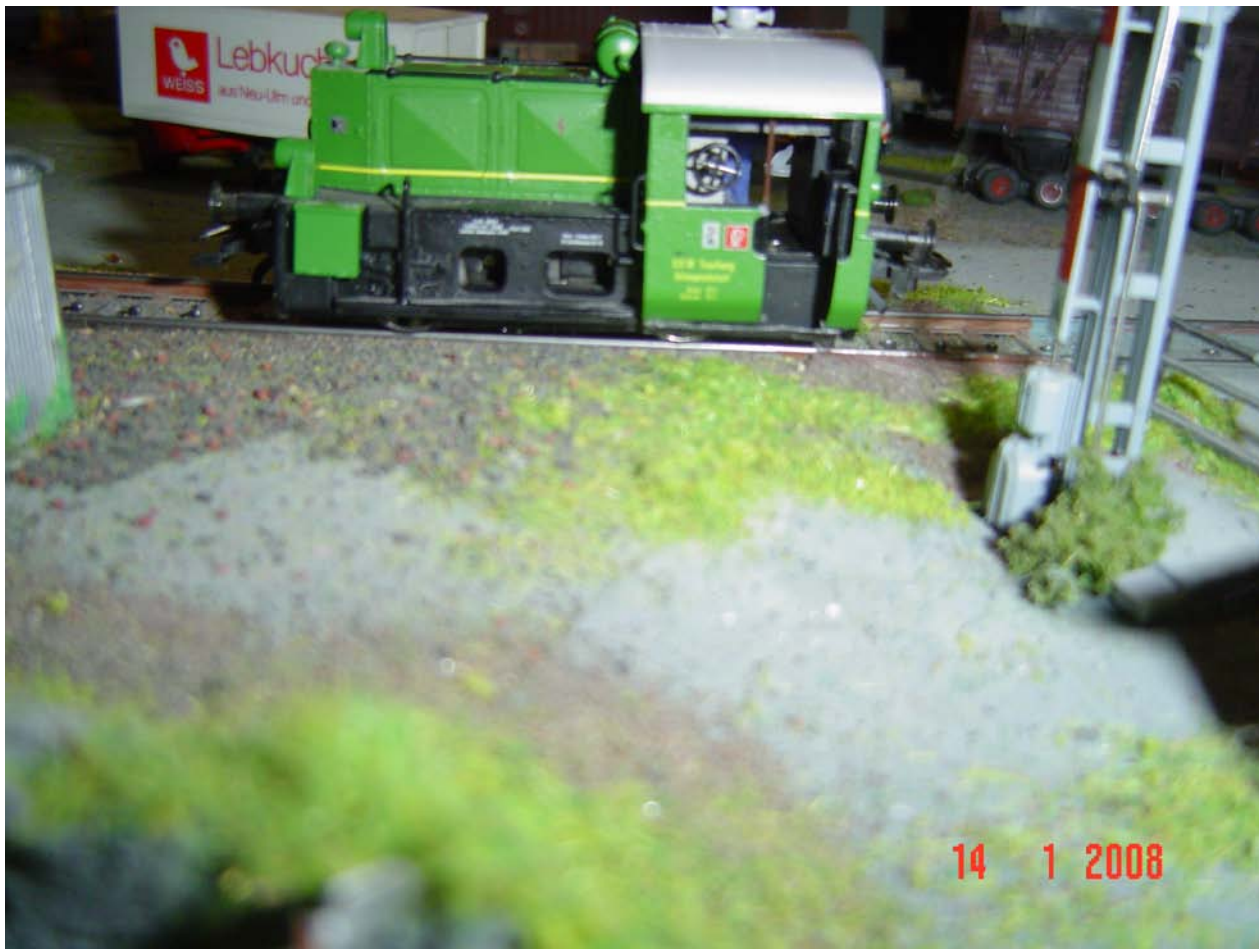
Foto n. 3: il sottocassa era stato da me ricostruito !

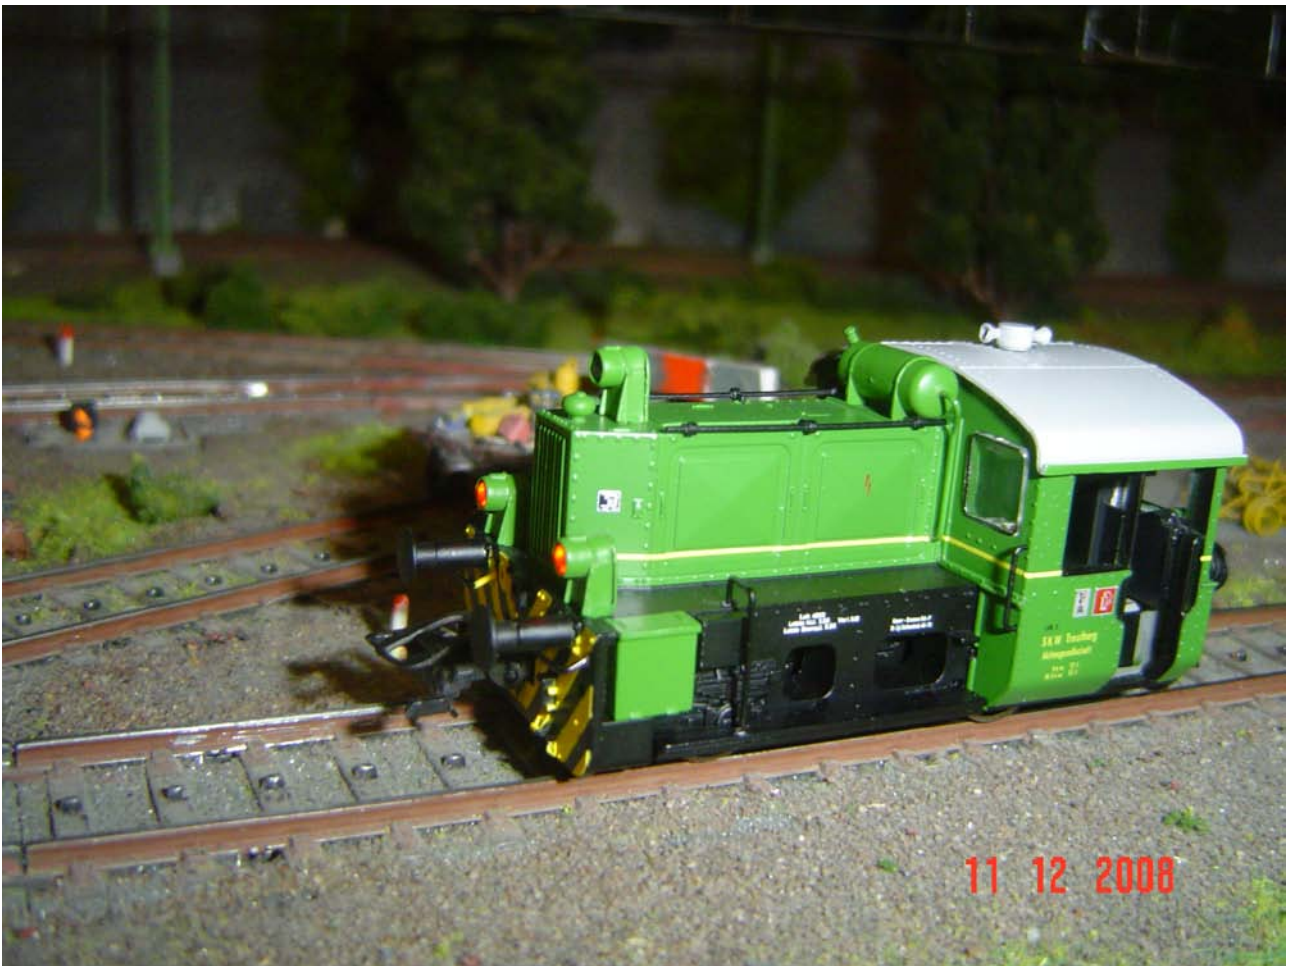
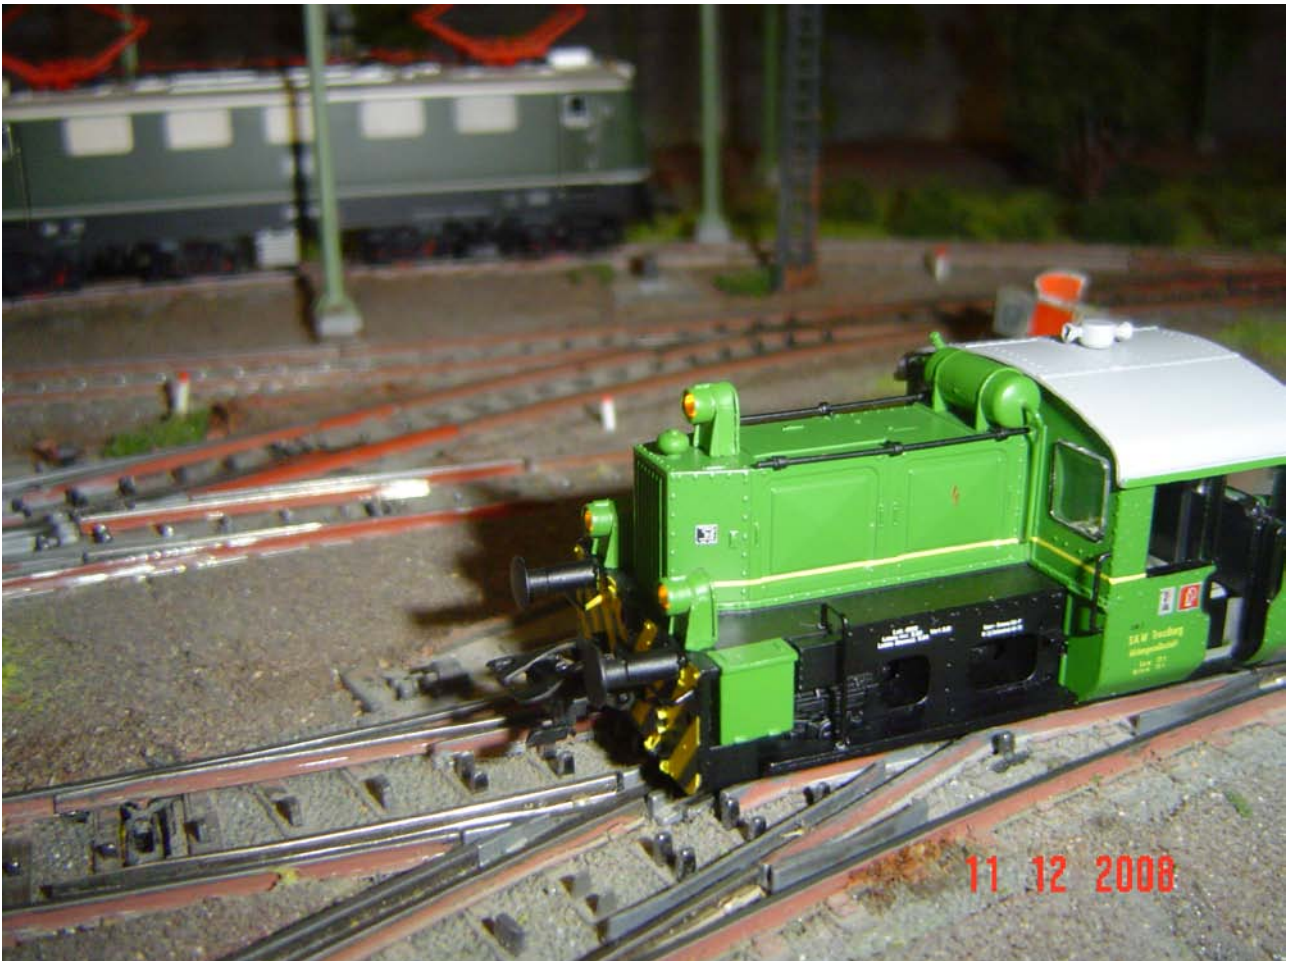
Nelle **foto n. 4 e n. 5** il mio nuovo fiammante Köf II SKW sostituito perfettamente ... dalla Märklin.

Foto n. 4 e n. 5: il Köf sostituito dalla Märklin dopo 7 anni! -

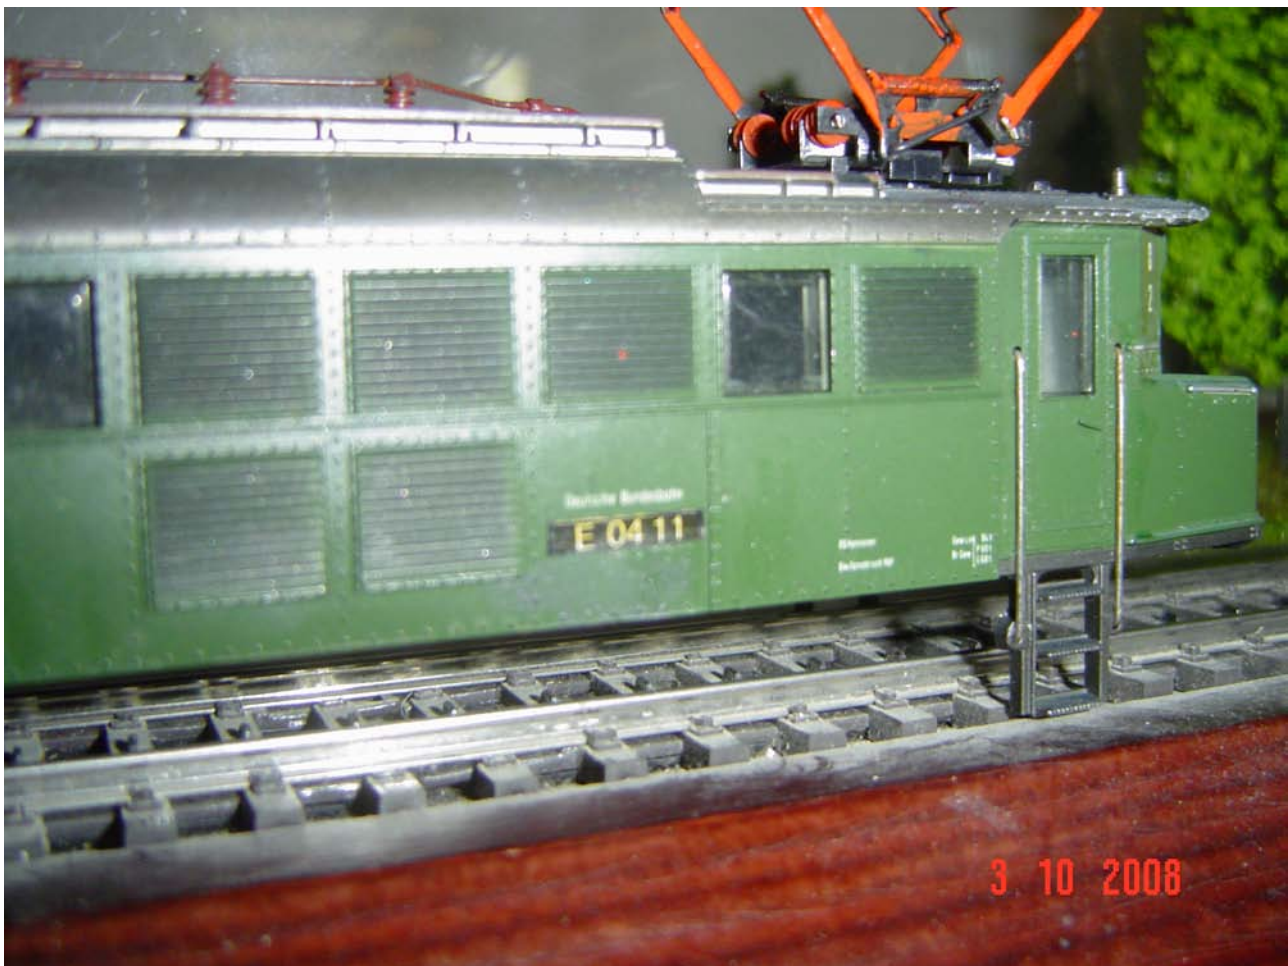
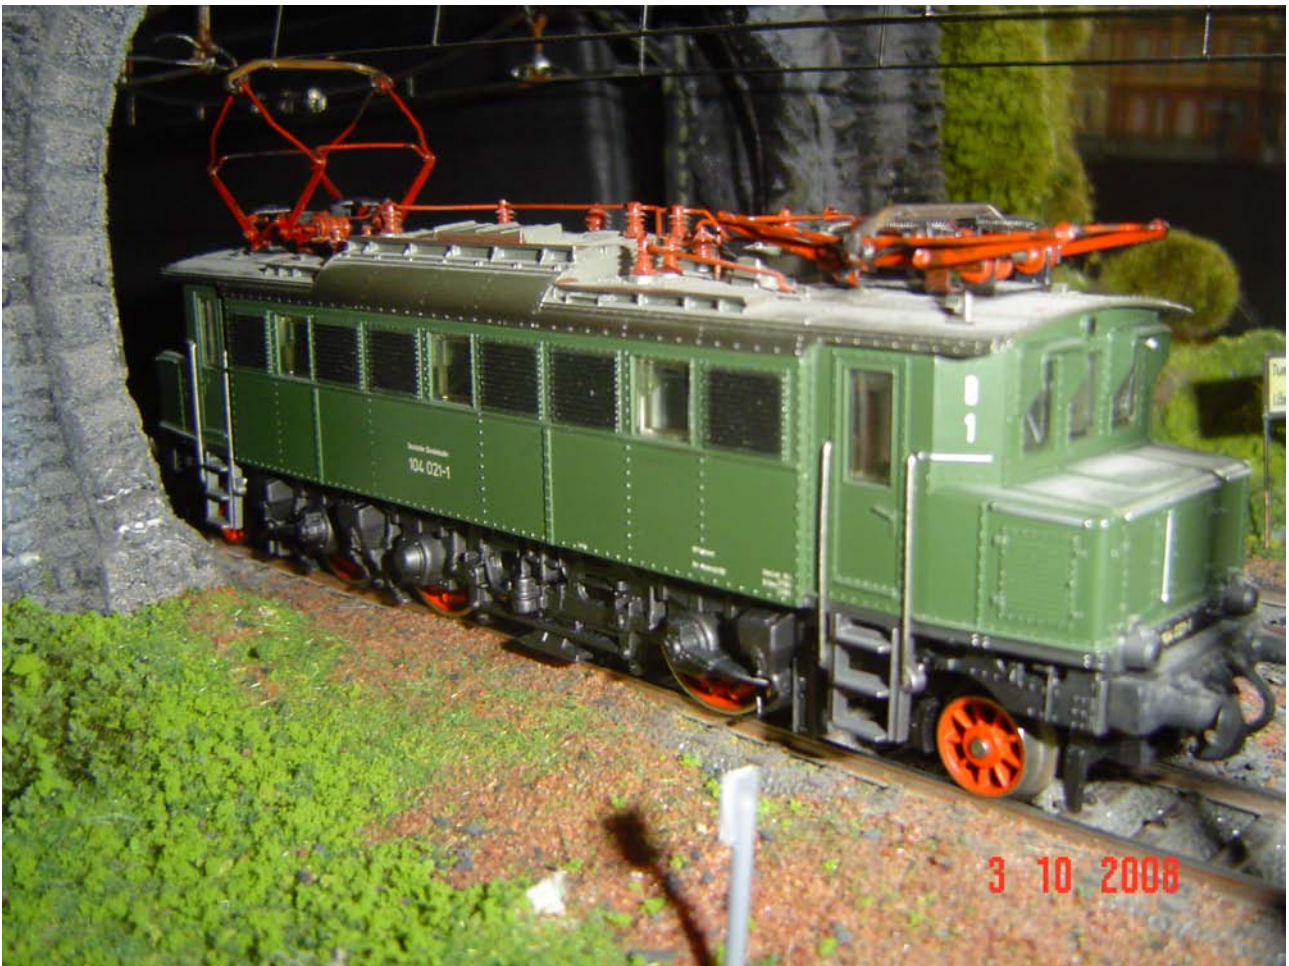
Quanto mi è capitato è importante da riferire a quegli appassionati che ogni tanto, facendo girare le loro loco su un plastico, sono costretti ad allontanare il mantello per esempio per oliare gli ingranaggi del motore a 5 poli. Orbene, non mi accorsi che rimontando la carrozzeria, avevo inavvertitamente piegato leggermente una delle scalette che si vedono bene nelle **foto n. 7 e 8**.

Questo fatto comportava un problema serio nel passaggio sui deviatori lunghi, con *rumori sinistri* e blocco della macchina se procedeva a bassa velocità. Convinto che fosse un problema motoristico (a causa dei forti battimenti) smontai di nuovo il mantello (seguite le istruzioni allegate) e... miracolosamente il locomotore tornò ad essere quello, scorrevole e silenzioso, che avevo provato in passato durante varie ore d'esercizio. Dopo qualche momento di riflessione misi la carrozzeria controluce e mi accorsi del problema. Facilissimo l'intervento di raddrizzamento perché la plastica è guidata dal corrimano metallico, ci vuole a volte solo un po' di calma.

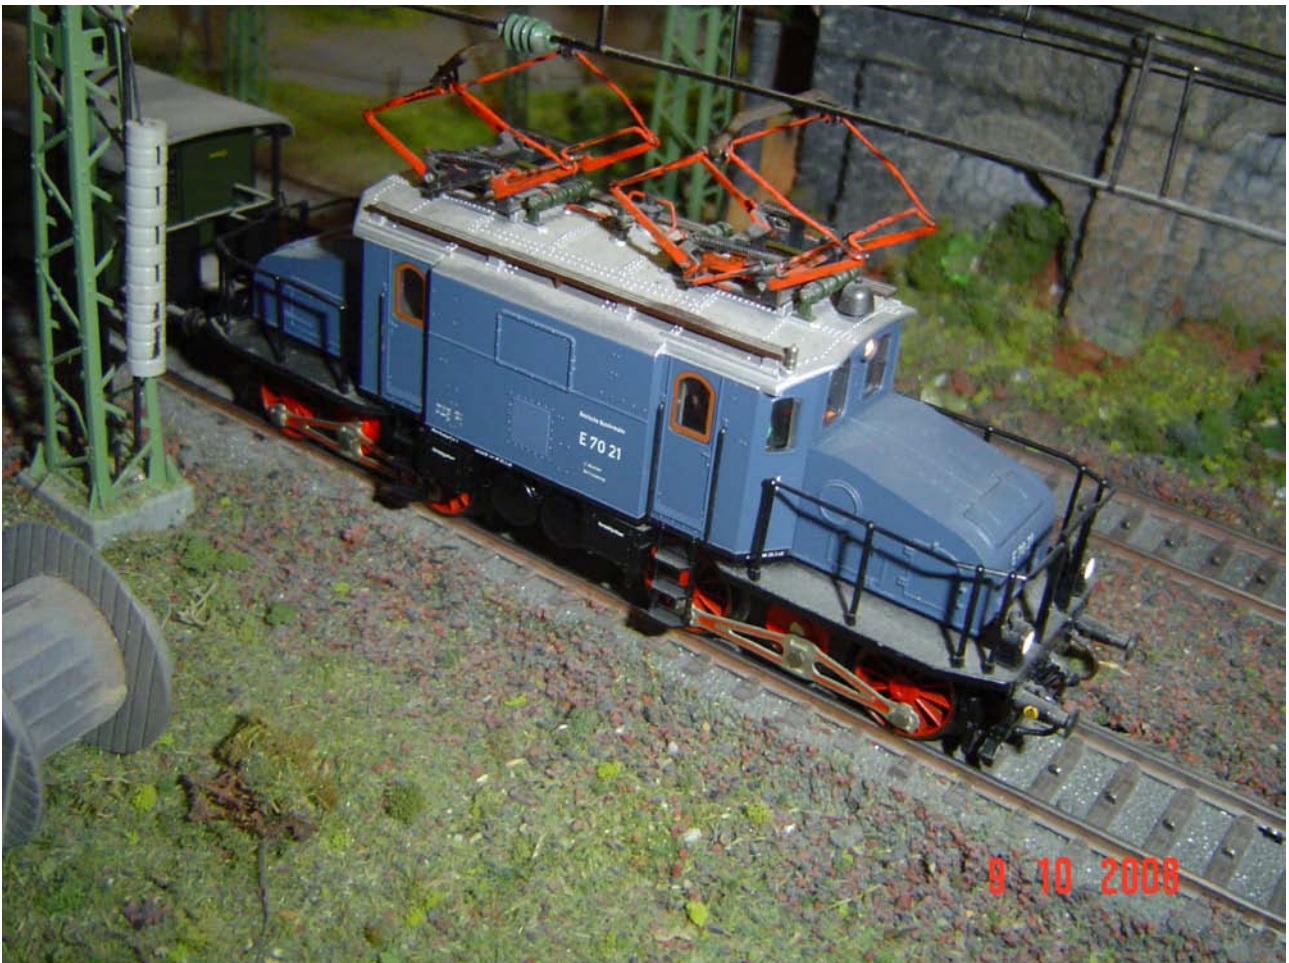
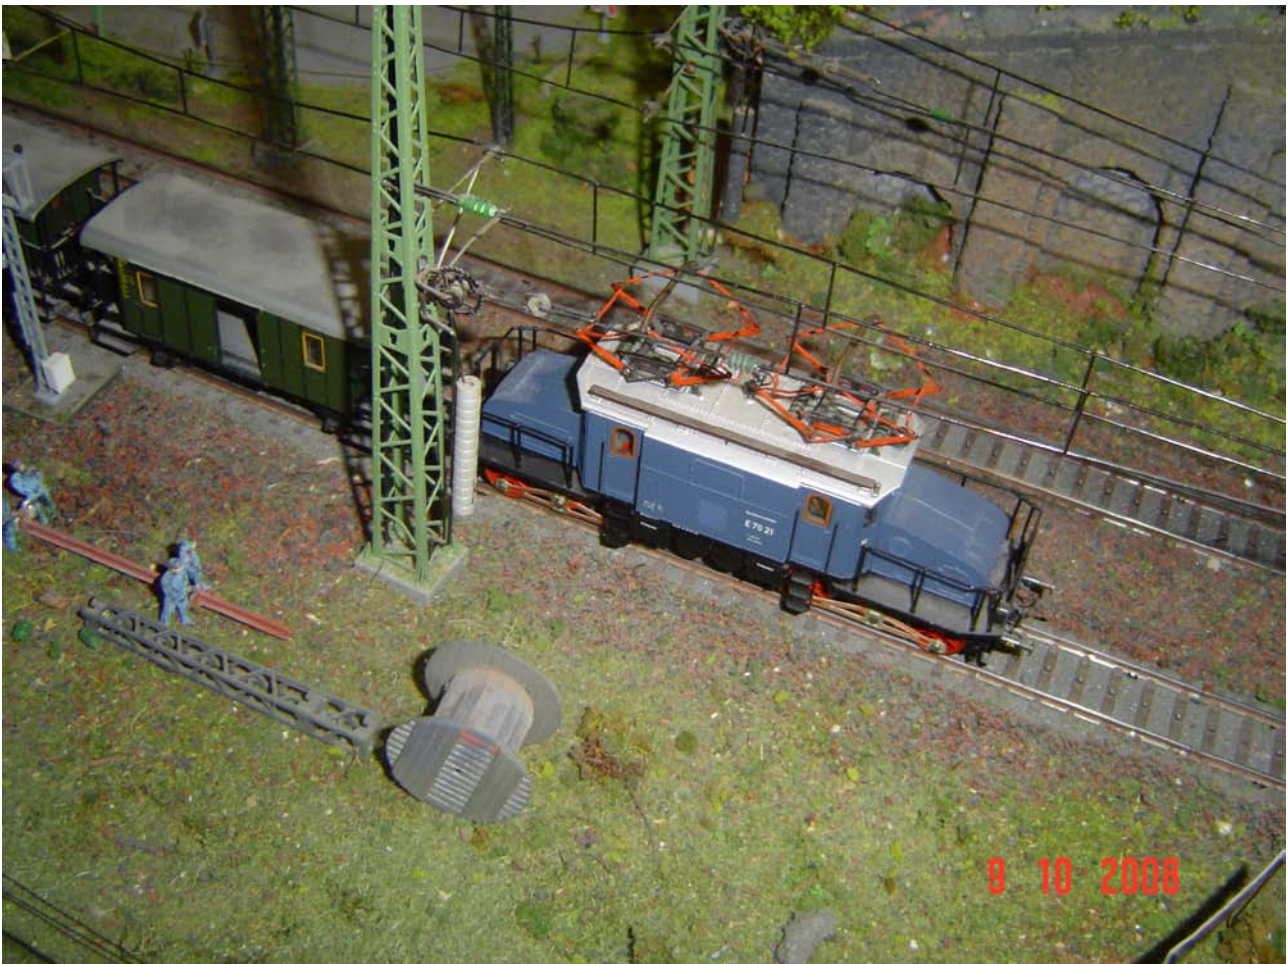
Anche in questa macchina si devono avere dei riguardi speciali verso le quattro scalette, ognuna fissata sotto le porte d'ingresso. Mi è capitato che se ne piegasse una e che andasse allora ad interferire con il biellone vistoso collegato ad un asse cieco, tipico delle loco elettriche degli anni Venti che non riuscivano ancora ad utilizzare trasmissioni svincolate dalle conoscenze tecniche vaporistiche dell'epoca.

Queste scalette sono delicate, specialmente se la plastica ha raggiunto una ragguardevole età (circa 17 anni) e sono a rischio di rottura. Inoltre sono inserite a pressione nel sottocassa in un punto delicato in cui il corpo centrale oscilla durante le curve: insomma sto aspettando un pezzo di ricambio ([art. 442200](#) Treppe = scala) per aver tentato di raddrizzarne una!

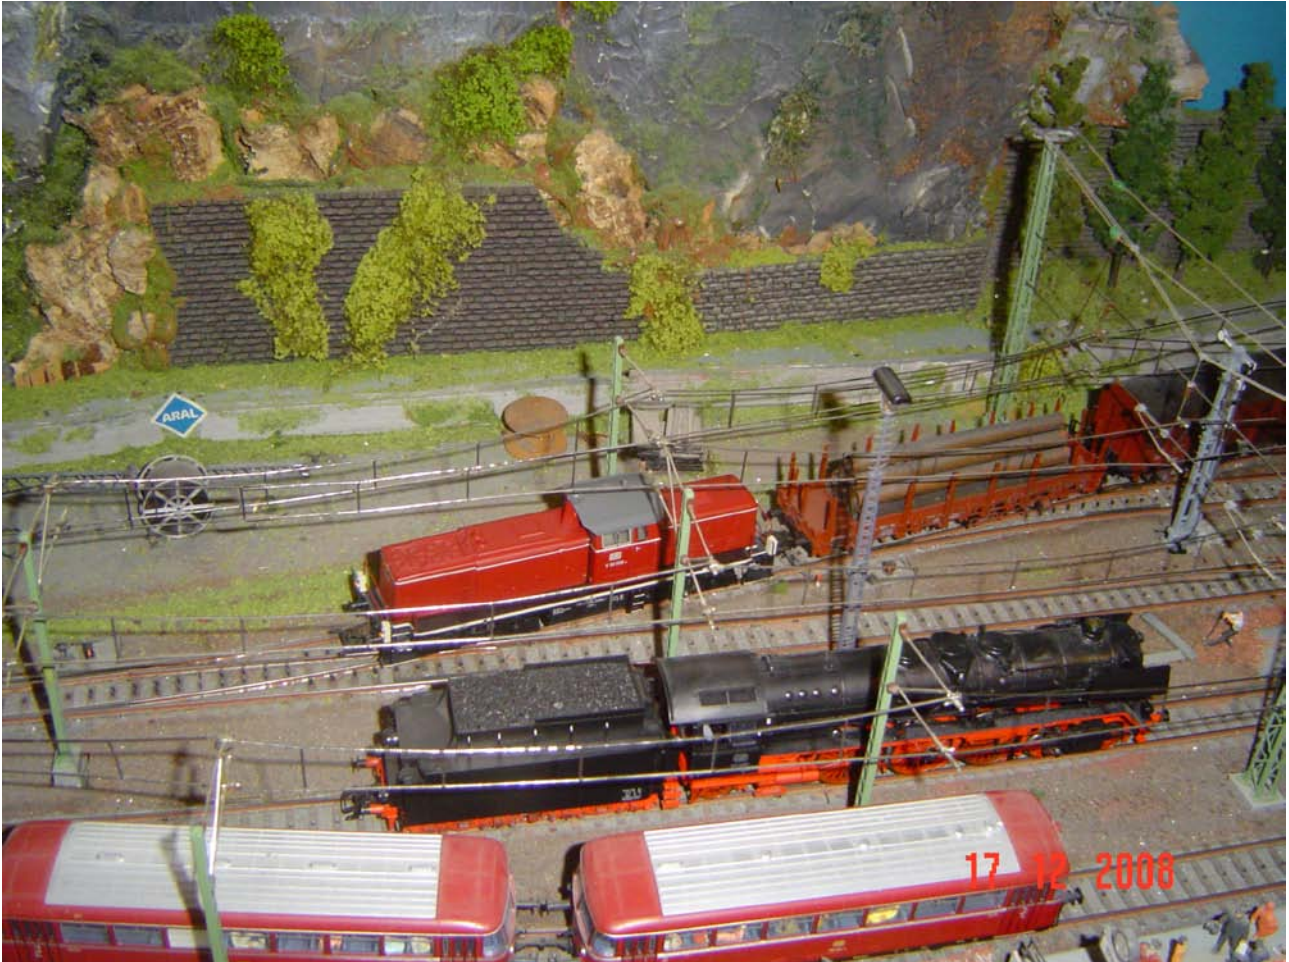
Nelle manovre con la V 90, dotata di gancio telex si può, con la Mobile Station 1, riscontrare un problema antipatico: l'iconcina che indica la funzione di sgancio non corrispondeva alla funzione. Tragedia? No.

È bastato resettare e collegare ad una seconda Mobile la Diesel da manovra, verificare che in questa (come nella Central Station del resto), tutto fosse regolare, quindi ricollegata alla prima Mobile tutto è tornato regolare... perché? Non lo so, mica sono un Padreterno! È noto tuttavia che qualche icona può non corrispondere, specialmente se si è operato nella mappatura delle funzioni con la Central (60212). Ma basta un po' di calma, a volte prendere una boccata d'aria (non di fumo!) e si possono risolvere tanti problemi.

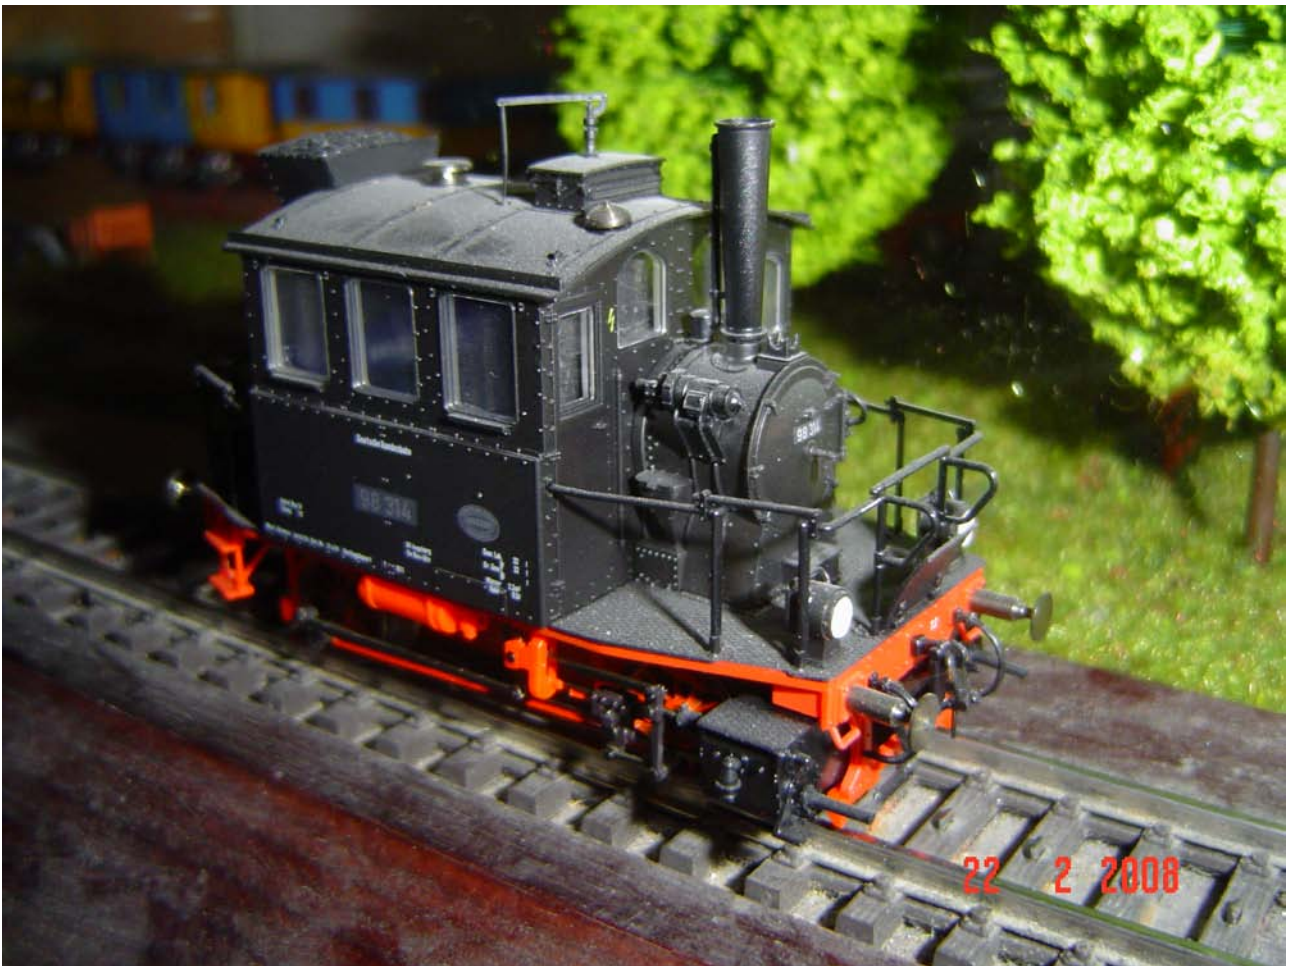
Il mio impianto di *Vibaden tre*, non mi vergogno d'ammetterlo, presenta qua e là dei difetti legati a binari e supporti non testati in modo completo. A volte v'assicuro ci sia accorge di un problema solo con l'arrivo di un nuovo modello che, essendo d'ultima generazione, e certamente perfezionato rispetto al passato, sopporta meno qualche magagna: ci si ritrova, un esempio per tutti, a negare alla Glaskasten mfx, uscita tre anni fa ([art. 36862](#)), l'accesso al binario 5 di Vibaden perché il piccolo particolare (bellissimo) esterno al gruppo cilindri ([foto n. 12](#)), risulta fuori sagoma e colpisce la banchina, pure accostata tenendo conto dei cilindri delle Br 18.4, notoriamente enormi.

Foto n. 12: la Glaskasten non può transitare sul binario n. 5 di Vibaden tre a causa del piccolo particolare, esterno al gruppo cilindri, in primo piano

Piuttosto che eliminare quel particolare, non potendo più spostare la banchina, preferisco inserire nel foglio di servizio di questa locomotiva una nota d'attenzione...!

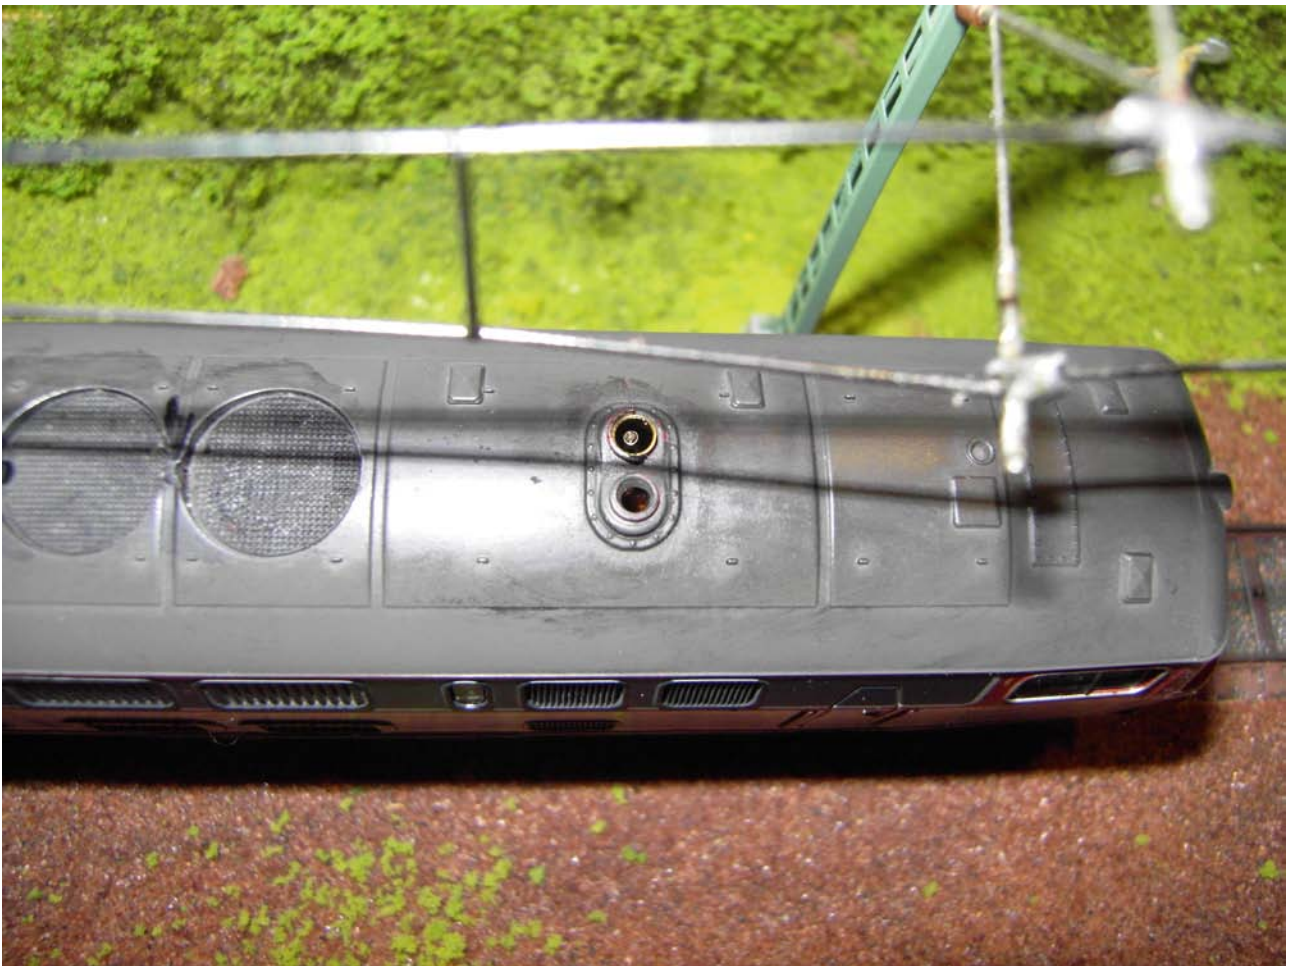
Foto n. 14: gli sfiatatoi sul tetto della 216, in uno è stato inserito il dispositivo fumo 72270 Märklin –

Ho così utilizzato il dispositivo **art. 72270**, che, come si vede dalla **foto n. 14**, può invece essere innestato nello sfiatatoio dei gas.

In tal modo, anche essendo identico all'altro dispositivo per lunghezza complessiva, ho guadagnato nell'inserimento nello sfiatatoio quel tanto che basta per collocare verticalmente il **72270**.

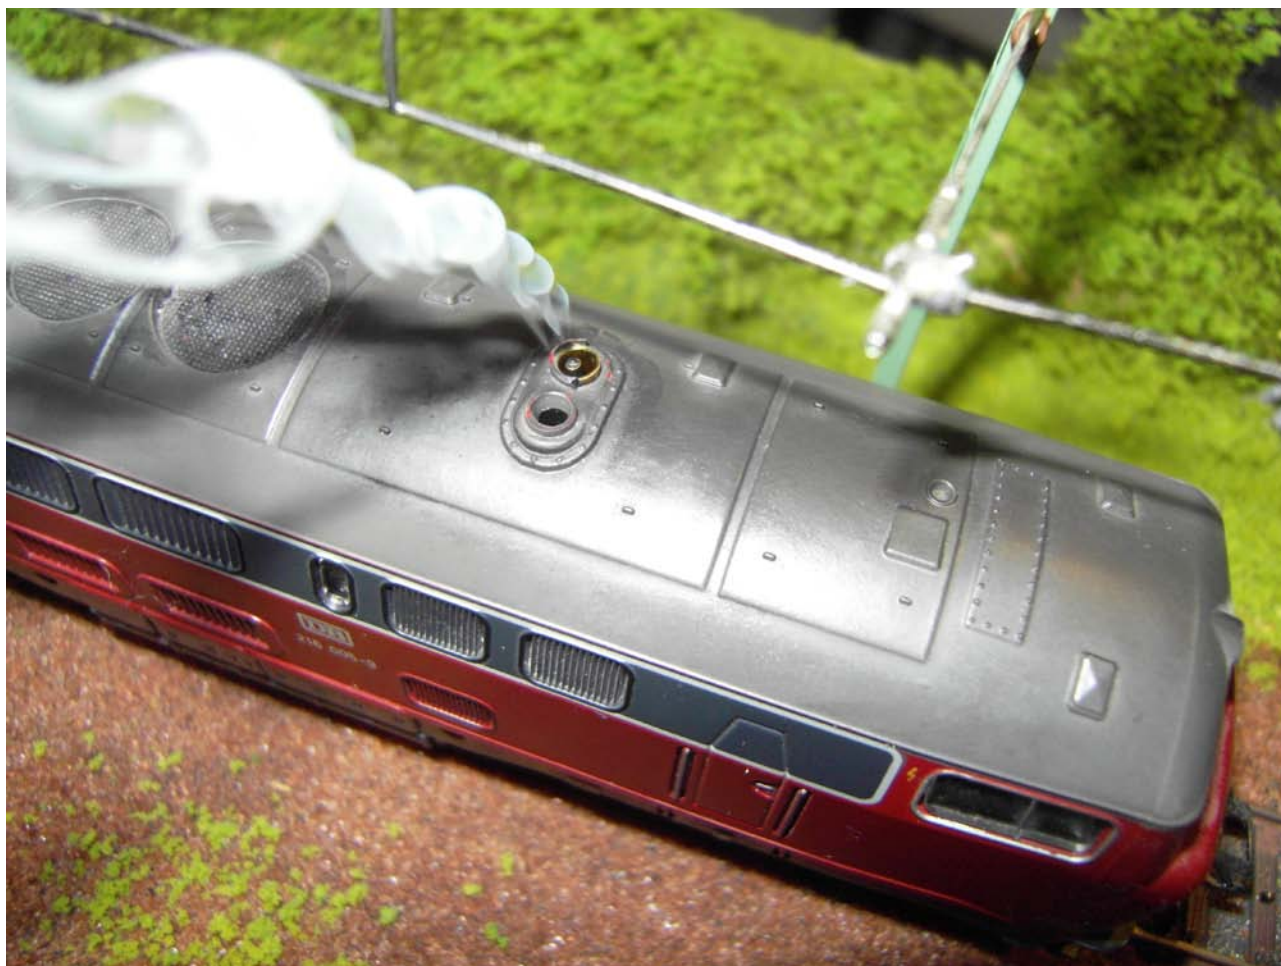
Foto n. 15: da uno degli sfiatatoi della 216 esce un fumo abbondante

- 1) si salda il puntale che fuoriesce centralmente dal basso del dispositivo fumo con un cavetto morbido che proviene dal decoder, dalla sede della funzione F1, o negli mfx, al filo della funzione F1.
- 2) Si arrotola strettamente (varie spire) un cavetto di rame semi rigido intorno al dispositivo, bloccando il tutto tra la plastica del tetto. In questo modo la massa verrà collegata saldando al cavetto di rame un altro cavetto, proveniente dalla massa della loco. Il fumo fuoriesce in modo abbondante (anche troppo), al momento del richiamo della funzione, solitamente viene usata la F 1 (**foto n. 15**).

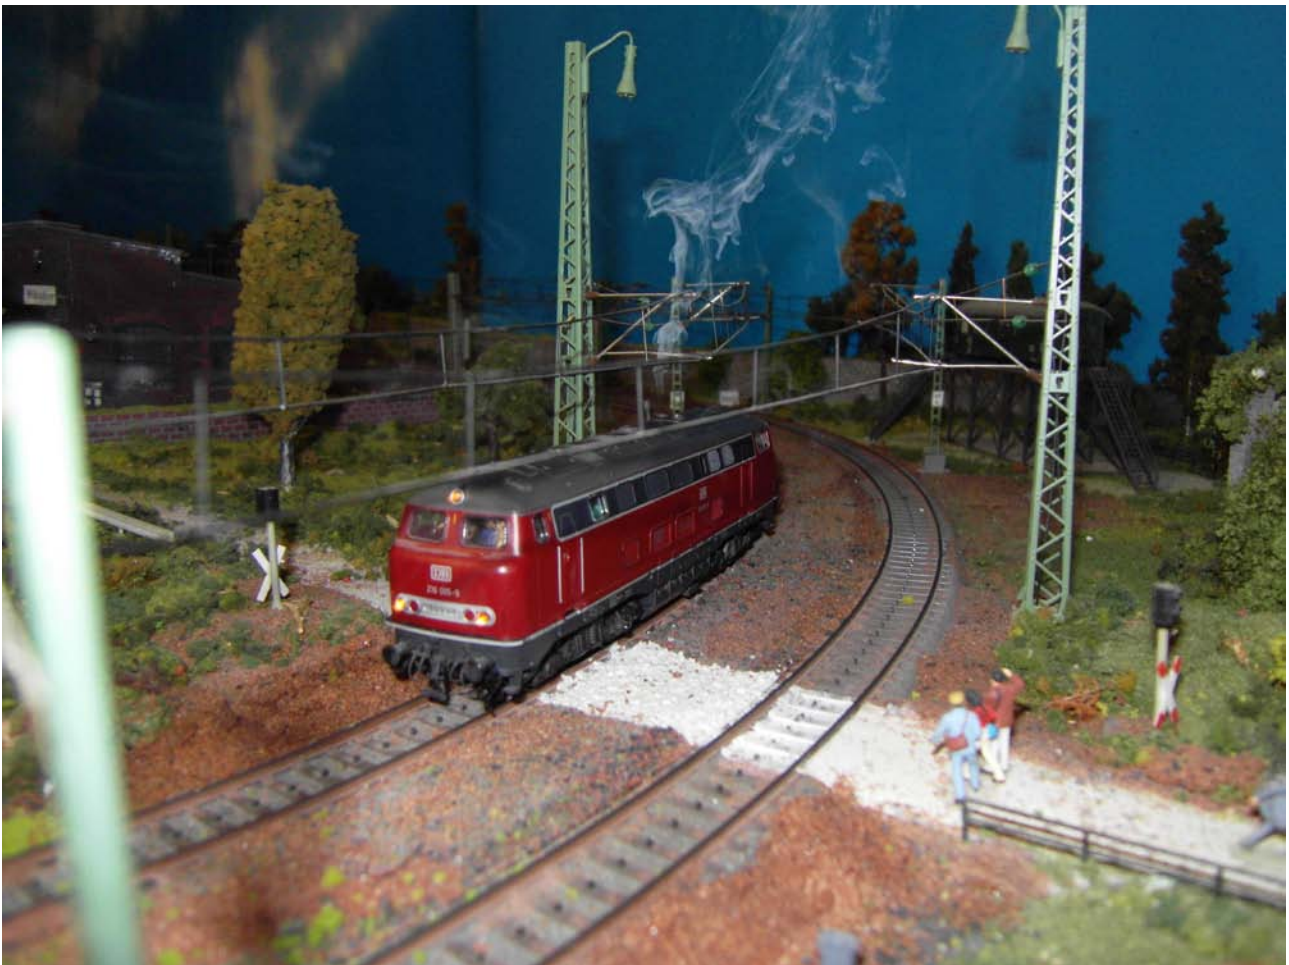
Foto n. 19: la durata dell'accensione del dispositivo fumo 72270 è stata temporizzata per evitare surriscaldamenti

In passato c'era, in questa originale modifica, un rischio potenziale di surriscaldamento della plastica, ma oggi, grazie alla Central Station 2, è possibile temporizzare la durata dell'accensione della funzione e ne ho parlato proprio in questa parte dell'aggiornato **29° Capitolo** per il telex della V 90. Aggiungo che ho temporizzato per sicurezza anche la durata dell'accensione del fumo nelle mie due Br 86 e 086, che avevo in passato dotato di cannelli **72270**, inseriti nei comignoli in plastica.
