IL CONVOGLIO “STRADA VIAGGIANTE” ED I SUOI PROBLEMI, REALI E MODELLISTICI

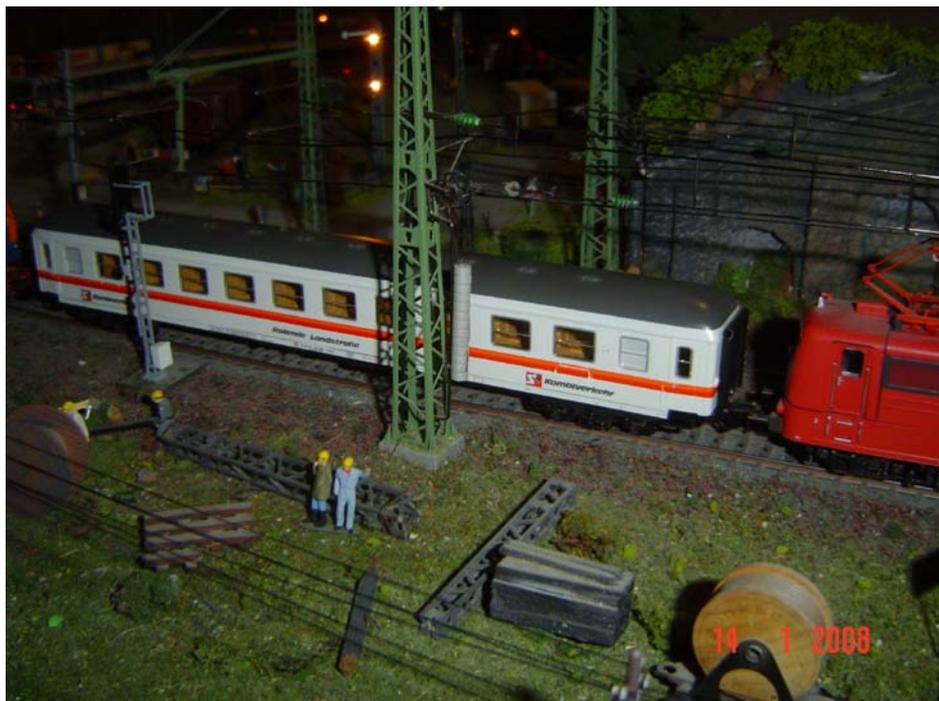
Foto n. 3 - La carrozza con cuccette (lunga ben 26,4 metri, al vero) per i camionisti

I camionisti, credo, sarebbero contenti di poter viaggiare solo in tale modo: vedete nella **foto n. 3** la comoda carrozza con cuccette dove potrebbero trascorrere tranquillamente la notte nei cosiddetti “balzi notturni”. Ma i dati sono sconcertanti e in Italia, come in molti altri Paesi Europei, il trasporto “su gomma” imperversa sovrano.

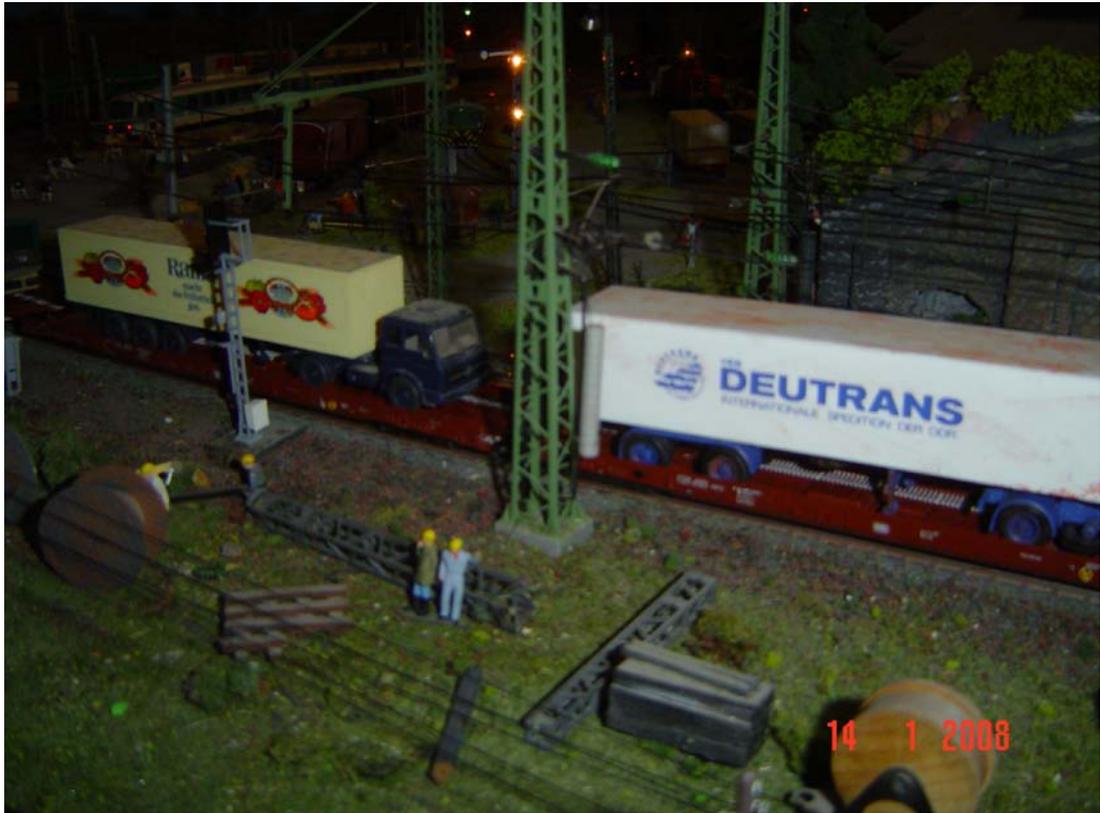
Foto n. 4 – ogni carro è lungo 21,4 cm in H0 (più di 18.6 metri al vero)

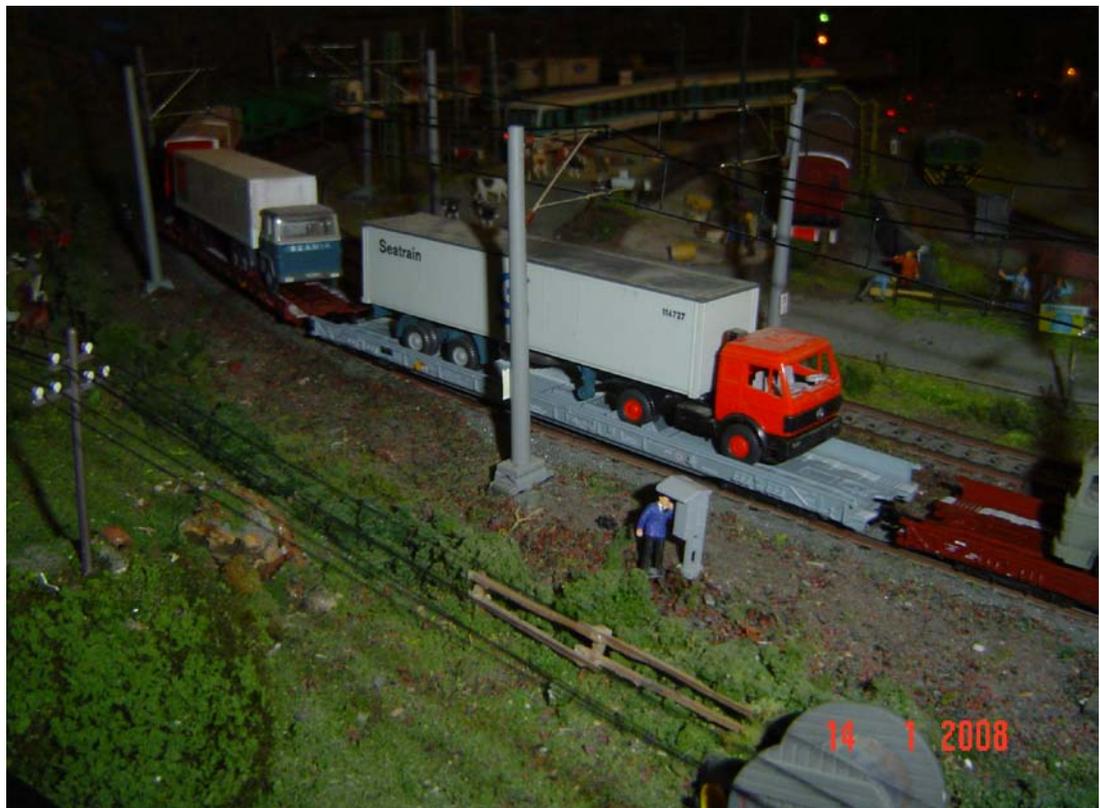
Foto n. 5 – un convoglio di dieci camion è lungo 214 cm

Se pensiamo che anche in un plastico medio grande, come quello di Vibaden 3, un convoglio con una locomotiva, una vettura cuccetta e 10 carri occupa quasi 270 cm, circa 235 metri in scala, e che a mala pena

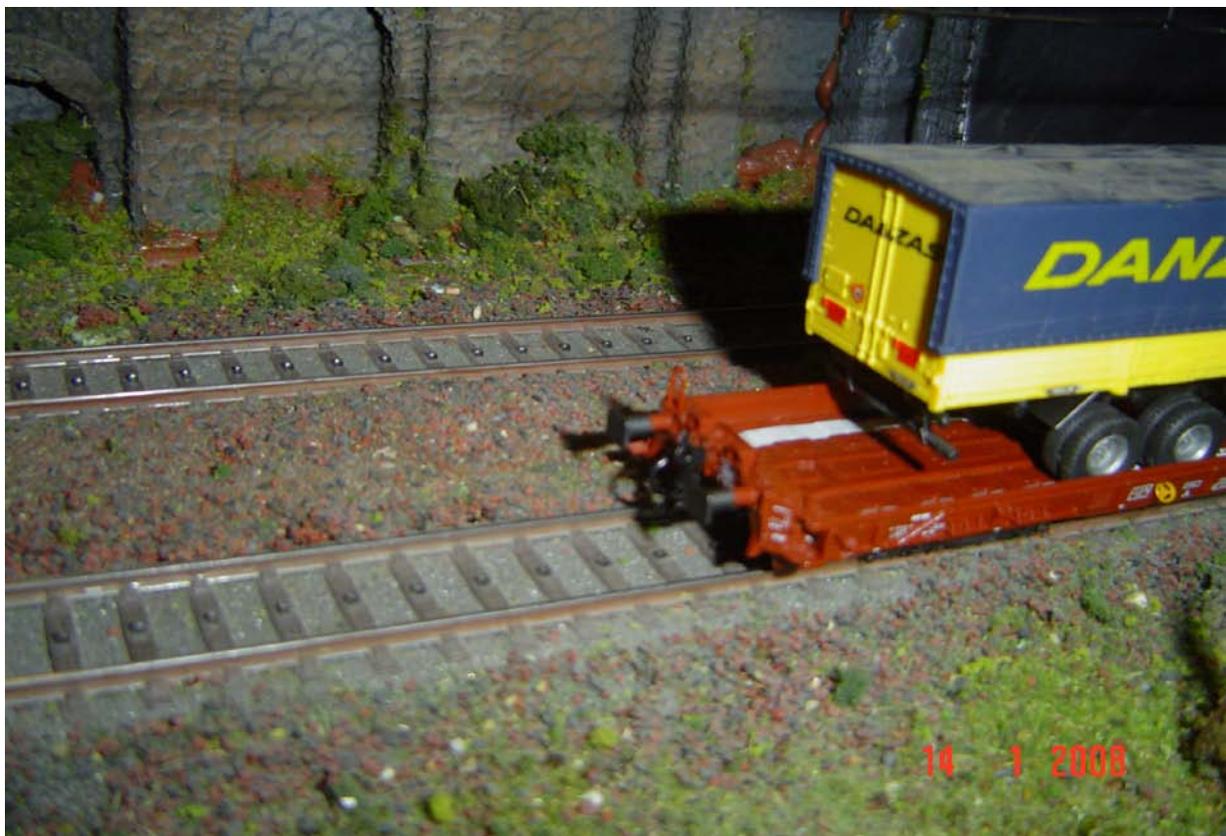
Foto n. 10 – i ganci ed i tubi realistici del carro di coda in H0

Nelle **foto 10, e 11** il particolare del carro di coda che, dotato di ganci realistici, non causa ovviamente tali problemi.

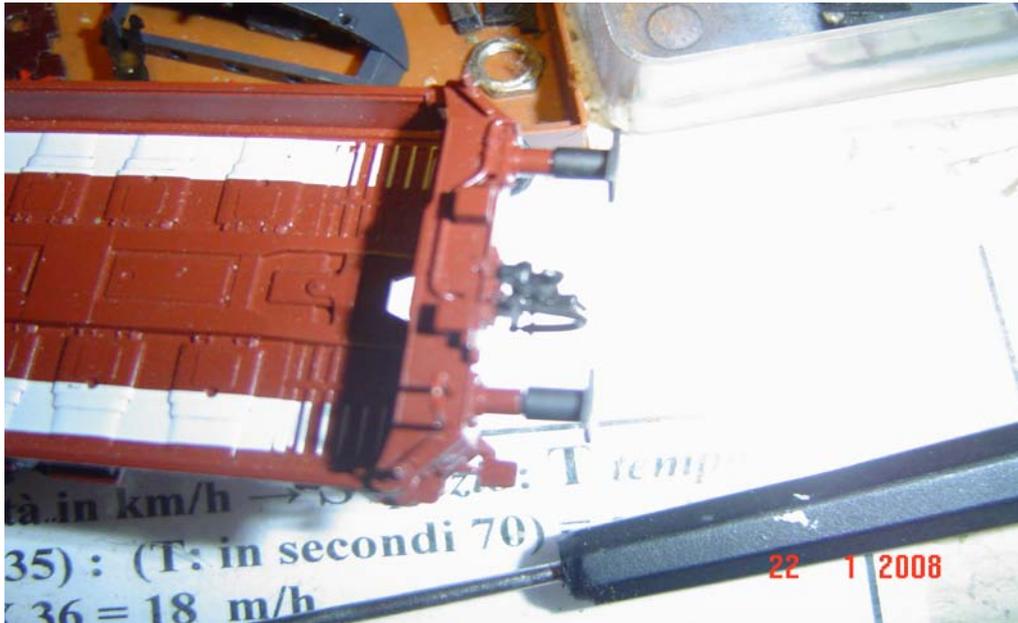
Foto n. 11 – particolare dei respingenti non modificati del carro di coda in H0

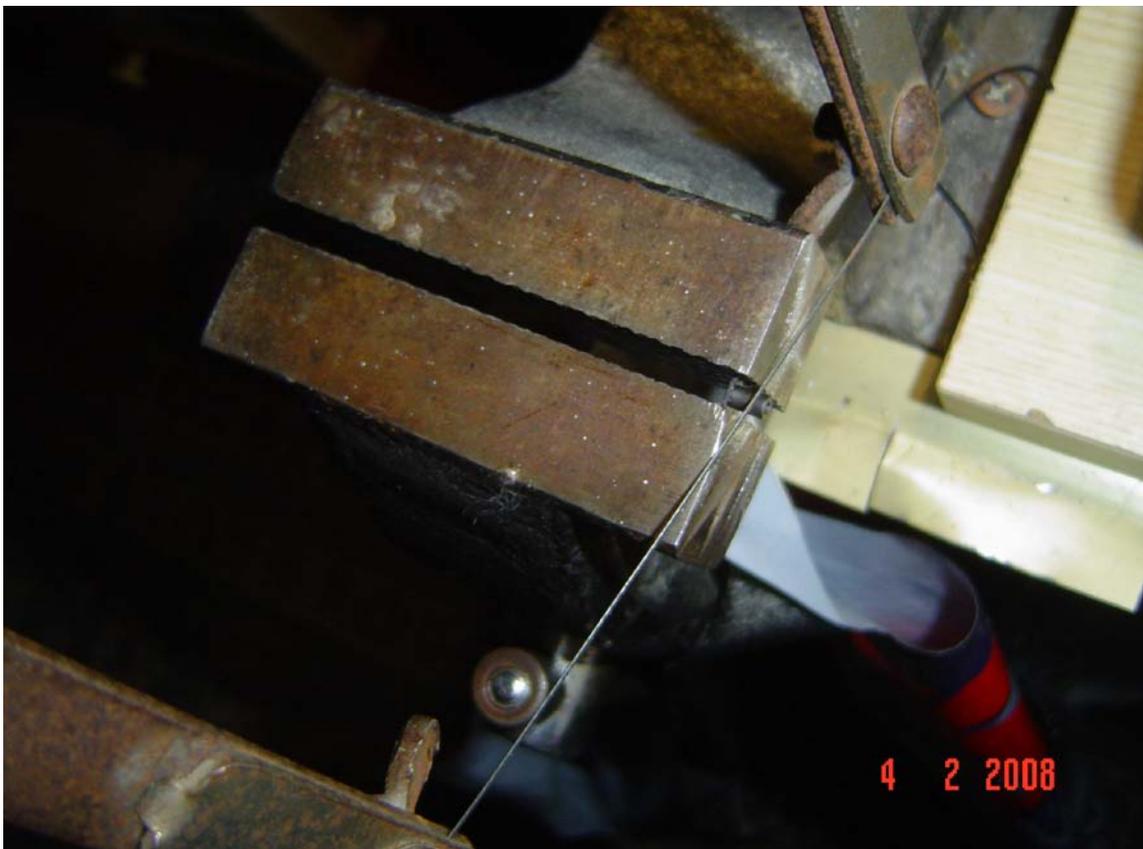
Foto n. 12 – il respingente serrato in una morsa viene accorciato con il traforo

- a) si serrano uno dopo l'altro i respingenti (sfilabili) in una morsa, superfluo aggiungere senza esagerare;
- b) con un seghetto da traforo a lama finissima si taglia un mm circa della custodia (**foto n. 12**) e, si ripete l'operazione con l'altro respingente;

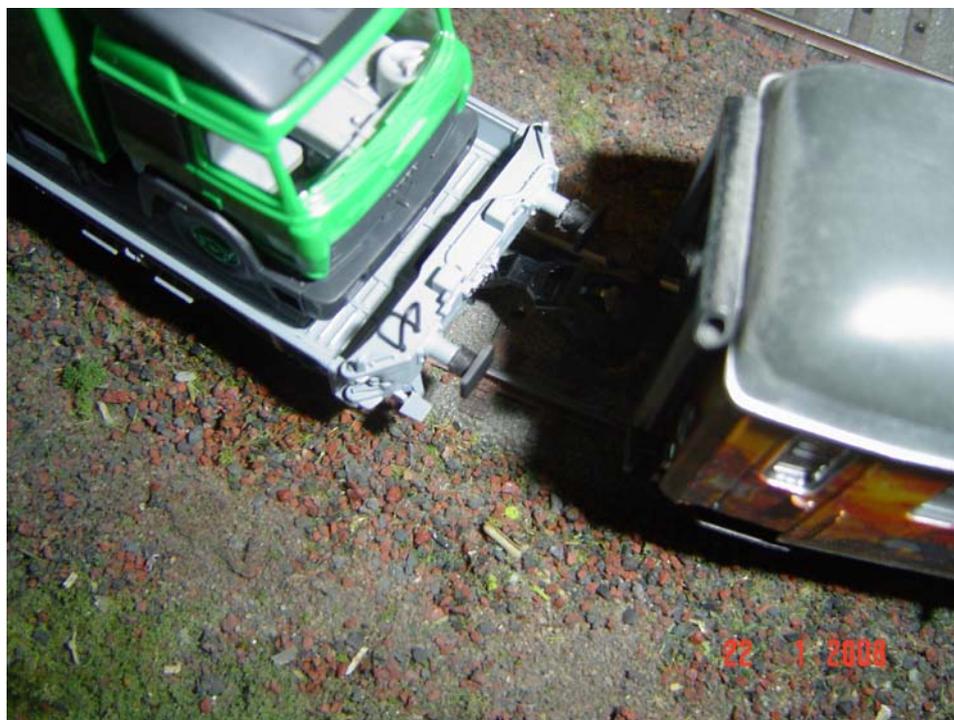
Foto n. 13 – particolare dei respingenti modificati

- c) si elimina parte del gambo porta-respingente (fissato nel carro) in eccedenza;
- d) si reinnesta il tutto, praticando eventuali micro aggiustamenti.

Dopo questa semplice operazione il gancio corto d'ultima generazione curvato appositamente per questi carri, e fornito come ricambio (articolo 363660), non si aggancerà più al respingente, colpendo con la sommità il suo piatto. È infine probabile che in altri impianti, pur dotati di diversi raggi di curvatura, il problema non si sia presentato per motivi, come dire, locali. Sappiate però che, in presenza anche della minima livelletta, un convoglio tanto pesante può sviare facilmente, a meno di *barare* un po', come mi ha confessato un noto appassionato: *semplicemente non montava la barra con i respingenti!*

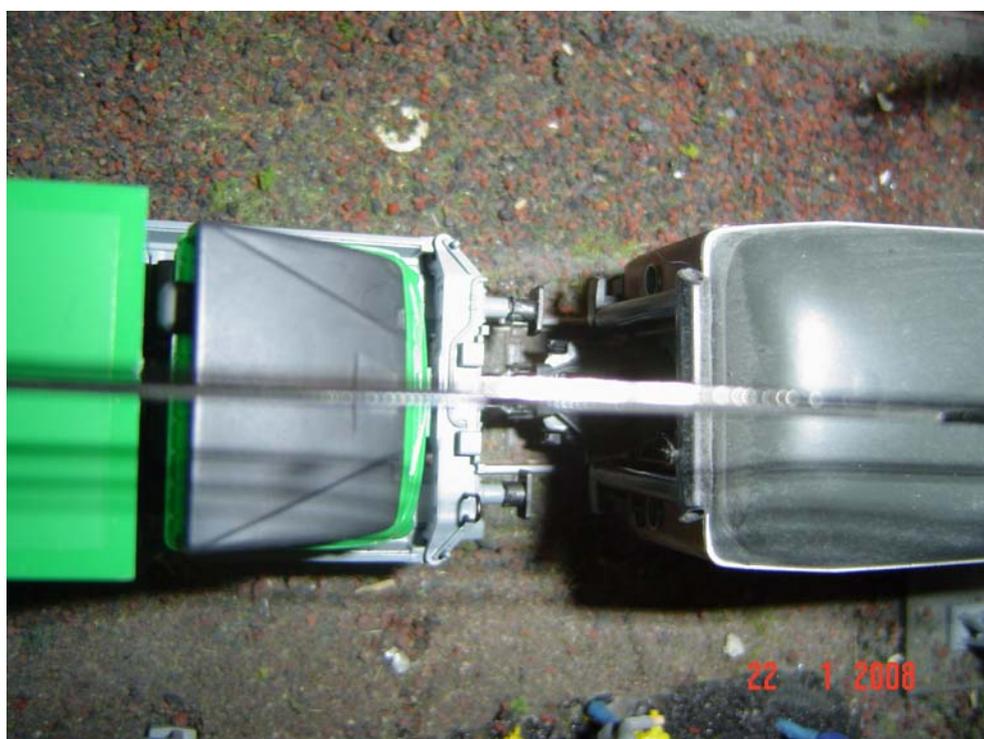
Foto n. 14– vista dall'alto dei respingenti modificati
