Capitolo 06° Avete verificato che...

Gli Aggiuntivi, gioia e dolore dei modellisti

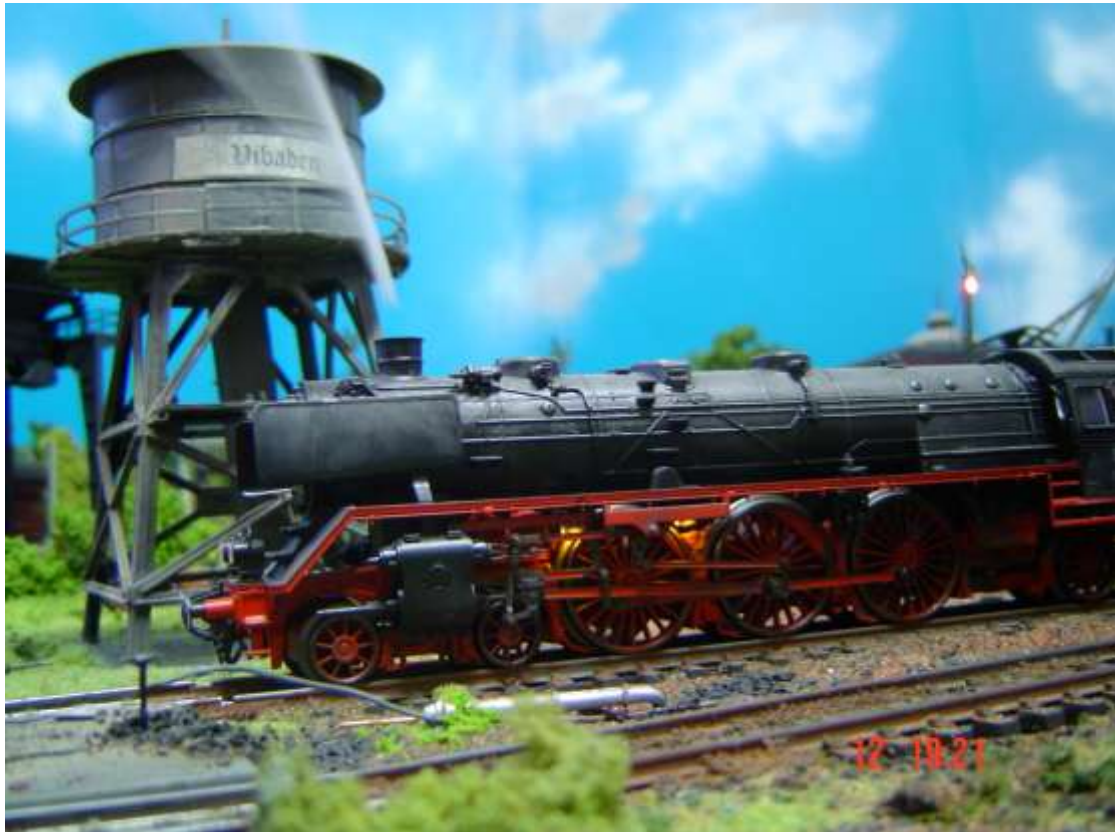
I primi che io rammenti, ma non ho avuto in mio possesso i modelli più pregiati, furono i cosiddetti copristeli per i gruppi cilindri, che potete vedere in questa Br 03 (foto n. 1) a cui sono stati applicati anche i tubi dei freni, il gancio e la condotta per il riscaldamento a vapore del treno (detta REC per il riscaldamento), ma tutti questi di mia iniziativa, perché per le locomotive dei Gruppi 01, 03, 18, 50, 52, 011 ecc, riproposte negli anni in *innumerevoli* varianti, non fu mai prevista (almeno sino al 2007) una sede per tali, pur importanti, particolari: *leggasi* *fori di qualunque genere*.

Primi aggiuntivi furono i copristeli (Foto n. 1)

Per applicare sul metallo quei tubi bisognava anche eliminare con una lima a ferro, e tanta pazienza, le sporgenze che riproducevano i rubinetti dei freni ed il gancio ferroviario... un lavoro assurdo e pericoloso che fortunatamente oggi non deve più esser fatto, dato che la Märklin ha deciso da anni di rinnovare totalmente il suo parco macchine e, quasi tutte, sono oramai dotate quantomeno di fori predisposti per le varie tubature. Resta comunque al modellista la scelta di completare o meno

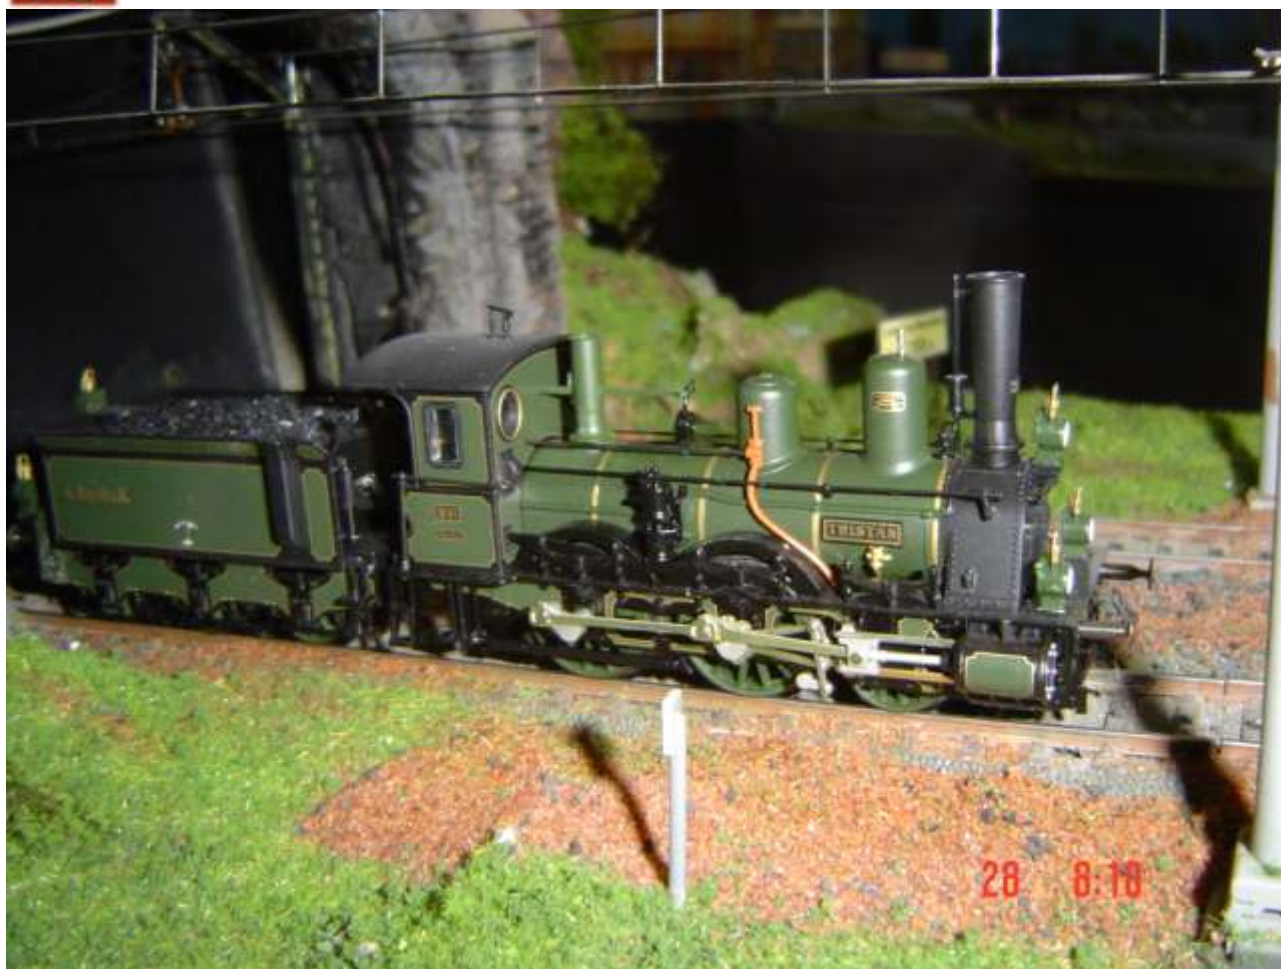
Foto n. 2 – non siano saltati via i delicati fanali della *Tristan*?

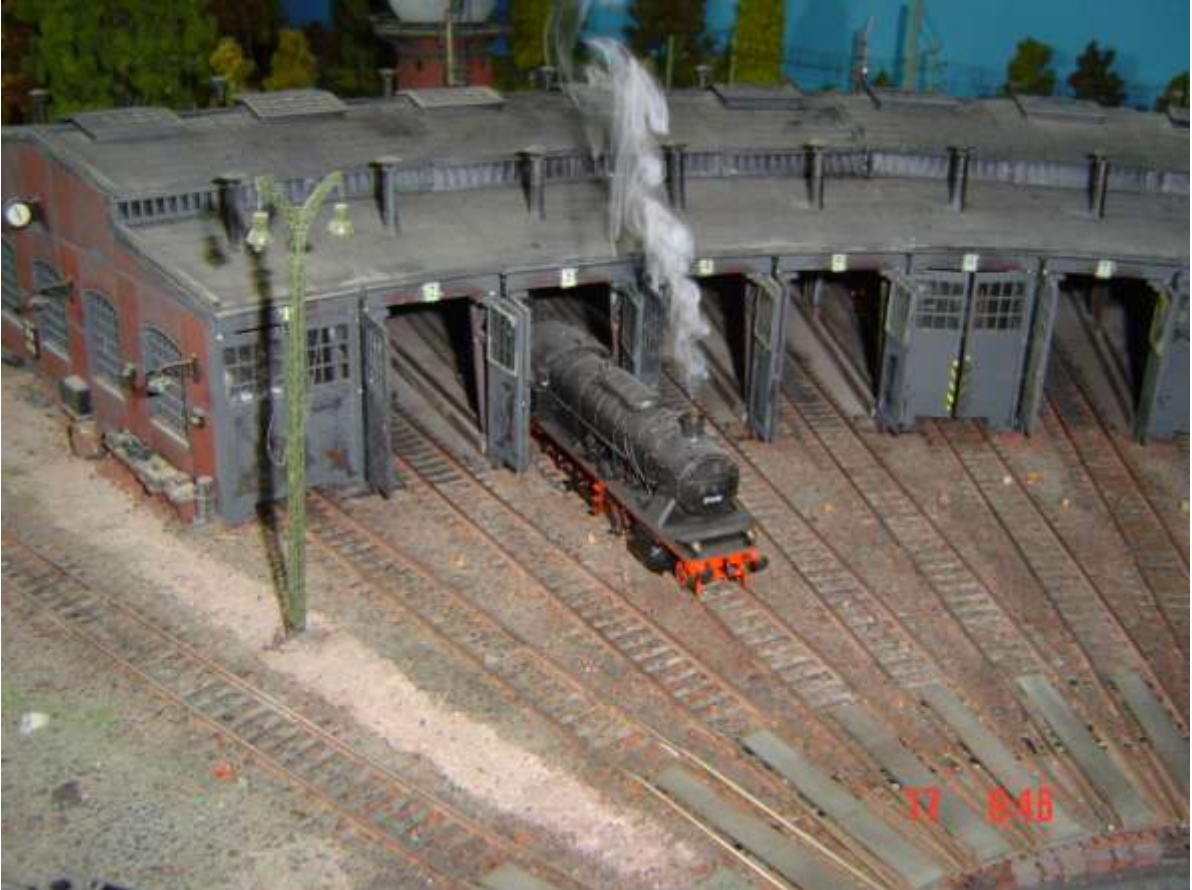
Foto n. 3 – non siano saltati via i delicati fanali della Br 59 (serie K)?

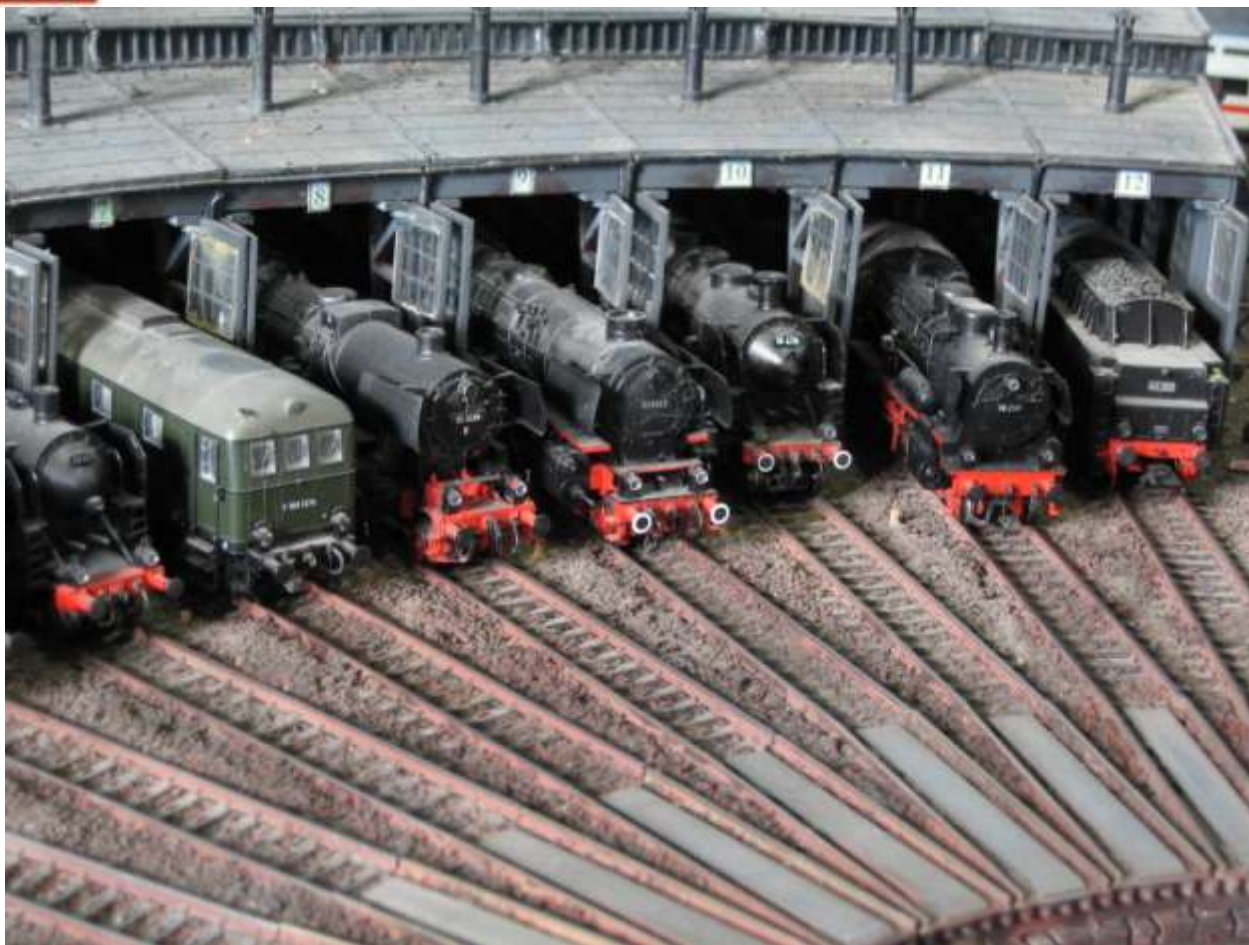
Foto n. 4 – non siano saltati via le microlenti dei fanali di molte loco?

Queste microlenti, in tedesco *Linse*, si possono distaccare per una qualunque manovra scorretta (s'impigliano anche a qualunque cosa noi indossiamo), ma sono facilmente rimpiazzabili perché fornite come parti di ricambio: art. 761600 (le più comuni).

Per rimetterle basterebbe incastrarle, ma io uso anche una micro goccia di Vinavil, passata con il polpastrello, solo, e soltanto, sui bordi esterni della lente, e veramente deve essere una micro goccia!

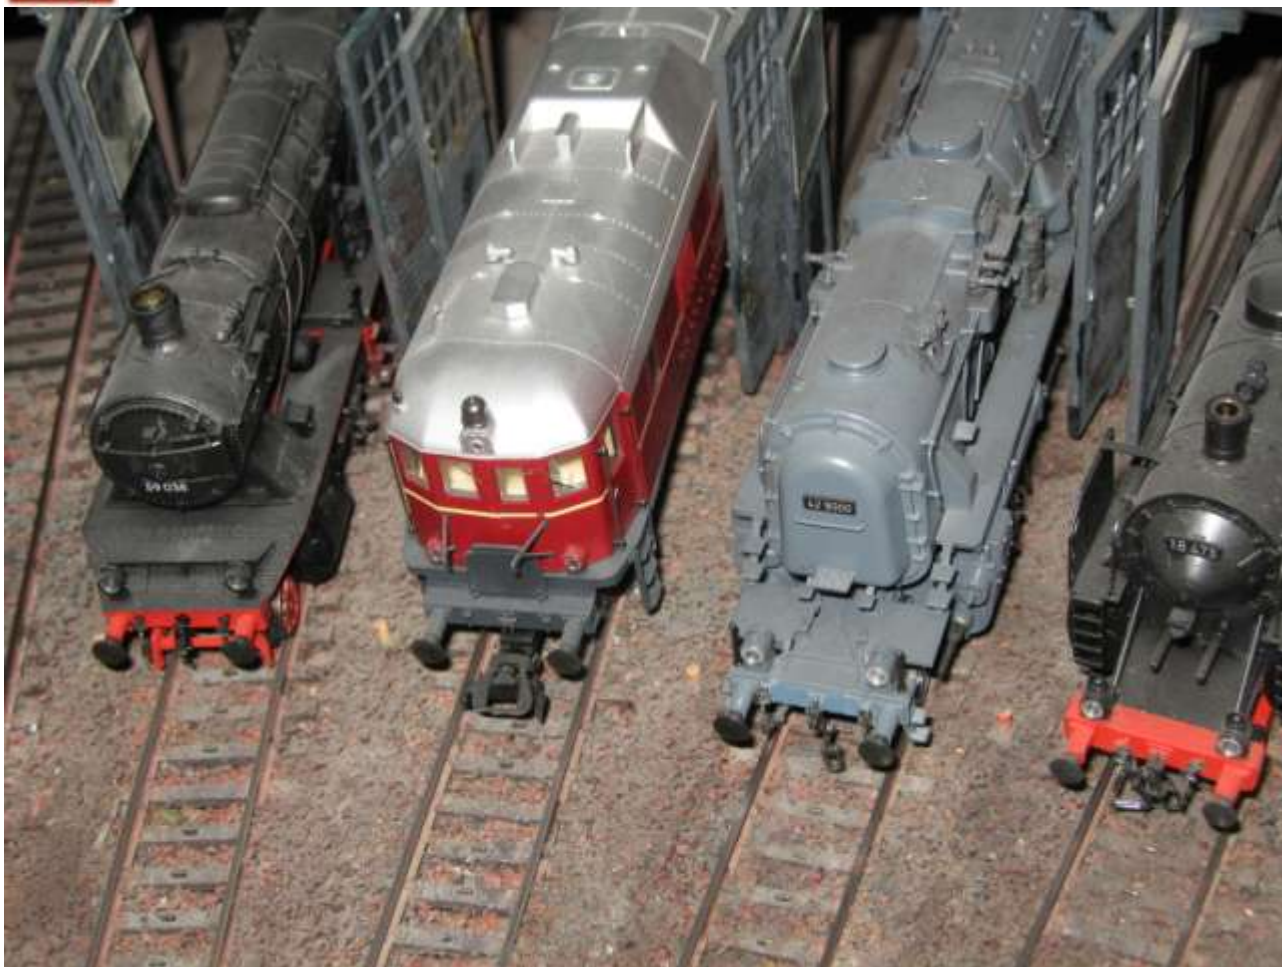
Foto n. 5 – foto ravvicinata delle microlenti, nelle loco in deposito

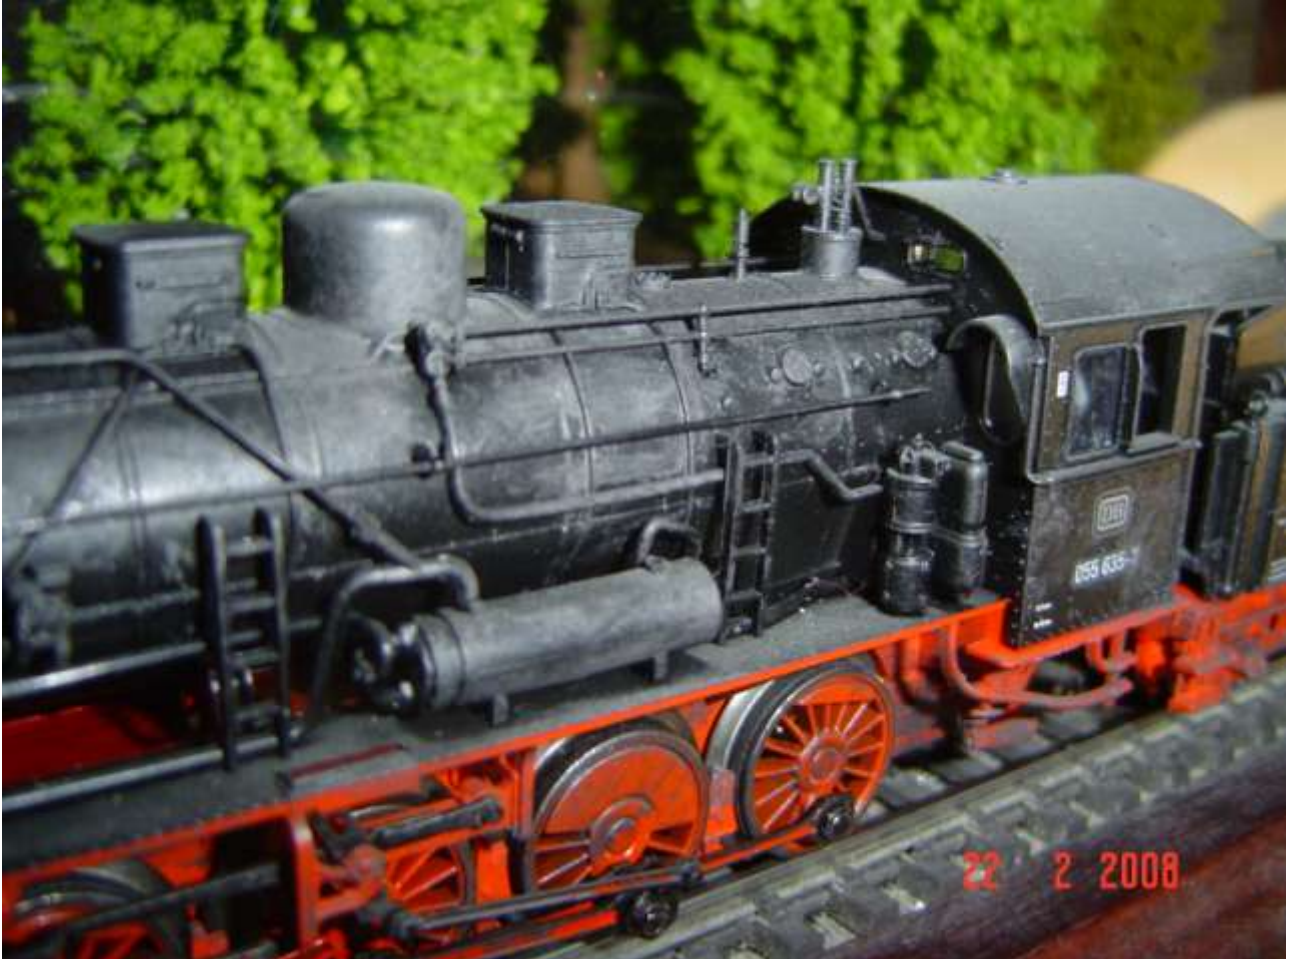
Foto n. 6 – non si siano spostati i corrimani, tubi e pompe sulle Br 55?

I mancorrenti, o altre tubazioni, si possono smuovere dalla loro sede anche solo maneggiando maldestramente la cabina di guida, che è staccabile e, come ben vedete dalla macrofotografia del lato sinistro, sono immediatamente sotto quel finestrino di forma ovale, in alto.

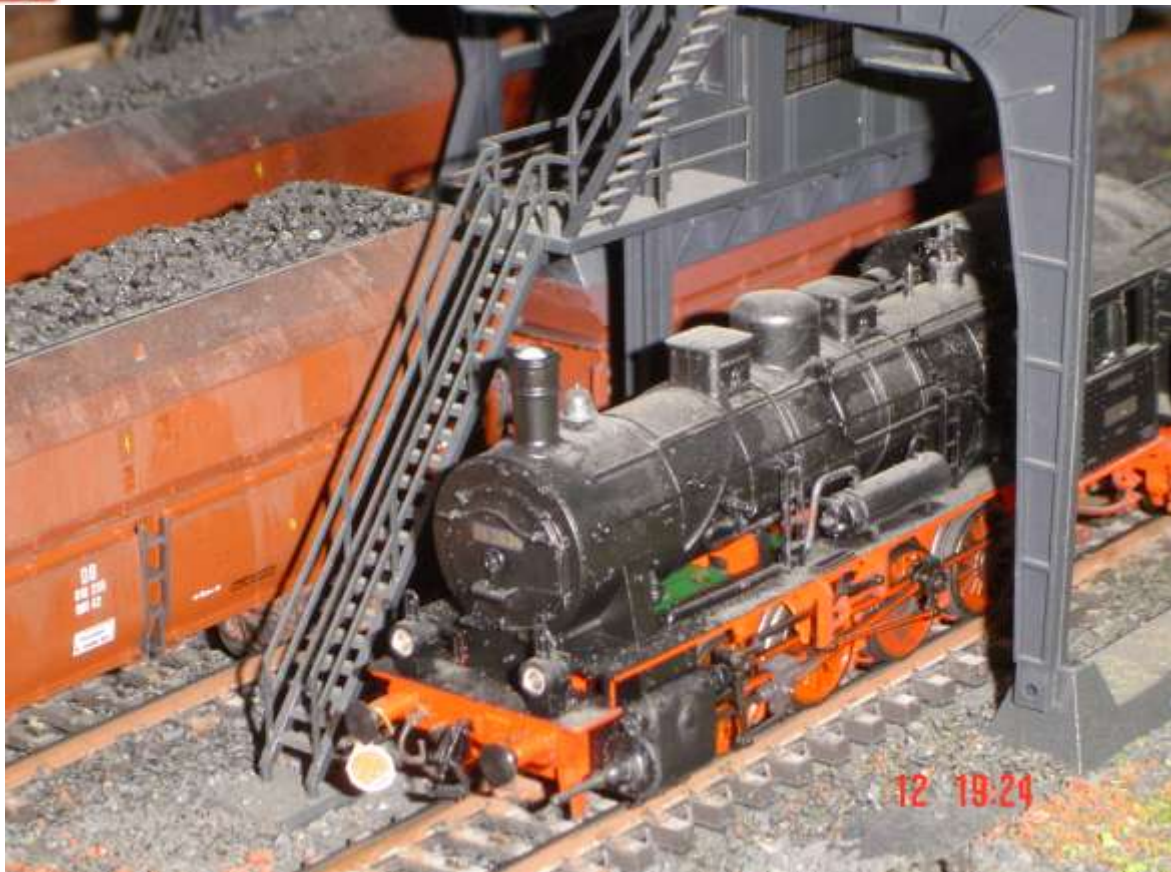
Dal lato destro sono sempre metallici e, come mi è accaduto, hanno rigato la parete di plastica della cabina. Nella **foto n. 7**, i tubi dei freni, il gancio e i copristeli, che si possono applicare facilmente nei fori già predisposti. Ricordo che anche nelle istruzioni la Märklin raccomanda di prestare la massima attenzione ai compressori, ai serbatoi ed alle scalette laterali di cui la *loco* è particolarmente dotata.

Numerosi aggiuntivi quali tubi dei freni, gancio, REC e copristeli (Foto n. 7)

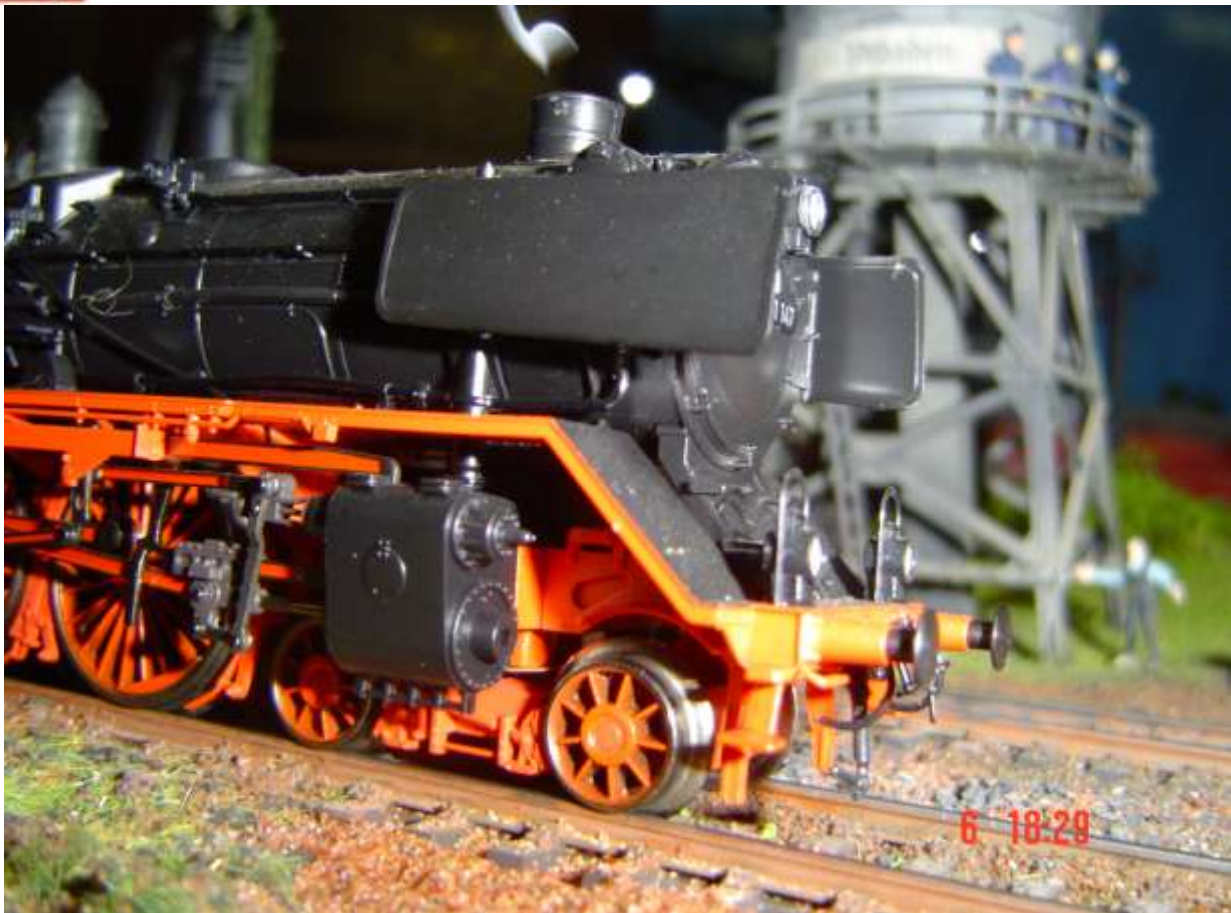
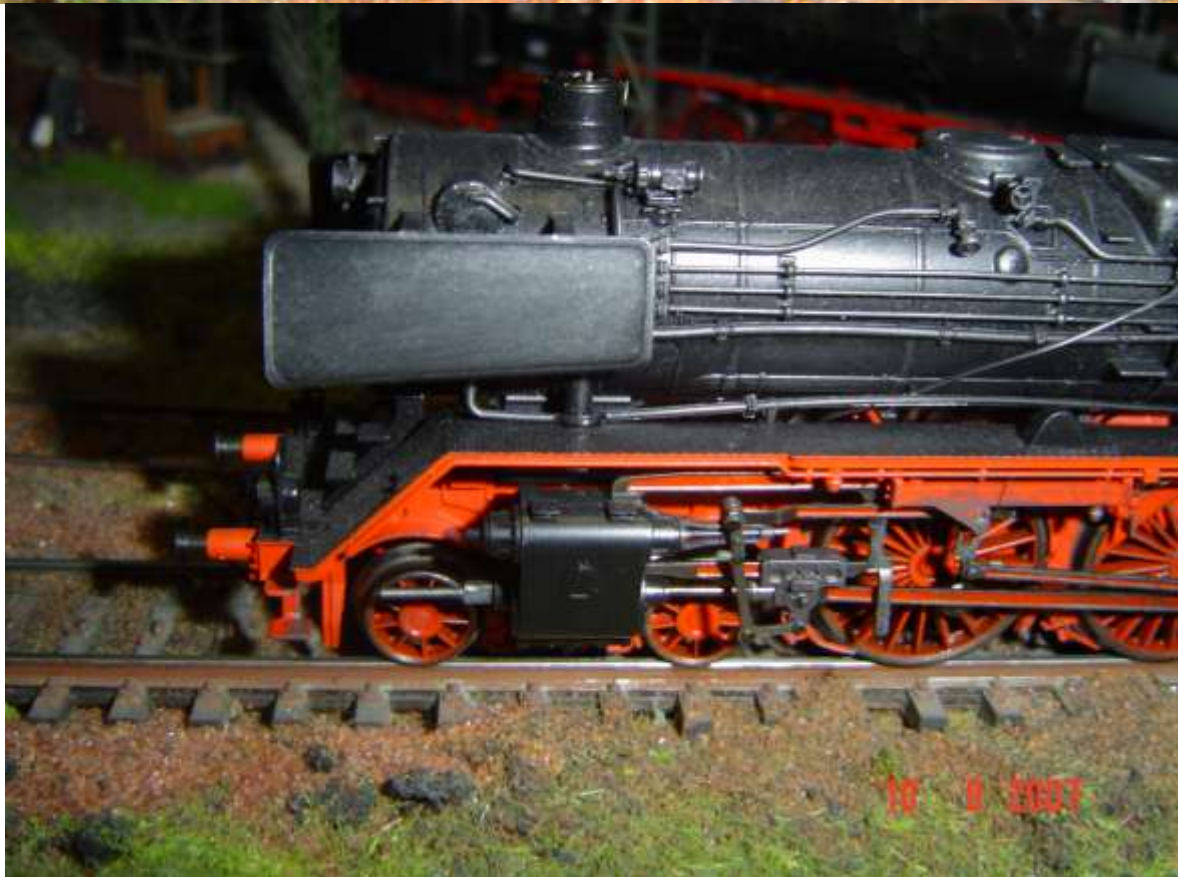
Foto n. 8 – non si sia saltato via il fanale alto della Br 01 147?

La Br 01 147 è fra le ultime nate della Märklin (Foto n. 9)

Questa stupenda vaporiera, dotata di tutte le meraviglie della tecnologia **mfX**, come suoni realistici e luce del focolare, ha, come vedete nelle **foto n. 9, 11 e 12**, dei particolari finissimi sulla caldaia (pericolosi i rubinetti); ha dei fanali applicati sulla camera a fumo in scala perfetta, oltre alle tubature varie. Ai lati del tender vi sono due delicati corrimani sormontati da un occhiello, gli stessi applicati da tempo su altre locomotive di nuova concezione, come nella Br 45 della **foto n. 10**.

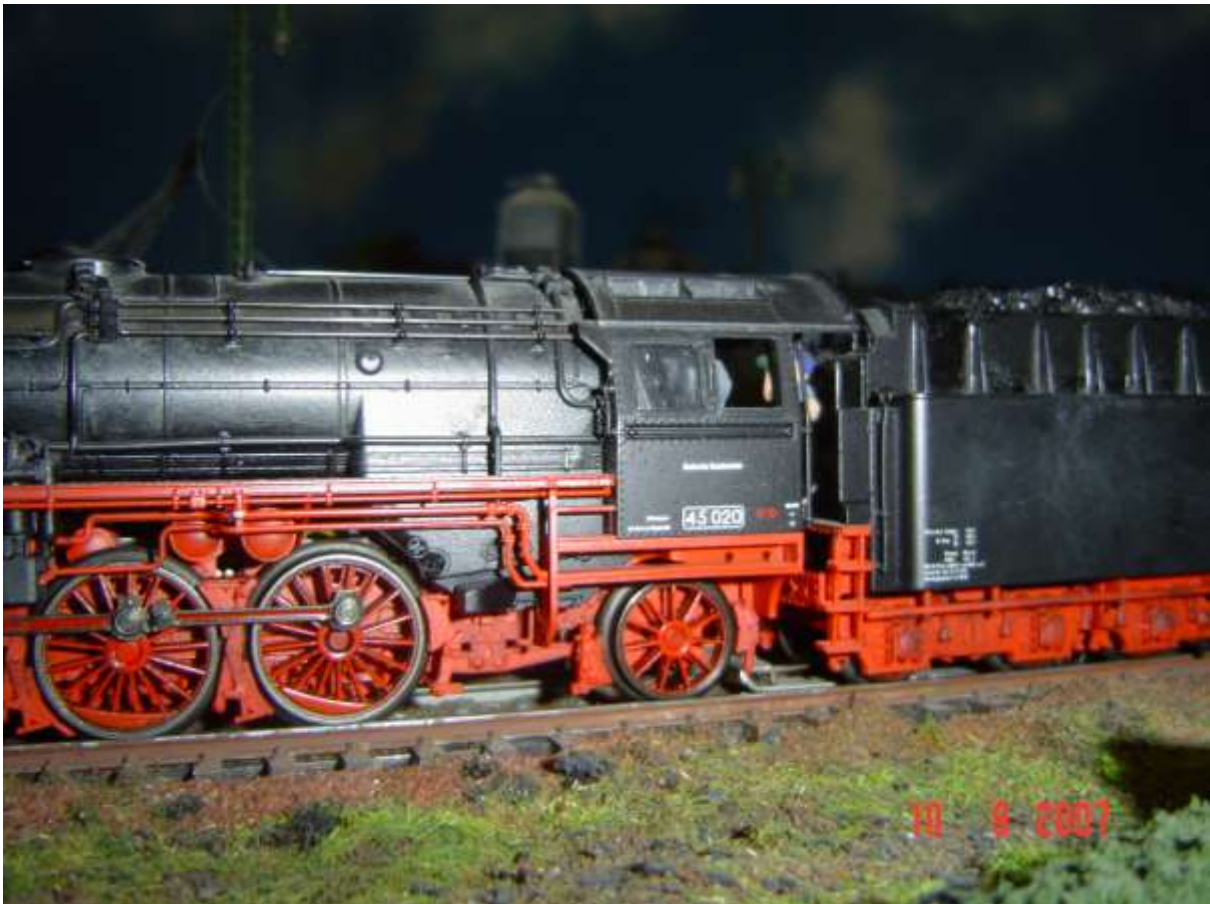
Anche nella Br 45 vi sono delicati corrimani sul tender (Foto n. 10)

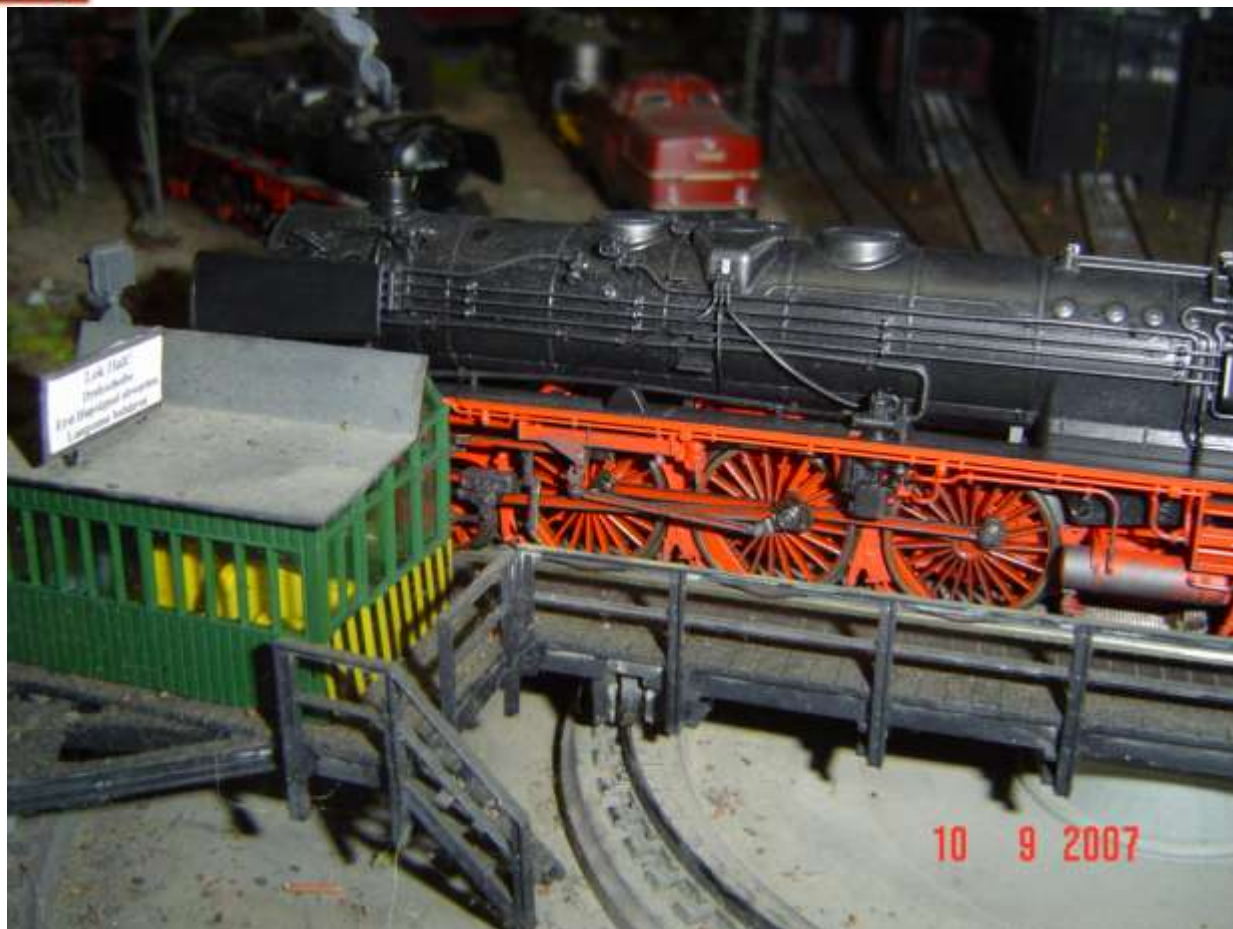
Questi aggiuntivi sono evidentemente a rischio perdita e rottura. La complessità delle sovrastrutture sulla caldaia è particolarmente evidente nella **foto n. 11**, che riprende la mia 01 147 sul ponte girevole della piattaforma nel Bahnbetriebswerk.

Particolari finissimi sulla caldaia della Br 01 147 (Foto n. 11)

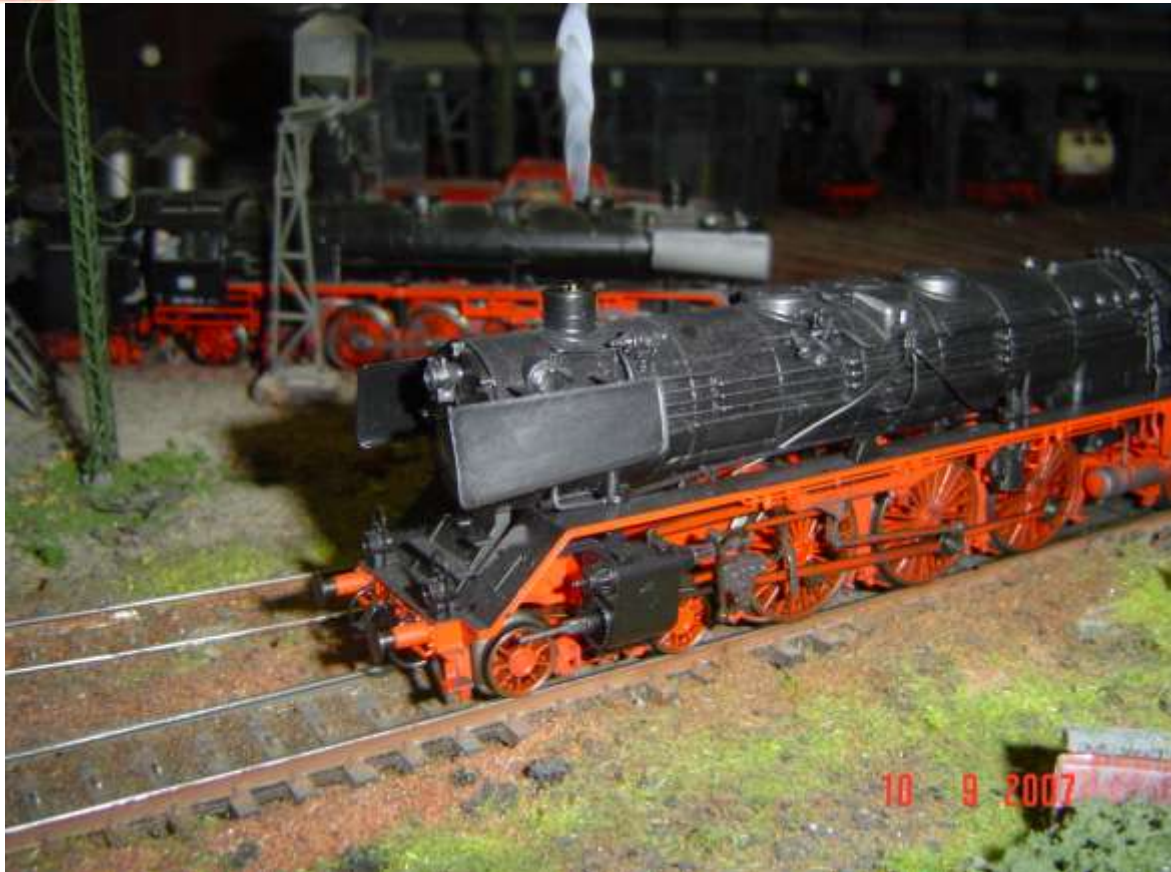
Alcuni appassionati, abituati alla robustezza spartana di un tempo, incautamente hanno maneggiato questa locomotiva, ma lo stesso si deve oramai dire per tutte le riproduzioni post 2005. Nella 01 147 è facile smarrire particolari e rompere anche il famoso terzo fanale che potete vedere nella [foto n. 12](#) da un'altra angolazione.

Particolare del terzo fanale alto da un'altra angolazione (Foto n. 12)

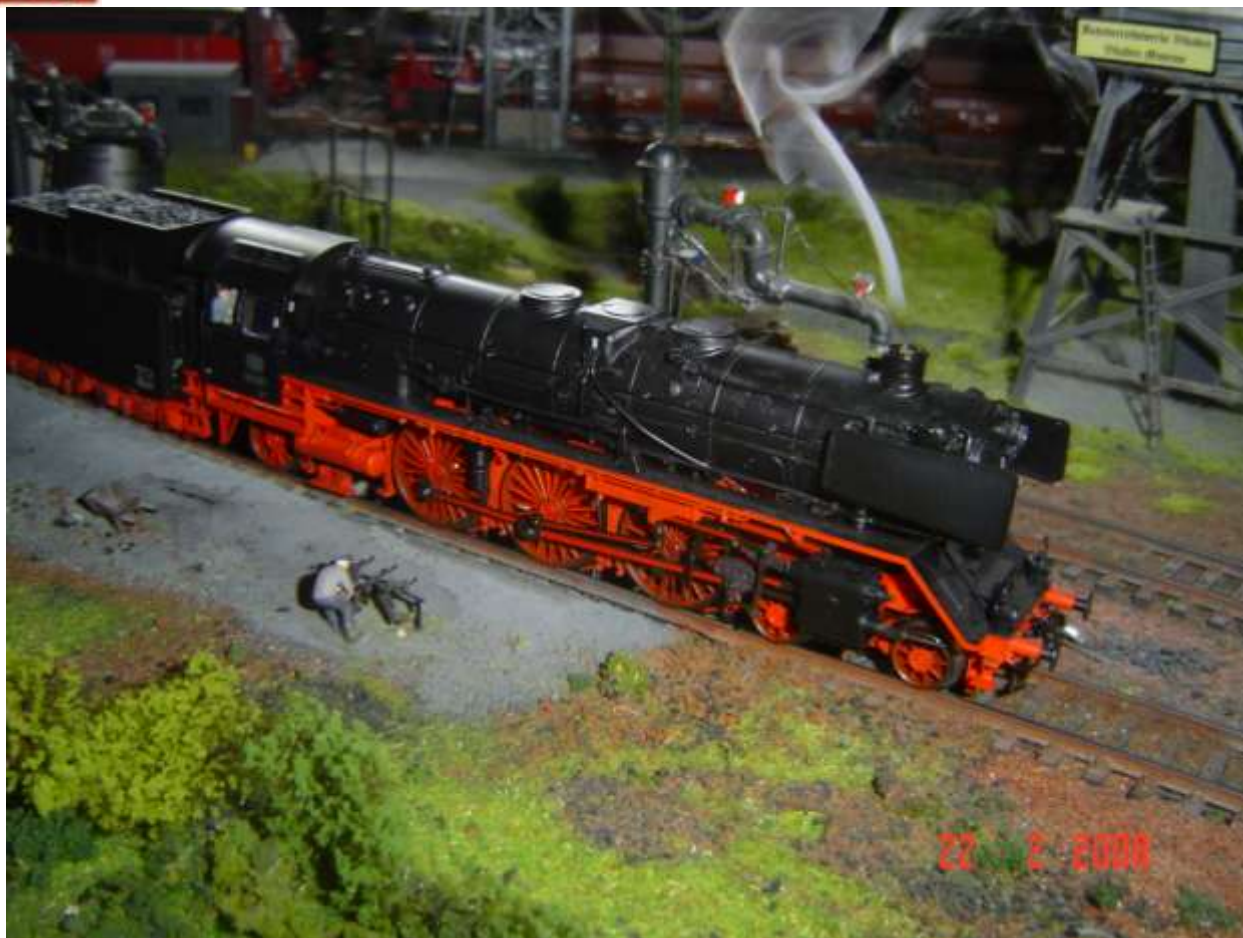
Foto n. 13 – non si sia saltato via il dispositivo Indusi della Br 01 147?

Il dispositivo Indusi della Br 01 147, situato proprio sotto il serbatoio rosso, tra gli assi motori ed il carrello portante sotto la cabina di guida (Foto n. 13)

Il dispositivo *Indusi* è un complesso magnete (nella realtà), ed era ed è necessario per controllare il grado d'attenzione del macchinista in relazione ai segnali semaforici. Il magnete, a 3 frequenze presso la DRG d'anteguerra, era in grado, semplificando al massimo, di influenzare, sino ad arrestare, se necessario, la locomotiva che superasse la velocità consentita, o, peggio ancora, un segnale a via impedita. Si arrivava così alla frenatura coatta, che doveva esser stata spettacolare.

In Italia anche le FS avevano sviluppato un dispositivo simile chiamato *a uomo morto*. A noi, modestamente, interessa sapere che sin dal 1999, almeno, anno in cui uscì la Br 10, questo particolare, che purtroppo non risulta come pezzo di ricambio tra gli *esplosi*, è: staccabile, è a semplice incastro, tramite due spunzoni e, in caso di sviamenti può danneggiarsi. Se uno, o tutti e due gli incastri risultassero danneggiati e inefficienti a mantenere l'*Indusi* in posizione, si dovrà fissare questo particolare con un collante, ad alta aderenza, ma removibile (Bostik).

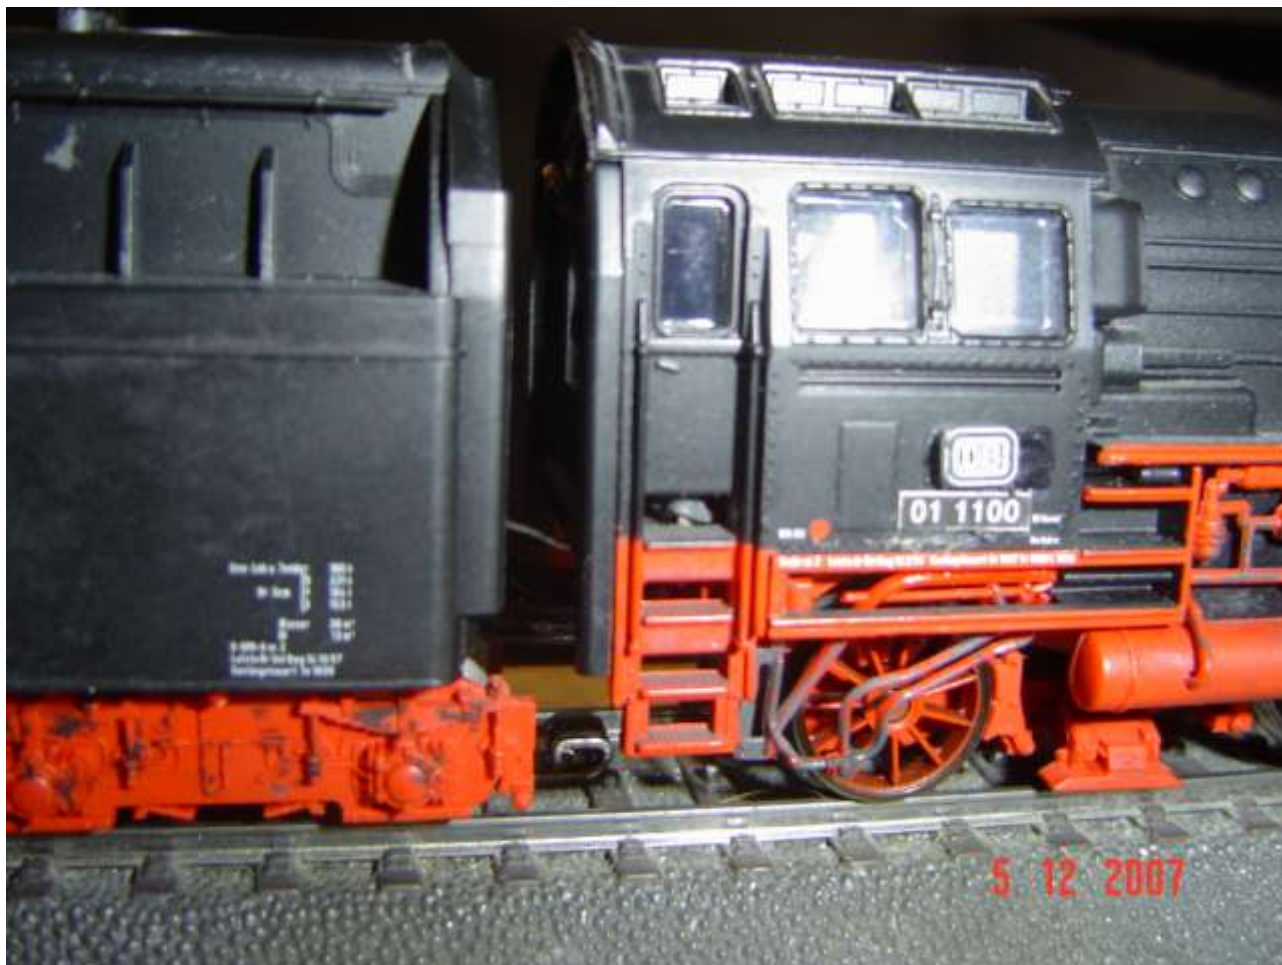
Nella **foto n. 14** il magnete si vede bene sotto il serbatoio, vicino al ceppo del freno del carrello portante sotto la cabina della “mia” 01 1100.

Il dispositivo Indusi nella Br 01 1100, situato proprio sotto il serbatoio rosso (Foto n. 14)

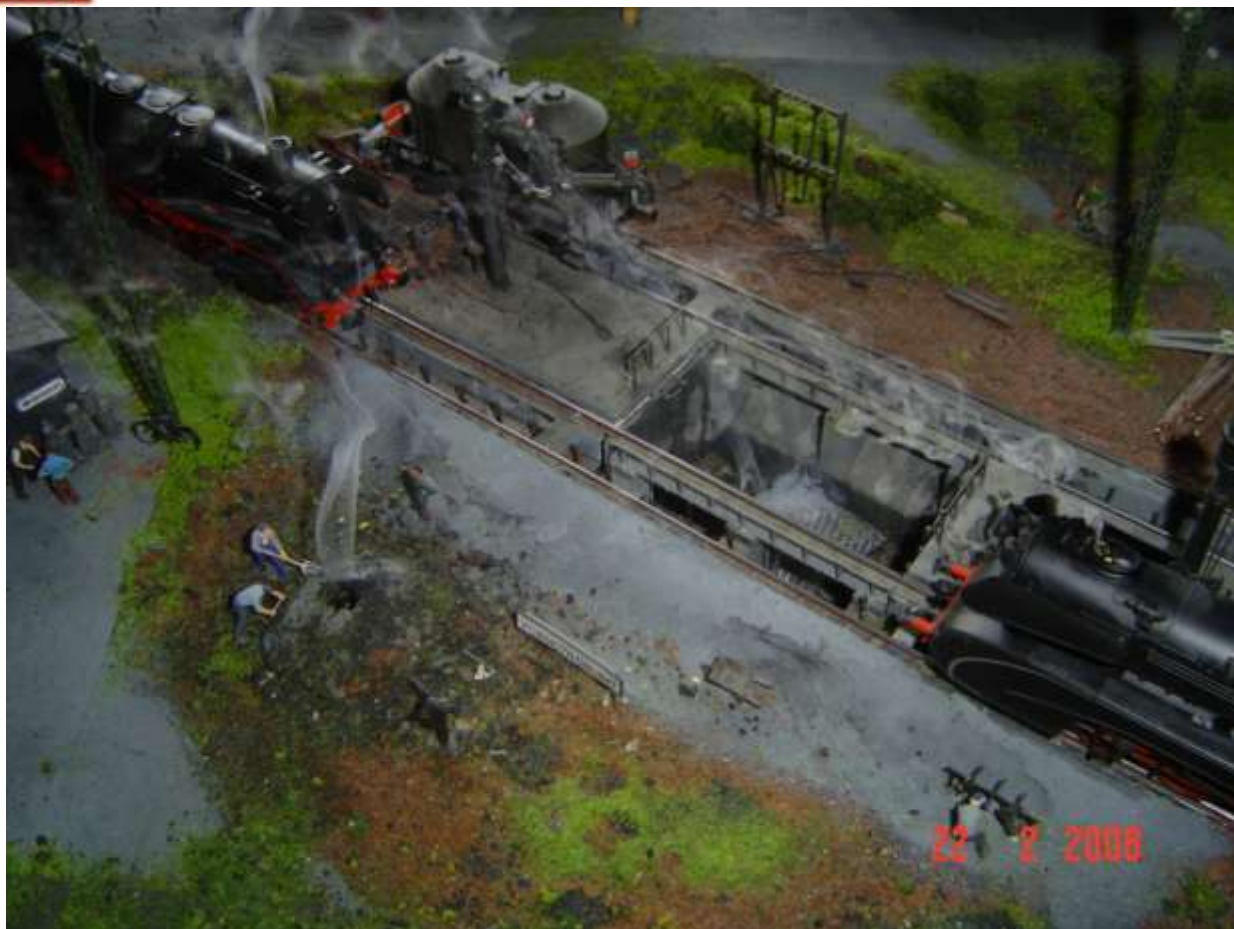
Sulle fosse di visita s'incontrano la 01 147 e la Br 10 001 (Foto n. 15)

Ma la storia avventurosa della “mia” Br 10 001 (foto n. 15) l’ho già ampiamente raccontata nel mio libro a pag. 79 ed 81, nel § 9 sulle elaborazioni ed invecchiamenti, quello che mi preme dire ora è che, durante i lavori di smantellamento del vecchio Vibaden 2, nel caos che regnava, tra scatoloni da imballare tra le lacrime (foto n. 16), mi ritrovai a poter ispezionare anche la linea nascosta (foto n. 17) dietro la galleria... e lì trovai di tutto: aggiuntivi di loco Liliput, Rivarossi, Roco e uno *strano serbatoio rosso* che con-servai, insieme al copioso materiale rinvenuto. Si badi bene che io potevo raggiungere quel tratto per recuperare carri sviati o per semplice ispezione, seppure con una certa difficoltà, vista la mia stazza, salendo in una zona lasciata appositamente brulla, ma, ritrovare in equilibrio precario degli aggiuntivi, è un’altra cosa!

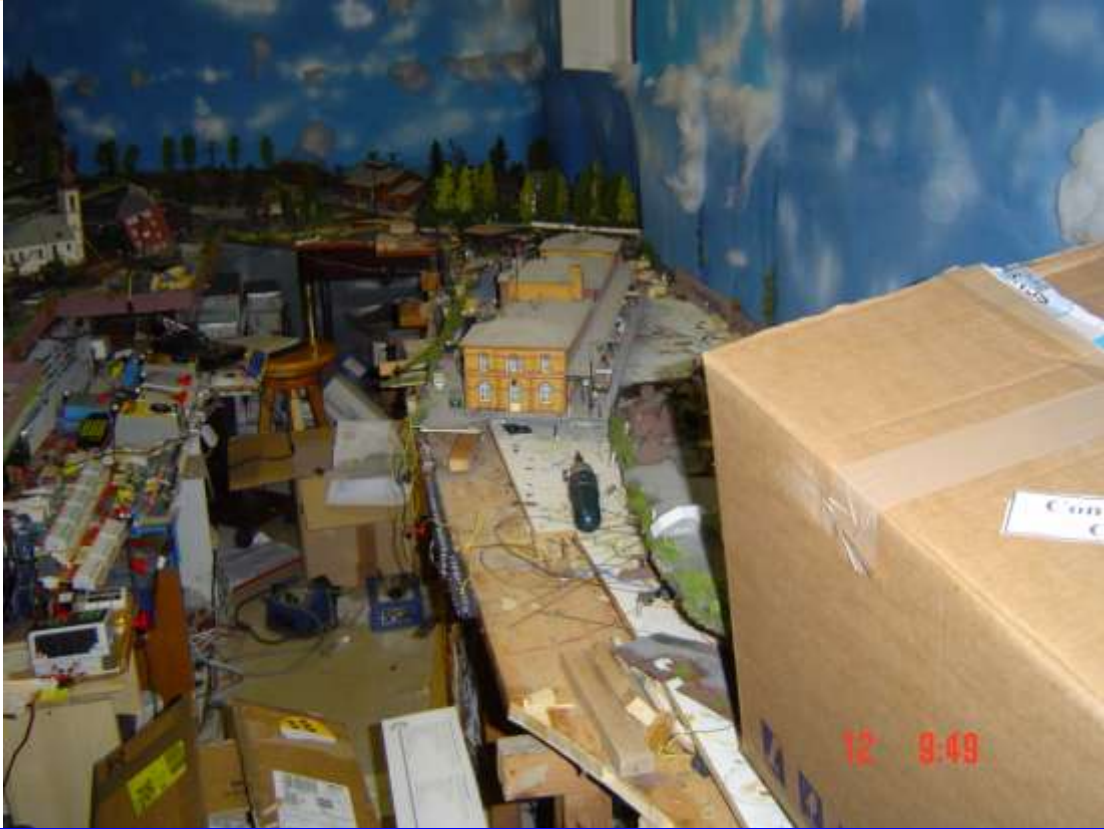
Il caos e la confusione durante lo smantellamento di Vibaden 2 nel 2004 (Foto n. 16)

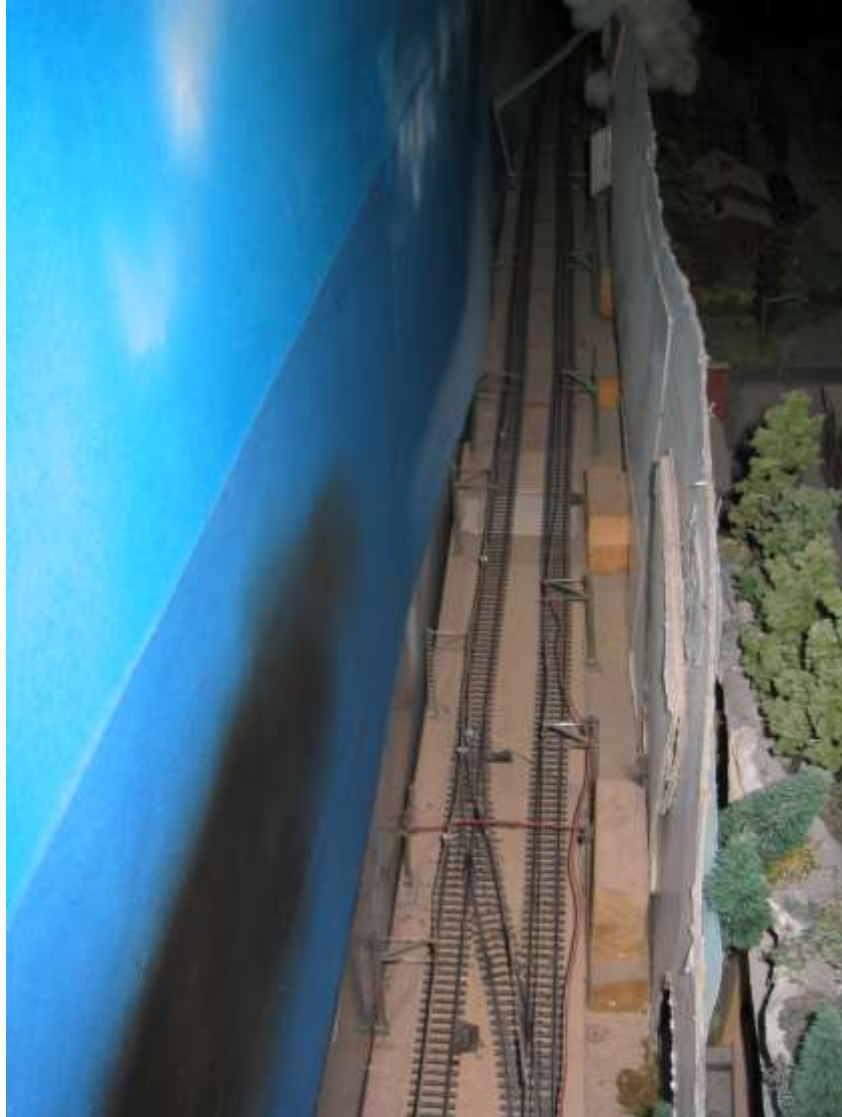
La zona nascosta a Vibaden 2, ideale per perdere aggiuntivi (Foto n. 17)

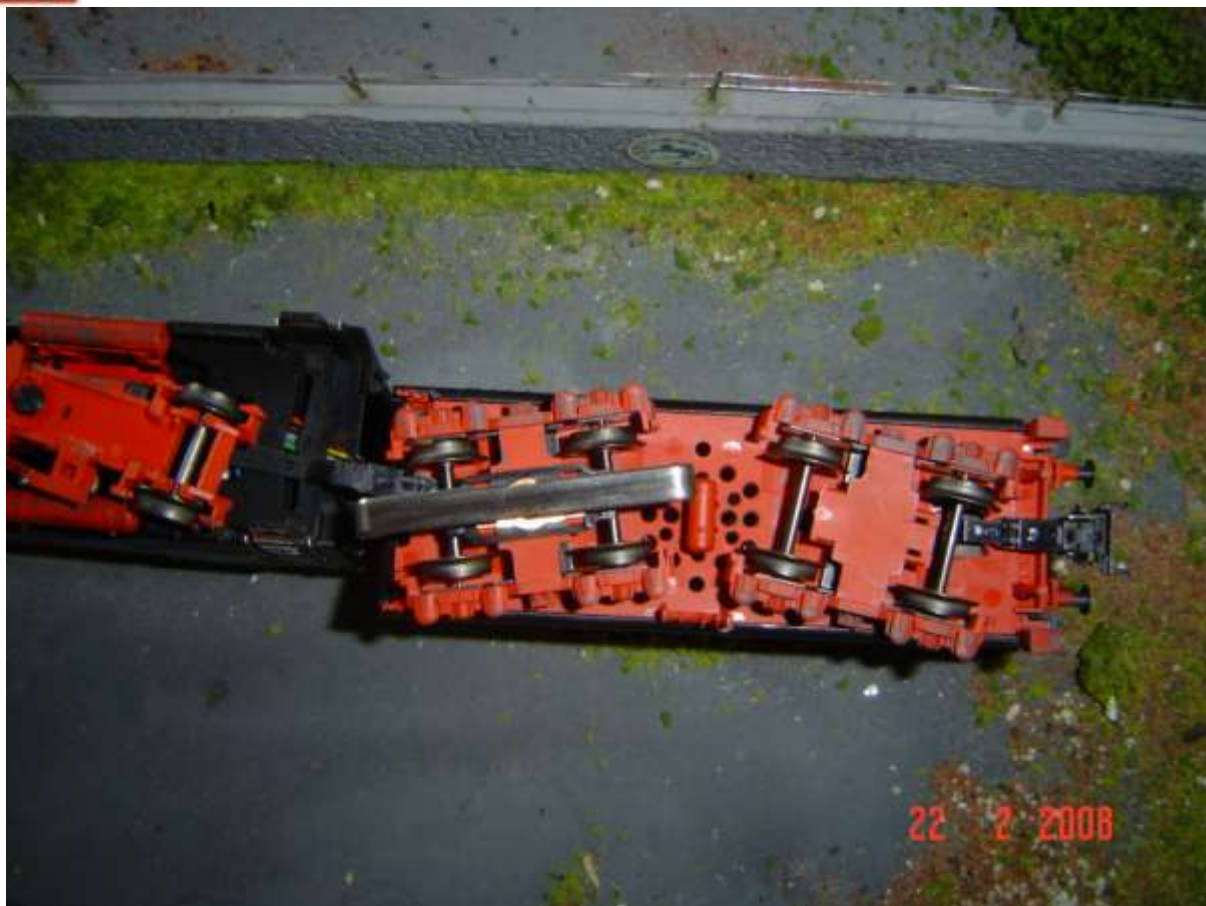
Dopo il terribile periodo del trasloco e i nove mesi circa impiegati per ricostruire il mio plastico, cominciai anche a dare un'occhiata alla scatola degli aggiuntivi *perduti*, circa una ventina, che avevo raccolto durante lo smantellamento di Vibaden e l'imballaggio delle mie 233 (allora) locomotive varie. Per mesi cercai di capire a chi diavolo appartenesse quel serbatoio, sino a che non cominciai a far *pressione* con le vaporiere e grande fu la sorpresa nello scoprire che, forse, tre o quattro anni prima avevo smarrito tra le rotaie quel particolare, che ora vedrete nella **foto n. 18**, posto proprio sotto il tender centralmente tra i fori che migliorano la sonorità dell'altoparlante.

Il piccolo serbatoio sotto il tender della Br 10 001 (Foto n. 18)
