Capitolo 06° Avete verificato che...

Gli Aggiuntivi, gioia e dolore dei modellisti

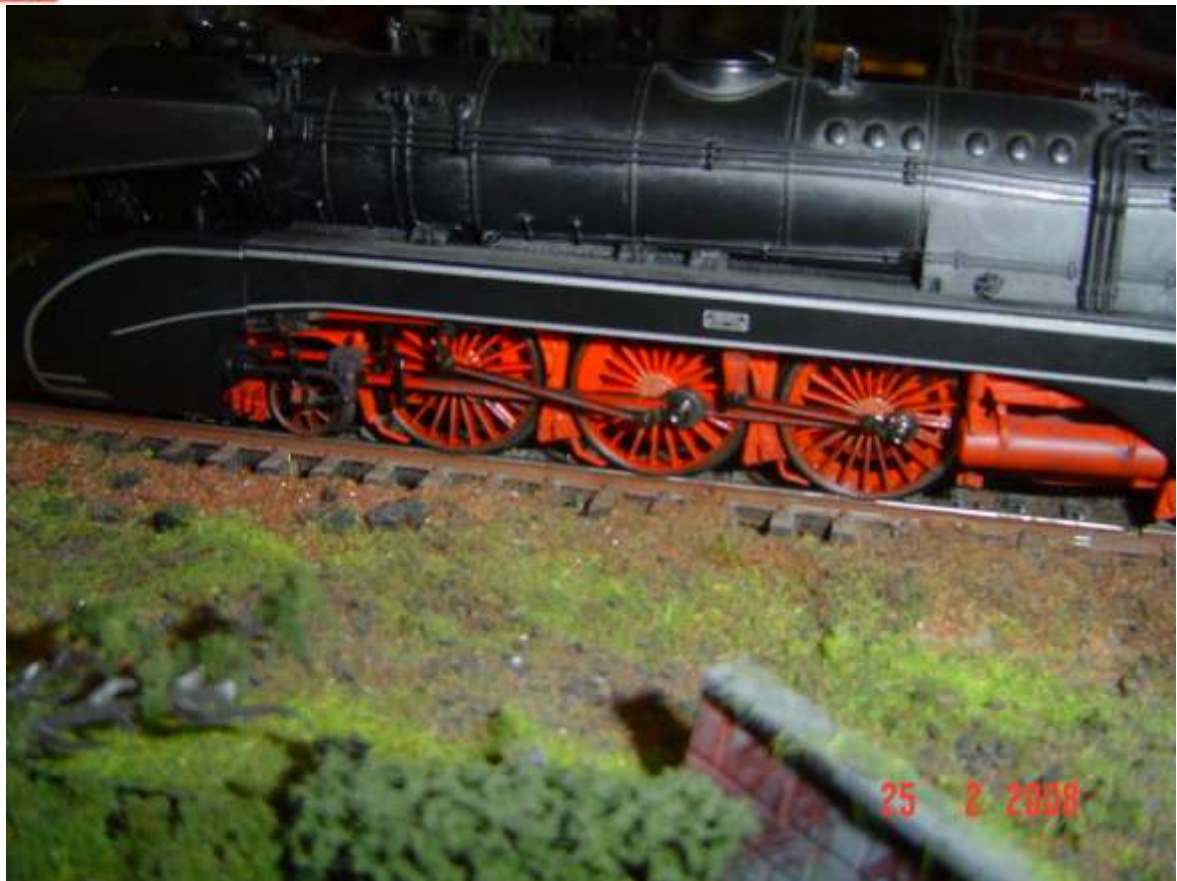
Naturalmente la locomotiva può “smarrire” i tubi dei freni, il gancio, il dispositivo Indusi, di cui ho riferito sopra, e bisogna anche avere l'accortezza di maneggiare con delicatezza il biellismo e la cabina del macchinista, quest'ultima staccabile ed in plastica come nelle Br 55. Molto delicato il secondo biellino sul lato sinistro della locomotiva, più arretrato rispetto a quello detto “biella del settore”, tipico di tutte le locomotive a vapore con distribuzione Heusinger, sempre più piccolo delle bielle classiche (foto n. 19). Ricordo che la Rivarossi vantava la presenza del secondo biellino nella sua riproduzione della Br 10, che fu un mezzo fiasco, per un “trascurabile particolare”: la sua macchina era fuori scala, H0. Pensate solo che i garage del deposito non la potevano per esempio accogliere per intero e quindi i portoni dovevano rimanere... aperti! Ciò significa, l'avrete capito, che, essendo all'epoca l'unica riproduzione di serie, l'avevo ahimè acquistata. Quanto detto è valido anche per la Br 10 002 (mfx) uscita nel 2006 per la Märklin.

Il secondo biellino più a destra nella Br 10 001 (Foto n. 19)

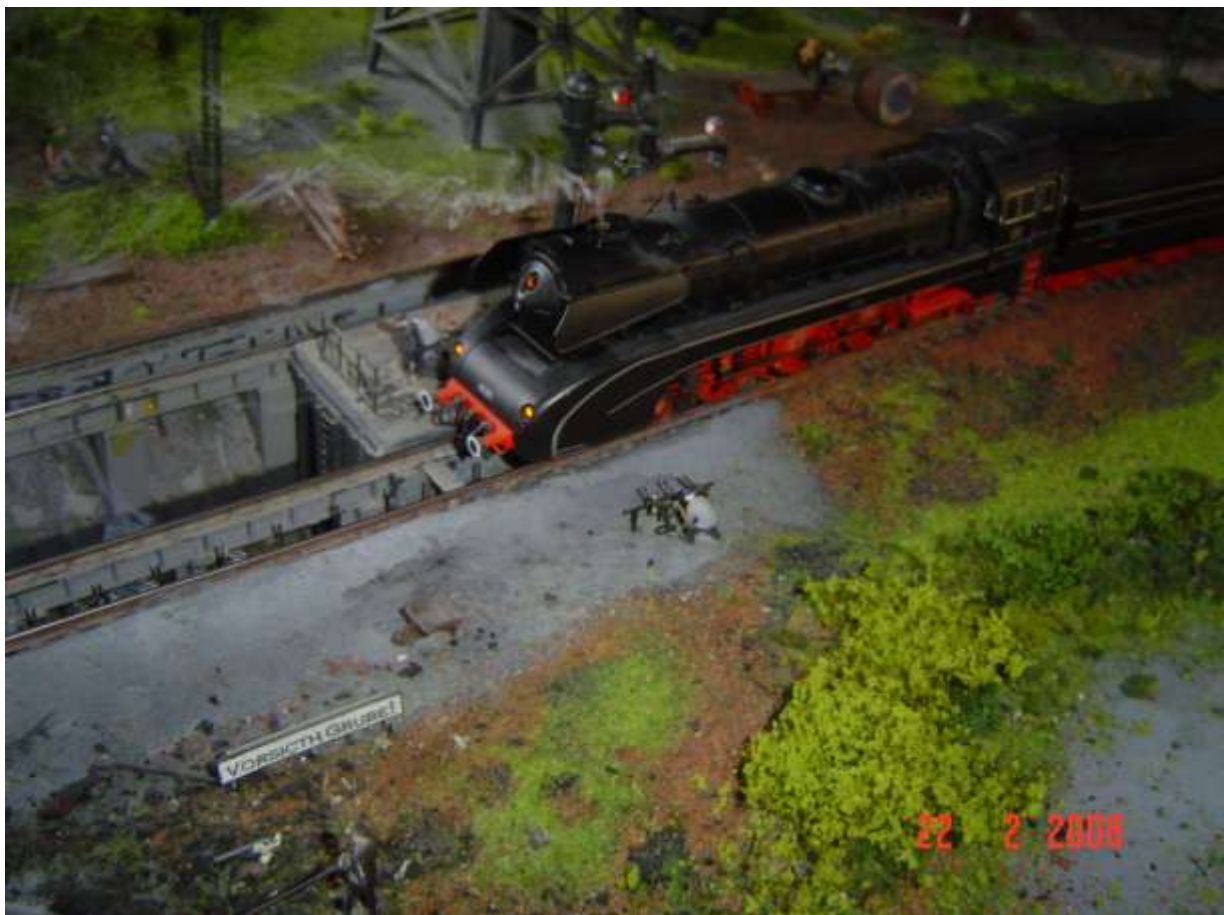
La Br 10 001 Märklin in scala perfetta (foto n. 20)

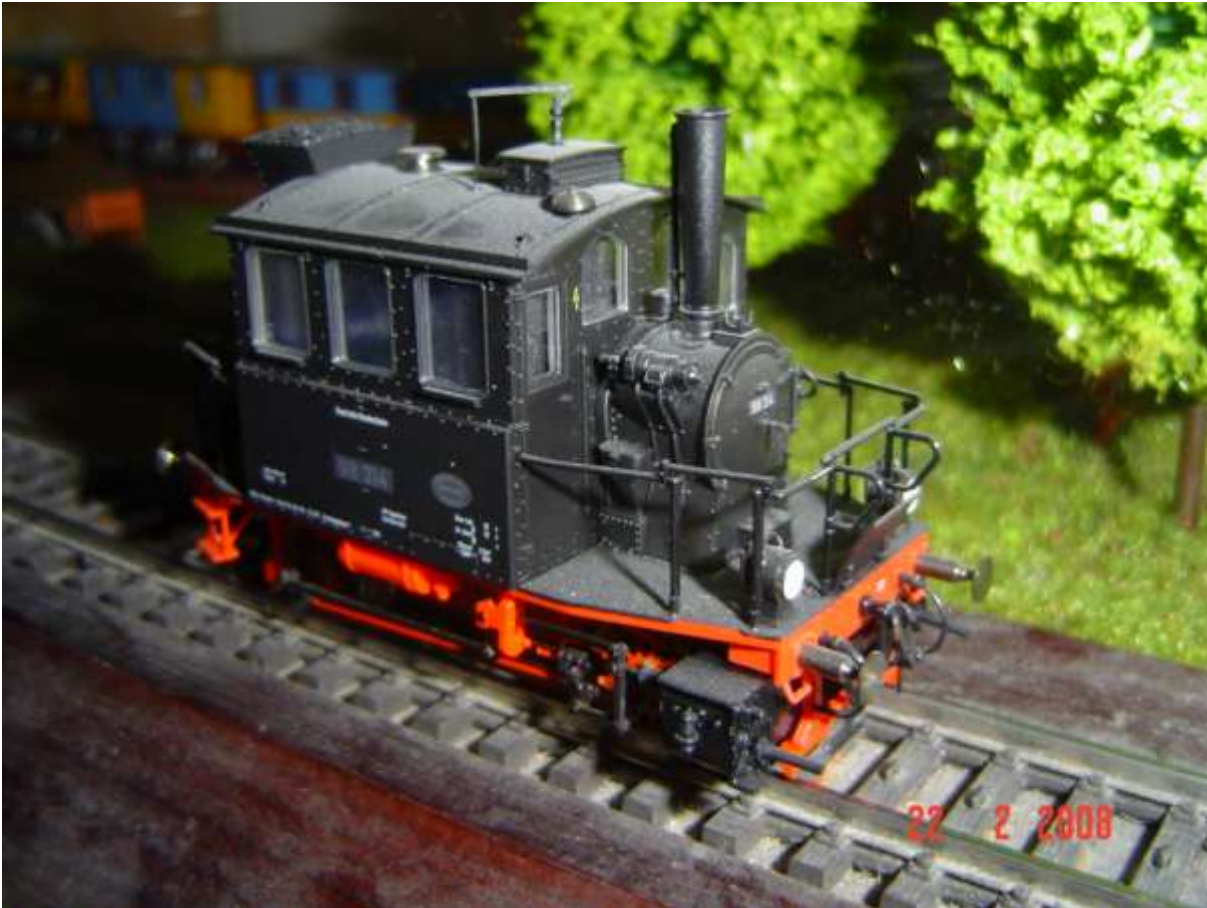
Foto n. 21 – non si sia sganciato o sollevato qualche mancorrente nella Br 98 o Glaskasten?

Questa deliziosa vaporiera riprodotta dalla Roco e dalla Trix nel lontano 1988, è molto delicata e ricca di innumerevoli particolari.

Consiglio a quanti decidessero di dotare almeno un frontale di tubi dei freni realistici, di incollarli con un'altra micro goccia di Vinavil o Bostik. Per inserirli meglio consiglio di servirsi di una pinzetta a becco dritto, senza stringere troppo e di fissarli solo dopo essersi accertati che *l'aggiuntivo* riesca ad entrare correttamente nel foro predisposto. In caso di difficoltà potete allargarlo con una punta da 0,8 mm, montata su un trapano manuale o a velocità regolabile.

Sappiate che nell'*esplosivo* sono previsti, come ricambi, il fischio sul tetto, tutti i corrimani, il gruppo cilindri, persino l'intero gruppo distri-

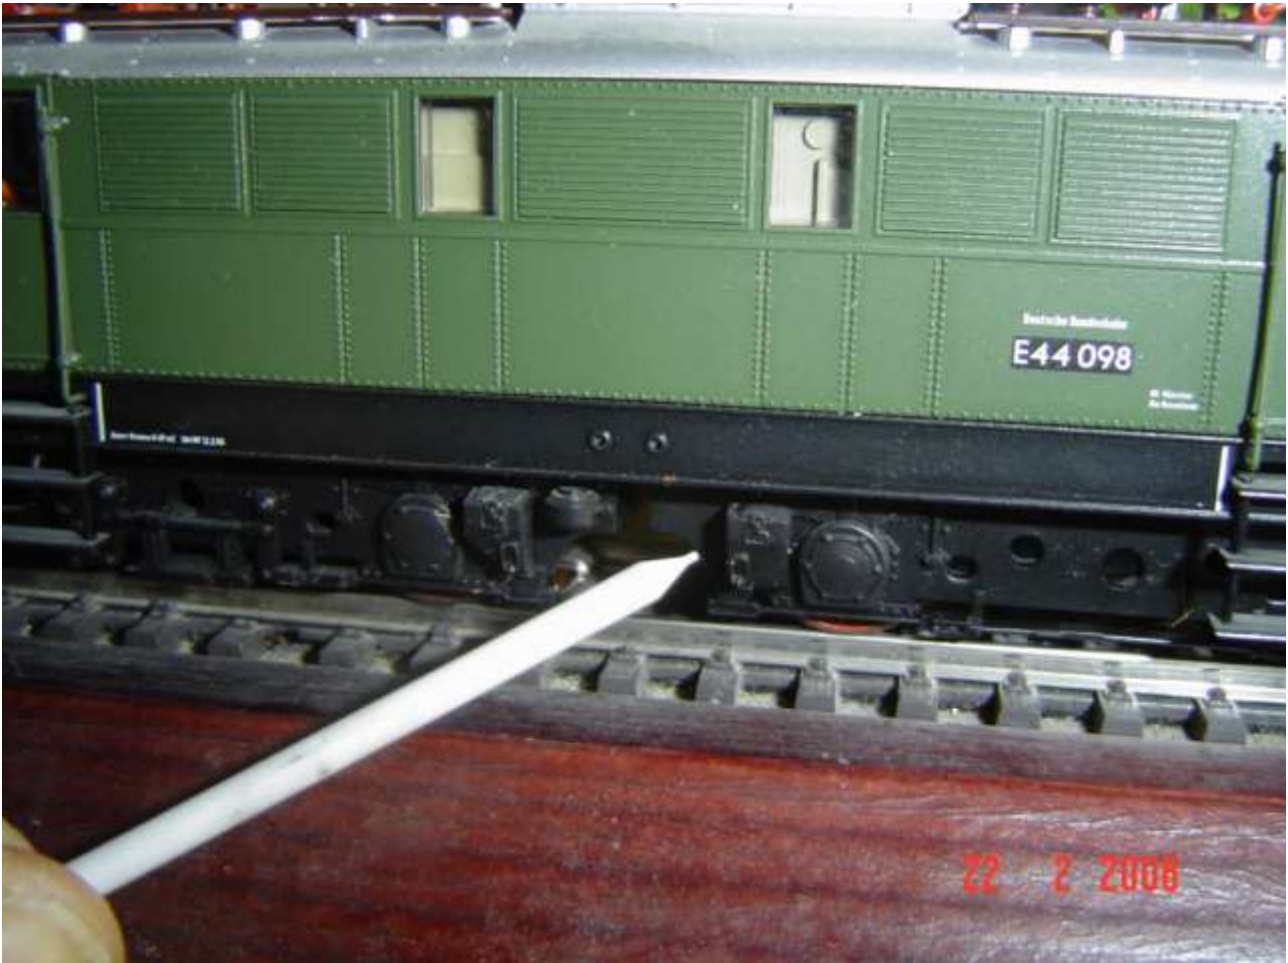
Foto n. 22 – non si sia staccata una sabbiera delle E 44 o 144?

Questi locomotori sono modelli relativamente recenti (2000/2001), ricchi d'insidiosi aggiuntivi a... perdere. Le sabbriere che, nella **foto n. 22** ho evidenziato, sono facilmente *ballerine* e si staccano perché le nostre passate esperienze, con carrelli monoblocco, qui non valgono la classica *cicca*! Nella **foto n. 23** un tipico problema che si può verificare maneggiando queste macchine: i mancorrenti sono metallici, è pur vero, ma non certo rigidi e se agiamo come un tempo, quando nessun particolare era sollevato dalla cassa o quando addirittura non vi era direttamente stampato (E 94, 194, E 41 ecc) e facciamo pressione, o li usiamo come *appigli* per sollevare la locomotiva... si piegano e per

evitare guai peggiori si deve con un cacciavite adeguatamente piccolo riportarli nella posizione iniziale senza danneggiarli ulteriormente.

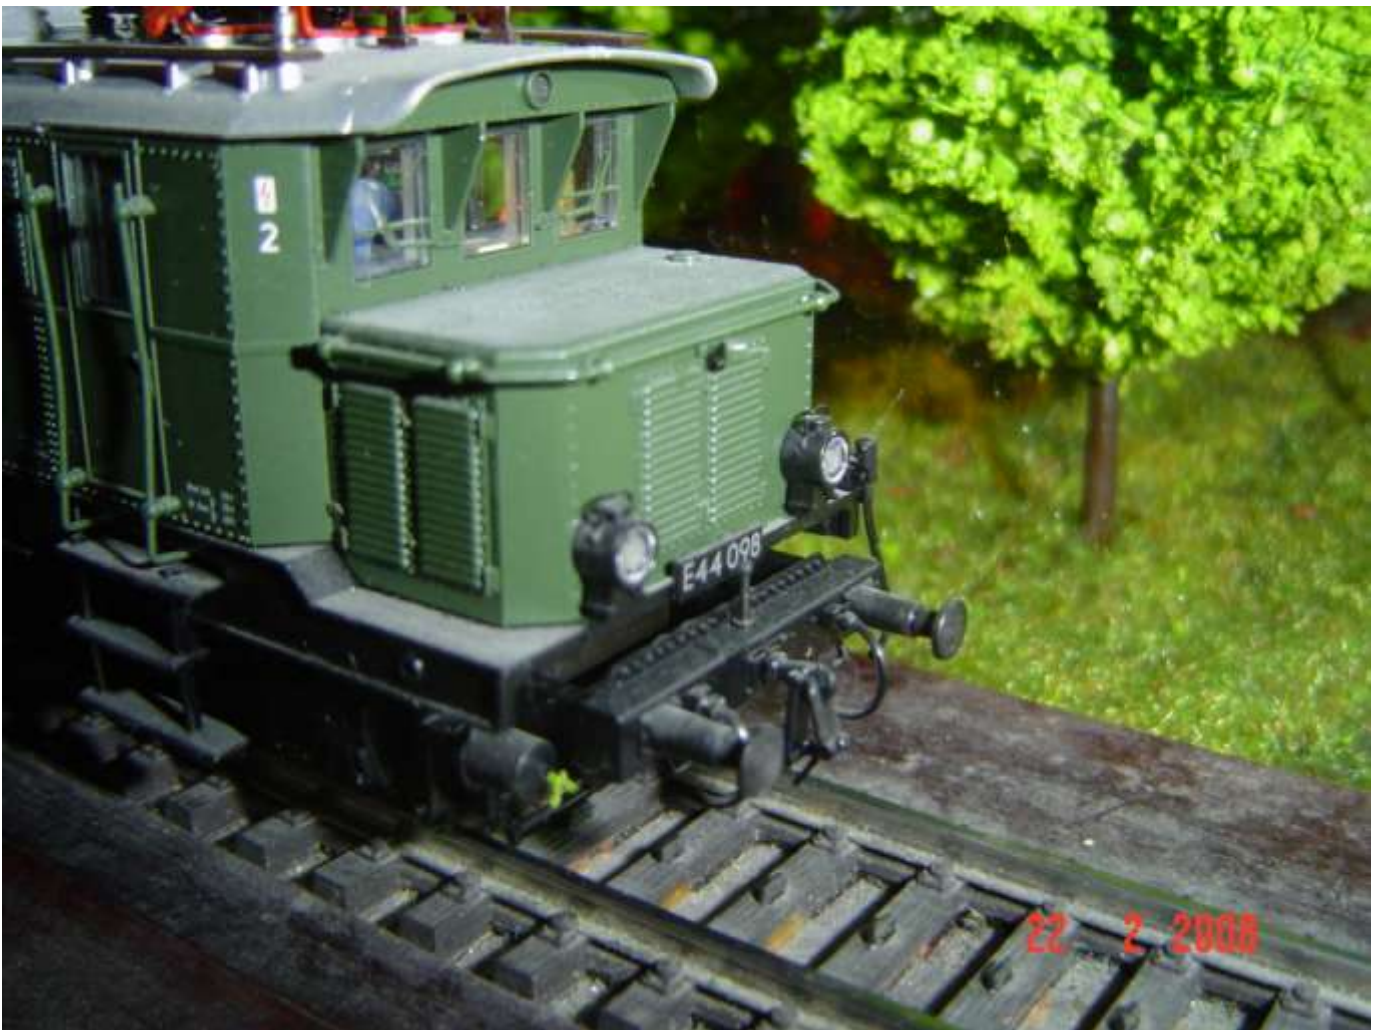
Oltre a tubi, fanali, isolatori, anche i corrimano sono a rischio! (Foto n. 23)

Praticamente ho contato almeno una dozzina d'isolatori semplici, e sono circa 30 i particolari che costituiscono solo il tetto di tali modelli; c'è anche la versione post 1968, la 144, dotata di un motore C-Sinus, priva però di fischio. Per la verità questa locomotiva è stata criticata da molti appassionati proprio per la nuova motorizzazione.

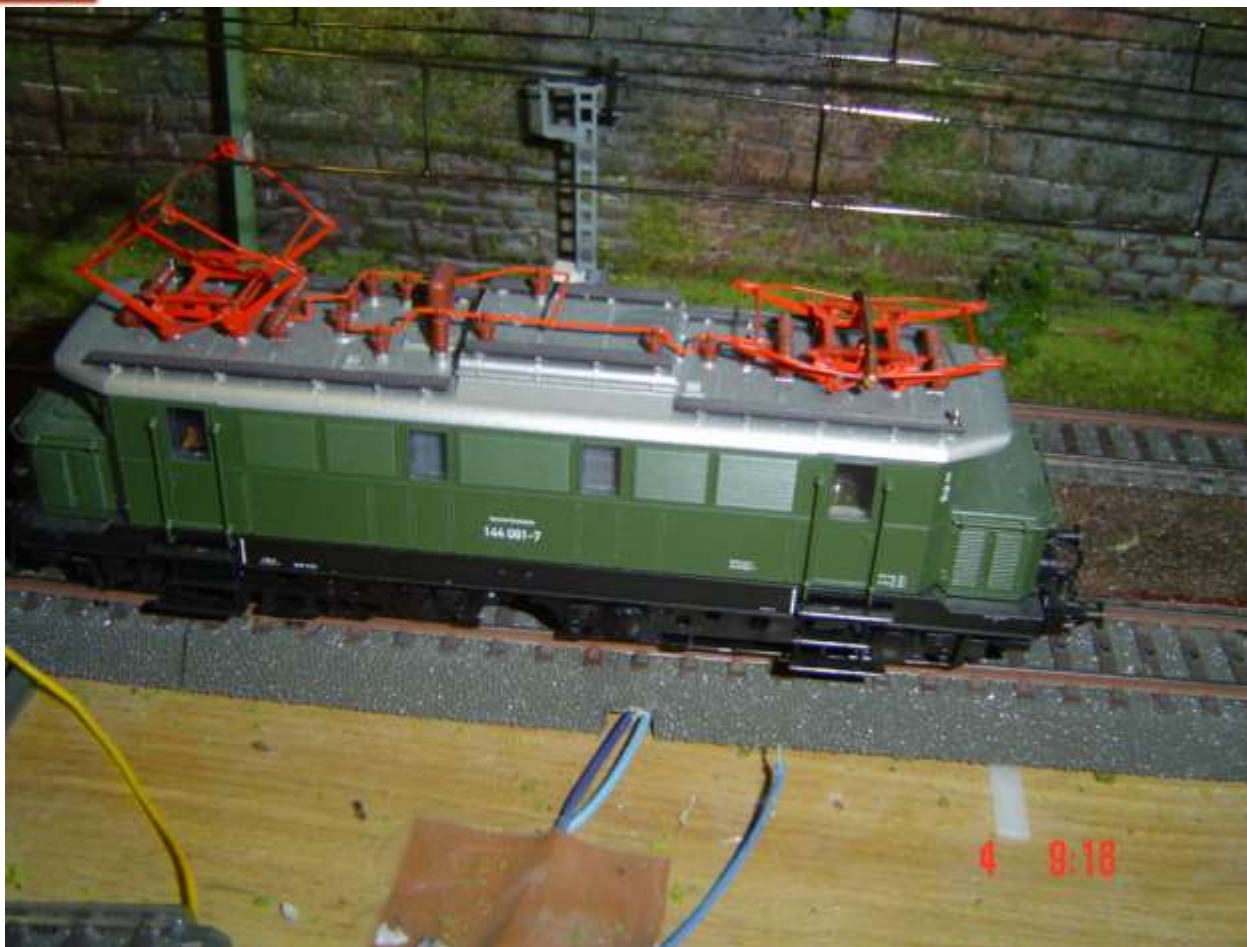
La 144 durante le prove sul plastico di Vibaden 3 in costruzione (Foto n. 24)

Nella [foto n. 24](#) la 144, durante le prove sul plastico di Vibaden 3 in costruzione. Per altri particolari e problemi che questi locomotori possono causare alla linea aerea od in generale nella movimentazione, Vi rimando ad un'attenta lettura del mio libro.

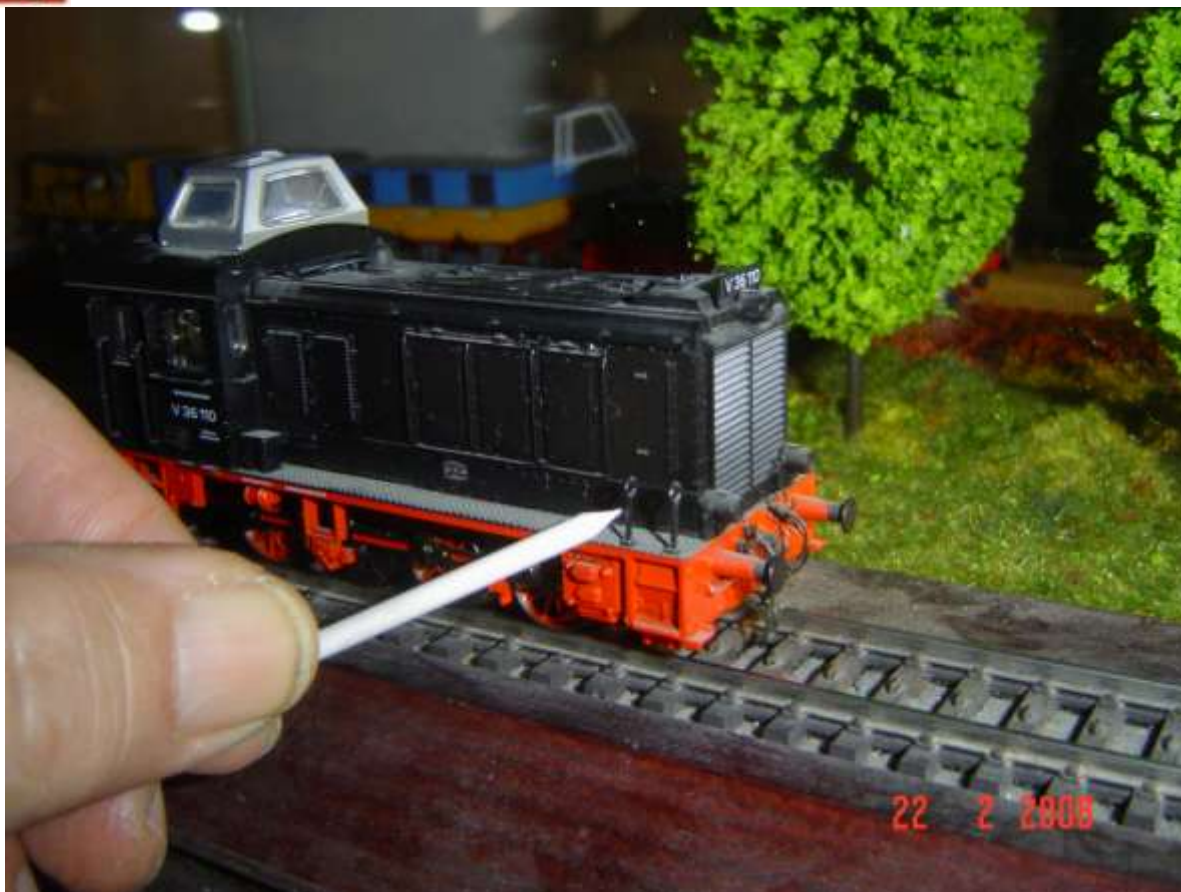
Foto n. 25 – non si sia staccata un’asta d’appiglio nelle V36 o 236?

Non mi ero assolutamente accorto di aver perso una di quelle aste, messe in evidenza nelle [foto n. 25 e 26](#), sino a che, cercando sui tappeti davanti al banco di lavoro (tipico esercizio fisico del fermodellista medio) nella stanza di Vibaden 3 un altro mancorrente, non ho trovato quel *coso*. Naturalmente non avevo lì per lì la minima idea sulla identità della locomotiva o della carrozza o del carro che avessero perso un simile aggiuntivo. Spesso lavoro su modelli di altre Marche e quindi brancolavo nel buio. Iniziai una lunga ricerca fotografica, accompagnata da *moccoli alla toscana*. Infine una foto sul catalogo Märklin 2004 della V 36, uscita quell'anno come novità, con soprizzo sulla cabina, mi chiarì il mistero.

Perdere altri aggiuntivi su queste macchine è praticamente impossibile, a parte quelli che ho aggiunto io personalmente, e che si vedono nelle [foto n. 25, 27 e 28](#). La Märklin fornisce solamente la vite ed il coperchio superiore che la cela alla vista, ergo, se perdete le aste, in teoria, si dovrebbe riacquistare... l'intera carrozzeria.

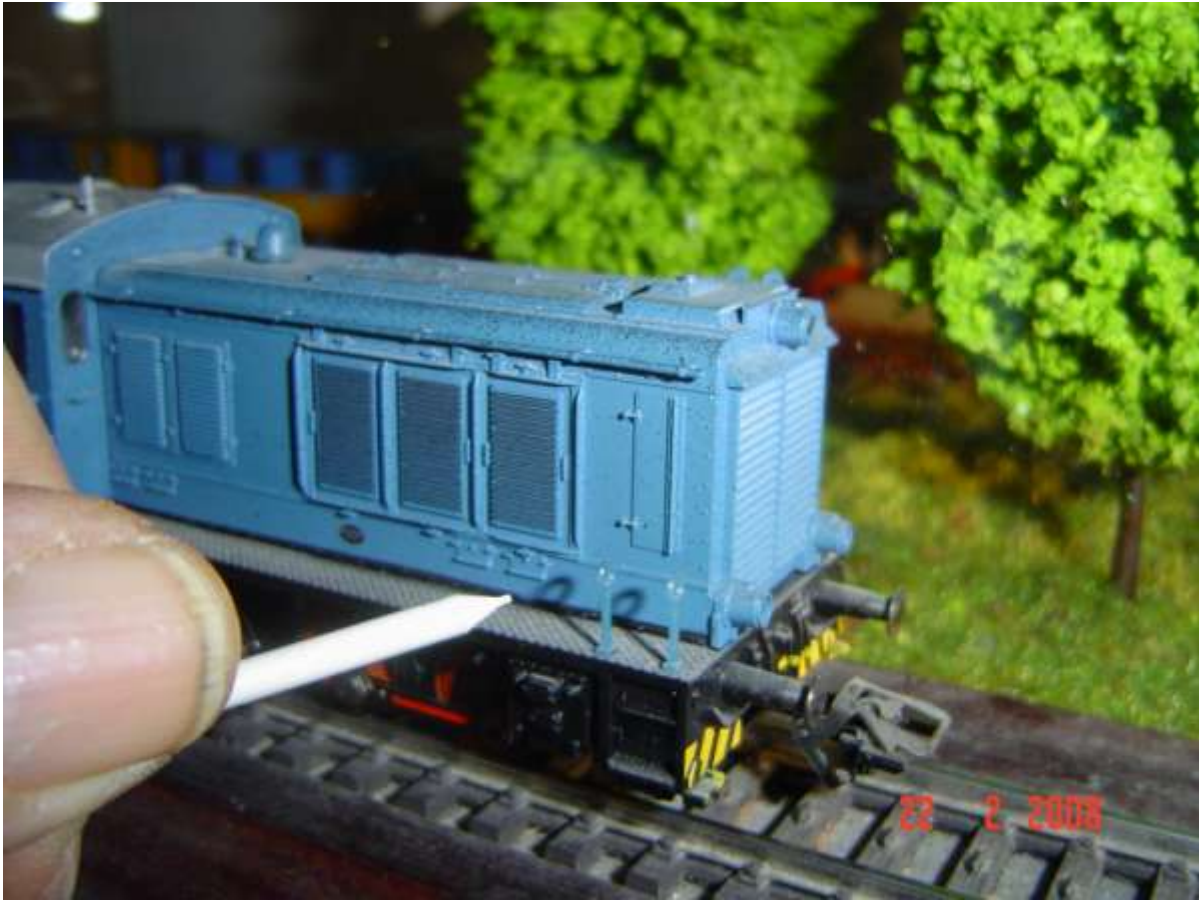
[Le aste di appiglio per il personale sono azzurre nella V 36 Volkswagen \(Foto n. 26\)](#)

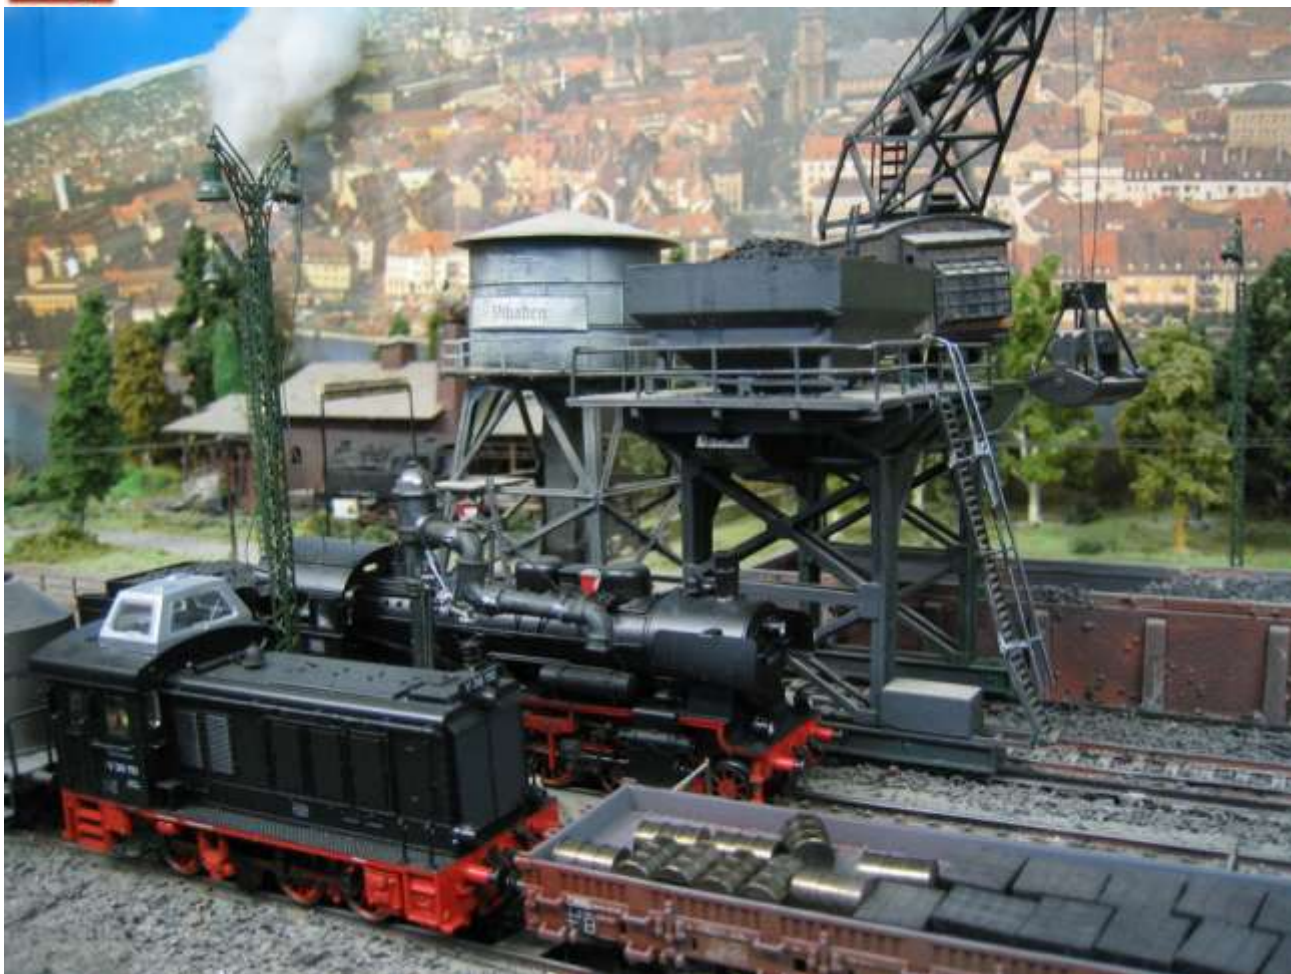
La V 36 a Vibaden 2, nell'ottobre del 2004 (Foto di Marco Palazzo n. 27)

Nella [foto 27](#) si vede la V 36, appena acquistata, in servizio a Vibaden 2 nel 2004, ricordo di una gradita visita di Marco Palazzo, fotografo storico dei miei plastici. Nella [foto n. 28](#) la doppia "Carolina", che testa la linea di Vibaden 3. Feci personalmente modificare quell'*accoppiata* di 236 che ora, resa digitale e fornita di due pattini e 6 assi che captano la corrente di massa, NON si ferma mai, neanche sui binari più oscevolmente sporchi! Mentre, e non ho mai capito perché, la Casa di Göppingen forniva quella "doppia" (uscita in catalogo nel 1985) con 2 motori, ma una sola macchina era dotata di pattino e di presa di corrente sulle ruote; aveva poi un invertitore di marcia elettronico e molti pro-

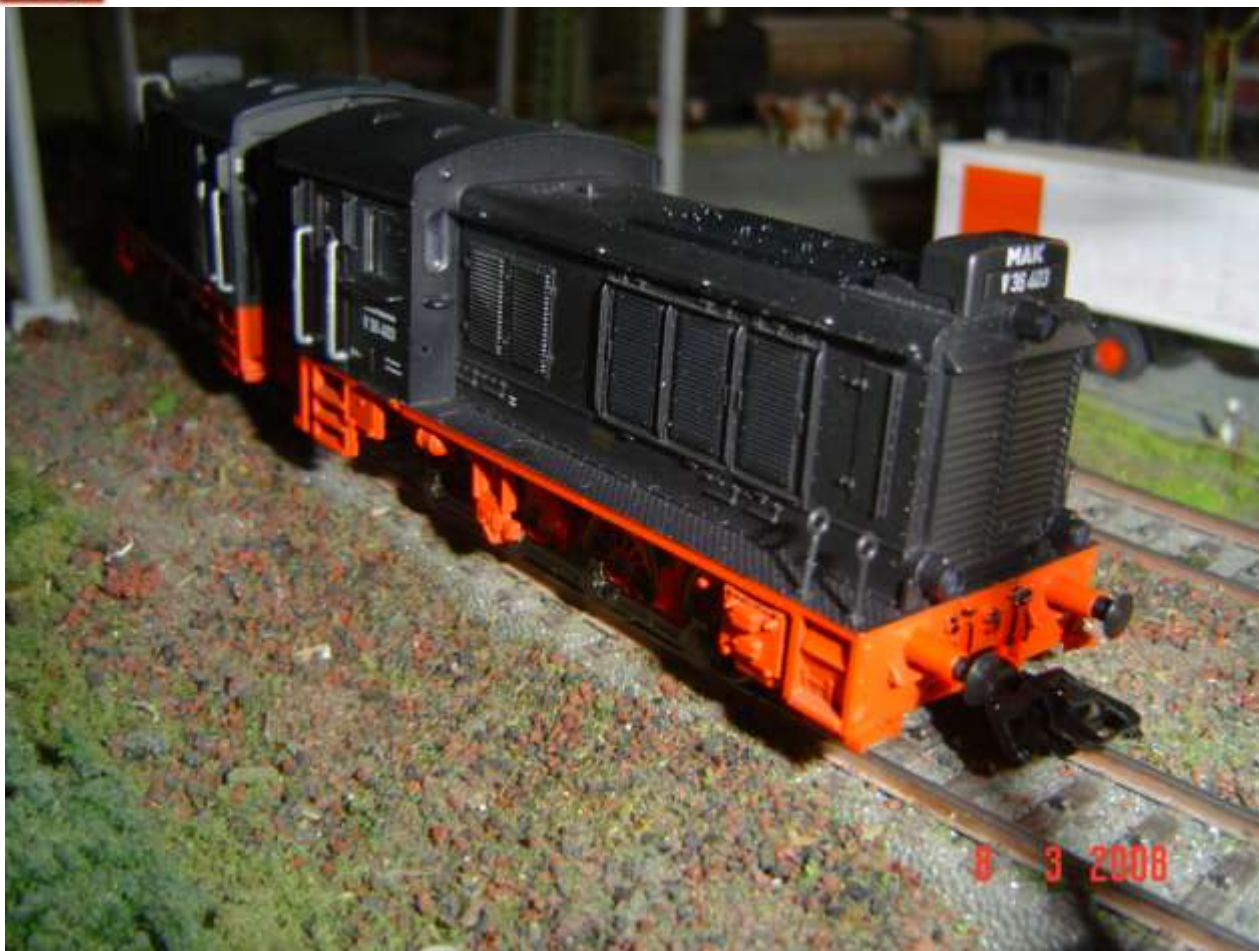
La doppia Carlotta V 36 a Vibaden 3, con un suono diesel favoloso (Foto n. 29)

Con l'avvento del Digital, i problemi di presa di corrente terminarono. Nel 2007 la *doppia* di V 36, inedita perché ambientata nel primo dopoguerra, è stata ripresentata in mfx, con suoni diesel veramente azzeccati ed è chiaro, visto lo spazio veramente esiguo, che una sola delle due locomotive sia motorizzata, mentre l'altra ospita l'altoparlante ed è *dummy*, ovverosia traducendo dall'inglese in italiano, folle.

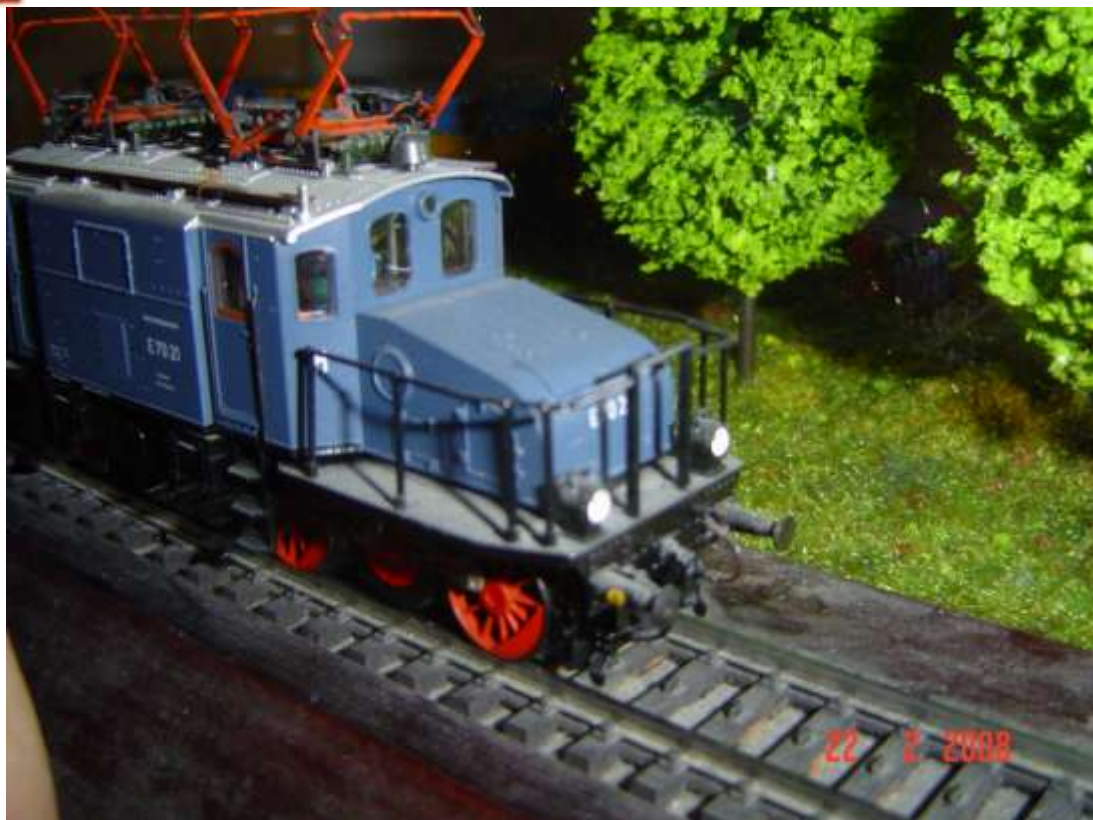
Foto n. 30 – non si sia staccato un parapetto nella E 70?

Questo strano locomotore uscì nel periodo della Lady “C”, con la stessa livrea blu acciaio (?), criticata e da criticare, tanto è vero che poi un paio d’anni fa è stato riproposto, aggiornato in mfx e con un mantello verdolino, frutto delle ultime ricerche storiche. La Roco produsse una versione simile, la E 71, che al vero rimase in servizio per qualche anno in più per le DB, mentre la macchina proposta dalla Märklin fu accantonata probabilmente già sin dal 1951.

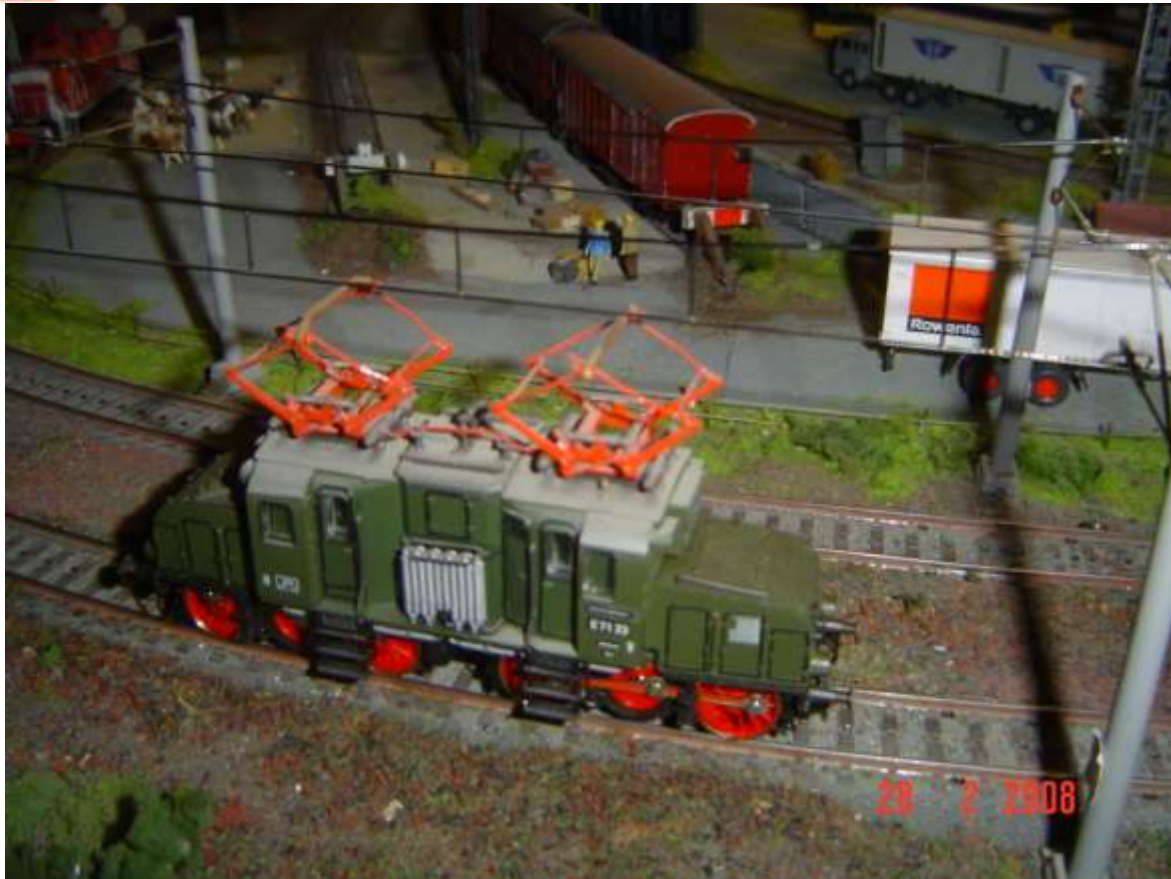
La E 70 Roco, a Vibaden 3 (Foto n. 31)

Il locomotore Roco (foto n. 31 e 32), che sul mio plastico funziona in analogico e tramite la linea aerea, aveva tra gli aggiuntivi a rischio perdita, un giunto tra i due carrelli, incompleto, ma d’effetto, un’altra Casa artigianale, l’antica Metropolitan, se non ricordo male, produsse proprio in quegli anni un modello costosissimo, simile e con un giunto sempre incompleto, ma diverso dalla Roco e poi la Märklin optò per la versione E 70, a cui, in modo salomonico, tra i carrelli lasciò un bello spazio... vuoto. Dal punto di vista storico-modellistico la E 70 è stata tra le prime locomotive prodotte in tandem con la Trix nel 1991/92, quando la fusione (qualche ipercritico parlò di *fagocitosi*) tra le due Case era già *in pectore*.

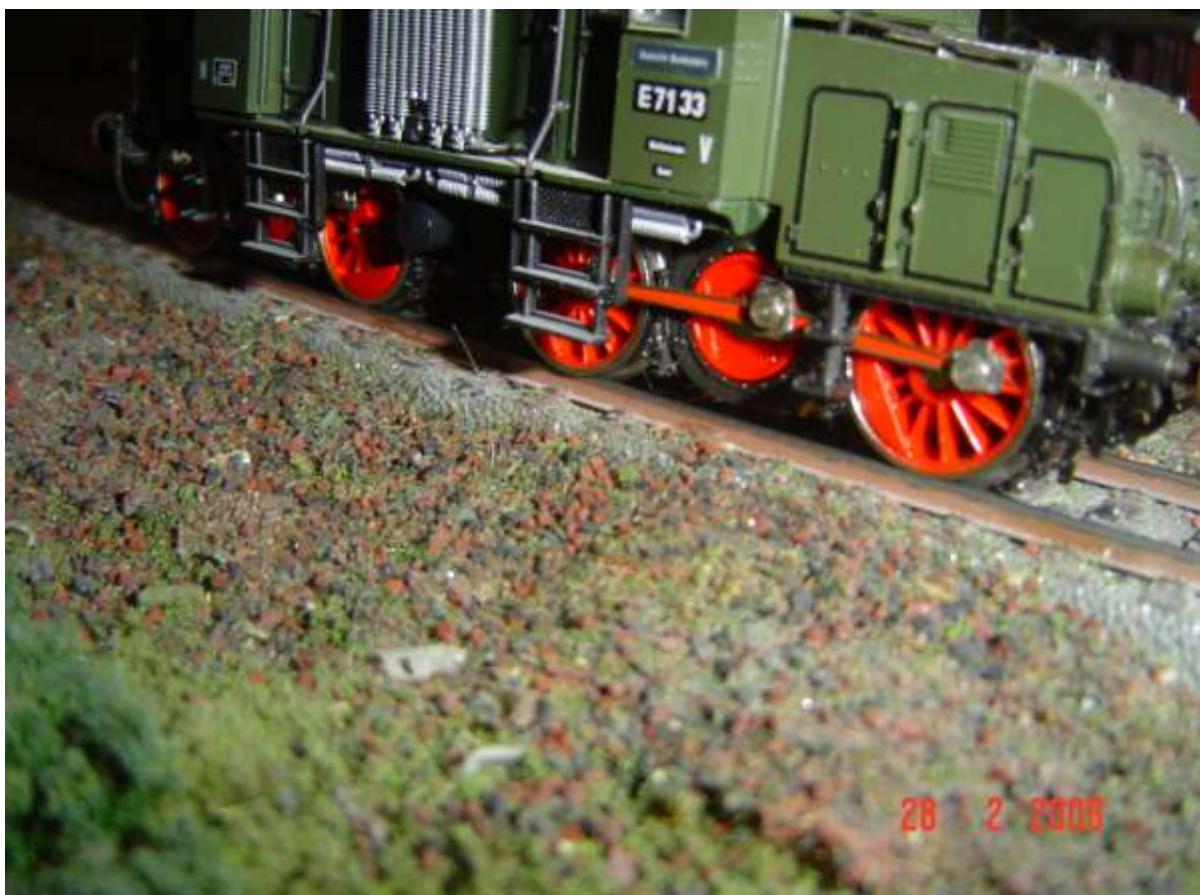
Particolare delle serpentine e del sottocassa (Foto n. 32)
