Precisazioni sui pantografi

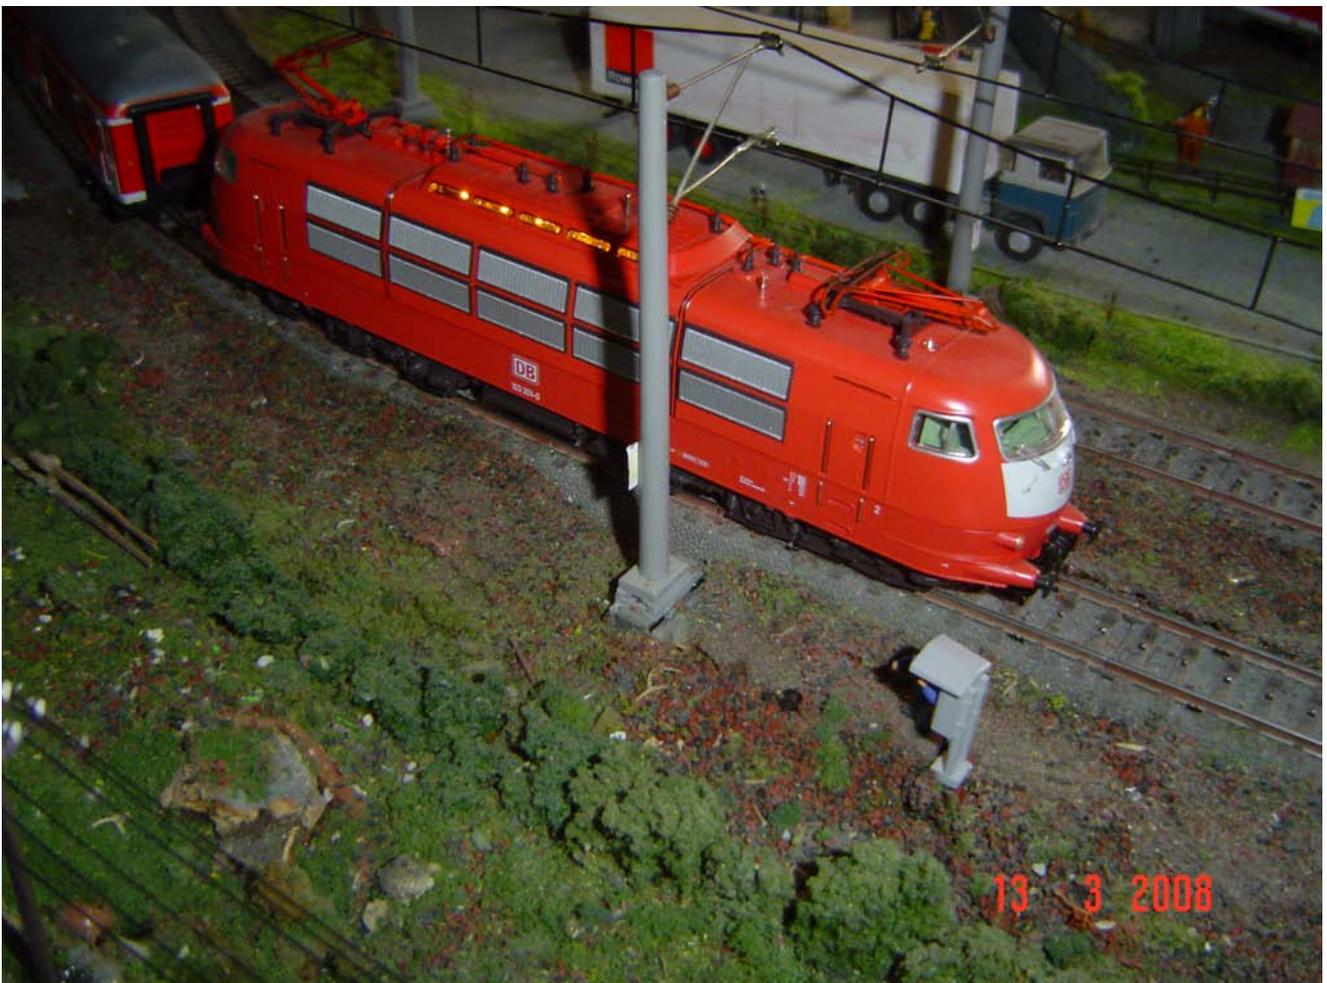
Pantografi fini nella 103 DB AG, articolo Märklin 603391 (foto n. 1).

Confrontati con la realtà anche i nuovi SBS 65, articolo 6033911, non sono in perfetta scala, ma al confronto con i vecchi ed enormi 7247 possono considerarsi più che accettabili.

Naturalmente *non è tutto e soprattutto*, il bisticcio ripetuto è voluto, non è *tutto* rose e fiori. Quando i *nuovi* 603391 uscirono, all'incirca nella seconda metà del 2005, ne acquistai 7 coppie per altrettanti locomotori un tempo forniti di vecchi 7247. Ebbene, alcuni di questi arrivarono con un vistoso difetto, ben evidente nella **foto n. 17**, e presente persino nel catalogo dello scorso anno nell'immagine della Br 103, ultima versione, che avete visto nella **foto n. 1** di questo capitolo.

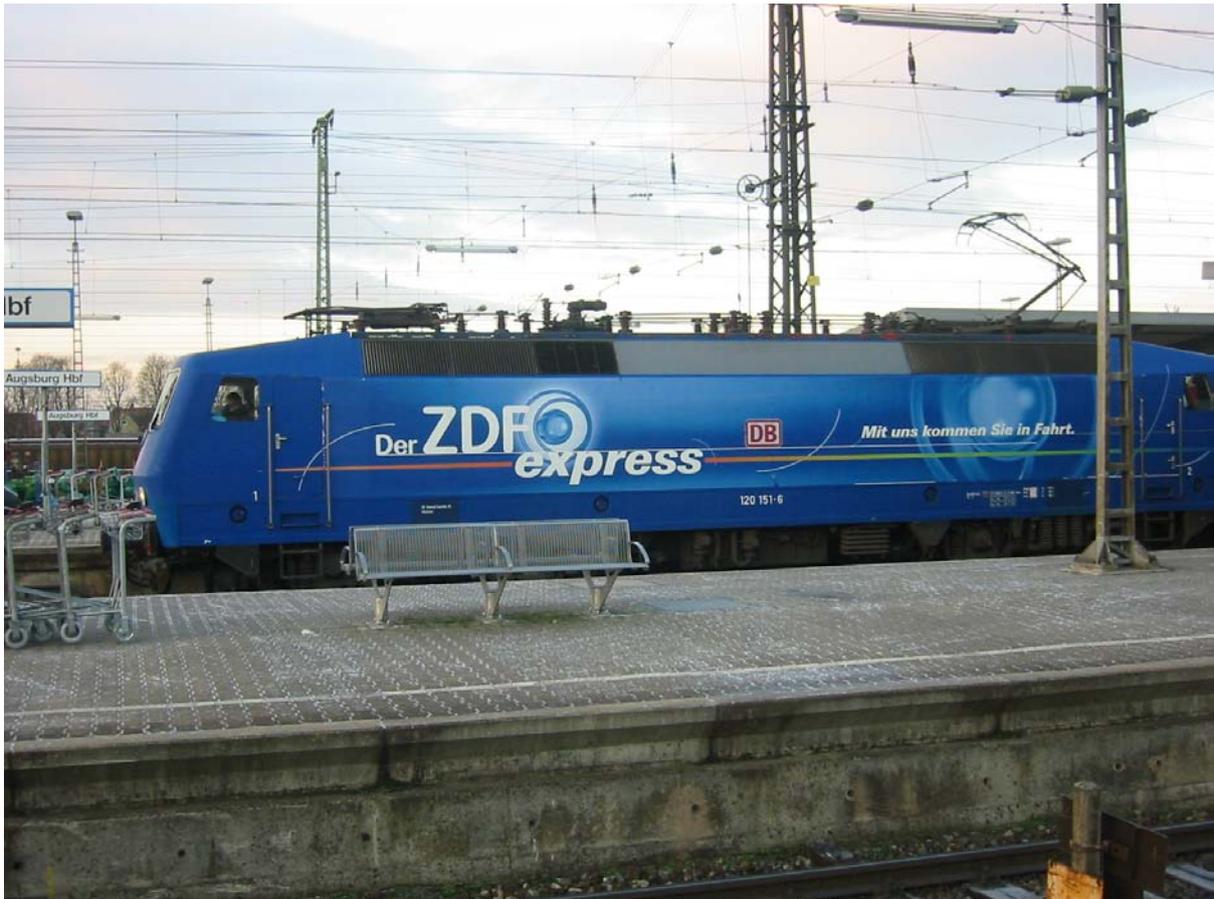
Nella **foto n. 2**, scattata ad Augsburg (Augusta) da Marco Palazzo nel dicembre del 2003, i finissimi pantografi *in controluce* di una 120 pubblicitaria. Se cercate il nome della città in tedesco, attenzione: molti

Pantografi finissimi di una 120 DB AG, nella stazione di Augusta, 7 dicembre 2003 (foto n. 2 di Marco Palazzo).

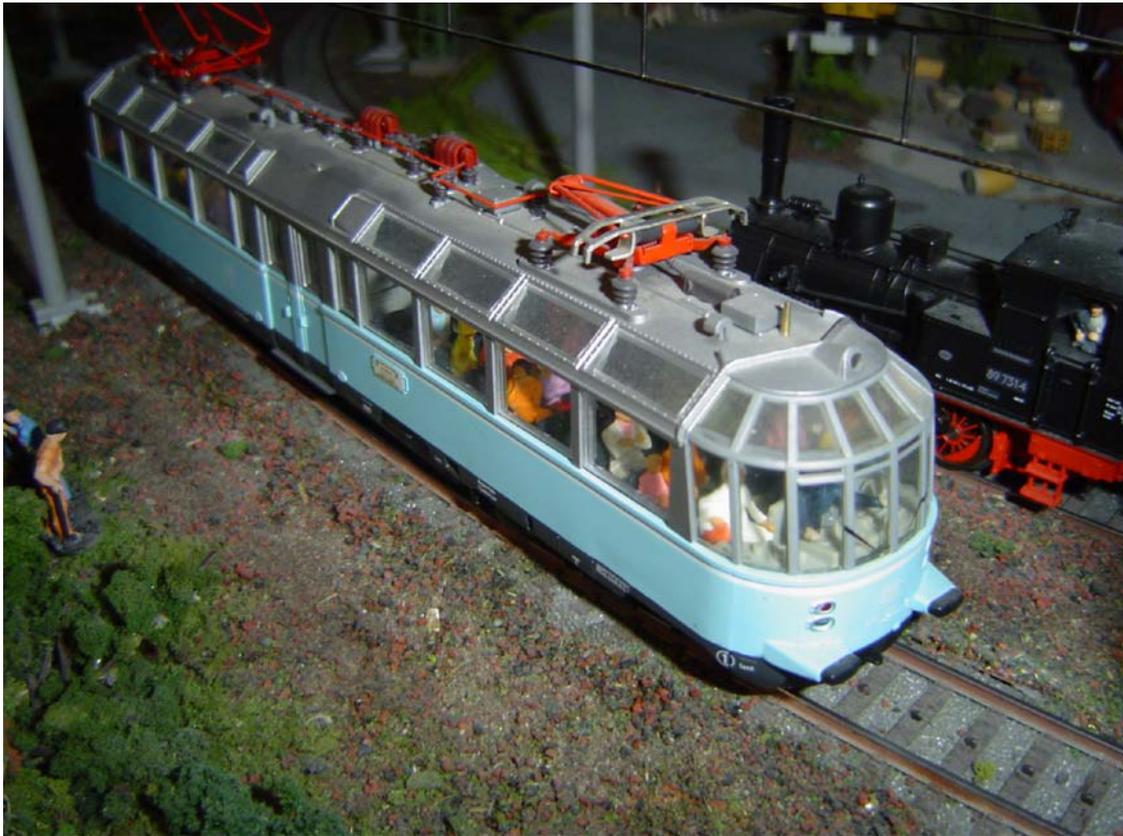
Nella **foto n. 3** il pantografo monobraccio della Br 491 "Trasparente" (*Gläserne*) della Roco, ebbene, anni fa, quando uscì questa magnifica automotrice elettrica, nessuno o quasi si sarebbe sognato di criticare i suoi pantografi che, oggi, sembrano enormi per gli attuali e raffinati gusti dei fermodellisti. Il confronto con quelli Märklin, allora esistevano solo i 7247, era abissale e la **foto n. 4** parla chiaro.

La 491 Roco Gläserne, i suoi pantografi monobraccio oggi sembrano enormi (Foto n. 3)

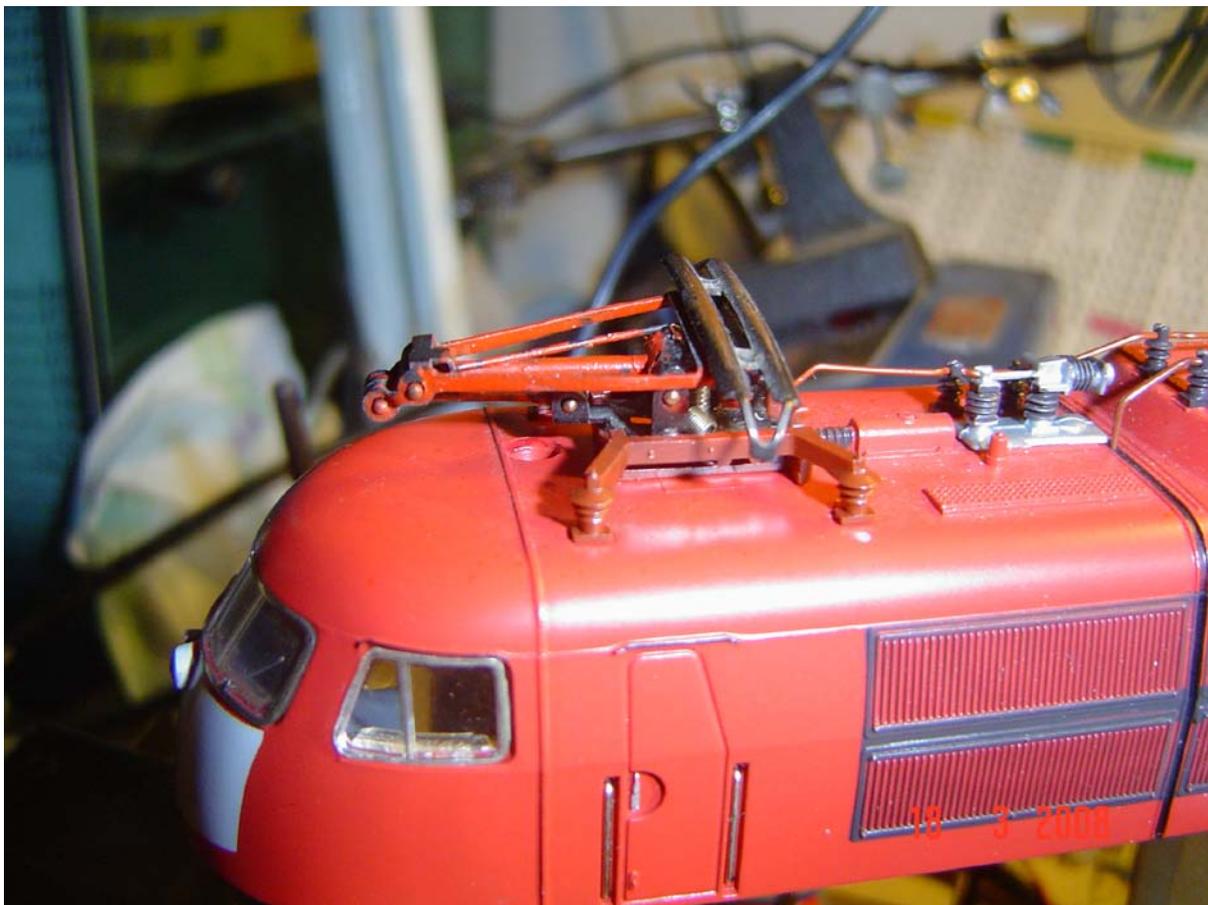
Pantografi 7247 Märklin in produzione sino a qualche anno fa... giganteschi! (Foto n. 4)

Nella **foto n. 7** il nuovo 603391 della Märklin, visto di lato (confrontatelo di nuovo con il 7247 della **foto n. 4**), è stato verniciato con un

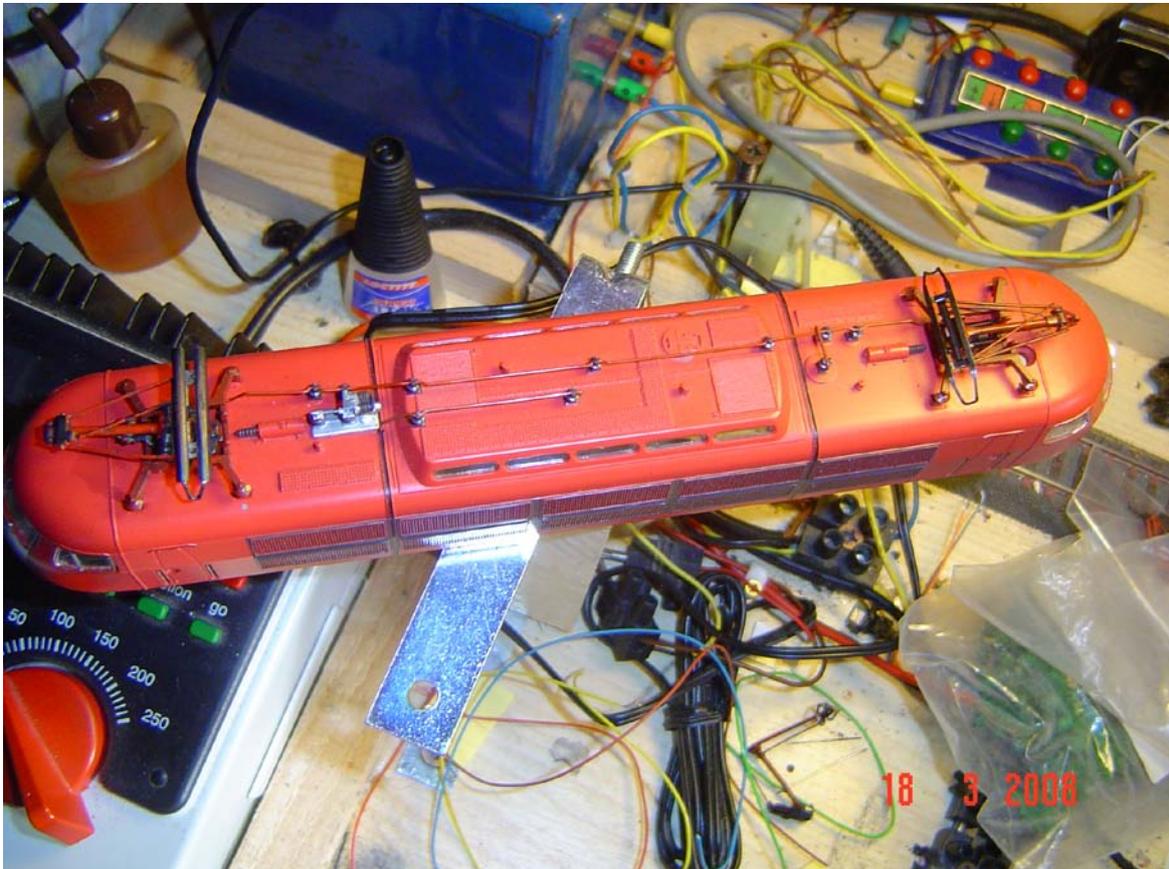
I nuovi 603391 invece sono quanto di più funzionale si possa disporre attualmente, nella **foto n. 5** una visione dall'alto per un confronto tra vecchio (a sinistra) e nuovo (a destra). **Anche le basi dei pantografi e addirittura la vite, sono diversi nelle due versioni (leggi a pag. 14).**

I pantografi 7247 Märklin a sinistra ed i 603391, a destra, sul tetto di una 103 (Foto n. 5)

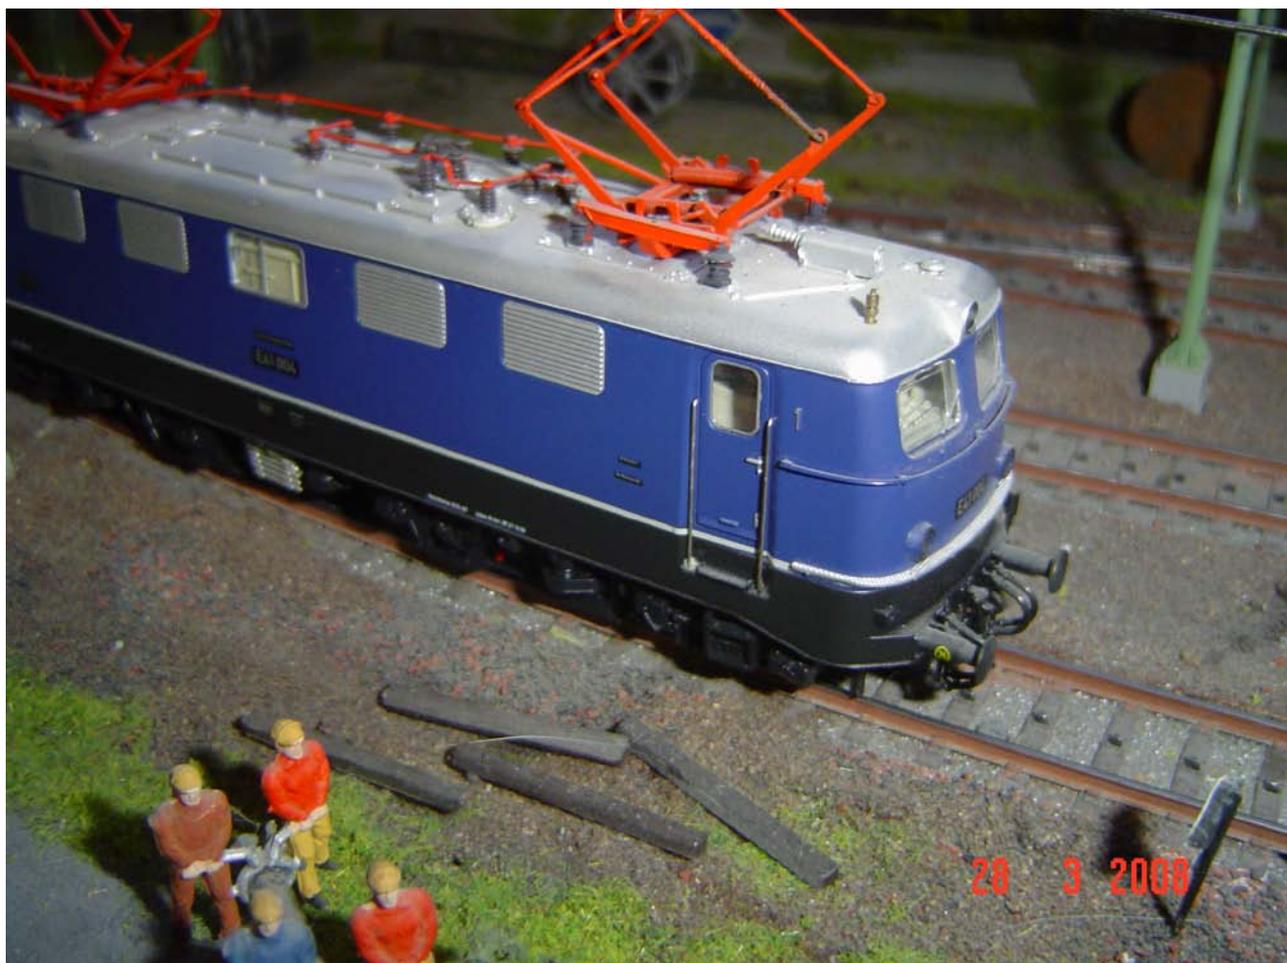
tore e l'interessamento di un negozio romano, mi inviò in poco tempo dei nuovi pantografi, che però si frantumarono letteralmente durante la marcia, persino le parti metalliche prima si piegarono e poi si spezzarono per aver incontrato un ostacolo (un palo della linea). Nella **foto n. 6** la mia E 41 Roco, modificata con il bel pantografo 220433 della Casa di Göppingen. Anni fa i pantografi rotti, originali, li sostituii con i 7218, metallici, sempre della Märklin, erano meglio che niente...

I pantografi 200433 Märklin montati sul tetto di una E 41 Roco (Foto n. 6)

Come ho già spiegato nel mio libro “Serena discussione...”, non è per nulla agevole la loro sostituzione, non basta svitare e riavvitare perché il tetto delle Roco è bombato e presenta una struttura leggermente rialzata (ma tanto basta per romperci le uova nel paniere!) che mi ha costretto ad operare il cutter e la lima, con lunghe e pazienti sedute al tavolo da lavoro e qualche *accidenti* alla mania di oggi di non standardizzare nulla, neanche i tappi dei dentifrici...

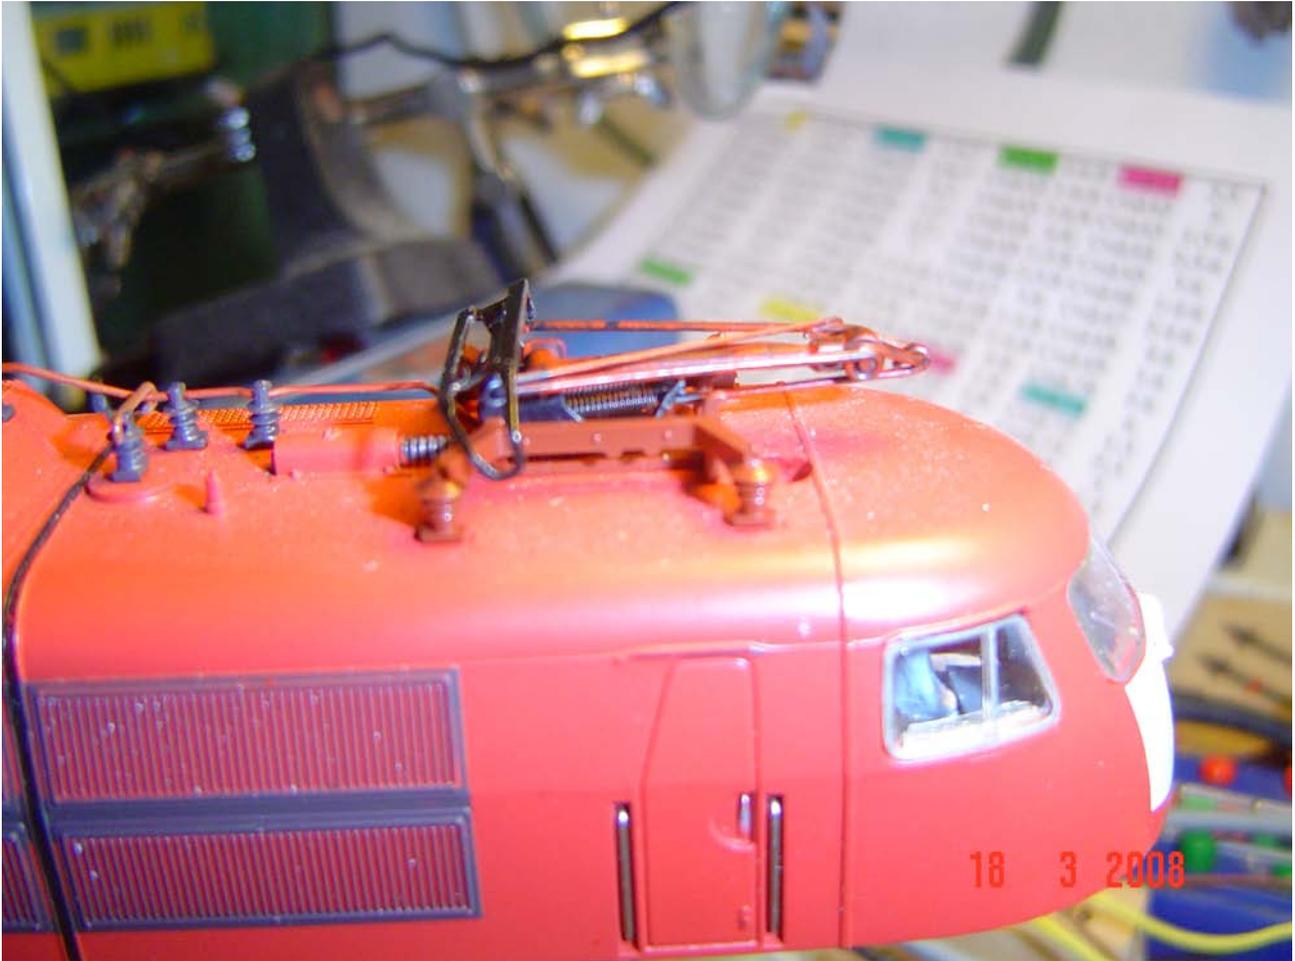
sottile pennello, eventuali imperfezioni sono del tutto realistiche perché nella realtà i pantografi dopo qualche mese fanno letteralmente...

I pantografi 603391 sul tetto di una 103 (Foto n. 7)

Nonostante la robustezza sono, come si può ben vedere, molto fini, trasmettono perfettamente corrente, in caso fossero usati con la linea aerea funzionante. Lo *strisciante*, pur non essendo particolarmente rastremato, ma con una lima fine si può anche fare di meglio, non incontra particolari problemi in una linea aerea ben posata. È tuttavia da considerare, come ho scritto nel mio libro, un pantografo di media difficoltà da **codice giallo**.

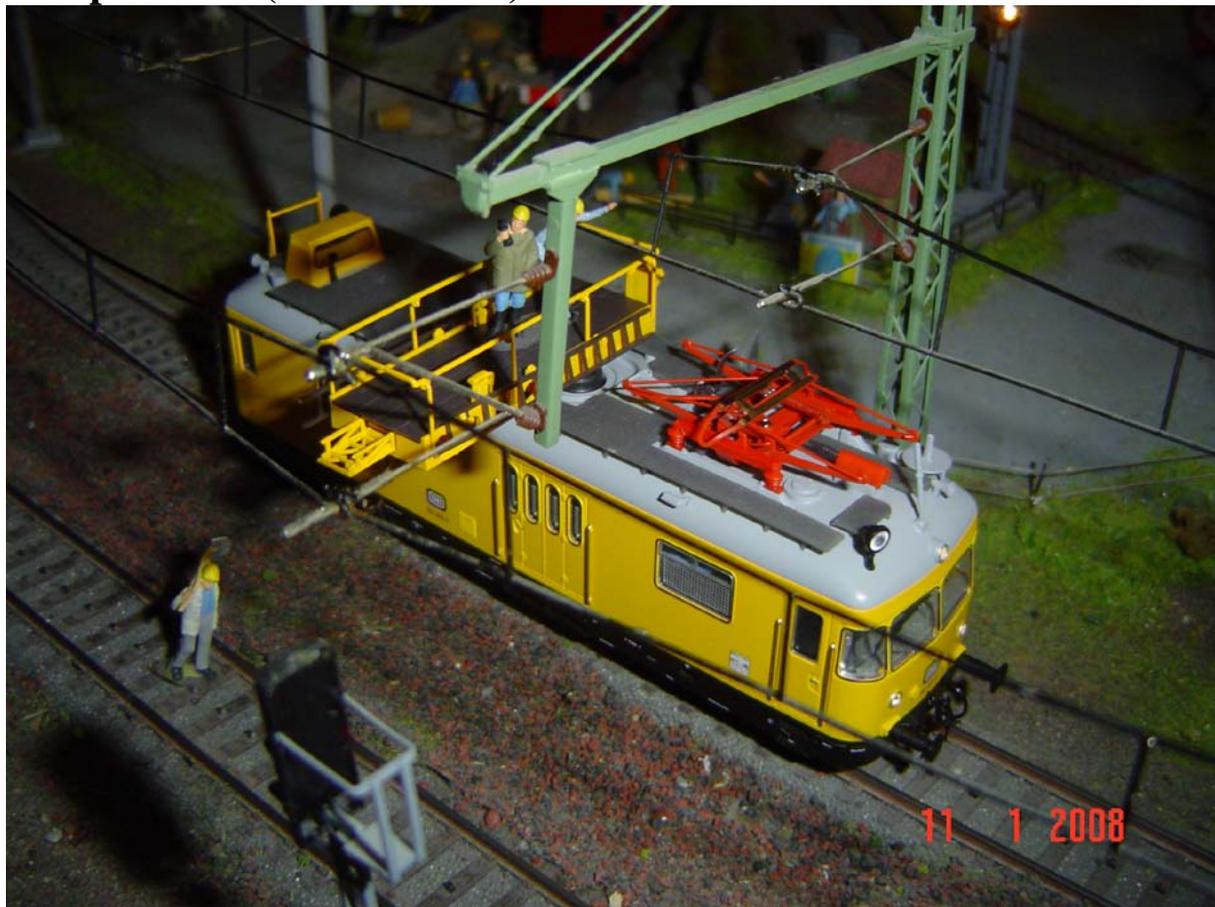
Prendendo spunto dalla **foto n. 8**, che tratta in fondo proprio il tema del “controllo della linea”, la Br 701 sta verificando il palo a braccio tubolare 74106. Ebbene questo componente della linea aerea, fondamentale nei punti in cui non sia possibile montare un doppio palo contrapposto ed in altre situazioni, ha un tallone d’Achille, per così dire, nella mensola esterna regolabile. I pantografi a braccio singolo, usati come per le 120 di *contro ginocchio*, devono essere provati sotto il 74106 e la mensola va centrata su questi. Ho mandato il *mio personale*

I pantografi 603391 possono incontrare difficoltà con i pali tubolari, la 701 vigila! (Foto n. 8)

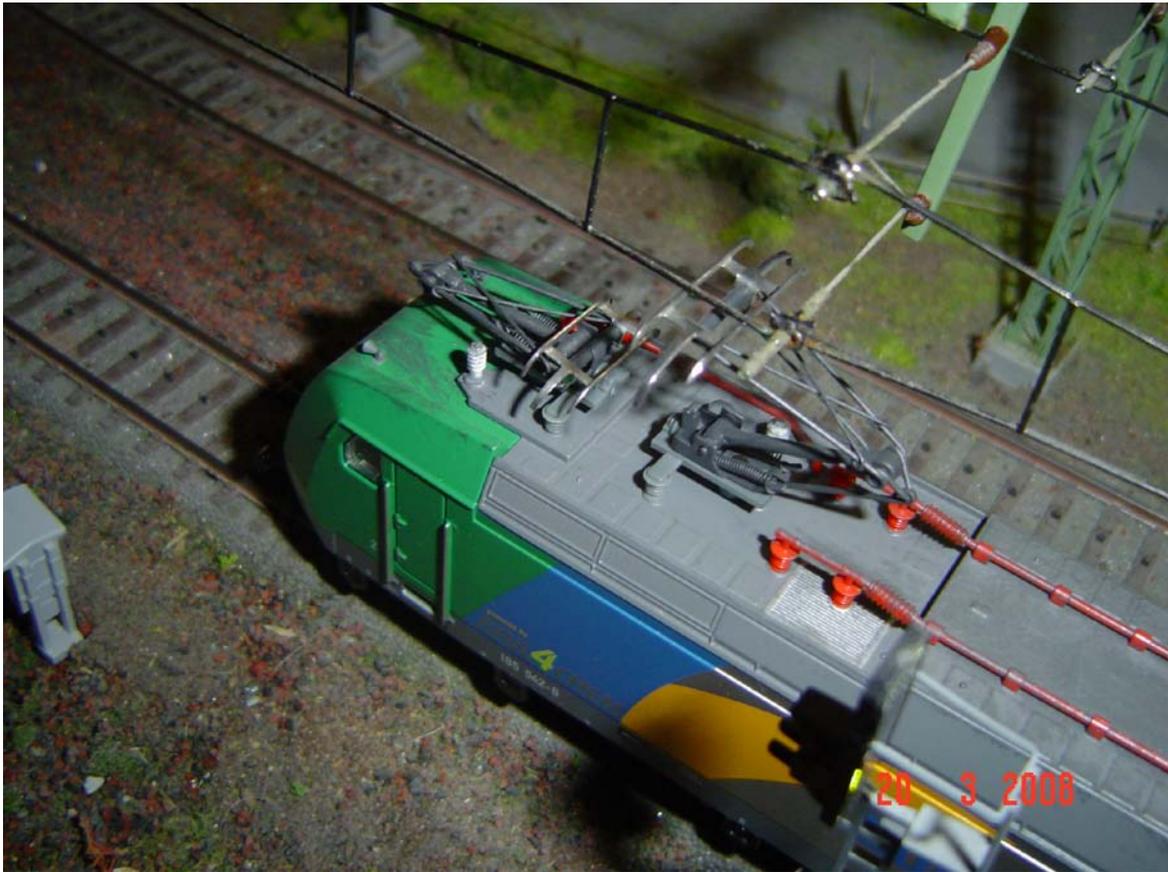
Nelle **foto n. 9** una moderna 185 prova sotto la mensola uno dei 4 pantografi che gli consentono di viaggiare in diversi Paesi d'Europa e, nel 2007, ho visto persino a Perugia (!) transitare una consorella simile della serie 482 *Cargo* SBB CFF. Questi organi di presa aerea non sono, nel modello in H0, funzionanti elettricamente, sono solo simili a quelli degli ICE, bisogna prestare attenzione al doppio numero di ricambio, da controllare sul catalogo, attualmente 610677/610678. Sono certamente di tipo difficile (**a codice rosso**), tuttavia in queste locomotive, bitensione, si può alzare l'archetto interno giusto (per me *giusto* è in Germania) non di contro ginocchio, come vedete nella **foto n. 9**, a tutto vantaggio delle coronarie di noi ansiosi modellisti.

Nelle 185 bitensione si può alzare l'archetto interno in Germania (Foto n. 9)

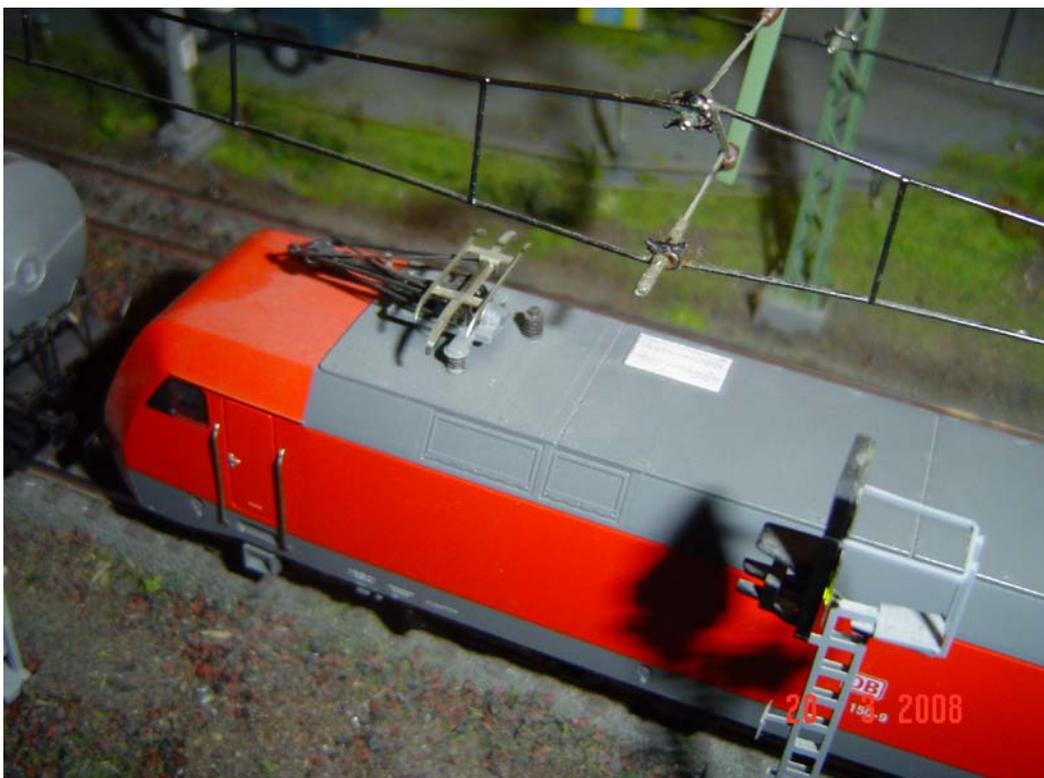
Nella **foto n. 10** la 152, con pantografi mobili, mentre si avvicina alla mensola con archetto abbassato e poi, nella successiva **foto n. 11**, lo alza in tutta sicurezza.

Nella 152 si possono effettuare prove con il pantografo abbassato ...(Foto n. 10)

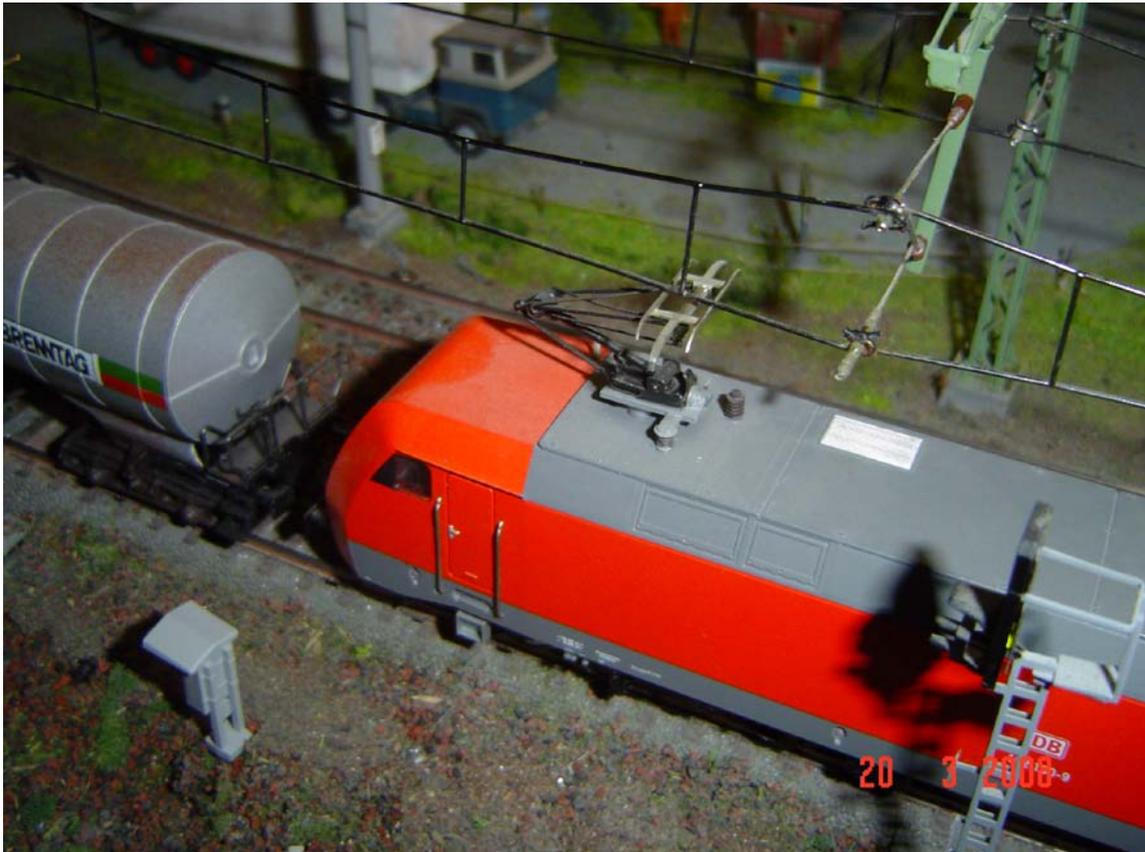
E poi alzarlo per la verifica... digitalmente! (Foto n. 11)

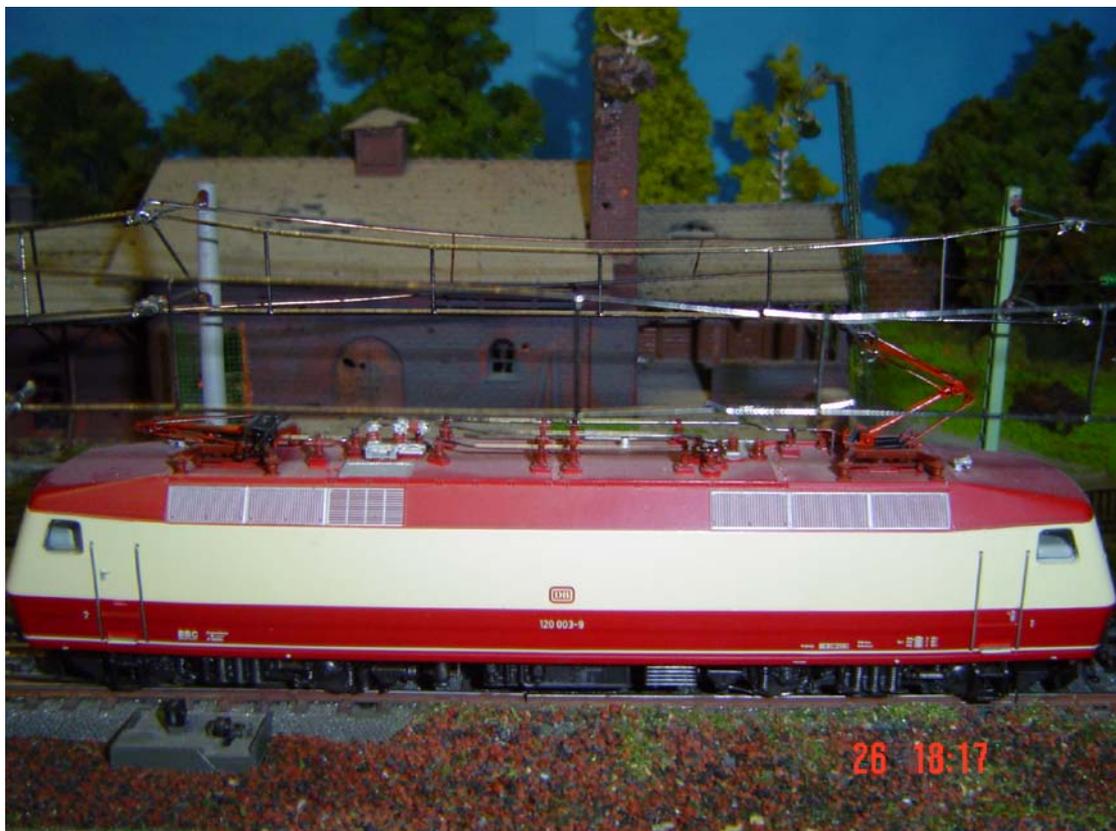
Nella foto n. 12 il nuovo organo di presa montato su una 120, di serie, in una Vibaden ancora *in alto mare*, nel febbraio 2006.

Una 120 con il nuovo 603391 (mia elaborazione) (Foto n. 12)

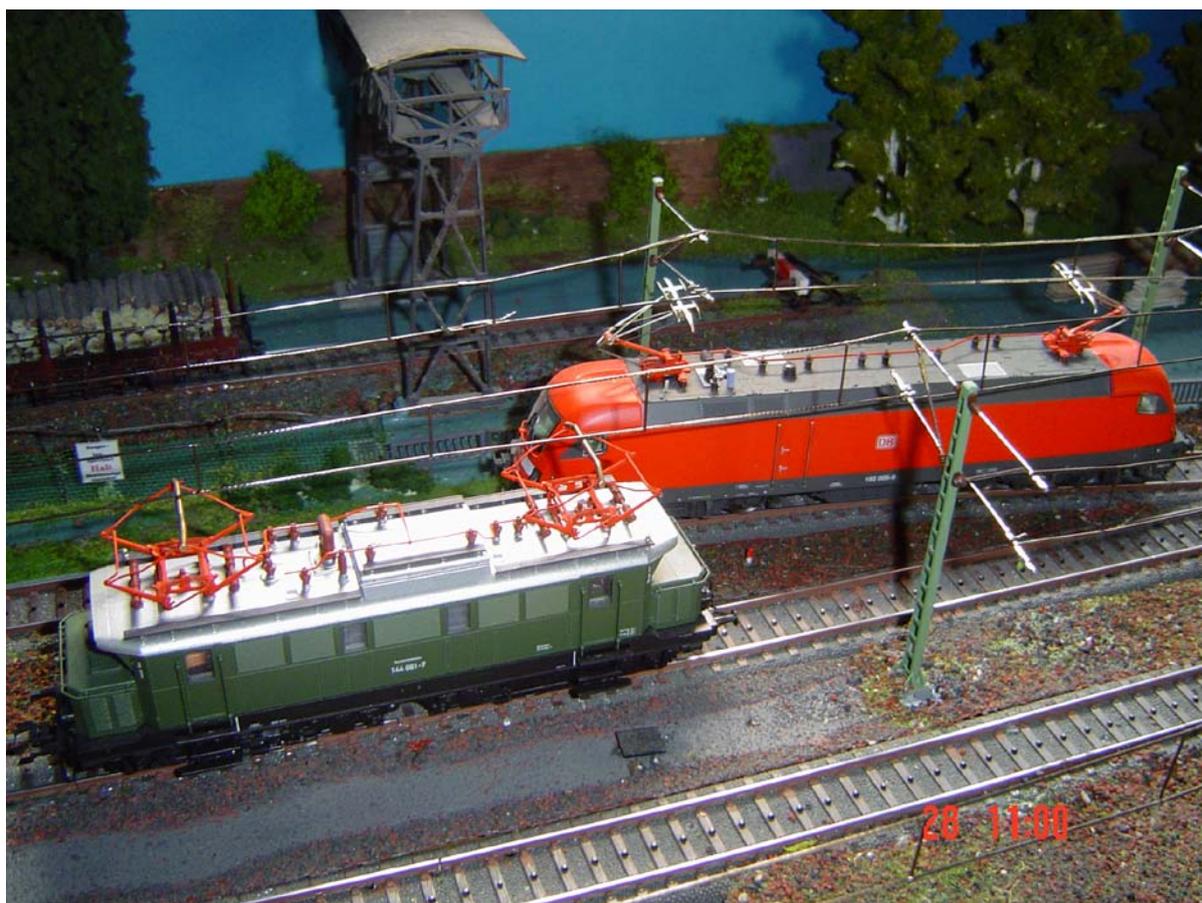
Nella **foto n. 13**, due pantografi dotati di molle robustissime ed in grado di scalzare una linea aerea non perfettamente tirata.

In effetti i pantografi delle E 44, 144 (in primo piano) e della Taurus rossa DB Br 182, non è consigliabile alzarli contemporaneamente, come ho fatto per le prove, in tratte di filatura lunghe, quali quelle da 36 cm (articolo 70360).

E 144 e 182 con pantografi dotati di molle robuste (Foto n. 13)

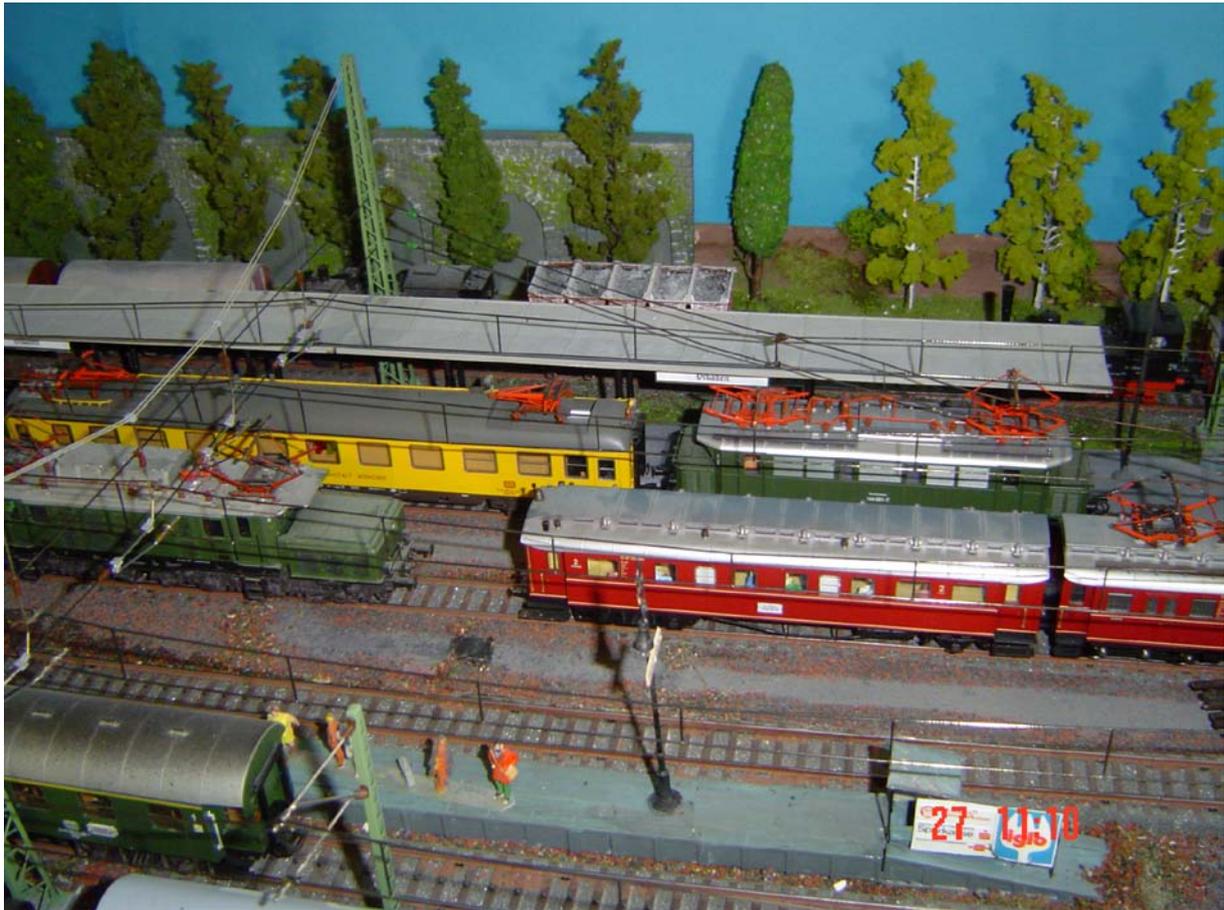
Se questi fili non sono estremamente tirati o fissati ad altra filatura trasversale, imitante la reale tiranteria a contrappeso, come se ne vede un esempio nelle **foto n. 14 e 15**, rischiano di piegarsi di lato sotto la spinta degli archetti e la normale tensione può, in estate, non essere sufficiente a causa della dilatazione lineare dovuta all'aumento della temperatura. È pur vero che negli articoli proposti dalla Märklin questo fenomeno fisico è estremamente limitato, come ho già avuto modo di segnalare nel capitolo sulla Linea aerea nel mio libro, perché il filo è in acciaio saldato e non di rame, ma pur sempre esiste e ricordo proprio nell'estate 2007 che due pantografi 603391 in una Br 120, alzati in contemporanea, si siano impigliati durante una dimostrazione.

Dal palo a torre parte un finto tirante (mia elaborazione) (Foto n. 14)

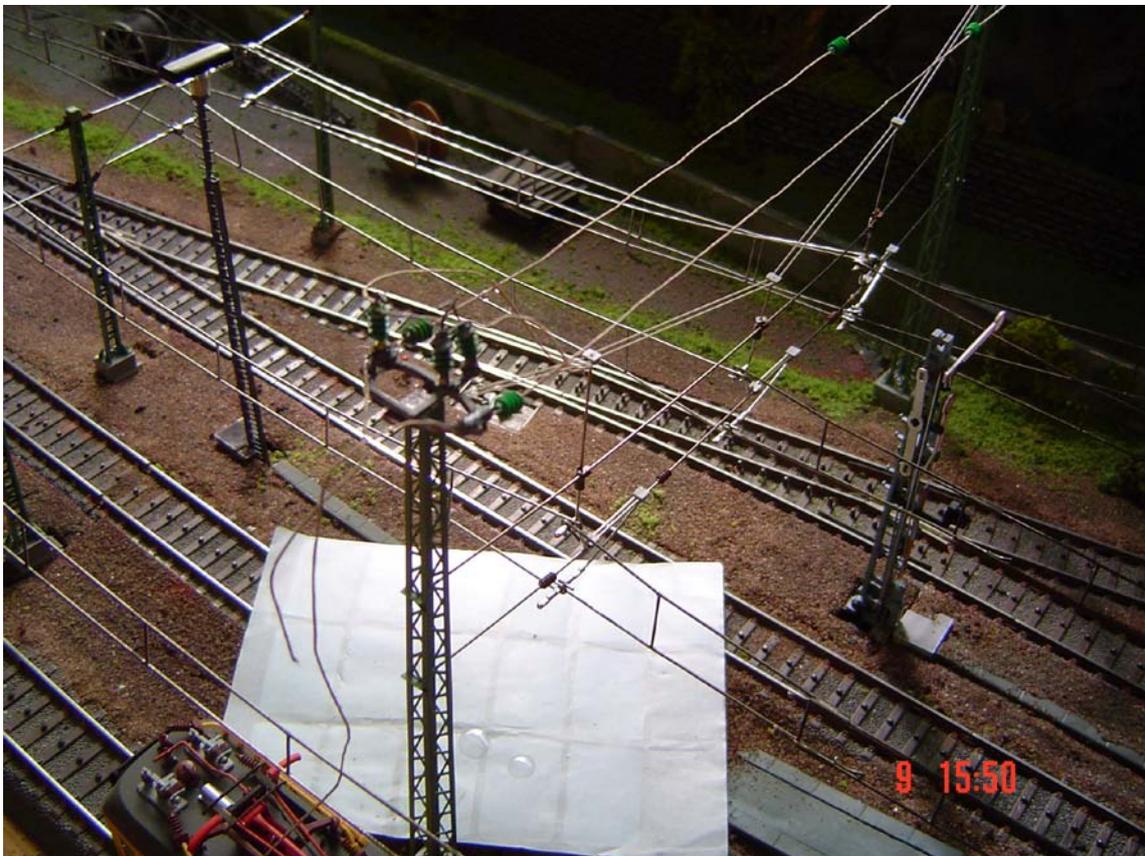
Esempi di mie elaborazioni per rinforzare la linea aerea (Foto n. 15)

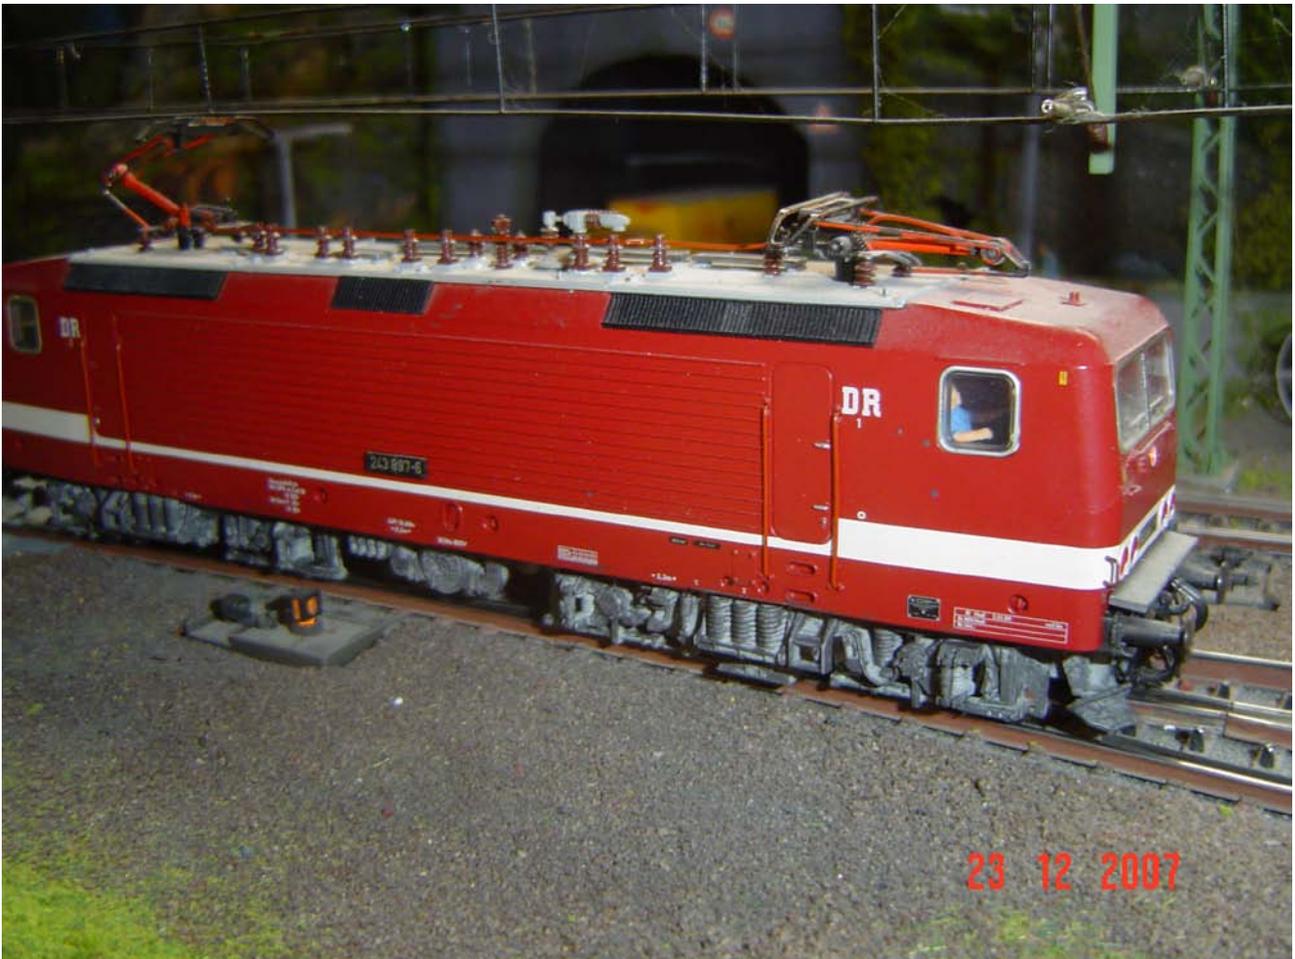
Nella **foto n. 16** il primo pantografo, finalmente realistico, che nel 1993 venne applicato sulle Dr 243 e locomotori derivati. I *märklinisti* attesero comunque altri lunghi anni per veder rinnovati gli altri, ben più comuni, tipi di pantografi DB, sempre con la filosofia che tanto apprezziamo che coniuga la robustezza con il massimo possibile di realismo.

La DR 243 del 1993, la prima loco Märklin ad avere pantografi realistici (Foto n. 16)

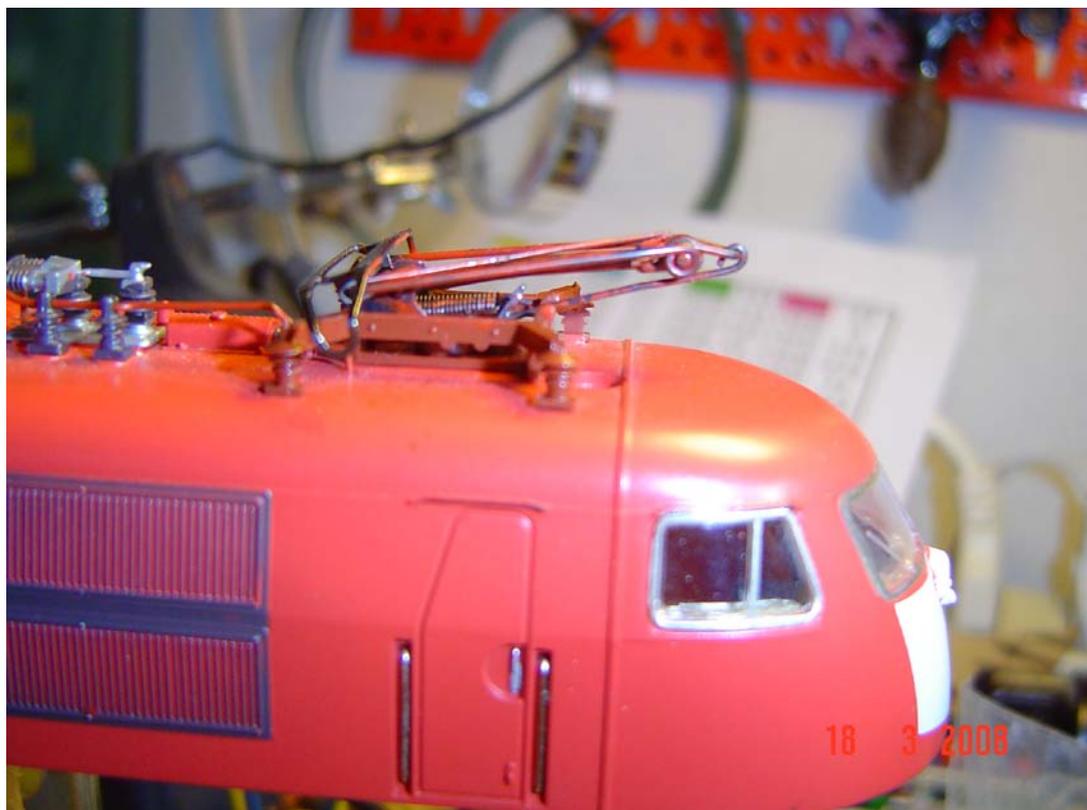
Una partita di 603391 ha presentato un evidente difetto! (Foto n. 17)

Ho provato a rimediare, ma senza nessun risultato, in quanto è la base metallica dello stesso pantografo che è stata piegata ed assemblata male. Fortunatamente il difetto è stato eliminato in Fabbrica, infatti la 103 rossa d'epoca 2002 ha i pantografi monobraccio corretti, come del resto è stato corretto l'errore fotografico che rappresentava la macchina con carenature tipo anni Settanta, mai più applicate dopo un certo periodo dalle DB che eliminarono via via, nella realtà, anche molti particolari non necessari nel sottocassa, per evidenti motivi di risparmio durante le grandi Revisioni. A quanti volessero seguire il mio esempio, raccomando di consultare il mio libro al § 15, ma chi non lo avesse, o non volesse prenderlo, RICORDO che i nuovi pantografi 603391 **non possono essere sostituiti** se non si acquista anche la nuova basetta e, sarebbe meglio, la nuova vite prevista per loro, gli articoli sono: base pantografi n. **209385** vite **785070** (foto n. 18, nuovo pantografo, nuova base e vite su una 103 con i colori Lufthansa).

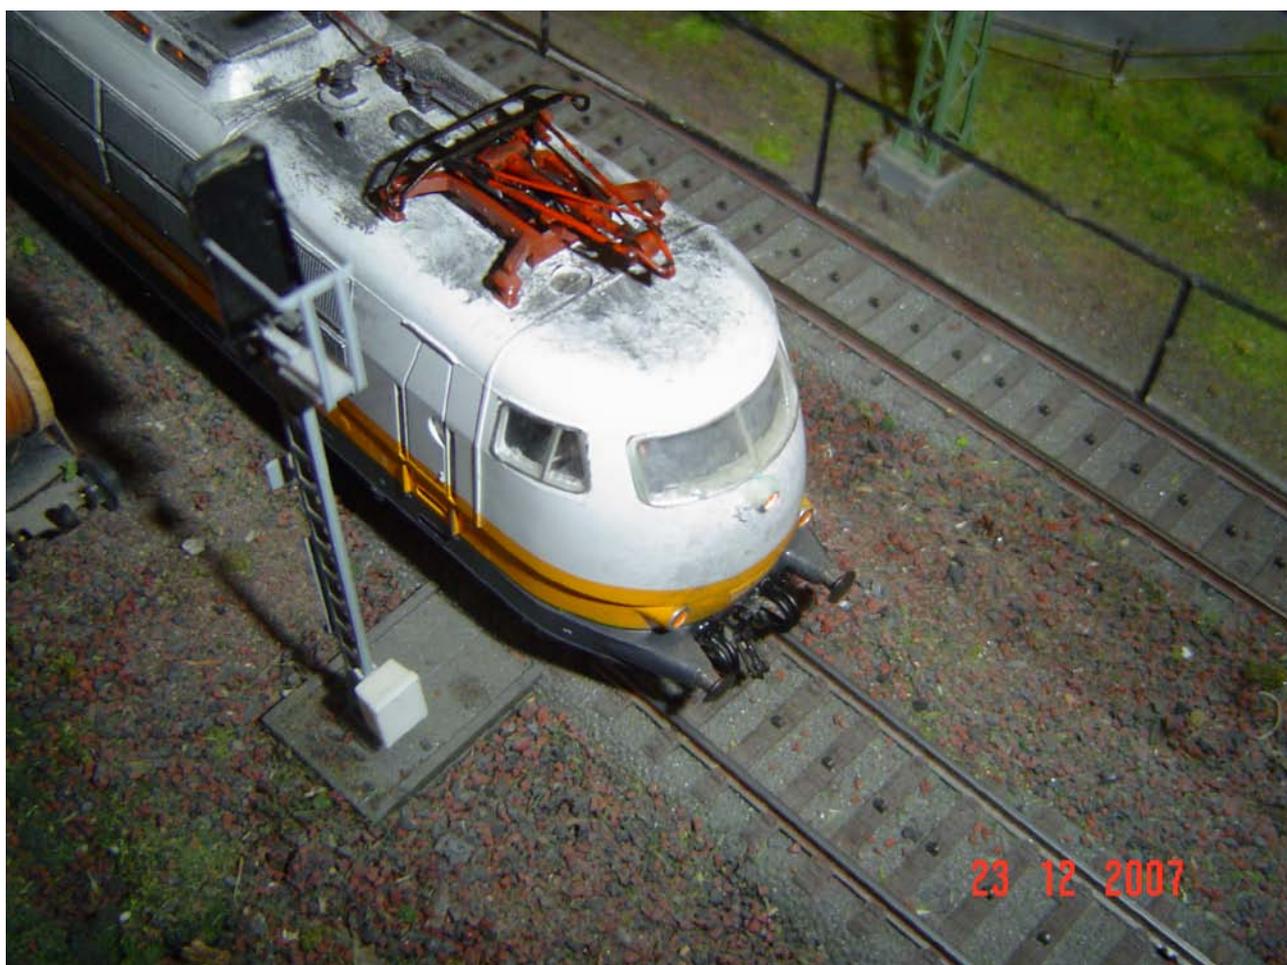
Pantografi nella 103 Lufthansa, con basetta e vite nuove (Foto n. 18)
