Precisazioni sui pantografi

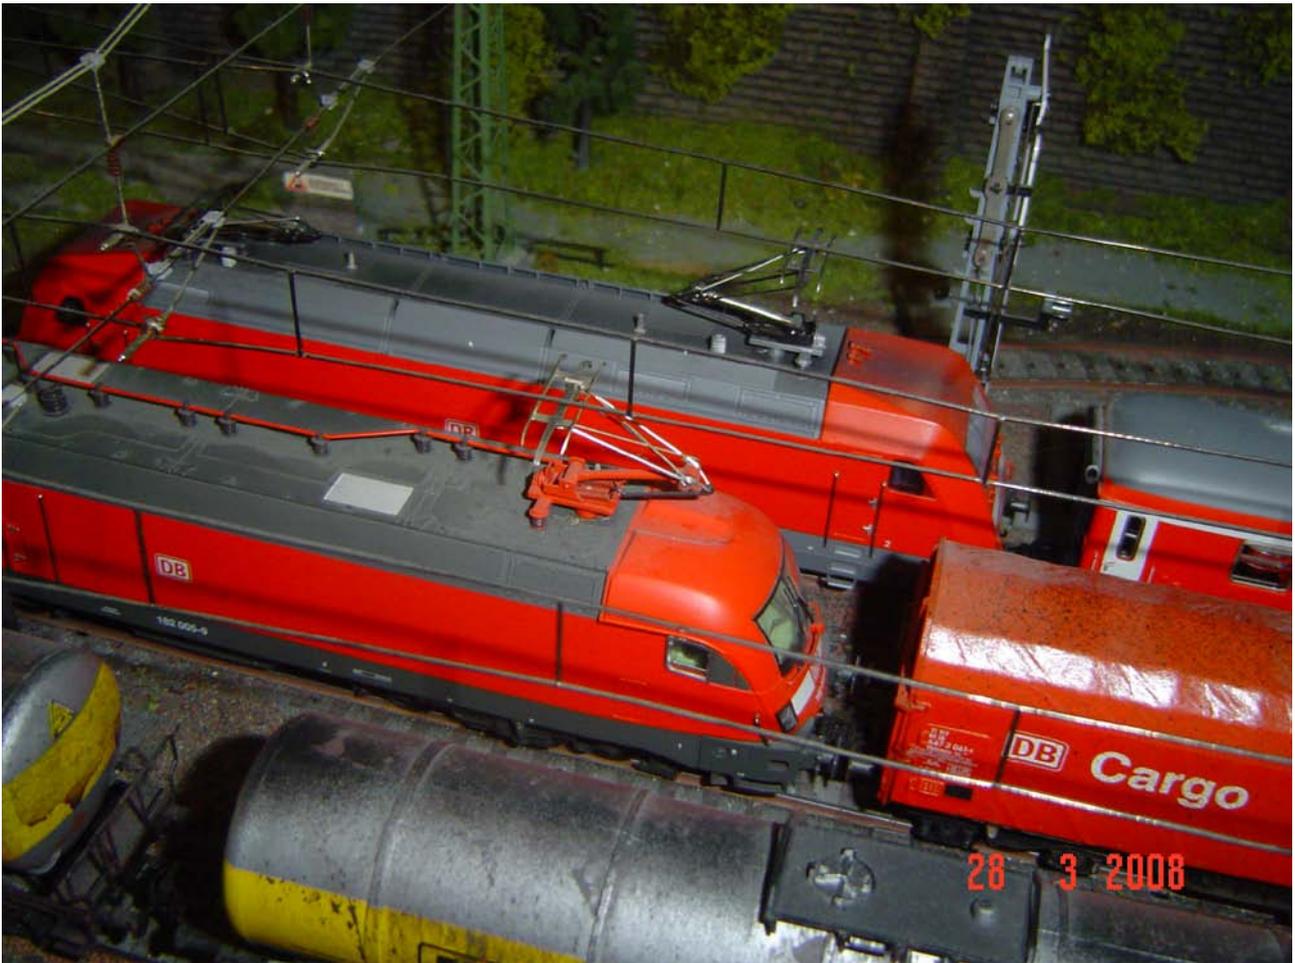
Pantografi della 182 (in primo piano) e di una 101 in stazione a Vibaden nel 2001 (Foto n. 19)

Mentre le settimane trascorrono (per Vibaden anni), continuo a mutare scenari nel mio plastico: ad aprile 2008 siamo giunti al 2002/2003 e il traffico cittadino soffoca il viale della stazione. Nei binari si trovano carri DB AG, Cargo Railion ecc, la fine delle Ferrovie statali si percepisce anche troppo, non mi piace questa situazione, ma un modellista deve saper accettare i cambiamenti anche se assomigliano ad una smobilitazione... nella **foto n. 19** i pantografi, difficili, di due E-lok *Star* dell'epoca: la 182 e la 101 DB AG.

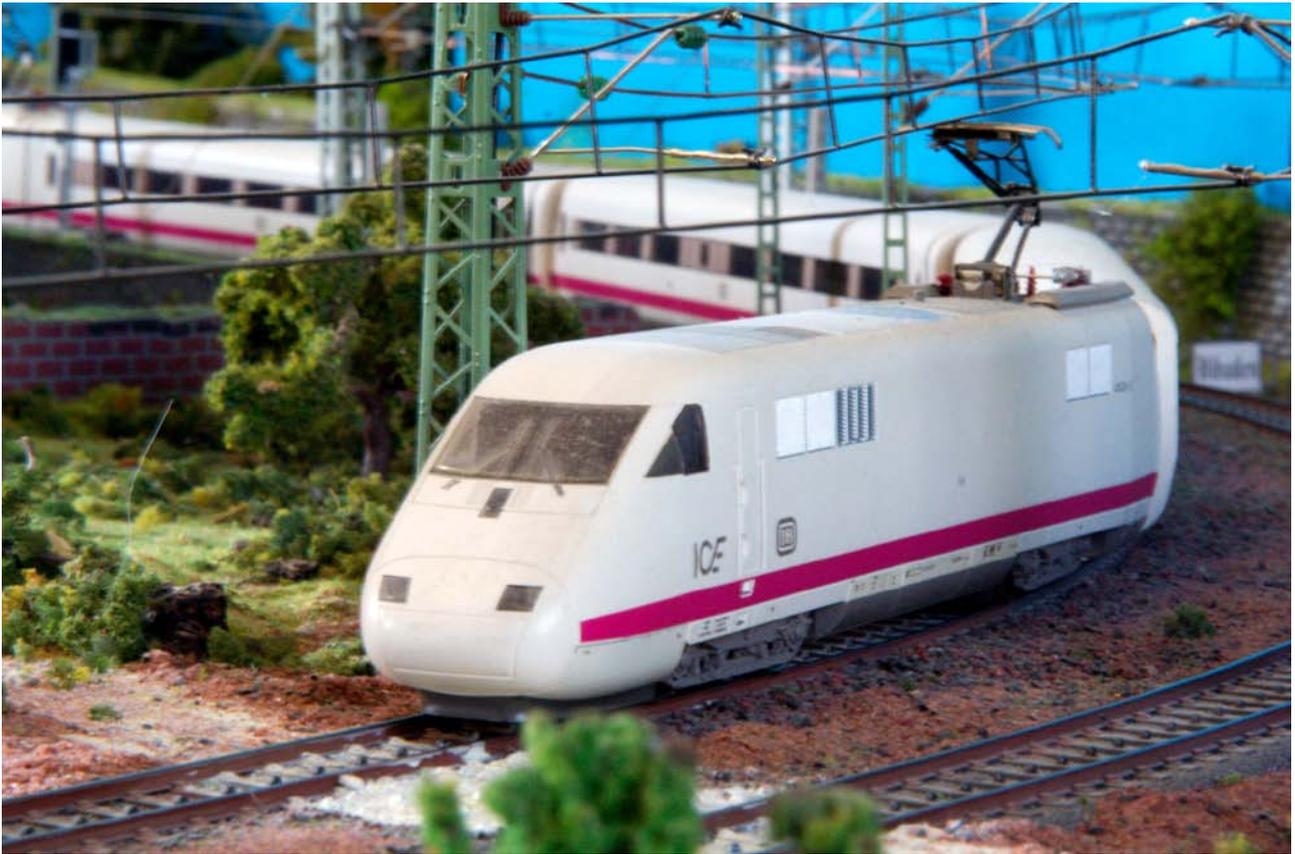
Concludo con questa bella **foto n. 20**, di Mauro Cozza, catturata sul mio impianto (ambientato nel 1986) nella curva che costeggia il deposito locomotive: l'ICE Experimental, analogico, e primo modello della Märklin ad essere dotato di un motore in corrente continua, monta dei pantografi forse non finissimi, ma che hanno trasmesso la energia all'elettrotreno *impeccabilmente* per oltre venti anni , e forse lo faranno ancora per altri venti!

L'ICE Experimental un giovanotto di 20 anni! (Foto di Mauro Cozza n. 20)
