LA BELLISSIMA BR 64 A VIBADEN

LE MIE MODIFICHE SULLA BR 64 250

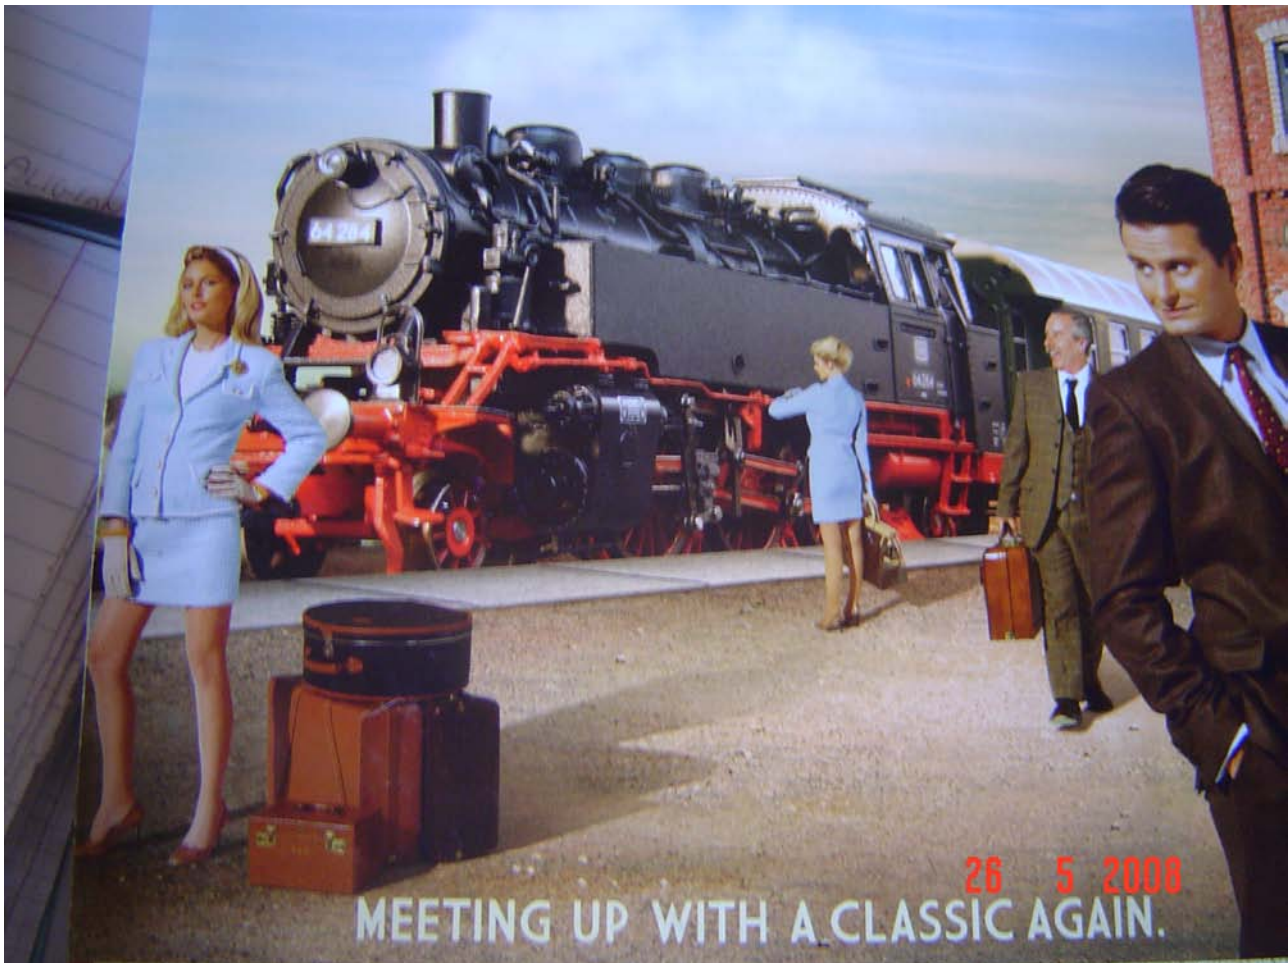
La Br 64 nella foto di presentazione della Märklin (foto n. 2)

- 1) Sullo sfondo si nota che la grossolana scaletta di accesso alle cabine è innaturalmente piegata verso l'interno e sfido qualunque macchinista o fochista a salirvi senza fratturarsi arti vari!
- 2) La ruota del carrello anteriore, come al solito con bordini esagerati, ha il centro non verniciato.
- 3) Anche la scaletta rossa anteriore, l'asta d'appoggio, il pancone porta respingenti e le lampade sembrano storti e non di poco.
- 4) Non è montato il copristelo, peccato veniale...

I centri delle ruote, come oramai accade dall'epoca della nuova 01 147, sono stati già verniciati. L'unico particolare che non sembra migliorato è la condotta rossa, subito sopra il cilindro nella **foto n. 2**, che con la **foto n. 5** viene messa a confronto: appare di certo più robusta, ma forse meno sottile. Giudicate Voi.

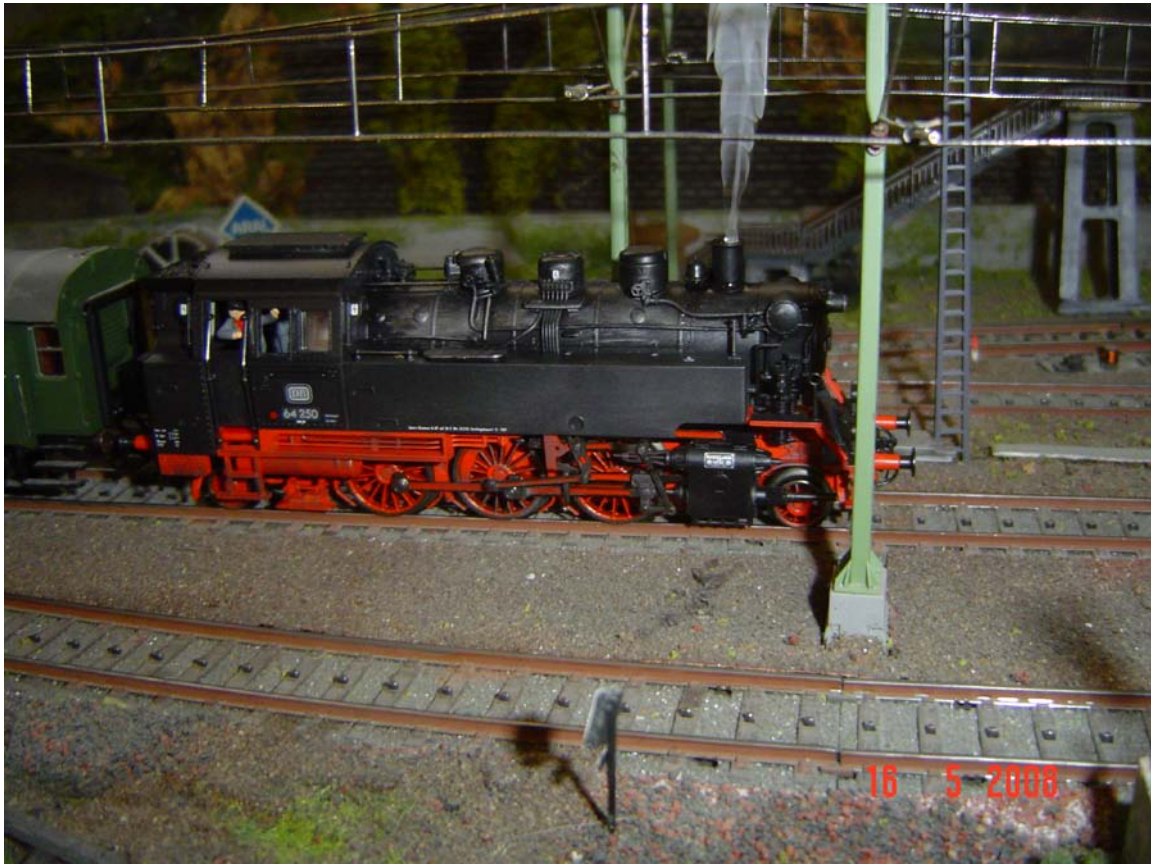
La Br 64, prove in linea (foto n. 3)

Nella **foto n. 3** e **4**, che anticipano alcuni miei interventi, la scaletta sotto la cabina appare finissima, quasi come quella vera, e ben dritta. Inoltre anche tutto il pancone anteriore, comprese le aste d'appoggio, lampade e scalini sono perfettamente in asse con il binario.

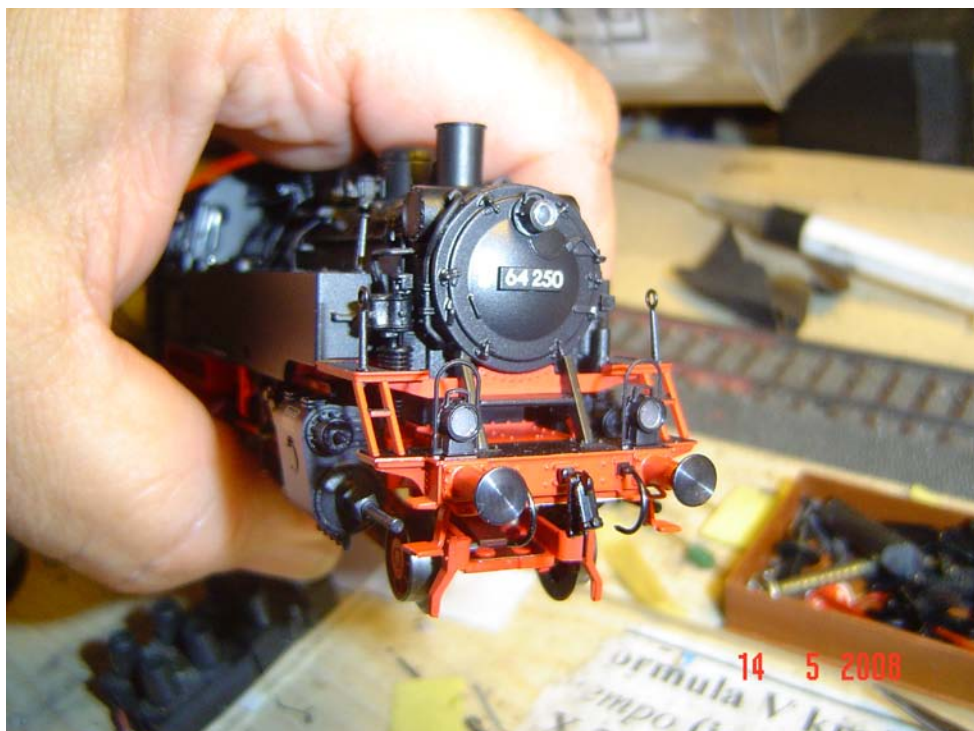
La Br 64, pancone anteriore (foto n. 4)

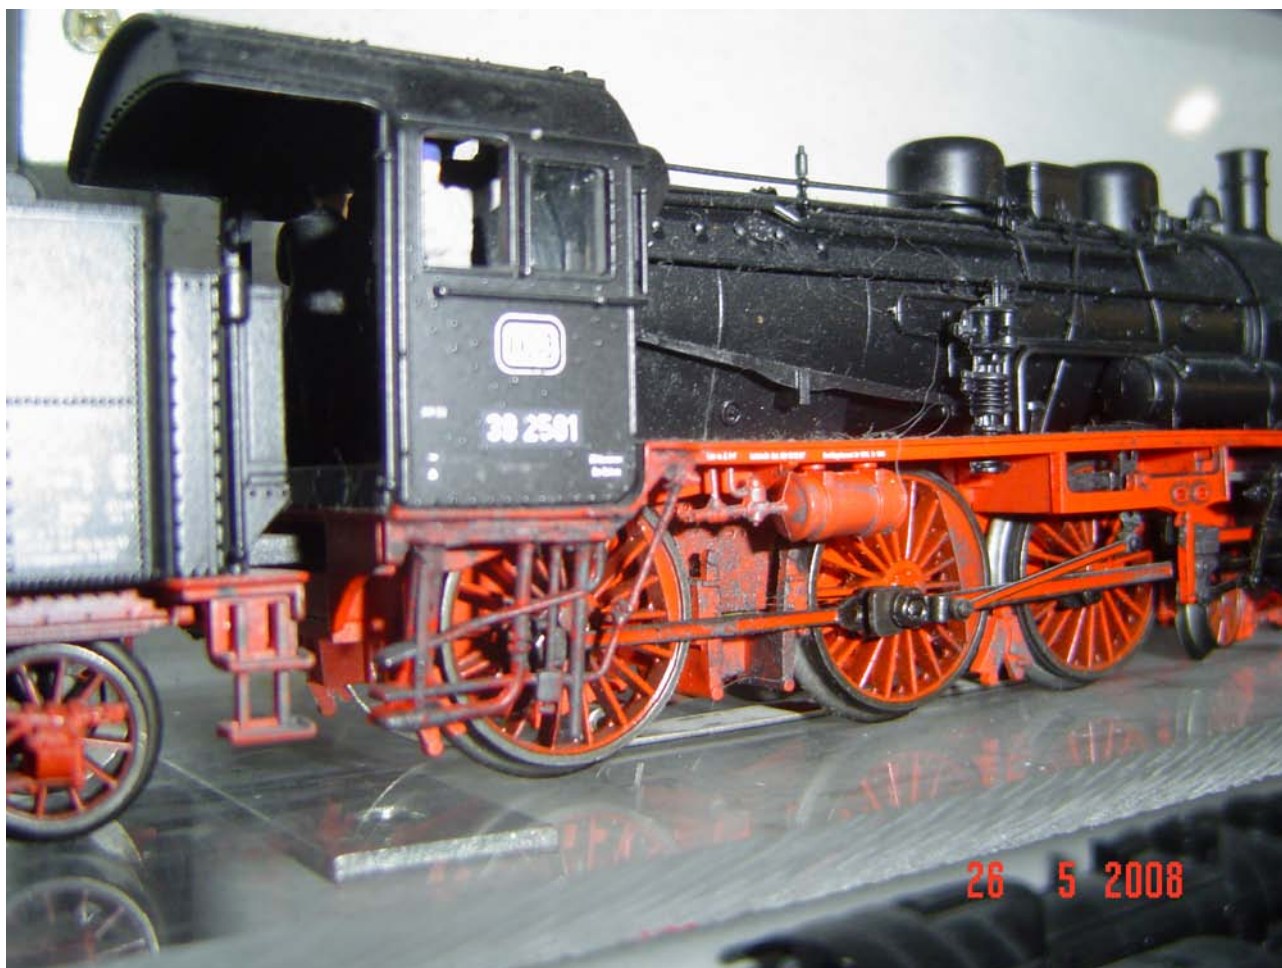
Per quanto mi riguarda la mia modifica è risultata azzeccata come potete vedere nella **foto n. 6**.

Nella mia Br 38 del 2003 le condutture rosse sostituite sul lato destro (foto n. 6)

Poiché stavo rottamando una 38 Fleischmann, che si era dimostrata inadatta, nonostante varie modifiche, ad un uso su plastici Märklin, ne approfittai per eliminare le tubature grossolane che rovinavano l'estetica della mia nuova 38 e le sostituii con quelle più fini che la ditta di Norimberga montava sulla *sua* locomotiva. Purtroppo, a causa della motorizzazione nel tender, la pur bella P 8 della Fleischmann mi aveva dato tanti problemi da costringermi a disfarmene. Con mia grande sorpresa, confrontando le varie immagini, capii che, per la fretta di presentare un prototipo in tempo per la Fiera del Giocattolo, *qualcuno* aveva utilizzato parti del telaio di una loco modello d'un... *concorrente!* E la foto era così piaciuta nelle *Alte Sfere* che era stata inserita nel pre-catalogo e nel *Generale* per vari anni sino a che, nel 2006/07, la stranezza è stata corretta per esempio per la versione, ex P 8 o 38 che dir si voglia, delle ÖBB: la 638 (art. 37038), in cui le tubature sono rappresentate correttamente più grossolane, ma almeno con miglioramento rispetto verso l'acquirente.

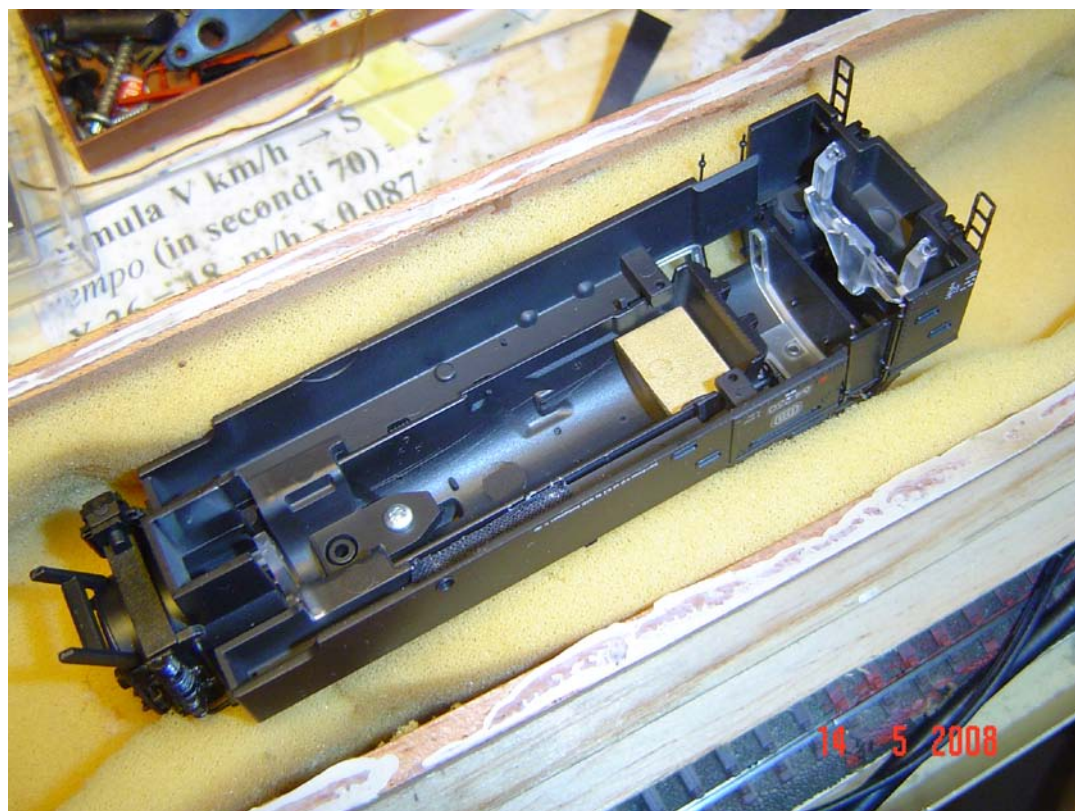
Nelle **foto n. 8** e **9** la semplice operazione di sollevamento del mantello, che viene poi per prudenza adagiato in una culla di gommapiuma.

Si appoggia il mantello su una culla di gommapiuma (foto n. 9)

Nella **foto n. 9** avete visto che è stato già allontanata la base della cabina di guida che, nella **foto n. 12**, potete vedere durante il semplicissimo ricollocamento. Non si può parlare di rimontaggio propriamente perché è sufficiente sollevarla o riposizionarla rispettando soltanto dei piccoli fori e degli incastri.

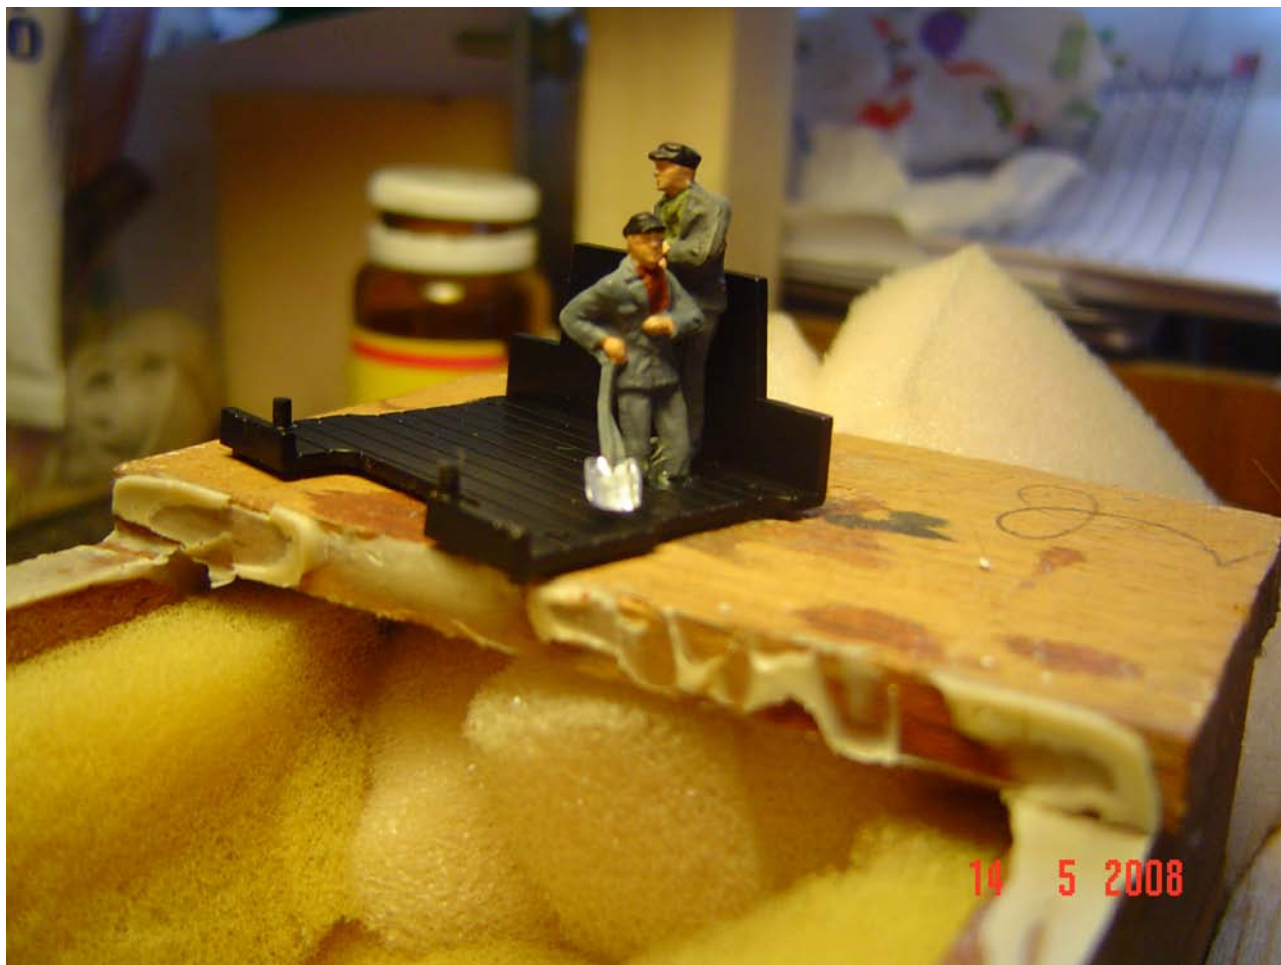
china, come vedete nella **foto n. 13**, da un raffronto tra un fochista *intero* ed uno *mutilato*!

Raffronto tra un fochista *intero* ed uno *mutilato* nella cabina della BR 64 (foto n. 13)

Dapprima tagliando una parte delle *estremità* al fochista, e se si piega la pala non si dovrà tagliarla; poi si incolla con Bostik il fochista stesso (per il solito motivo che è possibile per alcuni minuti staccare e riattaccare); si riposiziona la base della cabina e si vede se si è *mutilato* a sufficienza. Se userete come indicazione la mia **foto n. 13** non dovrete sbagliare il... taglio.

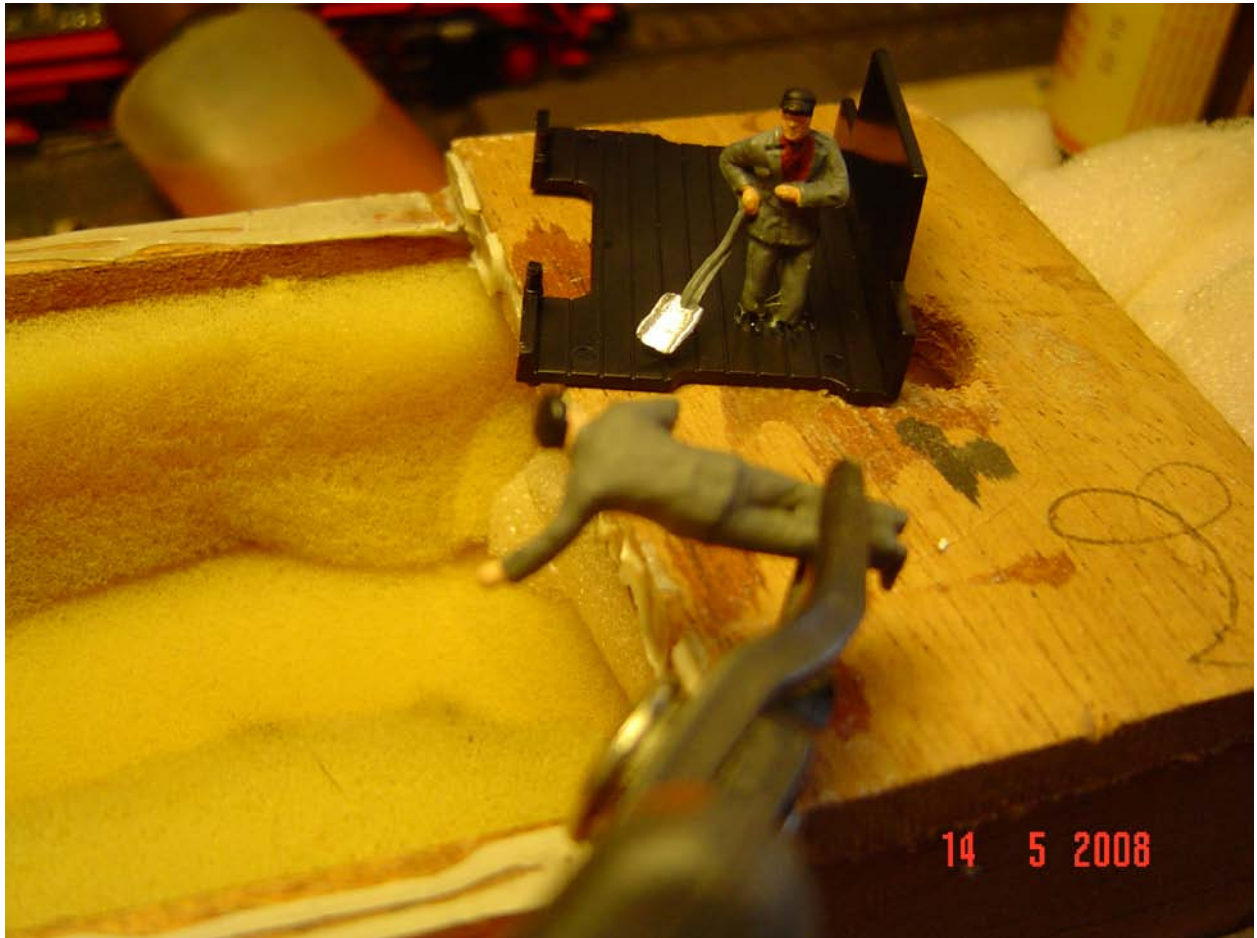
Secondariamente procedete con il macchinista (**foto n. 14** e **15**).

Taglio delle gambe al Lokführer per l'inserimento nella cabina della BR 64 (foto n. 14)

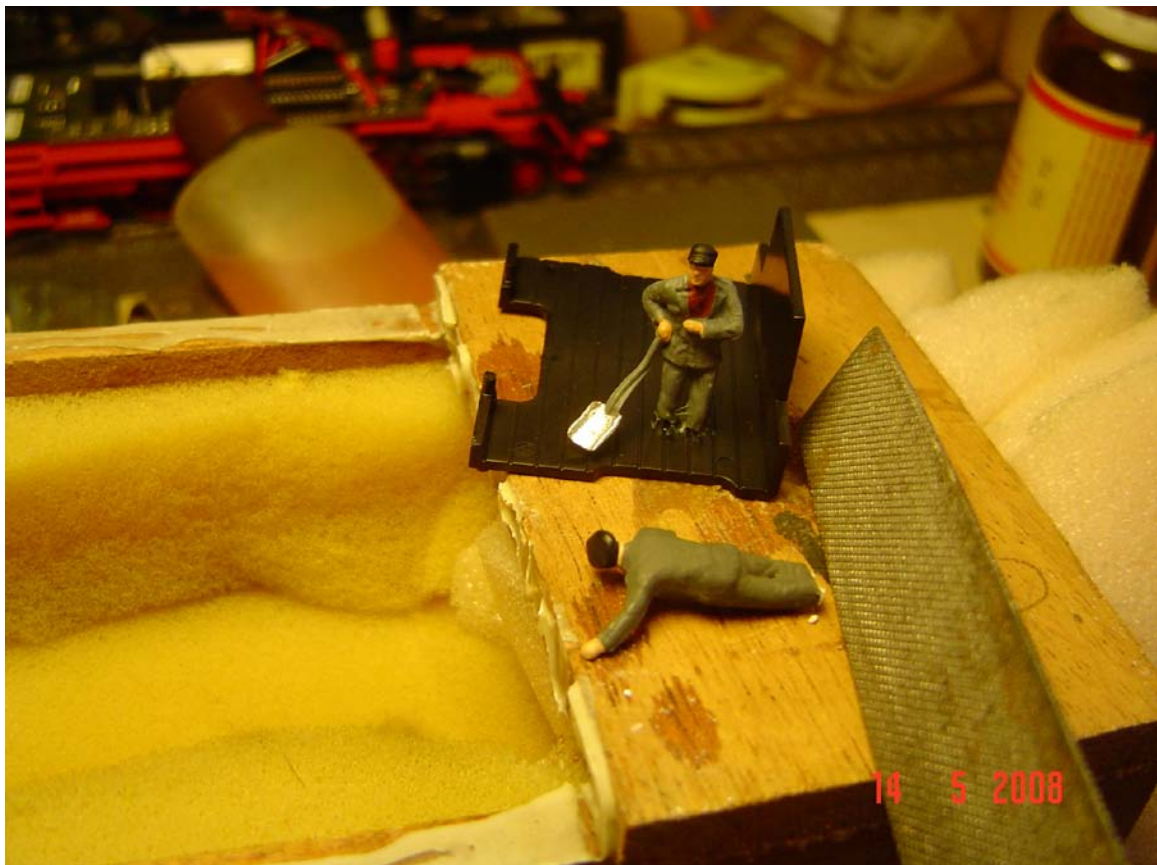
Al Lokführer viene limata la zona tagliata per facilitare l'incollaggio (foto n. 15)

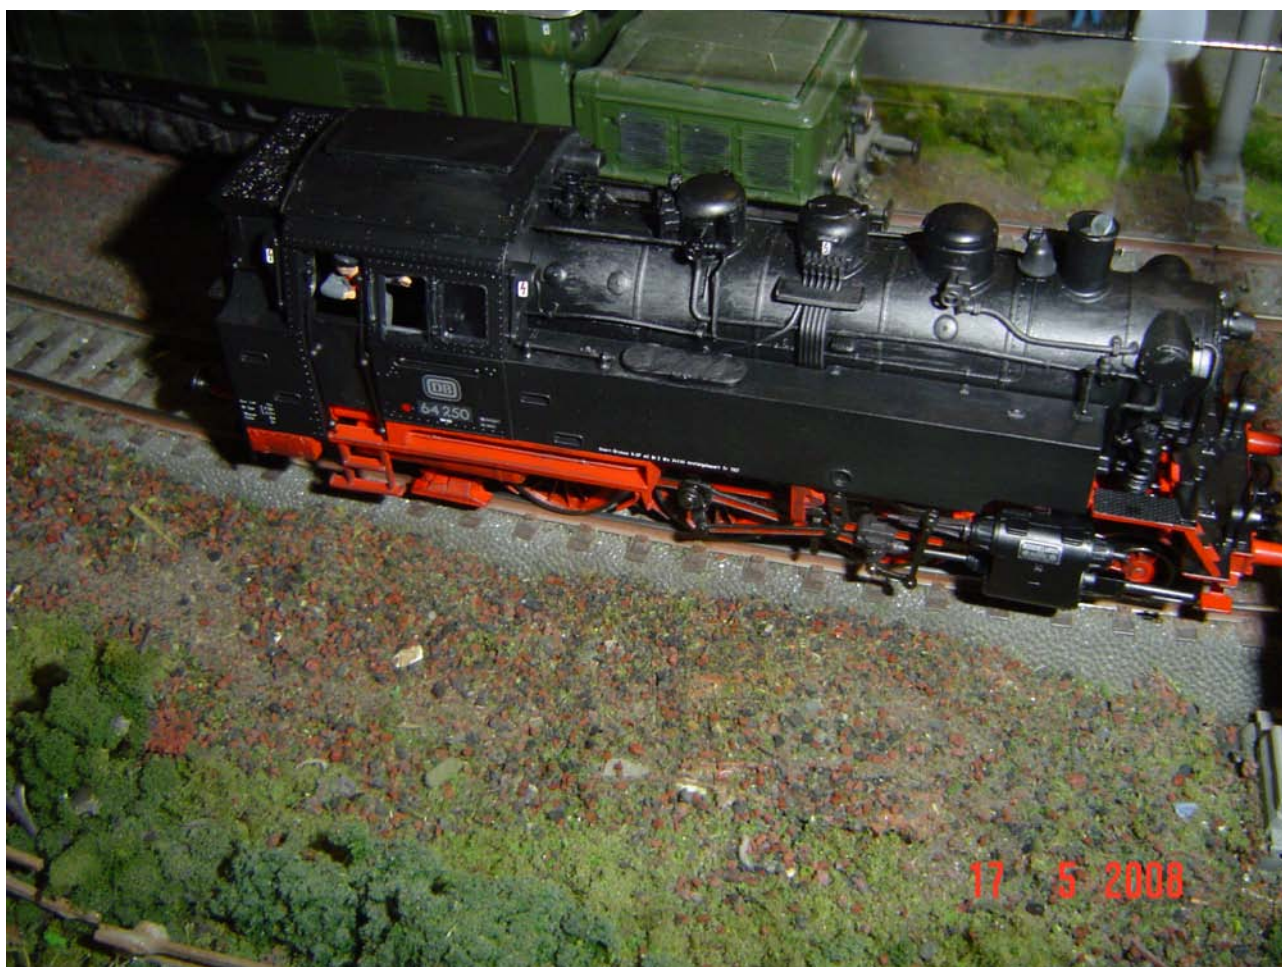
Cambiare la posizione del macchinista (foto n. 18)

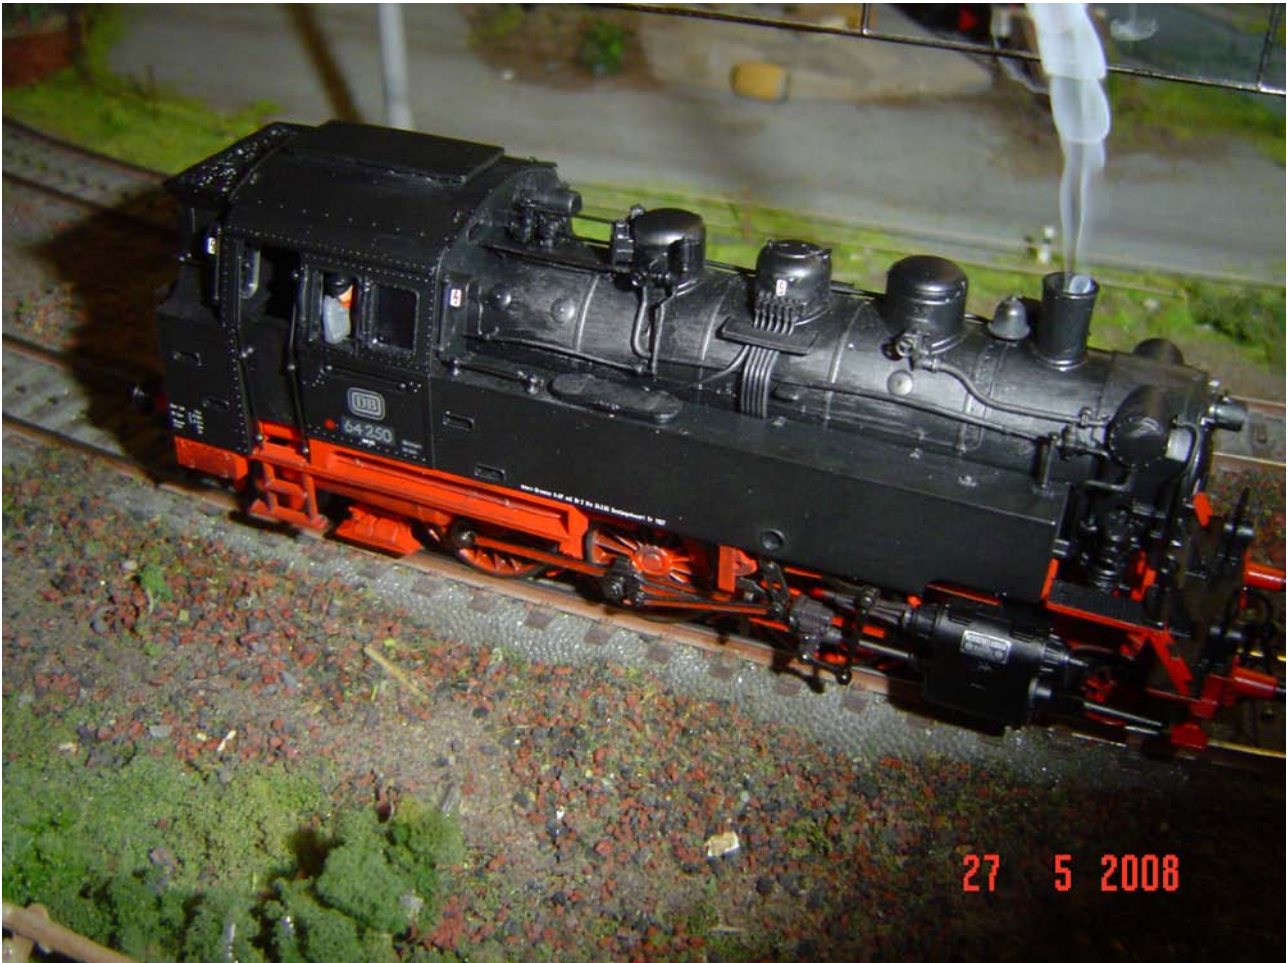
Ultimi collaudi a Vibaden: il macchinista si affaccia correttamente (foto n. 19)

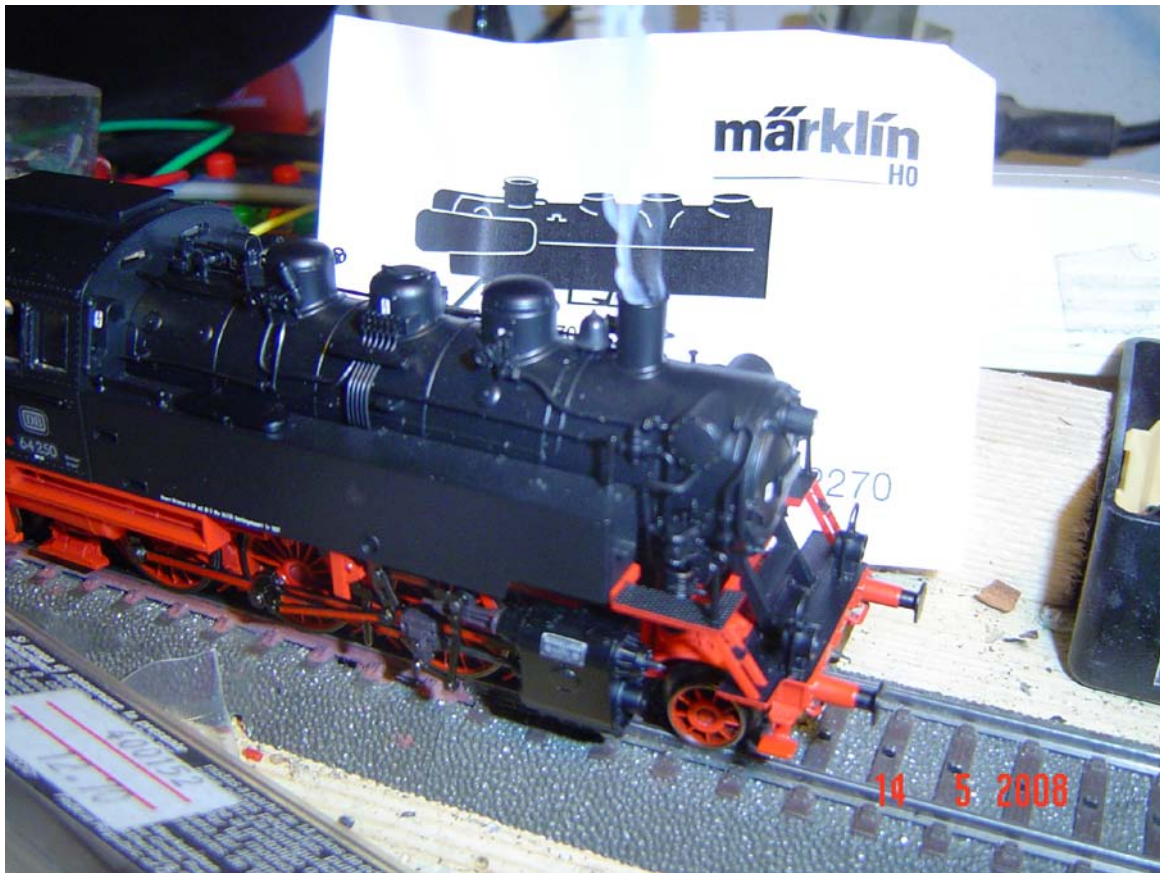
Il collaudo del dispositivo fumo 72270 (foto n. 23)

Rimontato il mantello, seguendo i consigli già dati a pag. 9 di questo capitolo, si procede al collaudo spingendo semplicemente il pulsante f1, sulla Control Unit Motorola o il pittogramma specifico sulla Mobil Station o la Central. Se si è operato correttamente non ci dovrebbero esser problemi, ma, in caso contrario non resta che riaprire la macchina e procedere ad una verifica (foto n. 23).

Ho scattato varie foto. Al principio non mi sono accorto che il fischio, posizionato sul primo duomo vicino alla cabina di guida, era stato da me, incautamente, spostato (si nota sin dalla foto n. 23).

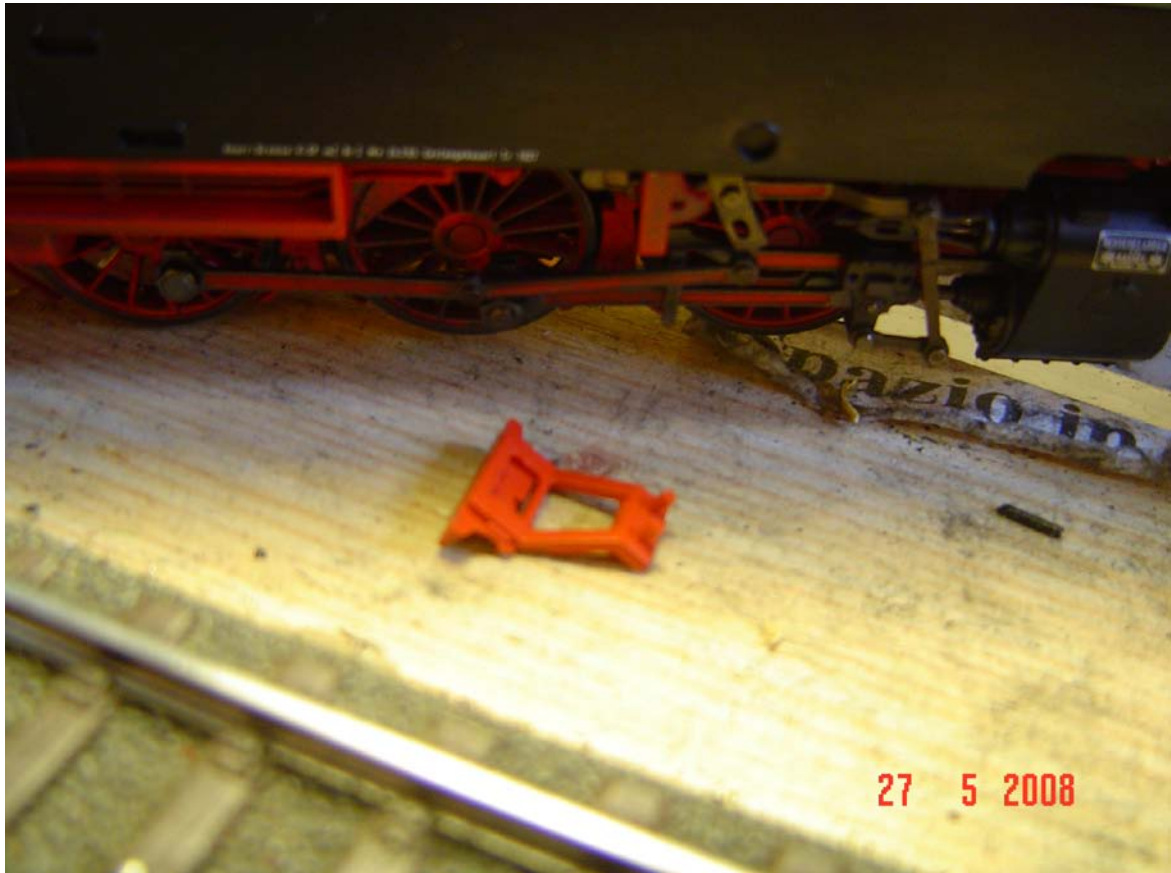
In questa locotender, essendo come ho detto bidirezionale, i dispositivi magnetici, di cui ho già riferito a pag. 11 del capitolo 6° di questa serie di CD, sono doppi, in ogni direzione viene utilizzato quello sul lato destro. Maneggiando, come ho fatto, la Br 64 si possono distaccare (foto n. 25) e nel caso vanno reinseriti nei fori come si vede nella foto n. 26. A vostra discrezione l'uso o meno di un collante, posso solo consigliare il Bostik che non intacca, né rende troppo rigida la presa sul telaio della locotender. Comunque è molto difficile il distacco accidentale sul plastico, a meno certo di drammatici sviamenti.

Uno dei due Indusi è uscito dalla sede (foto n. 25)

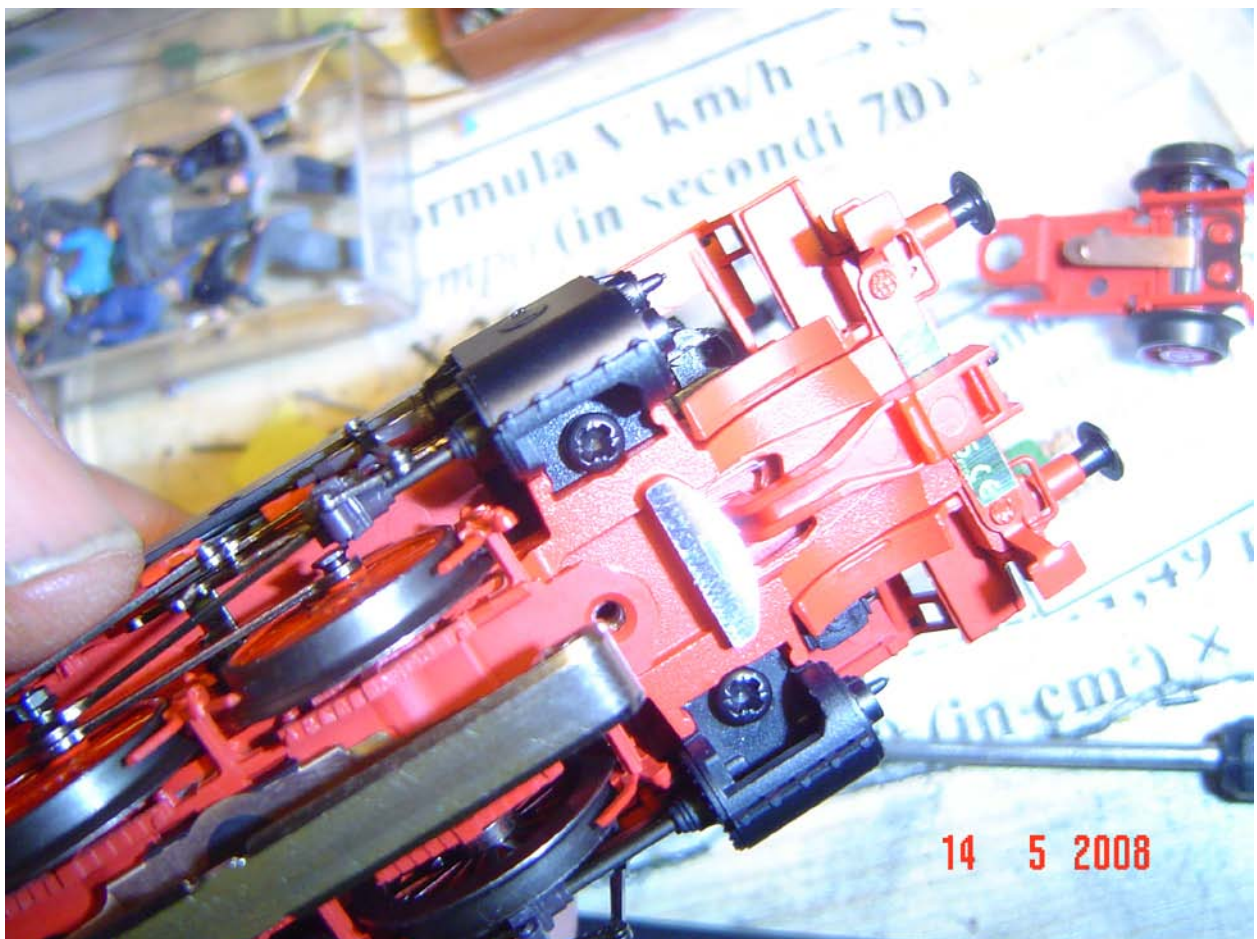
Nella **foto n. 27** si può vedere che, allontanando il carrello portante anteriore, si mette in evidenza l'enorme portagancio a norma NEM, con tanto di timone d'allontanamento. Sotto i due cilindri si notano due viti a croce...

Dico subito, e raccomando tutti vivamente, io ci sono *passato* anni fa, che quelle viti con testa a croce **NON** debbono mai essere svitate! Se lo fate si sfalsa la distribuzione che, salvo Voi siate super esperti, è difficilissimo da risistemare. Quando anni fa mi accadde, solo la bravissima Paola Spiniello riuscì a far tornare tutto in ordine! Vi assicuro, basta un *nonnulla* e la macchina inizierebbe a girare in modo asincrono, si rischia anche la rottura di una biella.

Il gigantesco porta gancio e le viti con testa a croce, da non toccare! (foto n. 27)

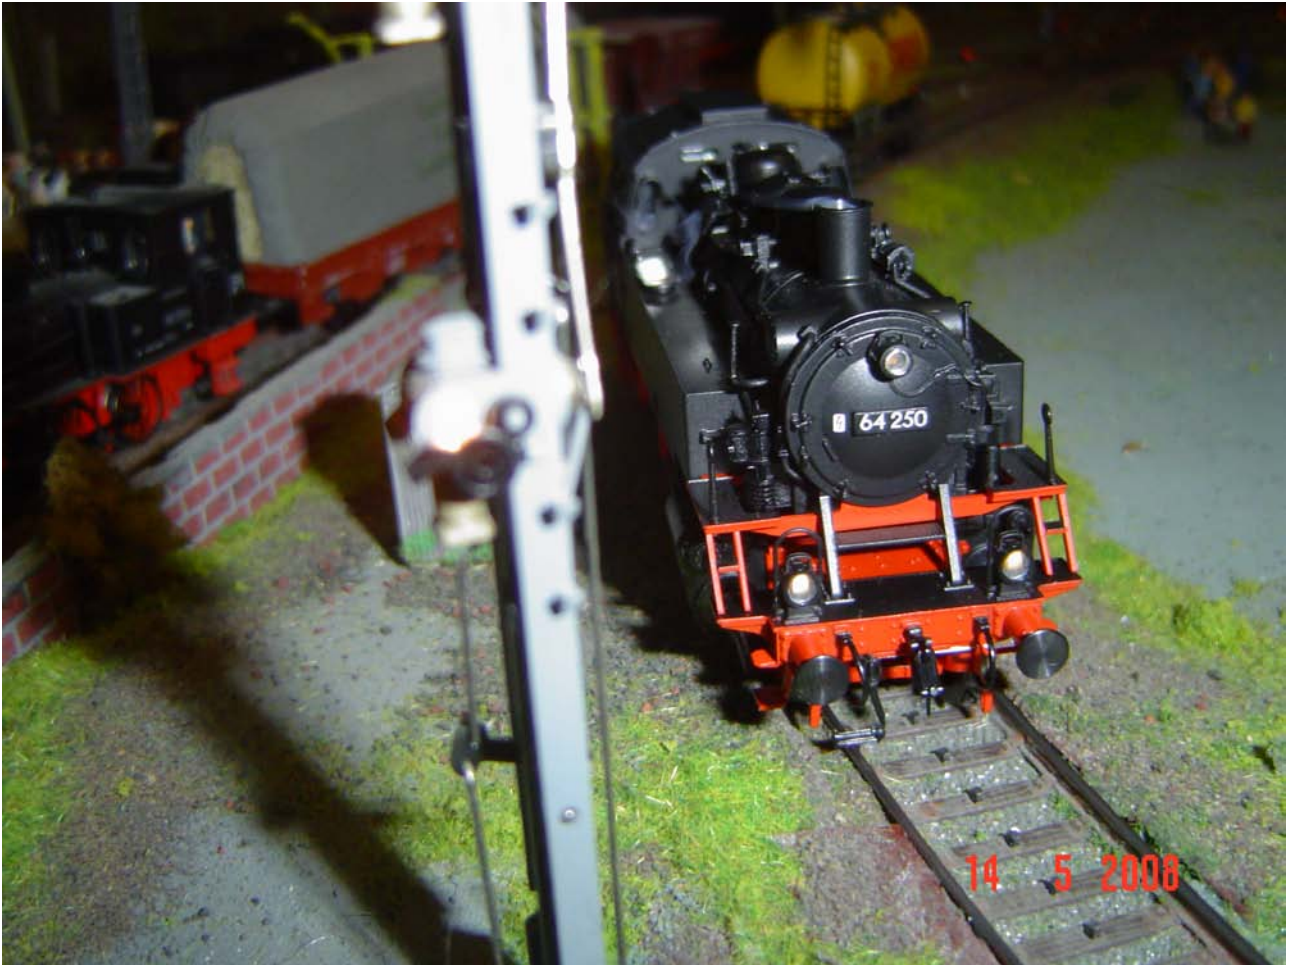
Il frontale, o pancone anteriore, è già pronto per l'inserimento di due condotte per l'aria compressa, in scala perfetta ma semplificate come ho già ripetuto sino alla nausea. Il gancio realistico è inserito nella sede, ma privo di tutto, come si vede bene nella **foto n. 28**, in alto. Si può inserire, dopo l'allontanamento del gancio *putativo*, uno dei ganci che la stessa Märklin inserisce in altre loco *ad abundantiam*. Il gancio semplificato, che si potrebbe in teoria lasciare se non si vuole togliere il gancio modellistico (*de gustibus...*) per essere allontanato, senza il rischio di spezzarlo nella sede, deve essere afferrato con decisione con una pinza a becco dritto e tirato. Opzionale l'inserimento della condotta per il riscaldamento del treno, nella posizione sotto il pancone, come nella **foto n. 29**. Opzionale perché non tutti possono avere la costanza di richiedere alla Roco, dopo aver consultato il catalogo più recente il kit che contiene di solito 4 tubi dei freni, alcuni rec per loco elettriche, le condotte riscaldo e ganci modellistici. In caso ne foste in

possesso, sappiate che basta un po' di Bostik per sistemare la condotta, che è in plastica leggera.

Il frontale completo di due tubi per i freni, gancio e condotta vapore (foto n. 29)

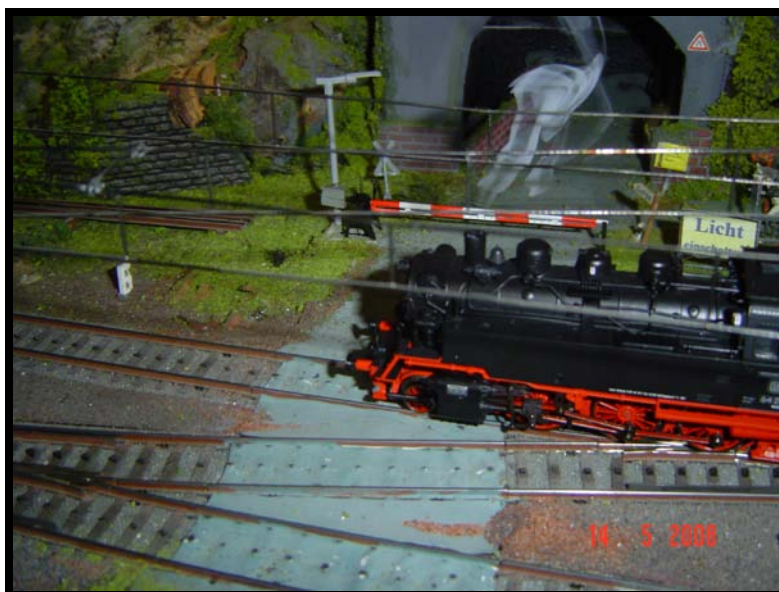
Riquadro: livrea senza grafite

Nel riquadro in basso momenti dei primi collaudi a Vibaden. La Br 64 è ancora, come nella foto n. 29, senza il trattamento con grafite.

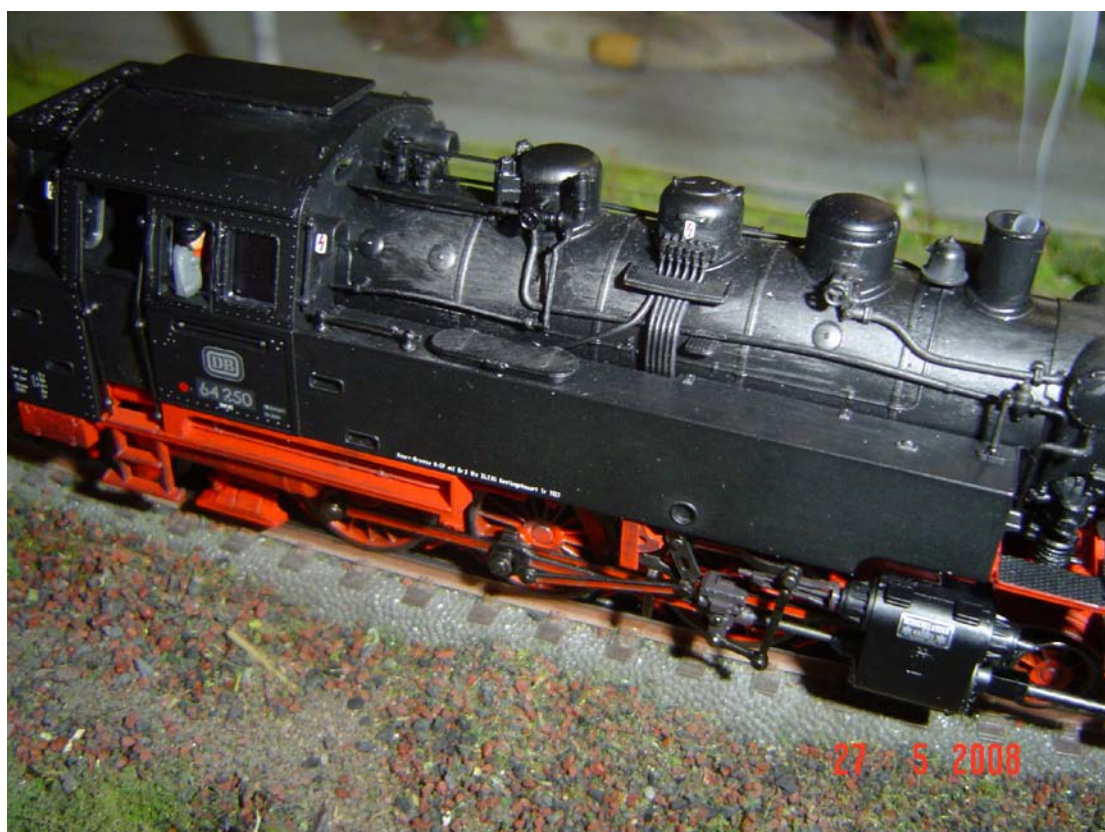
La grafite e qualche traccia di sporcizia rendono vera la Br 64 (foto n. 32)
