## **CONSIDERAZIONI SULLA NUOVA BR 18.3 DELLA MÄRKLIN**

**(Si ringrazia Domenico Cusimano per le foto e le notizie sul suo modello)**

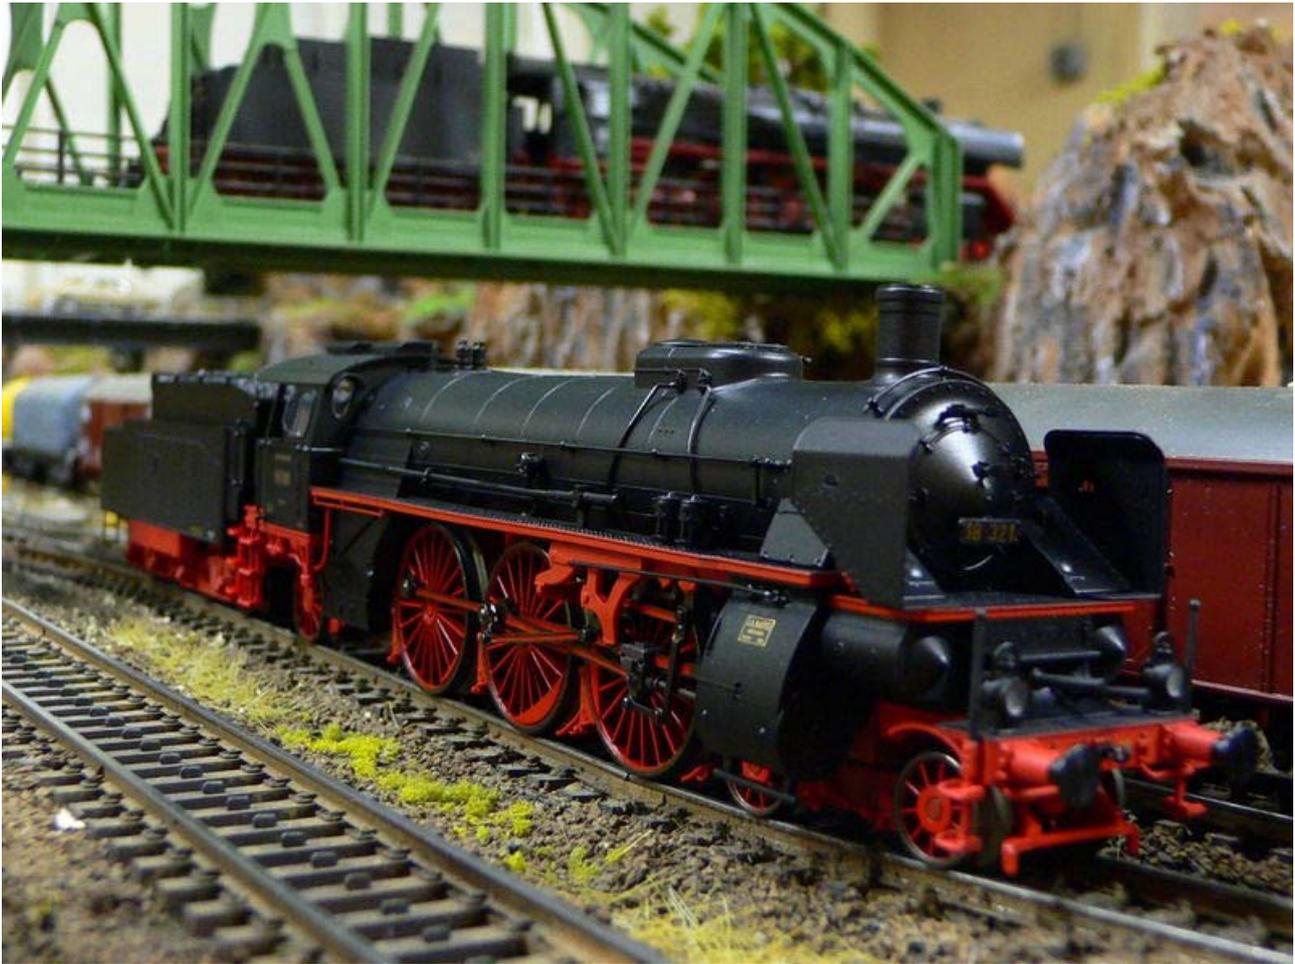
Vista dal lato destro della Br 18. 321 (foto n. 1 di Domenico Cusimano)

Vengono commercializzate due macchine con diversi numeri di servizio, ma identiche nella veste (18 321 e 18 327). La differenza di prezzo è legata al fatto che la prima locomotiva (art. 39020) è dotata di un decoder con numerose funzioni sonore (**foto n. 1**), la seconda è dotata di poche funzioni e nessuna sonora: un contatto per l'apparato fumogeno ed *uno* luminoso... tuttavia questo particolare aspetto verrà trattato più avanti.

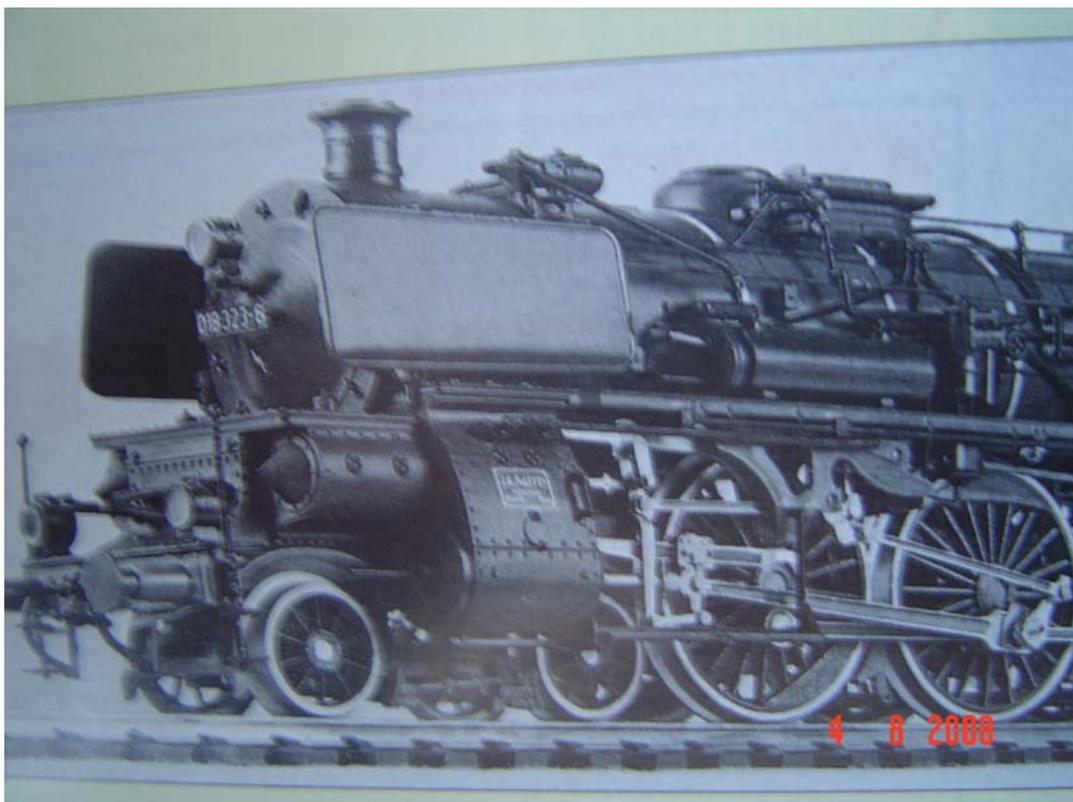
Lato sinistro della Liliput Br 018. 323-6 (foto n. 2 da Eisenbahn Journal n. 6 1983)

i primi anni d'esercizio. Dovete considerare che le tre 18.3 giunte in epoca IV come la 018 323-6 (che vedete nella **foto n. 2** tratta da un vecchio numero di Eisenbahn Journal, modello Liliput), avevano caldaie ricchissime di tubazioni, dinamo ed apparati sperimentali, non c'erano più i deflettori parafumo tipici delle 18.3, ma altri che assomigliavano ai Witte. Pompe, compressori e molte altre apparecchiature avevano subito modifiche e spostamenti tali che è impossibile fare un confronto con le caldaie relativamente spoglie ed ordinate delle prime locomotive di questa serie. Un altro esempio: in una immagine della 18 302 (il secondo prototipo della prima serie costruttiva delle 18.3, tre in tutto), foto per la verità priva di data, la macchina viene ripresa con la dinamo nella stessa posizione che nella locomotiva *sperimentale* 018.3 della **foto n. 2**. Ragionevolmente si deve pensare che la macchina 18 302 fu ripresa dopo la fine degli anni Venti, solo allora infatti fu applicata l'illuminazione elettrica.

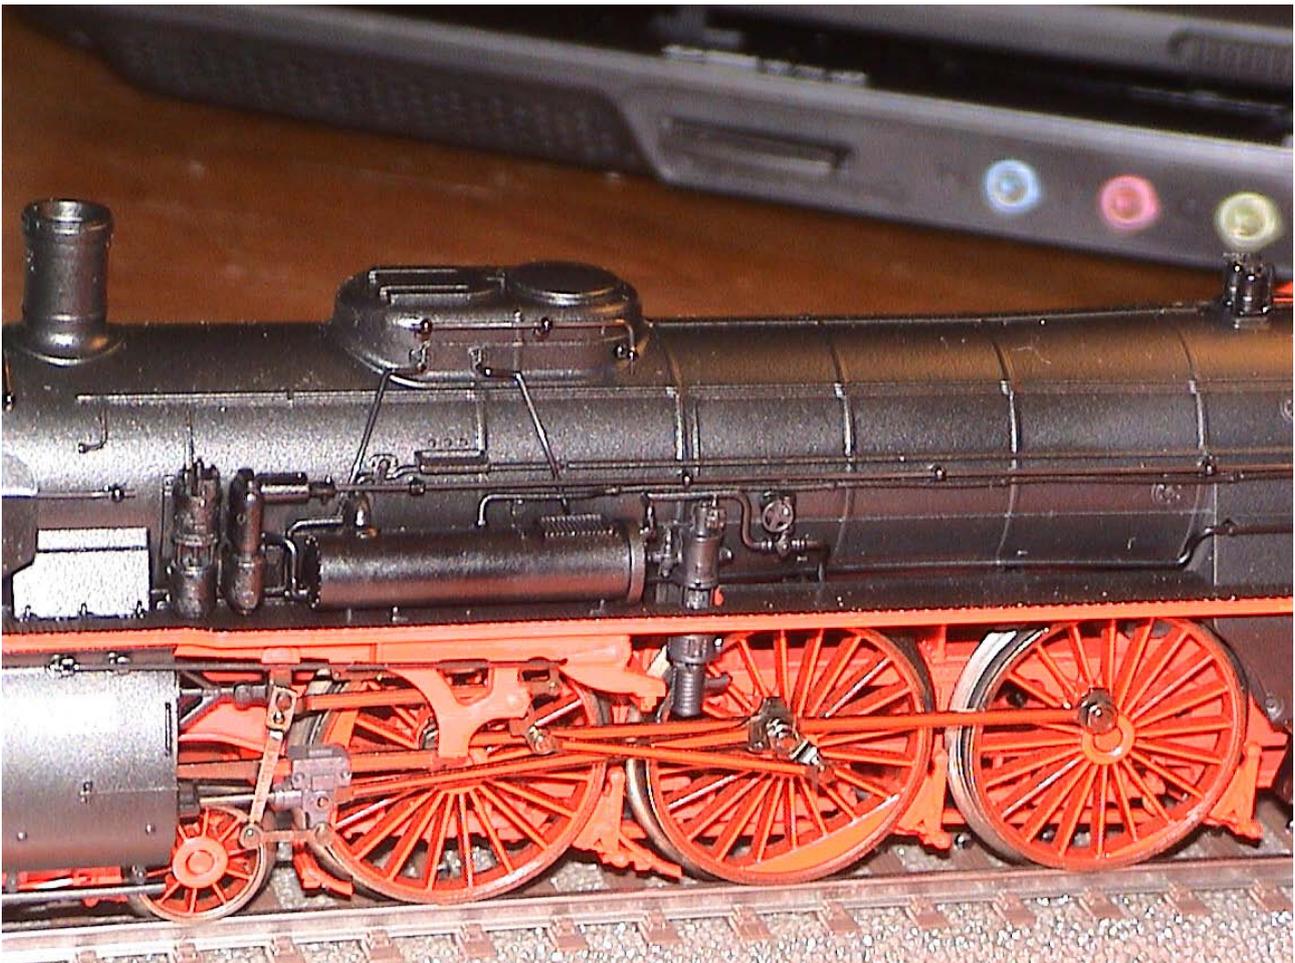
Vista dal lato sinistro della Br 18. 321 (foto n. 3 Domenico Cusimano)

Sia la rivista Eisenbahn Journal che il Märklin Magazine presentano la stessa foto della 18 314 (evidentemente non fu molto fotografata questa serie di locomotive dalla vita travagliata): quella macchina era stata totalmente rivoluzionata, rispetto alla 18 321 proposta dalla Casa di Göppingen (**foto n. 3**), perché le pompe d'alimentazione e dell'aria erano state posizionate dietro il preriscaldatore ed erano stati praticati altri fori sui praticabili per sistemare quelle apparecchiature.

Si nota invece nella **foto n. 3** che il modello Märklin ha il preriscaldatore superficiale sul praticabile (assomiglia ad un serbatoio cilin-

drico), con a sinistra la pompa d'alimentazione, a destra la pompa dell'aria a doppio stadio (almeno così sembra dalla **foto n. 3**).

Sopra la caldaia troviamo anche le valvole di sicurezza ed il fischio ben visibili nelle **foto n. 3** e **5** di Cusimano.

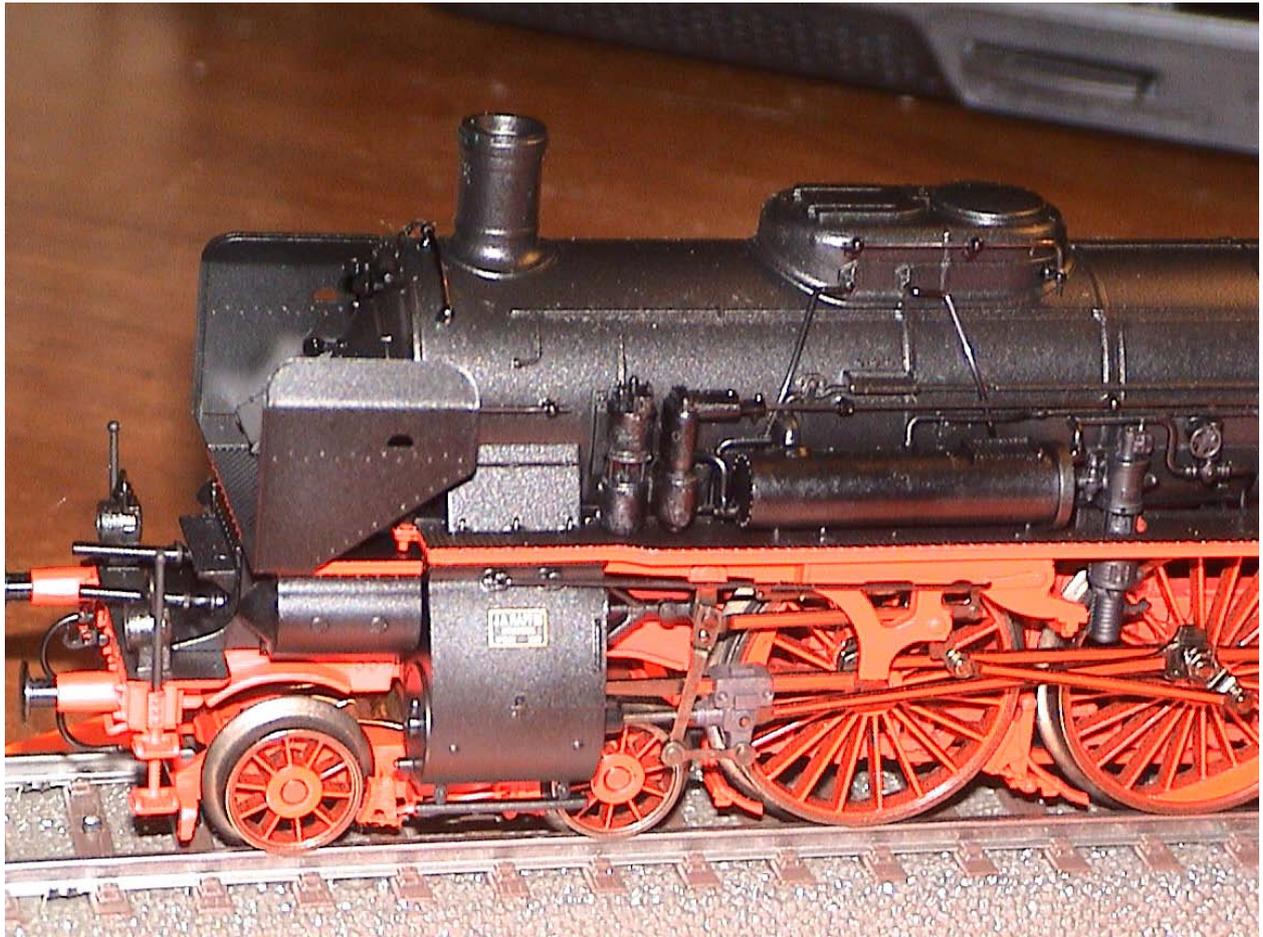
Particolare delle chiodature nei parafumo della Br 18. 321 (foto n. 4, Domenico Cusimano)

Nella presentazione del pre-catalogo, nelle brochure e negli articoli apparsi sul Märklin Magazine (detto fra noi è grave nella Rivista), i parafumo appaiono con delle vistose ed assurde chiodature, tipo carro armato. L'errore è comunque legato ai *tempi di stampa* che spesso costringono le Redazioni a chiudere un articolo settimane prima della produzione di un pezzo. Non è la prima volta che i prototipi vengono presentati con errori ed approssimazioni così marcate. C'è stato di peggio, ma di certo i prodotti vengono poi realizzati al meglio, se ne è parlato per esempio per i pantografi che spesso nelle foto di presentazione sono quelli vecchi, mentre i locomotori alla fine vengono venduti con quelli nuovi sui tetti, magari correttamente posizionati.\* Con la **foto n. 4**, azzeccata di Domenico, si chiarisce bene il tutto: le chiodature sono finissime ed in scala e non me ne fre... niente se c'n'è una di meno o di troppo: l'effetto è notevole!

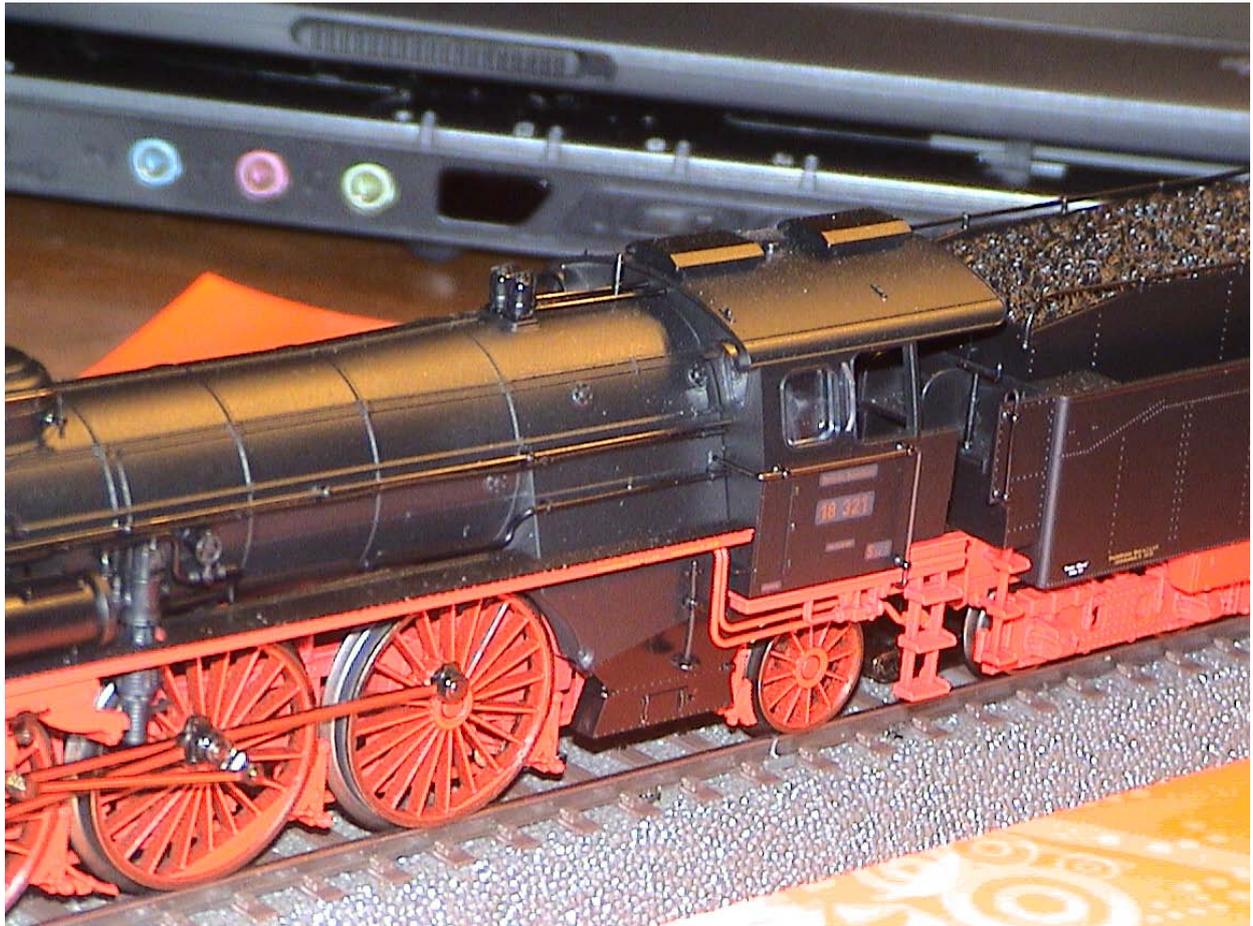
**Particolare delle valvole di sicurezza sopra la caldaia (foto n. 5, Domenico Cusimano)**

Nella **foto n. 5** si vede la cabina con le scalette d'accesso, bei corrimano riportati ed uno spazio, secondo me, eccessivo tra la stessa ed il tender o forse si nota a causa della mancanza della pedana intermedia.

Nella **foto n. 5, 7, 8** (ed altre) si notano i contrappesi delle ruote. Dalle poche foto che possiedo non ho riscontrato errori di sorta, ma Domenico ha fotografato la sua locomotiva con le grandi ruote in una sola posizione e, per somma sfortuna, diversa da tutte le foto in mio possesso della 18.3 reale (anche la **foto n. 1** non mi è utile per un confronto finale). Ricordo che quando 25 anni fa uscì il modello Liliput della Badese ci fu un coro di proteste per un errore nella posizione di un contrappeso, lo staff della Märklin avrà meditato.

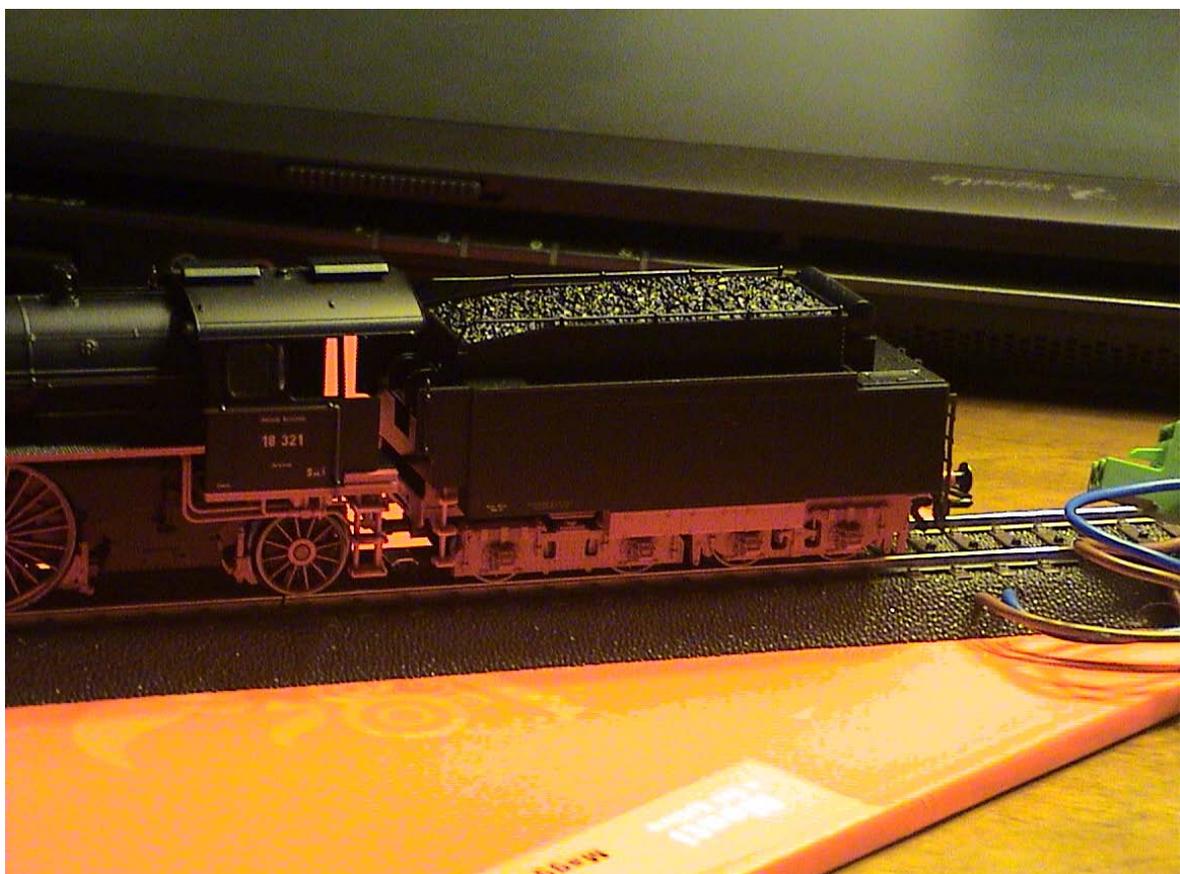
**Vista dal lato sinistro dello spazio tra tender e cabina (foto n. 6 di Domenico Cusimano)**

Nelle **foto n. 6** e **7** si nota meglio il particolare.

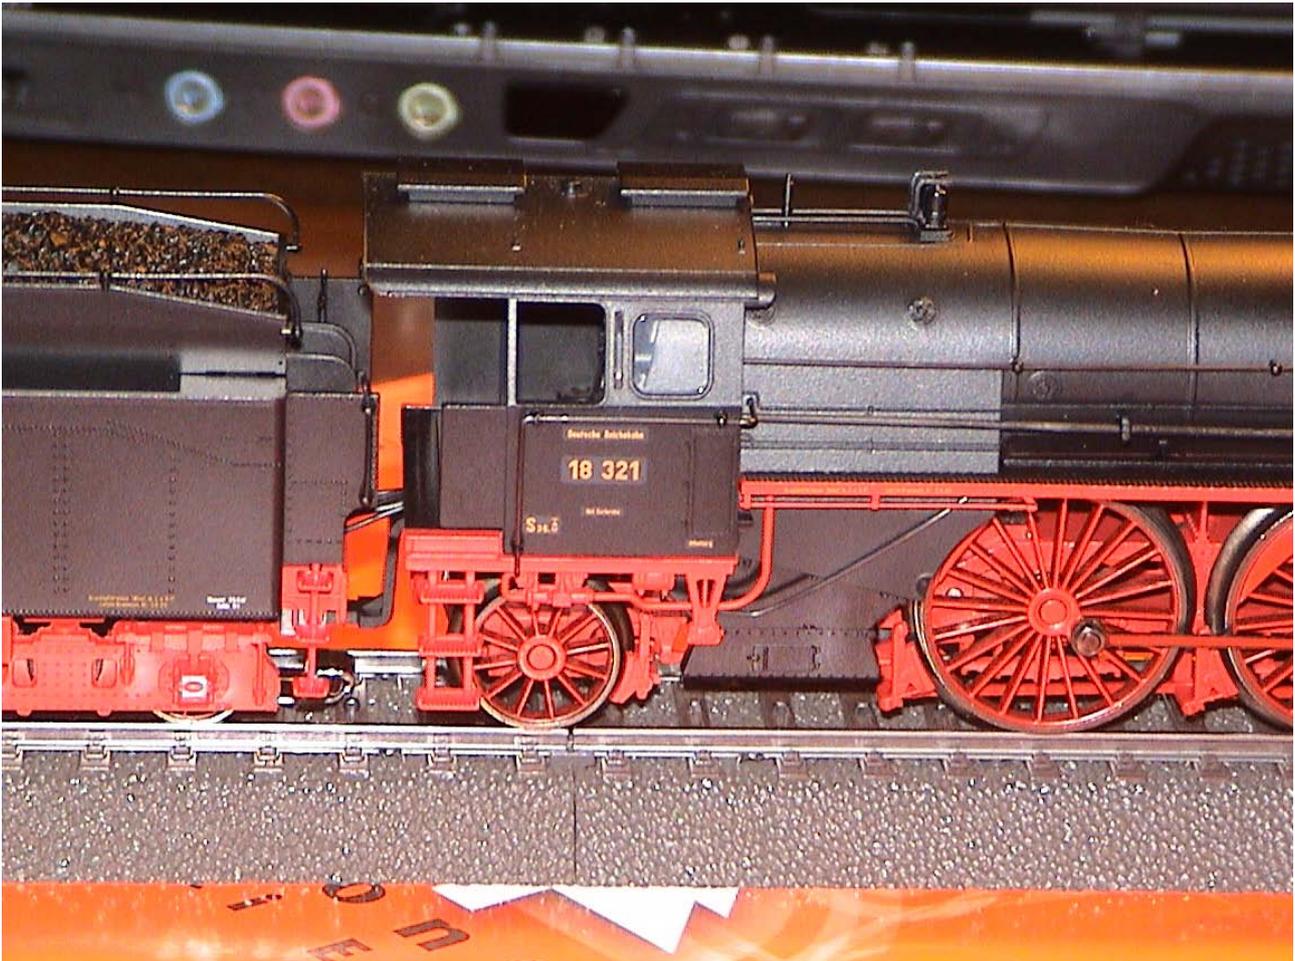
Lato destro, notare le chiodature delle portelle di spurgo in basso (foto n. 7, di D. Cusimano)

Il **pattino** si poteva cercare di mascherarlo diversamente, ma la filosofia della Märklin è *imperscrutabile*: lo piazza nelle Br 38 tra le ruote motrici in posizione visibilissima; dimentica che un tempo tutte le Br 44 e le macchine con telaio sezionato (per favorire l'inserimento nelle curve da miniera che si usano nel modellismo) erano dotate di due piccoli pattini invisibili e che garantivano una perfetta presa di corrente; in locomotive di gran prestigio, come questa Br 18.3, invece di mascherarlo tra le motrici (come nelle 18.4!) lo pone (torna alle **foto n. 7 ed 8**) tra cabina e carrello nella posizione più palese possibile (?).

Mancando, nelle foto fornitemi, la **pedana di transito** e lavoro tra tender e cabina di guida si vedono un po' troppo i cavetti elettrici, che almeno sembrano solo di colore nero (torna alle **foto n. 7 ed 8**).

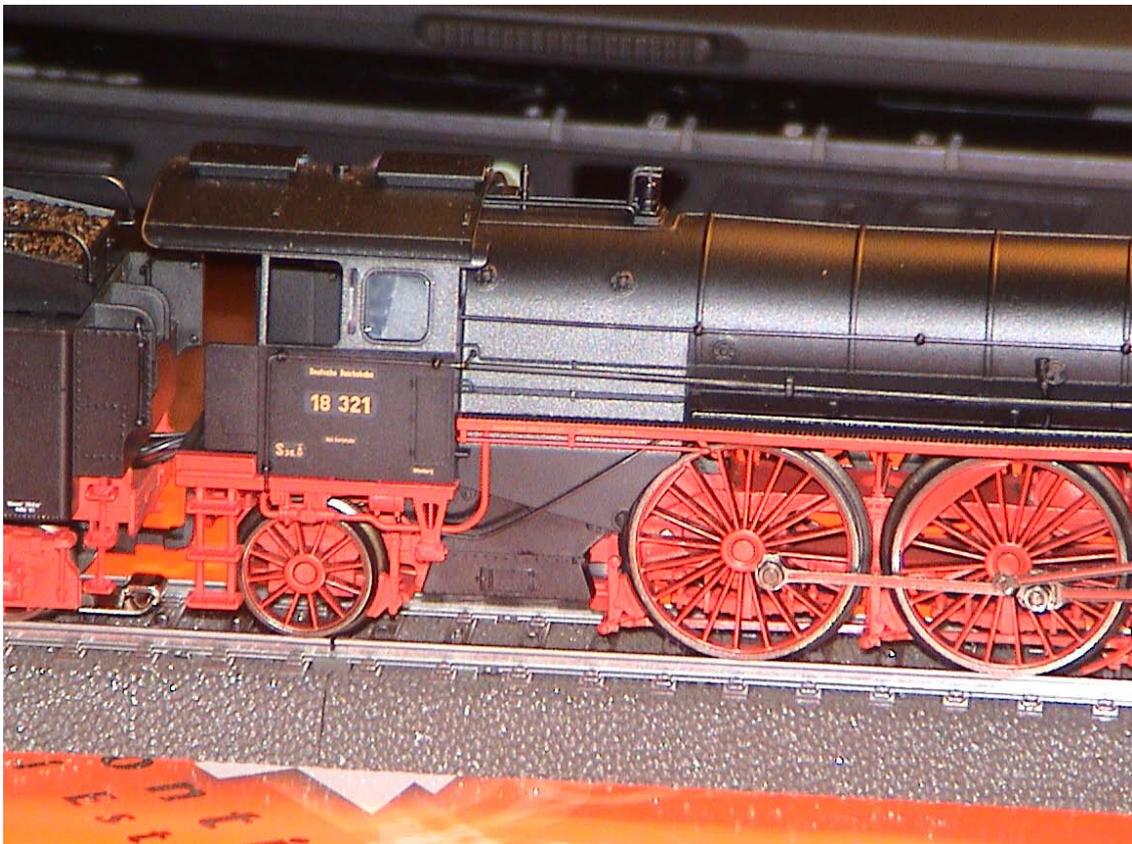
Vista dal lato destro della Br 18. 321 (foto n. 8, di Domenico Cusimano)

Nella **foto n. 8** si nota meglio il lato destro con corrimano riportati e in particolare l'asta di comando per il cambio di direzione, che un tempo era solo stampata. Vi sono poi ben riprodotte tubazioni, scalette, impianto frenante ben accostato anche sull'asse portante sotto la cabina; le portelle d'aerazione e pulizia hanno chiodature perfette ed è stupenda la vista del telaio realmente leggero e traforato. Anche delle fini tubazioni sono state riportate, un bel lavoro!

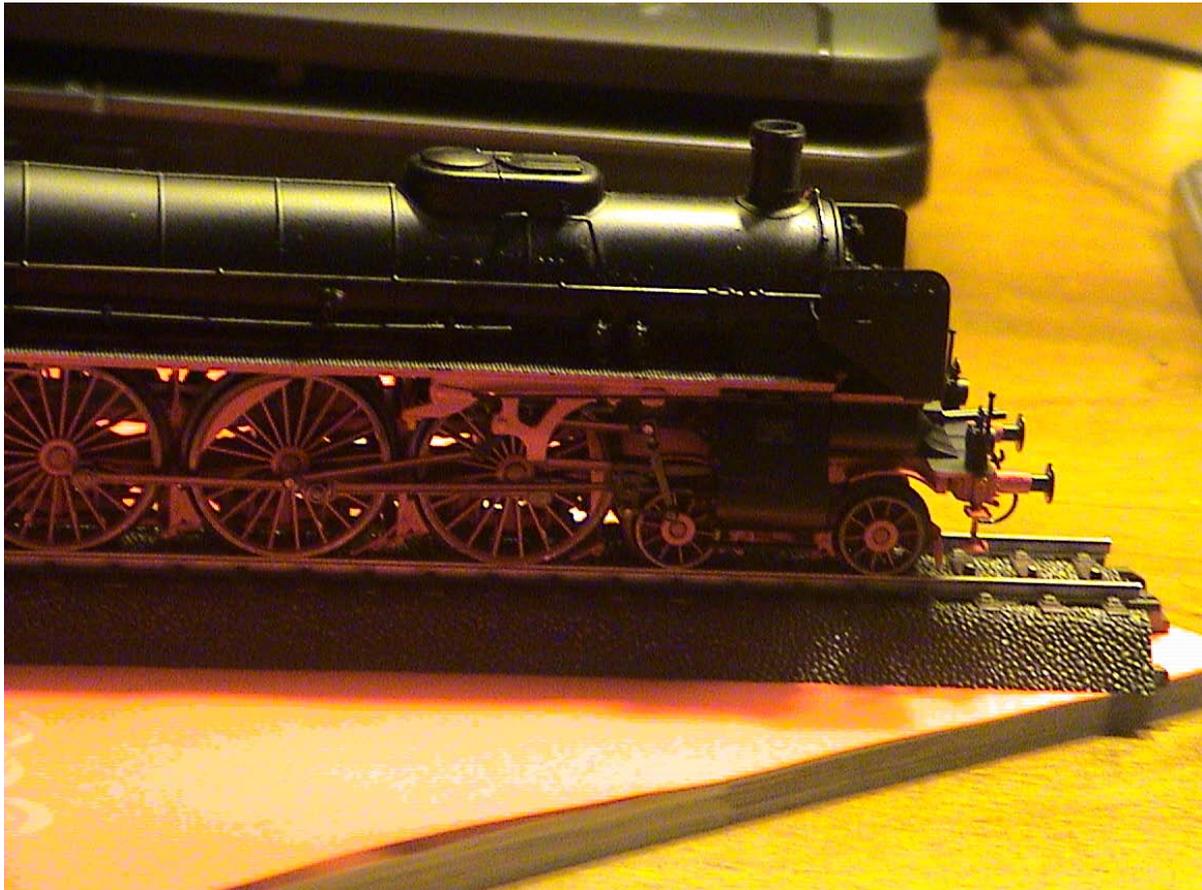
La distribuzione nella Br 18. 321 (foto n. 9, di Domenico Cusimano)

Il *Settore*, che attraverso la leva dell'asta di comando fa da congiunzione con la biella del cassetto di distribuzione è nascosto dai sostegni rossi del praticabile e dalla **foto n. 9** non è possibile vedere la riproduzione della zona, ovviamente tutto è nichelato scuro.

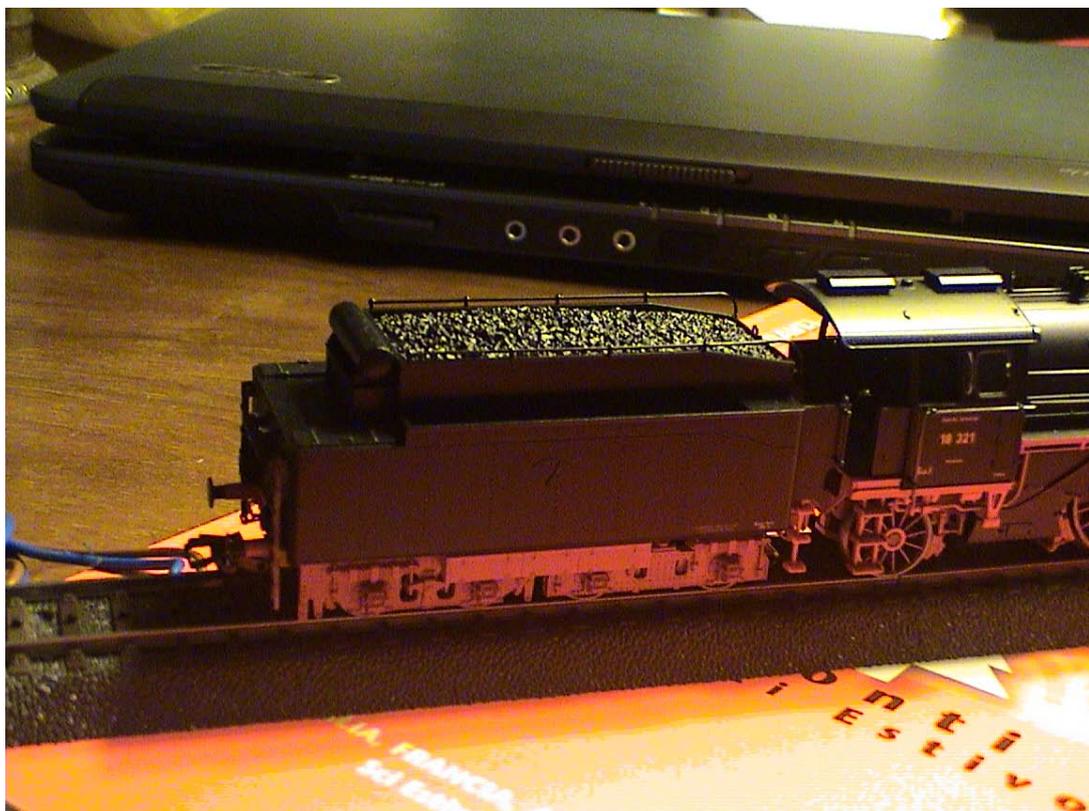
Vista del tender dal lato destro della Br 18. 321 (foto n. 10, di Domenico Cusimano)

Fini i corrimano sul tender, ben riprodotto il carbone, belle le chiodature nel sottocassa dello strano carrello unico (foto n. 10).

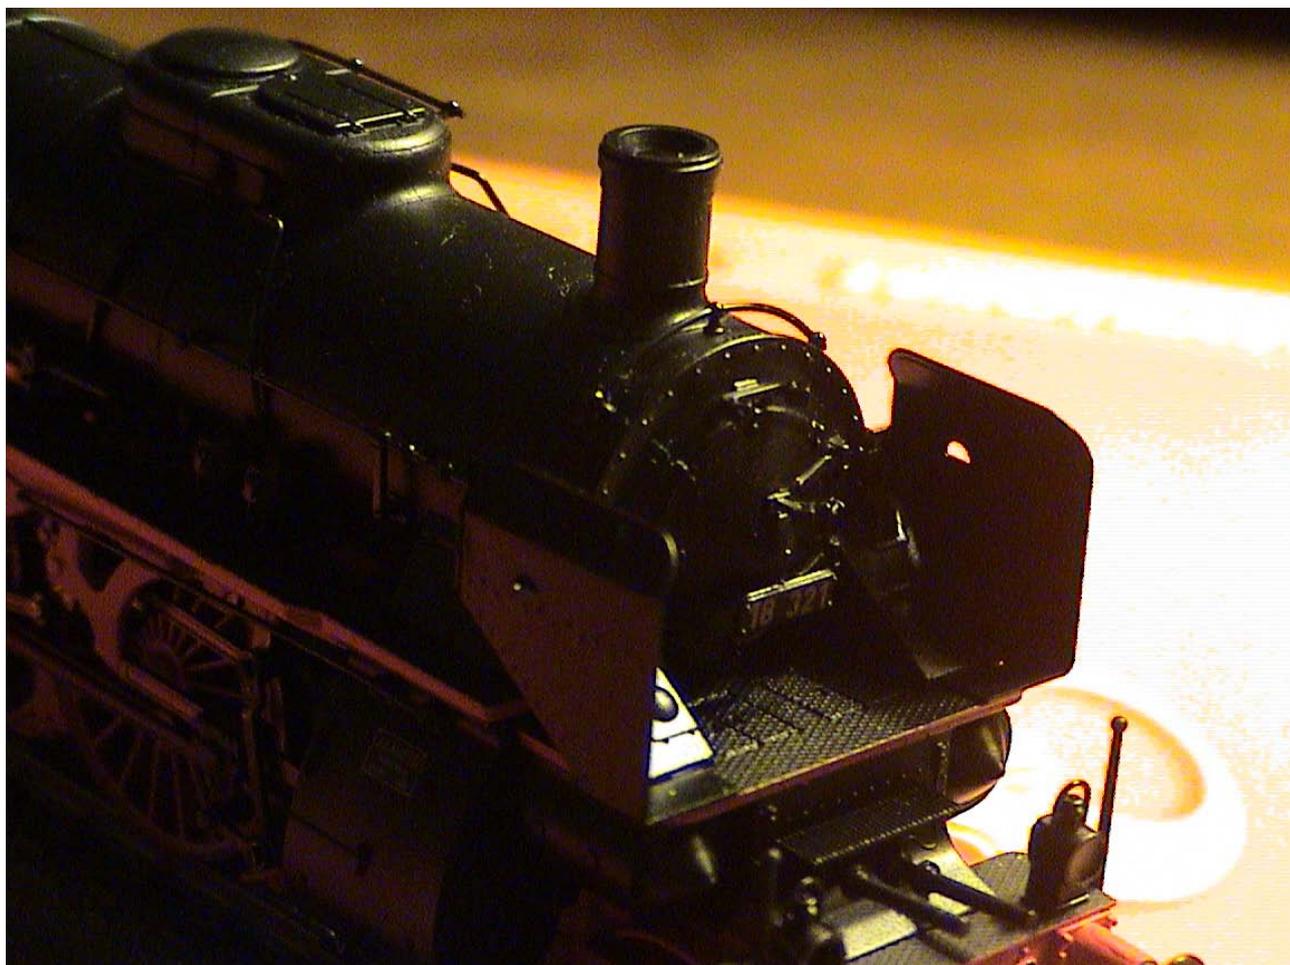
**Il corrimano sopra la camera a fumo della Br 18. 321 (foto n. 11, di Domenico Cusimano)**

Finalmente, e per la prima volta, viene realizzato il corrimano sopra la caldaia, nella **foto n. 11** proprio dopo il fumaiolo, finissimo e quasi in scala perfetta. Ricordo che pochissime locomotive a vapore lo possedevano e c'erano delle eccezioni: alcune serie di 01 lo avevano altre no, mancava del tutto in locomotive dei Gruppi (ne cito pochissimi) 38, 39, 44, 55, 56 ecc, nelle locotender, tranne nelle Mallet serie 99.6 e sembrava presente nel Gruppo 10, ma era solo una tubazione (la Märklin infatti la riprodusse).

Belle le lampade e le aste d'appiglio (**foto n. 11** ed altre).

Correttamente sfalsati i copristeli dei cilindri interni (**foto n. 11** ed altre).

Bellissimi i praticabili con la perfetta zigrinatura (**foto n. 11** ed altre).

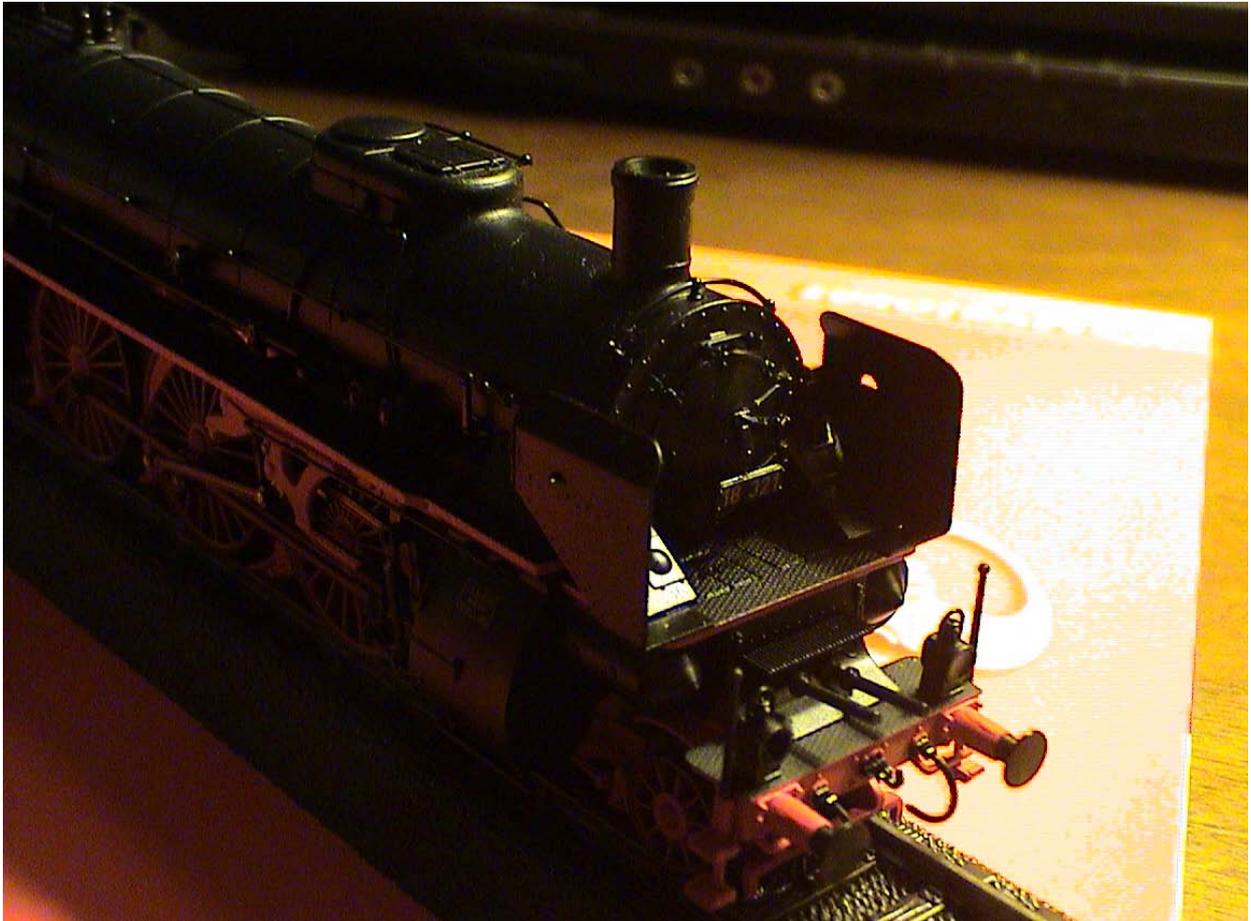
Le manichette dei freni sembrano avere i rubinetti (foto n. 12 di Domenico Cusimano)

Questa volta vengono riprodotti, stampati sul pancone, anche i rubinetti di chiusura per l'aria compressa delle manichette dei freni, non era mai successo, ed è corretto che siano rossi: se non erano molto sporchi spesso erano di quel colore. Confrontate la **foto n. 12**. E pensare

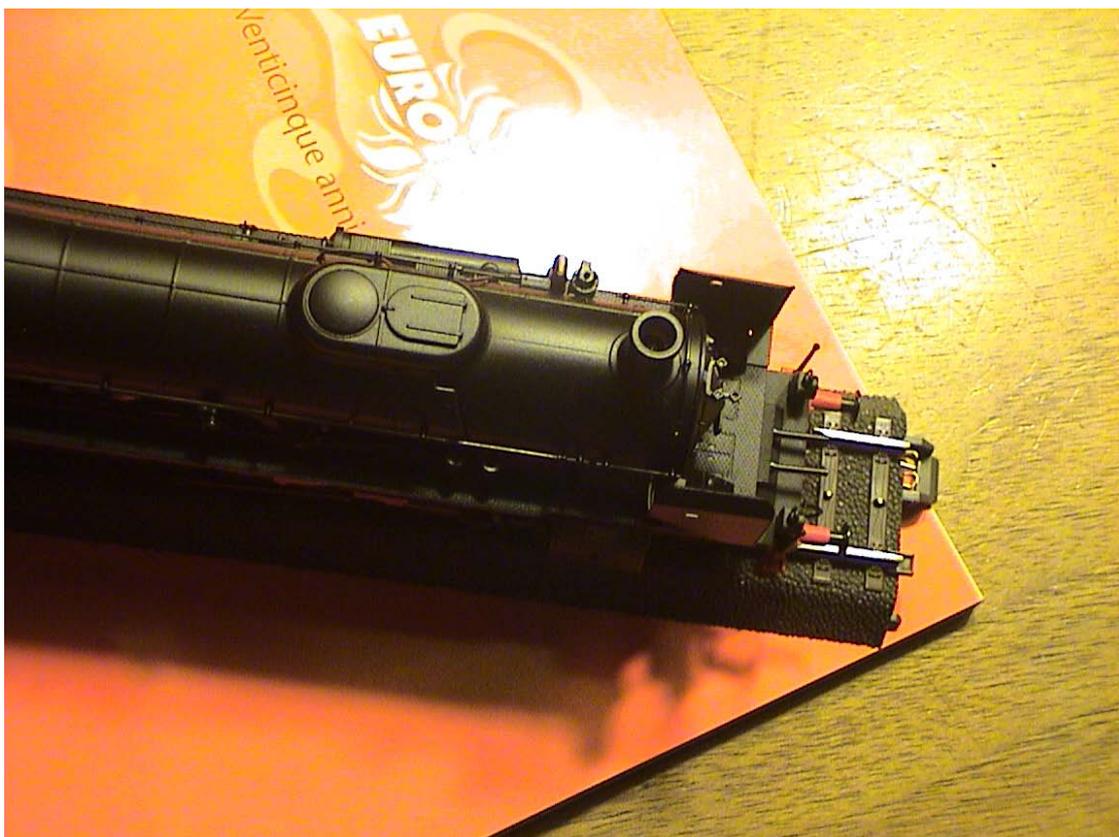
Vista dall'alto della Br 18. 321 (foto n. 13 di Domenico Cusimano)

Dalla foto presa dall'alto da Domenico Cusimano, la **n. 13**, si nota la **giunzione dello stampo**, si può rimediare con una base di grafite, ma mi rendo conto che sto parlando di invecchiatura... e che a *qualcuno* potrebbero anche venire le *convulsioni*.
