CONSIGLI SUL GRUPPO V 90, 290, 294

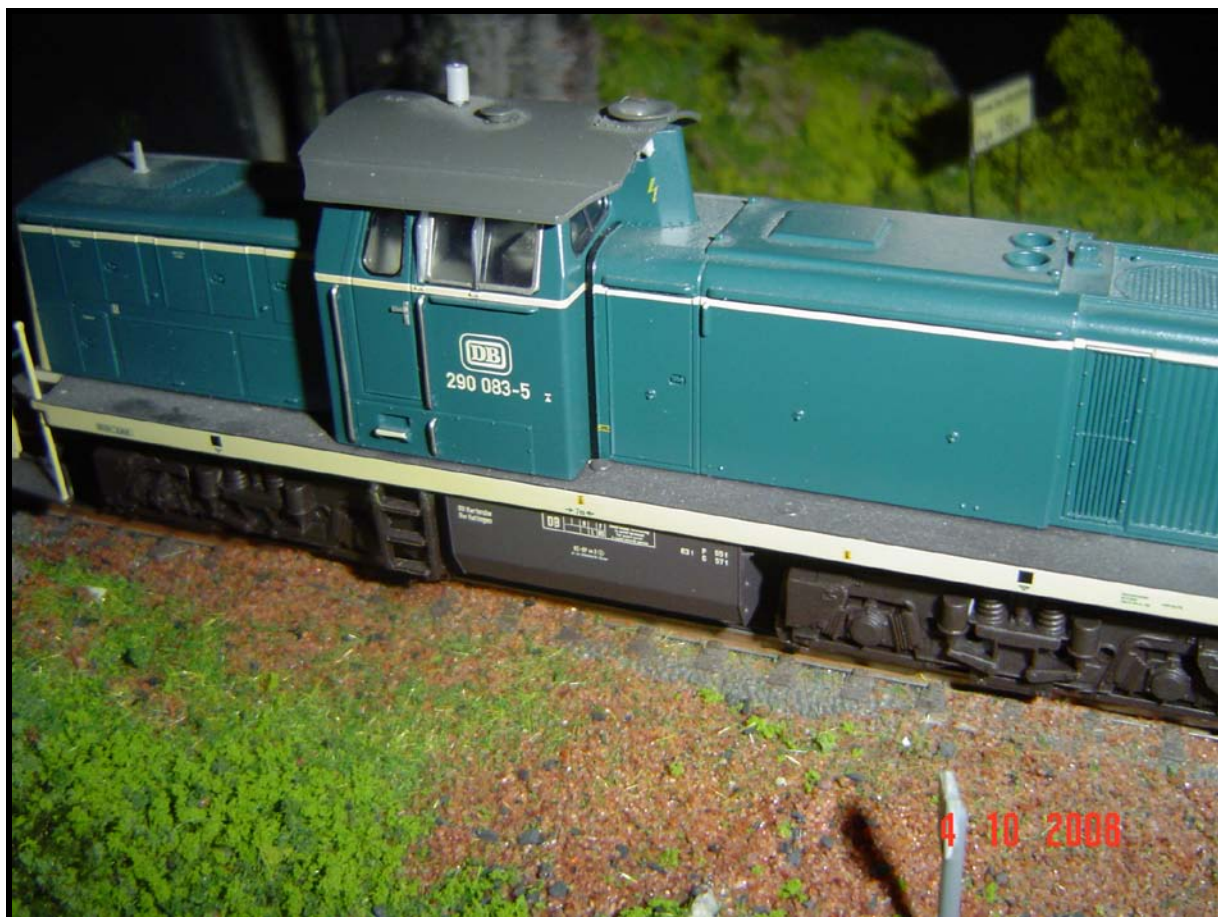
Locomotiva del gruppo 290 083-5 DB blu-crema FOTO N.1

Nel 2005 è stata presentata come assoluta novità della Märklin una prima versione della “dieselona” da manovra, la 290 083-5, nei colori post 1974 (art. 37900). Oramai sono quasi 19 anni che è uscita la 221 218 (art. 3581) nei colori blu-crema o beige-turchese (le dizioni sono svariate), contestata riverniciatura applicata anche alle V 200.0 (poi 220 dopo il 1968) a metà degli anni ‘70 e da allora la Märklin ha sperimentato un sistema geniale per farci spend... acquistare più loco! Un nuovo modello, ove sia avvenuto nella realtà, ha sempre la colorazione *forse* (parere personale) meno appetibile, vuoi per le critiche che bollarono in Germania il colore blu-crema, vuoi per il ristretto periodo di tempo che quella livrea fu presente sulle locomotive in attività: ad esempio le poche 221 che furono ricolorate in quel modo, non andarono oltre il maggio 1988 e le elettriche 141, 111, 150 e 151, solo per citare qualche Gruppo (in tedesco Baureihe, sigla Br), appena fu possibile, vennero riverniciate nei nuovi colori rosso DB e “bavaglino”, antinfortunistici.

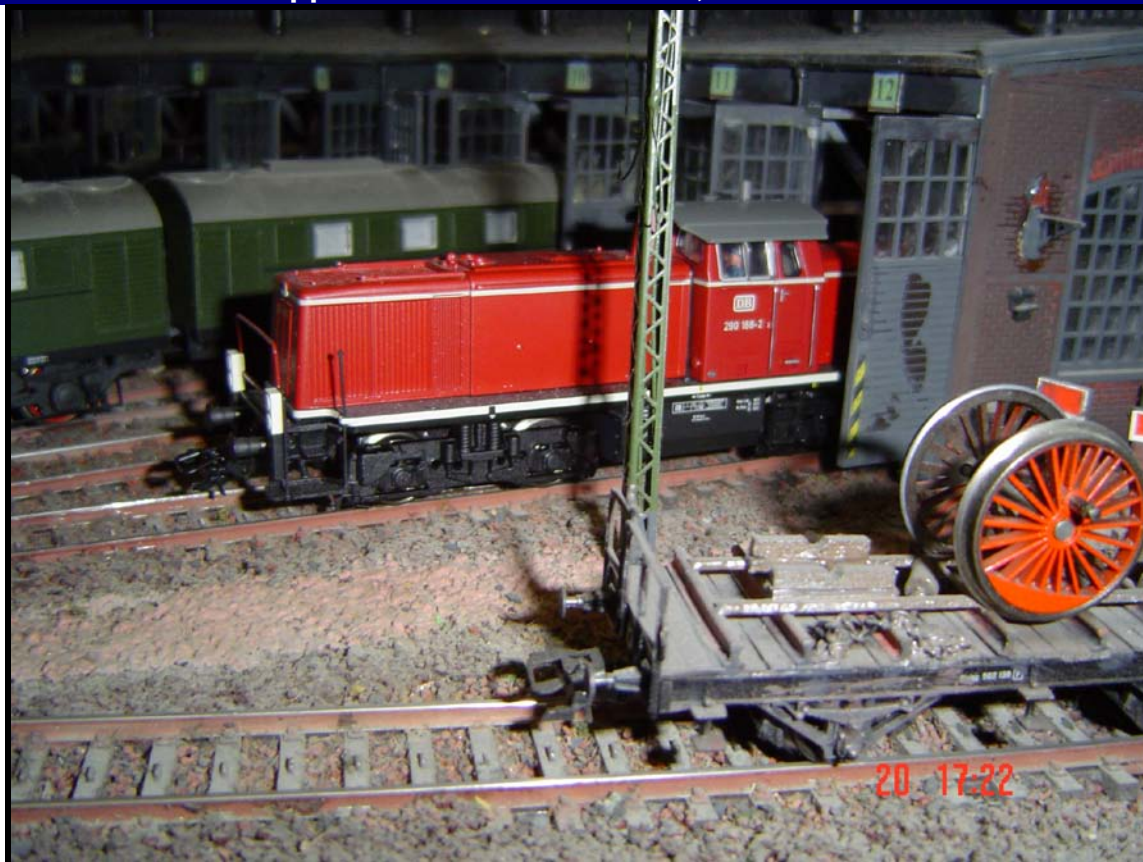
Locomotiva del Gruppo 290 188-2 DB, nel rosso tradizionale (2006) FOTO N. 5

Una seconda, attesa, 290 nel rosso DB tradizionale è stata presentata nel 2006 come *novità dell'estate*, anche la terza 290 DB AG (nel reale versione cromatica del 2002), presentata come novità 2007, è priva di

particolari funzioni. Fornisco solo una foto dal catalogo perché non essendo un *nababbo* non l'ho acquistata.

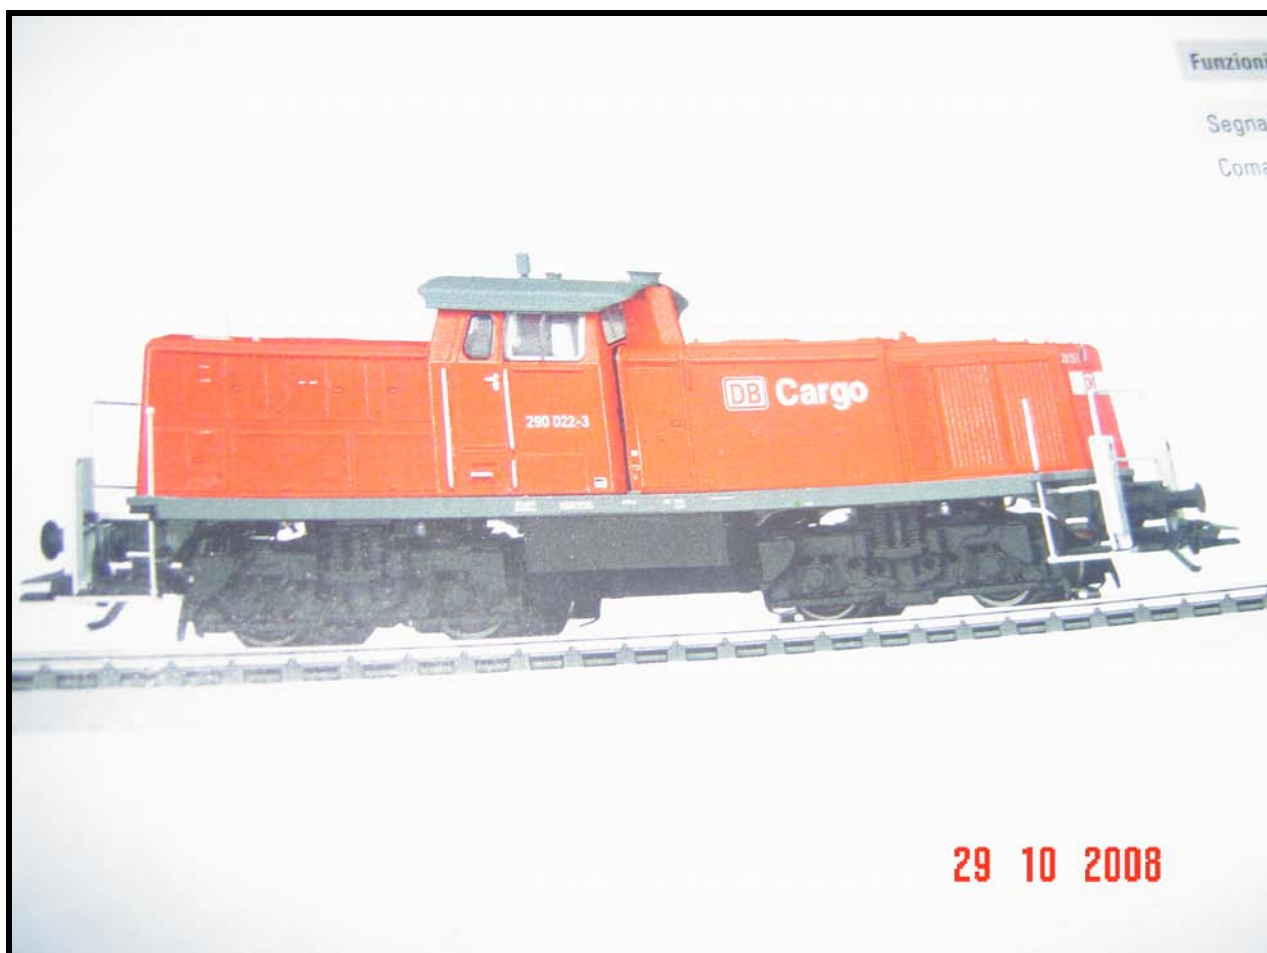
Locomotiva del gruppo 290 022-3, nel rosso DB AG (2007) FOTO N. 6

Nel 2007, e finalmente, arriva la V 90 dotata di telex. A guardar bene in un plastico come il mio che non accetta, se non per prove contingenti, degli anacronismi questa diesel è quella meno utilizzabile: entrata in servizio dopo il 1964 praticamente è rimasta con quella numerazione per circa 4 anni e dopo il 1968 rinominata 290.

In questa macchina, in particolare, ho fotografato le varie fasi necessarie per sistemare nella cabina di guida (parzialmente libera) il macchinista manovratore. In tutte le mie tre 290 ho sistemato un macchinista, seguendo sempre la medesima procedura.

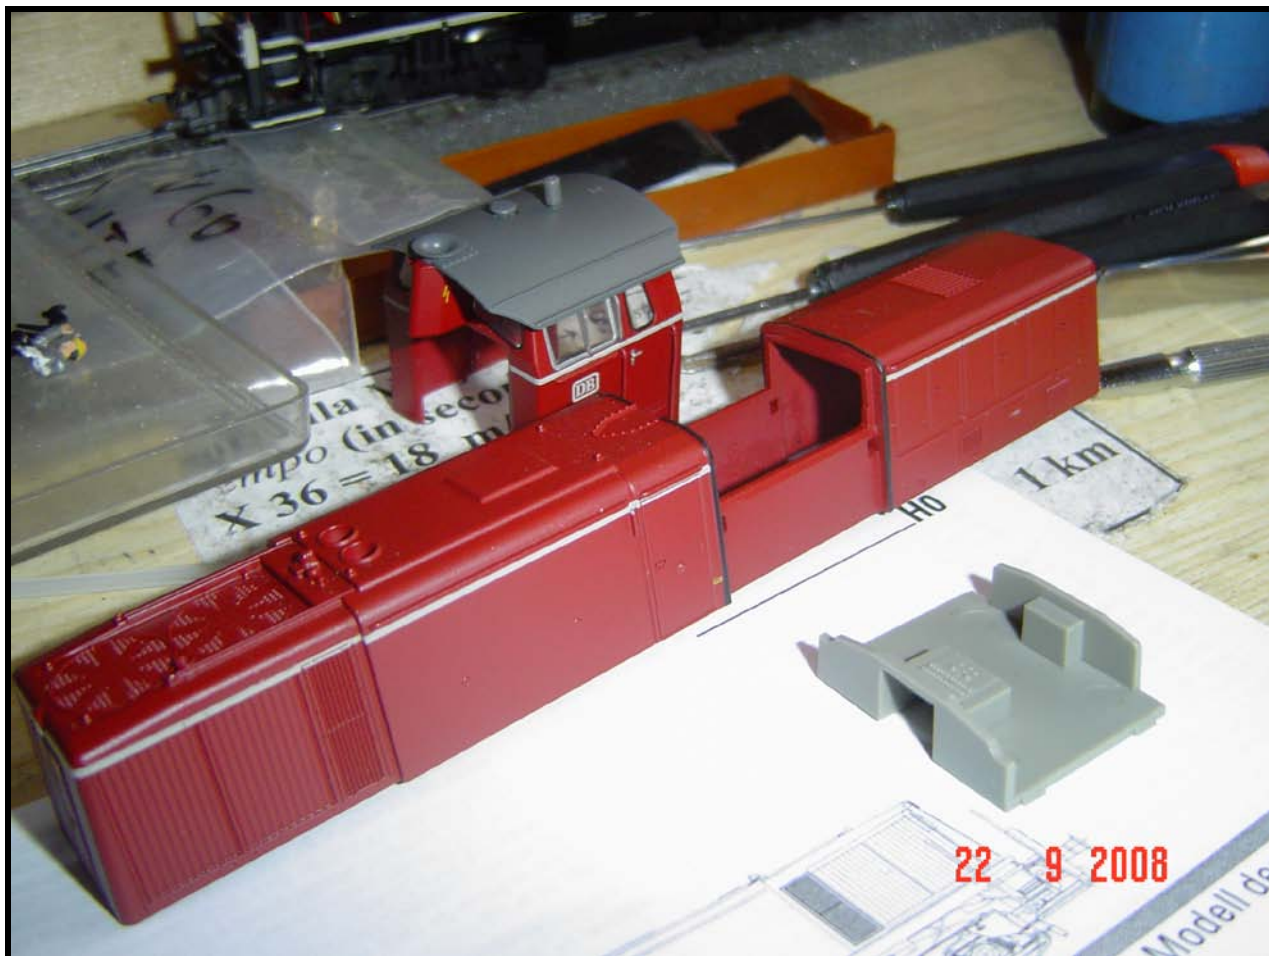
**Locomotiva del gruppo V 90 030, con cabina e arredamento interno smontati
FOTO N. 7**

Questa macchina è semplicissima da smontare: 2 sole viti, poste in diagonale vicino ai ganci telex. Seguite a proposito le istruzioni alla lettera e non svitate *a caso* specialmente le viti dei ganci telex.

Una volta allontanate le viti la carrozzeria si solleva senza problema alcuno e si può così separare la cabina di guida di plastica.

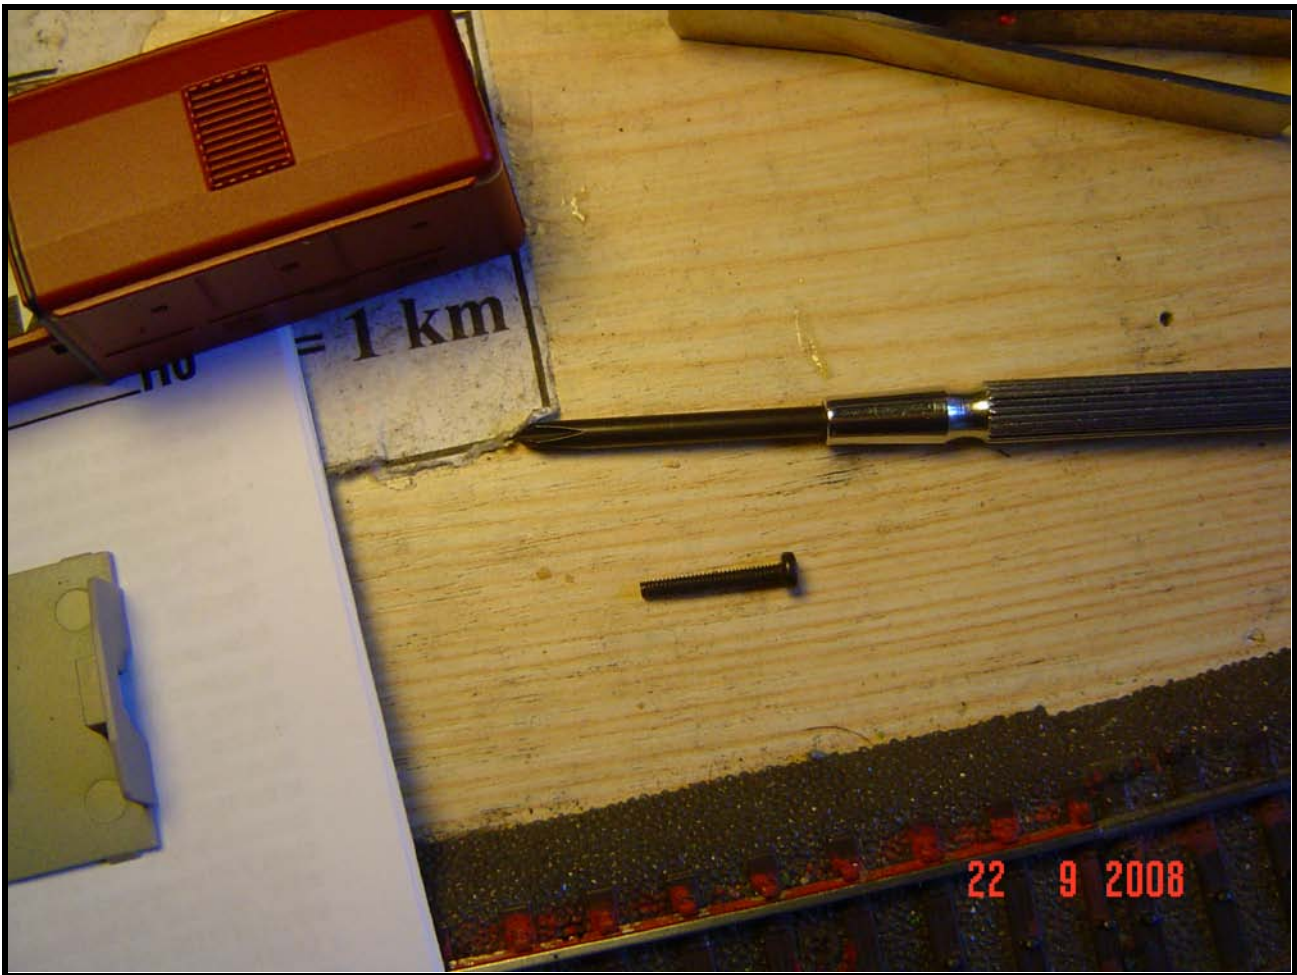
Una delle due viti della locomotiva del gruppo V 90 030 FOTO N. 8

Nella foto seguente una delle due viti, che, come vedete, sono lunghe: usate solo i cacciaviti con testa a croce larga (Märklin).

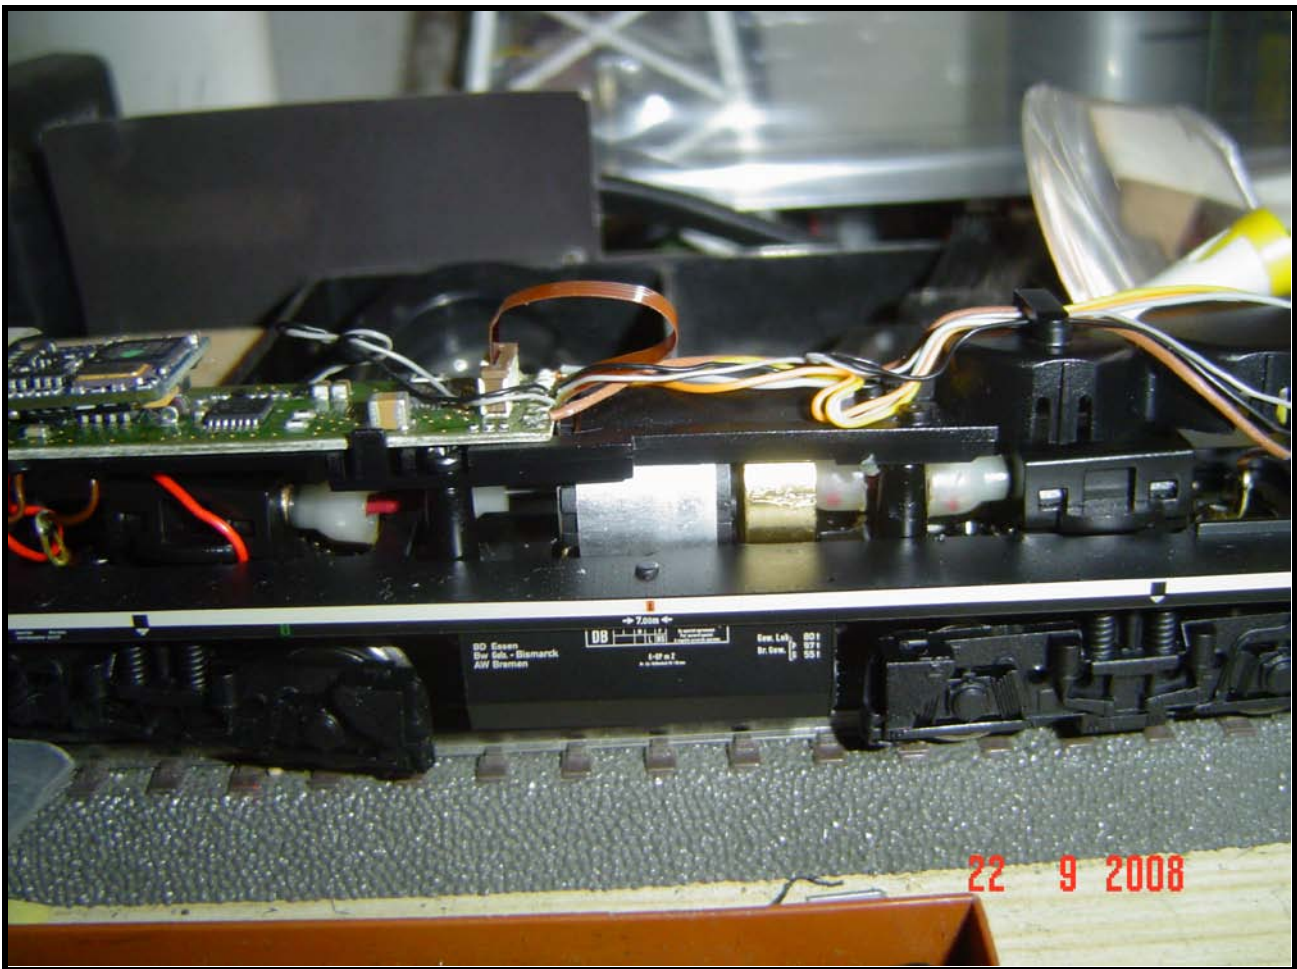
Posizione del motore e di cavi nella locomotiva del gruppo V 90 030 FOTO N. 9

Nella foto successiva potete osservare l'ordine e l'alta tecnologia che la Casa di Göppingen ha utilizzato per queste splendide loco tutte in pratica di metallo, dotate di doppia trasmissione (si vedono bene gli attacchi anteriori e posteriori al nuovo motore Soft Drive). Se portate al 500% l'immagine vedrete bene tutte le precise e minuscole diciture che assegnano questa V 90 al Bw di Bismark, una cittadina ad una sessantina di chilometri a nord di Magdeburgo.

I cavi sono tutti ben ordinati e fissati tramite asole di plastica nera. Tutto il mantello è metallico, fa eccezione la cabina di guida (termoplastica) che si solleva (come ho detto) esclusivamente dopo aver svitato ed allontanato i due "musi" che sono collegati tra loro in una unica fusione, fornendo alla macchina una pesantezza notevole: ben 275 grammi! È probabile che le altre 290 pesino qualche grammo meno, a causa dell'assenza dei ganci telex. Misure e proporzioni appaiono perfette.

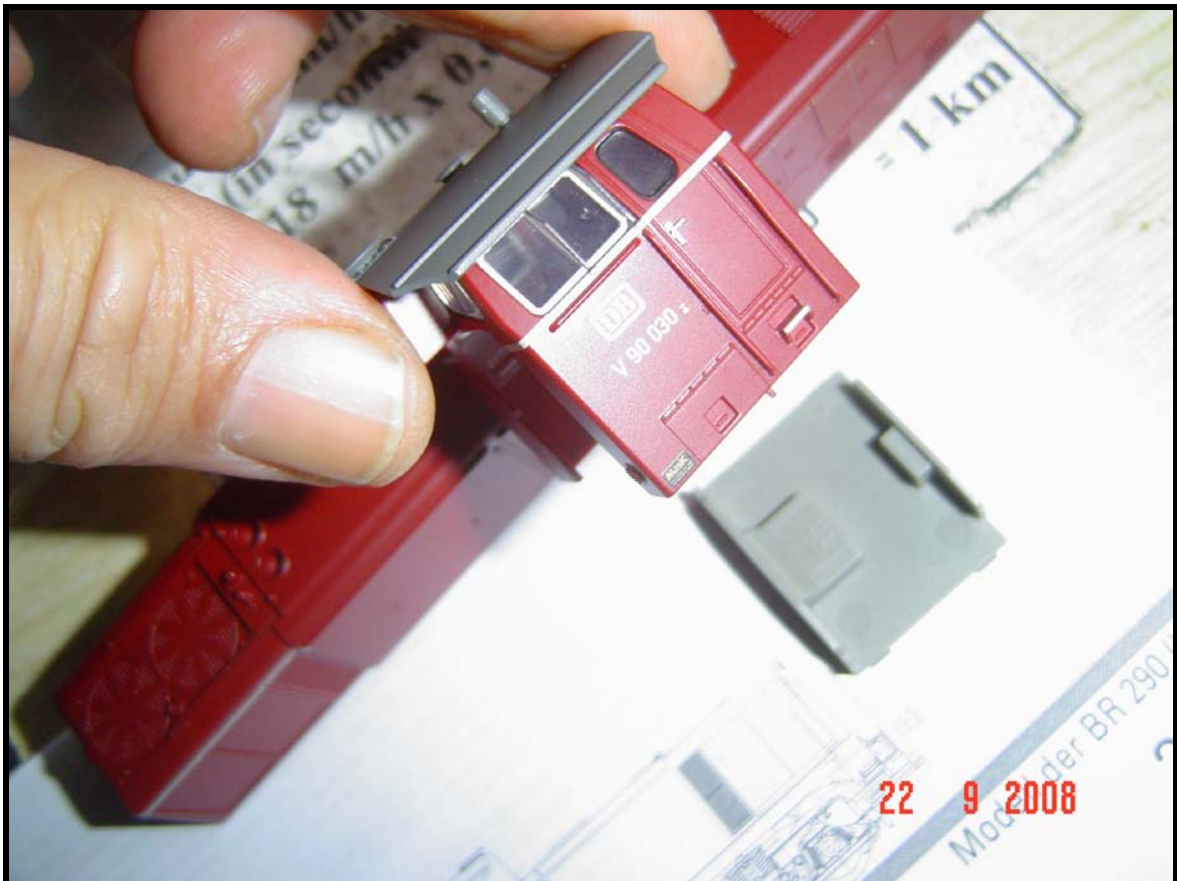
La cabina si sfilava dall'alto dopo aver disimpegnato il mantello dal telaio FOTO N. 10

Contrariamente a tante altre locomotive, la parte in colore beige scuro si sfilava facilmente (ma soltanto dopo che sia stata preventivamente sollevata la parte centrale, la vera cabina, dagli avancorpi metallici della carrozzeria!) ed è quindi semplice collocarvi un macchinista, mutilato però in maniera *pesante*. Inutile verniciare il banco comandi, tanto è difficile persino intravedere il macchinista! Del resto durante le manovre (reali) spesso si notano uomini del personale ausiliario dotati di bandiere, sui praticabili, certamente essi favoriscono l'opera del macchinista. I lunghi avancorpi, che ospitano motore e apparati vari, sono certo un handicap per effettuare delle manovre "a vista".

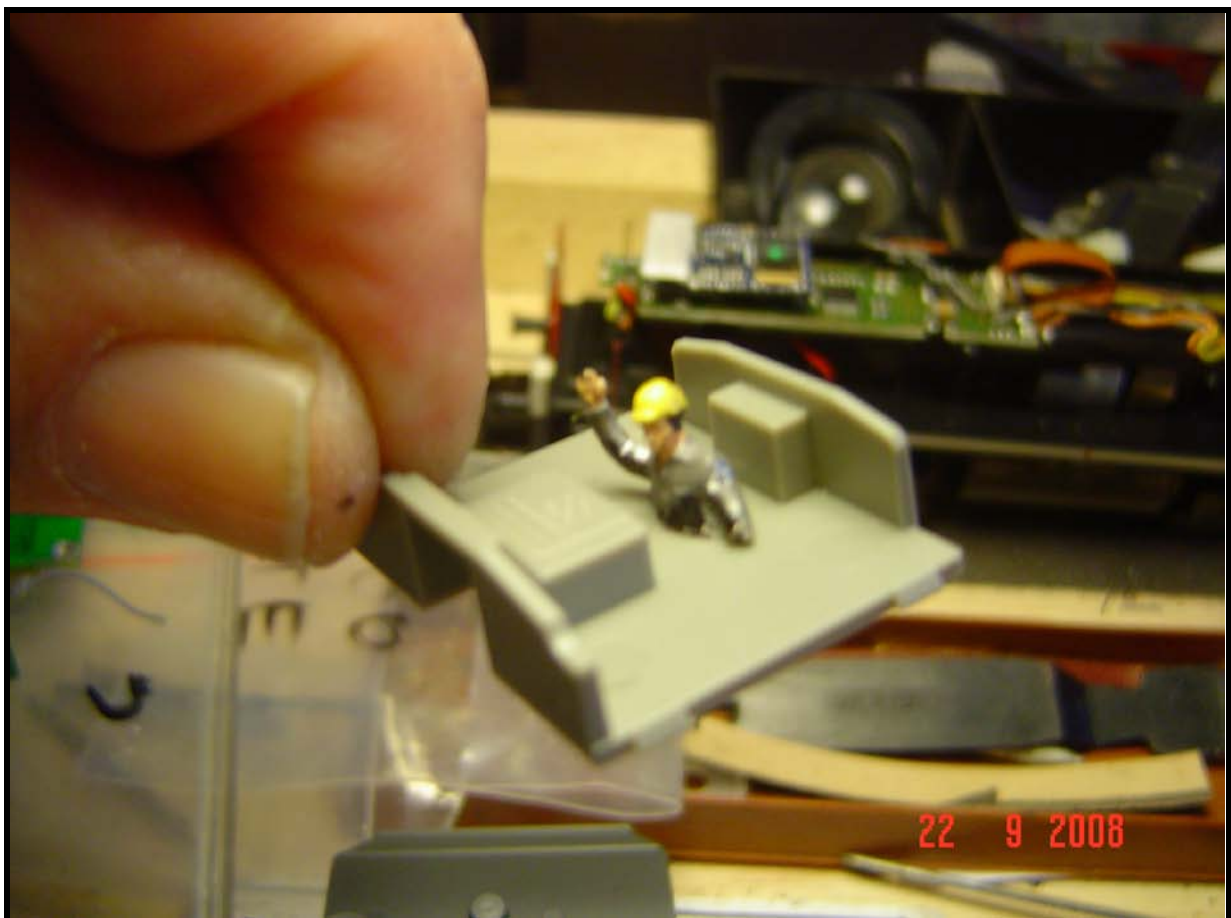
La riproduzione appena abbozzata della cabina, dotata (da me) di macchinista FOTO N. 11

La riproduzione dell'interno della cabina è appena abbozzato, causa la mancanza di spazio. Al di sotto si trova il nuovo motore e la piastra di protezione per lo stesso, nonché un bel numero di cavi: di più non si poteva pretendere per garantire la trasmissione su tutti gli assi.

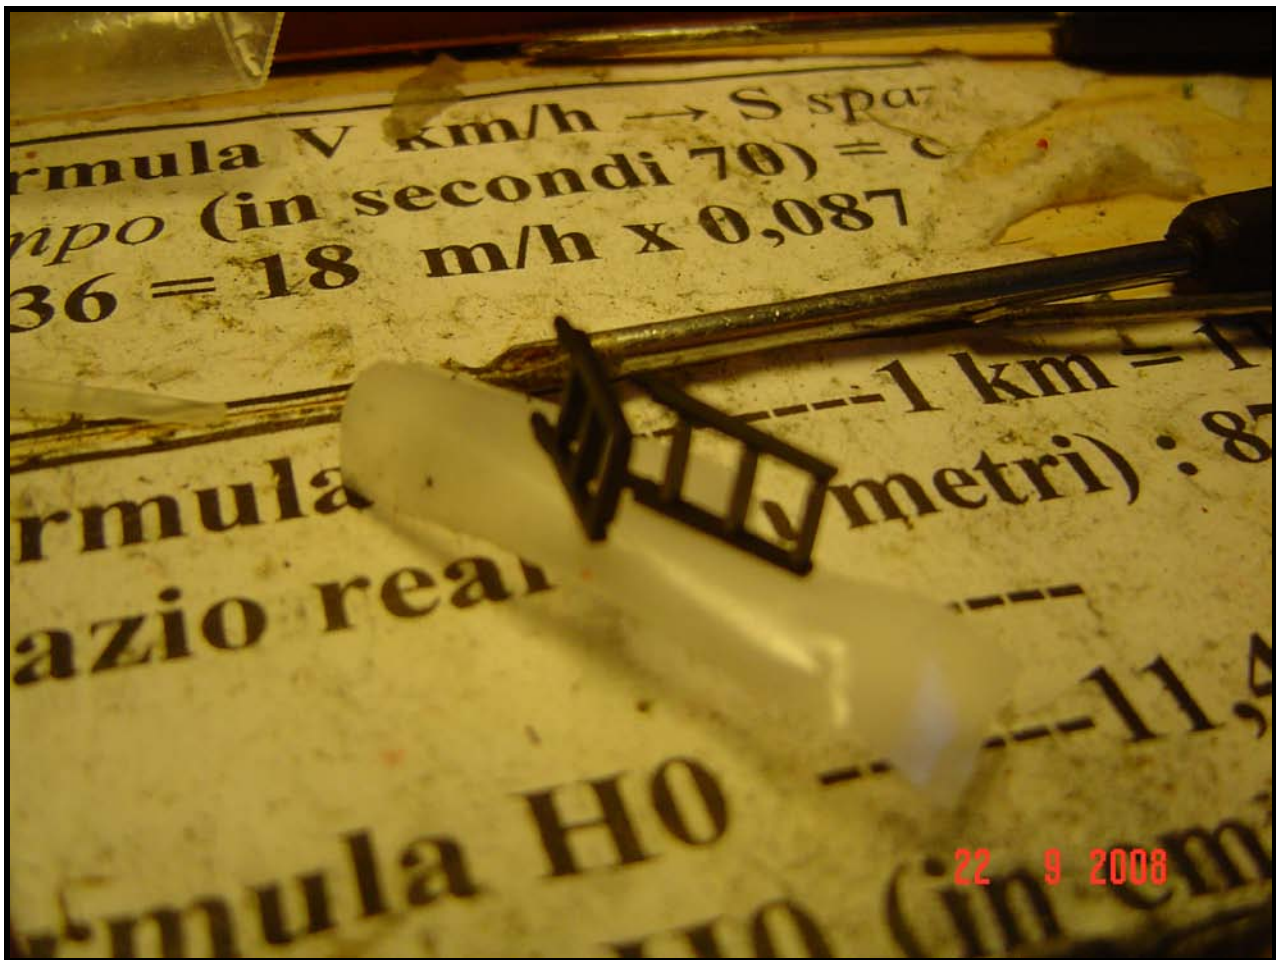
Le scalette fornite come aggiuntivi FOTO N. 14

Questa operazione è, *o sarebbe*, opzionale: la Märklin non consiglia un granché, anzi confonde le idee quando nel catalogo parla di *predellini rimovibili per un piccolo raggio di curvatura*, come, cioè, se fossero già montati e non, come avviene, forniti in un vano della confezione protettiva trasparente del modello. Personalmente ho montato sempre le scalette ed ho fatto viaggiare le mie 290 su raggi minimi da 437,5 mm, in pratica le curve e controcurve dei deviatori 24611 e 24612 senza riscontrare problemi; non ho curve più strette sul mio plastico, ma facendo transitare queste diesel su curve industriali “K” ci potrebbero essere degli intoppi, causati dalla presenza delle sabbie del carrello sotto l'avancorpo più corto. Detto ciò, regolatevi Voi.

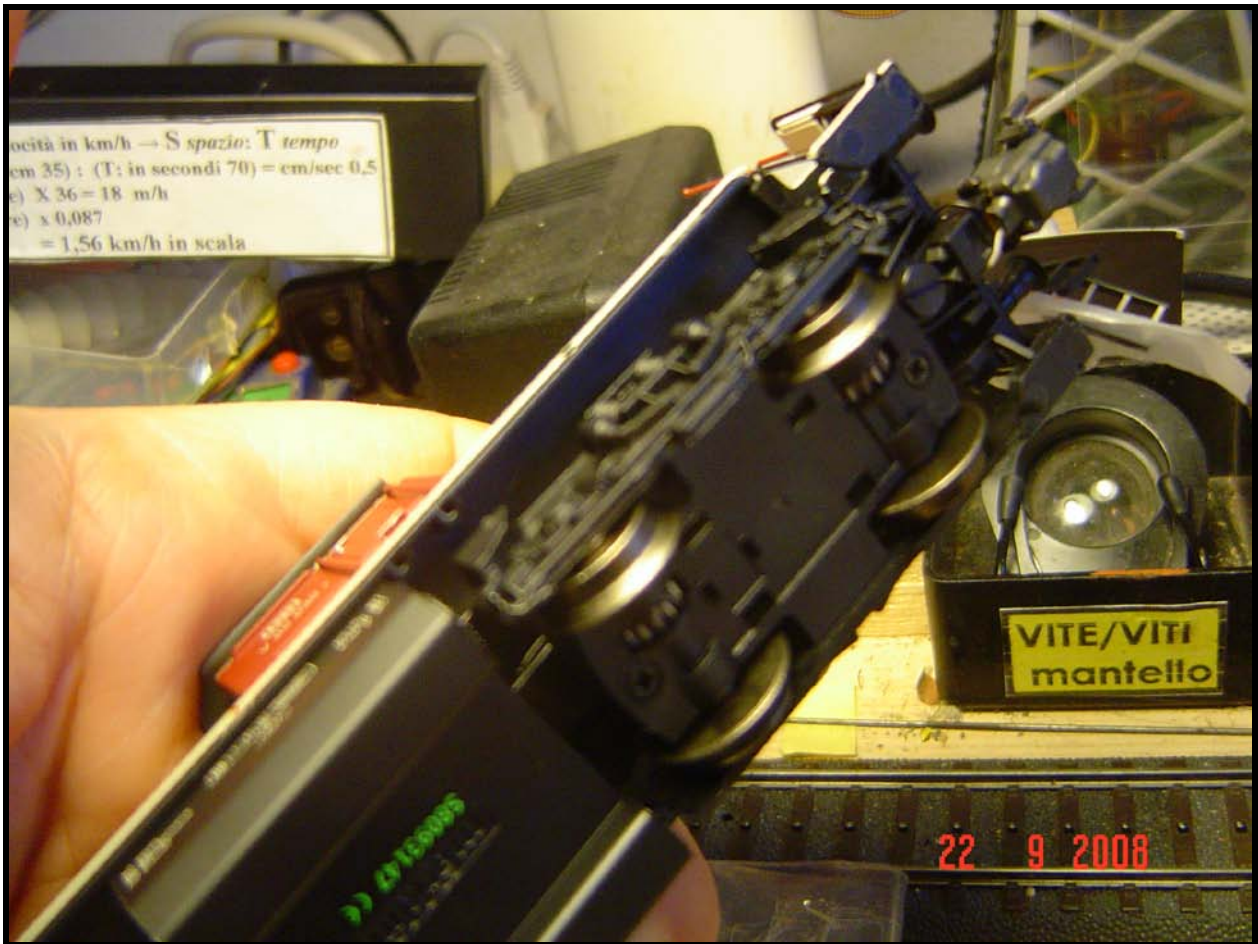
Sotto la cabina di guida i fori per le scalette sono appena accennati FOTO N. 15

Unico consiglio applicate le scalette con colla Bostik che resta sempre elastica e, mal che vada, non farà sviare la locomotiva in curve strette. Inoltre i fori per questi aggiuntivi sono appena accennati e forse così la Märklin ha voluto *mettere in guardia* noi modellisti dall'effettuare un bloccaggio troppo rigido. Si possono allargare i fori, con delicatezza (vedi i Consigli conclusivi).

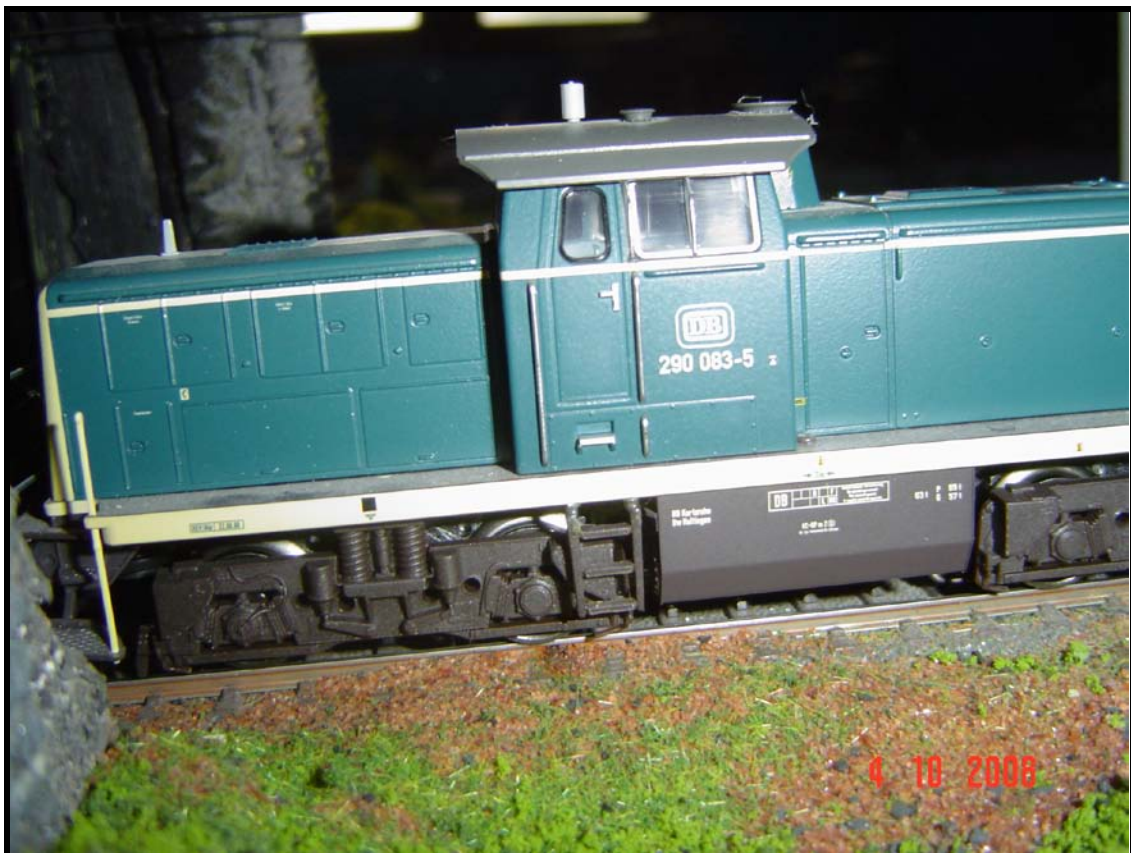
Le scalette incollate con il Bostik FOTO N. 16

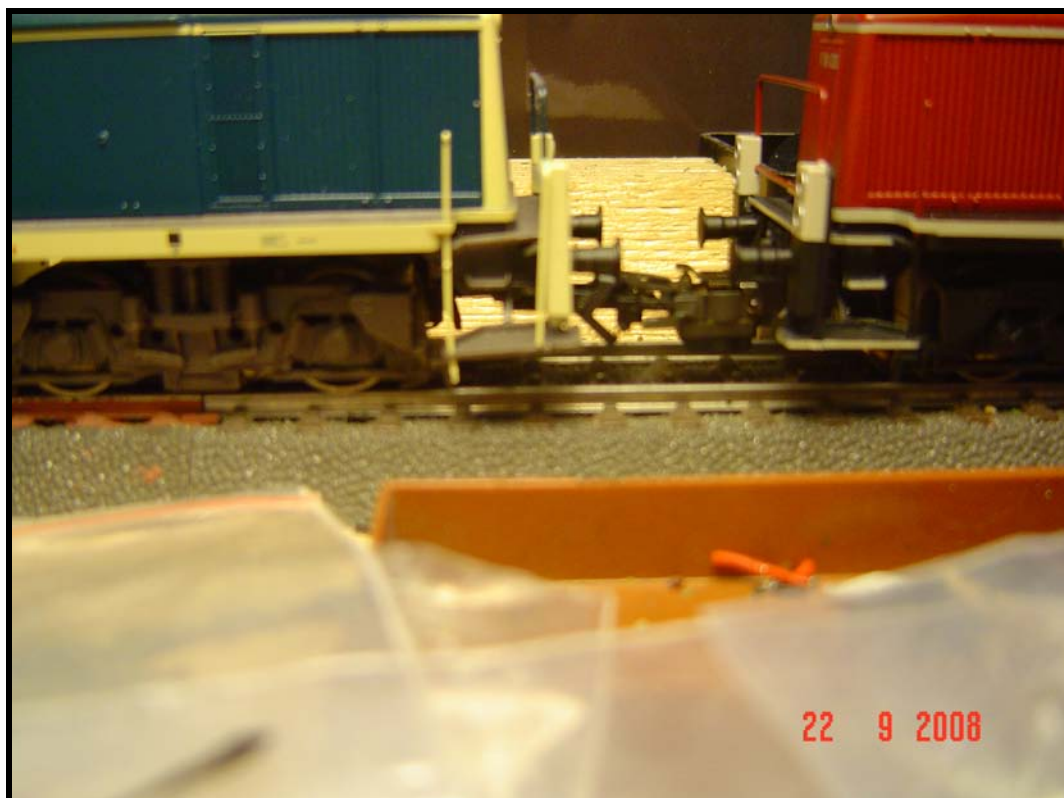
Confronto tra gancio normale nella 290 (a sinistra) e telex nella V 90 FOTO N. 17

Nel catalogo 2007/2008 viene mostrato il suo funzionamento che avviene **NON** per il sollevamento e il conseguente disimpegno del gancio del rotabile trainato o abbinato, come finora era sempre accaduto, ma per il rientro di un piccolo spunzone d'aggancio: da vedere in azione!

Nessuna sorpresa negativa: il movimento della locomotiva è dolce e preciso. Staccare e agganciare carri e carrozze è facile, purché, a differenza del vecchio sistema di sgancio, vi sia una certa resistenza fisica (forza peso) che consenta lo scivolamento del gancio sul dentello della V 90.

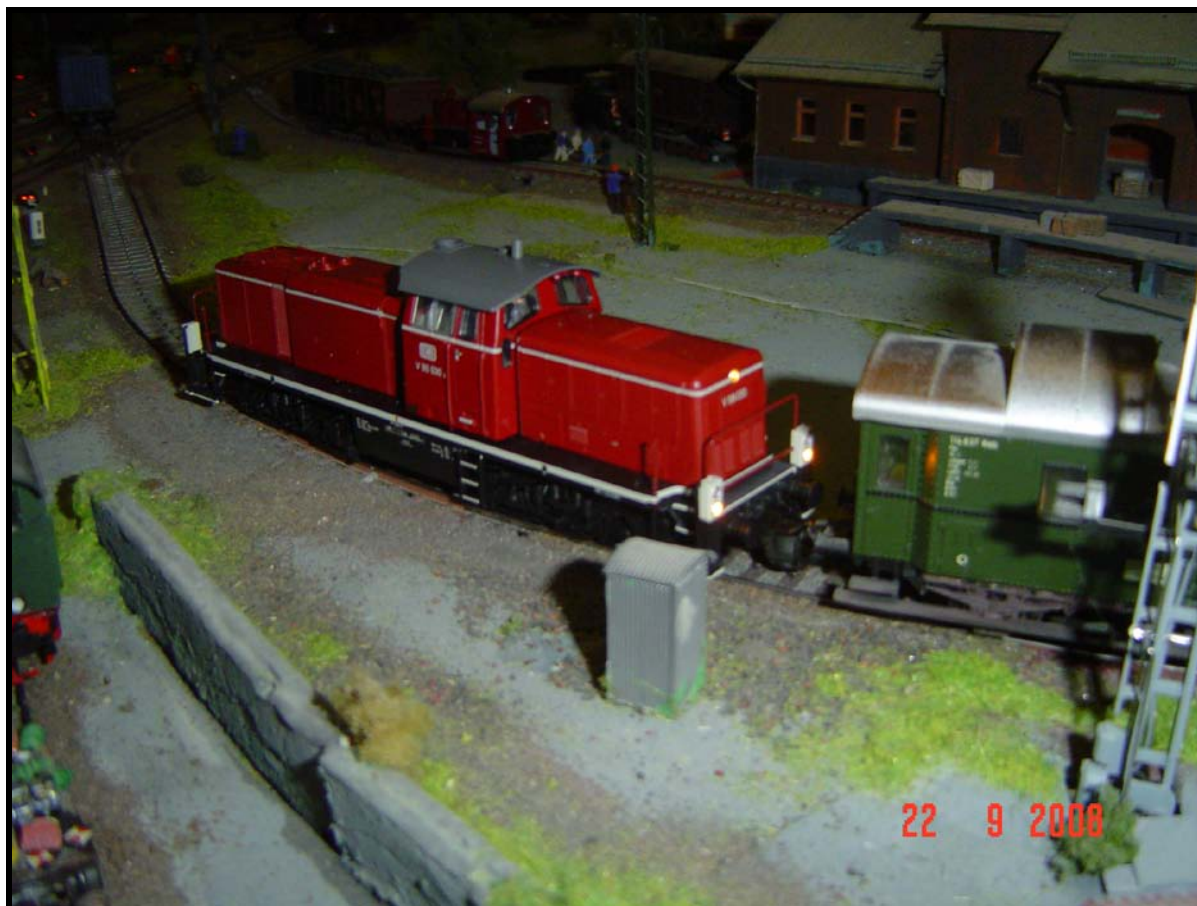
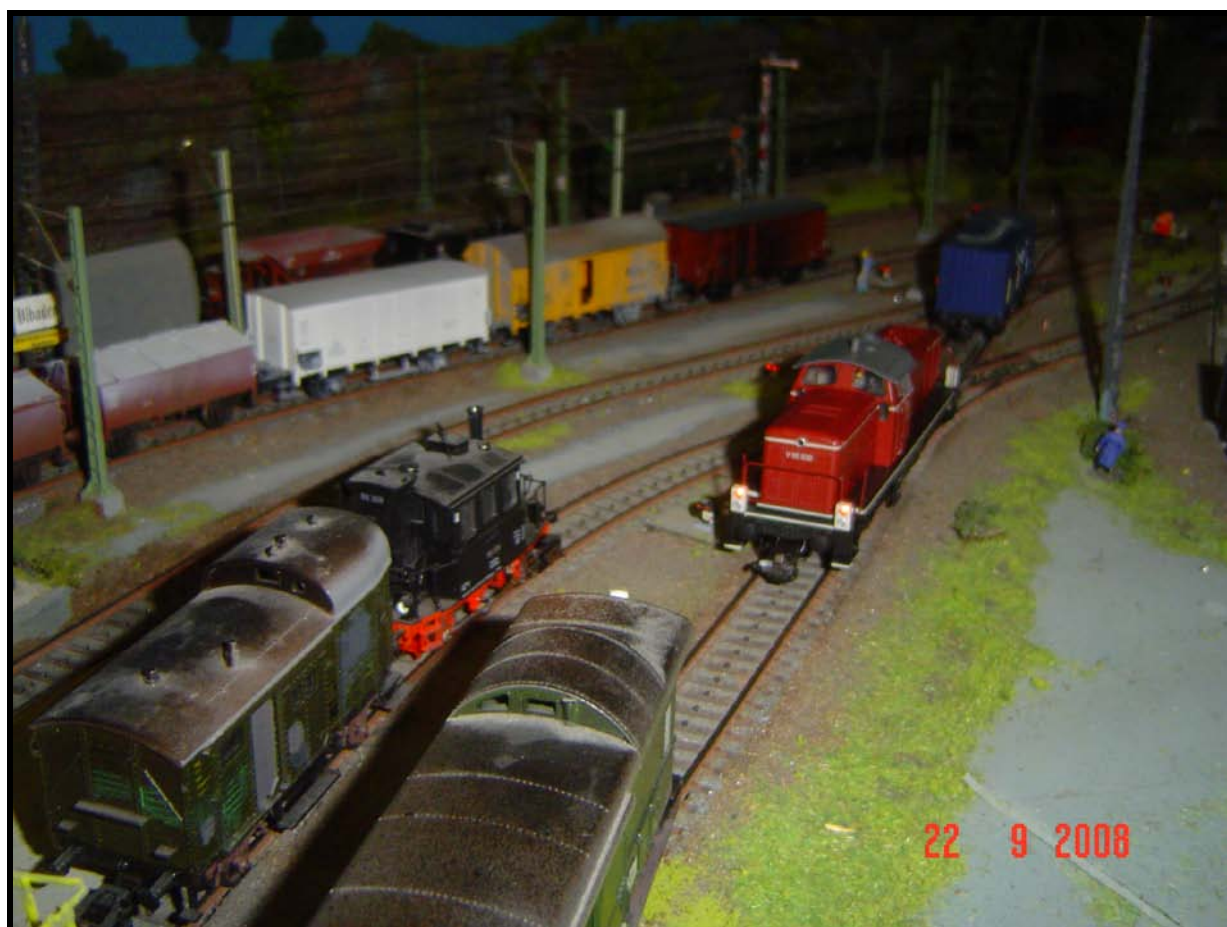
Prove nello scalo merci di Vibaden FOTO N. 18, N. 19

Nelle foto a seguire alcuni momenti delle prove effettuate sul plastico di Vibaden nella zona dello scalo merci.

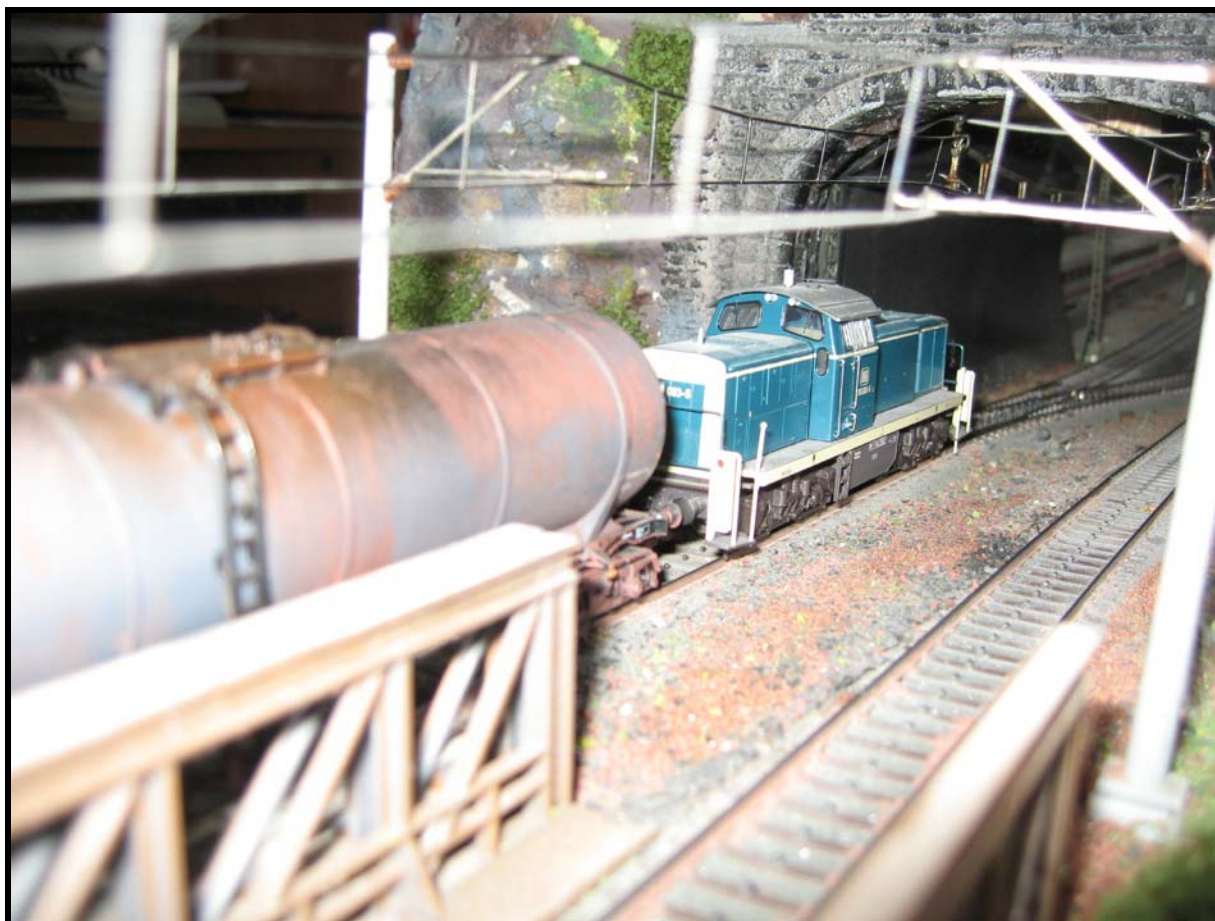
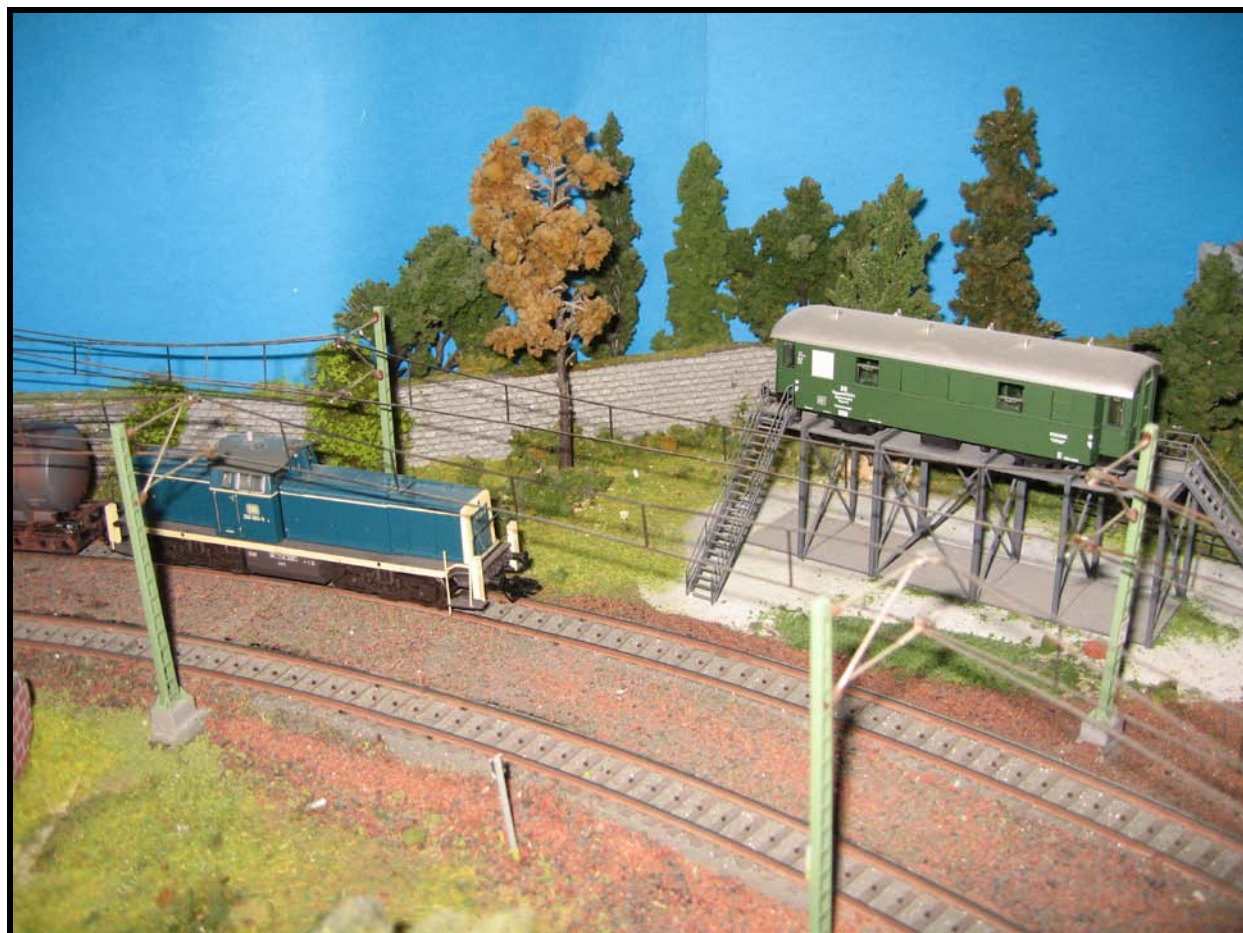
Una 290 in spinta sul plastico di Vibaden FOTO N. 20, N. 21

Nelle foto a seguire prove di *spinta* effettuate sul plastico il giorno 30 settembre 2007, alla presenza di alcuni amici modellisti come Tito

Myhre, Mauro Cozza e Marco Palazzo. La 290 stava aiutando (in pratica faceva quasi tutto lei!) un Köf II a trainare 15 carri merci!

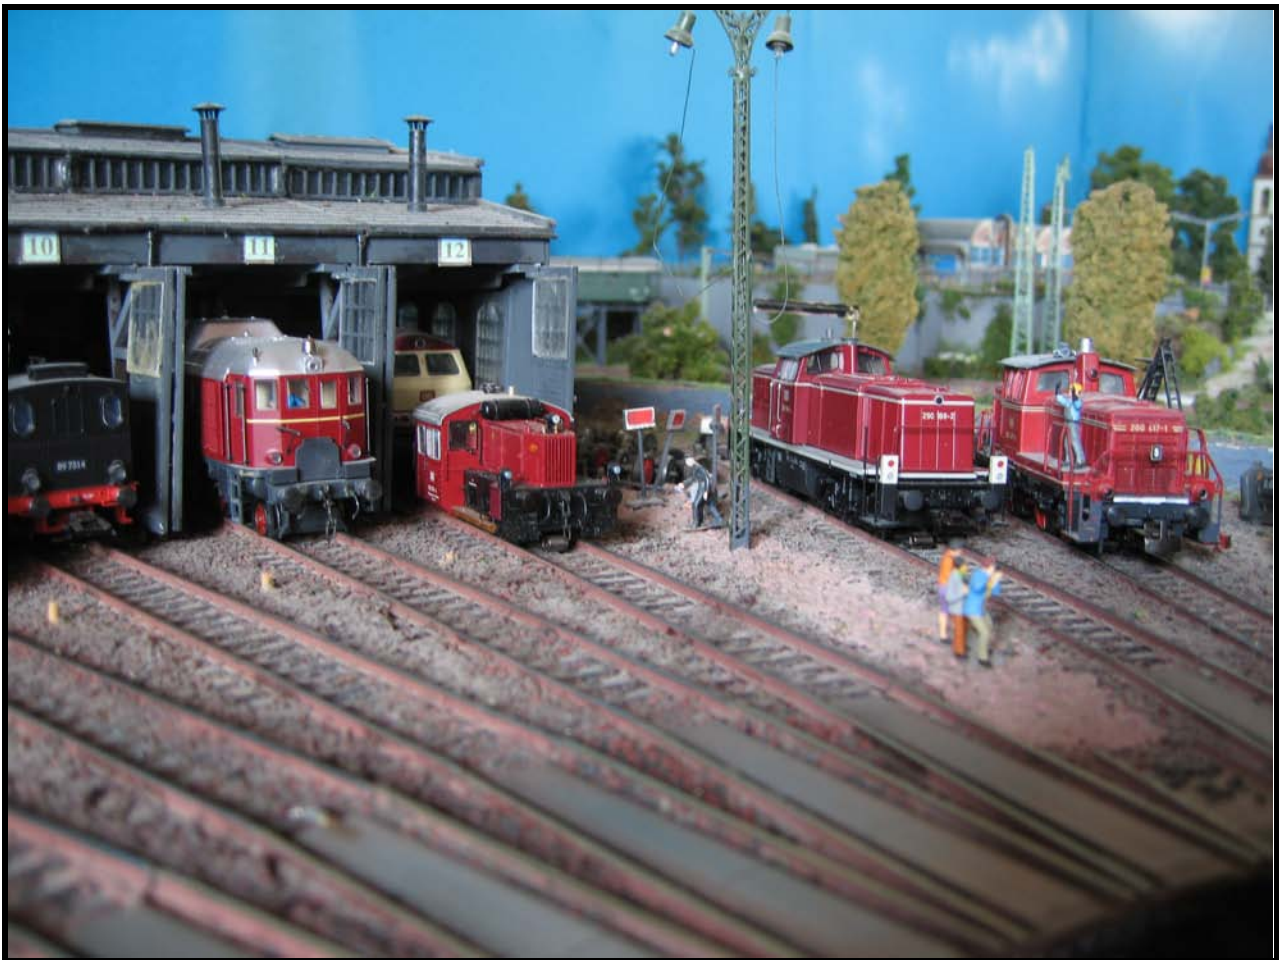
Una 290 nel deposito del plastico di Vibaden (foto di Marco Palazzo) FOTO N. 22

Nella prima foto potete vedere una fiammante 290 ferma nel deposito loco in una ambientazione degli anni Settanta (le due loco V 140 diesel e T3 a vapore sono invece permanentemente a disposizione del Museo di Vibaden!). Volendo, e non ripeto la *tiritera* sulla questione, si può dare una mano di... sporco, sudore e fatica. Anche in questo caso la grafite ci può dare un aiuto e vi rimando al § 9 del mio libro “Serena discussione...”. La seconda foto della 290 invecchiata è solo una proposta perché ricordo che, da foto del prototipo reale, la sporcizia può essere anche peggiore a causa del pesante e logorante servizio che questi *bestioni* da manovra pesante svolgono ogni giorno negli scali e sulle selle di lancio tedeschi. Volendo collocare dei personaggi sui praticabili si deve tener presente che queste diesel sono entrate in servizio dopo il 1964. Tutto il personale perciò, dai macchinisti ai manovratori-segnalatori deve *obbligatoriamente* indossare il casco giallo protettivo, mentre le divise possono variare dal grigio degli anni Sessanta alle divise sgargianti e riflettenti degli anni Novanta in poi.

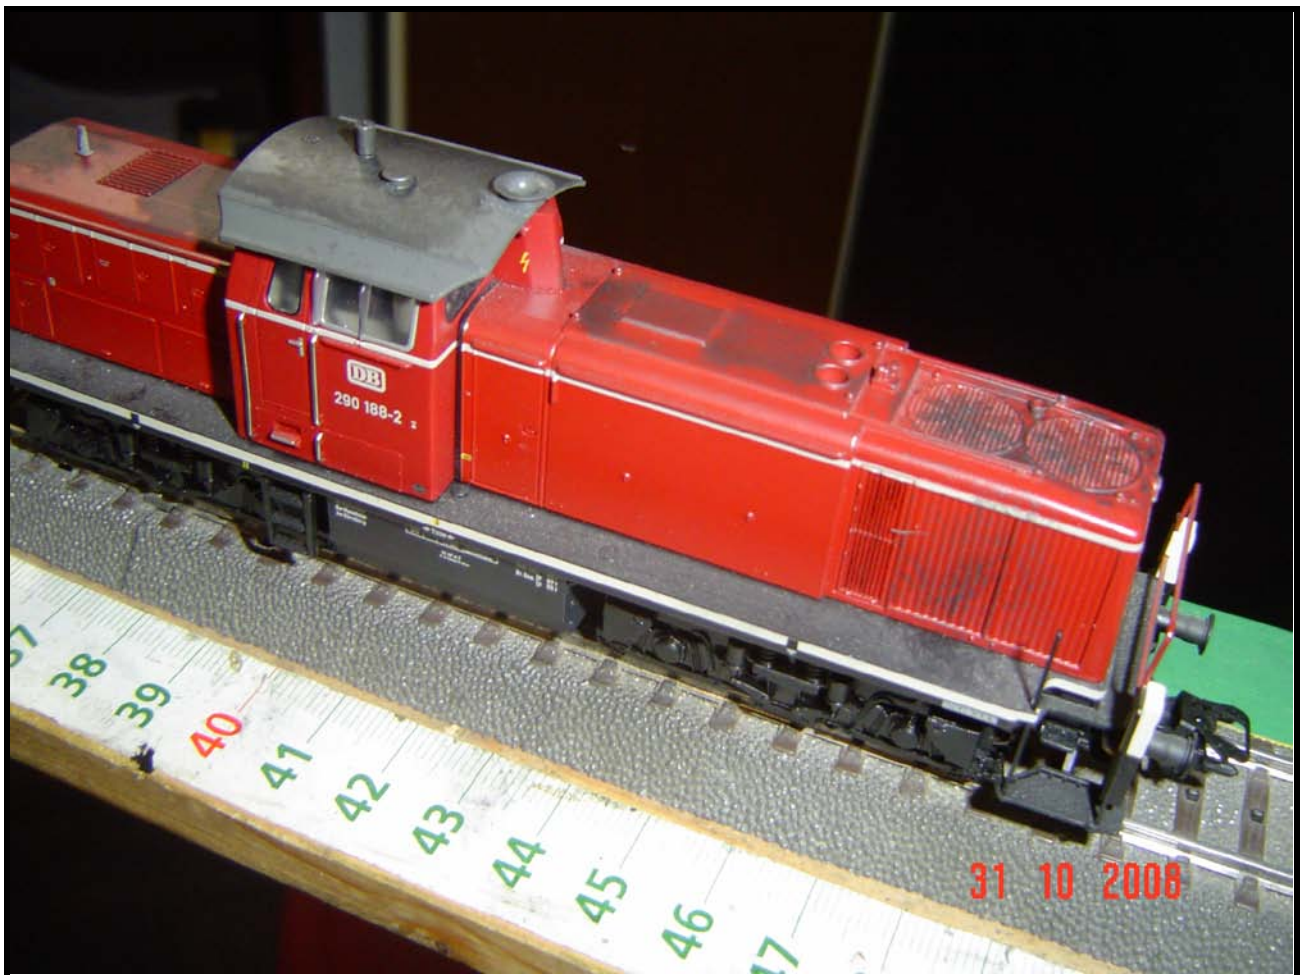
Una 290 leggermente invecchiata FOTO N. 23

I carrelli appaiono nelle foto un po' piatti, pur presentando praticamente tutti i particolari ben incisi. L'apparente contraddizione è causata dal colore troppo lucido che palesa il materiale plastico.
