CONSIGLI SUL GRUPPO V 90, 290, 294

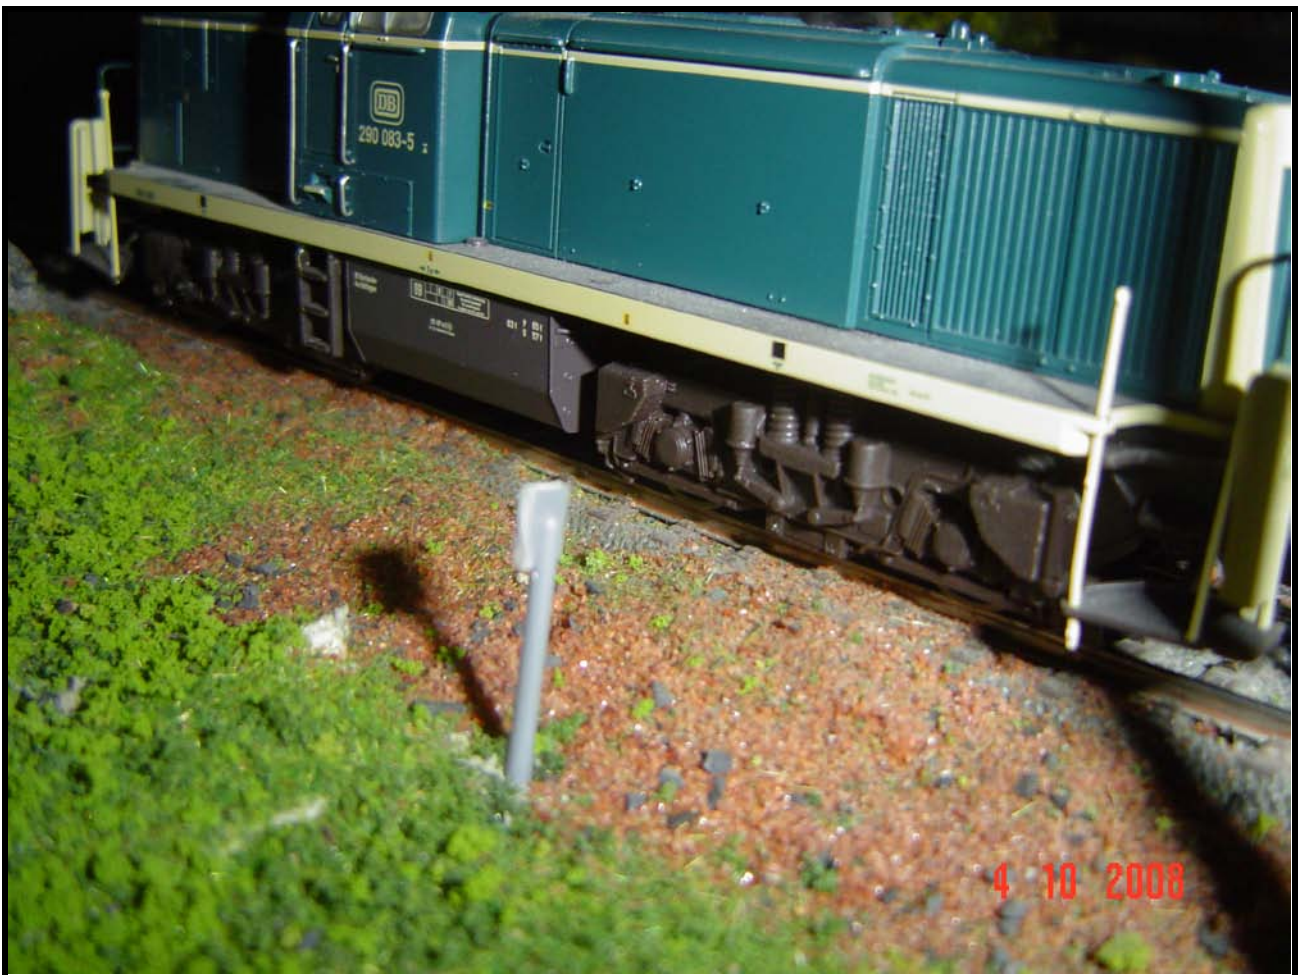
Una 290 come viene fornita dalla Märklin FOTO N. 24

Nella **foto n. 24** in alto si vede il difetto delle fiancate, causato dalla plastica, che non è stata verniciata.

I carrelli appaiono nelle foto un po' piatti, pur presentando praticamente tutti i particolari ben incisi. L'apparente contraddizione è causata dal colore troppo lucido che palesa il materiale plastico.

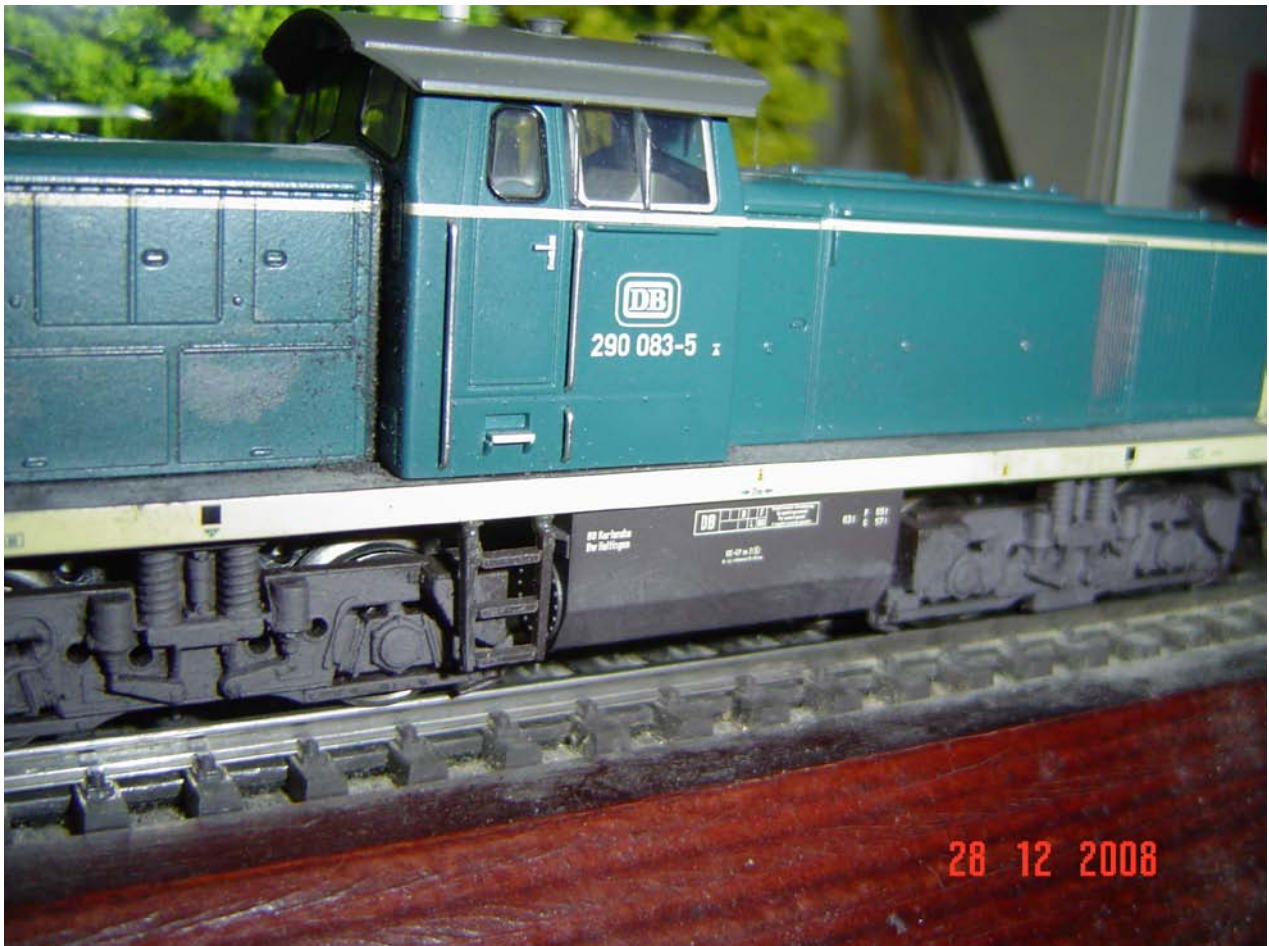
Una 290 con i carrelli nella prima fase d'invecchiamento FOTO N. 25

Nella stessa 290, delle due foto successive, si può osservare le varie fasi di invecchiamento e il risultato finale dell'operazione, naturalmente come sempre, è necessario precisare che alcune locomotive appaiono, nelle foto del reale, estremamente più "acciaccate", ma ci sono anche delle foto scattate all'uscita dalla fabbrica... quindi, caro modellista, *invecchia a gusto tuo.*

Calcolate che dalle foto non è sempre possibile mettere in risalto i vari particolari, quali i cavi, gli snodi e i molloni, che sono stati tutti ripassati con un pennarello lucido nero, per simulare il grasso.

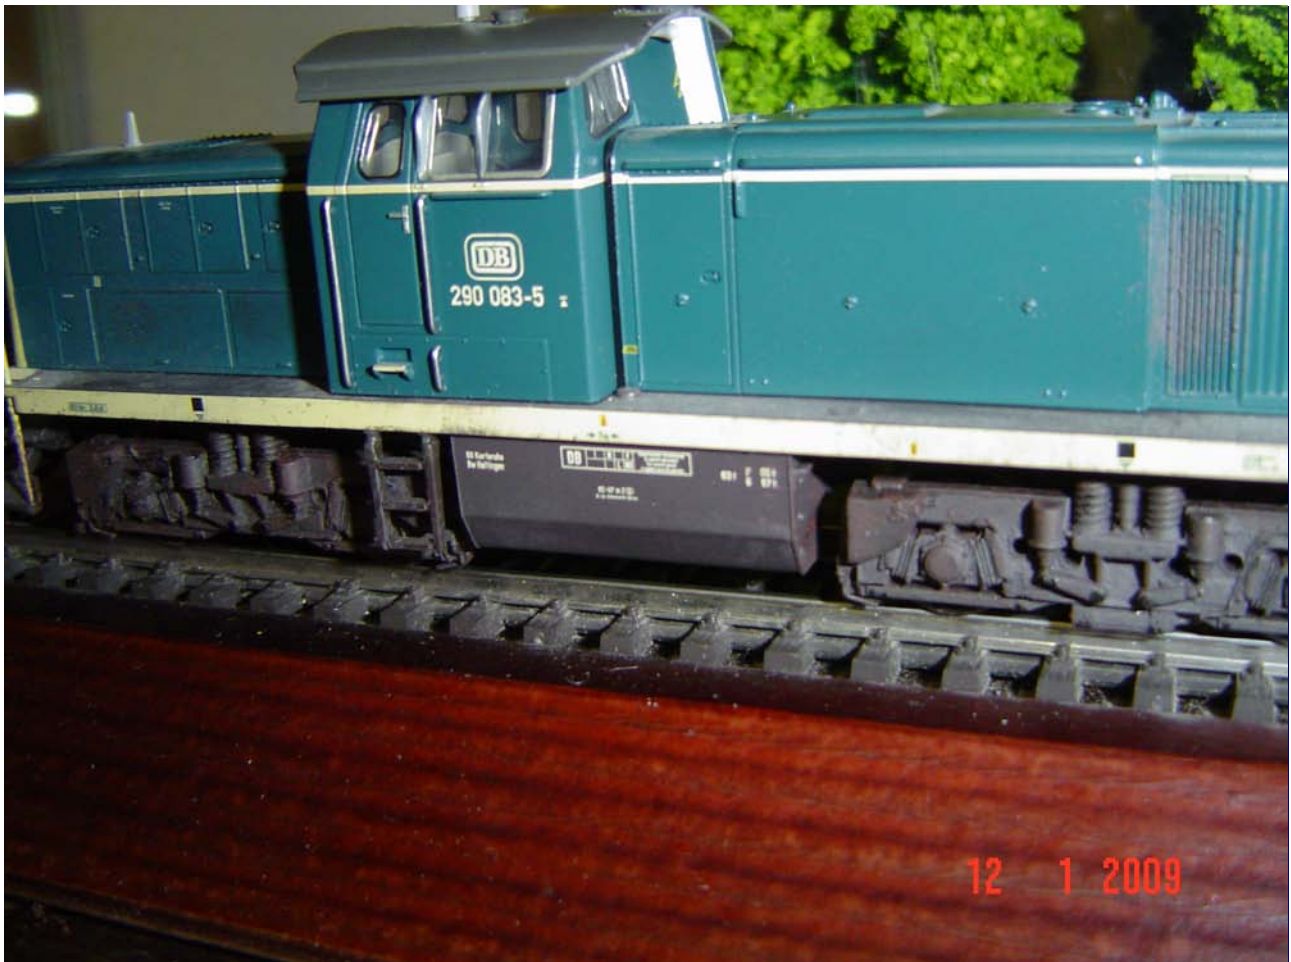
La 290 con i carrelli completati (cavi e molle messi in risalto) FOTO N. 26

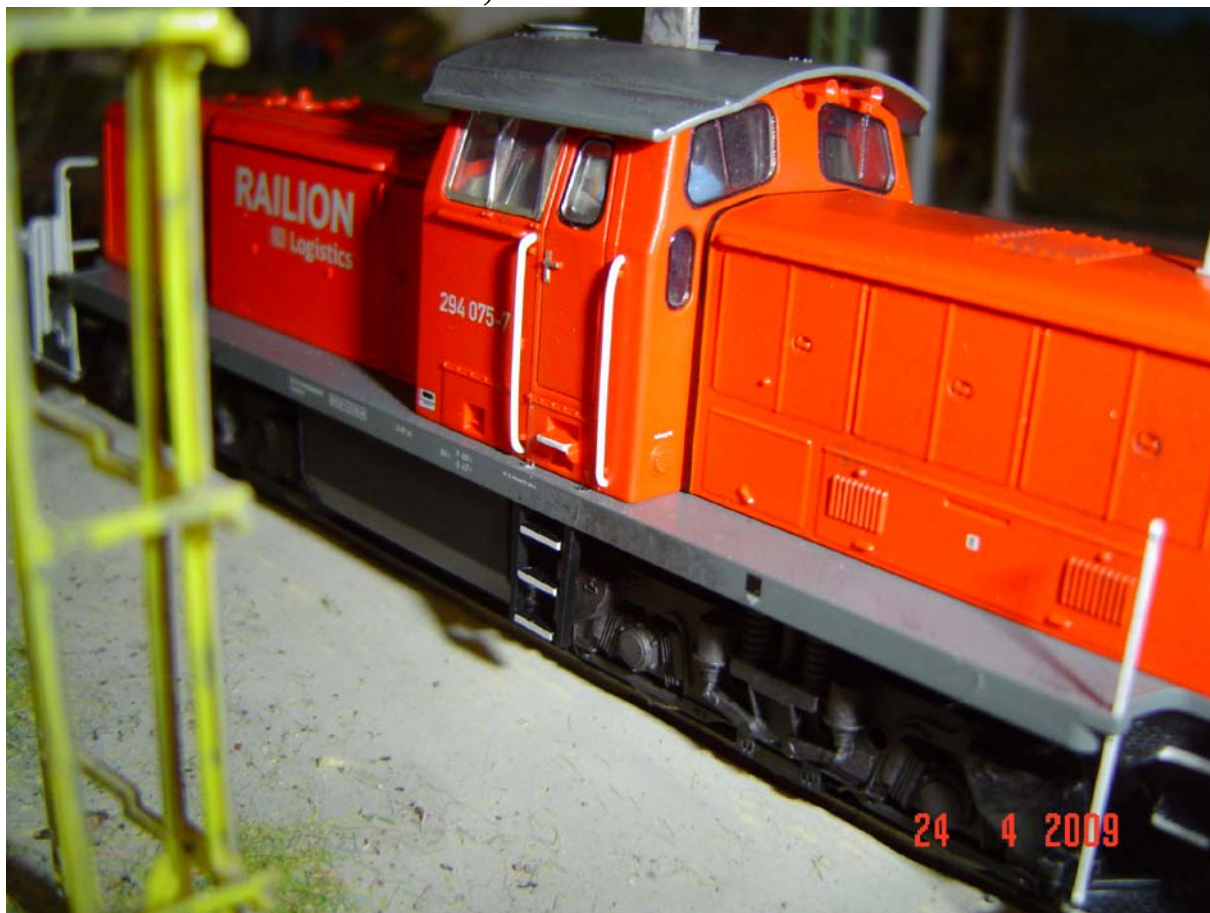
La 294 con scaletta e i carrelli completati (cavi e molle messi in risalto) FOTO N. 27

Nella foto in alto si nota che per inserire bene le scalette (goccia di colla Bostik) si deve forare il praticabile (poi da riverniciare con grigio pietra), altrimenti (per un difetto congenito in tutte le V 90 ecc) si rischia il distacco e la perdita sui binari del particolare che, da lunghe

prove effettuate, dà problemi solo su curve del raggio industriale “K” (art. 2210).

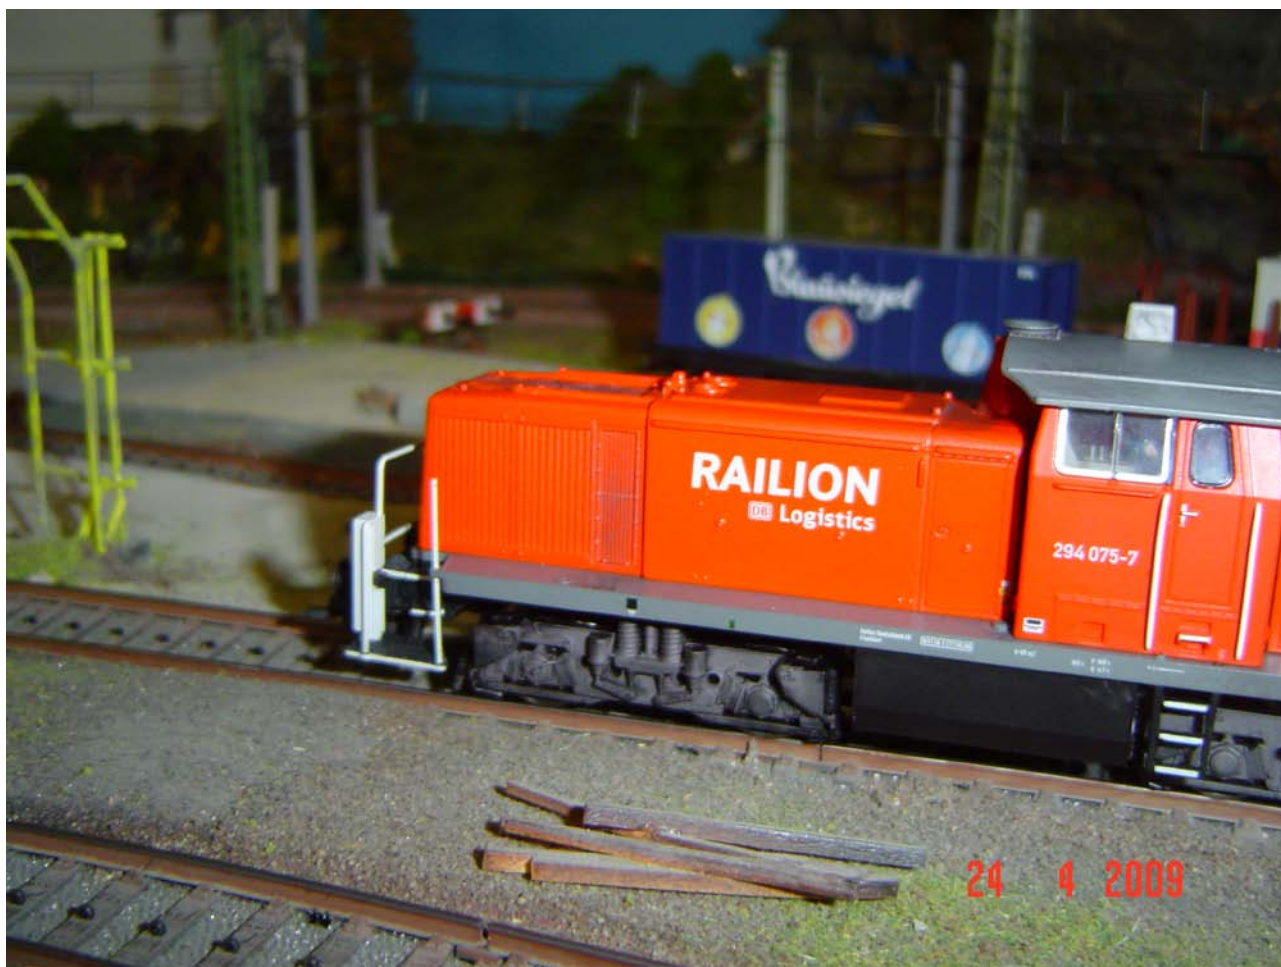
La 294 con i carrelli invecchiati con la grafite FOTO N. 28

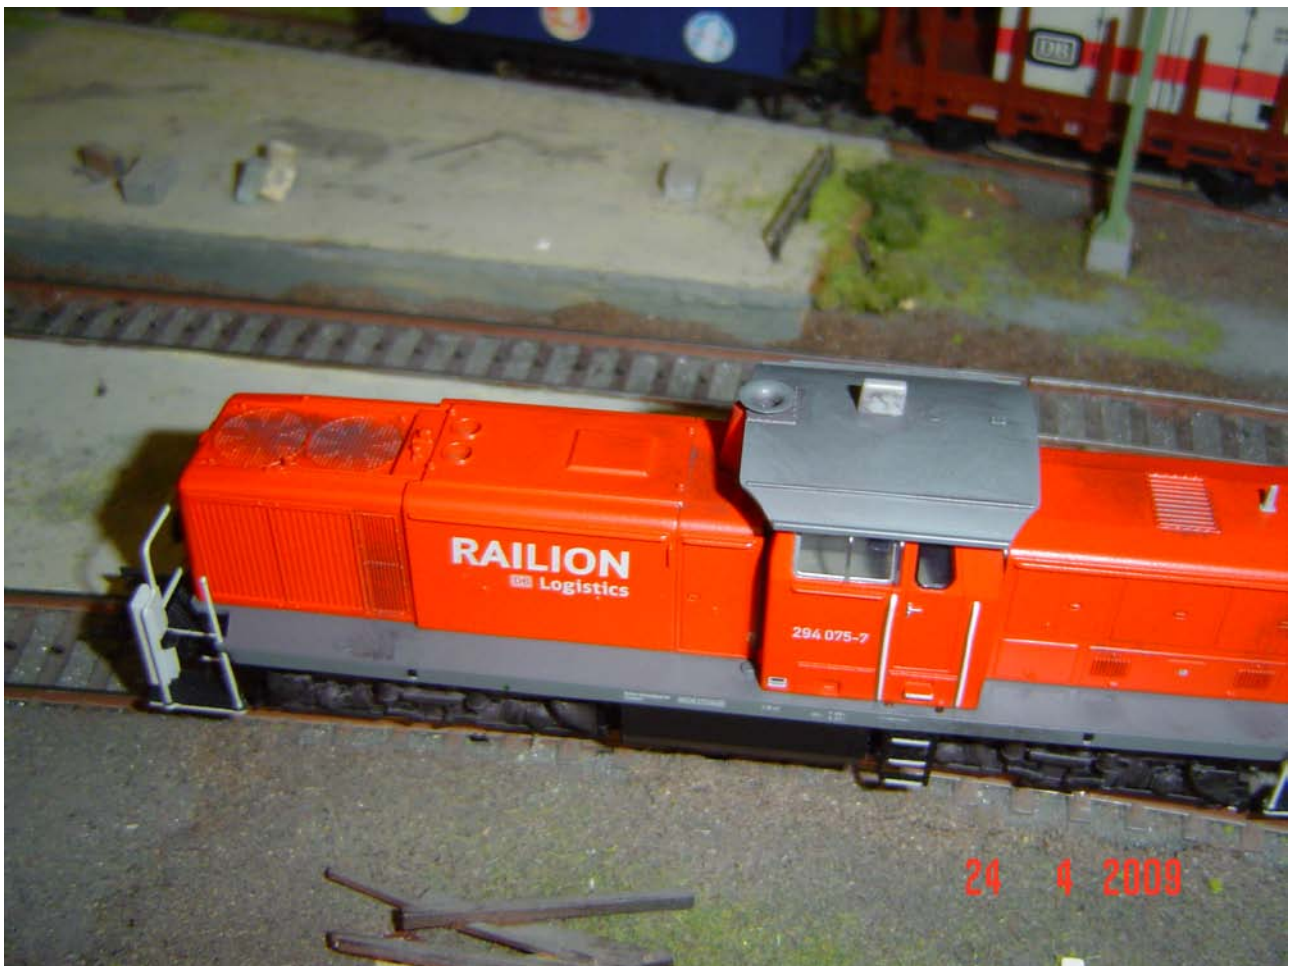
La 294 con una leggera sporcatatura del tettuccio e delle griglie FOTO N. 29

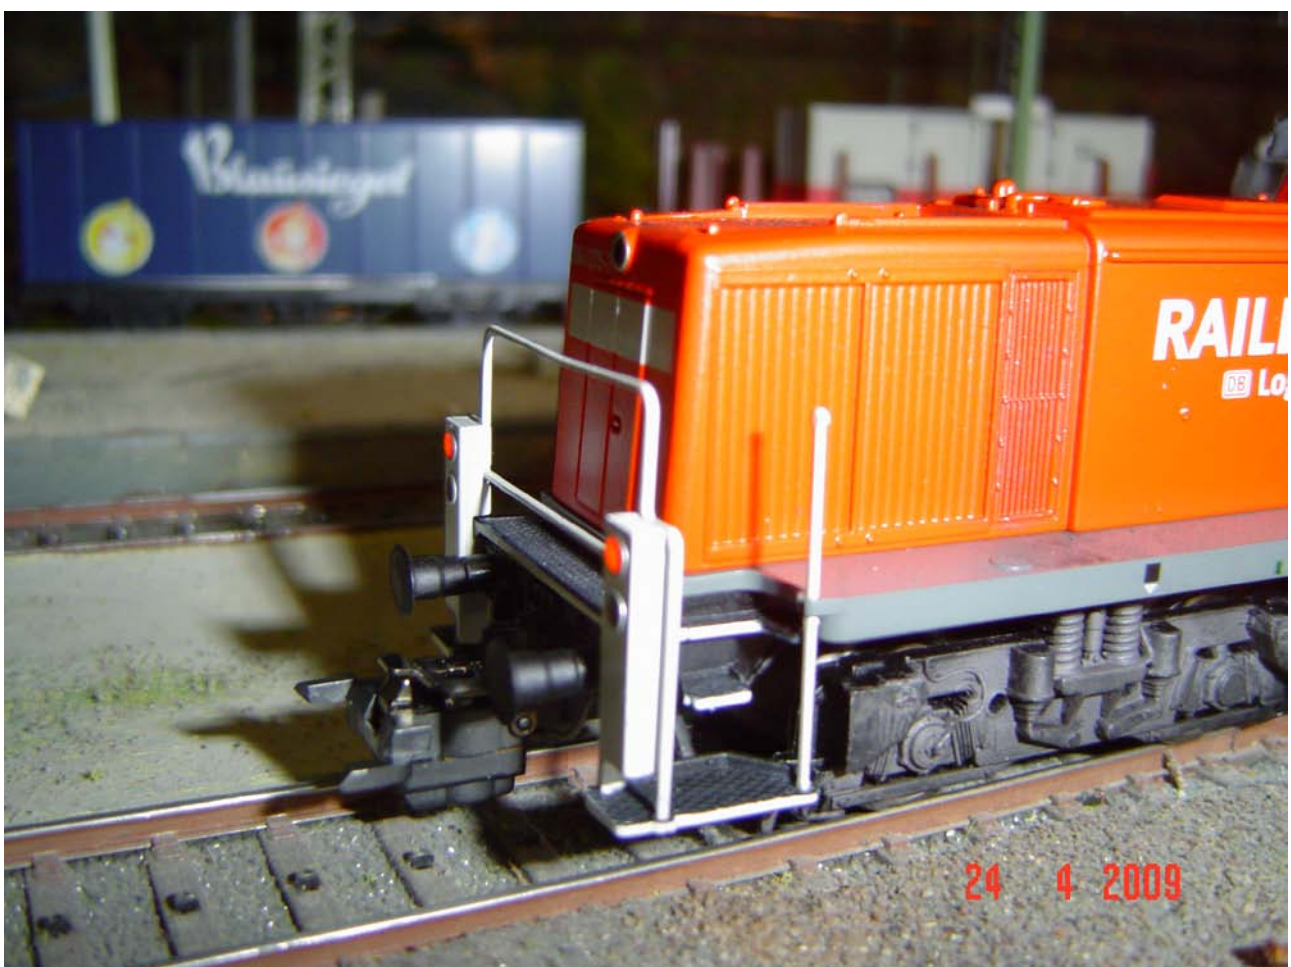
Particolare del gancio telex nella 294 FOTO N. 30

Nel catalogo 2007/2008 viene mostrato il suo funzionamento che avviene **NON** per il sollevamento e il conseguente disimpegno del gancio del rotabile trainato o abbinato, come finora era sempre accaduto, ma per il rientro di un piccolo spunzone d'aggancio: da vedere in azione!

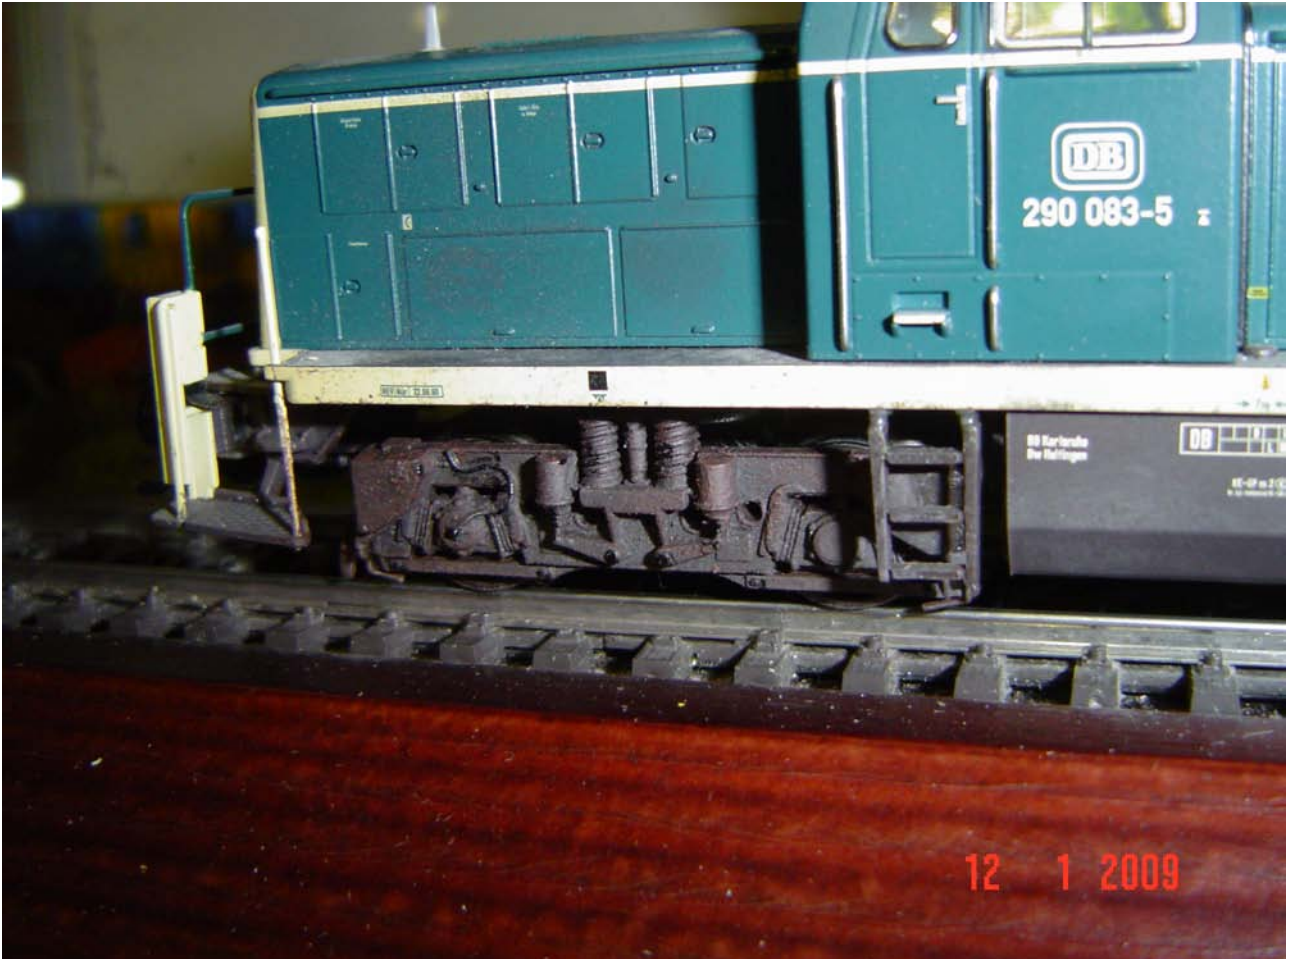
Particolare della asta d'appiglio spostata in basso nella 290 FOTO N. 31

Le aste d'appiglio si possono staccare o spostare se maneggiamo senza accortezza le macchine. Non sono, come per le 212 un blocco unico (lì grossolano a dire il vero), ma finissime e singolarmente inserite sui praticabili.

Con un po' di accortezza, e calma, si reinseriscono: attenzione solo alla parte bassa dell'asticella, che deve entrare nel foro predisposto.
