PATTINI... PERCHÉ SOTTO IL TENDER

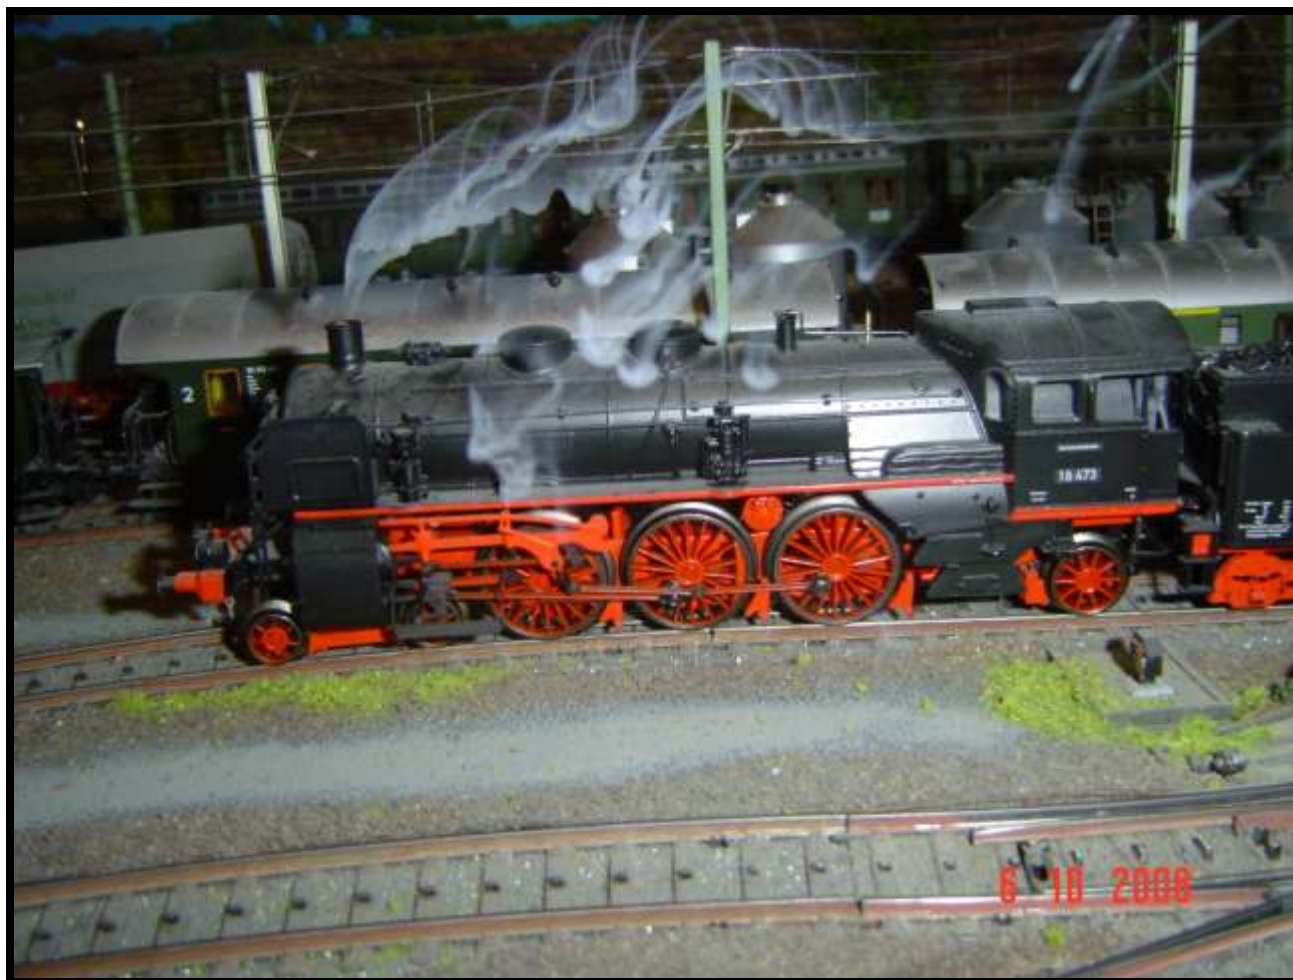
Locomotiva del gruppo 18.4 con pattino tra le ruote motrici (foto n. 1)

Prendiamo ad esempio due locomotive Br 18, la prima nella [foto n. 1](#) è una 18.4, in particolare questa faceva parte della confezione [29855](#) del 2002, ma è derivata da un modello apparso addirittura nel 1972 ([art. 3091/92](#) della BR 18 478), la seconda ([foto n. 2](#)) è una modernissima 18.3 ([art. 39020](#)) uscita nel 2008. Ebbene, se confrontiamo la loro forza di trazione, la vincitrice è in assoluto la Br 18.3 novità del 2008.

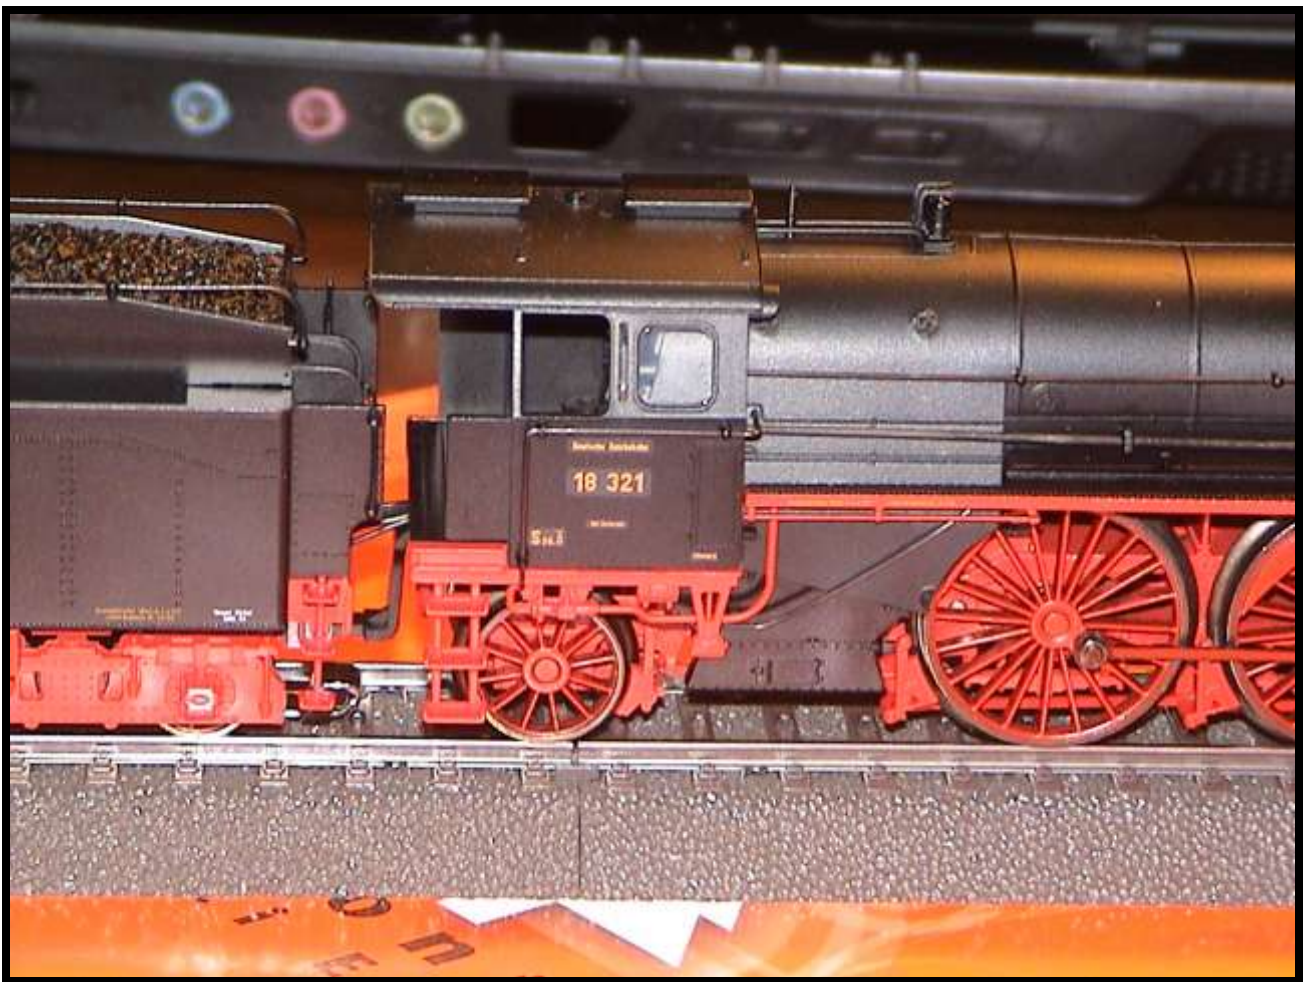
Locomotiva del gruppo 18.3 con pattino sotto il tender (foto n. 2)

La Br 18.473 o le sue consorelle 18.478 (modello *personale* derivato da cambi di carrozzerie e telaio) e la 18.466 sono tutte con carrozzeria e telaio in metallo, solo il tender è in materiale sintetico, il cui peso non è comunque minimo perché nel suo interno trova posto l'altoparlante e una massa di piombo. Nella 18.3 moderna, anche se più pesante di circa 30 gr, si deve tener presente che il tender è in parte metallico, quindi ne consegue che la loco (caldaia e telaio) è relativamente meno pesante della vecchia 18.4.

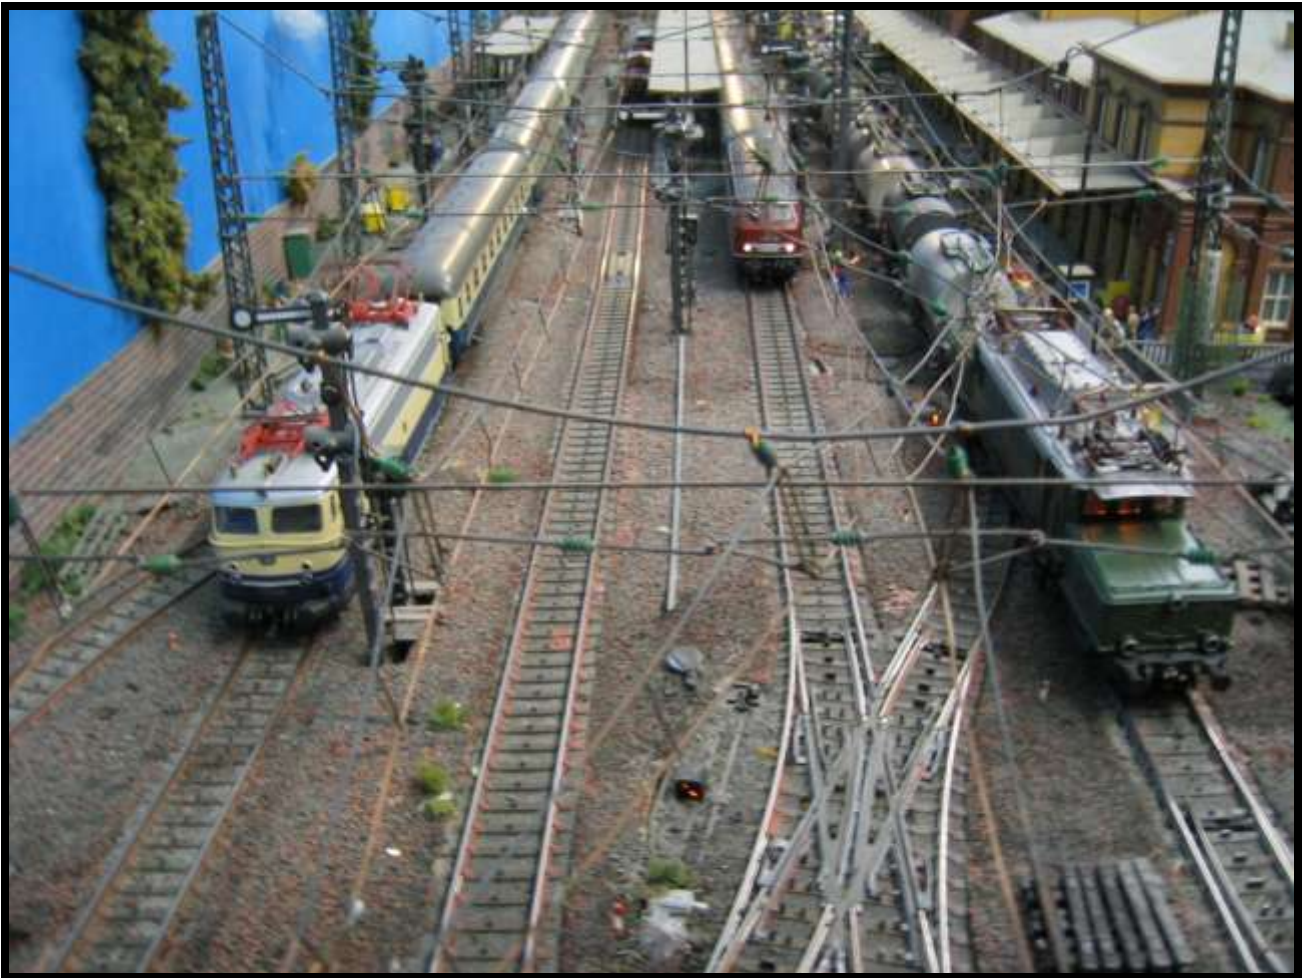
Scambio inglese, ingresso nord della vecchia stazione di Vibaden 2 nel 2003 (foto n. 3)

Questi deviatoi erano un vero cruccio perché lasciavano passare, se posizionati per essere affrontati in curva, qualunque locomotiva e qualsivoglia convoglio, mentre, se l'itinerario era dritto, persino loco pesantemente metalliche soffrivano e dovevano transitare, se abbinate a carri o carrozze, solo a velocità sostenuta. Persino l'ICE 2 se transitava nel tratto dritto faticava non poco, se in spinta ed in leggera salita, mentre il VT 11.5 (art. 37605 del 2002/03), dotato di eccezionale doppia motorizzazione, era immune dal problema.

Nelle foto di Marco Palazzo (n. 3, 4 e 5) scorci degli ingressi di stazione nel vecchio plastico ripresi tra il 2003 ed il 2004.

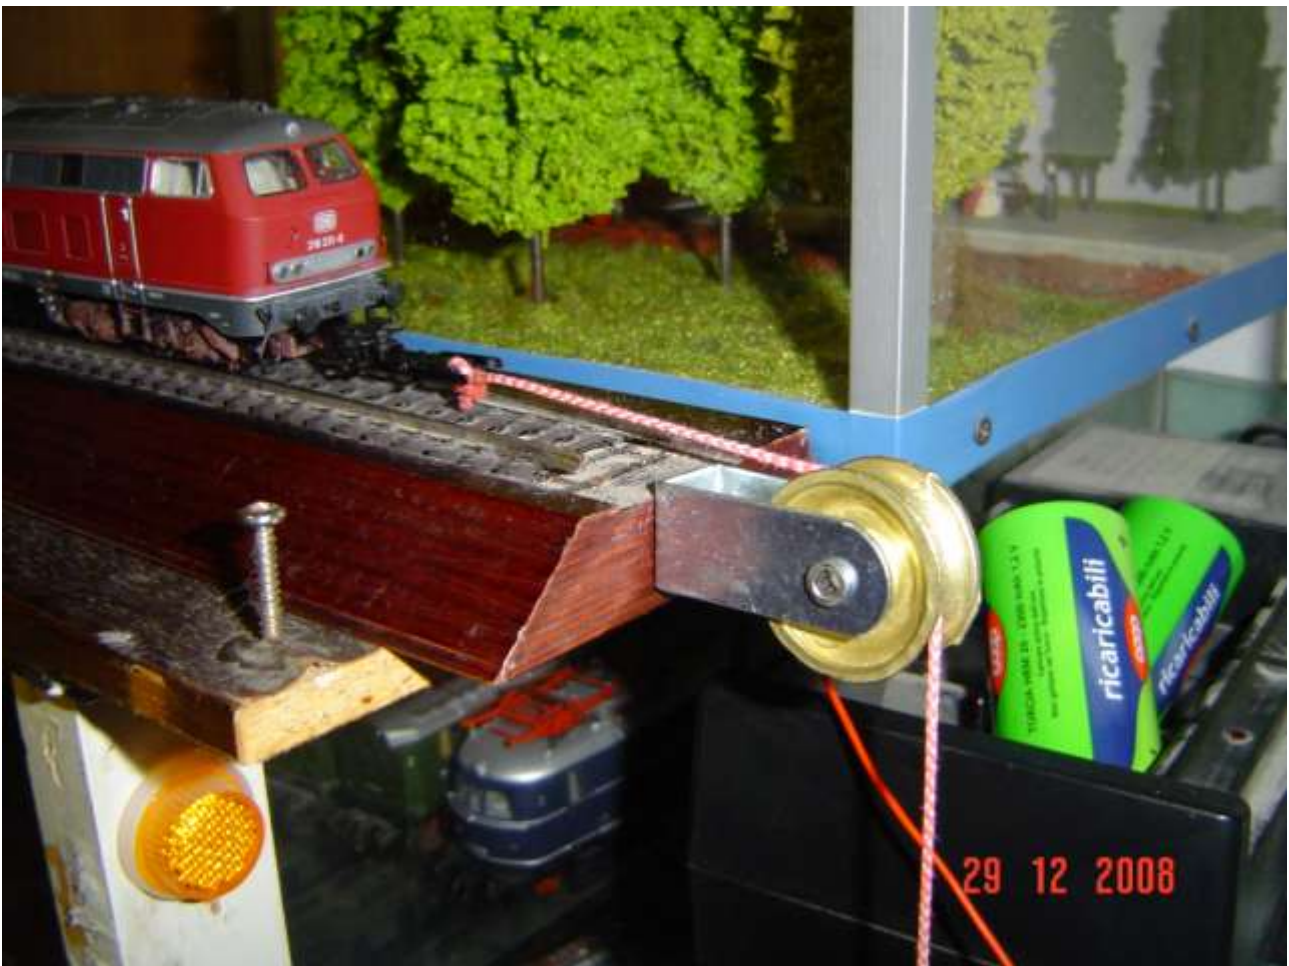
Particolare del banco Dinamometrico: la zona della carrucola (foto A)

Come vedete dalle foto la realizzazione è semplice ed ognuno si può industriare per migliorare il banco in questione. Se acquistate una carrucola e non disponete di un cacciavite piegato a angolo retto, vi sarà però difficile avvitarla strettamente al supporto del binario.

Come vedete bene dalla **foto A**, per non aggravare il peso del cestello, che già nel mio caso con cordino e nastro adesivo telato raggiungeva i 14 grammi, avevo utilizzato un semplice gancio del tipo relex Märklin per unire il cestello alla locomotiva da testare. Successivamente ho optato per un gancio corto montato su un porta-gancio ad occhiello ed ho così ulteriormente contenuto il peso (13 gr).

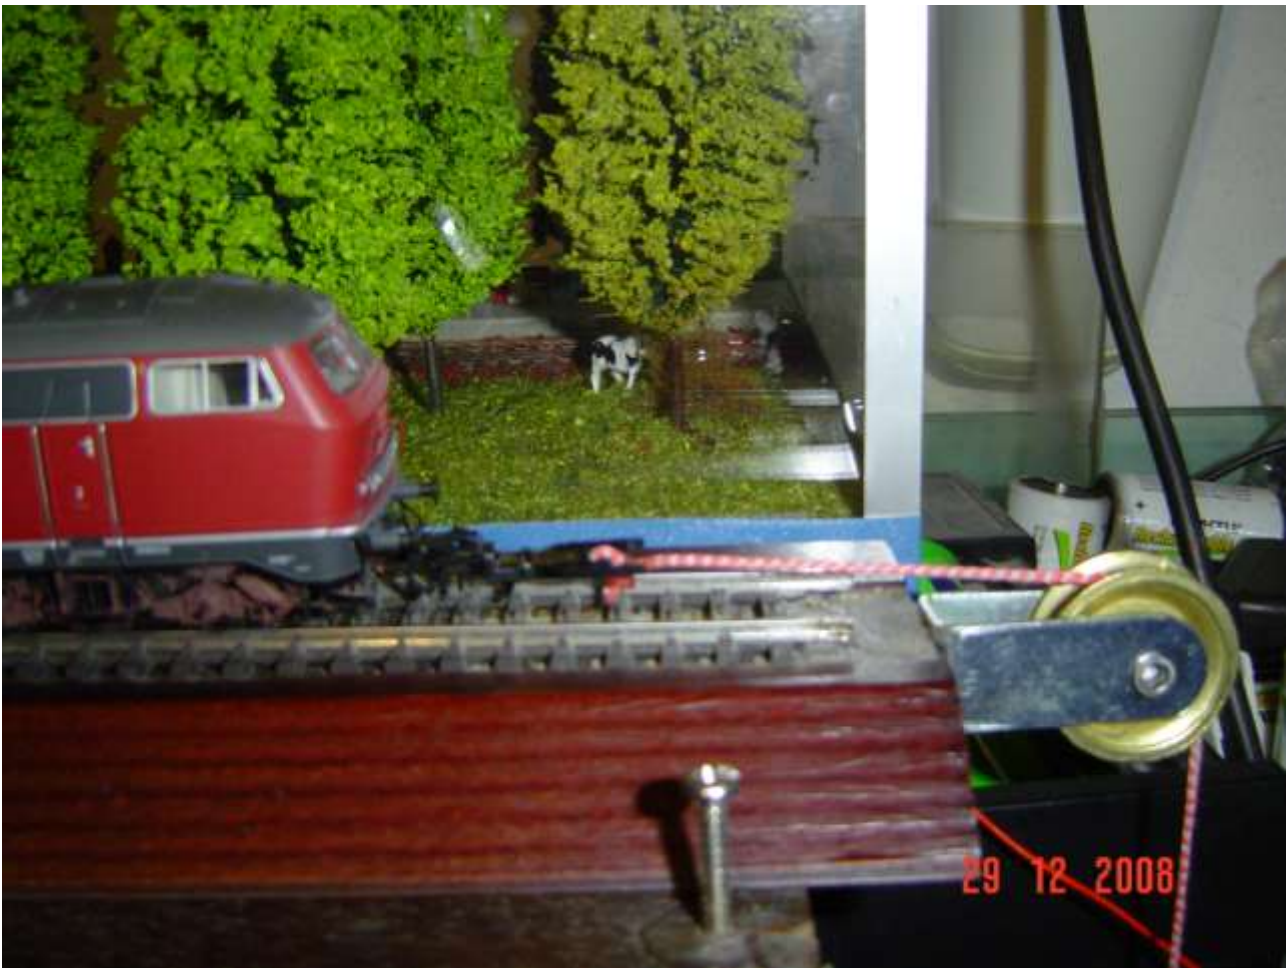
Una Br 218 viene testata sul banco dinamometrico (foto C)

- 8) Al top delle prestazioni: la 221 (motore a magnete permanente ed un solo carrello motore) con ben 167 gr; la 218 (che vedete impegnata nelle foto A e C) che ha superato i 201 grammi prima di slittare (sfrutta benissimo i due carrelli motorizzati) e, come ho già riferito, la 103 che ha raggiunto i 250!

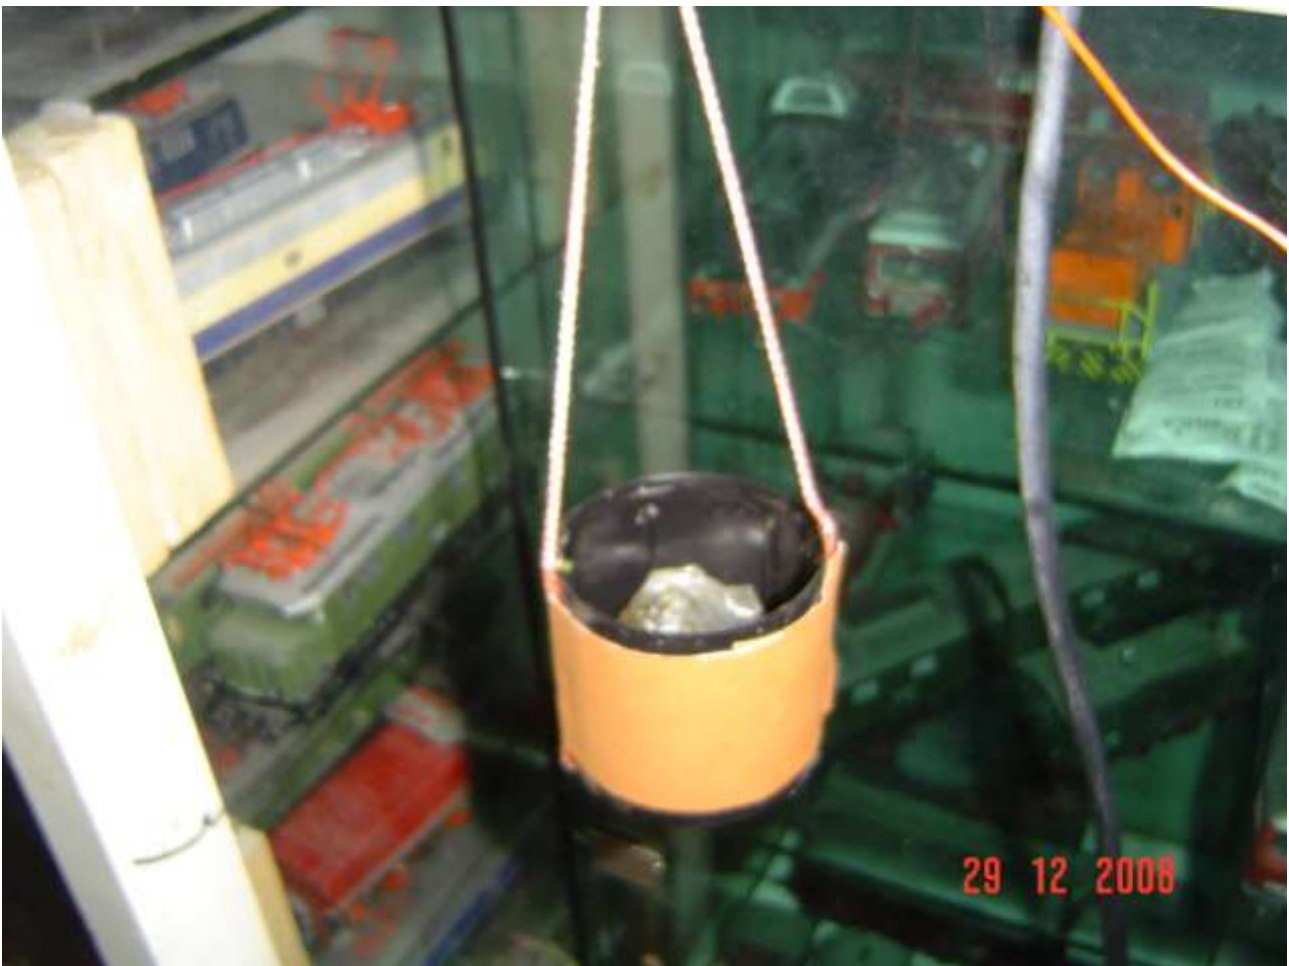
Particolare del cestello che raccoglie i pesi di piombo (foto D)

Prendendo spunti ed indicazioni dal compianto Maestro Italo Briano ho realizzato un *banco dinamometrico* (foto A, B e C). Unico problema è stato quello di trovare un contenitore (ho usato infine un semplice e leggero coperchio di una bomboletta spray) ove raccogliere i pesi che dovevano costituire la zavorra (foto D).

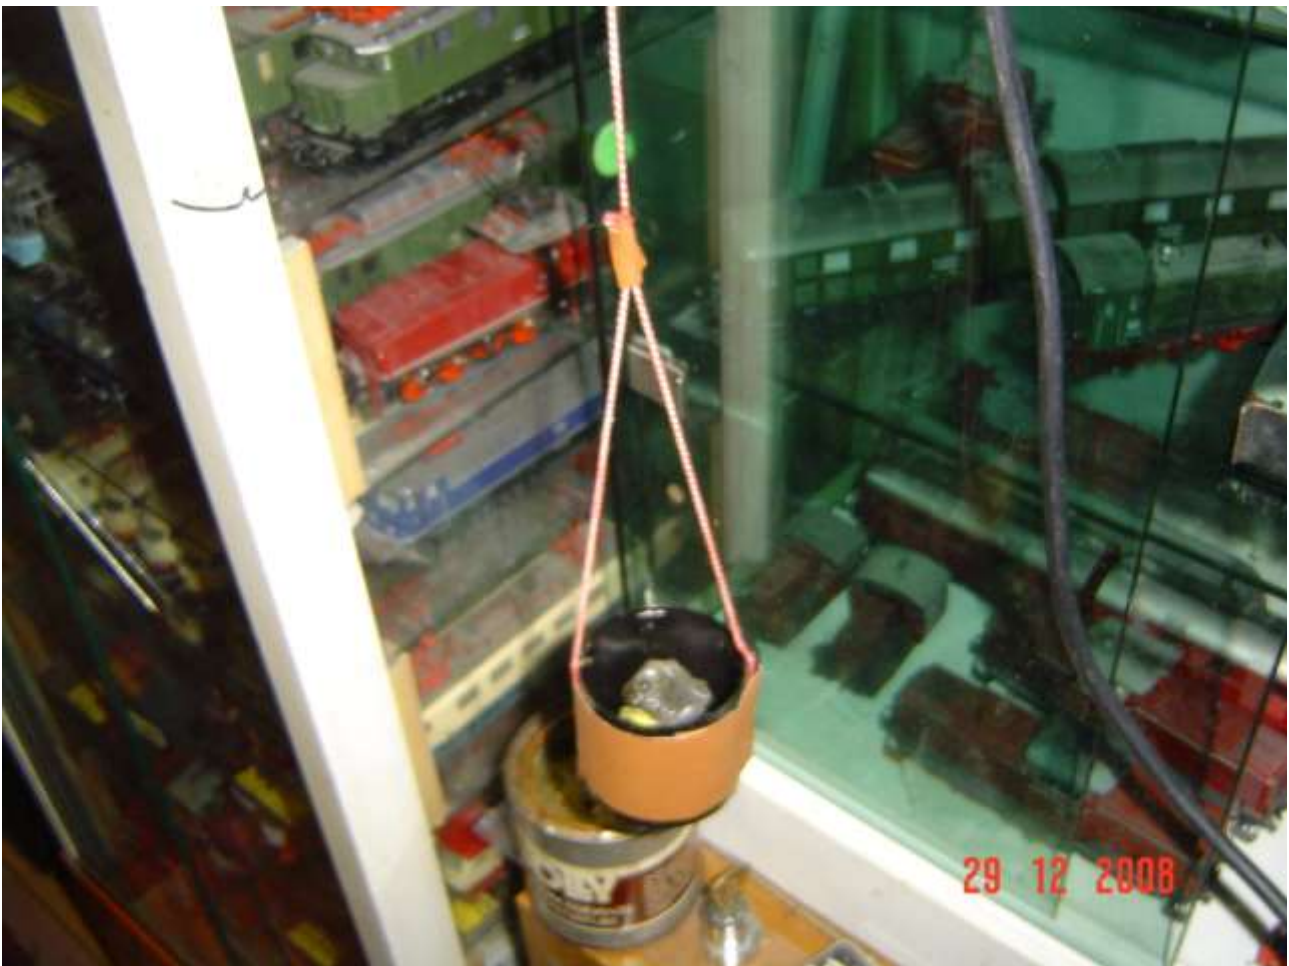
Particolare del cestello mentre si trova nella posizione più bassa (foto E)

Non appena la locomotiva in prova, slittando, dimostra i suoi limiti, si elimina un peso per volta sino a che non si trova la combinazione giusta che, solo allora, viene accuratamente pesata su una bilancia elettronica di precisione (1 grammo di approssimazione), seguendo ovviamente le istruzioni della bilancia: di norma questi strumenti di precisione si accendono e poi si poggia sul piano di pesatura il cestello con tutti i pesi e la corda. **Vedi la foto F.**

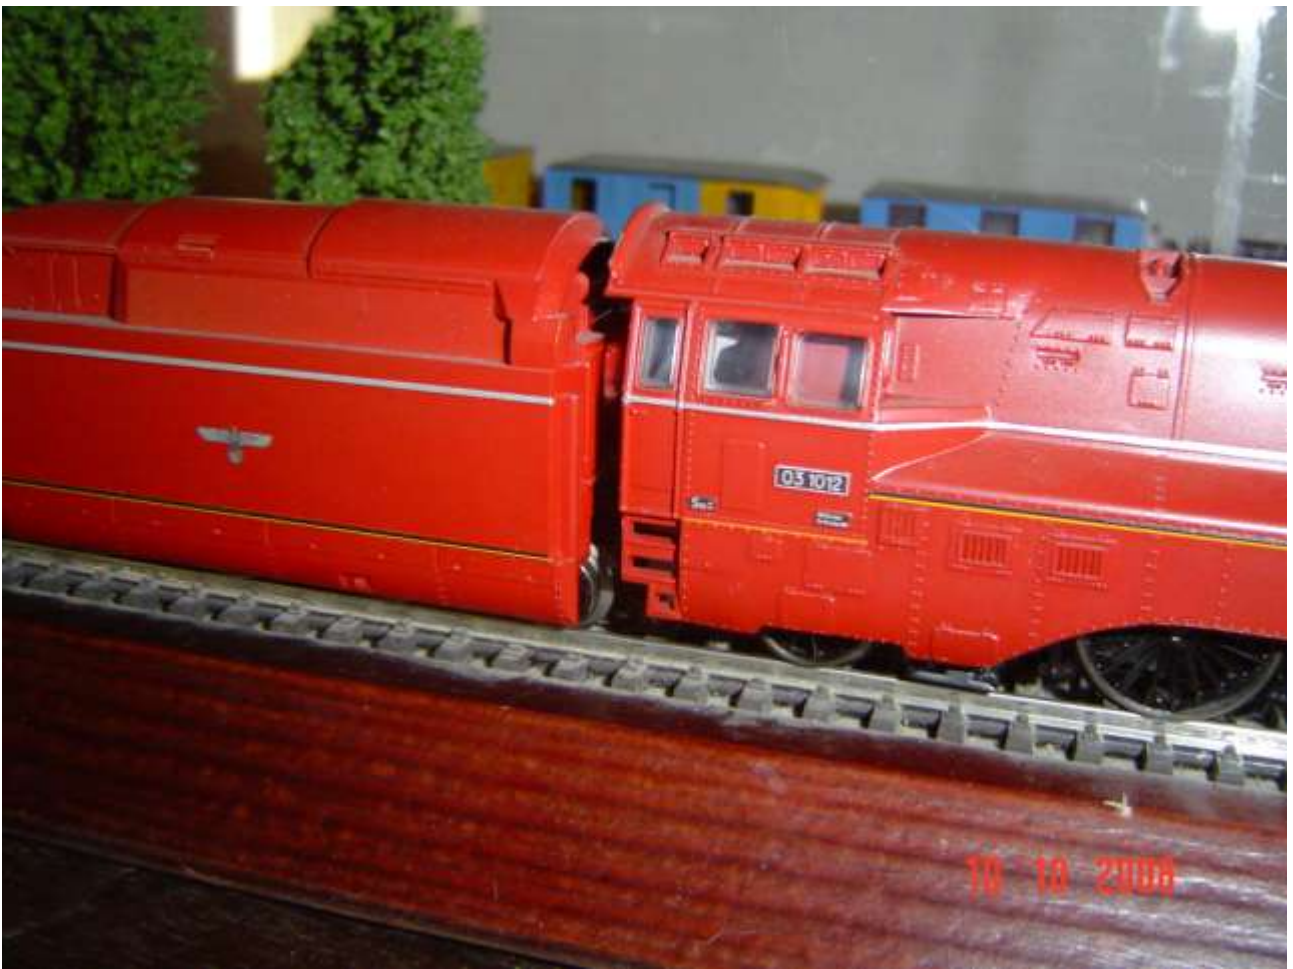
Pattino quasi invisibile nella carenata 03. 1012 (foto n. 6)

Nella foto n. 6 il pattino è quasi completamente nascosto nelle carenate Br 03.10 e, nelle foto n. 7, 8 e 9 la gigantesca Br 05 001 con carenatura integrale e pattino visibile solo da certe angolazioni.

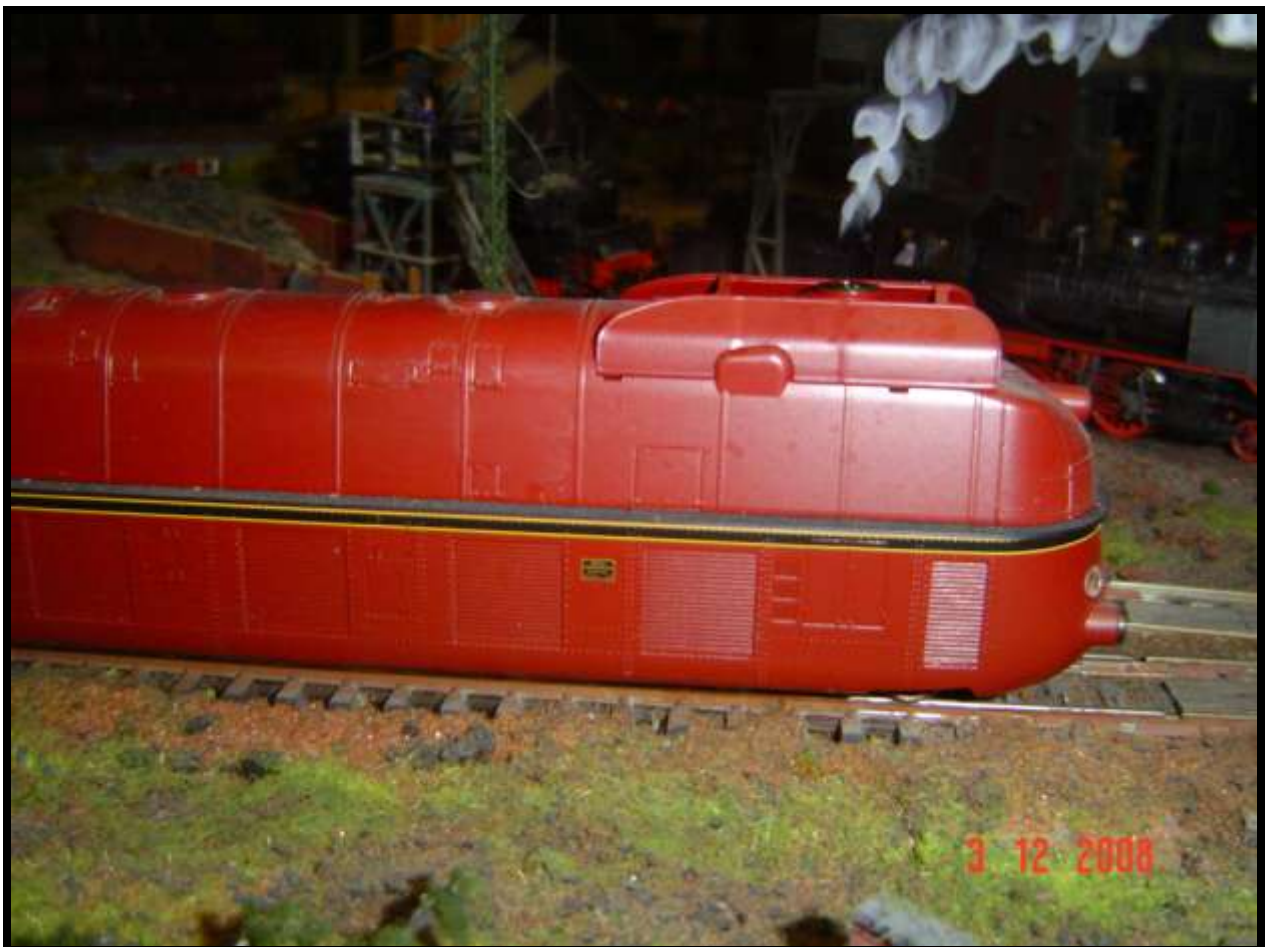
Pattino quasi invisibile nella carenata 05 001 (foto n. 7)

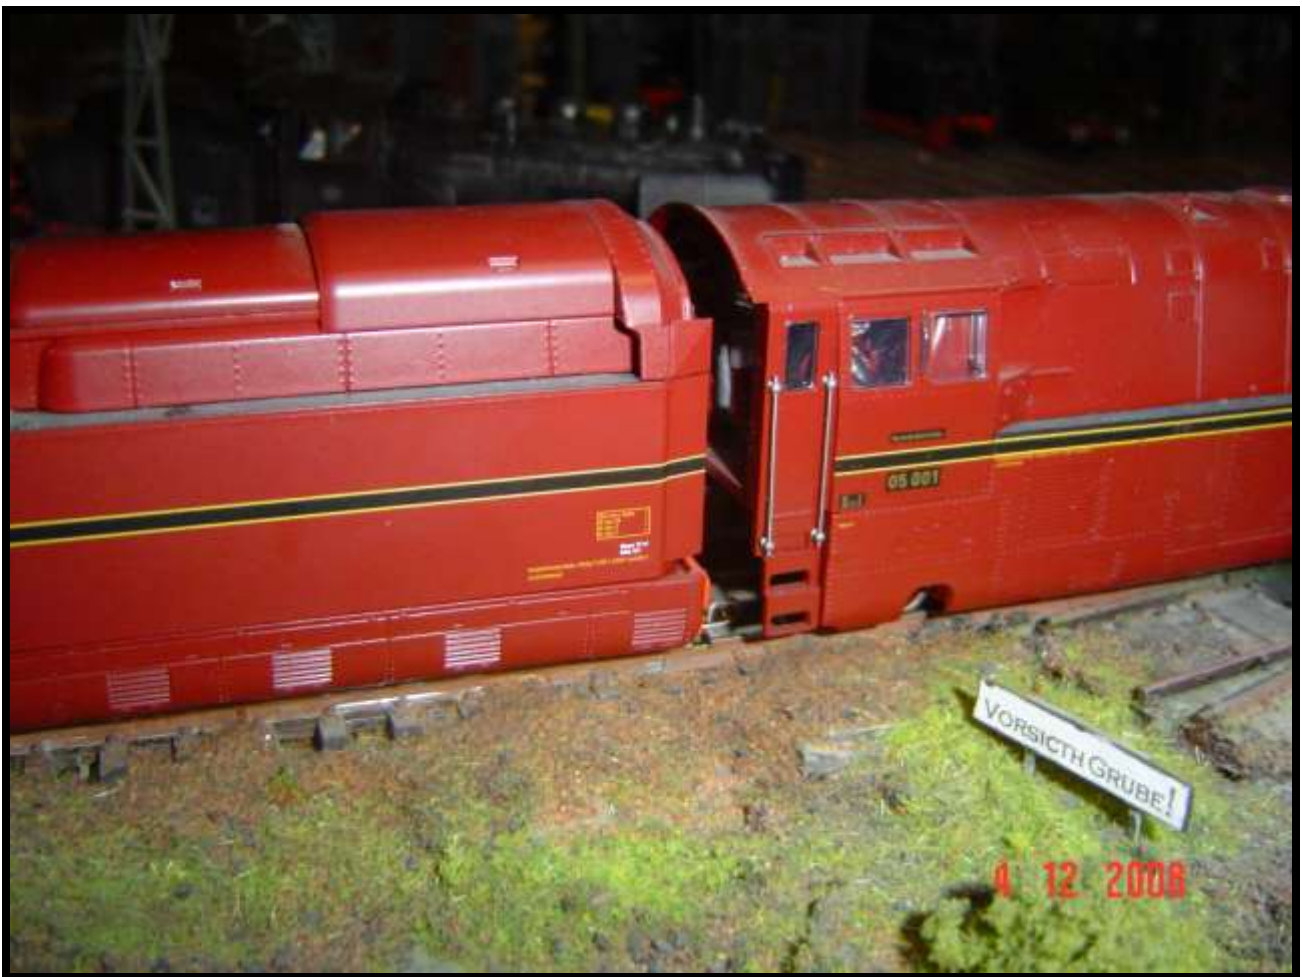
Pattino visibile nella carenata 05 001 solo da una certa angolazione (foto n. 8)

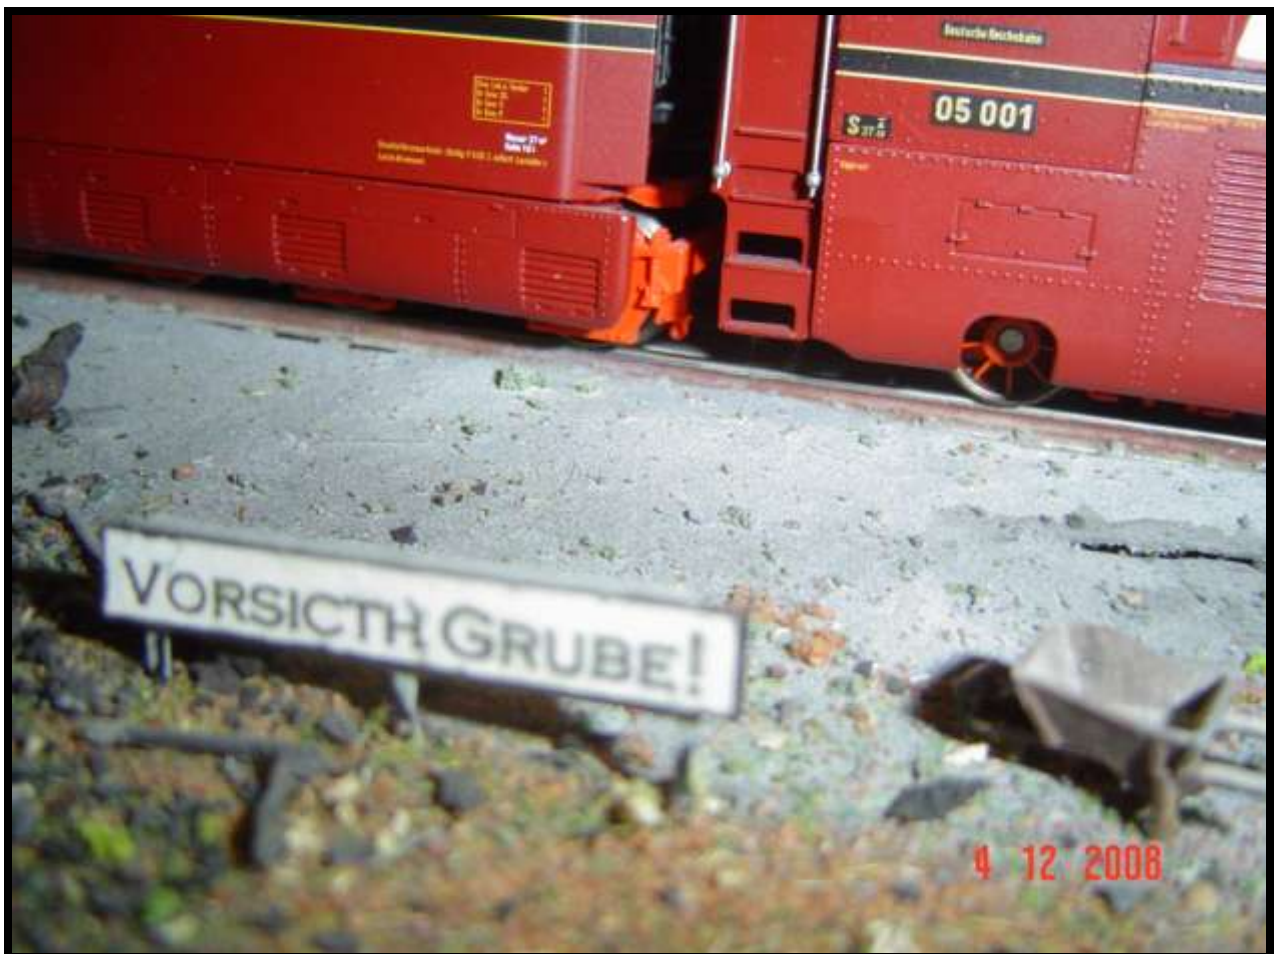
Pattino quasi invisibile nella carenata 05 001 (foto n. 9)

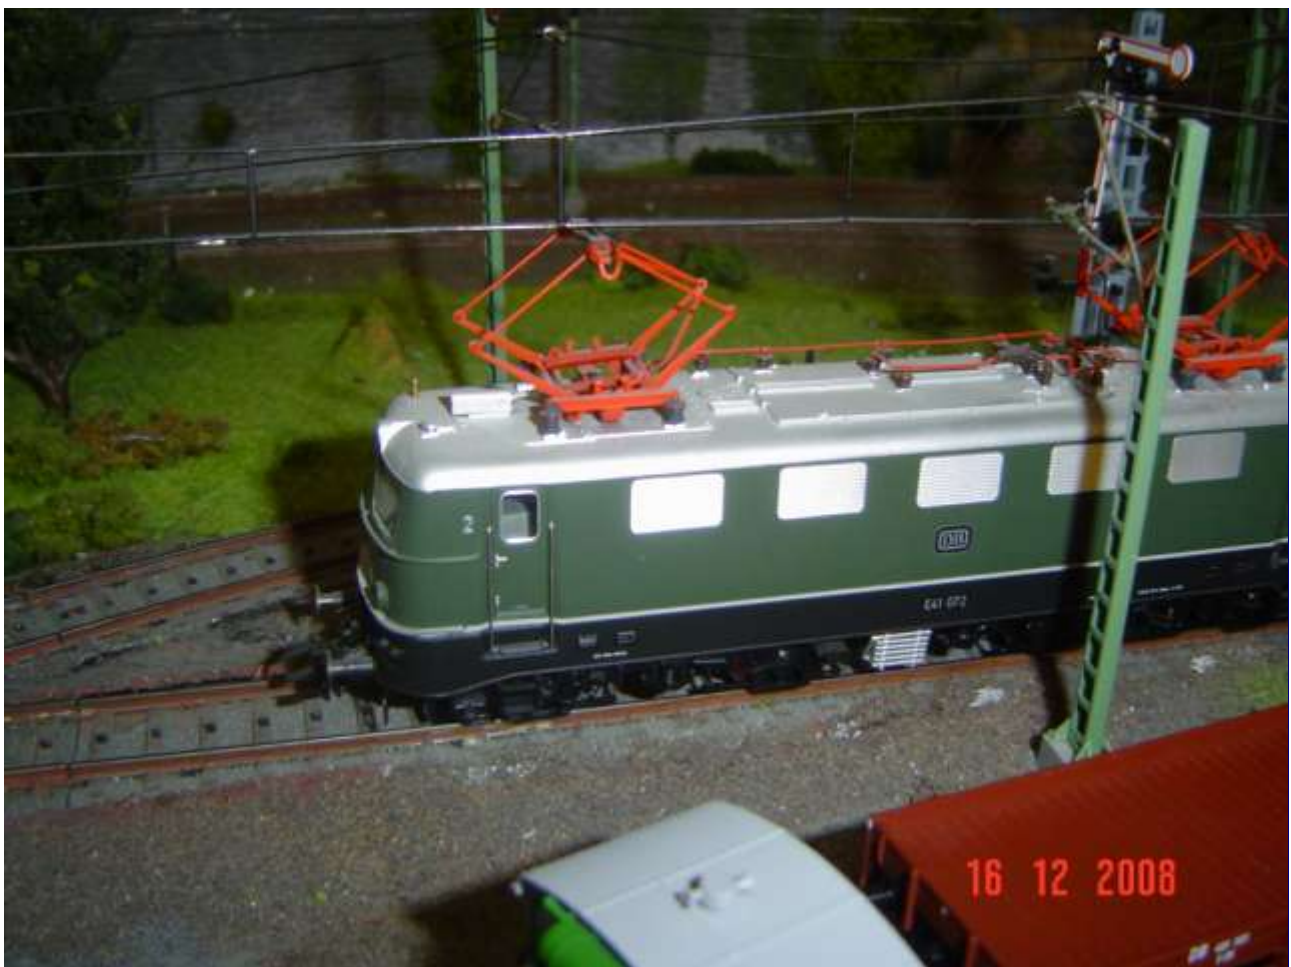
Questa E 41 Roco è priva di cerchiature, ma egualmente potentissima (foto n. 10)

**Preciso che la E 41 Roco funziona in corrente continua ed utilizza ambedue i pantografi in presa ed è quindi priva di pattino. Se fosse possibile utilizzare la corrente dalla catenaria, in digitale Systems, in locomotori Märklin privi di pattino frenante, la forza di trazione aumenterebbe di almeno un 25%, ne sono certo, ma, come anche la stessa Casa di Göppingen avvisa, leggendo la Rivista Märklin Magazine, è sconsigliato l'uso del pantografo per captare l'energia, a causa delle numerose cadute di tensione possibili che si manifesterebbero con continue e pericolose scintille e con gravi problemi ai decoder.*

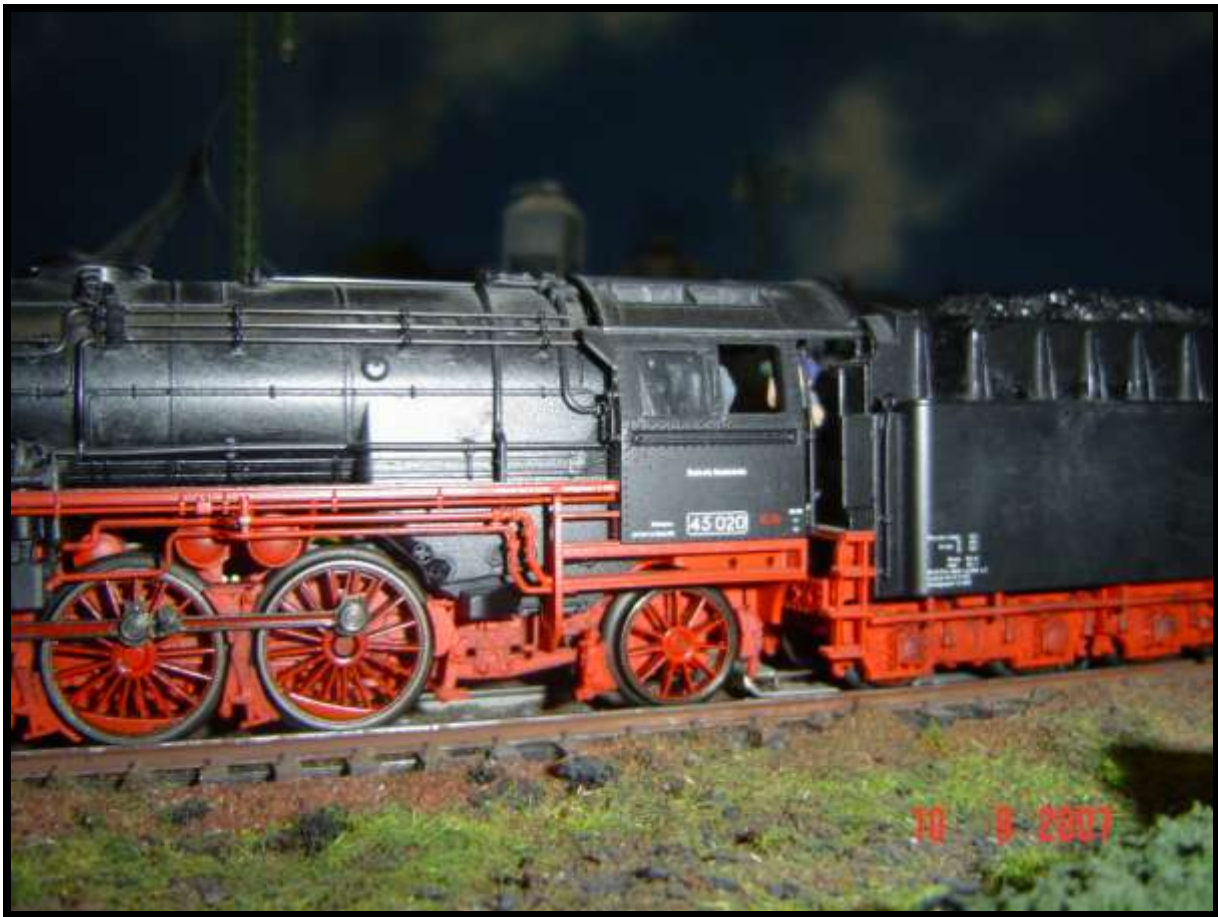
Pattino ben visibile nella Br 45 020 (foto n. 14)

Solo dal 2002, con l'uscita della gigantesca Br 45 (Insider), la Märklin per la prima volta nelle istruzioni si preoccupò di avvisare nel libretto delle istruzioni che il *bestione* aveva bisogno di una accurata posa del binario, della qual cosa i *Märklinisti* non si erano mai preoccupati molto sino a quel momento e quella vaporiera a sentire il *tam tam* degli appassionati di guai ne dava parecchi, l'importante era però avvisare l'acquirente perché un motto tedesco suona: *der Kunde ist König, il cliente è re...*

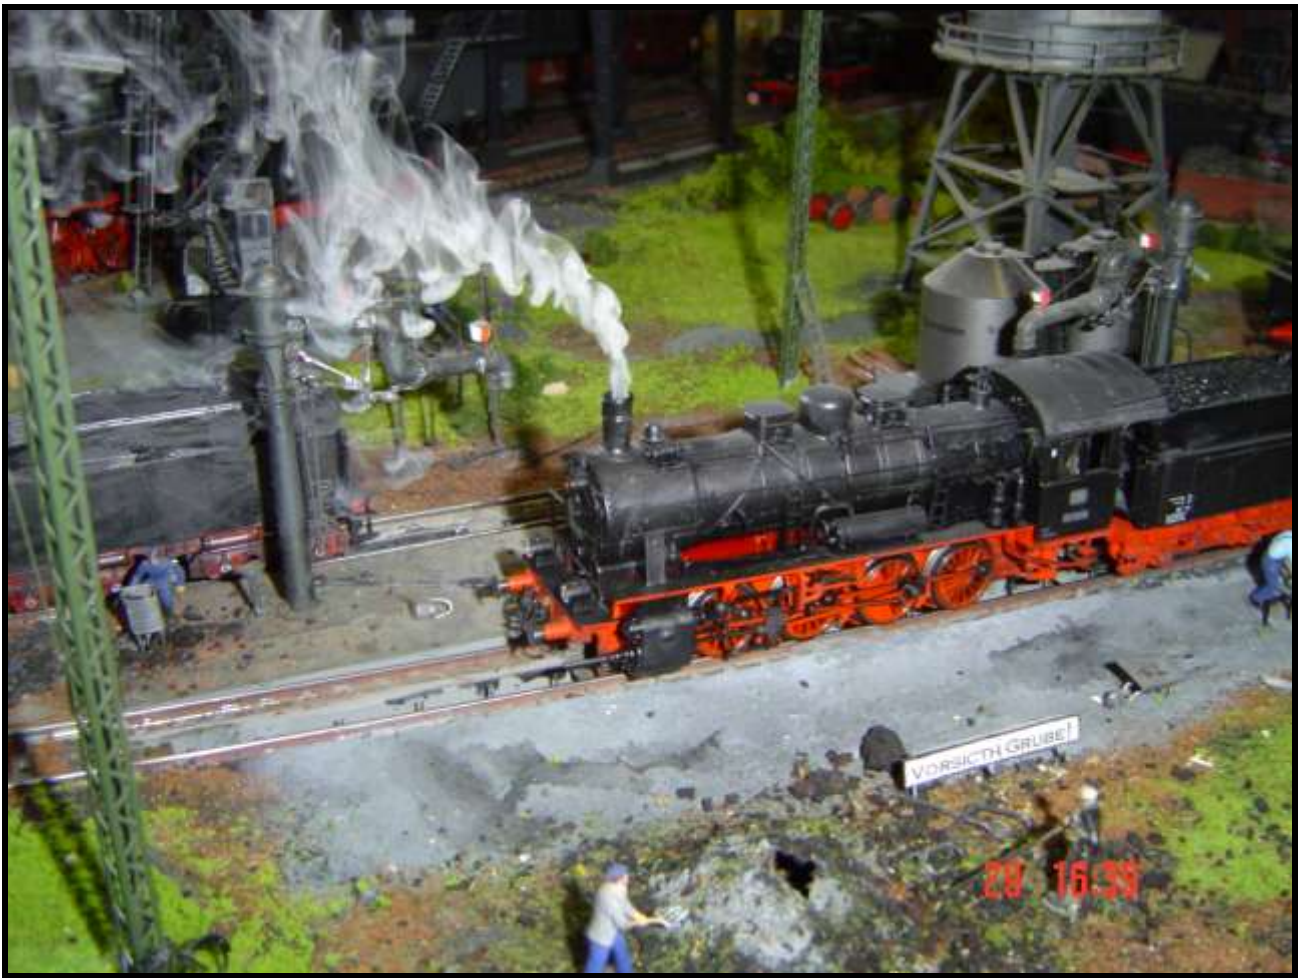
Nella Br 55 il pattino è quasi invisibile sotto il tender (foto n. 29)

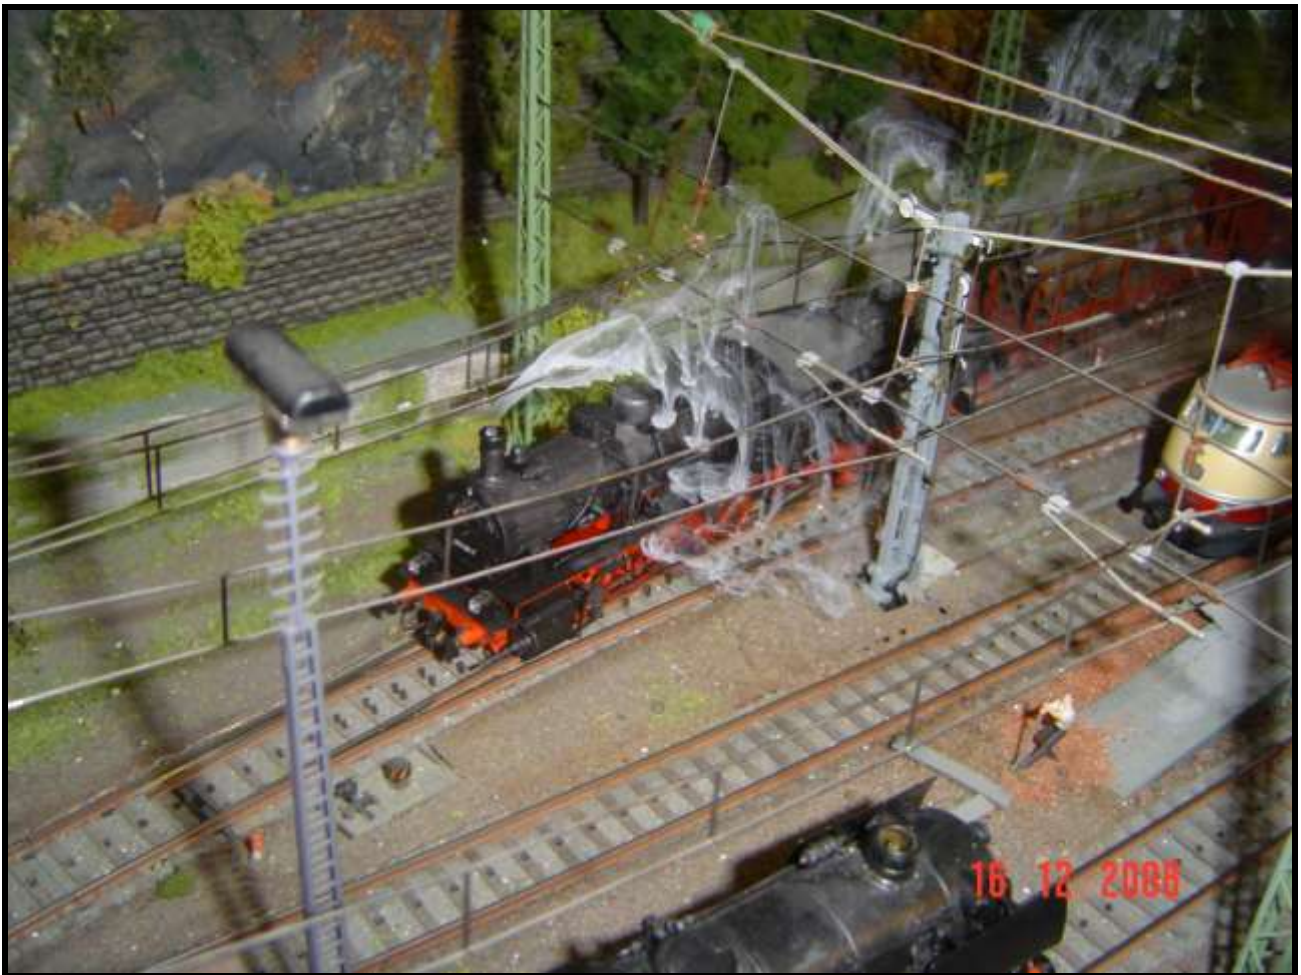
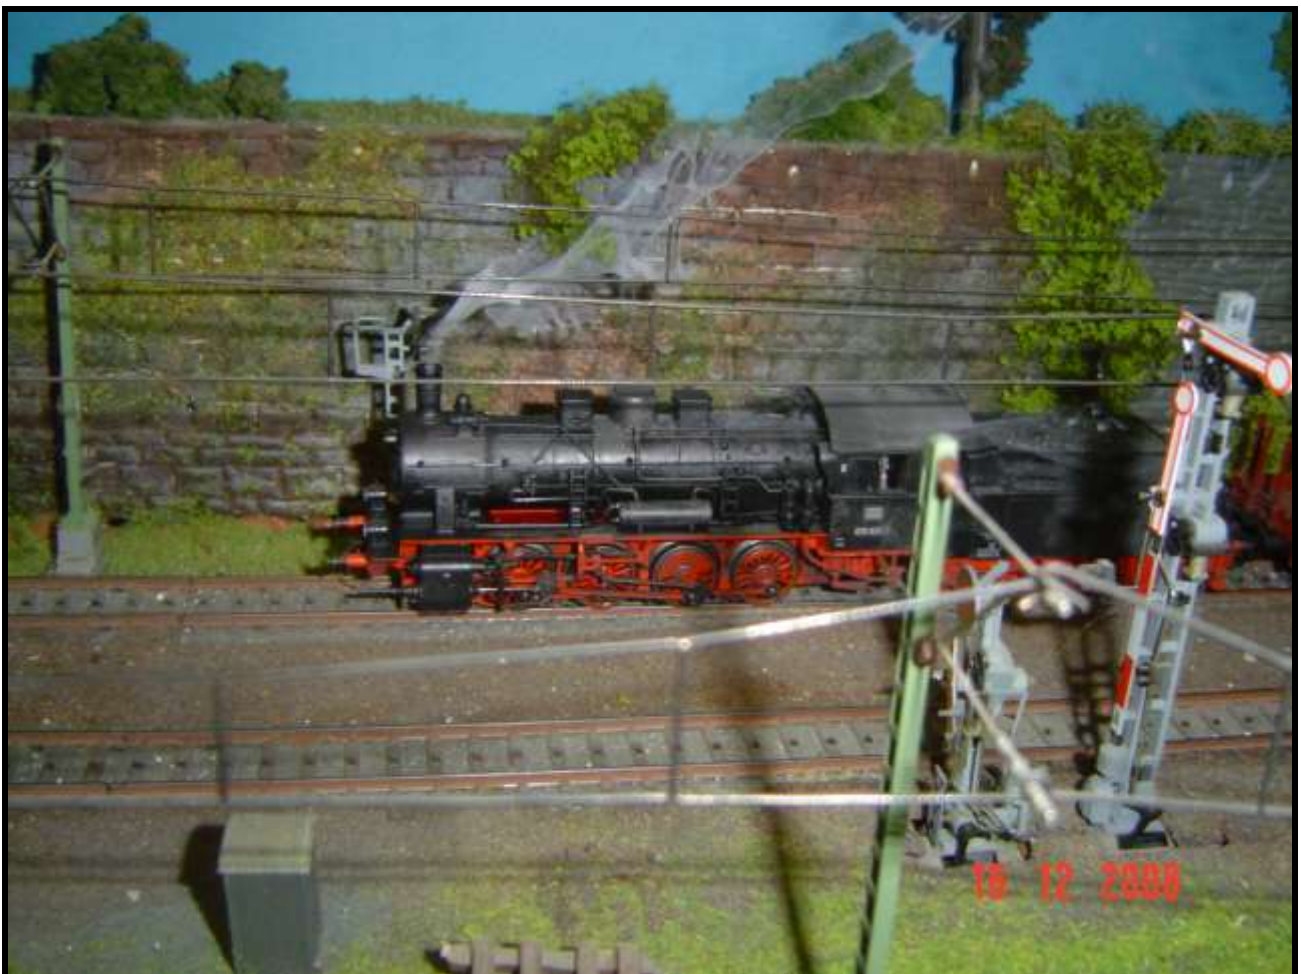
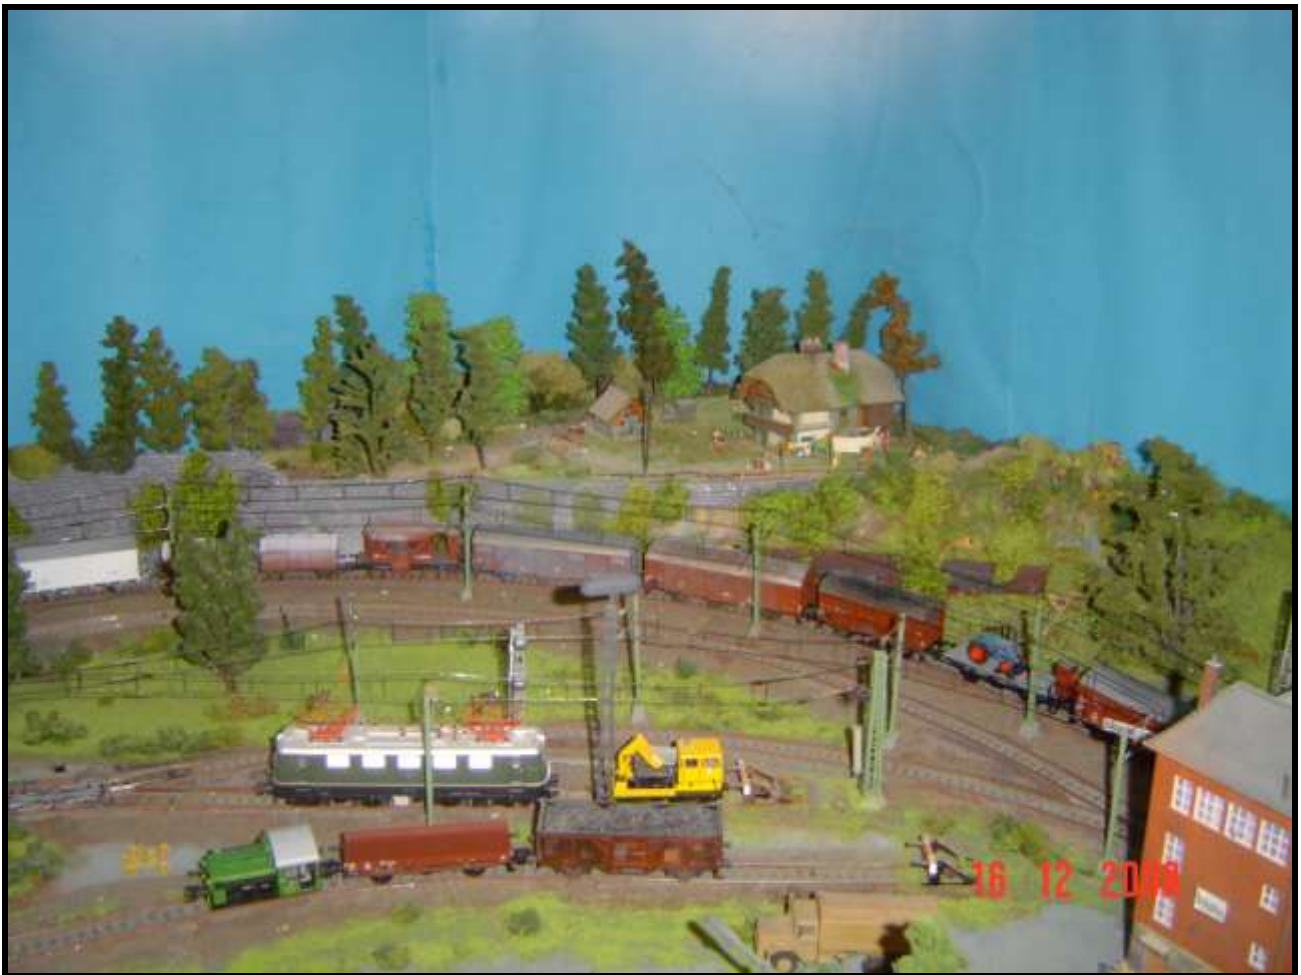
Prove di traino con la Br 055 a Vibaden (foto n. 30)

Prove di traino con la Br 055 a Vibaden (foto n. 31)

Un lunghissimo convoglio trainato dal la Br 055 a Vibaden (foto n. 32)

Ho recentemente condotto delle prove sul campo e ho riscontrato che la Br 55, in questo caso particolare ho utilizzato una 055 635-7 (art. 37554 del 2002) dotata di vecchio decoder Motorola, è in grado di trainare senza apparente sforzo un convoglio raccoglitore (cioè tipicamente misto, con carri di varia lunghezza e merci varie) composta da ben 18 vagoni e transita anche in un particolare punto dell'impianto dove, a causa di un imprecisato problema di posa del binario "C", alcune locomotive a vapore della serie 01 (le nuove come la Br 01 147) o le Br 38 non riescono a trainare alcunché. **Le foto da osservare vanno dalla n. 30, alla n. 32.**
