PATTINI... PERCHÉ SOTTO IL TENDER

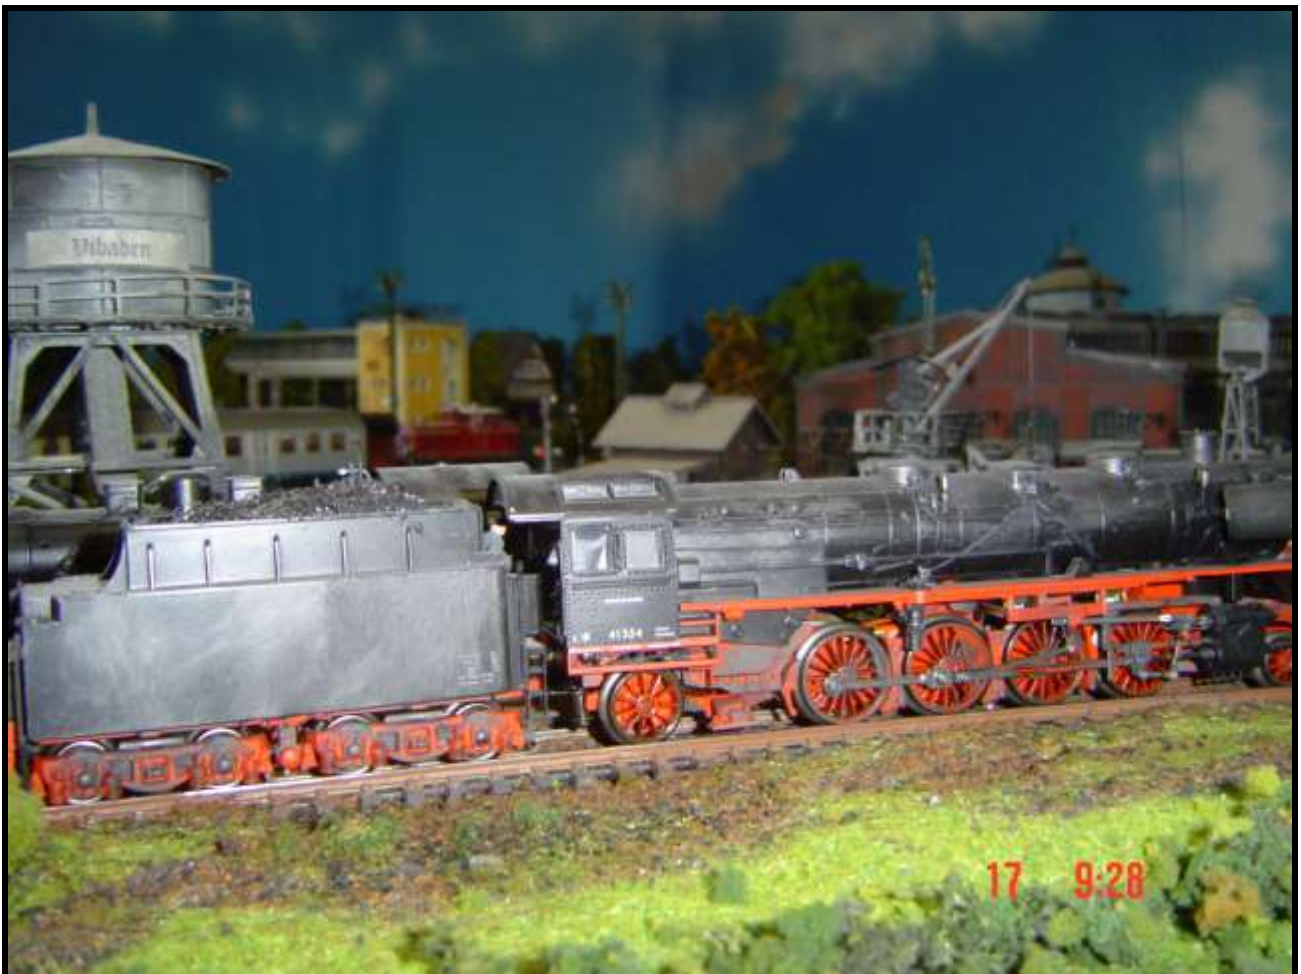
Pattino ben visibile nelle loco tecnicamente più vecchie (foto n. 39)

In alcune locomotive tecnicamente più vecchie, quali la Br 003, di cui ho accennato all'inizio di questo capitolo, e loro innumerevoli versioni, migliorate con il passare degli anni, ma fondamentalmente simili, **(foto dalla n. 39 alla n. 44)** non c'è molto da fare: il pattino è visibilissimo ed è impossibile non vederlo.

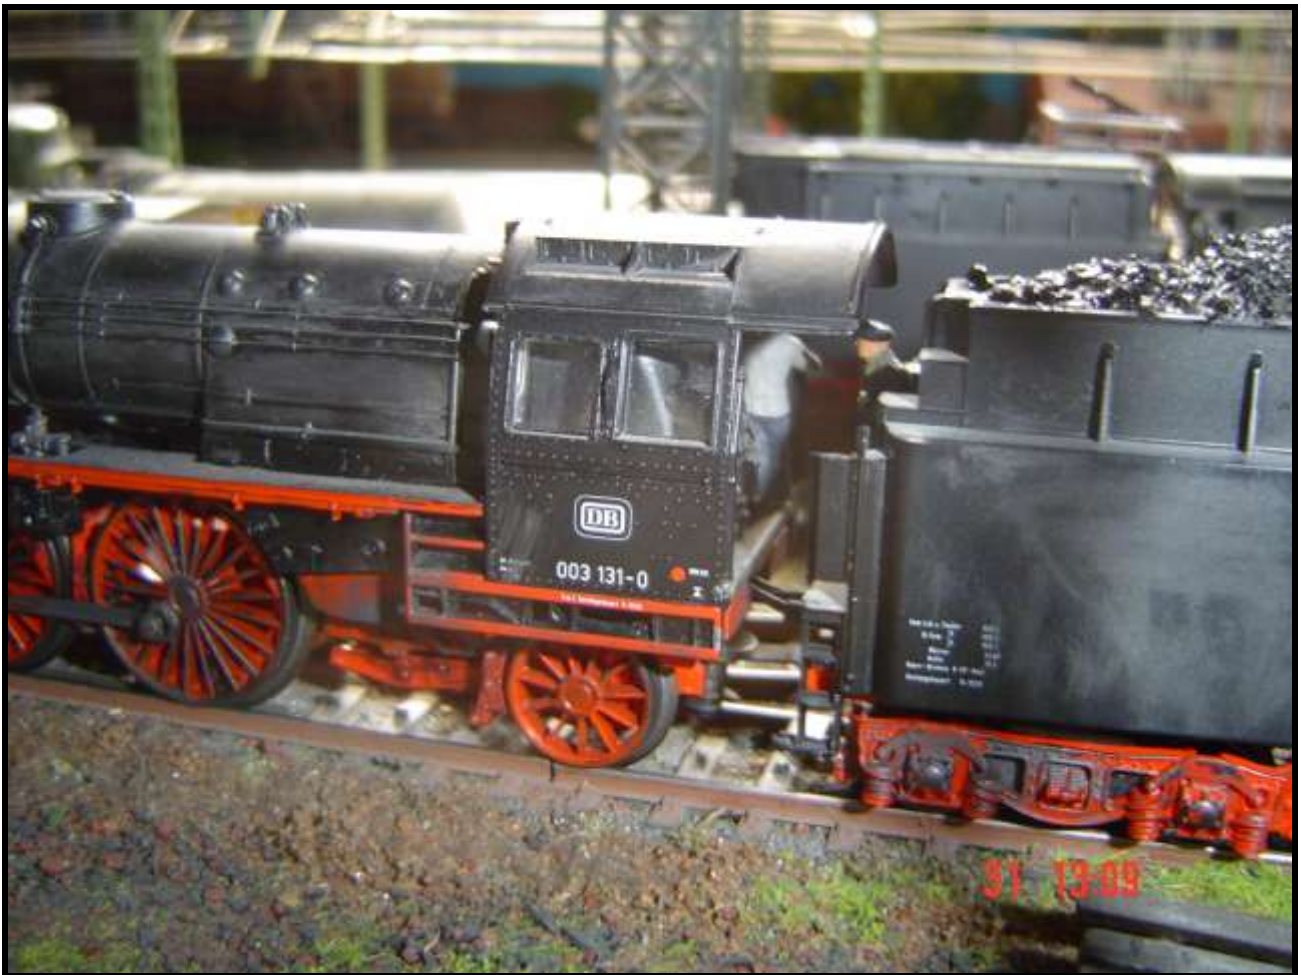
Pattino ben visibile nelle 003 a causa la eccessiva distanza del tender (foto n. 40)

Nelle locomotive tipo 03 e 41 non si può nemmeno intervenire, per esempio tentando di avvicinare il tender: mancando infatti qualunque timone di allontanamento, se si accorciasse la barra rigida esse potrebbero affrontare solo curve da 200 cm di raggio!

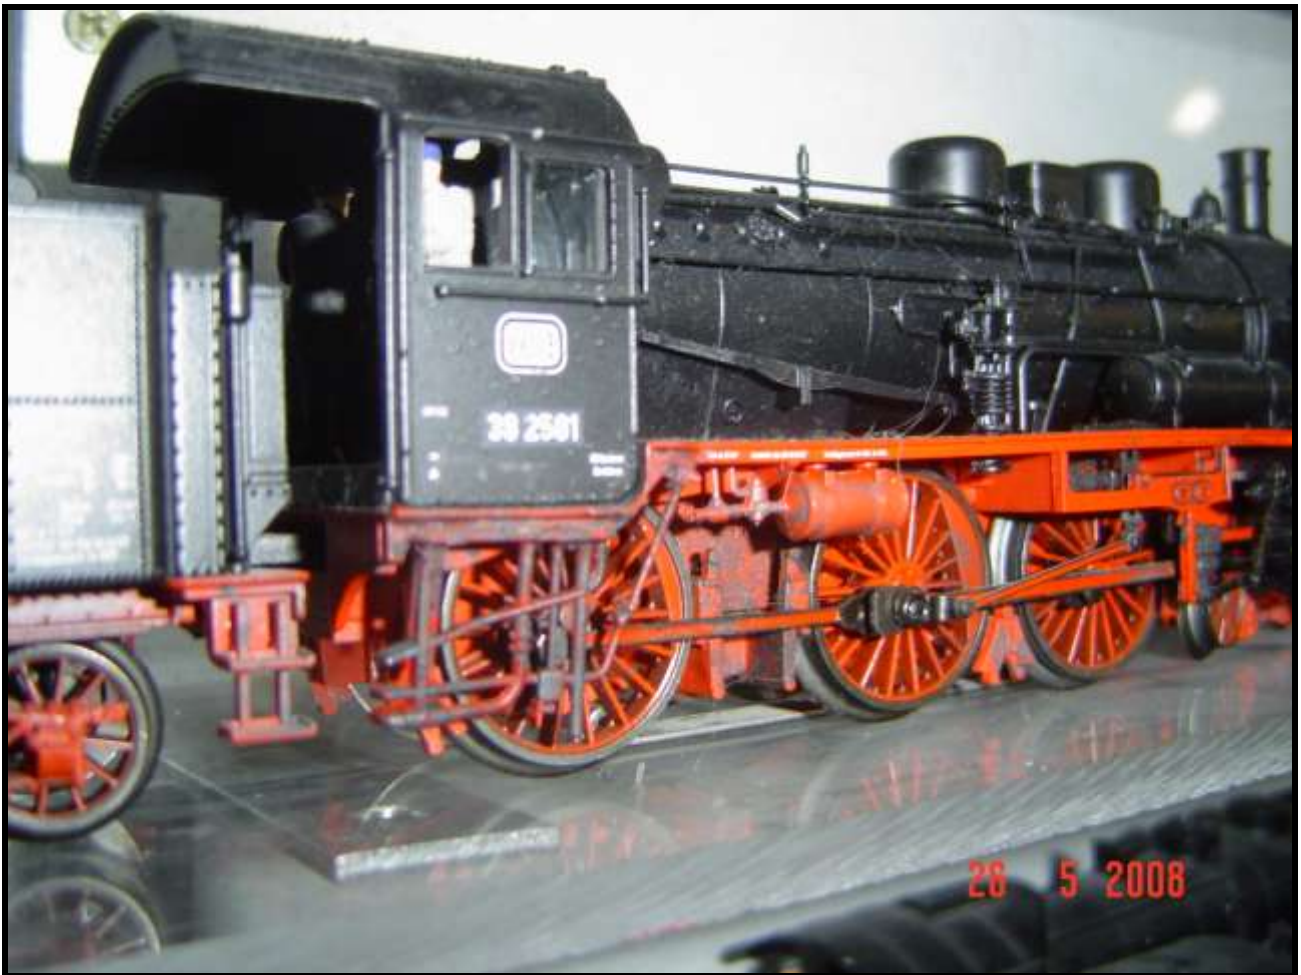
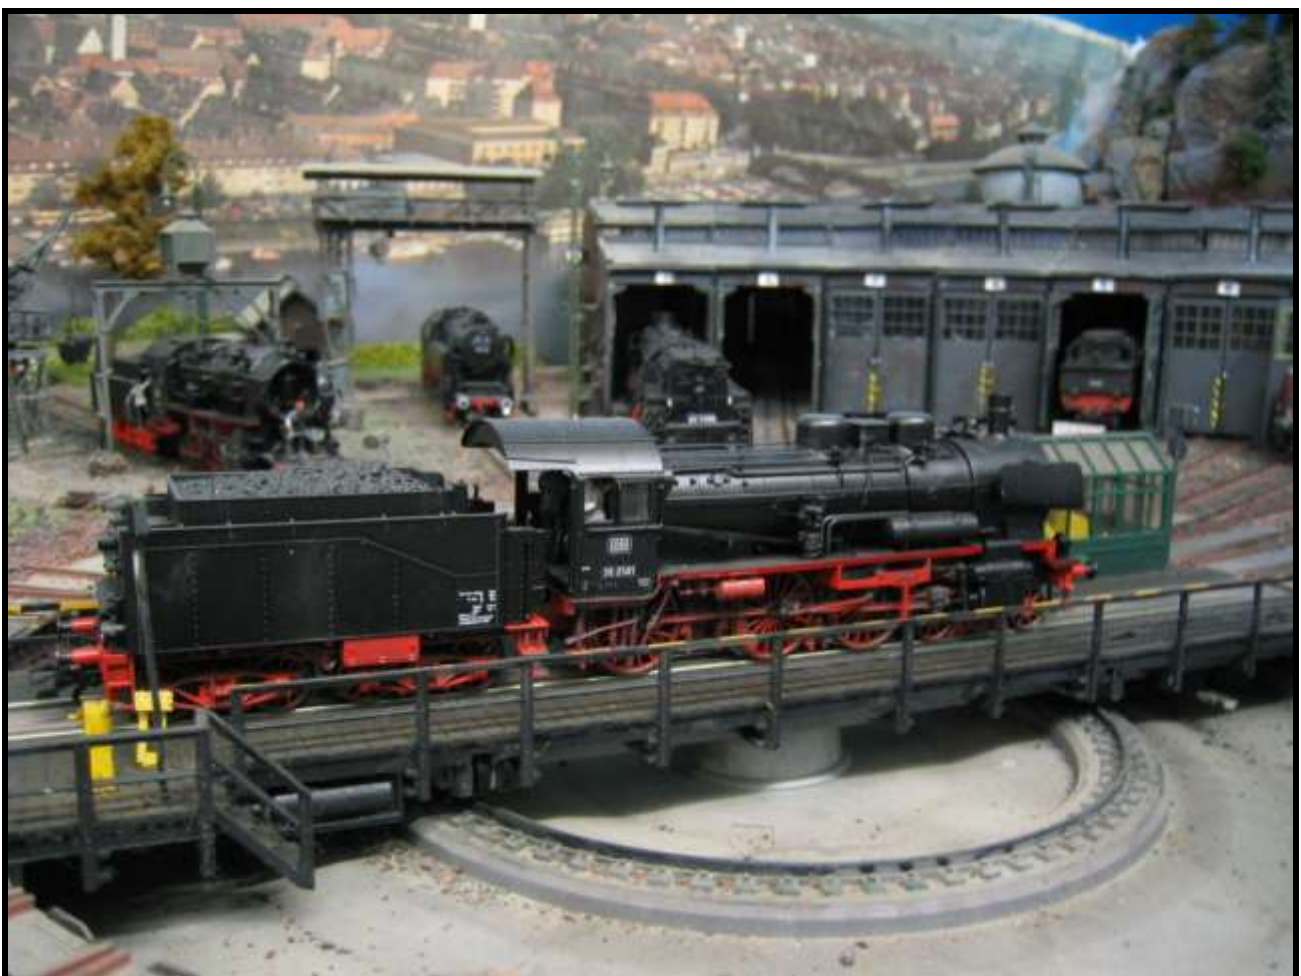
La Br 38 ha il pattino sotto la caldaia (foto n. 45)

La Br 38 ha il pattino sotto la caldaia, qui sul ponte girevole a Vibaden (foto n. 46)

Un caso a parte quello della Br 38, a cui viene dedicato un capitolo a parte (il 28°). In queste macchine, a causa del tender corto, oltretutto dotato di due carrelli ingombranti, non sarebbe stato possibile collocare un pattino sufficientemente lungo da garantire la conduzione di corrente. Il risultato è che il suddetto è stato collocato sotto la macchina e questo sfavorisce la forza di trazione e per di più lo rende visibile in modo esagerato. La Br 38, ultima versione, pesa 345 grammi, quindi poco più delle massicce locomotive ad accumulatori, ma il peso è suddiviso con il tender. Inutile tentare di fare confronti con la forza di trazione delle Br 55... **(foto n. 45 e 46)**
