CAPITOLO 25° PROVE E CONSIGLI SUL GRUPPO E 50, 150

LE E 50 -150: ESTETICA E MISURE

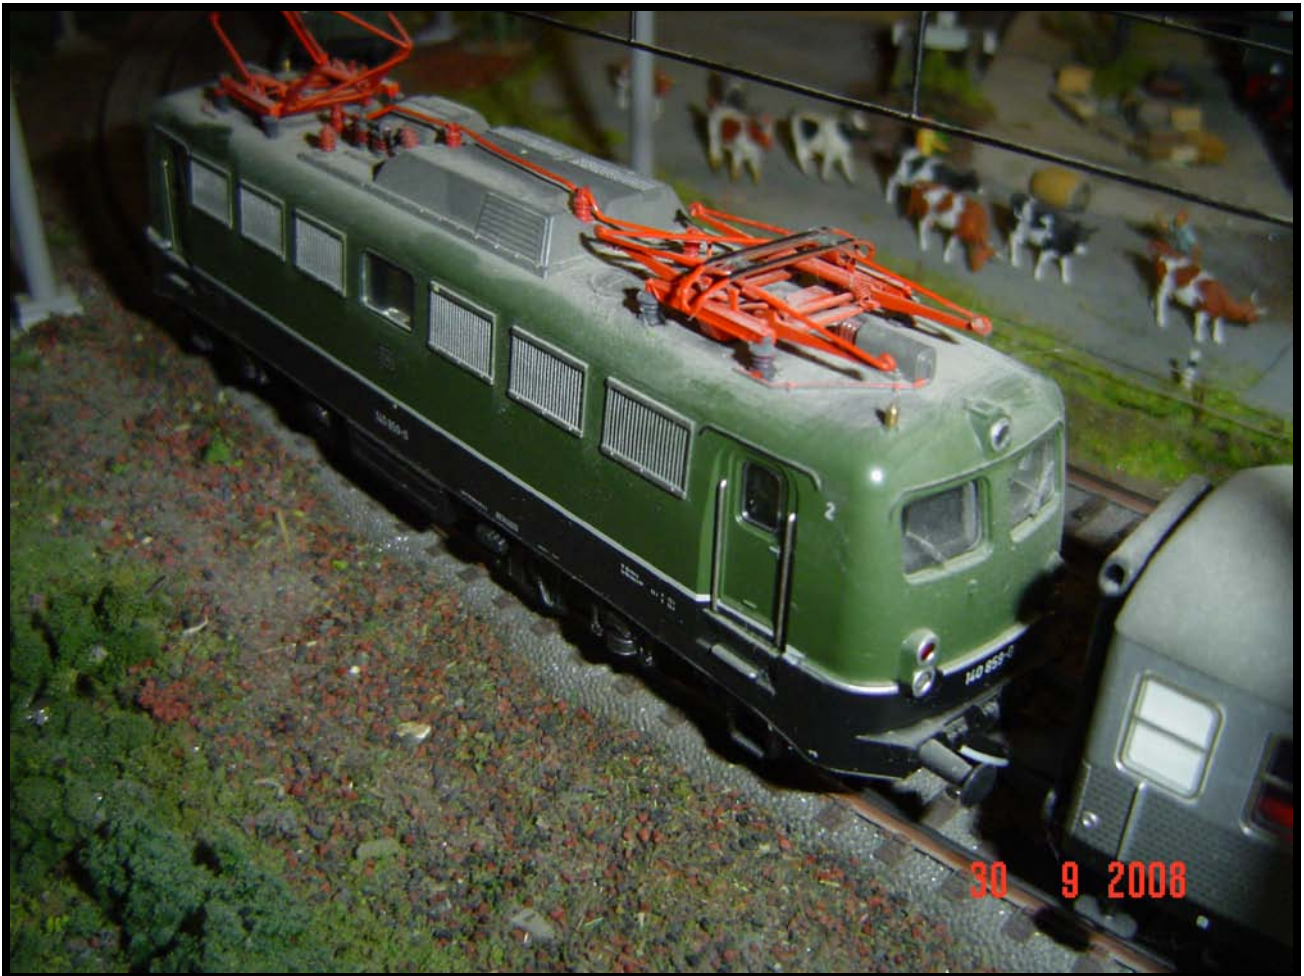
[La 140 859, modello Märklin del 2003 lungo 18,3 cm \(foto n. 3\)](#)

Anche l'ultima versione di 140 del 2003, abbinata ad un convoglio di Silberling, era più corta di 6 mm ([vedi foto n. 3](#)).

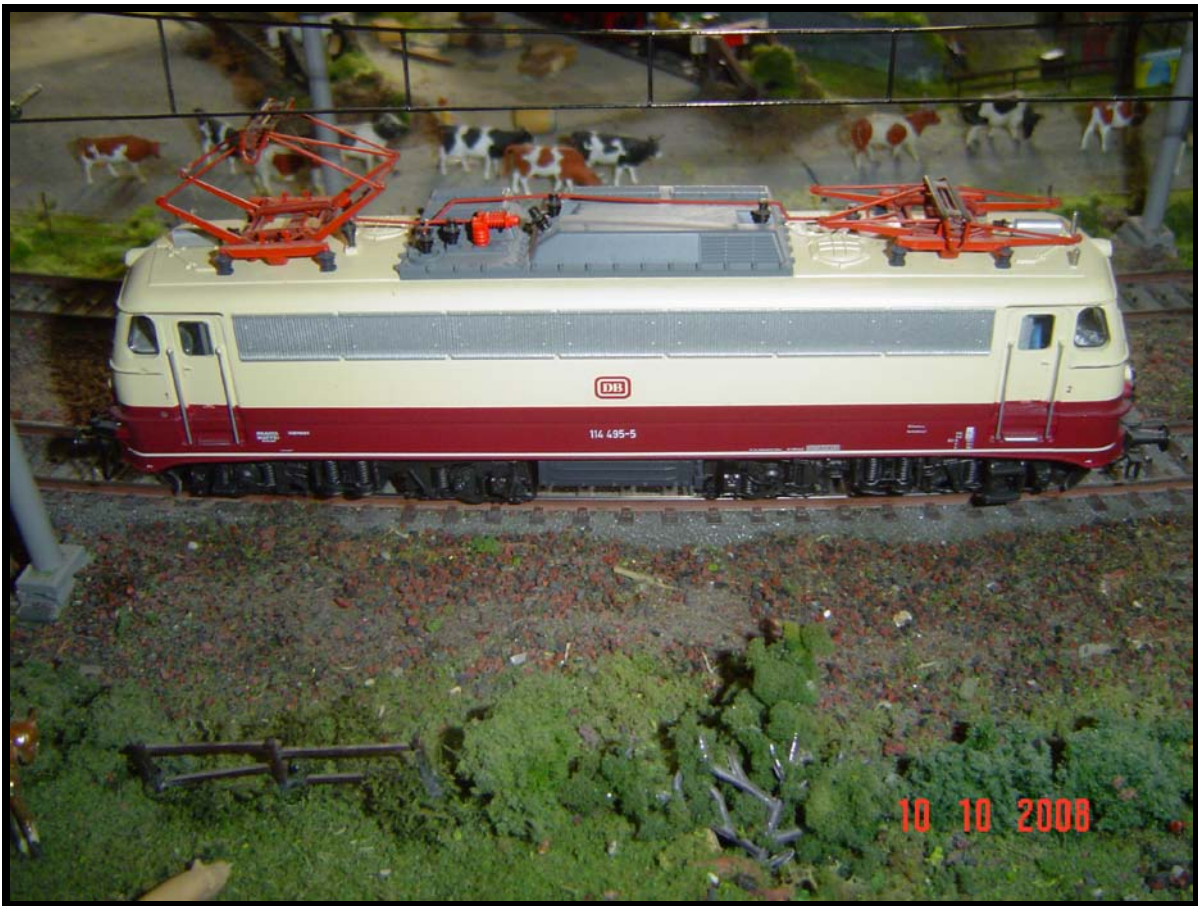
La 114 495-5, modello Märklin del 1994 lungo 18,3 cm (foto n. 4)

In basso la [foto n. 4](#) di una 114, modello del 1994, lunga 18,3 cm, mentre nella successiva [foto n. 5](#) sbuca dalla galleria di Vibaden una E 10 1266, modello del 2007 dalla misura corretta in 18,9.

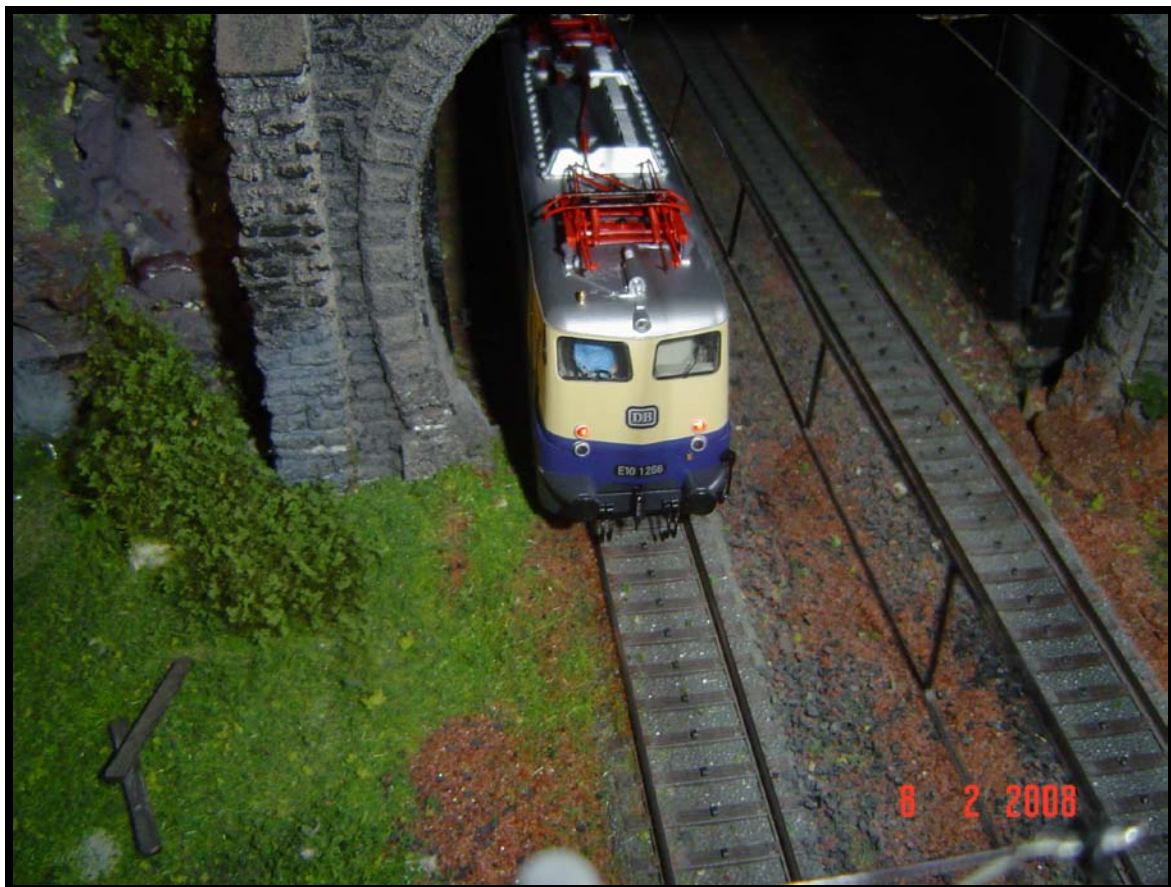
La E 10 1266, modello Märklin del 2007 lungo 18,9 cm (foto n. 5)

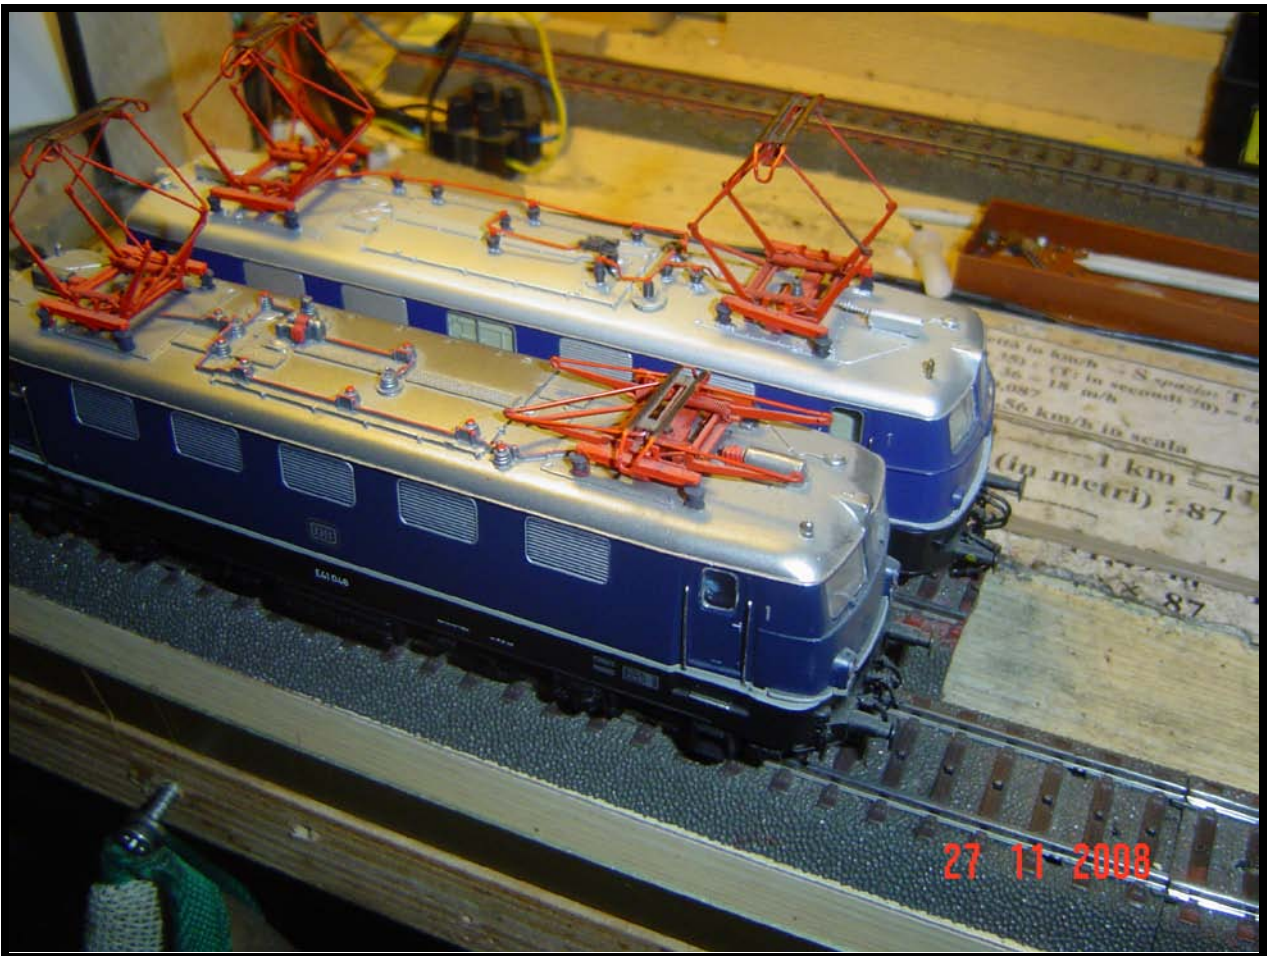
La differenza nelle E 41 Märklin e Roco è di 0,5 cm (foto n. 10)

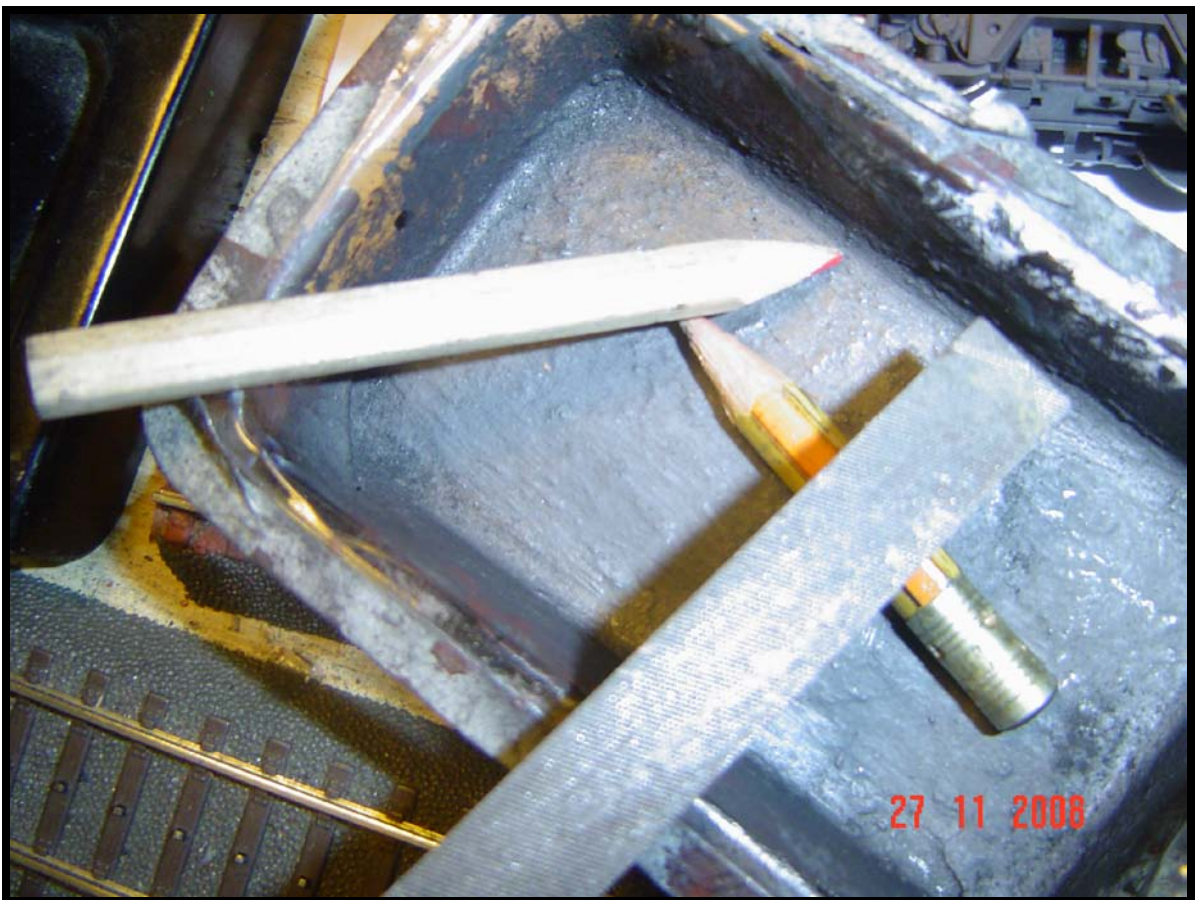
La grafite mescolata di due tonalità: rosso e nero classico (foto n. 11)

Per invecchiare i carrelli uso della grafite classica mista a quella rossa e senza esagerare si possono rendere più credibili le uniche parti che sanno (e sono!) di plastica. **Confronta poi il Capitolo 30° “Sporcare...”**

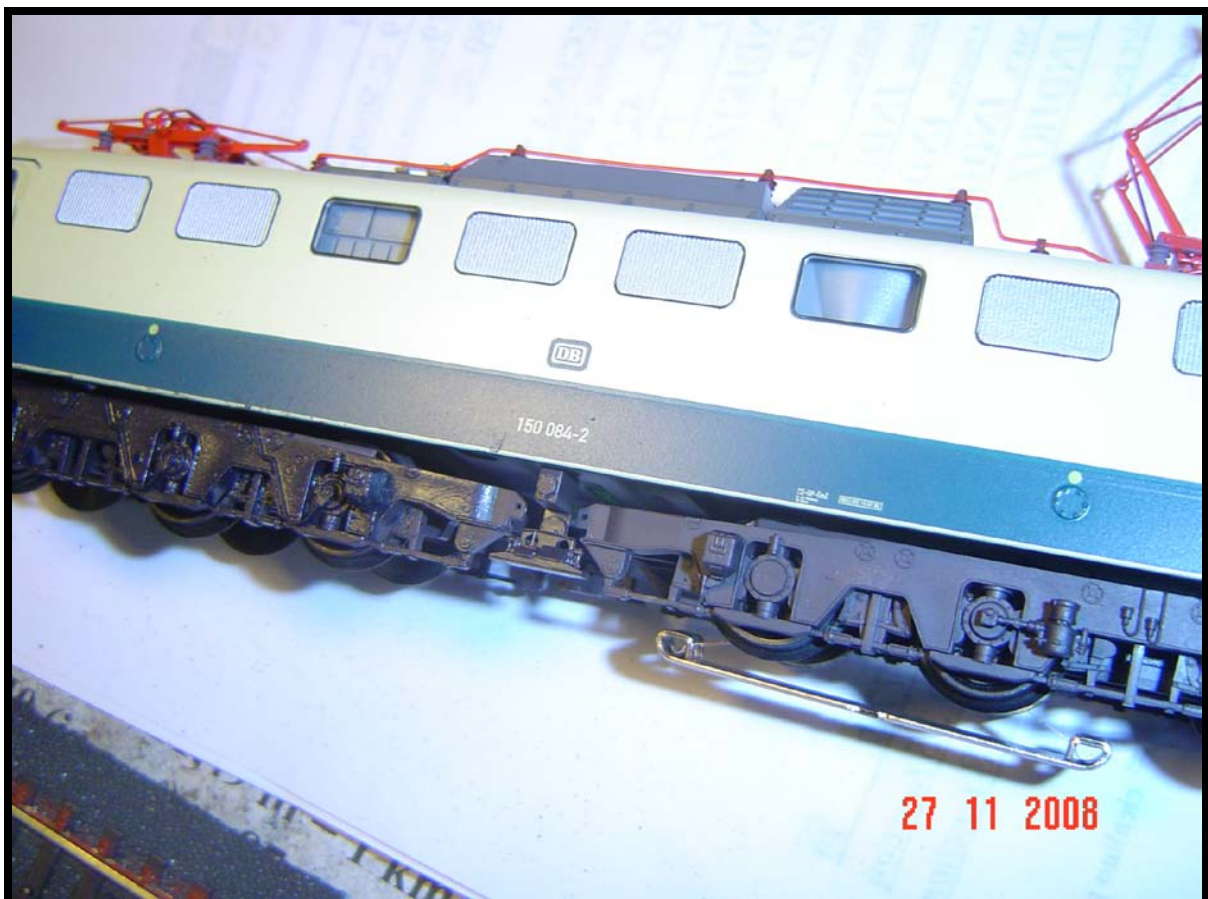
La 150, modello del 2008 con un carrello (a sinistra) invecchiato di fresco (foto n. 13)

La **foto n. 13** chiarisce il perché viene voglia di riverniciare le fiancate e vi dirò di più, una volta totalmente asciutto, l'effetto è ancora più evidente e finalmente appare quel colore grigio-rossiccio, tipo *pelo di sorcio*, di cui andavo parlando nel § 9 del mio libro "Serena discussione sulla realizzazione di un plastico".

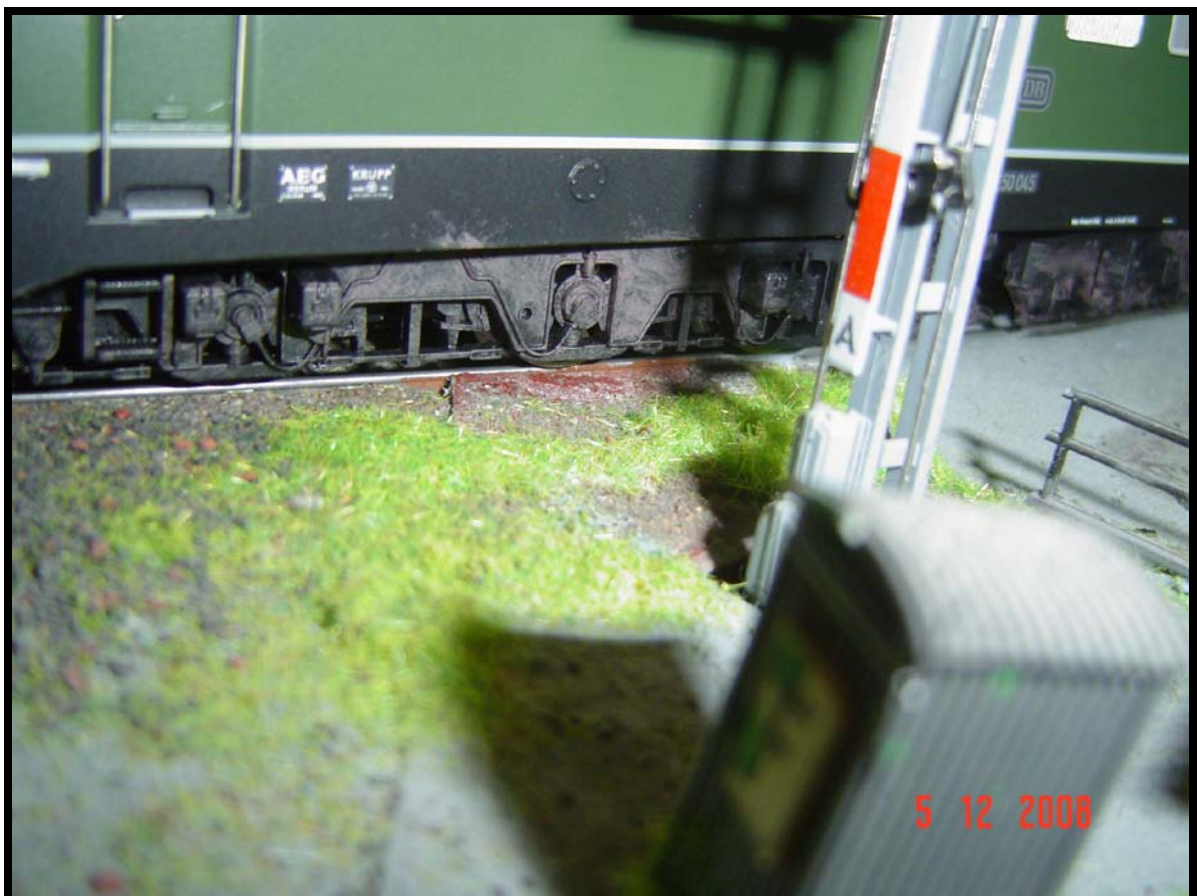
La E 50, modello del 2007 particolare del carrello invecchiato e asciutto (foto n. 14)

Osservate quindi la **foto n. 14** e giudicate Voi...

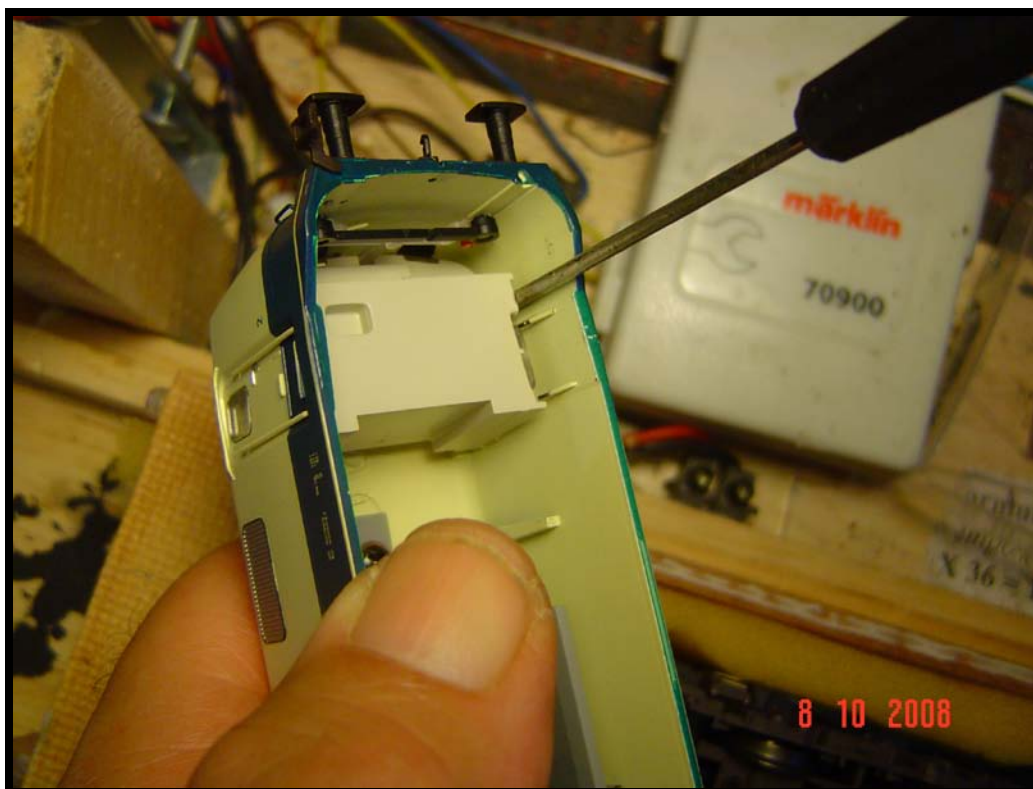
Usate con prudenza il mini cacciavite (foto n. 22)

Nelle due foto successive la delicata operazione di svincolo della cabina. In questo particolare locomotore i corpi luce non devono essere allontanati, né s'incestrano, come avviene per altre macchine, con la zona del macchinista. Usate il mini cacciavite con prudenza.

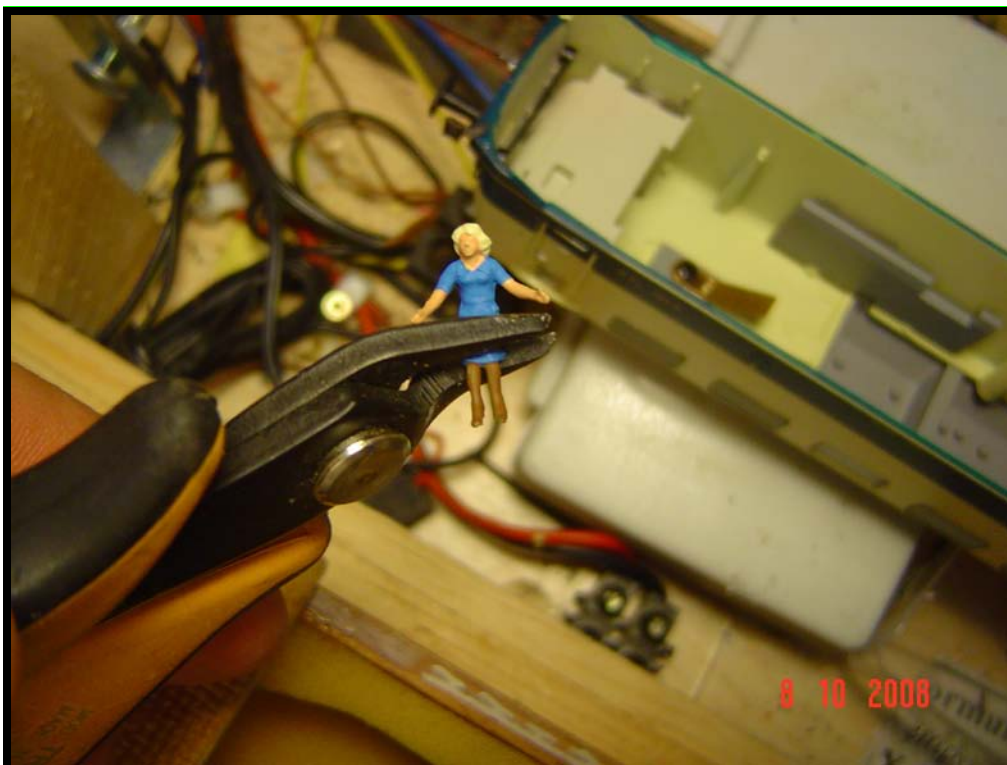
La macchinista deve essere... amputata! Poi incollata al sedile.
(Foto n. 24 e 25)

A questo punto si sceglie un macchinista, o in questo caso una rappresentante del *gentil sesso*, la si amputa delle gambe (peccato!) perché il sedile di guida non consente molto spazio e poi manca del tutto quello

sotto il banco di manovra e la si incolla al sedile stesso. Se poi siete mi-
sogini, vi posso dire che dal finestrino potrebbe sembrare anche un
macchinista tedesco biondo e capellone!

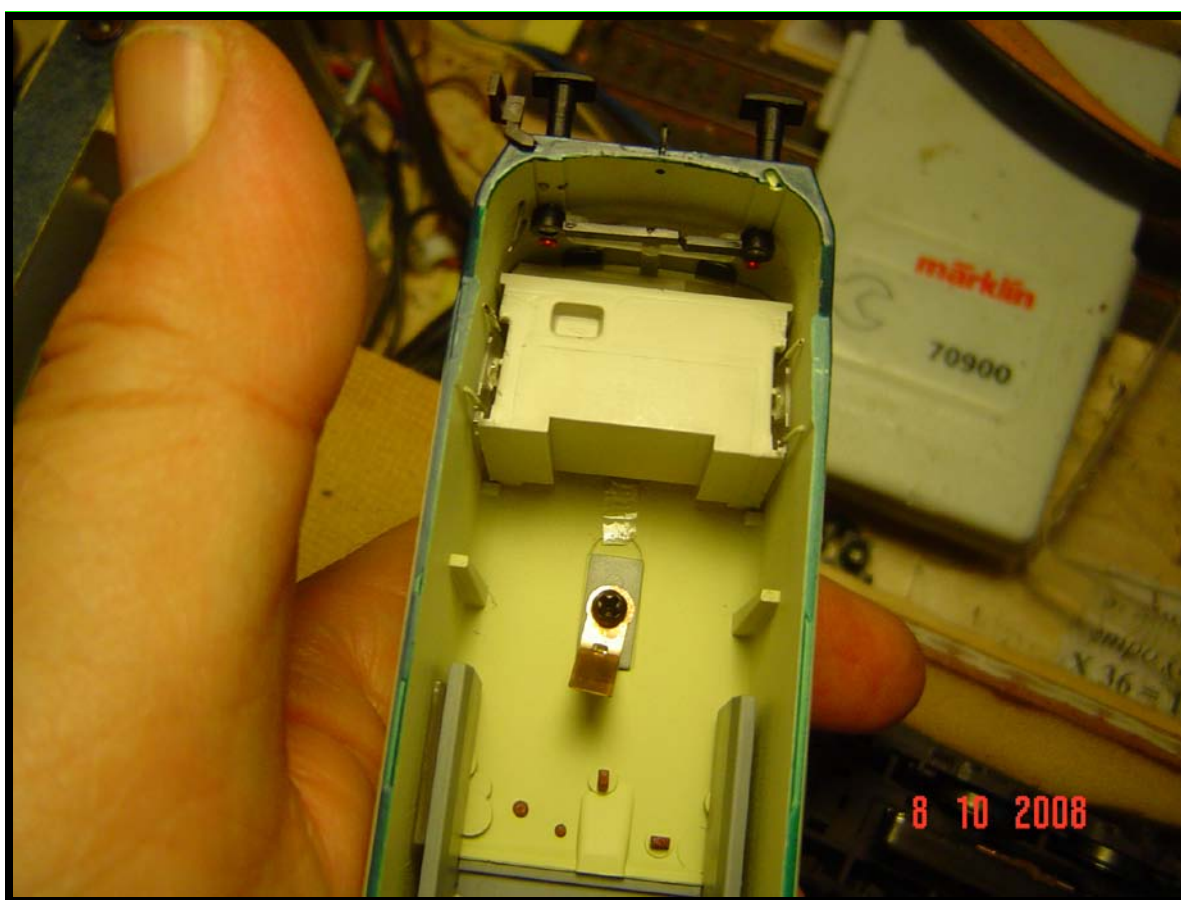
La cabina è correttamente fissata a incastro (Foto n. 26)

questo proposito confrontate questa **foto n. 26** con la **n. 21** per verificare la corretta posizione finale.

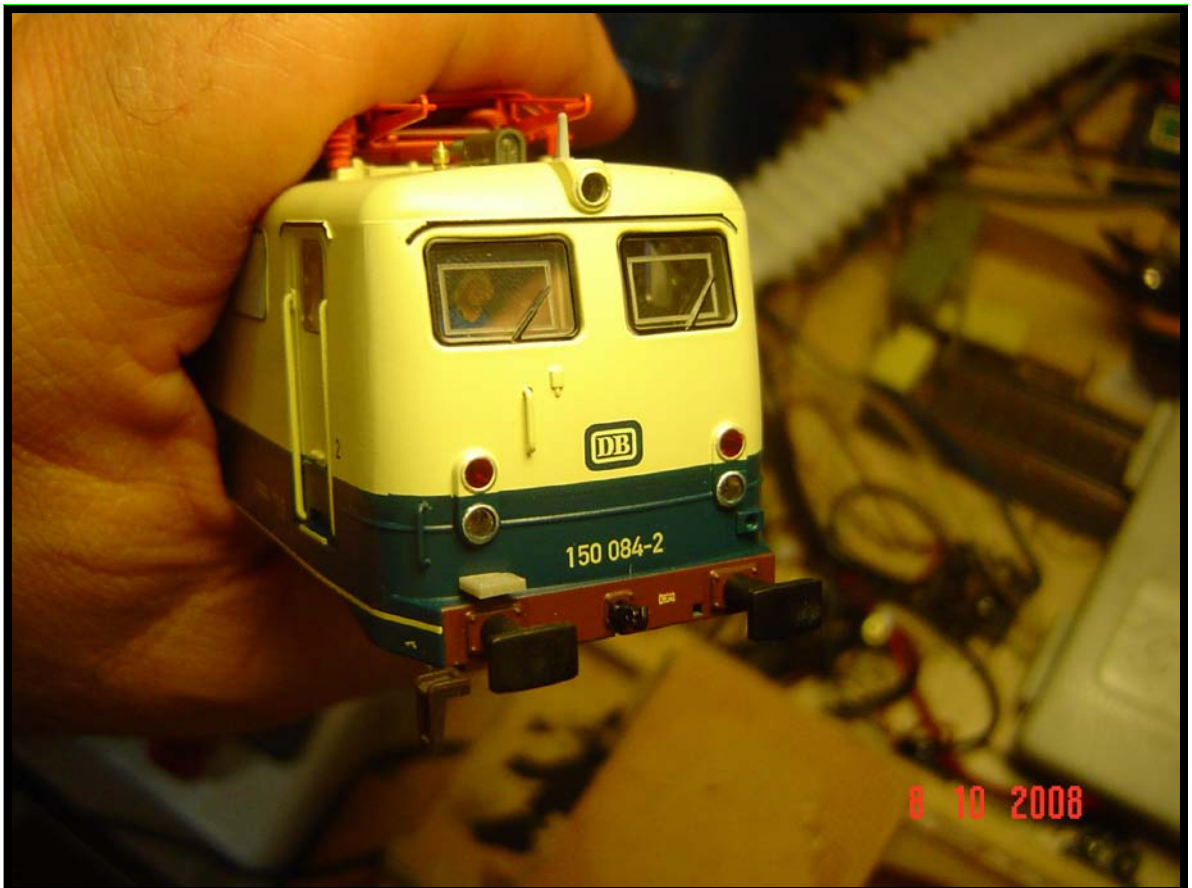
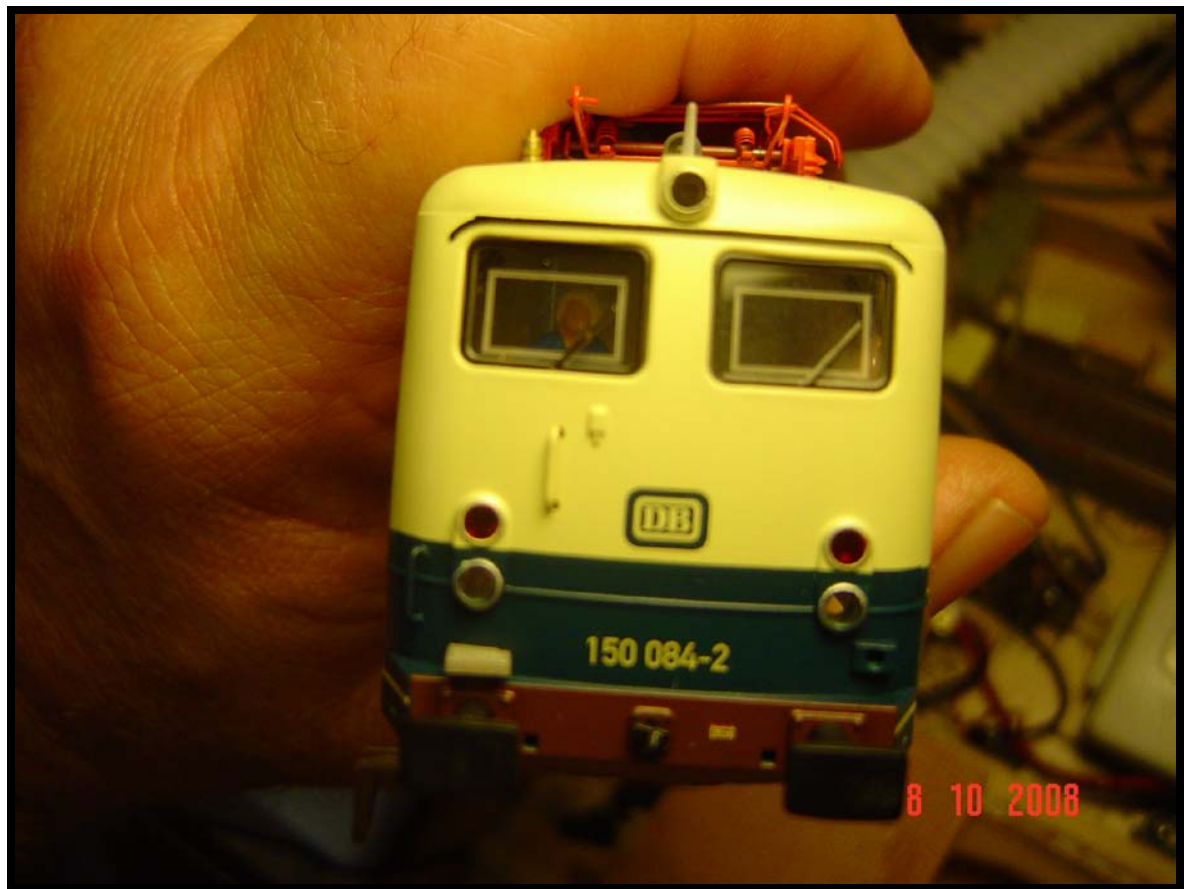
I finestrini con dispositivo sbrinamento e la macchinista (Foto n. 27 e 28)

Nelle tre foto seguenti potete ben vedere quanto sia visibile il (o la) macchinista dall'ampia finestrata, tra l'altro non si deve trascurare che sui vetri è stato riprodotto il dispositivo per lo sbrinatorio che col freddo che fa in Germania risulta assolutamente necessario. Pensate poi che le cabine, a meno di modifiche personali, non sono illuminate come nelle 120, altrimenti...

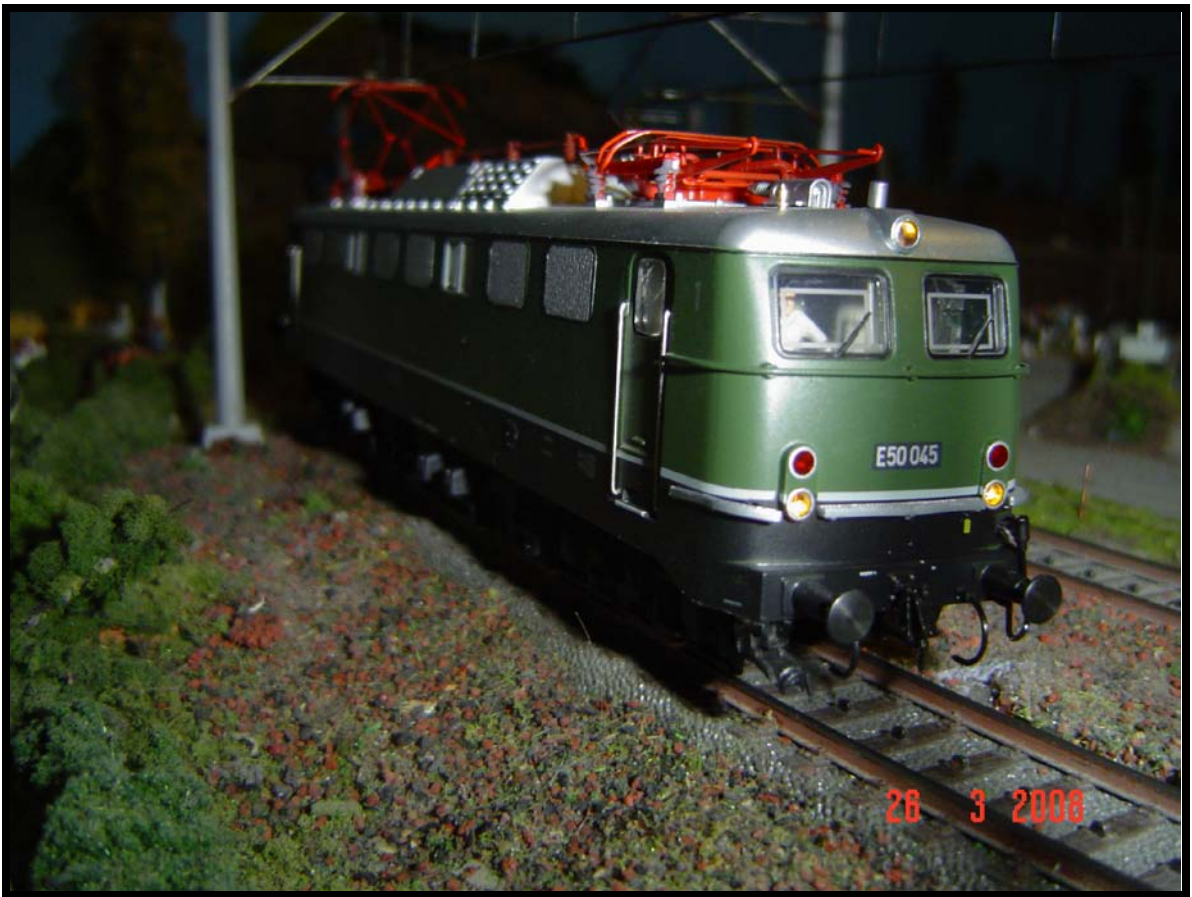
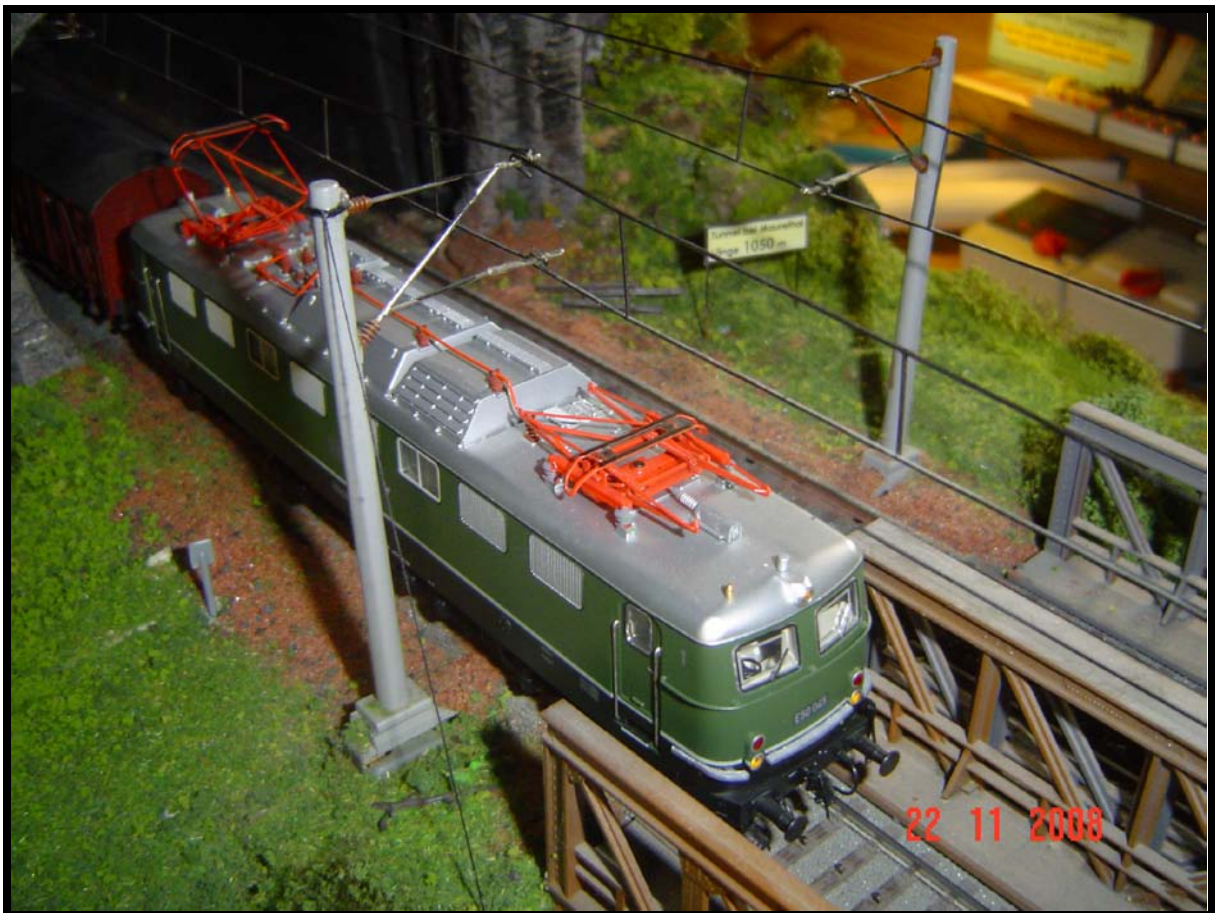
I finestrini con dispositivo sbrinamento nella E 50 (Foto n. 29 e 30)

La E 50 (**foto n. 29 e 30**), impegnata in linea a Vibaden, chiarisce come sia praticamente impossibile, da qualsiasi angolatura non scorgere il macchinista, per cui la totale assenza risulterebbe assolutamente visibile e quindi negativa ai fini del realismo. Discorso valido per chi non colleziona mezzi solo *da scatola*... come al solito.

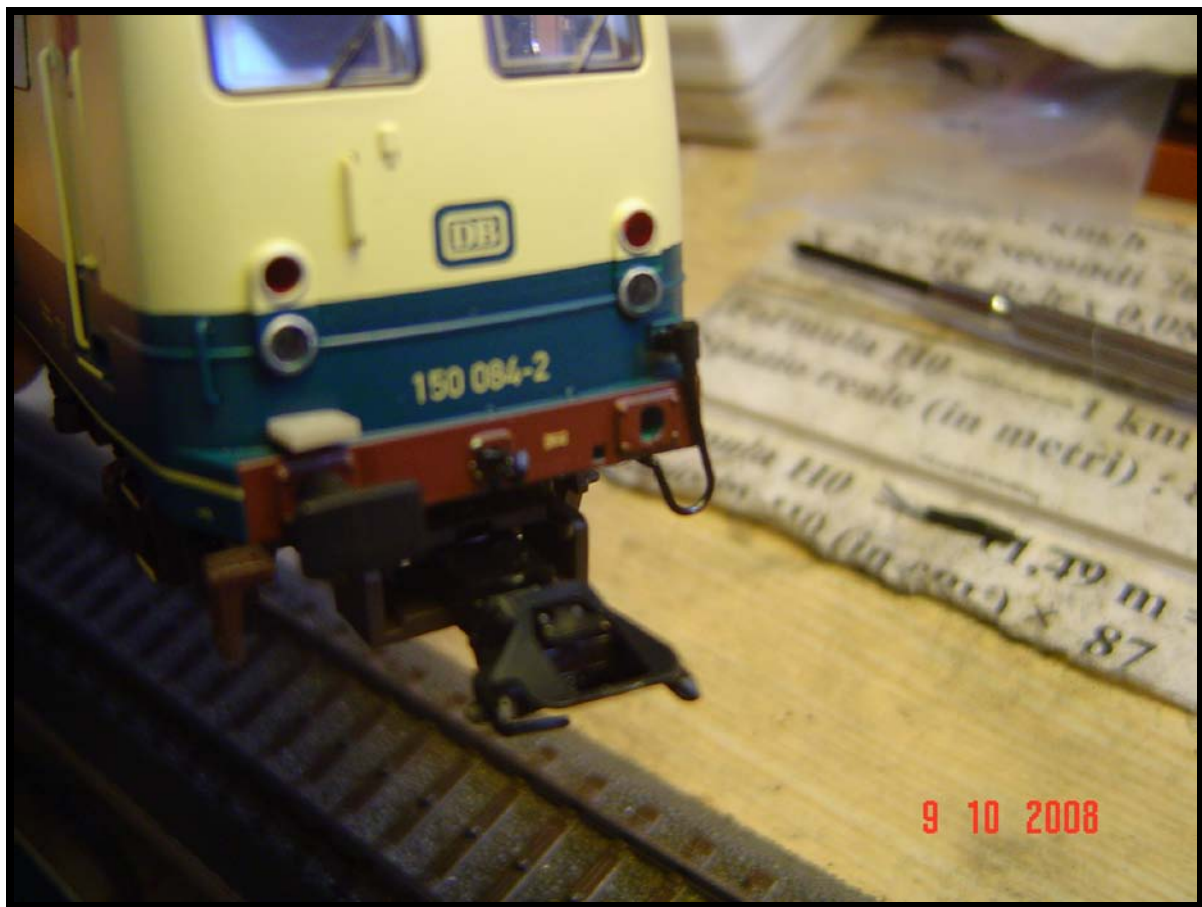
Pancone per uso modellistico operativo nella 150 (Foto n. 31)

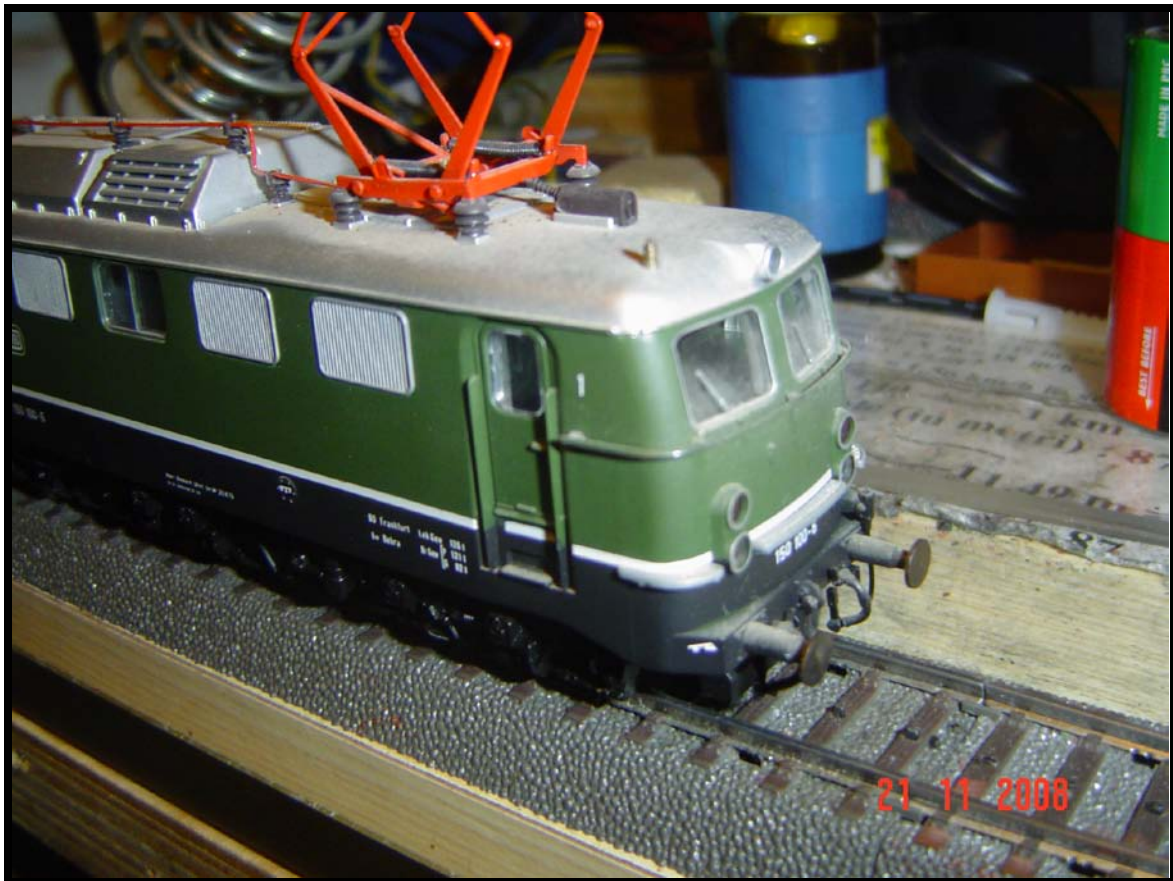
Pancone per uso modellistico realistico nella 150 Roco (Foto n. 32)

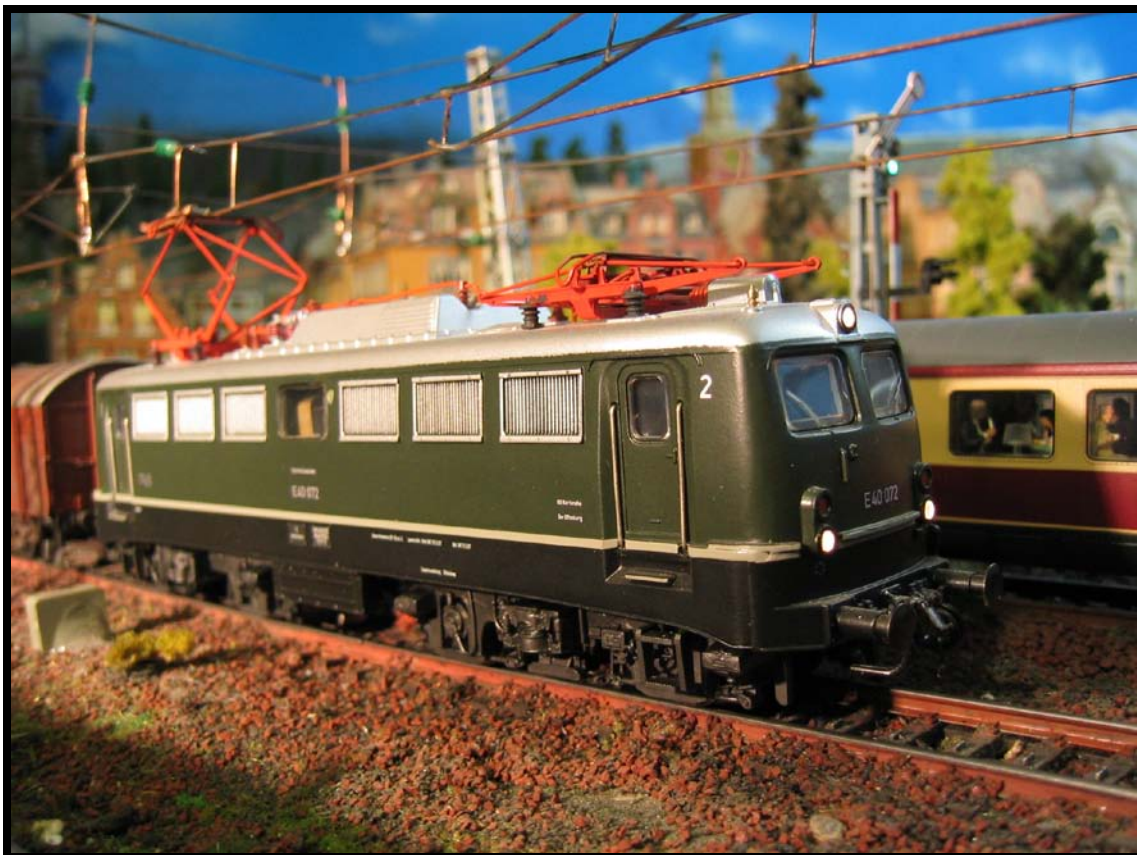
Pancone per uso modellistico realistico nella E 40 Märklin (Foto n. 33)

Solo per fare un esempio: per rendere realistico il lato anteriore della E 40 della [foto n. 33](#) erano necessarie ore di *lavoro certosino* per evitare che al termine dell'operazione si vedessero tracce dei fori praticati (sul metallo!) e si doveva lavorare con punte da trapano costose e fragili partendo da 0,7/0,8 mm per arrivare all' 1/1,5 mm.

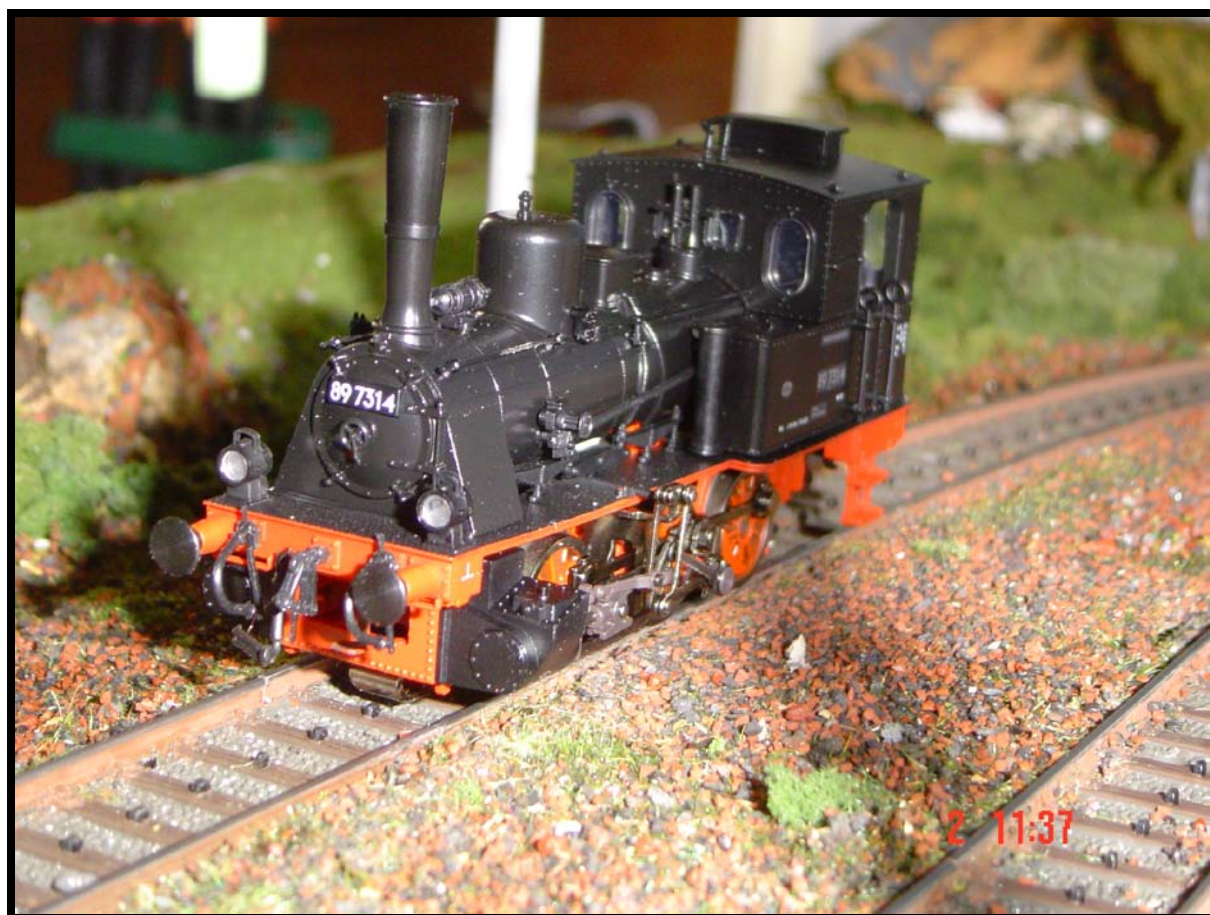
Pancone molto rielaborato nella T 3 Märklin (Foto n. 34)

Rendere realistico l'anteriore di una T3 di ultima generazione è stato invece piacevolissimo, perché la parte più gravosa sarebbe stata la eliminazione, sul metallo, di eventuali riproduzioni abbozzate di un gancio e dei rubinetti dei tubi dei freni e praticare poi dei fori precisi nei punti limati, tra *le mie imprecazioni*. Oggi invece sono sempre previsti dei fori e l'unico sfizio è stato quello di utilizzare dei tubi dei freni più realistici, eliminare ovviamente il porta gancio, qui particolarmente invadente, causa la piccolezza in scala della vaporiera in questione ed infine aggiungere un mini scalino (ingrandite l'immagine al 200%), verniciato in rosso che si vede (poco come al vero) subito sotto il tubo dei freni sul lato sinistro della T3 (a destra nella [foto n. 34](#)).

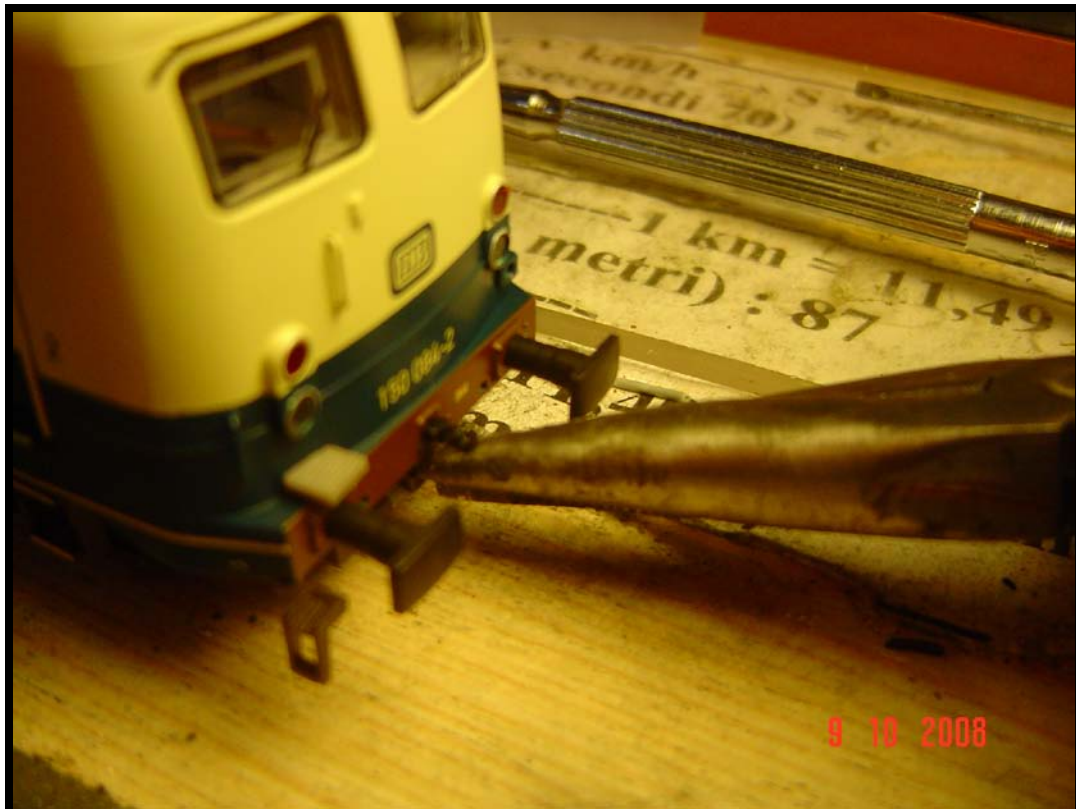
Si allontana con le pinze il gancio semplificato (Foto n. 40)

- d) si allontana il gancio realistico semplificato (foto n. 40);
- e) si allontanano i respingenti per lavorare meglio (foto n. 41)

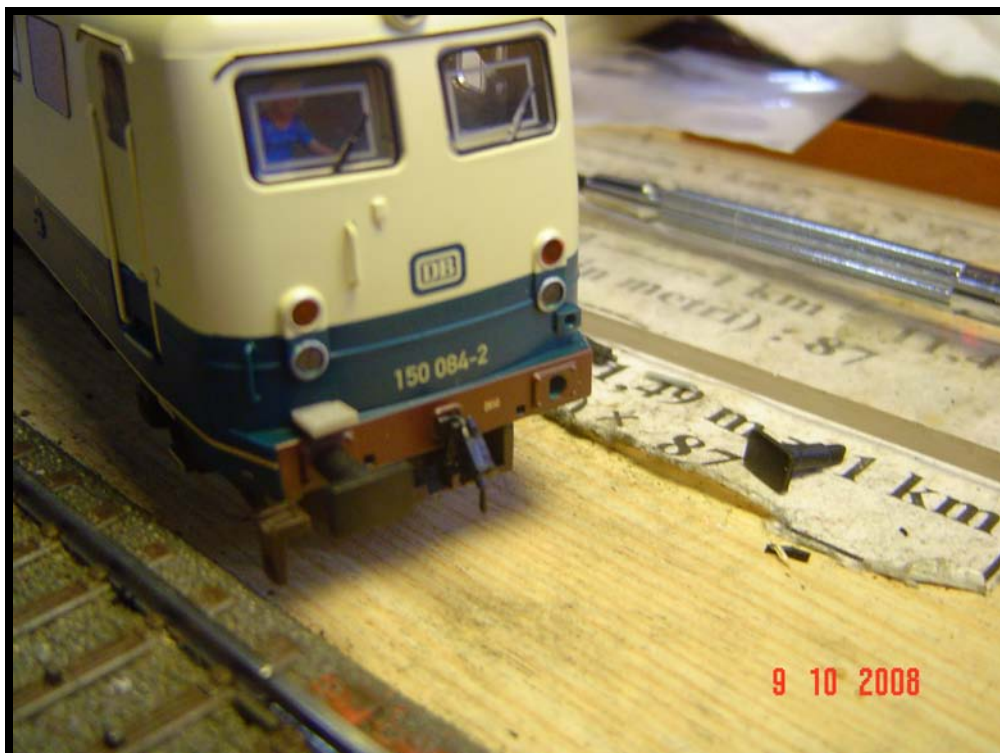
Si allontanano i respingenti e s'innesta il gancio realistico (Foto n. 41)

- f) si innesta un nuovo gancio realistico e completo (foto n. 41);
- g) si innestano il Rec e i due tubi dei freni (foto n. 42)
- h) si ripristinano i respingenti (foto n. 43)

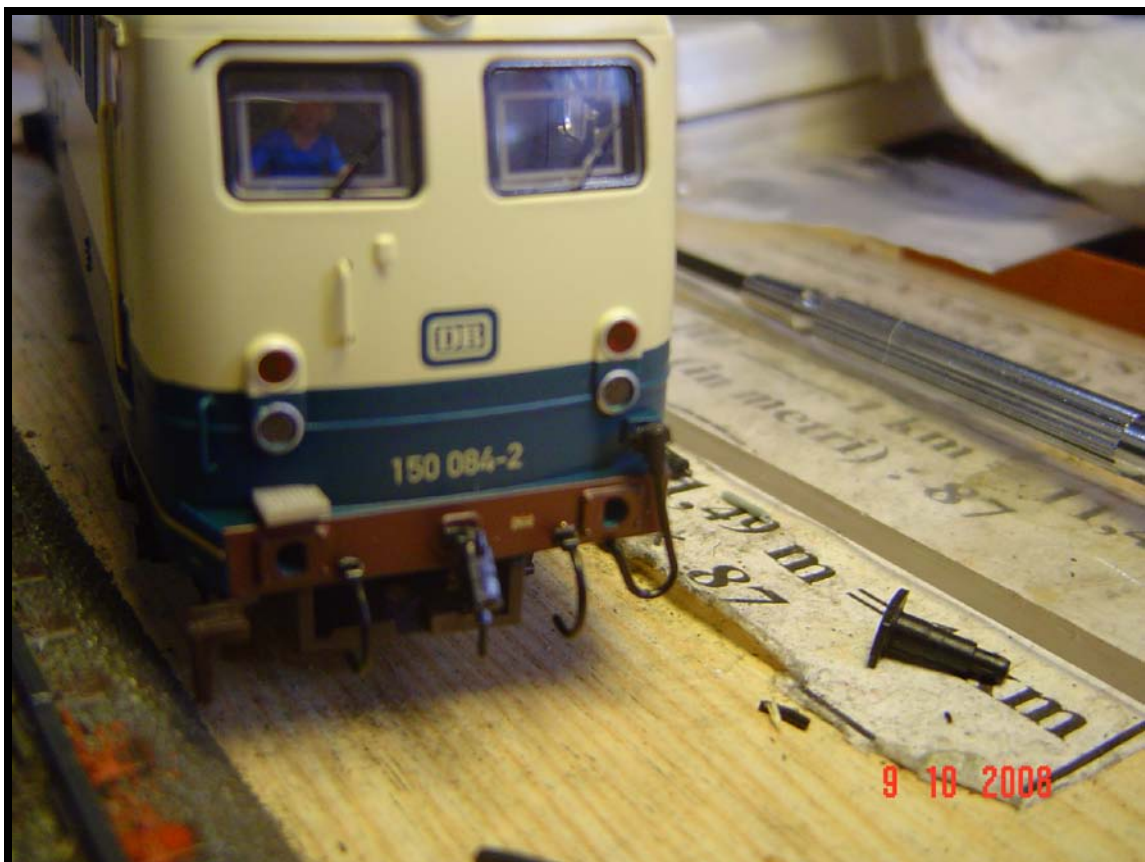
Si innestano il Rec (a destra nella foto) e i tubi dei freni (Foto n. 42)
