CAPITOLO 25° PROVE E CONSIGLI SUL GRUPPO E 50, 150

LE E 50 -150: ESTETICA E MISURE

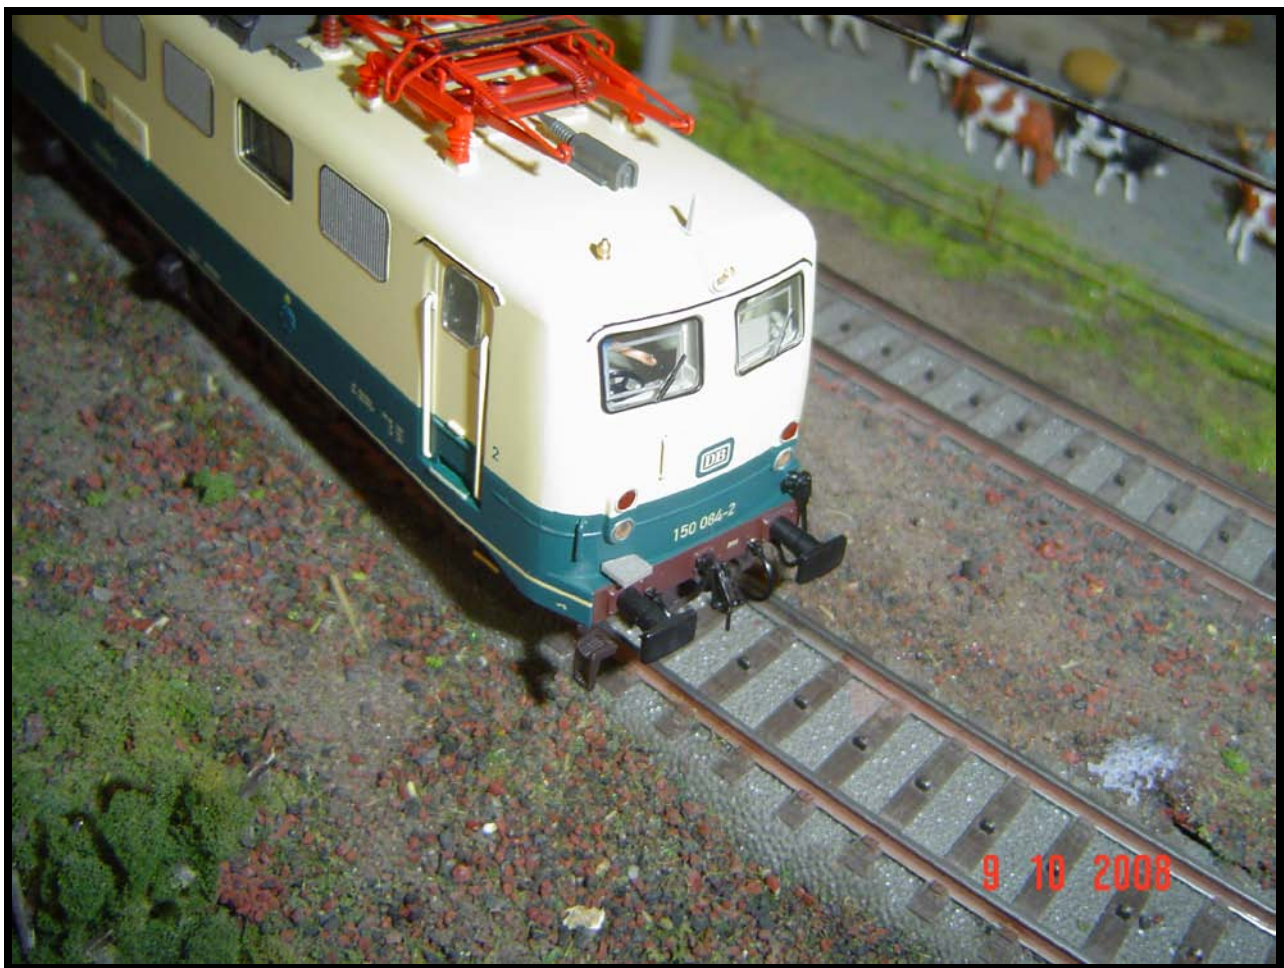
[Isolatori ancora non verniciati \(Foto n. 43\)](#)

L'occhio allenato vedrà subito la stonatura degli isolatori rosso fuoco e dello stessa tonalità dei pantografi che accentua ancor più il difetto già da me segnalato di essere, oltretutto, sezionati a metà... difetto che si potrebbe eliminare con una variante forse neanche costosa nello stampo, ma siamo abituati a simili stranezze nella Märklin.

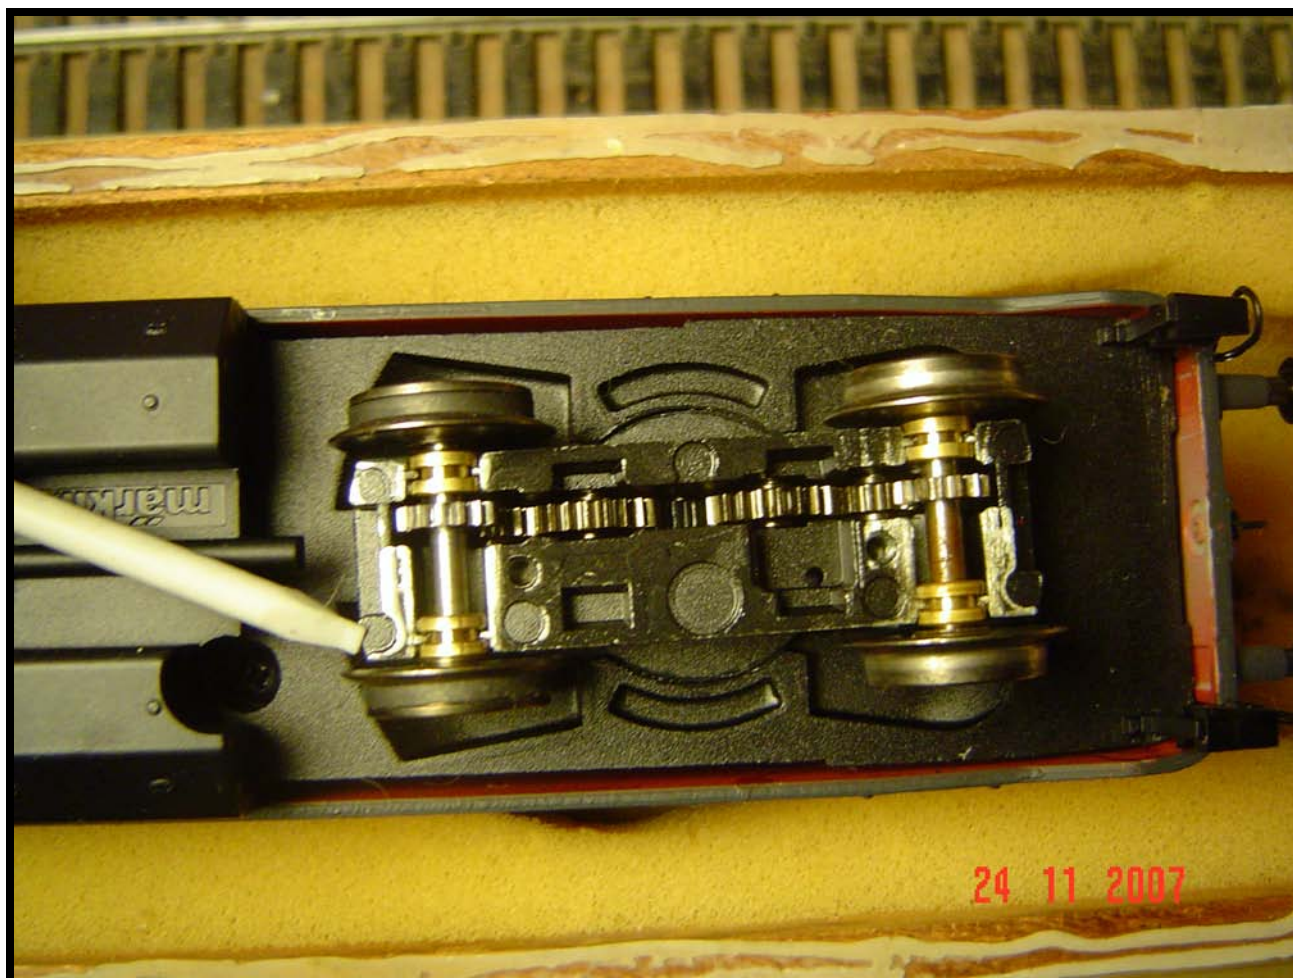
La 218 ha un carrello simile, per ingranaggi, a quello delle E 50/150
(foto n. 53)

Nello smontare il carrello ricordo che, come per le 218, di cui vi mostro una foto del carrello, è necessario rispettare la posizione degli ingranaggi perché per sostituire la cerchiatura è assolutamente necessario svitare ben tre piccole viti (fortunatamente sono magnetizzabili) ed allontanare i copri carrelli in materiale sintetico.
