## LE BR 218

### Märklin art. 39180 e molti altri

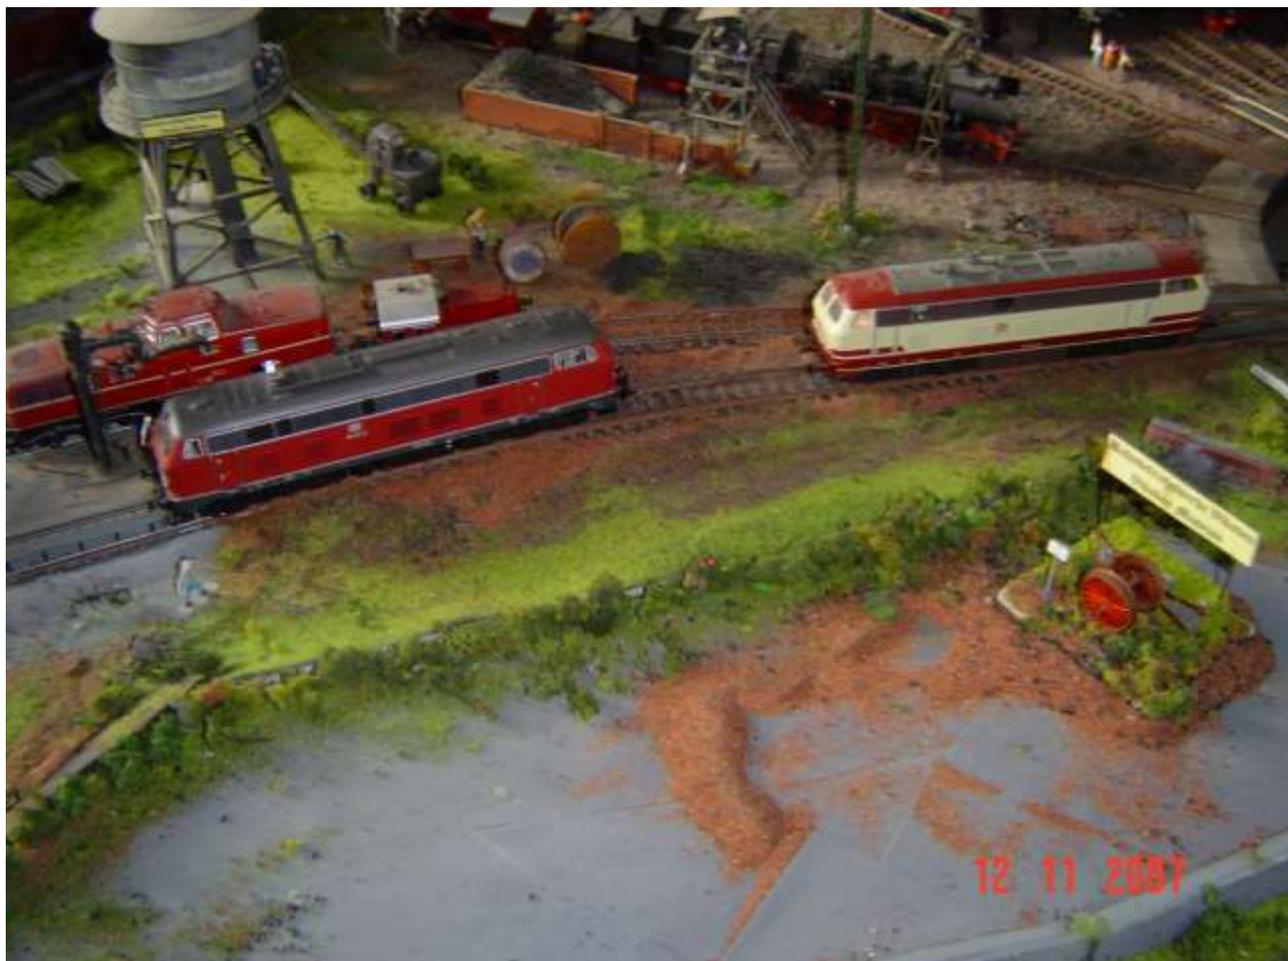
**foto n. 2: vistosamente più corta la “218”, serie Hobby del 1997 (a destra)**

Confrontate le foto della nuova 218 con quelle della strana consorella povera (**foto 2, 3, 4 e 5**). Potete notare le tante migliorie:

- a) importantissima è stata l'eliminazione della vite sul tetto, sostituita da 2 viti *ventrali*, cioè invisibili nel sottocassa;
- b) è stata corretta la lunghezza (ma, attenzione, nella realtà le 216 erano *solo* 40 cm più corte delle sorelle più potenti);
- c) corretta la posizione dei finestrini laterali.
- d) *Dulcis in fundo*, la carrozzeria ed il telaio sono ora totalmente e pesantemente metallici.

Tuttavia la lunghezza di cm 18,2 e 18,9, rispettivamente per le 216 e la strana 218 217-8 e le nuove 218 Märklin, corrisponderebbero ad una differenza non di 40, ma di circa 61 cm.

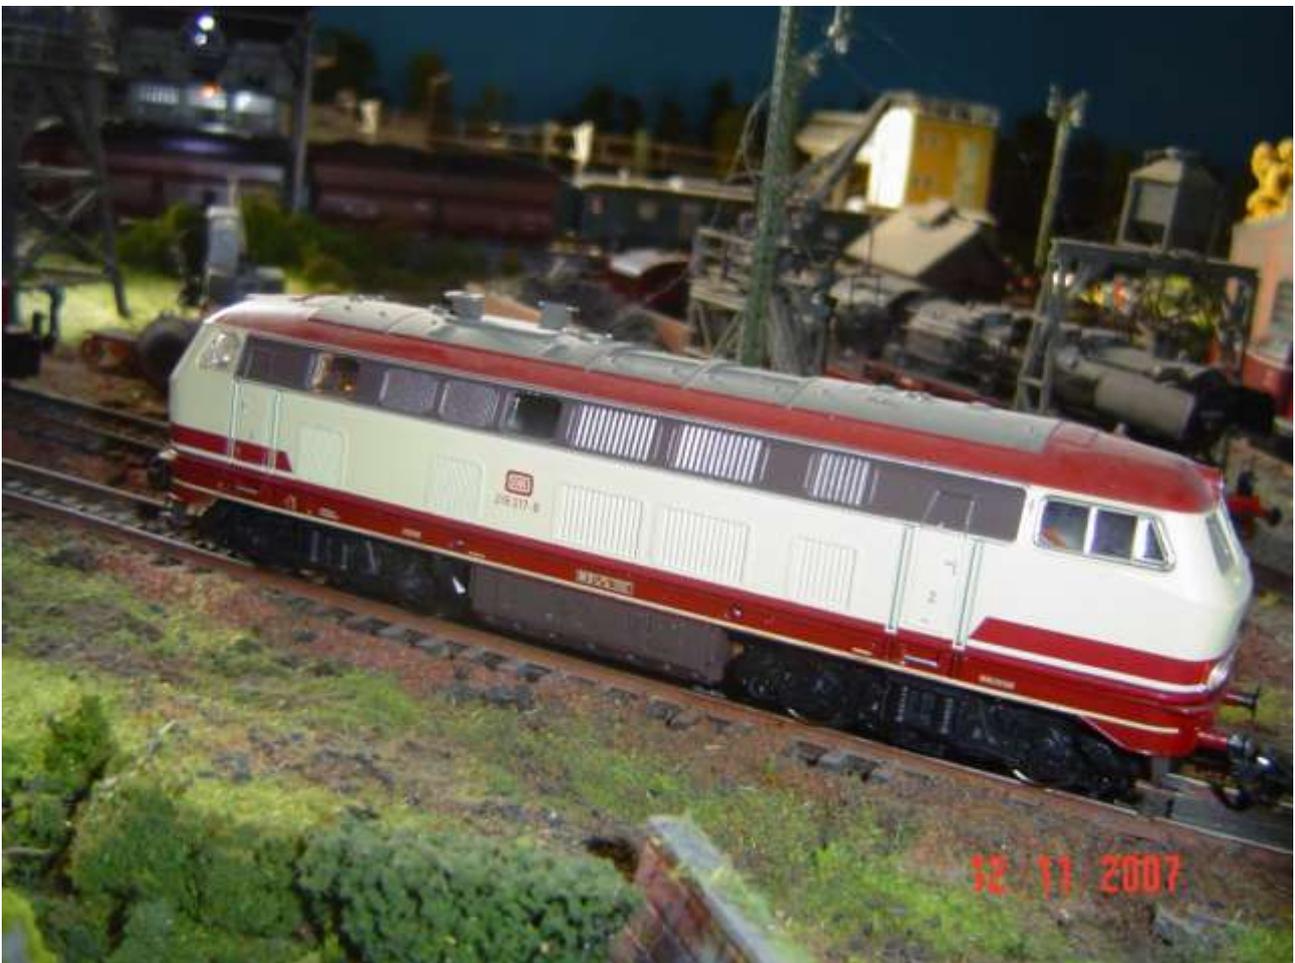
**foto n. 3: la 218 217-8 non era altro che una 216, in serie Hobby, camuffata!**

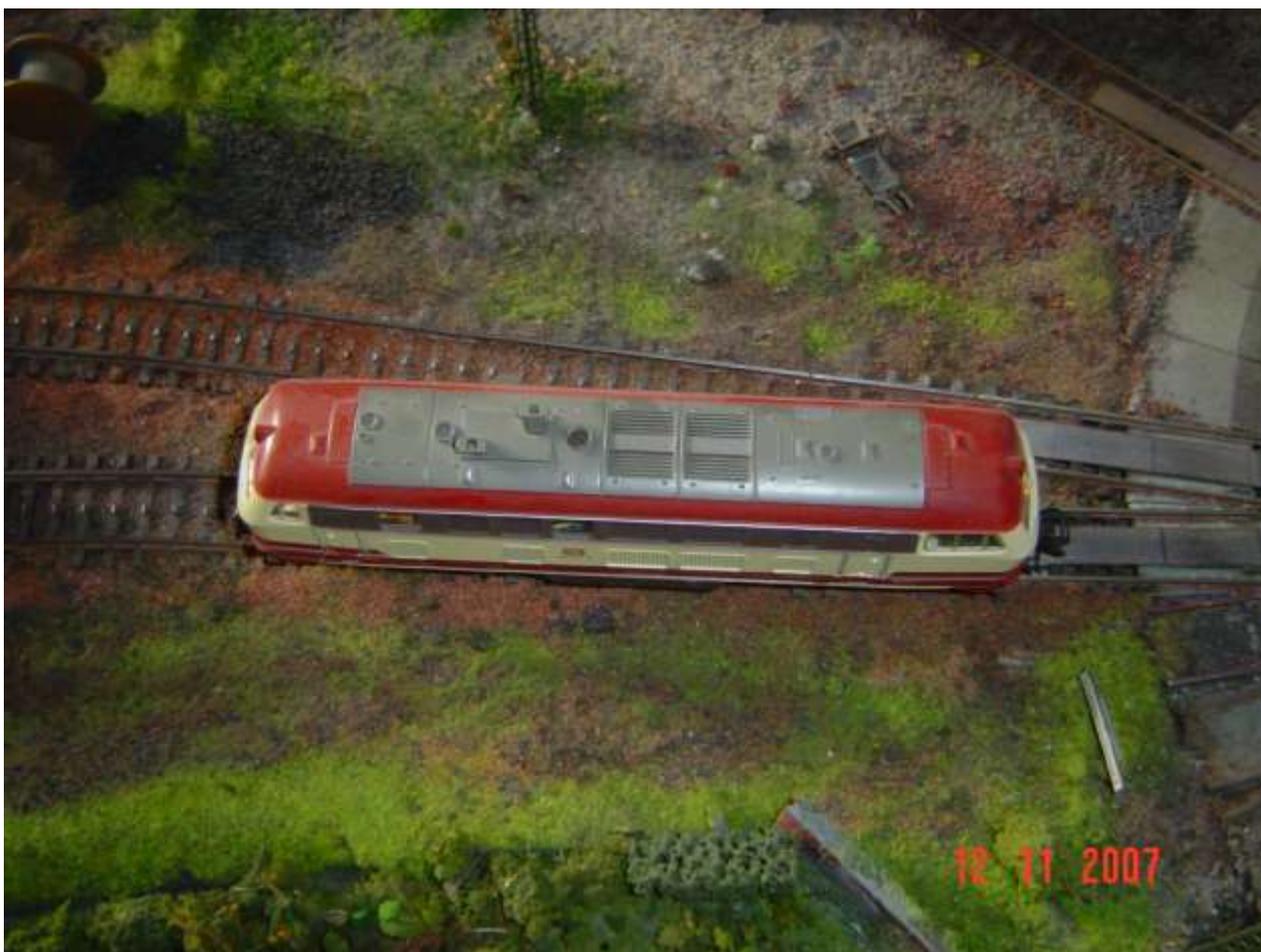
foto n. 4: sul tetto della 218 Hobby c'è ancora la vistosa vite delle 216, la posizione degli essiccatori è comunque corretta e nei primi periodi non erano nemmeno presenti

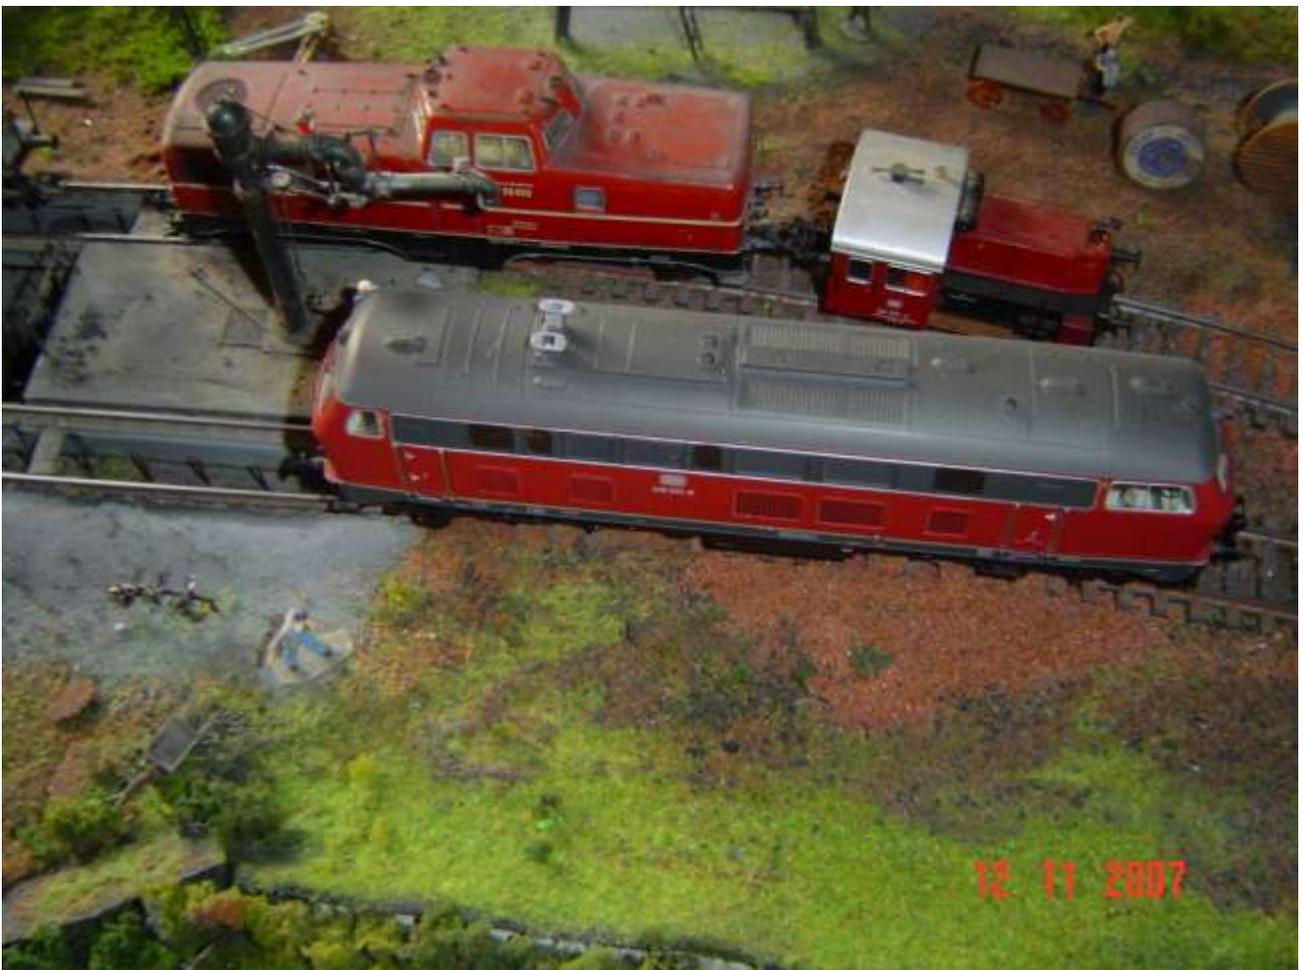
**foto n. 5: diversa (e corretta) la posizione degli essiccatori sul tetto nella nuova 218**

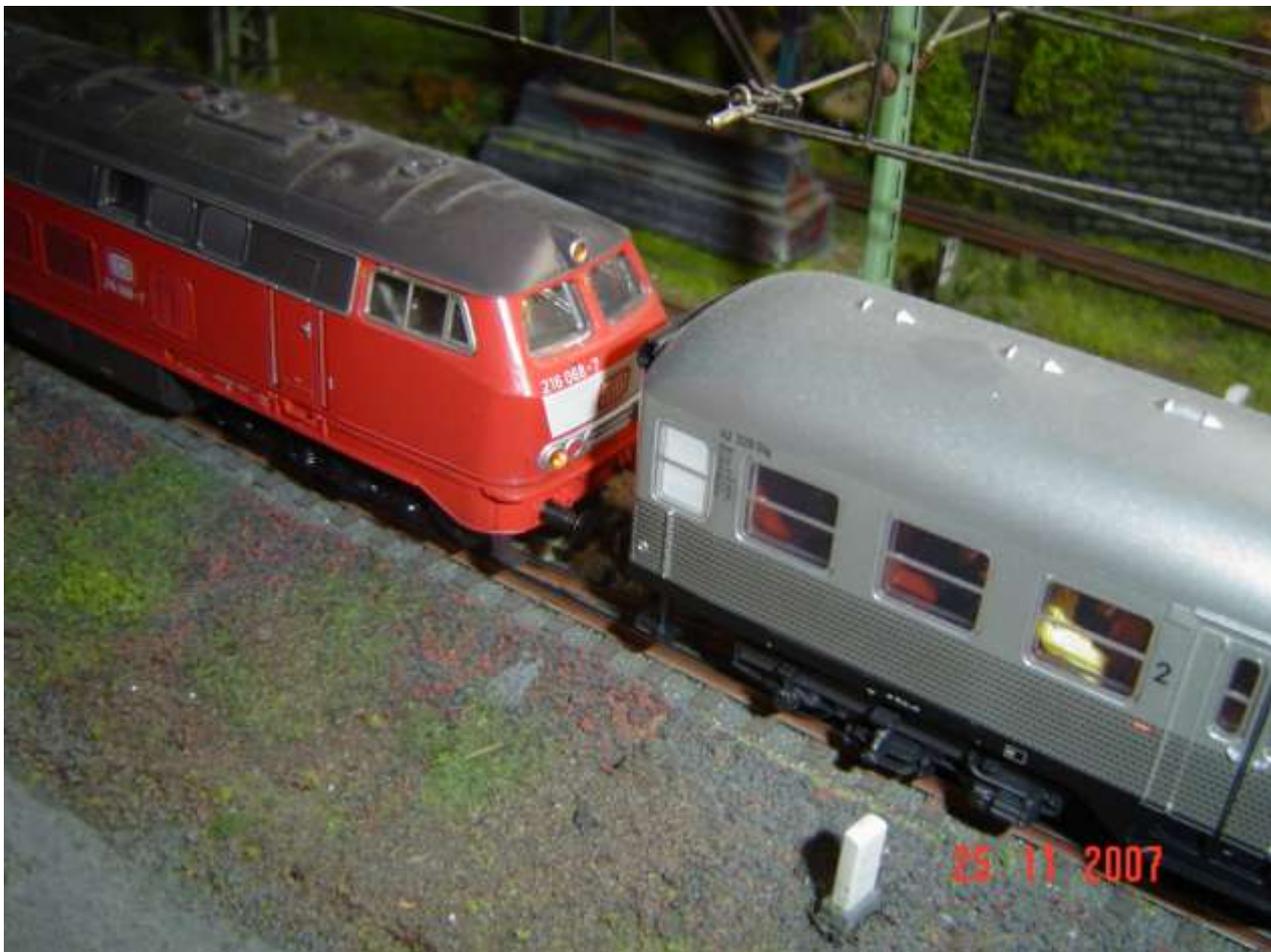
**Foto n. 6: in spinta è meglio spegnere le luci del tutto nelle 216 vecchie**

**Senza la funzione luminosa (doppia, in caso di possibilità di traino da ambedue le testate) è meglio spegnere del tutto le luci, e, se loco non è dotata di luci rosse di coda, è del tutto inutile, ed errato, mantenere in spinta le tre luci anteriori accese. È superfluo, o quasi, aggiungere che nell'esercizio analogico tutto ciò non è possibile. Con le nuove funzioni luminose è invece possibile eliminare anche le luci rosse di coda in una loco diesel od elettrica al traino di qualsivoglia convoglio.**

Ad esempio in Italia le luci anteriori che vengono di norma accese sono solo 2, salvo variazioni legate a guasti o a problemi contingenti di visibilità. Dalle **foto 6 e 7** si può confrontare che una 216 dotata di 3 luci bianche (le luci di coda non le ha) almeno in spinta le dovrebbe spegnere, mentre la nuova 218 (**foto 8, 9 e 10**) lo fa, conservando però le 2 luci rosse posteriori correttamente accese.

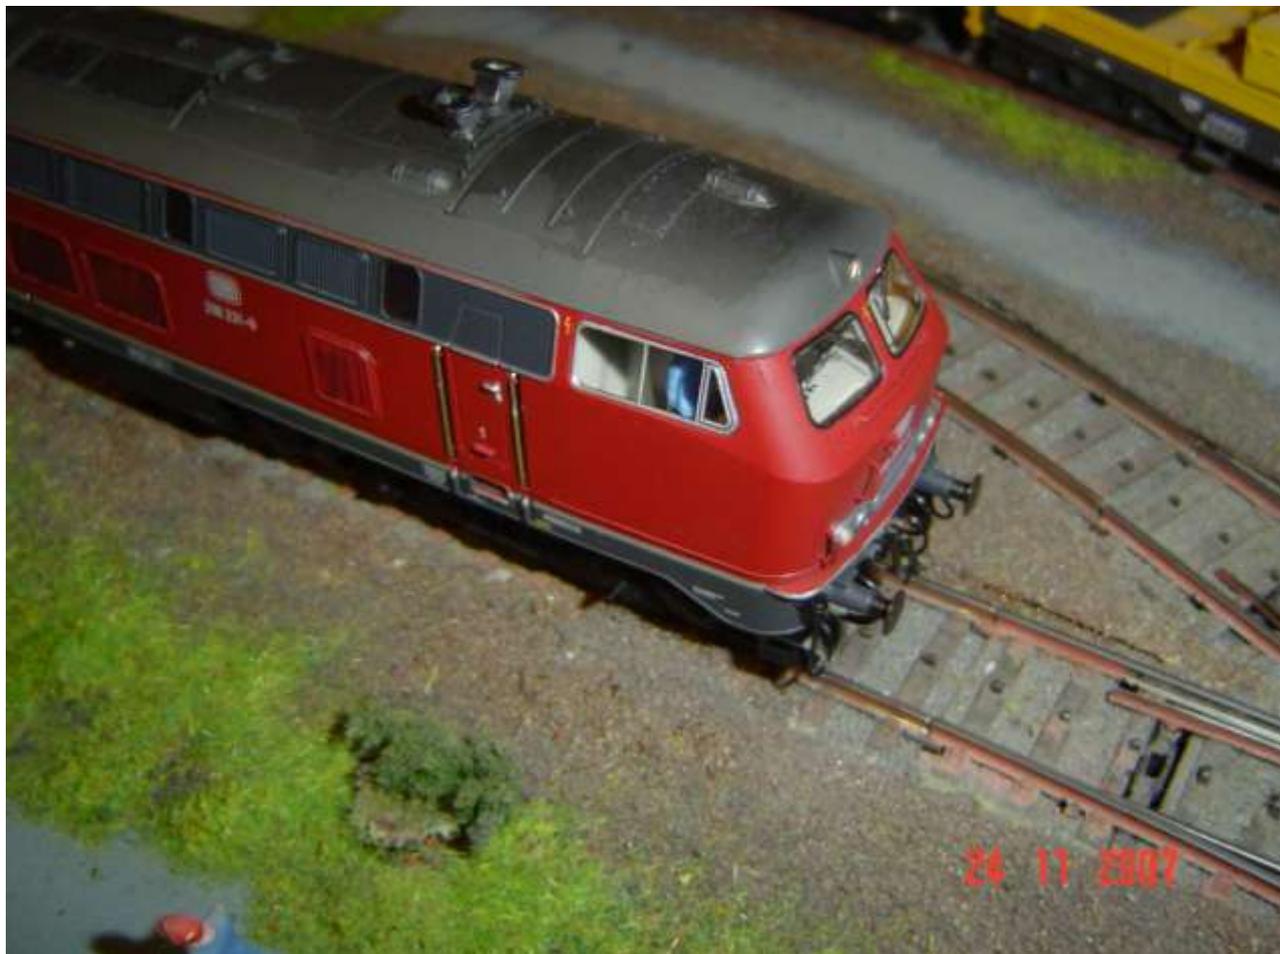
**foto 11**

**Il pancone può essere dotato di gancio e tubi dei freni Märklin, che sono sì in perfetta scala, ma hanno l'unico neo di non avere i rubinetti di chiusura dell'aria compressa... e basterebbe un piccolo accenno.**

Un avviso comunque a chi si cimenterà nello smontaggio di una cabina di questa 218: **non è facile**, in quanto si deve allontanare, con estrema cautela, anche la mascherina esterna dei fari che, con un cervelotico sistema di incastri molleggiati, blocca la cabina stessa. La cabina poi è ben riprodotta, ha il volantino riportato e la strumentazione può anche essere ritoccata, però la seggiola del macchinista è troppo addossata (chissà perché) al bancone, e lo spazio ce ne sarebbe in abbondanza, il povero *figurino* dovrà così essere mutilato, con una lima, di grandi fette di... glutei. Fatto questo la cabina si incastra a fatica per le molle della mascherina dei fari, usate cautela, tatto e udito per accertare che tutto sia tornato a posto! Vedi la **foto 11**.

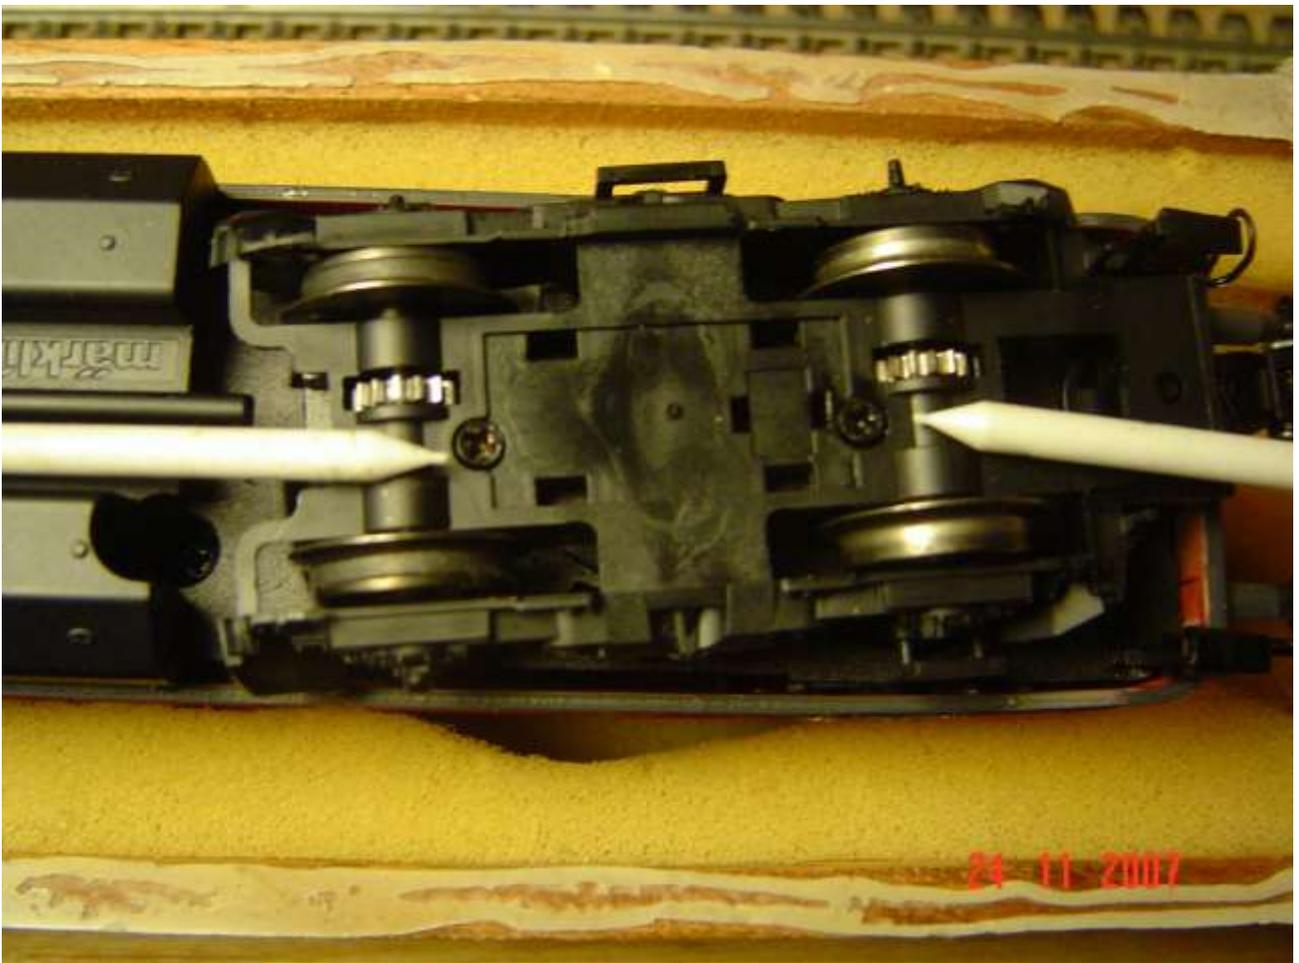
le due micro viti da svitare per togliere il carter, foto 12

Ho preparato delle foto (**dalla n. 12 alla 16**) che vi aiuteranno a capire la particolare operazione, tuttavia ho smontato per semplicità solo il carrello motore senza pattino.

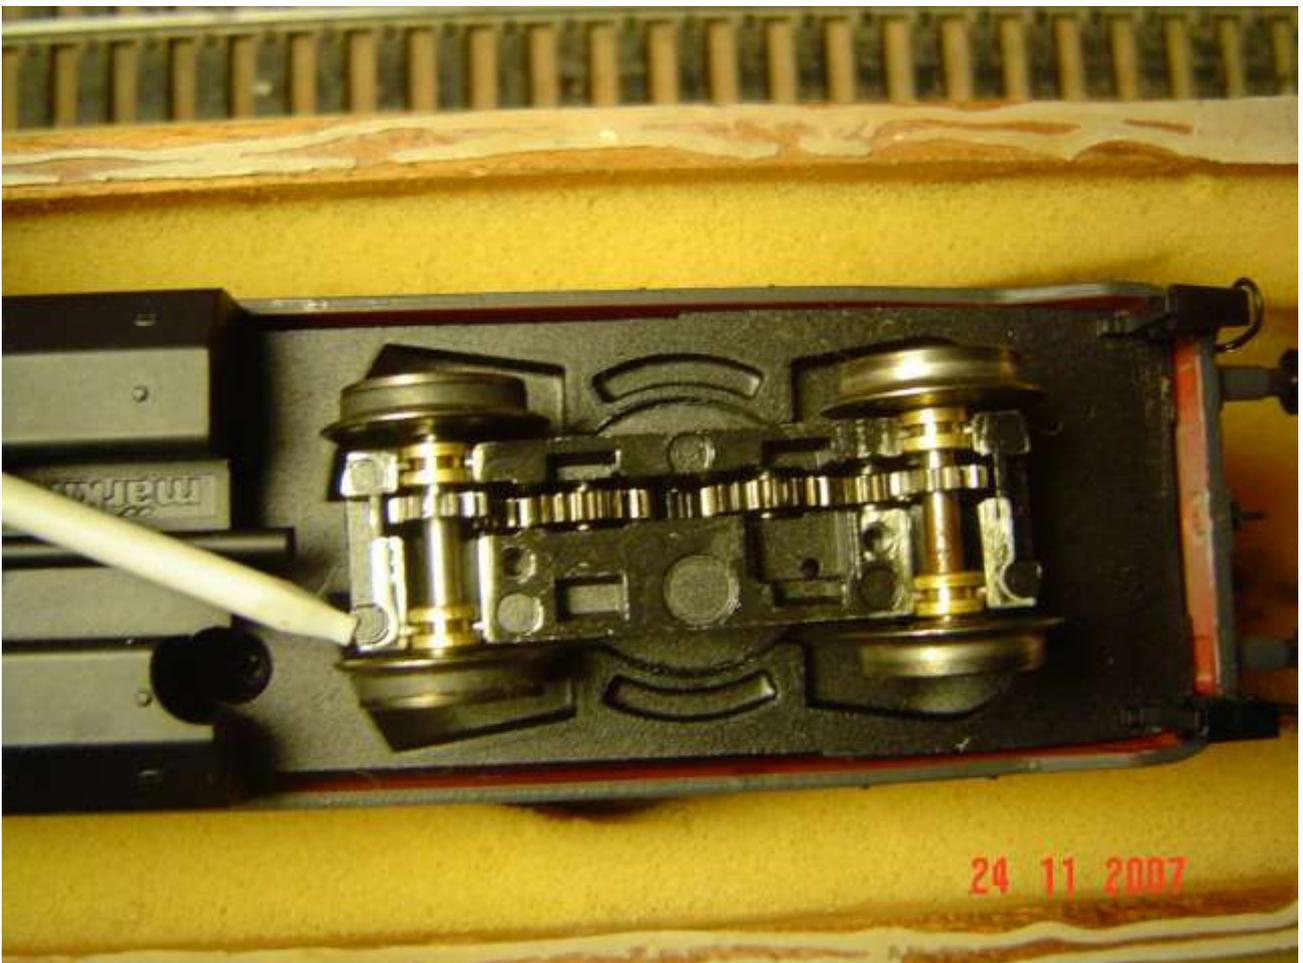
l'asse con cerchiature e posizione ingranaggi foto 13

- a) gli assi sono mobili e se non prestate attenzione... cadono!
- b) Gli assi non debbono essere invertiti (hanno le cerchiature)!
- c) Gli assi non debbono essere neanche girati (da una parte hanno gli ingranaggi e dall'altra le gole cuscinetto).

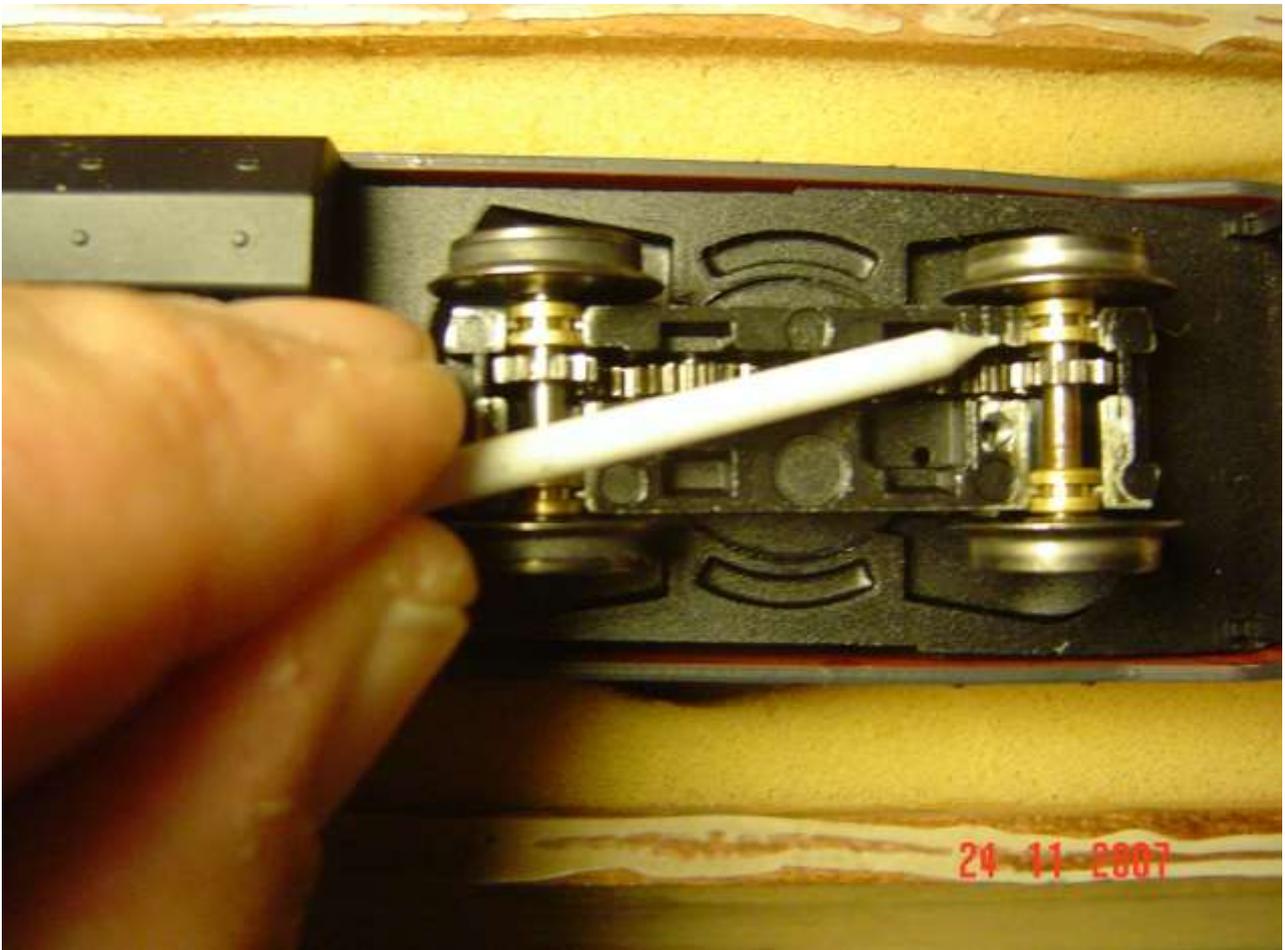
le guide e le gole per gli ingranaggi foto 14

- d) Le viti del carter del carrello sono magnetizzabili.
- e) Le viti possono perdersi (munirsi di una scatolina)!
- f) Vi sono 4 gole di invito per le gole cuscinetto e debbono essere ben posizionate!

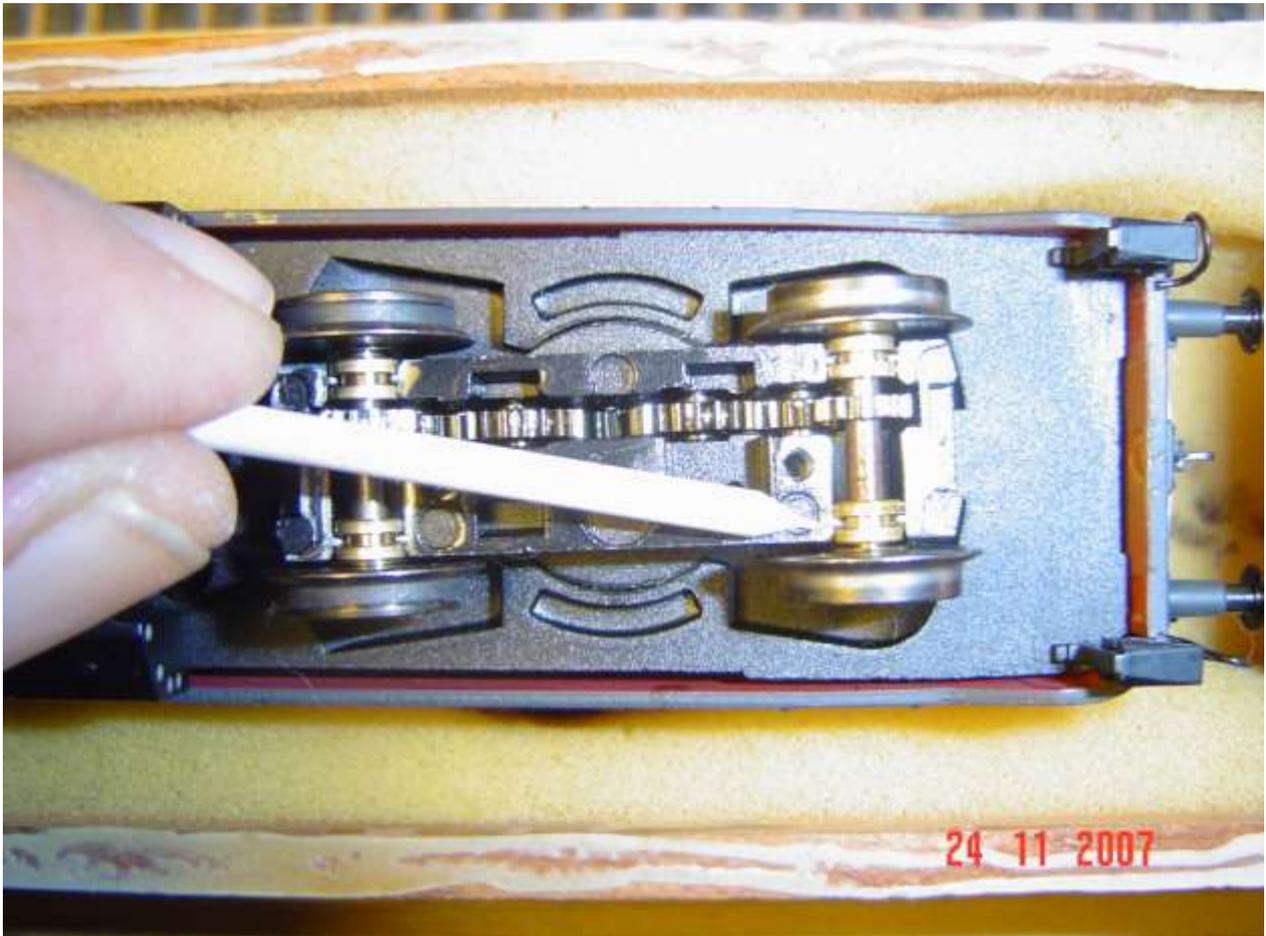
la seconda "gola invito" foto 15

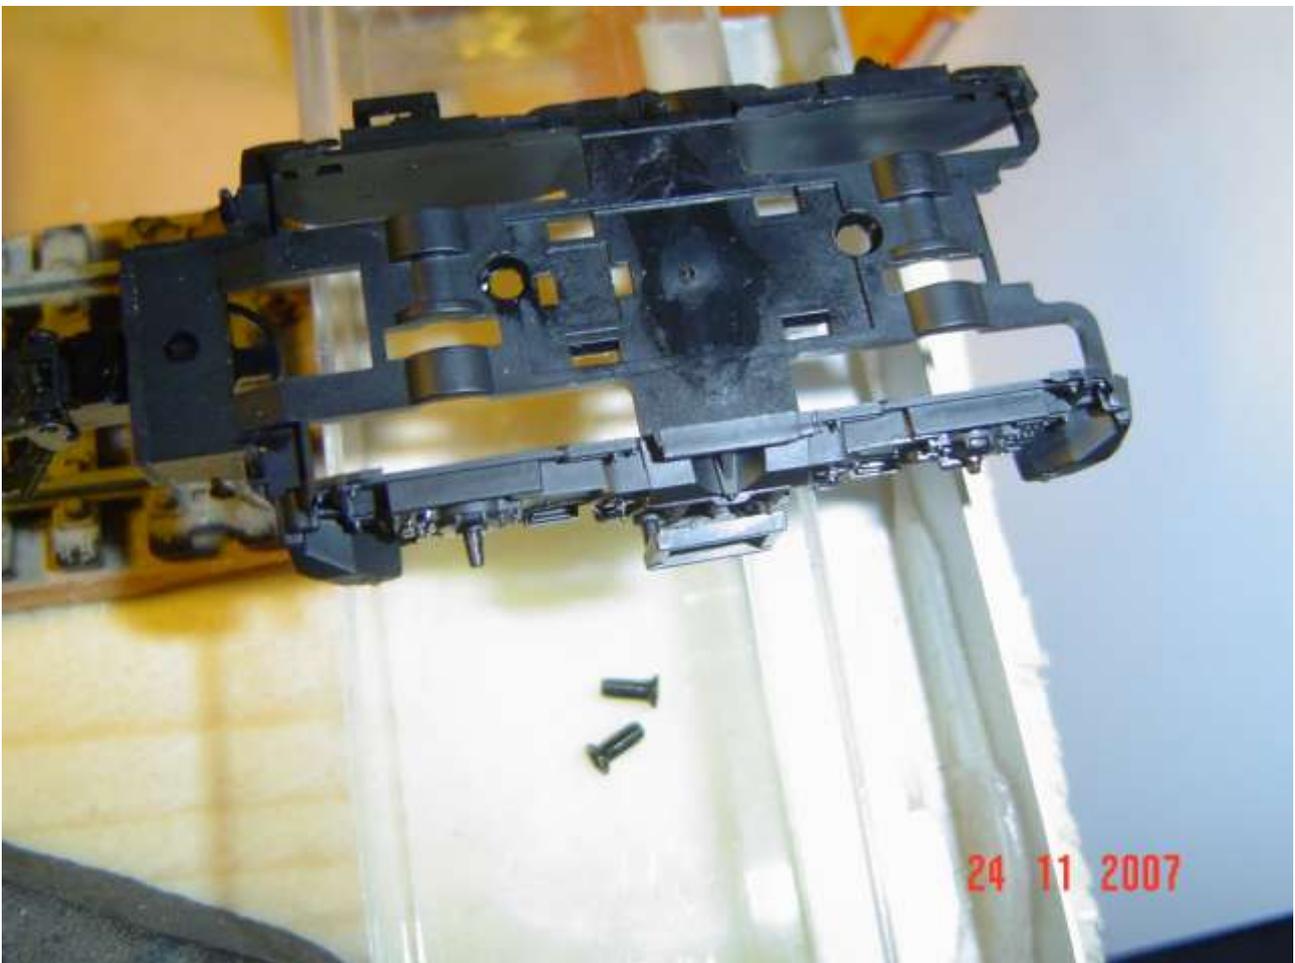
Carter e viti raccolte in una scatola, foto 16

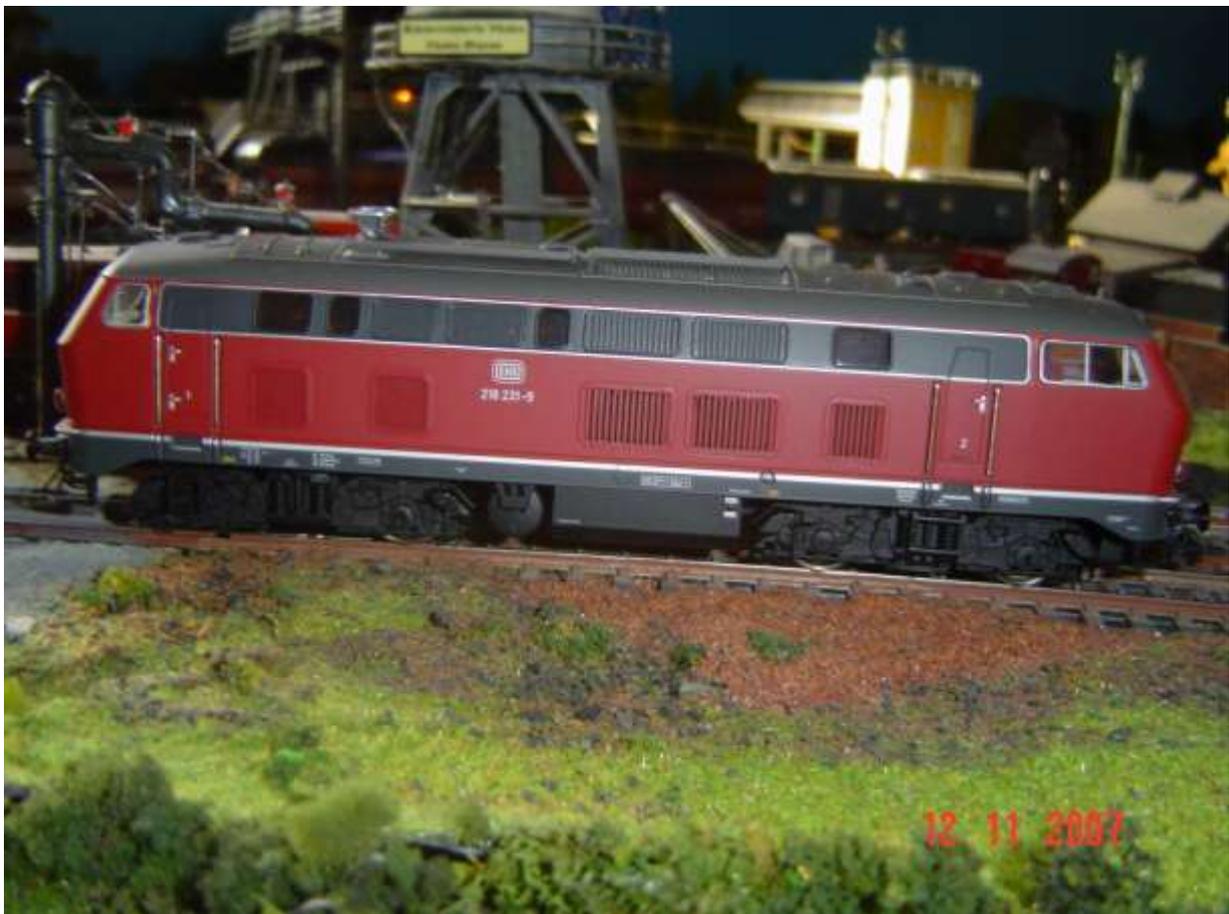
La 218 con il carrello a sinistra è vecchio e ancora da sostituire foto 17

Già la Märklin ha previsto un tetto scuro e “vissuto”, ma io preferisco accentuare lo sporco degli sfiatatoi e delle griglie di aerazione laterali, che, dalle foto reali sono sempre particolarmente *luride* (foto 17).

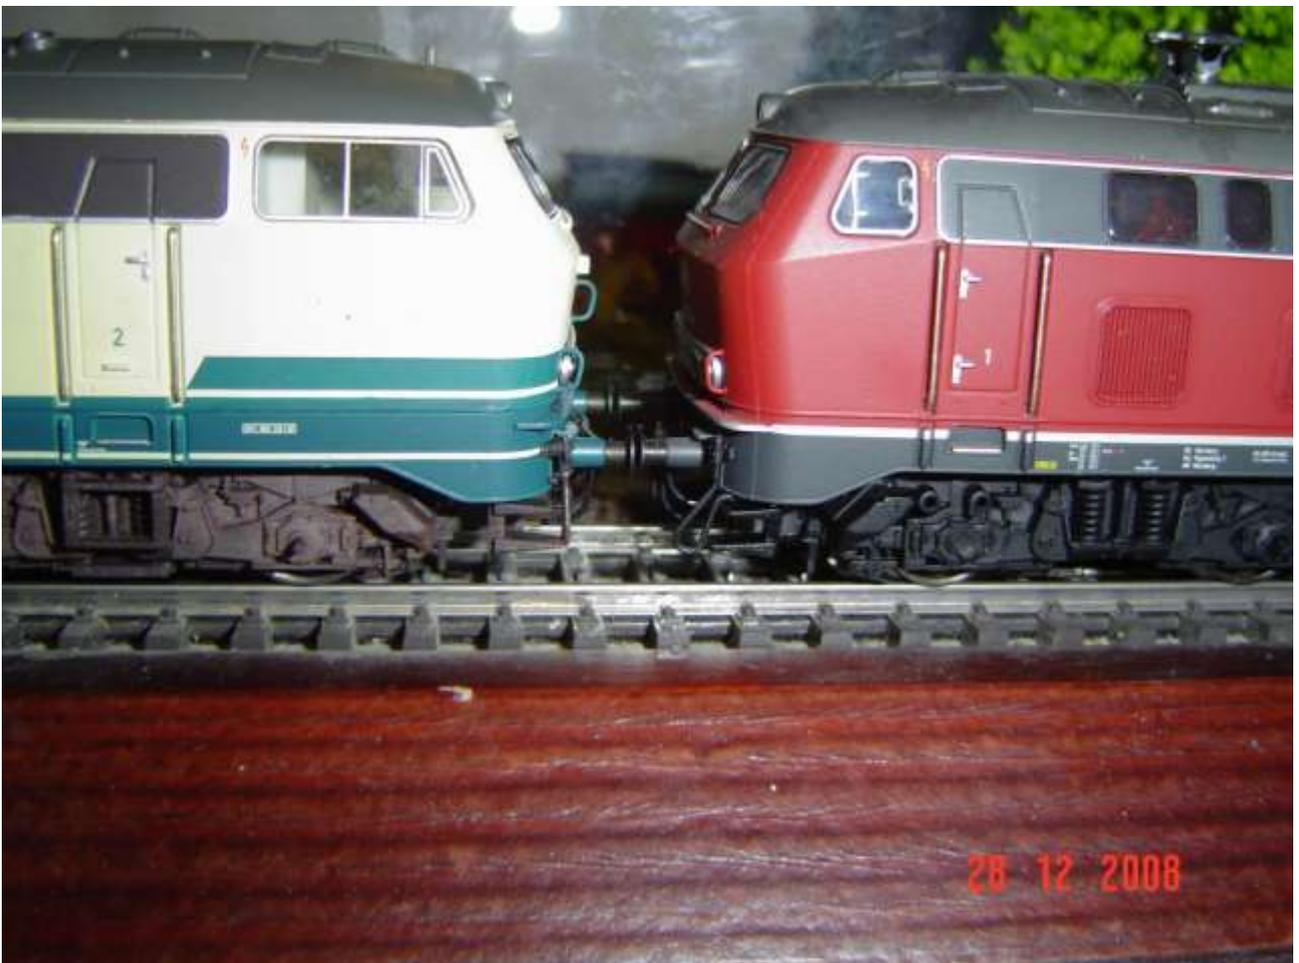
**Il carrello della 218 a destra (privo di scalette) è troppo pulito, foto 18**

A causa di un tentativo mal riuscito di modificare un carrello, ho fatto venire dalla Märklin un carrello di scorta e l'ho sostituito... non mi ero però accorto (foto n. 18) che la Casa forniva *a parte* le scalette e quindi erano restati due fori sotto le cabine di un lato.

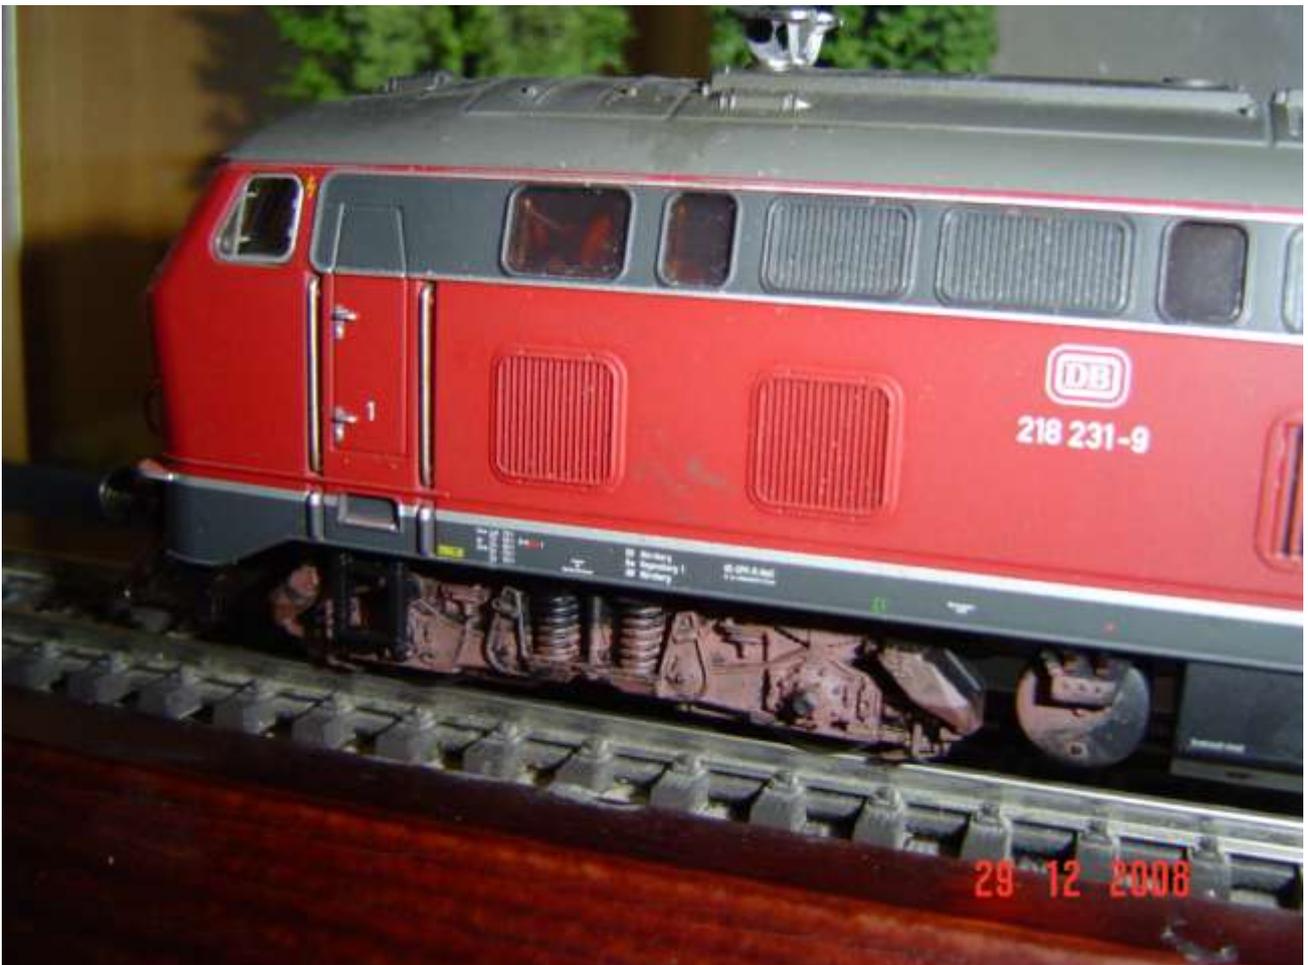
**I carrelli delle due versioni di 218 sono sporcati con grafite rossa e nera, foto 19**

Propongo anche questa serie di [foto dalla n. 18 alla n. 21](#) che presentano la versione in beige-turchese (o blu-crema, fate Voi) della 218 uscita nel 2008. I carrelli sono stati sporcati con grafite rossa e nera secondo il metodo descritto nel Capitolo 30° “Sporcare è bello!”

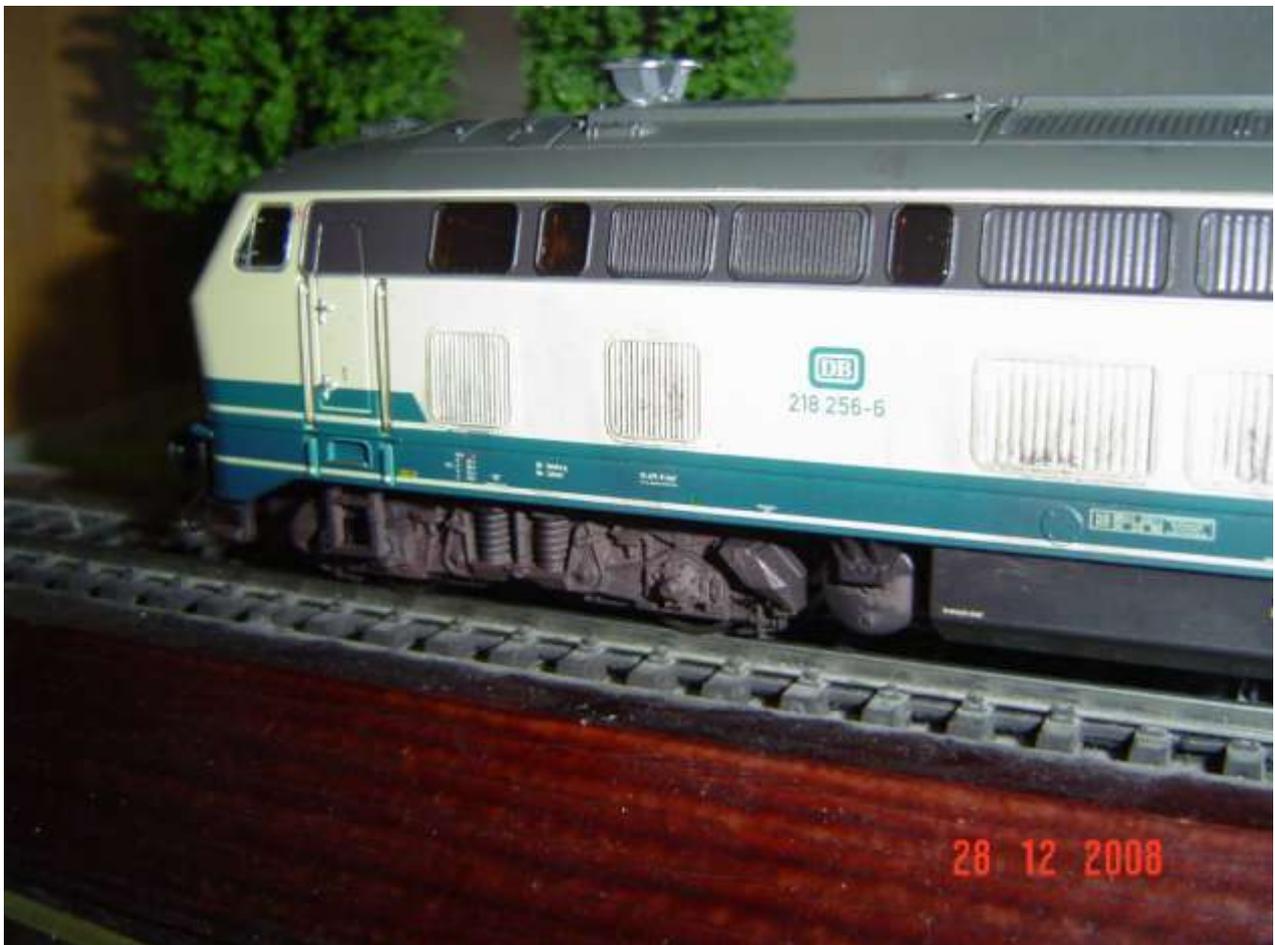
I carrelli delle due versioni di 218 sono sporcati con grafite rossa e nera, foto 20

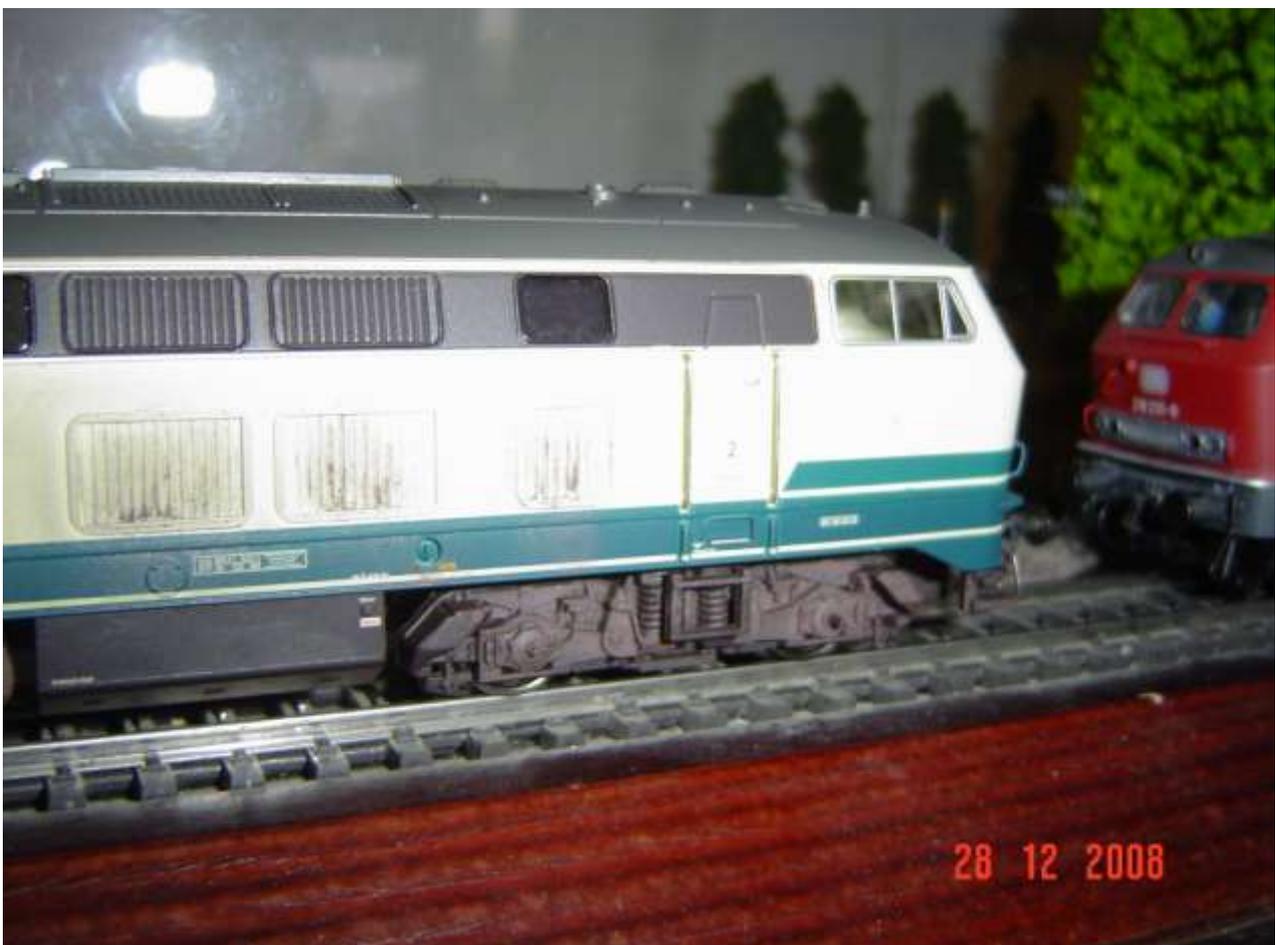
I carrelli della 218 uscita nel 2008, foto 21

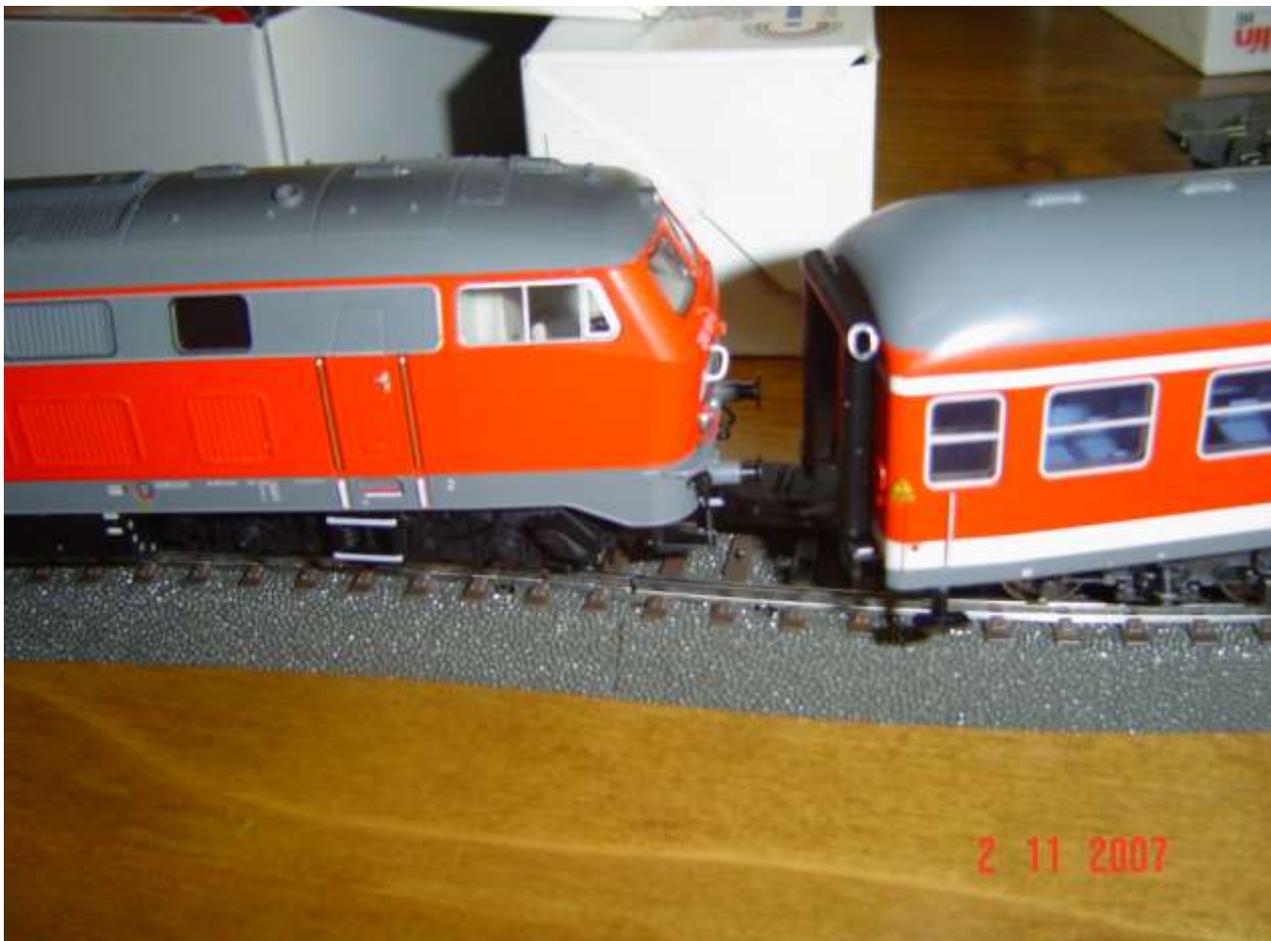
**foto 26**

In pratica il convoglio poteva viaggiare solo con curve dai 2 metri e passa di diametro (le 24912), cosa improponibile a chiunque non abbia almeno 100 mq di stanza per l'hobby. Dalla foto, purtroppo non perfetta (n. 25), si vede il problema, che non si manifesta nella unione tra loco e una sola carrozza (foto 26).
