## LE BR 218

### Märklin art. 39180 e molti altri

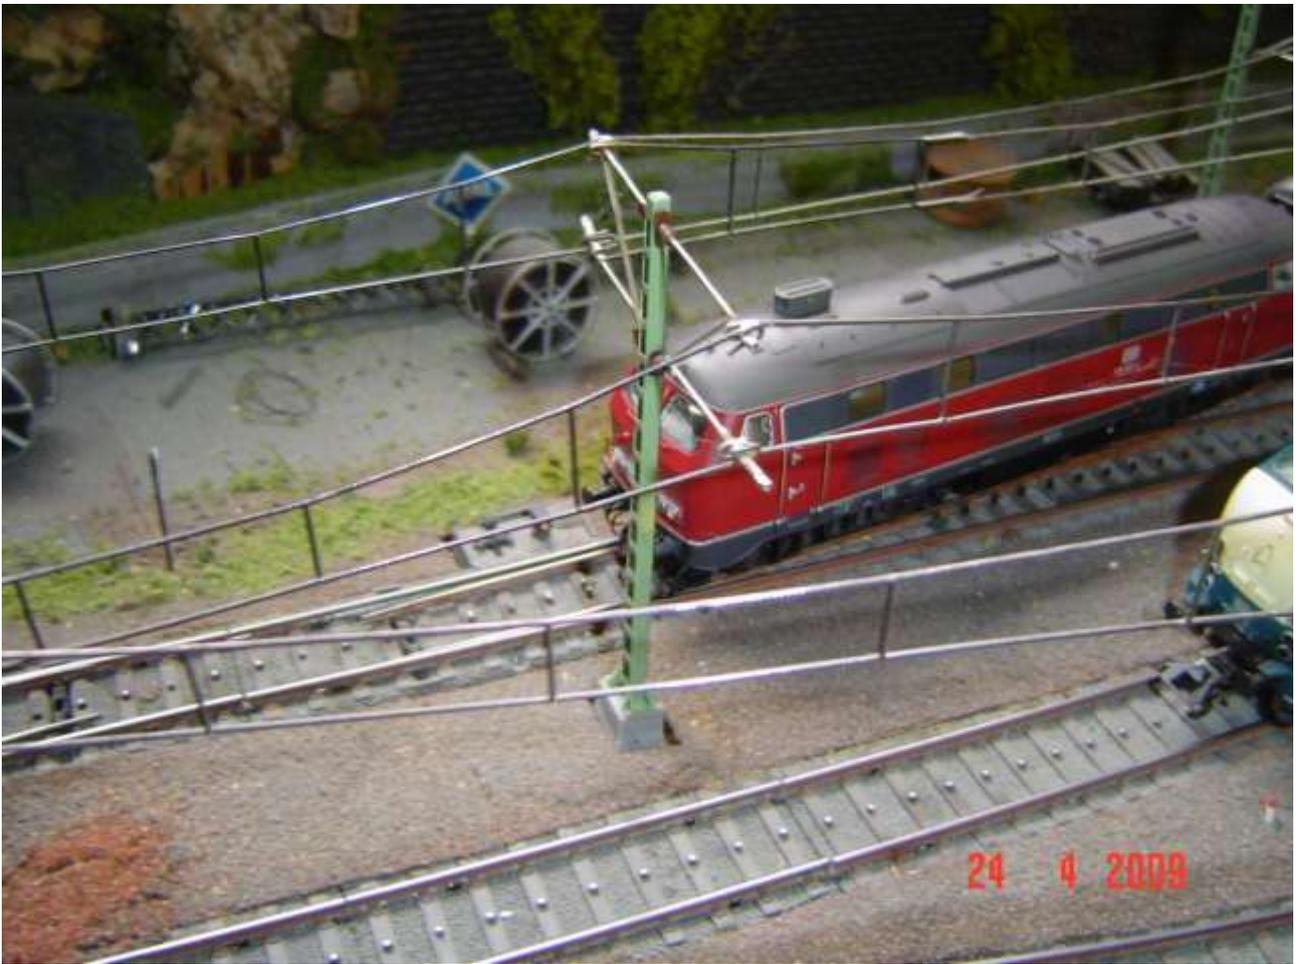
**foto 28 particolare del comignolo**

**Mi spiego. Avevo all'inizio snobbato il modello convinto che si trattasse di una semplice operazione di sostituzione sul tetto degli *Essicatori* con quel comignolo stretto che ricorda quello Giesl, sbagliavo alla grande, o, come si dice oggi "un botto"!**
