# PROVE E CONSIGLI SUL GRUPPO 38, 038 (P8)

## § 1. UNA MINI GUIDA PER CAPIRE

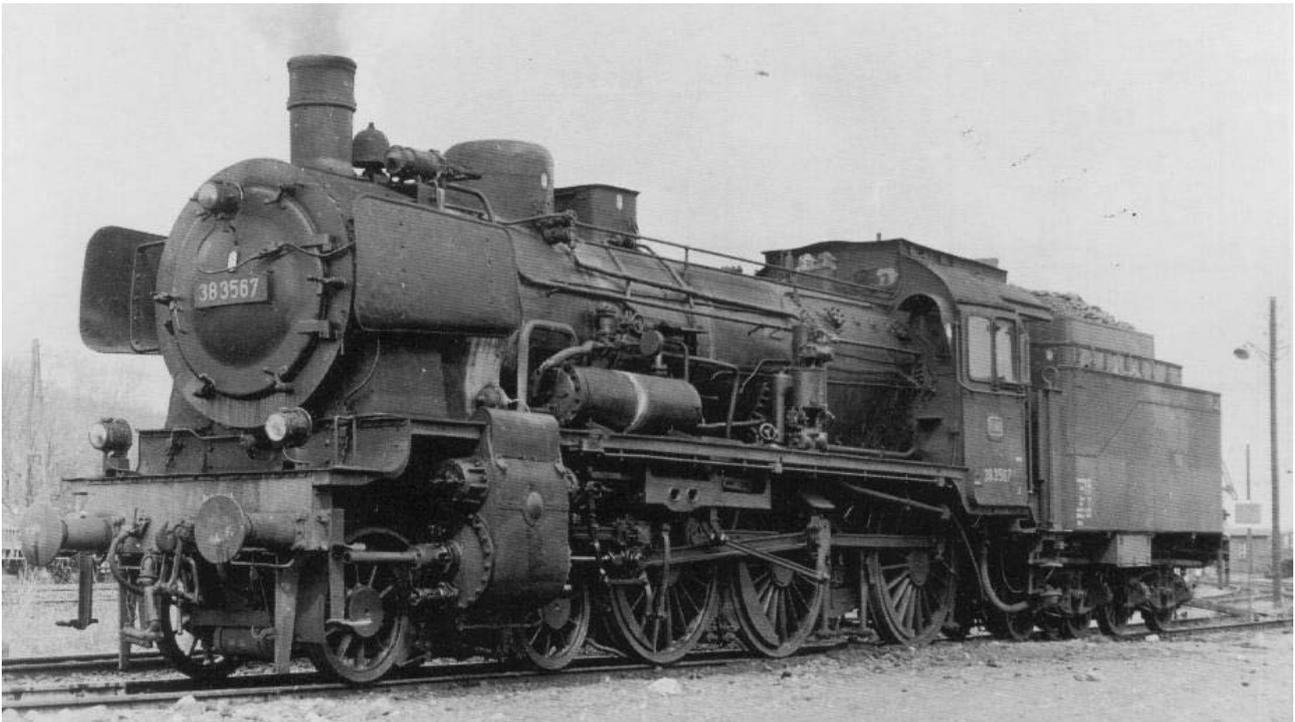
Foto n. 1 : una 38 della serie 10-40

- A) deflettori parafumo: assenti in macchine delle prime serie, poi Wagner (foto n. 5), o Witte (foto n. 1). Assenti o meno anche in P8 cedute in conto riparazioni danni di guerra all'estero.
- B) Duomi e sabbiera: con un duomo ed una sabbiera (foto n. 1), con due duomi ed una sabbiera (foto n. 5). Alcune macchine con sabbiera posteriore (foto n. 1 e n. 58), altre con sabbiera anteriore (foto n. 2, n. 7 e n. 59).
- C) Pompe, preriscaldatori e tubazioni: con variazioni nella loro posizione, per esempio dopo il 1914 le P8 furono allestite con pompe Knorr-Tolkien e preriscaldatore Knorr, per equilibrare perciò il peso, il serbatoio principale dell'aria fu posizionato sul praticabile destro, come ben si vede (foto n. 6 e n. 8) nel modello Märklin uscito nel 2004. ma varianti sul tema specifico sono

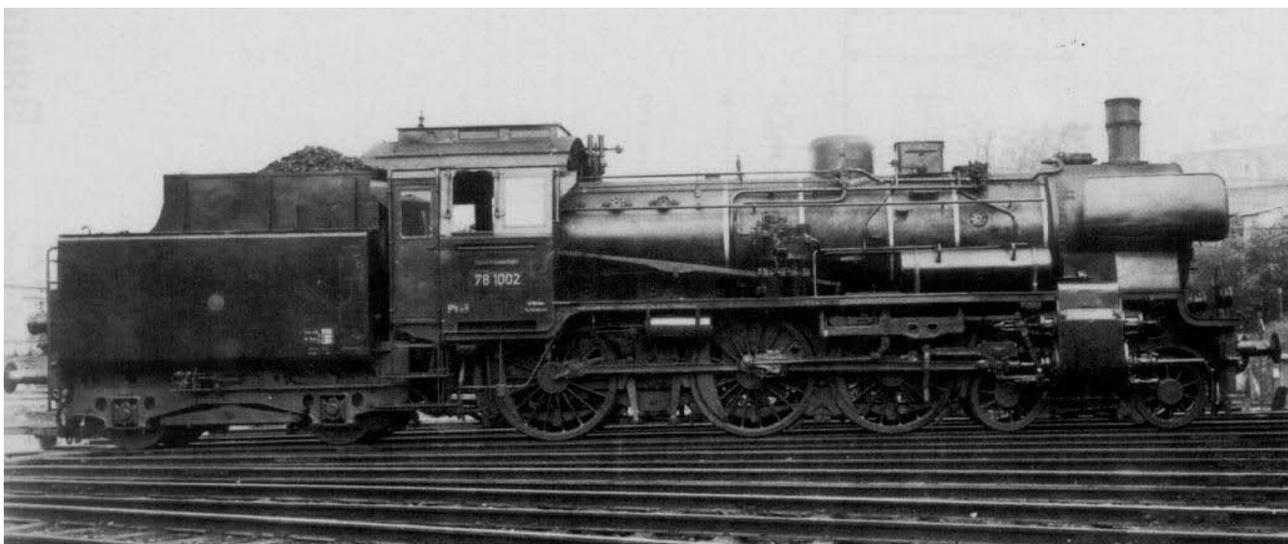
**Foto n. 2: una 38, riclassificata 78, con un curioso tender a due assi**

D) **Tender**: Varianti nei tender che vanno da quello classico, a cassone, a quello a vasca, tipo Br 52, a quello (esperimento unico?) a due assi montato fisso nella Br 78 1002 (che altri non era che una ex 38 2990 riclassificata, vedi la **foto n. 2**), sino allo unico, e altrettanto sperimentale, tipo a motore/condensazione (**foto n. 3**) enorme (*e brutto!*).

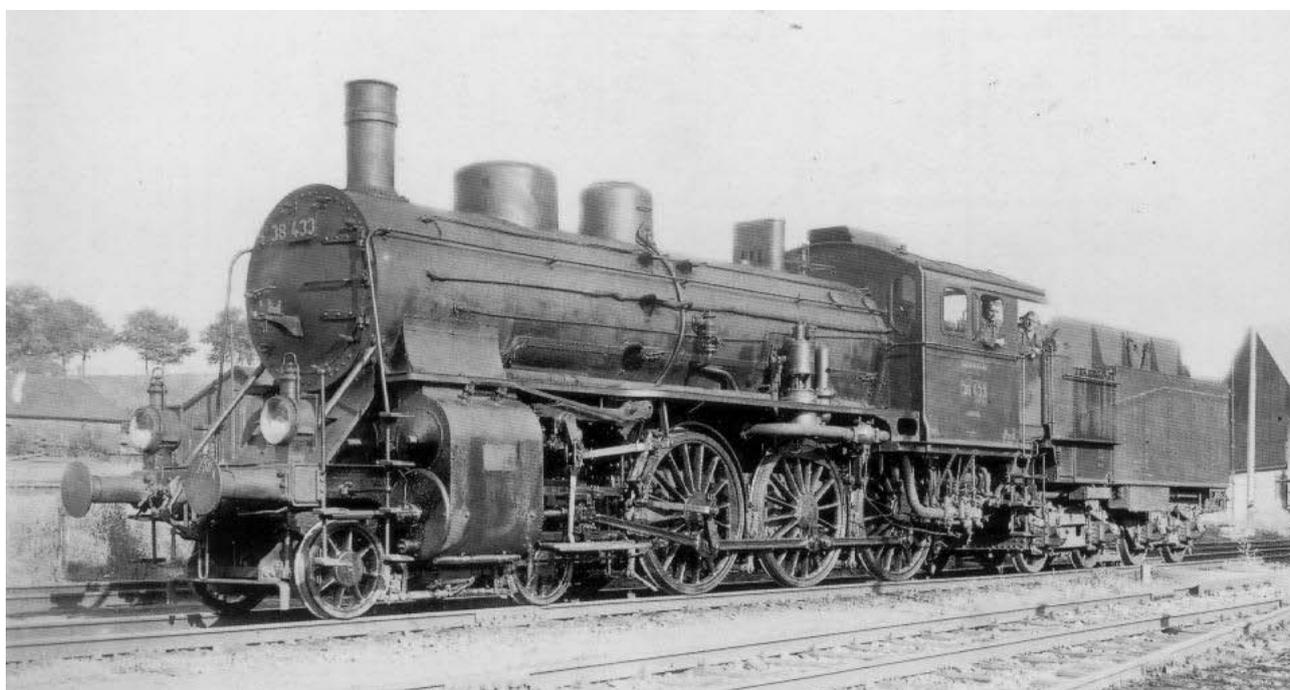
Foto 4: una 38 senza deflettori né preriscaldatore ed asse ravvicinato

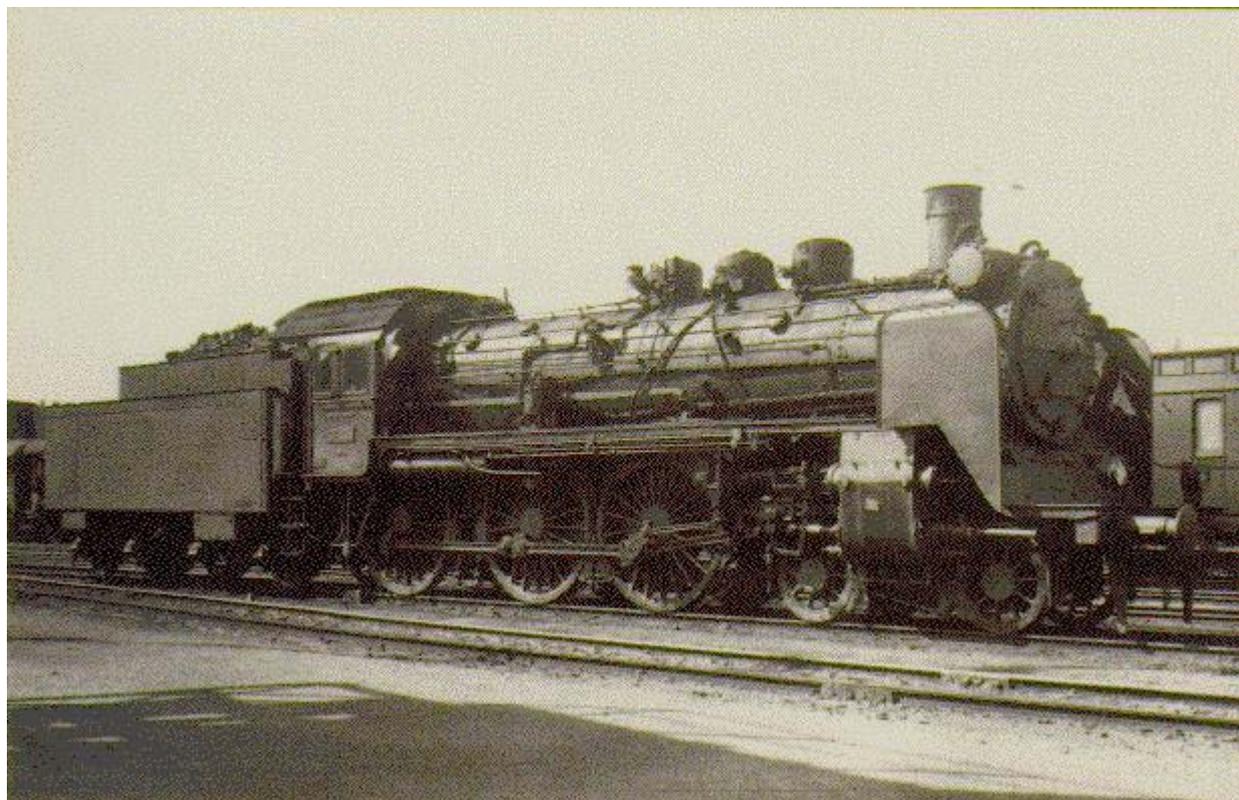
**Foto n. 5: una 38 con deflettori Wagner, 2 duomi, 1 sabbiera centrale (riconoscibile dai tubi che vanno verso le ruote motrici) e preriscaldatore collocato anteriormente, cabina squadrata**

molte, come si può vedere dalla **foto n. 5** in cui un serbatoio è stato posizionato anteriormente al comignolo. Le tubazioni hanno subito variazioni innumerevoli (esempio nella **foto n. 58**).

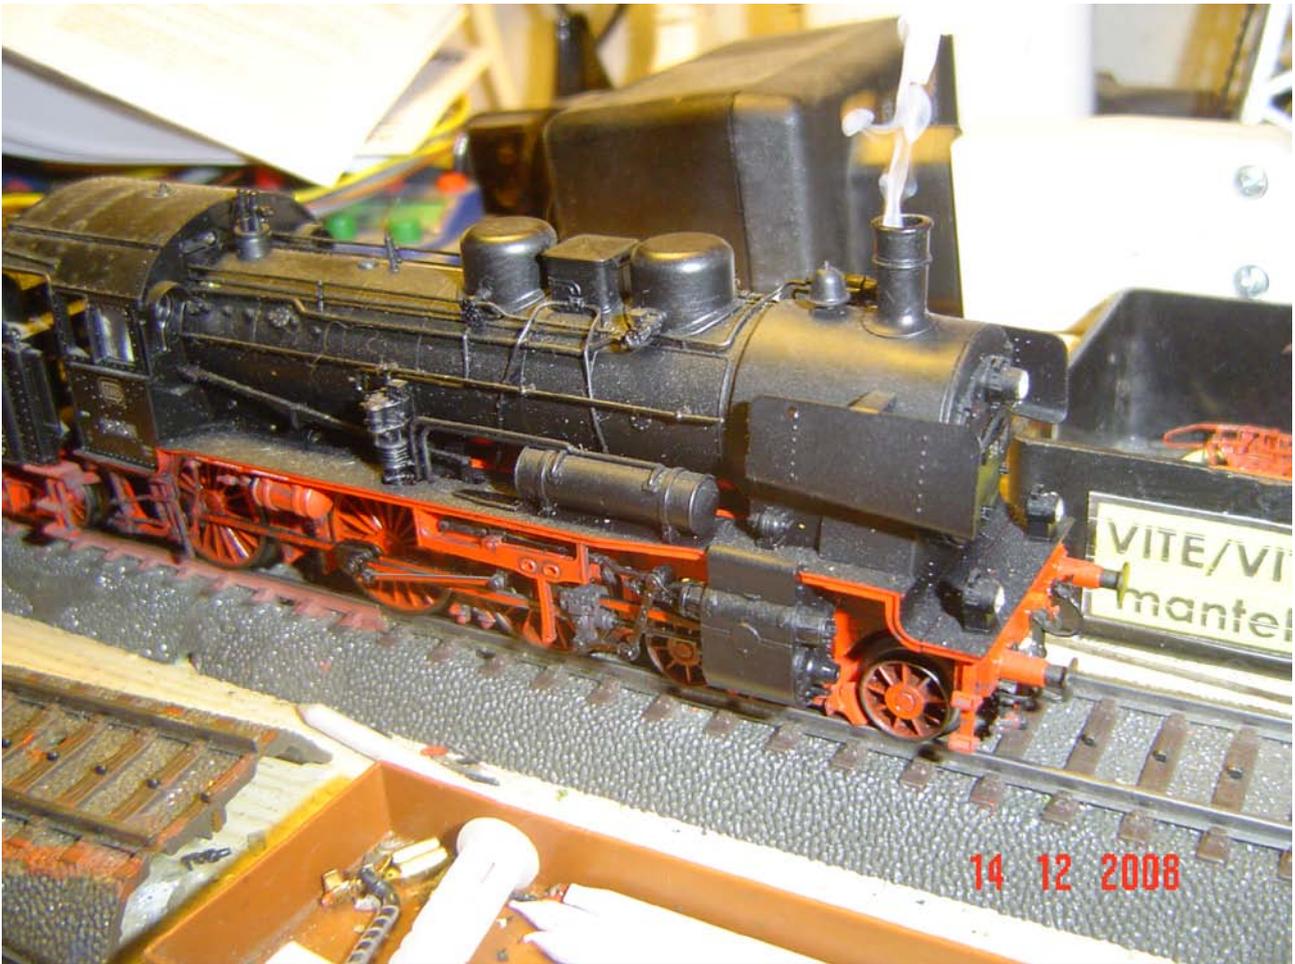
**Foto n. 6: modello del 2004 della Märklin, tre fari anteriori, tender a cassone, deflettori Witte. Lato destro con preriscaldatore e pompa Knorr**

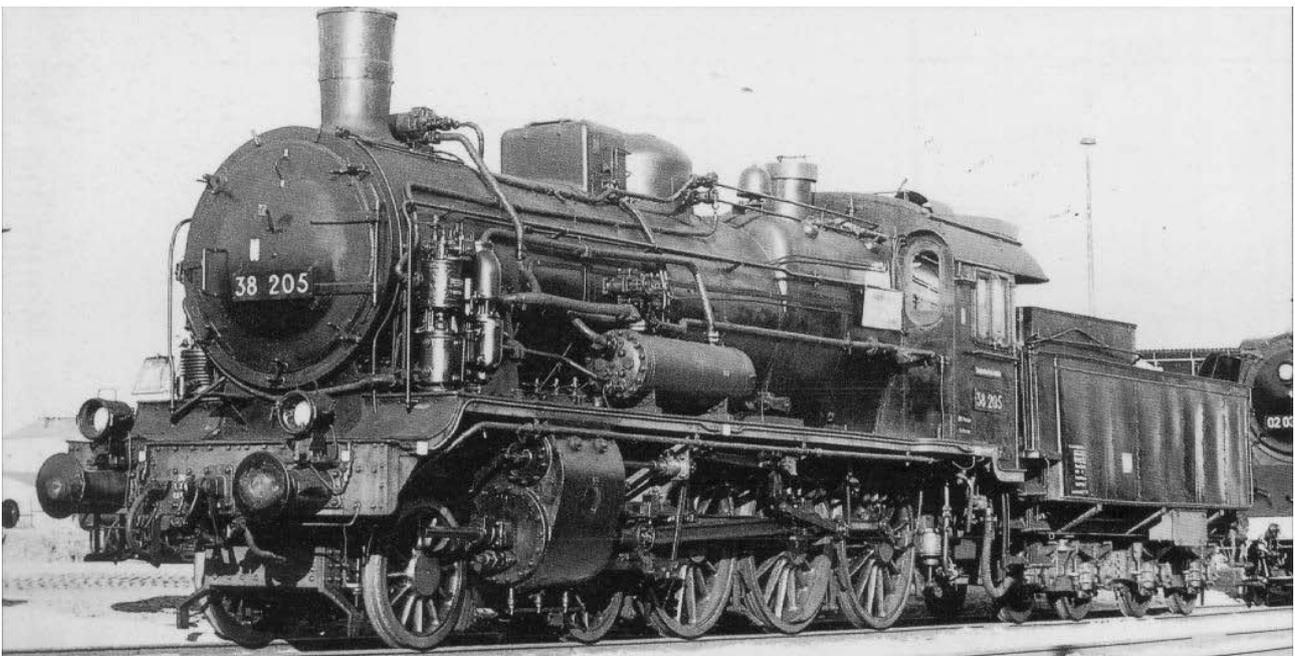
**Foto 7: una 38 senza deflettori , pompa posta sul lato sinistro, già dotata di turbodinamo posta trasversalmente, sabbiera anteriore ed asse ravvicinato – Rara curiosità nella foto: a destra s'intravede una Br 02.**

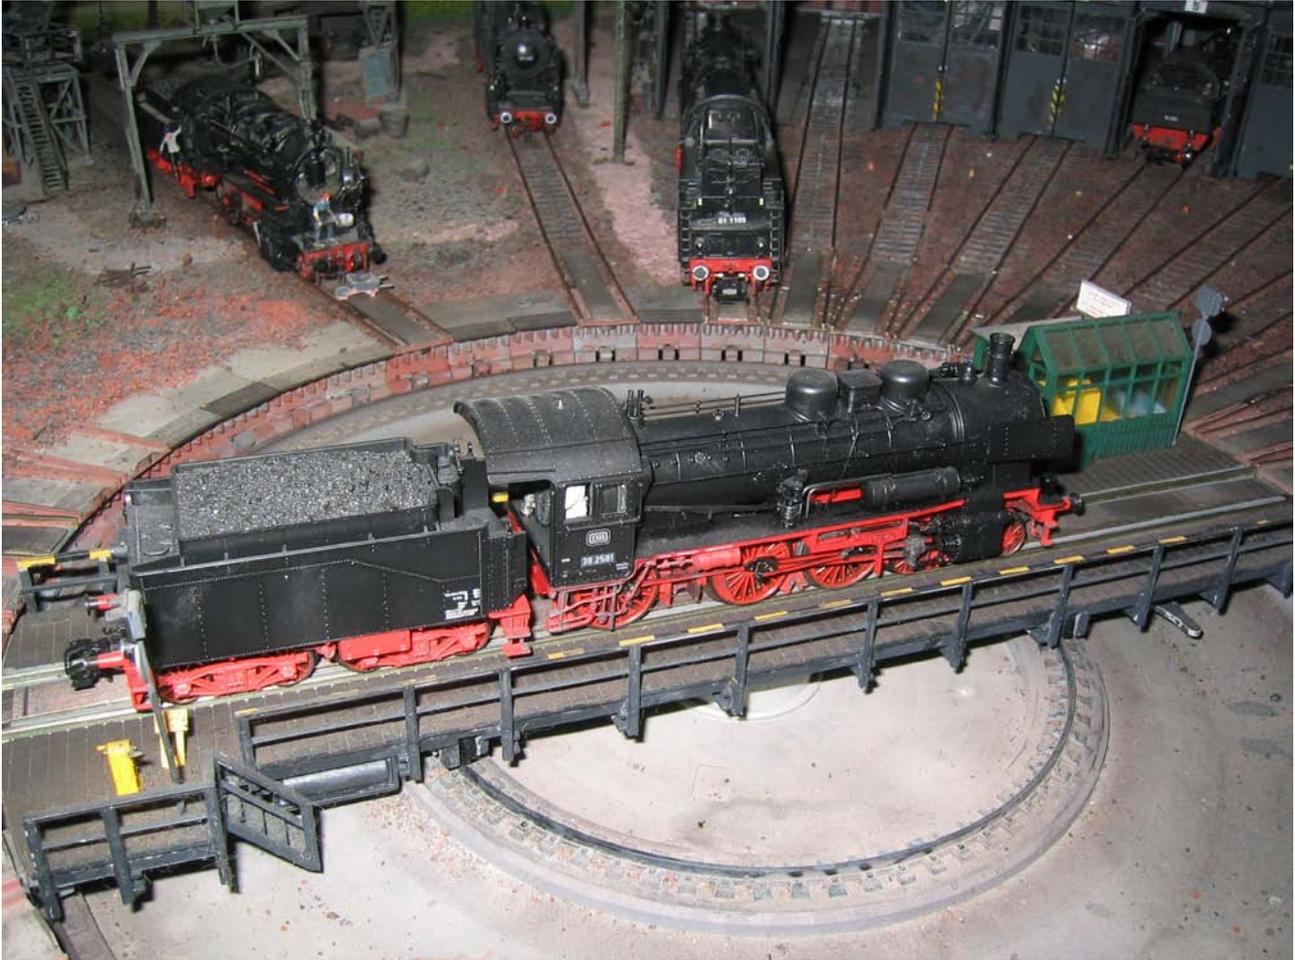
Foto n. 8: a Vibaden due il modello Märklin del 2004, lato destro della 38 2581

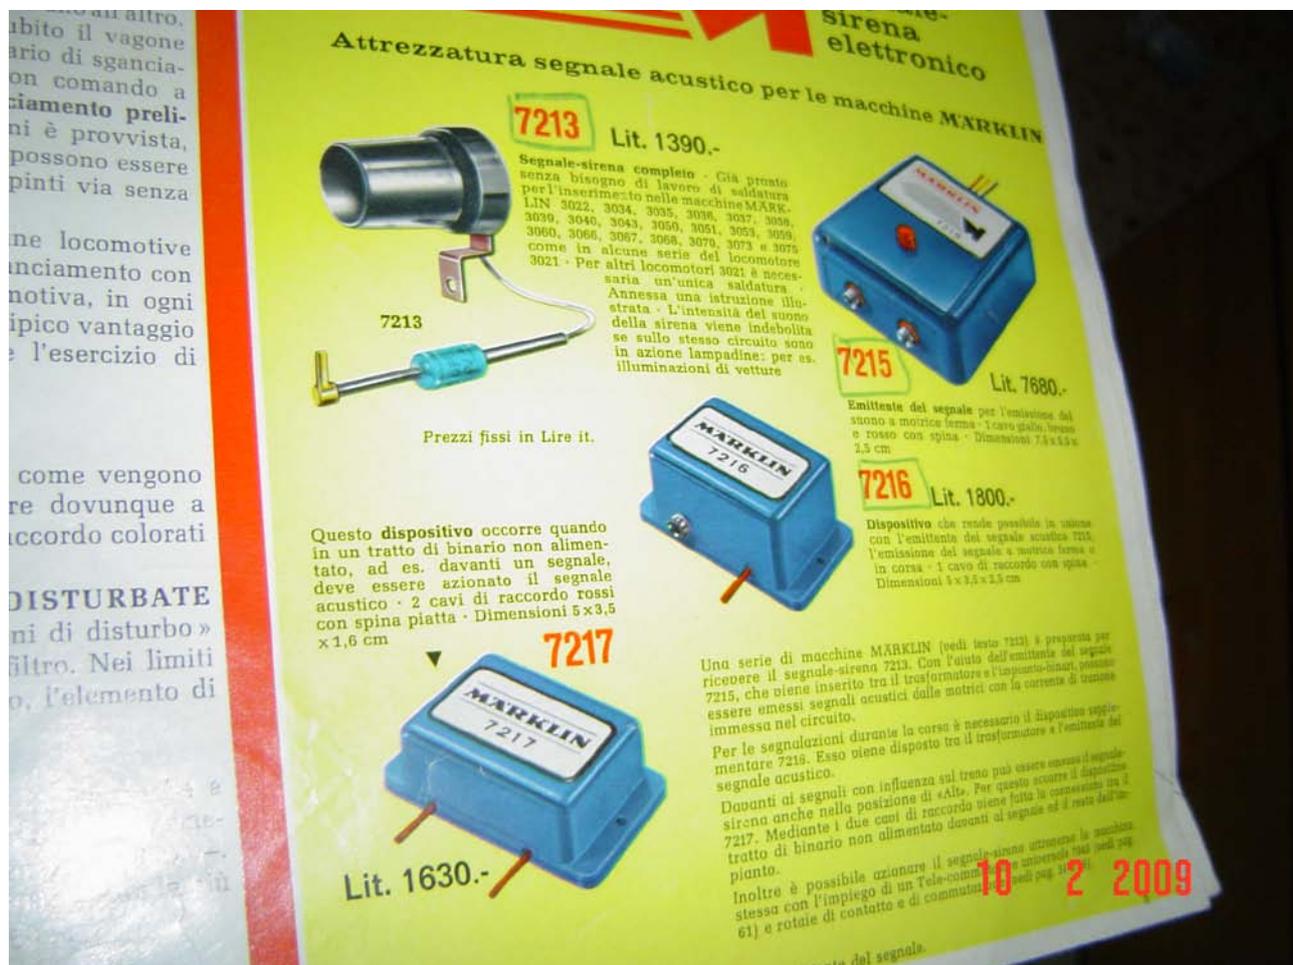
Foto n. 10: la sirena nel catalogo Märklin del 1967 (collezione Cannata)

Curiosamente in quell'anno uscì anche la prima sirena elettronica che consentiva (incredibile a dirsi!) ad una loco di emettere una trombetta in stazionamento, in qualunque punto dell'impianto e persino durante la marcia (**foto n. 10**). Posseggo ancora una DB 194 che suona con quel

sistema anche se non è possibile farle emettere suoni su un impianto digitale: non è noto a quali interferenze andrebbe incontro la Control Unit 6021, la Central Station 60212 o 60213, ma visti gli *arrostimenti* di Central dovuti ad *incaute prove*... io non mi azzardo, né tantomeno consiglio, a fare collegamenti non previsti perché di *stupidaggini* ne ho un cassetto pieno! Quella meravigliosa “innovazione”, primo effetto speciale elettronico, antesignano del digitale, si poteva avere con un costo totale di £ 12.500, sembrano bazzecole, ma, senza ripetermi, riandate al capitolo 21°, quello sulla Br 24, e capirete perché non tutti potevano permettersi i prodotti Märklin\*. A proposito, la 3098 non poteva montare, per mancanza di spazio, l’altoparlante a forma di sirena (in alto a sinistra, art. 7213).

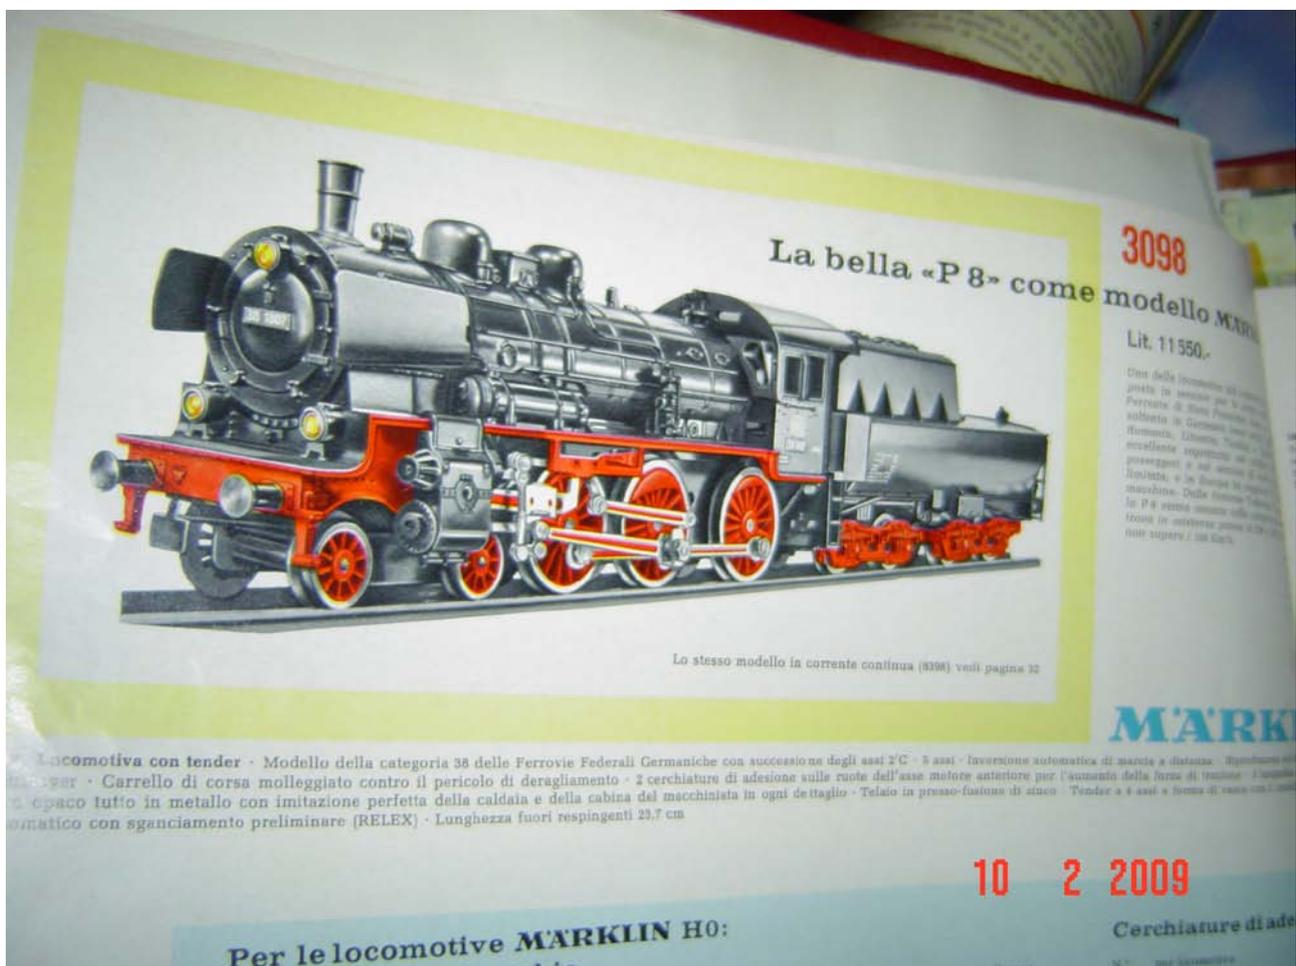
**Foto n. 11: la 3098 nel catalogo Märklin del 1967 (collezione Cannata)**

**Si noti il carrello anteriore portante del tutto approssimativo e con ruote di diametro inaccettabilmente ridotto (confrontate ad esempio le **foto n. 1 e 2**). Era però molleggiato, come scritto nella presentazione: “contro il pericolo di deragliamenti”.**

**Si noti il telaio che, oltre ad essere del tutto privo della colorazione rossa, tantomeno presentava particolari.**

**Si noti la mancanza totale dell’impianto di frenatura, reso ancora più evidente dal tipico distanziamento dei 2 assi motori vicini alla cabina.**

**Si notino le bielle che farebbero invidia alla... Big-Boy!**

**Si legge, ingrandendo la foto, che sin d’allora la Märklin decise di collocare due cerchiature d’aderenza **sul primo asse motore anteriore**.**

Nella immagine, ritoccata, di presentazione, la 38 appare migliore di quanto fosse in realtà: l’incisione non era eccellente ed i particolari non erano riprodotti con la finezza attuale (foto n. 11).

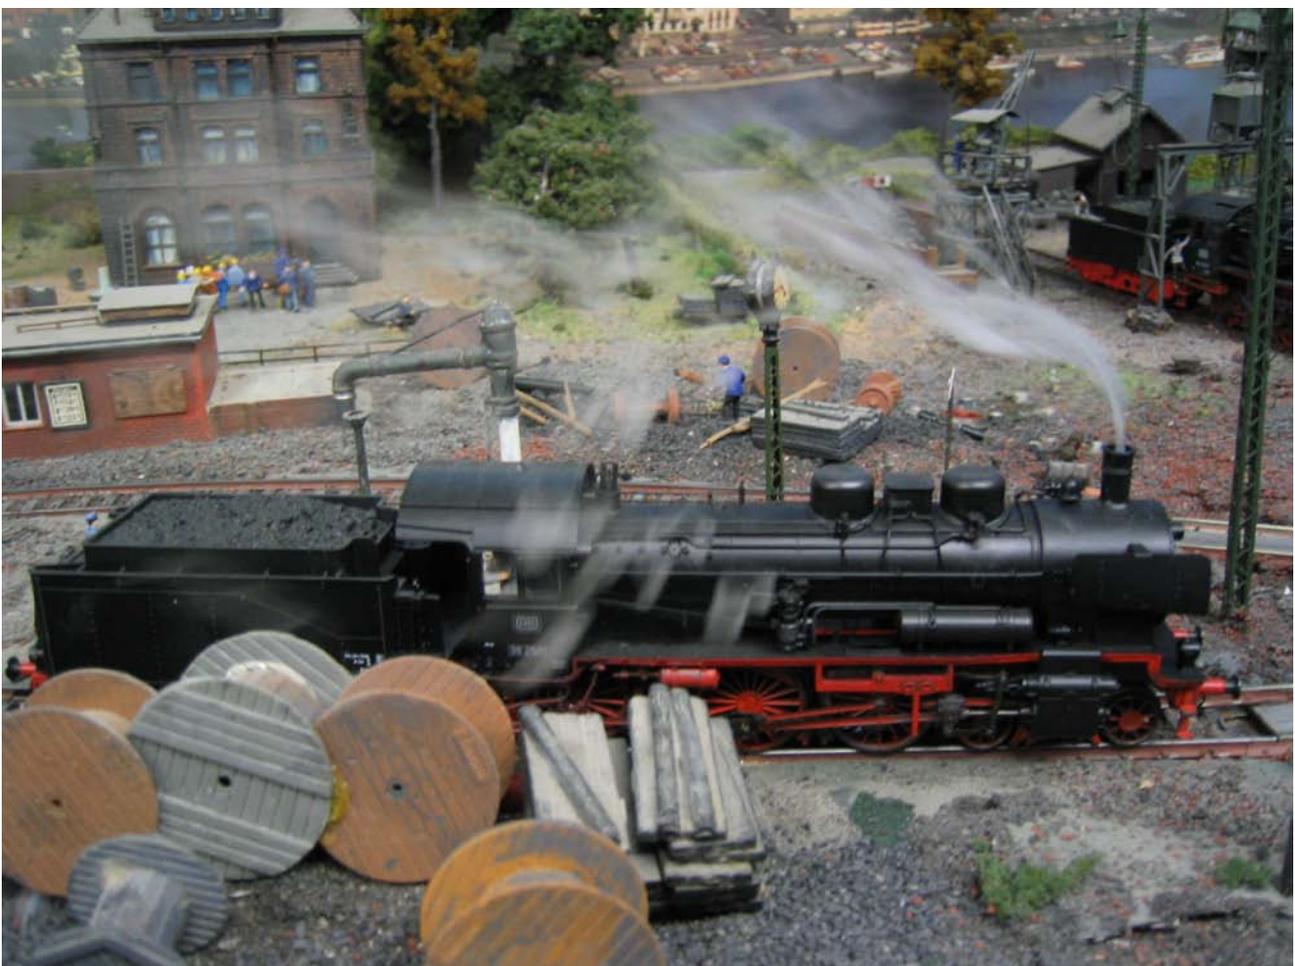
Foto n. 12: la 37030 Märklin del 2004 (nel plastico di *Vibaden due*, nel 2004)

- 1) DB 38 2581** (art. 37030, **foto n. 12**). Epoca: III dopo il 1955, per la presenza del simbolo DB, detto "biscotto". *Caratteristiche*: mantello della caldaia in metallo, cabina in plastica, tender in gran parte metallico, carbone in materiale sintetico, erano compresi i figurini (Preiser) del macchinista e del fuochista. **Peso\* 380 grammi** (**foto n. 13**). *Operatività* : Era dotata di un decoder Motorola, ed esclusivamente di tre funzioni base: luci, fumo (se inserito il dispositivo, da acquistare, 72270), esclusione delle modifiche all'accelerazione ed al rallentamento, questa comandata dal pulsante F4 della Control Unit 6021. Si muoveva

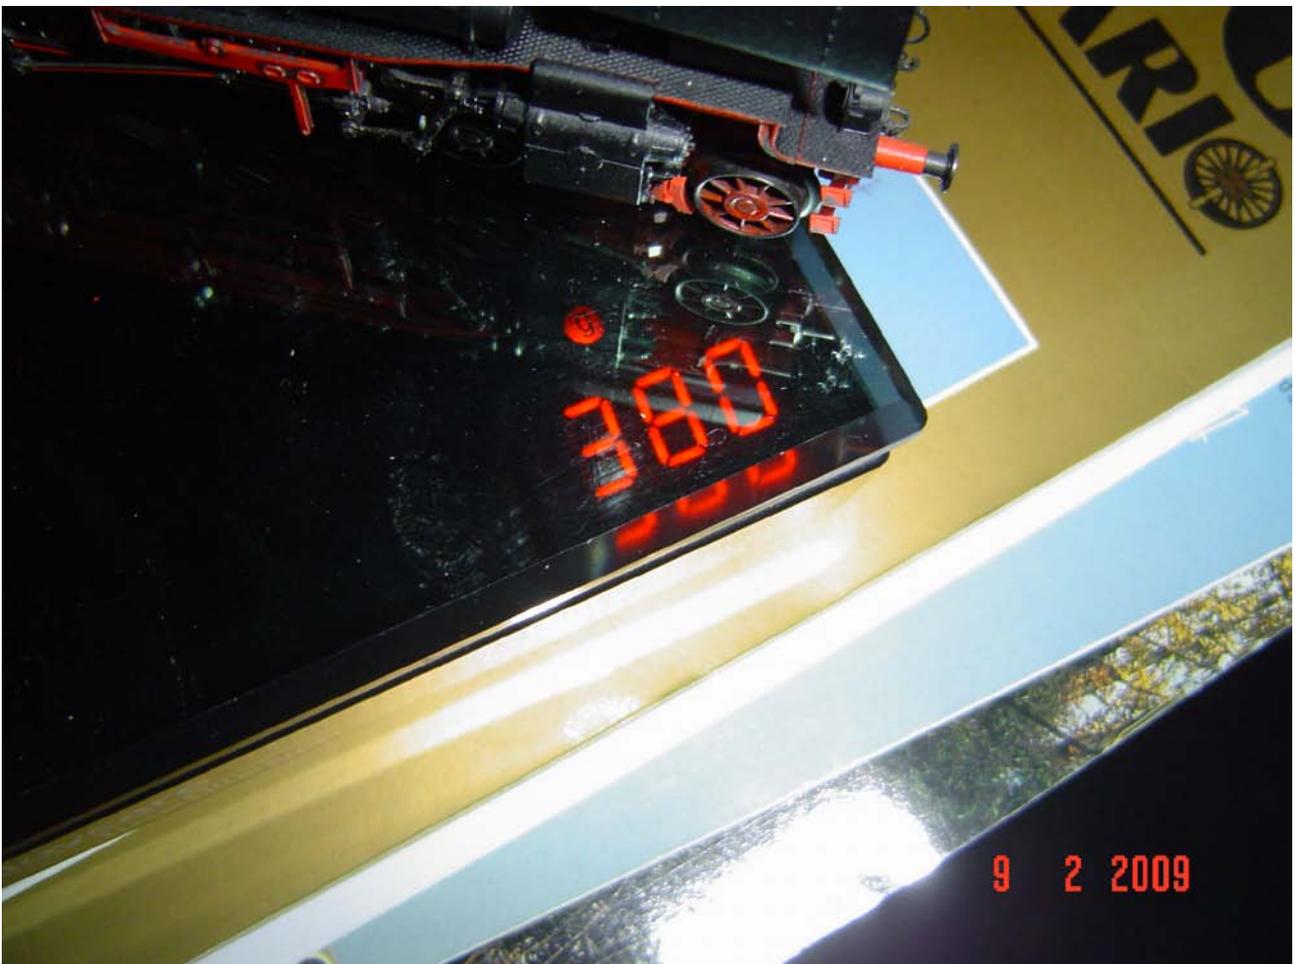
Foto n. 13: la 38 2581 Märklin del 2004 (sulla bilancia elettronica)

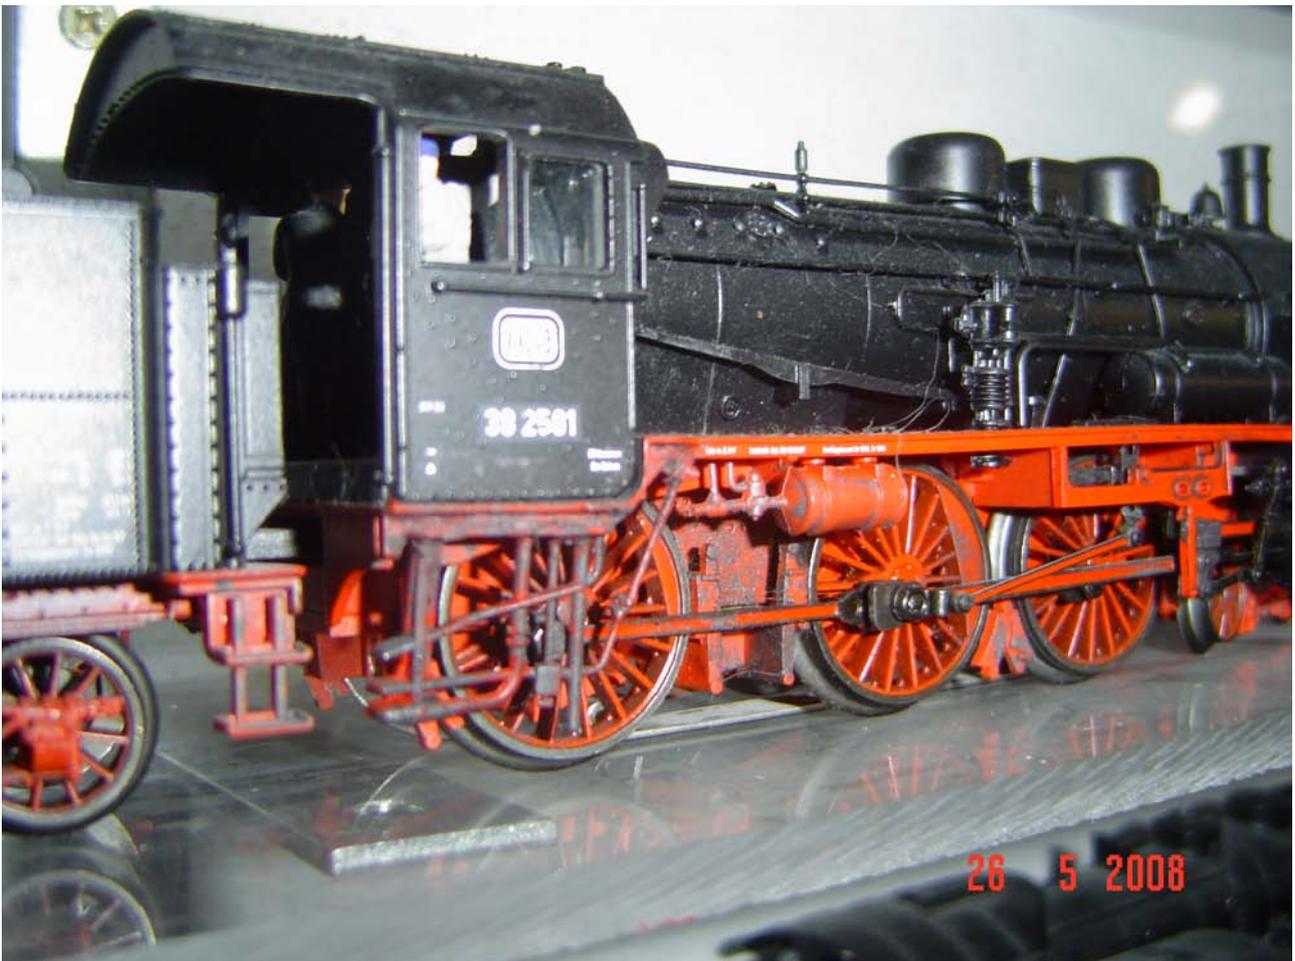
Foto n. 14: la 38 2581 Märklin del 2004 (tubi finissimi per modifica personale)

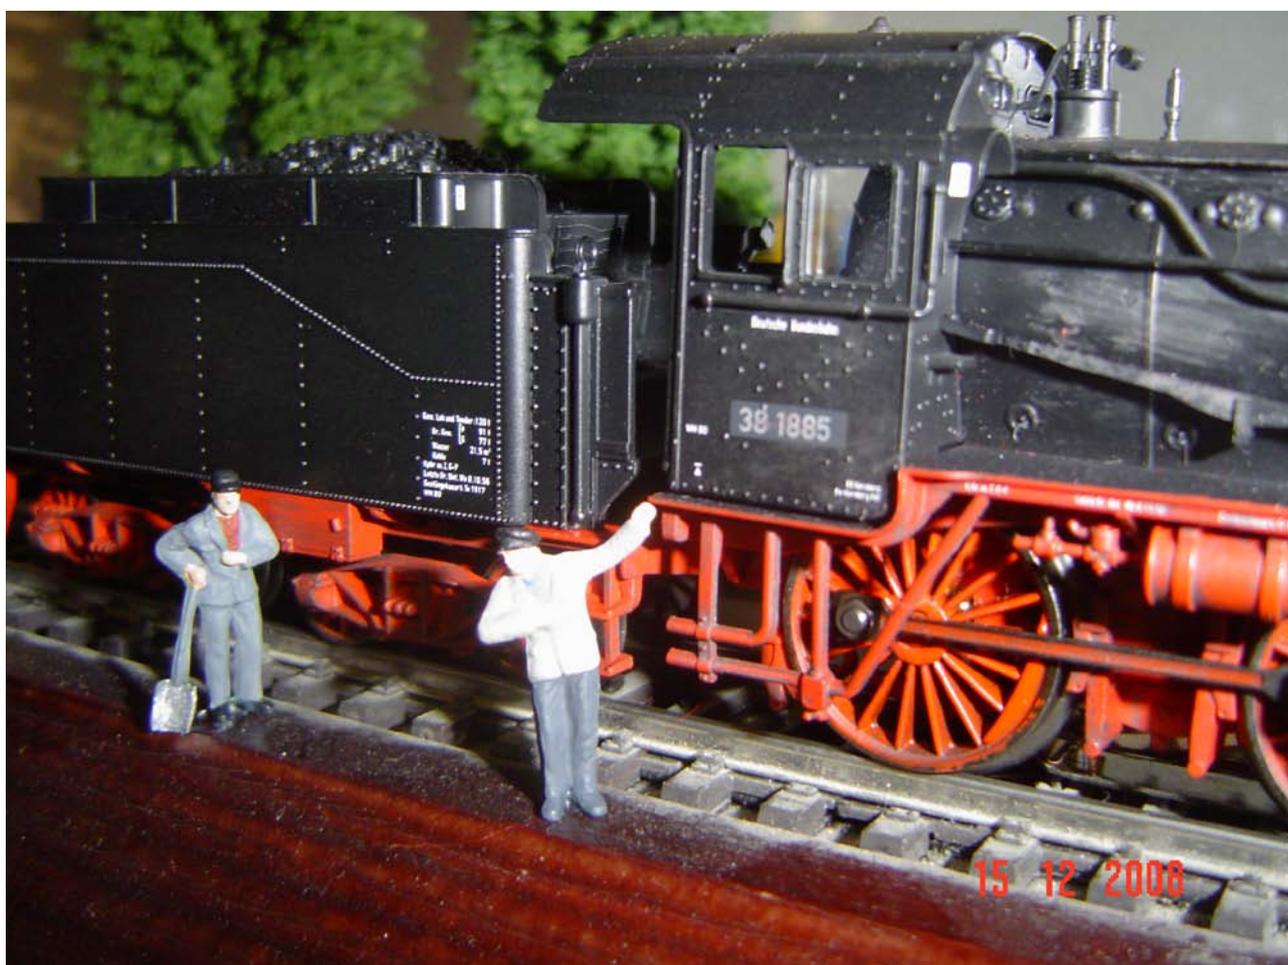
**Foto n. 15: la 38 1885 Märklin del 2008 (i tubi sono di serie e di diametro esagerato, è abbinata ad una confezione di carri Stückgut Schnell verkehr)**

Traendo spunto dalla **foto n. 15**: notare le finissime chiodature e le scritte impeccabili. Apprezzabile la valvola Ramsbottom e il fischio accanto, finissimo. Bisognerebbe dare una nota di grigio, misto a marrone/medio, sulla tavola paracarbone, nella realtà di legno, sul tender, notare la riproduzione delle venature dalla macrofotografia. Il carbone è ben riprodotto, ma volendo se ne può aggiungere un po' per render il tutto meno regolarmente distribuito. Il carbone non deve essere grafitato (leggi al § 4 il capitolo *Grafitaggio*) e deve rimanere sempre lucido e se, col tempo ed il servizio sul plastico, si dovesse impolverare ci si deve ricordare di pulirlo.

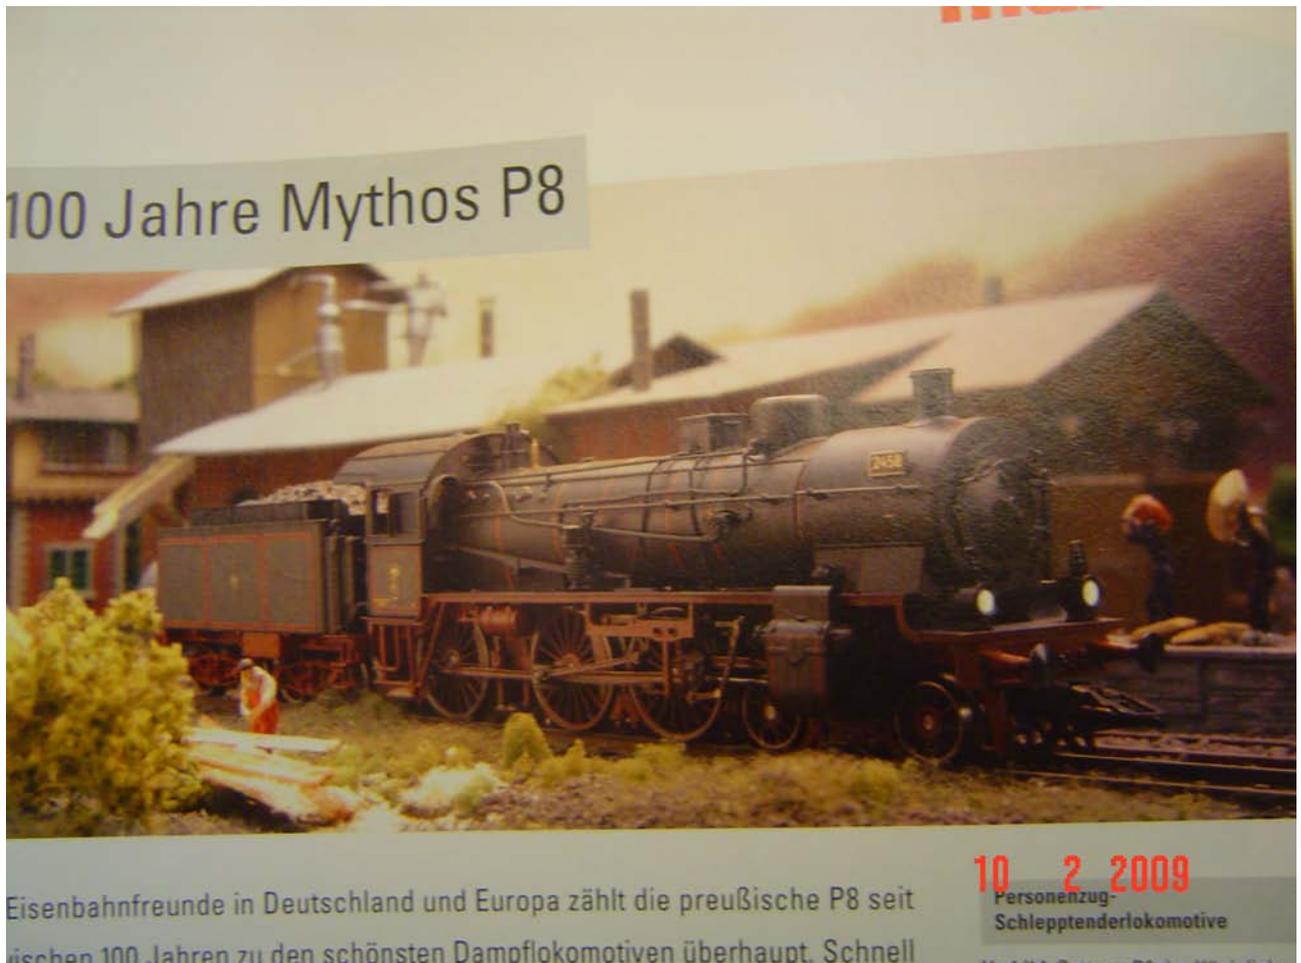
**Foto n. 17: la P8 prussiana, foto ripresa dal Märklin Magazine nel 2006**

ricorreva il Centenario della nascita (100 Jahre Mythos P8) di questo Gruppo veramente importante nella storia ferroviaria tedesca. Non potei acquistare questa bella loco per puri motivi economici, mascherati da possibili *anacronismi* che tanto sanno di favole tipo la “volpe e l’uva”. Quindi fornisco solo questa **foto**, **la n. 17**, tratta dalla Rivista Märklin.

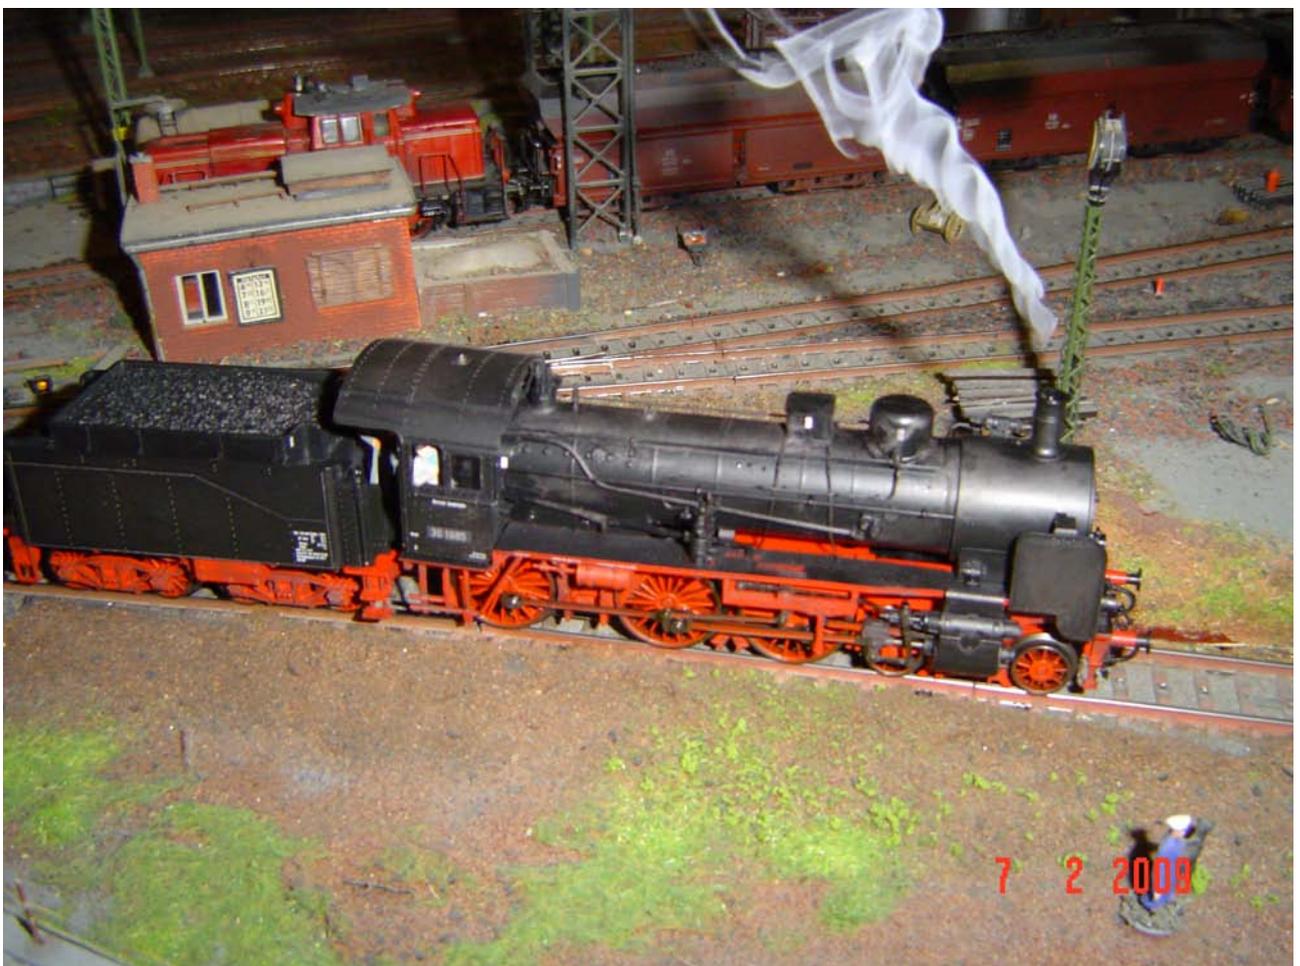
Foto n. 18: la 38 1885 ripresa a *Vibaden tre*, in piena azione

- 4) DB 38 1885** (art. 26549, **foto n. 18**) Epoca III: certamente tra il 1949 ed il 1955; data la mancanza del classico *biscotto* che fu applicato gradatamente dopo il 1955; non è improbabile che in tale veste sia arrivata ai primi anni Sessanta, ma bisognerebbe conoscere la storia specifica di questa macchina il che va oltre ogni mia possibilità personale: non me la sento di andare in Germania a scartabellare vecchi archivi... tramite Internet forse sarebbe possibile, ma poi, in fondo in fondo, *chissene*, per dirla alla romana! *Caratteristiche*: mantello della caldaia in metallo, cabina in plastica e tender metallico (escluso il carbone), personale non compreso nella Confezione, consistente nella locomotiva e 4 carri per trasporto rapido di merci alla rinfusa tipo Gllmghs 37, "Unità Leig", con le famose grandi stampigliature "Stückgut Schnell verkehr". Mentre la locomotiva non può aver superato in quella veste il 1968 (quantomeno avrebbe cambiato il nome del gruppo in 038), il servizio (con carri diversi) invece continuò a funzionare sin quasi alla fine degli anni Settanta. **Peso 349 grammi**, senza 72270 e figurini. *Operatività*: è dotata di decoder mfx e, oltre alle normali funzioni, come le precedenti DRG (art. 37039) ed austriaca (art. 37038) ha tutti i rumori di una vera 38. Sulla camera a fumo non è presente il volantino d'apertura. Ha,

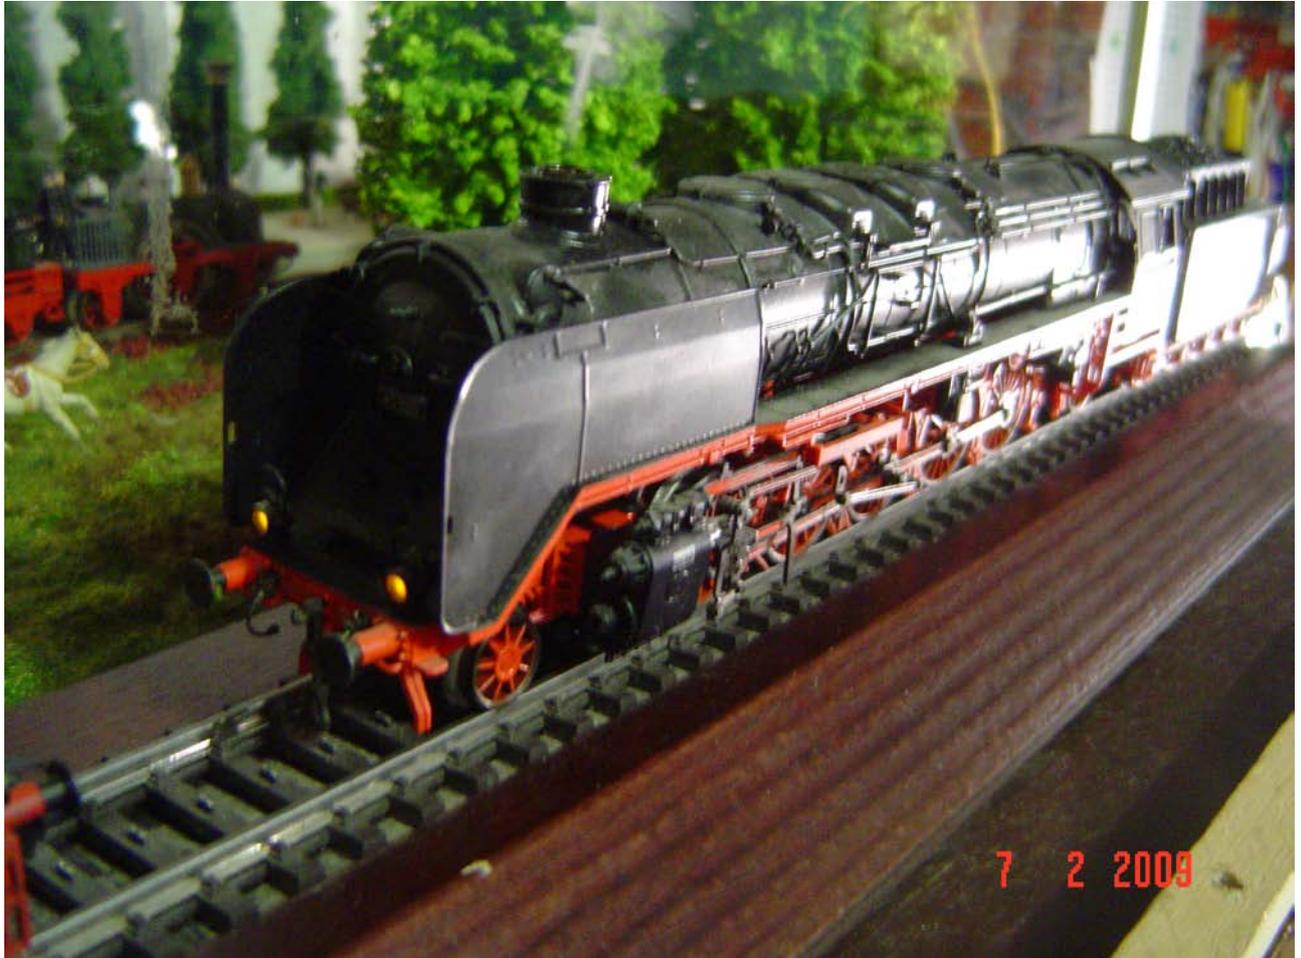
**Foto n. 19: luci a led gialli della Br 45, Märklin Insider del 2002**

come le precedenti dalla prussiana in poi, un'illuminazione a led e le luci sono bianche. Confrontando le **foto n. 19**, della Br 45 020, e la **n. 20**, della Br 38 1885, si nota la netta differenza di colore, ma viene anche il dubbio di quale veramente sia il migliore. Senza entrare in dettagli, so che ci sono diverse opinioni e correnti opposte di *pensiero modellistico*, che si scontrano sin da quando uscirono le nuove illuminazioni a led.

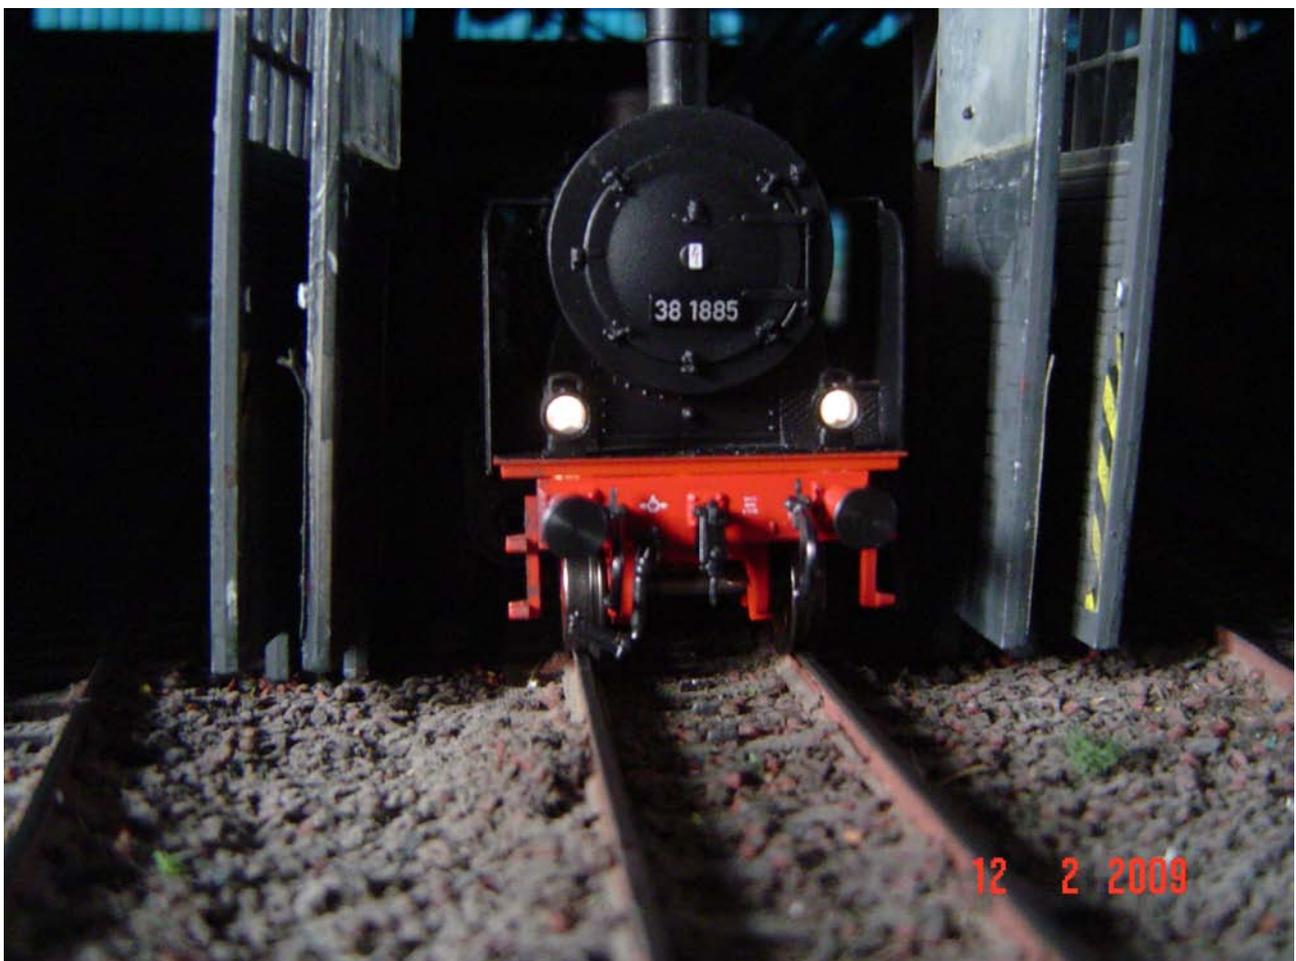
**Foto n. 20: luci a led bianchi della Br 38 1885**

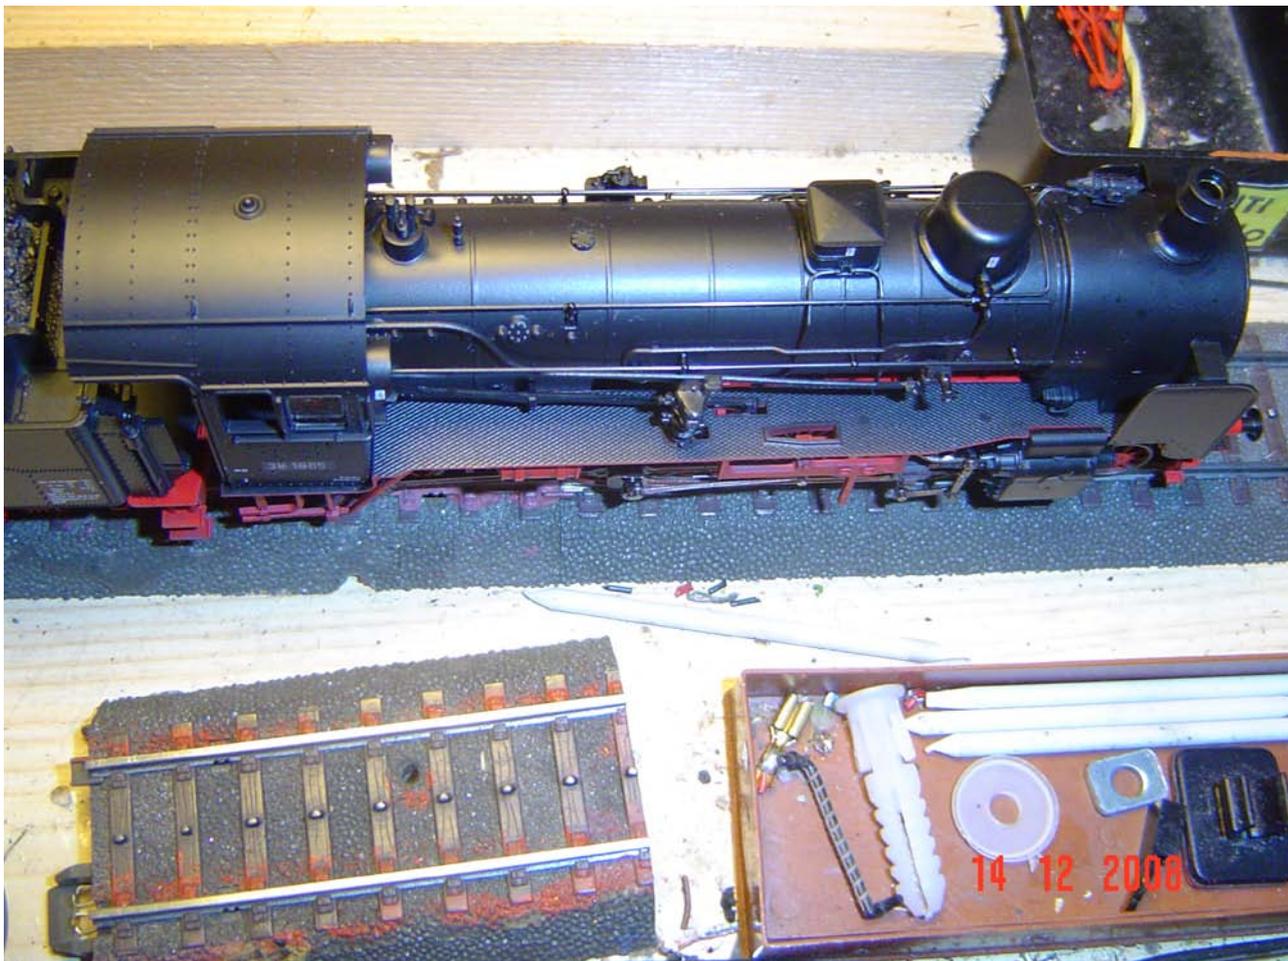
Foto n. 21: colorazione semilucida della Br 38 1885, appena uscita dalla scatola

Le macchine vengono fornite nella consuete veste “nuova di zecca”, con la colorazione semilucida che non rispecchia lontanamente la vera livrea di una loco appena... nata (foto n. 21).
