# PROVE E CONSIGLI SUL GRUPPO 38, 038 (P8)

## § 1. UNA MINI GUIDA PER CAPIRE

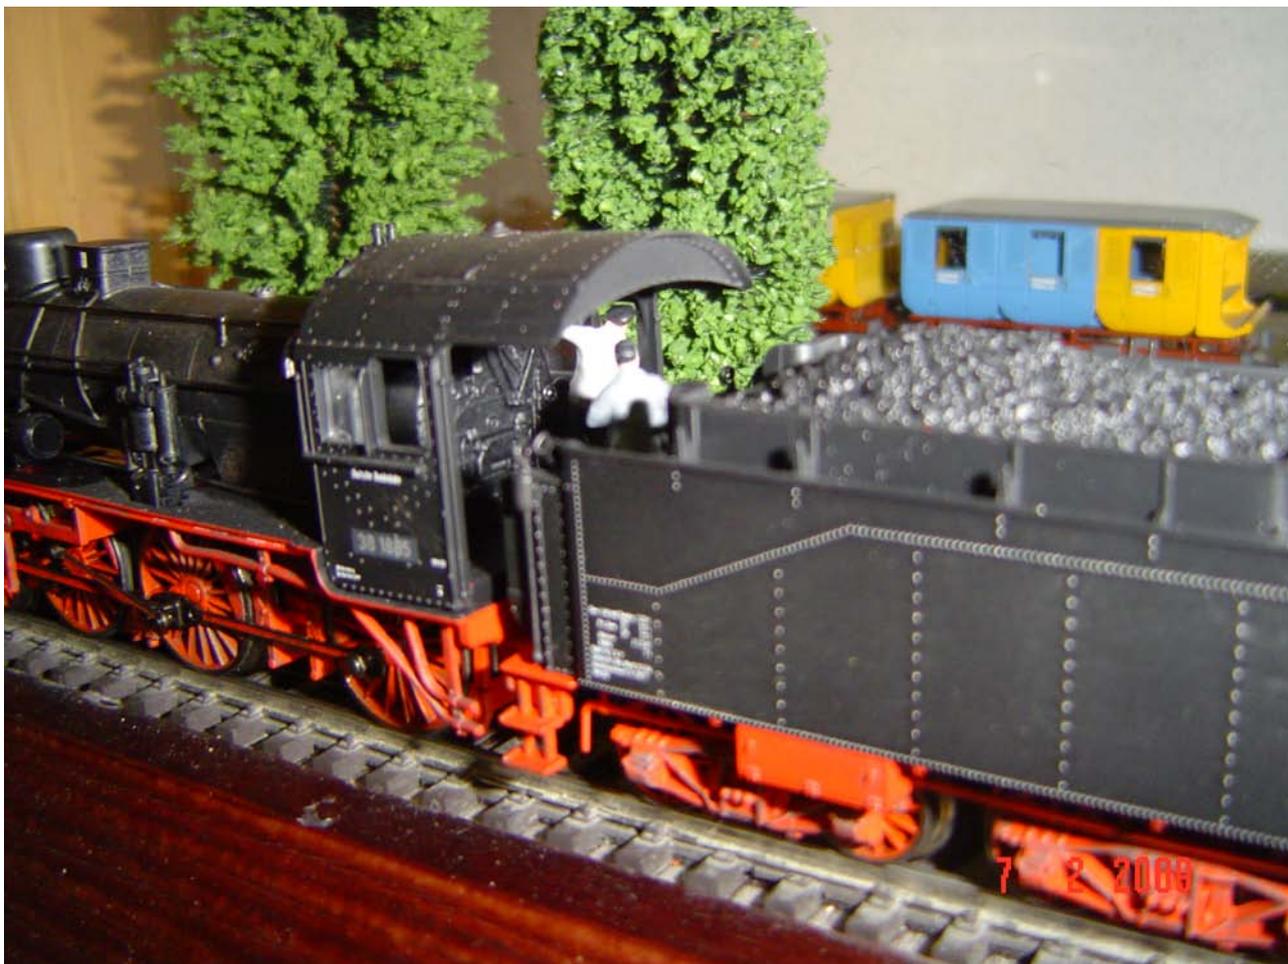
**Foto n. 22: collocazione del macchinista e fuochista nella Br 38 1885**

Comincio questa volta con una operazione facilissima, grazie al fatto che la cabina di guida è ampia e ben riprodotta, come dimensioni. Il macchinista viene fatto affacciare dal finestrino destro e sembra impugnare la leva (accennata) del regolatore; il suo fuochista può essere posizionato a sinistra o vicino alla imboccatura da dove (spalando) raccoglie il carbone dal tender (foto n. 22).

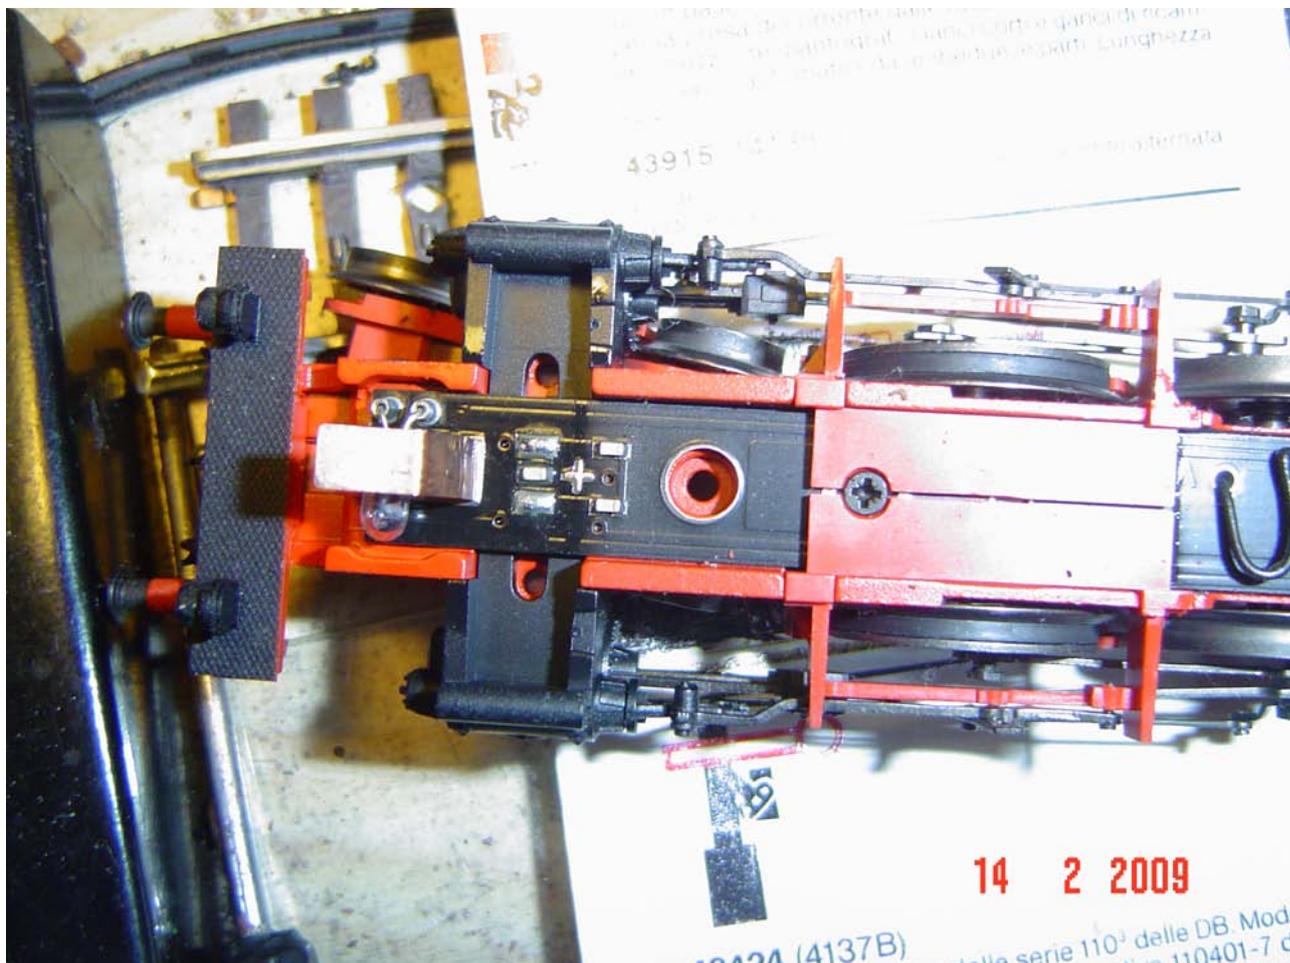
Foto n. 23: vista dall'alto del telaio si vedono le cerchiature sul primo asse motore: è necessario, per sostituirle, allontanare almeno la biella più lunga

- e) Sostituire (ahinoi!) la/le cerchiatura/e d'aderenza che, in queste macchine sono, per aumentare la forza di trazione come in passato per la 3098, situate sul primo asse anteriore (ciò si vede chiaramente nella **foto n. 23**). Preciso che, dopo molti anni non ho ancora effettuato questa operazione, e, da quello che vedo dal laconico libretto (**foto n. 24**), non la consiglio ad un modellista alle prime armi perché si rischia sempre di sfasare la messa a punto (come nella realtà) del biellismo.

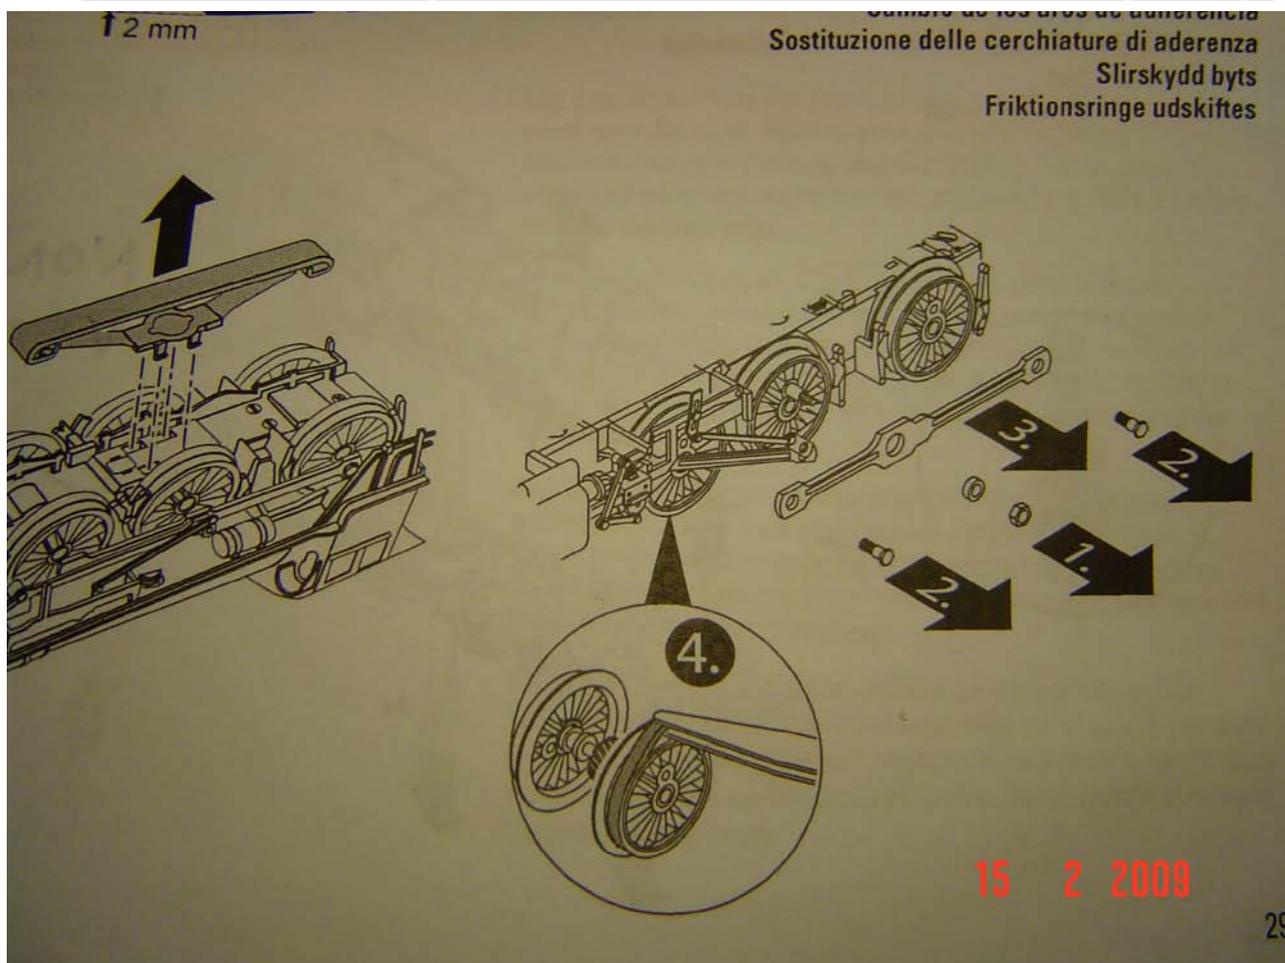
Foto n. 24: le istruzioni per il cambio delle cerchiature d'aderenza

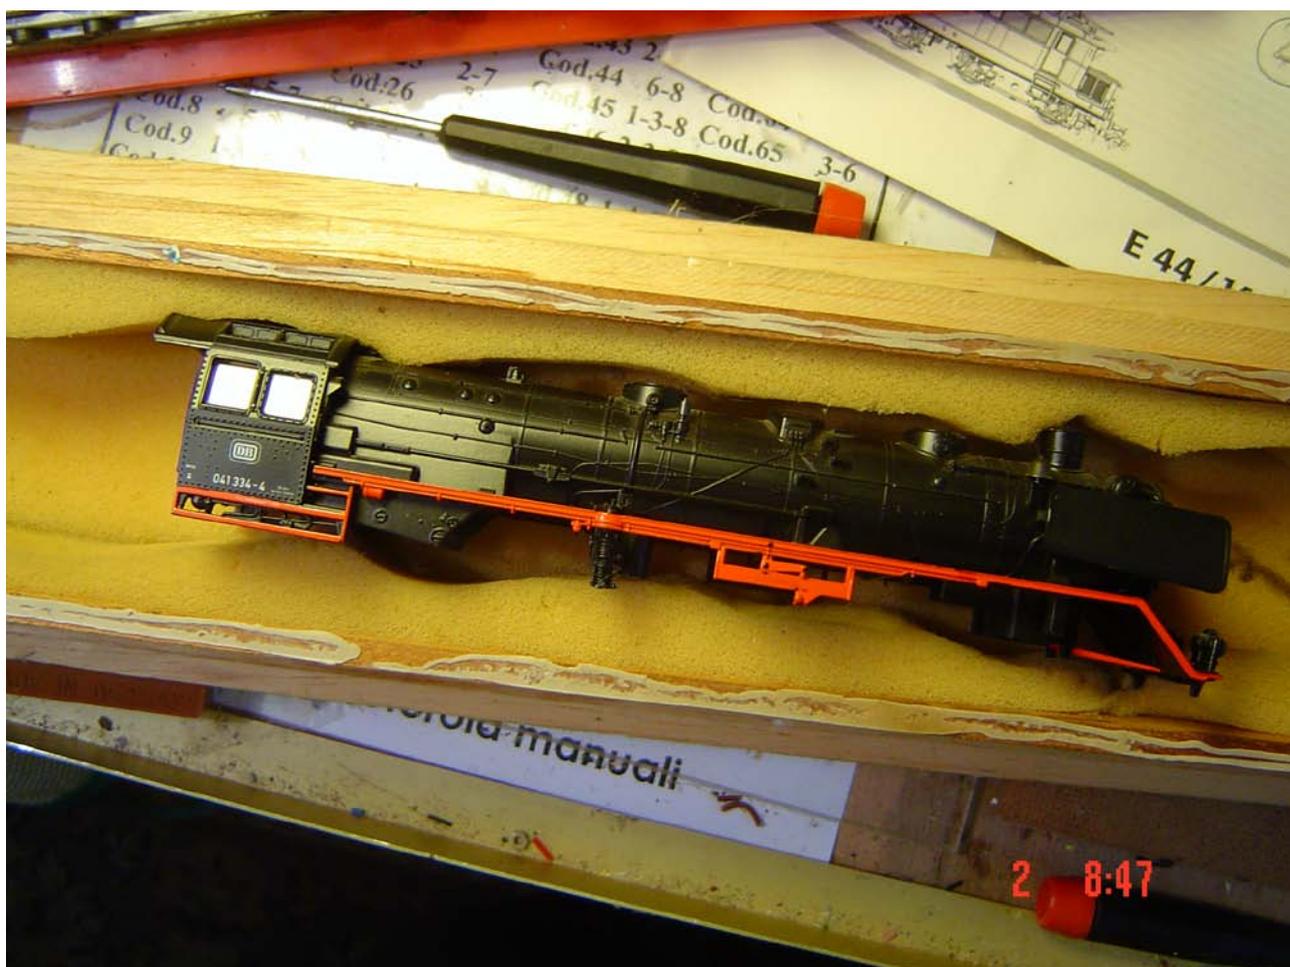
Foto n. 25: una carrozzeria di una Br 041 appoggiata al sicuro nella “culla”

Appoggiate la delicata macchina su un supporto *adeguato*, io mi sono costruito una sorta di “culla di gomma”, cioè una lunga e stretta scatola di legno, foderata di gommapiuma (foto n. 25 e 26). Le misure indicative sono di circa 40 cm di lunghezza per 5,8 cm di larghezza, quest’ultima intesa come misura interna, escluso quindi lo strato di gommapiuma e, se ne userete un tipo troppo spesso, dovrete adeguare la misura interna. La profondità della culla può essere variabile: tra i non meno di 5 cm e i non più di 7 cm, perché altrimenti incontrereste difficoltà nell’estrarre il telaio o la carrozzeria dal supporto. Se possedete una Big Boy dovrete adeguare la lunghezza...

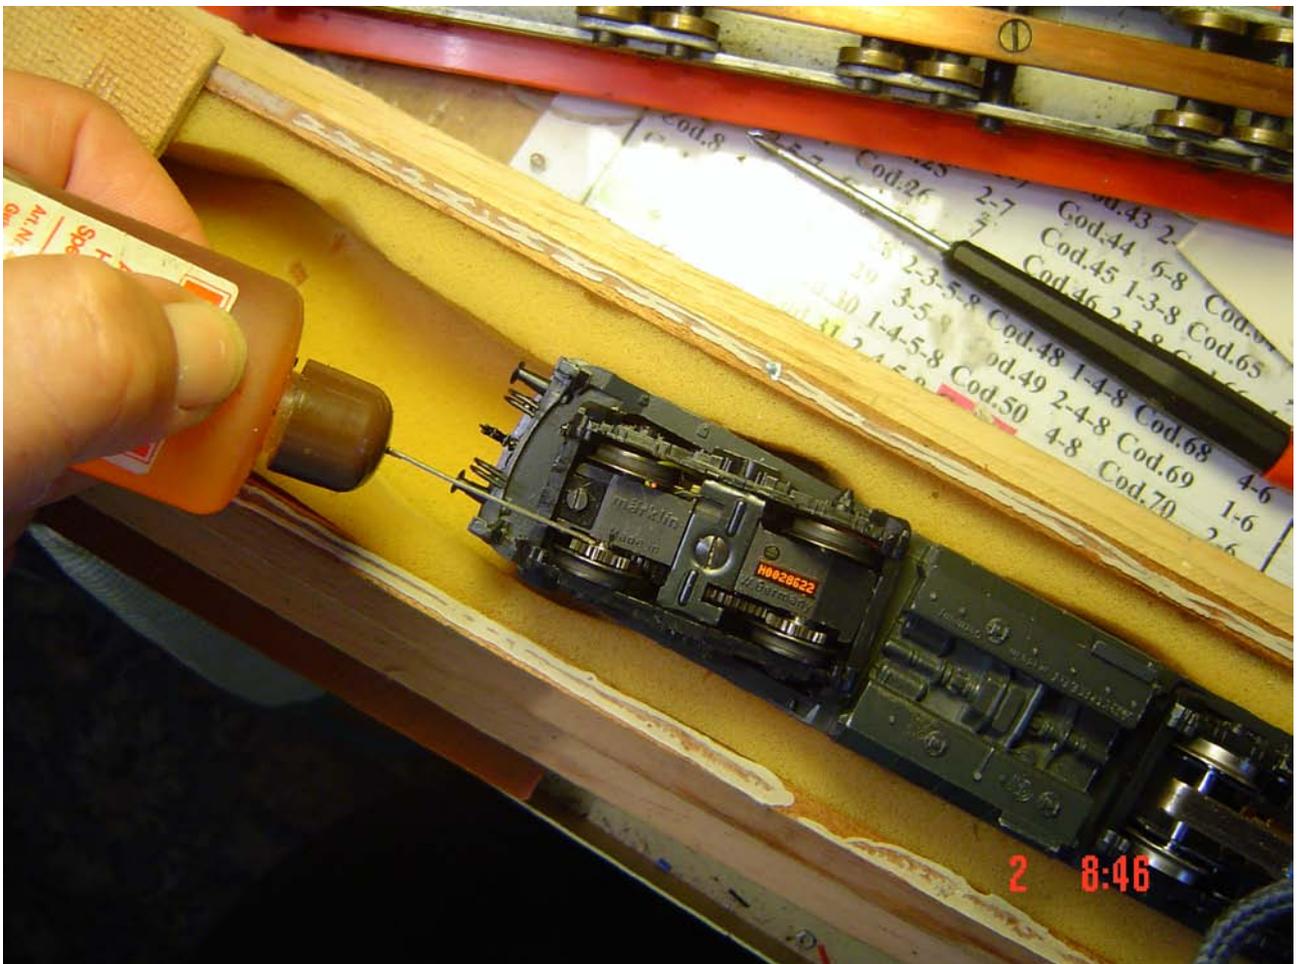
Foto n. 26: oliatura degli assi in una locomotiva capovolta nella "culla"

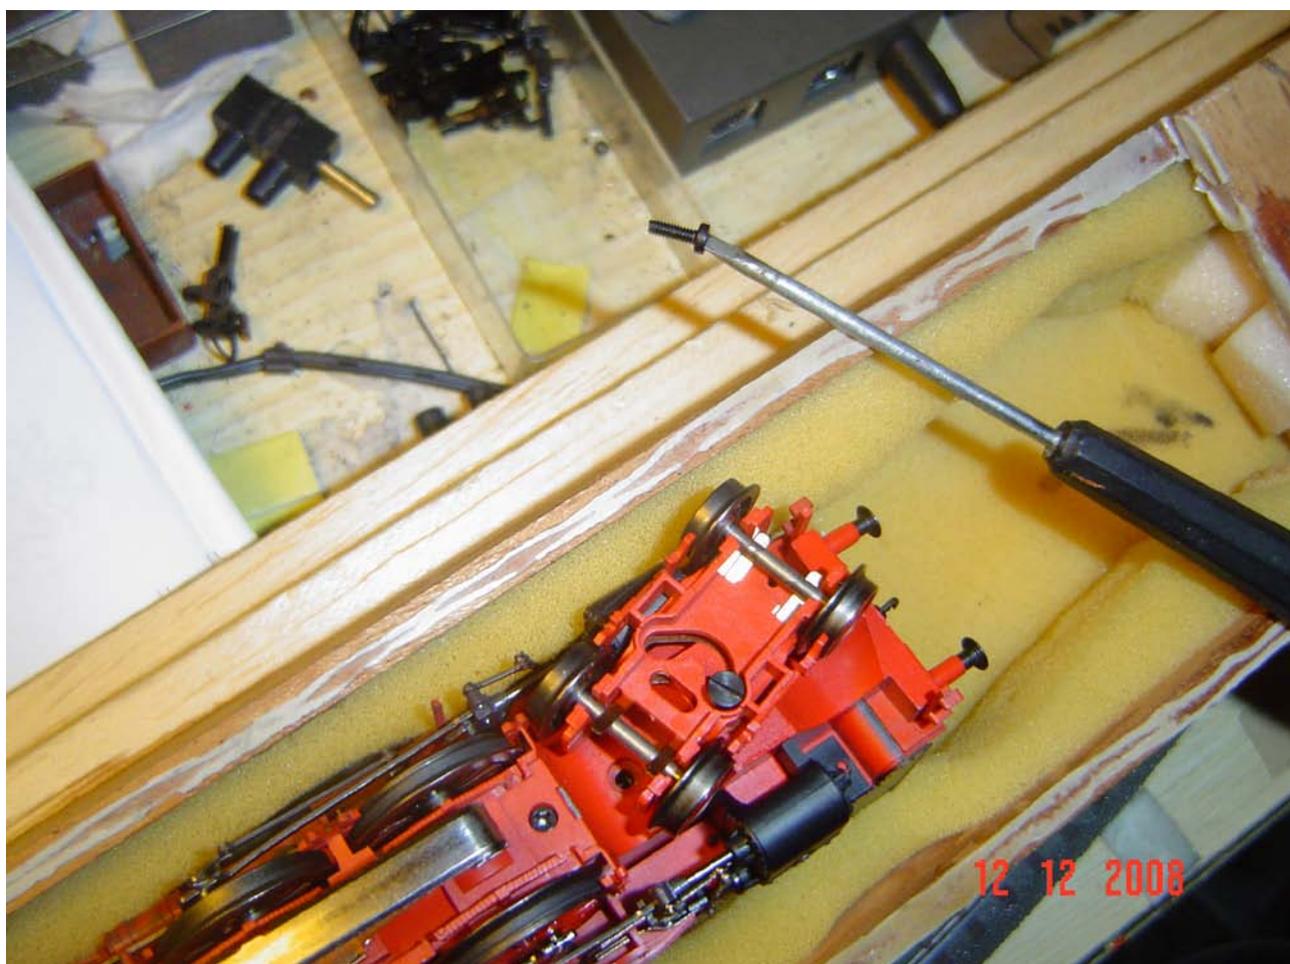
Foto n. 28: la vite anteriore corta, il foro è subito dietro il carrello anteriore

La vite anteriore, più corta, si deve allontanare spostando leggermente il carrello portante anteriore, è subito dietro (foto n. 28).

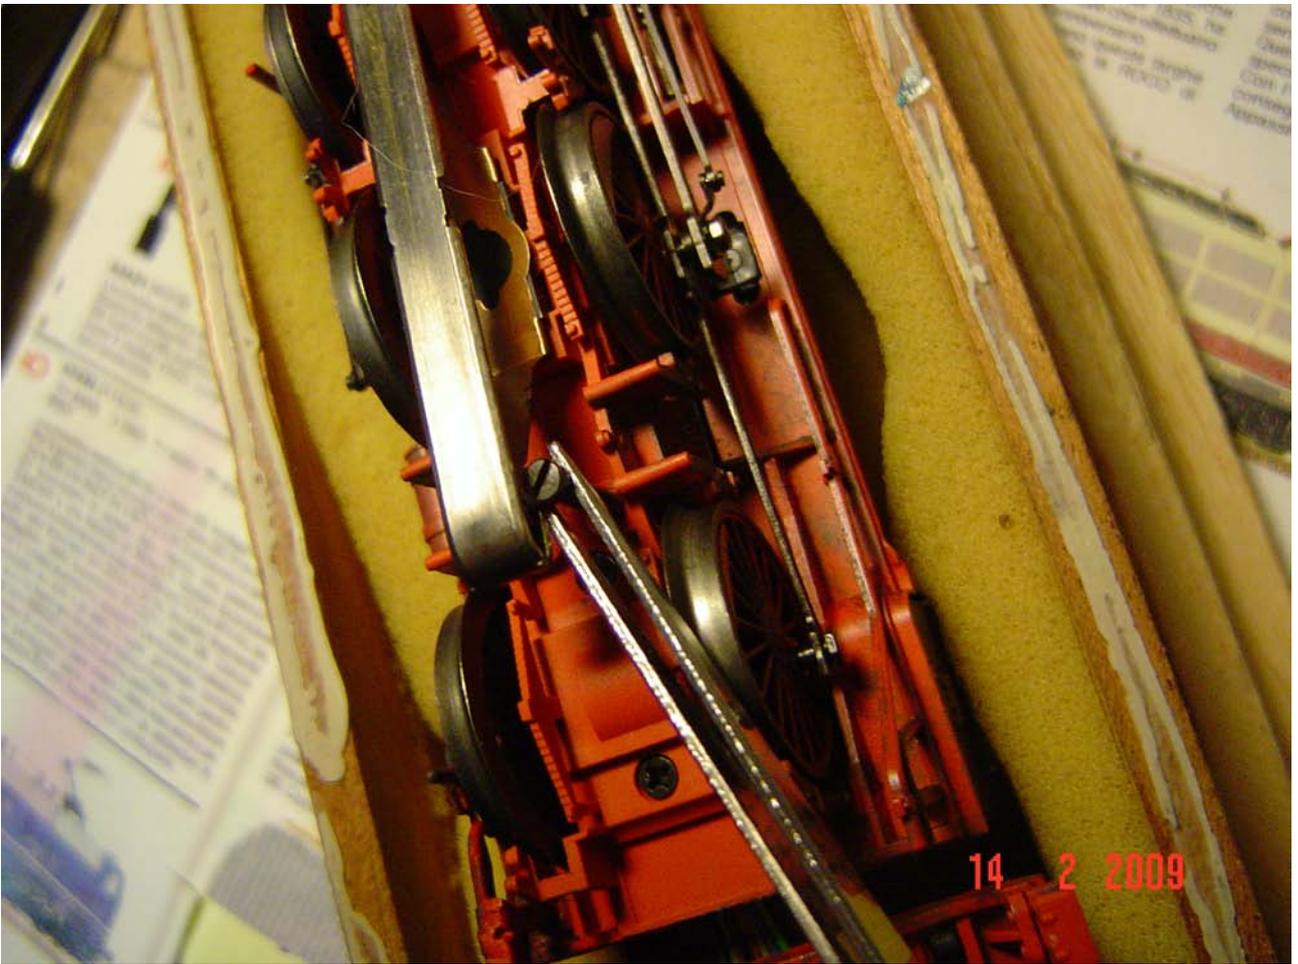
**Foto n. 29: una delle viti posteriori lunghe, subito accanto al pattino**

Ricoveratela come al solito in una scatola e procedete ad individuare le altre due posteriori, molto più lunghe e poste proprio accanto al pattino di presa di corrente, anzi per meglio dire scomodamente sotto di esso. Scansate leggermente il pattino prima a destra e poi a sinistra ed estraete le due viti, ricoveratele nella stessa scatola dell'altra, tanto non sono assolutamente confondibili (foto n. 29 e 30).

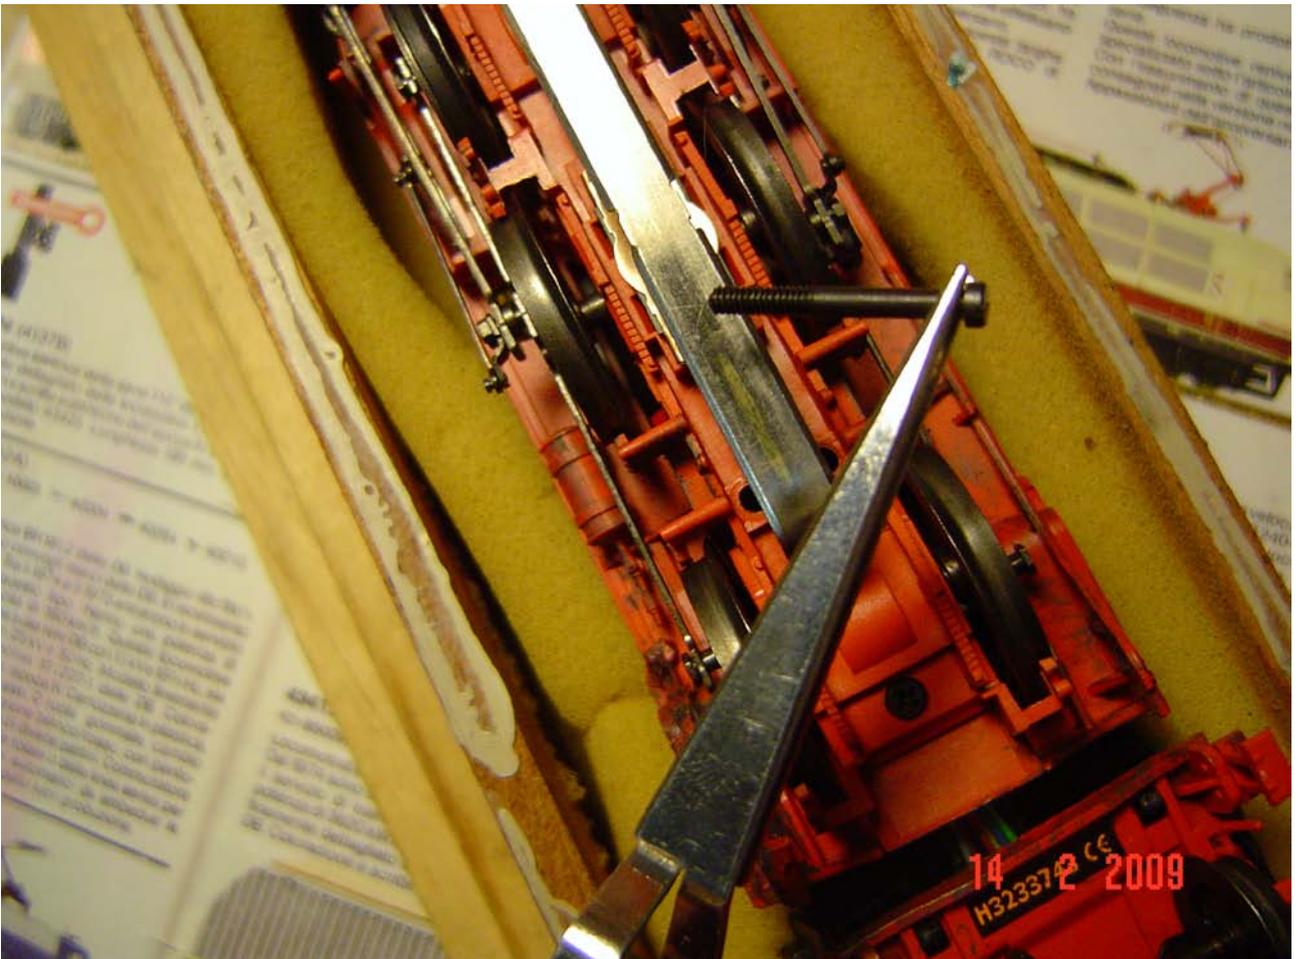
**Foto n. 30: una delle viti posteriori lunghe, allontanata con una pinzetta**

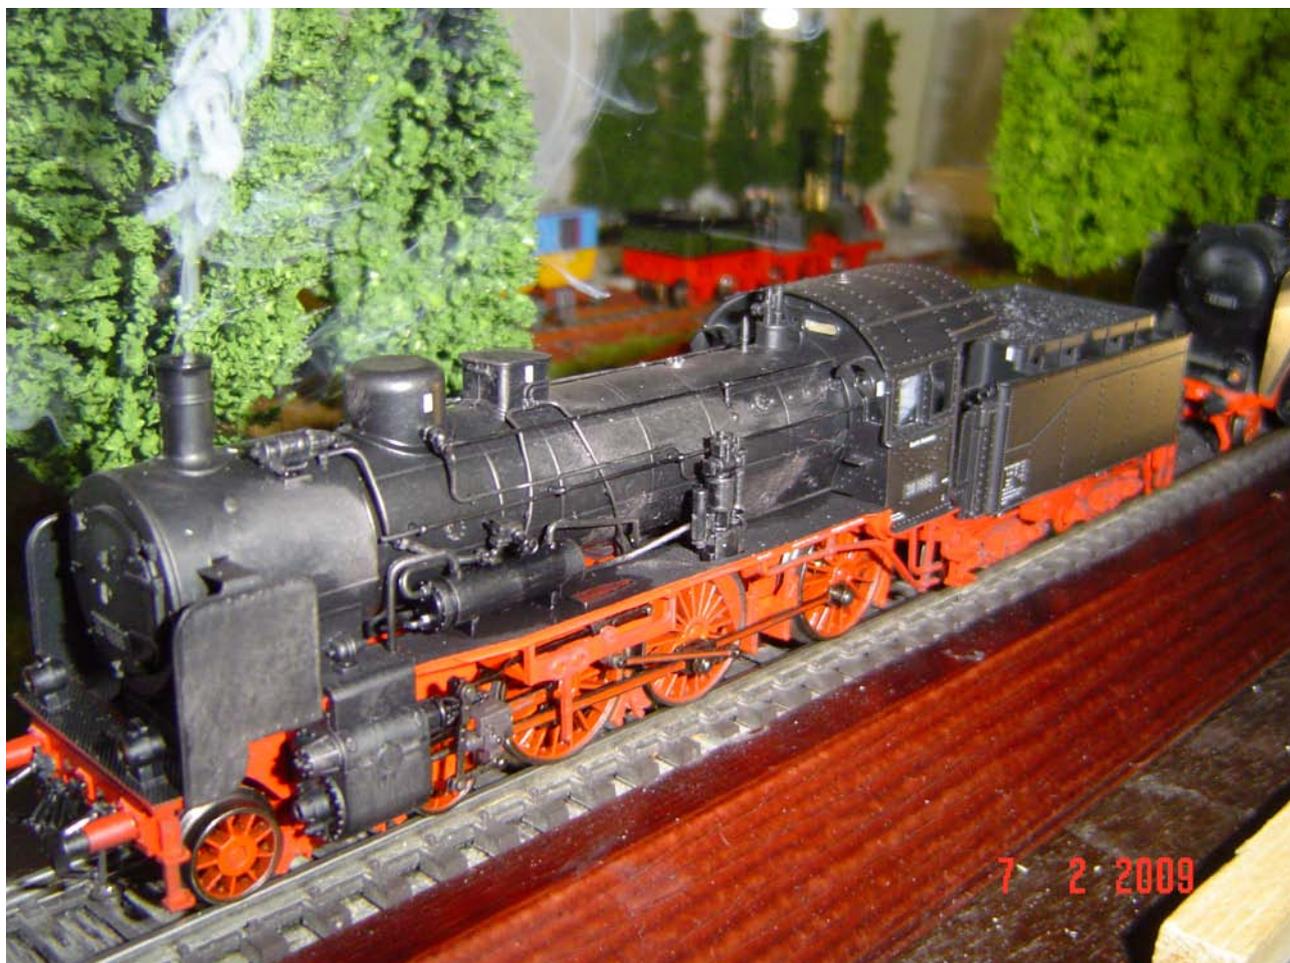
**Foto n. 31: lato sinistro della 38 1885 e tutti i particolari**

Sollevate il mantello delicatamente, facendo attenzione a non toccare: tubazioni, fischio ecc che, come si vede dalle foto n. 31 e 32, sono particolari aggiunti, spesso inseriti a pressione, fini e delicati. Se avete dei dubbi sulla loro posizione confrontate le mie foto, con la vostra locomotiva dopo il vostro intervento.

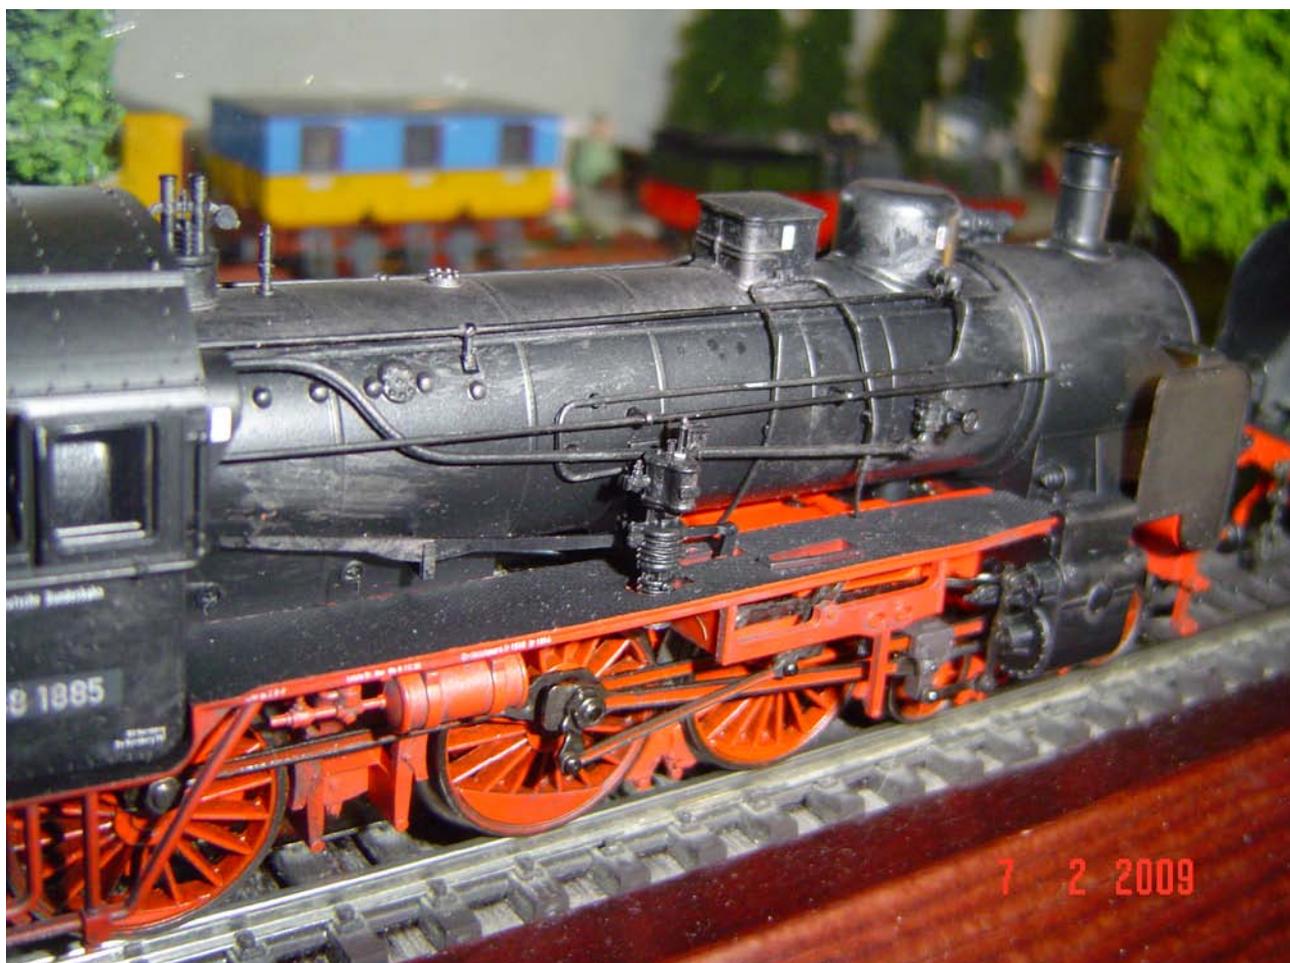
**Foto n. 32: lato destro della 38 1885 e tutti i particolari**

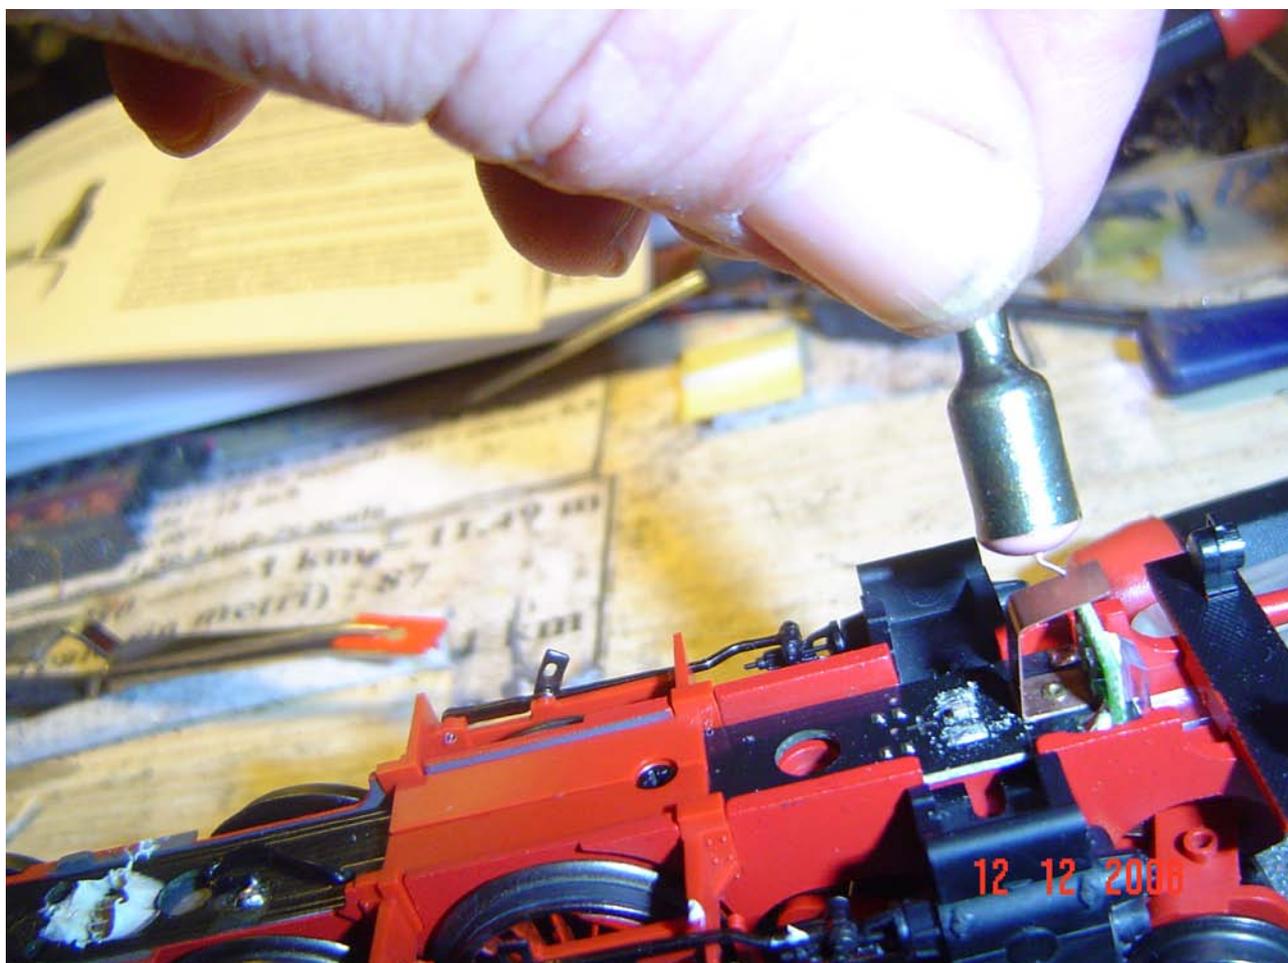
**Foto n. 33: la corretta posizione del contatto del 72270 con la lamella**

La corretta posizione del contatto è chiaramente visibile nella **foto qui in alto, la n. 33**. Onde per cui quando si innesta il cannello va posizionato come nella successiva **foto n. 34**. È importante, per evitare di danneggiare dei particolari presenti sulla caldaia, sapere che si può fare affidamento sul supporto per la vite anteriore chiaramente visibile sempre nella **foto n. 34** e coperto dal mio dito nella **foto n. 35** in cui sto ovviamente facendo della pressione perché mi preparo, con una pinzetta, a forzare il dispositivo fumo sino in fondo al comignolo. Se tutto è andato bene vedrete molto *fumo e poco...*

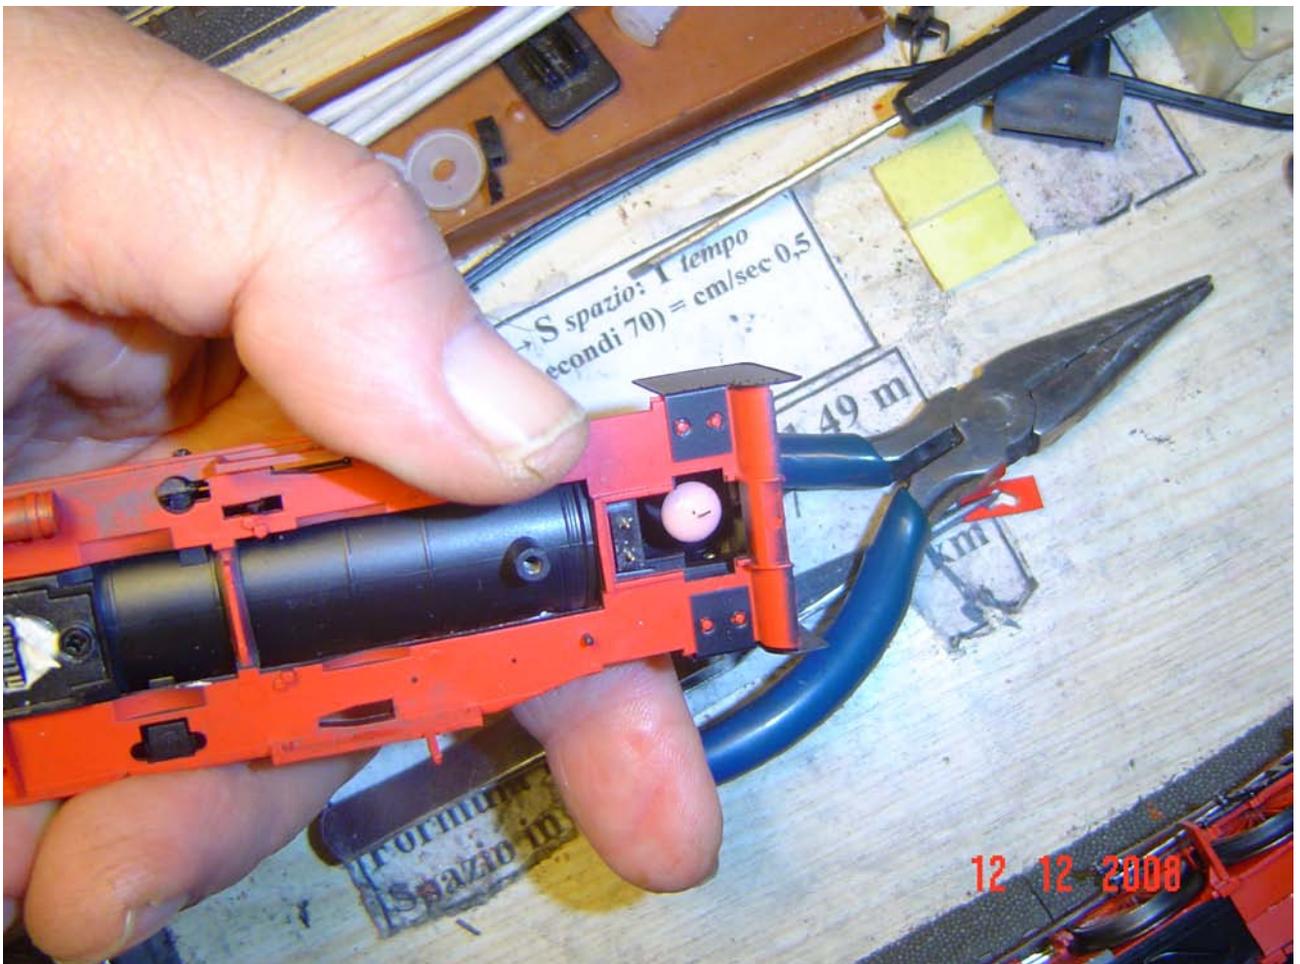
**Foto n. 34: il 72270 inserito con lamella avanti e notare il supporto per la vite**

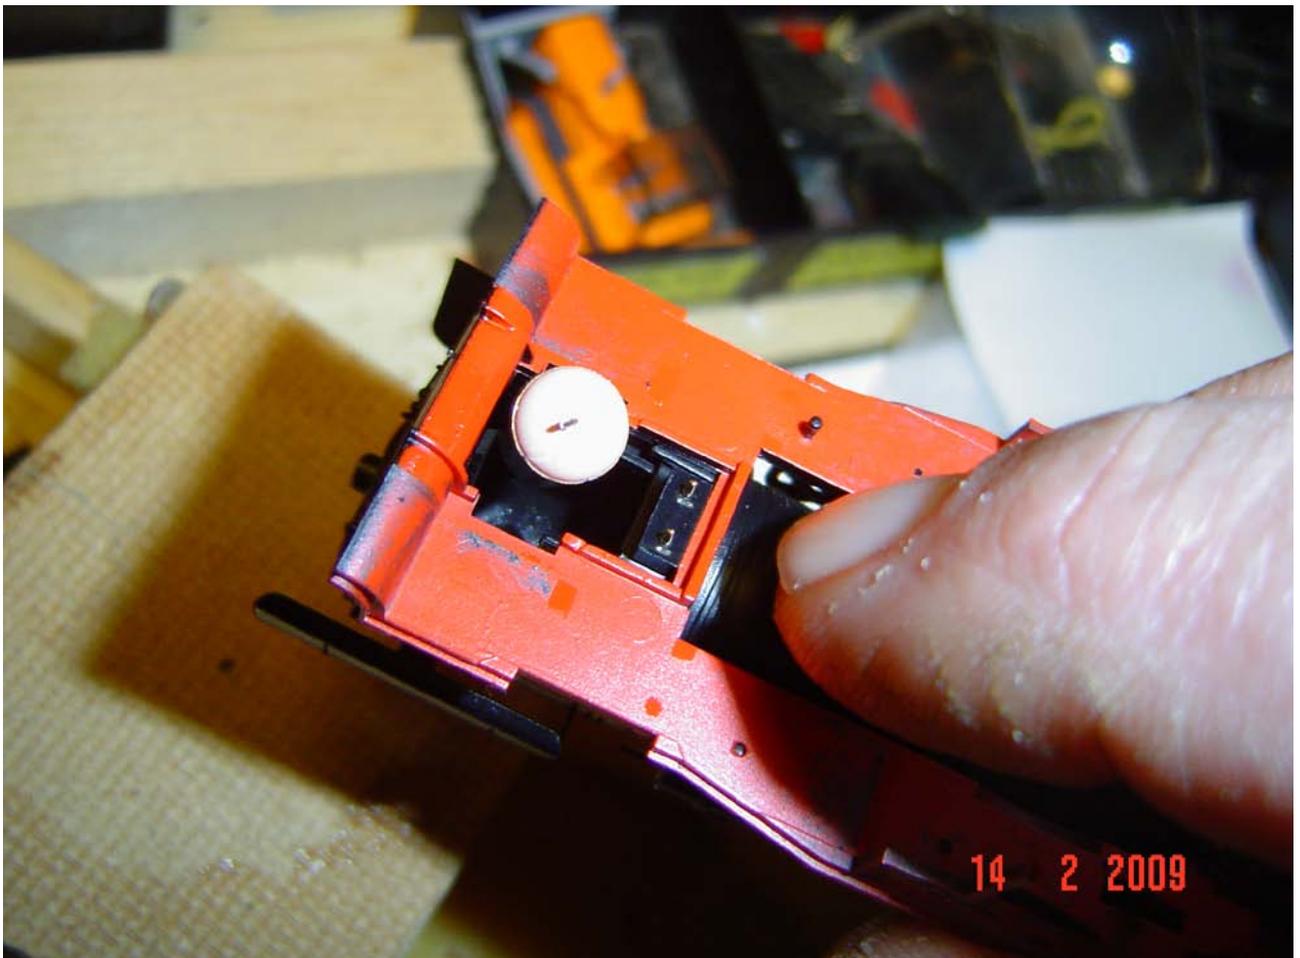
**Foto n. 35: la corretta posizione del dito per afferrare la caldaia durante l'inserimento a fondo, con una pinzetta, del cannello 72270 Märklin**

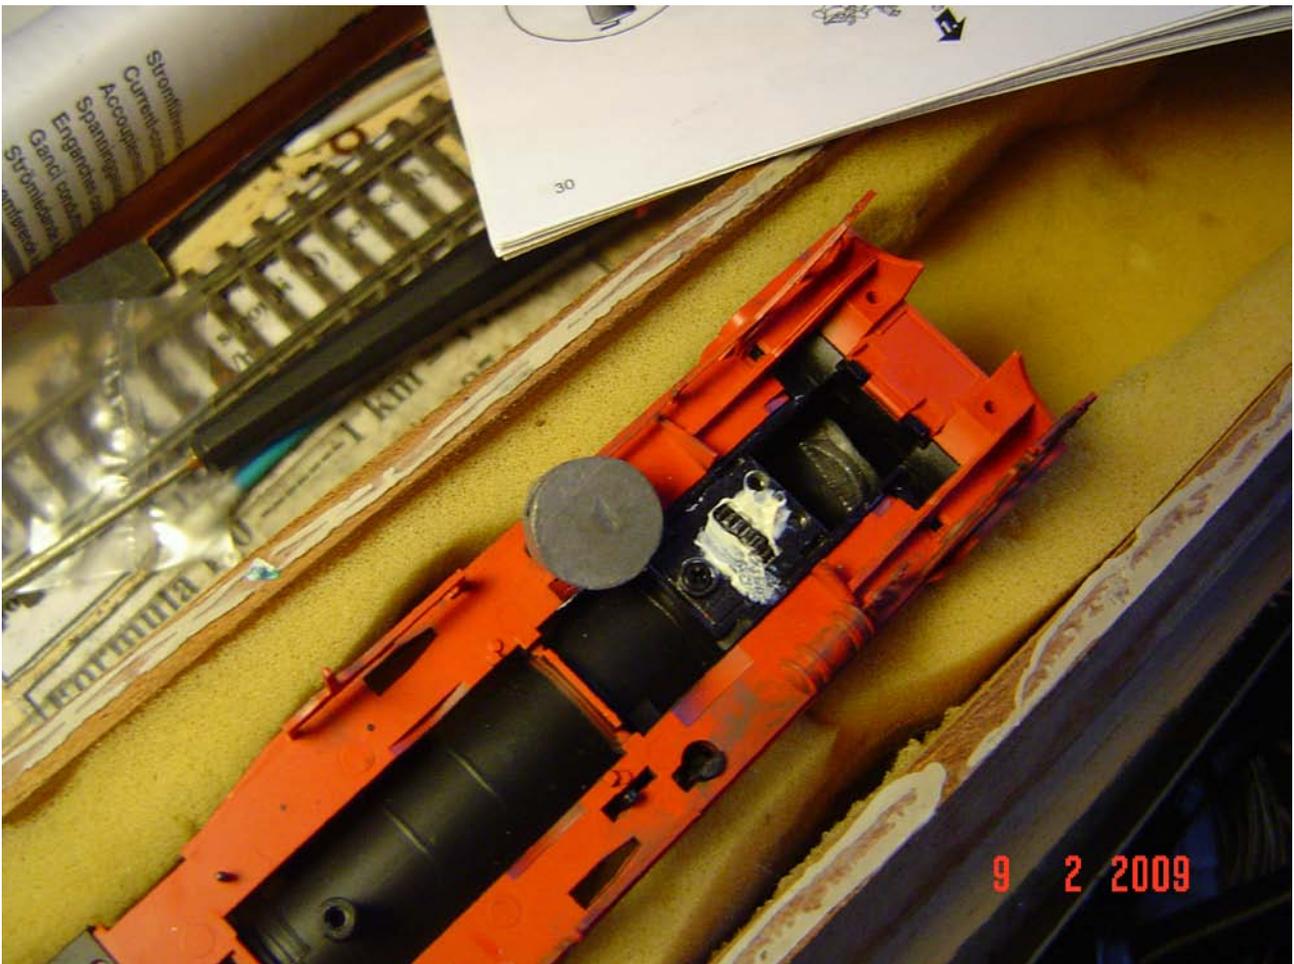
**Foto n. 36: nello spazio dietro la parete del forno ho inserito 2 piombini**

Osservate bene la foto seguente, **la n. 36**. Come ben vedete, mentre la loco è ancora smontata, proprio sotto la cabina di guida dietro la parete del forno vi è un vano del tutto libero in cui sono riuscito ad inserire ben due pesi di piombo (circa 9 gr).

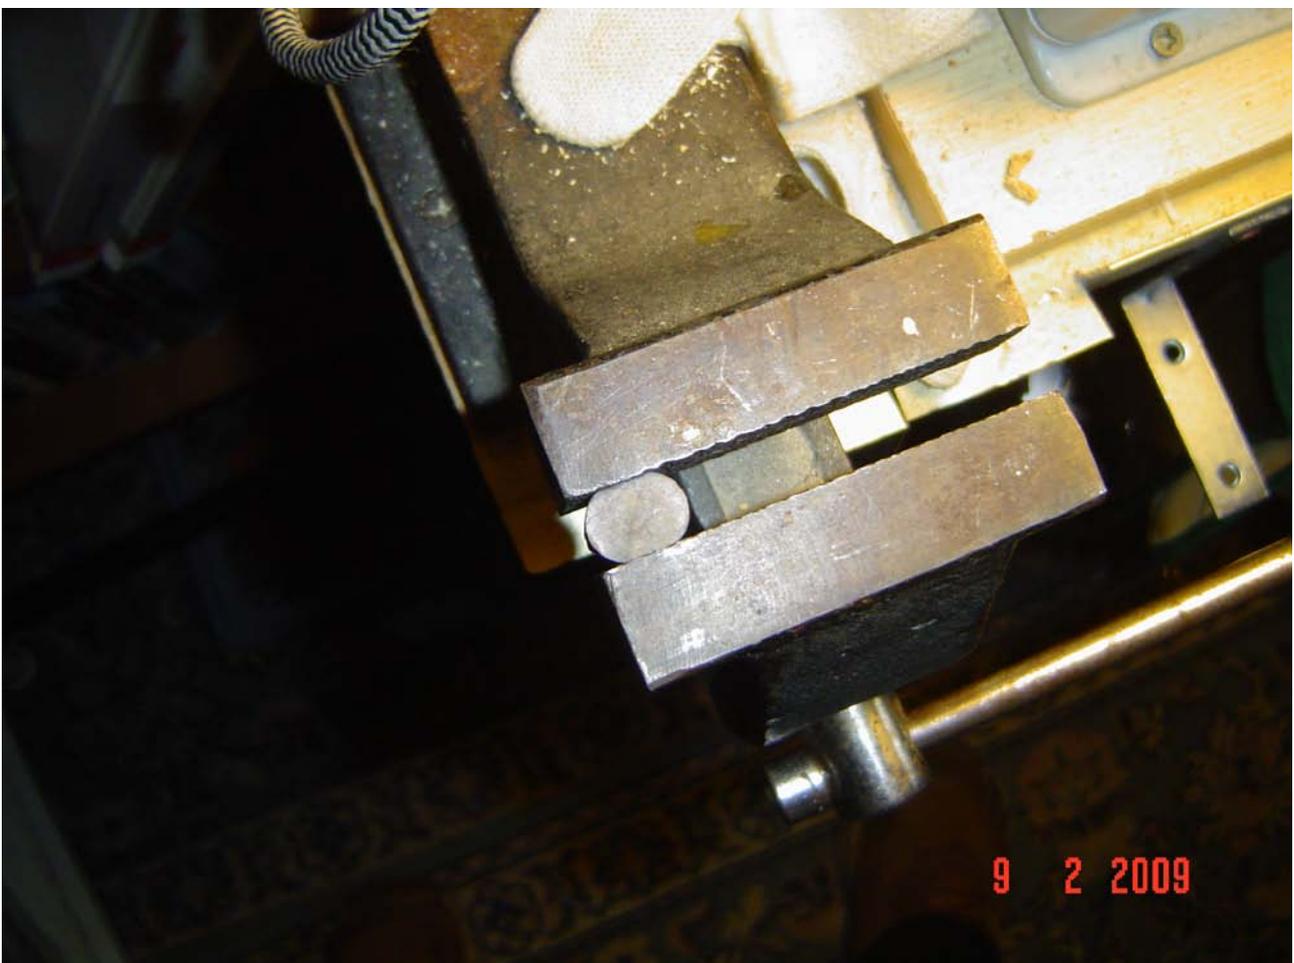
**Foto n. 37: con la morsa si possono sagomare i piombini**

Per meglio posizionarli li ho pressati e sagomati con una morsa (**foto n. 37**) eliminando così quegli spazi che servirebbero ad inserire un cordino per l'uso diciamo così *postale*! Per chi può disporre di attrezzature più sofisticate si può ipotizzare addirittura l'uso di calchi e di fusione del piombo del resto alla portata di tutti, visto il basso grado di fusione. In tal caso si potrà addirittura aumentare ad oltre 15 i grammi l'appesantimento.

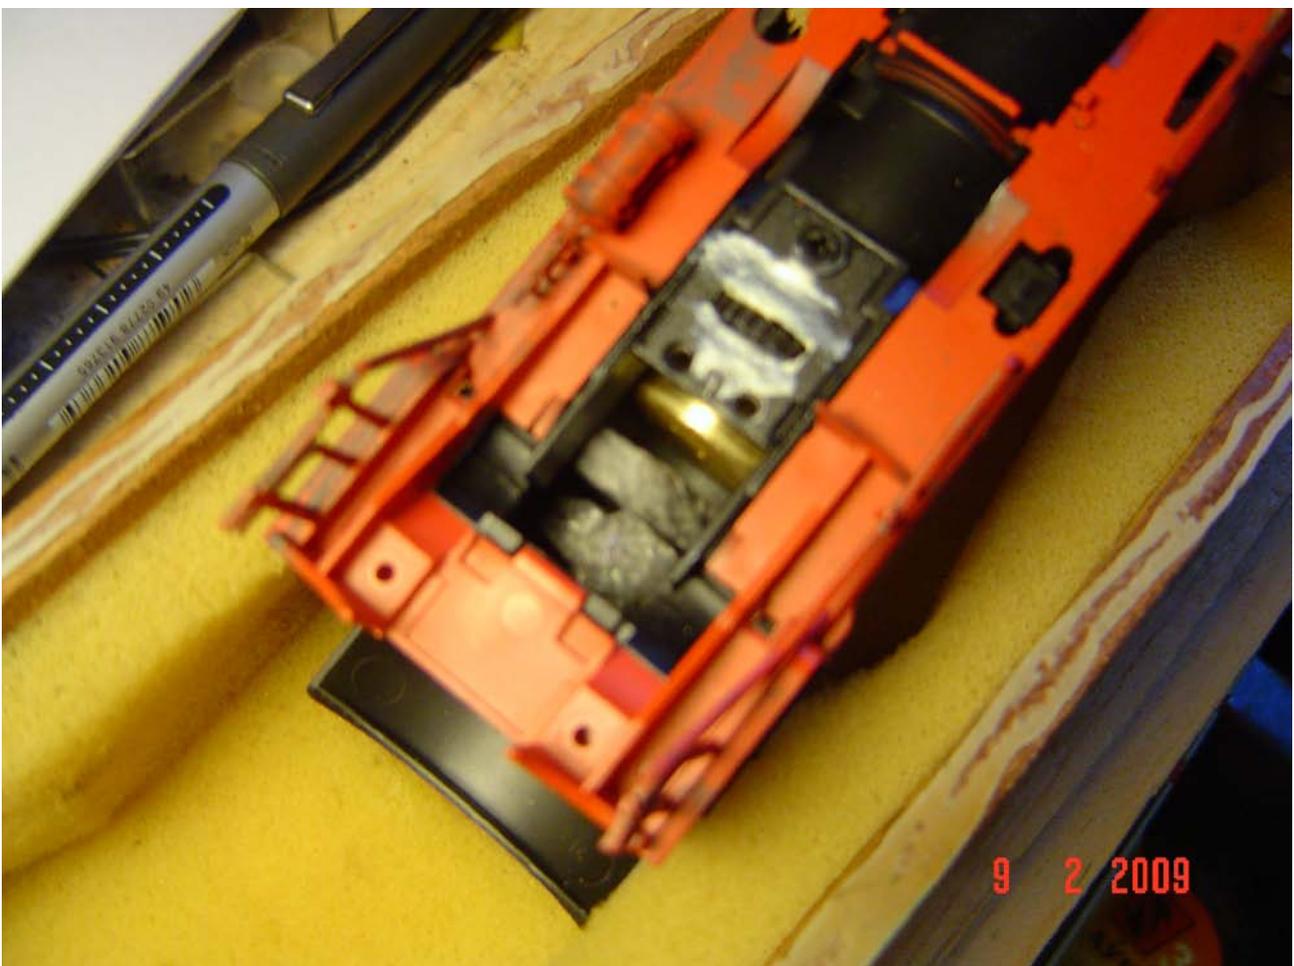
**Foto n. 38: i piombini non si possono avvicinare troppo al volano del motore**

**Importante avvertenza:** qualunque sia il metodo da voi usato per appesantire la cabina e permettere all'intera macchina d'essere meglio equilibrata, non, **ripeto non** ci si deve avvicinare al volano del motore, come è *quasi* chiaramente visibile (è difficile mettere a fuoco sempre i particolari) dalla **foto n. 38**. Perciò è necessario usare una goccia di colla tipo Bostik per farli meglio aderire alla parete (di plastica) del forno, in tale modo non correremo il rischio che possano muoversi ed intralciare il movimento del volano (dorato nella foto). Dalla foto si vede con quanta cura ed abbondanza è stato ingrassato, dagli operai della Märklin, l'ingranaggio che poi si congiungerà alla ruota dentata sul telaio trasmettendo così il movimento alle ruote motrici.

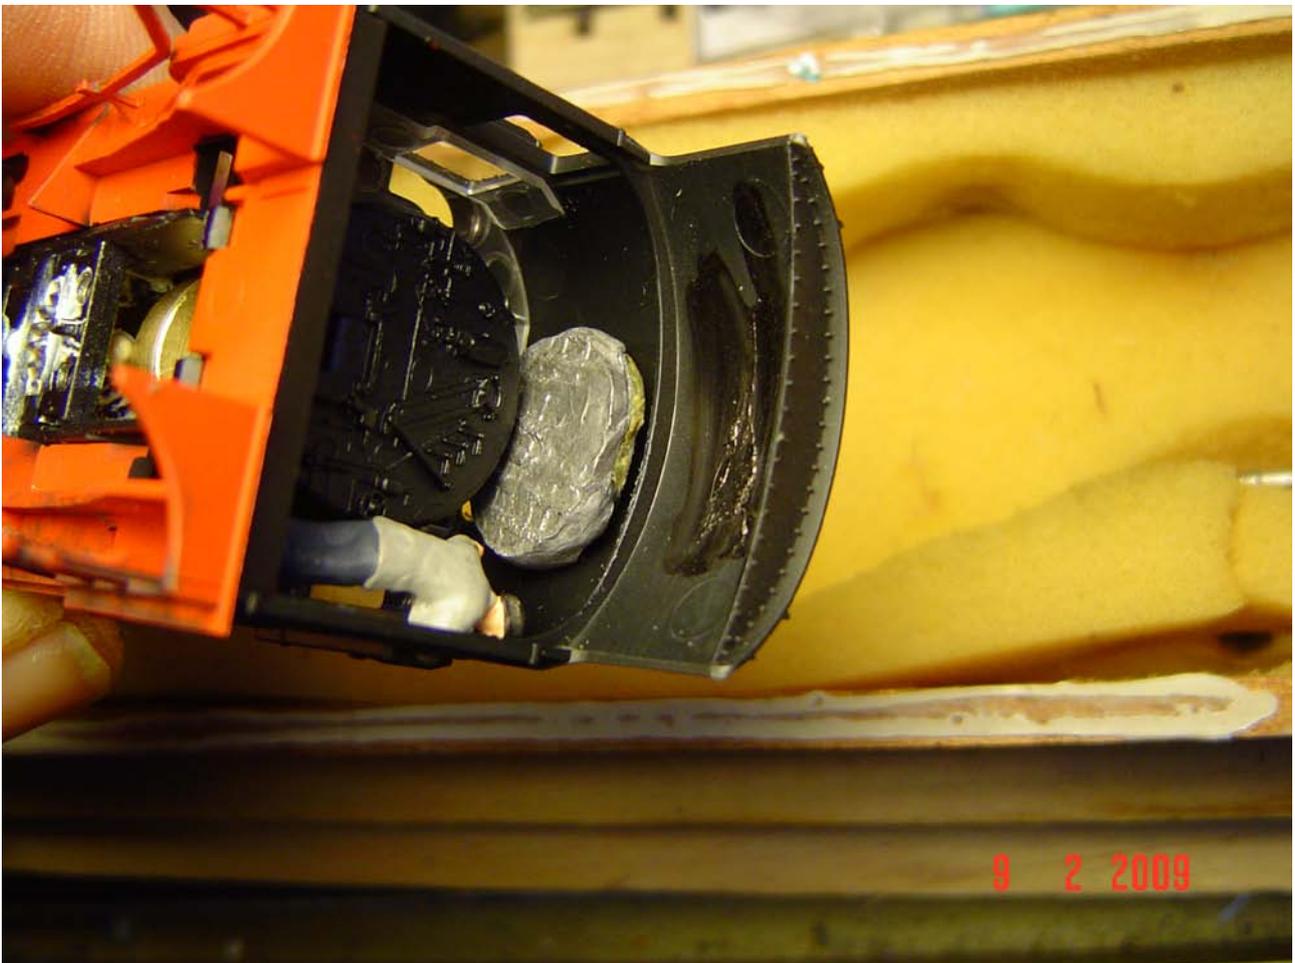
Foto n. 39: un ulteriore piombino si può “nascondere” sotto il *cielo* della cabina

**Ho comunque scoperto un ulteriore spazio dove collocare almeno un altro piombino, questo molto schiacciato: sotto il *cielo* della cabina.**

**Vi assicuro che non è possibile, a meno di non rivoltare la cabina all'insù, come nella [foto n. 39](#), individuarlo nell'uso normale che si può fare su di un plastico, foto macro comprese.**
