# PROVE E CONSIGLI SUL GRUPPO 38, 038 (P8)

## § 1. UNA MINI GUIDA PER CAPIRE

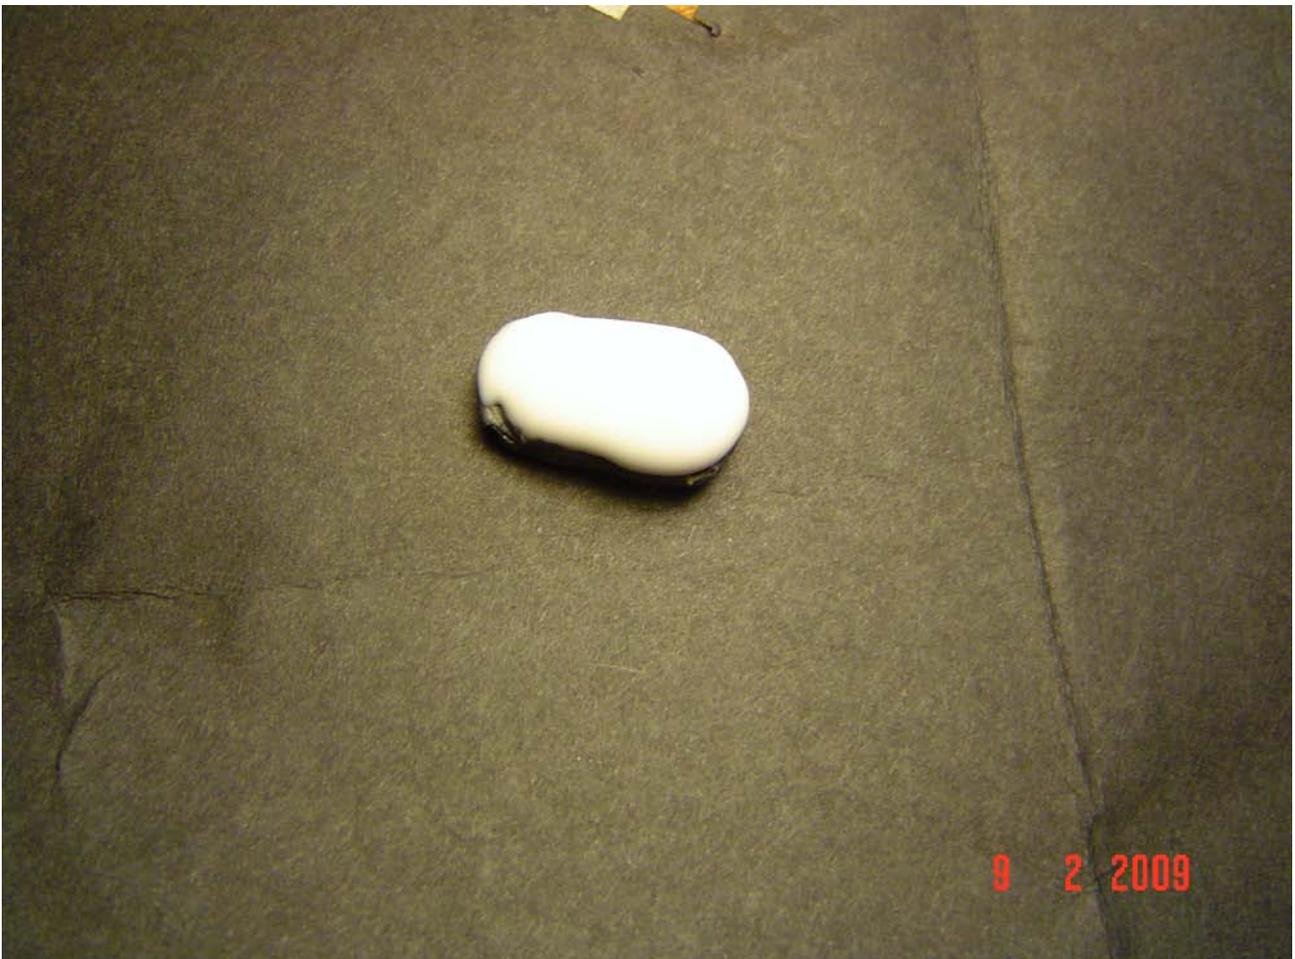
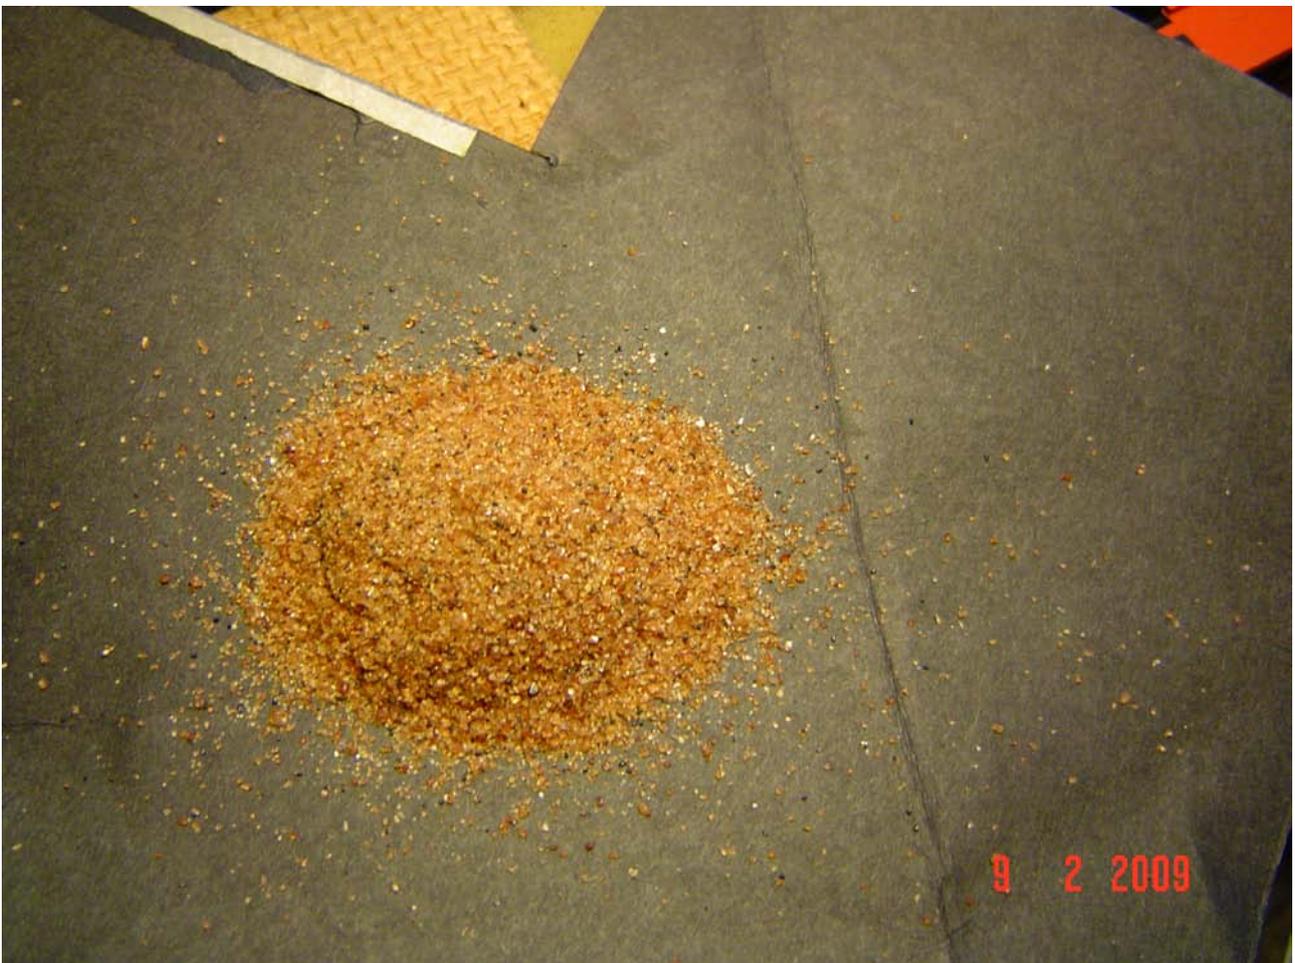
Foto n. 40: un piombino coperto di colla vinilica

**Foto n. 41: lo stesso piombino coperto di ghiaia**

**Infine un'altra metà circa di piombino, sono sempre altri 3 grammi, li ho posizionati sull'ampio spazio davanti al forno sotto forma di mucchio di carbone caduto al fuochista (sbadato) e s'intravede, nella [foto n. 42](#), sul pavimento davanti al forno, mentre la mia 38 1885 è posizionata sulla bilancia elettronica. Realizzare il mucchietto è facile: si cosparge il piombino di Vinavil, si infarina di ghiaia che poi viene verniciata con del nero lucido e l'effetto finale è notevole e molto discreto. [Foto n. 40 e 41](#).**

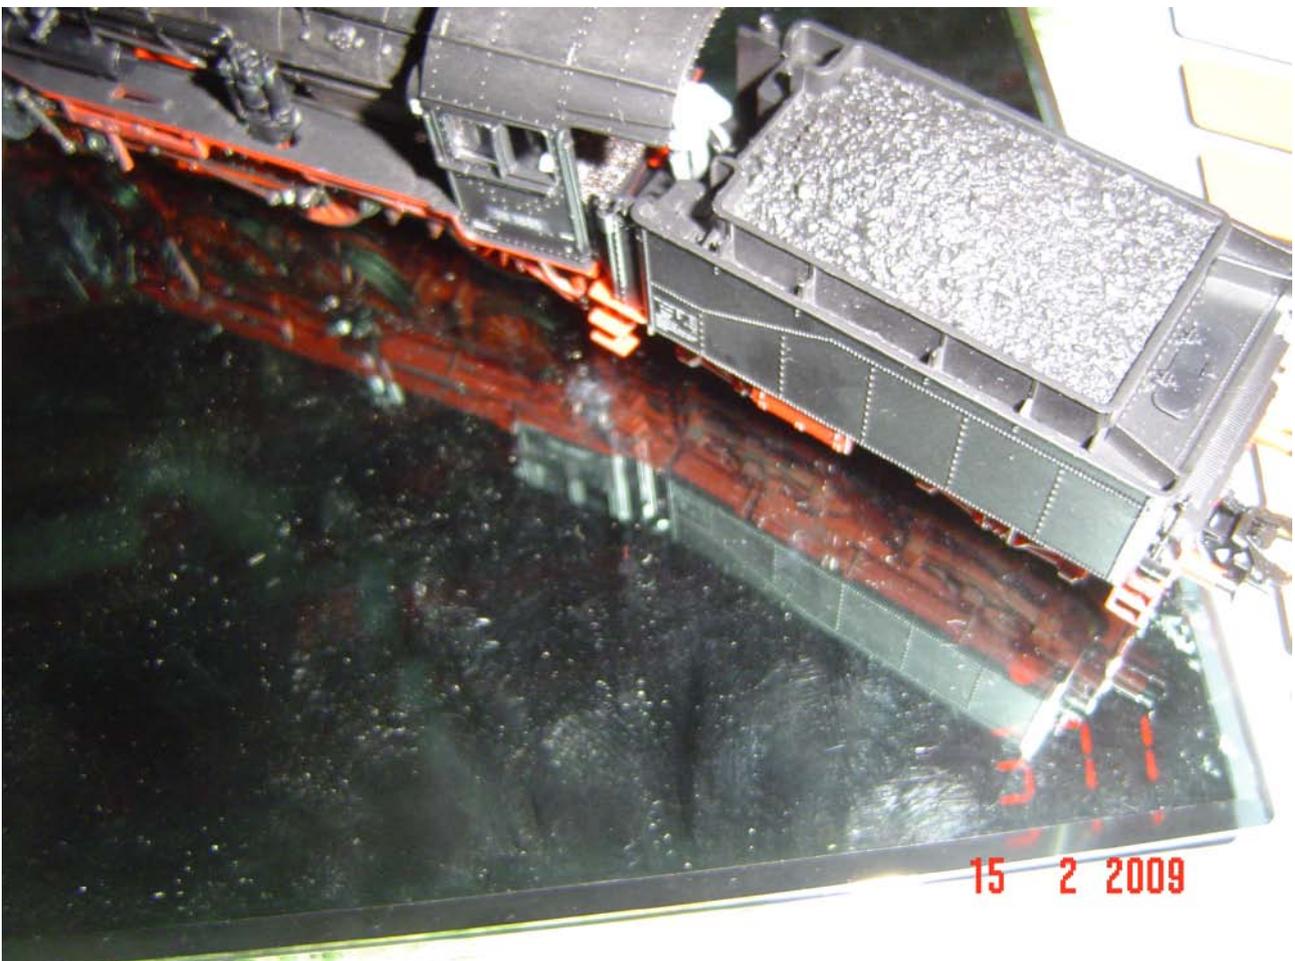
**Foto n. 42: il mucchietto di carbone (ghiaia verniciata di nero lucido) in cabina**

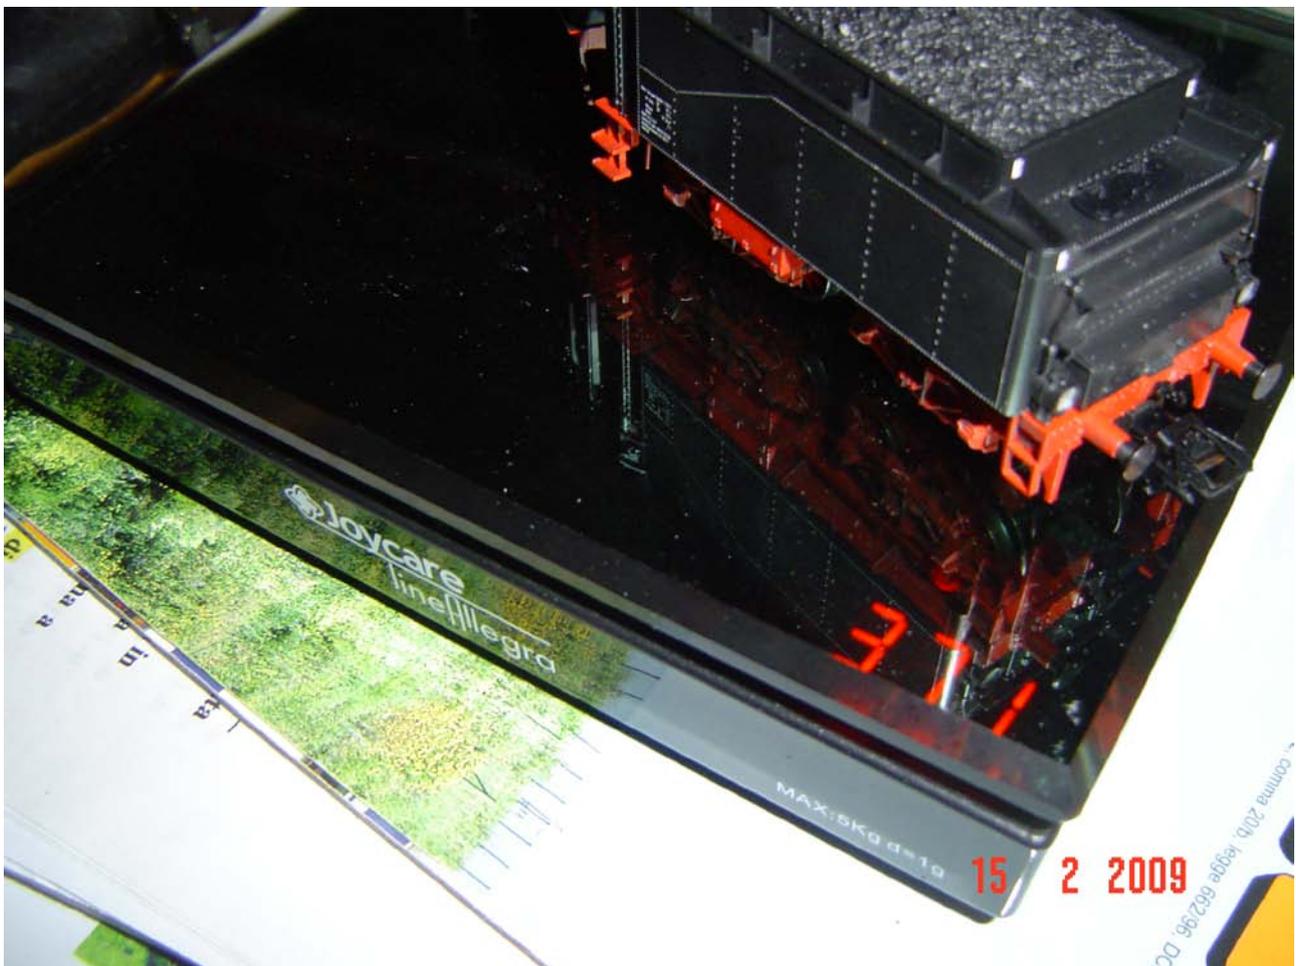
Foto n. 43: il peso di 371 grammi raggiunto dalla mia 38 1885

**Al termine dell'operazione "grasso è bello" ho riportato la mia 38 1885 sulla *pesa* elettronica e da 349 grammi sono arrivato a 371/372, come si vede dalla [foto n. 43](#). Le prove su... binario, hanno dimostrato che la mia 38 appesantita viaggia con più regolarità e soffre meno nei punti che la vedevano in crisi precedentemente**

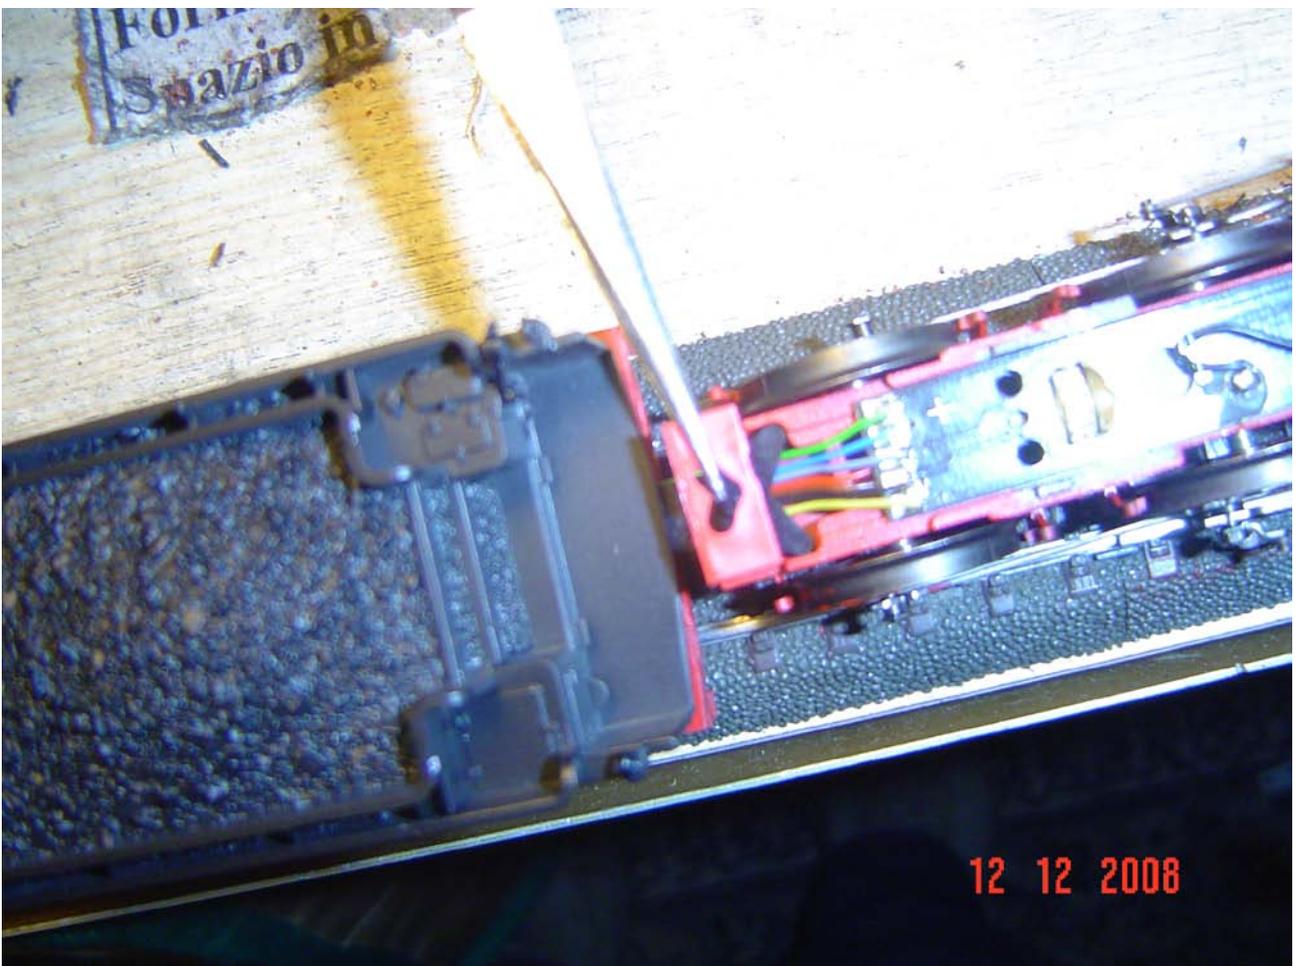
Foto n. 44: il Kulisse cuoriforme si è sollevato

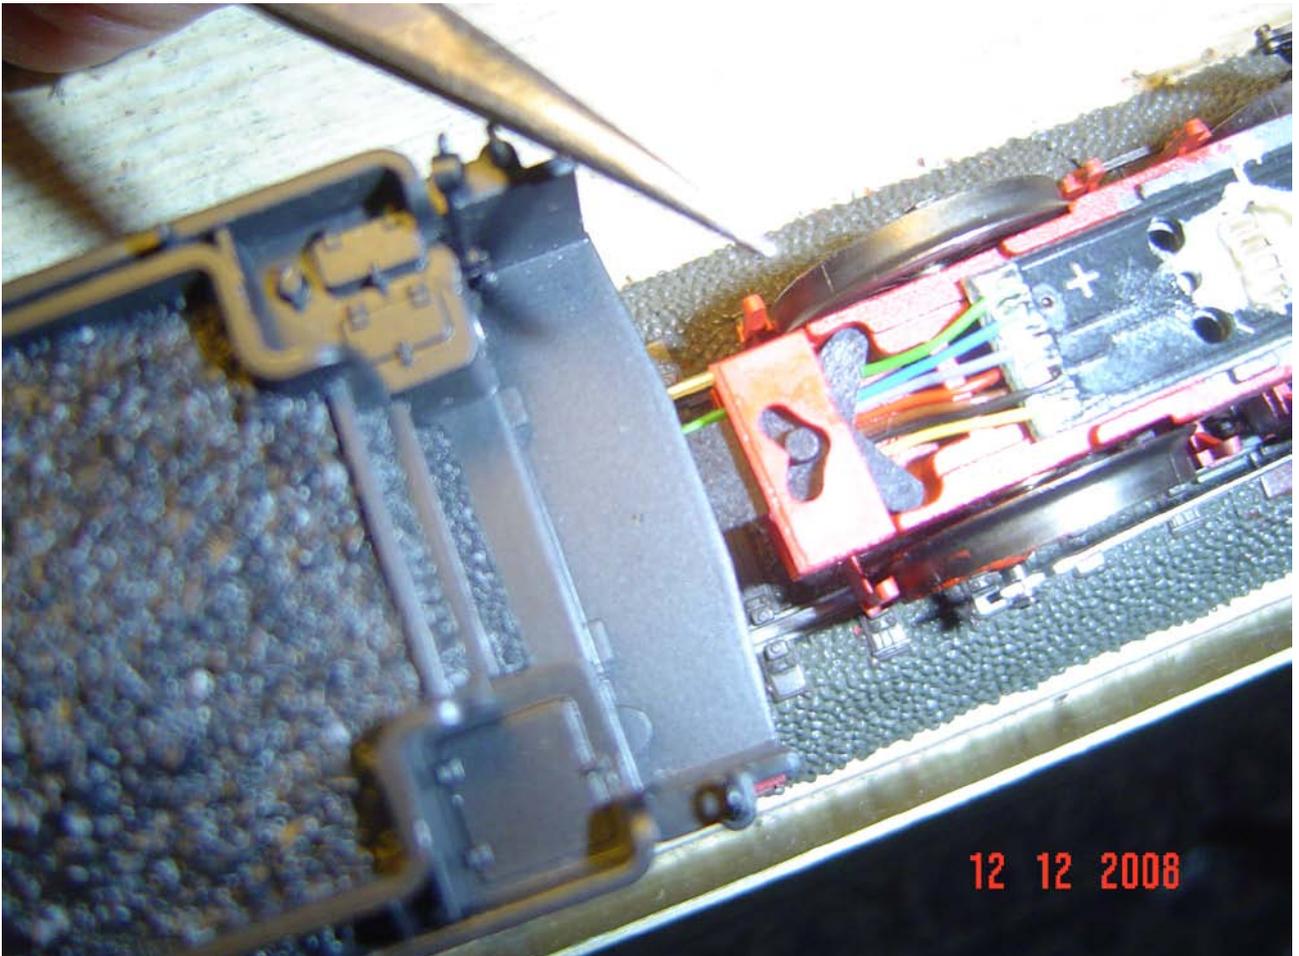
Foto n. 45: il Kulisse correttamente riposizionato

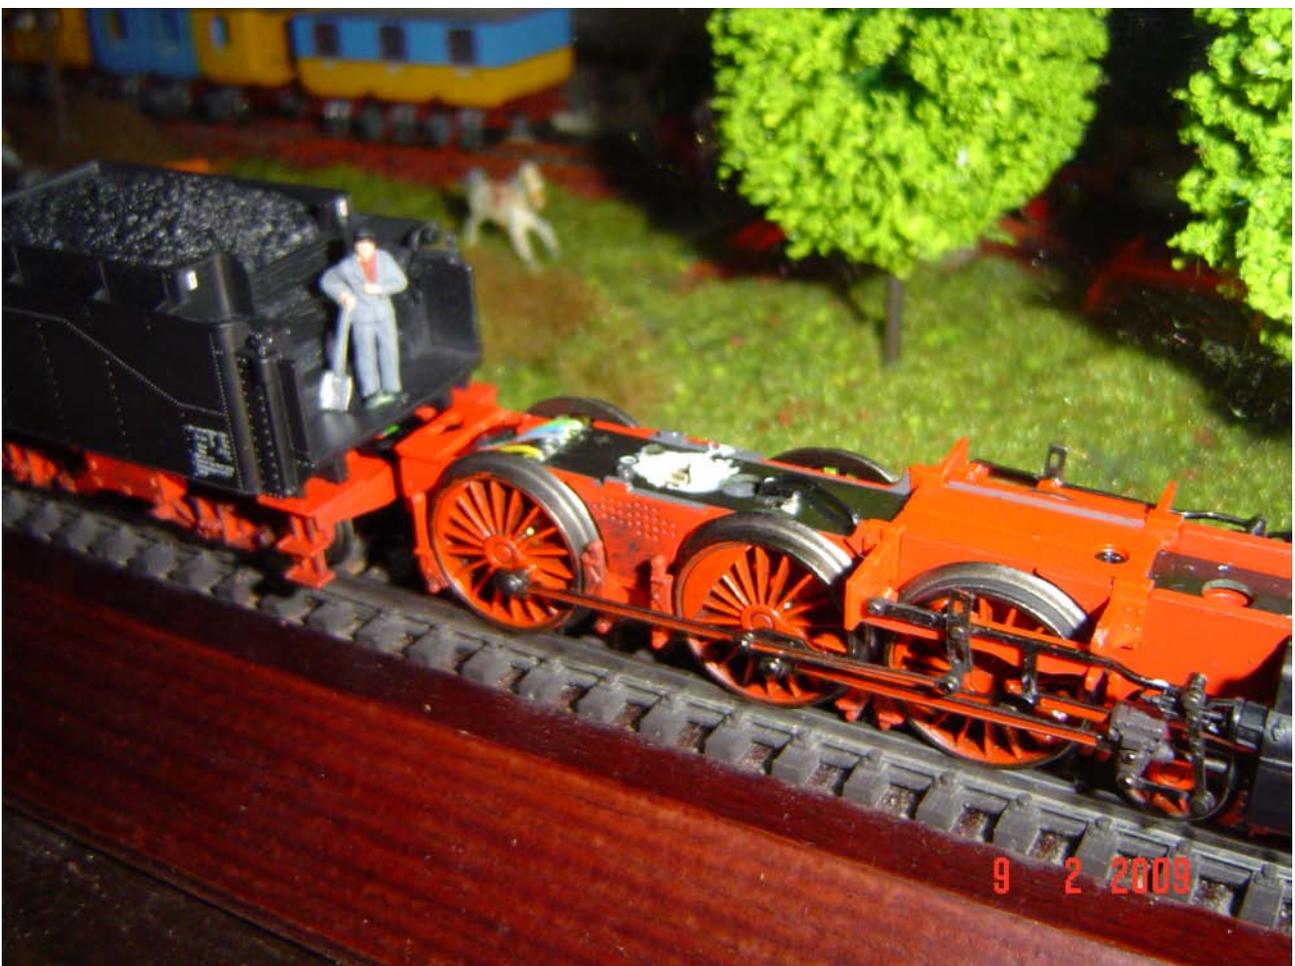
Foto n. 46: il Kulisse, subito avanti al fochista, deve essere ben aderente al telaio

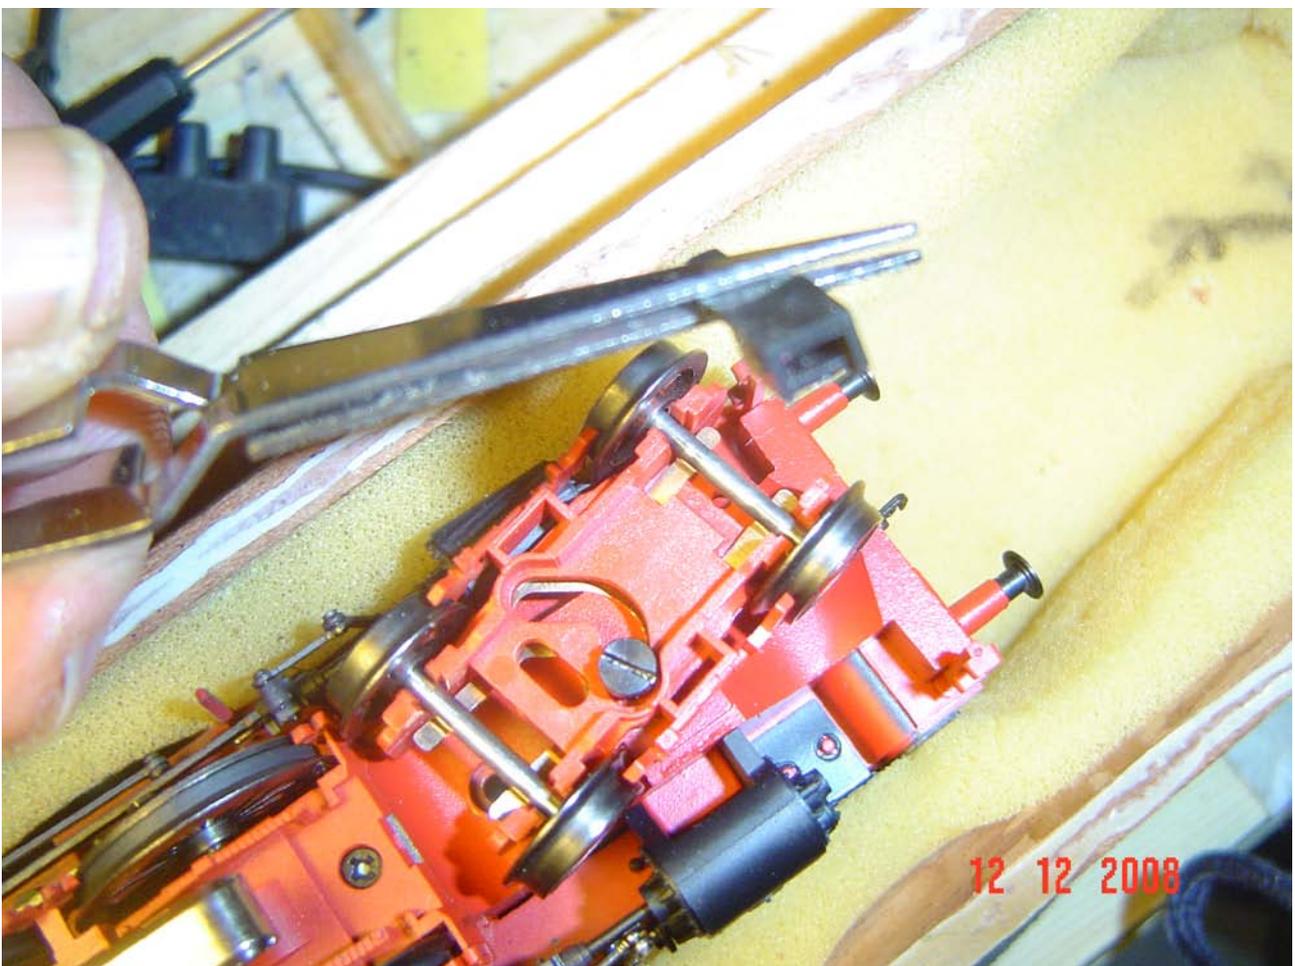
**Foto n. 49: allontanamento del porta gancio modellistico (carrello anteriore)**

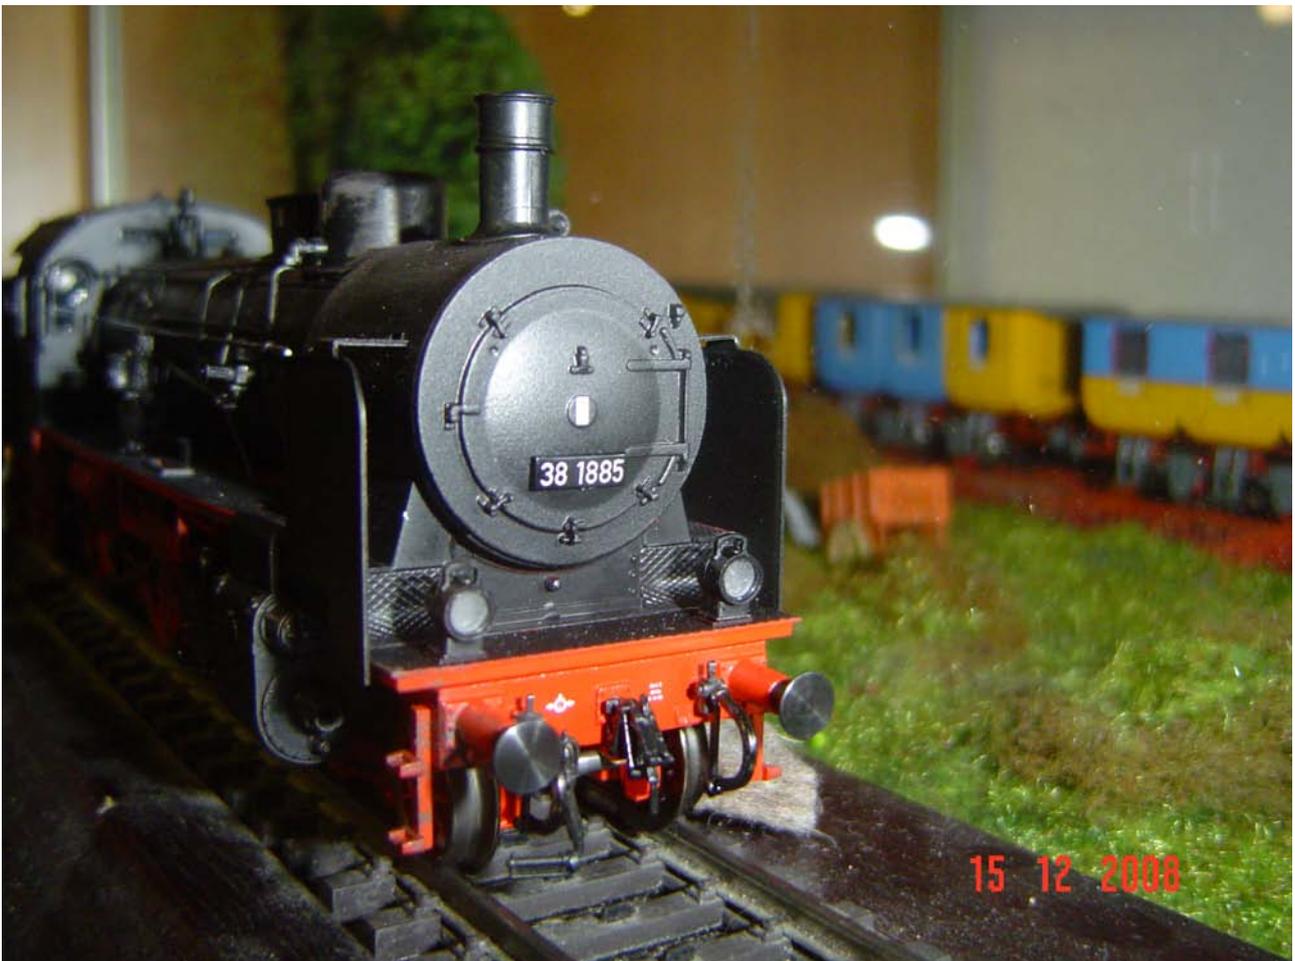
**Foto n. 50: frontale realistico, ma privo di custodie, della 38 1885**

Una dolente nota: le custodie degli assi degli stantuffi non sono innestabili nelle vaporiere serie 38, a meno di non farle transitare esclusivamente su curve ampie quali quelle degli scambi slanciati. Nelle istruzioni anche la Märklin consiglia il montaggio solo se le curve non siano inferiori ai 500 mm di raggio, cioè nel plastico non si dovrebbe far transitare la propria 38 sotto la curva 24330 della gamma “C”, il che preclude il passaggio sui deviatori più stretti... Eppure sono per esempio ben applicabili nella Br 64 250 (foto n. 51) o persino nella 01 147 (foto n. 52), se non si esagera inviando quel gigante in zone con curve industriali tipo le 24130 della serie “C” o le 221 della serie “K” Märklin. Dopo varie prove sul plastico ho rinunciato ad inserirli perché a volte le mie loco 38 possono essere direzionate verso la Schattenbahnhof e verso l’elicoidale che in alcuni punti è costituito da curve 24230, con sviamenti sicuri. Dalla foto n. 53 si comprende il motivo di tale limitazione: come vedete il carrello anteriore, nella sua massima escursione in curva, sarebbe intralciato dalle custodie protettive. Dopo alcuni tentativi e qualche brivido lungo la schiena, perché un deragliamento nella zona dell’elicoidale non è augurabile (sarebbe un bel salto, cadere da 70 cm d’altezza!), ho deciso di evitarmi problemi.

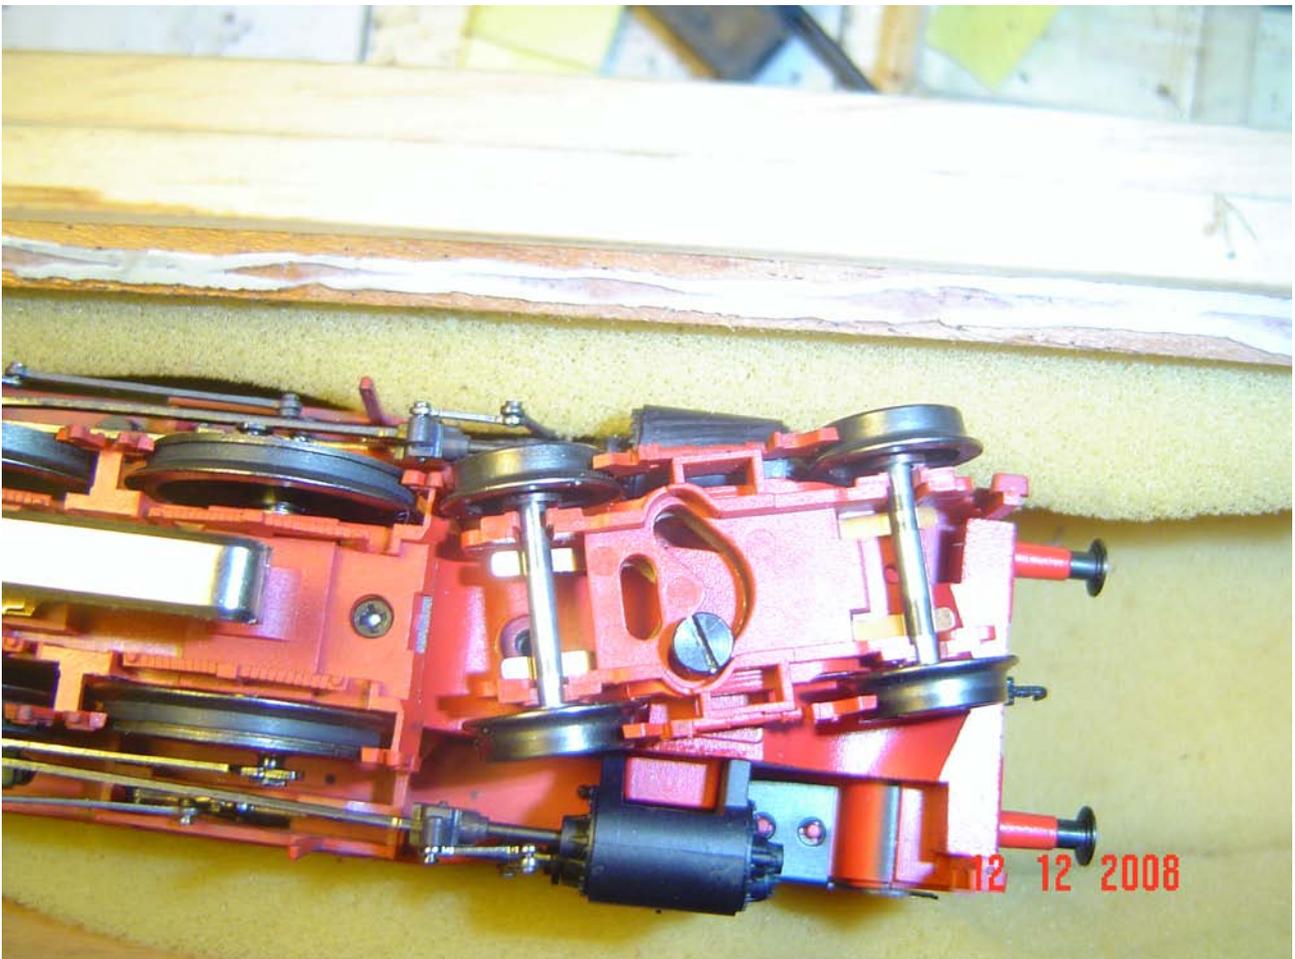
**Foto n. 53: il carrello di una 38 sarebbe intralciato nel movimento dalle custodie**

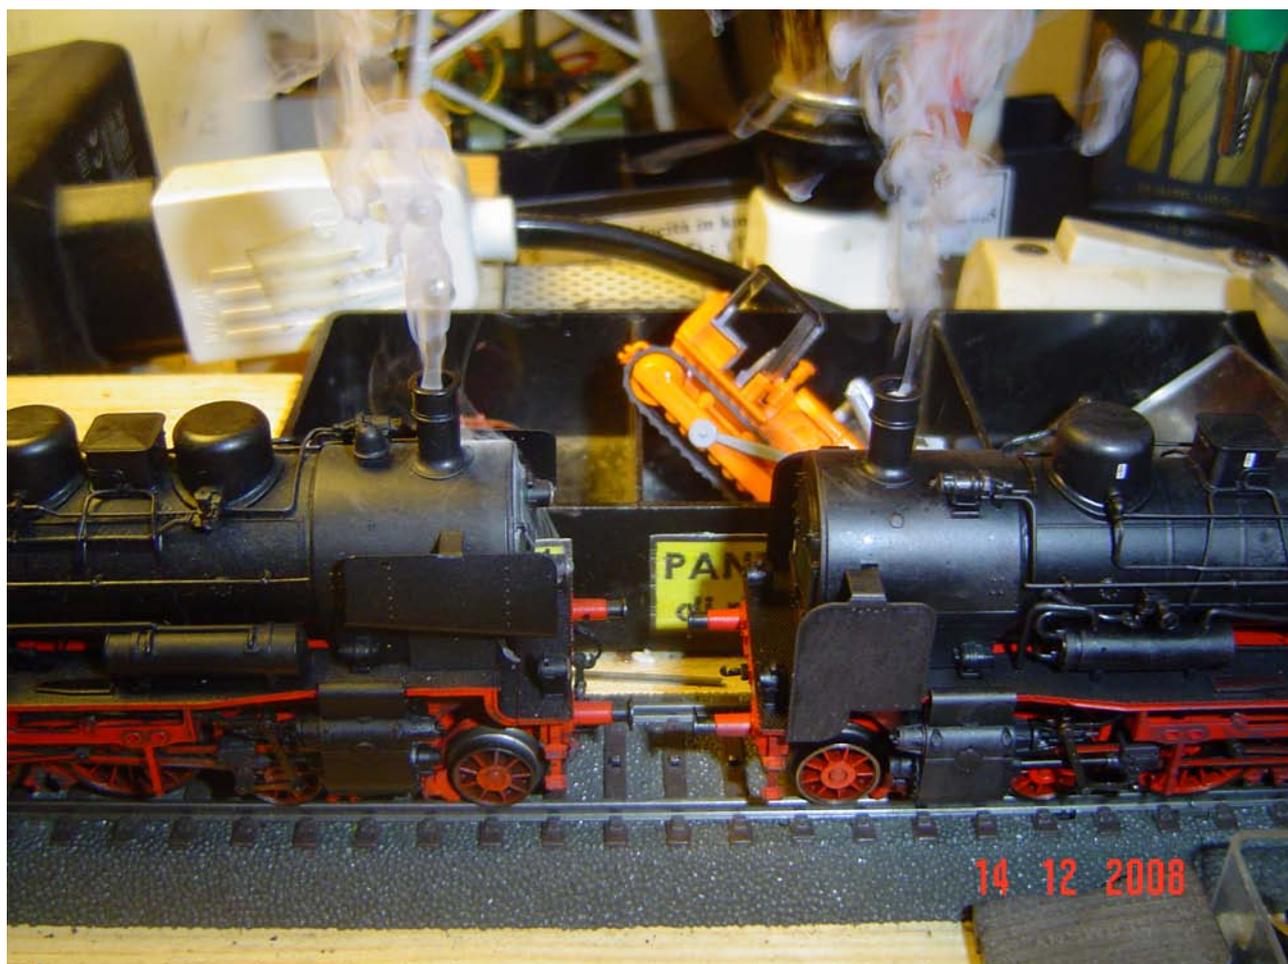
**Foto n. 54: caldaie grafitate di due fumanti Br 38 sul banco di prova**

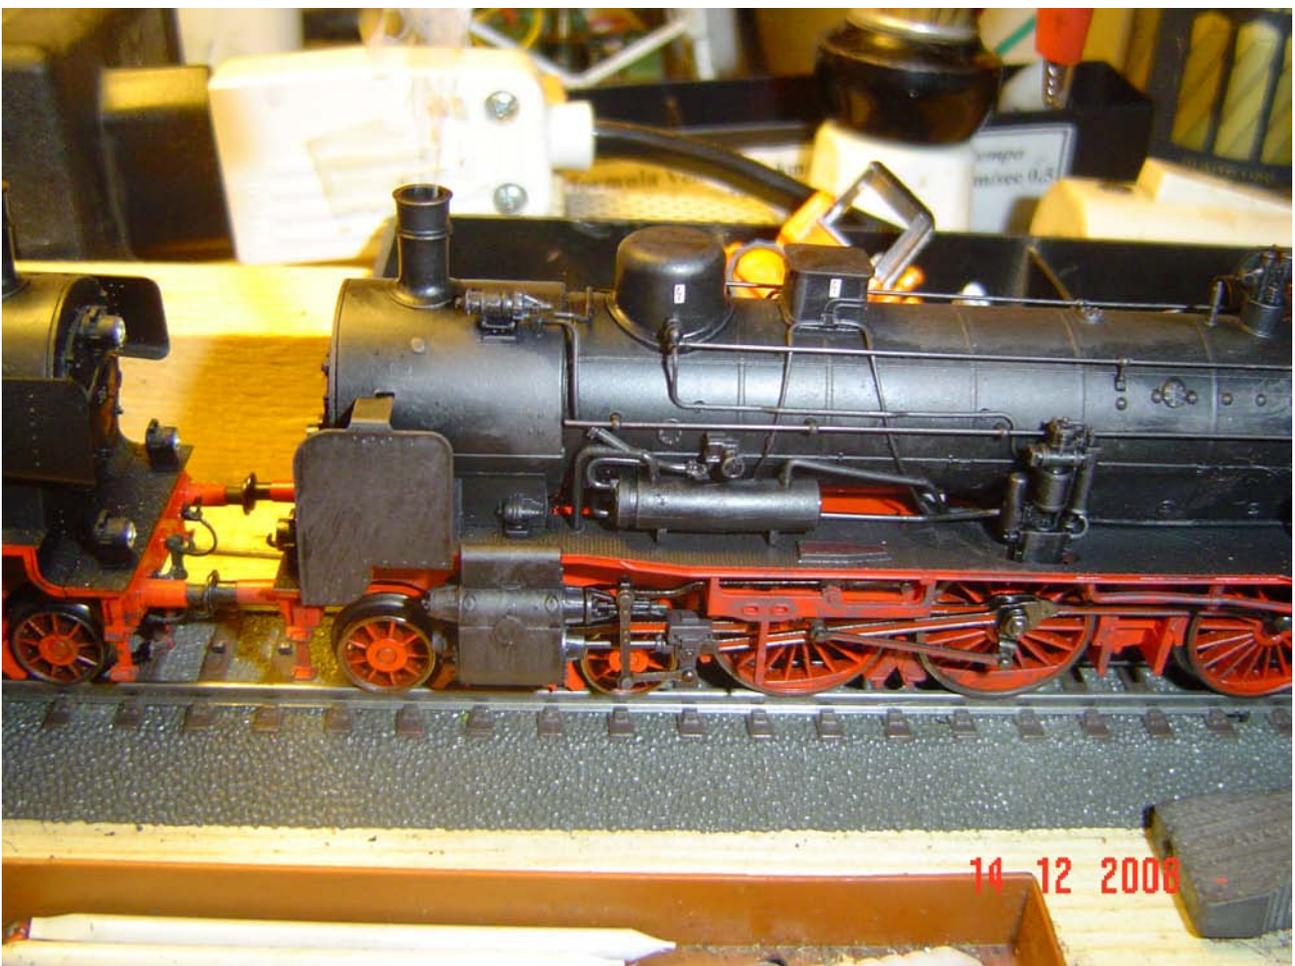
Foto n. 55: particolare della caldaia grafitata della Br 38 1885 sul banco di prova

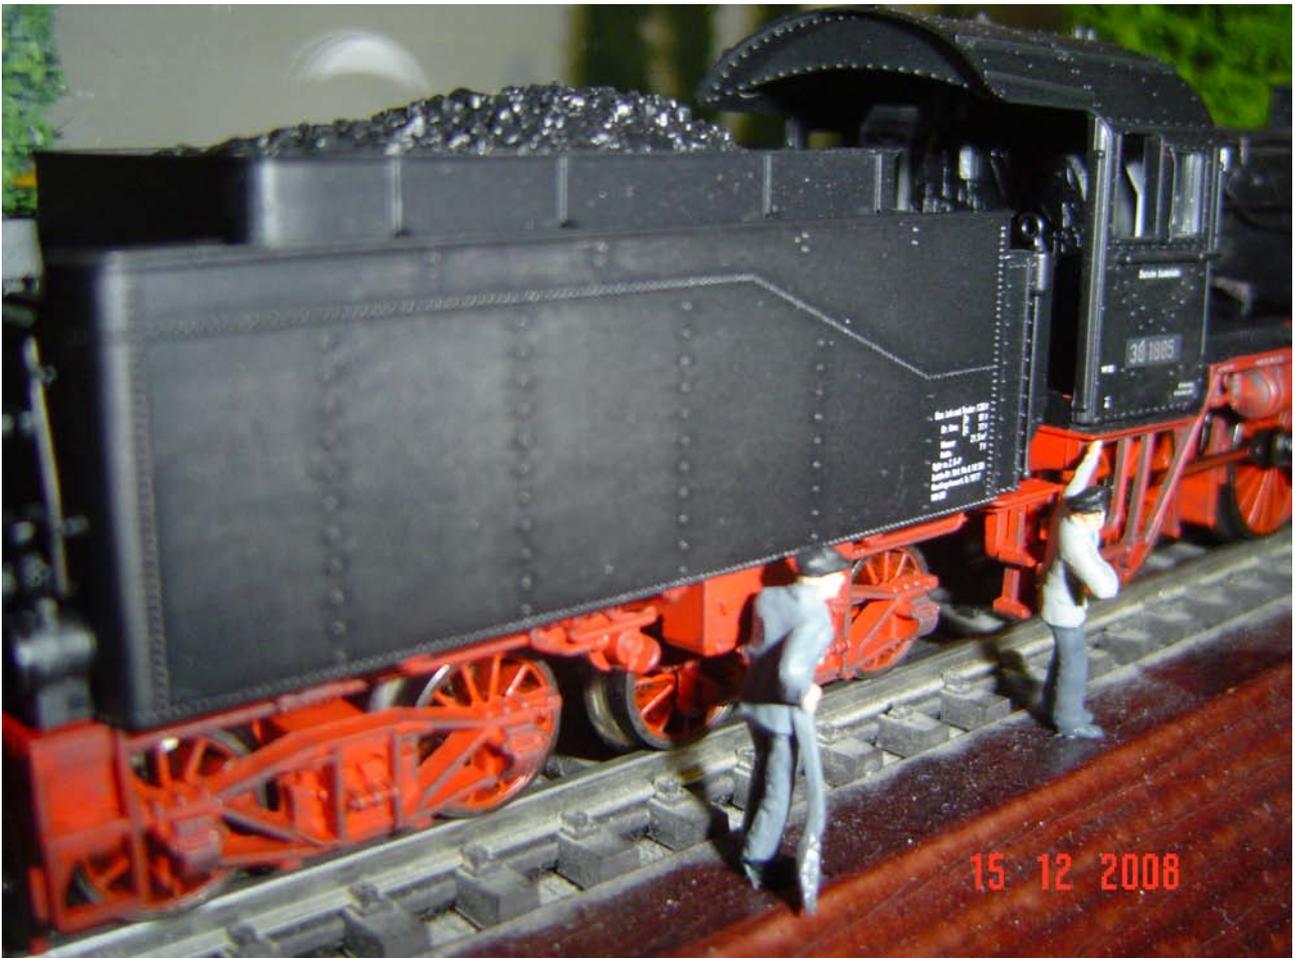
Foto n. 56: tender grafitato senza scolature d'acqua (l'imboccatura è posteriore)

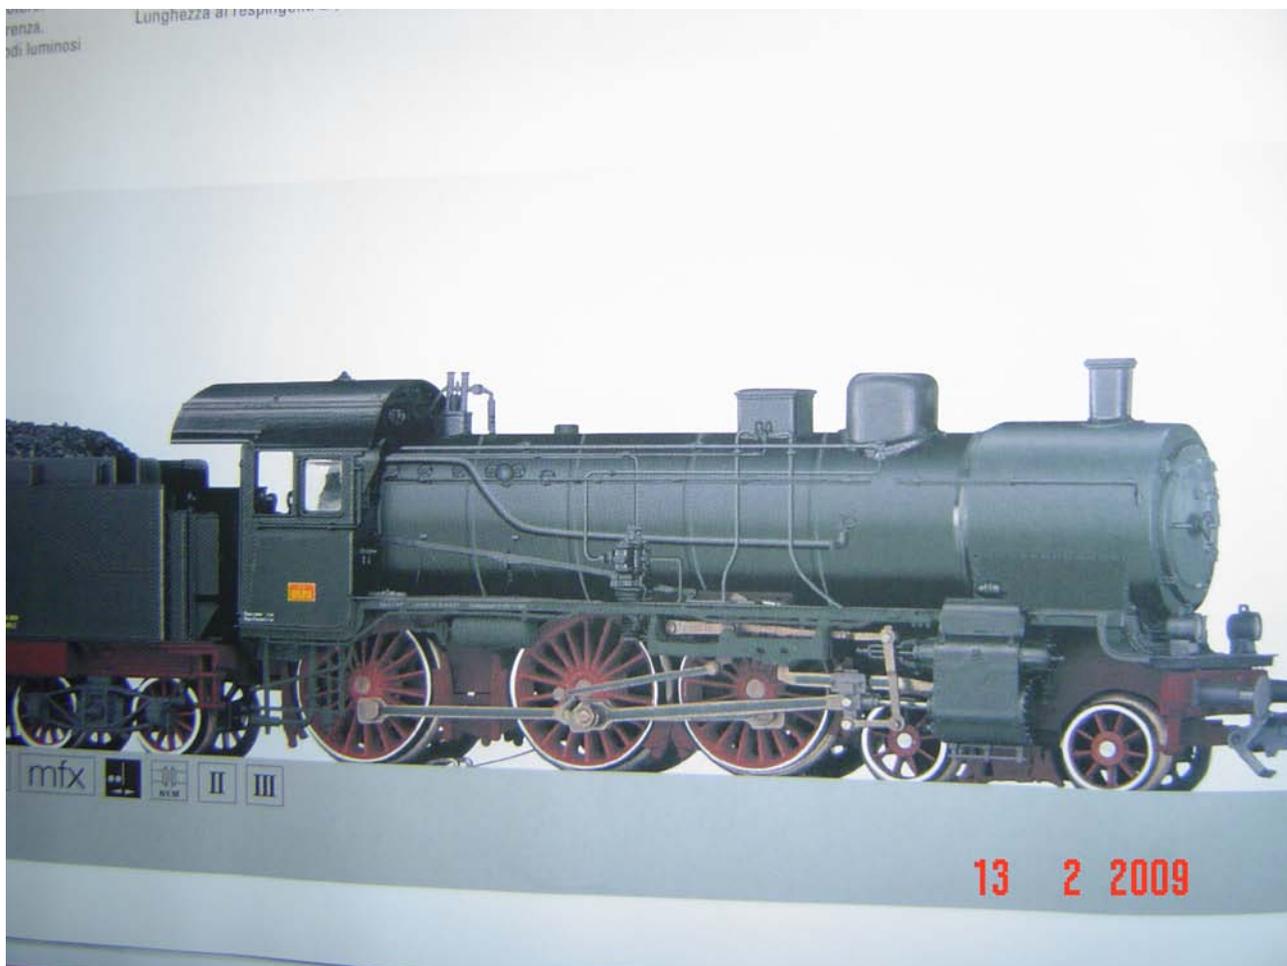
**Foto n. 57: la 675 FS Märklin (notare la disposizione dell'asta di comando)**

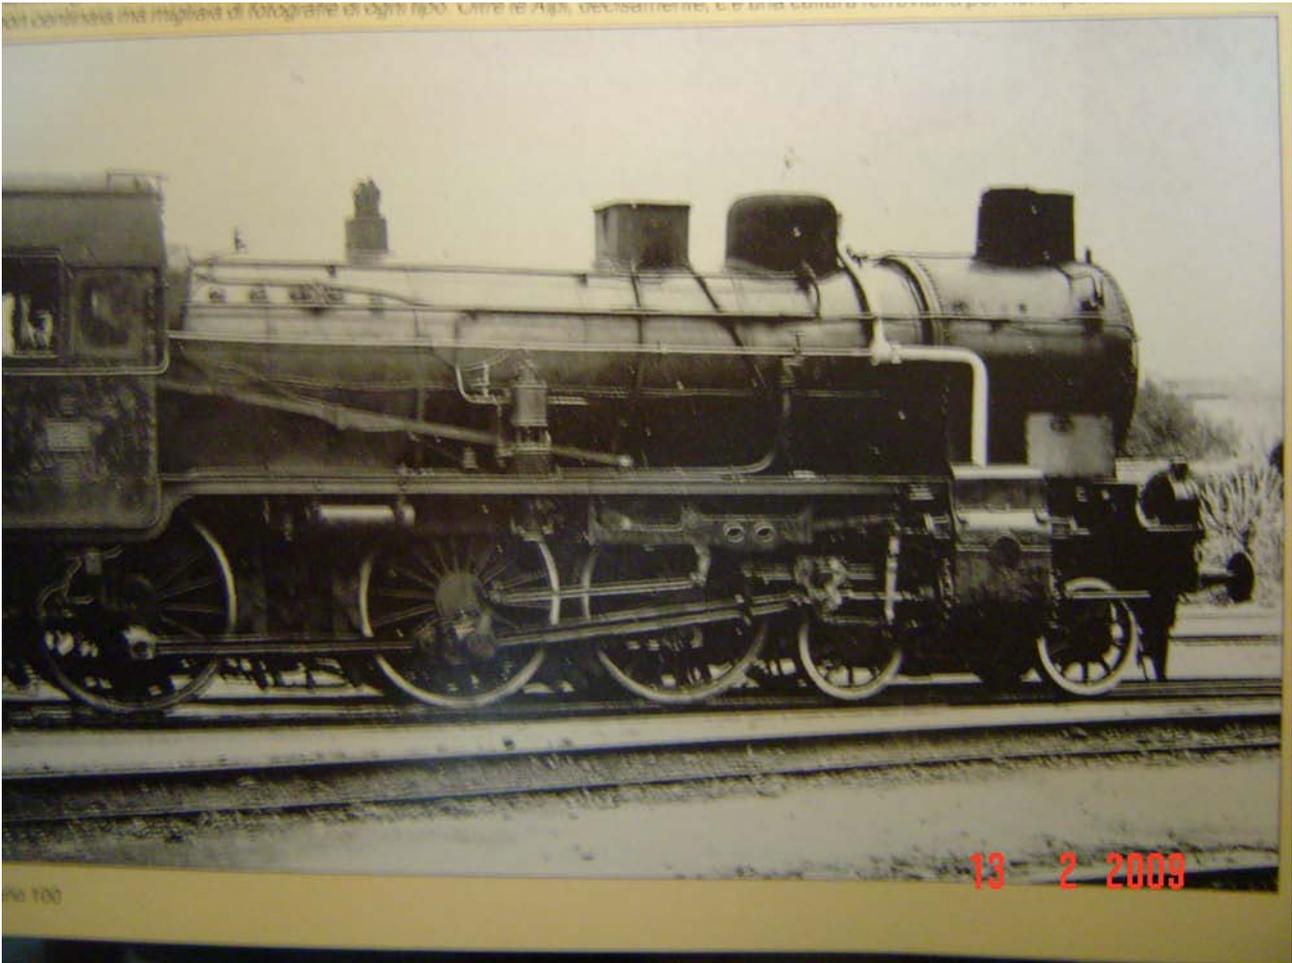
**Foto n. 58: la 675 FS usata per prove dinamometriche (notare che la sabbiera è posteriore al duomo, notare che l'asta di comando è ancora a destra, che le valvole Ramsbottom sono state sostituite e la diversa disposizione delle tubature)**

b) Il duomo e la sabbiera sono: o correttamente posizionati se confrontiamo la **foto n. 58**, o invertiti se confrontiamo la **foto n. 59**, però più moderna e scattata a Mantova negli anni Sessanta.

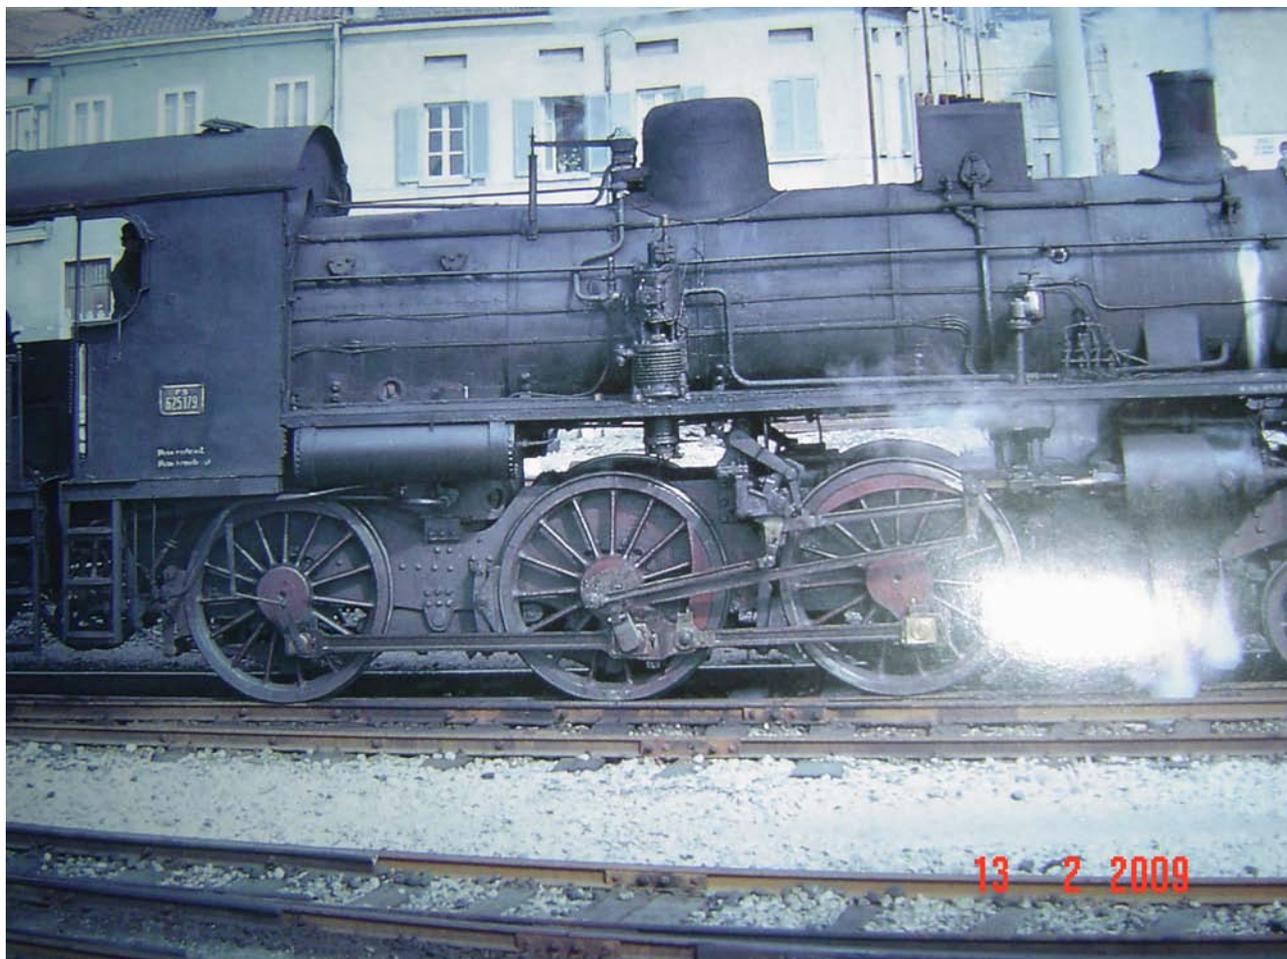
**Foto n. 59: la 675 179 FS a Mantova in epoca recente (notare la sabbiera anteriore al duomo, notare che l’asta di comando non è più a destra, la pompa Westinghouse è rimasta nello stesso punto, ma valvole e tubazioni sono profondamente cambiate)**
