SPORCARE È BELLO!

§ 1 LE MACCHIE DI CALCARE

§ 3 IN NOSTRO AIUTO LA PREZIOSA GRAFITE

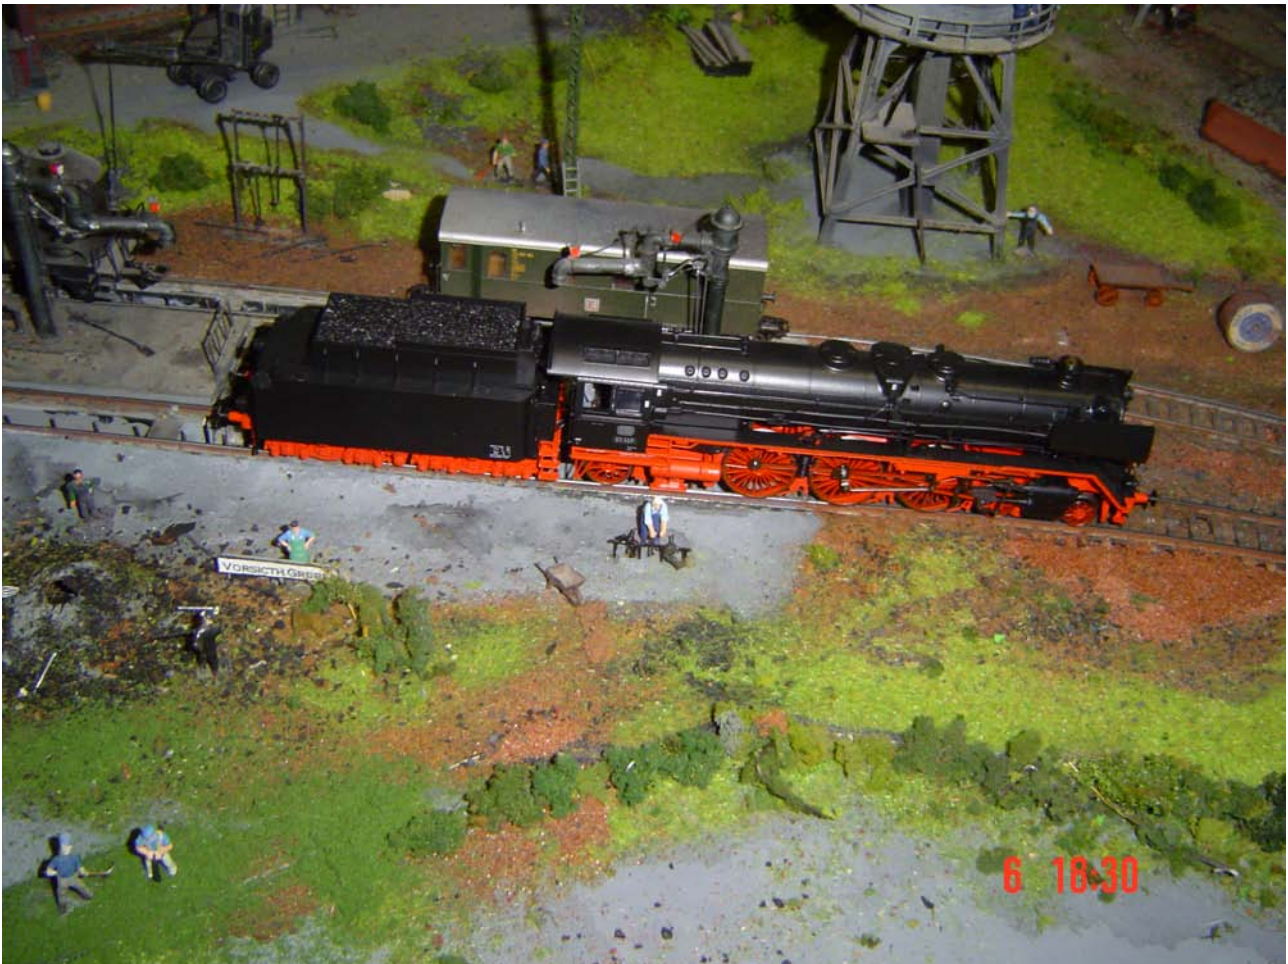
Cominciamo a parlare dei **TENDER**. Nella **foto n.1** il modello, peraltro bellissimo della Märklin della 01 147. Anche se la foto è presa da una certa distanza non ci sono dubbi: il tender, pur di metallo in questo pregiato modello, sembra... finto. Lo stesso avviene con le **CALDAIE**.

Foto n. 1: Br 01 147 a Vibaden, nuova di zecca

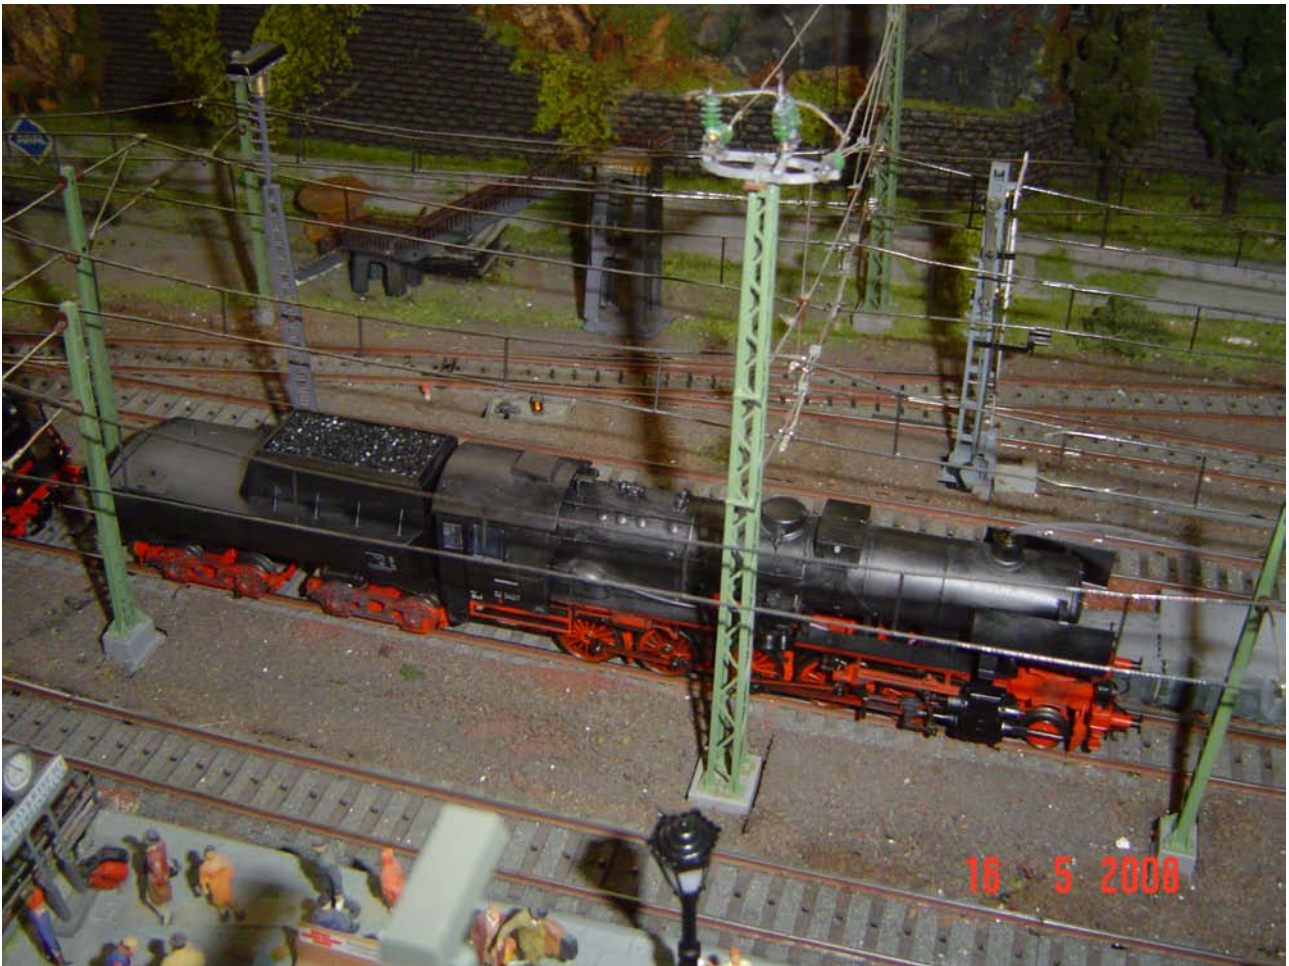
Un altro esempio nella **foto n. 3**, in basso, sempre con una Br 52, la 3407 modello mfx del 2007, che ha subito un leggero invecchiamento a base di *grafite*. La macchina, digitale d'ultima generazione, si muove in retromarcia (lo si vede dal leggero fumo che esce dal comignolo) sul secondo binario della stazione del mio plastico attuale, *Vibaden tre*, in teoria si potrebbe agganciare all'altra loco (una Br 64) per una doppia trazione che nel mio impianto è possibile solo con alcune loco a cui non ho reso realistico una delle *testate*. La caldaia appare metallica e lucente, pur non essendo la locomotiva particolarmente sporca. Dovete infatti pensare che nei primi anni del secondo Dopoguerra il parco macchine era costituito per la quasi totalità (si parla di oltre il 90%) da loco a vapore, che erano perciò sempre amorevolmente curate e lustrate dal personale.

Foto n. 3: 52 3407 sul secondo binario di Vibaden, con evidenti tracce di grafite.

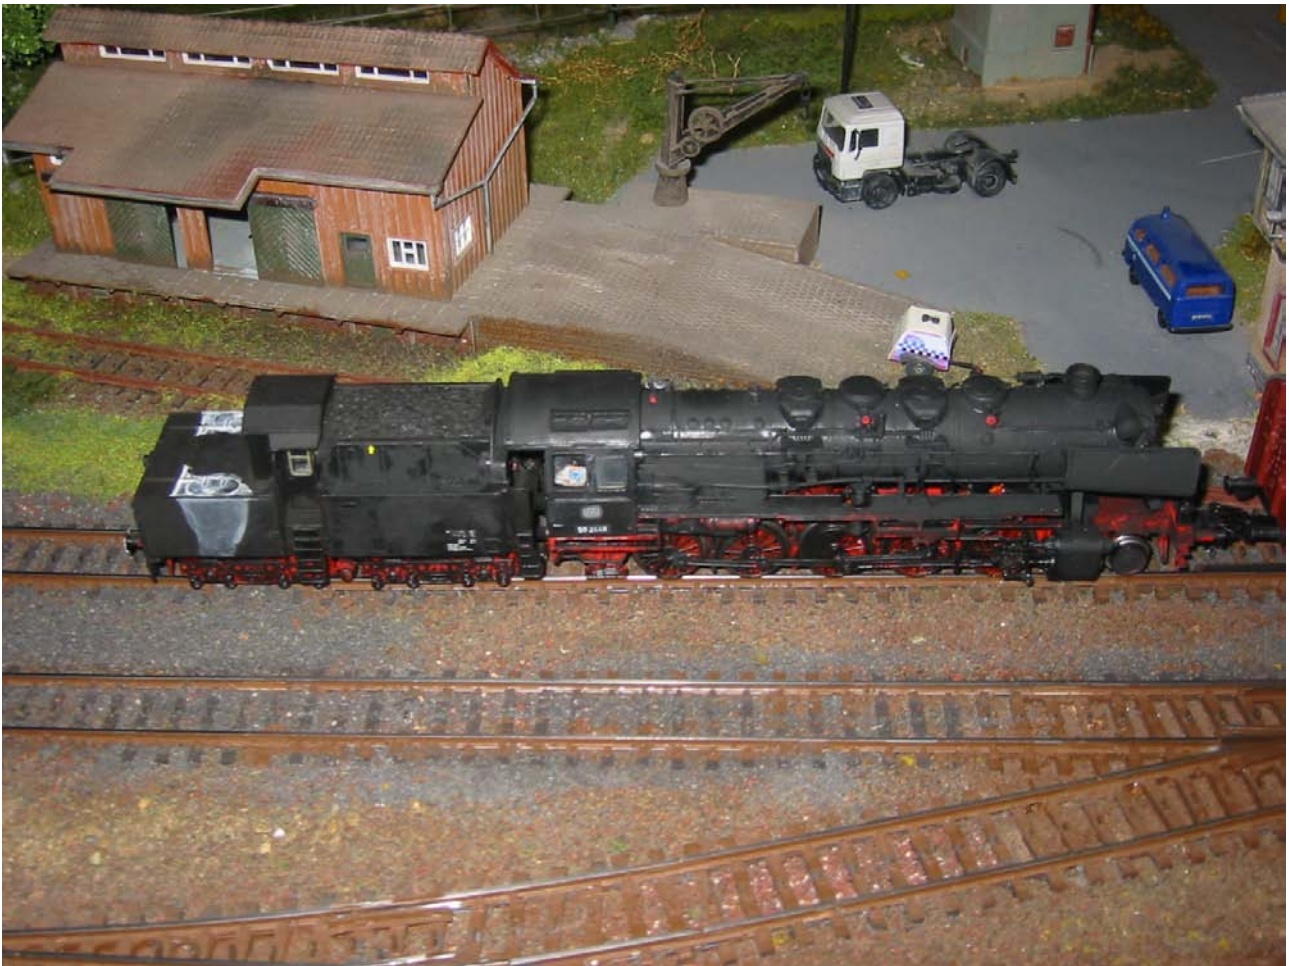
A tale proposito ecco un paio di [foto, la n. 4](#) (colta a Merklingen), della Br 50 2448 (modello del 2000, art. 33840) e la [n. 5](#), quest'ultima presa sul mio plastico di *Vibaden tre*, di una Br 051 761-5 (modello del 2001, art 37841).

Foto n. 4: 50 2448 a Merklingen, con esagerate tracce di calcare.

Sorprendentemente la grafite, mescolata al liquido fumogeno, lasciata colare e sfumata a piacere è molto simile al vero imbrattamento da calcare. Se userete invece la tecnica descritta per le “macchie di calcare”, il risultato sarà quello visto nella **foto n. 4**, sfumatura più o meno, che, personalmente, considero però un’esagerazione.

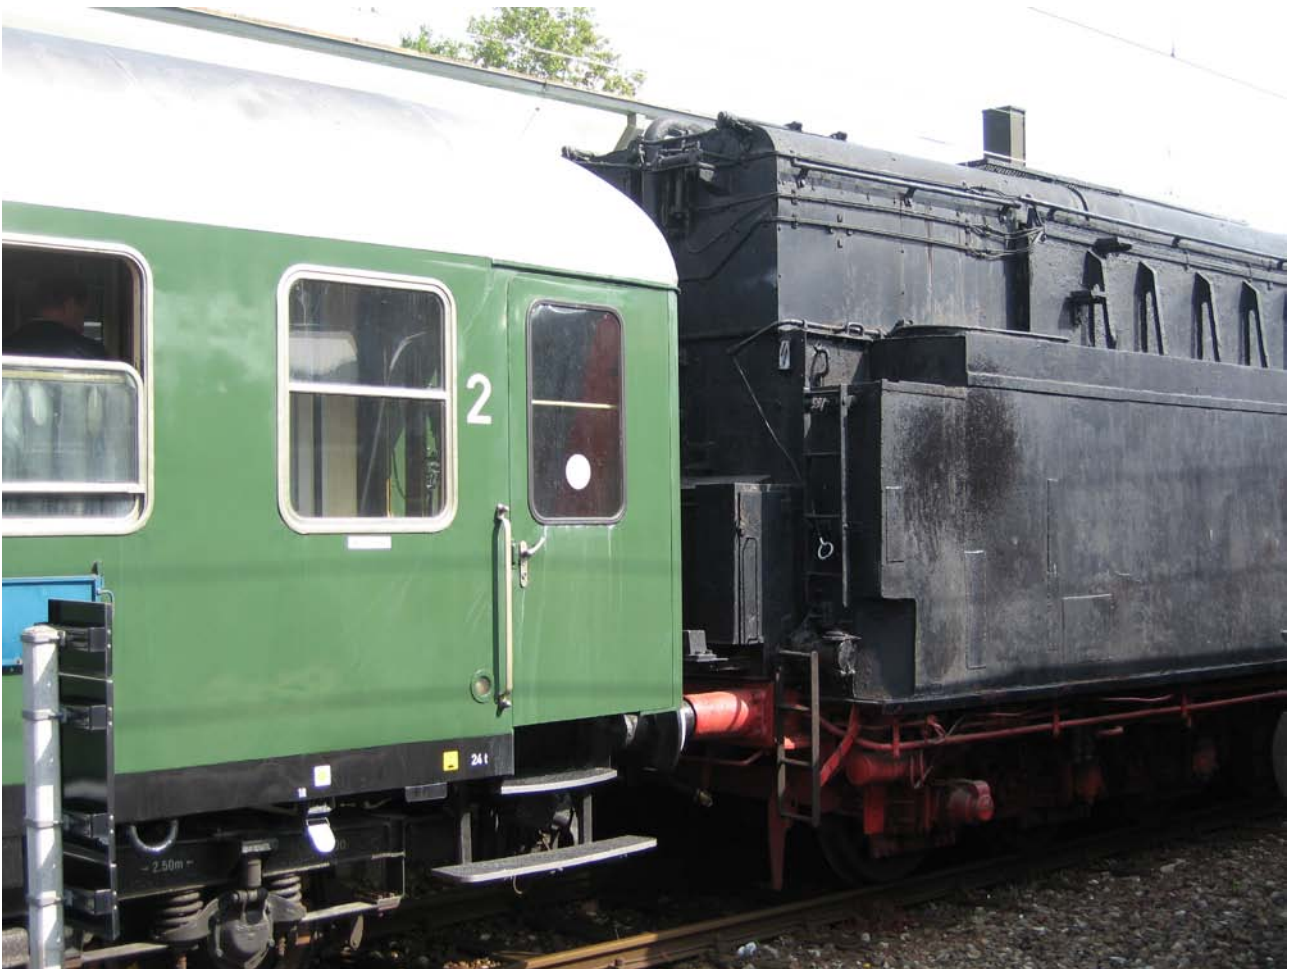
La foto scattata, come le altre, da Marco Palazzo nel settembre 2007, in occasione del *Modellbahn Treff*, un raduno indetto a Göppingen dalla Märklin (**foto n. 11**), è emblematica: per quanto ben curata il tender di quella imprecisabile 01, con combustione a nafta, sembra semplicemente... *grafitato*, da una mano gigantesca!

Marco Palazzo: Foto n. 11, 15 settembre 2007, Göppingen.

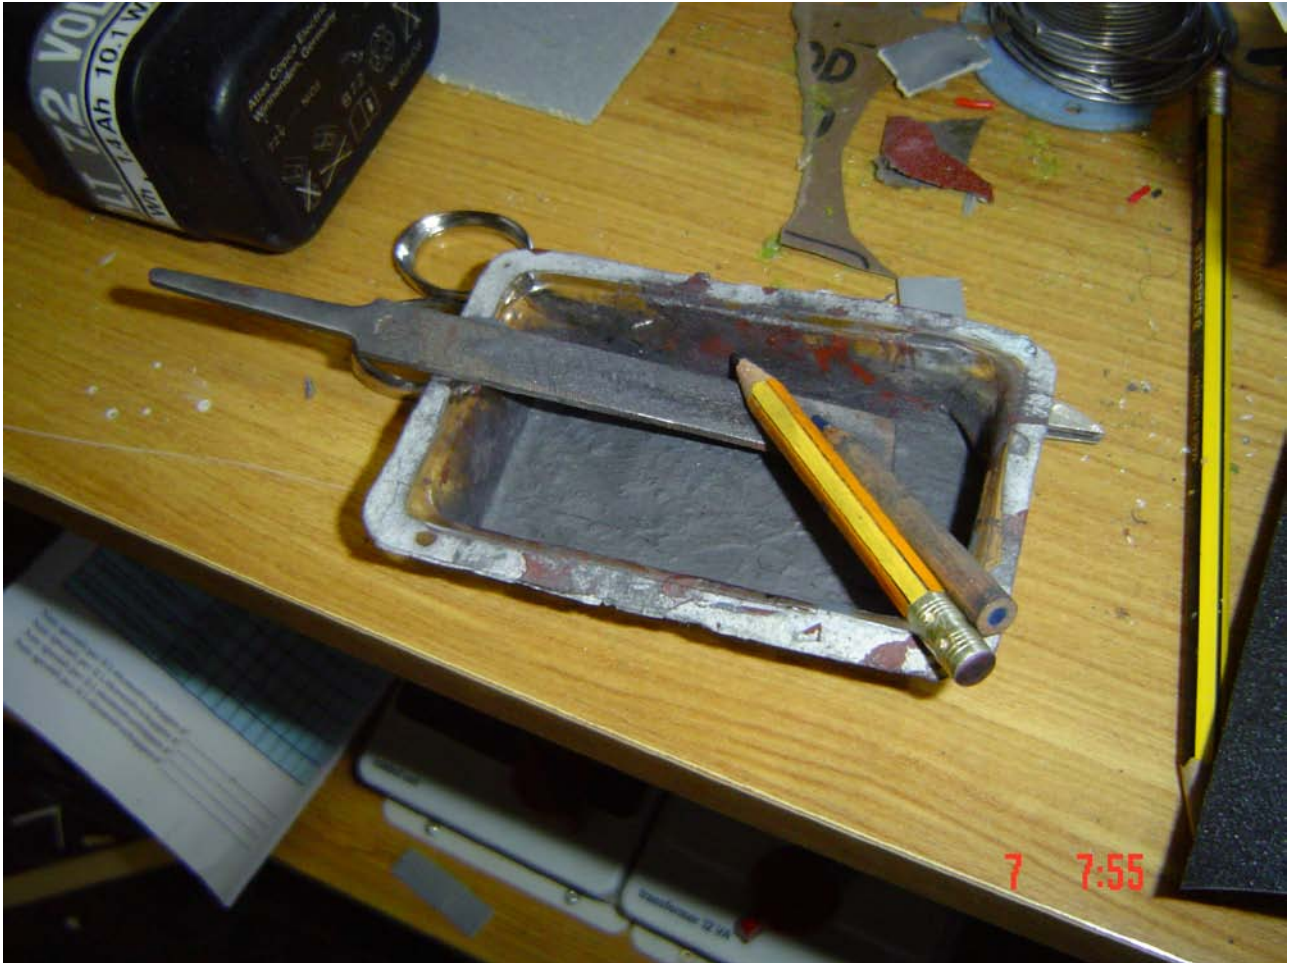
Con una lima a ferro, delle vecchie matite (meglio se dure: H 2/3 e a salire) 5 minuti di tempo, raccolgo una polvere finissima di grafite che mescolo al liquido per il fumo di Vibaden (Nota aggiunta: in alternativa il liquido fumogeno in vostro possesso). Poi, con un pennello da trucco rubato, nottetempo, a mia moglie, e gusto personale, IMBRATTO, proprio così, più o meno una locomotiva, seguendo quanto si evince dalle foto e dalla storia delle macchine a vapore in Germania, ma che si applica ad ogni Paese ed ad ogni tempo. La mano di grafite non deve essere pesante o troppo

Foto n. 12, la preparazione della grafite da semplici matite.

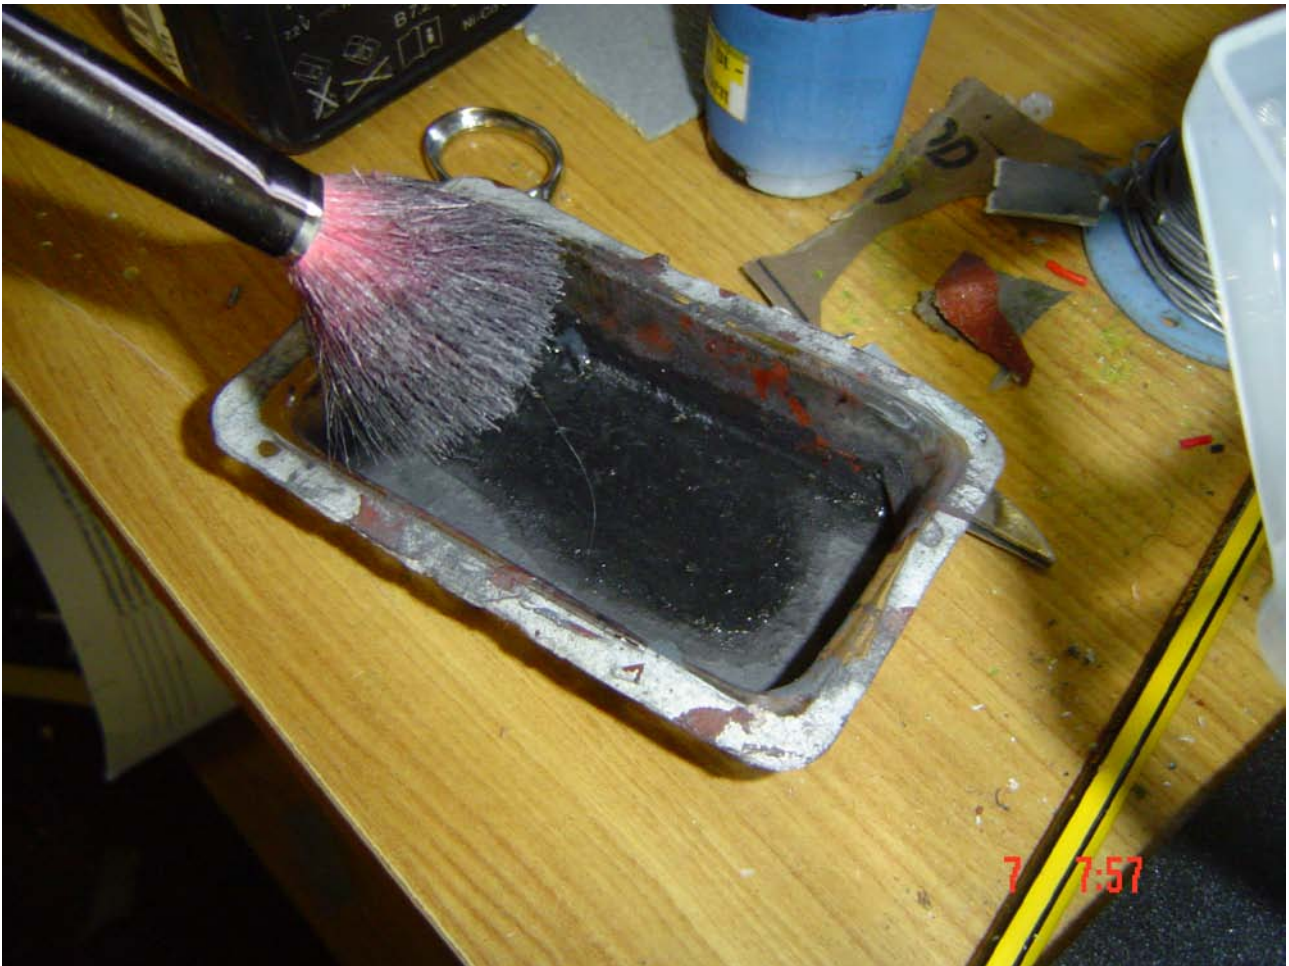
Foto n. 13, il pennello da trucco per la grafite, già trattata con il “fumo”.

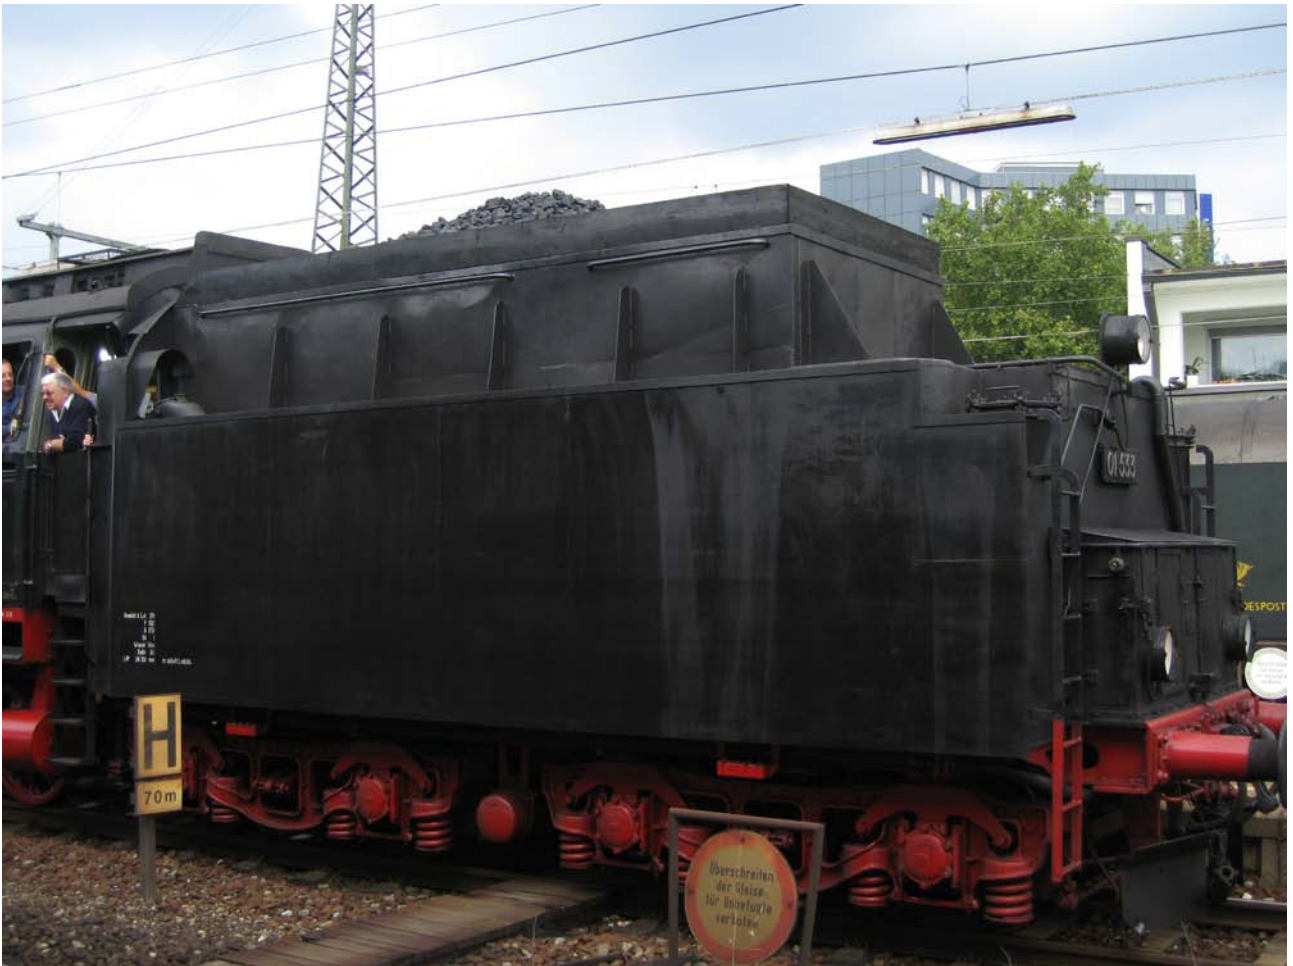
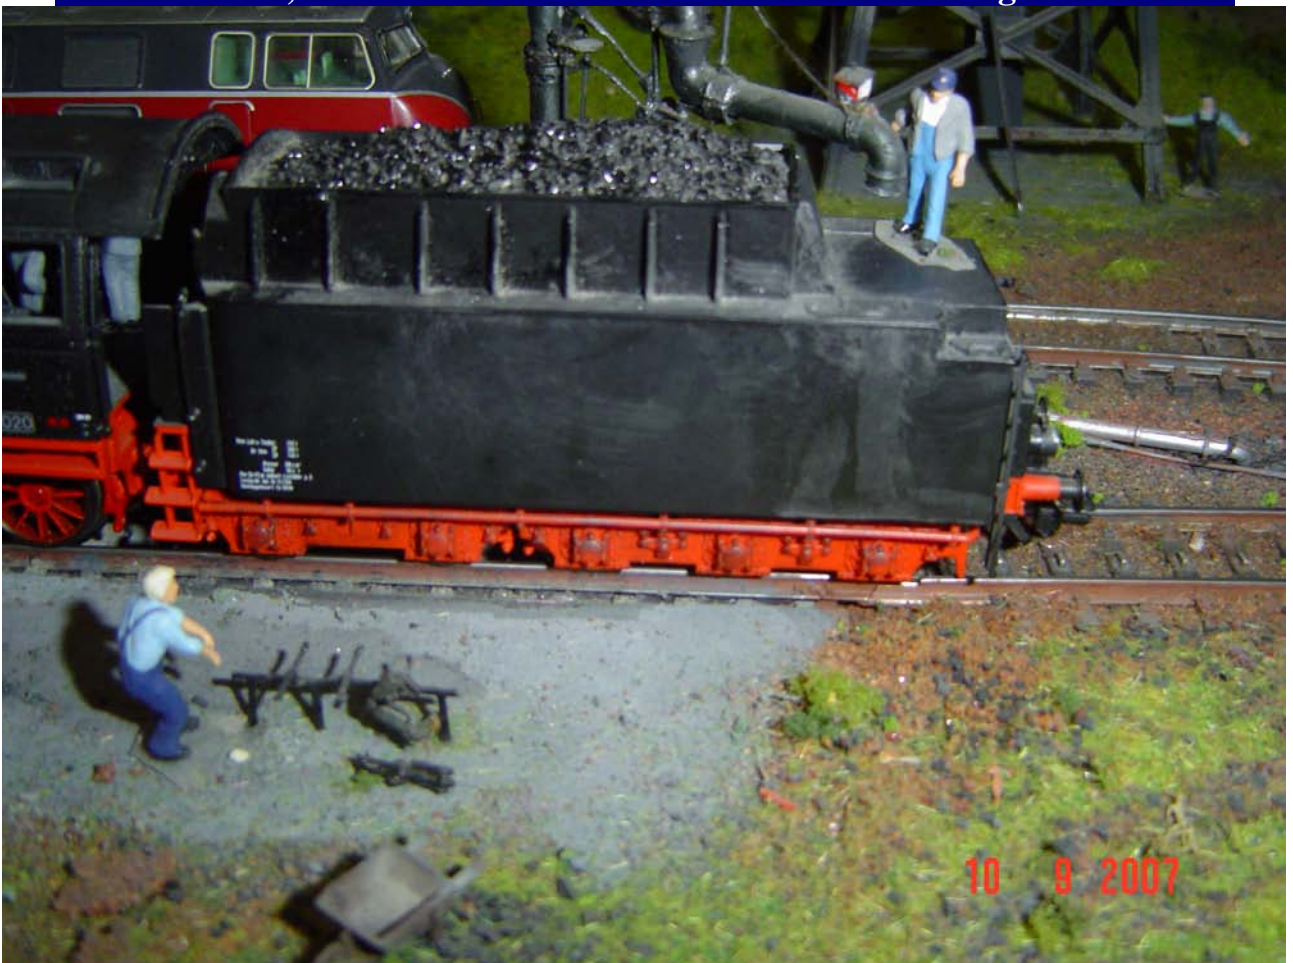
Foto n. 20 e 21, una vera 01 e una 45: stesse macchie con la grafite trattata

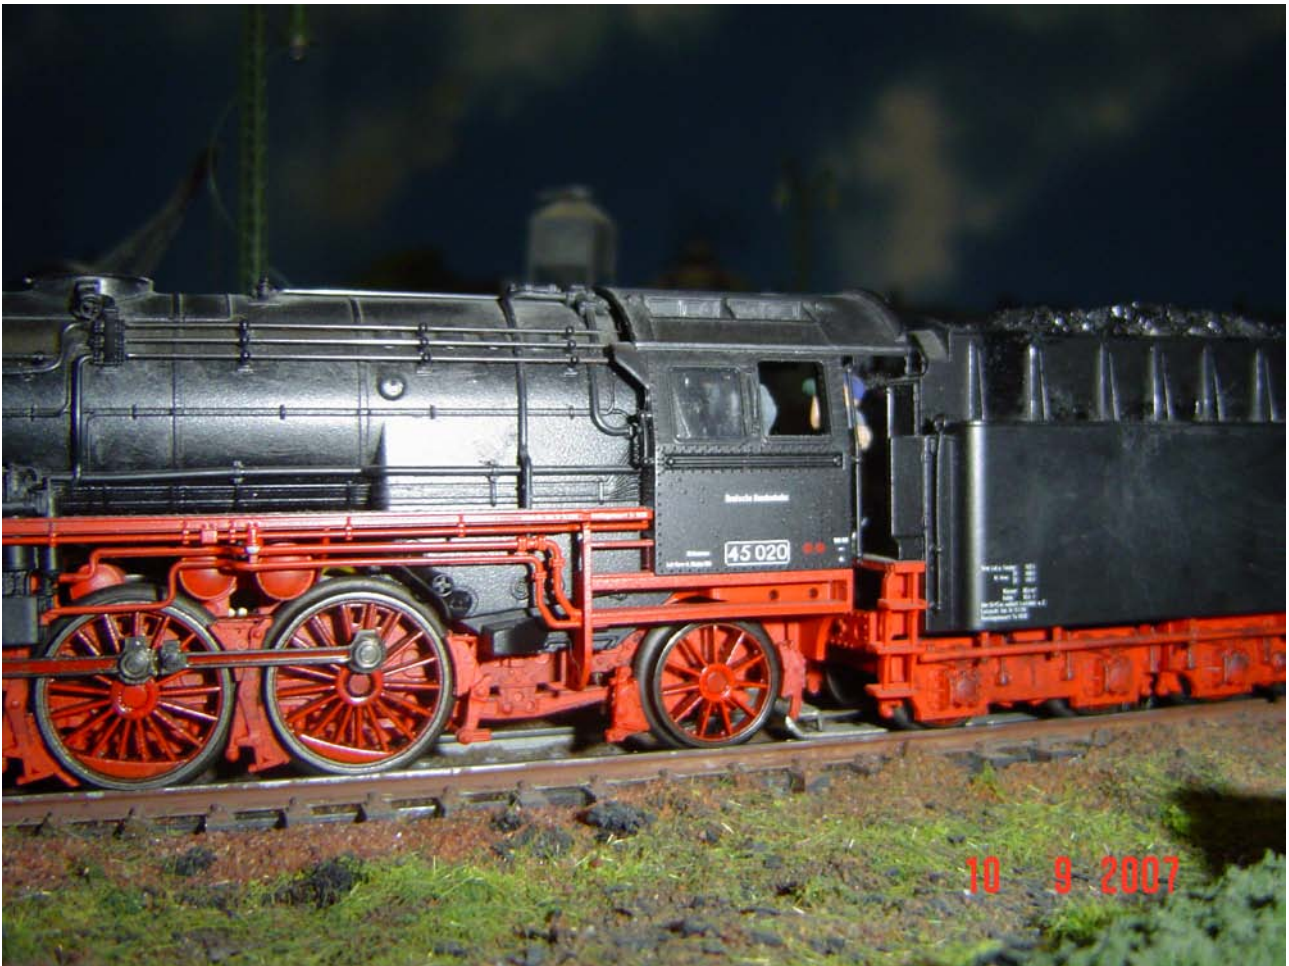
Foto n. 23: centri della ruote già verniciati in fabbrica nella Br 45.

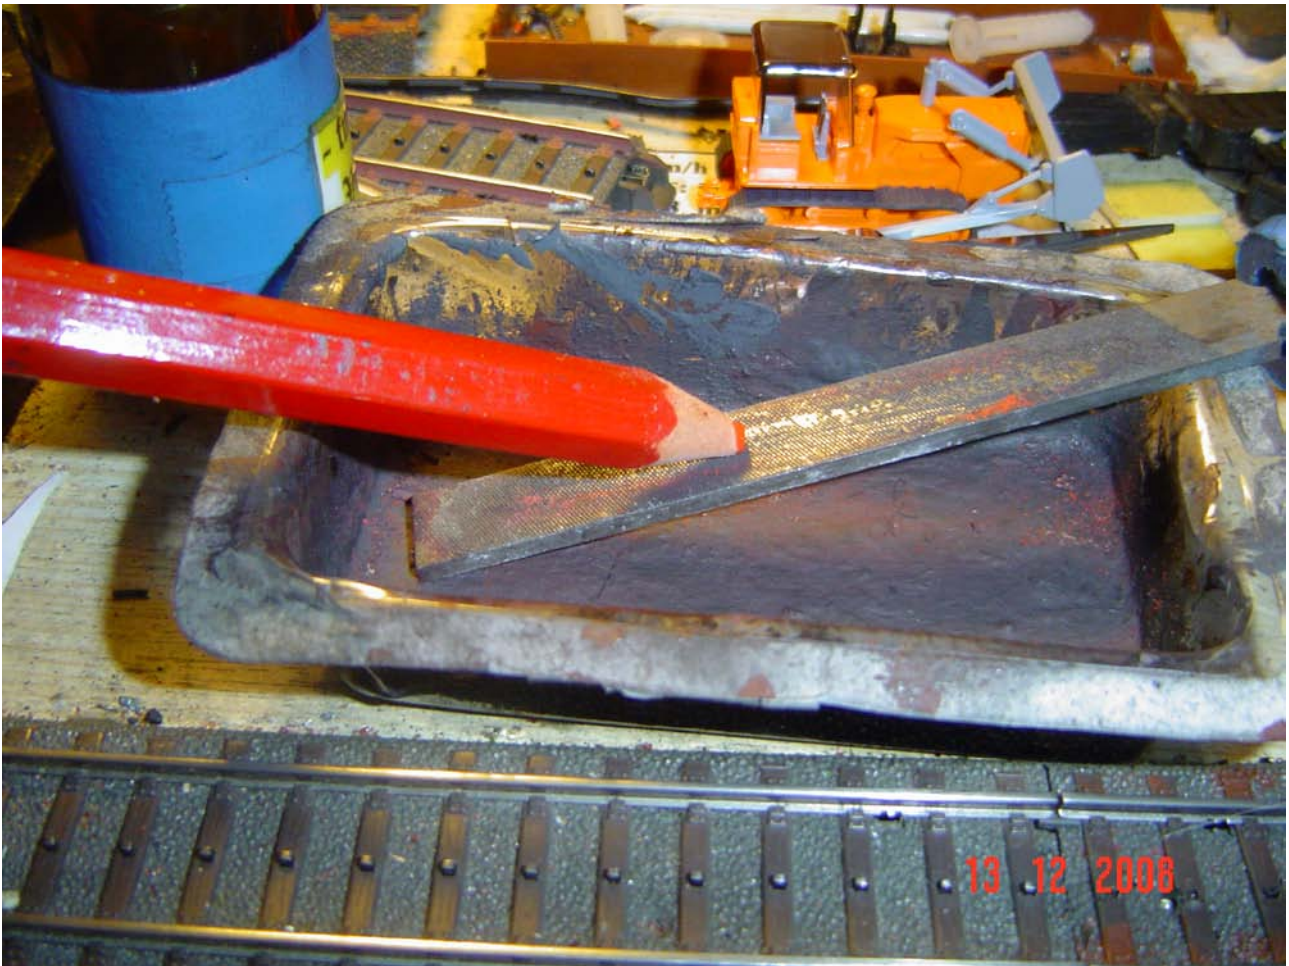
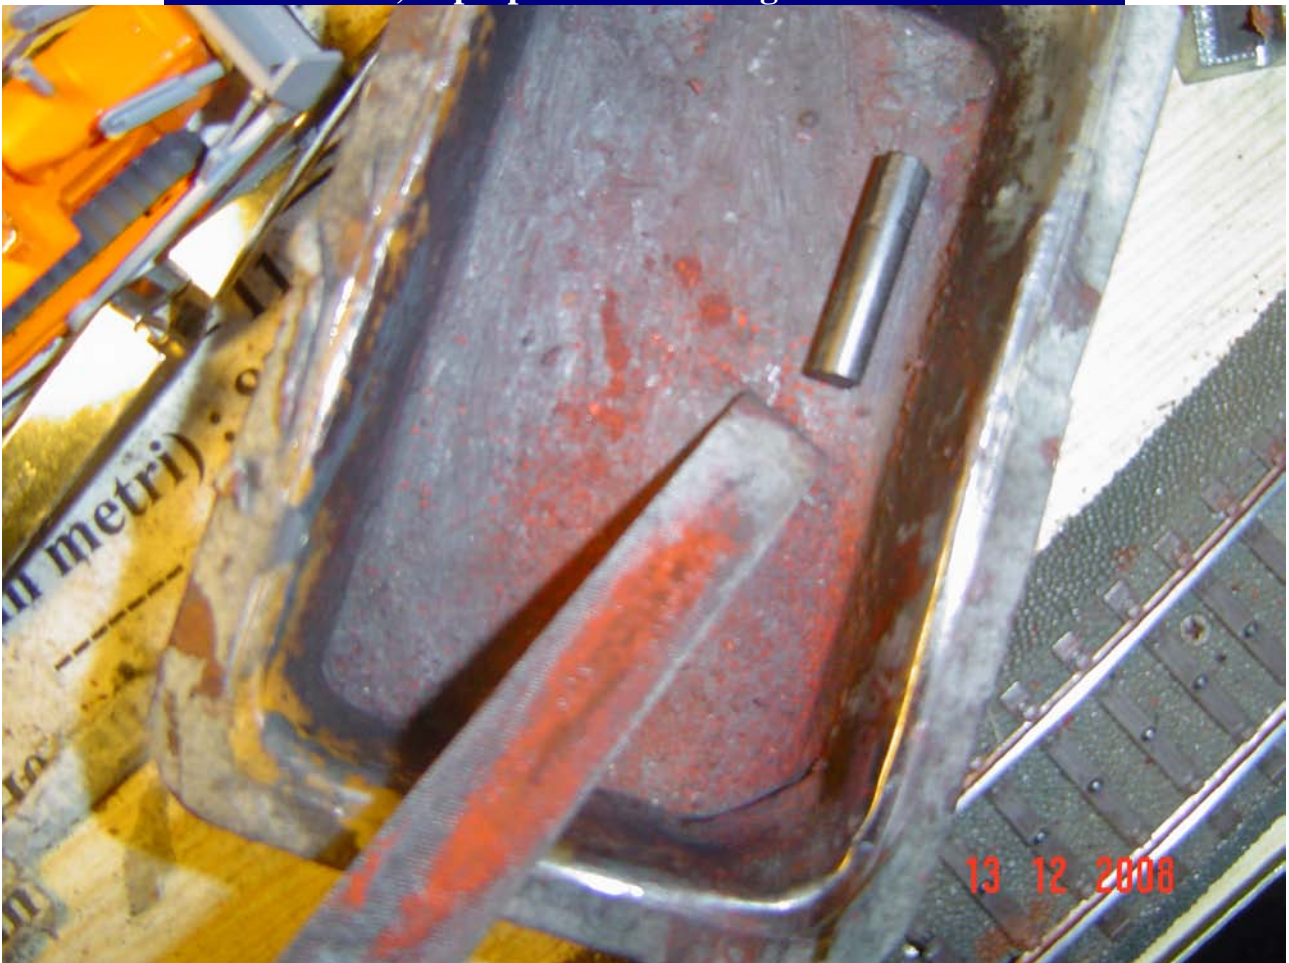
Per imitare il colore dei carrelli reali si può, oltre che alla grafite nera, attenzione non parlo di quella ottenibile da pastelli neri, ma quella delle matite normalmente usate, limare la punta di matite rosse.

Questa andrà mescolata con grafite normale, impastata con poche gocce di liquido fumogeno e spennellata sui carrelli (foto n. 26, 27 e 29, 30 e 31). All'inizio non sembrerà una gran modifica, i carrelli appariranno lucidi, anche troppo, ma dopo qualche ora, ad essiccazione avvenuta, ne vedrete delle belle!

Foto n. 26 e 27, la preparazione della grafite da matite rosse.

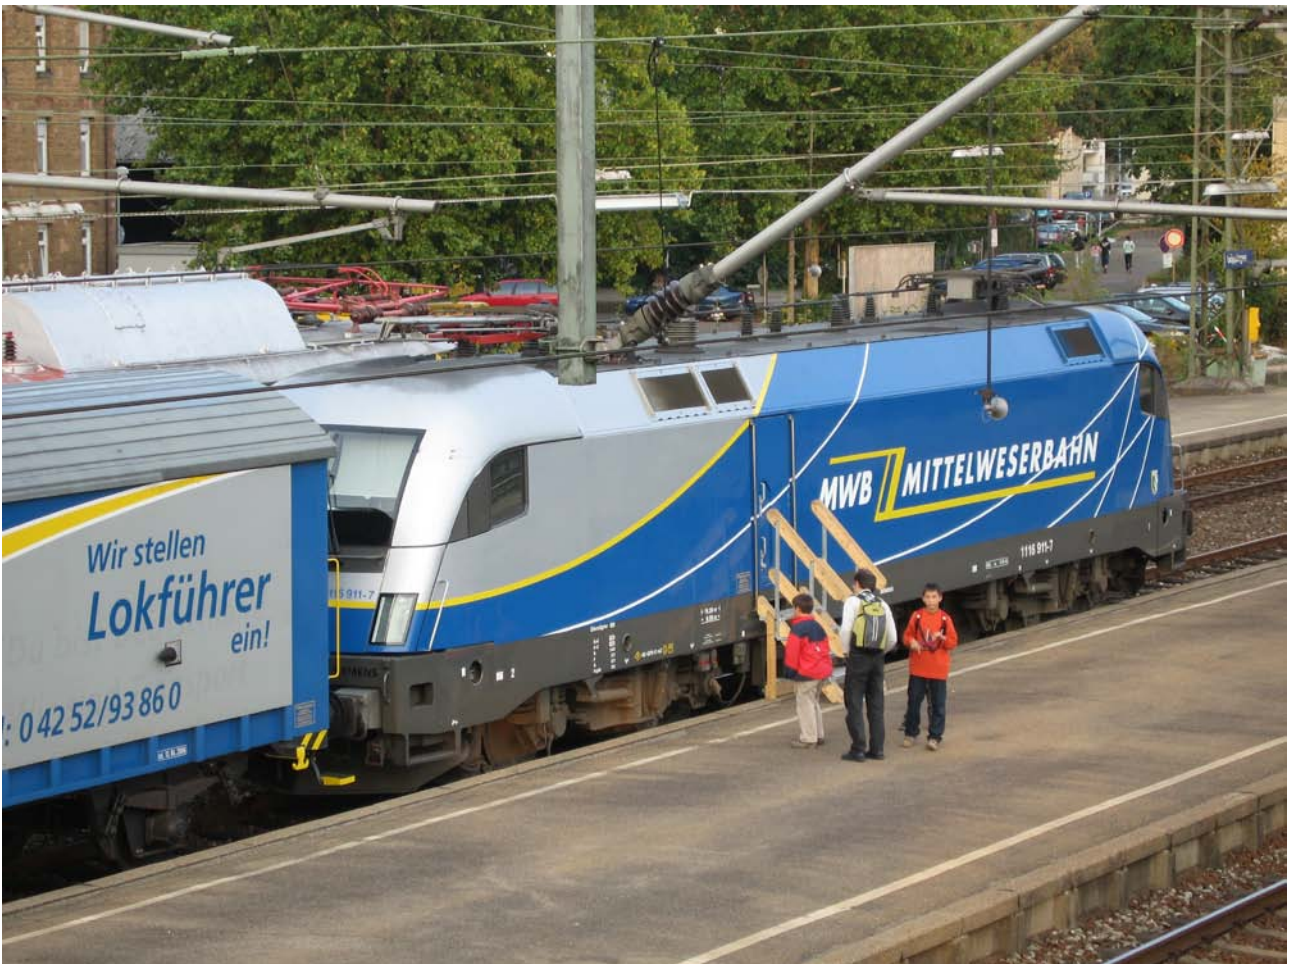
Se a quel punto penserete d'aver esagerato, date un'occhiata alla foto scattata da Palazzo a Göppingen a quella "Taurus" 1116 in gestione per la MITTELWESERBAHN, presentata al Modellbahn Treff in occasione della presentazione, concomitante, del modello in H0, rinnovato con un decoder mfx e diverse sonorità. Da quel che vedo il prototipo sarà giunto nella cittadina natale della Märklin dopo un viaggio più o meno lungo e quindi probabilmente senza il maquillage speciale riservato alle Star della manifestazione: i carrelli appaiono così *marroni-grigio-sorcio* come ho sempre detto agli amici modellisti (foto n. 28).

Foto n. 28, i carrelli luridi della 1116 MWB a Göppingen.

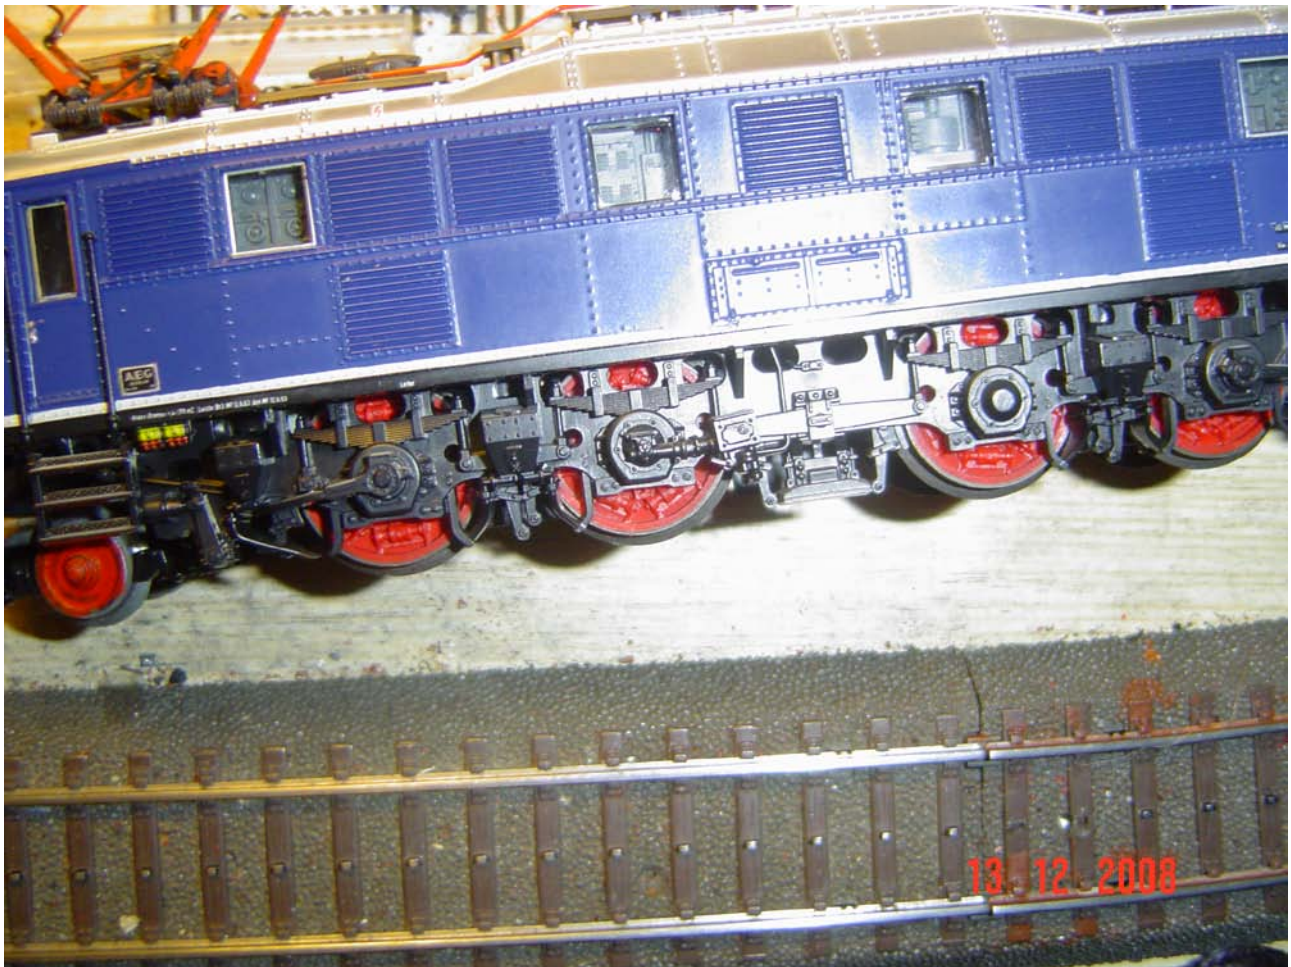
Nelle foto seguenti le fasi (dopo la preparazione della grafite), nella foto n. 29 il carrello nuovo di una 118.

Foto n. 29, i carrelli ancora nuovi della 118 Märklin.

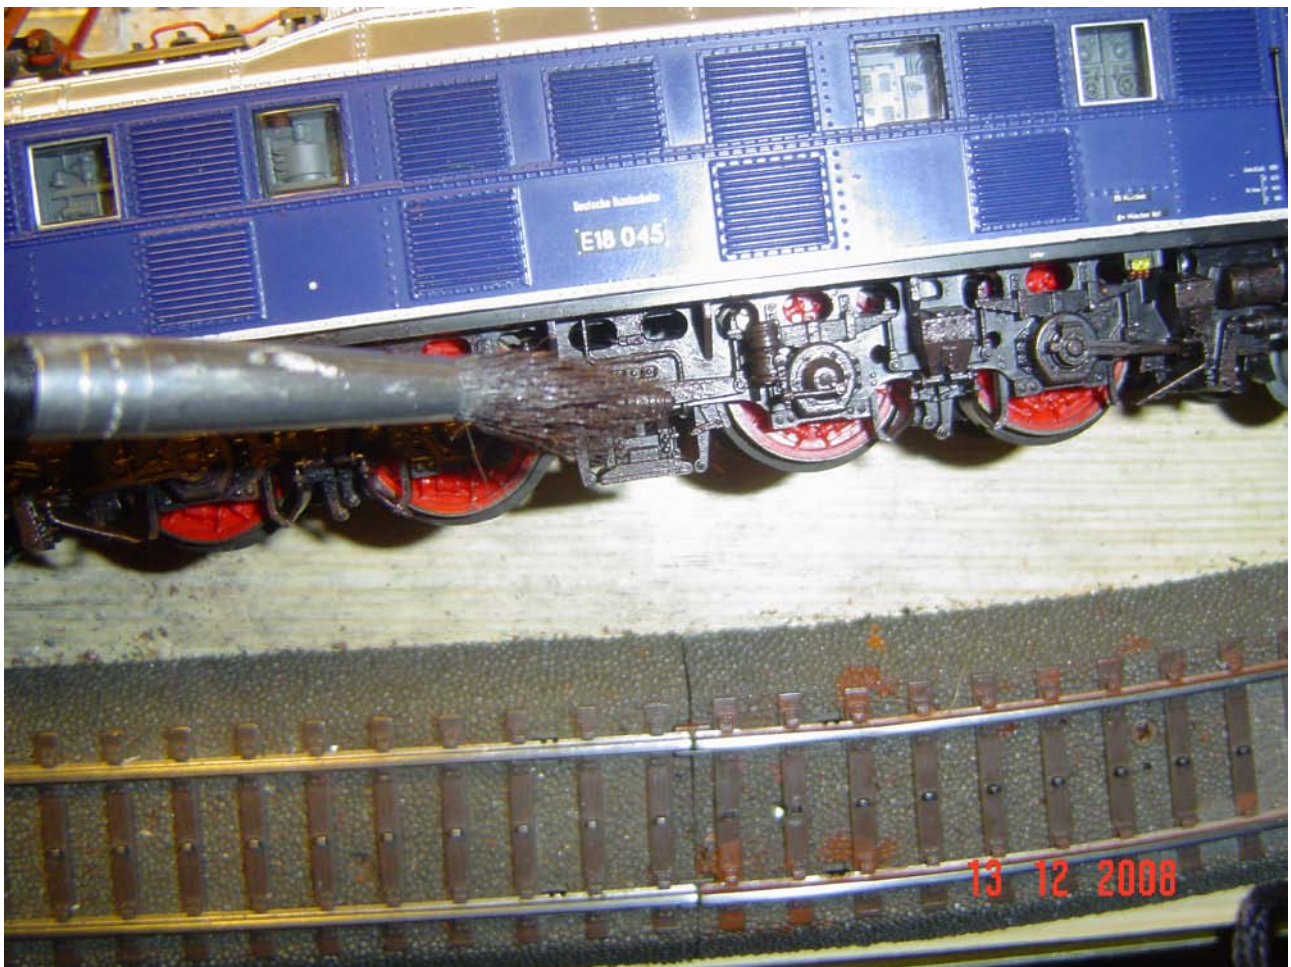
- a) con un pennello a setole larghe si stende la grafite normale mescolata a quella rossa (foto n. 30).
- b) Dopo qualche minuto, prima dell'essiccazione, si ripassa con un pennello da trucco sfumando eventuali sbavature (foto n. 31).

Foto n. 30, si stende una mano di grafite nera e rossa con un pennello largo.

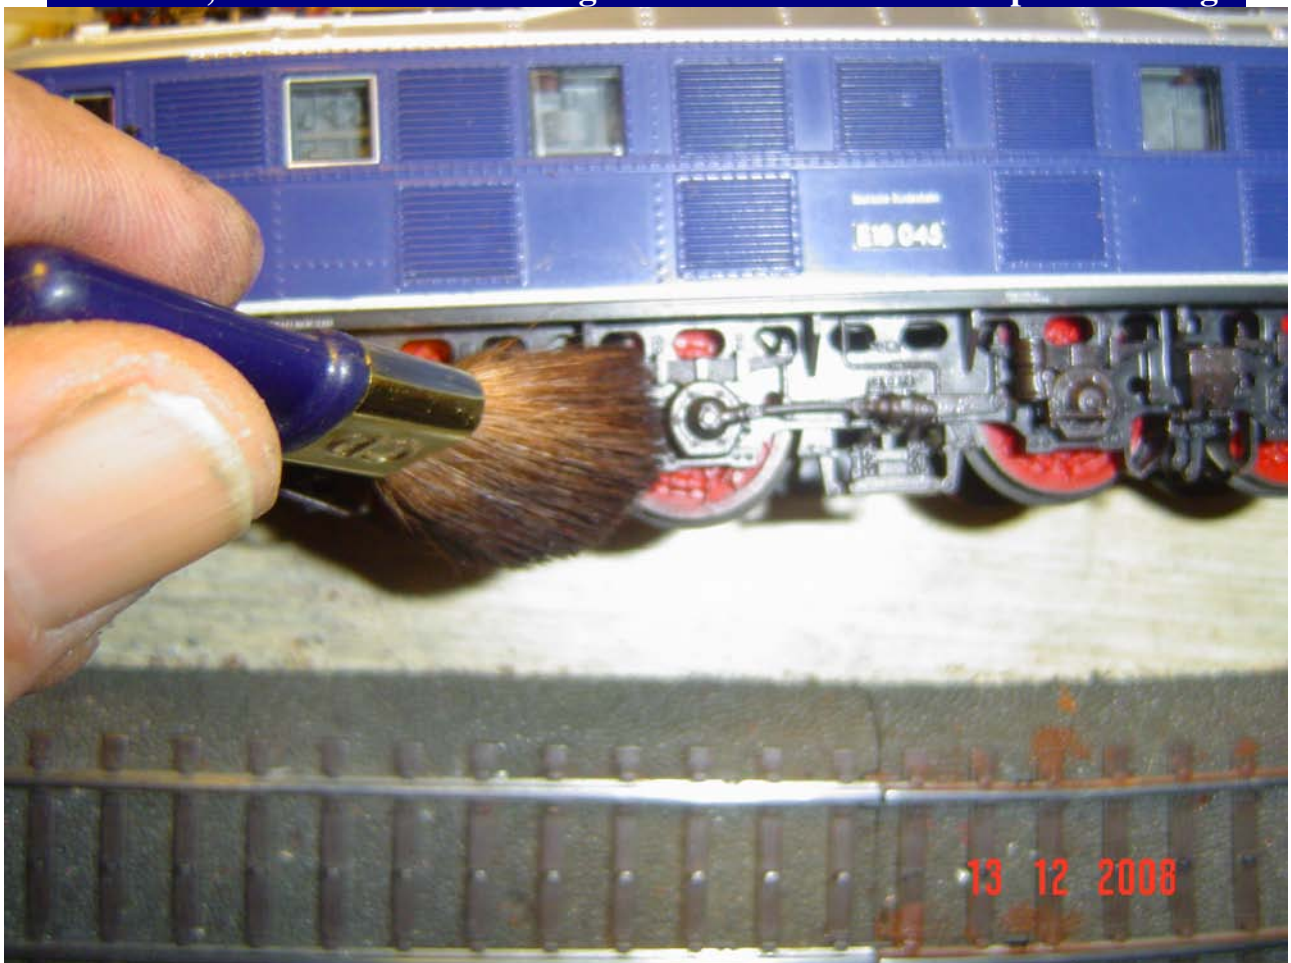
Foto n. 31, si sfuma dopo qualche minuto con un pennello da trucco.

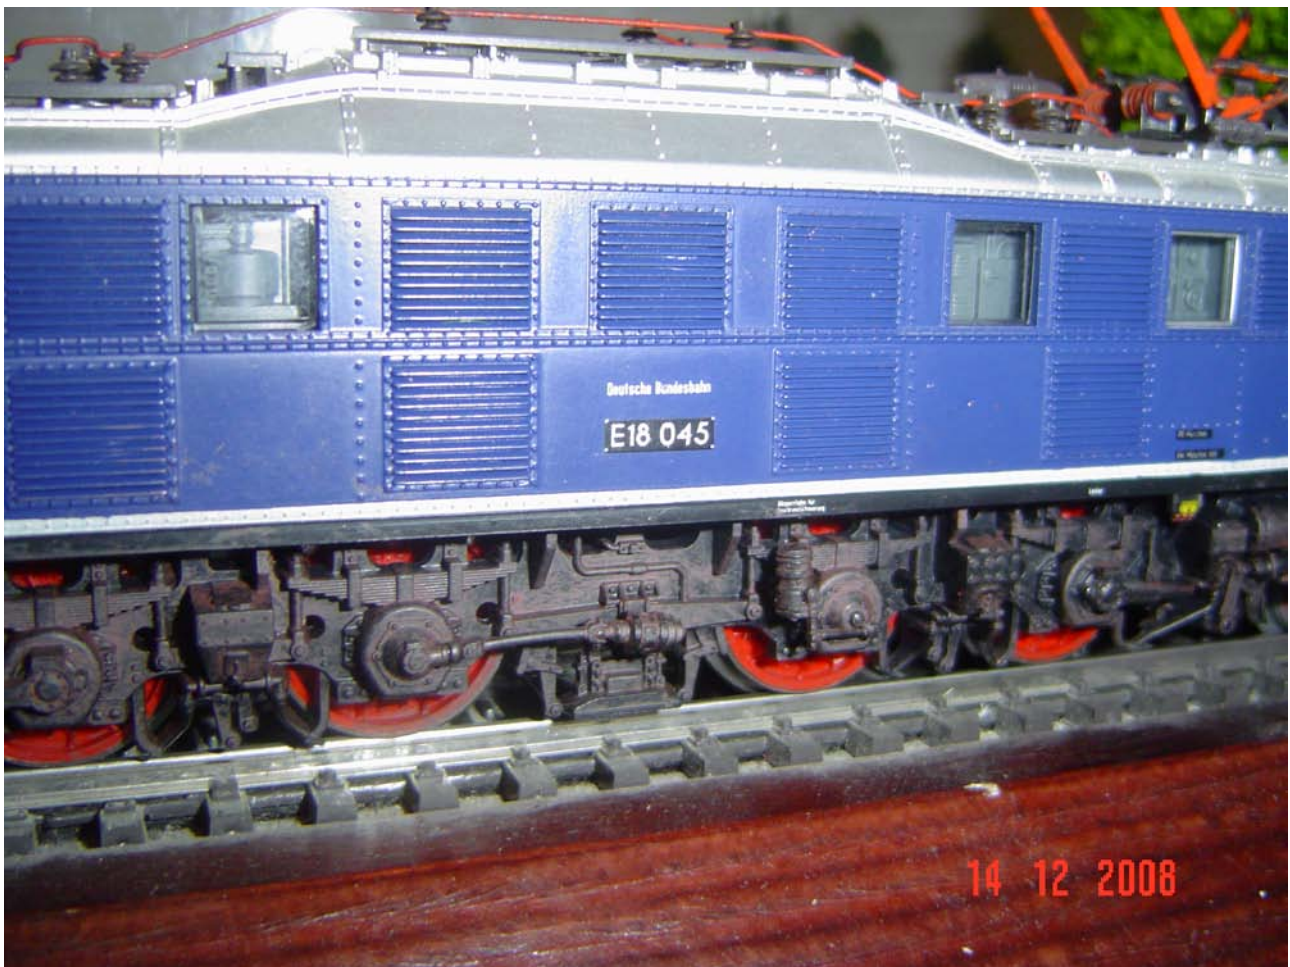
c) Ad essiccazione avvenuta (anche parecchie ore in inverno) eventualmente si ripassa della grafite (foto n. 32).

Foto n. 32, si può, dopo qualche ora, ripassare eventuali difetti

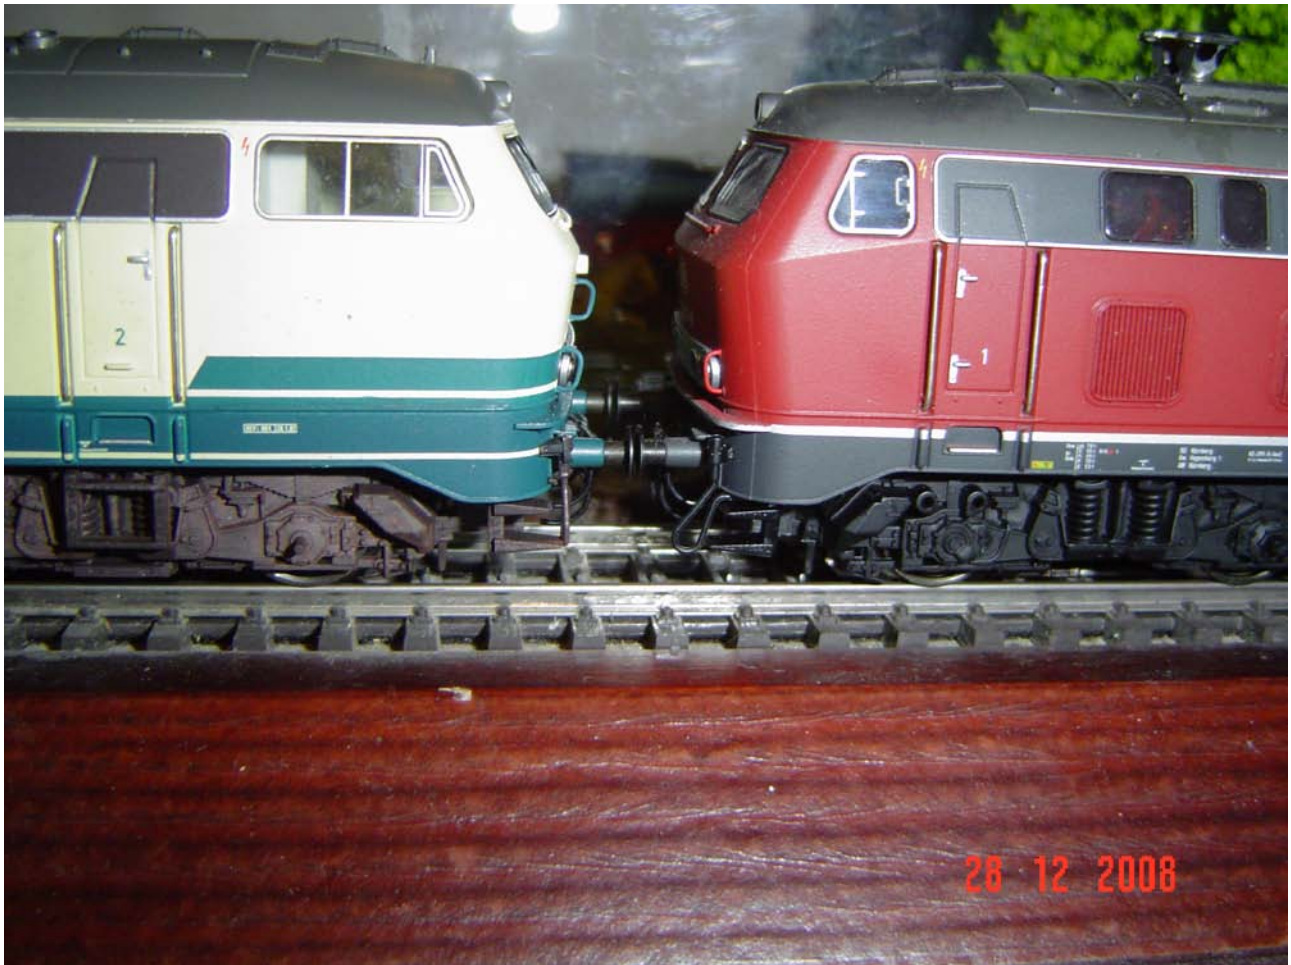
La differenza tra carrello nuovo di zecca e carrello reso realistico è abissale e la **foto n. 33**, in basso, mette appunto a confronto i carrelli trattati di una 218 colore beige-turchese ed una 218 rossa, a cui tra l'altro dovevano essere ancora applicate le scalette d'accesso in cabina. Per saperne di più leggi il Capitolo 26°, un aggiornamento necessario per le 218. Nel Catalogo Novità 2009 Trix c'è una foto della 218 217 (aspettiamoci il prossimo anno la versione per il Märklin) arcinota loco diesel preservata, almeno queste sono le ultime notizie con il "biscotto" e la colorazione sperimentale Tee come loco museale, eppure i suoi carrelli sono nell'immagine lerci come... i miei!

Foto n. 33, la netta differenza di colore tra carrelli di due 218.
