SPORCARE È BELLO!

§ 1 LE MACCHIE DI CALCARE

§ 3 IN NOSTRO AIUTO LA PREZIOSA GRAFITE

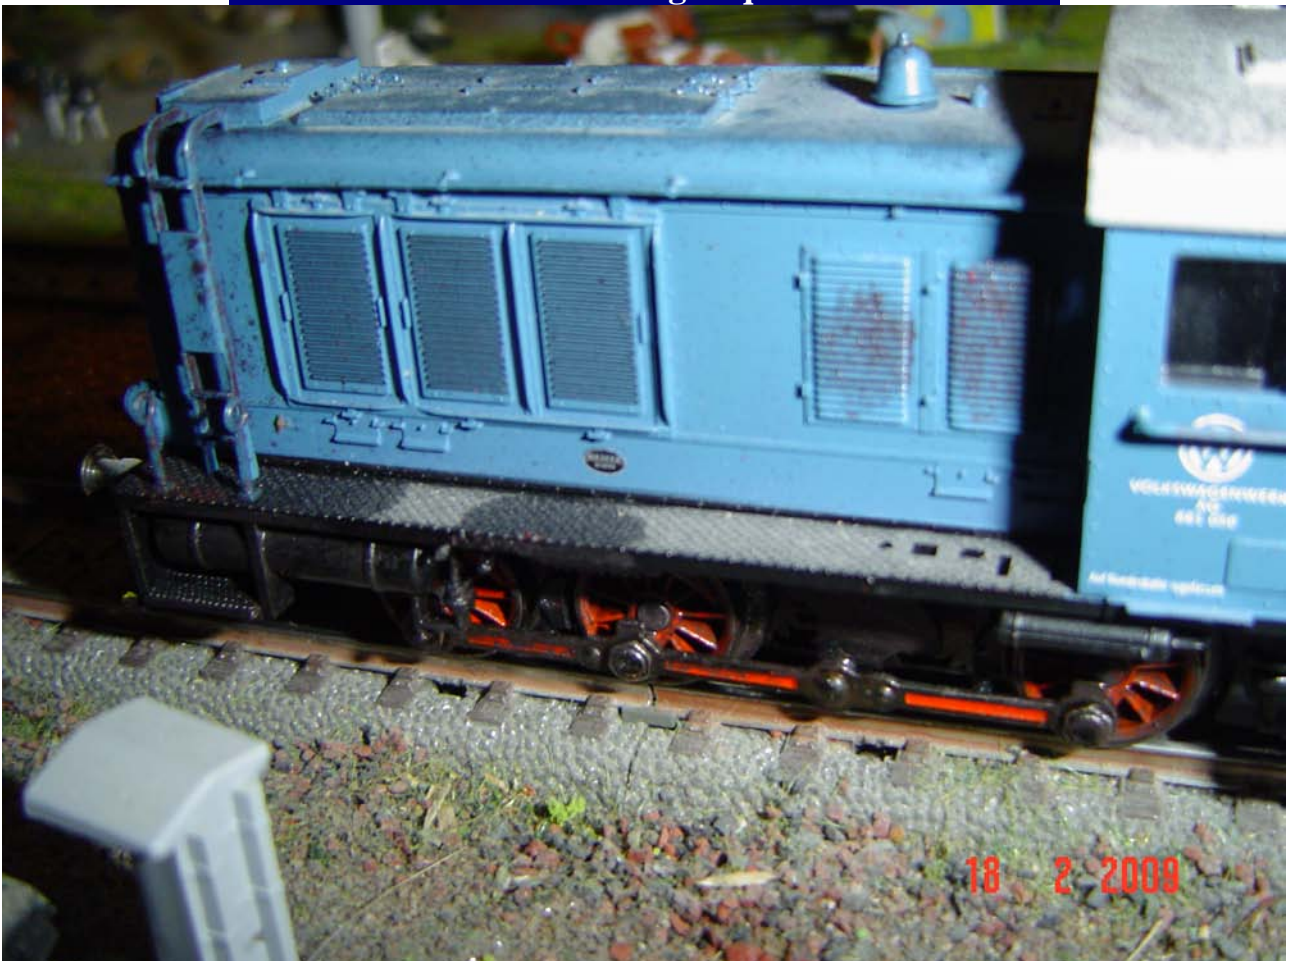
Nella prima (foto n. 39) si vede la loco quasi del tutto originale che ha subito un primo trattamento blando sul tetto e nella seconda (foto n. 40) una prima, pesante, invecchiatura ai carrelli, alle griglie e alle zone di calpestio e, l'operazione non è finita, la campana verrà sporcata con grafite scura, i centri delle ruote verranno prima verniciati e poi invecchiati perché locomotori del genere lavoravano ogni giorno pesantemente trasportando migliaia di auto nei centri di smistamento o in stazioni predisposte per essere inviate ai grossisti di tutta Europa. Certo quando il mercato dell'auto era in esplosivo sviluppo...

Foto n. 40: la V 36 Volkswagen con un primo trattamento d'invecchiatura

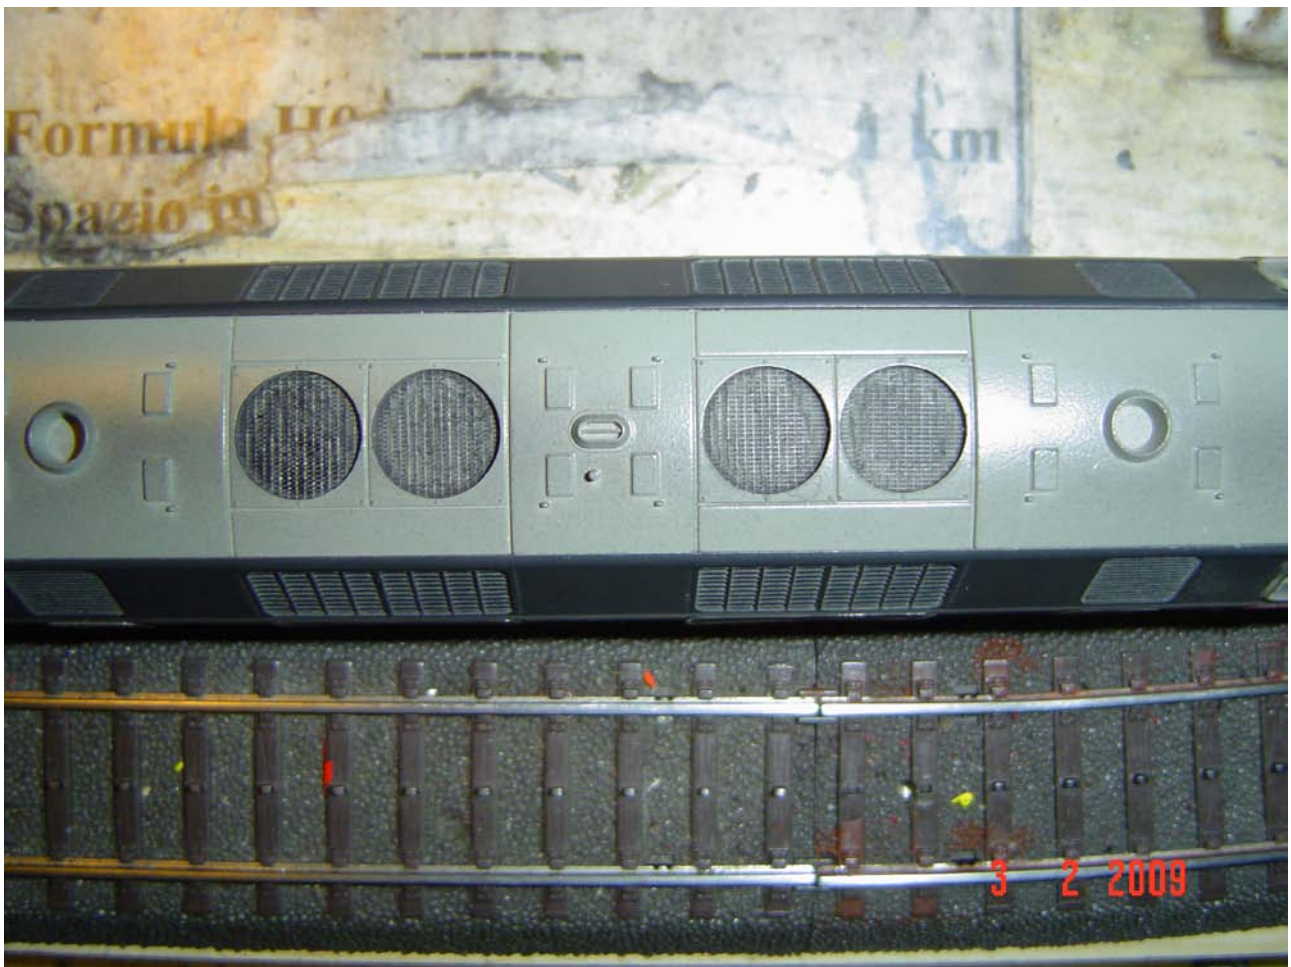
Foto n. 47: griglie (poco incise) in una V 200 fatte risaltare dalla grafite

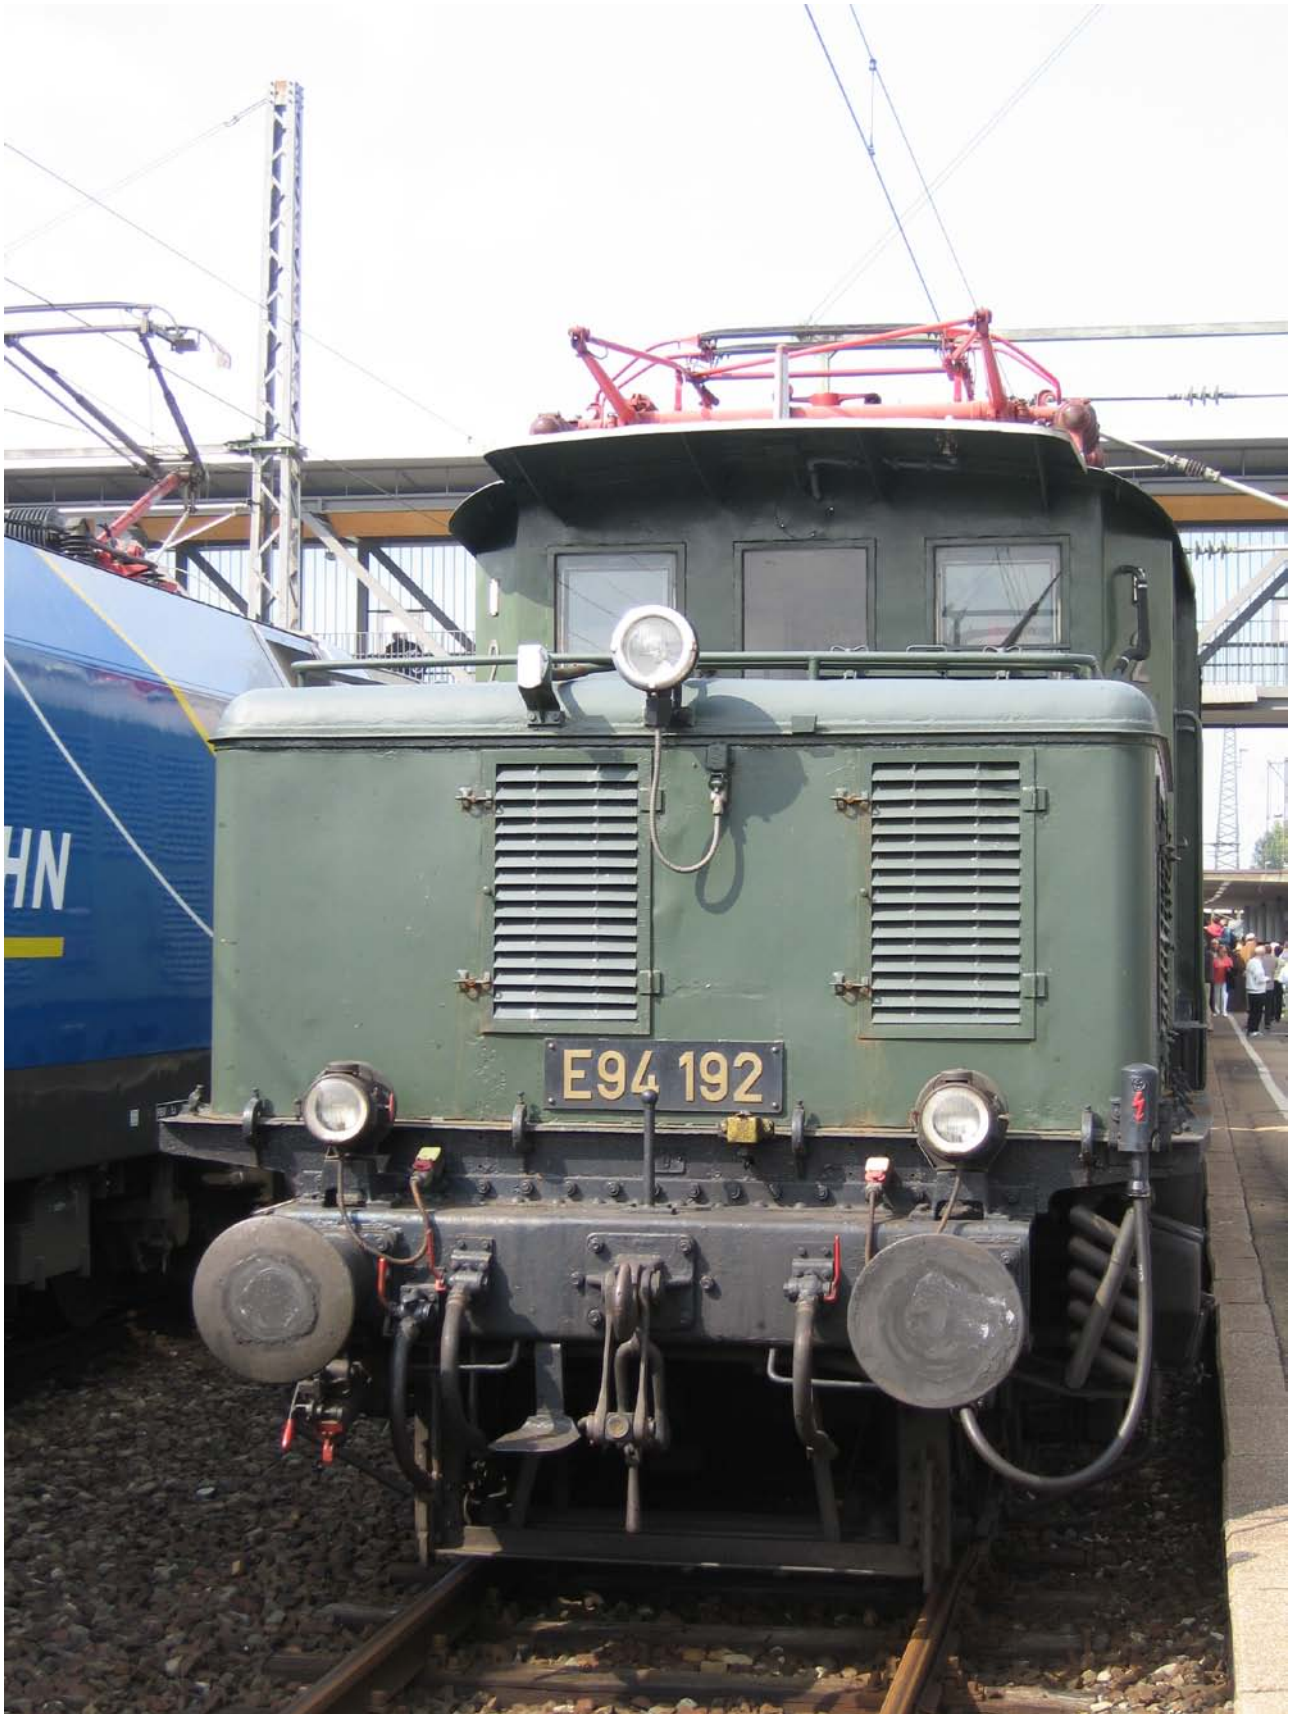
Nell'immagine finale (foto n. 53) i piatti dei respingenti di una E 94, restaurata e di proprietà del *Bayerisches Eisenbahnmuseum*, che si coprono sempre di quello strato di grasso, polvere e sporcizia in ogni ferrovia di questo pianeta. Non è facile da riprodurre, io sto ancora studiando un sistema a base di un supporto cartaceo e grafite mista a colla, ma ne riparleremo a cose fatte.

Foto n. 53, i piatti dei respingenti sempre sporchi *concentricamente*.
