PROVE E CONFRONTI SUL GRUPPO E 41

II PARTE

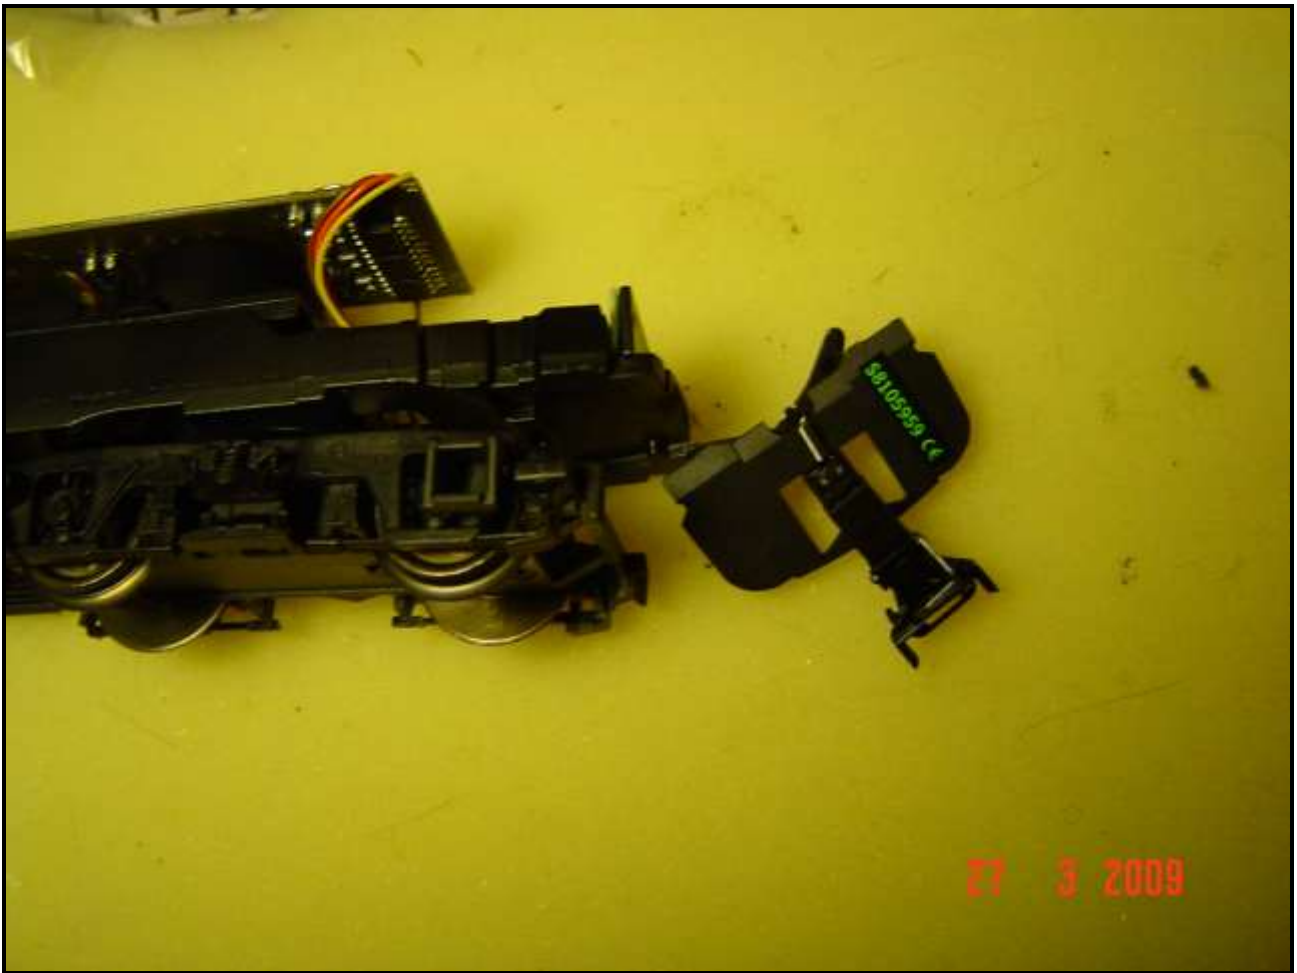
Foto n. 2: le parti che compongono il porta gancio nell'E 41 DB Märklin

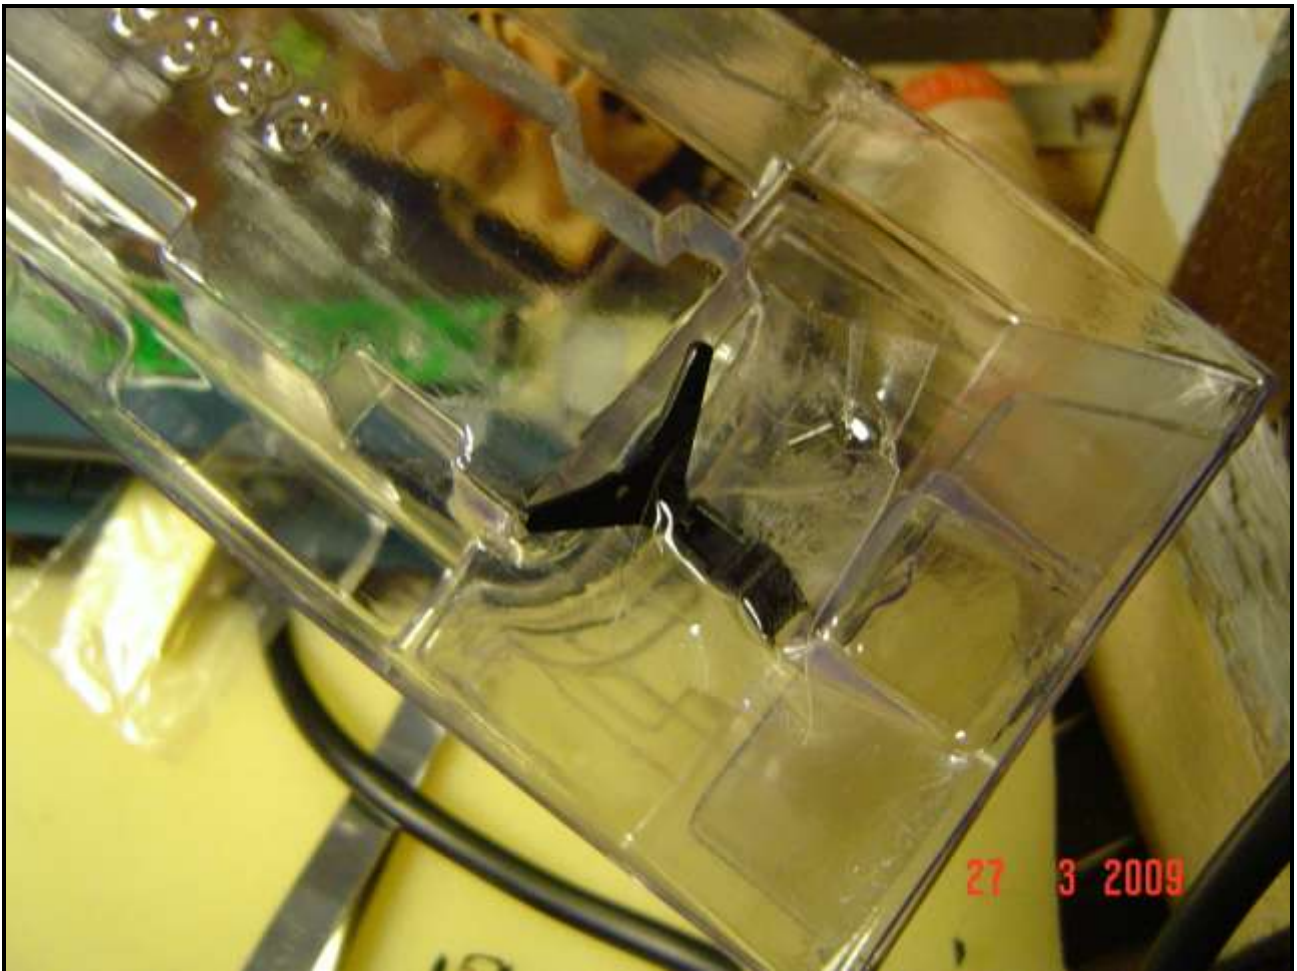
Foto n. 4: il porta gancio e la molletta nella confezione protettiva dell'E 41 DB

Una volta deciso quale lato rendere realistico (io opto sempre per quello privo di pattino per ottenere in seguito foto più belle), basta forzare delicatamente, come nella **foto n. 1**, con un mini cacciavite a taglio il supporto che, incastrato da supporti elastici, mantiene il porta gancio solidale con il telaio. A questo punto, se non l'avete già fatto, allontanate il gancio e liberate molletta e porta-gancio dal supporto che a questo punto si può reinnestare nel telaio (**foto n. 2 e n. 3**). I pezzi (**foto n. 4**, che potrebbero servire) fissateli nella confezione.

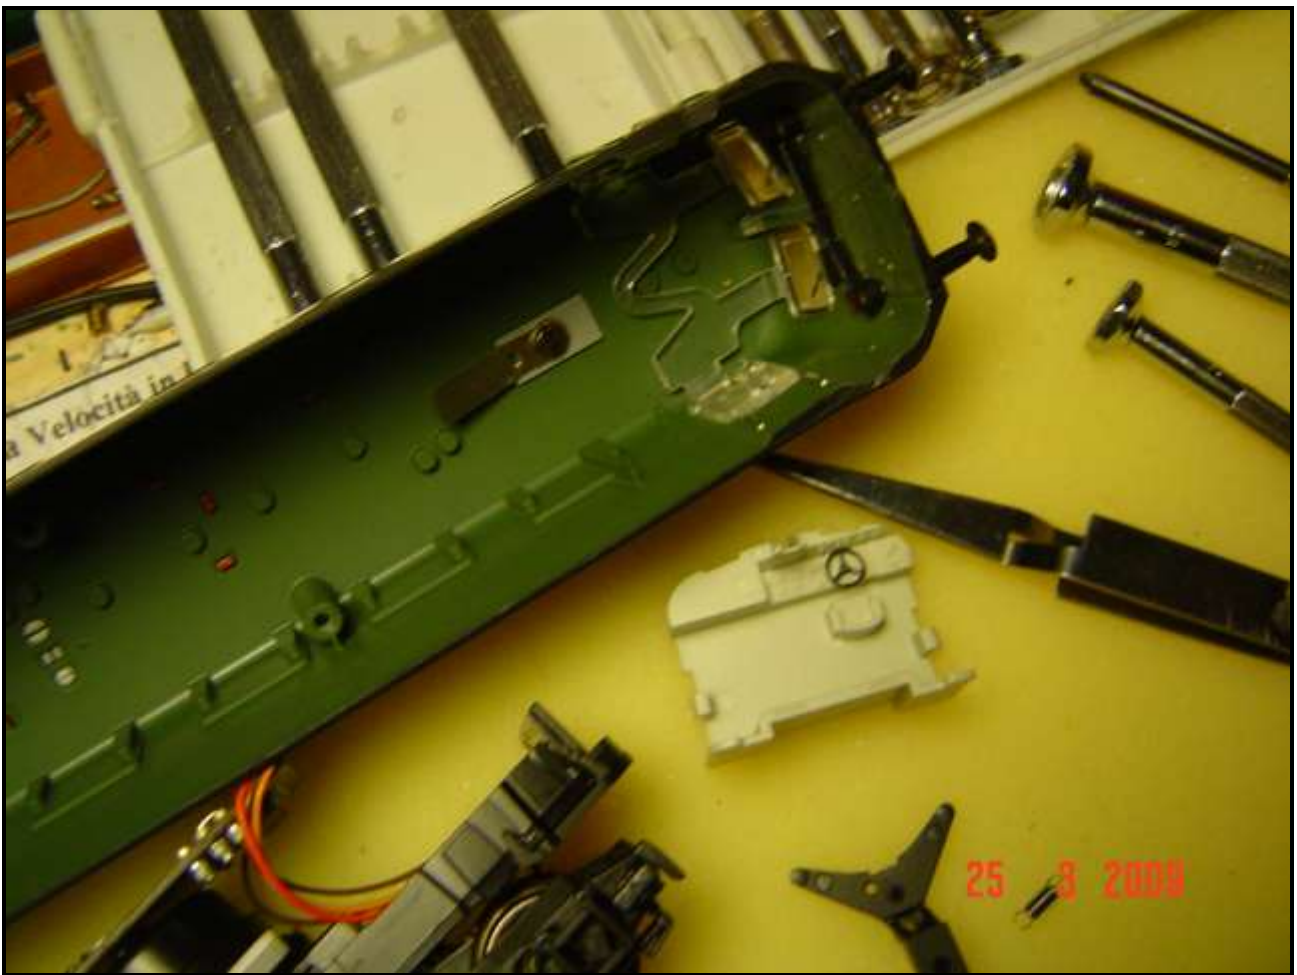
Foto n. 5: la cabina di guida allontanata dall'E 41 DB Märklin

Al contrario del LINT, per citare un esempio recentemente trattato nel **Capitolo 34°**, qui la cabina si allontana forzando delicatamente gli incastri e non c'è bisogno d'allontanare i diffusori luce.

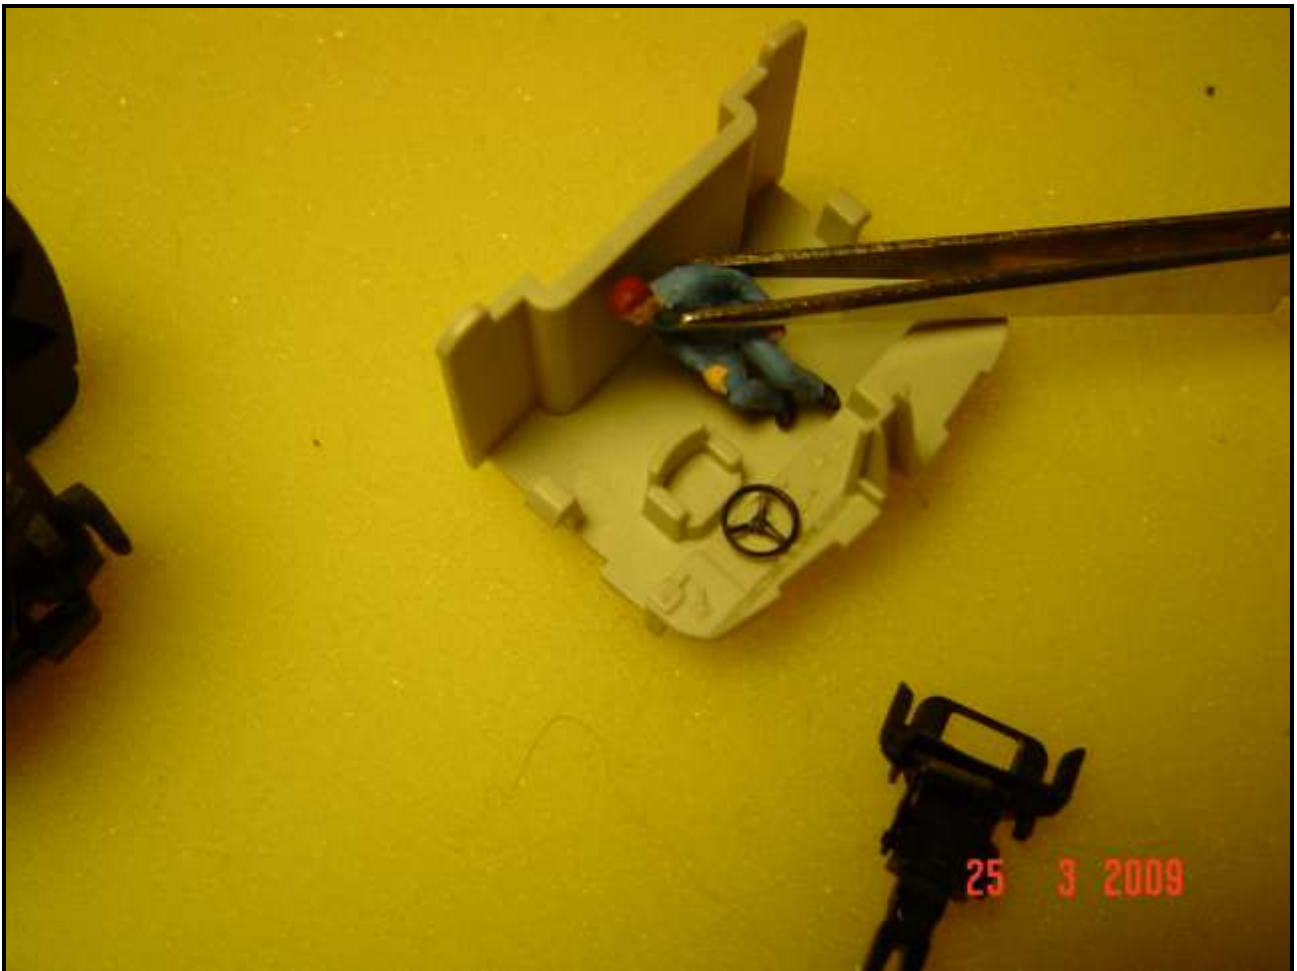
Foto n. 6: la cabina di guida ha il sedile del conduttore troppo accostato

Come al solito, e non capisco perché, il sedile di guida è risicato e tanto accostato al bancone che solo un nano (piccolo) del Circo Orfei in scala 1:87 (!) ci si potrebbe sedere.

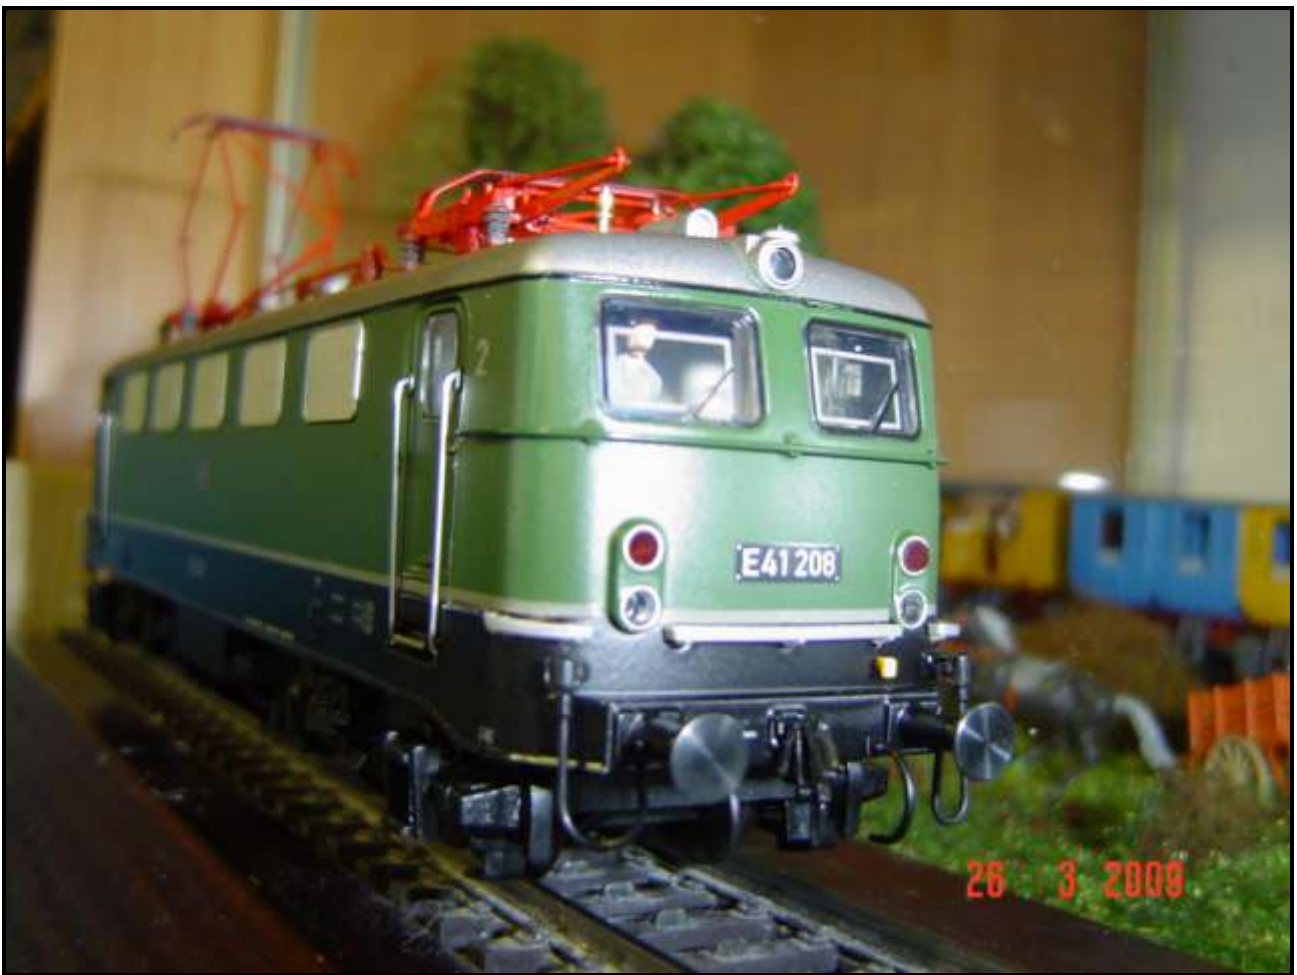
Foto n. 8: il macchinista nella cabina di guida dell'E 41 DB Märklin

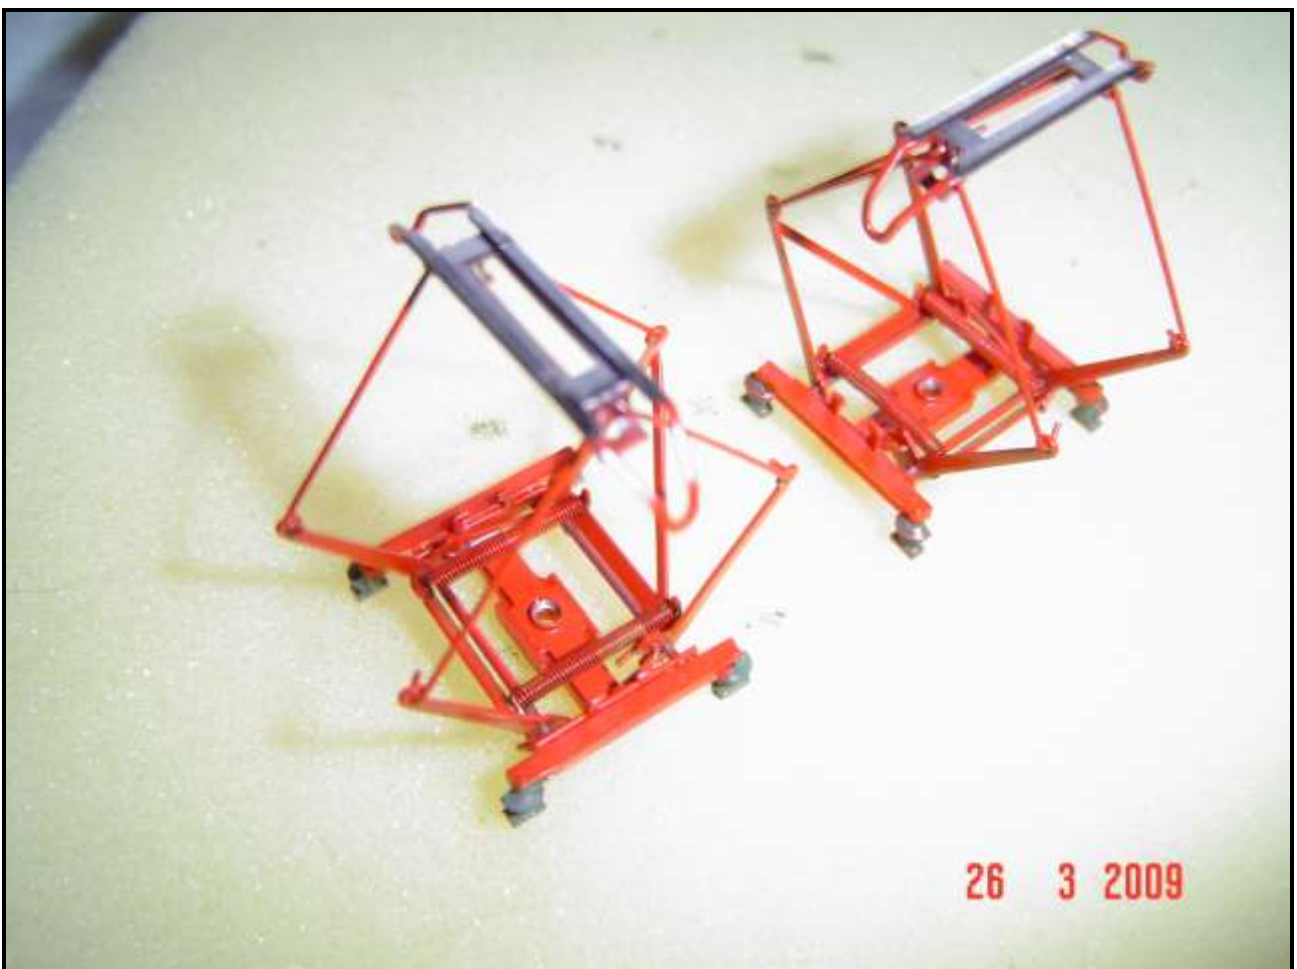
Foto n. 10: gli isolatori verniciati, attendere sino ad essiccazione completa!

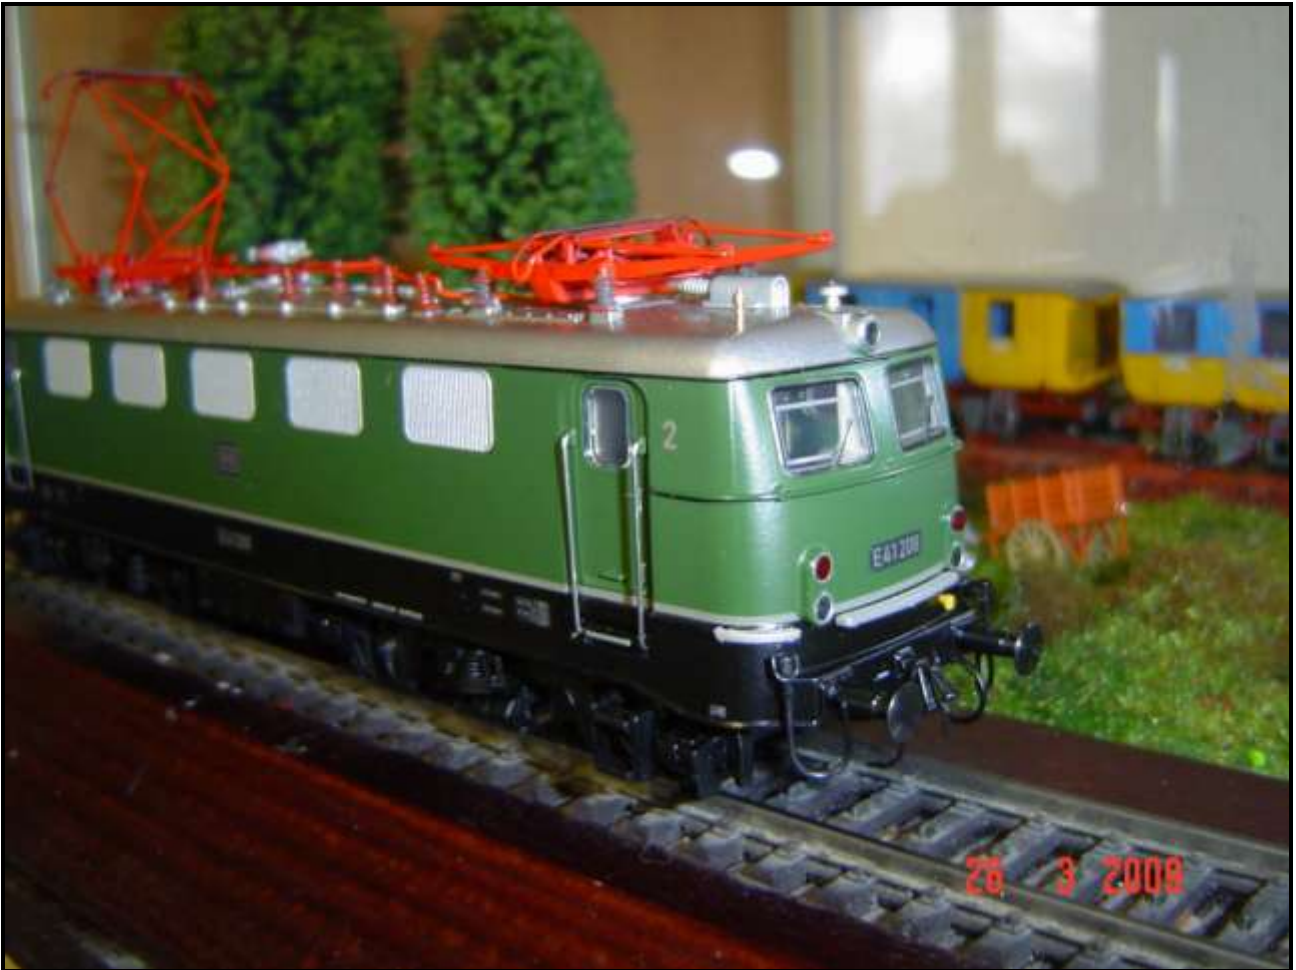
Foto n. 11: E 41 con isolatori verniciati, gancio, tubi dei freni e due Rec!

Per completare la *finitura* dei due modelli, fermo restante quanto ho specificato nel paragrafo “**OPERAZIONI A... MANTELLO APERTO**”, è necessario applicare due Rec, due tubi dei freni (o quattro) e un gancio realistico (senza funzionalità).

Il lato realistico nell'E 41 l'avete già visto nella **foto n. 11**, nel 141 ho, per rispettare la realtà del prototipo, applicato i tubi dei freni doppi, previo allargamento del foro con la punta da 1 mm, che vi dicevo poc'anzi. Per evitare di dover praticare un secondo foro (operazione difficile e sconsigliabile) ordinate il pezzo di ricambio art. 220989, trattasi delle *Carenature frontali* annesse alle nuove E 03/103, dopo il 2001. Nel sacchettino troverete ben 4 tubi dei freni doppi, inseribili tramite un unico puntale. La confezione non è a buon mercato, ma vi assicuro risolve perfettamente il problema esteticamente perché i tubi doppi hanno una riproduzione accettabile dei rubinetti. Se poi già possedete una 103 tra quelle elencate, andate a ricercare nelle scatole e troverete le: **Carenature frontali 220989**.

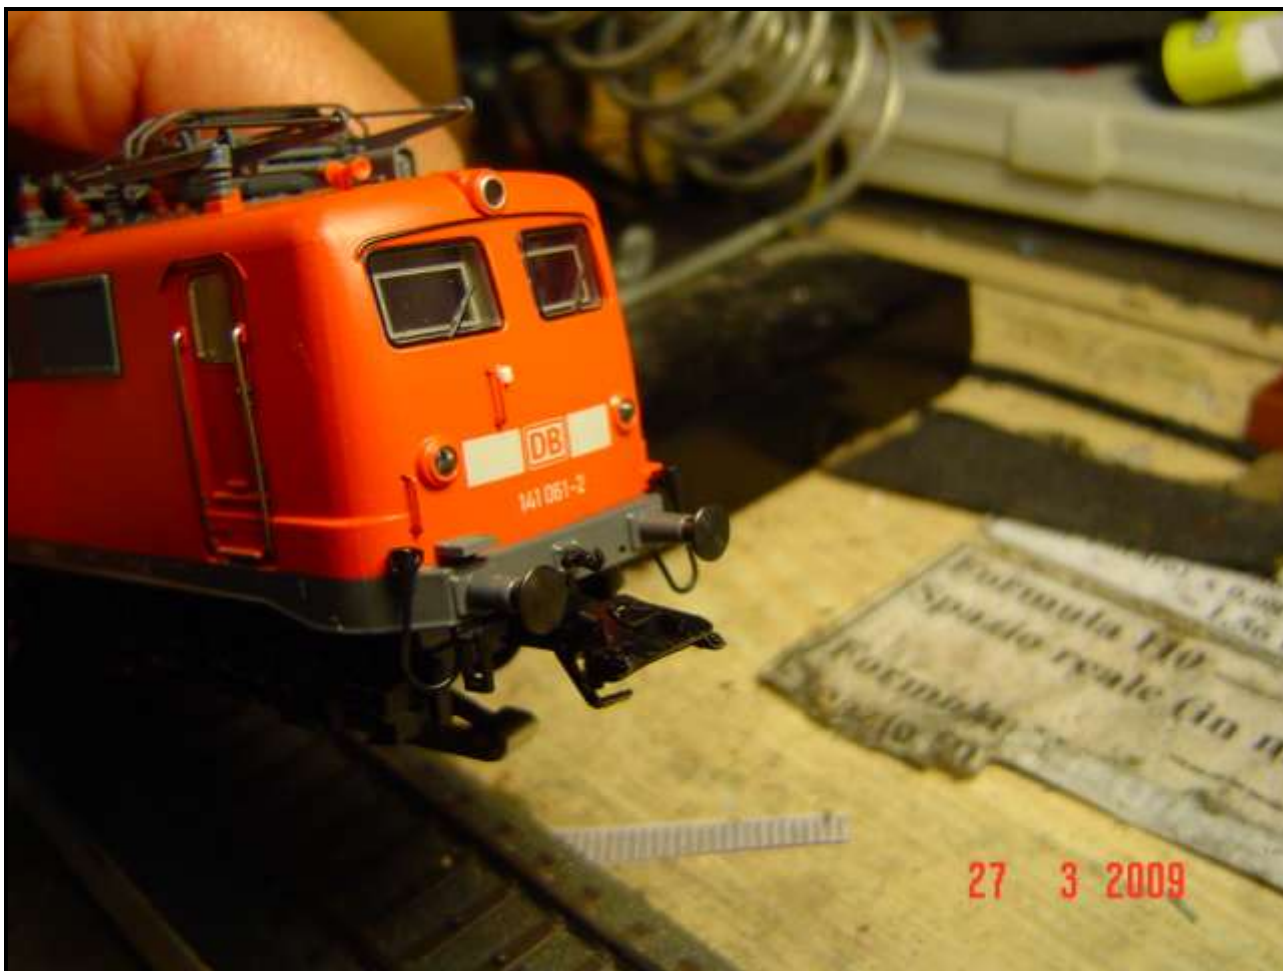
Foto n. 12: 141 con due Rec, gancio semplificato, dal lato operativo modellistico

I due Rec andrebbero applicati anche dal lato operativo modellistico, come vedete dalla **foto n. 12**, lì rimarrebbe il gancio semplificato e due fori in cui si potrebbero (ma ne vale la pena?) applicare egualmente i tubi dei rec per poi tagliare la parte curva che, entrando in contatto con il gancio modellistico, potrebbe causare sviamenti.

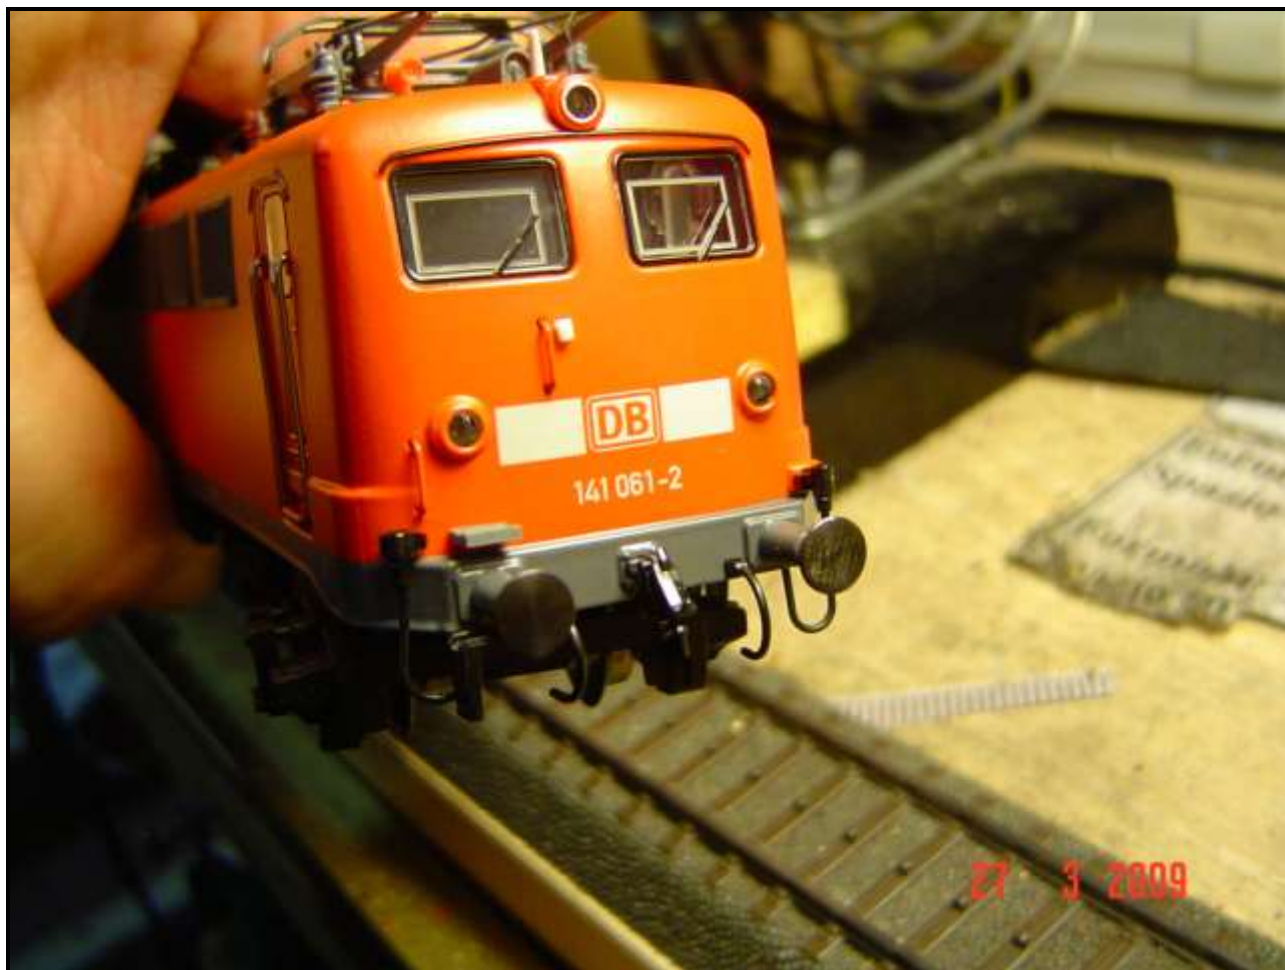
Foto n. 13: 141 con due Rec, gancio realistico e due soli tubi dei freni

Altrimenti il frontale del vostro 141 apparirà come nella **foto n. 13**.

Come potete vedere (**foto n. 13, n. 14 e n. 15**) nella cabina ho evitato di inserire un macchinista perché la 141, più della consorella degli anni Cinquanta, l'E 41, ha fatto servizio, secondo le foto consultate su varie riviste, più spesso con i convogli delle Silberling, con carrozze pilota Karlsruhe, di quanto abbia tirato altri tipi di composizioni. Perciò la cabina rimaneva vuota quando il macchinista si trasferiva nella carrozza di testa e lasciarvi un "preiserino", che poi manovrava al contrario era poco realistico.

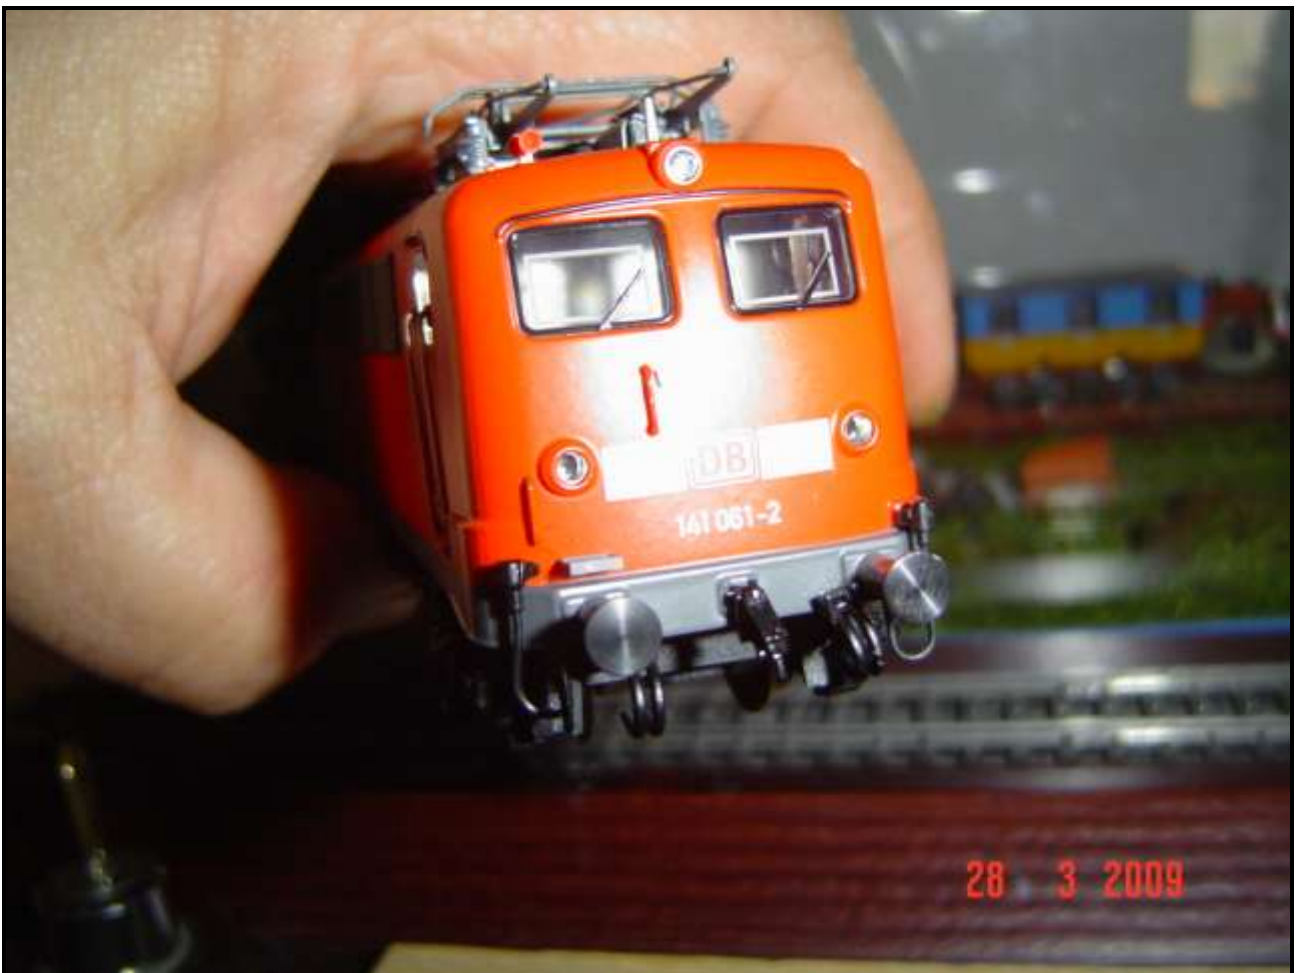
Foto n. 14: 141 061-2 con gancio realistico e tubi dei freni leggermente storti, da sistemare prima che il Bostik possa asciugarsi

Una volta allargato il foro già presente nella 141 (operazione semplice e alla portata di un qualunque preciso fermodellista), inserirete i tubi doppi con del Bostik, stando attenti che si pongano correttamente in perpendicolare e non, come nella **foto n. 14**, leggermente storti; nel caso fosse necessario eliminate, estraendo e reinserendo i tubi dei freni, eventuali sbavature di colla. L'operazione con il Bostik è sempre possibile nelle prime ore d'incollaggio (**foto n. 42**).

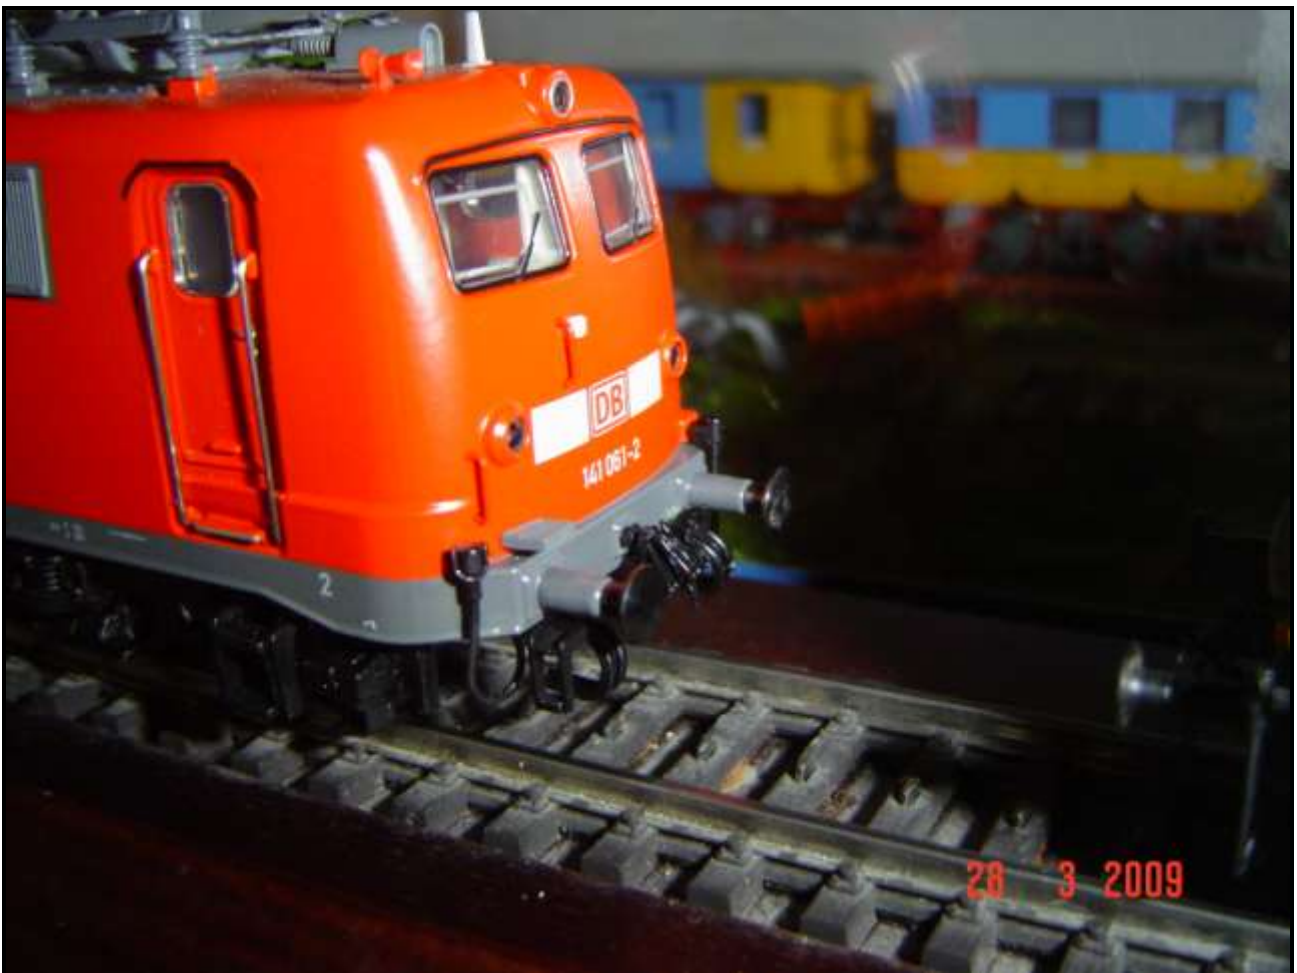
Foto n. 15: 141 061-2 con due Rec, gancio realistico e tubi dei freni doppi

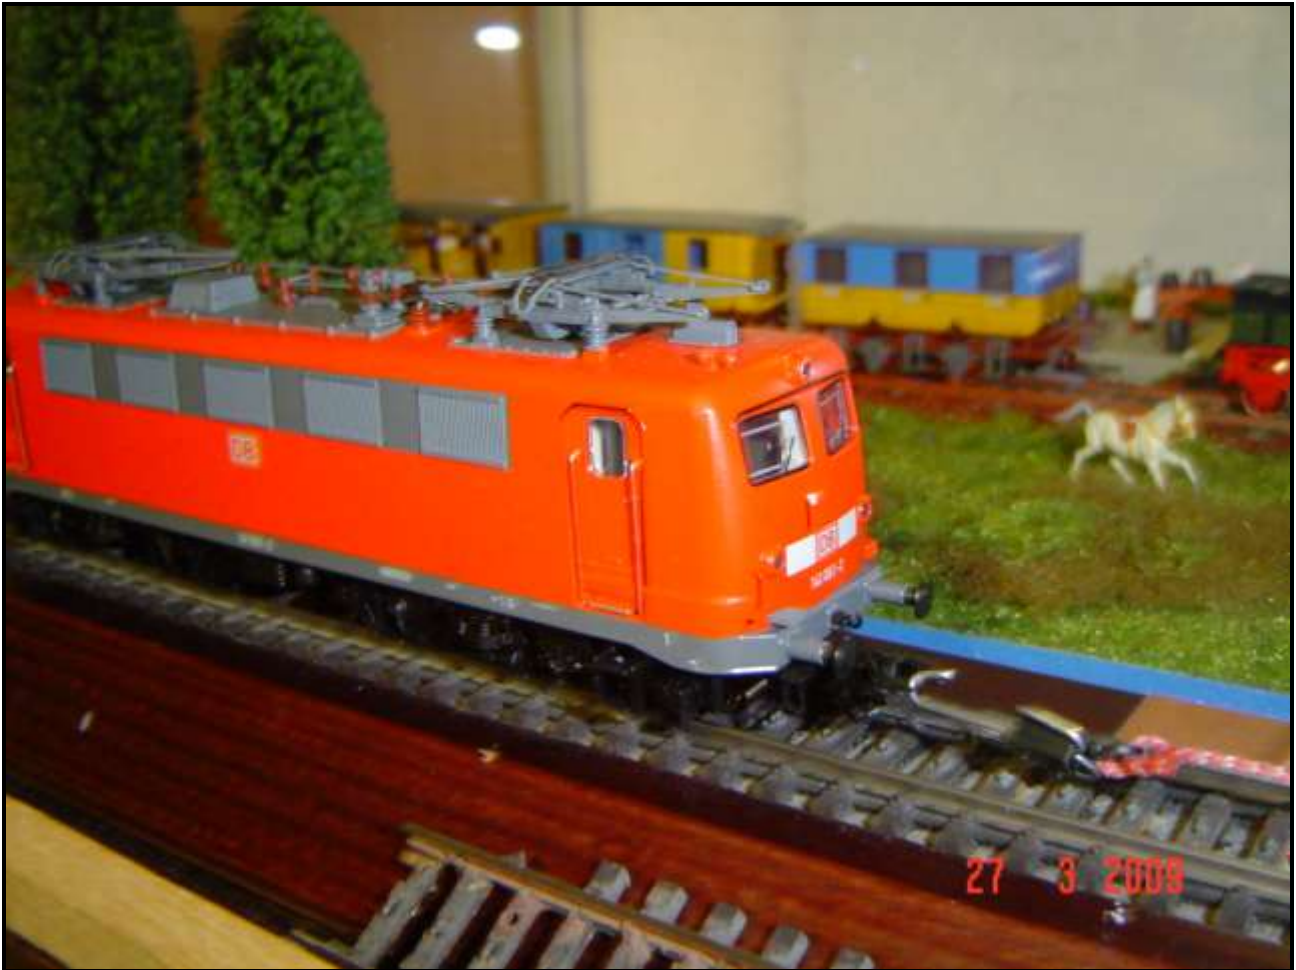
Foto n. 16: la potentissima 141 in trazione sul vecchio banco dinamometrico

Attualmente le E 41/141 sono le più potenti tra le macchine che abbia provato. Riescono a sollevare, sul banco dinamometrico descritto nei **Capitoli 24° e 31°**, un cestello caricato con 260 grammi (!), superando persino la 103 193 che deteneva il... record (vedi la tabella del **Capitolo 31°**) sino a quel momento (**foto n. 16**).

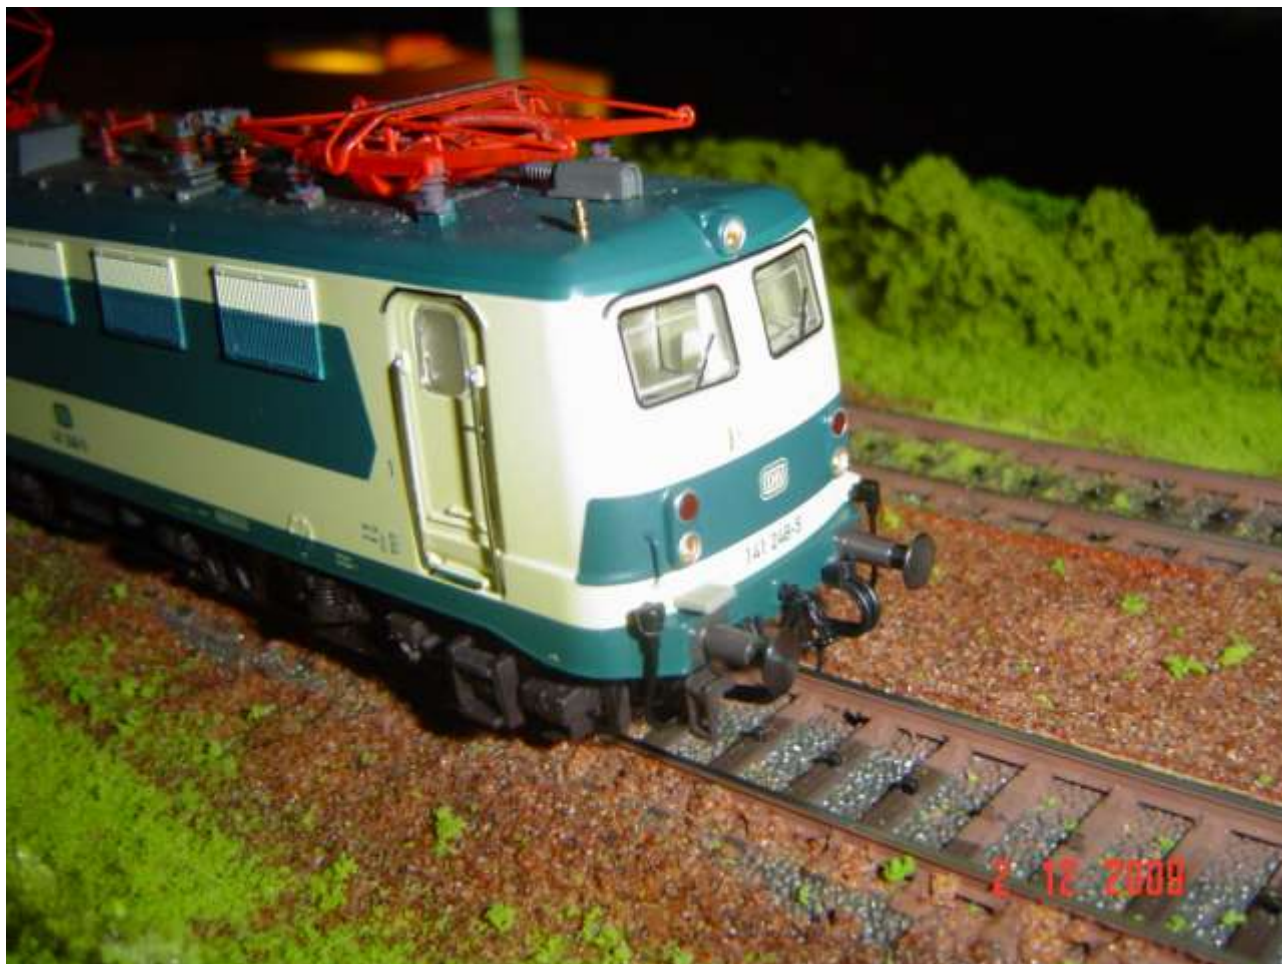
Foto n. 17: la originale 141 248-5, con frontale realistico già allestito

Nascondere quanto, e non solo a me, è poi accaduto non sarebbe corretto nei confronti di quanti mi seguono su queste pagine virtuali, quindi senza tanti giri di parole ecco il resoconto: tenendo, dopo il suo utilizzo, nella Schattenbahnhof scollegato il convoglio della 141 248-5 (foto n. 17, n. 18 e n. 19), tutto è *filato liscio* per almeno due mesi.

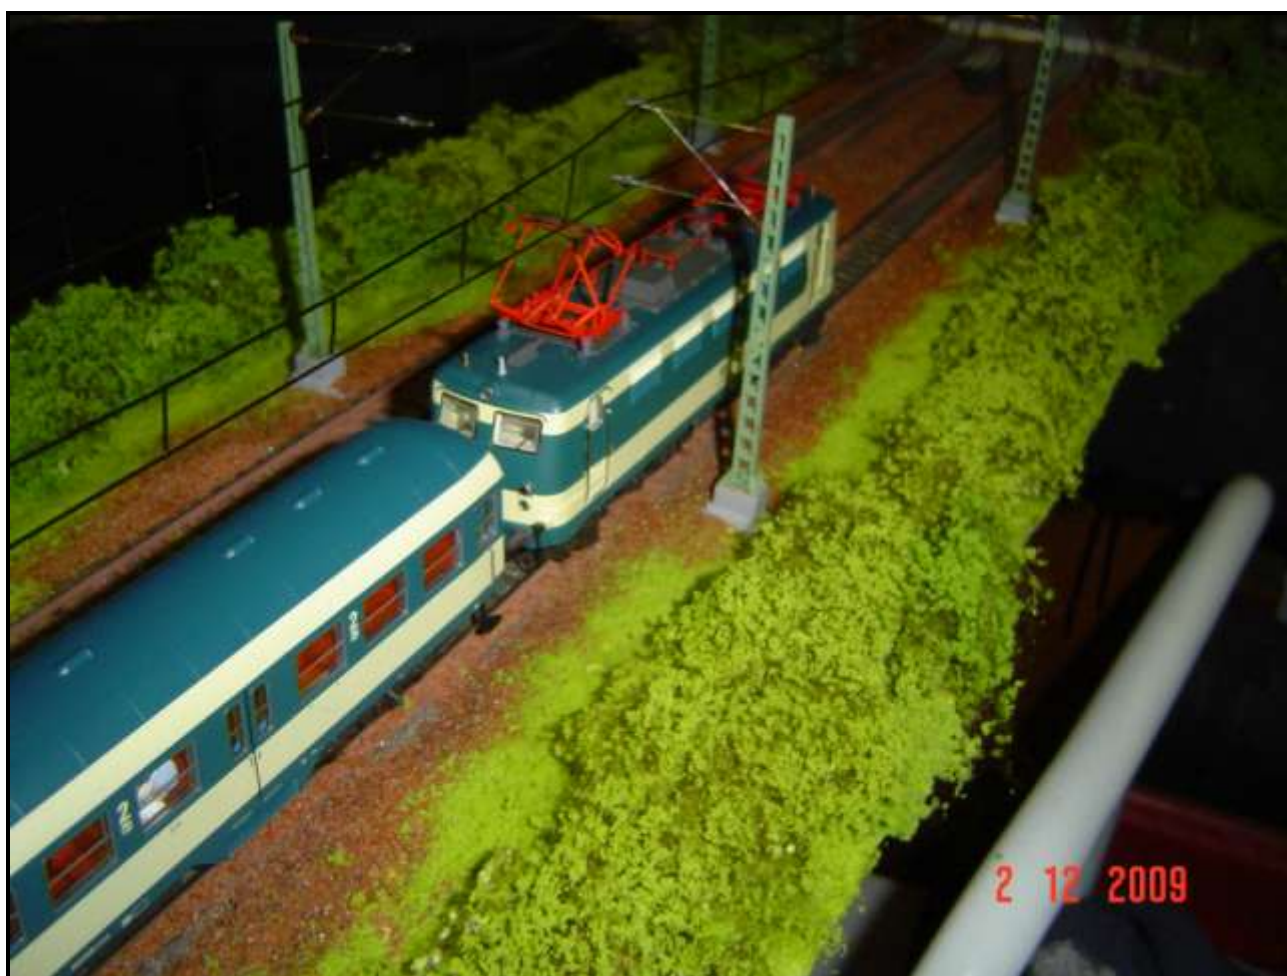
Foto n. 18: la 141 248-5, al traino del suo convoglio collegato da ganci tetrapolari

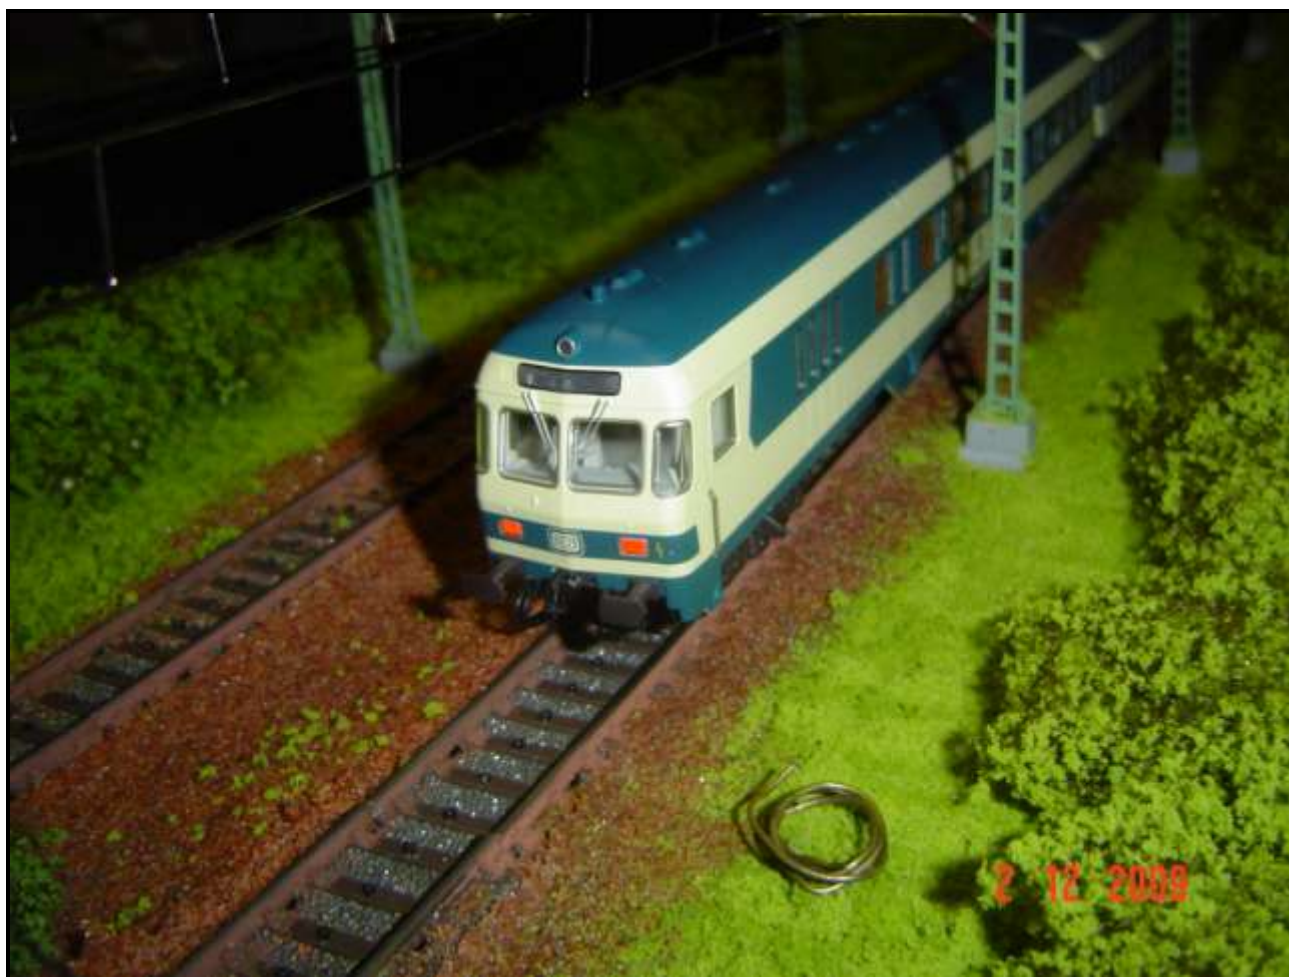
Foto n. 19: la carrozza pilota (trainata con le luci rosse accese)

Secondariamente c'era da risolvere il problema delle luci di testa nella carrozza pilota (**foto n. 19**), che non aveva, in questo convoglio comandato dal locomotore, il collaudato sistema a trascinamento.

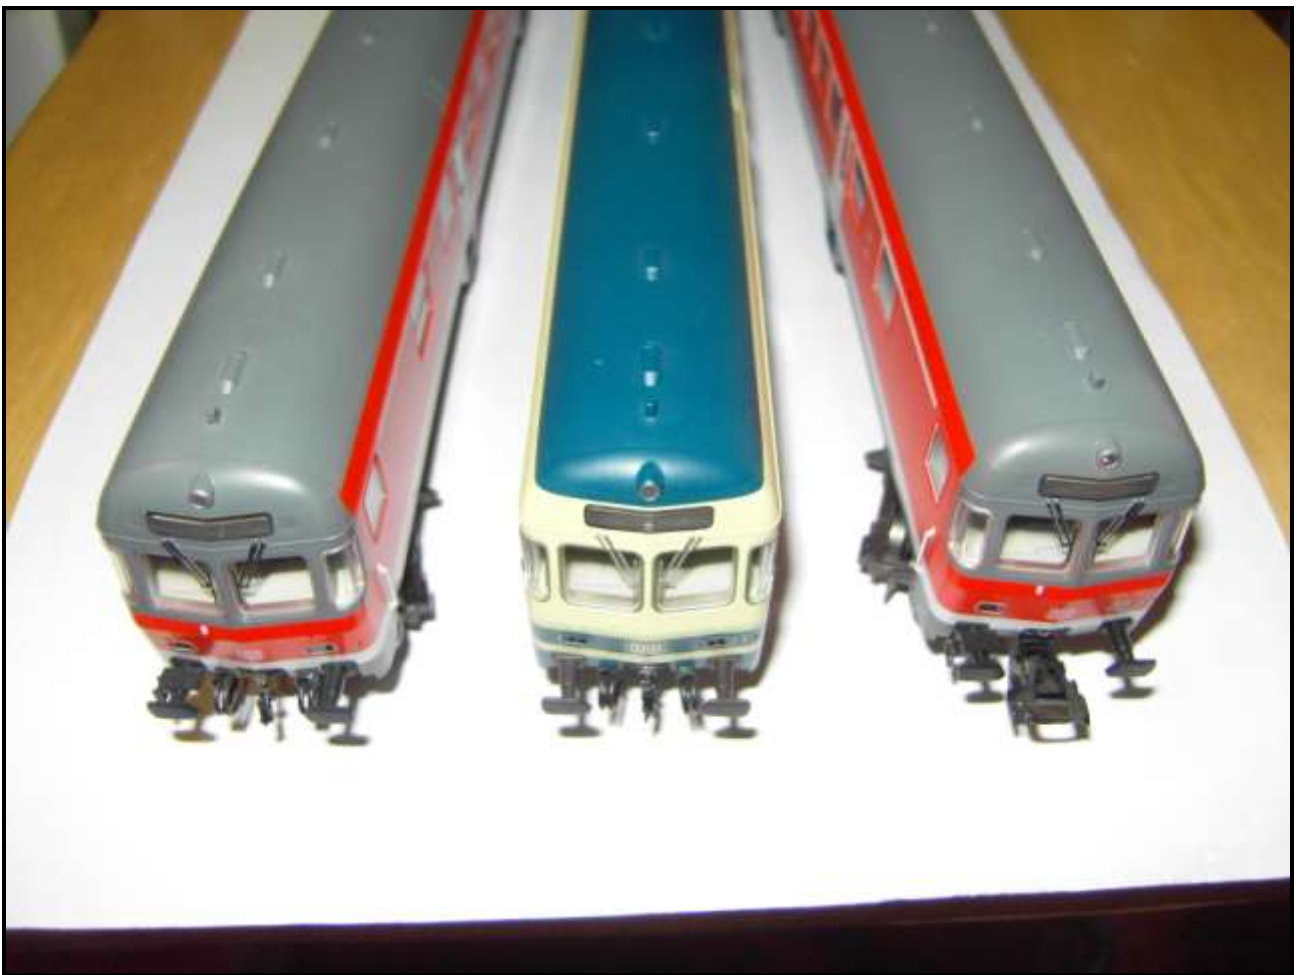
Foto n. 20: confronto fra tre carrozze pilota da 28,2 cm Silberling

Ho acquistato una carrozza pilota rossa (**art. 43830**), l'unica all'epoca dei fatti (2009/2010) che avesse lo stesso tipo di testata anche se con qualche diversità per la presenza di una scaletta antinfortunistica ed una piattaforma sul respingente destro. Ho scambiato le carrozzerie e il respingente destro, come vedete dalla **foto n. 20**.

- a) la sostituzione del respingente destro, naturalmente recuperato dalla pilota con i colori blu e crema (nella **foto n. 20** il respingente è passato dalla carrozza centrale alla *pilota trainabile* a destra);
- b) la sostituzione dei ganci tetrapolari con quelli conduttori (**art. 70021**) sezionabili.
- c) il collegamento (il tutto è poi estremamente intuibile) alle illuminazioni a led già presenti nelle carrozze del convoglio;
- d) alla collocazione in un carrello di ciascuna carrozza (non nella *pilota*) delle normali lamelle di contatto di massa, da collegare alla masse delle illuminazioni led.
