PROVE E CONFRONTI SUL GRUPPO E 41

II PARTE

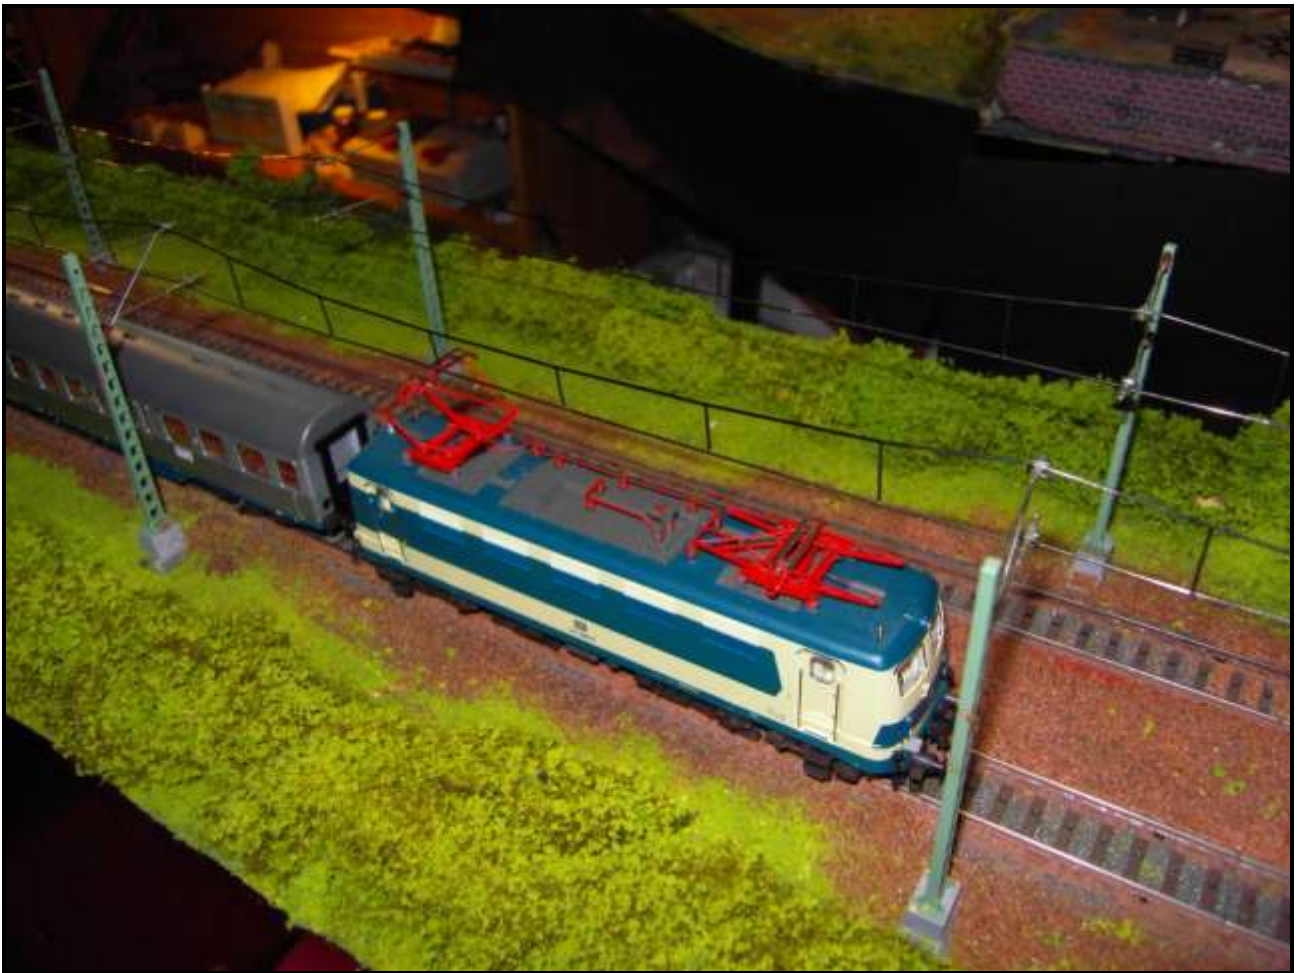
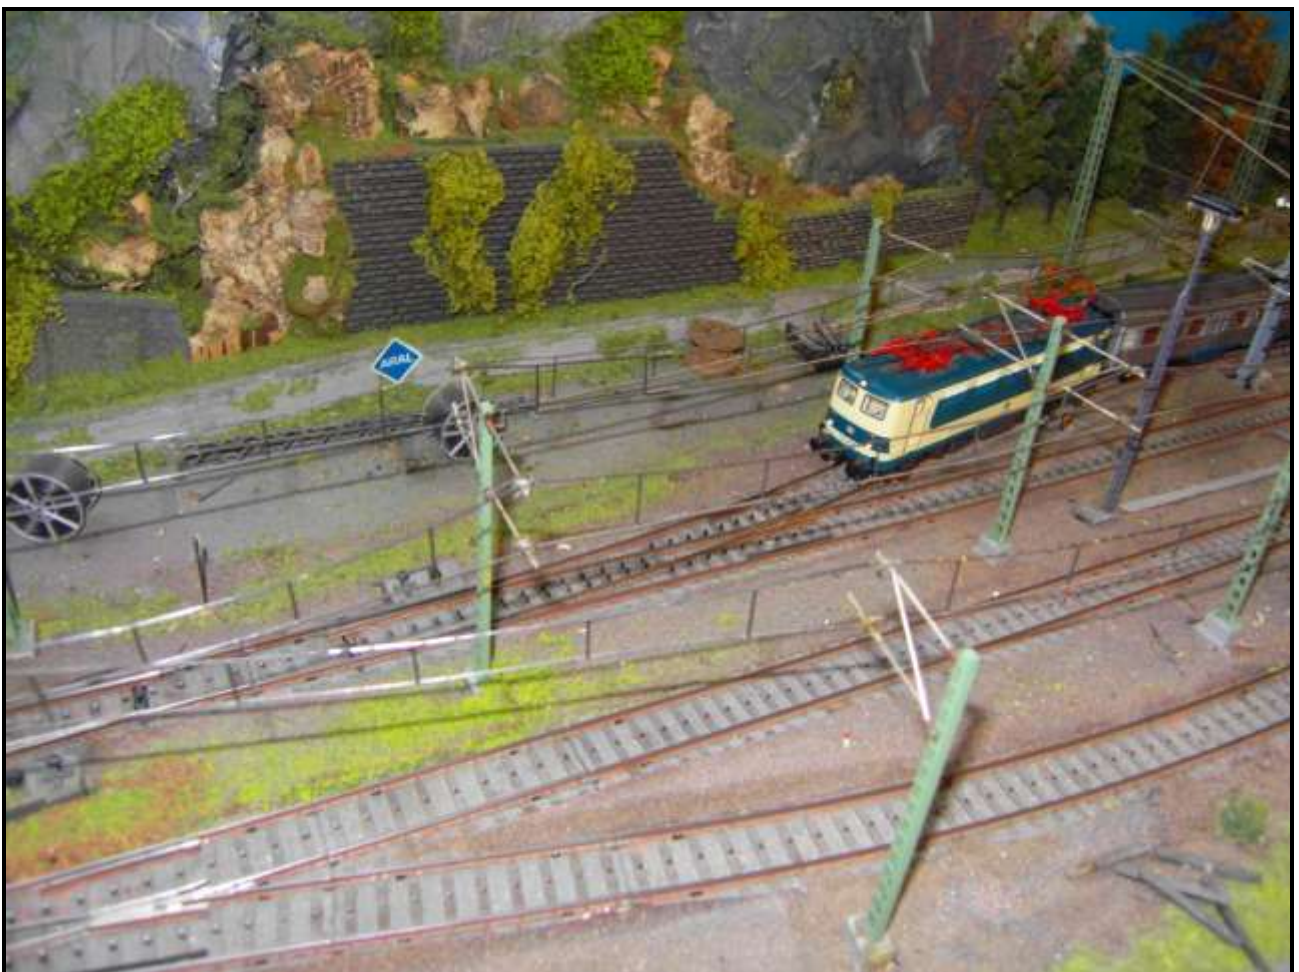
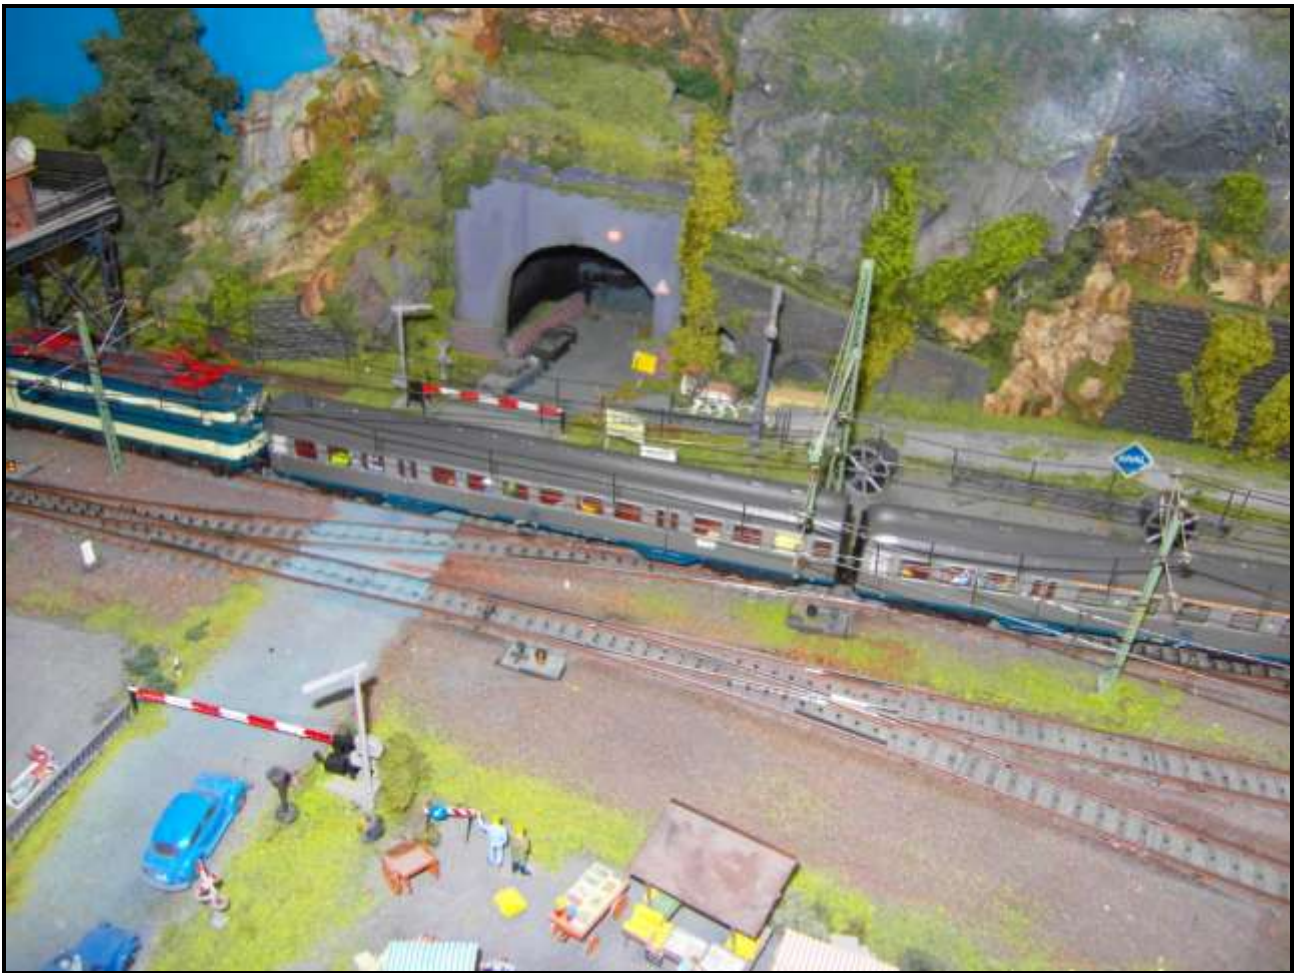
Foto n. 21: la 141 248-5, al traino di un convoglio di Silberling argenteate.

Foto n. 22: la 141 248-5, in stazione con il convoglio di Silberling argenteate.

Foto n. 23: la 141 248-5, e il convoglio di Silberling argentate al PXL di Vibaden.

- 1) un convoglio completamente indipendente dalla 141 248-5 (**foto dalla n. 21 alla n. 23**);
- 2) convoglio inoltre sezionabile e comodamente collocabile in una vetrina;
- 3) ho inoltre (tutta a destra nella **foto n. 20**) un'originale *pilota* trainabile anche dalla *testata pilota*, cosa assolutamente realistica, che ho veduto in diverse foto del reale. La carrozza può essere anche trainata in stazione da una locomotiva da manovra, simulando così la realizzazione di composizioni originali.

Nelle [foto n. 21, n. 22 e n. 23](#), le prove tecniche a Vibaden. Le carrozze non sono collegate in alcun modo alla 141, mentre tra di loro sono collegate con ganci conduttori unipolari ([art. 70021](#)).

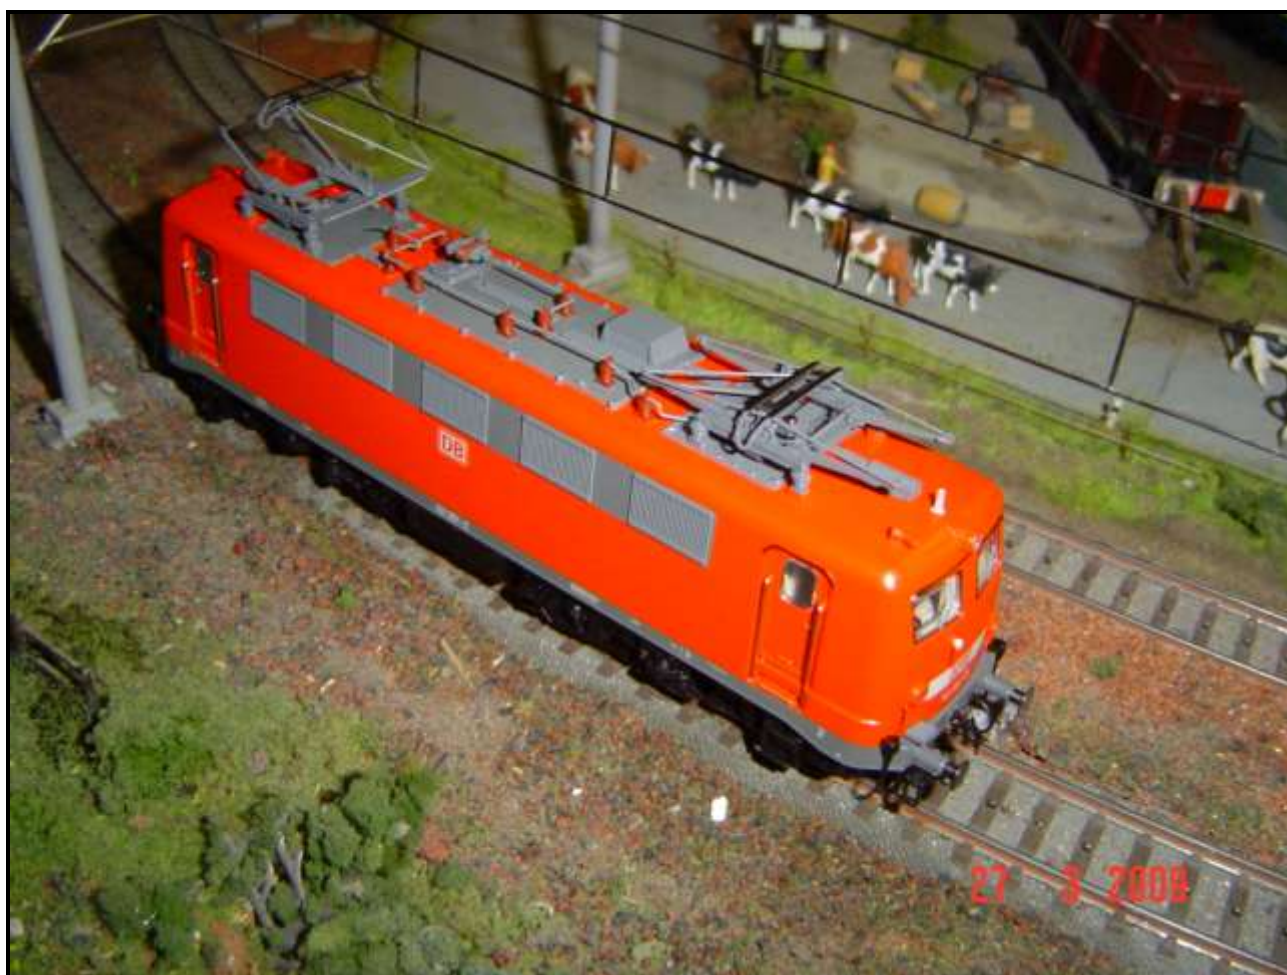
Foto n. 30: 141 061-2 a Vibaden, 27. 3. 2009, fu poi rimessa in servizio nel 2011

Torniamo a parlare del grave problema elettronico e potrei archiviare l'incidente come difetto di una sola macchina... se scrivo capirete che non è così: poche settimane dopo, con l'arrivo a Vibaden dell'epoca V, utilizzai sul plastico la 141 061-2, la più attuale, (foto n. 30) che era arrivata nel mio parco macchine agli inizi del 2009, ed era stata saltuariamente messa in servizio, solo per prove con le sue Silberling, anche nel 2010. Quel "saltuariamente" sta a significare che dopo ogni prova la 141 DB AG veniva allontanata perché la sua livrea così *sfacciata* ne avrebbe tradito la provenienza temporale.

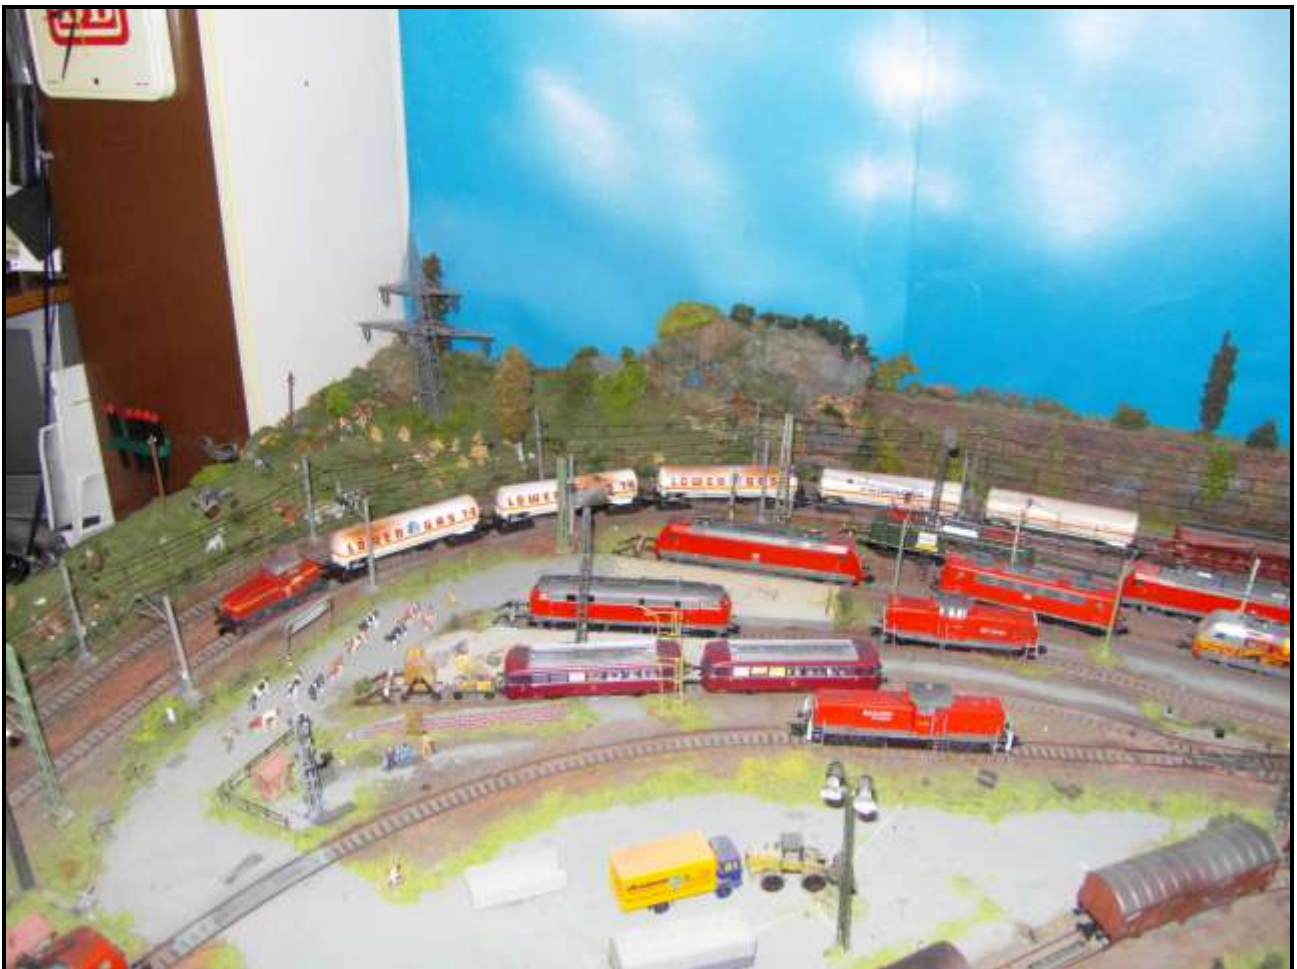
Foto n. 31: 141 061-2 a Vibaden, febbraio 2011, in standby nello scalo merci.

Fu riprovata al traino del suo convoglio di Silberling rosse e poi smistata nello scalo merci, accanto locomotori di ogni tipo Motorola o mfx, catturata fotograficamente nel febbraio 2011, mentre provavo la DHG 500 Vopak. Nella **foto n. 31** la vedete tra una 101 104-8 mfx (**art.**

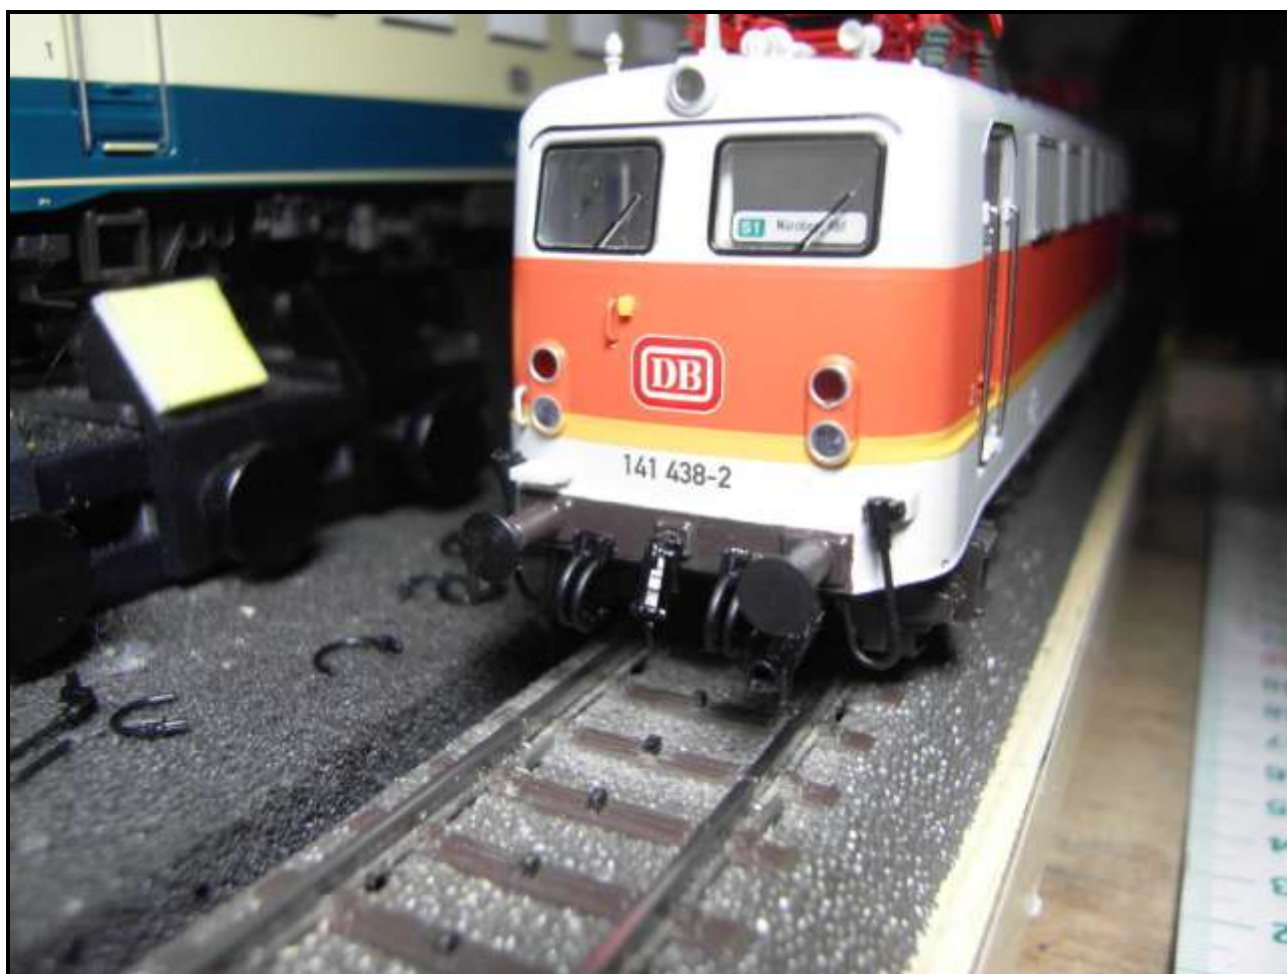
Foto n. 32: la 141 438-2 Ruhr, corredata di tutti i rec

Discorso diverso per la splendida 141 438-2, in scala perfetta, dotata di un decoder sonoro, con emissioni realistiche, alcune automatiche. Nella [foto n. 32](#), è stata appena corredata di tutti e 3 i rec e, per saperne di più, potete leggere la II parte del mio [Capitolo 54°](#), dedicato proprio ai frontali realistici di questo e di altri gruppi di locomotori elettrici.

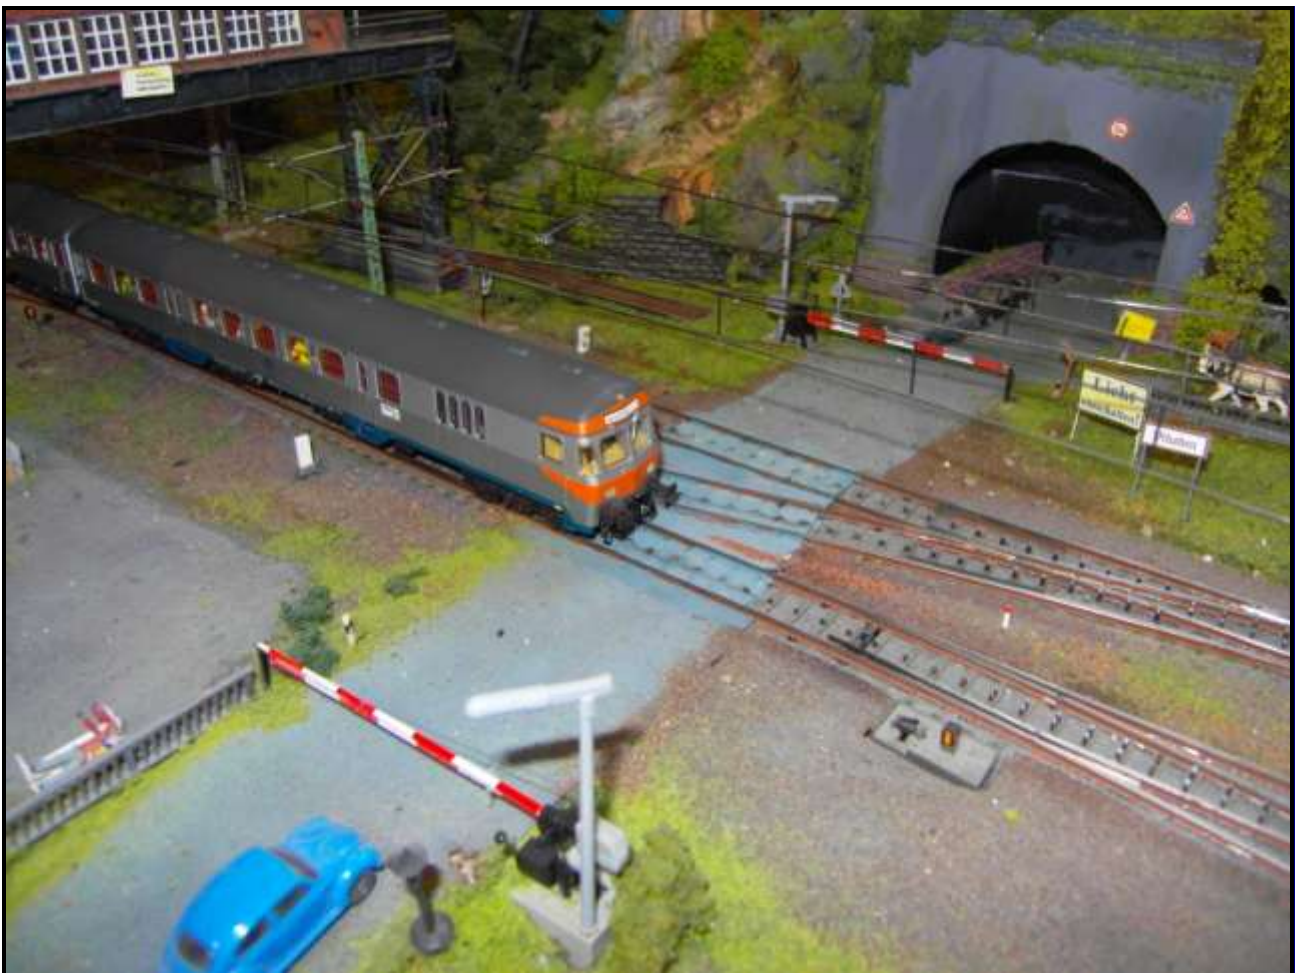
Foto n. 38: carrozza *pilota*, spinta dalla 141 136-2, in prova sui binari a Vibaden

Quasi nello stesso periodo sono state consegnate le tre carrozze Silberling con testata della pilota ampliata, detta *Karlsruhe*, dal nome del deposito in cui furono modificate le anguste cabine Hasenkasten, *gabbie per lepri*, negli anni Sessanta/Settanta.

La pilota, assegnata a questa 141 136-2, la vedete nella **foto n. 38**.

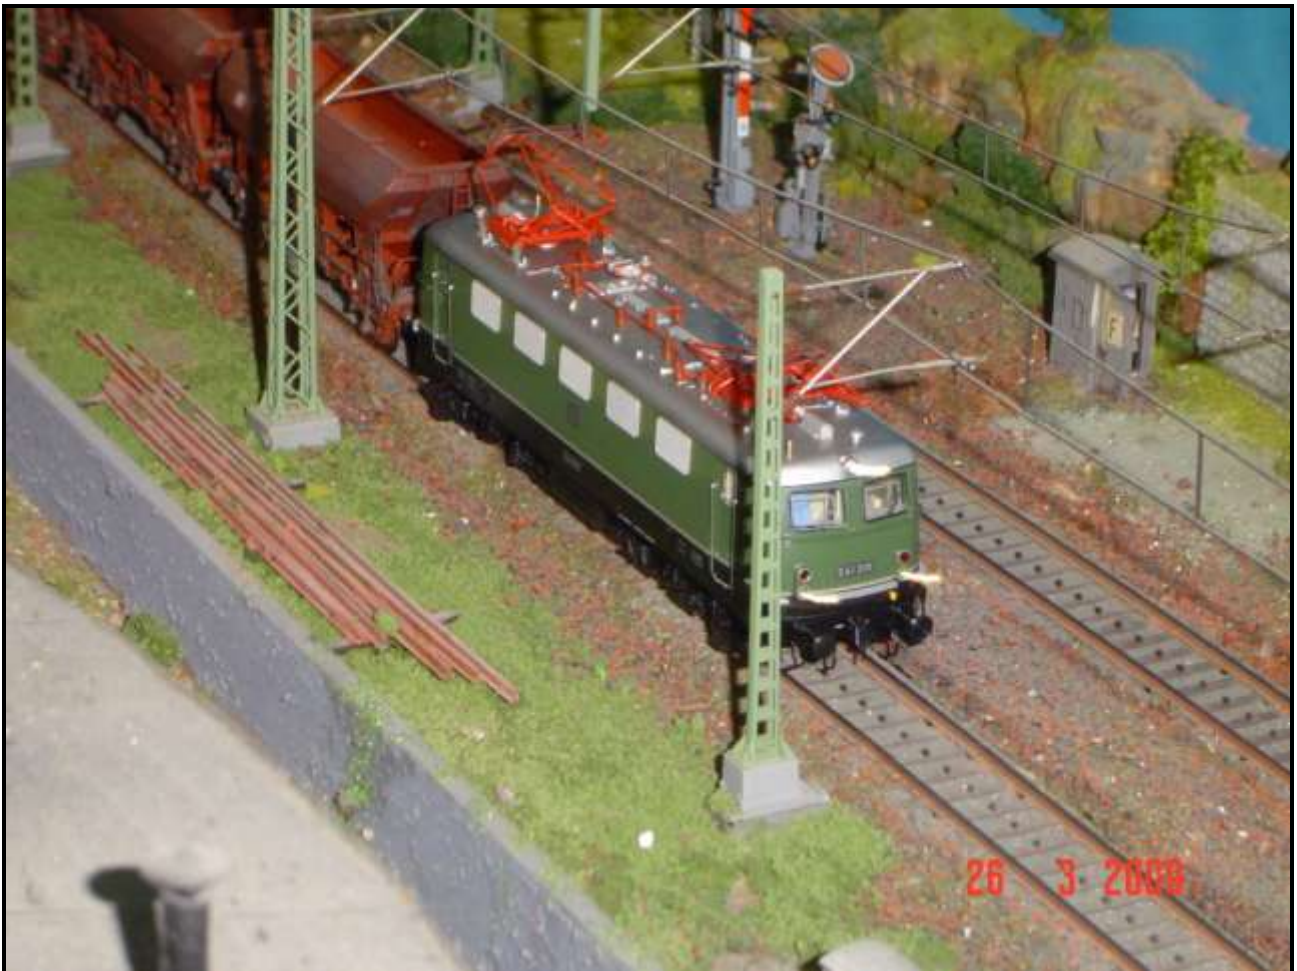
Foto n. 40: un curioso effetto ottico creato dai fari dell'E 41

La penultima **foto n. 40** ritrae la E 41 208 mentre effettuava la sua *performance* più eclatante, riuscì infatti a trainare ben 37 carri nel cerchio più stretto e difficoltoso di Vibaden e con l'ultima immagine (la **foto n. 41**) l'intero parco macchine attive sul mio impianto.
