**LA GRANDE FAMIGLIA DELLE V 60**

**MODELLI MÄRKLIN DELLE V 60**

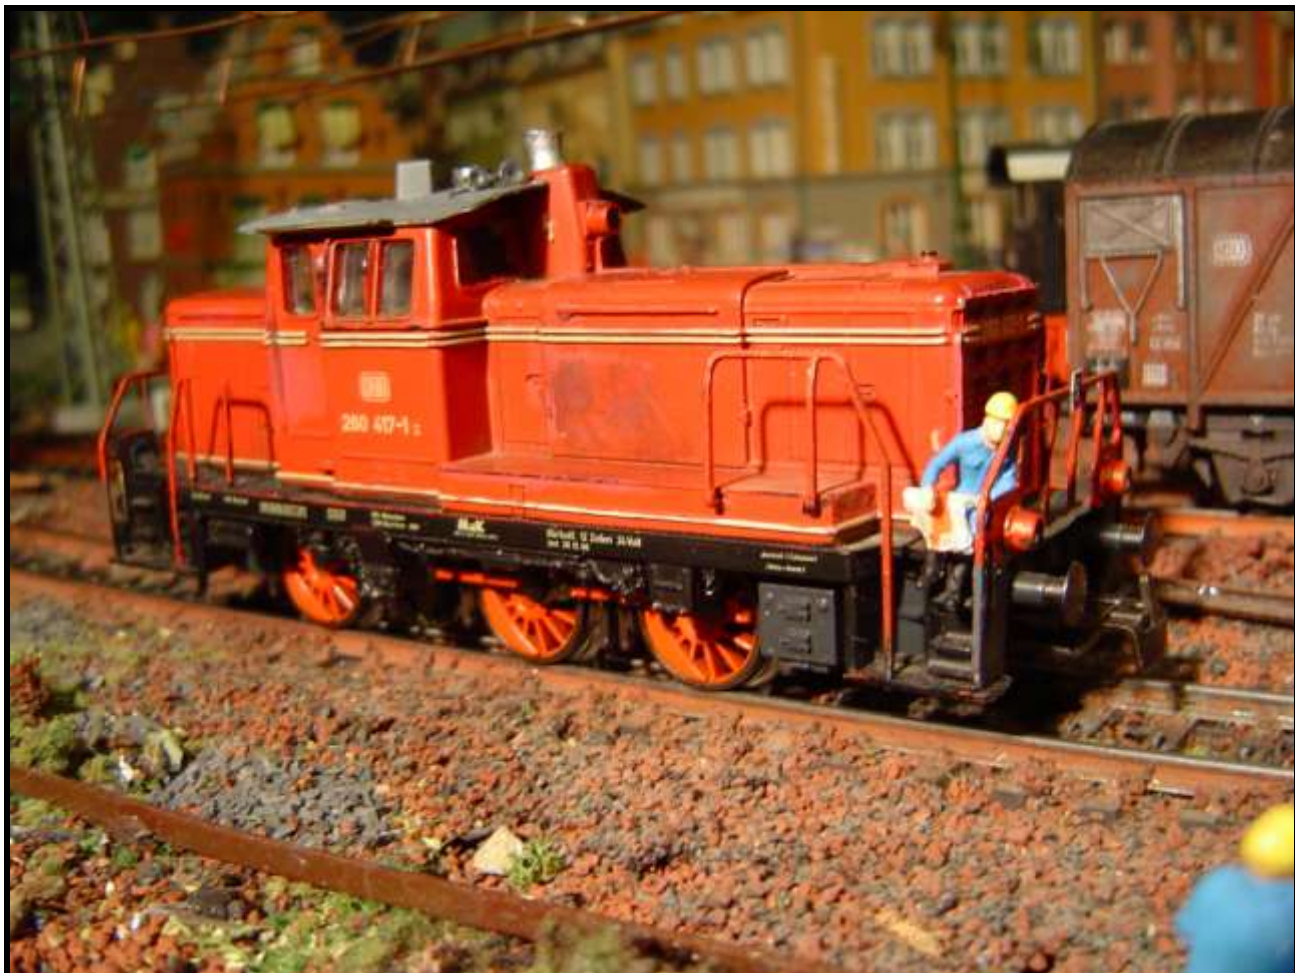
**Foto n.1: la 260 417-1 nel 2004 (con corrimano rinnovati)**

**l'ultimo confronto, andate a vedere com'erano sempre state (bruttine) nella **foto n. 1** di questo Capitolo.**

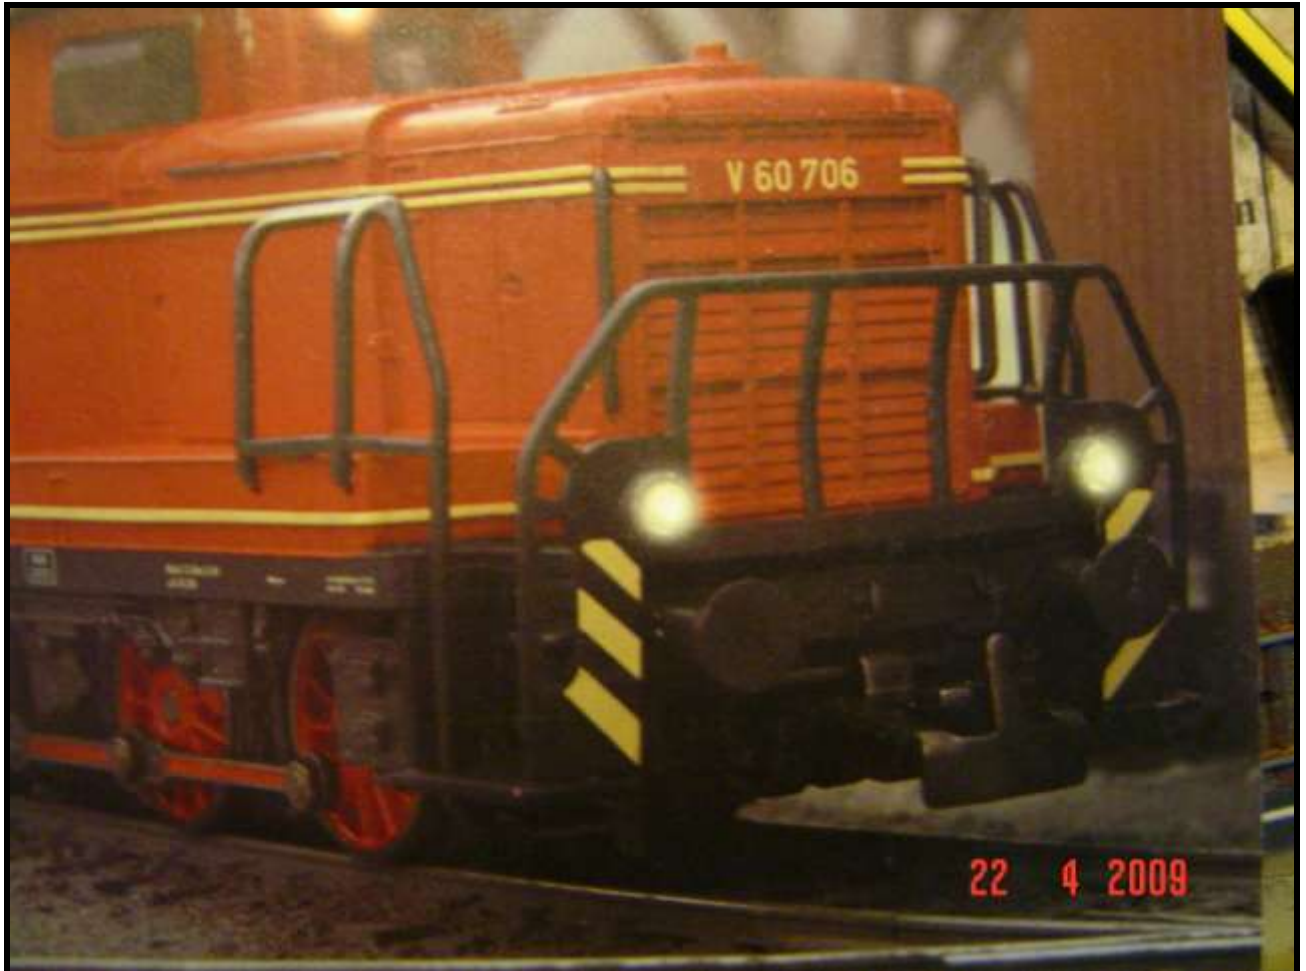
**Foto n. 8: la V 60 del 2002, con i vecchi mancorrenti**

11) Nel 2002 uscì la V 60 706, art. 37650 nella serie *esclusive*, ma ancora dotata di ringhiere *elefantiache* (vedi la [foto n. 8](#), tratta da un opuscolo della Märklin). La macchina era dotata di bielle e ruote nichelate con raggi sottili, anche il gancio telex era più discreto grazie alla nichelatura. La [foto n. 9](#) è stata scattata a Vibaden due nel 2001 e in essa, come nella [foto n. 8](#), si può notare chiaramente la traversa bassa di rinforzo della ringhiera anteriore (c'era anche nella posteriore vai alla [foto n. 10](#)) che era del tutto inesistente. Insomma una licenza della Märklin preoccupata negli anni Sessanta che quei corrimano resistessero alle sollecitazioni dei

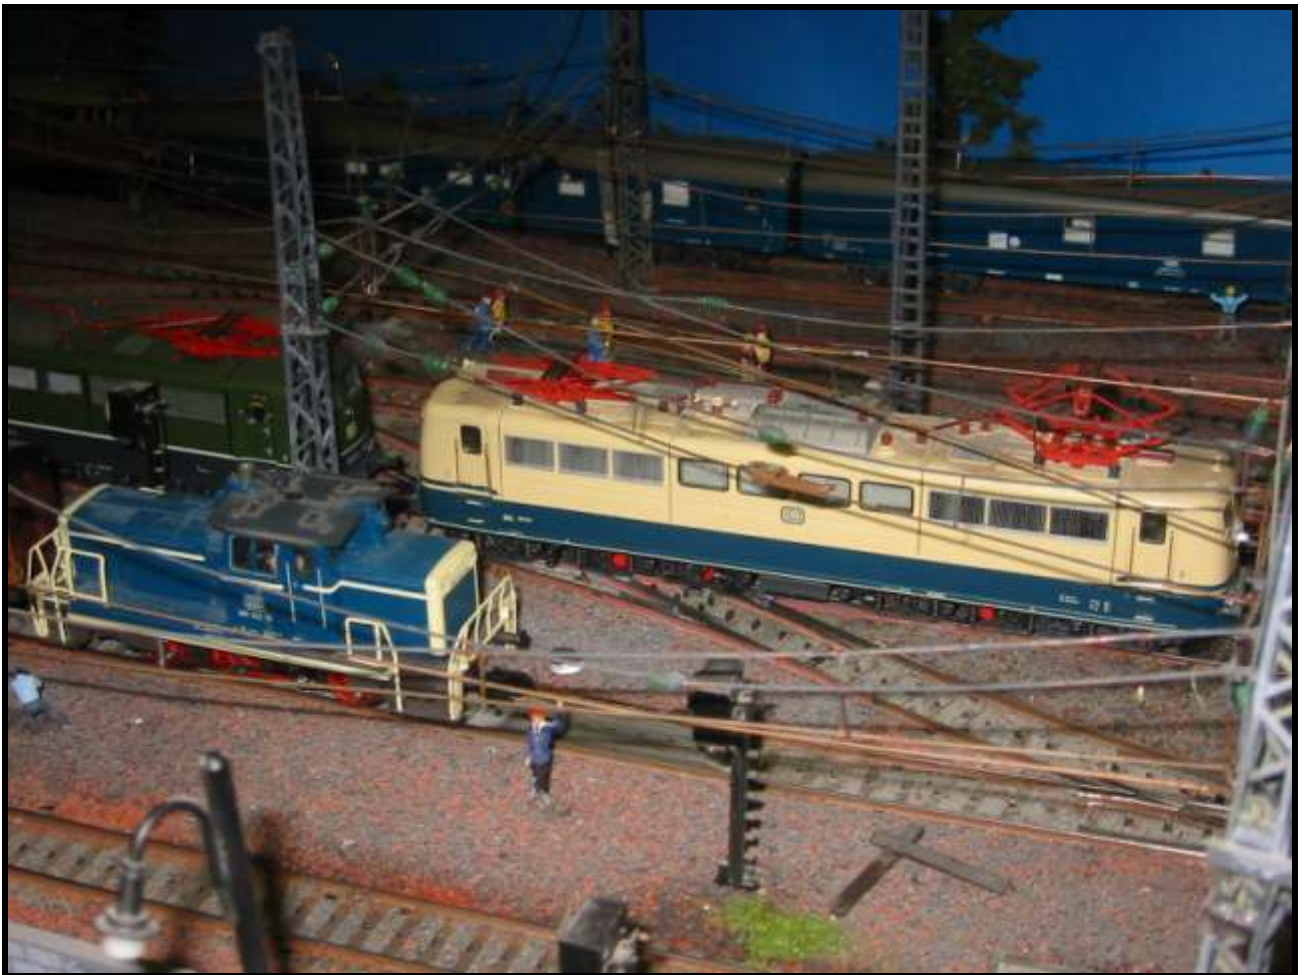
**Foto n. 10: la 361 a Vibaden 2 (2003), con vecchi mancorrenti**

ragazzini! Le **foto di Marco Palazzo n. 10 e 11**, sono state scattate a Vibaden 2. La prima è dell'ottobre 2003 relativa alla 361 122-5 con le vecchie ringhiere; la seconda foto fu presa un anno dopo esatto, quando il sottoscritto aveva sostituito TUTTE le ringhiere e si nota chiaramente la diversità tra i vecchi e i nuovi predellini e nella mia **foto n. 12** la stessa V 60 706 in servizio nel 2006 a Vibaden 3.

- d) i fanali della V 60 Märklin, pur migliorati rispetto a quelli che potete confrontare nelle foto **precedenti n. 9 e n. 10**, sono ancora poco realistici, diciamo sufficienti;

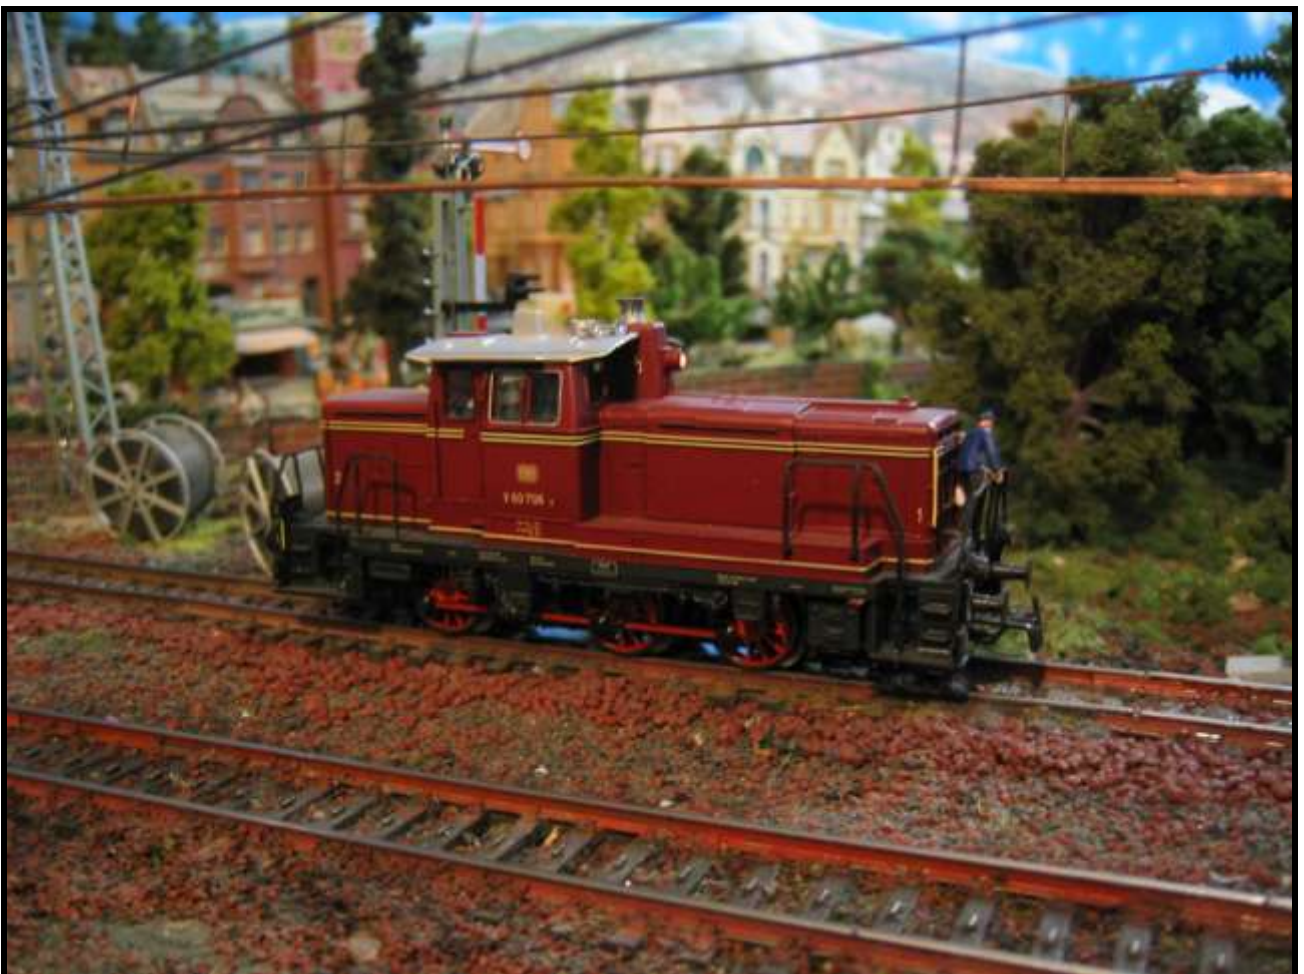
**Foto n. 11: la V 60 706, a Vibaden 2 con i nuovi mancorrenti**

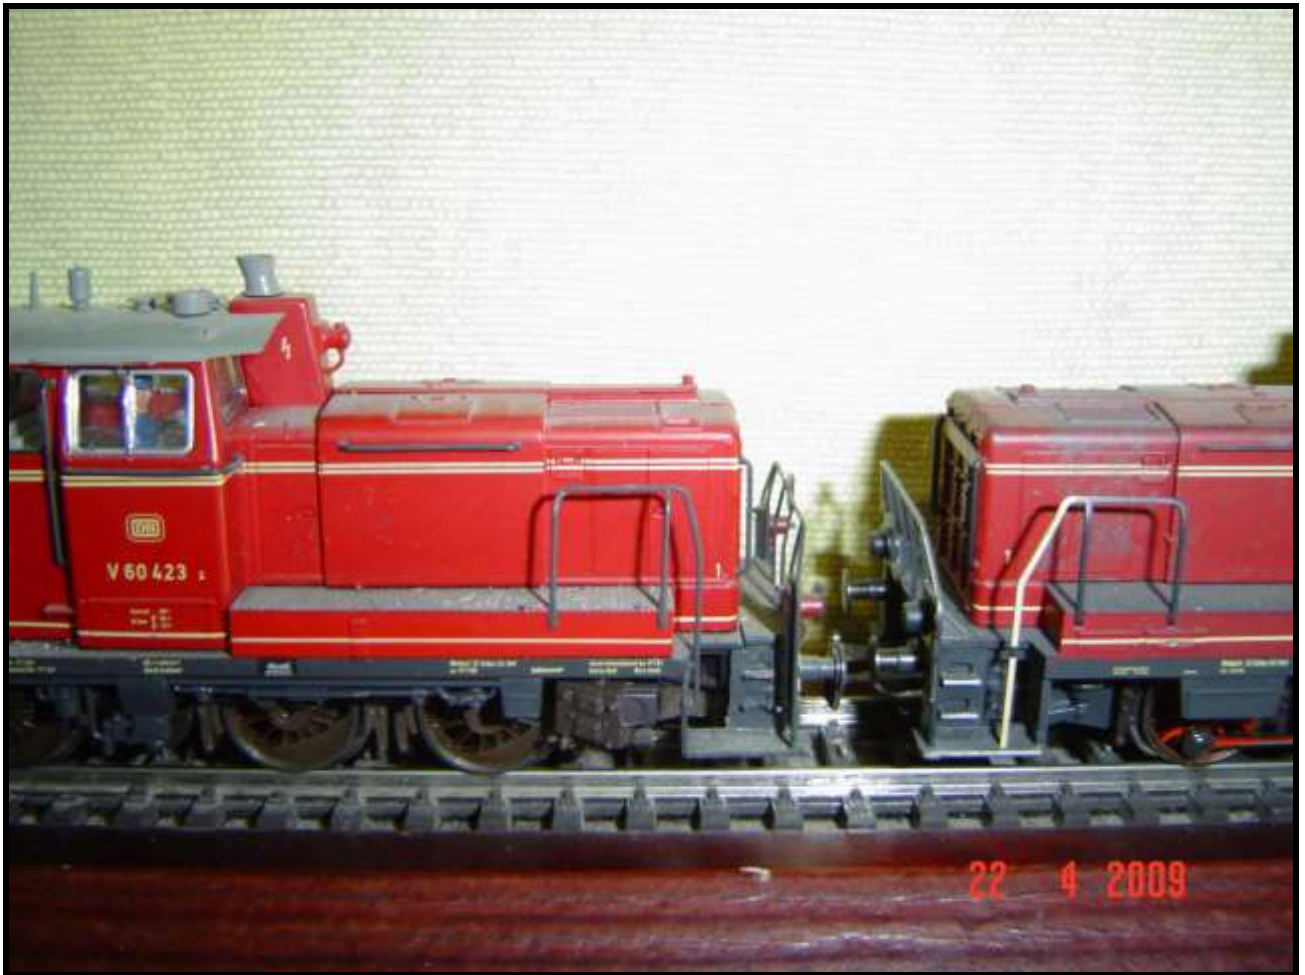
**Foto n. 13: le V 60 Roco (sinistra) e Märklin (nuovi corrimano)**

Nella **foto n. 13** si possono notare molti particolari:

- a) nella Roco un aggiuntivo (me ne sono accorto con la foto!) si è spostato, rischiando di perdersi tra i binari, come spesso accade con le macchine di questa ditta;

- b) il primo scalino, in basso, della V 60 Roco ha una finezza in più in quanto è sagomato a semiluna;
- c) indubbiamente, nonostante i miglioramenti, i corrimano Märklin sono più grossi di quelli della diesel di Roco. Persino quelli della Casa austriaca sono leggermente sovradimensionati rispetto alla realtà (confronta la **foto n. 17**);

- e) la V 60 Märklin 107 della **foto n. 13** è l'ultima uscita, con decoder mfx (confronta il suo lato destro nella **foto n. 23**). Dalla 362 888-0 in poi le tubazioni sotto il telaio del lato suddetto (confronta le **foto n. 15 e n. 16**) sono state rinnovate totalmente e, per fare

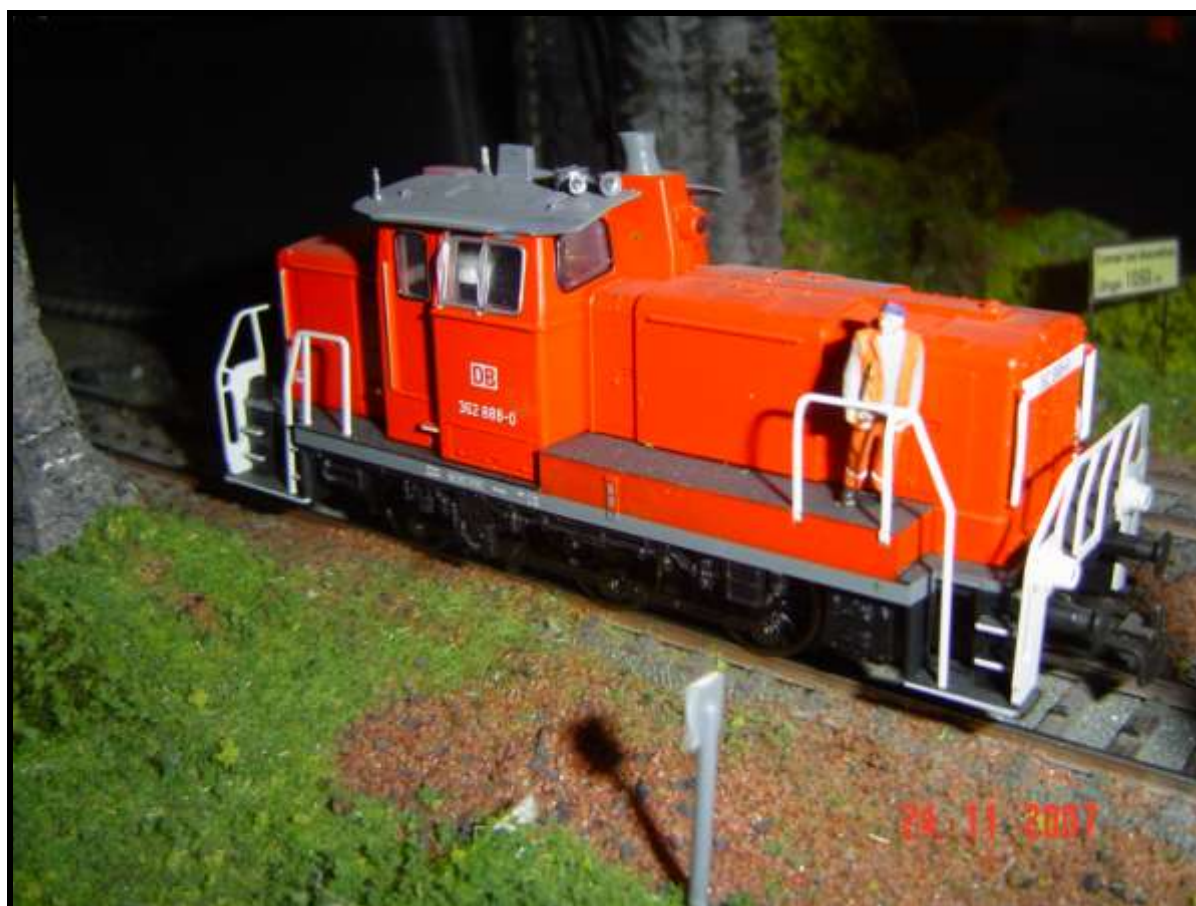
**Foto n. 15: la 362 888-0, a Vibaden 3, con mantello metallico e predisposta in fabbrica con i nuovi mancorrenti**

12) Nel 2003 un'altra rivoluzione: esce la 362 888-0, **foto n. 15 e n. 16**, dotata di mantello quasi totalmente metallico (eccezione per la cabina) e dotata di ringhiere molto più fini, sempre metalliche, robuste, anche se con il solito difetto di arrivare sino allo scalino basso. Si deve chiarire che la Märklin ha ben rispettato, confrontando il modello Roco, sia la larghezza dei gradini, sia la posizione dei sostegni sul *praticabile* (**vedi le foto n. 13 e n. 14**). L'errore si concentra nella curvatura del mancorrente che nel modello Roco, e nella realtà, non arriva a toccare il pianale delle scalette. In fondo, se ci si pensa bene, sarebbe migliore la soluzione della Märklin per evitare cadute pericolose ai manovratori. Non sono riuscito, ma Tito Myhre ci sta provando, a rintracciare foto o progetti delle primissime V 60 prodotte nel 1960 per le DB. Per ora in tutte le riviste tedesche consultate non c'è traccia del corrimano lungo sino alla base della scaletta d'accesso.

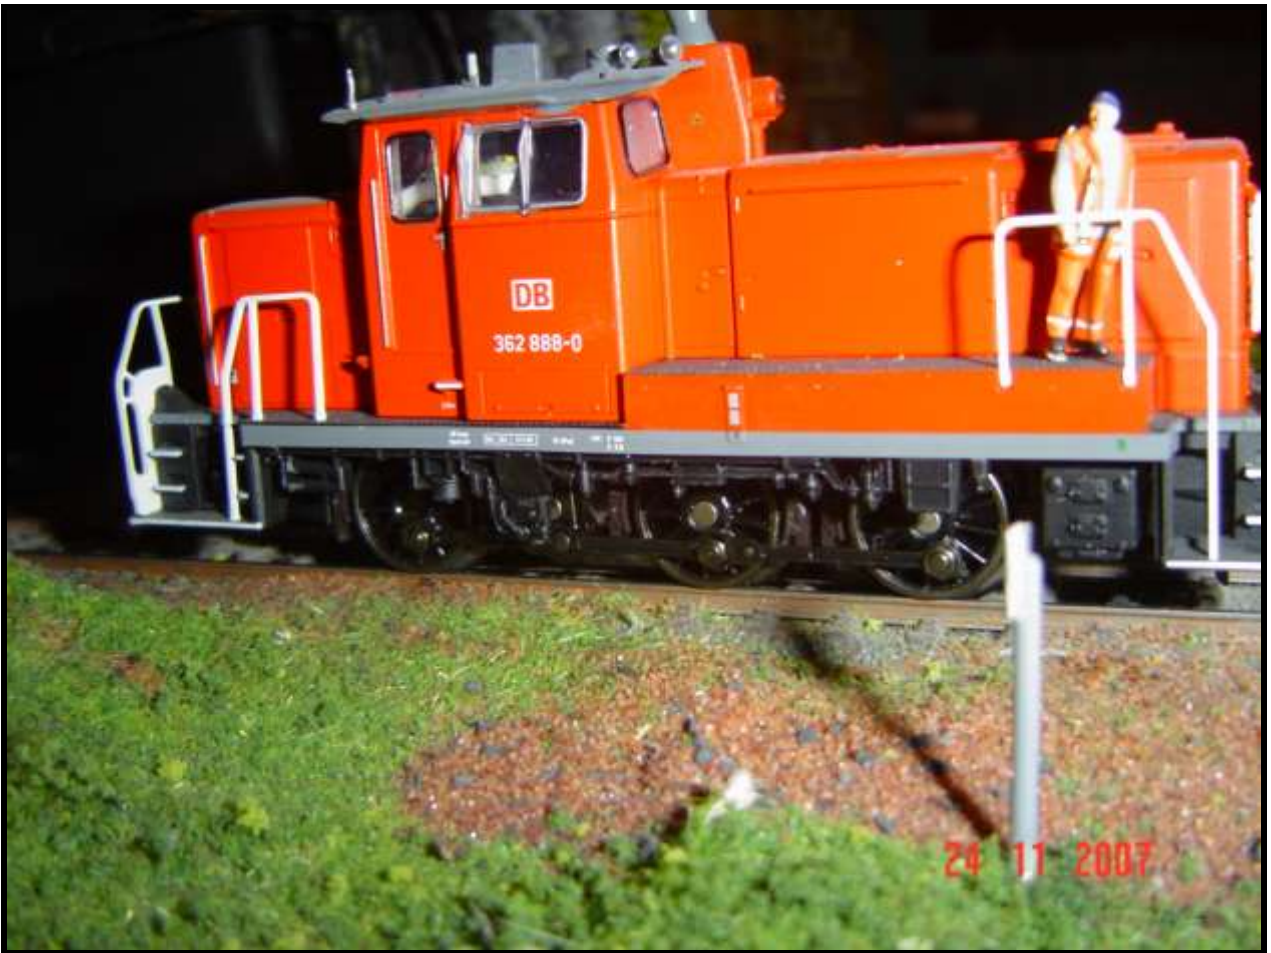
**Foto n. 16 : la 362 888-0, con tubazioni migliorate**

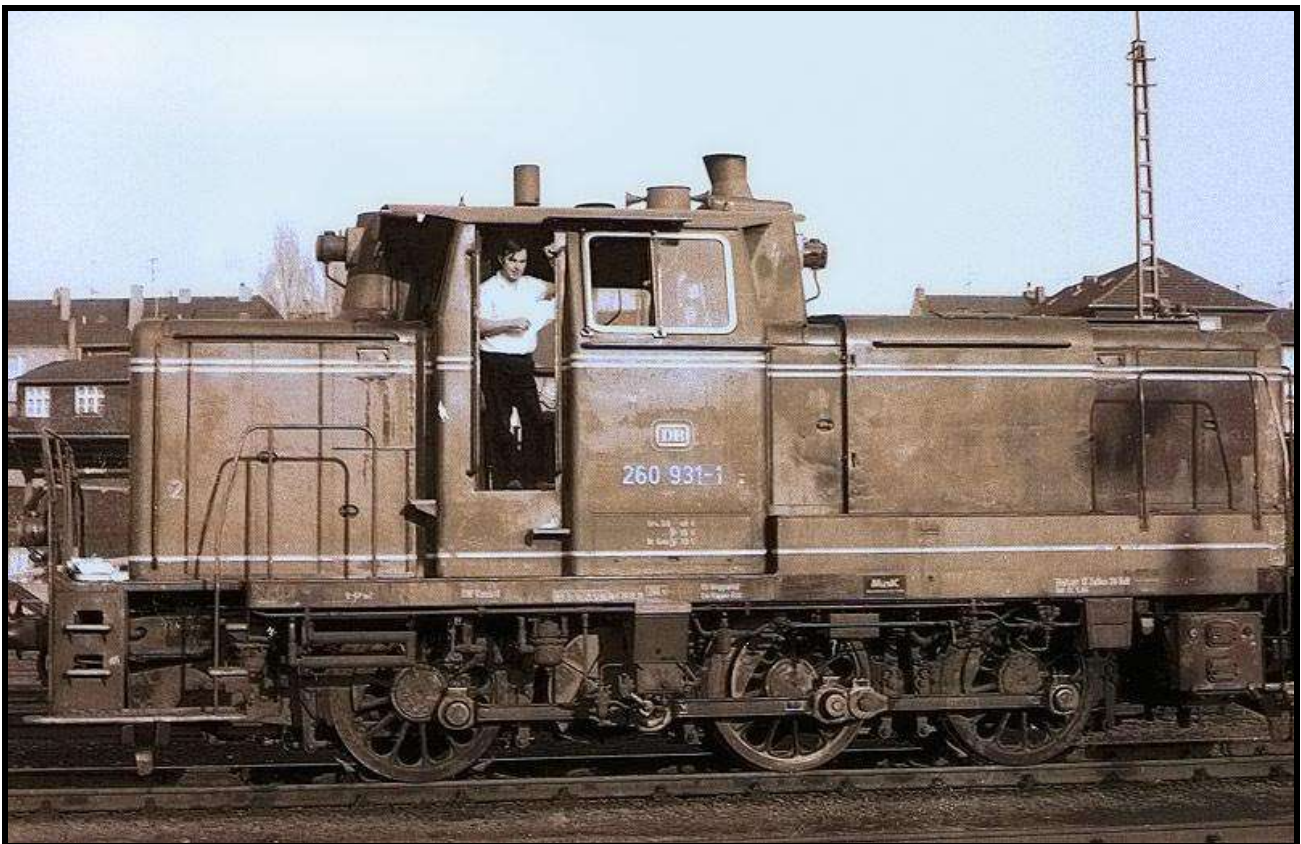
**Foto n. 17: la vera 260 931-1, con verniciatura malridotta**

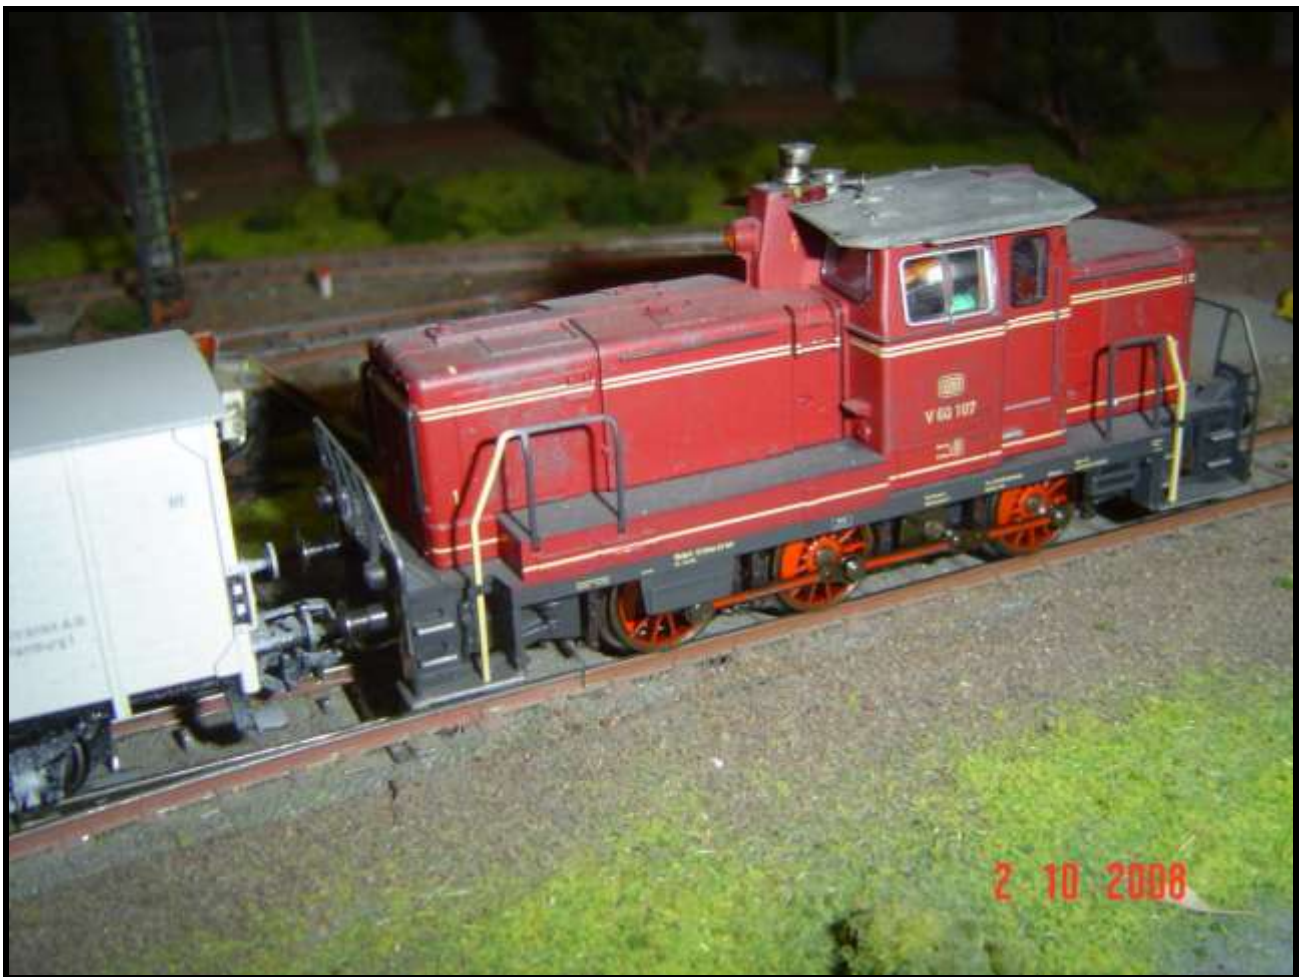
**Foto n. 21: l'ultima V 60 107, mfx, manovra a Vibaden 3**

14) Recentissima la V 60 107, mfx 2007, art. 37655, questa con due ulteriori pregi: decoder mfx e la doppia funzione luminosa da manovra negli scali, che consente al modellino l'accensione di tutte le luci contemporaneamente, per motivi antinfortunistici, ed è, durante le vere manovre, obbligatoria (foto n. 21). Come già dissi nel mio libro "*Serena discussione...*" al § 9, quello sulle Elaborazioni, la vecchia V 60 art. 3065 che aveva, come costume dell'epoca, entrambe le luci accese durante la marcia, in fondo non era errata, dal punto di vista realistico. Naturalmente, nelle rare tirate di V 60 in linea, di cui esistono foto testimoniali, le luci posteriori andrebbero spente e quindi in tal caso è sufficiente non attivare la funzione "doppia A" che tanto ha fatto scervellare alcuni miei amici, che mi telefonarono per chiedermi lumi (appunto!). Allora pensai subito alla solita traduzione da *Copia Incolla*, tipo quella che da anni ci tormenta nei Cataloghi italiani sulla funzione di disattivazione del rumore dei freni, la rinomata stranezza: *stridore dei freni da*. Così era, perché, a tradurre nella lingua di Dante si potrebbe dire: *funzione che consente di mantenere accese le luci di entrambe le testate durante le manovre (per motivi antinfortunistici)*.

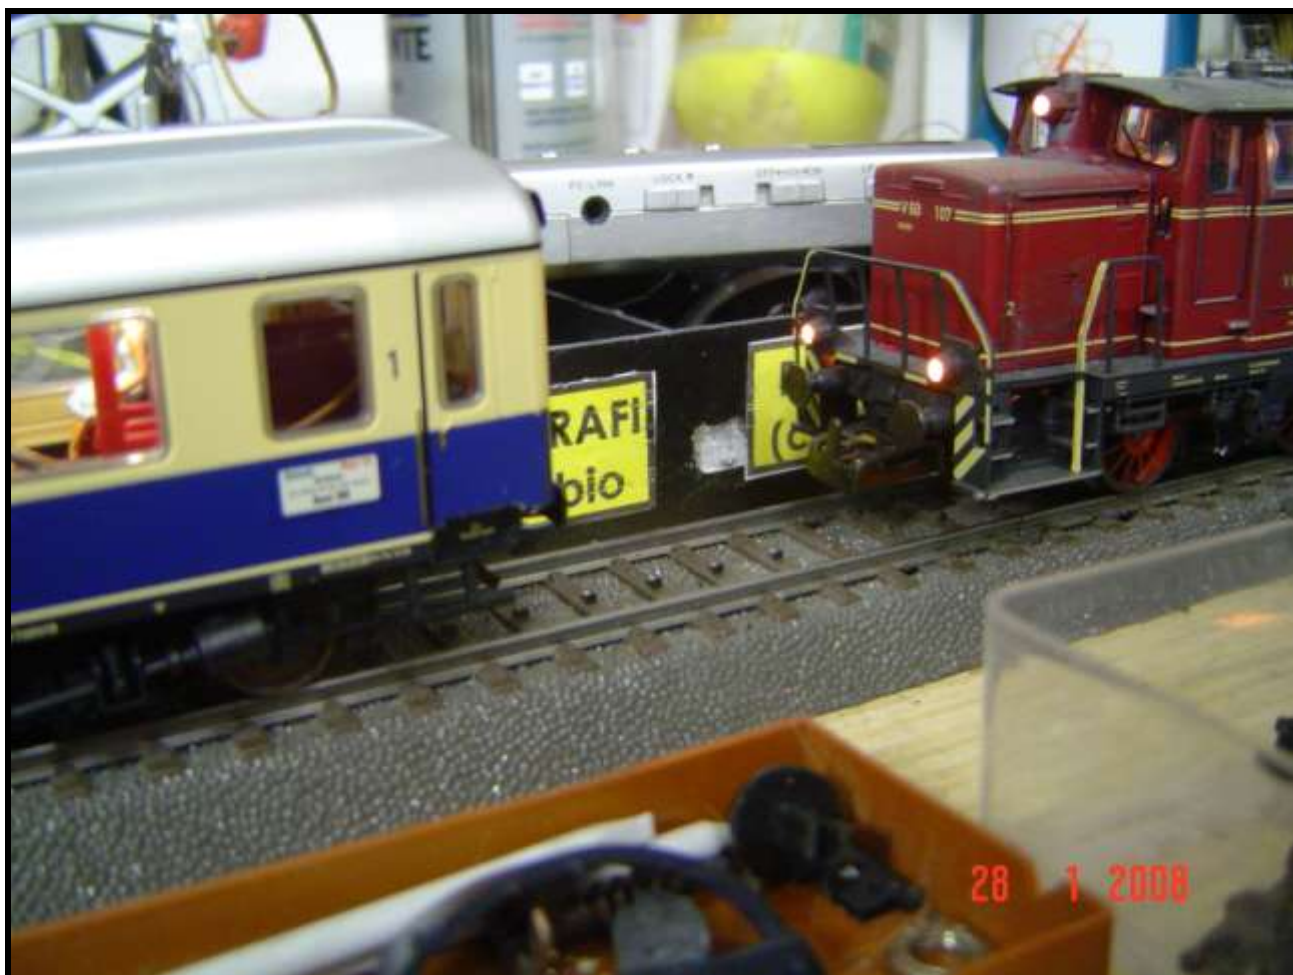
**Foto n. 22: la V 60 , provoca un corto circuito (I sequenza)**

Altra raccomandazione: le V 60 ecc, dotate di telex, NON possono agganciare carrozze dotate di pattino e di ganci porta corrente (art. 72020 o 72021). Ne ho parlato già nel **Capitolo n° 1**: la V 60, che ha il gancio telex a massa, appena tocca un gancio porta corrente (che trasmette corrente dal conduttore centrale) provoca un corto circuito immediato! Ripropongo qui tre **foto (la n. 22, 23 e 24)**, già presentate nel Capitolo n° 1.

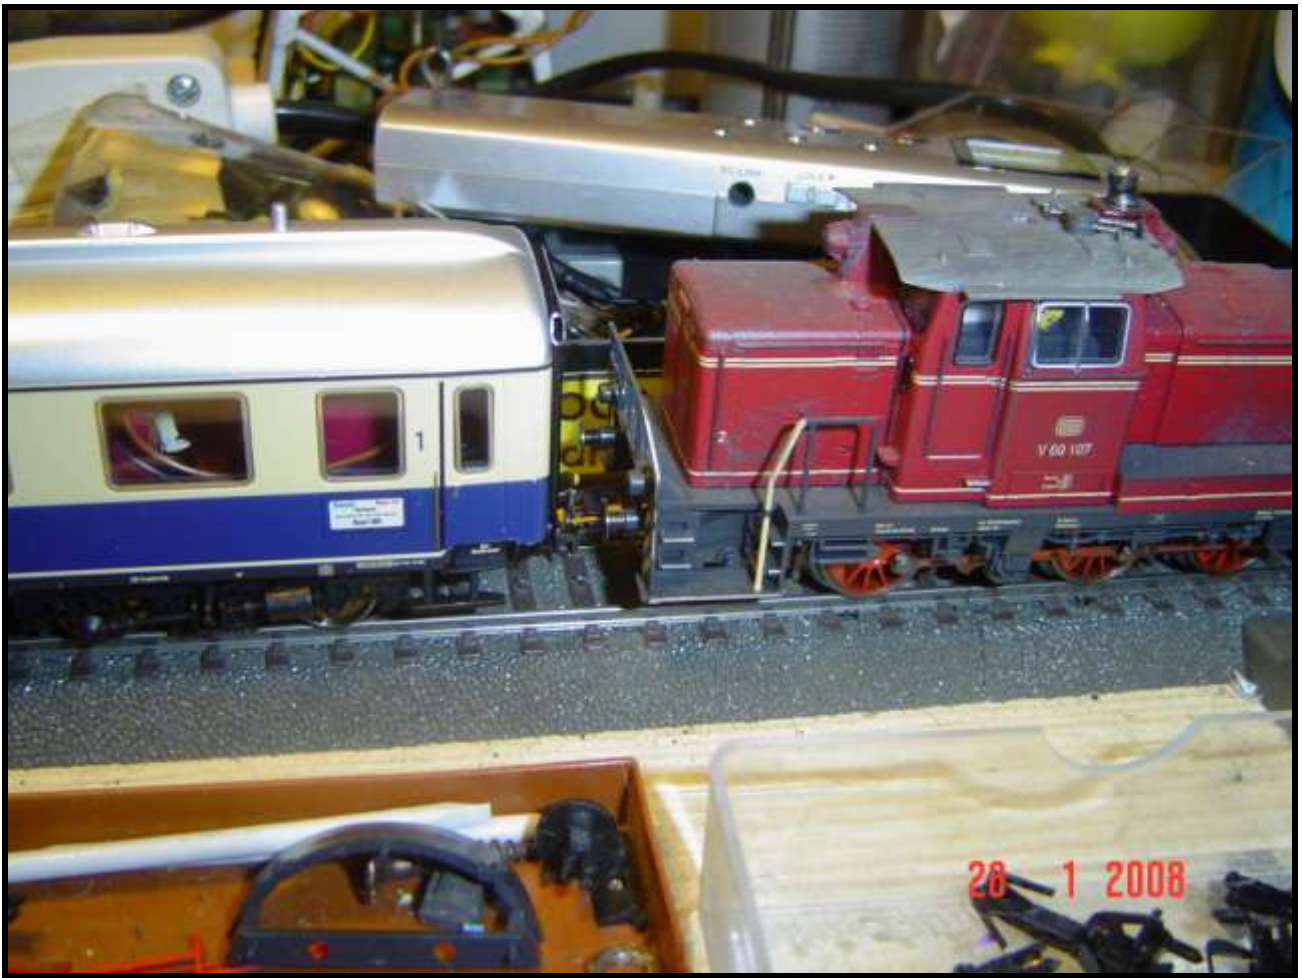
**Foto n. 23: la V 60 , provoca un corto circuito (II sequenza)**

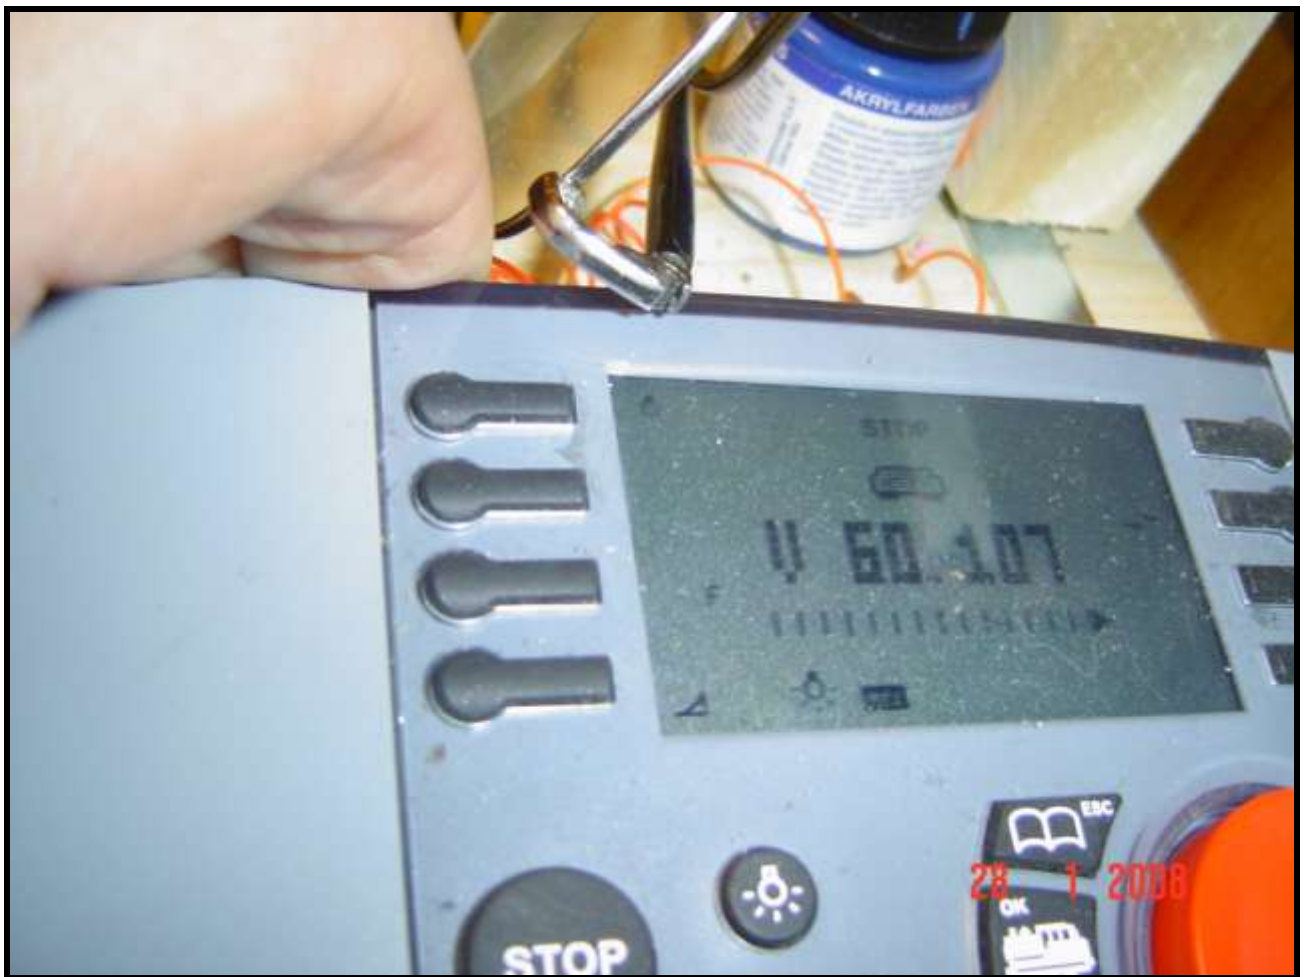
**Foto n. 24: il corto avviene solo quando la carrozza ha un gancio conduttore e il pattino)**

Naturalmente una V 60 può unirsi con una carrozza, pur dotata di ganci conduttori, ma priva di pattino, quindi con luci spente se non è collegata ad un'altra specifica carrozza dotata di pattino.

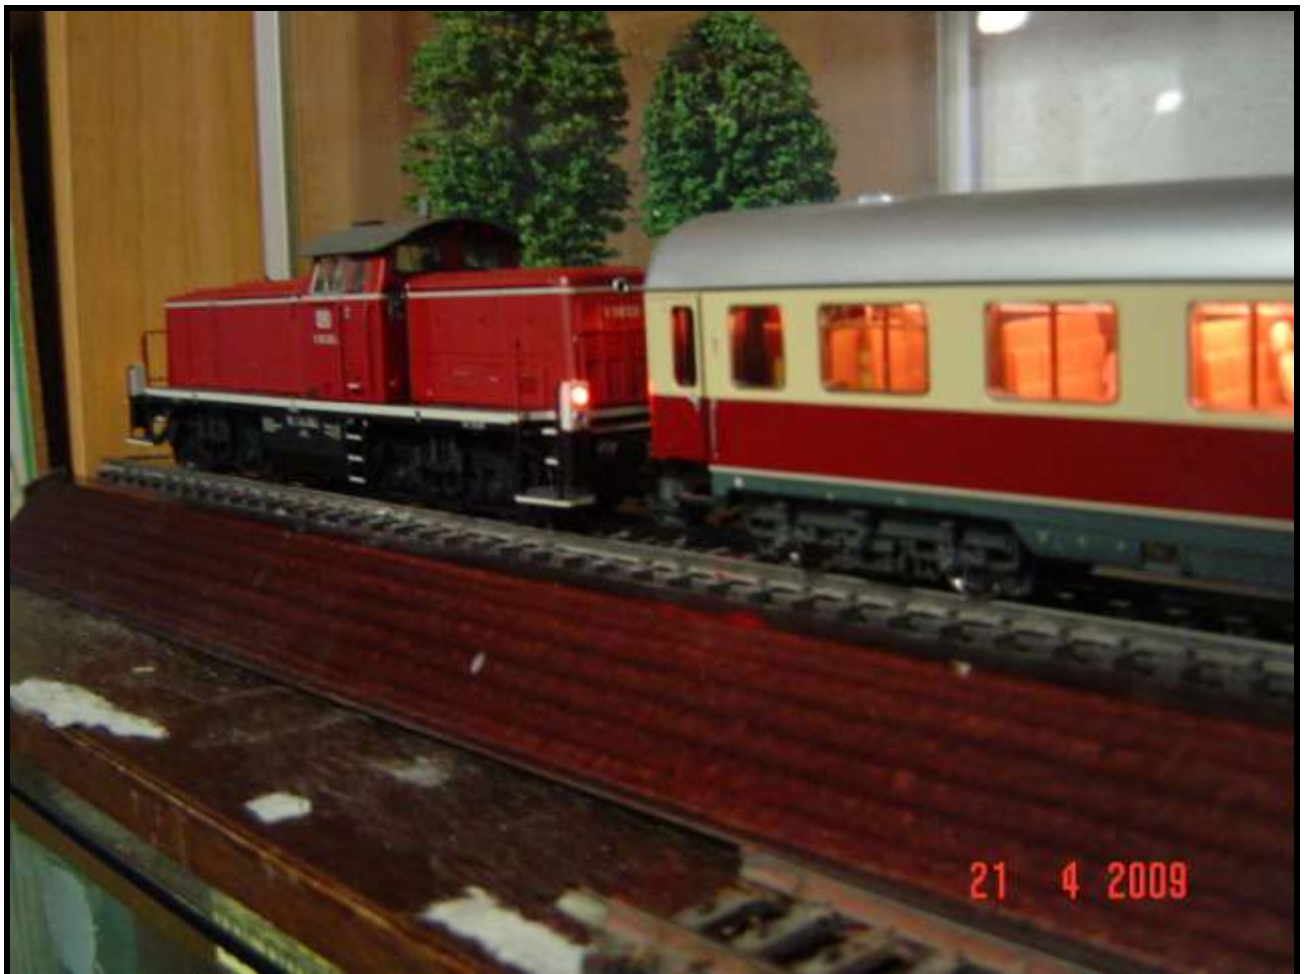
**Foto n. 25: la V 90, con il telex NON provoca un corto circuito se aggancia una carrozza dotata di ganci conduttori**

41 del 2004 (**art. 37921**) ebbero la stessa modifica. Più recentemente anche quelle da manovra diesel (per ora sulle V 90 DB e 294 DB AG) non hanno più la connessione elettrica con la massa, quindi è scongiurato il rischio di un *corto* (**vedi la foto n. 25**). Per quanto riguarda la Br 86, non mi posso pronunciare sul telex di queste loco nel passato, perché possiedo oggi solo una “moderna” vaporiera dotata di telex (acquistata da una confezione 29533 del 2006), che non presenta alcun problema elettrico d’aggancio. Anzi, dalle prove effettuate è l’unica che si comporta egregiamente anche dal punto di vista meccanico. La 051, prima citata, non riesce per esempio assolutamente ad agganciare i 72020. Per la questione elettrica del vecchio gancio telex nelle Br 86 e nella Br 85 (quest’ultima l’ebbe quando uscì il suo primo modello), solo il mio amico Mauro Cozza potrà verificare, perché possiede entrambi le macchine, se già dal 1971 (parlo almeno della Br 86!) la Casa di Göppingen avesse risolto il problema. Appena Mauro avrà il tempo di metter mano alla sua cospicua collezione, potrà controllare. Nei prossimi aggiornamenti di questo Capitolo ne sapremo di più.

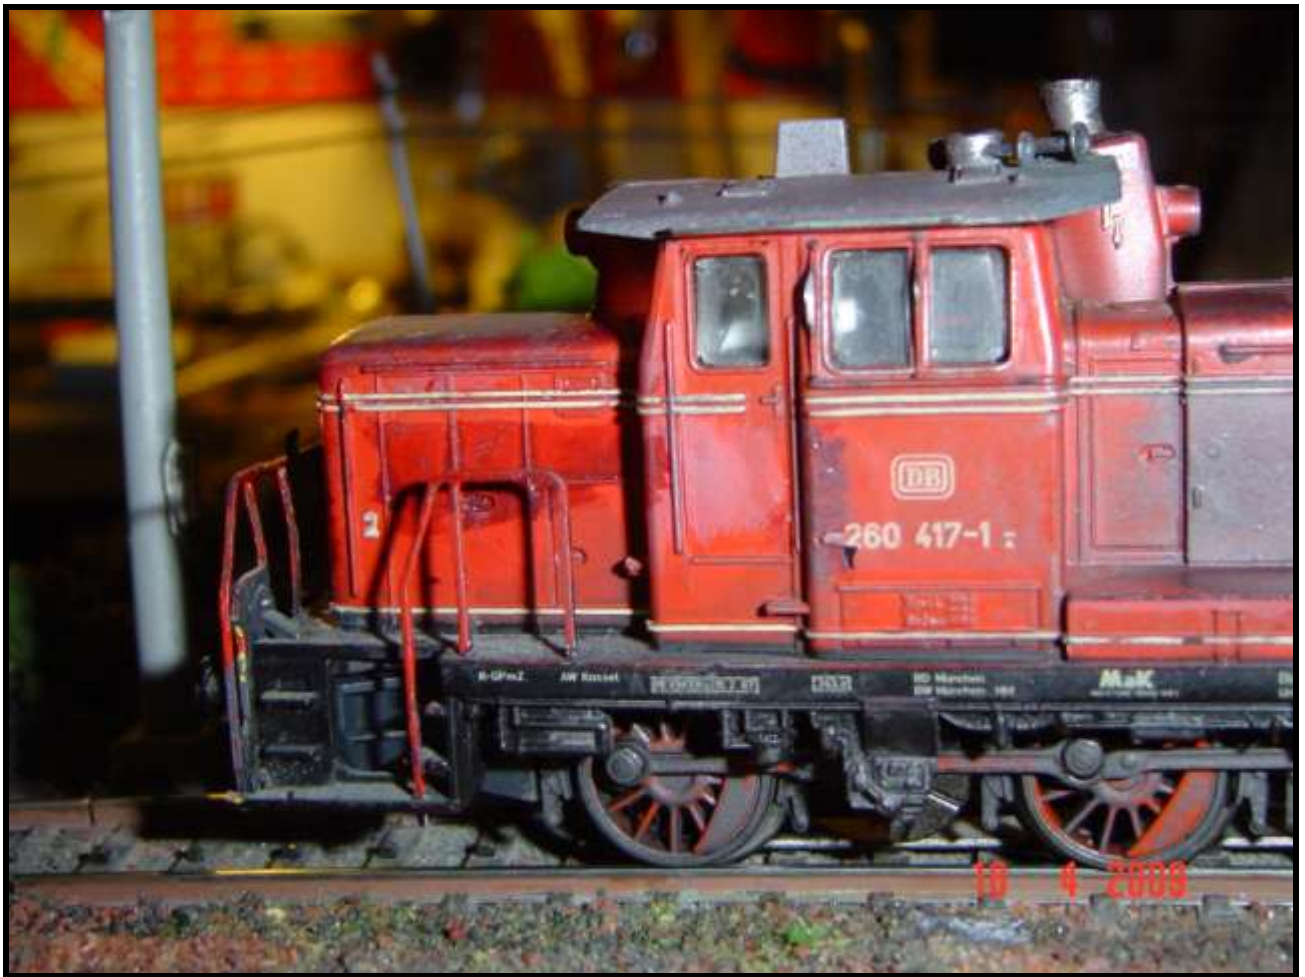
**Foto n. 35: la 260 Märklin pesantemente invecchiata**

Secondo il mio parere non bisognerebbe farsene sfuggire neanche una perché... a causa di problemi di verniciatura, manifestatesi in molti modelli (non solo al sottoscritto!) si corre il rischio, con le V 60 più vecchie, con carrozzeria in plastica, di ritrovarsi con locomotive scrostate. Calcolate che possiedo alcune macchine di oltre 40 anni, come la 3022 (Br 194 in versione senza visiera prolungata e senza biscotto DB) o la 3039 (la Br 110 con tetto argentato), solo per citarne alcune, che avendo i mantelli metallici non hanno manifestato il distacco del colore dal substrato, come avviene con alcune loco quali, oltre alle V 60/260, con le vecchie 103. Il risultato è la pesante invecchiatura, necessaria per mascherare questo grave problema, nella mia 260 (foto n. 34 e n. 35), molto simile alla foto n. 17, di cui però avrei volentieri fatto a meno.
