# CONSIGLI SUL GRUPPO E 03/103 (PARTE I)

# CONSIGLI SUL GRUPPO E 03/103 (PARTE II)

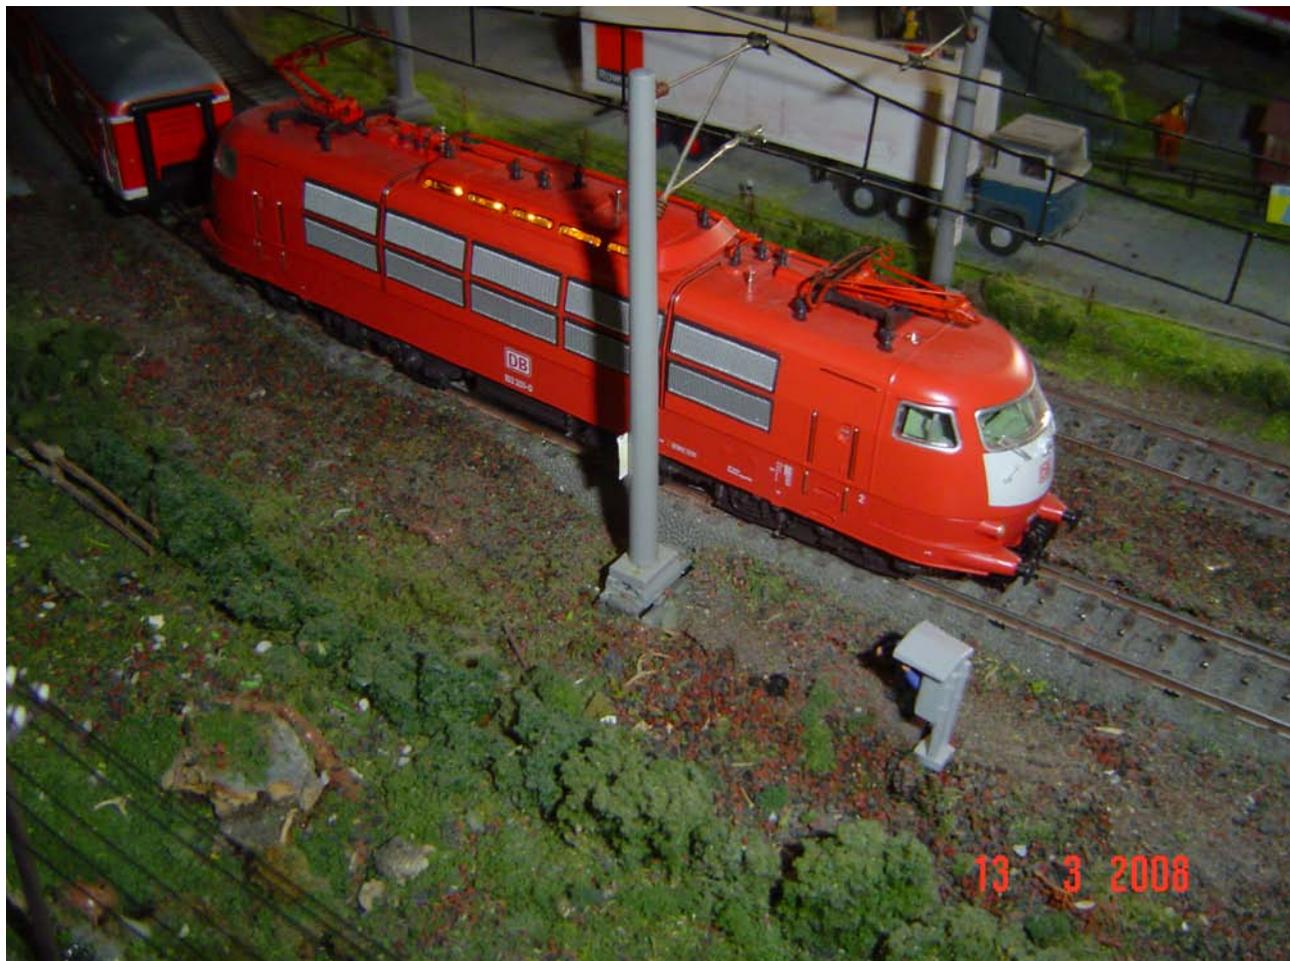
Foto n. 1: l'ultima colorazione delle 103, prima della radiazione nel 2002.

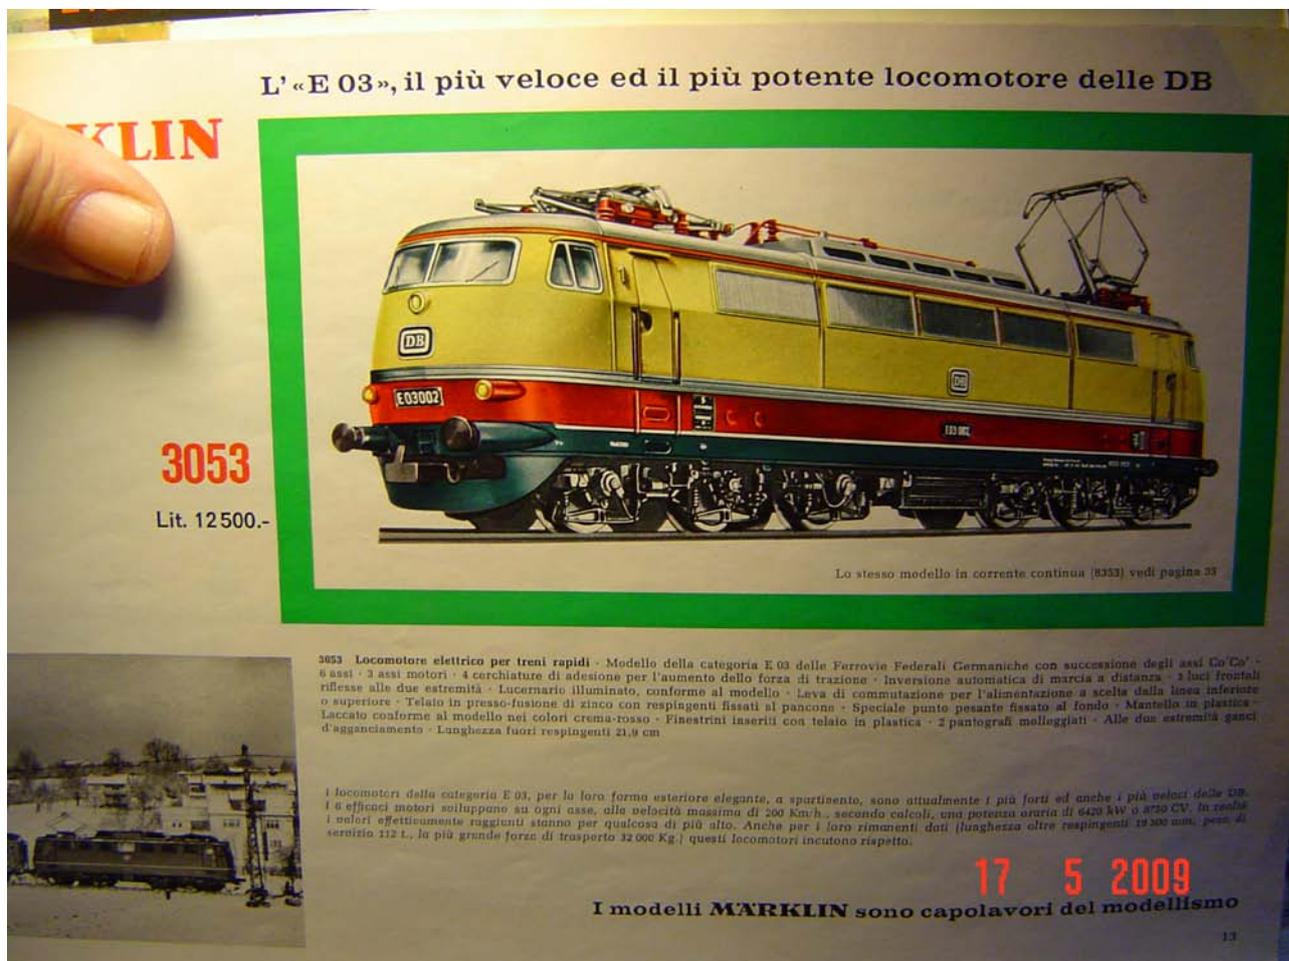
Foto n. 2: la prima E 03, apparve nel 1966 (catalogo 1966/67 collez. Cannata)

Appena un anno dopo l'uscita del grande prototipo la Märklin esordì con la famosa 3053, E 03 002, era il 1966. Curiosamente, e disgraziatamente per me, non possiedo quell'unico Catalogo (1966-1967) in cui apparve come novità. La [foto n. 2](#) è quella del catalogo 1967/68. Noterete il prezzo non certo per tutte le tasche: £ 12.500 e per avere un raffronto con oggi rileggete quanto ho già scritto nel Capitolo 21° (prime pagine di "Prove e consigli sul Gruppo 24").

Il lucernario era illuminato nei primi modelli, ma poi dato che era a luce non costante, dipendente dalla tensione sul binario, e che inoltre causava delle difficoltà nell'inversione di marcia, fu nei modelli successivi eliminato. Cercare di spiegare ai neofiti oggi che cosa significava invertire la marcia anni fa è difficile, dirò che, essendo il relè elettromeccanico, la sovratensione veniva assorbita

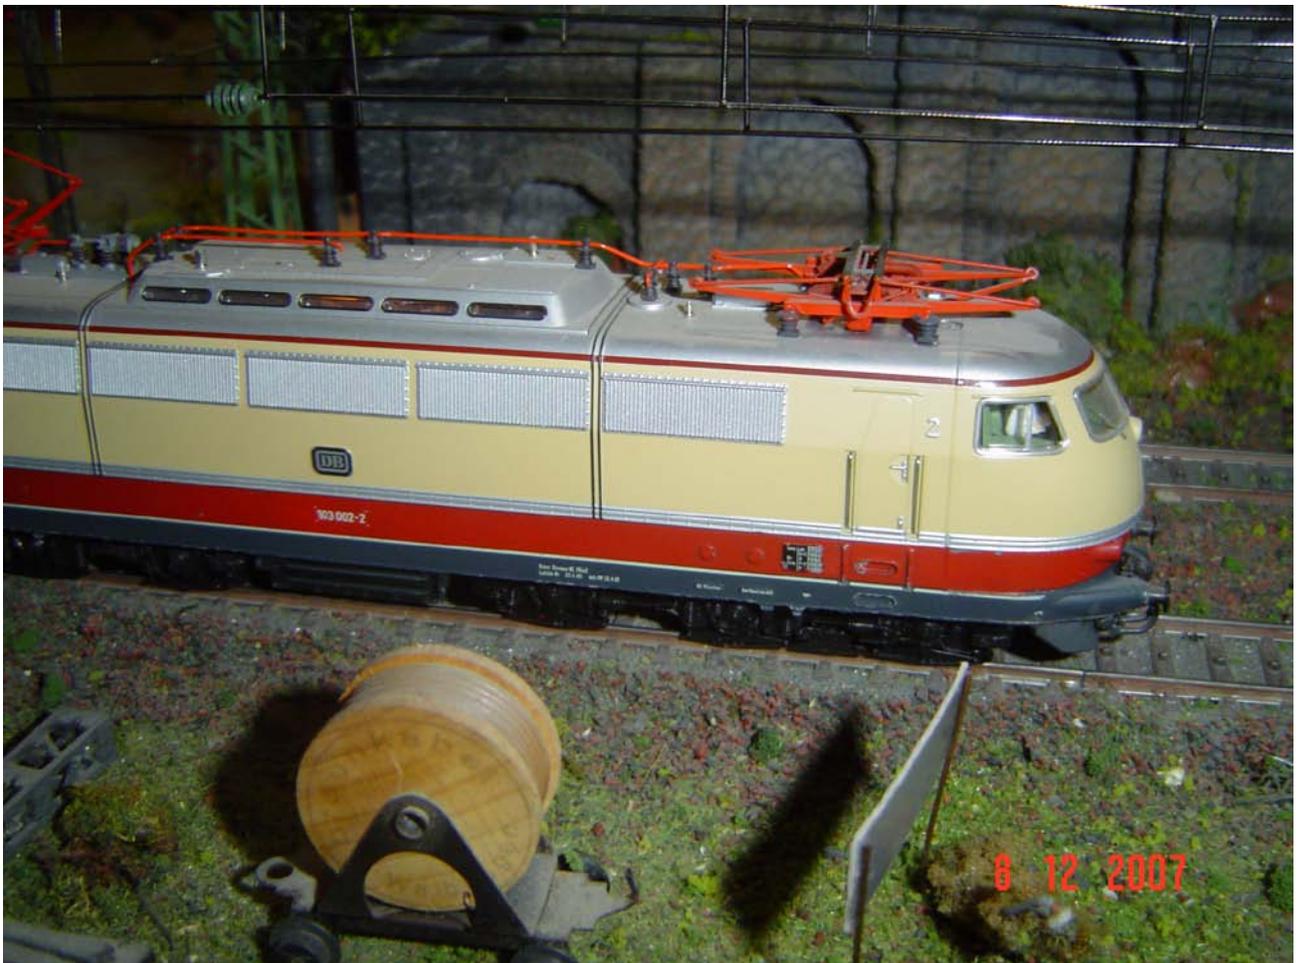
Foto n. 3: la nuova carrozzeria cannibalizzata da una E 03 Trix ha sostituito quella distrutta della 3053 del 1970

Nel 1970, senza che fosse mutato il numero di catalogo, la 3053 divenne 103 002, in contemporanea col mutamento di nomenclatura del vero locomotore nelle DB, per effetto della rivoluzione computerizzata dell'aprile del 1968 (foto n. 3).

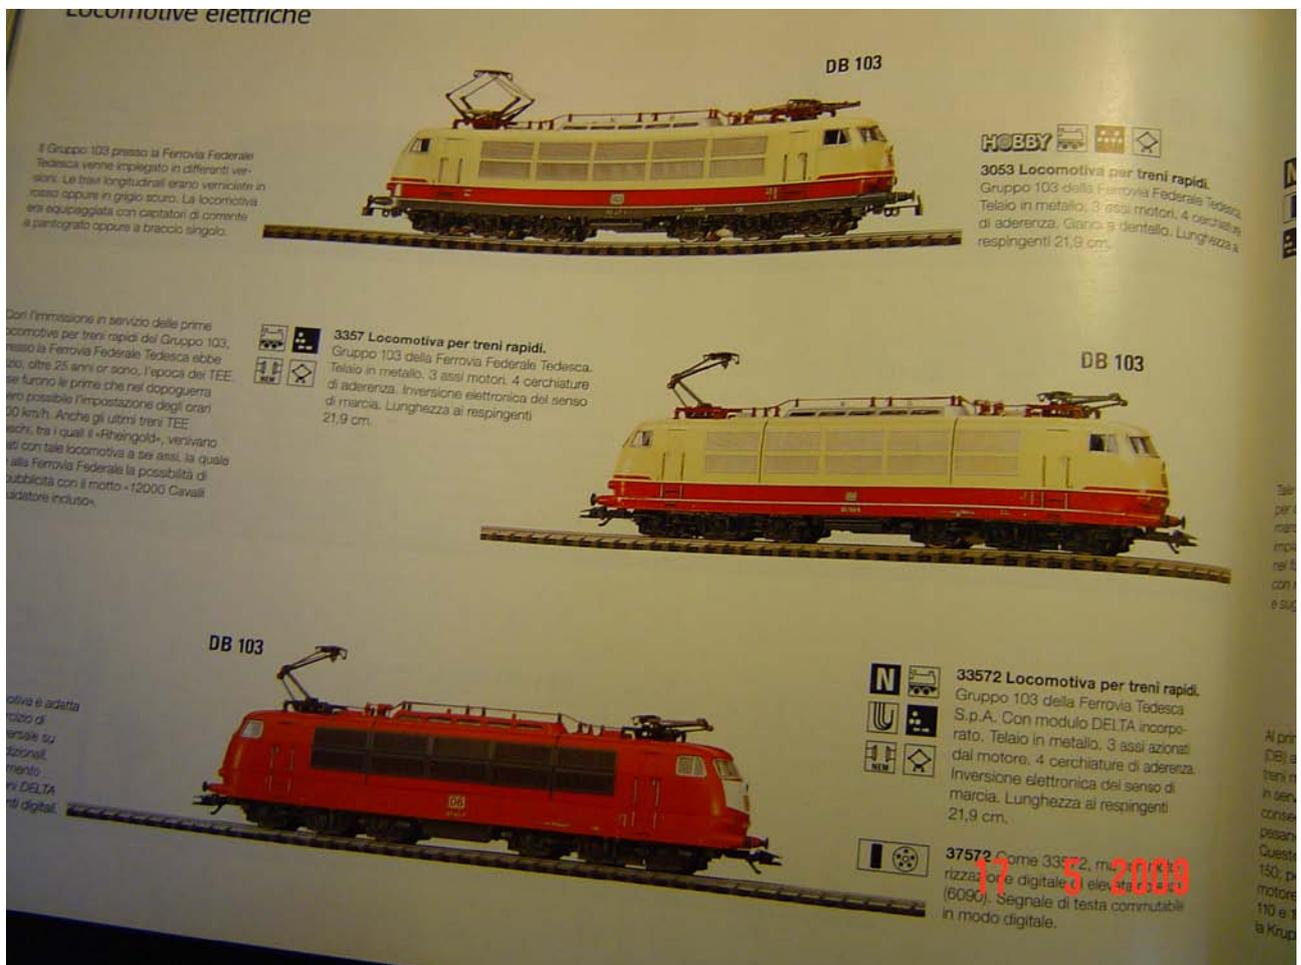
Foto n. 4: nel catalogo 1996 sono ancora presenti tre 103, con tre differenti concezioni operative (catalogo 1996/97 della collezione Cannata)

La **foto n. 4**, del catalogo 1996/97, ritrae la curiosa situazione che ho già descritto in altri Capitoli, di altalenante presa di *posizione produttiva* della Casa tedesca, da un lato pronta a migliorare la manovrabilità delle sue loco con la rivoluzione digitale, dall'altro timorosa (a ragione) di rompere con il passato "analogico". Visto che questo timore si prolungò sino agli inizi di questo secolo, è segno evidente che vi fu un lentissimo (ben 18 anni!) convincimento ad abbandonare quasi del tutto il sistema analogico, almeno dal punto di vista operativo su plastici realizzati negli ultimi anni.

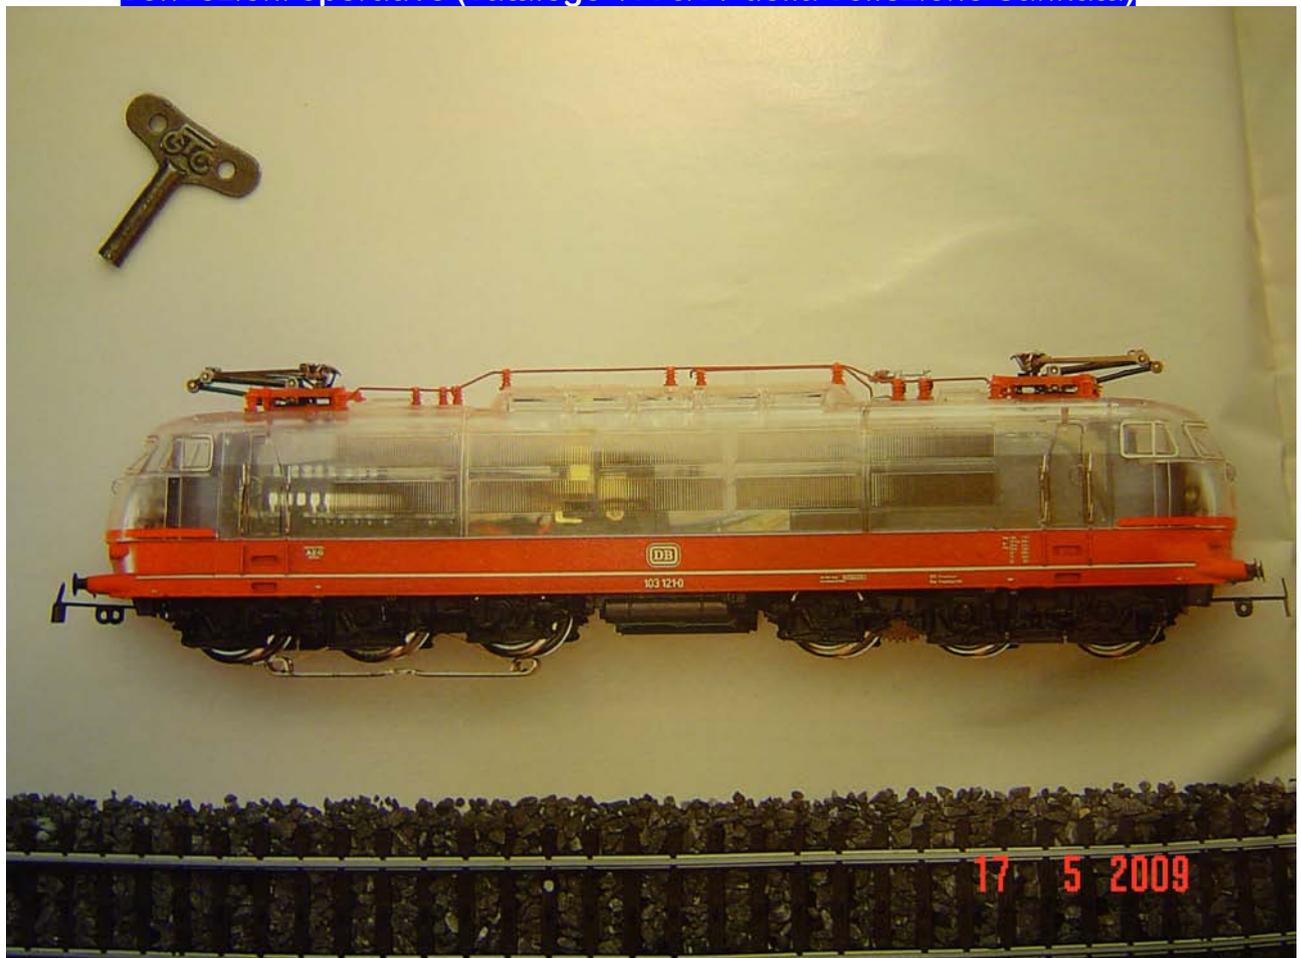
Foto n. 5: la chiavetta per caricare le loco a molla e la 103 digitale

Così la 103 digital-trasparente (**foto n. 5**) e la chiavetta Märklin delle ancestrali loco a molla, furono per anni solo il simbolo del difficile, si può ben dire *sofferto*, contrasto ideologico

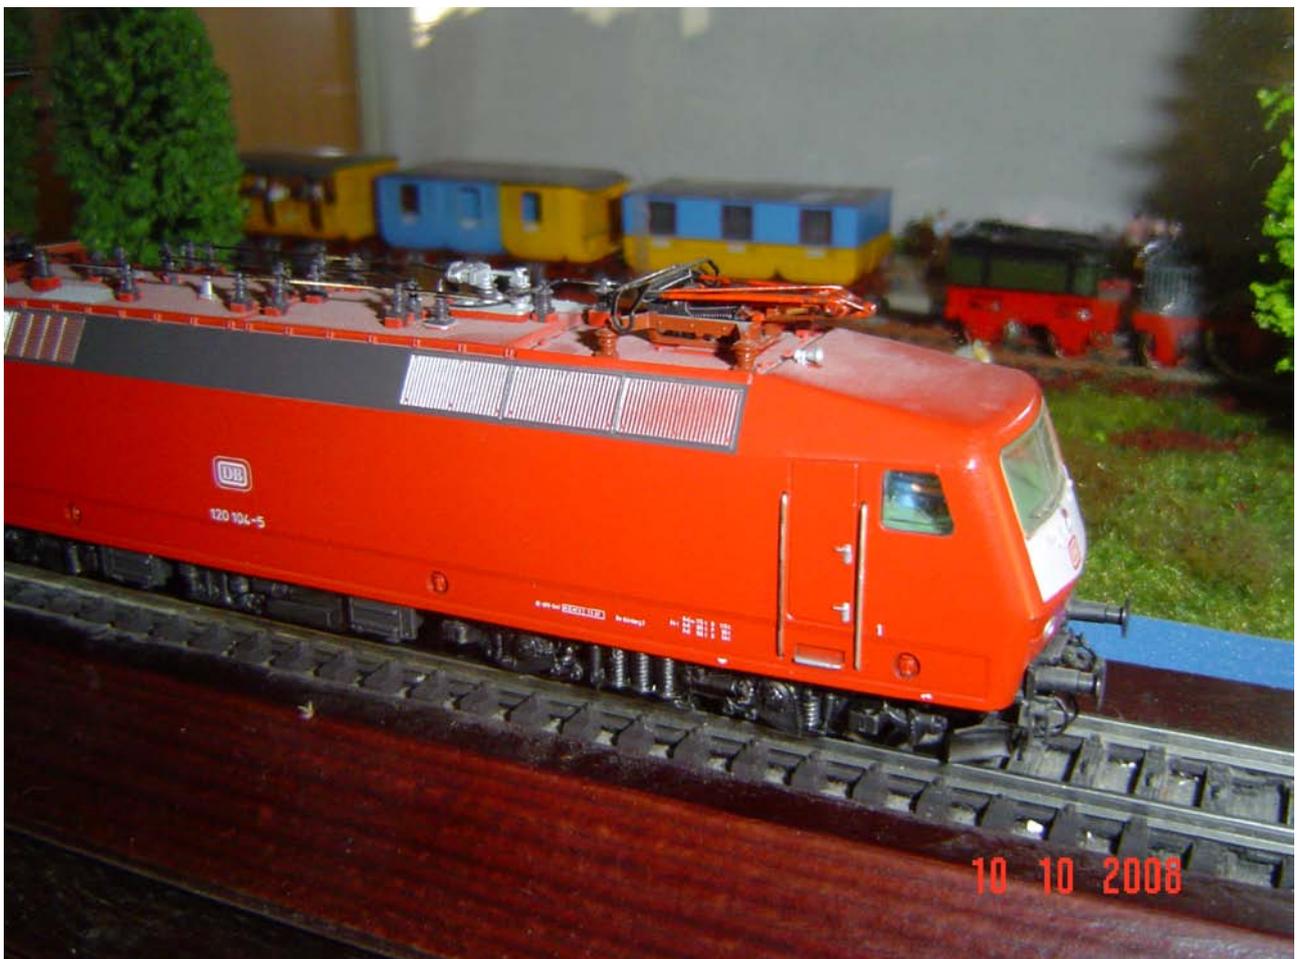
Foto n. 8: la carrozzeria dell'analogica Br 120 , art. 3553 del 1988

In tutte le foto di locomotori miei personali vedrete sempre pantografi di tipo nuovo: o simmetrici al vero tipo DBS 54, 220433 art. Märklin, o monobraccio asimmetrici, nel reale noti sotto la sigla SBS 65 (art. 603391) che la Märklin, certamente recependo il movimento di mercato e le giuste aspirazioni dei modellisti, sfornò per le varie 103, che esordirono addirittura in anteprima con il *monobraccio mobile* della famosa 103 137 *INSIDER* del 2004 (foto n. 10) e poi con il tradizionale sistema manuale nella 111 197 (modello del 2005, art. 37316 foto n. 11), pantografi che io ho sostituito anche nelle mie vecchie 120 (per esempio vedi la foto n. 8).

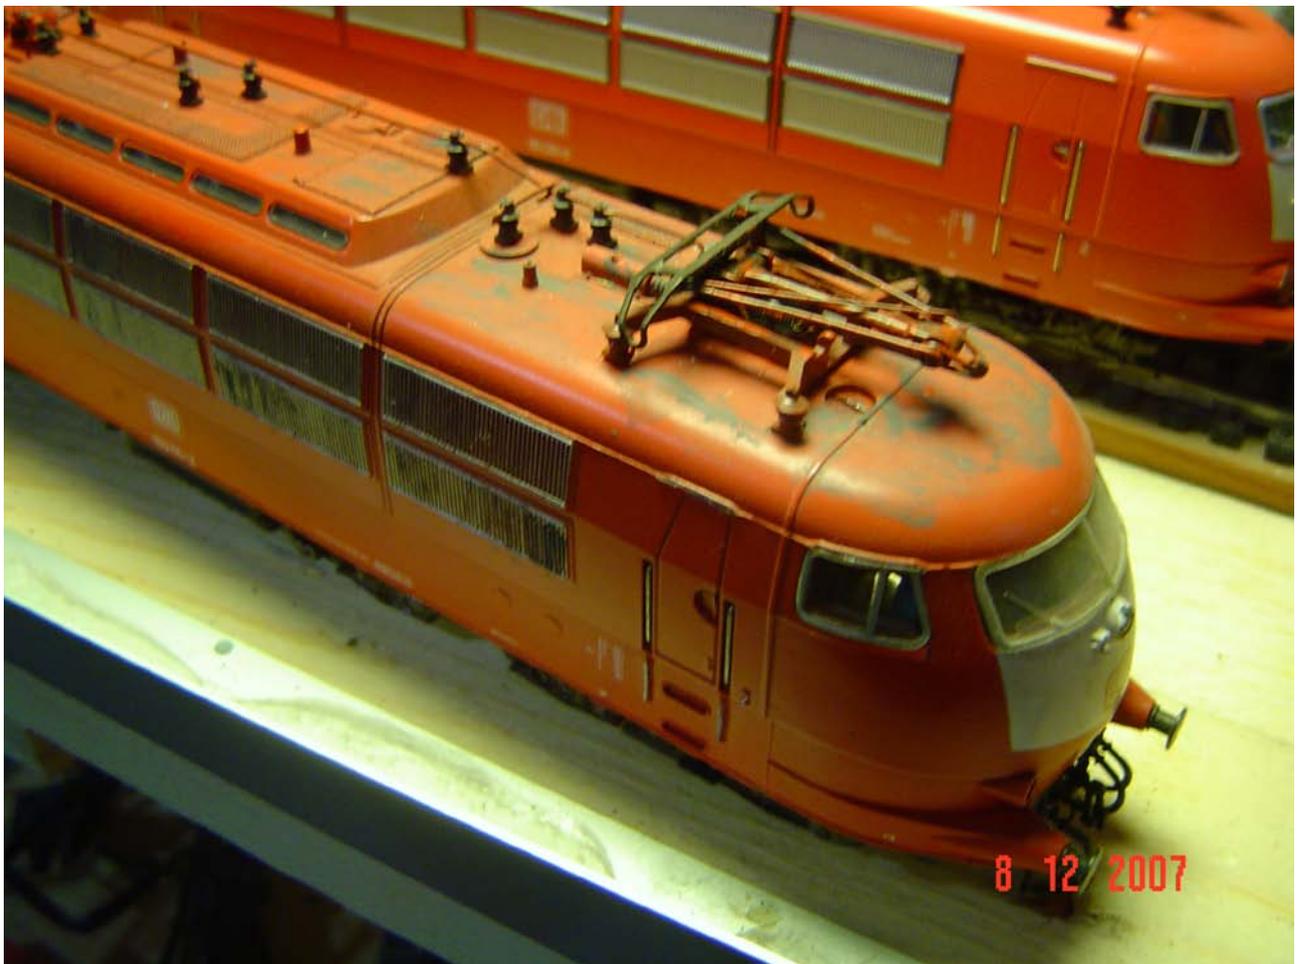
Foto n. 9: la 103, art. 3558 del 1988, oramai digitalizzata.

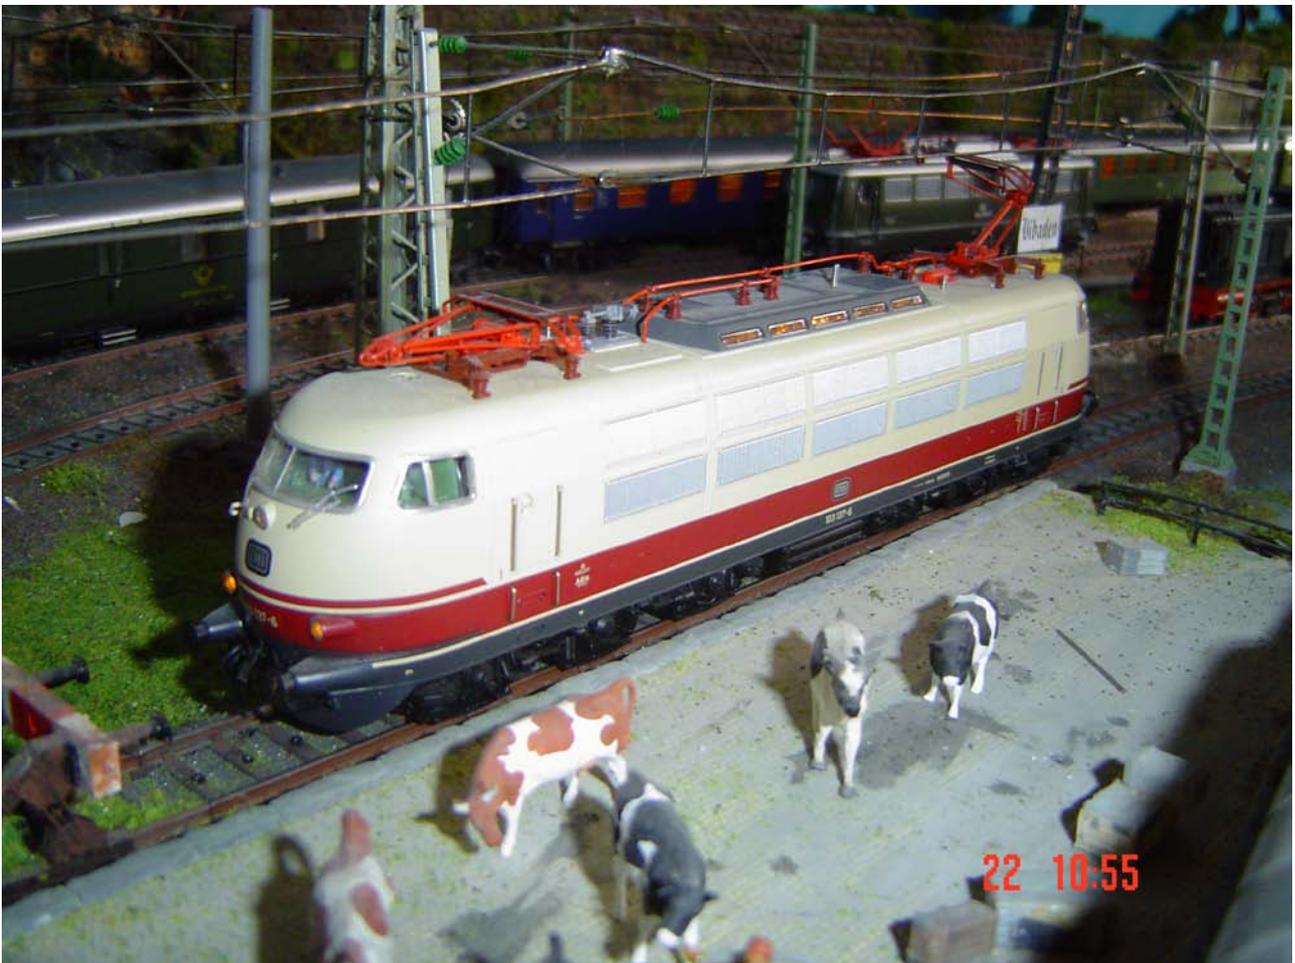
Foto n. 10: la 103 137 INSIDER con pantografi mobili del 2004

Nella [foto n. 12](#) un momento di grande traffico nella stazione di Vibaden, ambientata intorno al 1978, e si riconosce in secondo piano una 140 239 (ricavata dalla digitalizzazione di una 3156 del 1980) che monta, come la nuova 103 193, mfx del 2008, i nuovi pantografi simmetrici mentre la 103 sullo sfondo è l'INSIDER con i pantografi sollevabili, tramite motori piezoelettrici, del 2004.

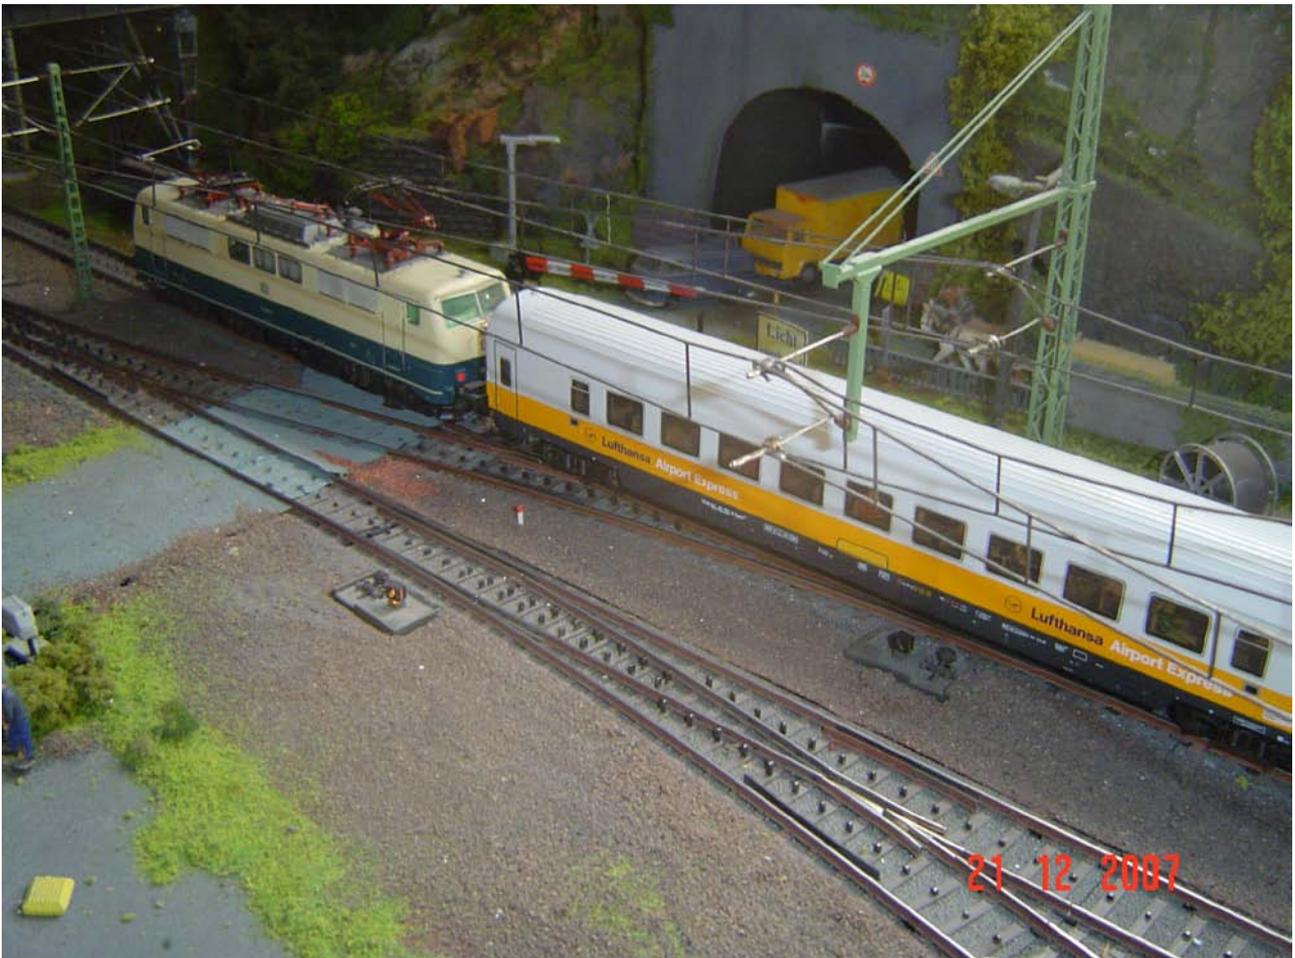
Foto n. 11: la 111 197, del 2005 con pantografi monobraccio

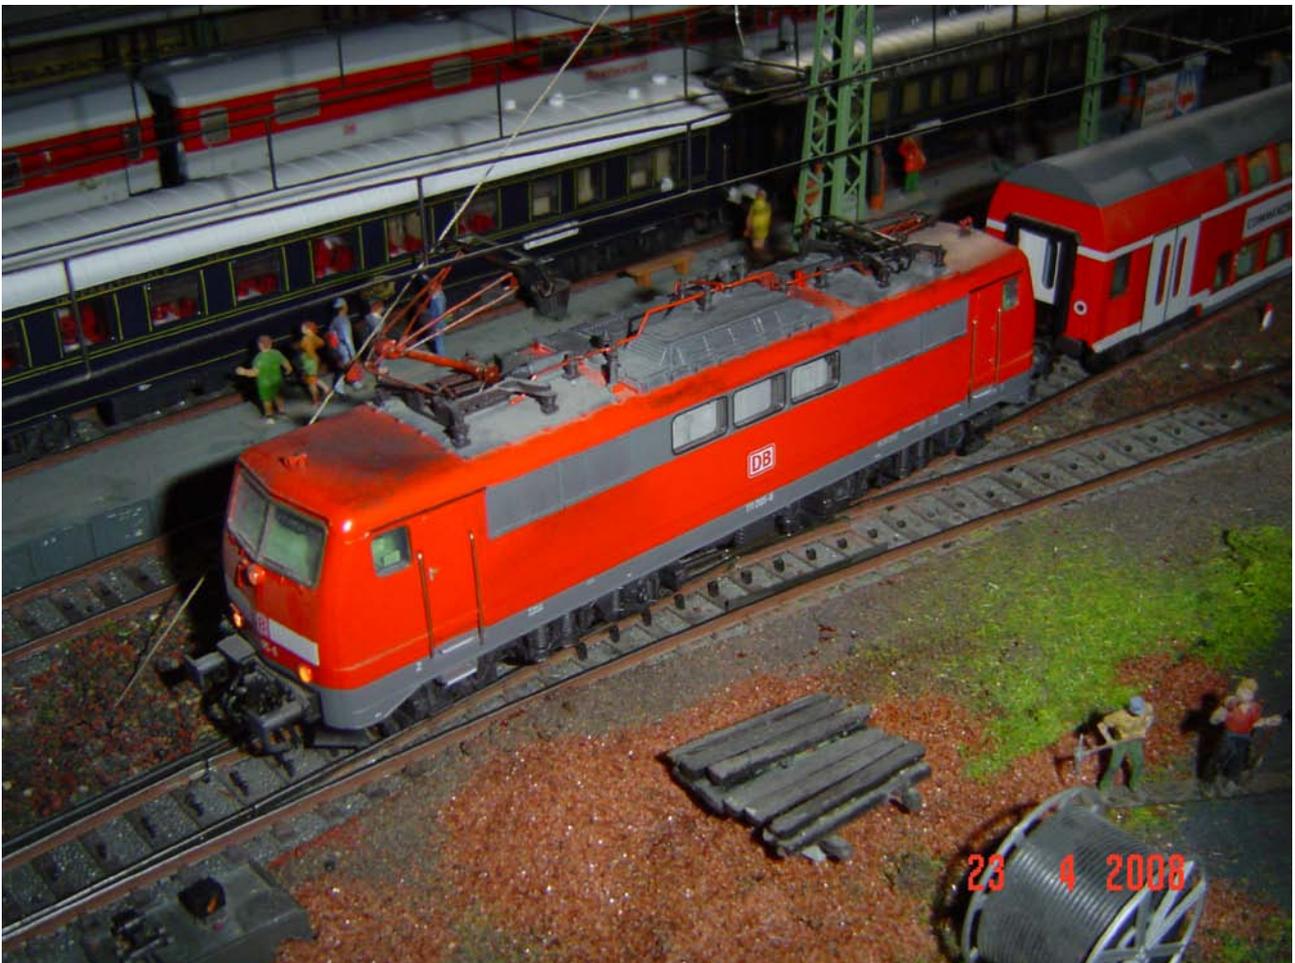
Foto n. 13: pantografi monobraccio verniciati personalmente in una 111 DB AG

I pantografi asimmetrici 603391 (foto n. 13, qui montati su una 111) sono belli fini ed anch'essi dotati di un ottimo strisciante che difficilmente causa problemi, ma al contrario di quelli simmetrici sono forniti, come ricambi, solo bruniti.

La loro verniciatura si rende necessaria ed è un'operazione certosina:

- a) bisogna evitare di esagerare con la vernice rossa, per scongiurare il pericolo di un blocco del molleggio;
- b) bisogna evitare di verniciare pesantemente il basamento e gli snodi degli archetti, cosa che impedirebbe una corretta trasmissione della corrente (necessario solo se si voglia usare i pantografi come veri organi di presa corrente). Ricordo però che persino la stessa Märklin sconsiglia questo utilizzo per il sistema digitale e questo perché i continui sbalzi di tensione, dovuti alla scarsa superficie di contatto tra strisciante e filo, possono danneggiare i decoder Systems;**
- c) non si può usare uno spray per i motivi sopra accennati;
- d) non sempre la verniciatura a pennello con colori acrilici dà buoni risultati.

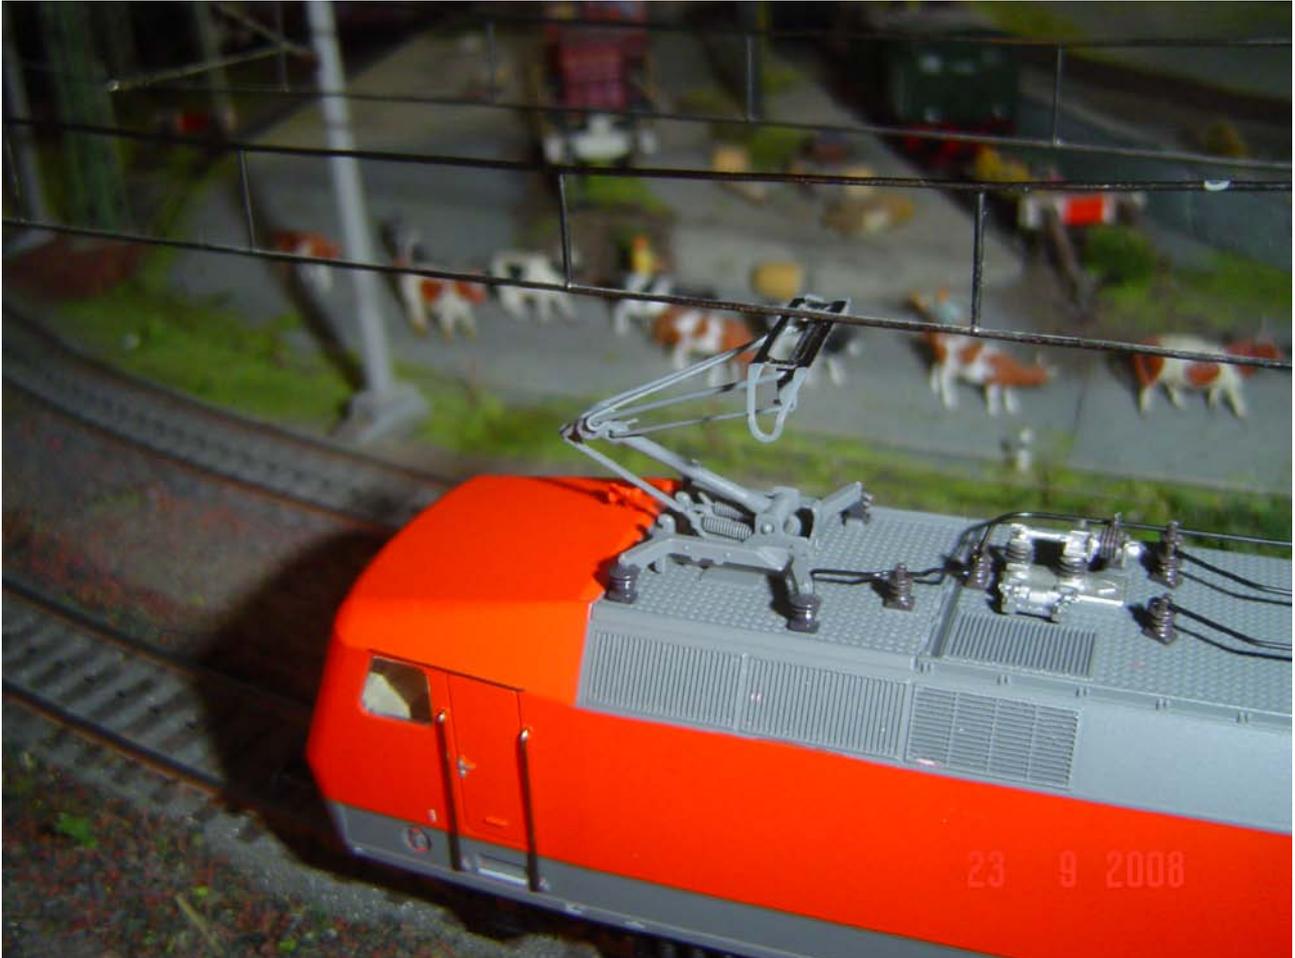
[Foto n. 14](#): pantografi monobraccio verniciati dalla Märklin in una 120 DB AG

Fortunatamente se si osservano le foto del reale spesso si stenta a credere che i pantografi siano di colore rosso fuoco: intemperie, ossidazione e scarsità di luce li rendono, e ce li mostrano, di colore brunito, tendente addirittura al nero. Insomma, si può quasi dire che abbia fatto bene la Märklin a scegliere una tonalità del genere per i suoi rinnovati 7218 (DBS 54) e 7247 (SBS 65) negli Anni Ottanta. Per farla breve si aveva, e si ha, una scusa plausibile se, in una foto, la verniciatura non risulti impeccabile! Ultimamente per la 103 201 della [foto n. 1](#) (art. 39572 del 2006) e per la 120 123 del 2008 ([foto n. 14](#), art. 37539) i pantografi sono stati già verniciati in fabbrica.

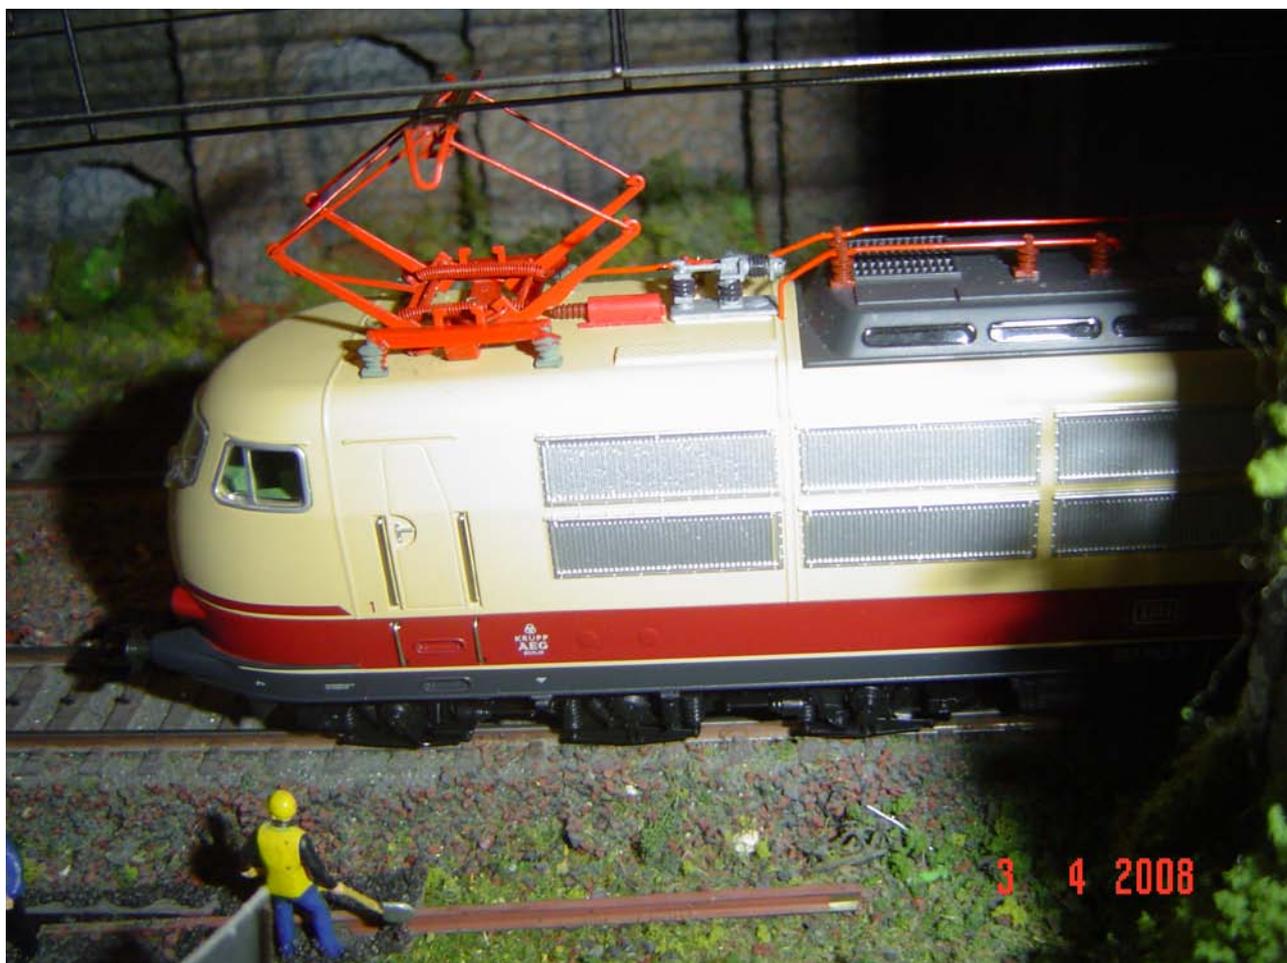
Foto n. 15: pantografi, con isolatori verniciati personalmente, nella 103 193 DB

Gli isolatori però dei pur perfetti 220433 (stampo e corpo unico con il basamento), sono dello stesso colore degli archetti, ovviamente per evitare di applicarli a parte su uno stampo che, poi, doveva essere identico al passato, o di farli verniciare *manualmente* con costi proibitivi di mano d'opera. Gli isolatori dei 603391, come già detto vanno verniciati e così la loro base di supporto. **Attenzione**, se decidete di sostituirli nelle DB 103, 111 (solo, s'intende, in quelle loco che li avevano e non in quelle che montavano i simmetrici DBS 54) e in tutte le 120 (escludendo i 5 locomotori prototipi) dovrete ordinare anche le basi e la vite che non corrispondono, ma solo somigliano a quelli vecchi e per semplicità Vi allego i numeri di articoli di ricambio necessari: la base pantografi n. **209385** vite n. **785070**. Nella **foto n. 15**, si possono osservare i bellissimi pantografi 22043 dopo la operazione *vernissage*.

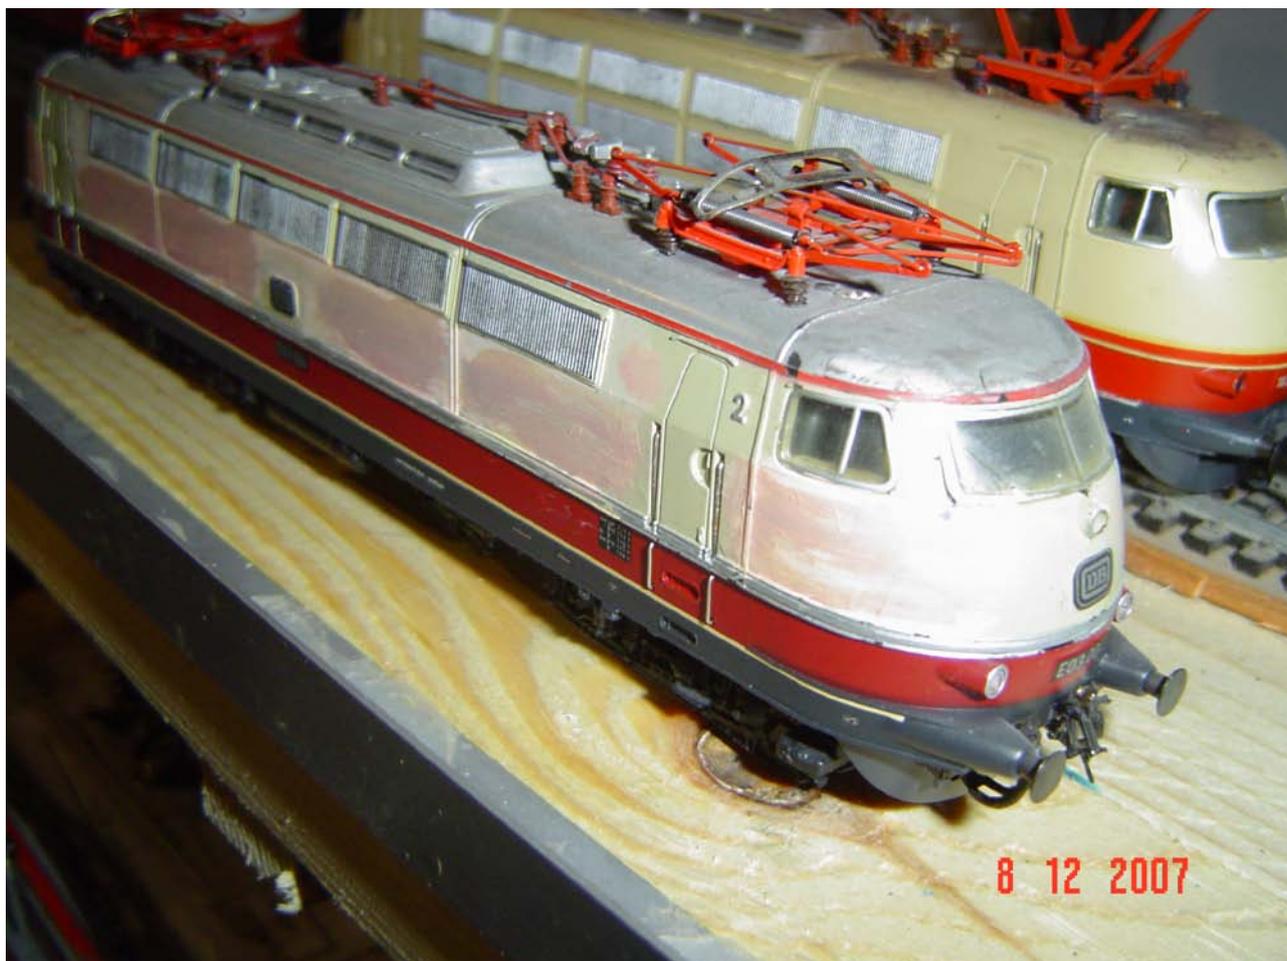
Foto n. 16: la verniciatura nelle vecchie E 03, 103 si deteriora dopo circa 25 anni.

Nelle **foto n. 16 e n. 17** vedete una rara 103 (art. 3053 del 1970)... il telaio invece è quello di una loco TRIX, marcata E 04 004.

Questa loco folle è quella che avete visto nelle **foto n. 16 e n. 17**.

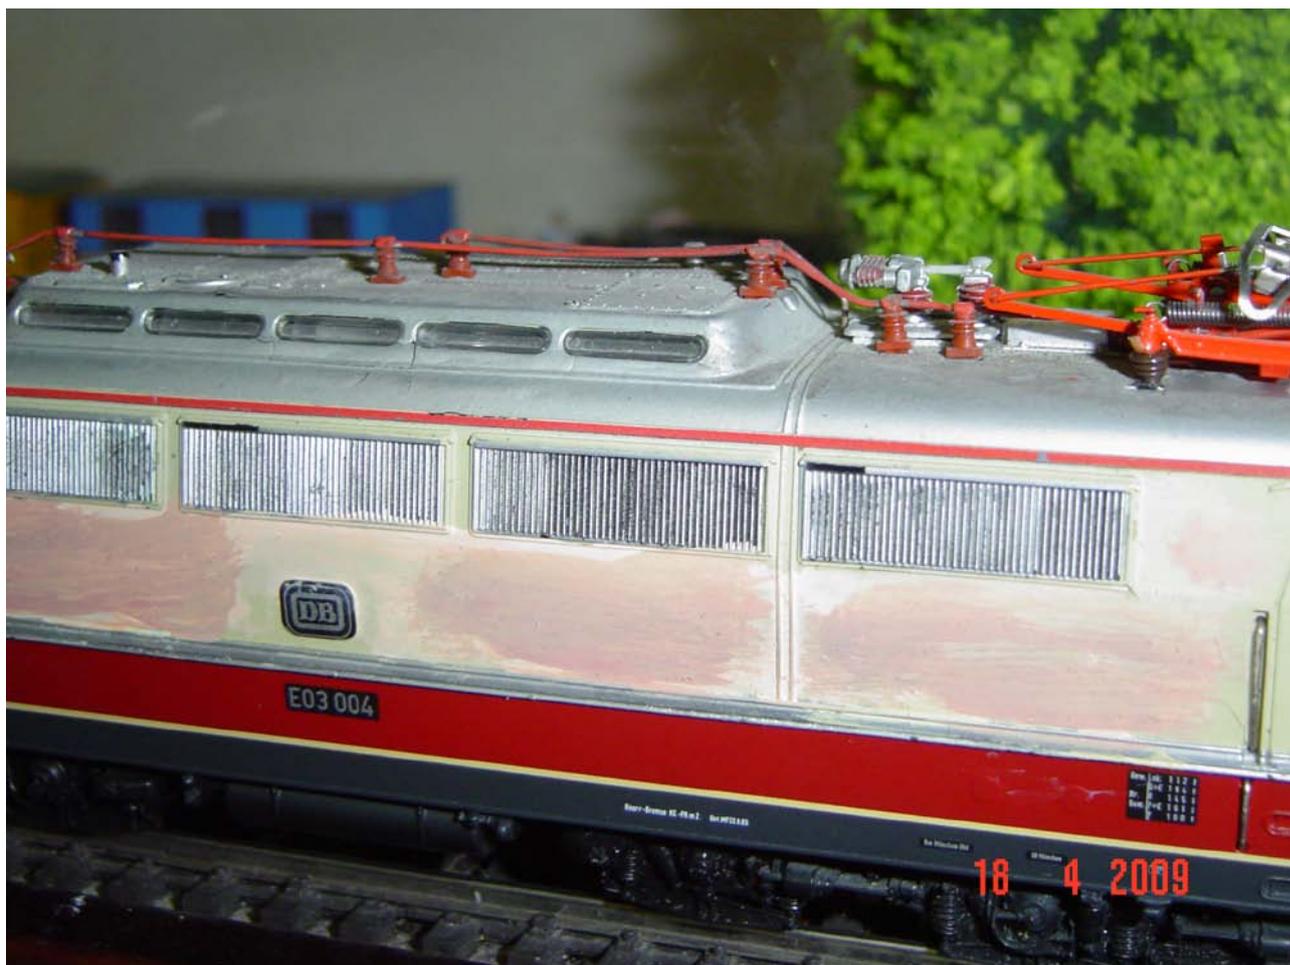
Foto n. 17: la carrozzeria distrutta della 3053 del 1970 Märklin è stata montata sul telaio di una E 03 Trix

Si noti, nella **foto n. 17**, come si manifesta il "cancro della vernice". Tutto inizia lentamente nelle parti spigolose (tratti neri) che pian piano si ampliano irrimediabilmente mettendo a nudo la plastica nera sottostante.

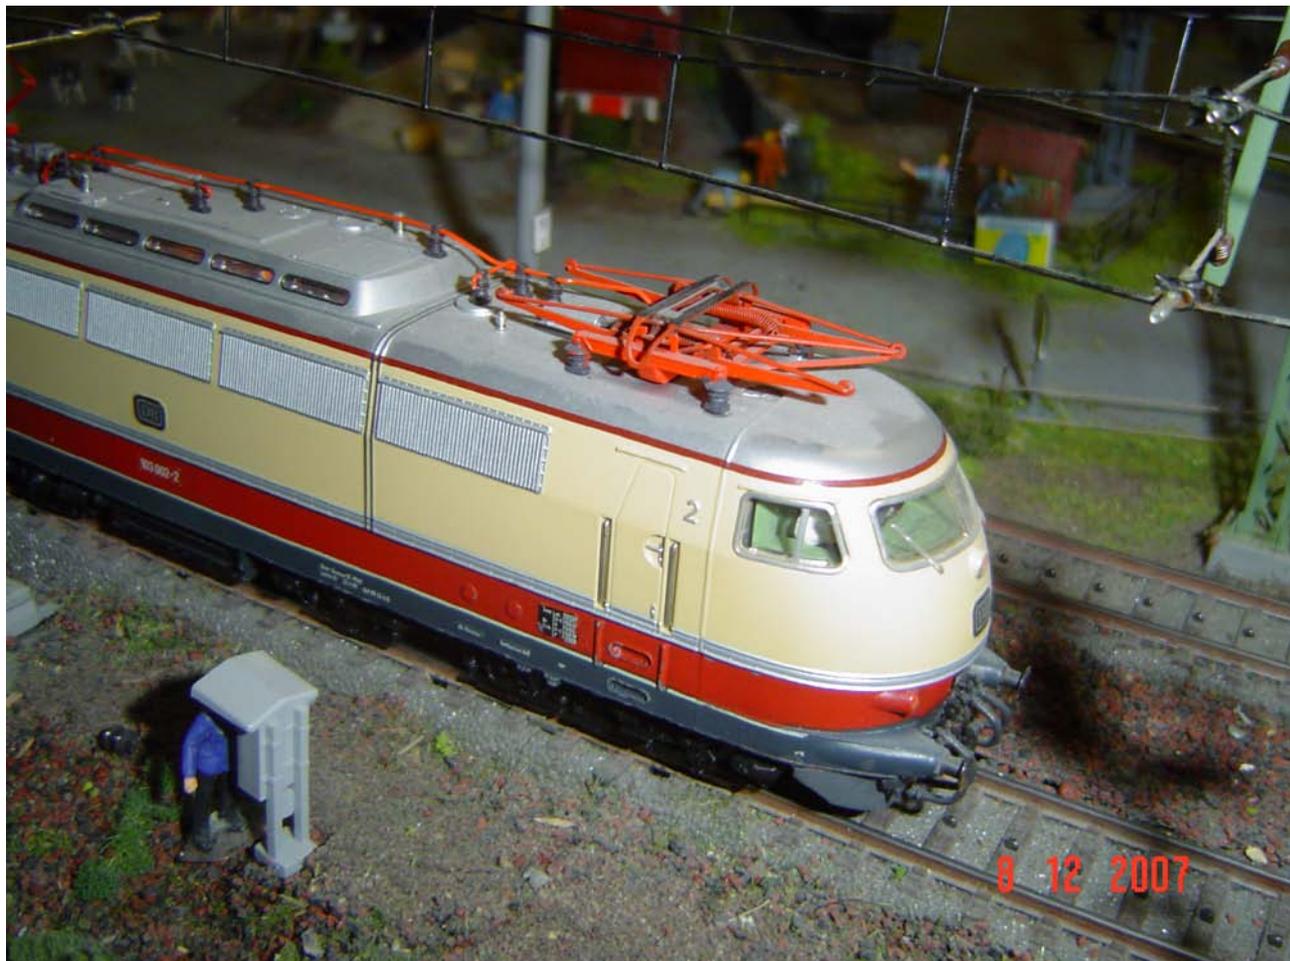
**Foto n. 18: la nuova carrozzeria per la 3053 del 1970 Märklin è stata montata**

Per la 103 002-2 prototipo, ripresa nelle **foto n. 18 e n. 19**, la cui carrozzeria era irrecuperabile, sono stato fortunato, certo a caro prezzo, ma la nuova carrozzeria in metallo *cannibalizzata* garantirà per almeno 50 anni la verniciatura del locomotore. Nel 2059... potrò verificarne la tenuta!

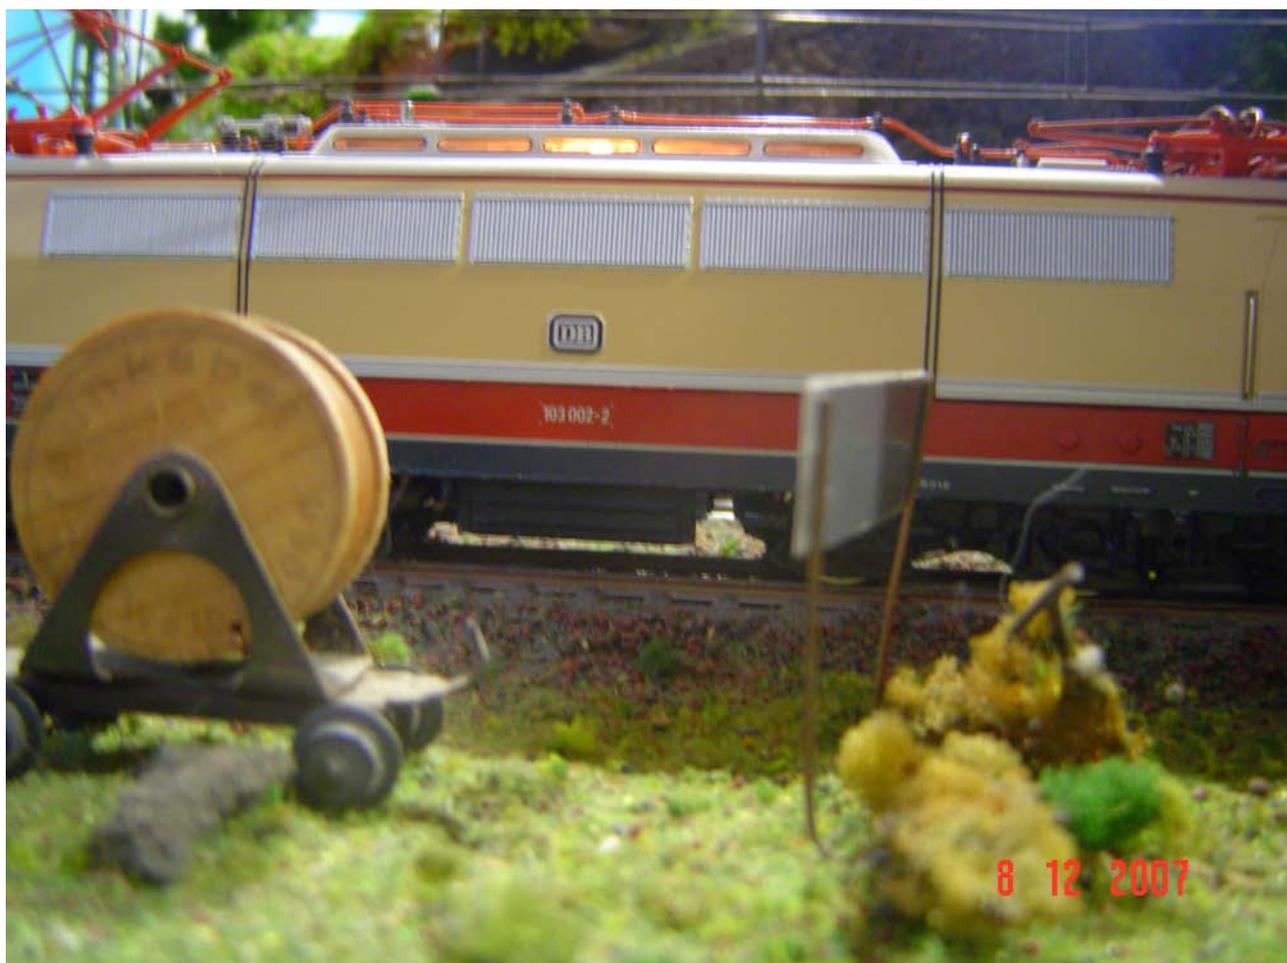
Foto n. 19: la marcatura sul telaio metallico della 3053 del 1970 è ancora in buono stato dopo circa 40 anni!

Realizzai così una “nuova” 103, prototipo, con una carrozzeria metallica e con un risultato estetico perfetto, perché la dicitura sul telaio originale anche oggi dopo 39 anni è rimasta perfetta (foto n. 19). La colorazione delle vecchie 103 Märklin (articoli storici quali il 3054) con carrozzeria in termoplastica, dopo circa una trentina d’anni, ha cominciato a *spellarsi* letteralmente, iniziando dai punti spigolosi. Ho rimediato a volte invecchiando ed accentuando (coprendole alla vista) le *magagne* che, al vero rendevano le *ammiraglie* della flotta DB mal messe per ruggine, abbozzature e trascuratezza.
