# CONSIGLI SUL GRUPPO E 03/103 (PARTE I)

# CONSIGLI SUL GRUPPO E 03/103 (PARTE II)

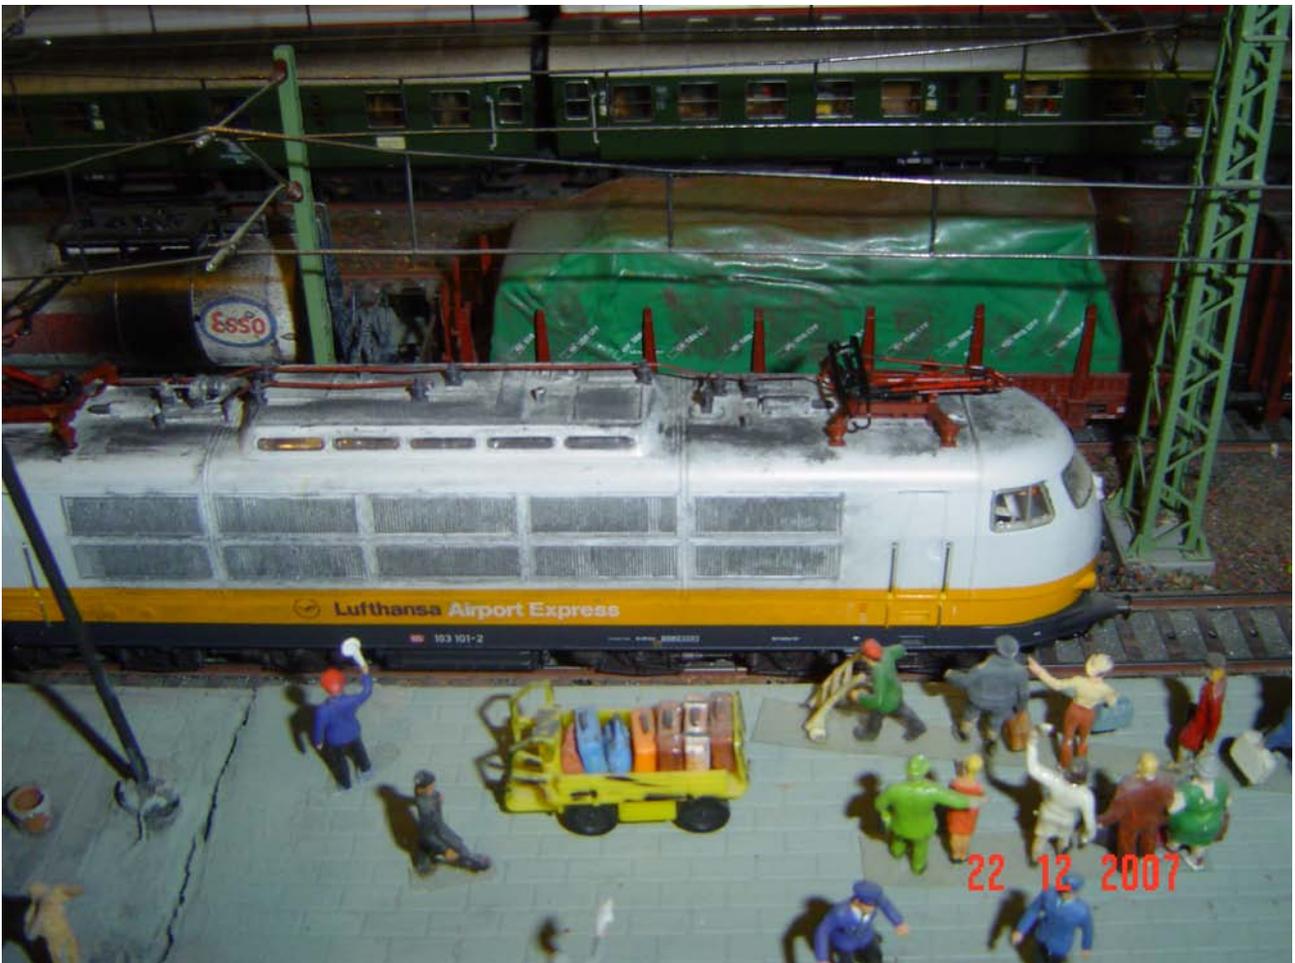
Foto n. 20: la 103 con i colori Lufthansa, art. 2868, fortemente invecchiata!

Anche il modello della 103 101-2, abbinato ad una confezione di tre carrozze sotto l'articolo 2868 del 1992/93, con colori della Lufthansa, ha iniziato ad accusare qualche problema già da alcuni anni. Fortunatamente erano nella realtà ridotte male in arnese, specie quando il tentativo di collegare aeroporti e stazioni ferroviarie fallì dopo appena tre anni (ne ho fatto cenno nel § 16 del mio libro) e inorridite pure per le [foto n. 20 e n. 21](#).

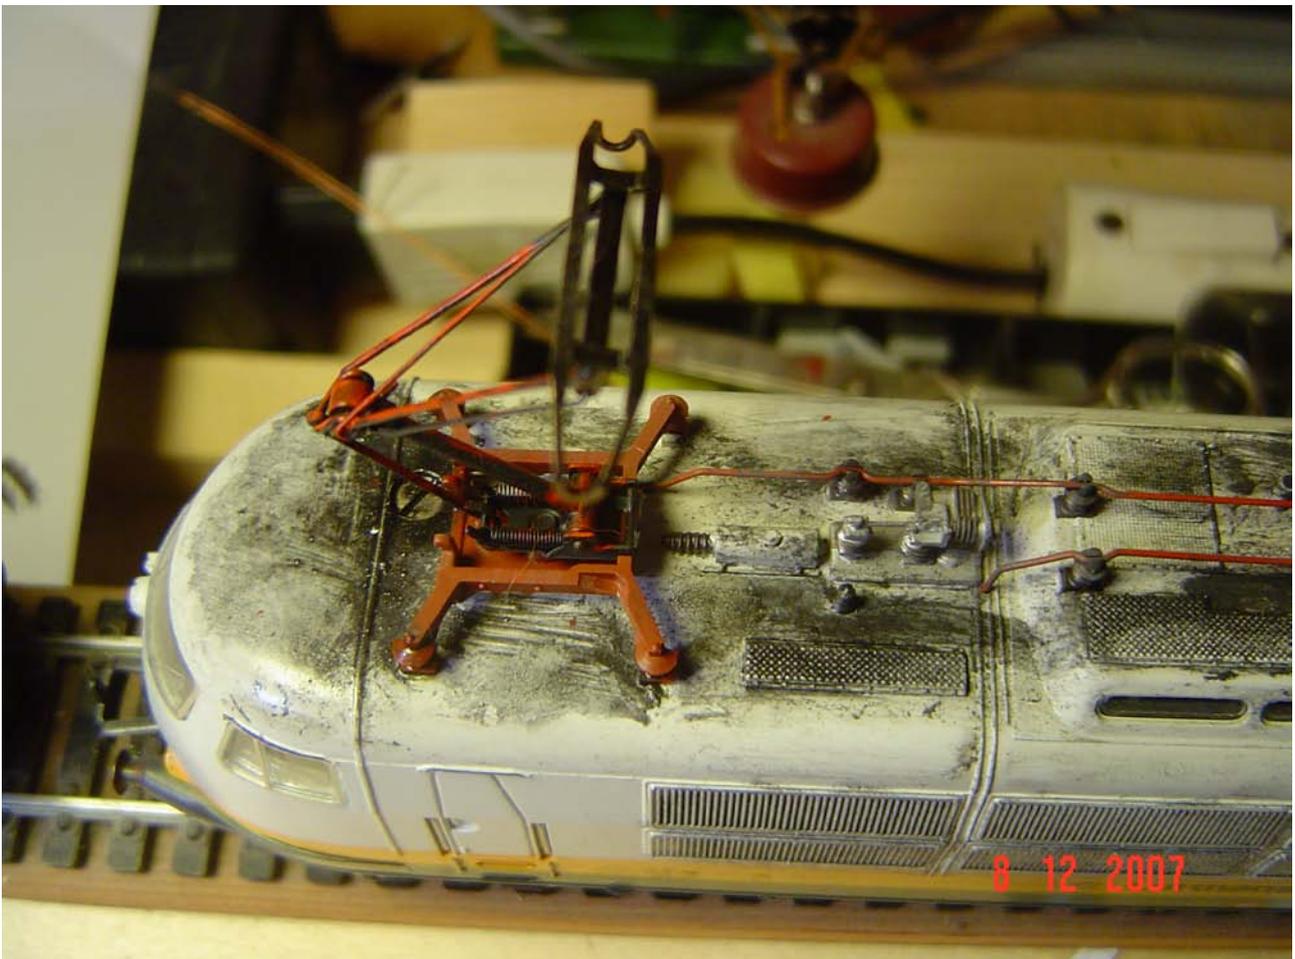
Foto n. 21: particolare del tetto sporcato nella 103 con i colori della Lufthansa

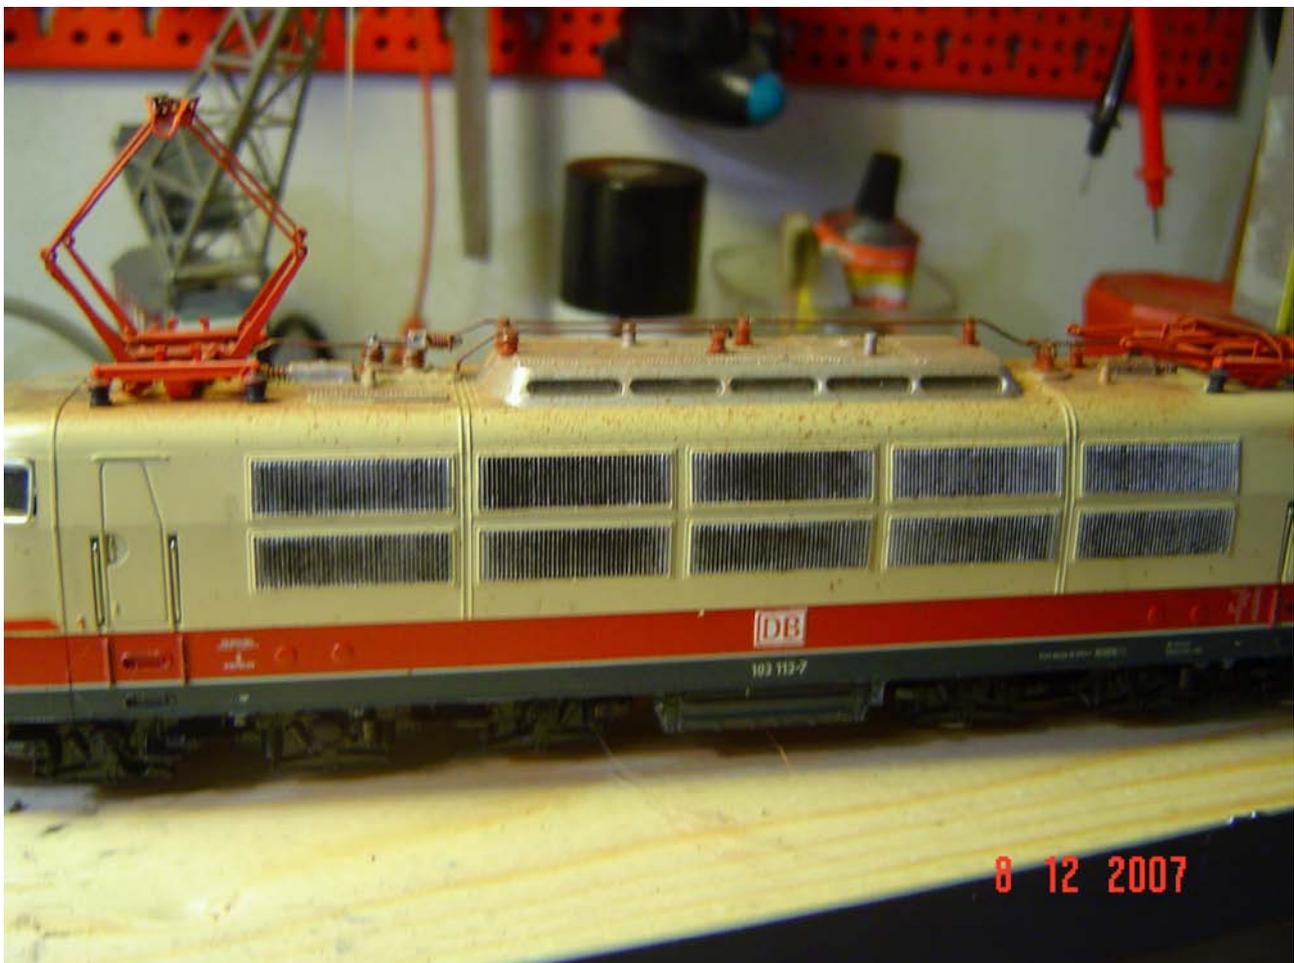
Foto n. 22: invecchiatura e rimarcatura posticcia per una 103 dopo il 1994

Anche i miei modelli si cominciarono a deteriorare in quasi contemporanea di quelli veri. Ma non è finita. Anche un'altra 103, di circa 30 anni prima, aveva la carrozzeria che inesorabilmente si stava deteriorando nei punti spigo-losi (art. 3054). Presto fatto: dalla foto di una 103 reale, arrangiata con targhe posticce, nella fretta di adeguare tutte le loco al nuovo simbolo delle DB AG, vista su Eisenbahn Journal del maggio 1995, realizzai una 103 *super invecchiata* ed assolutamente fedele al vero (foto da 046 a 049). Non sempre le macchine vengono *assassinate*, state calmi ap-passionati e collezionisti, nelle foto successive ecco il tema trattato in modi diversi anche perché possiedo, e non ve le mostrerò tutte, molte versioni delle E 03 o 103 che dir si voglia.
