**CONSIGLI SUL GRUPPO E 03/103
(PARTE III)**

IL RIVOLUZIONARIO PENULTIMO MODELLO E 03 001

E 03 001 "Prototipo" art. 37575

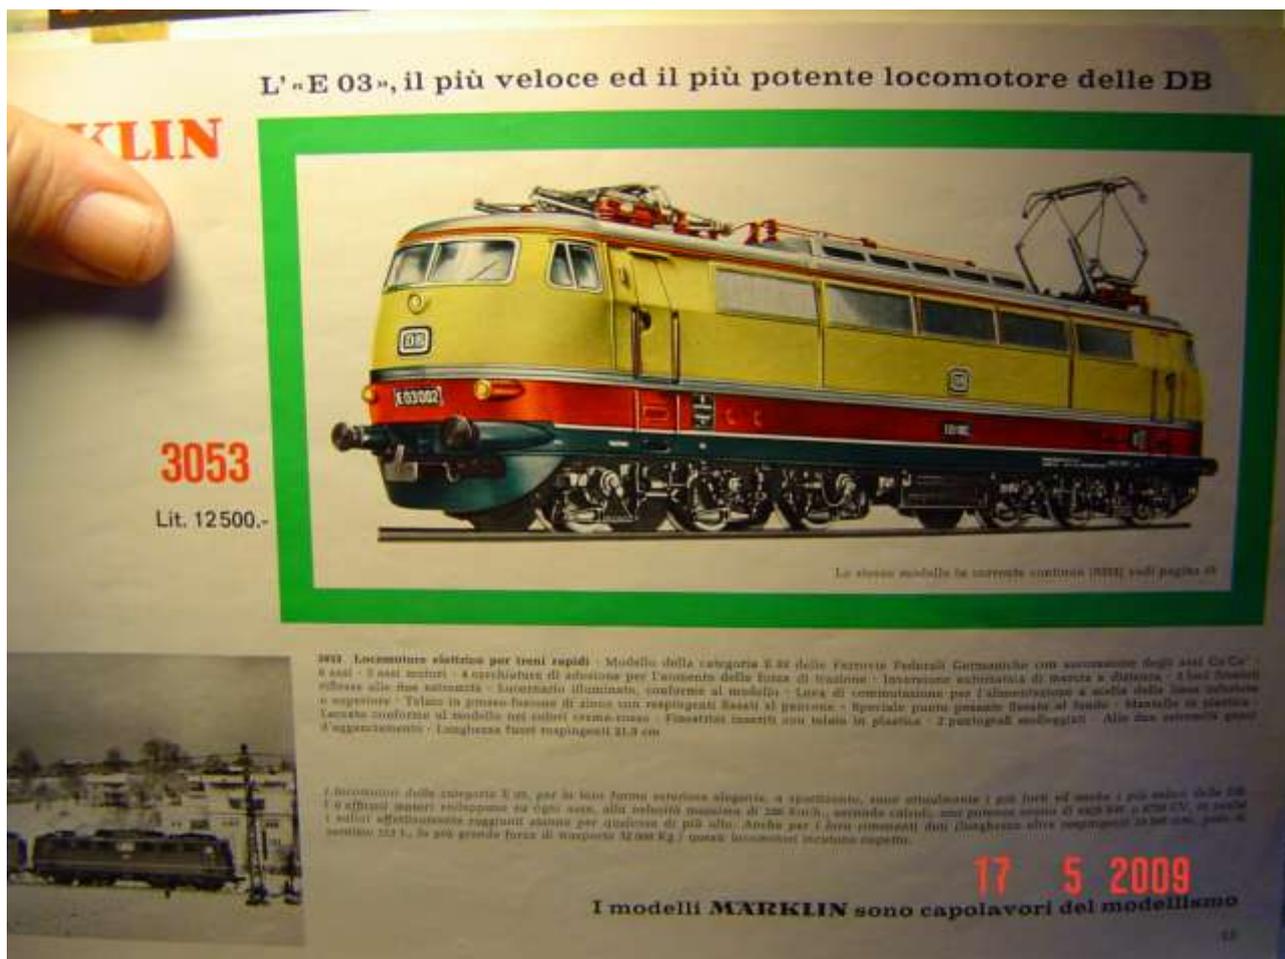
Foto n. 1

Andiamo con ordine. Il primo modello appunto del 1966 (foto n. 1) aveva la carrozzeria in plastica, ovviamente analogico in corrente alternata, con inversione di marcia con l'oramai obsoleto relè elettromeccanico.

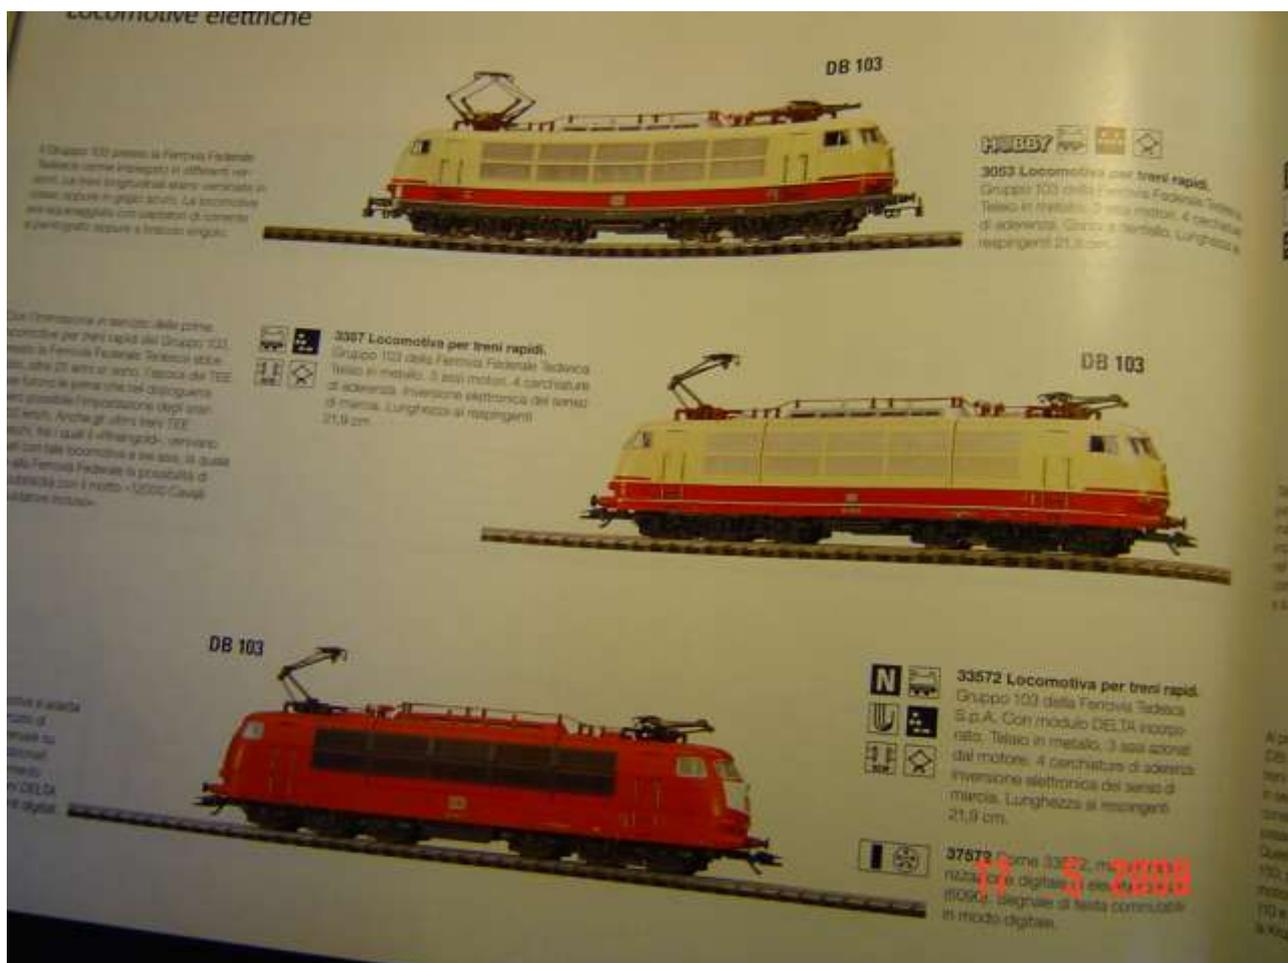
Foto n. 2

Senza ripetere quanto scritto nella I parte di questo 41° Capitolo, con una sola foto, possiamo riassumere le innumerevoli varianti dal 1969/70 in poi e cioè: **foto n. 2** (dall'alto in basso) **VERSIONI** dotate di doppie griglie di areazione e di vecchi relè tradizionali; **VERSIONI** dotate di inversione elettronica del senso di marcia (ricordo anche la *meteora* della serie 3500, di cui ho parlato nel mio libro ampiamente e nella prima parte di questo lunghissimo lavoro *Breve storia dei principali modelli Märklin*; in basso, infine le prime **VERSIONI** digitali (Delta/Digital Motorola).

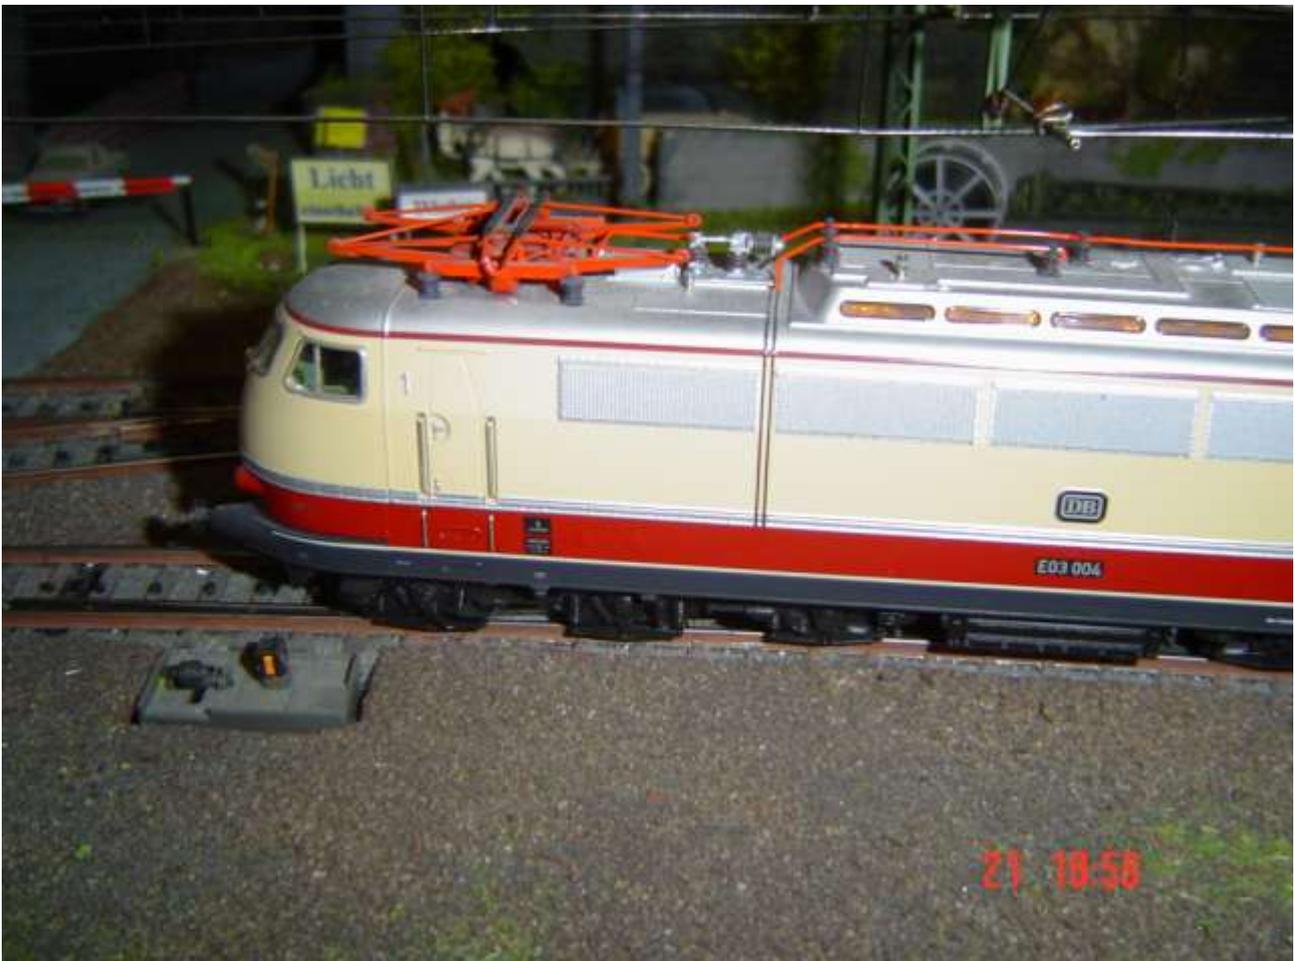
Foto n. 3

Con la **foto n. 3** incontriamo le prime grandi innovazioni del 2001: la 39573 **EXCLUSIV**: la carrozzeria di metallo e la verniciatura perfetta che faceva dimenticare le vicissitudini della vecchia produzione in plastica ed il nuovo pantografo DB S 54 che mandò definitivamente alla “rottamazione” i vecchi 7218 (puoi leggere anche il capitolo sulla linea aerea nel mio libro “Serena discussione...”). Per approfondire l’argomento è necessario consultare la seconda parte di questo 41° Capitolo.

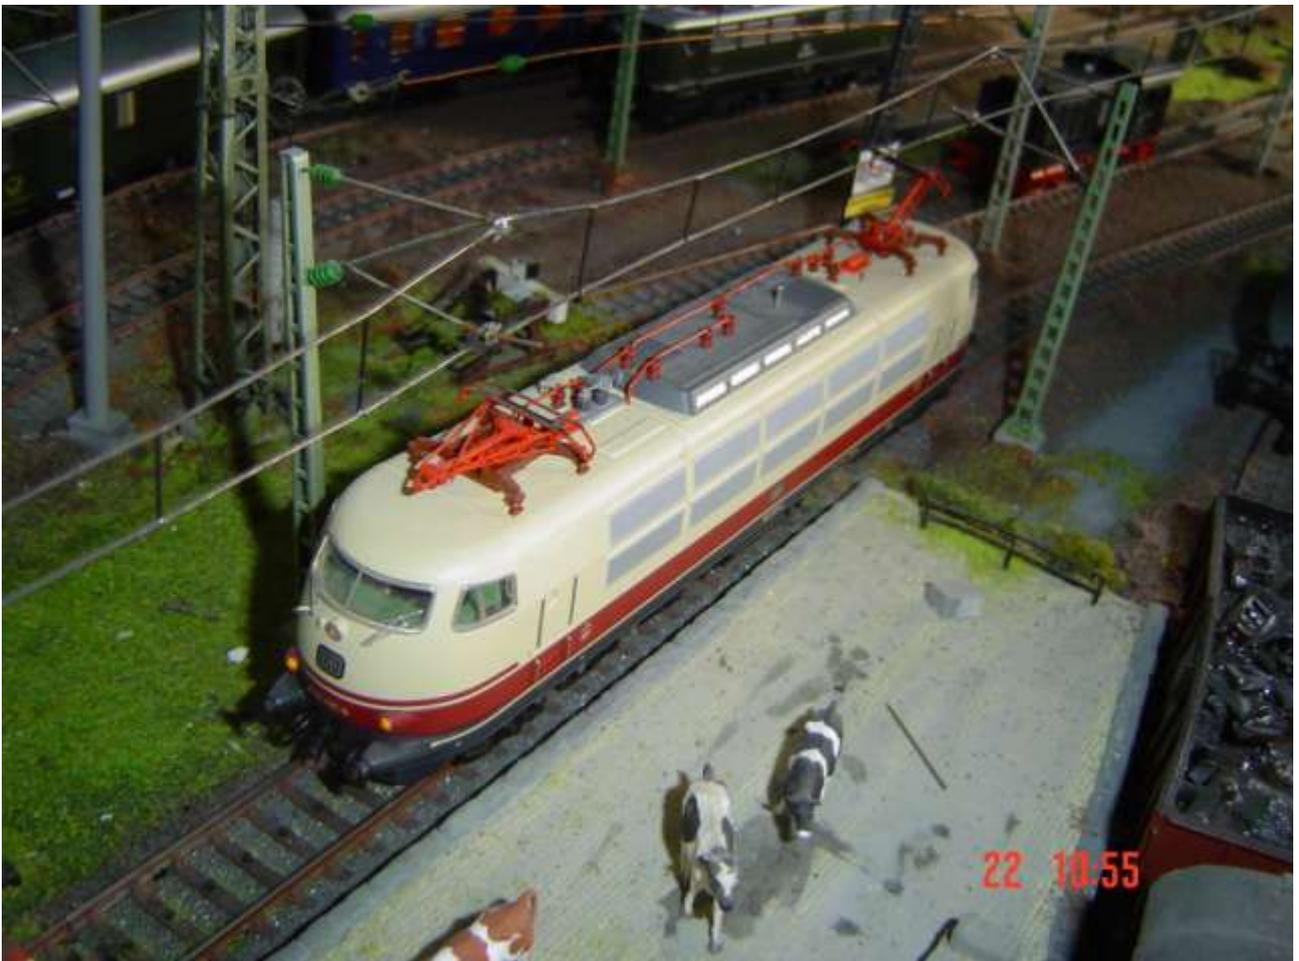
Foto n. 4

Con la **foto n. 4** ricordiamo la eccezionale 103 137-6 del 2003, loco della serie **INSIDER**, **art. 39579** con pantografi mobili e comandabili con la Control Unit 6021.

La motorizzazione era dotata del *primo* C-Sinus.

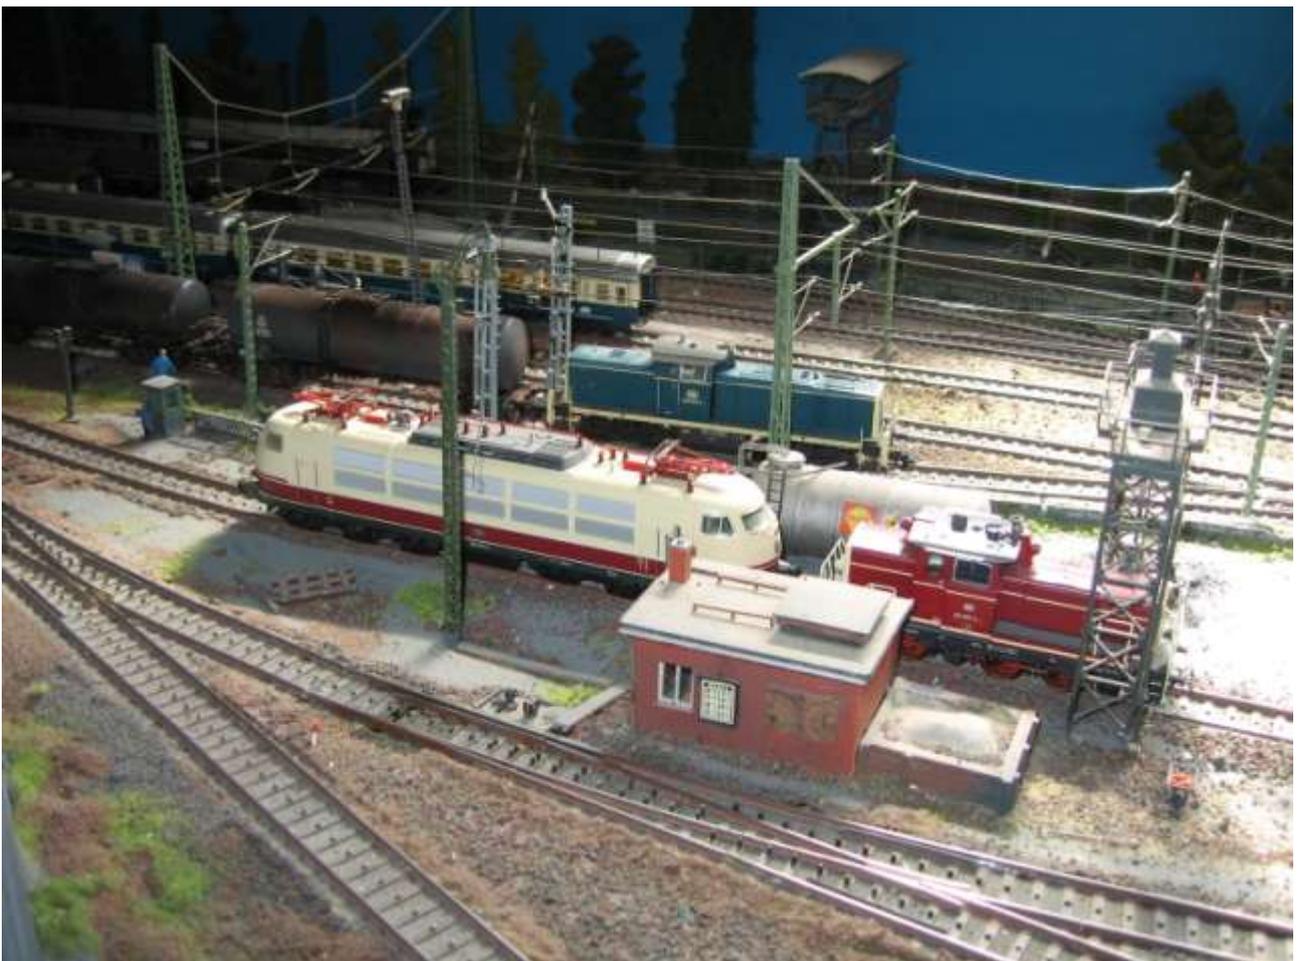
Foto n. 5 (di Marco Palazzo)

Questa macchina poteva essere così “trainata” in zone prive di catenaria, riportata poi sotto la linea aerea e, miracolo, poteva rialzare i pantografi (**foto n. 5** di Marco Palazzo) e riprendere, come dire, *servizio* come una vera locomotiva elettrica.

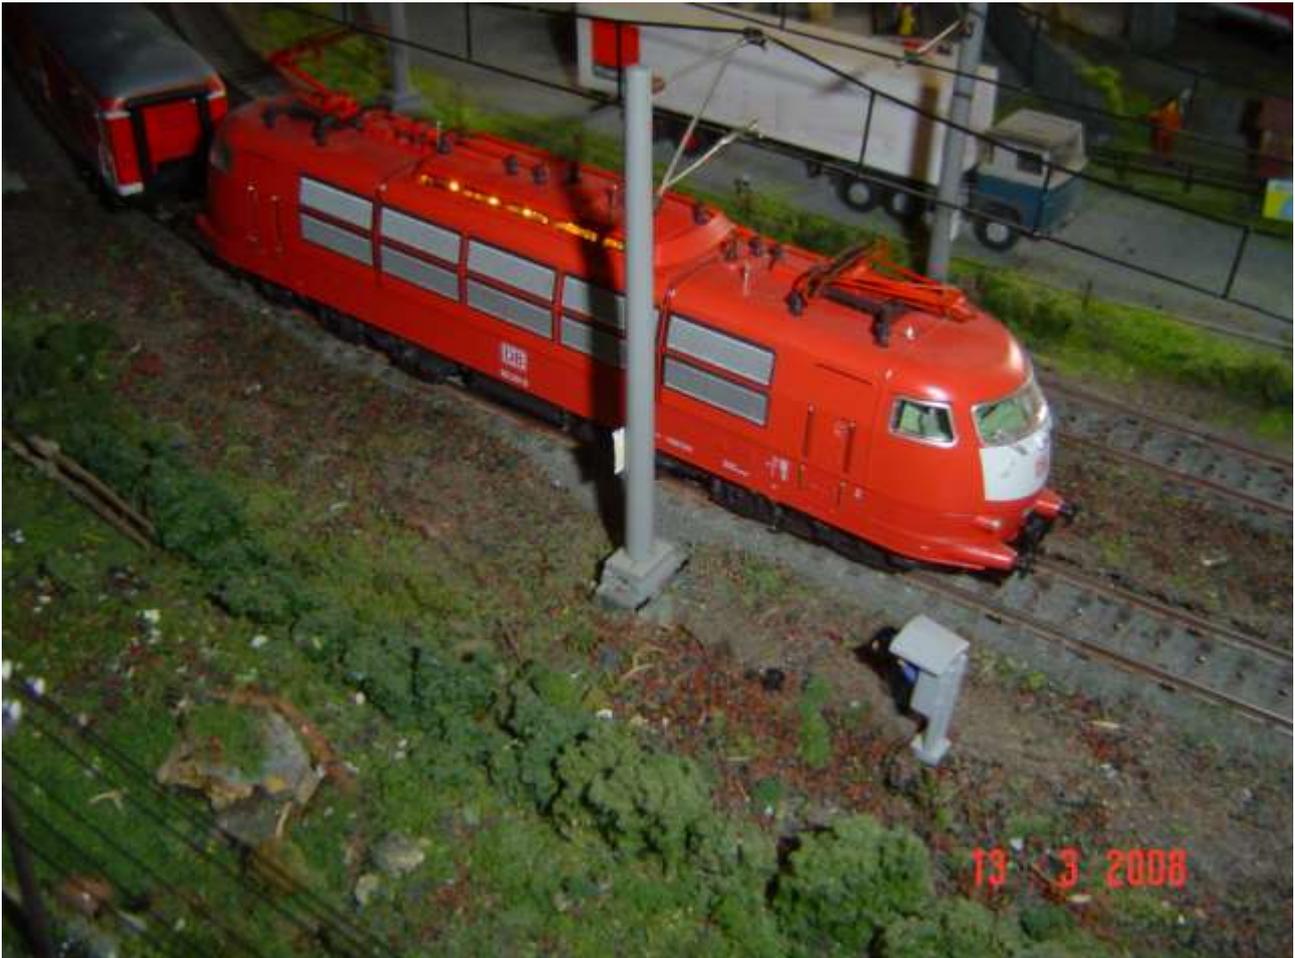
Foto n. 6

(60213/4/5), ha esordito nel 2006 con la mfx 39572 (foto n. 6, motore C-Sinus compatto, pantografi monobraccio SBS 65, funzioni luminose e fischio, DB AG) e la 37571 del 2007, 103 193 d'epoca IV, dotata di un motore tradizionale, pantografi simmetrici DB S 54, funzioni luminose e fischio (foto n. 7).

b) Stupefacente innovazione, ci voleva proprio, è quella del tetto: finalmente libero dalle, *pur pratiche per carità*, ma orride, viti che per quanto ci si sforzasse di mascherare erano sempre lì (vedi nella **foto n. 6** come risaltano sul rosso!). Dalle **foto n. 9 e n. 10** potete capire che le viti ci sono **sempre** (e questo è un gran bene!), ma sono nascoste nel sottocassa ai lati dei carrelli. Ci vuole accortezza per svitarle, sono a croce e quindi usate solo i giraviti Märklin o consimili a testa larga.

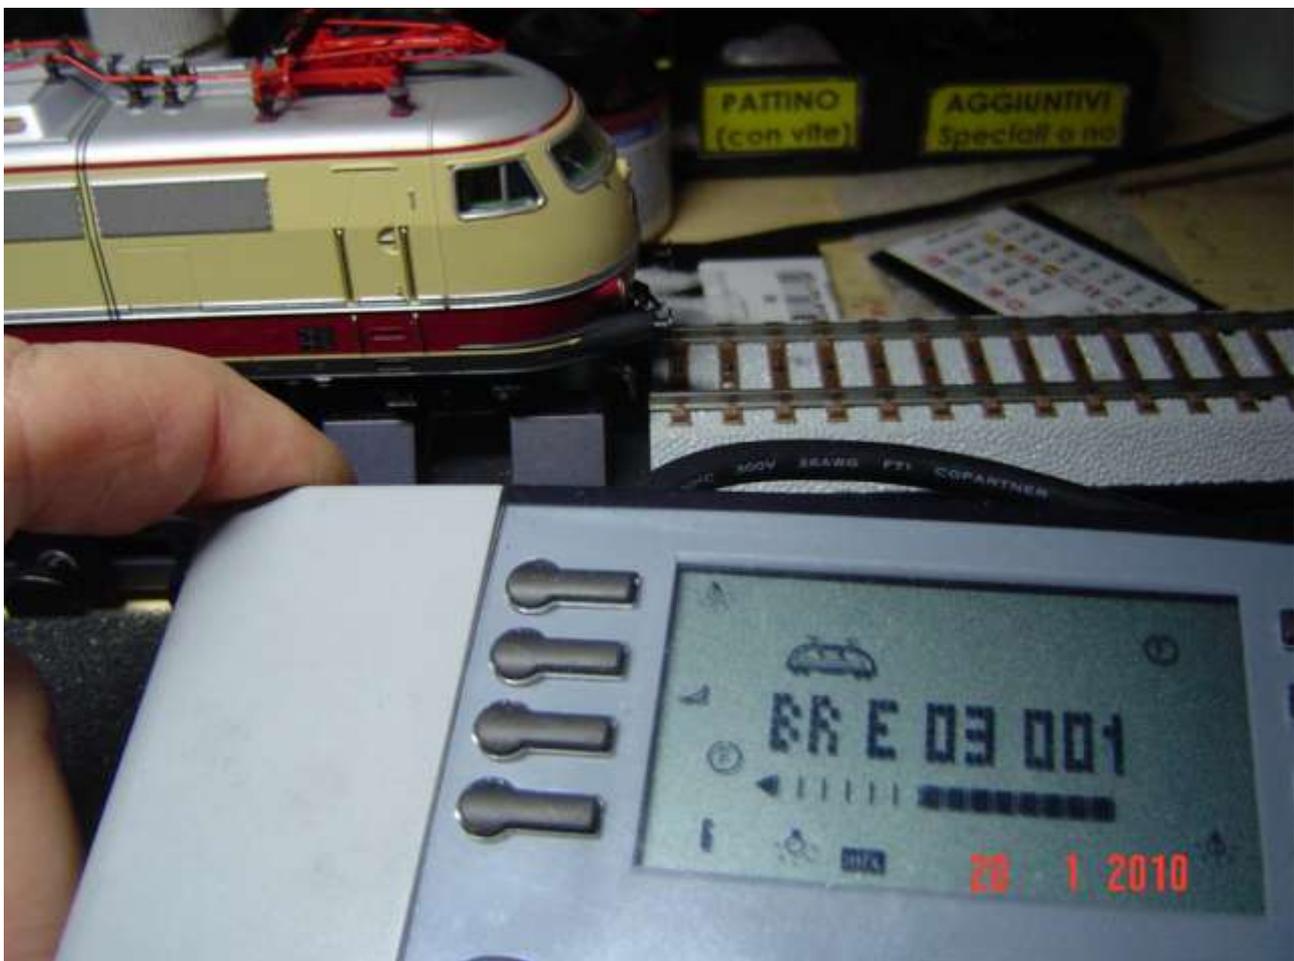
Foto n. 8

- a) I suoni riproducono perfettamente il rumore dei possenti motori delle 103, ma attenzione, non sono, come accaduto con i vecchi moduli sonori mfx, pacchiane e cacofoniche “grida” di motori elettrici qualsiasi, ma vibrazioni possenti che possiamo sentire quando in una stazione si avviano *elettro-bestioni* da 90 tonnellate, la frenatura ha un suono deciso. Non tutte le sonorità sono poi state segnalate nel pre-catalogo del 150°... il fischio però è debilino. Le Mobil Station vecchie, di certo non accadrà con le *nuove* per la CS 2, sono in grado di segnalare tutte le funzioni correttamente, come vedete dal display di quella sul mio banco di prova (**foto n. 8**).

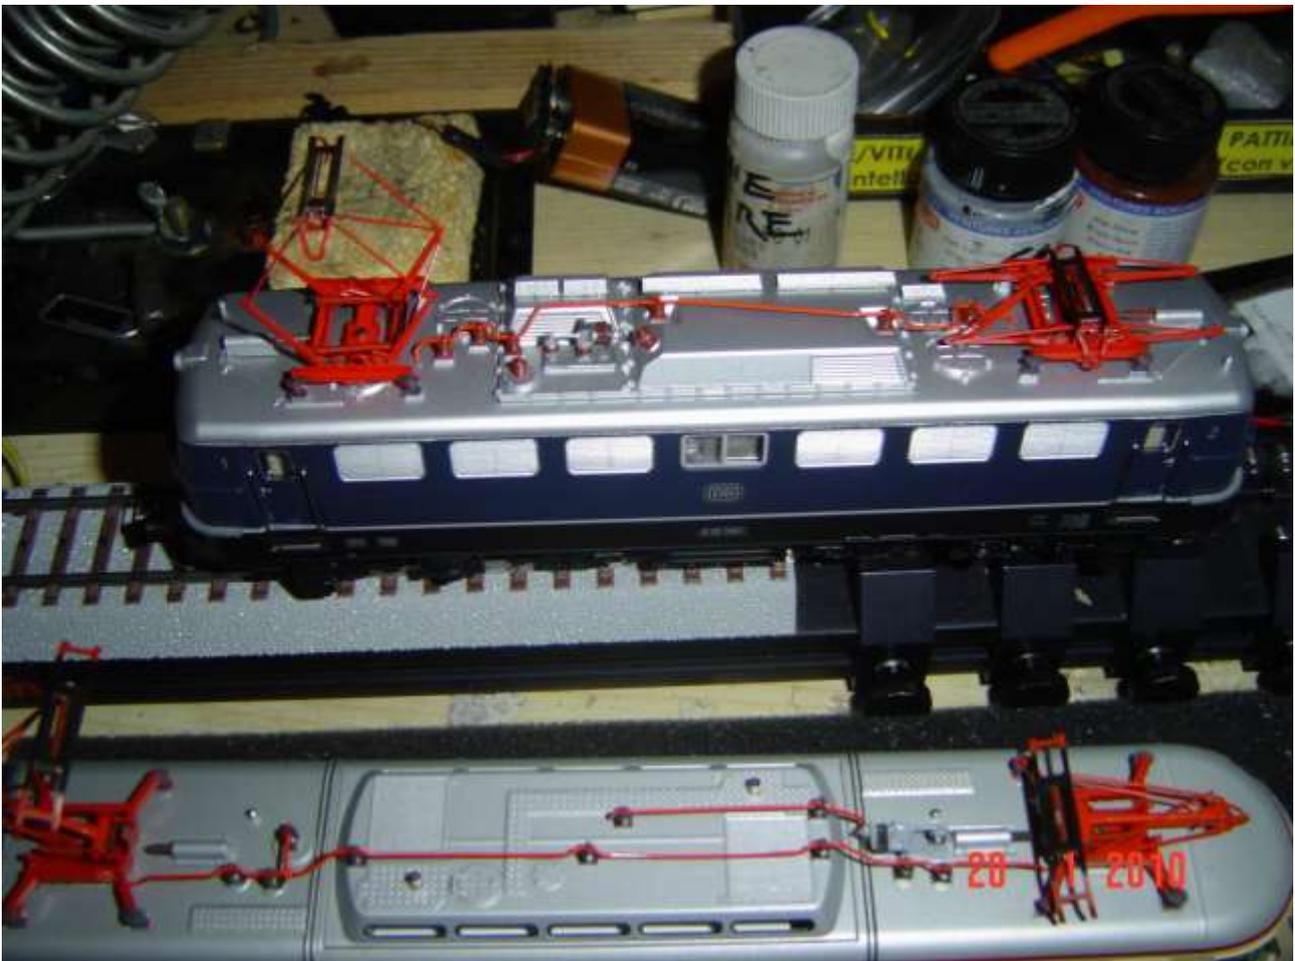
Foto n. 11

Nella **foto n. 11** i tetti di due locomotori (E 10 190 ed E03 001) di recente produzione totalmente privi di viti o fori per abilitare l'uso dei pantografi e con le pesanti carrozzerie di metallo e prive di incastri o *robaccia* simile.

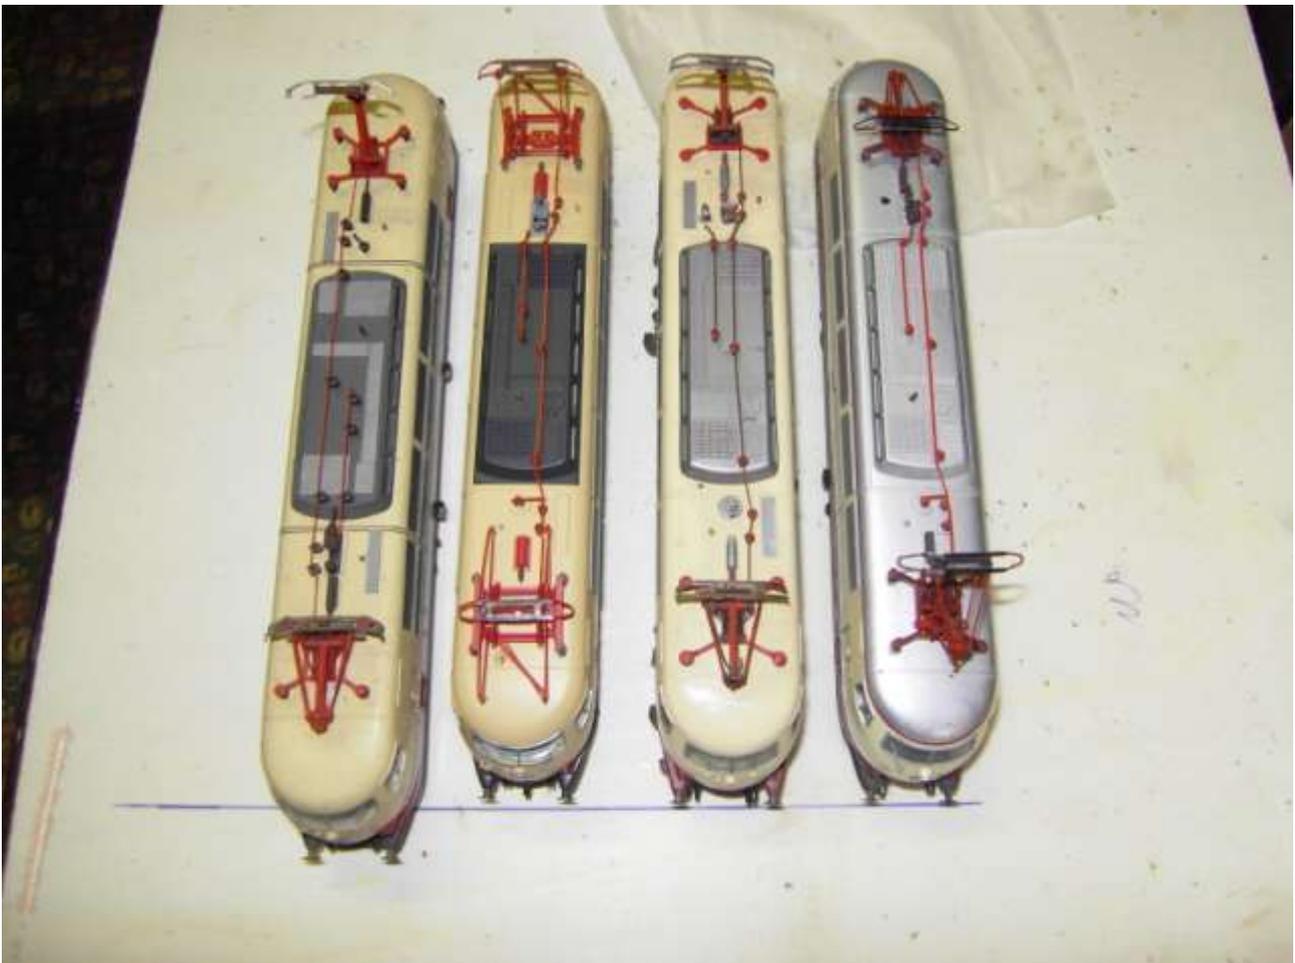
Foto n. 14

Le altre Case produttrici non si sono certo tirate indietro e, negli anni, sia la Fleischmann, la Roco e LIMA (parlo di modelli non artigianali e sempre in scala H0) hanno sempre avuto in catalogo una bella schiera di E 03 e 103, aggiornandoli per colorazione e logo (DB, DB AG). Solo la Roco ha per ora prodotto la serie più lunga. Nella **foto n. 14** un confronto tra modelli di varie Marche: la prima E 03 001 (da destra) è di Lima (i pantografi erano enormi e sono stati sostituiti!) e, come la 103 Fleischmann (2^a da destra), è in perfetta scala H0, la riga vi aiuterà a valutare meglio la leggera diversità della Märklin (3^a da destra, 103 193 del 2007). Fleischmann e LIMA hanno scelto la misura di 22,3 mm. Ovvio che la 4^a 103, da destra, sia la *spilungona* di Roco.

C’è qualche difettuccio? Tornate alla **foto n. 14**... nessuna delle loco lì immortalate presta più servizio sul mio impianto (problemi meccanici, plastiche fragili) tranne ovviamente le Märklin e qualche modello di 103, che vi ho mostrato nelle diverse parti di questo **41° Capitolo**, ha oltre 35 anni di onorato servizio. Quelle digitalizzate anni fa avevano tutte i motori a 3 poli, sostituiti certo, ma perfettamente funzionanti!

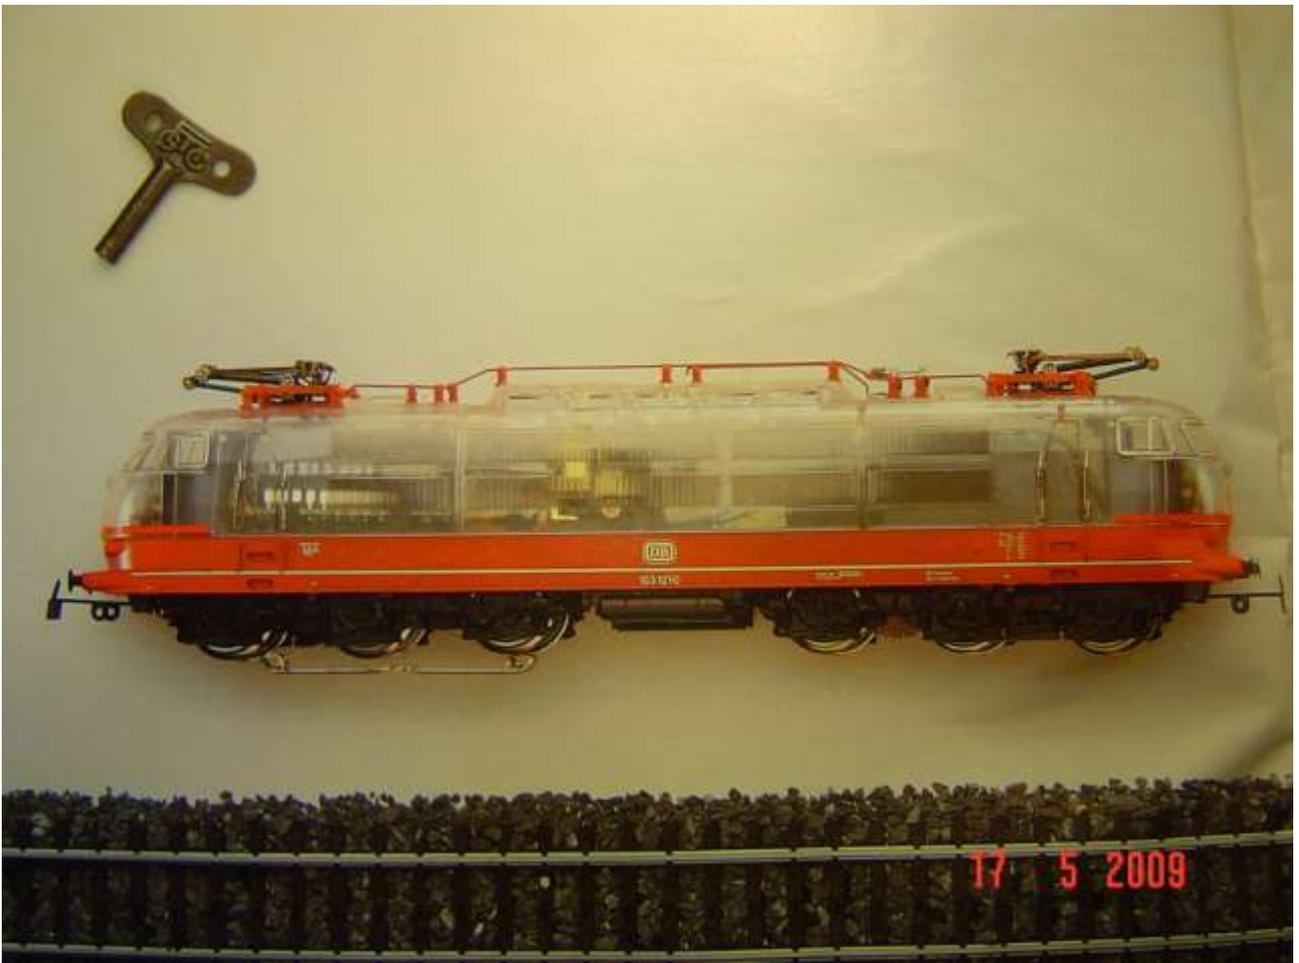
Foto n. 15

Ed era ben visibile nella versione con carrozzeria trasparente del 1984 (**foto n. 15**), era ben visibile nei carrelli delle 103 dotate di motori C-Sinus e lo è tuttora nelle ultime nate di Casa Märklin, come vedete dalle **foto n. 16 e n. 17**.

2) Infine parliamo dell'ingranaggio che è *sempre purtroppo in brutta vista* nel carrello motore: mentre i motori Märklin, come ho già accennato, hanno con gli anni subito notevoli modifiche, anche se di recente alla Märklin si sono accorti che il migliore propulsore è sempre il fenomenale e tradizionale 5 poli. Questo pur vecchio carrello motore tra l'altro pone le ultime 103 193 ed E03 001 ai vertici della classifica per forza di trazione (rileggete anche il 31° Capitolo!). L'ingranaggio però resta lì come a dire: "sono brutto, ma funziono egregiamente!".

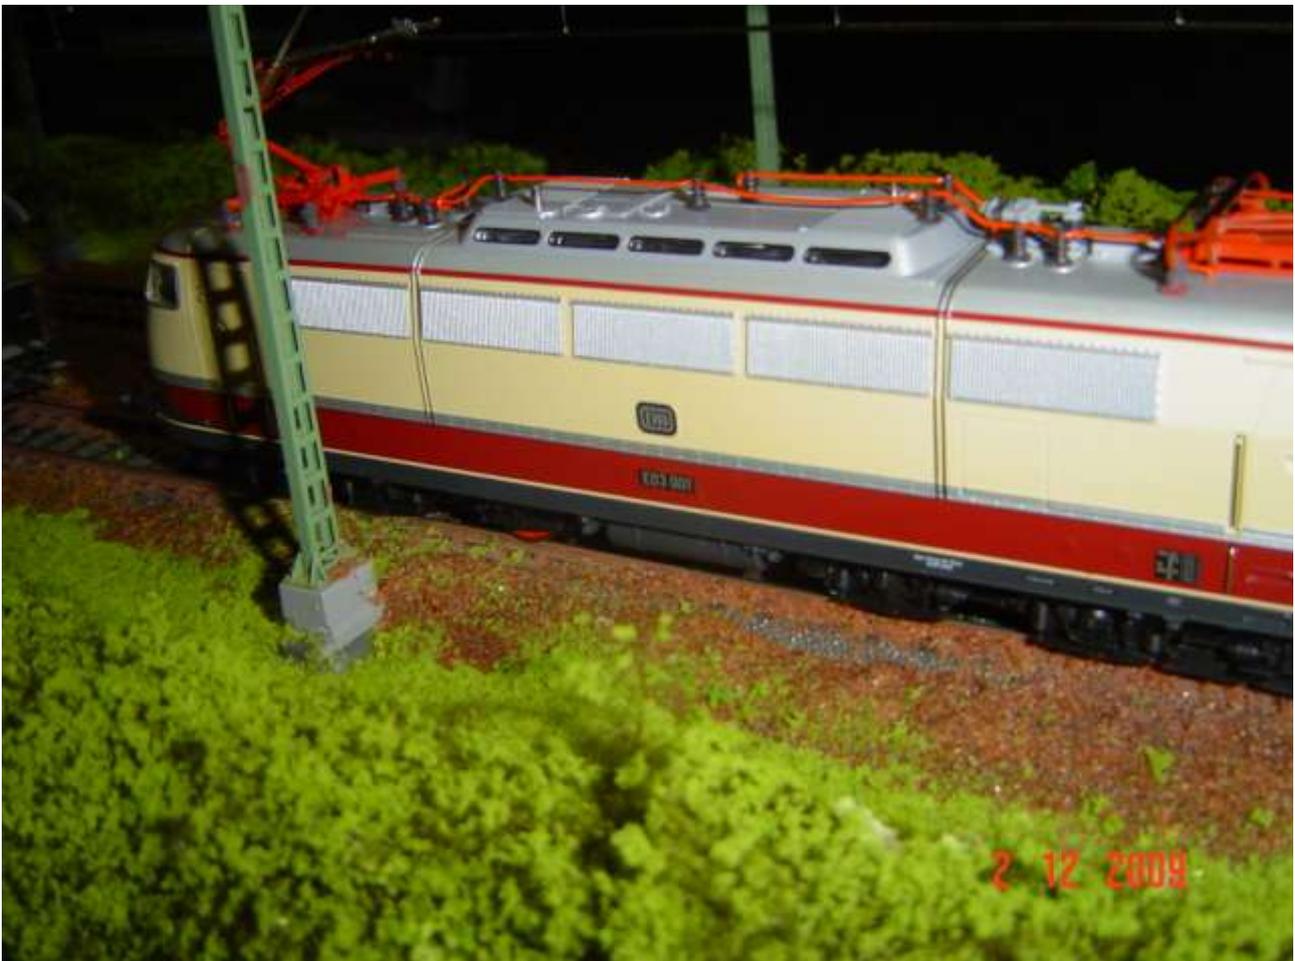
Foto n. 20 isolatori verniciati e lucernaio della E 03 001

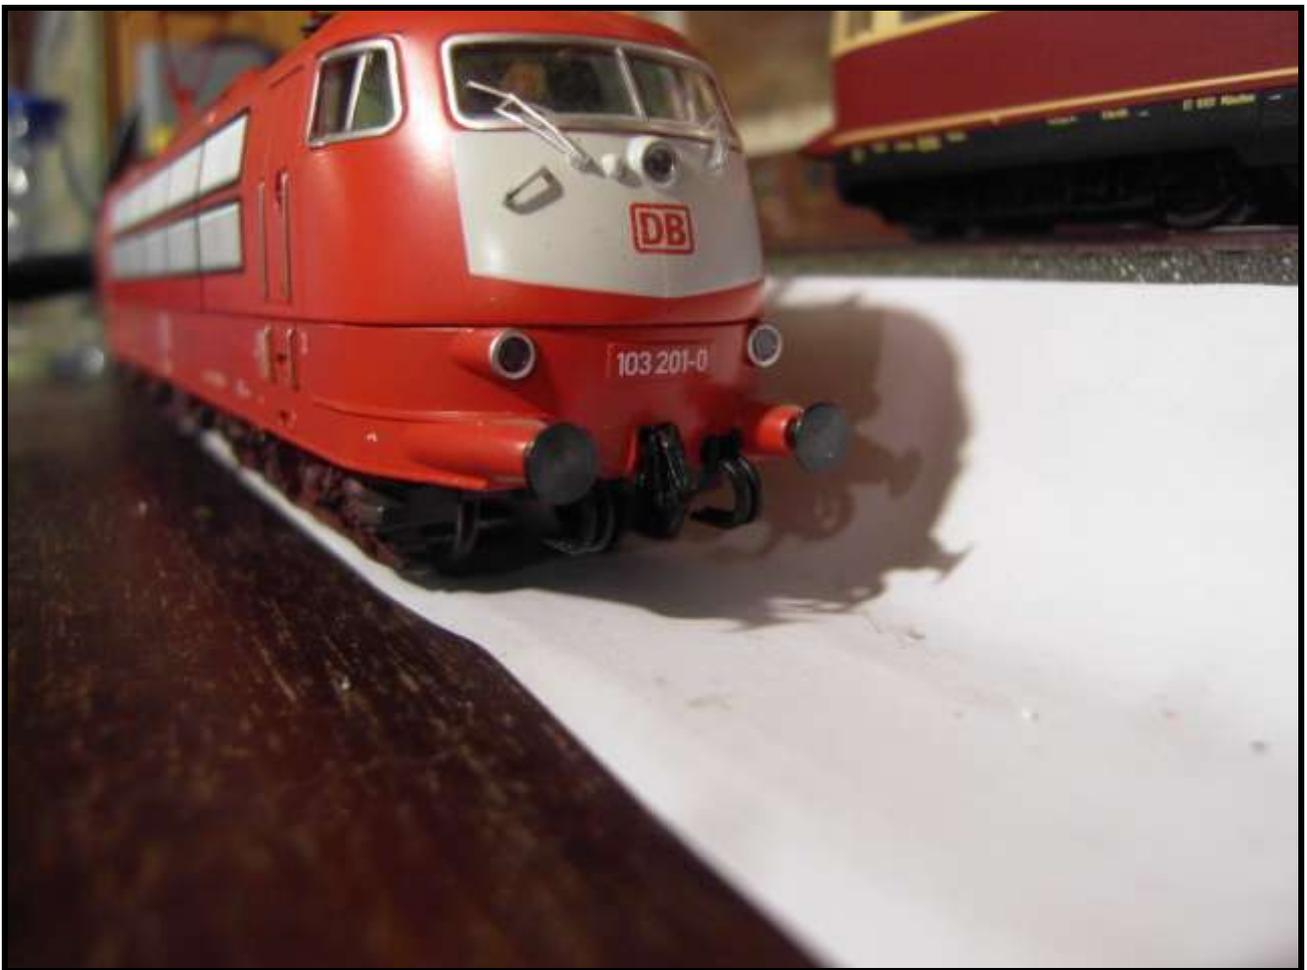
Foto n. 21: assenti le carenature frontali nella “moderna” 103 201-0

Questo modello sarebbe dovuto uscire sul mercato nel 2010, poi è slittato di un anno, è stato infatti riproposto nel precatalogo 2011. Alcune stranezze riguardano poi le carenature frontali (vendute come ricambi sotto l'[art. 220989](#)) che, secondo quanto dichiarato nei due precataloghi 2010/11, sarebbe state eliminate. Queste erano già assenti nella 103 201-0, modello mfx del 2006 ([art. 39572](#)), che vedete nella [foto n. 21](#), e che, come nella realtà, era privo delle *minigonne*. La diversa scelta della Märklin per questa 103 195-4 è stata forse obbligata da possibili discrepanze tra prototipo e modello? Francamente non sono così al dentro di modelli DB reali, quando ho visitato la Germania, unica volta, erano da poco in circolazione le E 50 e le V 160 "lollo"... correva l'anno 1960 e avevo 10 anni! Posso solo dire che le 103 senza le carenature sono bruttine, ma questo non vuol dire che questo modello le dovesse avere oppure no. Interessante positiva novità: isolatori già verniciati.

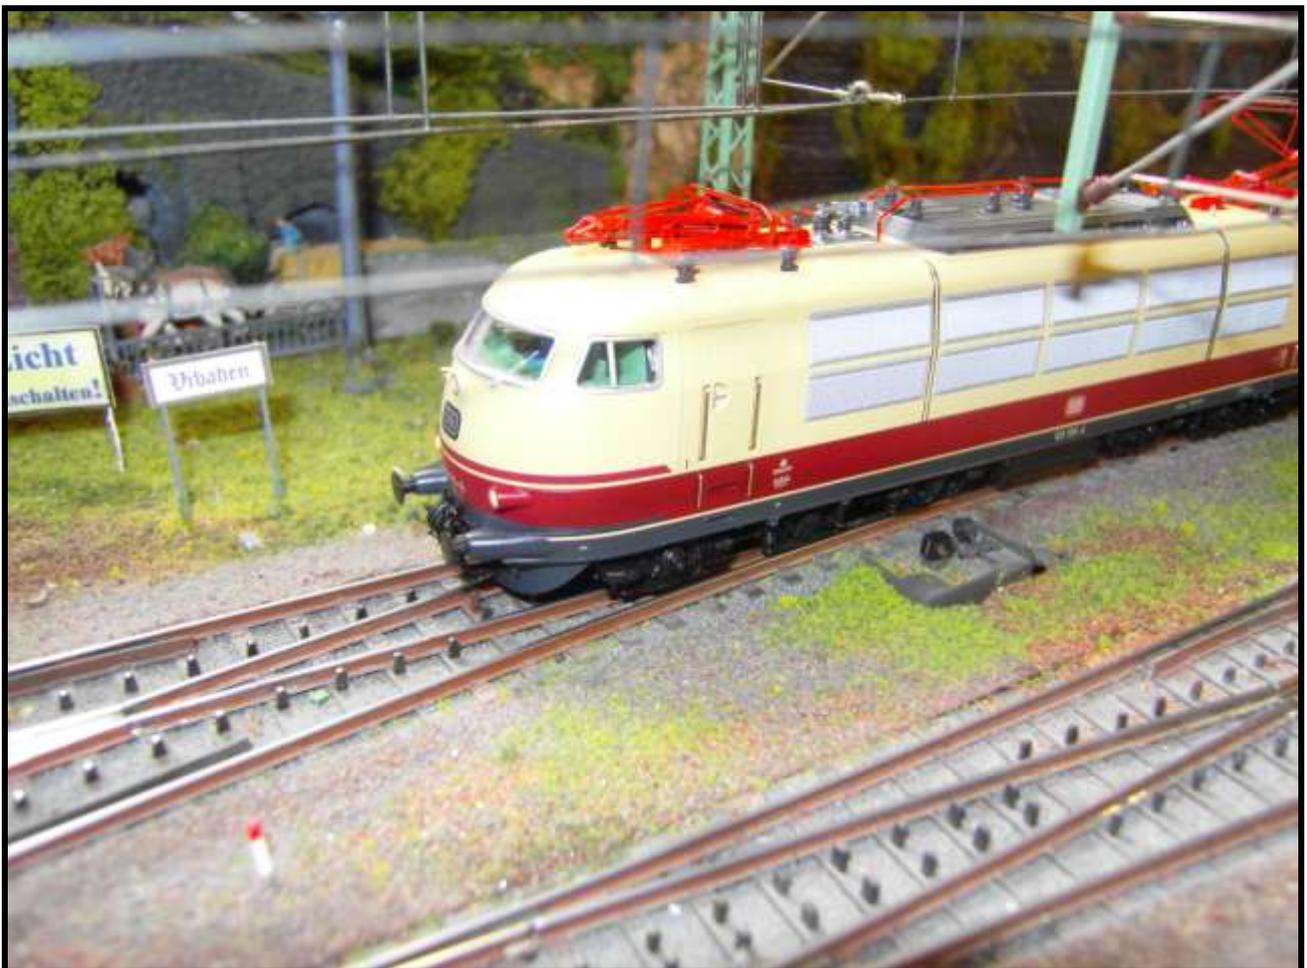
Foto n. 22: presenti le carenature frontali (?) nella moderna 103 195-4

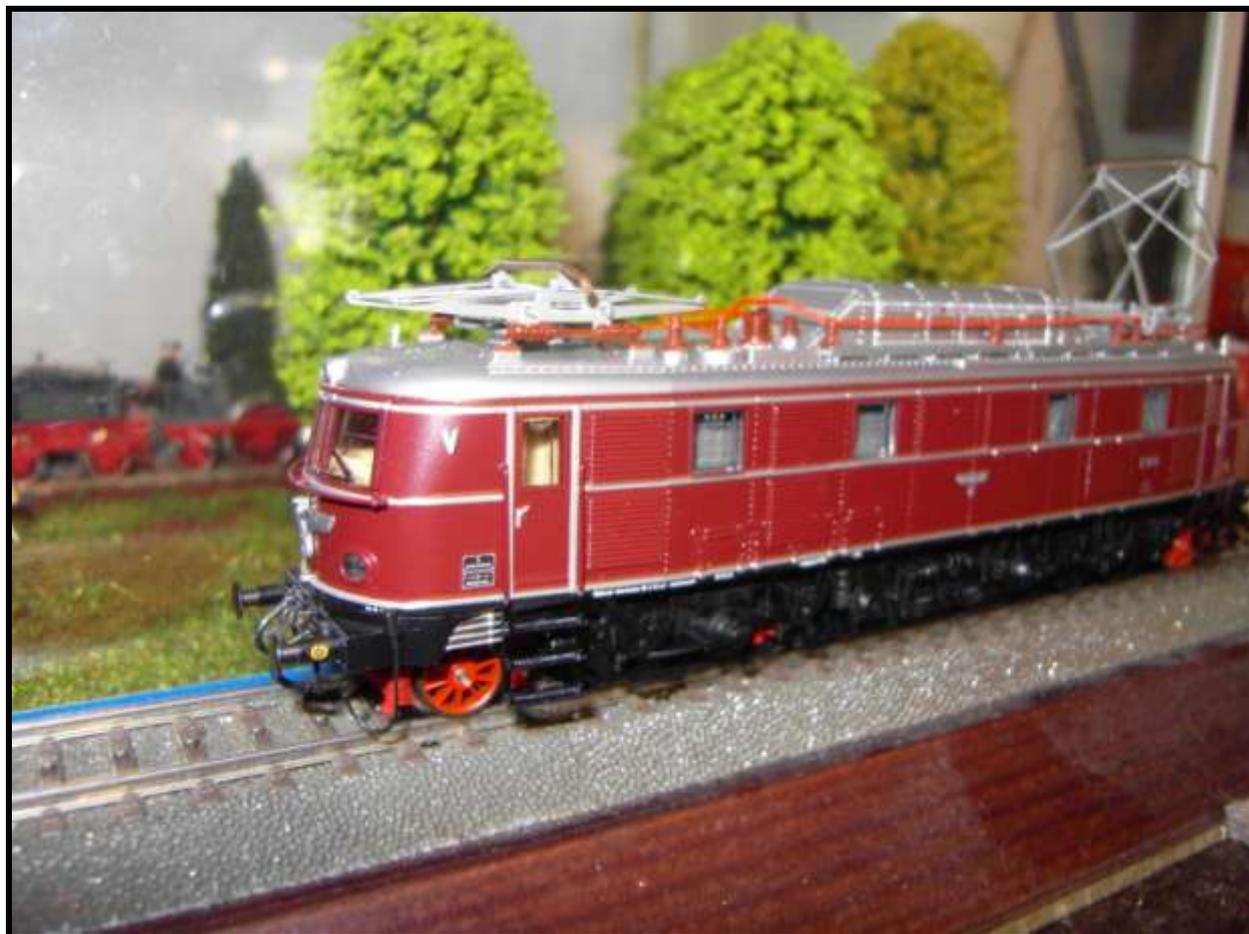
Foto n. 23: assenti le carenature frontali nella E 19 11 del 2010

Del resto le variazioni tra i pre-modelli (in H0) e quelli poi commercializzati non si contano: ultimissimo esempio del 2010 nella E 19 11 ([art. 39192](#)), che nelle foto di presentazione aveva le vistose carenature rosse e che è poi arrivata sul mercato... senza ([foto n. 23](#)).

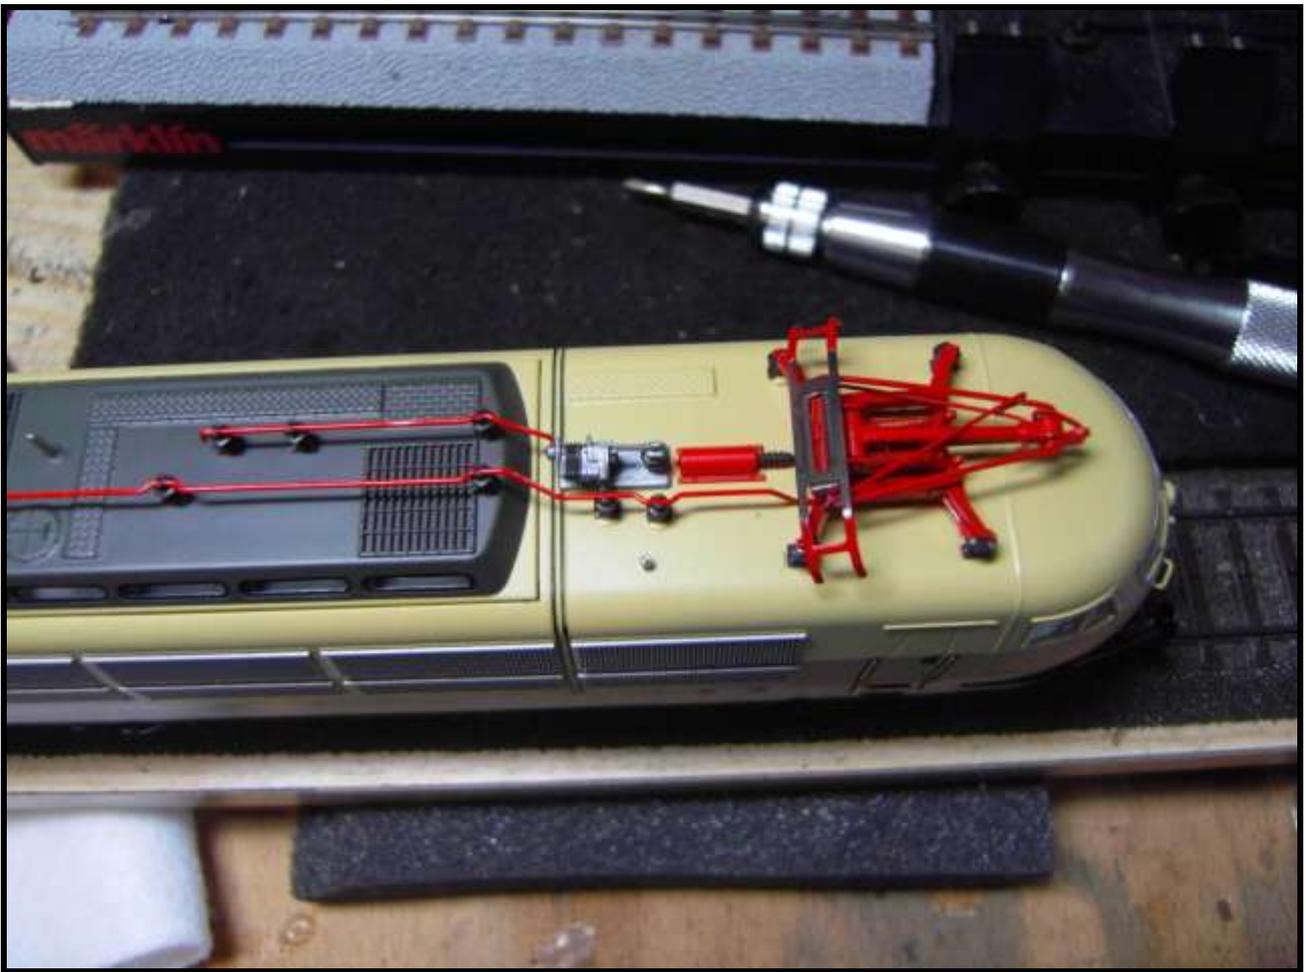
Nelle [foto n. 24 e n. 25](#) i particolari sul tetto di questa nuova 103, priva di viti sul tetto, pratiche quanto si vuole, ma brutte che più brutte... Come la E 03 001 e le altre, uscite in una serie super-speciale nel 2010, quelle viti non esistono più. Le apparecchiature sul tetto sono ben riprodotte, gli isolatori (compresi quelli dei pantografi) sono in colore scuro, sul lato 1 ([foto n. 24](#)) sono presenti i vari apparati, giustamente diverso e più semplice il lato 2 ([foto n. 25](#)).

Foto n. 24: le apparecchiature sul tetto (lato 1) in 103 195-4

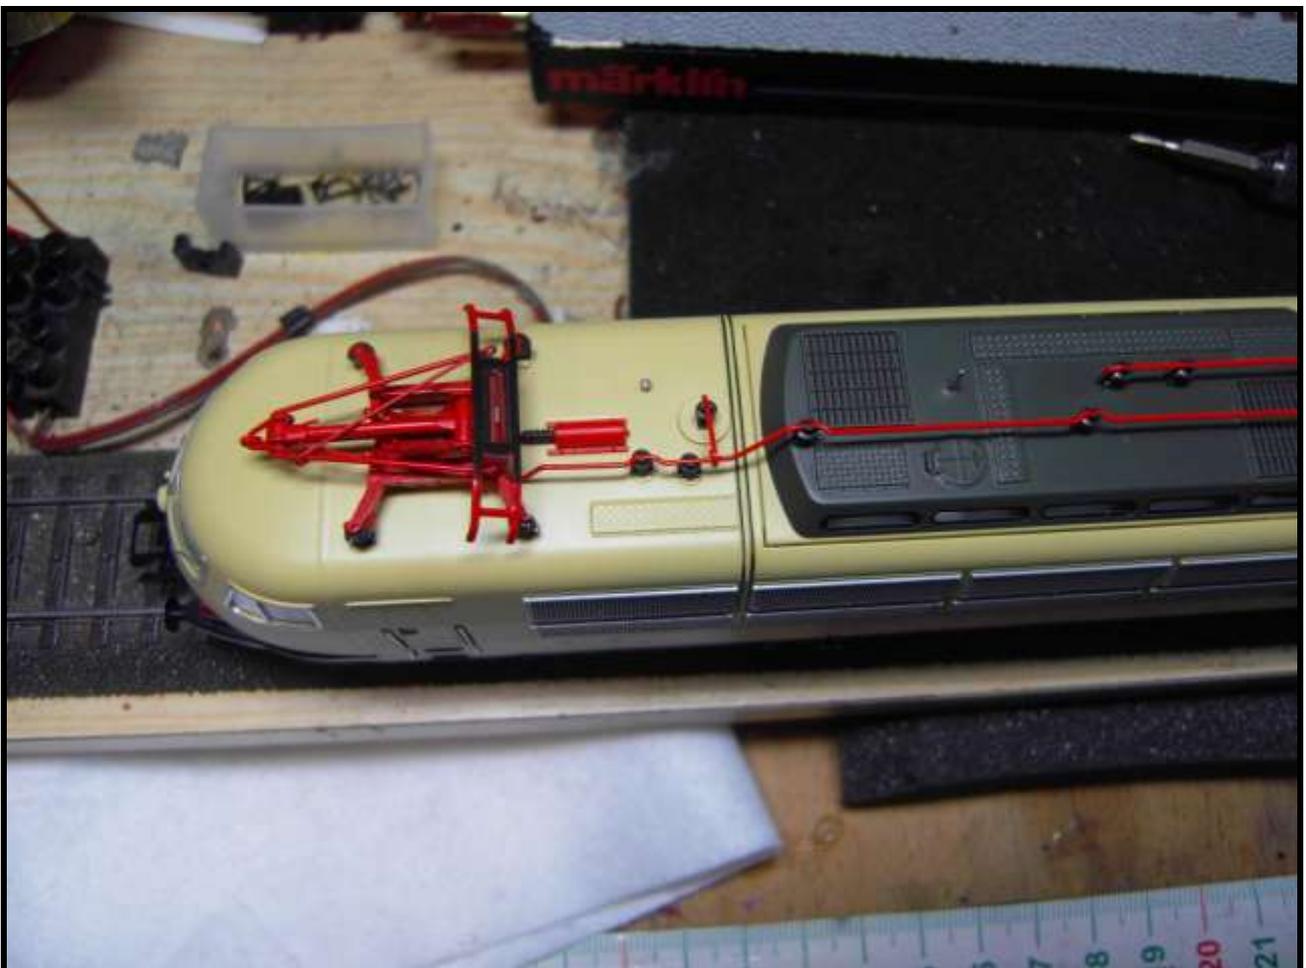
Foto n. 25: le apparecchiature sul tetto (lato 2) in 103 195-4
