**CONSIGLI SUL GRUPPO E 03/103
(PARTE III)**

IL RIVOLUZIONARIO PENULTIMO MODELLO E 03 001

E 03 001 "Prototipo" art. 37575

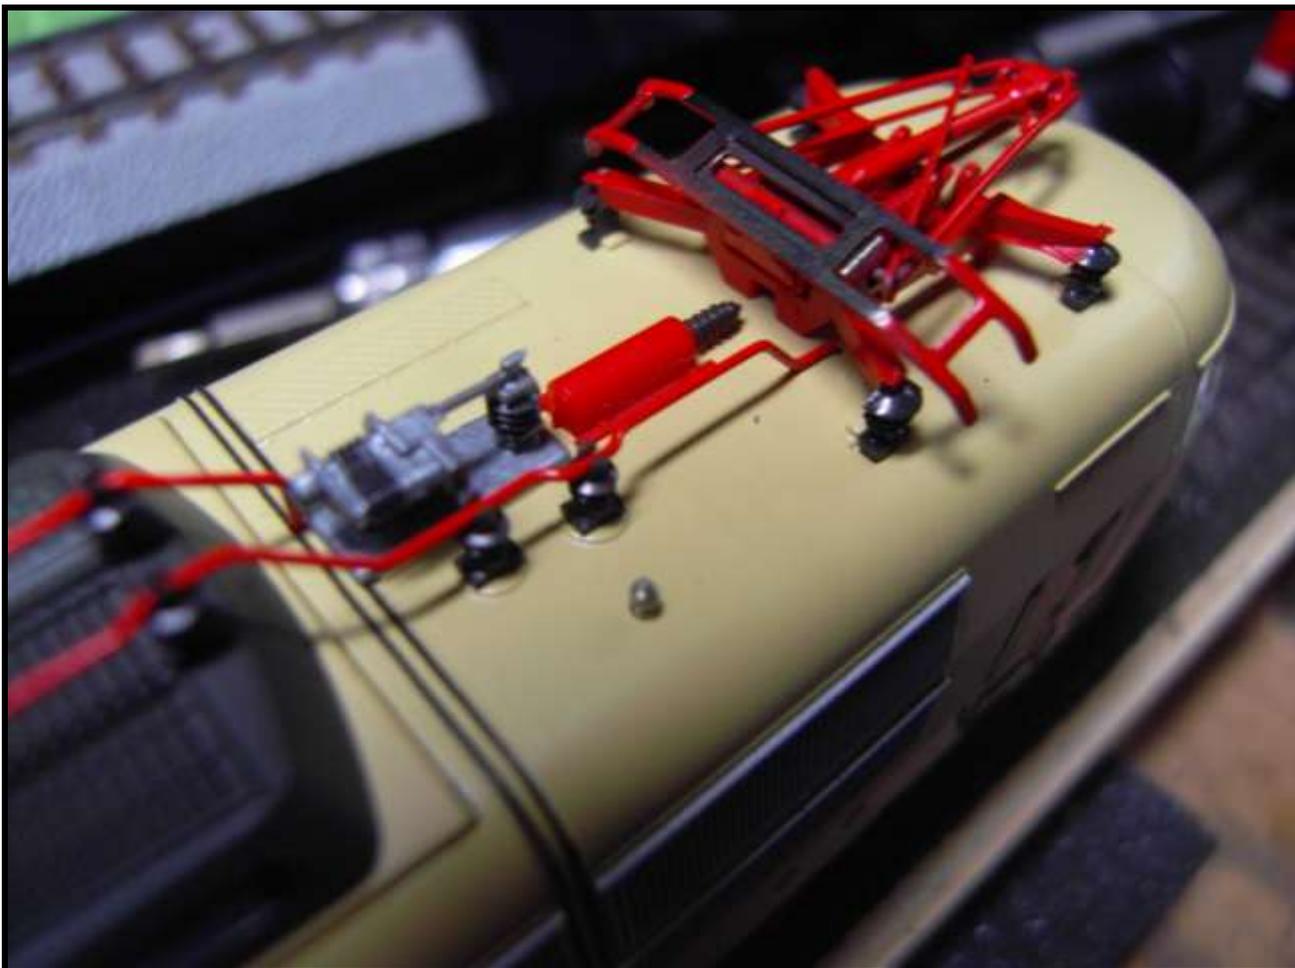
Grazie al Märklin Magazine n. 1 di febbraio/marzo 2011 e all'aiuto di Tito Myhre, che ha aggiustato la mia traduzione, ho potuto capire quanto sia approssimativo (diciamo mancante del tutto!) il particolare collegamento tra il motore di sollevamento e il pantografo, mi spiego: nella [foto n. 26](#) si vede il particolare meccanismo protetto da una copertura in rosso, ma non si vede (*perché non c'è*) il collegamento tra pantografo e il motorino che è interno alla protezione. Per capire meglio andate alla [foto n. 27](#), relativa al tetto della stupenda E 03 002 ([art. 55104](#)), che grazie alla scala 1 (1:32), ha riprodotto (e soprattutto funzionante!) il vero meccanismo, con tanto di leveraggi, del tutto mancante in H0.

Foto n. 26: il dispositivo semplificato in H0 di sollevamento dei pantografi

Al di là dei limiti della scala H0 che si palesano per esempio con la necessità di un rinforzo alla base dei pantografi, del tutto inesistente al vero (confrontate la leggerezza del pantografo in scala 1!), se fosse realizzato un micro particolare in più, in scala 1:87, avremmo se non

altro *l'illusione* d'un leveraggio (non funzionante certo) e non uno spazio del tutto irrealistico tra isolatore (del motore) e pantografo.

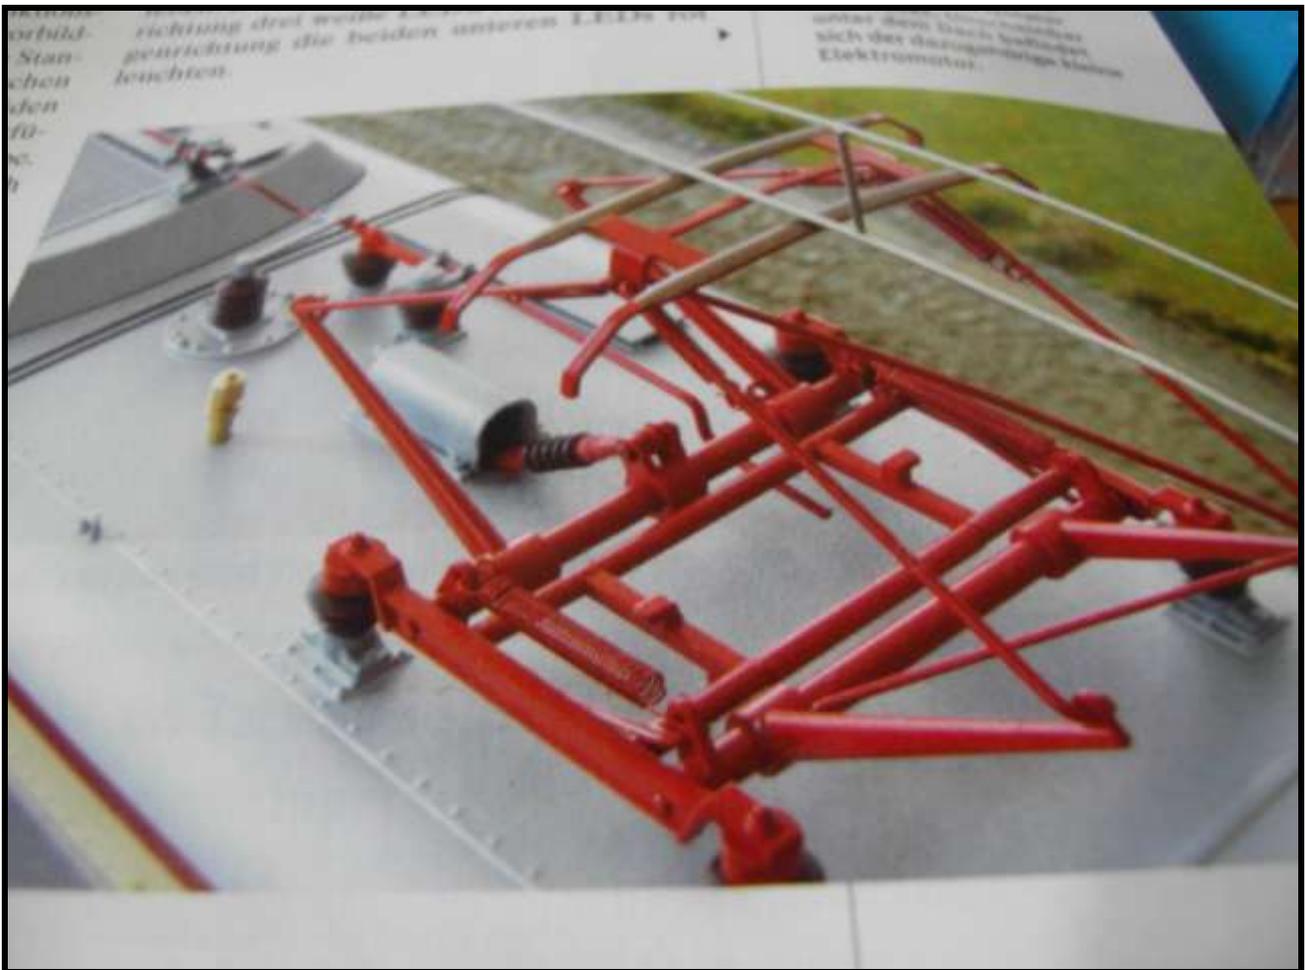
**Il pantografo, come per il prototipo, si abbassa grazie ad una leva mobile ed una barra dotata di isolatore.
Poco visibile sotto la copertura a tettoia si trova il corrispondente piccolo servomotore elettrico.**

Foto n. 27: il dispositivo in scala 1 di sollevamento dei pantografi in E 03 002

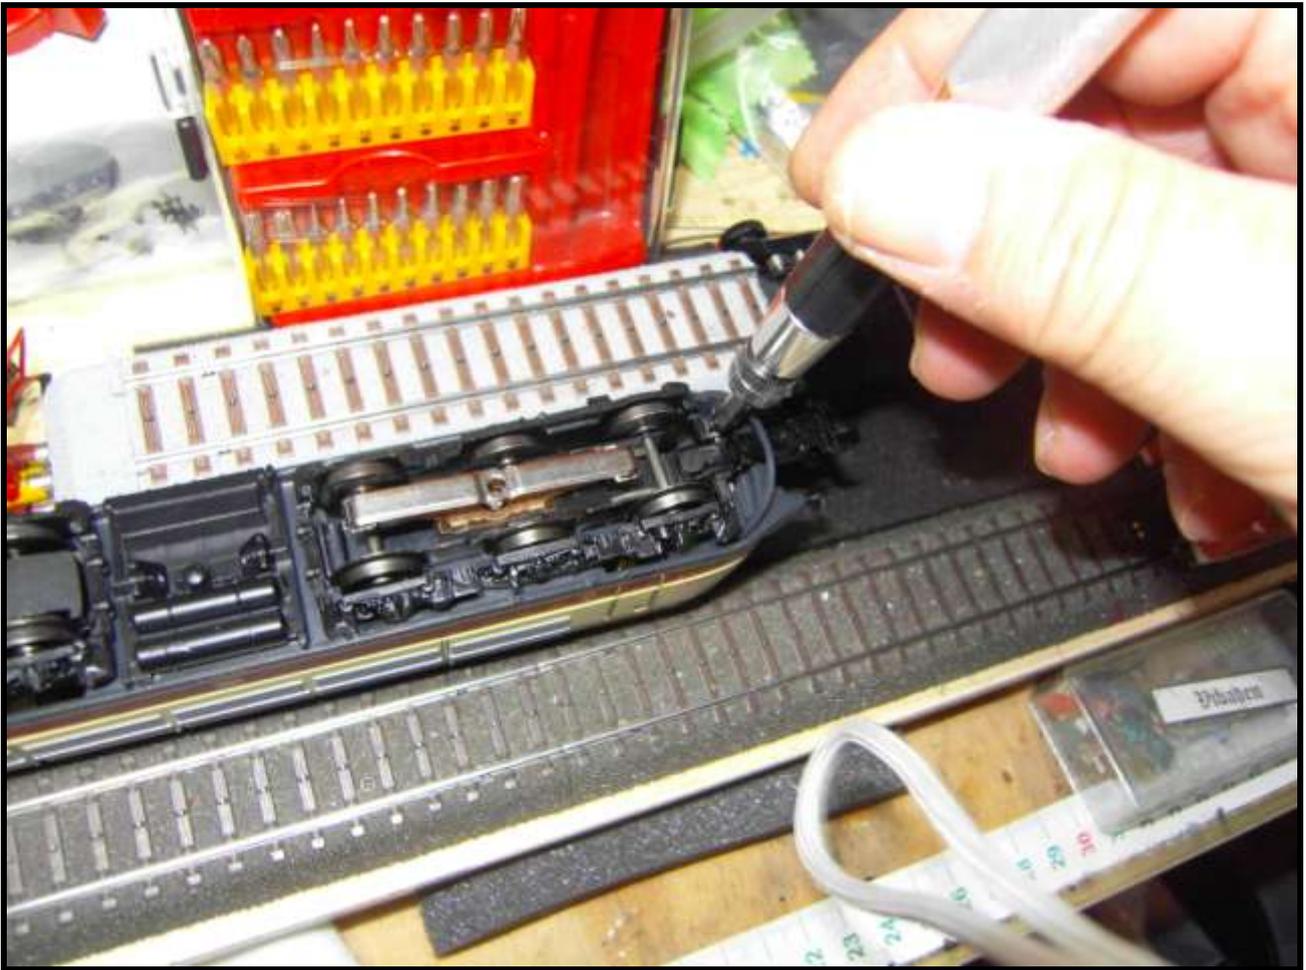
Poco da dire: basta allentare (**foto n. 28**) le piccole viti a stella sotto la parte anteriore del telaio e a questo punto potete scegliere se togliere del tutto le carenature o mantenerle, se ovviamente volete realizzare un frontale realistico (o tutti e due per loco da vetrina).

Foto n. 28: con un cacciavite si allentano le viti delle carenature frontali

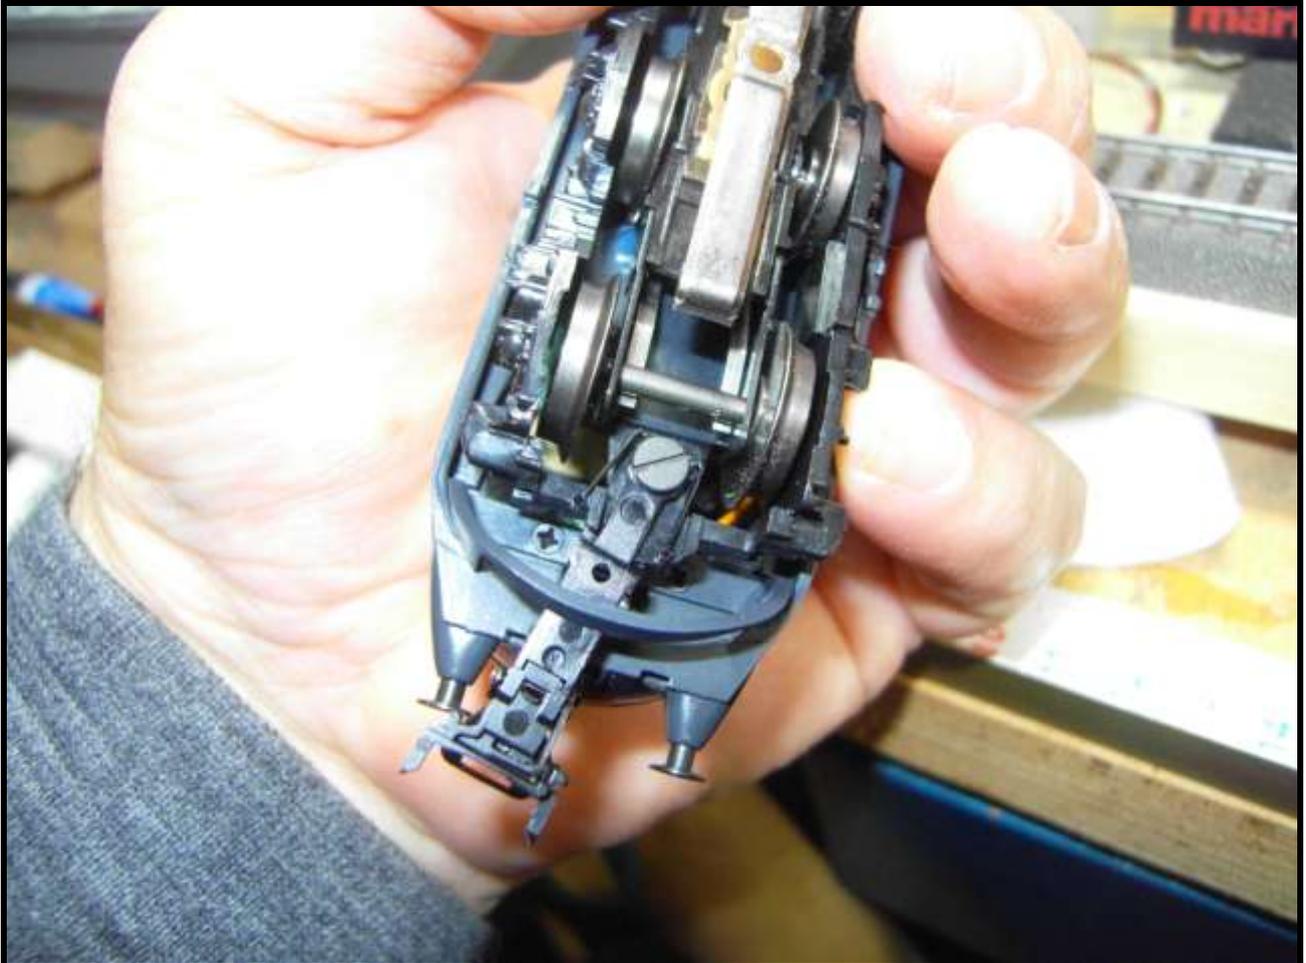
Attenzione quando maneggiate i ganci modellistici: nella **foto n. 29** si vede che un gancio ha un'aletta molleggiata scavallata dalla sede di contenimento (quella a sinistra nella foto), accertatevi quindi che siano sempre al loro posto perché con macchine tanto lunghe sarebbe poi impossibile un corretto agganciamento.

Foto n. 29: attenzione alle alette dei ganci (qui una è mal posizionata)

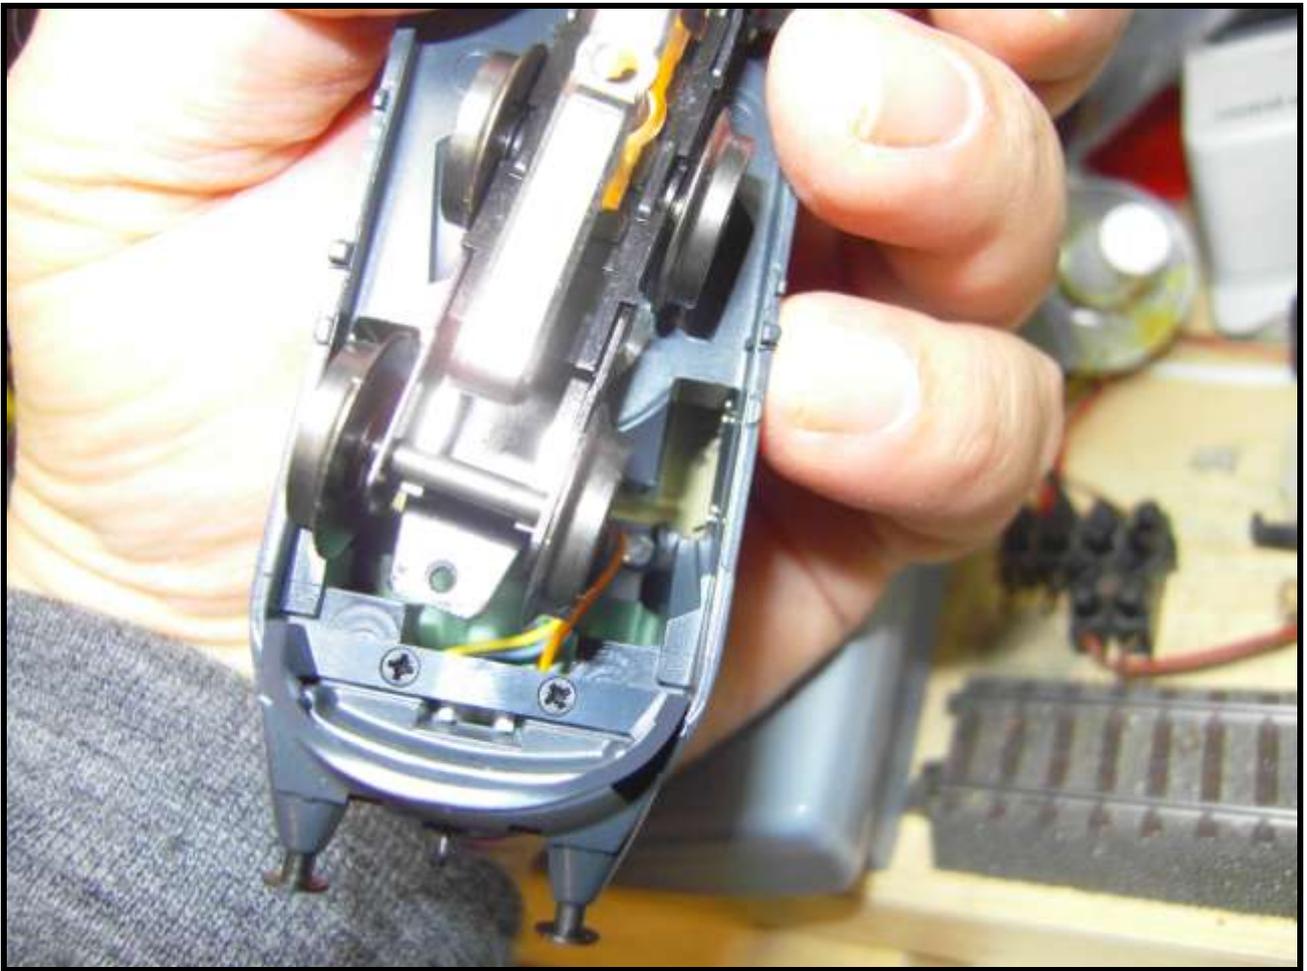
Nella **foto n. 30** si vede che, allentando la vite che blocca il gancio modellistico, si possono allontanare i copri carrelli in plastica della 103, operazione consigliata per evitare un loro danneggiamento.

Foto n. 30: gancio e copri carrelli allontanati, si devono togliere ora le viti per sostituire le carenature aperte operative in H0

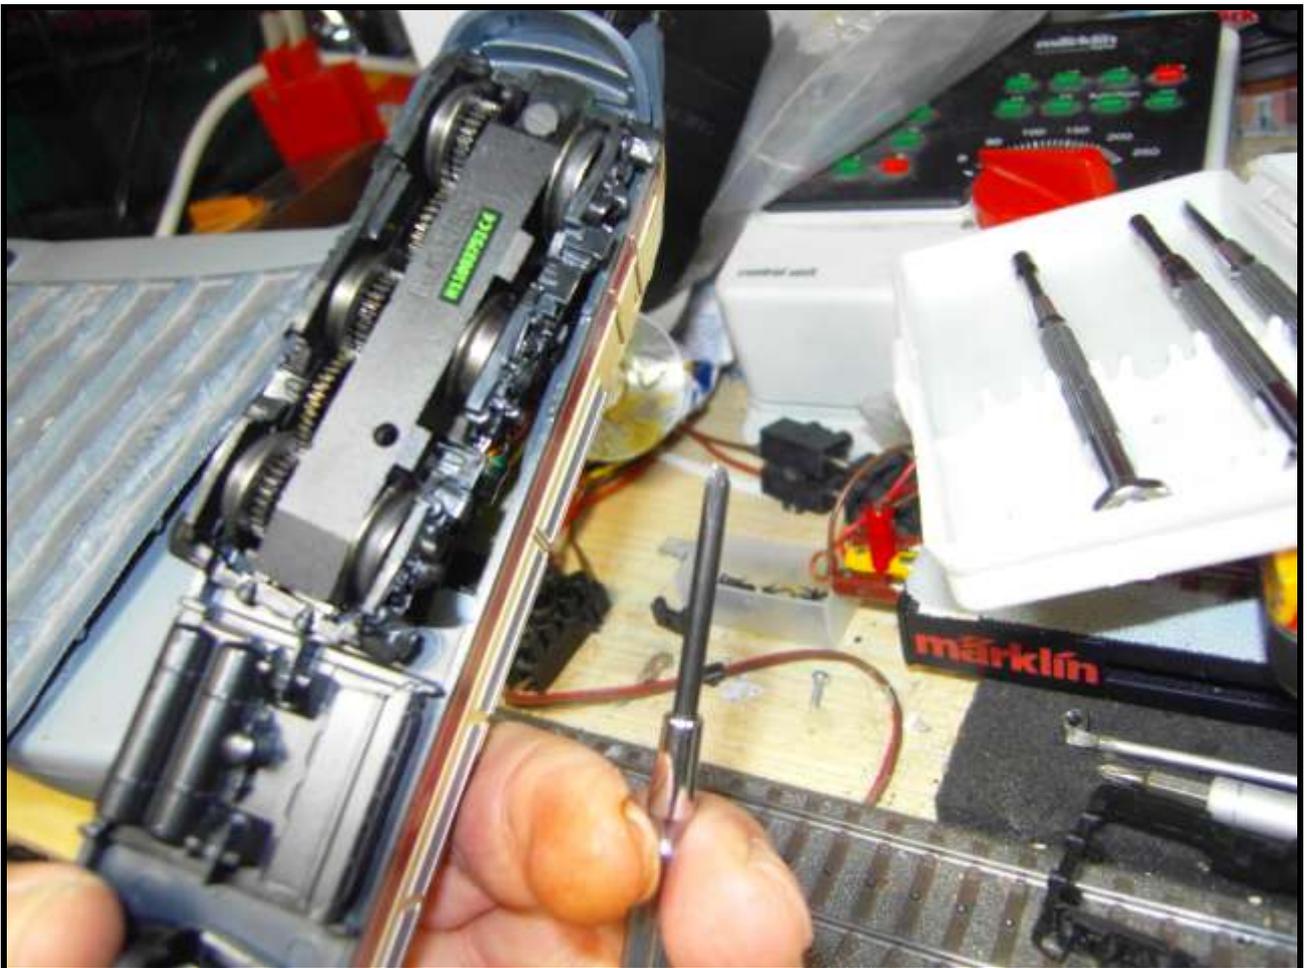
Nella **foto n. 31** carenatura completa e rivestimenti dei carrelli sono stati rimontati.

Foto n. 31: rimontati i copri carrelli e le carenature frontali chiuse.

Attenzione a non dimenticare di agganciare i due incastri interni del carrello, nelle sue sedi metalliche, per evitare problemi verificate che il copri carrello sia regolarmente parallelo al binario: infatti le 103 con i "pantaloni calati" sviano alla prima curva pure larghissima!! L'operazione è semplicissima: basta porre su un binario di prova la

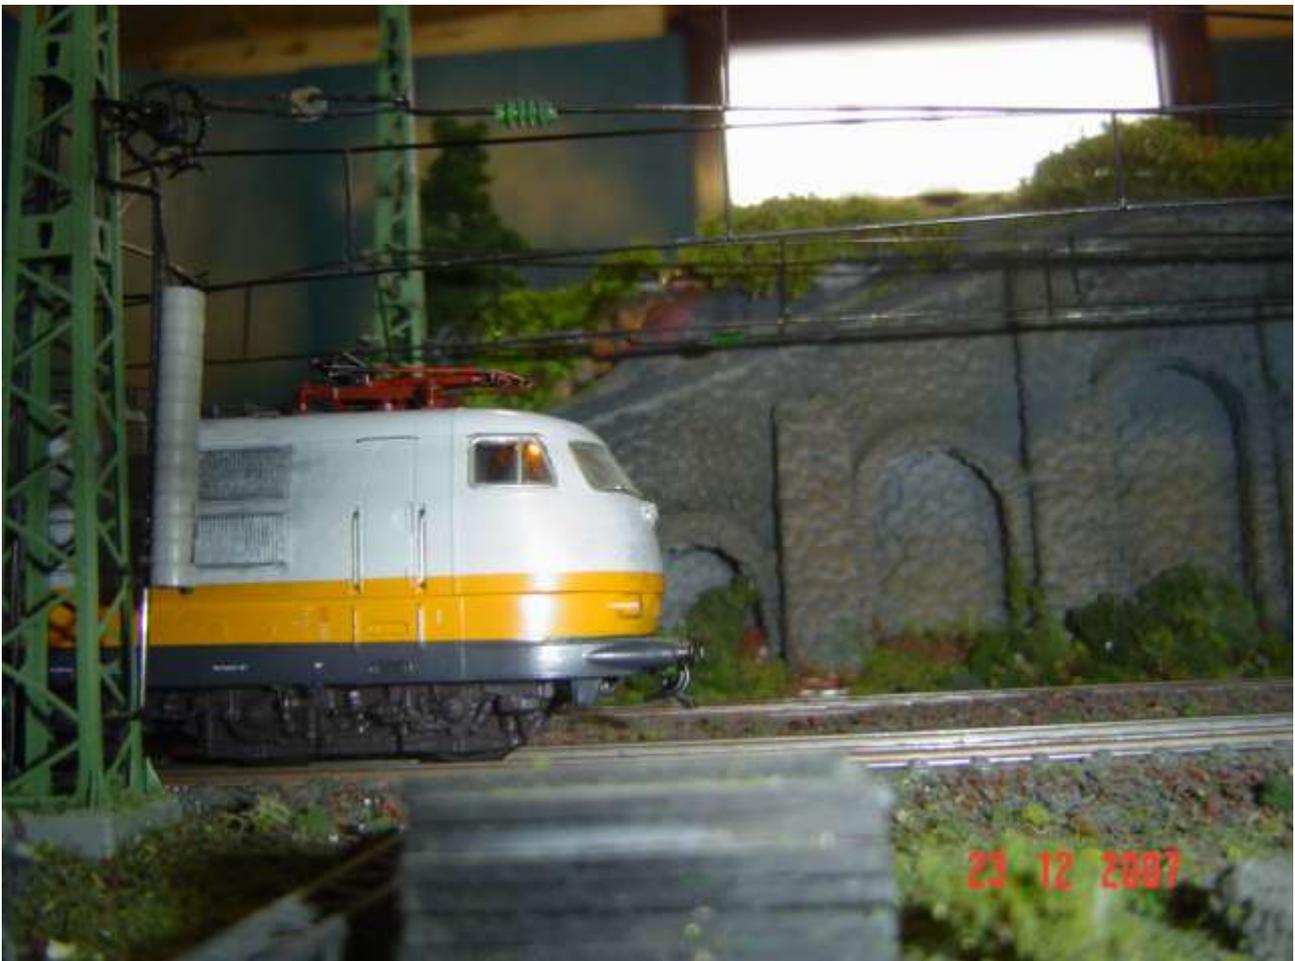
macchina e... guardare! Nella **foto n. 32** una 103 nei vivaci colori della Lufthansa, con carrelli perfettamente paralleli al binario.

Foto n. 32: i copri carrelli perfettamente paralleli al binario in questa 103 con i colori della Lufthansa e senza carenature come al vero.

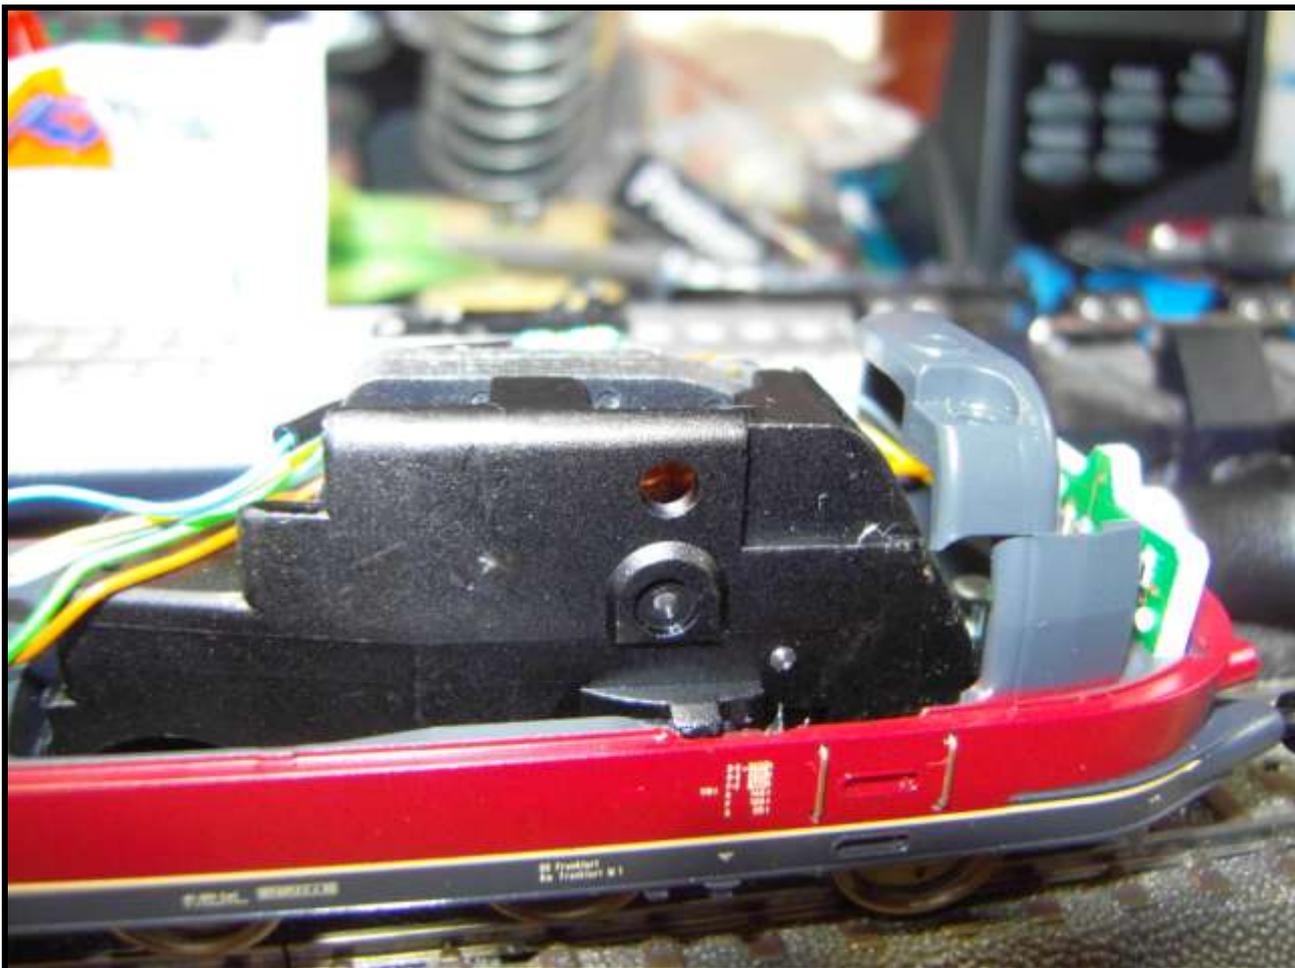
La Märklin non ha rinunciato al suo efficiente motore (**foto n. 33**) sul carrello del lato “2”. La forza di trazione gli consente di trainare più di 220 grammi sul mio banco dinamometrico e lo colloca al 3° posto nella speciale classifica dei *forzuti*. Calcolate comunque che quei 220 grammi sono per difetto, probabilmente si potrebbe arrivare ai 235.

Foto n. 33: il classico motore aziona un solo carrello nella 103 195-4

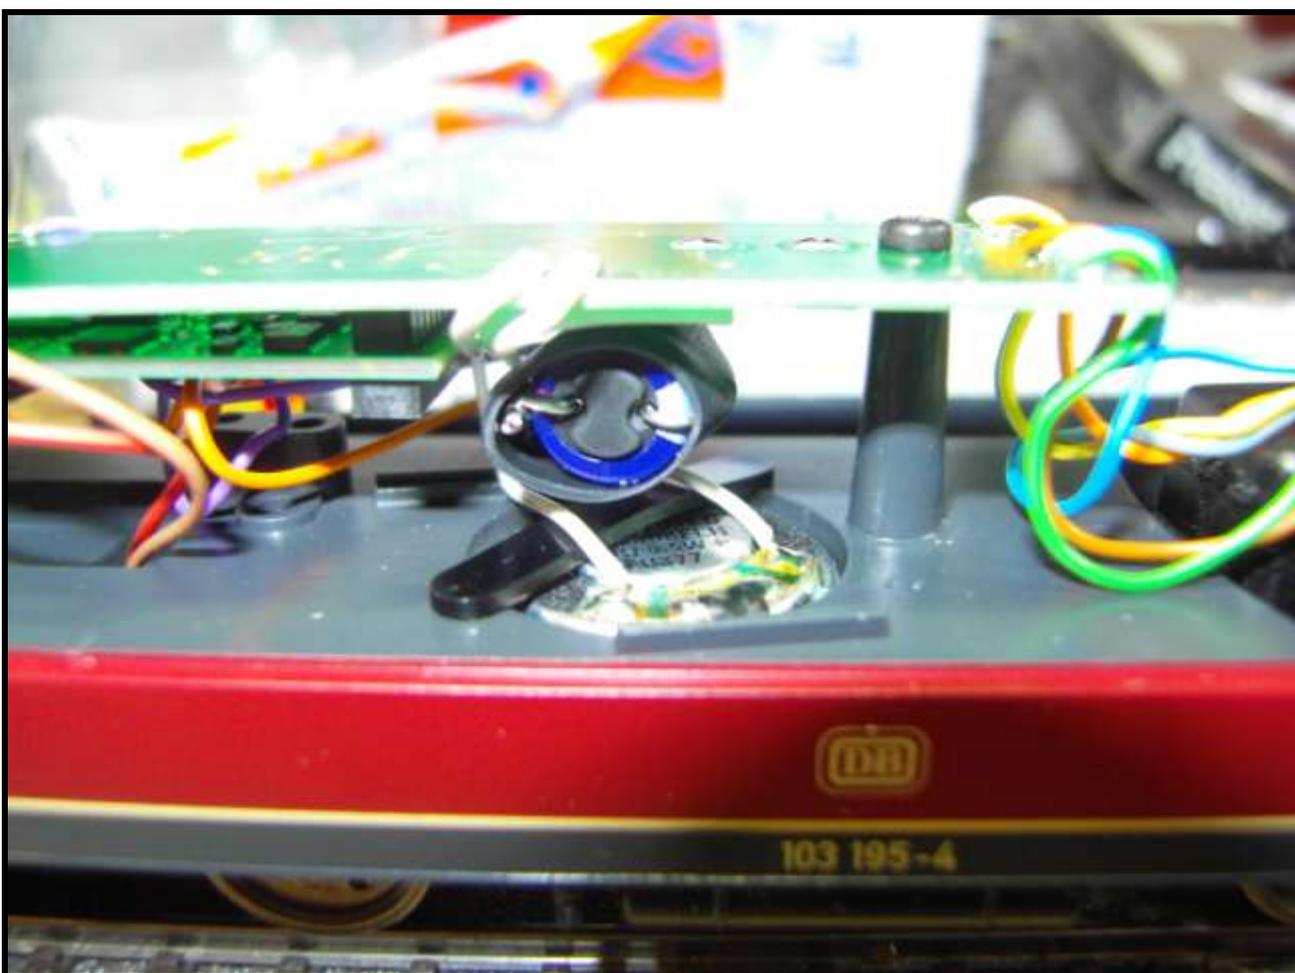
Nella **foto n. 34** la posizione dell’altoparlante in una nicchia appositamente realizzata nel telaio.

Foto n. 34: posizione dell'altoparlante nel telaio della 103 195-4
