# Attenzione ai pattini asimmetrici 73406

- Consultate altri capitoli come il 1°, il 10°, il 42°, il 44° (dedicato alle Silberling) ed il 57° -

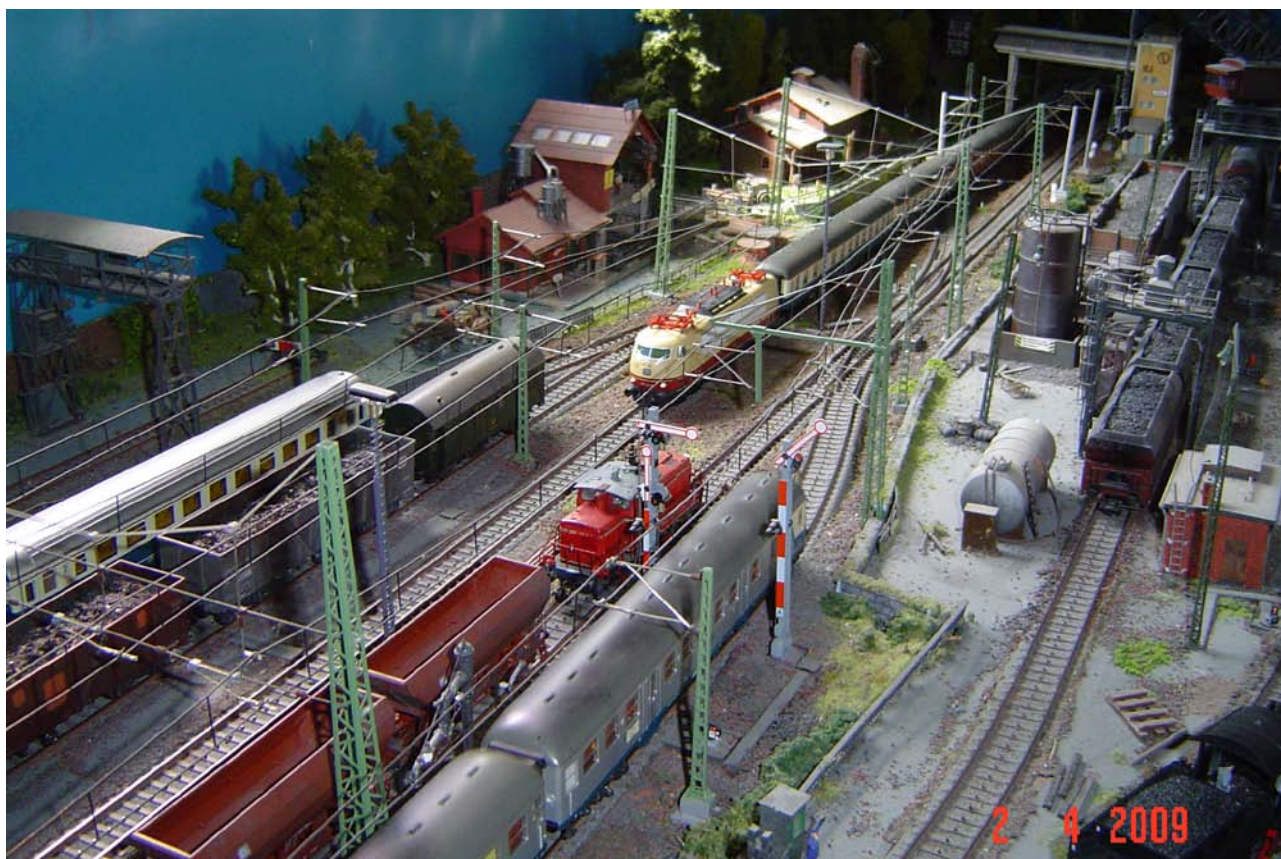
Foto n.2: convoglio di carrozze “lunghe” trainate da una 103 a Vibaden

Queste *nuove* Märklin (esempio nel convoglio della [foto n. 2](#)) oltre ad avere particolari riportati nelle fiancate dei carrelli, assenti invece nella vecchia produzione, sono scorrevolissime e, nonostante la loro lunghezza sono in grado di affrontare le curve strette della gamma standard dei binari “C” e “K”, mentre risultano problematiche per gli impianti armati con il vecchio “M”, a causa delle lanterne degli scambi (specialmente quelle enormi degli anni Cinquanta, poi molto rimpicciolite in produzioni successive negli anni Settanta).

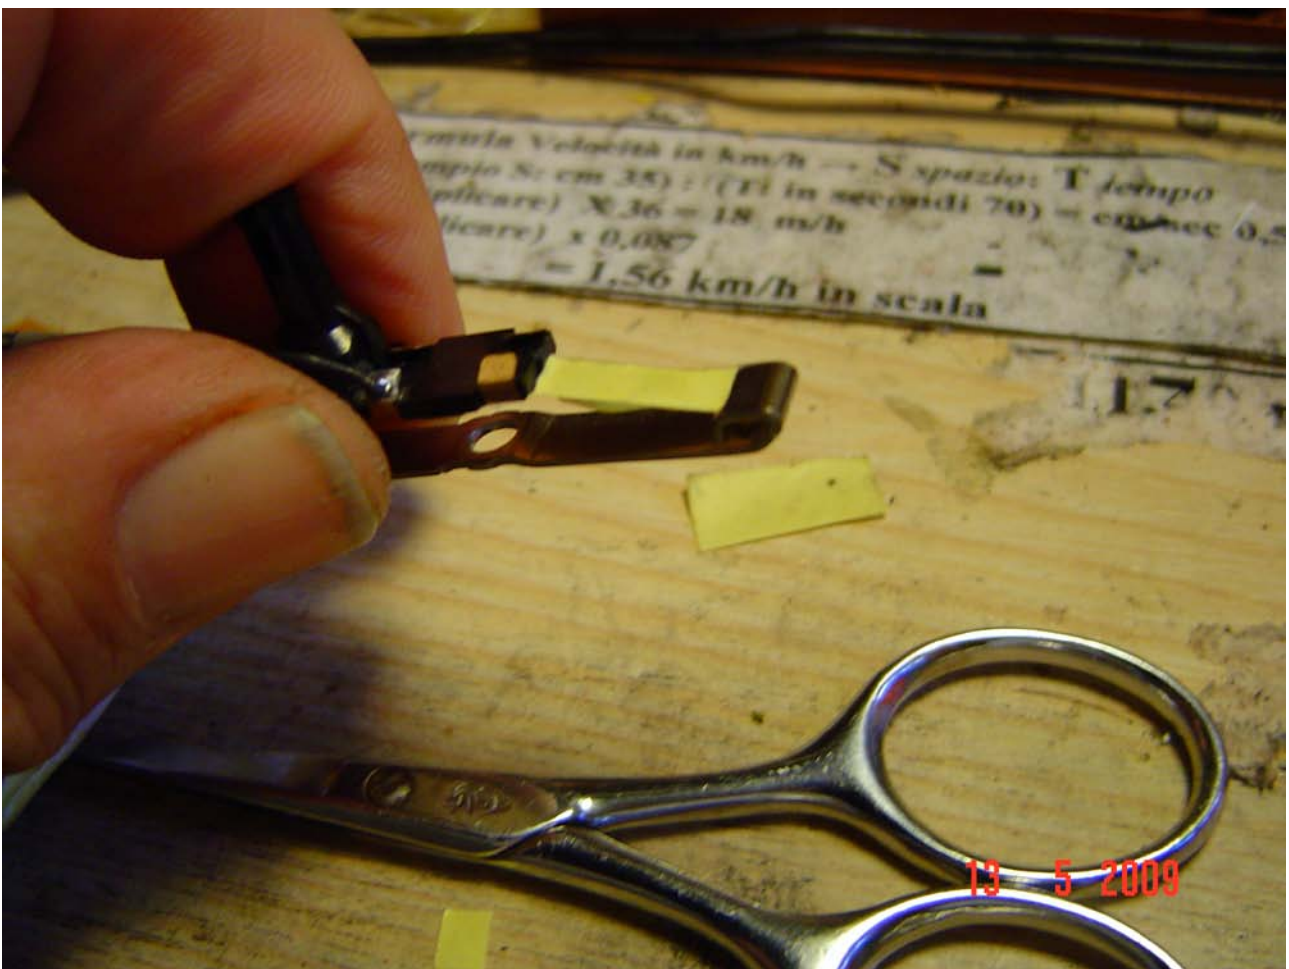
**Foto n. 4: il pattino asimmetrico 73406 specifico per carrozze lunghe.**

Saprete poi che per le nuove carrozze è previsto, per una migliore mimetizzazione tra le fiancate dei carrelli, un nuovo tipo di pattino asimmetrico: il 73406, che nelle **foto n. 1 e n. 4** potete vedere durante le prove effettuate per realizzare questo lavoro.

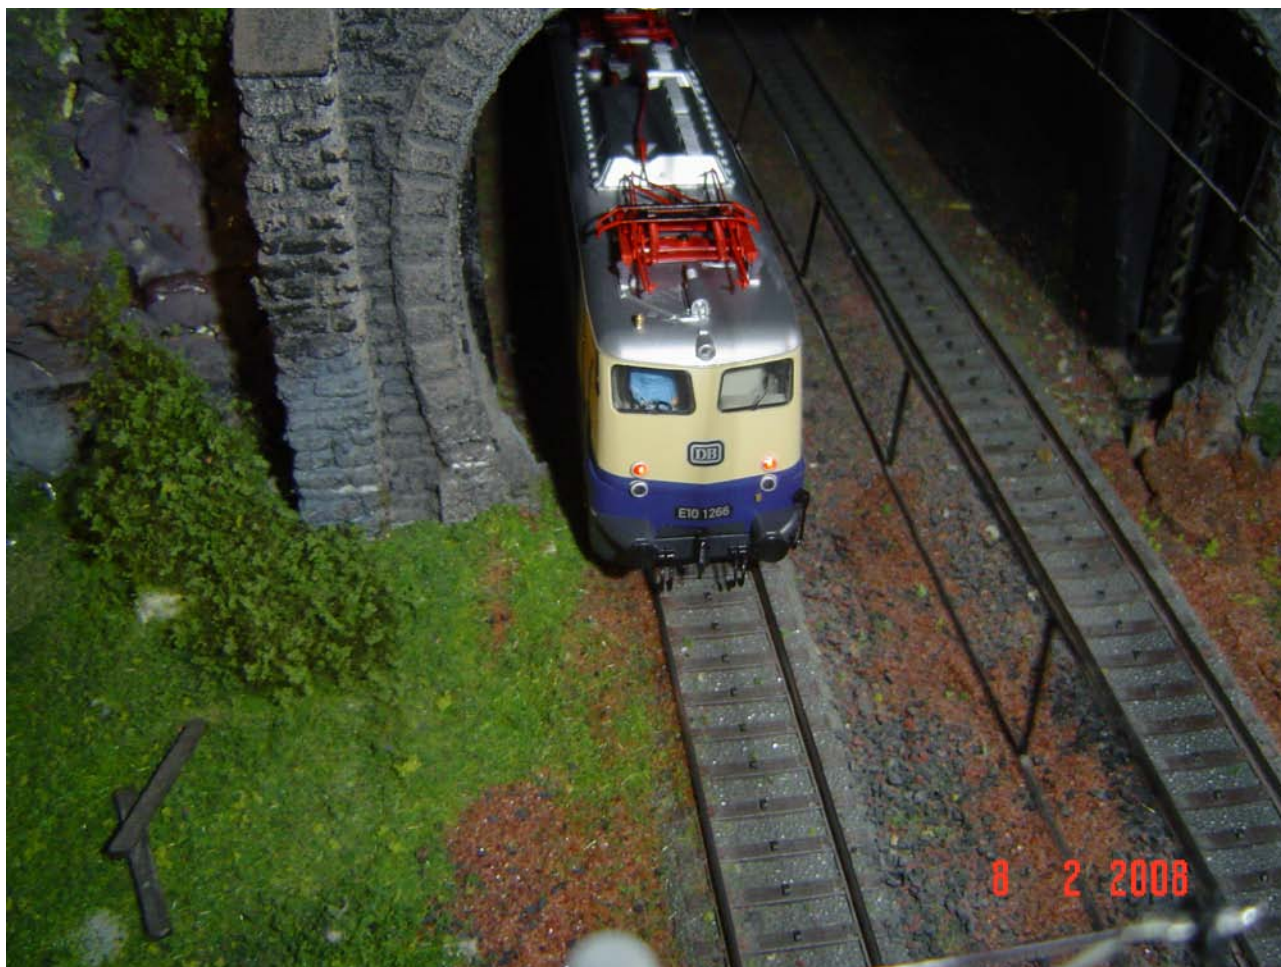
**Foto n. 5: il locomotore e le prime carrozze transitavano senza problemi.**

problema: Eros mi avvisò che durante il passaggio sotto le arcate del ponte sul mio plastico il convoglio Rheingold, trainato dalla E 10.12 (vedi le **foto n. 5 e n. 6**) *sobbalzava* per un istante per una sorta di *singhiozzo* della locomotiva. Dalla mia postazione centrale a Vibaden, a causa sia dell'imponente galleria, sia perché le arcate del ponte impedivano una corretta visione, il difetto non era visibile. Dopo poco feci transitare lo stesso Rheingold a bassa velocità... corto circuito!

Il problema si manifestava **sempre solo** nel medesimo punto e a passo d'uomo (grazie alla **6021** che si trova ora decentrata e vicinissima al ponte) lo determinai con estrema precisione: al passaggio su uno scambio slanciato della carrozza panoramica dotata del secondo pattino **73406**! Non ci fu verso. Fui costretto a toglierlo.

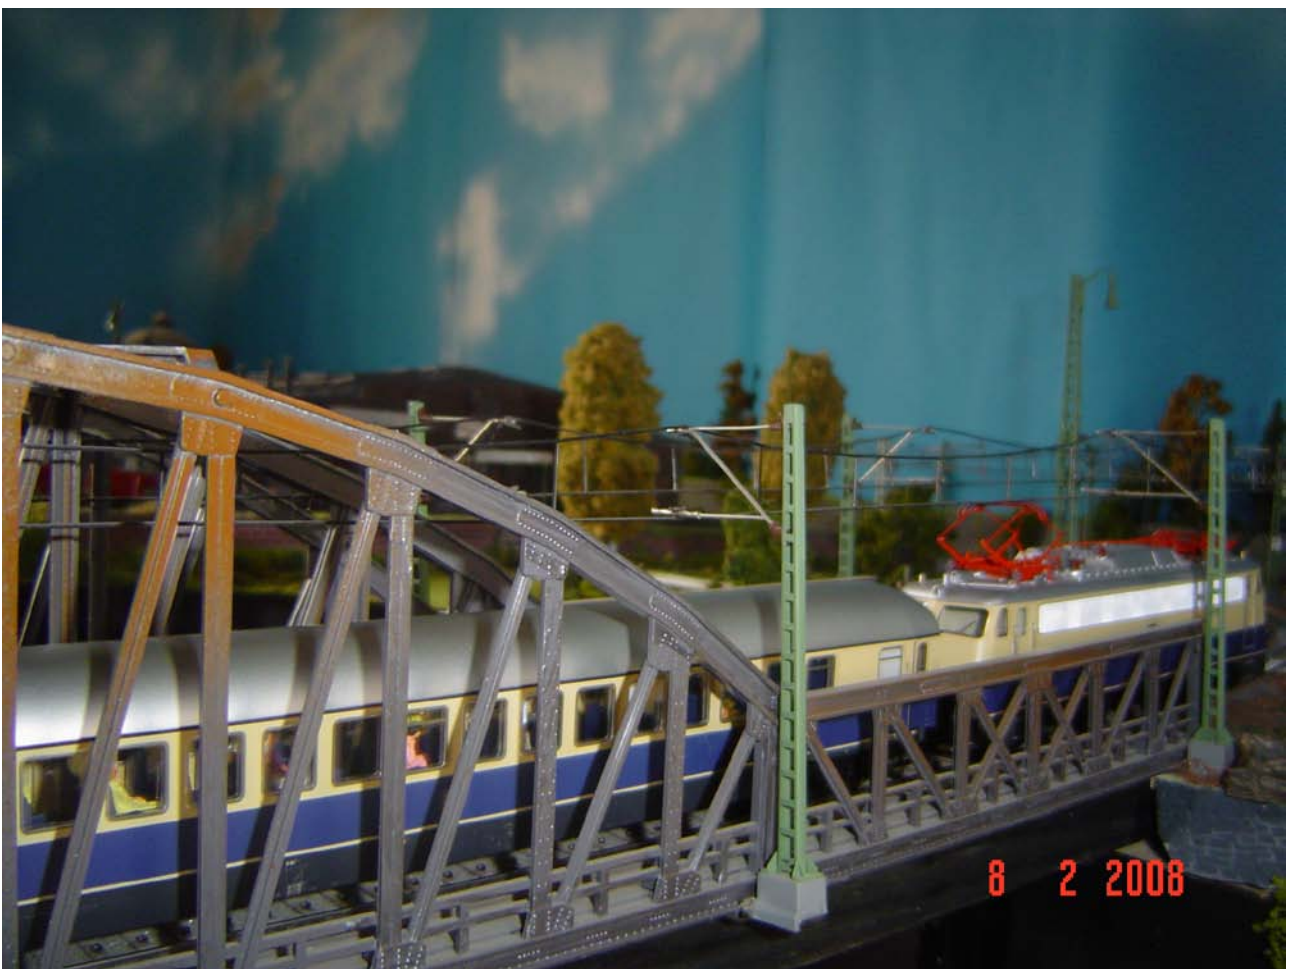
Foto n. 6: l'E 10.12 sobbalzava mentre transitava in questo punto sul ponte.

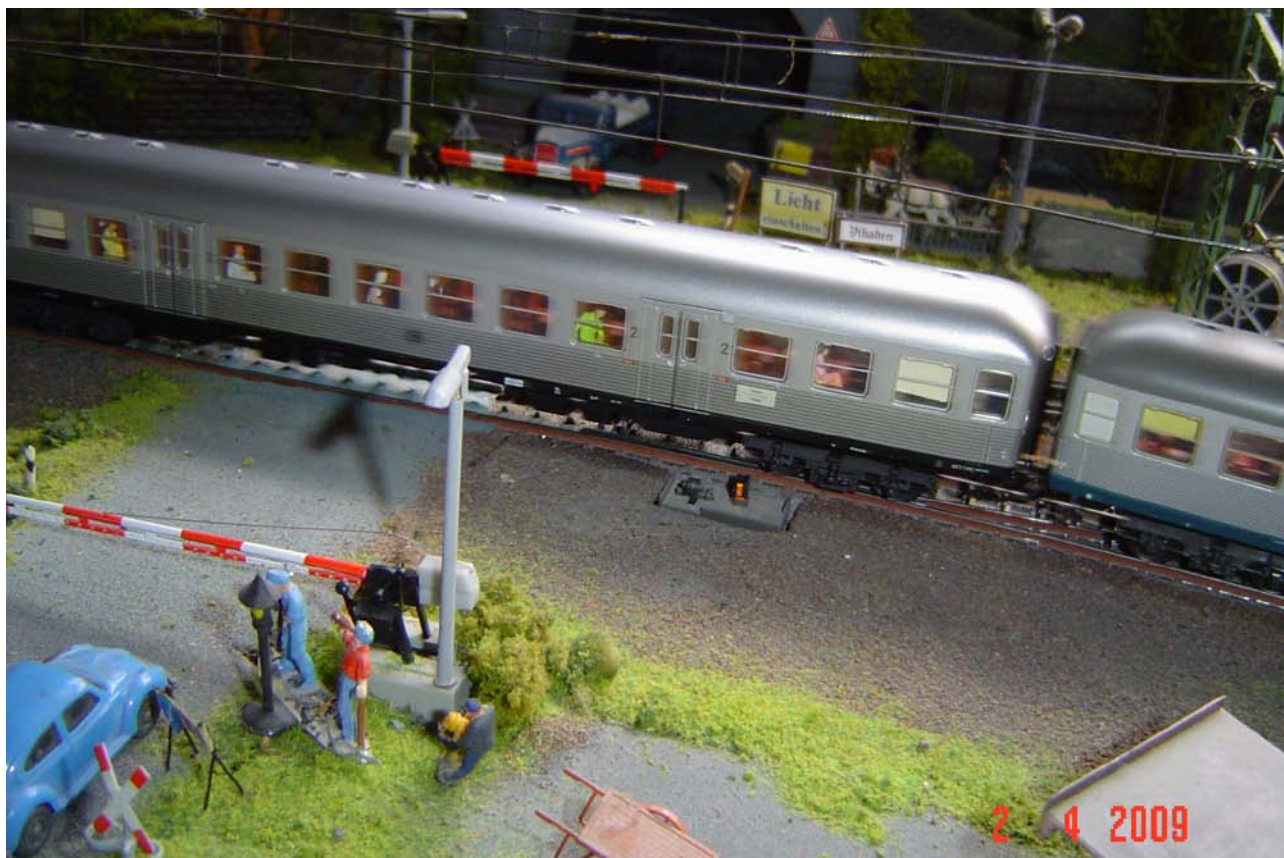
**Foto n. 12: una carrozza Silberling vecchio tipo.**

Le carrozze Silberling vecchio tipo, come quella della **foto n. 12**, possono, con un minimo di lavoro e un buon saldatore, supportano in modo facile le nuove illuminazioni a led. I vantaggi sono notevoli: anche con 18 carrozze accese contemporaneamente (in parte visibili nella **foto n. 13**) l'assorbimento è insignificante ed appena segnalato dalla Central Station 60212! Non provate a ripetere l'esperimento con le vecchie illuminazioni, potreste avere seri problemi con i decoder installati ed attivi sul plastico. Nelle **foto n. 14** i materiali occorrenti per operare l'installazione, in particolare nel sacchetto trasparente le guaine termo-restringenti ed i cavi neri molto flessibili e discreti.

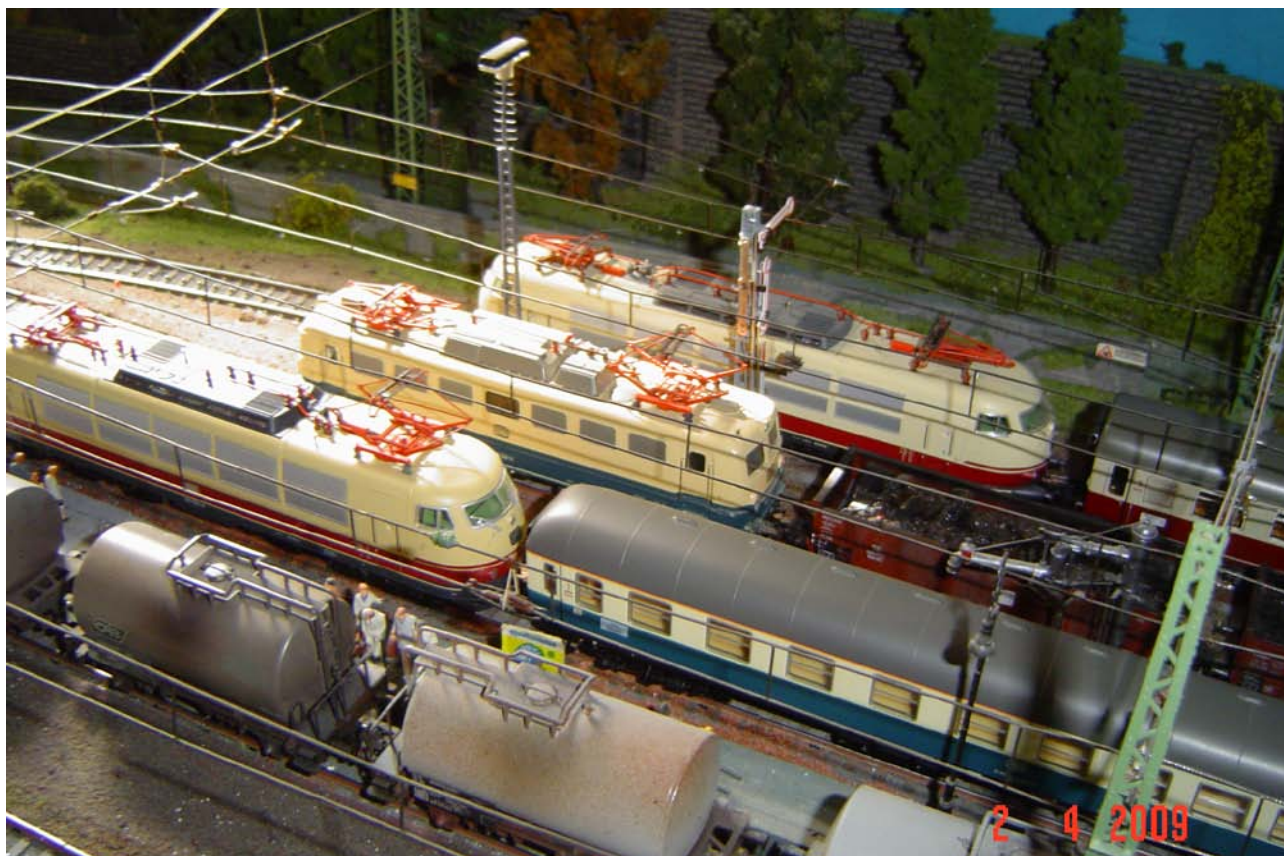
**Foto n. 13: a Vibaden in azione 18 carrozze con illuminazioni a led 73400/01**

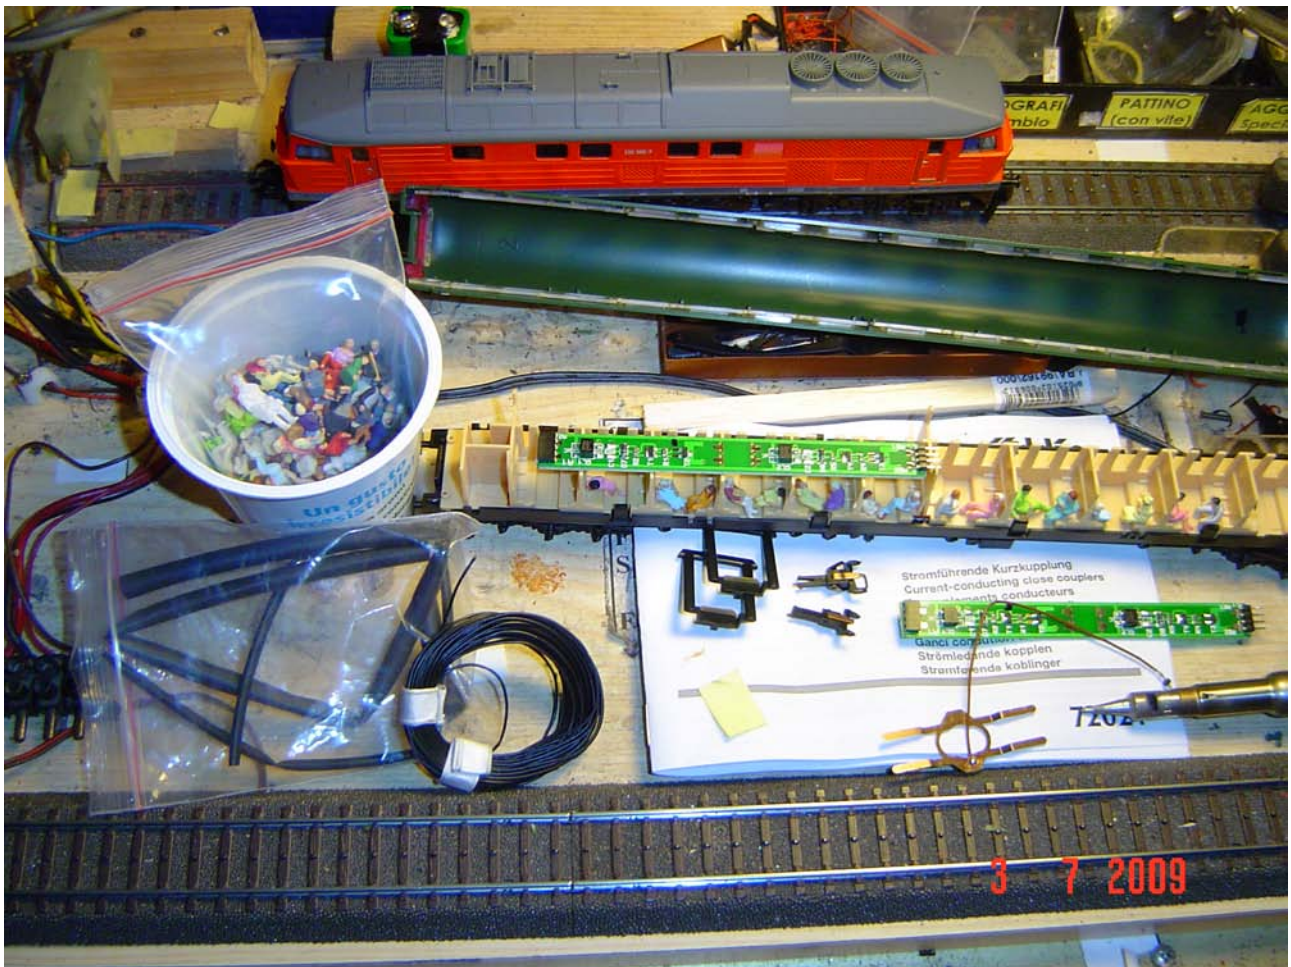
Foto n. 15: il saldatore a gas e la lamella di massa per illuminazioni 73400/01

Nella **foto n. 15** in particolare il comodo saldatore a gas, l'accendino per i tubi termo-restringenti, la lamella di massa, personaggi seduti ed illuminazioni Märklin.

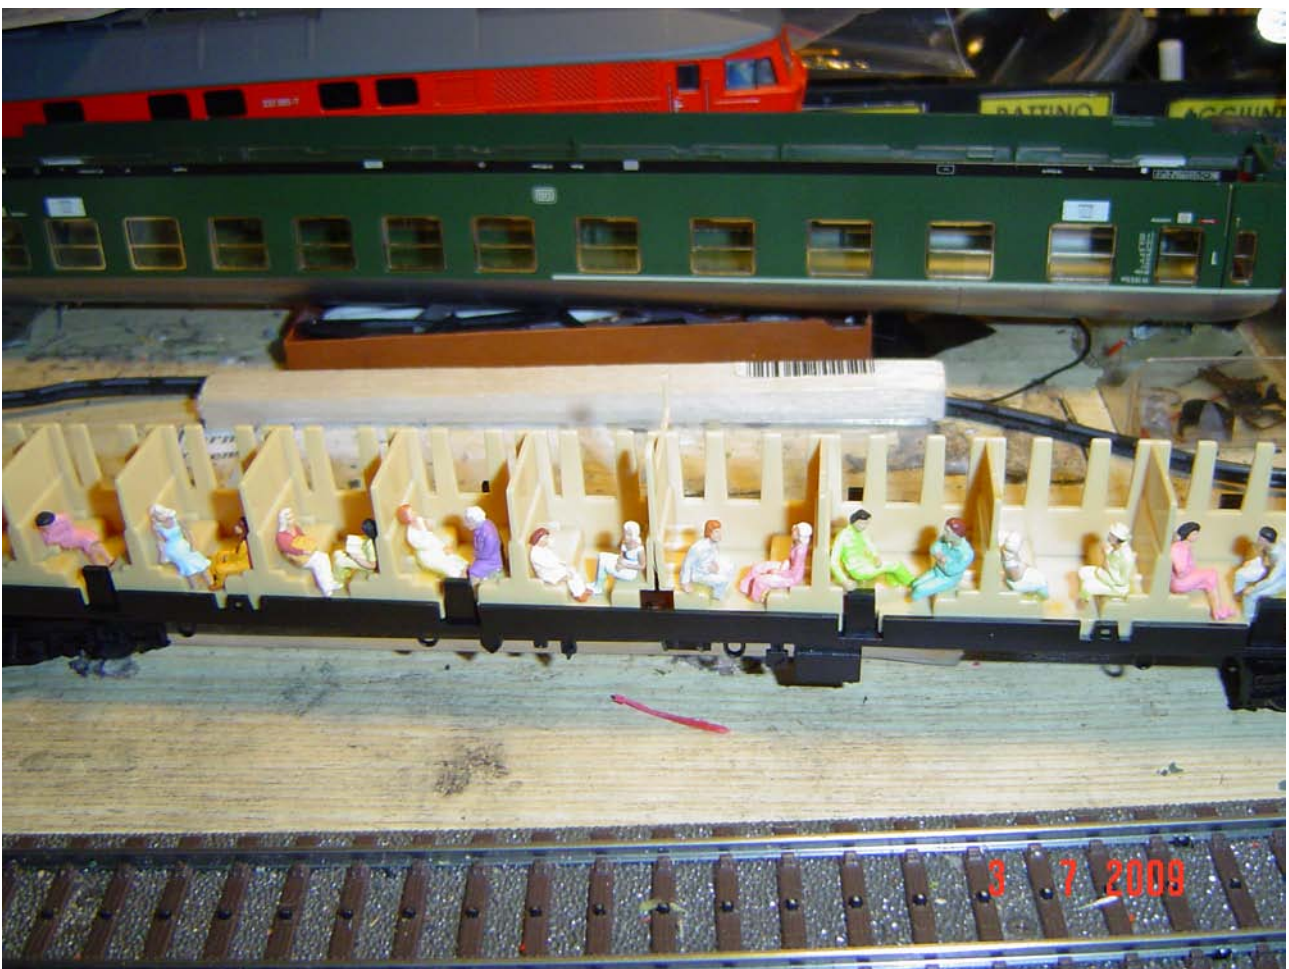
Foto n. 18: la lamella di massa e la particolare posizione del cavetto

**Foto n. 19: la lamella di massa e la particolare posizione del cavetto**

Nelle **foto n. 18 e n. 19** la lamella di massa e la particolare posizione che il cavo deve assumere per passare sotto il carrello ed entrare all'interno della carrozza.

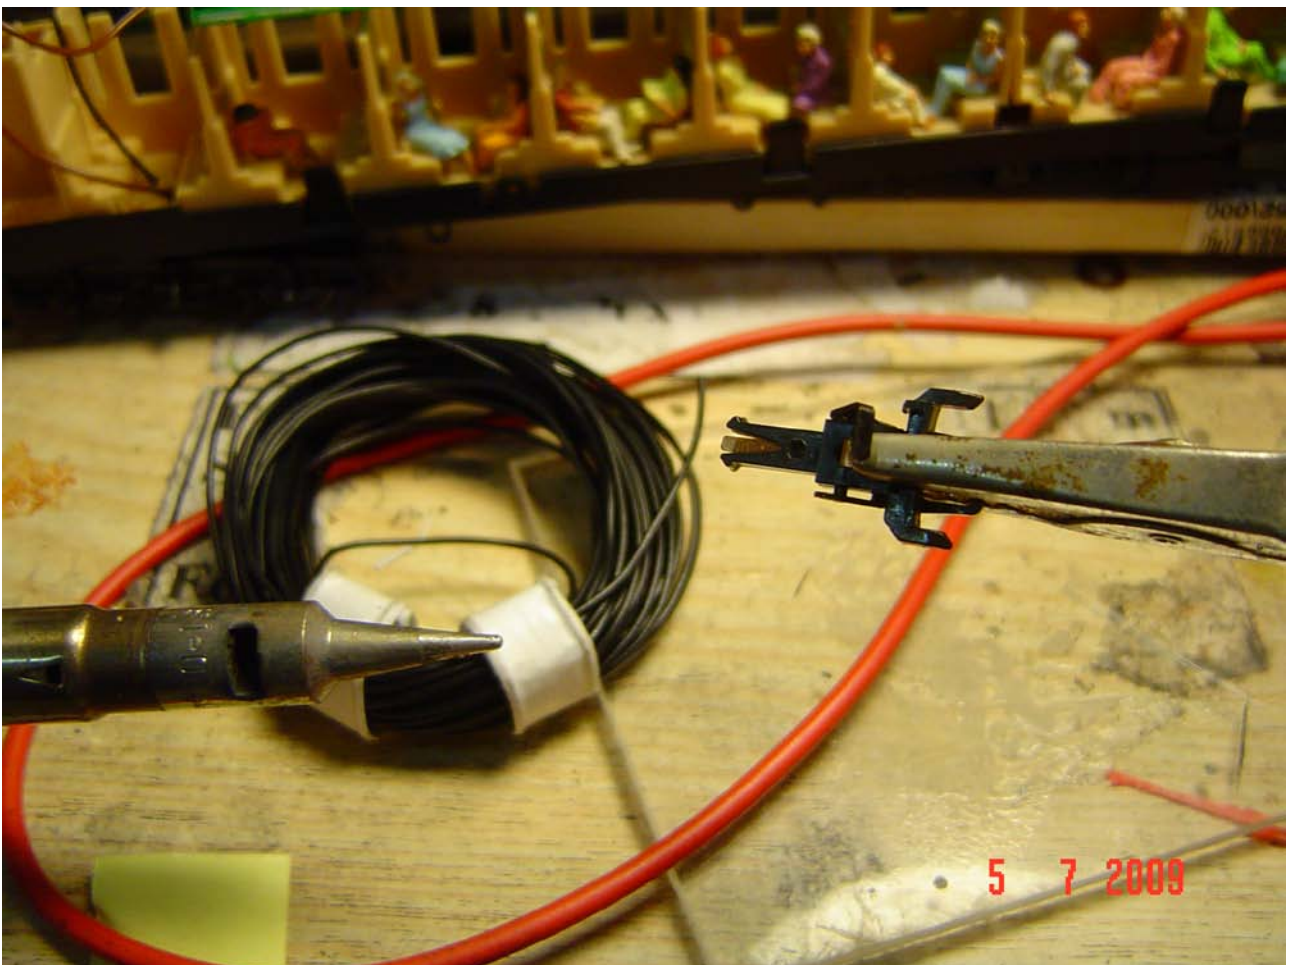
**Foto n. 23: la saldatura del gancio conduttore, nel sistema adottato dall'autore e descritto nel Capitolo n. 1**

**Foto n. 24: la saldatura del gancio conduttore, descritto nel Capitolo n. 1**

Nelle **foto dalla n. 23, alla n. 28** la sequenza delle fasi di saldatura già descritte nel Capitolo n. 1 (a cui Vi rimando) del gancio conduttore. Aggiungo solo che dopo due anni di prove sul... plastico operativo non ho riscontrato problemi di sorta, con un ma...

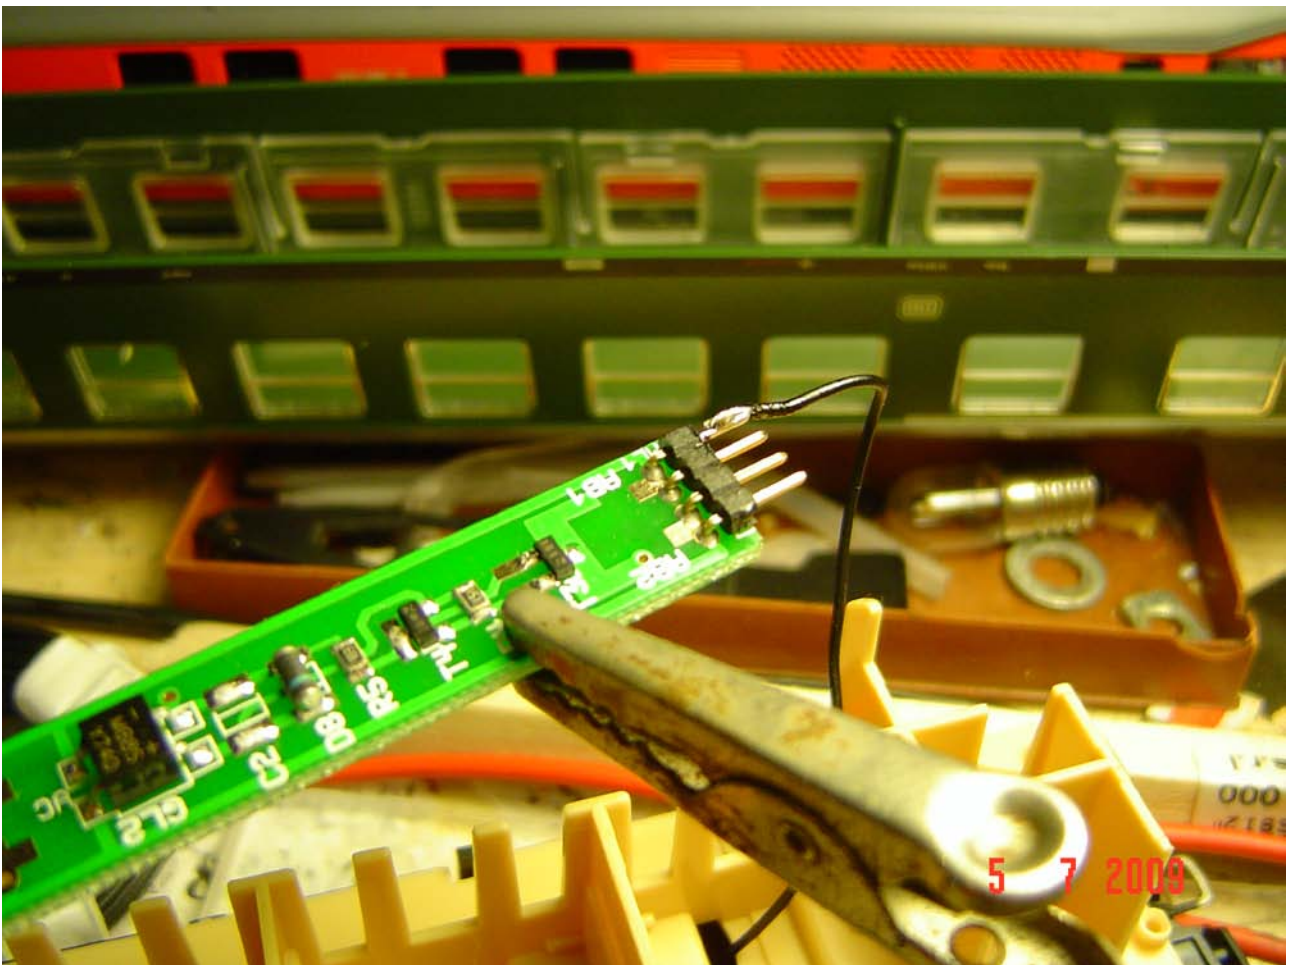
**Foto n. 25: la possibile saldatura sul circuito stampato per ovviare alla mancanza di spinotti specifici Märklin.**

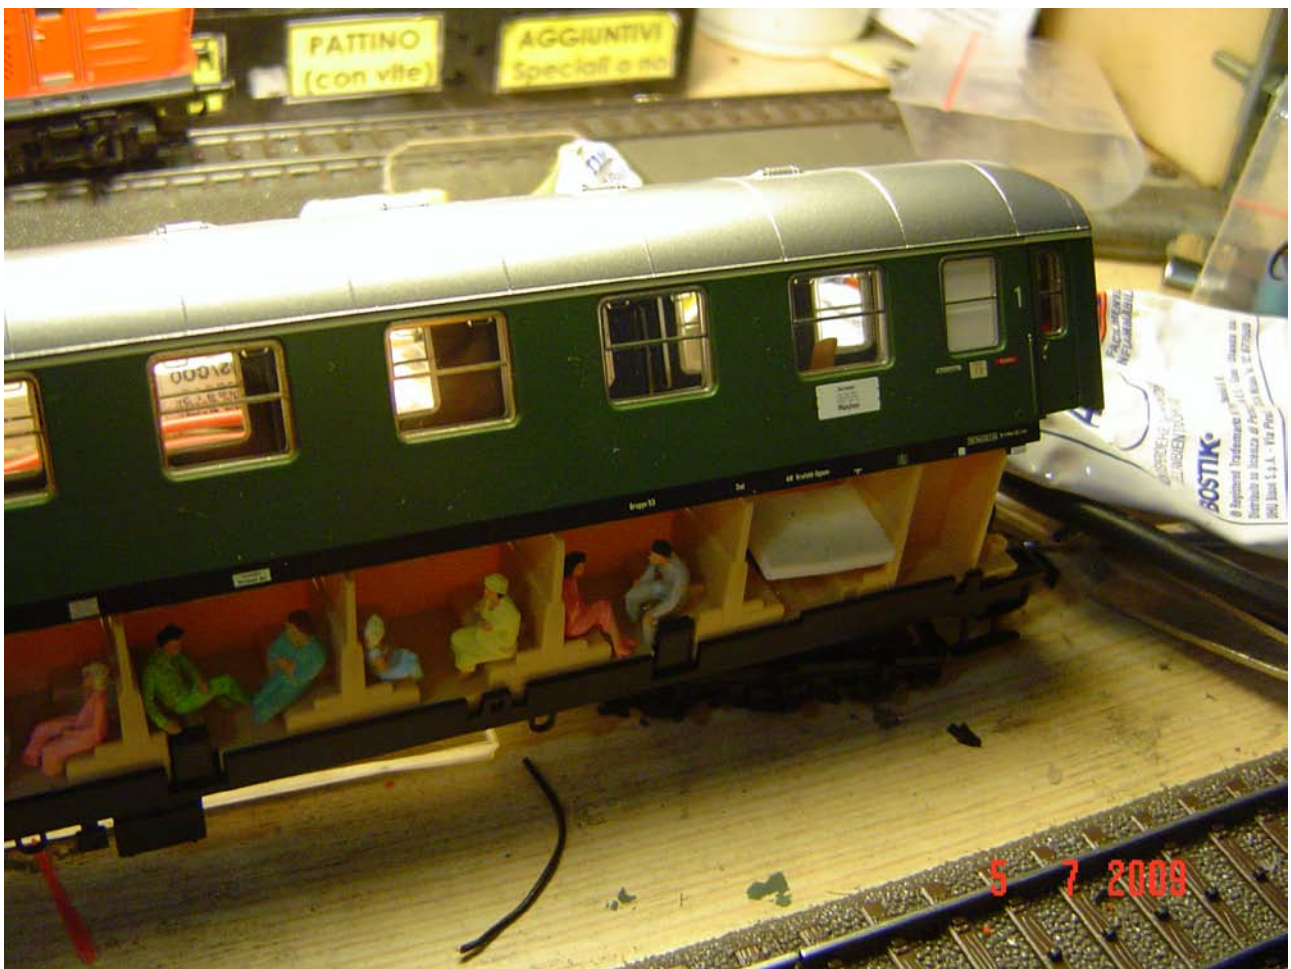
Foto n. 29: si rimonta il mantello di questa carrozza

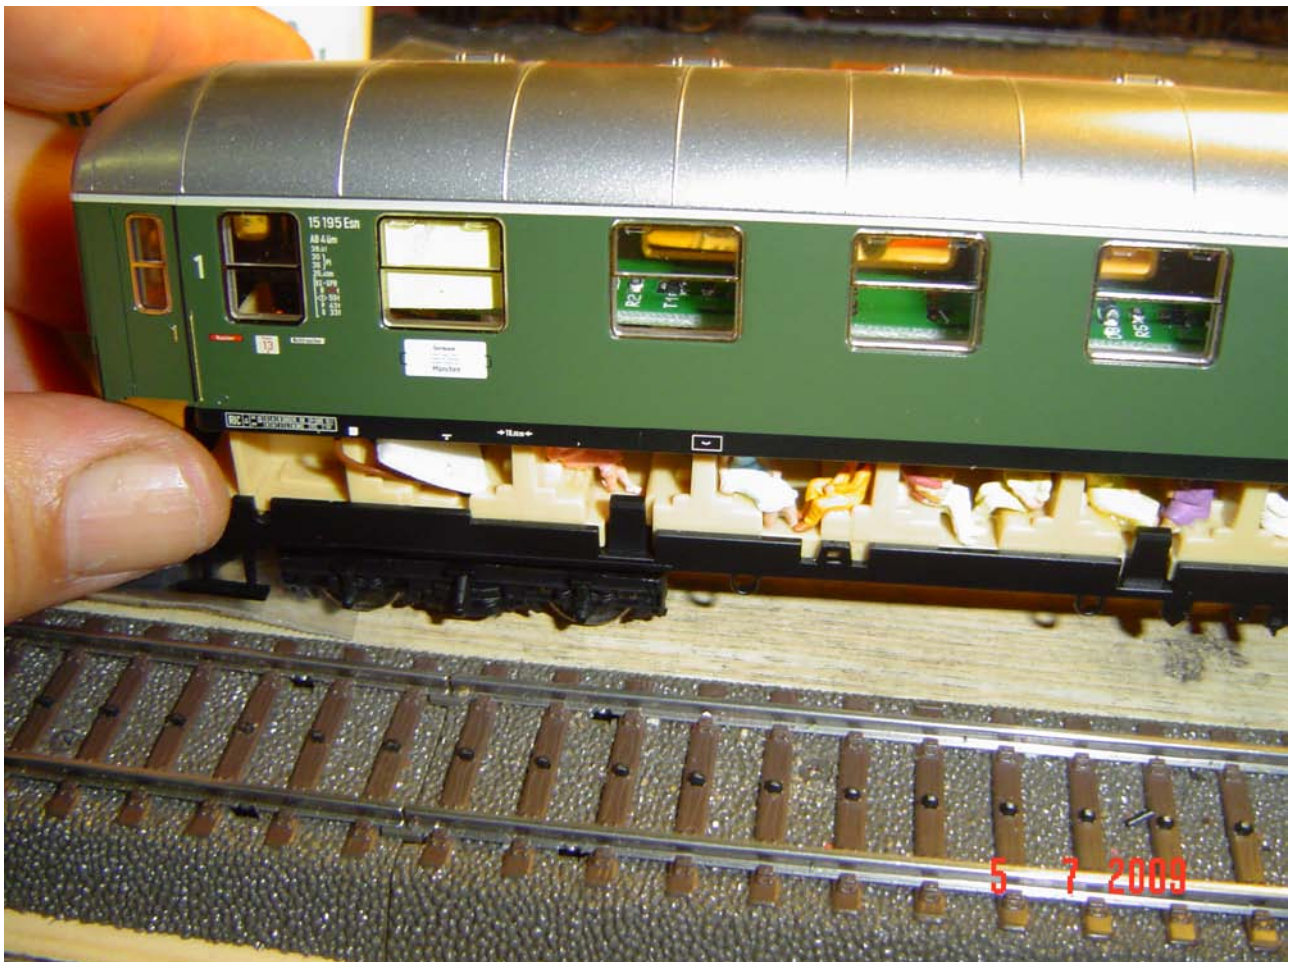
Foto n. 30: si rimonta il mantello di questa carrozza e si accea con una finta tendina lo scompartimento che ospita il passaggio dei cavi

Accecando con delle "tendine" uno o più scompartimenti si possono risparmiare personaggi e nascondere i cavi che portano corrente alle illuminazioni a led, spesso infatti non è possibile far passare dalle "ritirate" (che hanno di per sé i finestrini già offuscati di bianco) i grossi cavi di collegamento.

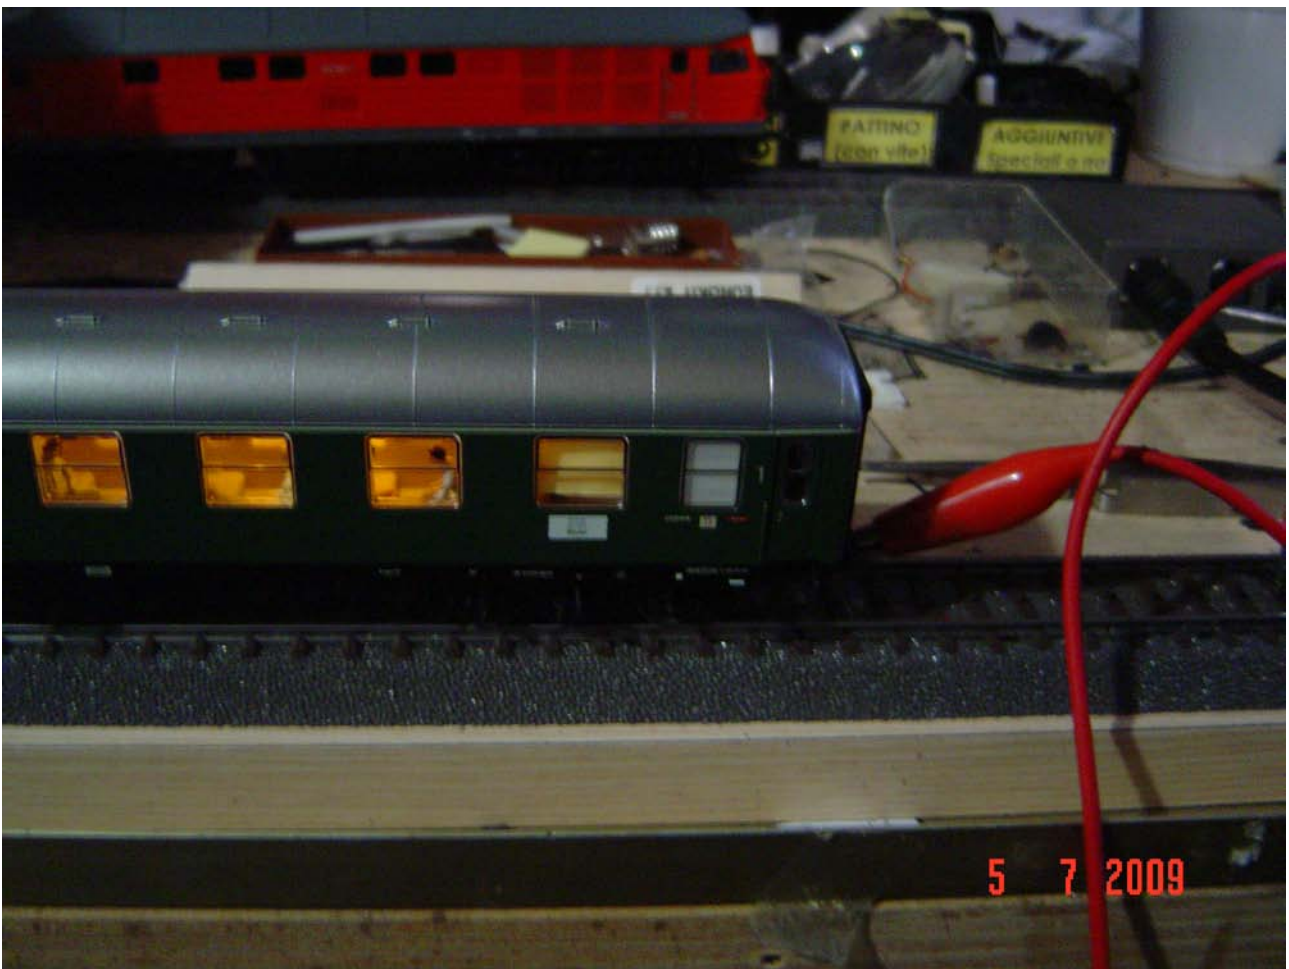
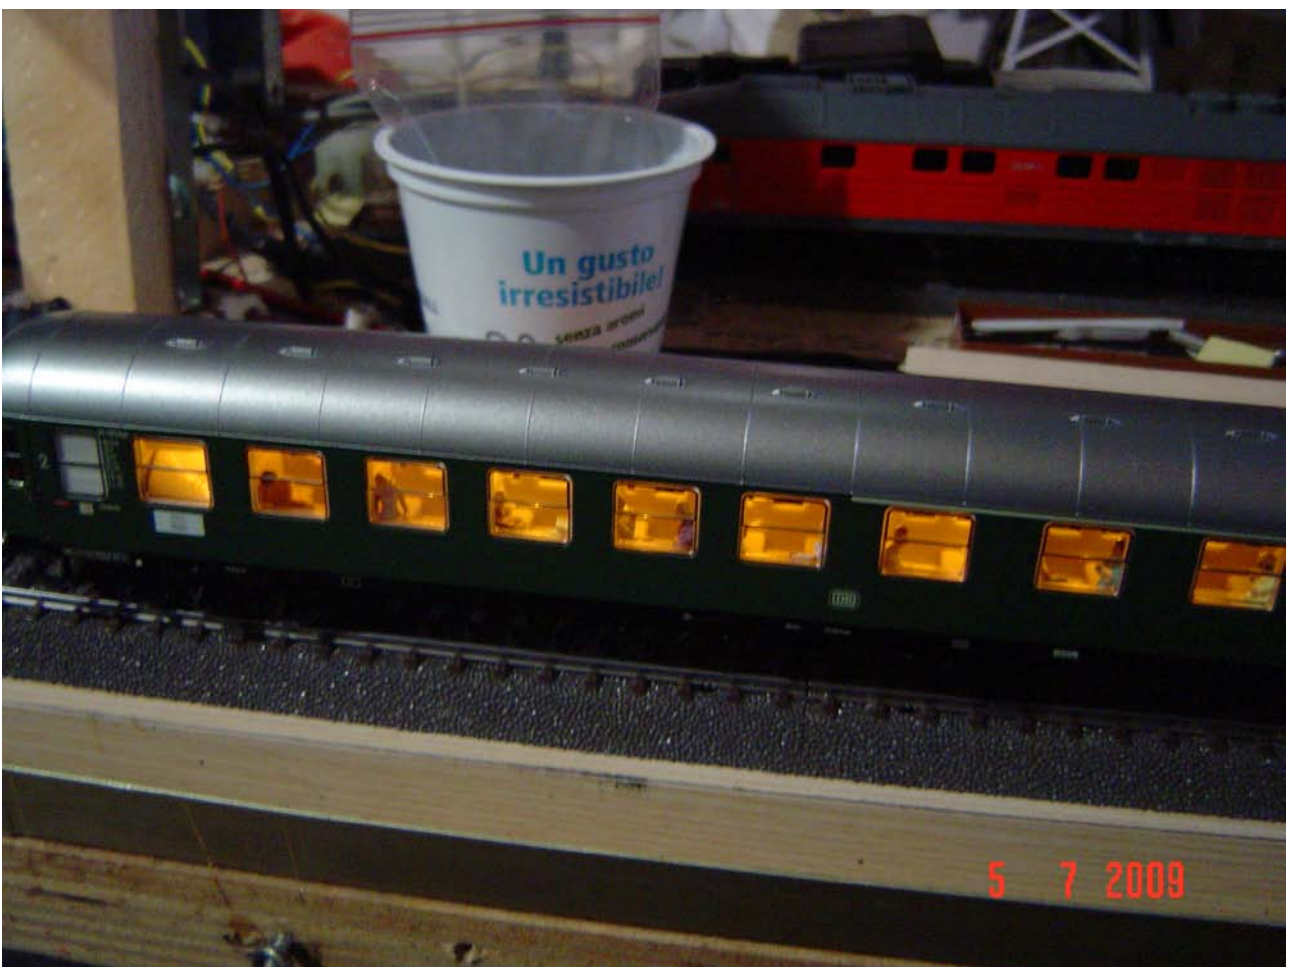
Foto n. 31 e n. 32: prove finali con l'aiuto di un cavo portacorrente

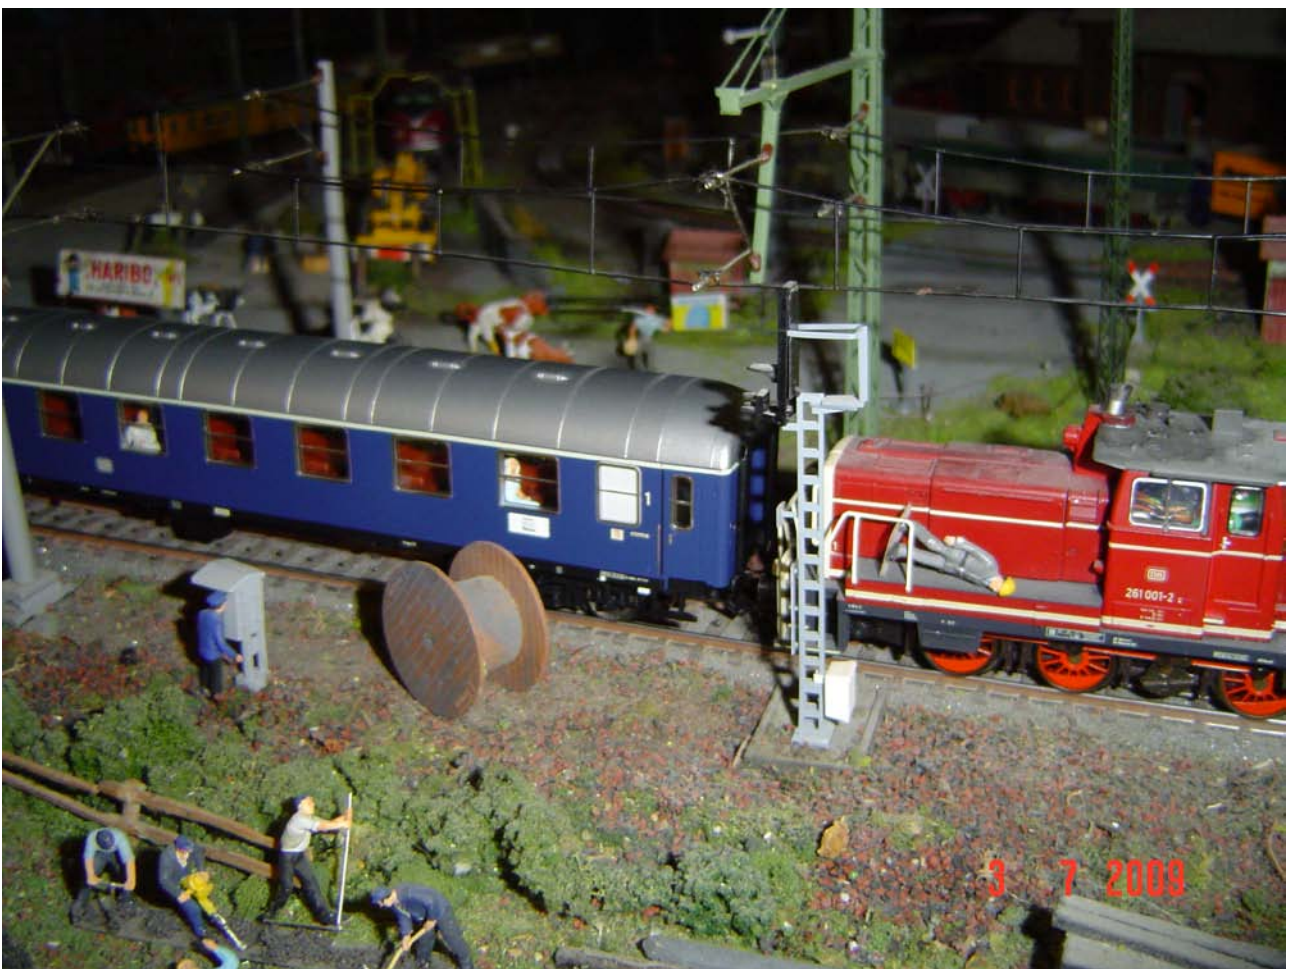
**Foto n. 33: la prova sul... plastico di una carrozza di prima classe**
