CAPITOLO 44° HO SMONTATO PER VOI...

Br 023 004-5 art. 26543 (confezione)

SMONTAGGIO DEL TENDER

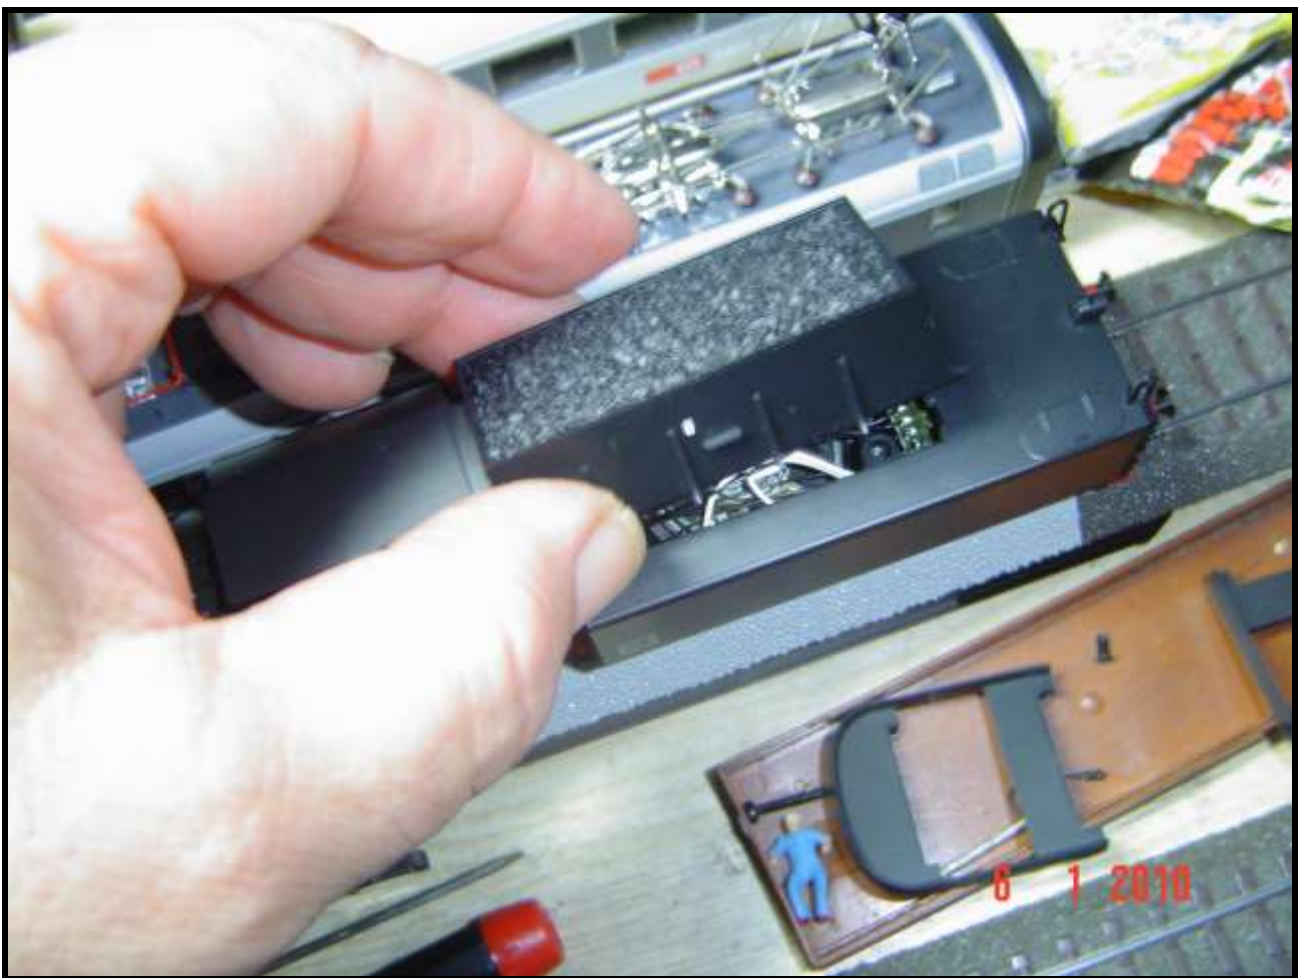
Foto n. 1: la 023 004-5 preliminare per lo smontaggio del tender.

- 1) Si deve allontanare, sfilandola verso l'alto con decisione, la copertura (plastica) del carbone del tender come si vede nella **foto n. 1**. RICORDARSI che nel rimontare questa copertura, ad operazioni finite, si debbono prima incastrare 2 agganci verso la fine del tender e poi procedere abbassando verso la cabina della locomotiva la struttura plastica e solo allora sentirete un “clic” di aggancio avvenuto.

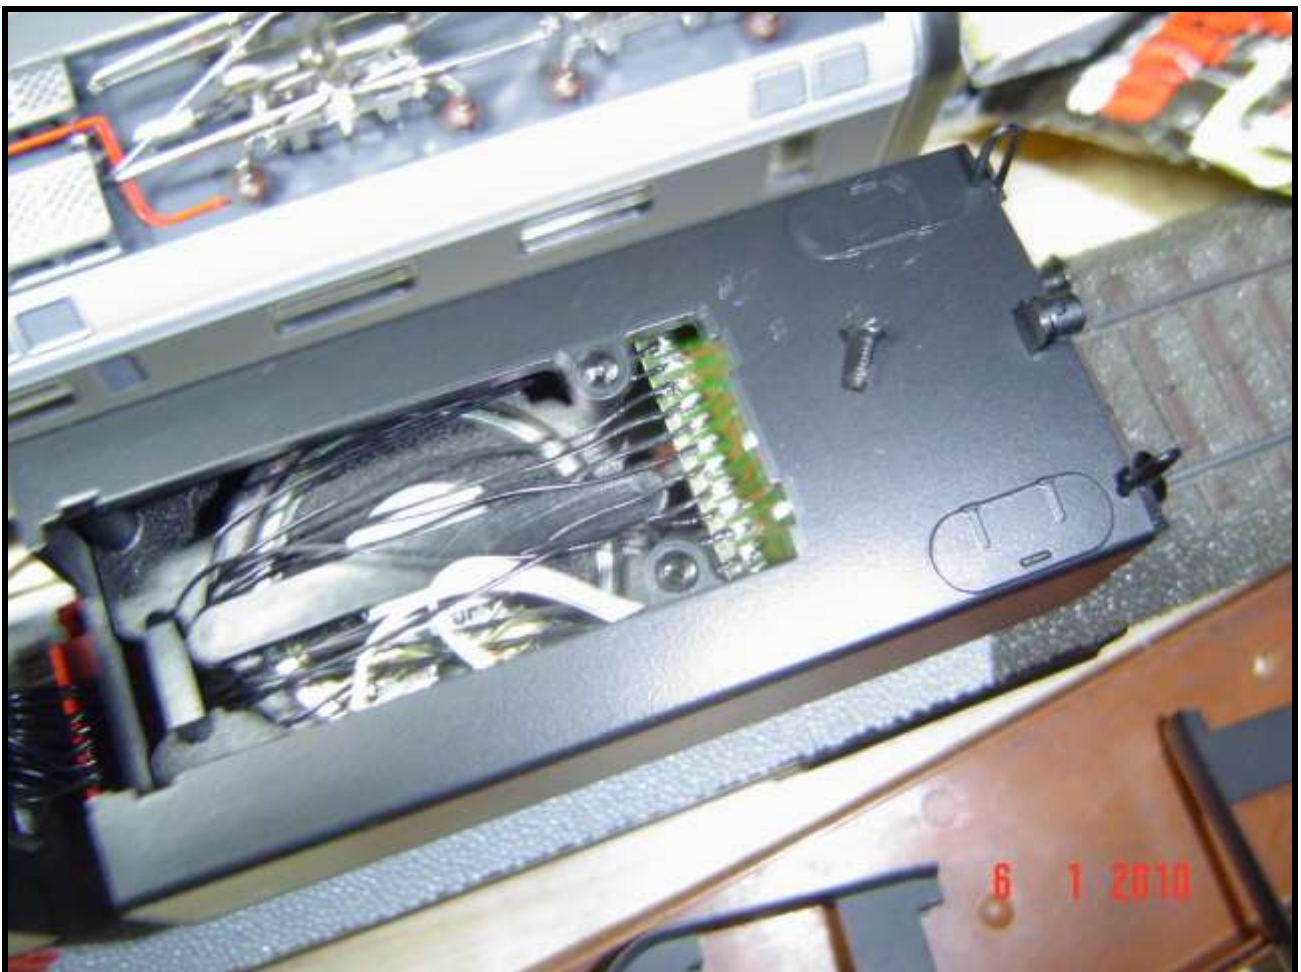
Foto n. 2: tender della 023 004-5, viti da non smarrire.

- 2) Si debbono svitare due piccole viti a stella che consentono lo sganciamento della pesante struttura metallica imitante le casse dell'acqua nella loco a vapore (**foto n. 2**). Occhio alle perdite!

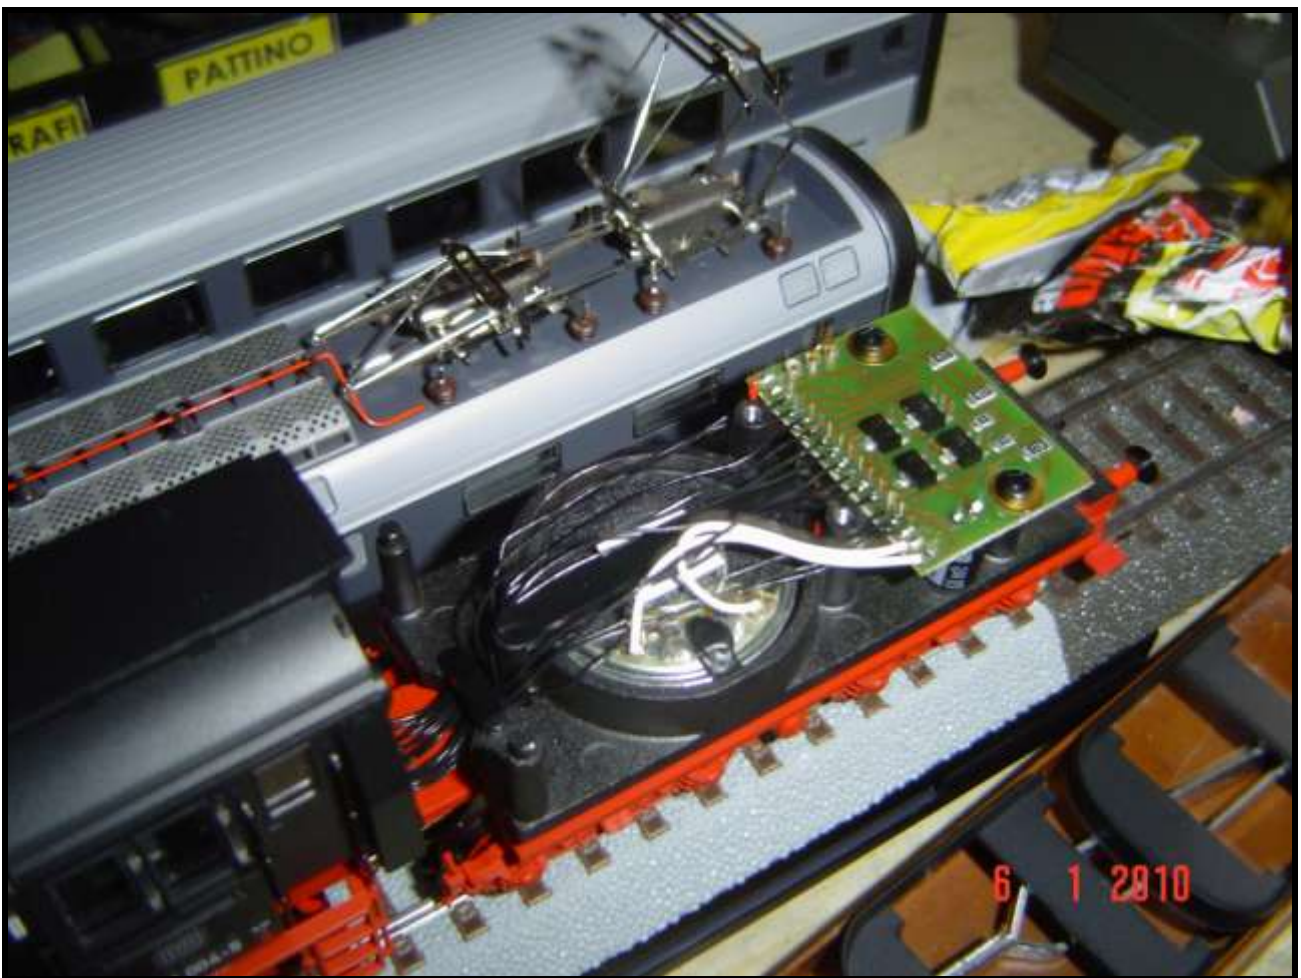
Foto n. 4: la 023 004-5 fu provata con la Central Station 60212.

- 3) Nelle istruzioni si precisa che la Br 023 è fornita dalla fabbrica per un uso esclusivo come loco *reversibile*, ma che la posizione del cavallotto metallico (**foto n. 3 e n. 4**) può essere variata dal modellista. Nelle **foto n. 4 e n. 5** io ho già spostato il cavallotto metallico per poter “caricare” (è una mfx ovviamente!) sul banco di prova nella posizione che consente di manovrare la vaporiera anche senza la carrozza pilota. Se userete questa soluzione avrete un convoglio con ambedue i pattini in presa e in pratica sarà impossibile che si possa fermare per qualche sporcizia delle punte di contatto. Debbo però avvertire quanti si dilettono con le sezioni di blocco che questo (il convoglio è lungo quasi 110 cm!) renderebbe praticamente impossibile l'uso della composizione su plastici concepiti con tali sezioni.

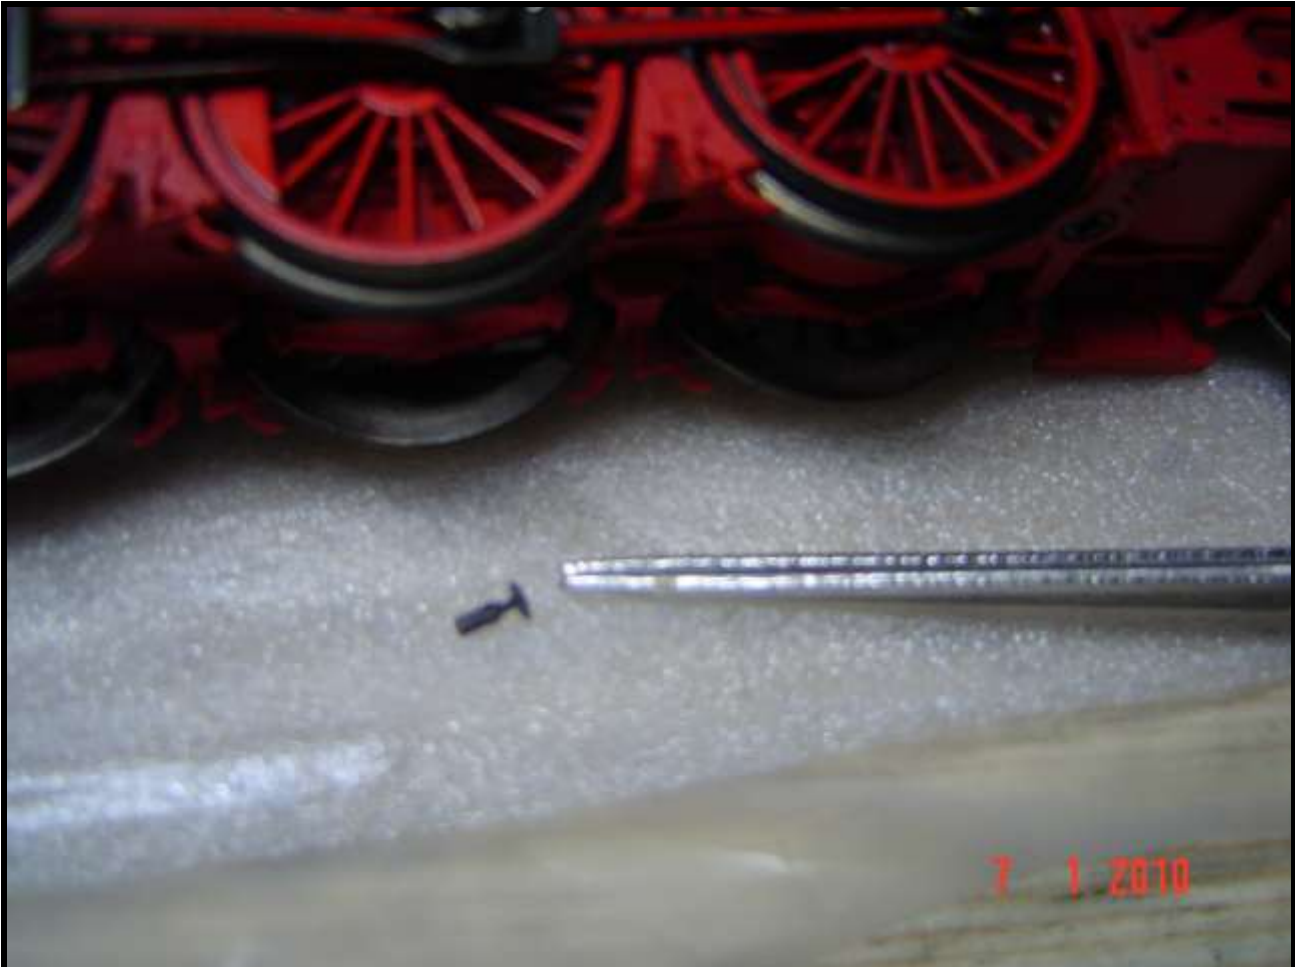
Foto n. 9: questo aggiuntivo può essere utile in caso di perdite.

Quando sono uscite, tempo fa, le Br 23 001 e 002, alcuni si sono come me chiesti dove e come dovessero essere inseriti due aggiuntivi a forma di saracinesca (sorta di volantini che vedrete nella [foto n. 9](#)). Continuate a chiedervelo perché le successive istruzioni ([foto n. 8](#)), apparse alla pagina n. 29 del nuovo libretto edito per il convoglio con la 023 004, complicano, se possibile, ancora di più la questione! Chiariscono solo che almeno uno di due aggiuntivi andrebbe collocato nella fiancata sinistra ([foto n. 10](#)), subito dietro la pompa che in gran parte occupa la zona del biellismo, forando il praticabile sinistro ([foto n. 11](#)), ma NON dicono un bel nulla su COME montarli!! Anzitutto perché nel punto indicato nelle istruzioni c'è già un volantino stampato e non un foro, come sarebbe legittimo aspettarsi, e in secondo luogo, essendo il mantello delle Br 23 metallico e pieno di altri delicati componenti, sfido chiunque a trovare il coraggio di forare (!) con un trapano nel punto indicato nelle malefiche istruzioni. Naturalmente sto sbagliando e forse c'è una soluzione diversa, ma poiché non mi sento d'essere ancora pronto per ritirarmi in uno ospizio, non sarebbe meglio una maggiore chiarezza, anche per il rispetto di quanti hanno pagato un bel po' di soldi di queste bellissime macchine?

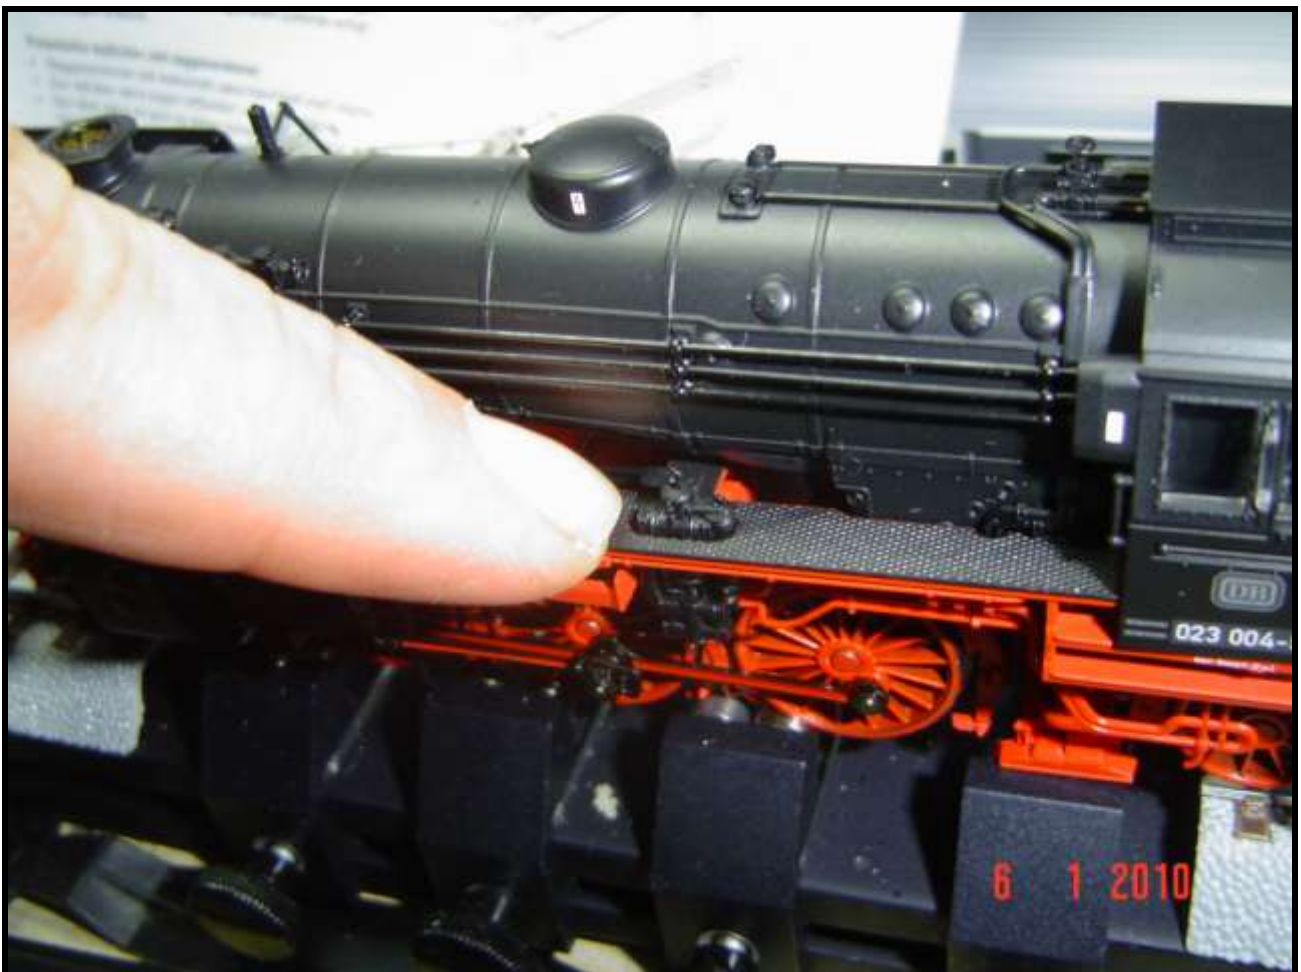
Foto n. 11: impossibile applicare l'aggiuntivo indicato nel libretto.

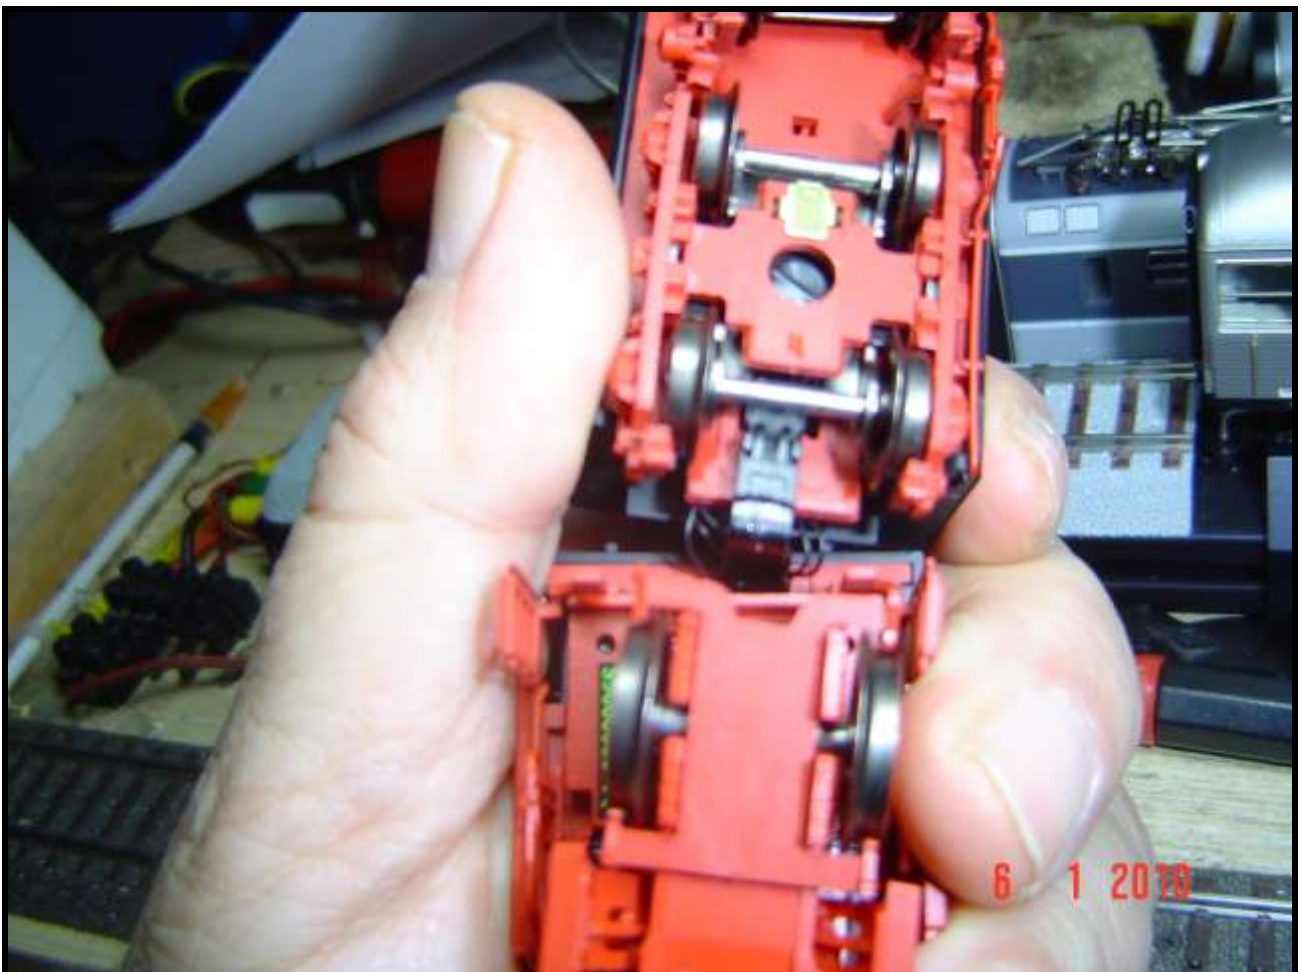
Foto n. 17: la delicata manovra necessita mano ferma e decisa.

- 3) **PER VARIARE LA DISTANZA TRA TENDER E LOCOMOTIVA** si deve forzare l'innesto tra i due carri, viene fornito in fabbrica per poter viaggiare anche sulle curve *da miniera* da 360 mm. È conveniente, trattandosi di una locomotiva ricca d'aggiuntivi e quindi difficile da maneggiare, allontanare il pattino a pressione e poi, aiutandosi con una pinza, operare l'avvicinamento o l'allontanamento tra caldaia e tender. L'operazione non è priva di rischi (**foto n. 16 e n. 17**).

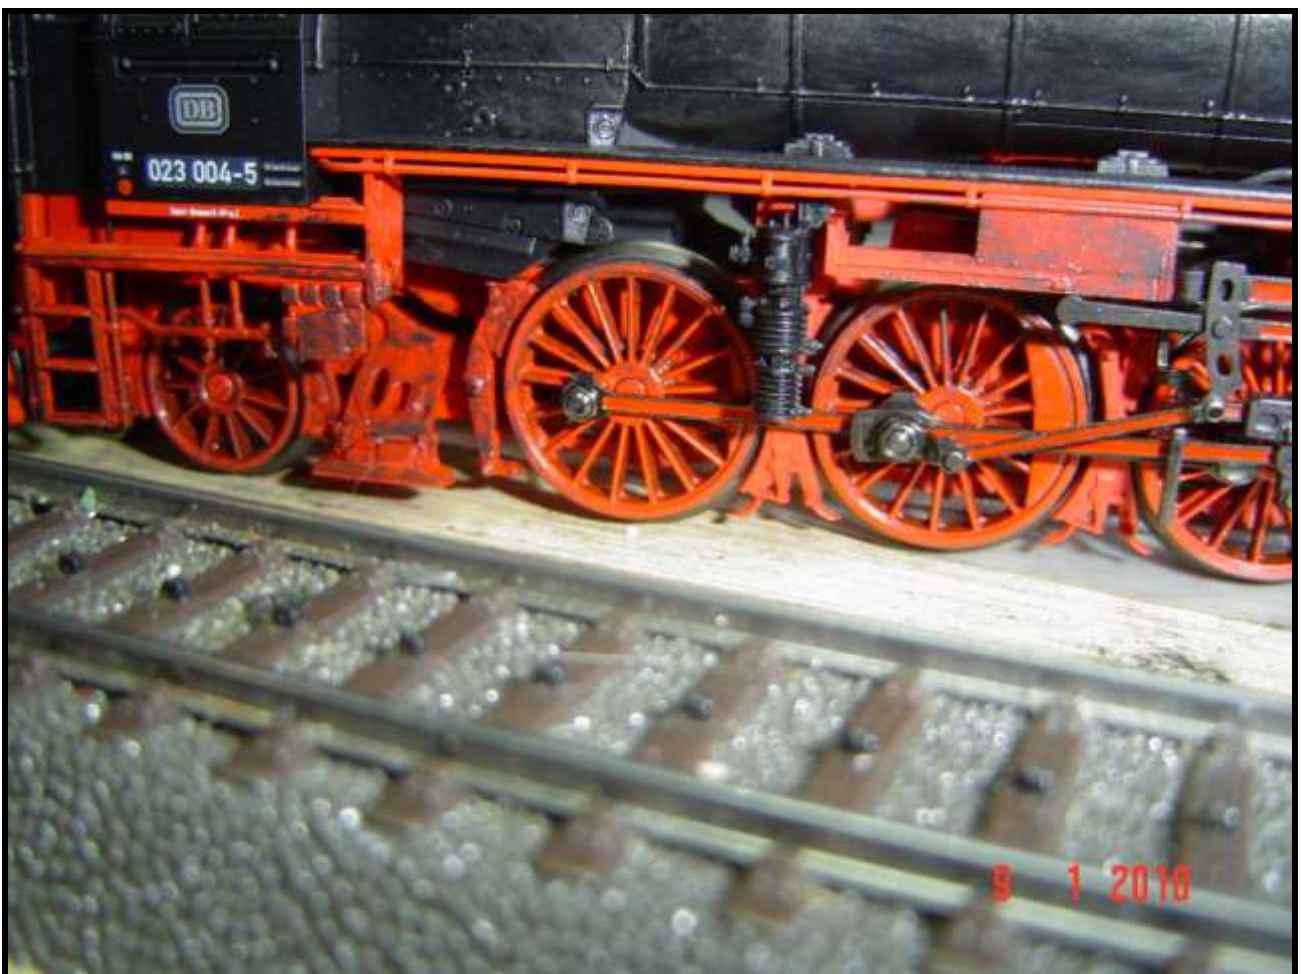
foto n. 20: la Br 023 inizio invecchiamento delle ruote e mantello.

Le **foto dalla n. 18 alla n. 25** sono state scattate durante le operazioni iniziali d'invecchiamento di questa Br 023 ambientata nel 1974 circa, al termine quasi di una lunga carriera e quindi non certo linda da museo. Le operazioni di invecchiamento con la grafite richiedono sempre qualche ora (con la “spazzolatura” finale) e al termine si effettueranno anche delle invecchiature a base di “calcare” (bianco acrilico diluito) o della “ruggine” (acrilico rossastro diluito). Questa è ovviamente solo una proposta... indecente!

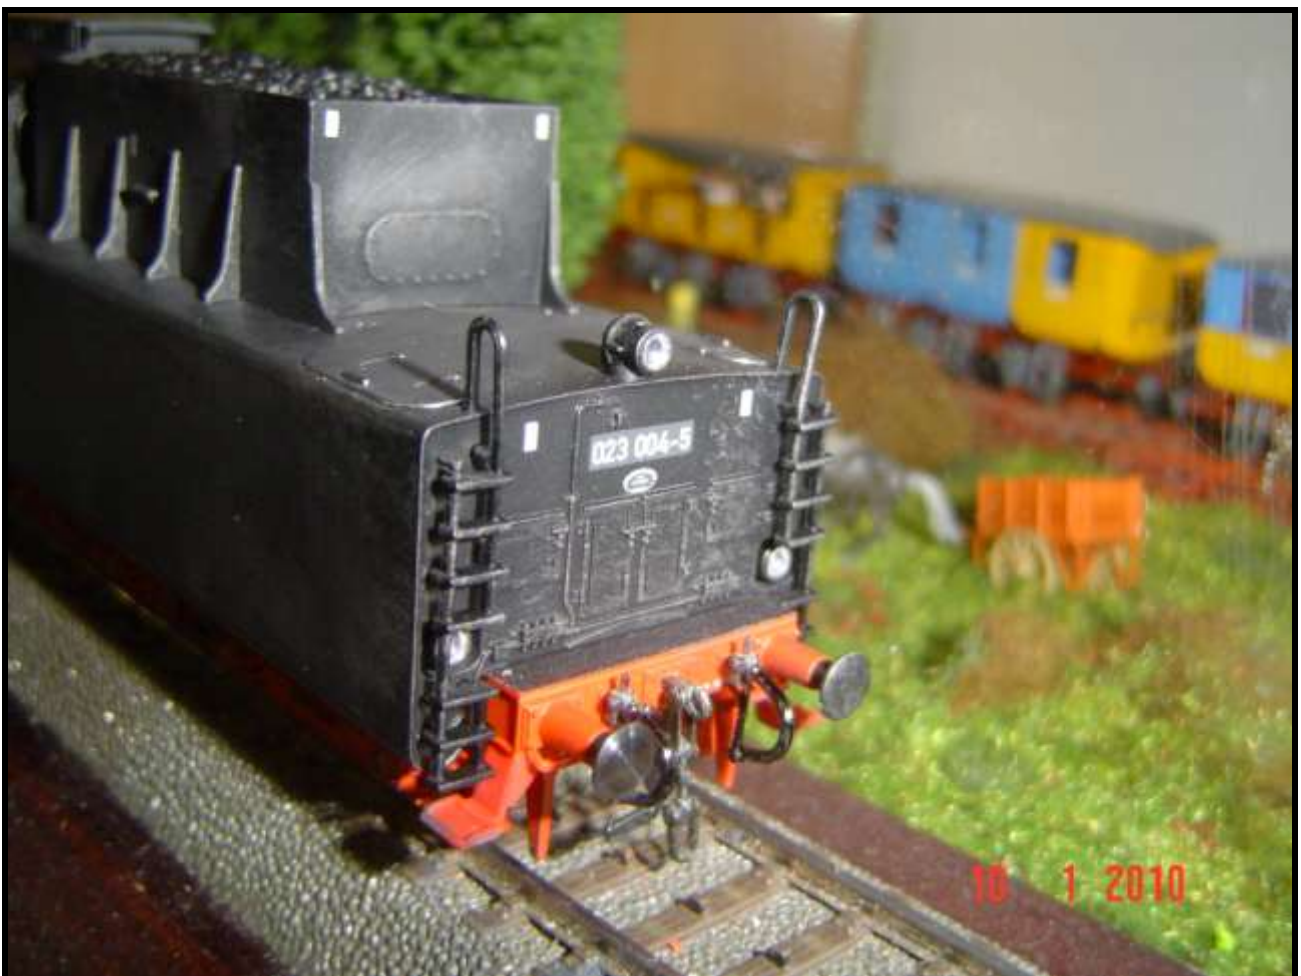
foto n. 24 e 25: tender della Br 023 particolari del gancio e tubazioni.

- 1) Eliminato il porta gancio enorme ed oramai inutile.
- 2) Aggiunto un gancio snodato, previo allontanamento del gancio ad uncino semplificato ed allargamento del foro già presente, con una punta speciale per acciaio da 1,2 mm; il materiale da forare è tuttavia di materiale plastico.
- 3) Aggiunti 2 tubi dei freni e, sinistra in basso, una manichetta per il riscaldamento del convoglio a vapore (al vero, certo!).

I particolari nelle **foto n. 24 e n. 25.**

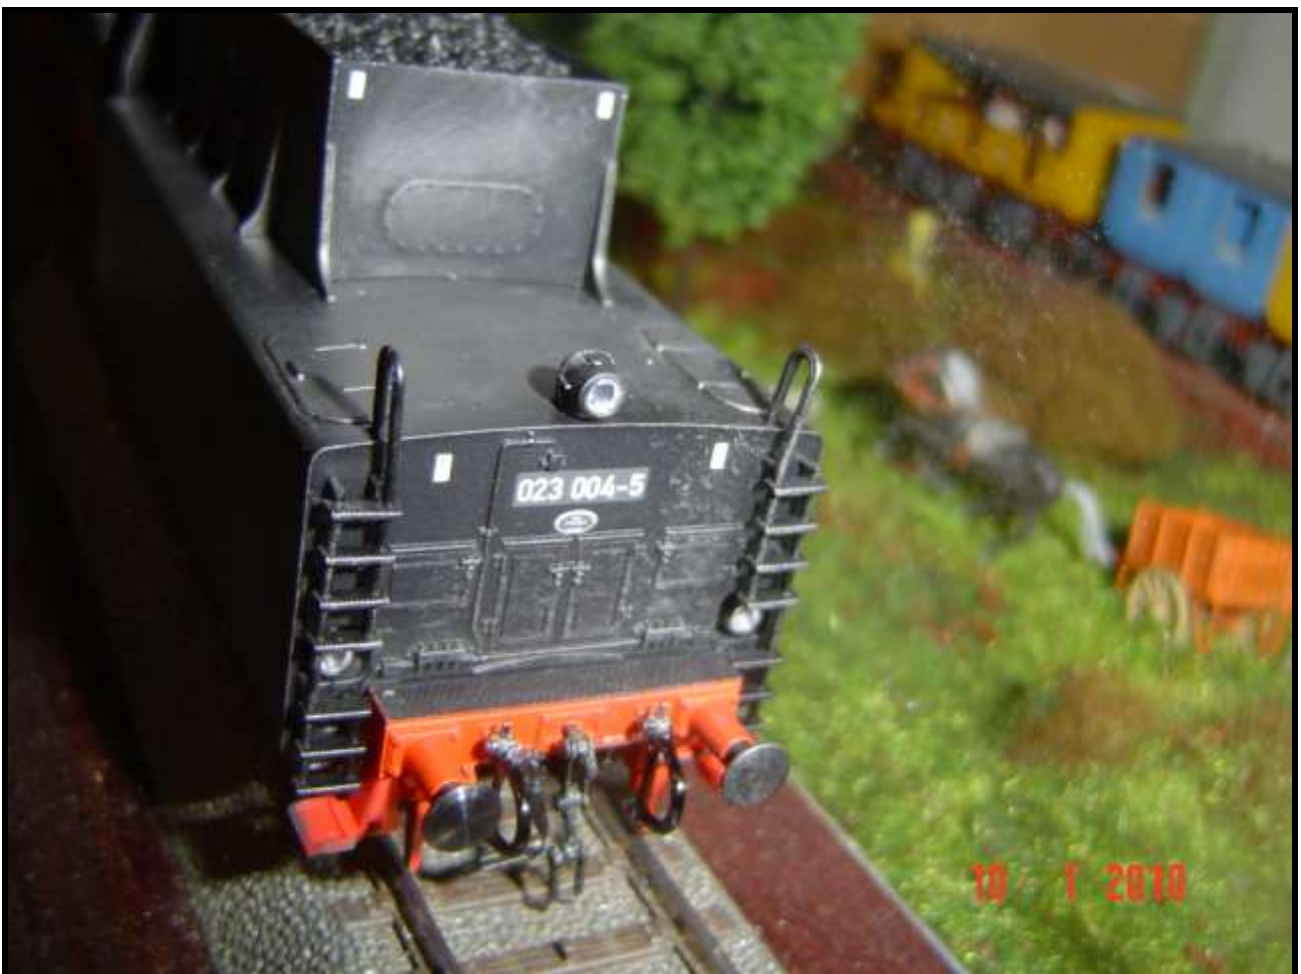
foto n. 25: questi particolari non consentono il traino di altre carrozze.

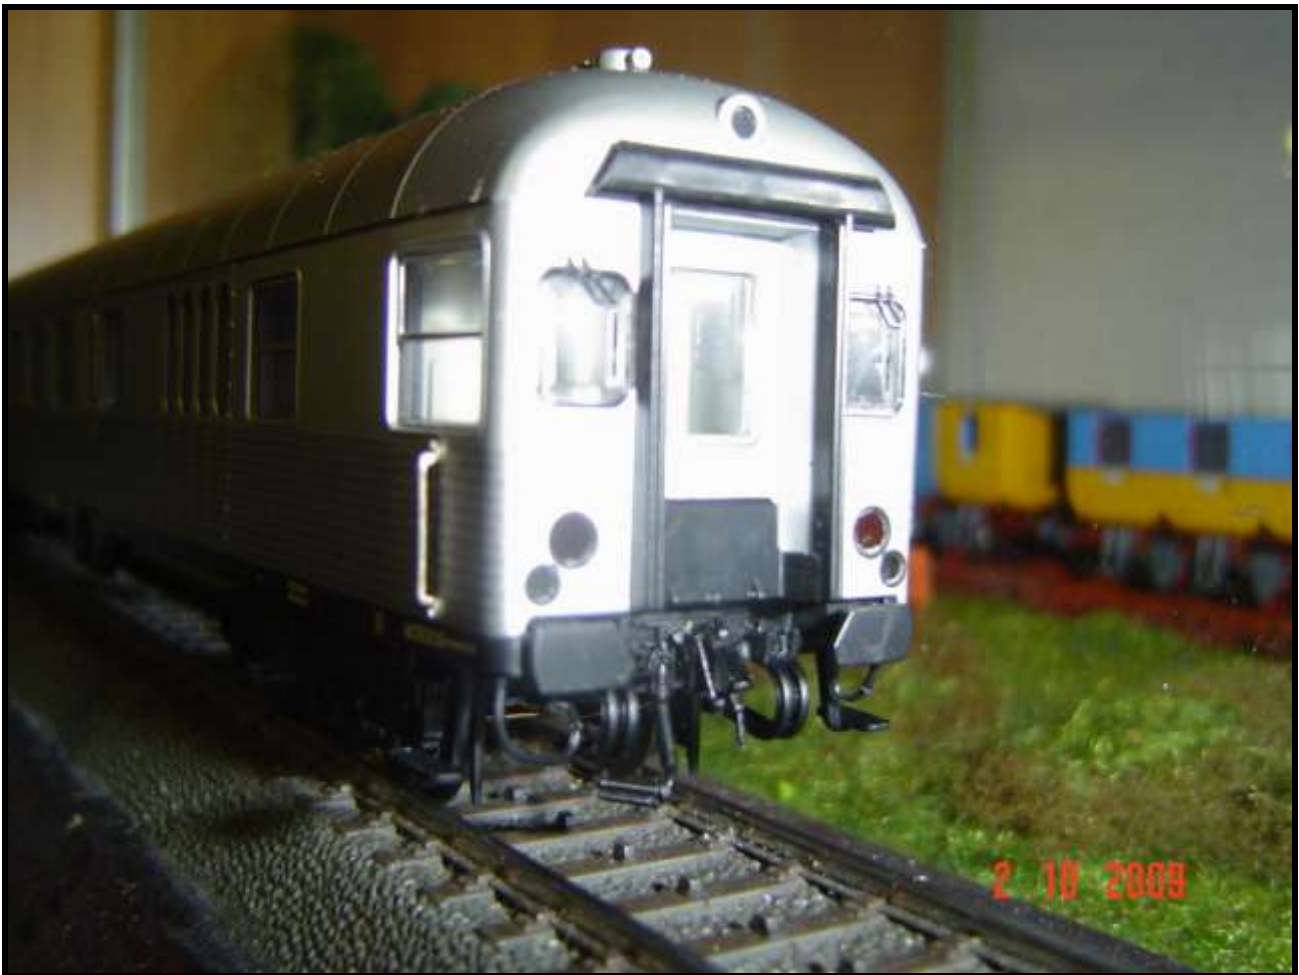
foto n. 26: la carrozza "pilota" per il convoglio della Br 023 ricca di tubi dei freni e rec vapore, con attento studio fotografico dal vero.

Per quanto riguarda il convoglio, ricordo che nel Capitolo 45° mi sono occupato della sistemazione realistica almeno della testata della carrozza pilota “Gabbia per lepri” (Hasenkasten), assolutamente spoglia e dotata di un inutile gancio modellistico. Mi domando chi si sentirebbe di accoppiare altre carrozze ad una pilota con le luci molto intense accese? Un'anticipazione con la **foto n. 26**.
