CAPITOLO 44° HO SMONTATO PER VOI...

Le nuove carrozze pilota Silberlingen**art. 43820, 43800,43810**

Valido per anche per gli **art. 43830, 43801,43811.**

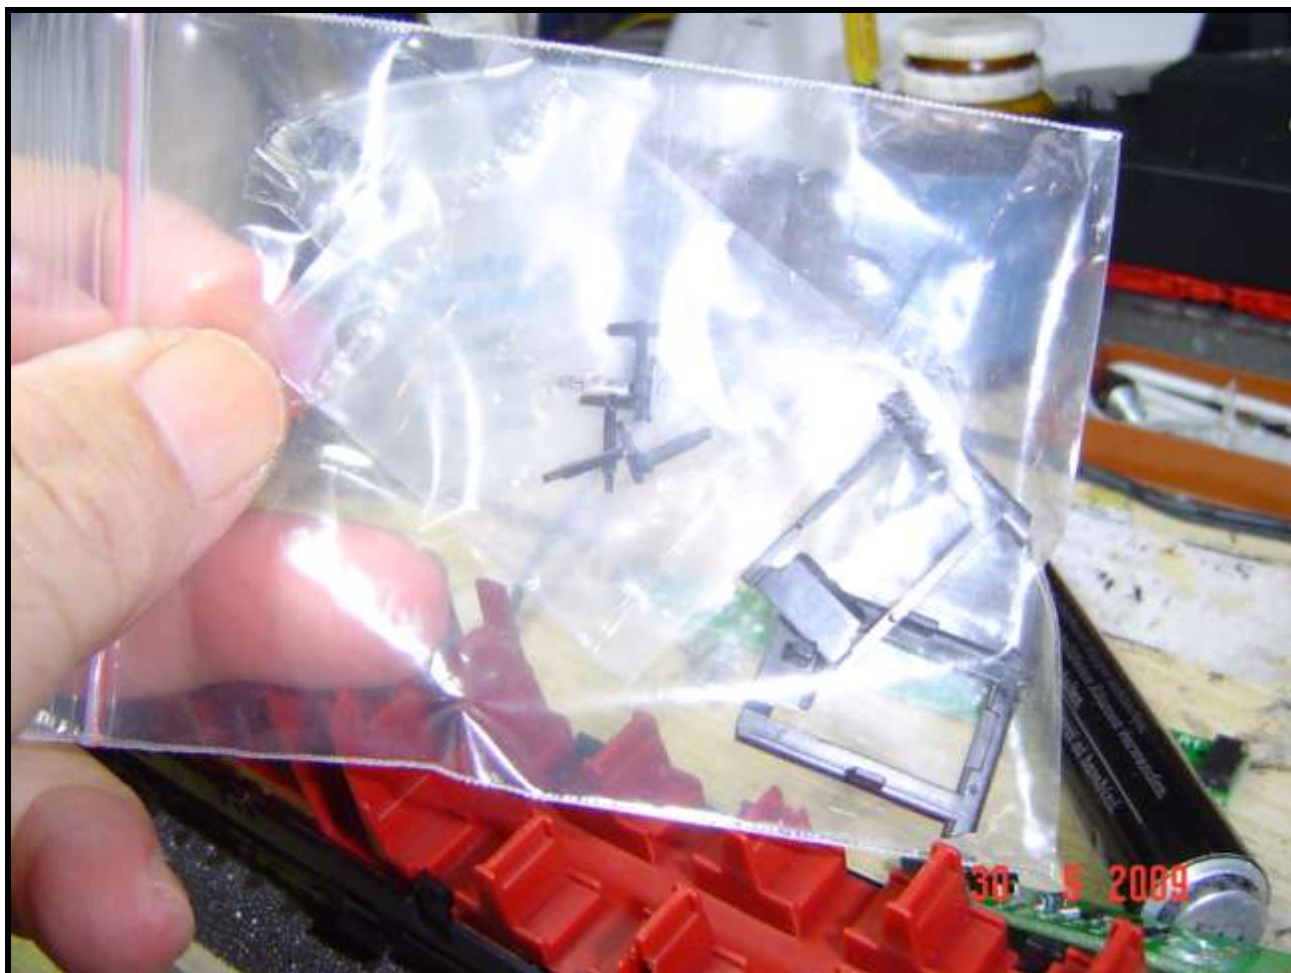
Foto n. 1: la bustina con le scalette e gli aggiuntivi.

- c) NON montate gli aggiuntivi (scalette e captatori) se non alla fine di tutte le operazioni quali: installazione di luci e collocamento di personaggi. Le scalette andrebbero inserite con molta precisione (io ne ho dovuto incollare e riparare una!) e fissate con una goccia di Vinavil o Bostik. Meglio, per scaramanzia, montare le scalette **dopo** le prove elettro-meccaniche sul plastico.
Nella **foto n. 1** i due soffietti e la bustina annessa con scalette.

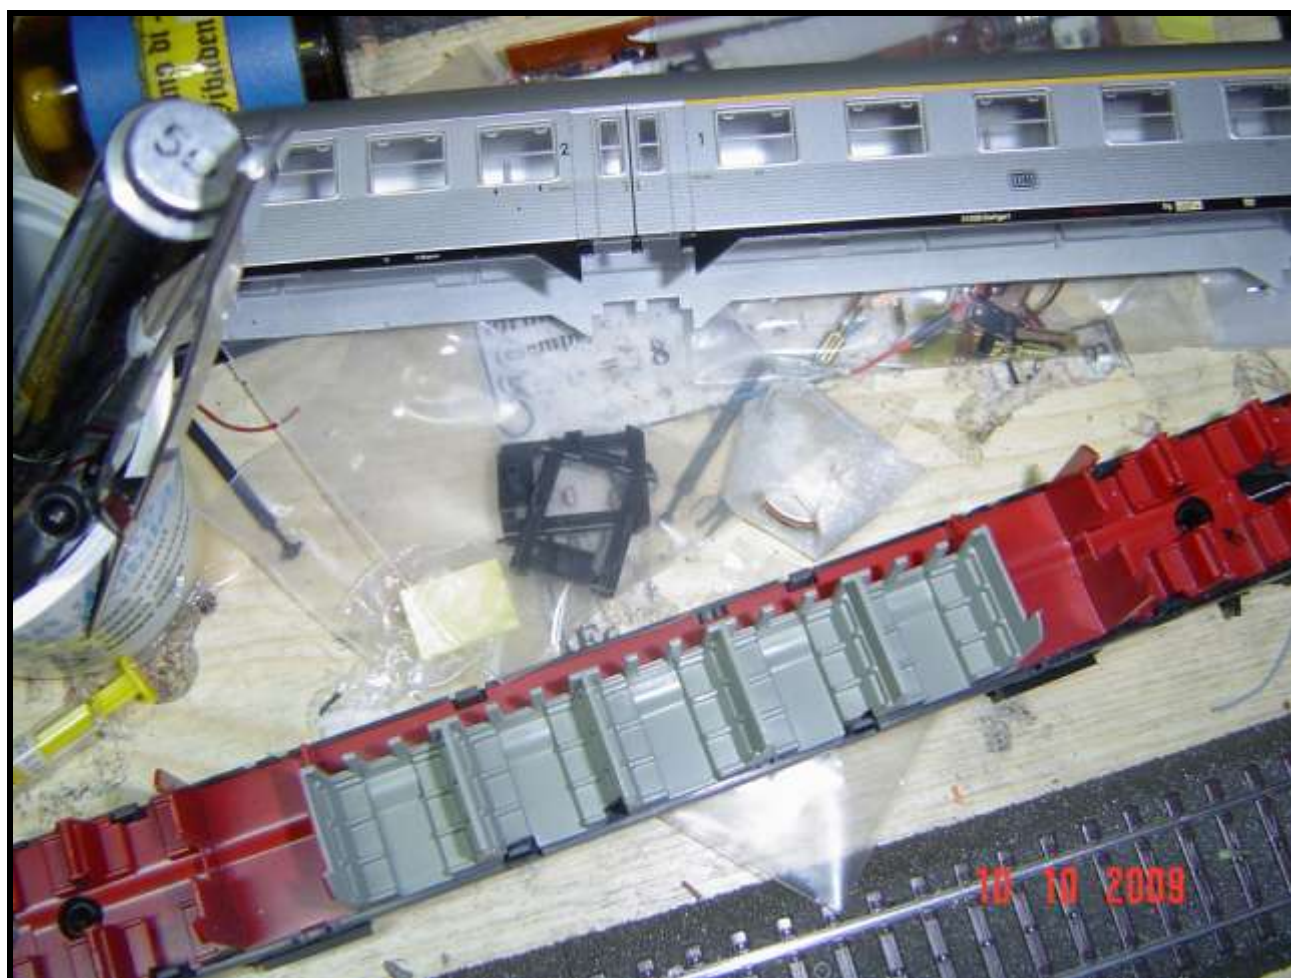
Foto n. 2: interno della carrozza mista Silberling.

Il compartimento di prima classe ha sedili di diverso colore, sulla attendibilità di tale tinta non mi pronuncio. **Foto n. 2.**

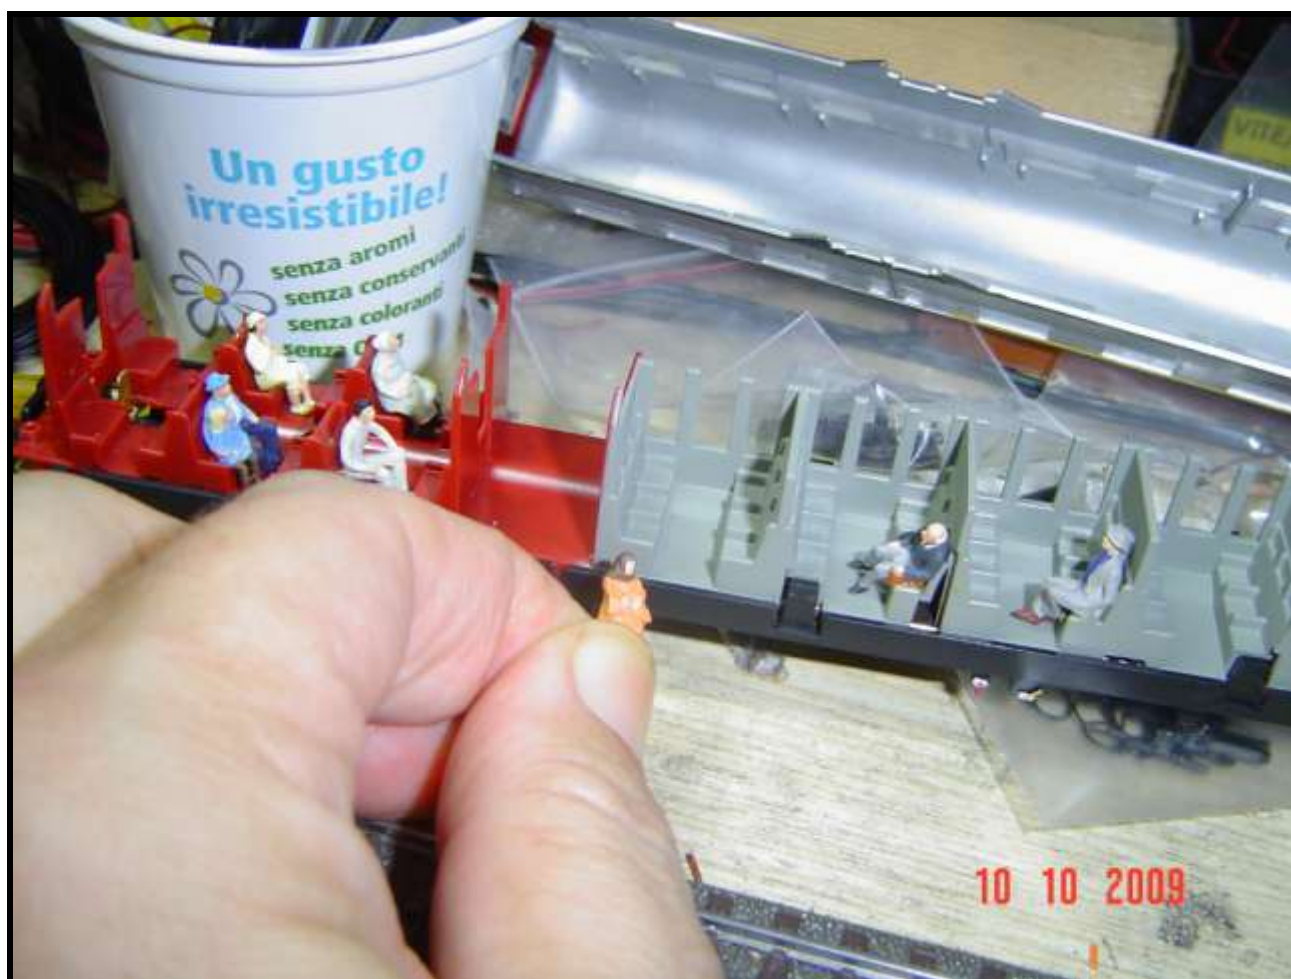
Foto n. 3: i passeggeri non si debbono mutilare.

Molto facile inserire dei personaggi perché lo spazio interno è praticamente in scala (**foto n. 3 e n. 4**).

Non sono quindi necessarie mutilazioni di gambe e piedi.

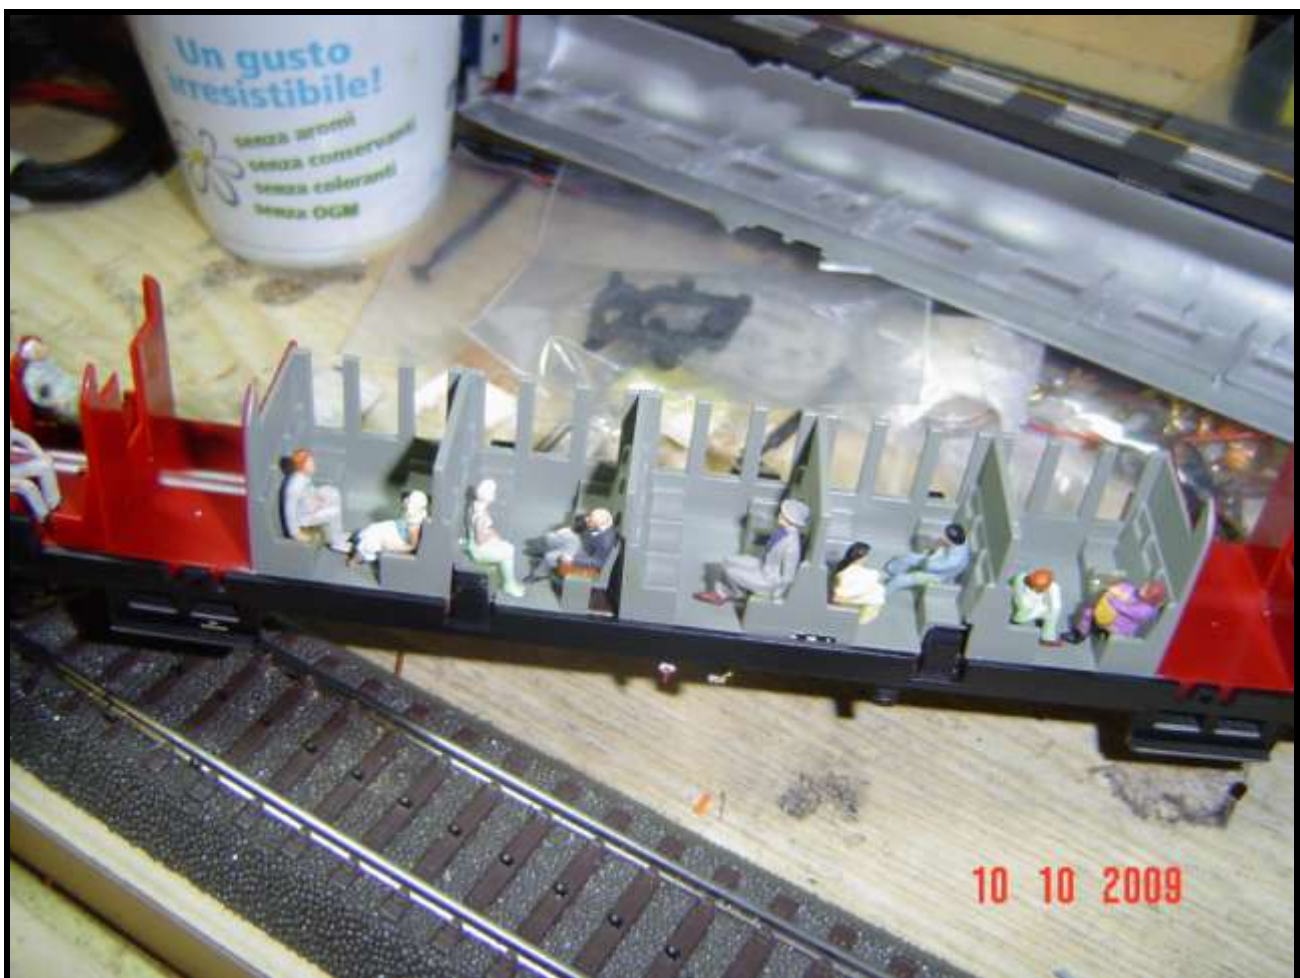
Foto n. 4: passeggeri comodamente seduti.

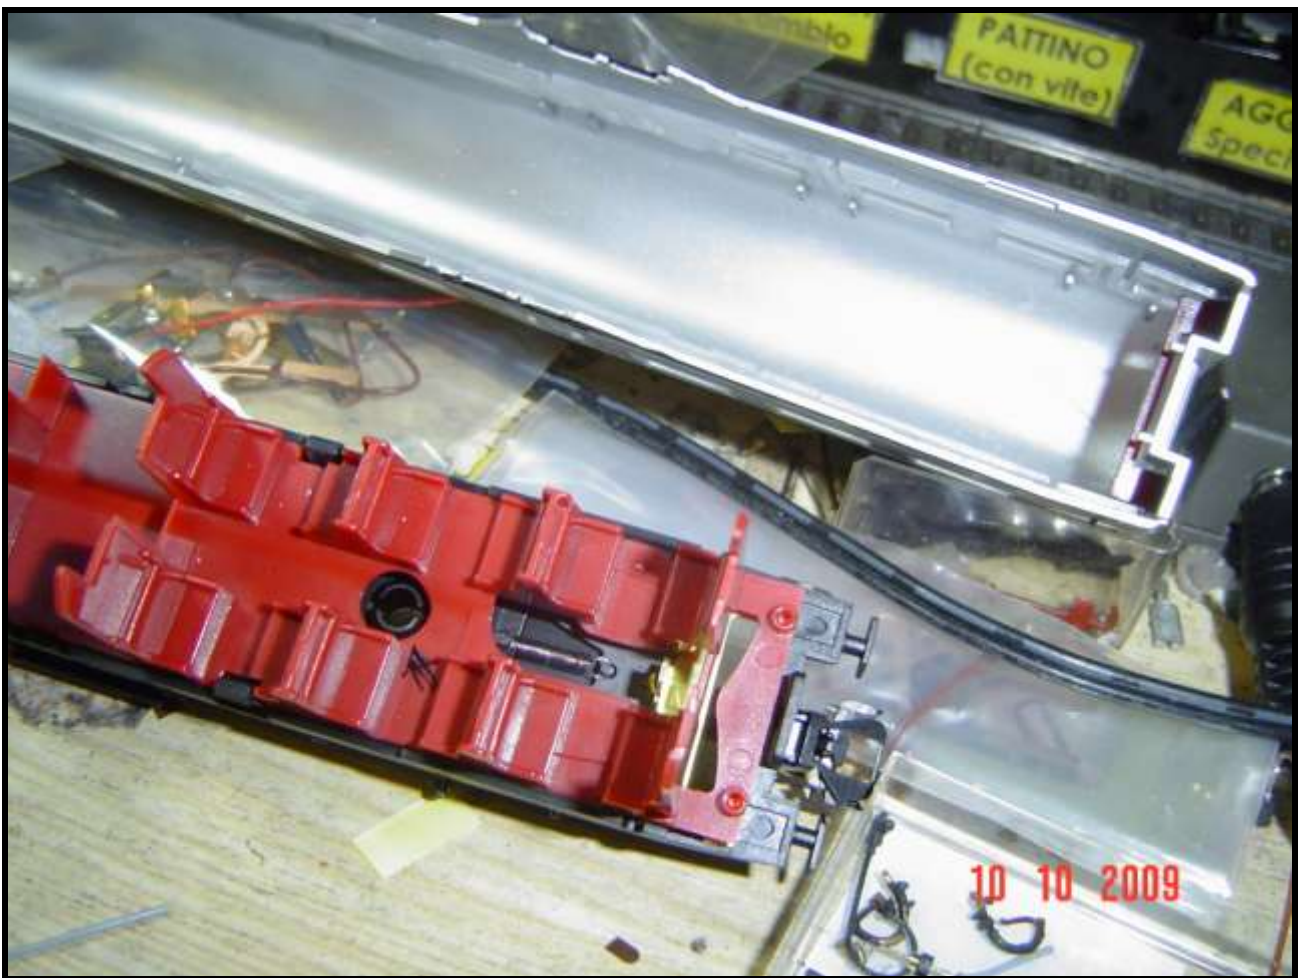
Foto n. 5: si recupera la molletta gancio e portagancio.

Un inutile gancio e porta gancio va allontanato dalle testate delle carrozze pilota, previo recupero di tutte le parti compresa la molla. Poi le testate vanno completate con tubi dei freni (4) rec riscaldamento vapore per le più vecchie Hasenkasten (tanto strette quelle cabine di guida che furono ribattezzate “gabbia di lepre”, in tedesco Hasenkasten appunto), mentre per le modernizzate Karlsruhe (pilota per le City Bahn e per le rosse abbinate per esempio alla 141 061-2) non è corretto il rec per il riscaldamento del treno a vapore!

Foto n. 5: recupero della molla nella pilota Hasenkasten.

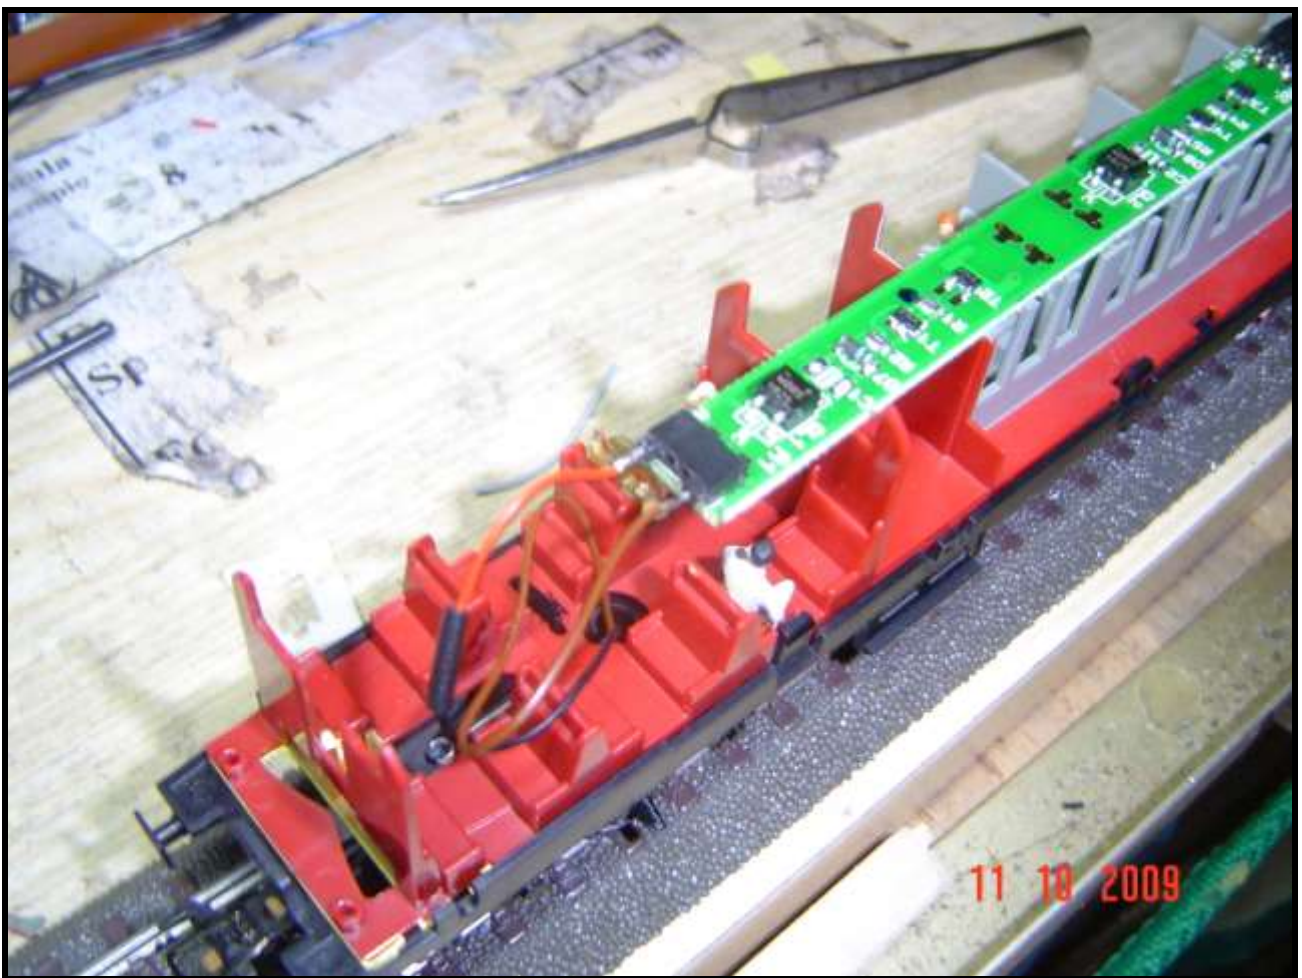
Foto n. 7: per illuminare la carrozza si usano i cavi predisposti.

Foto n. 7 e n. 8: illuminazione nella pilota, utilizzando i cavi già predisposti.

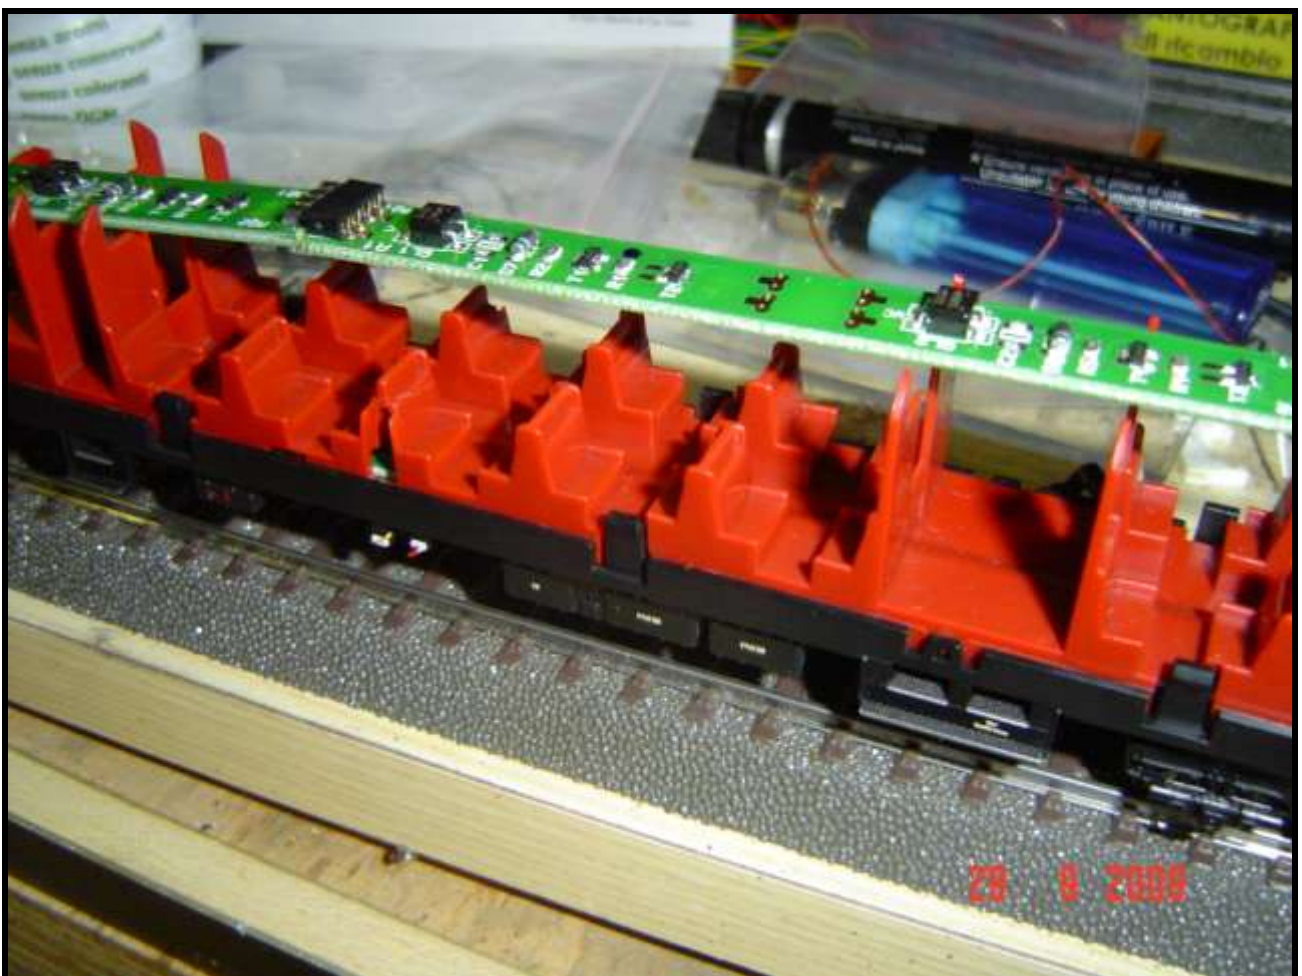
Foto n. 8: l'illuminazione interna è facile da collegare.

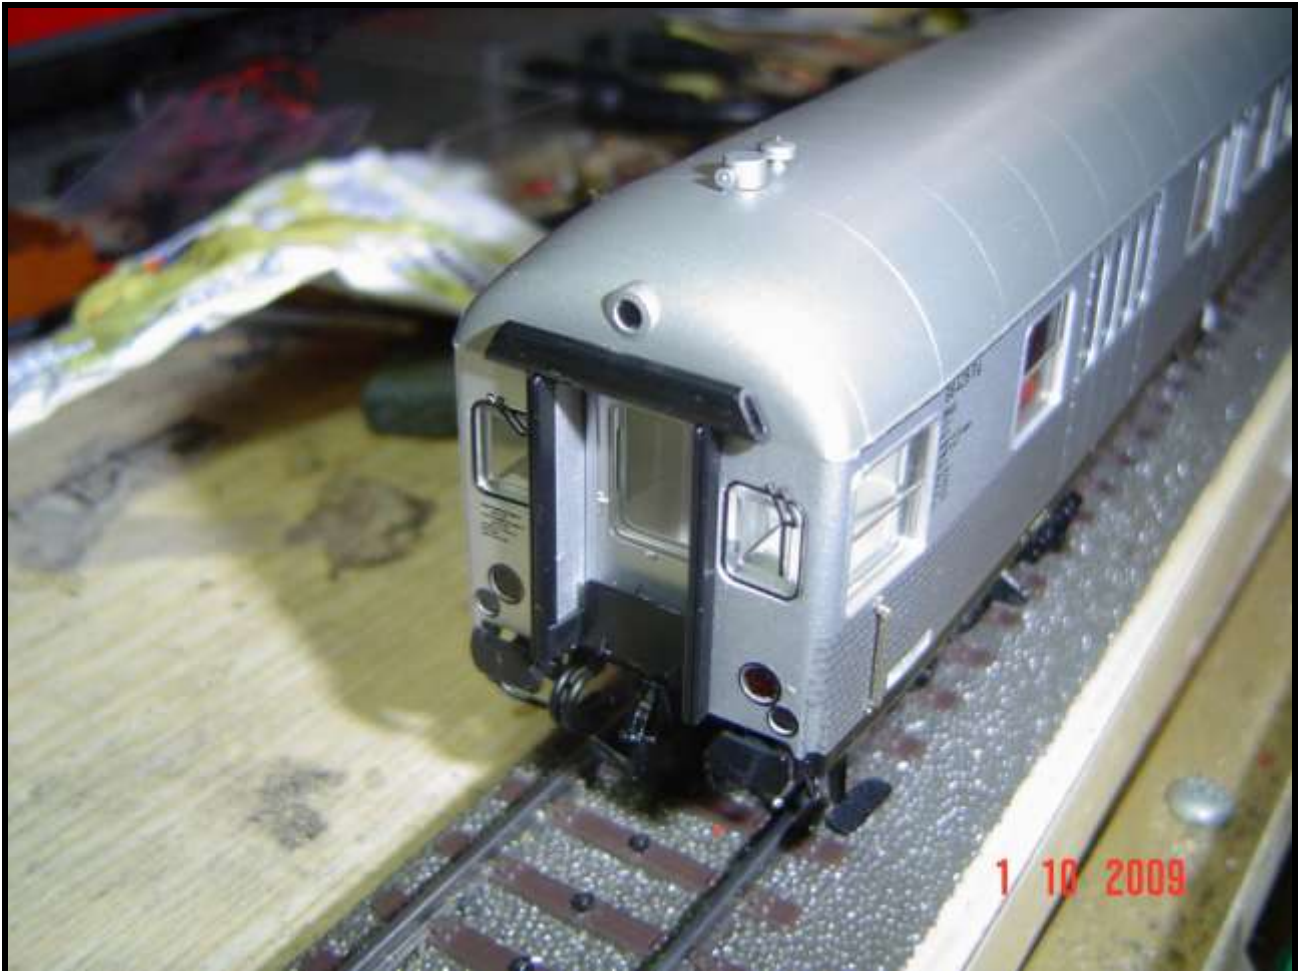
Foto n. 9: vista dall'alto della testata realistica .

Foto n. 9, n. 10 e n. 11: aggiuntivi nella pilota, utilizzando cavetti e rec derivati da aggiuntivi Märklin e di altre marche.

Sono possibili autocostruzioni con tubicini verniciati derivati da filo di rame di spessore sottile.

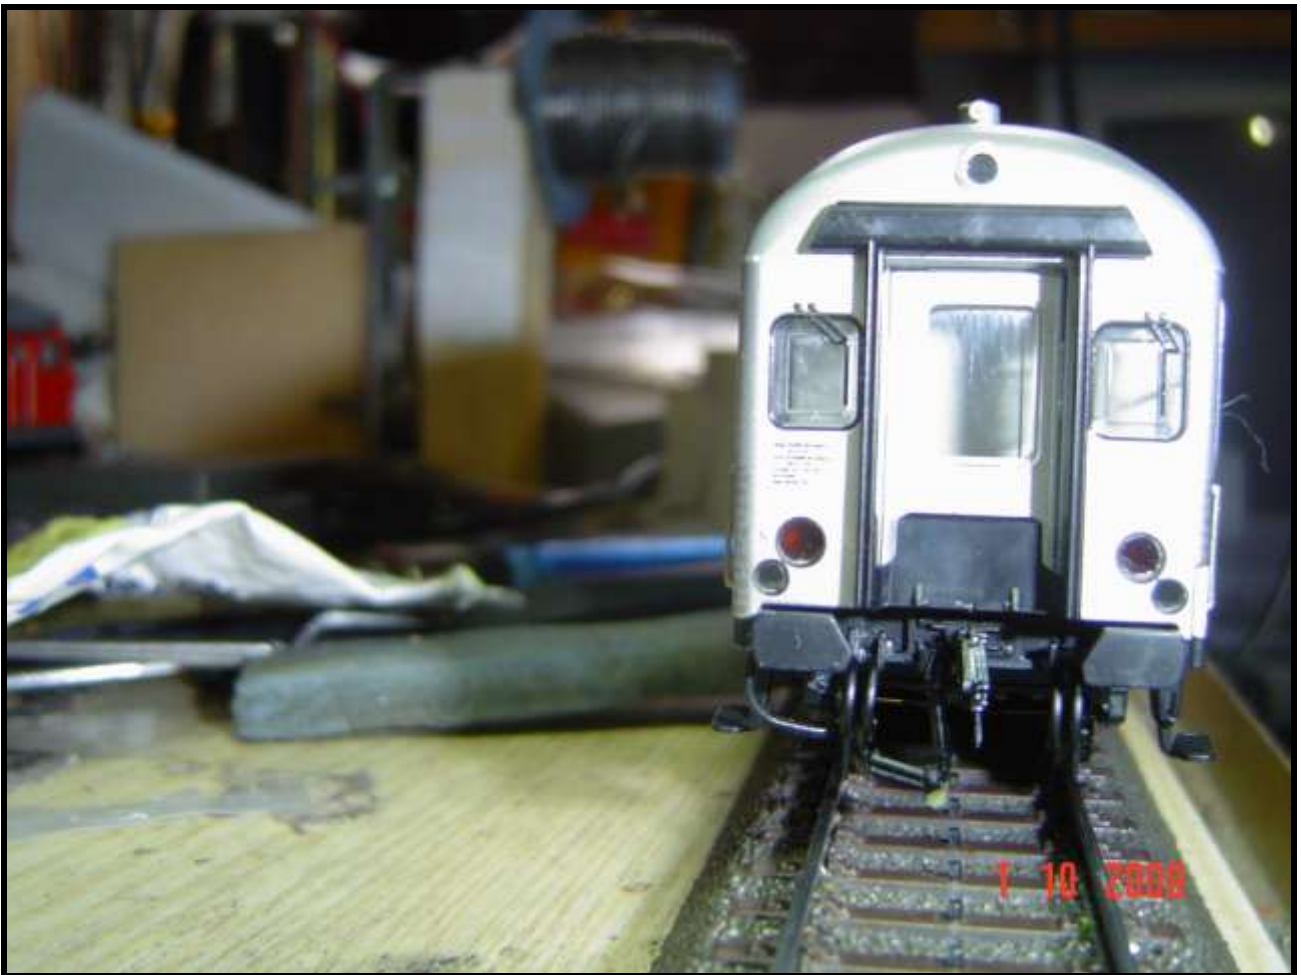
Foto n. 10: vista di fronte della testata realistica.

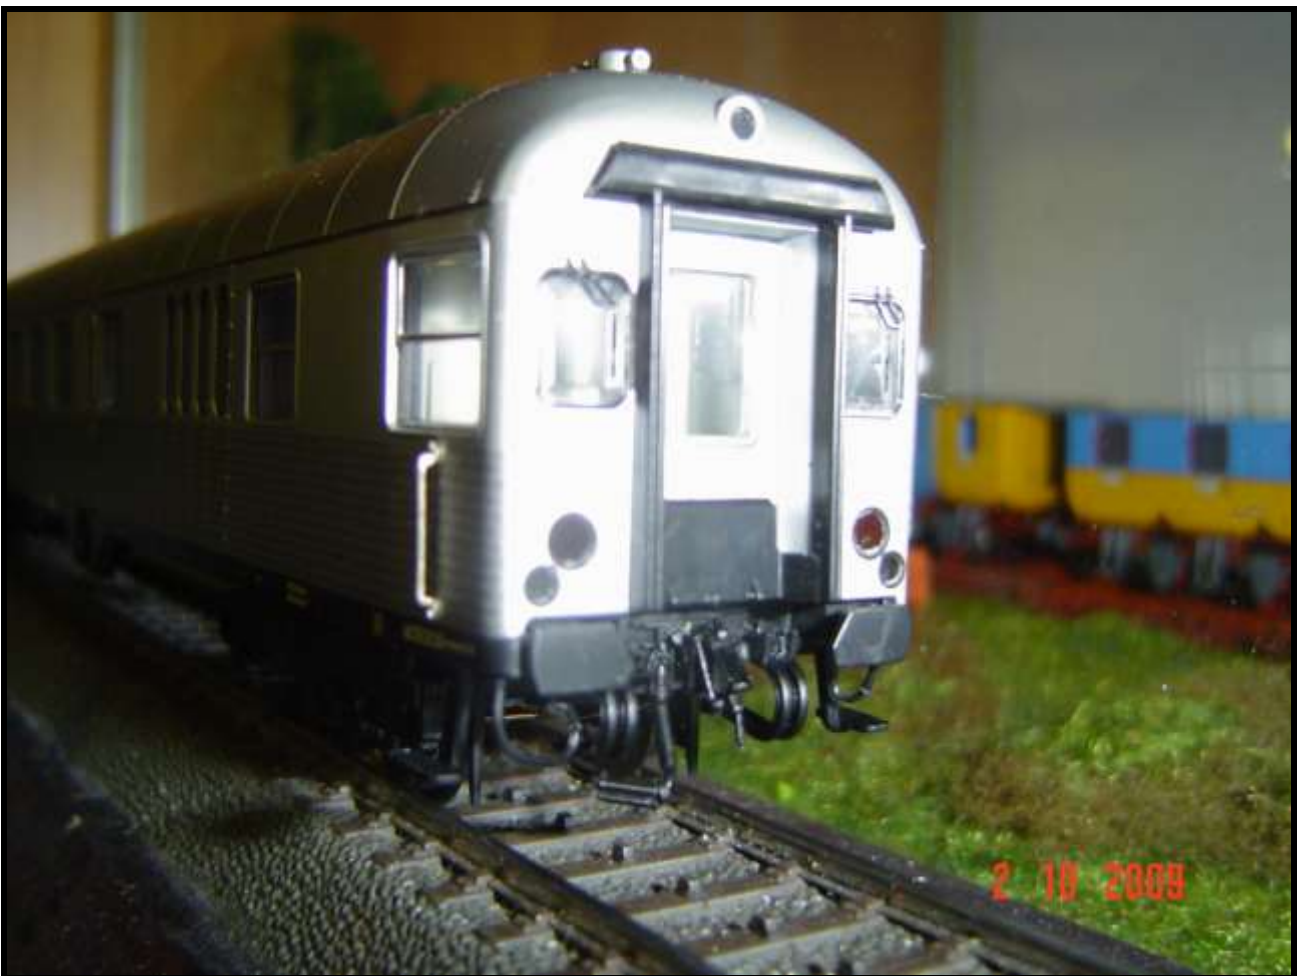
Foto n. 11: 4 tubi dei freni, un rec vapore e due accoppiatori.

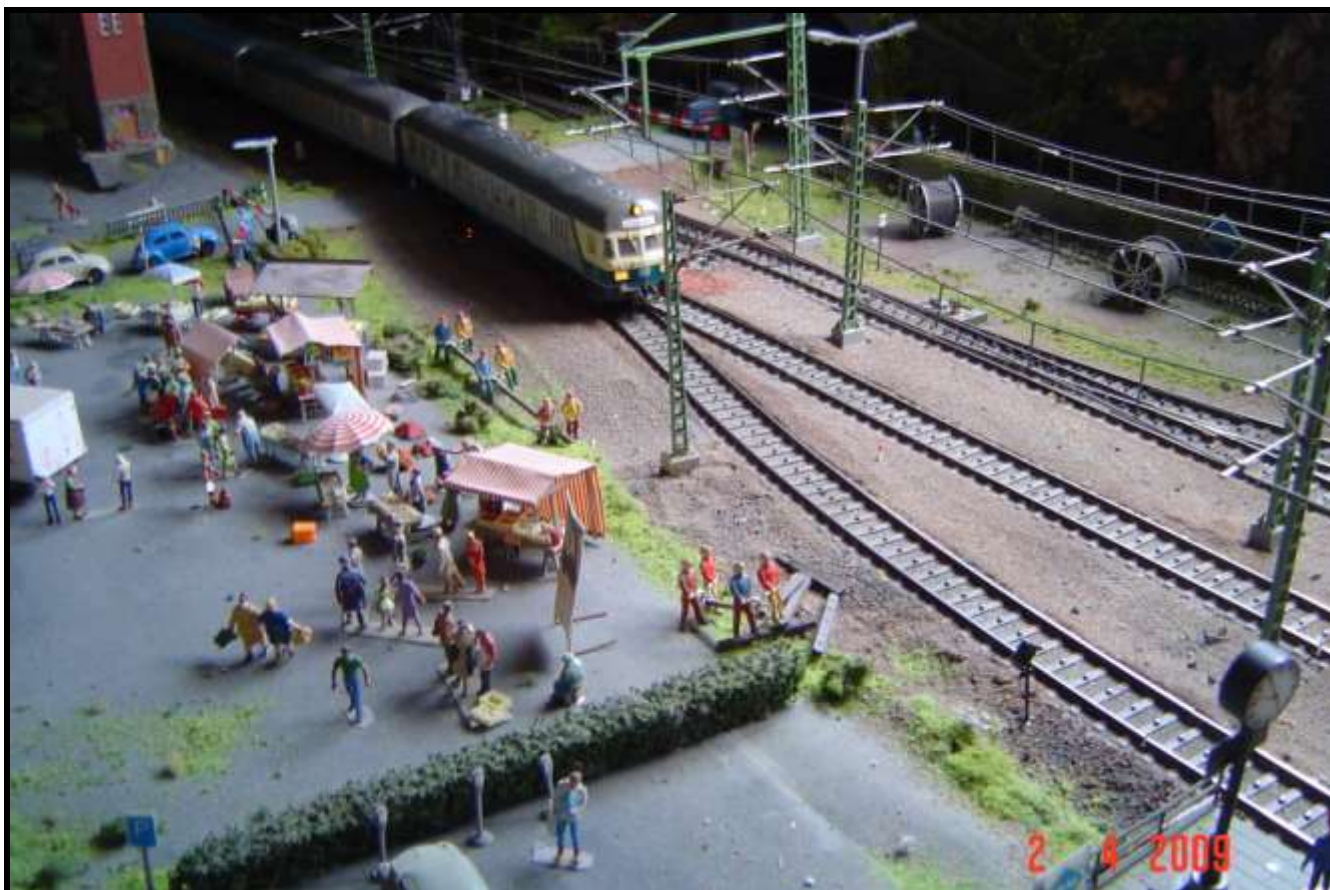
Foto n. 18: una carrozza pilota con testata ampliata "Karlsruhe".

Foto n. 18: a causa delle numerose lamentele da parte del personale (più corpulento?) le testate delle Silberling furono ampliate nelle officine di Karlsruhe, da cui presero il nome. Nella **foto n. 18** una delle varianti cromatiche di quel tipo di cabina.

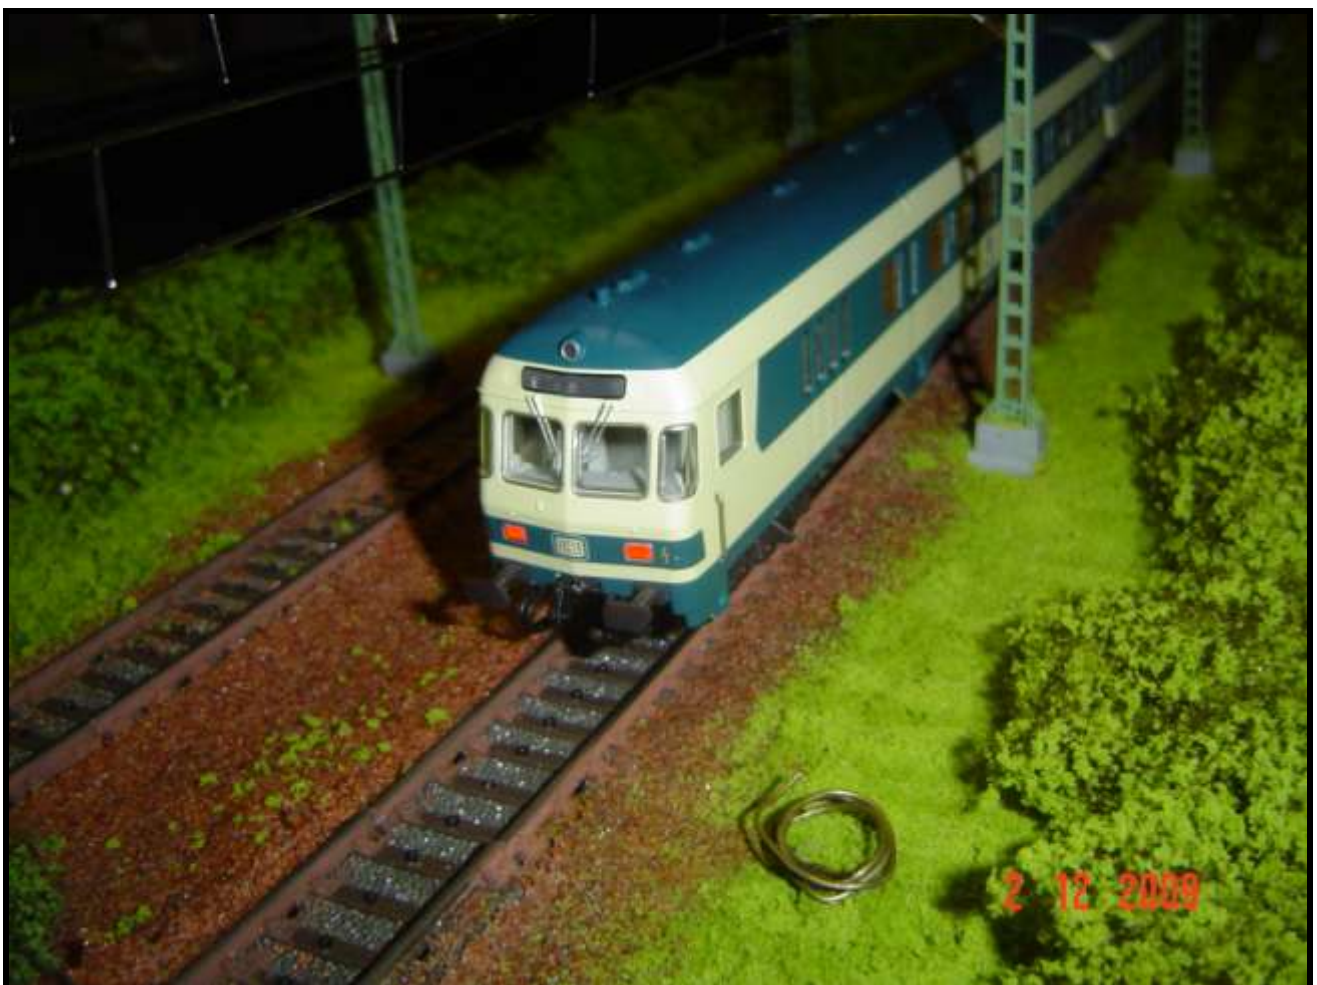
Foto n. 21: testata "Karlsruhe" con i colori specifici.

Nella **foto n. 21** la versione adatta al treno reversibile *speciale* trainato dalla 141 248-5. Questa elettrica, molto in teoria, avrebbe dovuto trainare esclusivamente un treno con cromia ispirata alla sua particolare livrea, come si vede nelle **foto n. 19, n. 20 e n. 21**, ma nella realtà molte foto lo ritraggono mentre traina delle normali Silberling, anzi a pensarci bene ho scovato solo foto con la 141 248-5 e argentate (**foto n. 24**, tratta da Internet e trovata da Tito Myhre).
