## HO PROVATO PER VOI BR E10/110

Märklin art. 37010 - 39120 - 39121 - 39123 - 26540

(II parte)

## ***UNA MODIFICA ESTETICA AL NUOVO 110 435-5***

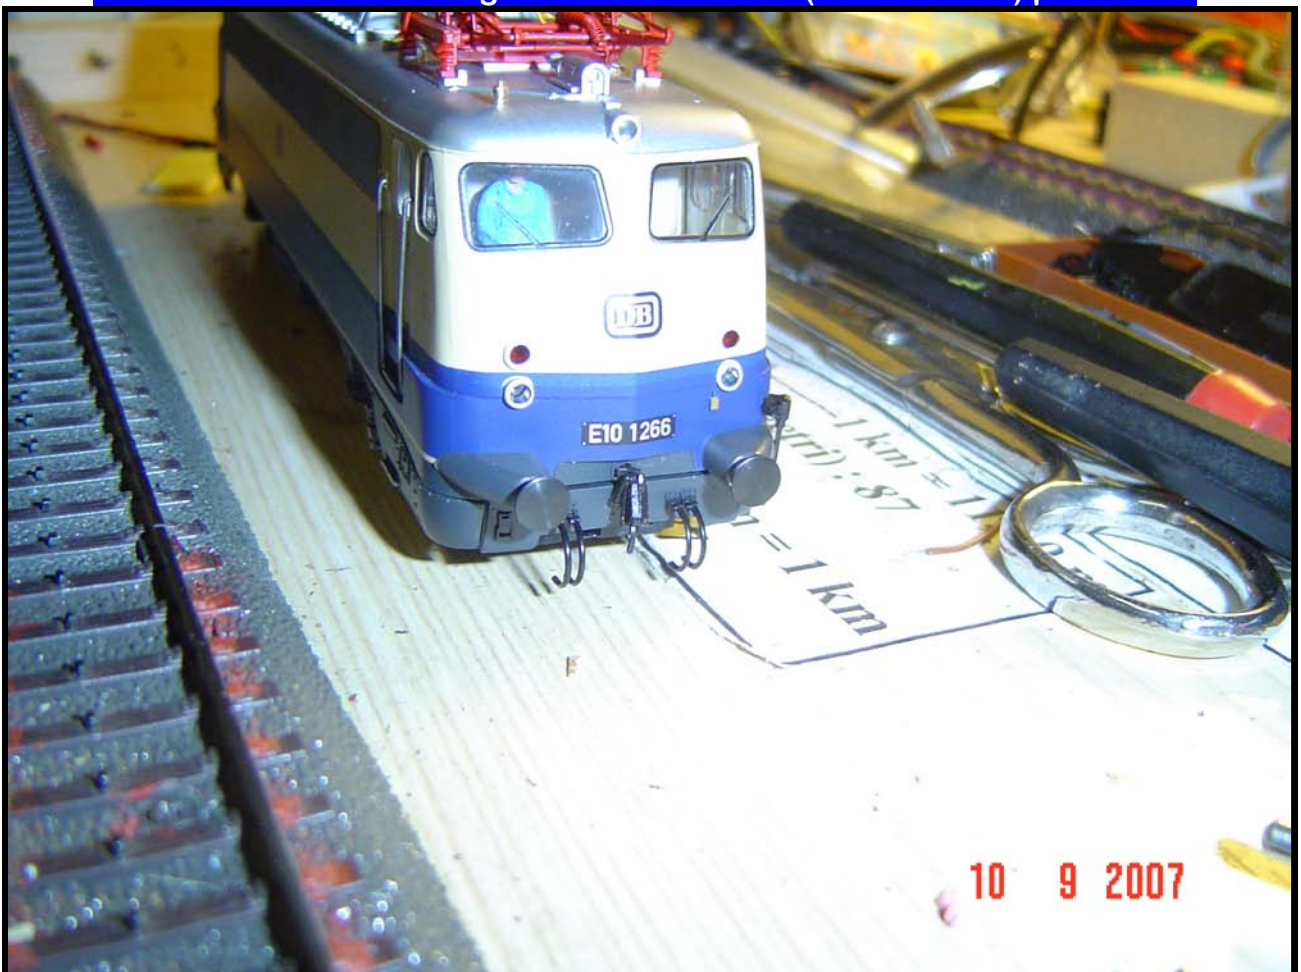
foto n. 2: muso anteriore della E 10 completato con la mascherina e vari aggiuntivi

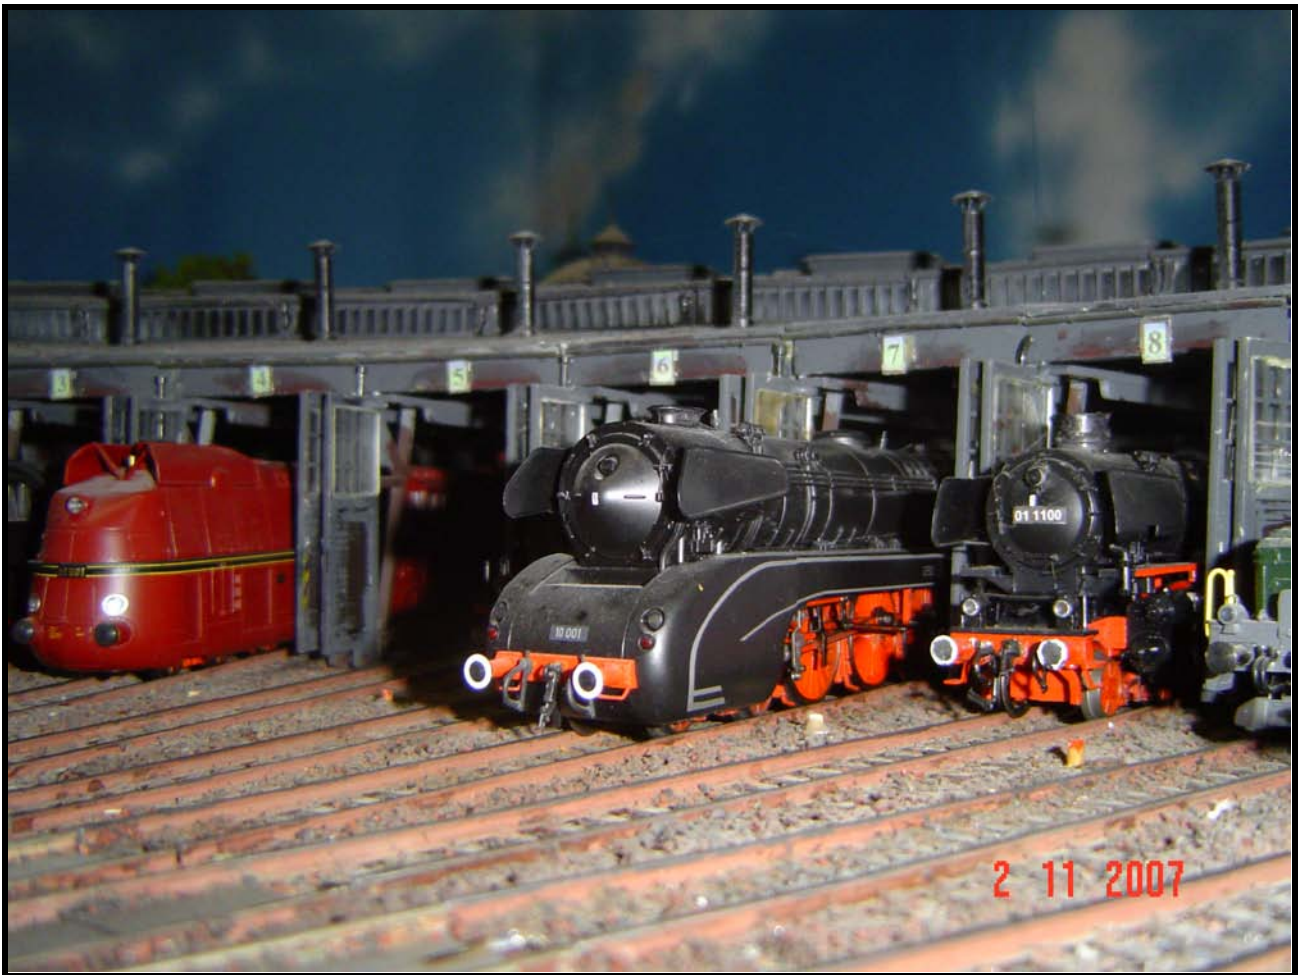
foto n. 3: carenature complete per la Br 10 001 e la 05 001, nel Museo a Vibaden

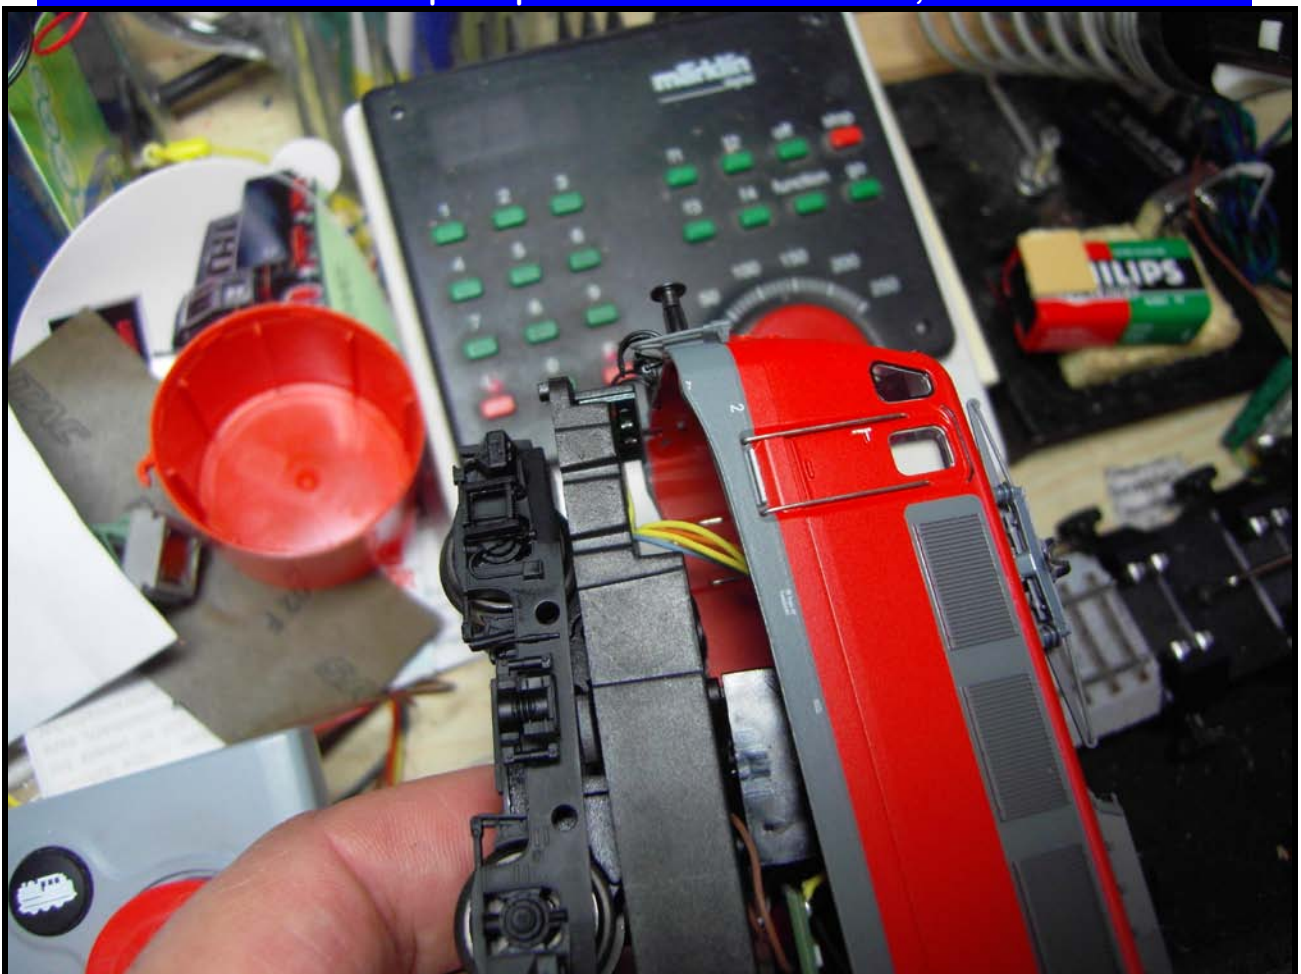
foto n. 4: carenature assenti e carrelli non rastremati nella "moderna" 110 DB AG

Nella **foto n. 4** si può vedere invece che nelle 110, ancora in servizio negli anni Duemila, le carenature sono sparite. Vedremo tra poco che la cosa rende è vero più semplice maneggiare questi locomotori, ma ci costringe a faticare un po’ per rendere realistico uno dei frontali.

Sempre nella **foto n. 4** (confronta con la **foto n. 1**) si può vedere che questi 110, non presentano certo una rastrematura nella parte anteriore del carrello e che le scalette, prima corpo unico con le carenature, qui sono applicate con incastri ai carrelli (4x).

Come ho detto in queste loco i carrelli sono completi (foto n. 4), ma se da un lato non rischiamo più di spezzare gli incastri delicati delle carenature, da un altro sono stato, costretto ad eliminare il porta gancio modellistico che, privo della sua funzionalità era veramente enorme e in brutta vista. L'attenzione di un modellista è infatti calamitato solo verso quel "coso" più ingombrante ed appariscente di tubi dei freni, gancio e rec vari, che pure sono compatibili col porta gancio... un modellista mi ha chiesto se fosse l'apparato Indusi!

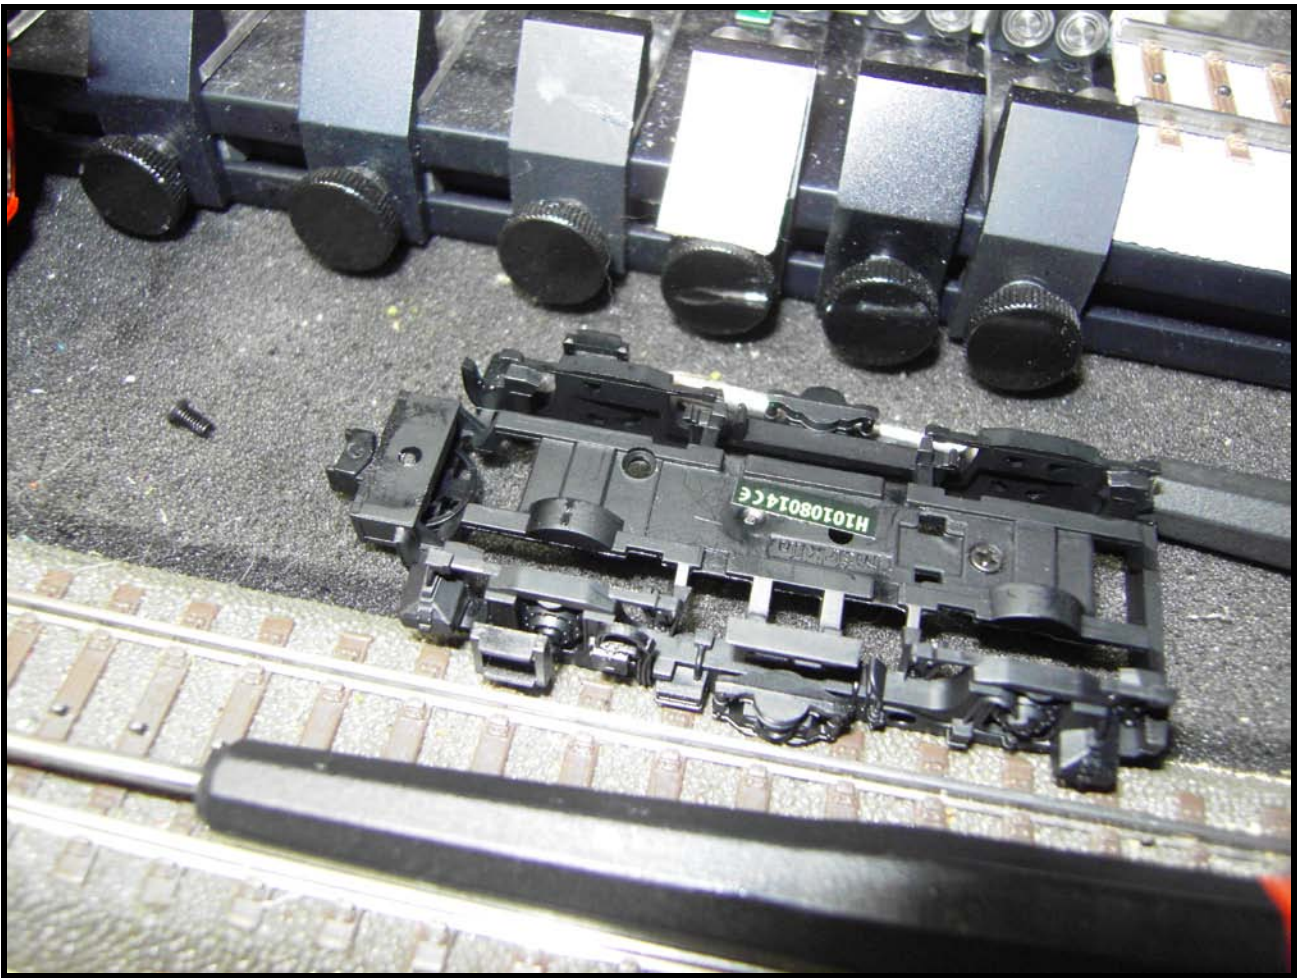
foto n. 6: le 2 viti (una è ancora nella sede) che trattengono la copertura

Per evitare poi che fosse il pattino ad essere in vista sotto il carrello (per di più privo del portagancio che l'avrebbe mimetizzato), ho scelto il carrello senza pattino (lato 2) per effettuare la modifica (foto n. 4 e n. 5). Nelle foto n. 6 e n. 7 si vedono le 2 viti che fissano la copertura del carrello (da svitare con cacciaviti tipo Märklin!) e il portagancio corto che viene allontanato forzandolo dalla sede con un cacciavite. Ricordate poi che, ordinando un carrello di ricambio, potreste sempre ripristinare (rimontando il gancio ed il portagancio con le alette) la doppia funzionalità operativa nella 110 DB AG, anche se, lo debbo dire, questa macchina è spesso abbinata a carrozze Silberling per treni reversibili e quindi... traina, ma spinge pure!

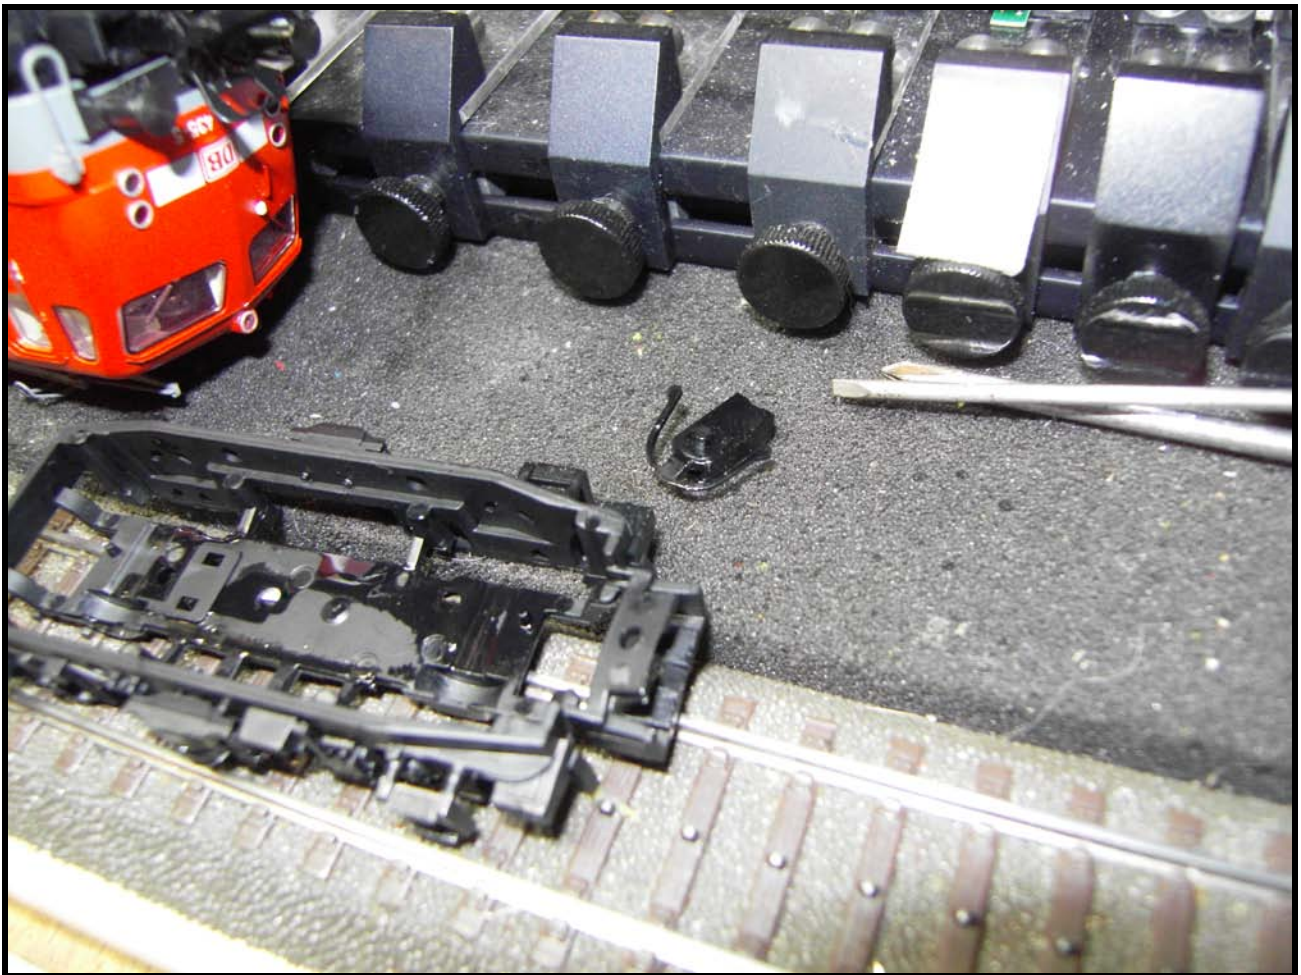
foto n. 7: si allontana il porta gancio (al centro della foto e con le alette) del carrello forzando con un cacciavite

Già dalla **foto n. 7** si può capire quanto sia enorme il portagancio modellistico; nella **foto n. 8** sto invece *operando*, tagliando via con una lama da traforo l'eccesso oramai inutile.

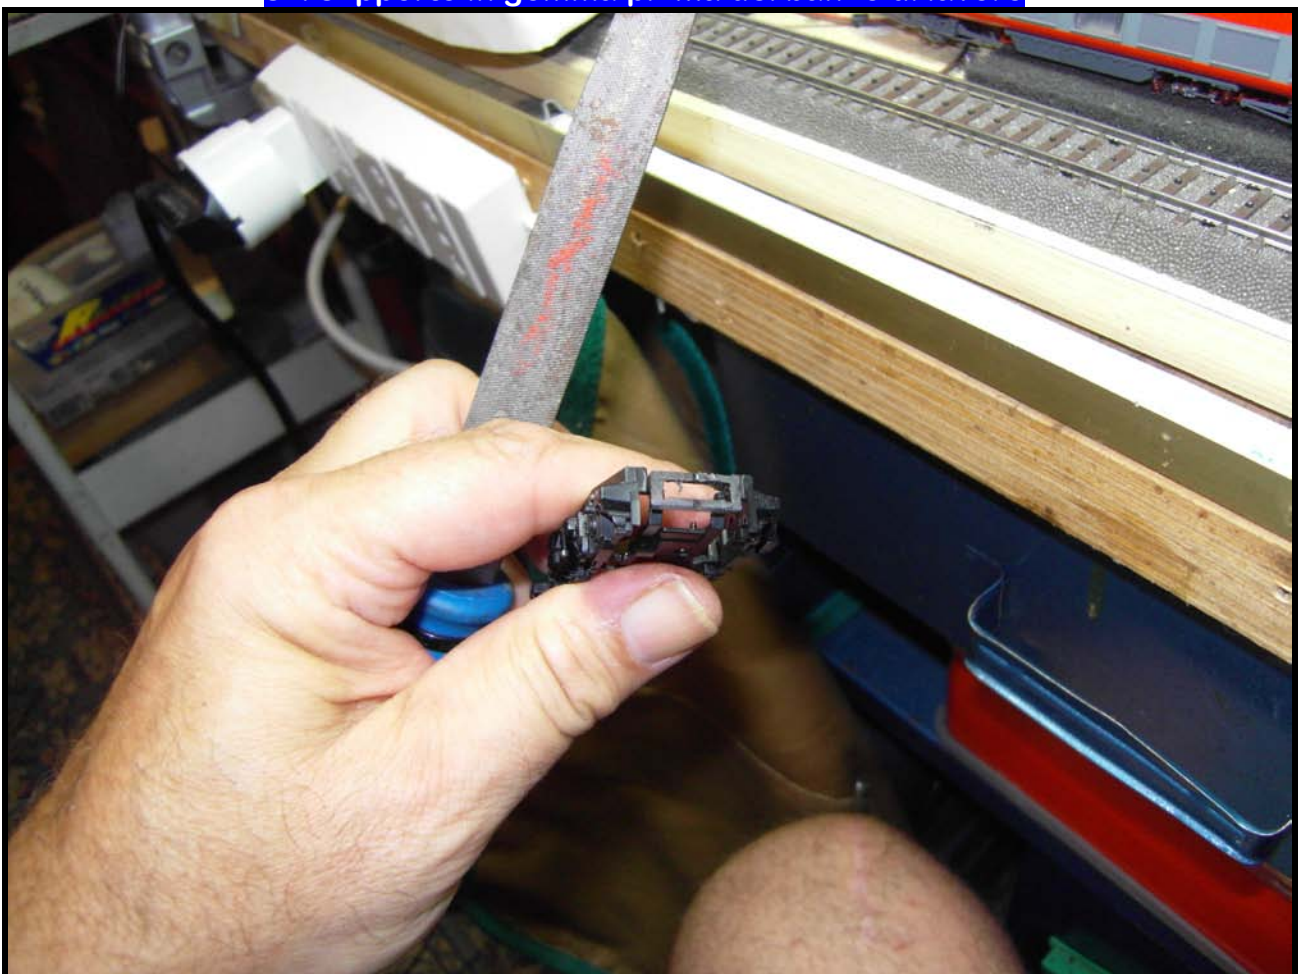
foto n. 10: la lima pareggia l'irregolarità del taglio

Nella **foto n. 10** ho raggiunto una discreta regolarità (poi completerò l'operazione verniciando con del grigio scuro il *moncherino* del carrello).

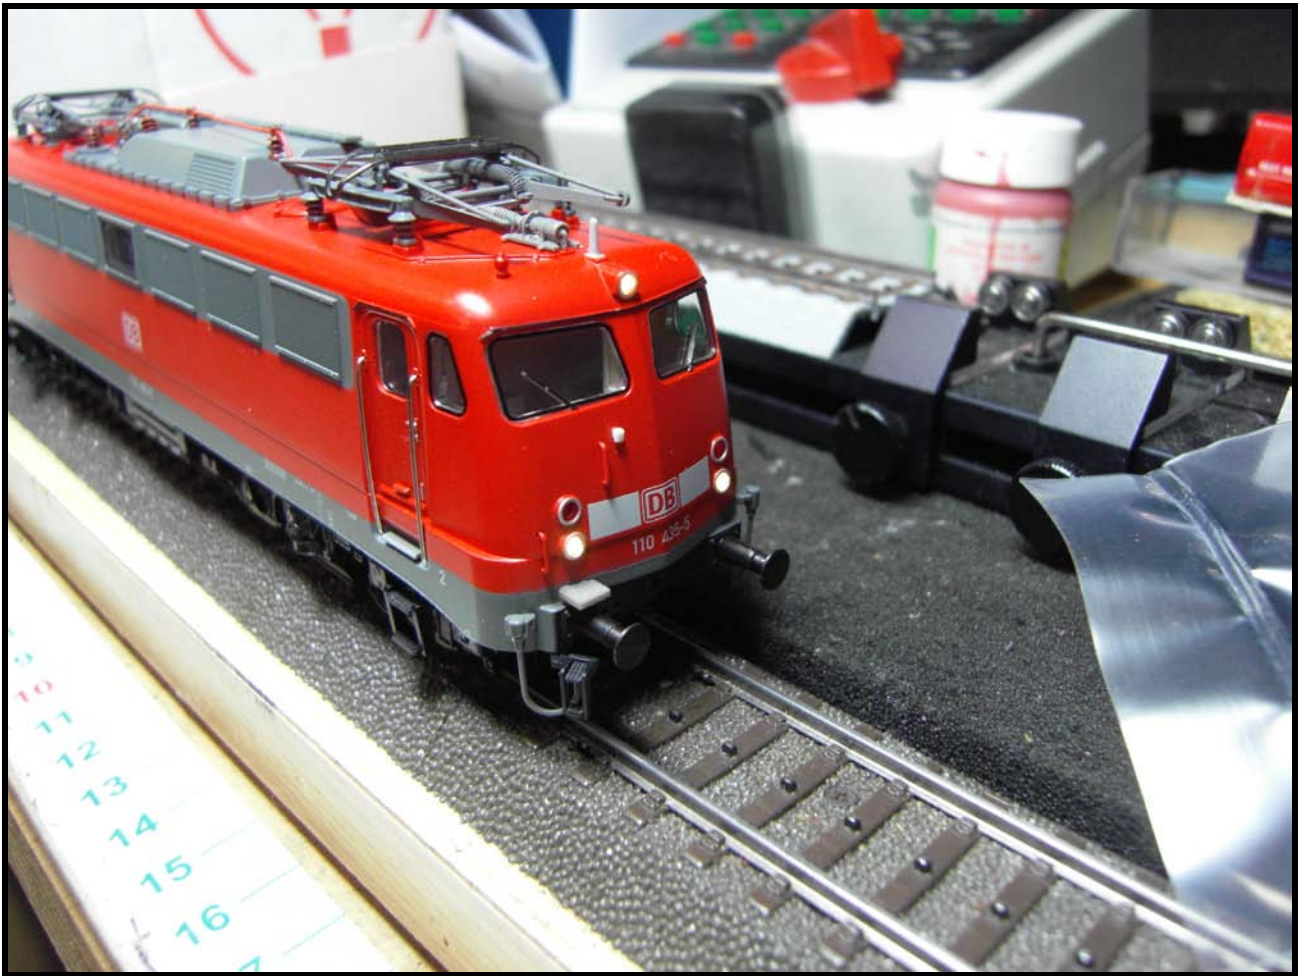
foto n. 11: al termine dell'operazione si rimontano le scalette

Nella **foto n. 11** l'intervento è concluso e la copertura del carrello e le scalette, sono state rimontate. Come vedete, anzi non vedete, la modifica è del tutto ben riuscita e mimetizzata.

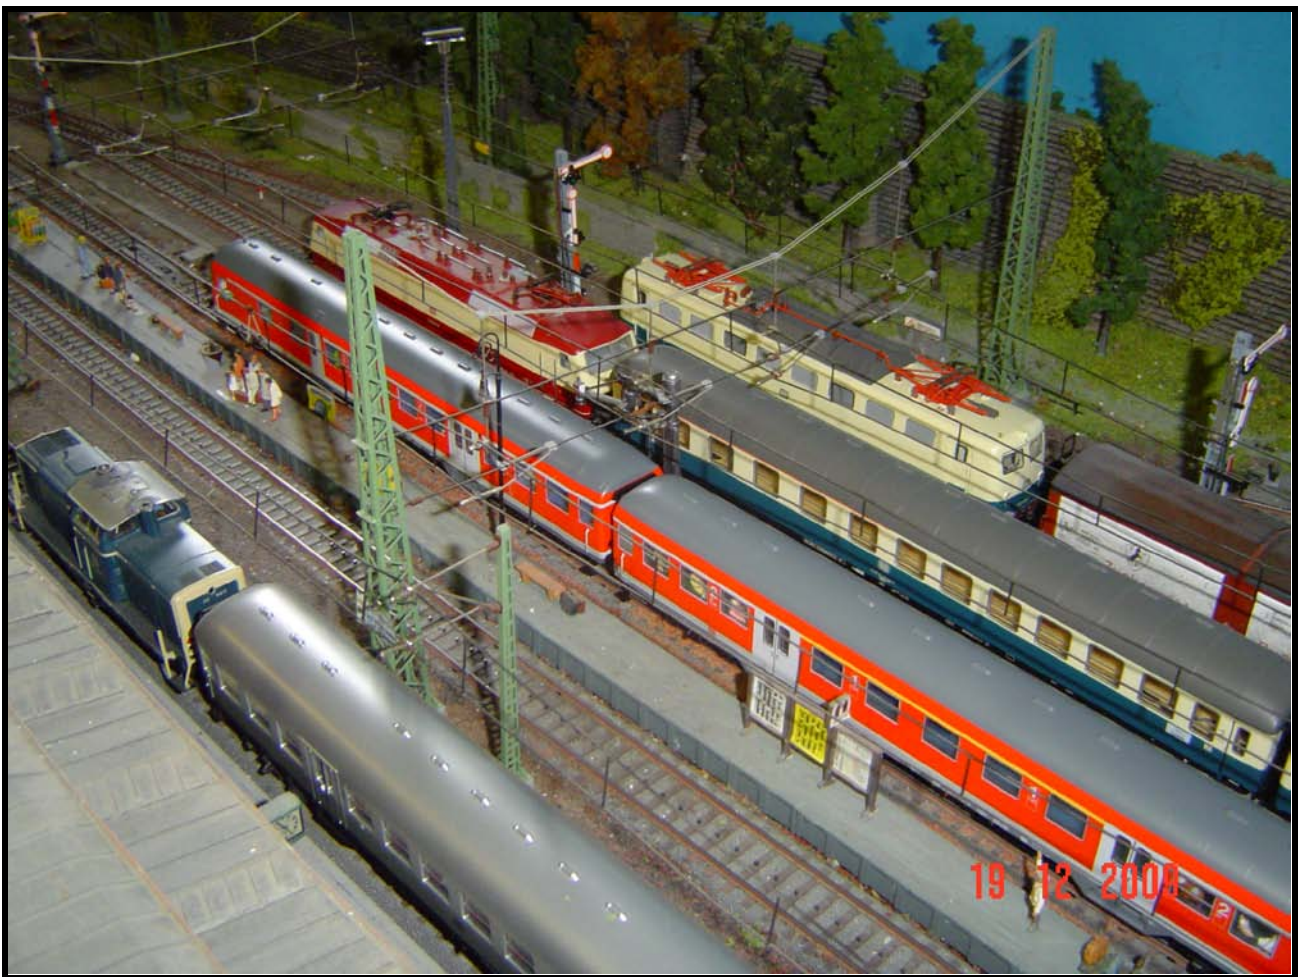
**foto n. 12: a Vibaden (1980) fuori tempo, per le prove, le carrozze Silberling rosse**

Il macchinista è tra *parentesi* perché, almeno da quello che consiglia la Märklin, questo locomotore è destinato sui nostri impianti a trainare le carrozze tipo Silberling modernizzate (DB AG) e di colore rosso uscite lo scorso anno, che vedete nella [foto n. 12](#) in una strana ambientazione negli anni Ottanta, per le prove di rito a Vibaden, prima di essere accantonate e riprese dopo una... ventina d'anni!

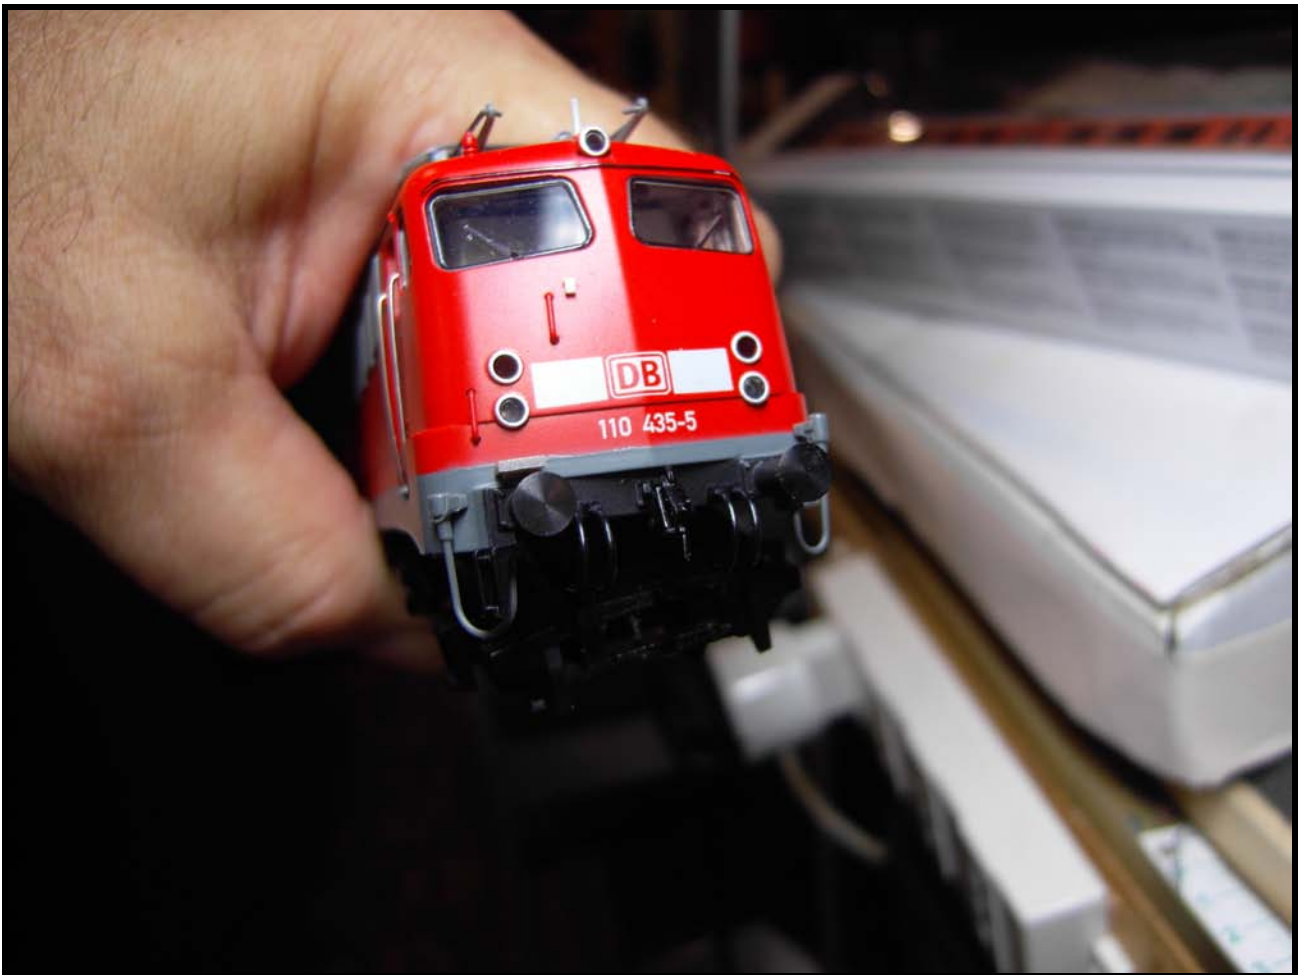
**foto n. 13: i tubi dei freni Märklin vengono inseriti a pressione**

**Innestate alla fine i tubi dei freni e questa volta vi consiglio di utilizzare solo quelli Märklin: in questi locomotori si adattano alla perfezione, mentre aggiuntivi di altre marche (Roco per esempio) vi costringerebbero a modificare i fori d'innesto (foto dalla n. 13 a n. 18).**

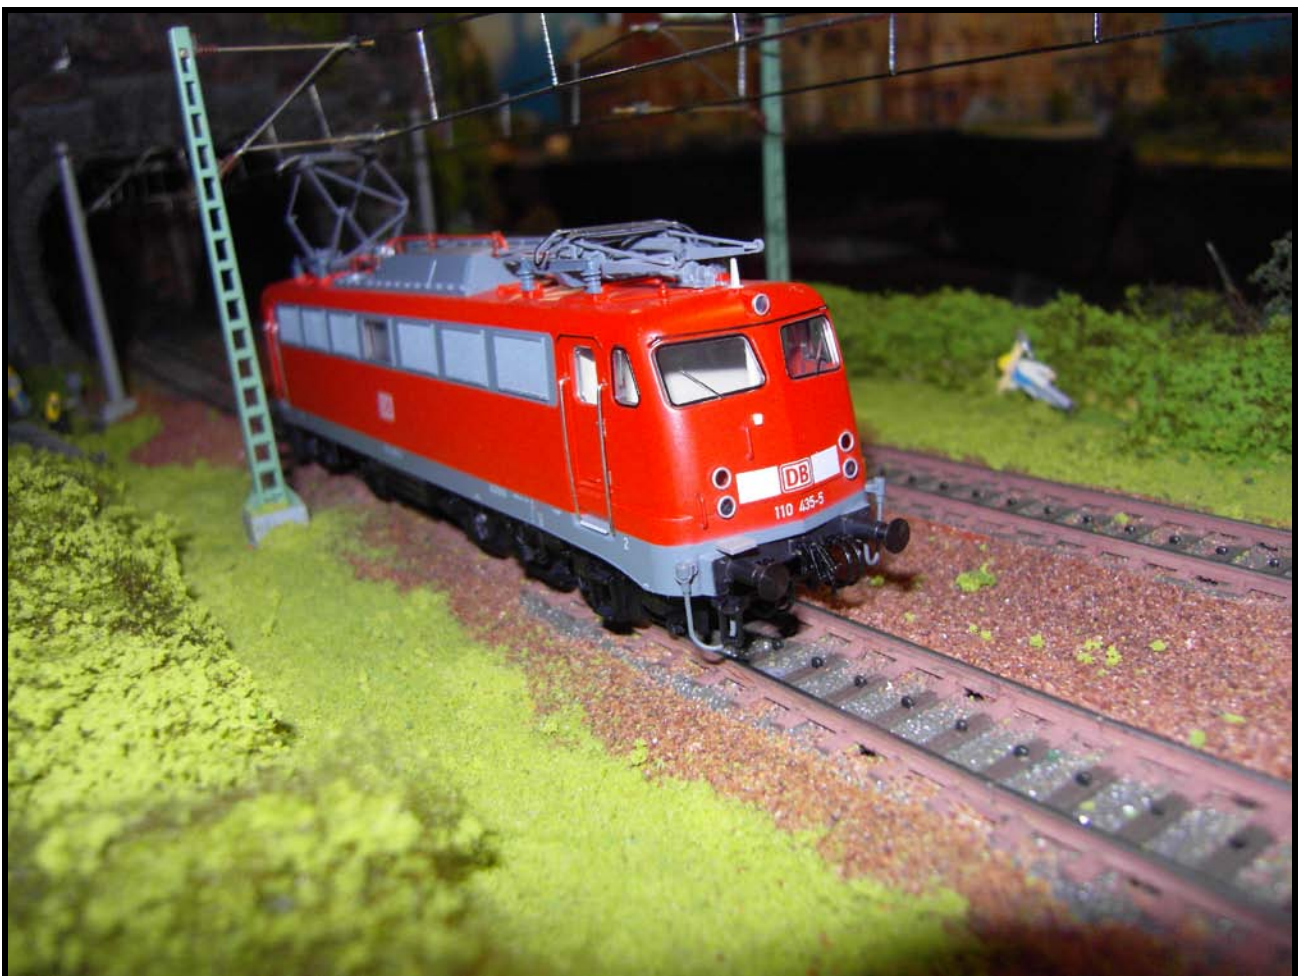
**foto n. 14: i rec (in grigio) sono già forniti e inseriti dalla Märklin**

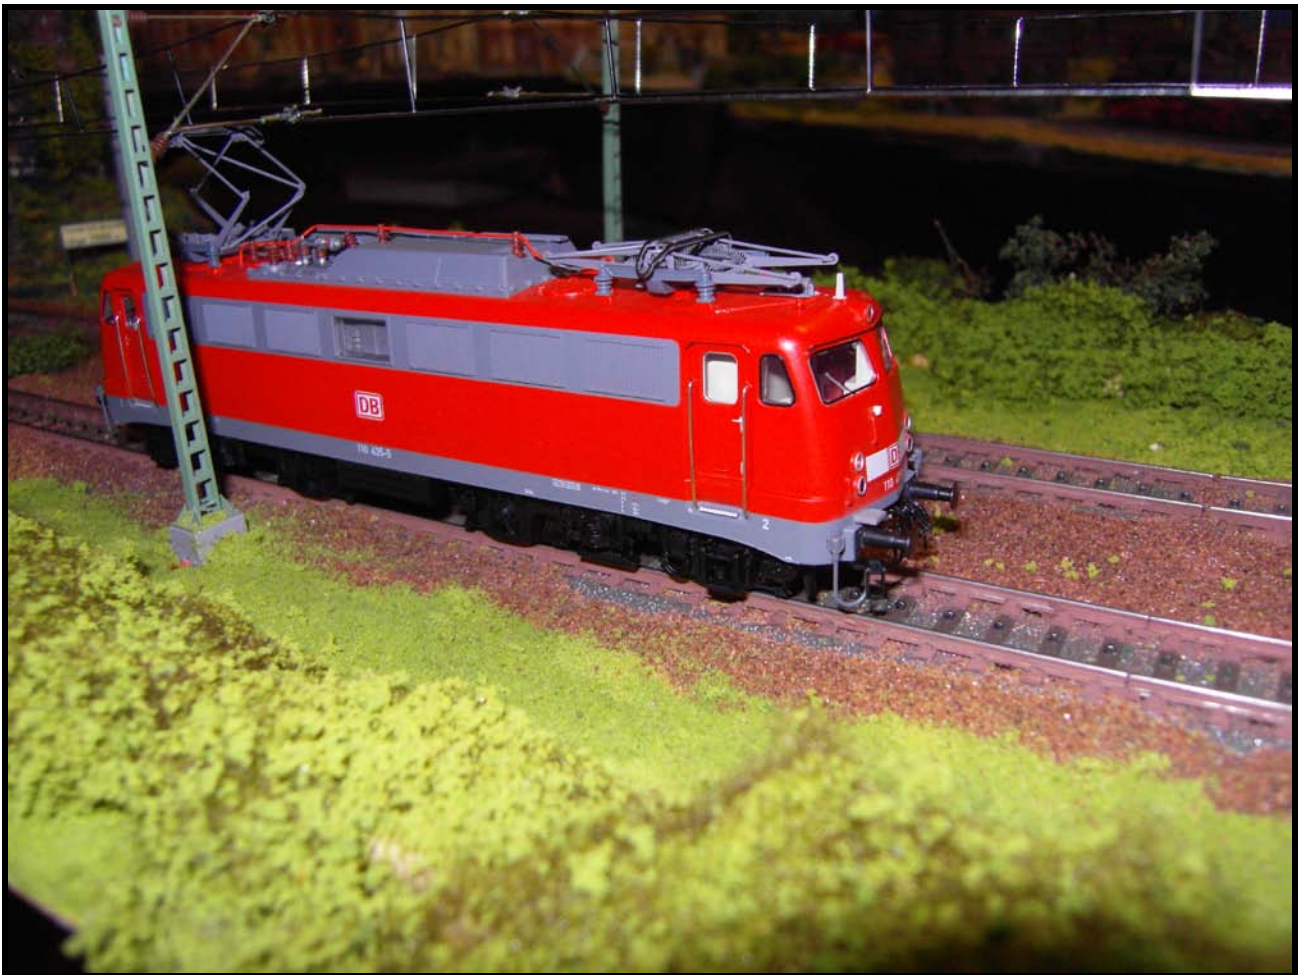
foto n. 15: la 110 435-5 a Vibaden per le prove in linea

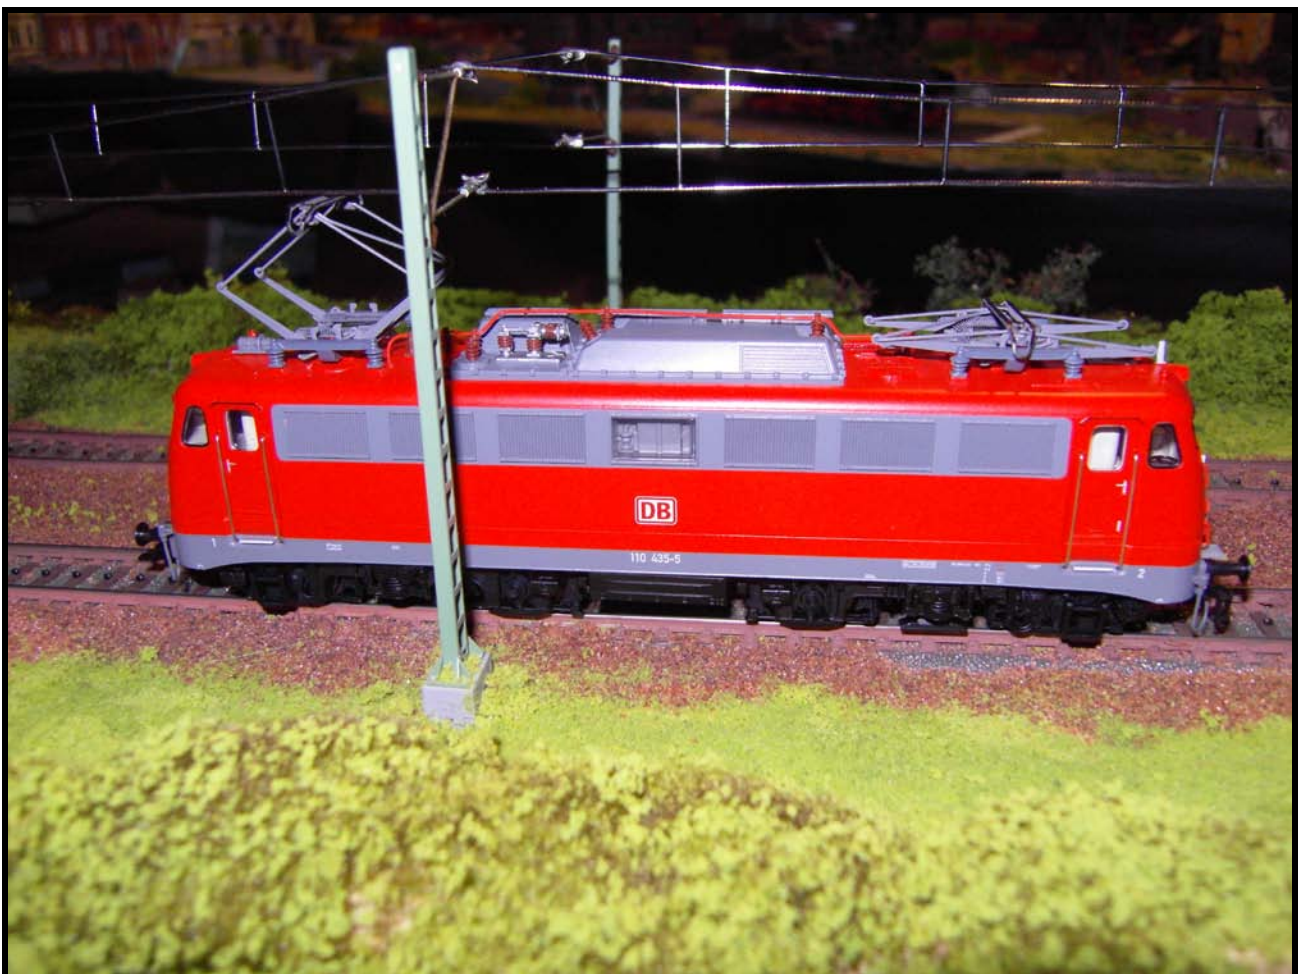
foto n. 16: la 110 435-5 a Vibaden i pantografi sono i 220433 colorati in grigio

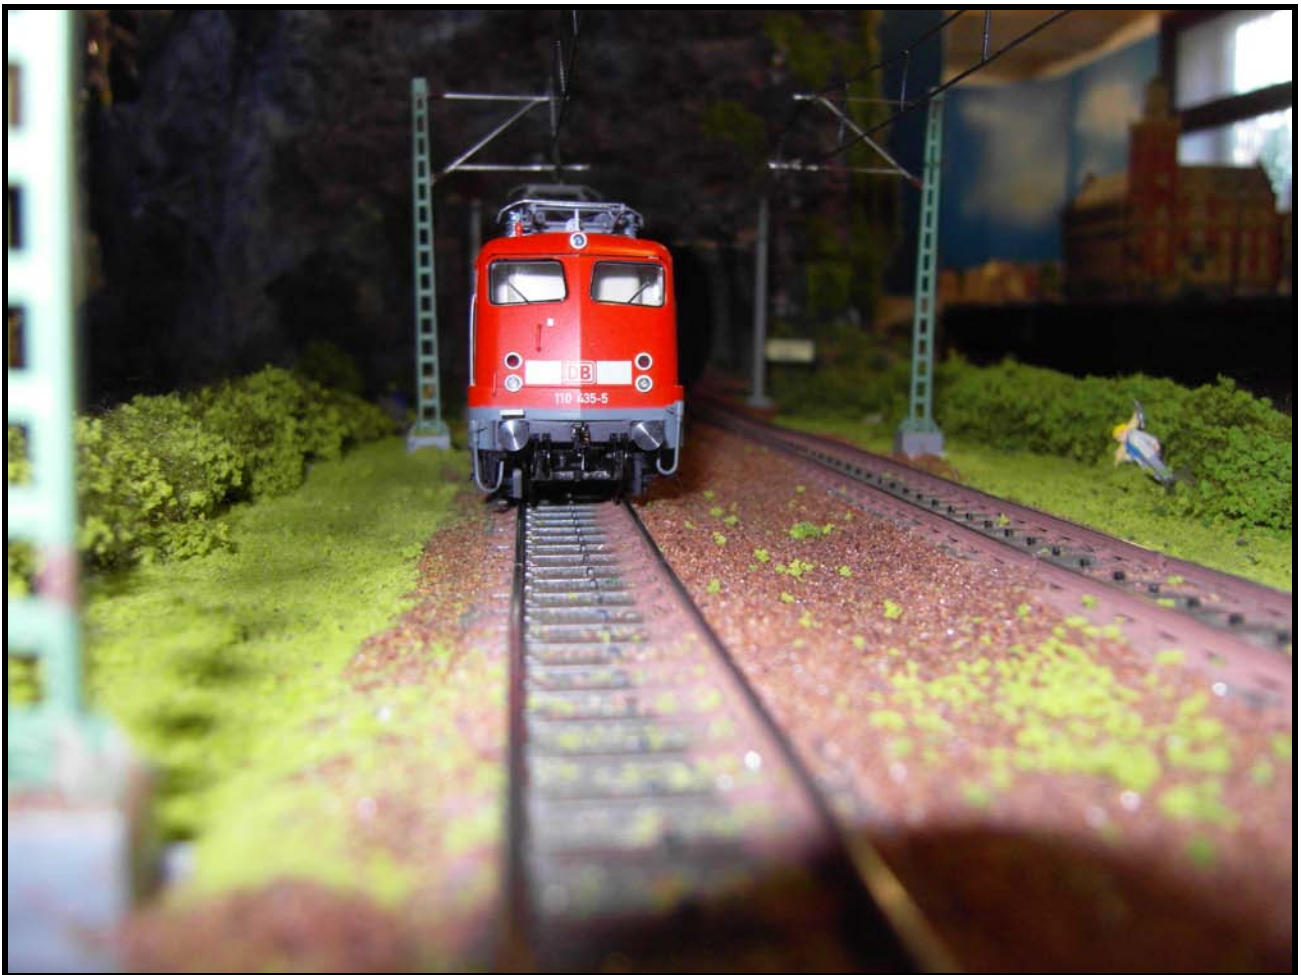
foto n. 17: la 110 435-5, senza macchinista in cabina

A questo punto, è abbastanza inutile imbarcarsi nel sempre delicato smontaggio della cabina di guida di questa loco per collocarvi un Lokführer: come ho già detto per altre macchine, tipo la 141 DB AG (Capitolo 36°), quando il locomotore spinge le carrozze navetta il macchinista non dovrebbe essere visibile nella cabina.

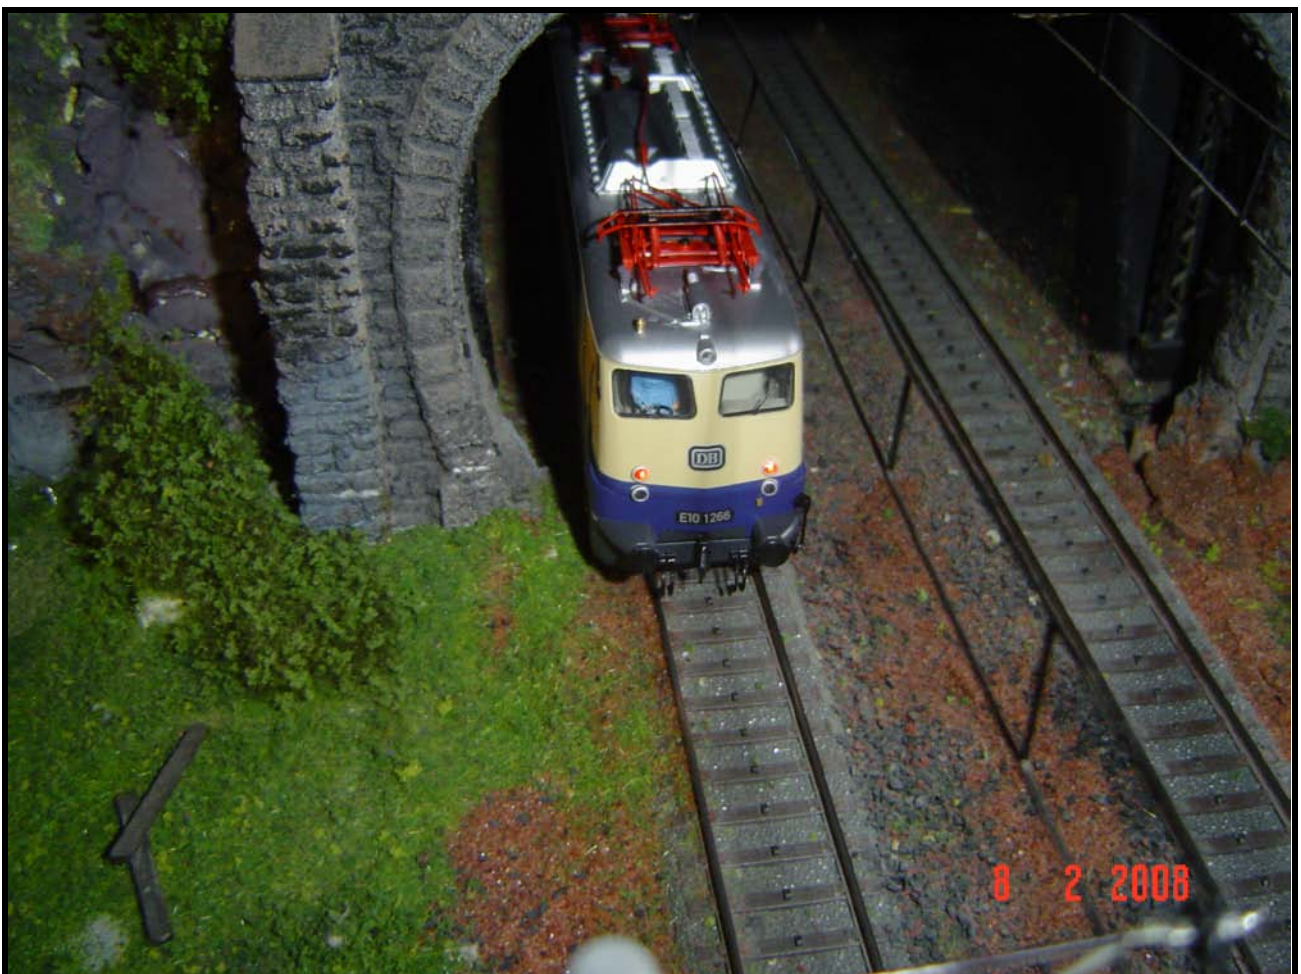
foto n. 18: la E 10 1266, con il macchinista ben visibile in cabina

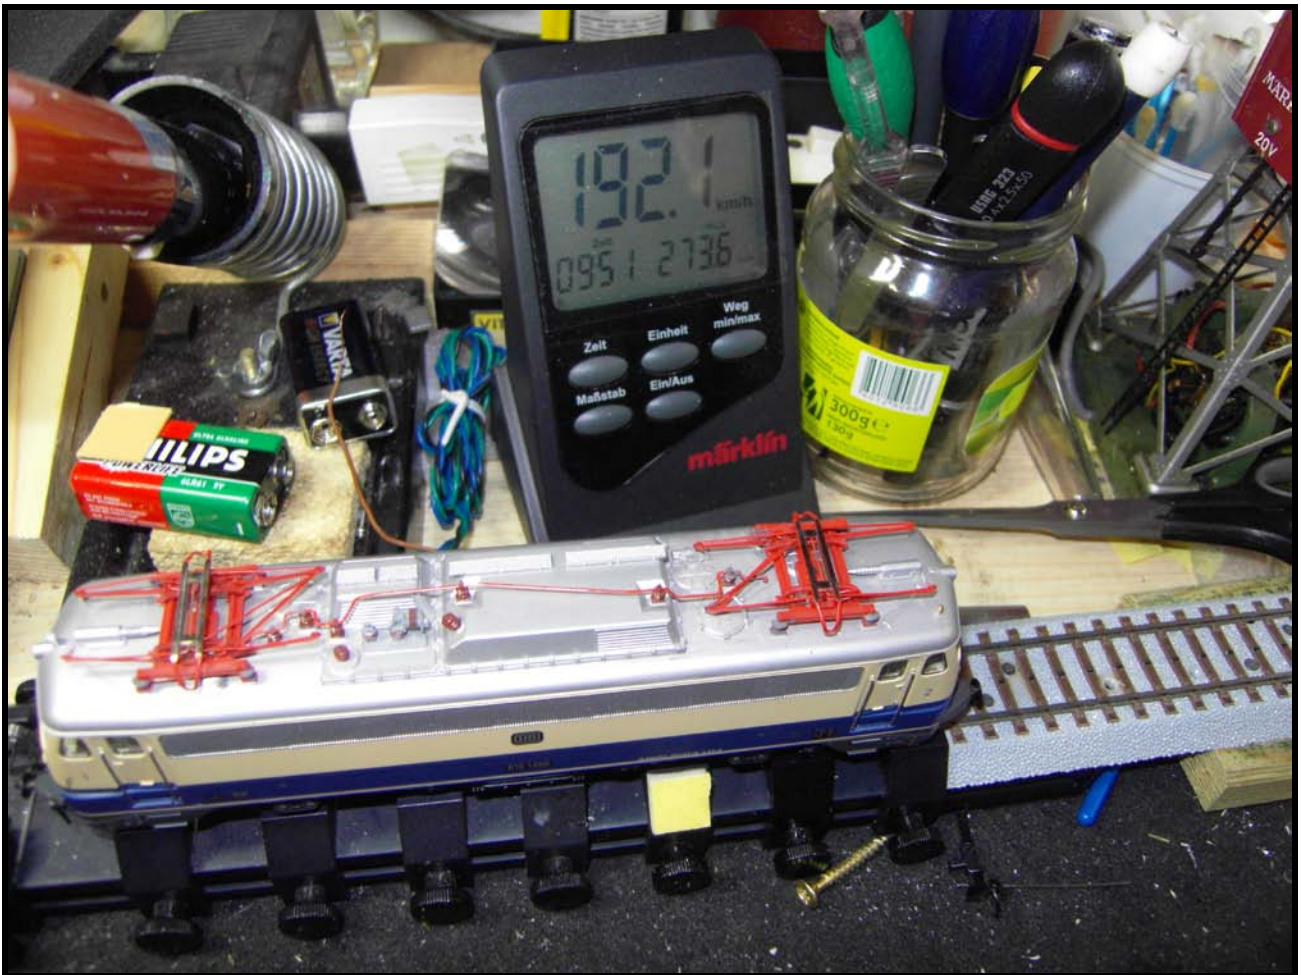
foto n. 23: la velocità nella E 10 1266, art. 39121 è da primato!

**La Märklin ci fornisce degli autentici razzi come potete vedere il modello più “vecchio” (dotato di *Soft drive Sinus*) nella **foto n. 23** sul banco a rulli raggiungeva i 192 Km/h, che ho successivamente *calmierato* sui 159 Km/h (la velocità che fu propria di questi locomotori), **foto n. 24**.**

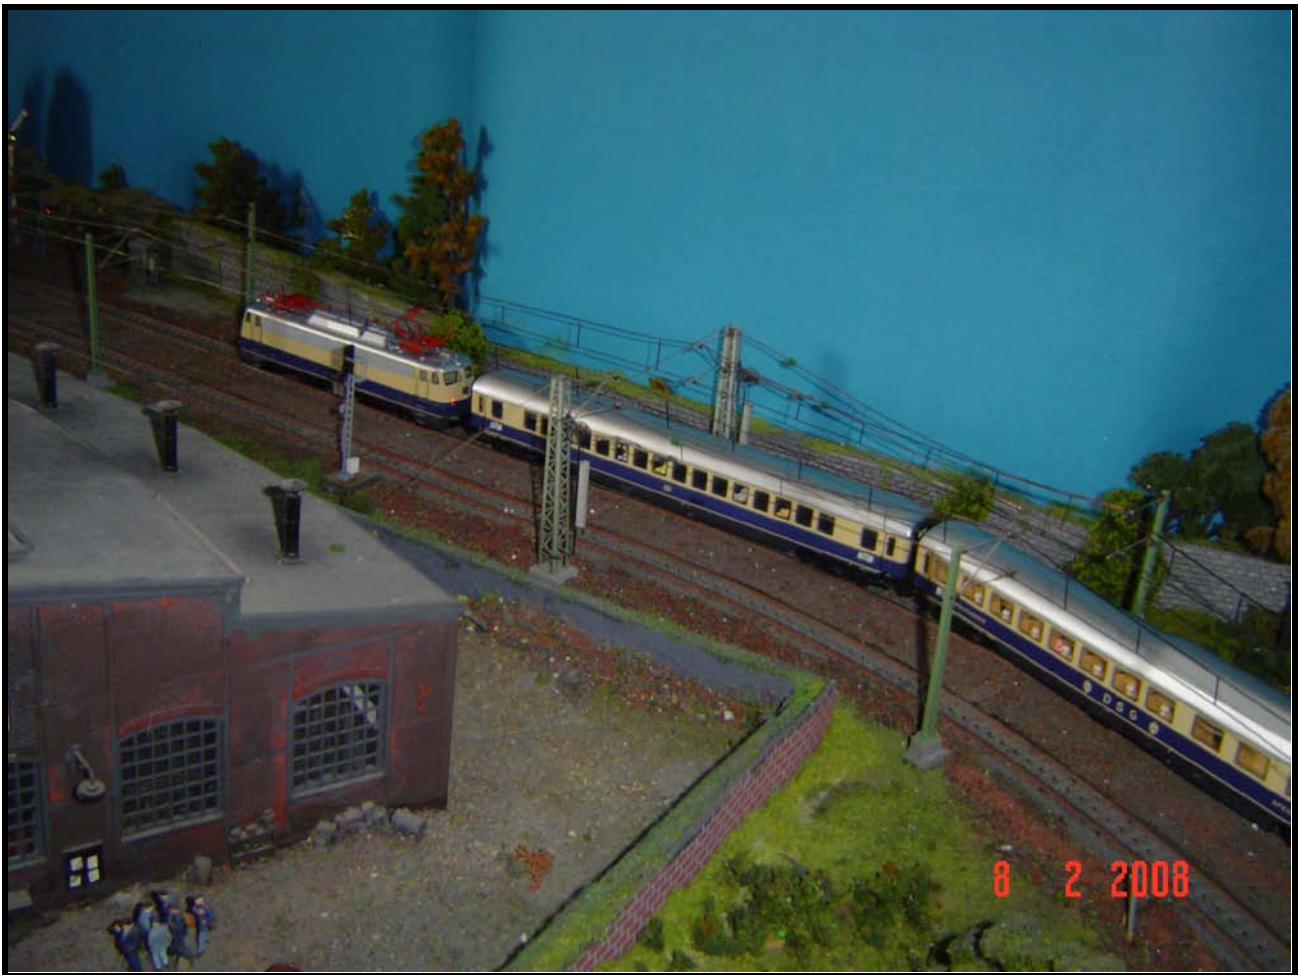
**foto n. 26: la E 10 1266, traina il Rheingold sui binari di Vlbaden**

La forza di trazione, almeno nei modelli in mio possesso, non è da primato (riguardate le prove del [Capitolo 31°](#)), ma più che sufficiente per trainare convogli anche di 5/7 carrozze illuminate e piene di passeggeri su tratte con livellette sino al 28%. Nella [foto n. 26](#) vedete la mia E 10 1266 (nel mio impianto di Vibaden da quasi 3 anni) che, senza fatica, si porta appresso l'intero Rheingold (versione con carrozze da 28,2 cm).

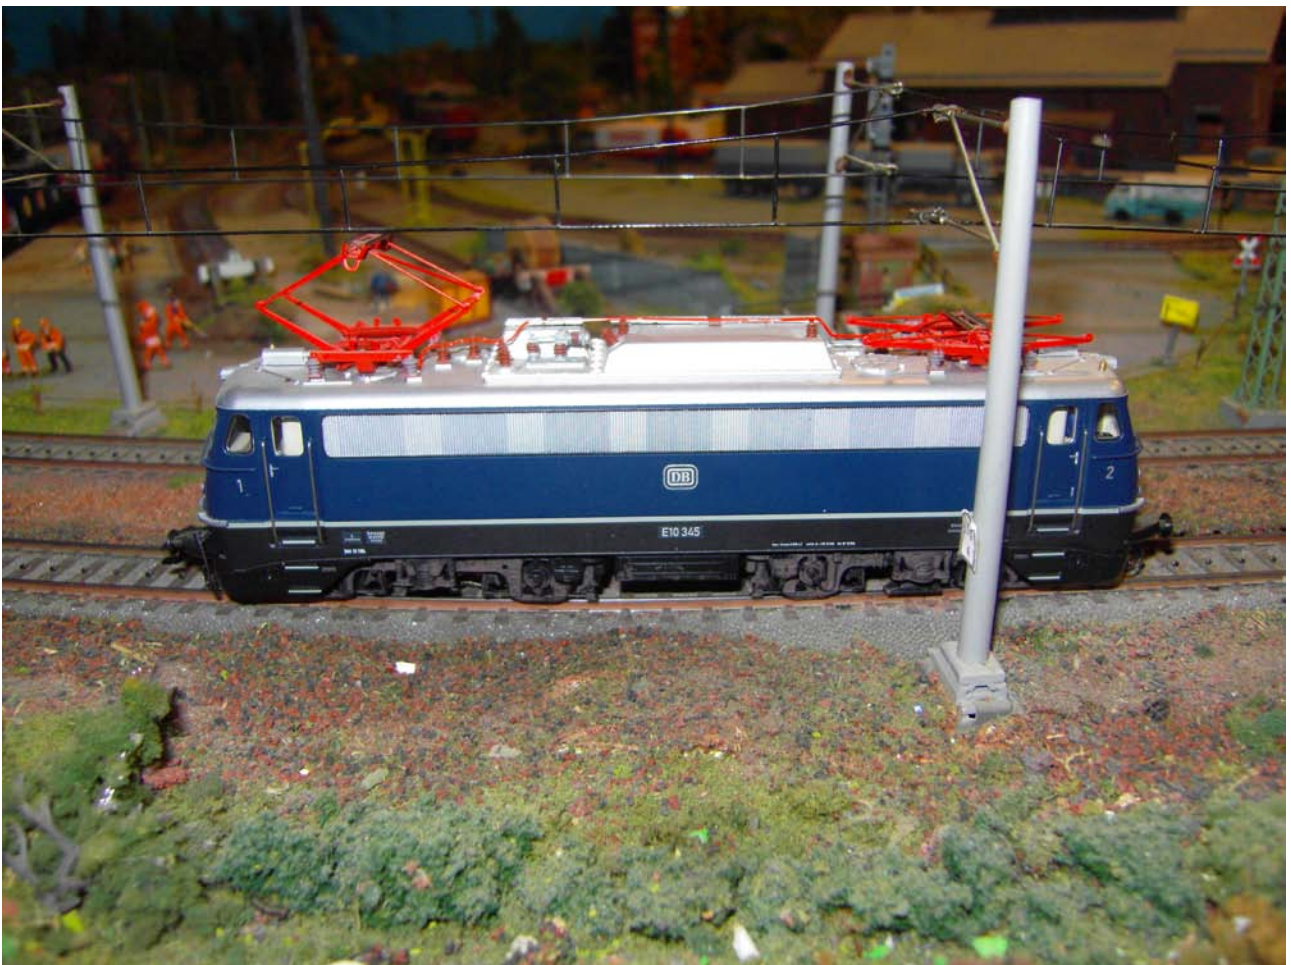
**foto n. 27: la E 10 345, modello del 2006 (art. 39120) sui binari di Vlbaden**

*Ho detto sarebbe bello...* e, alcuni mesi dopo, le prove ci sono state e la 110 si è comportata ottimamente: la sua andatura è molto più regolare di quella della E 10 345 con motore C-Sinus compatto ([foto n. 27](#)).
