HO PROVATO PER VOI BR E10/110

Märklin art. 37010 - 39120 - 39121 - 39123 - 26540

(I parte)

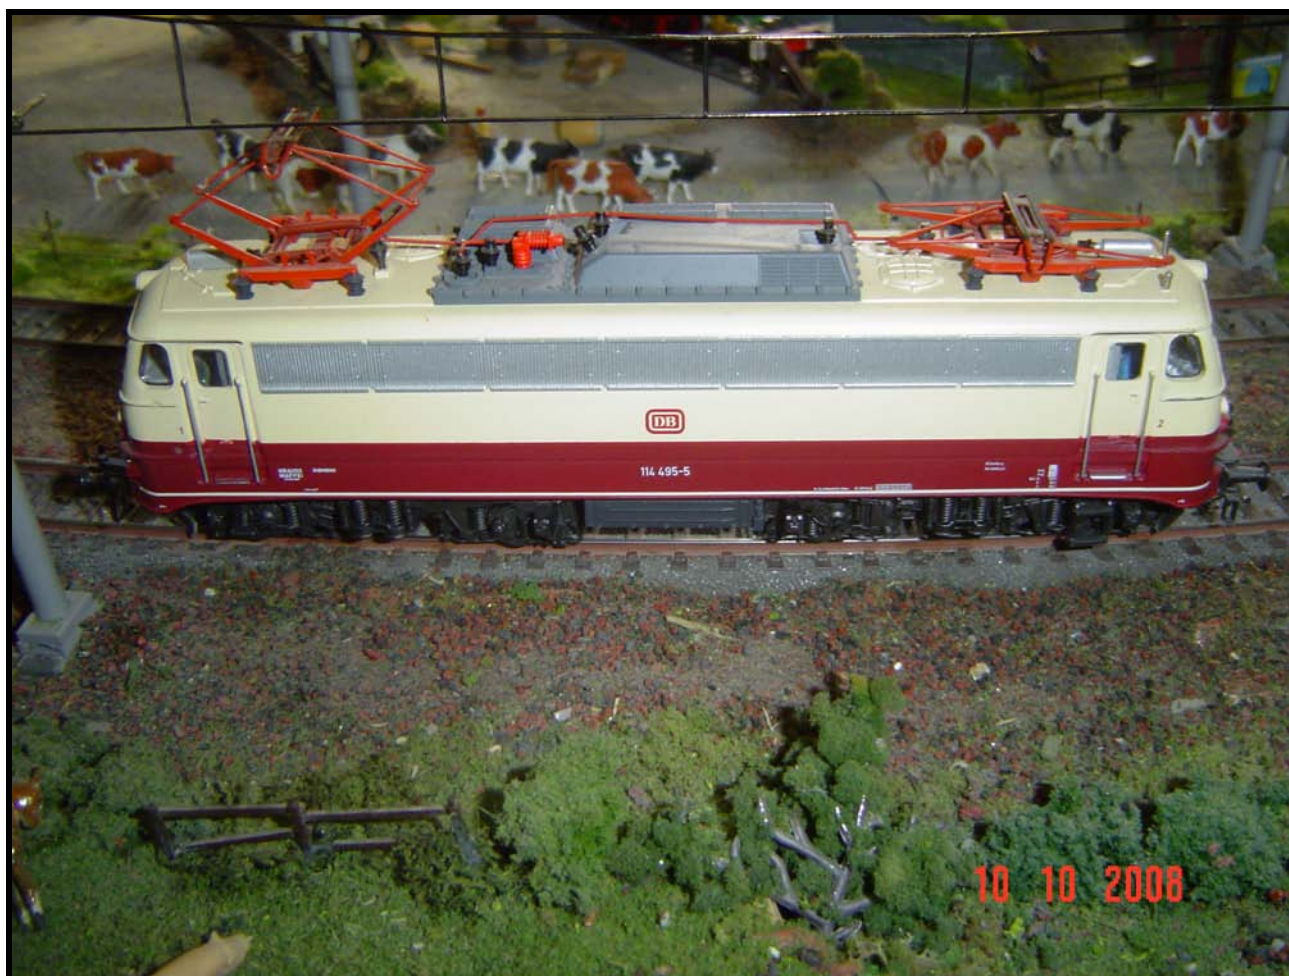
Foto n. 1: la 114 495-5, articolo 3033 del 1994/95, poi digitalizzata e migliorata personalmente con i nuovi pantografi 220433 ed isolatori verniciati da me

Nel 1995 non acquistai la **3033** 114 495-5 (**foto n. 1**), ero impegnato a smontare e traslocare addirittura Vibaden “UNO”. Quella 114 la recuperai anni dopo, grazie a Luca Micheli e al suo *mercato on line*. Subito dopo la feci digitalizzare dalla Ciciesse di Milano. Poi nel 2004 arrivò nei negozi una confezione (**art. 26512**) di carrozze “Pop”, già uscite nei primi anni Settanta (lunghezza allora ben accettata in scala 1:100 = 27 cm); le stesse carrozze erano state aggiornate, in quella confezione del 2004, con ganci corti e timoni di allontanamento ed erano trainate dalla 110 419 -9 (**foto n. 2 e n. 3**).

La cosiddetta *ripulitina* alle vecchie scorte di magazzino era diretta anche ad eliminare le vecchie loco con “piega dei pantaloni”, tipo 114, dal parco macchine oramai obsoleto (le carrozzerie in plastica sono poco gradite dagli appassionati clienti Märklin), anche se, come potete apprezzare dalle **foto n. 1 e n. 2**, quelle riproduzioni non fossero del tutto malvagie.

I corrimano erano stampati (si vedono bene nelle [foto n. 1 e n. 2](#)), tutto sommato persino ben fatti; la stessa Roco in quegli anni li produceva così (esempio nella 150 della [foto n. 5](#)) la Casa austriaca riportava solo i corrimano anteriori. Naturalmente nelle foto laterali si vede bene la differenza con i corrimano applicati.

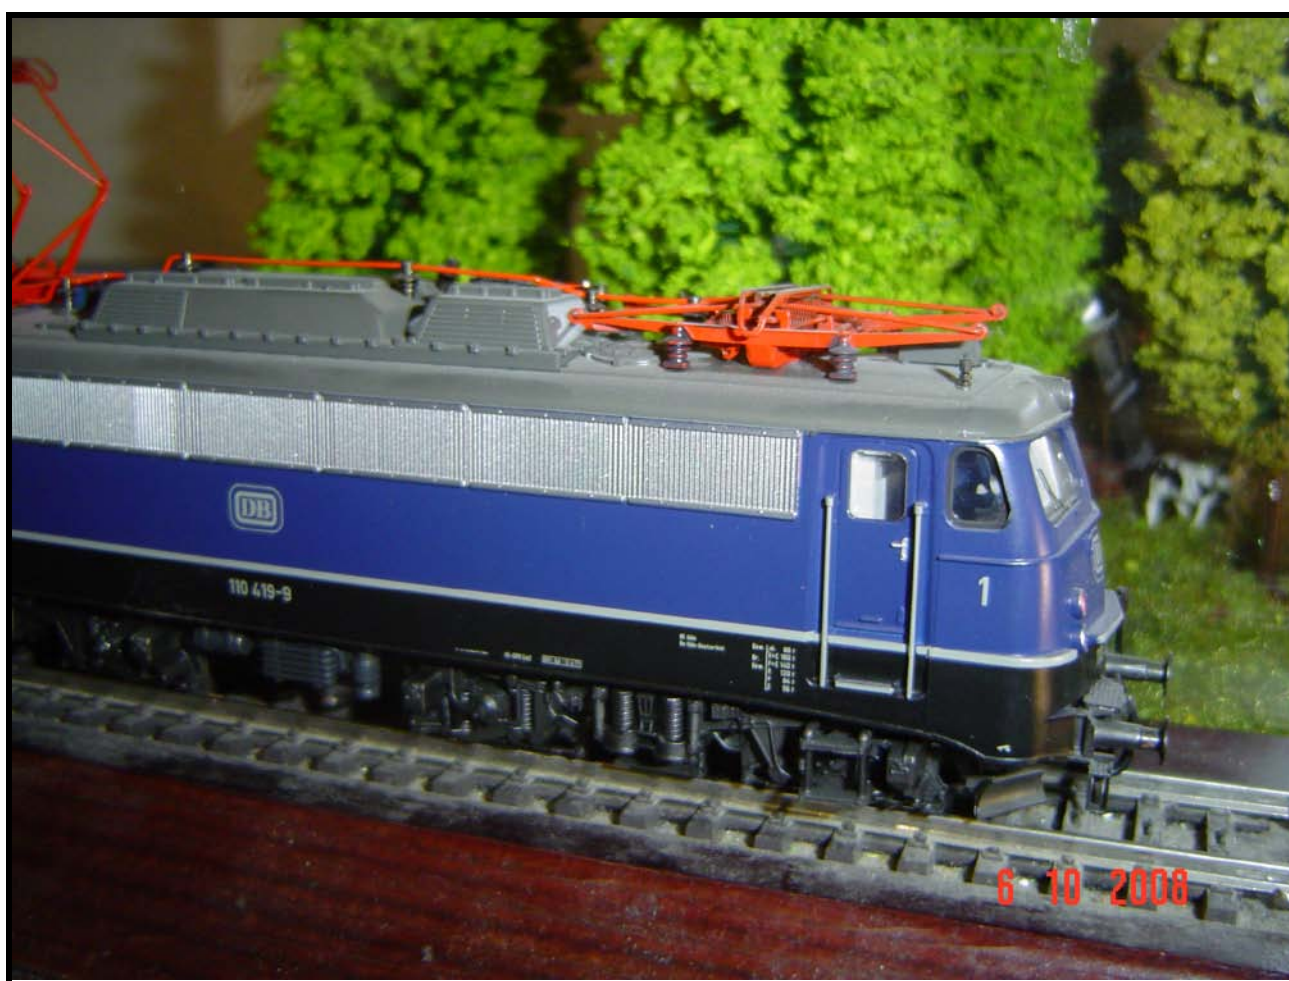
Foto n. 2: la 110 419-9, lunghezza quasi corretta, carrozzeria in plastica

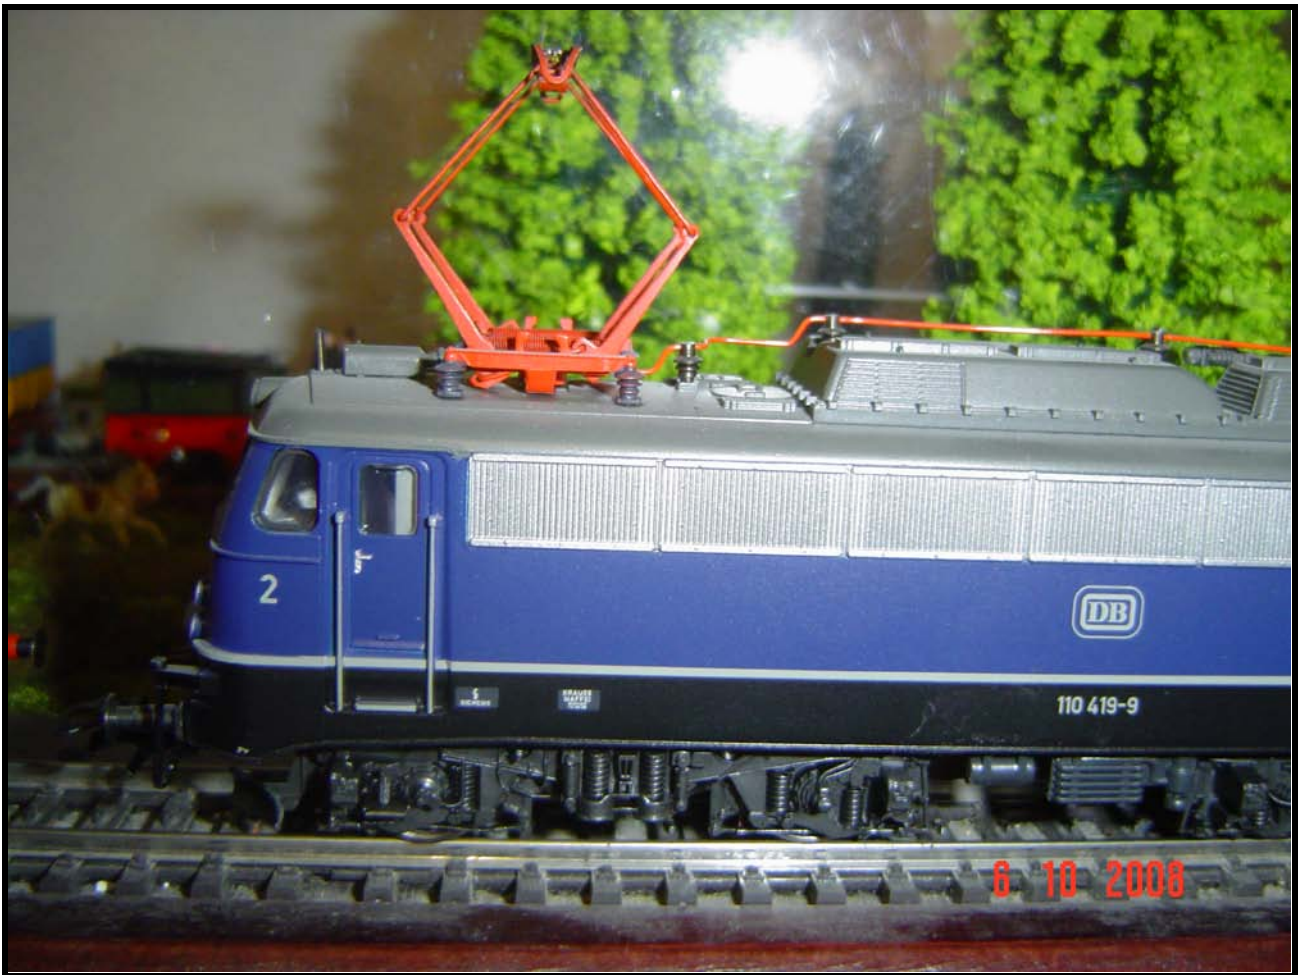
Foto n. 3: la 110 419-9, con i nuovi pantografi 220433, isolatori verniciati da me

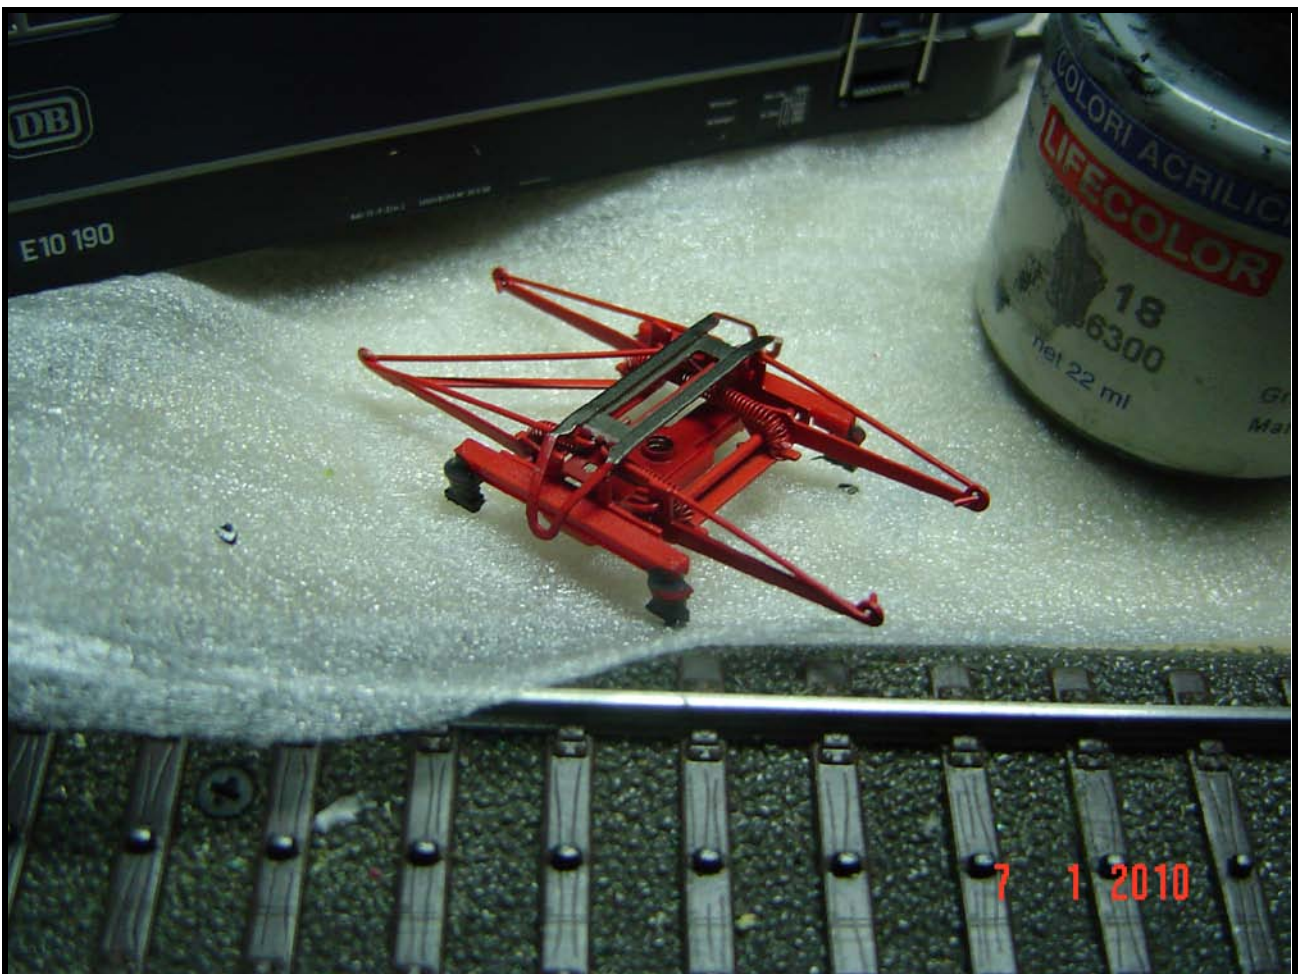
Foto n. 4: i nuovi pantografi 220433, gli isolatori sono verniciati da me

La 110 419 -9 era già digitalizzata (con funzioni minime) e già dotata *probabilmente** dei nuovi pantografi (**art. 220433** della **foto n. 4**), anche se in ogni caso gli isolatori di base degli stessi erano da verniciare. Nella foto di catalogo, il convoglio apparve nel “Libro dell’anno 2005”,

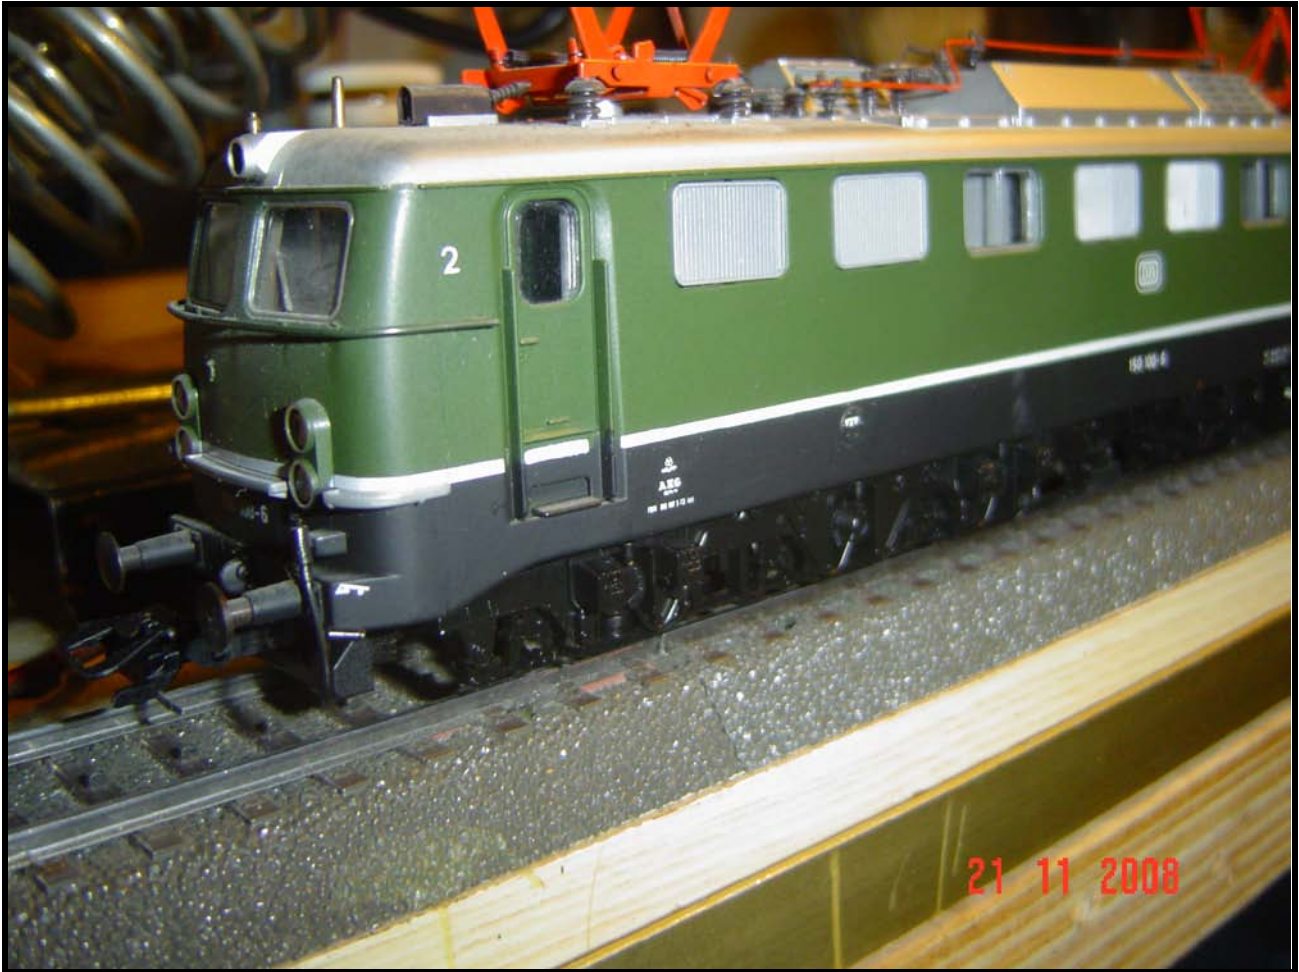
[Foto n. 5: la 150 Roco ha i corrimano delle cabine stampati](#)

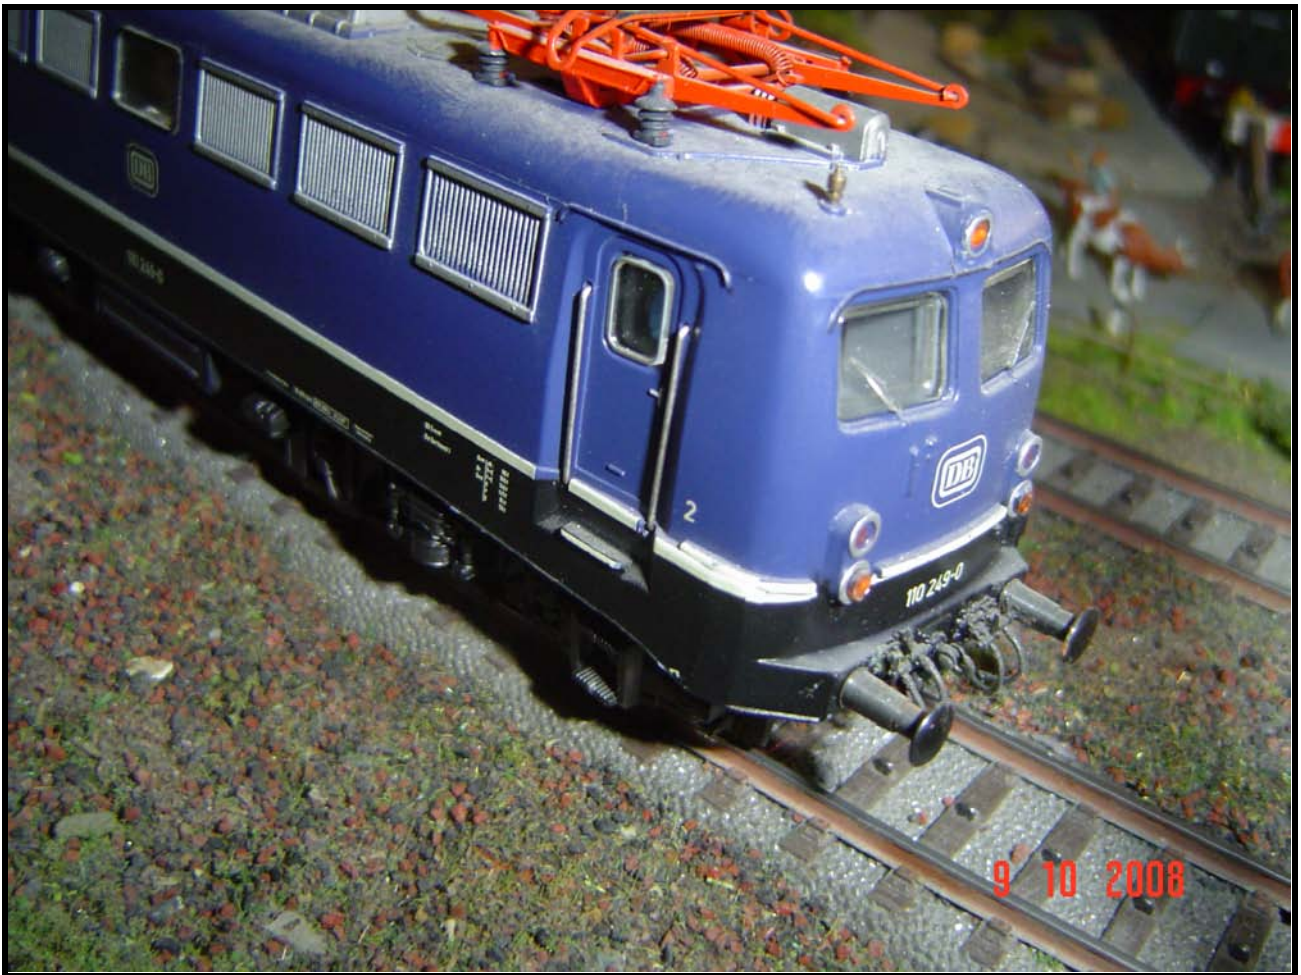
Foto n. 6: la 110 249-0, senza corrimano sotto i finestrini, ma applicati alle cabine

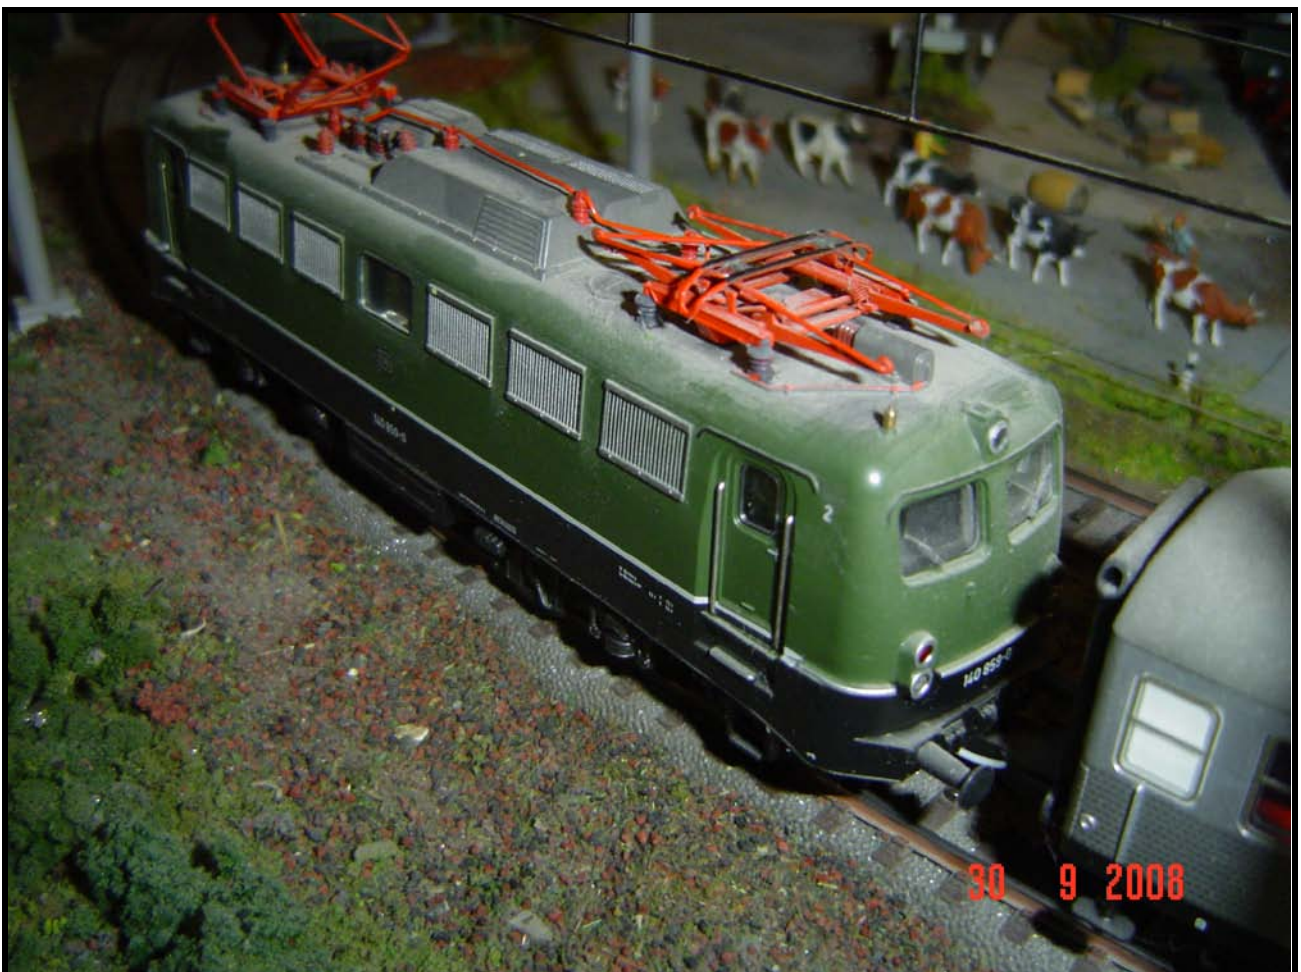
Foto n. 7: la 140 859-0, senza corrimano sotto i finestrini, ma applicati alle cabine

La Märklin poi, per evitar critiche, nelle pur “corte” 110 (con tetto azzurro), 139 e 140 aveva da sempre i corrimano delle cabine riportati nelle pesanti carrozzerie metalliche. Il corrimano anteriore sotto i finestrini, non era presente poi in tutte le macchine e fu eliminato (in quasi tutte) negli anni Settanta: in pratica le 110/140 (con carrozzeria metallica e senza *piega*) erano, e sono, ancora valide (a parte la lunghezza ed un piccolo corrimano sotto il finestrino destro solo stampato). Naturalmente i modelli erano spesso analogici (seppure con inversione elettronica), come la 110 249-0 ([foto n. 6](#)), che uscì nel 1995 circa, [articolo 3344](#). Ma di quella macchina acquistai alla Märklin il solo mantello, tutto azzurro (semplificazione, per economia, della vecchia colorazione nelle macchine reali, durante le grandi Revisioni), che avvitali al telaio di una 110 [art. 3440](#) (prima Delta e poi Digital Motorola). Altri erano già digitalizzati come la 140 859-0, uscita nel 2002 circa ([articolo 26511](#), perché abbinato a tre carrozze Silberling, [foto n. 7](#)).

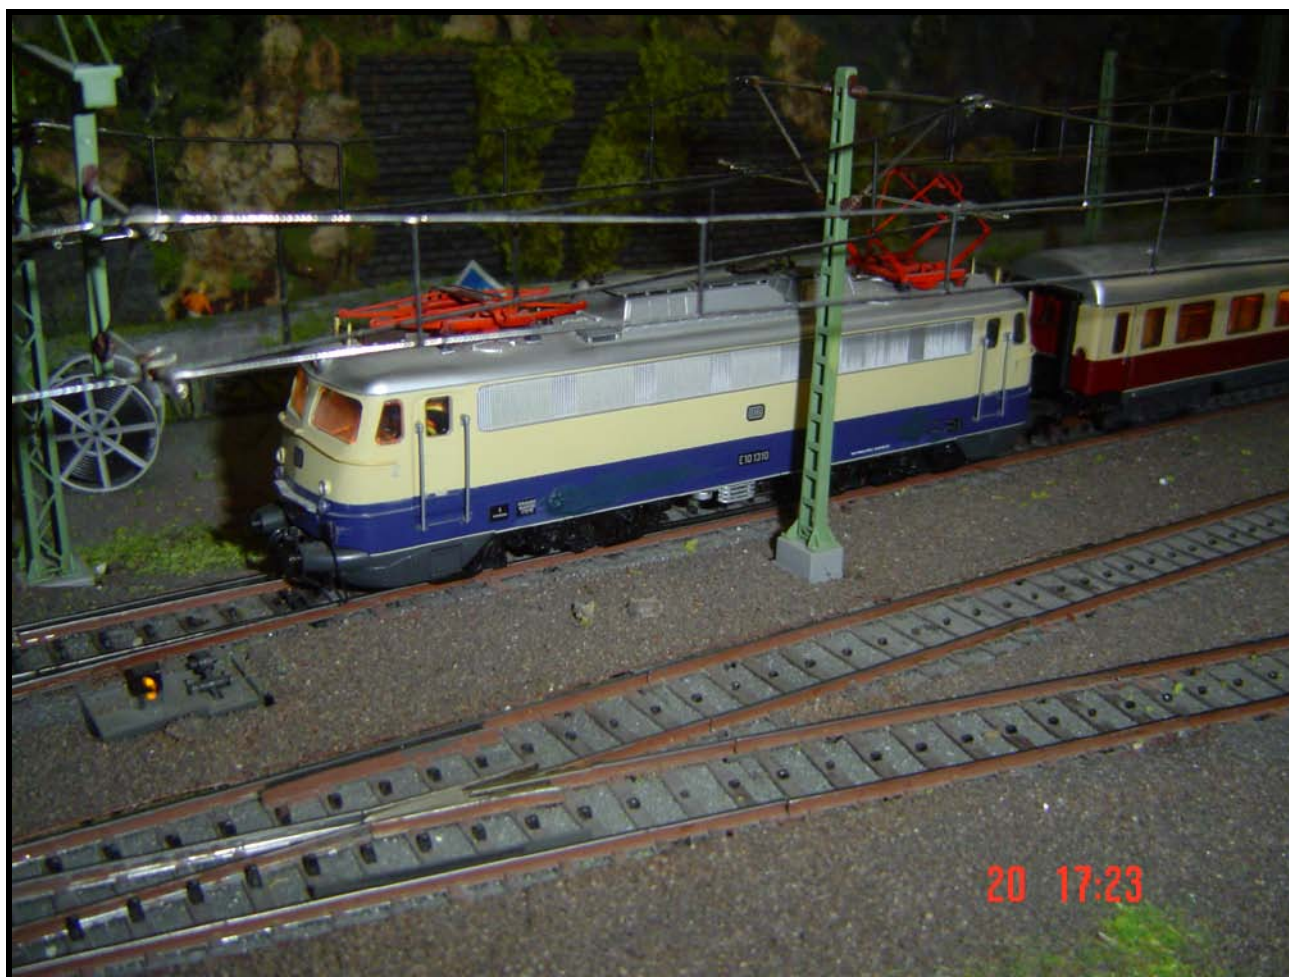
Foto n. 8: la E 10 1310 Liliput montata su telaio Märklin.

Nel 2002 avevo un modello in c. c. d'una E 10 1310 Liliput. Carrozzeria spettacolare, con tutti i corrimano riportati (persino *l'attacco* alla carrozzeria è migliore dell'attuale produzione Märklin). Come prassi nella Liliput: respingenti molleggiati e con i piatti diversi. I pantografi, quando l'acquistai, diversi anni prima, erano senz'altro migliori degli allora corrispettivi **7218** della Märklin (**foto n. 8, n. 9 e n. 10**).

Nell'anno seguente il rapporto tra modelli digitali, e non, era oramai di quasi parità e mi ritrovai, per una sostituzione, un telaio extra di una **3156** (ex 140 Märklin) dotato di un buon decoder Motorola. I particolari non li ricordo, ma, sia come sia, decisi di provare a inserire su quel telaio la carrozzeria della E 10 Liliput (già avevo sostituito i vecchi pantografi con i Märklin **220433**). All'epoca non sospettavo nemmeno che Mamma Märklin avesse accorciato di 6 mm le sue 110 e così riuscii a far scivolare con facilità la carrozzeria sulla meccanica del locomotore. Bastò centrare la Liliput (3 mm per parte *in fondo* sono appena percettibili), costruire un supporto per avvitare bene la stessa carrozzeria e i suoi aggiuntivi del sottocassa (che vedete nella **foto n. 8**) infine appesantire il tutto con un peso che sostituisse la carrozzeria metallica Märklin; riuscii a raggiungere i 308 gr, poca cosa rispetto ai 417 delle 110 (tipo **3039**), ma, molto simile al peso della 110 495-5 (di serie) che vedete nella tabella e anch'essa con carrozzeria in plastica. La *mia loco* riesce a tirare un convoglio di 5 carrozze senza affanno (**foto n. 11**). Se avessi, ma nel 2003 non avevo ancora la 114, provato ad inserire la carrozzeria Liliput sul telaio di quest'altra loco non ci sarebbe nemmeno entrata!!

C'è infine da dire che i carrelli della Liliput e della Märklin hanno solo delle minime differenze, solo il passo, è ovvio, è più corto di 3 mm per lato; inoltre la modifica è mascherata dalle carenature avvolgenti della macchina. La meccanica Märklin funziona egregiamente da 7 anni e il decoder Motorola è un'altra garanzia. Infine, per ora, la Casa di Göppingen non sembra intenzionata a produrre una E 10 adatta ai colori crema e azzurri del Rheingold con il corrimano sotto i finestrini... io sono un tipo *accomodante* e **NON conto chiodi, ma faccio viaggiare i miei treni secondo le epoche.**

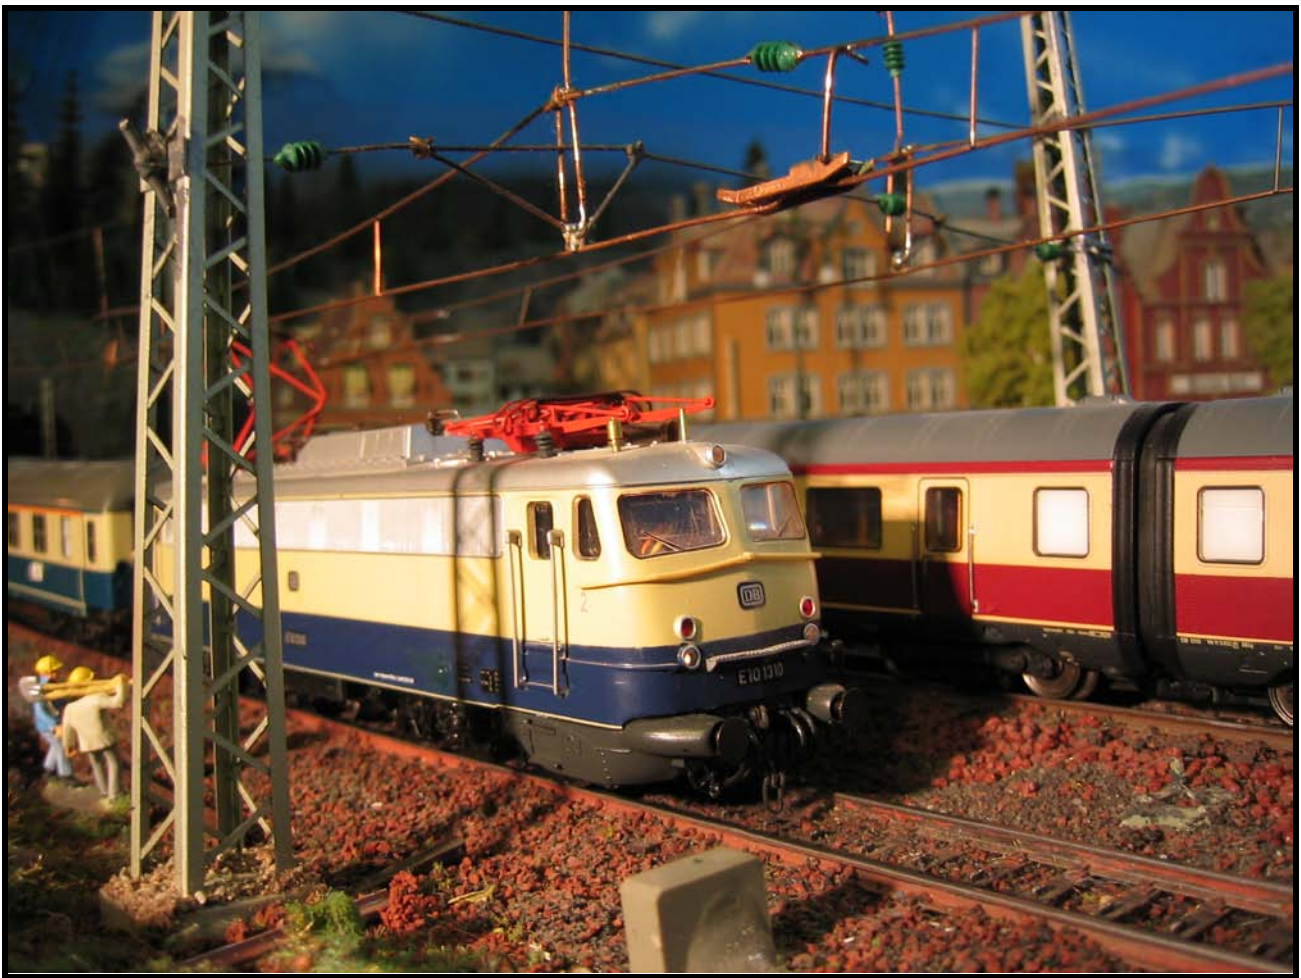
Foto n. 9: la E 10 1310 Liliput montata su telaio Märklin (foto di Marco Palazzo a Vibaden 2).

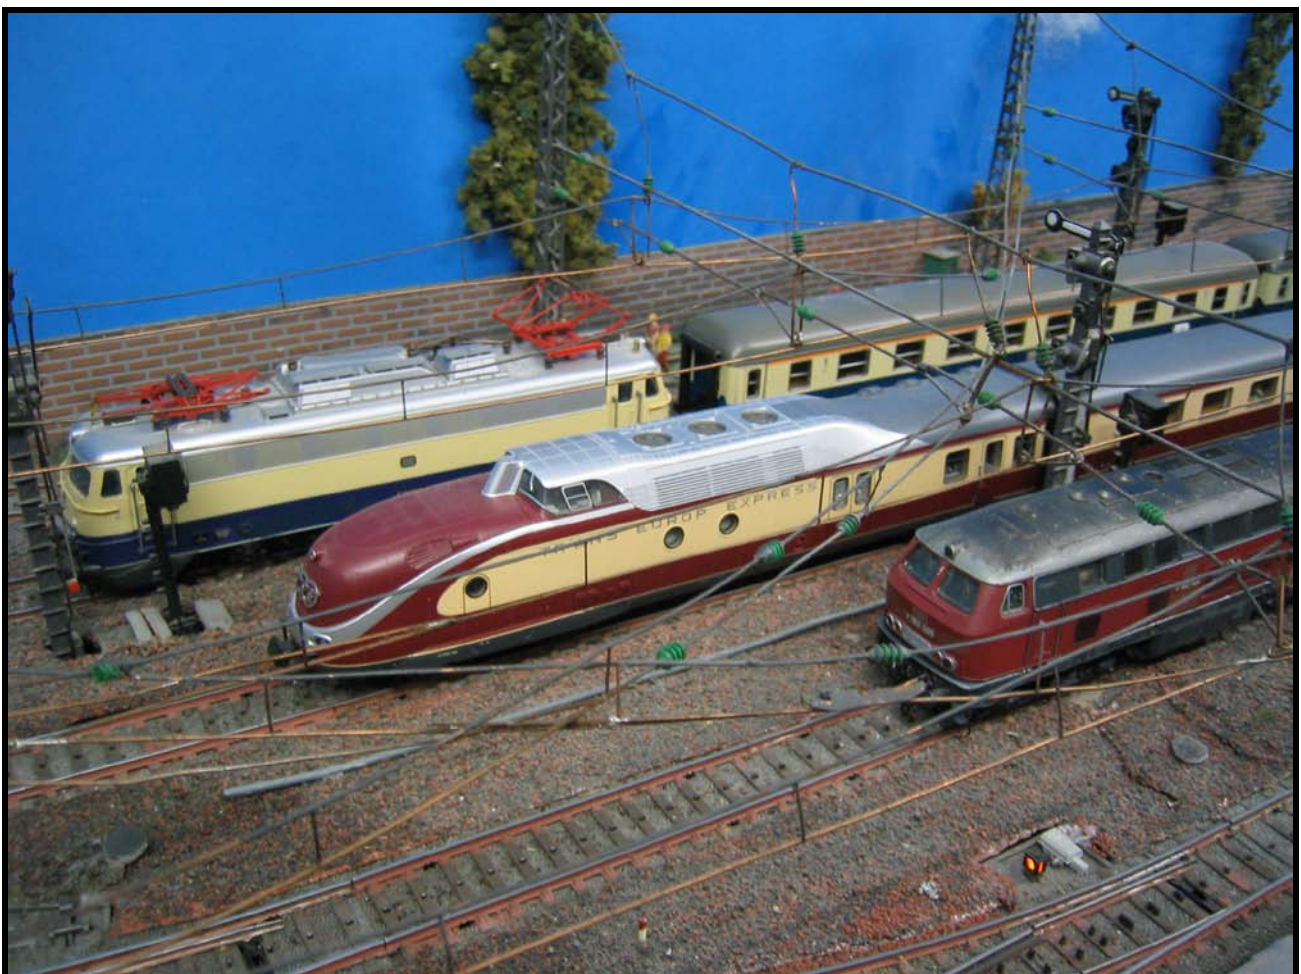
Foto n. 10: la E 10 1310 Liliput su telaio Märklin (foto di M. Palazzo a Vibaden 2, 4 ottobre 2004).

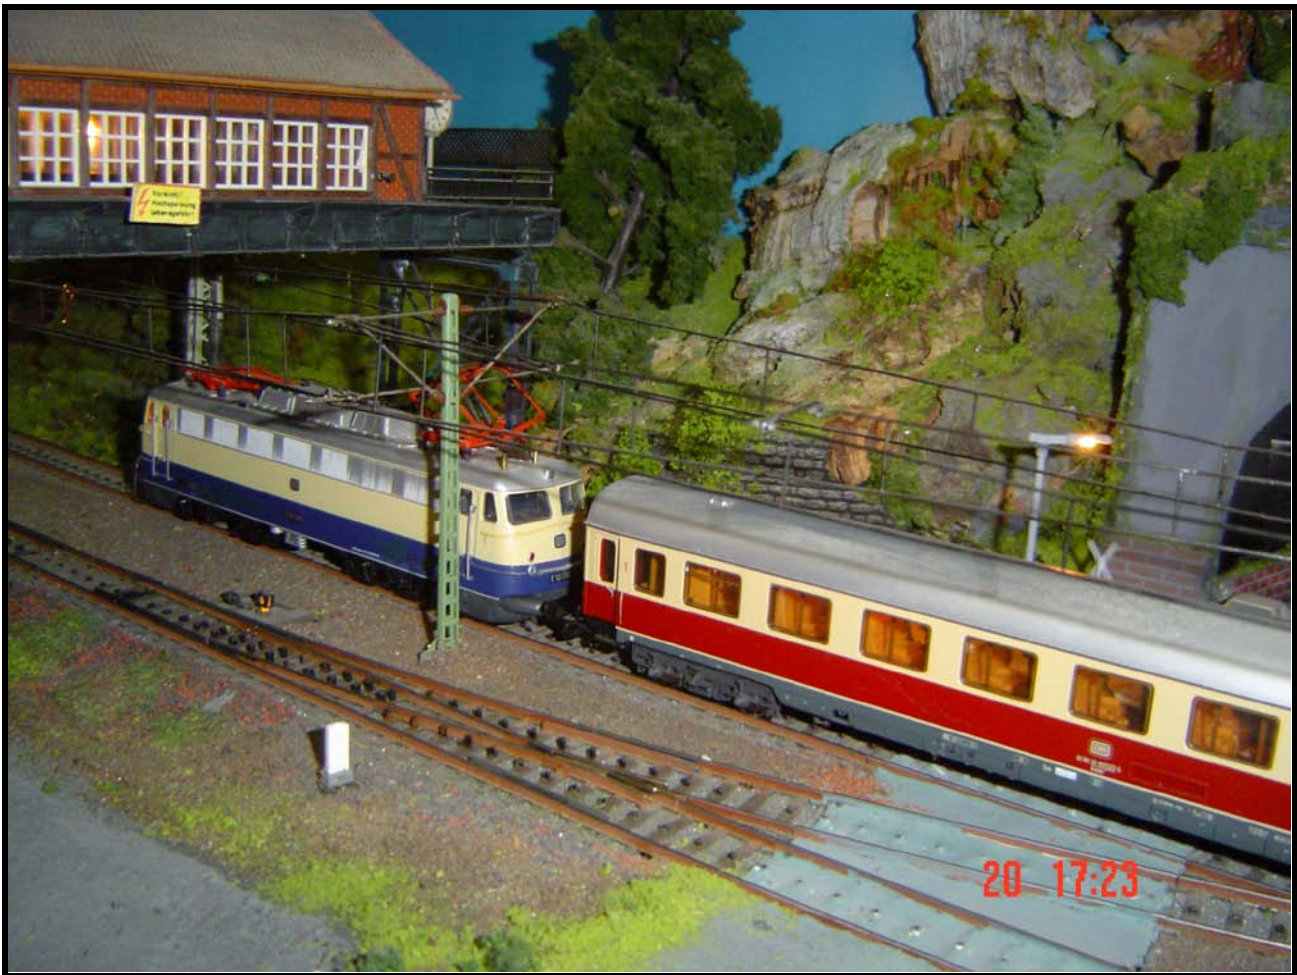
Foto n. 11: la E 10 1310 Liliput montata su telaio Märklin a Vibaden tre nel 2006.

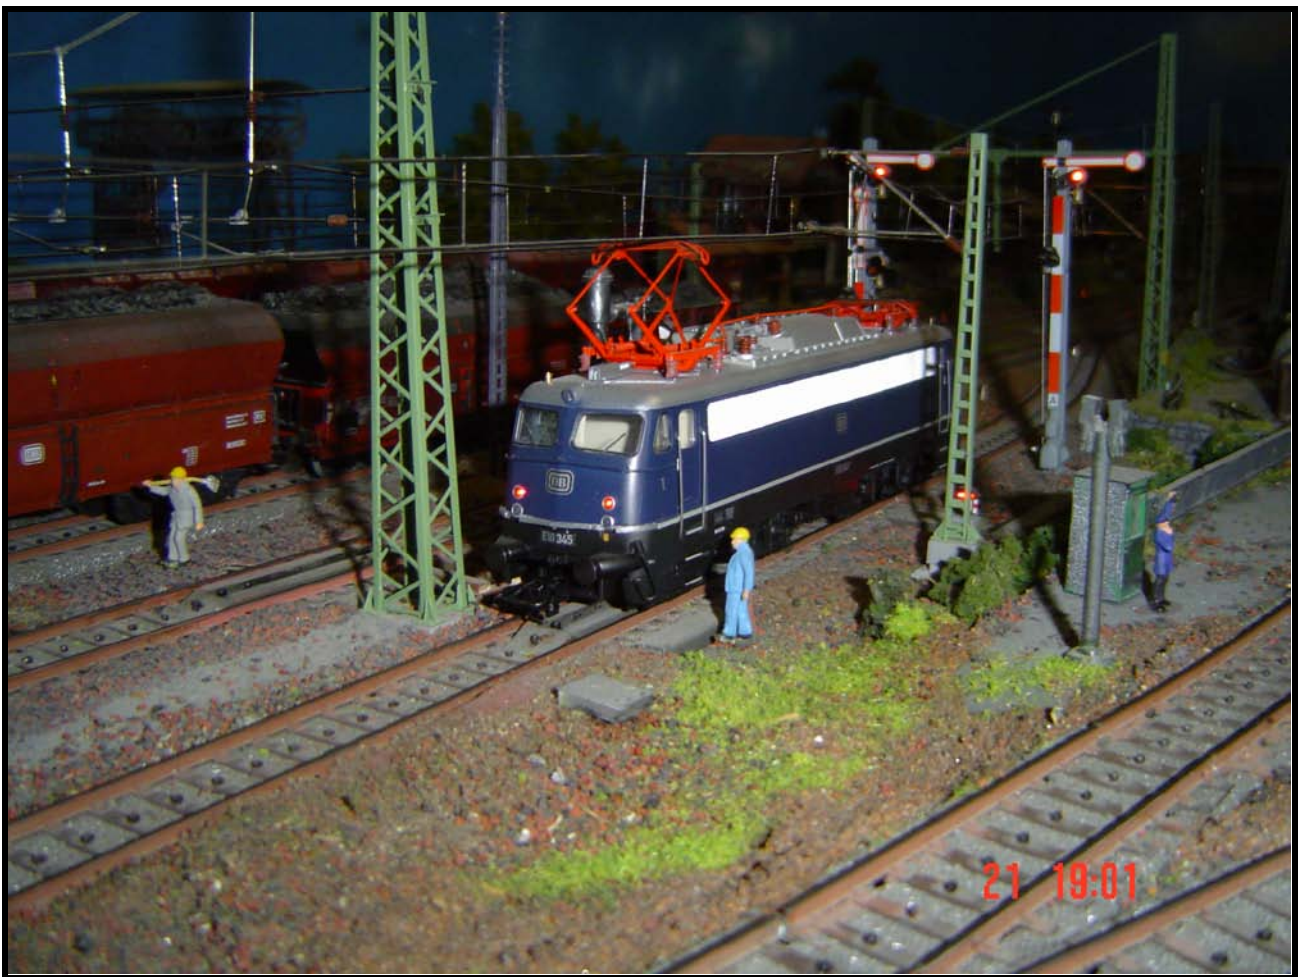
Foto n. 12: la nuova E 10 345, con corrimano sotto i finestrini e applicati alle cabine

Nel 2006 fu proposta come novità costruttiva la E 10 345 totalmente in scala, digitale mfx, mantello metallico e con tetto argentato. Non mancavano ovviamente i corrimano e il lato anteriore era arricchito di un frontale con carenatura completa (opzionale). Questo locomotore è un po' un *busillis* nel senso che è dapprima uscito con il **n. di catalogo 39120** e dotato del motore **C-sinus compatto**, successivamente è stato riproposto con lo stesso numero di catalogo e di serie, ma accreditato del nuovo motore **Softdrive Sinus**.

Nelle **foto n. 12 e n. 13** la E 10 345 (Märklin) del 2006.

Questo locomotore aveva una colorazione blu scuro ed il corrimano antinfortunistico applicato sotto i finestrini anteriori.

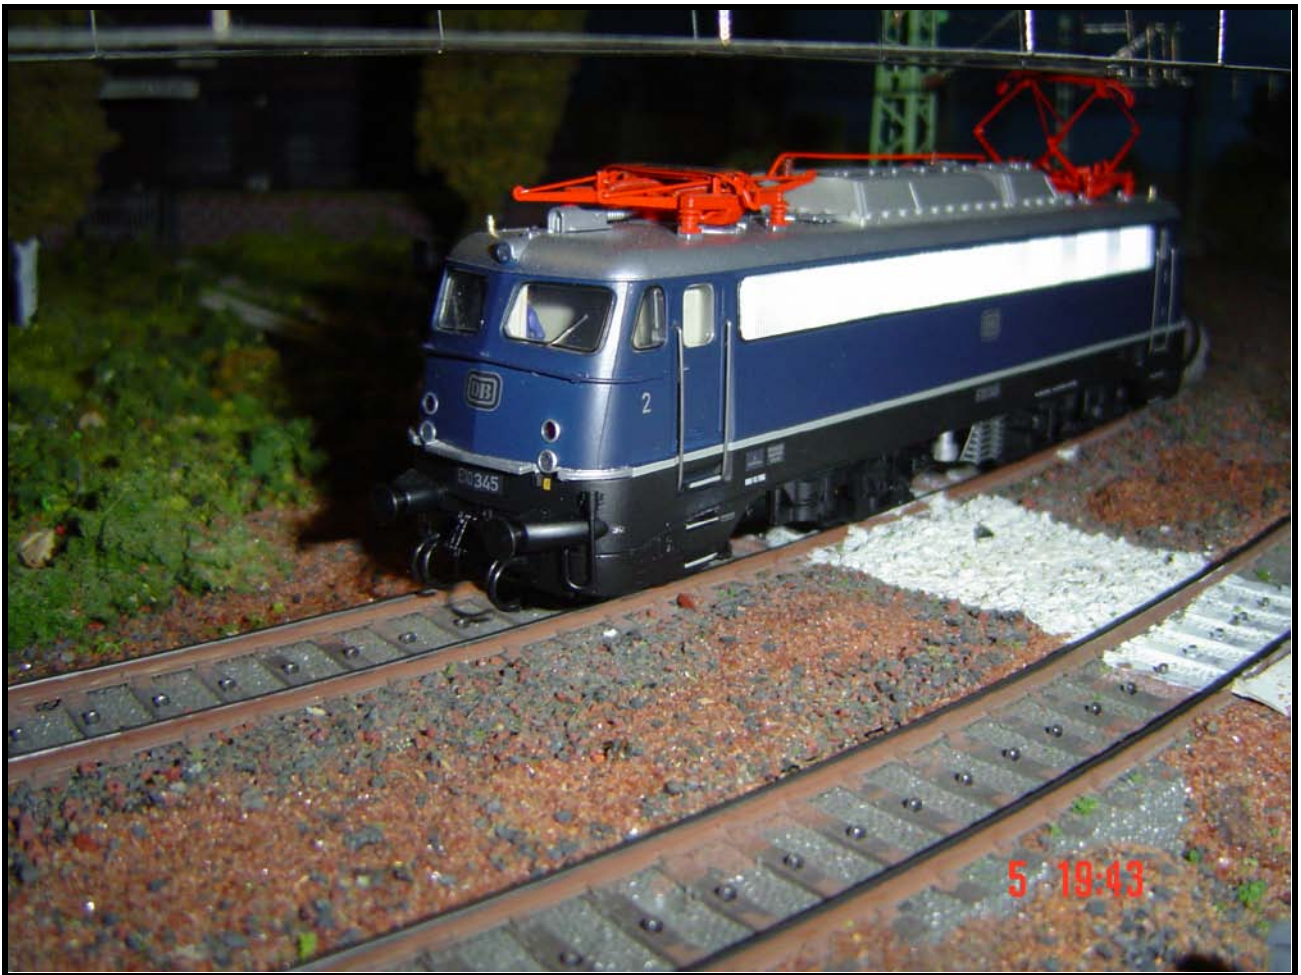
Foto n. 13: la E 10 345 del 2006, con tutti i corrimano applicati

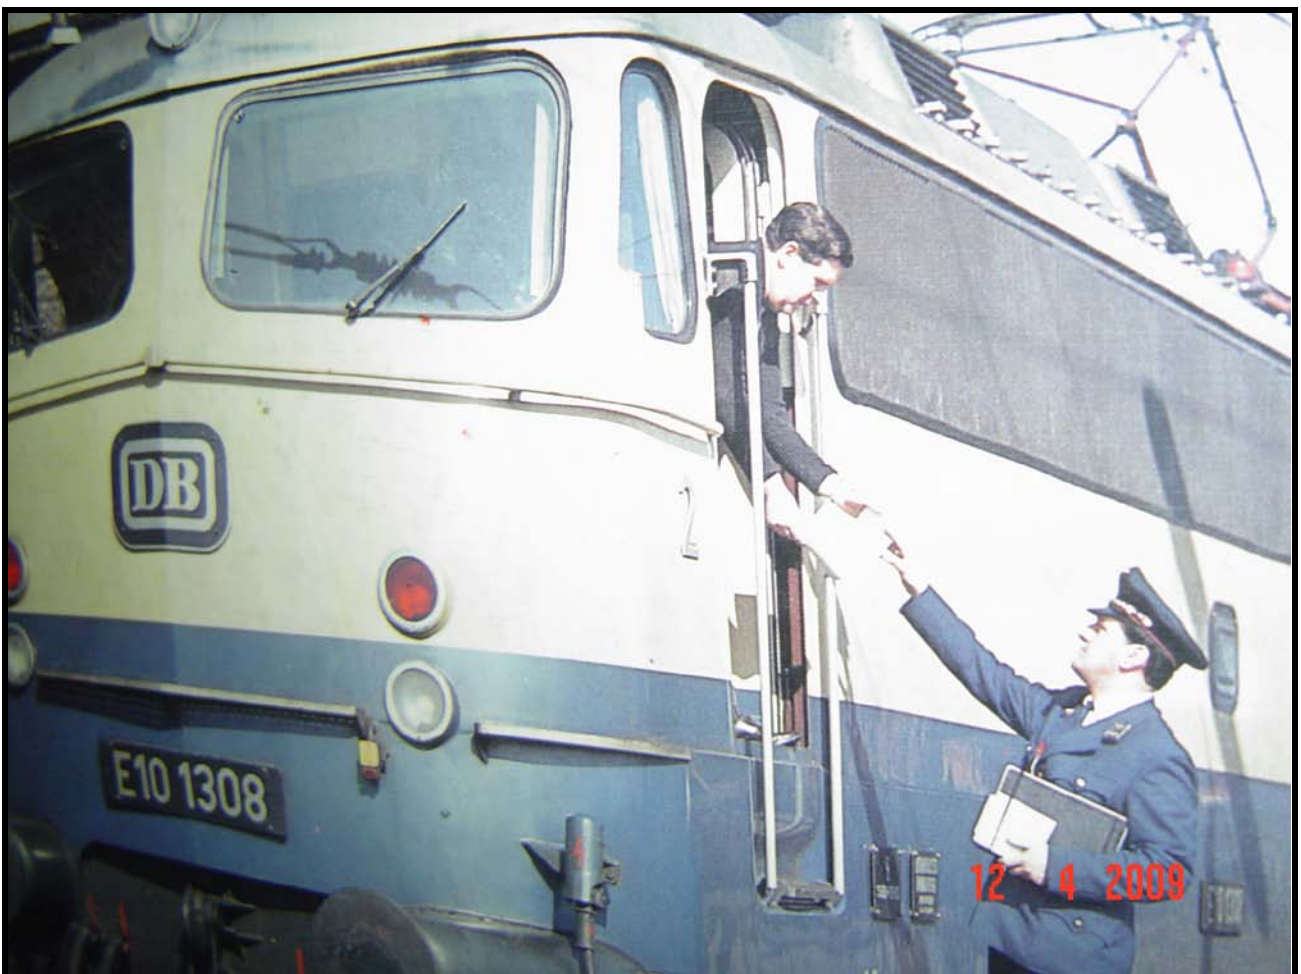
Foto n. 14: la vera E 10 1308 aveva tutti i corrimano (notate gli attacchi alle porte)

Alcune E 10 ricevettero al vero una trasmissione adatta a raggiungere i 160 Km/h, necessari per trainare i prestigiosi convogli Rheingold. Nella **foto n. 14** della vera E 10 1308 si può notare che anche in altre serie costruttive il corrimano era applicato. Nella macchina, sempre modello della Märklin, E 10 1266 il corrimano è assente. Non avendo foto di quella vera E 10 penso che sia stata scelta per diversificare la produzione (*i maligni direbbero per semplificare...*).

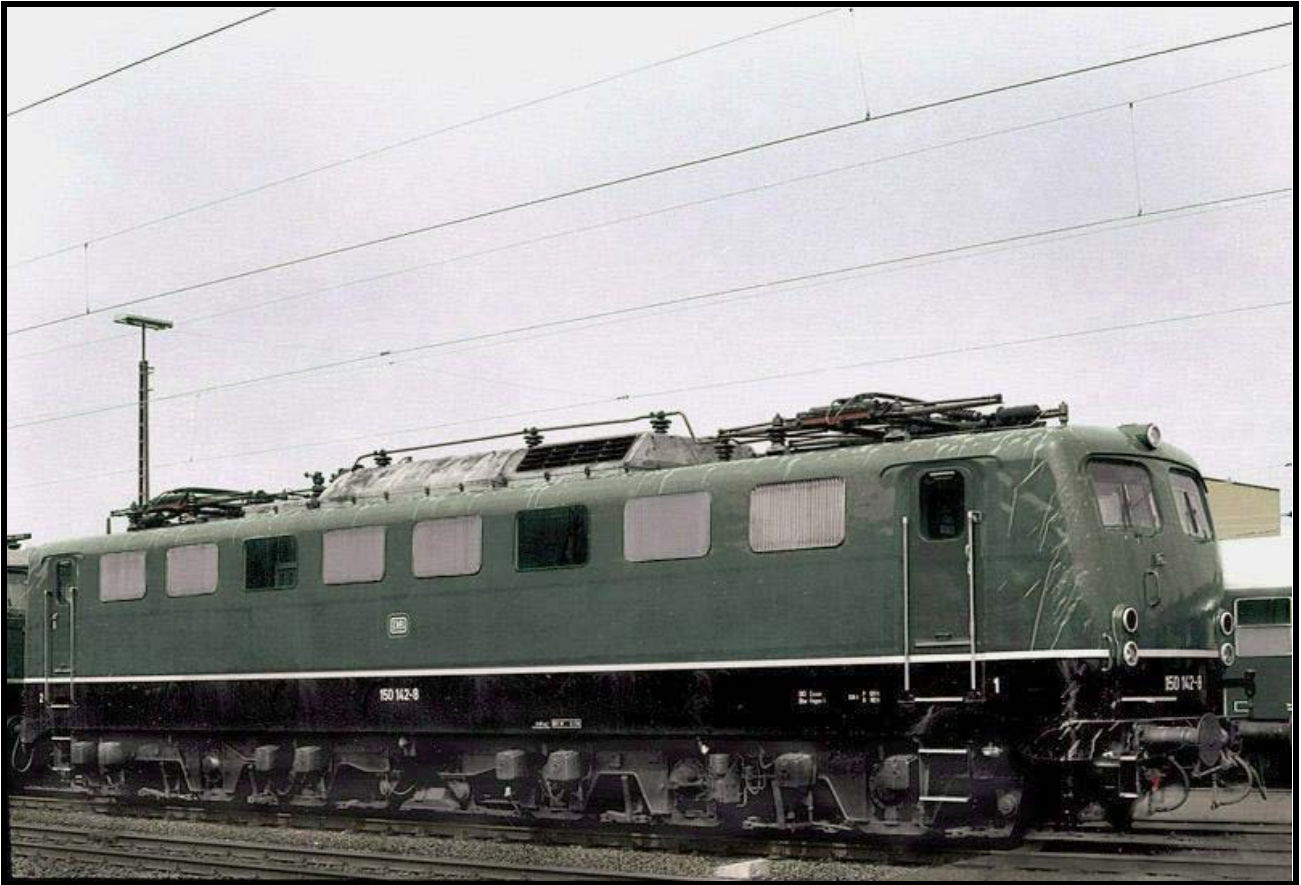
Foto di una vera 150 senza corrimano sotto i finestrini

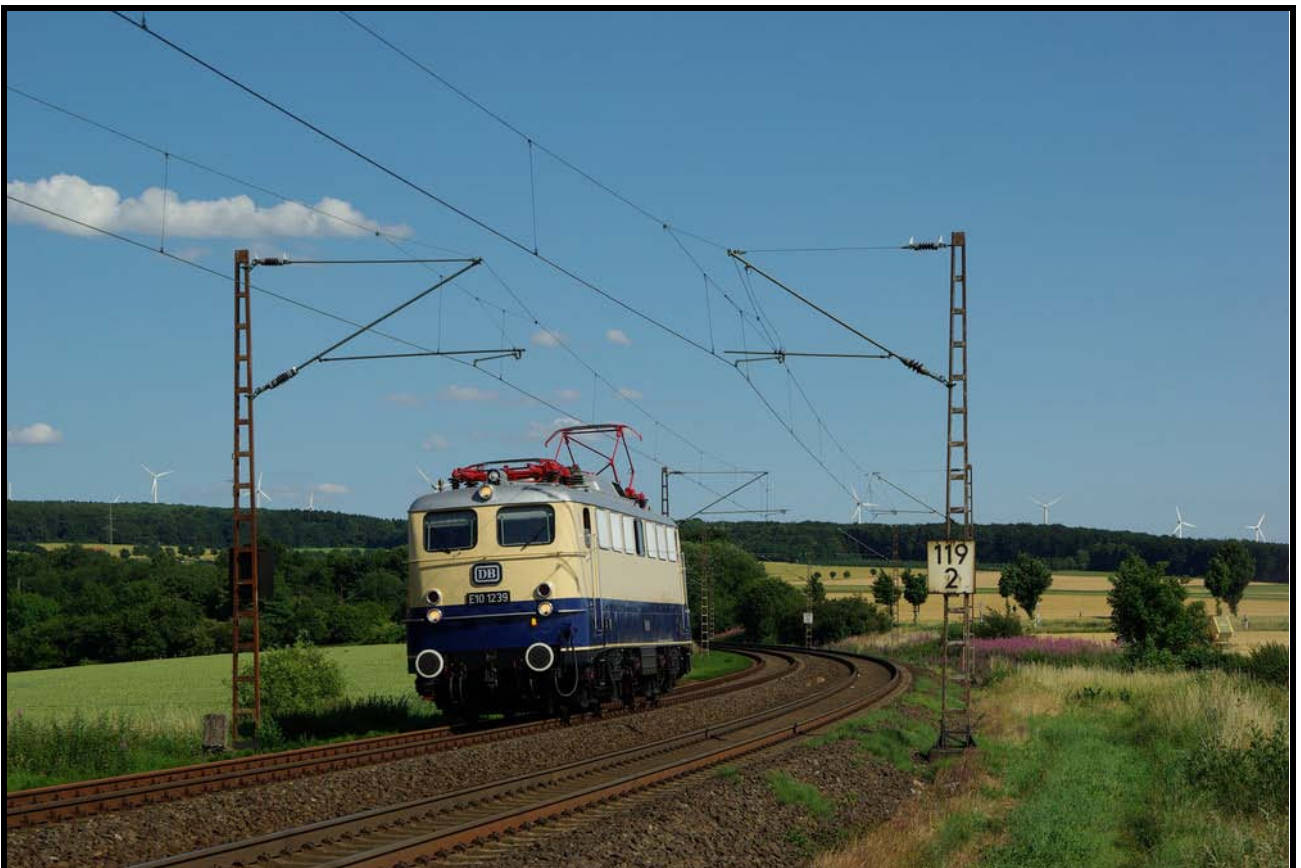
Foto di una vera E 10 12 serie senza "piega dei pantaloni", colorazione per il traino del Rheingold, con corrimano sotto i finestrini
