HO PROVATO PER VOI BR E10/110

Märklin art. 37010 - 39120 - 39121 - 39123 - 26540

(I parte)

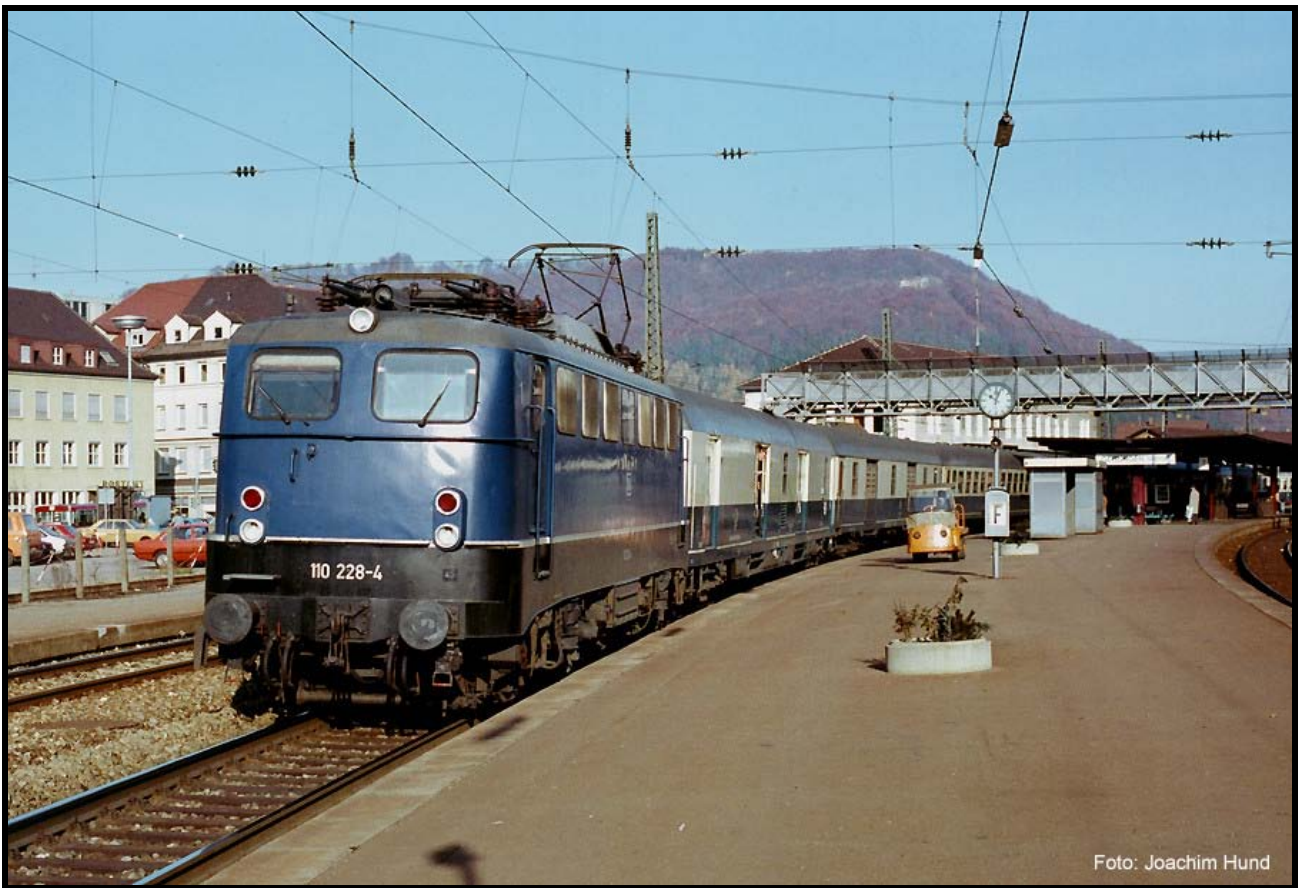
Foto di una vera 110 con corrimano sotto i finestrini

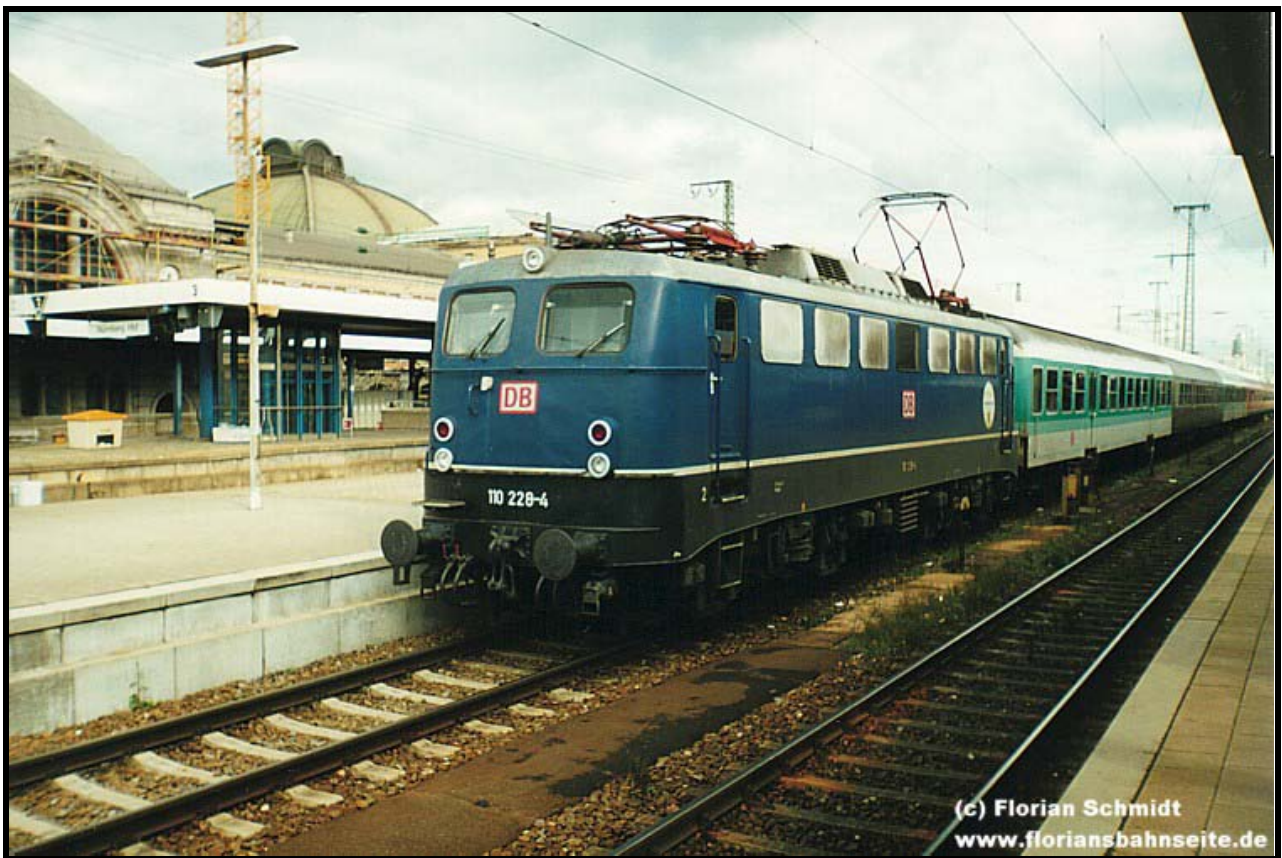
Foto di una vera 110 DB AG (vecchia colorazione) con corrimano sotto i finestrini

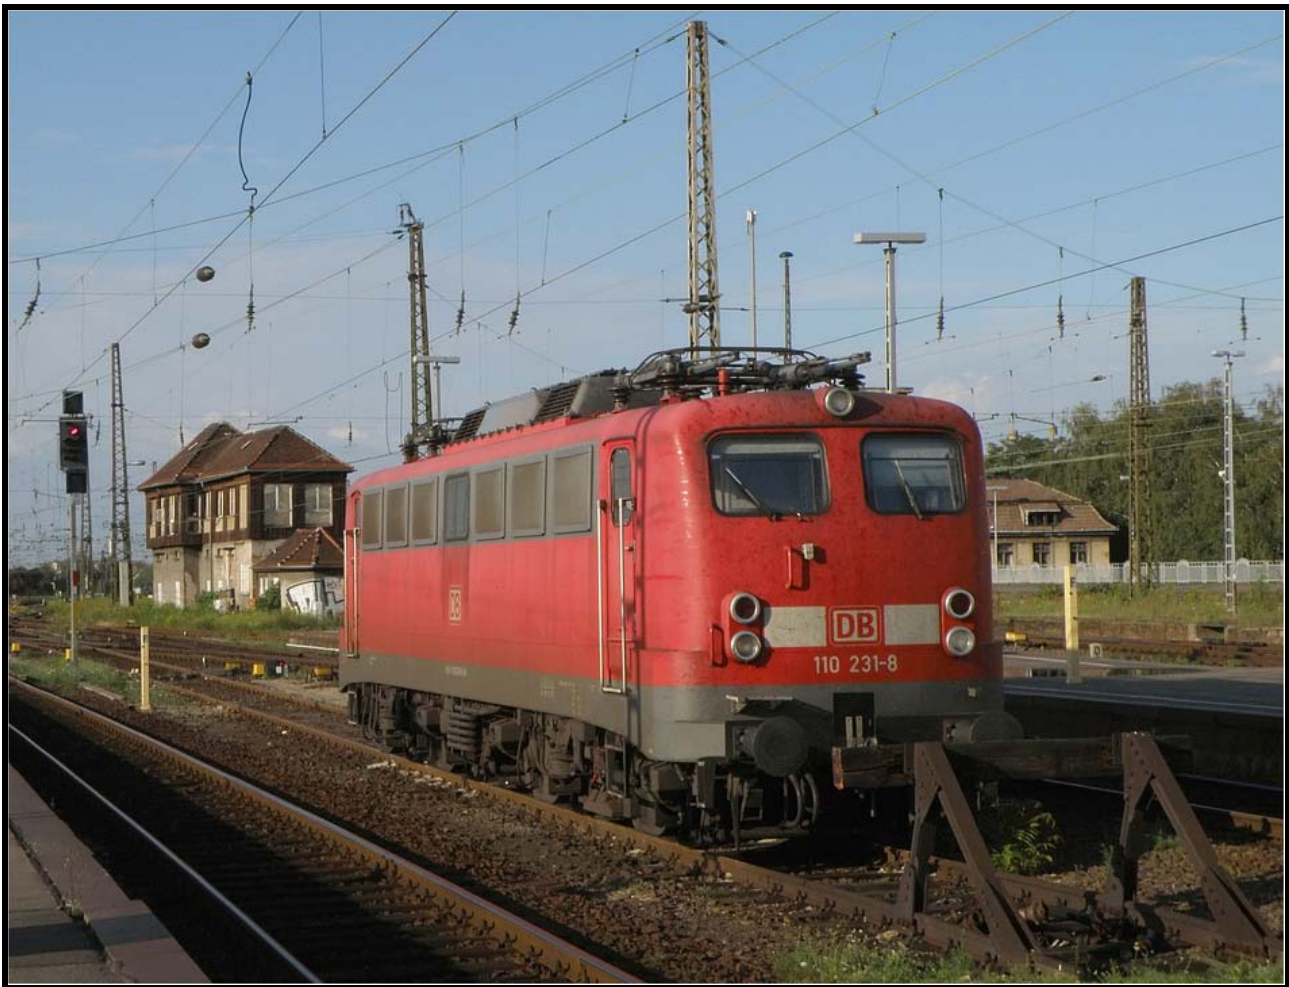
Foto di una vera 110 DB AG (colorazione nuova) e senza corrimano sotto i finestrini

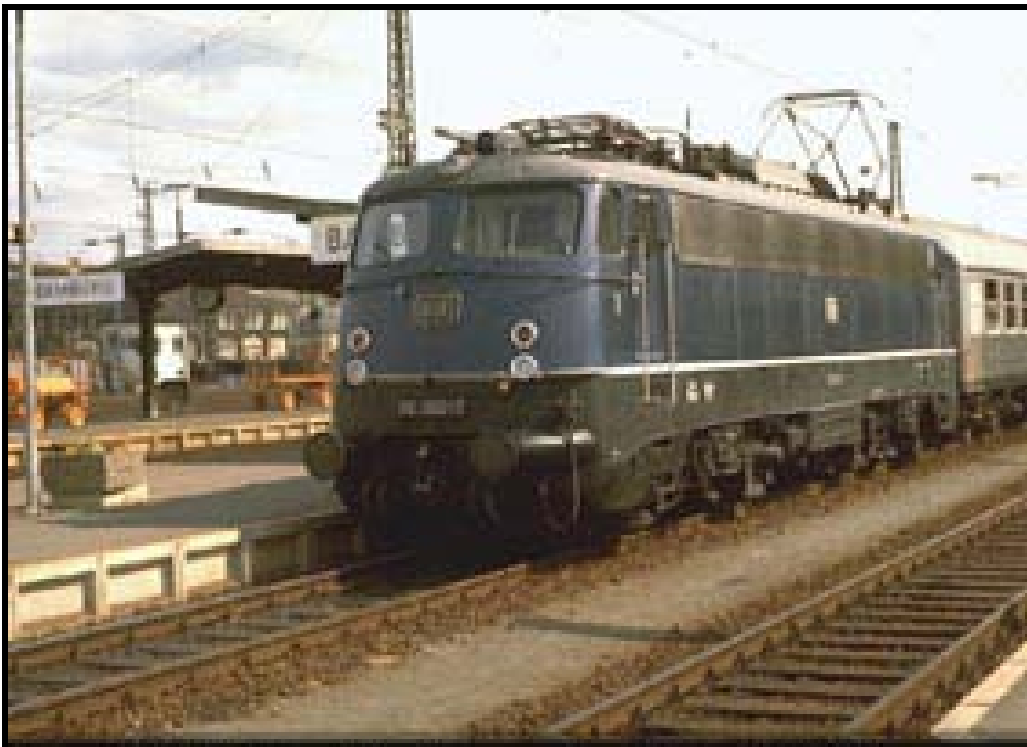
The E 10.3 "Bügelfalte" locomotive in April 1977
Photo: Christian Splittgerber

Infine **due foto**, che spero *l'amico Tito* potrà migliorare, di due 110 con piega dei pantaloni... con e senza corrimano.

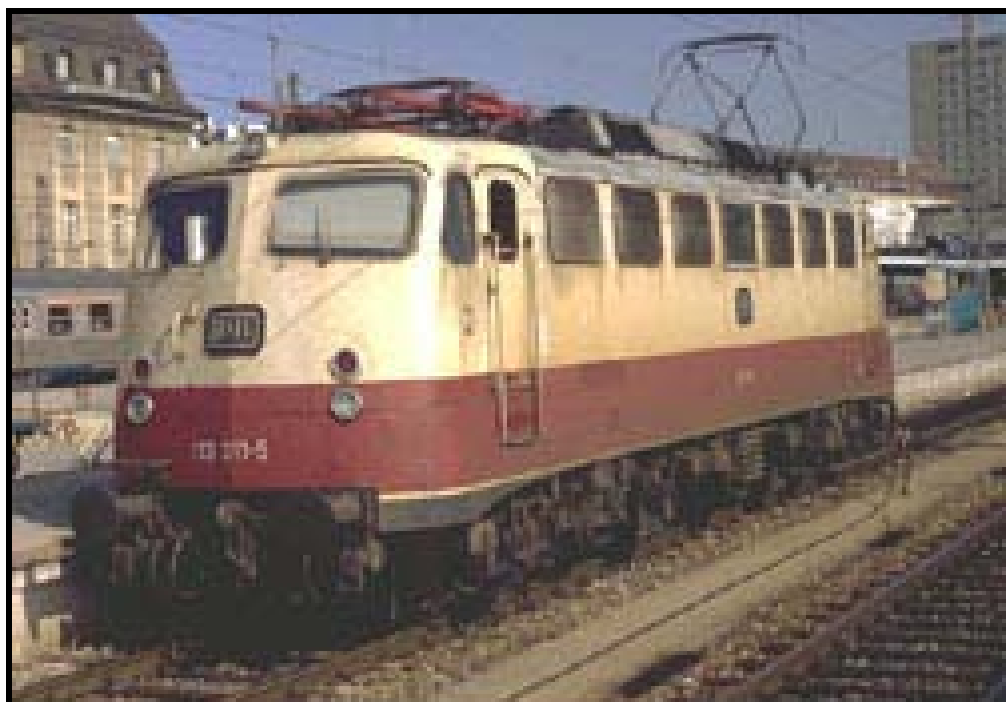
The E 10 1311 as 113 311 in TEE livery
Photo: Christian Splittgerber
