**ET 91 01, il penultimo modello del 2011**

Märklin art. 37581 – (III parte)

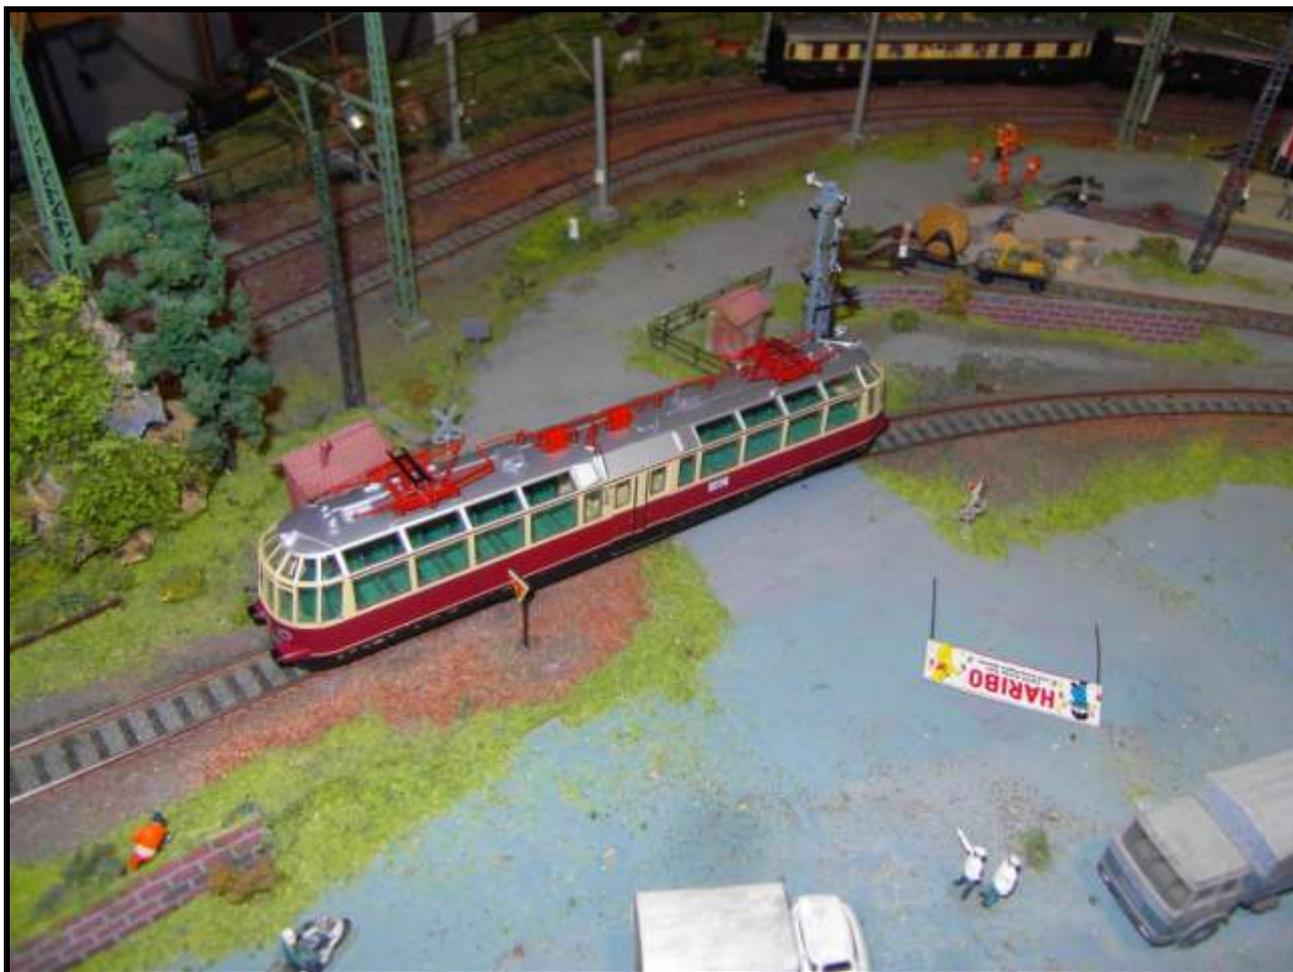
Foto n. 1: ET 91 01 Märklin a Vibaden, colorazione e scritte del 1953/1967.

**Il modello della [foto n. 1](#) è il secondo della Märklin, ha ora l'iscrizione ET 91 01 ed è stato fotografato durante le prime prove a Vibaden.**

**Come vedete ancora non sono inseriti il macchinista ed i passeggeri.**

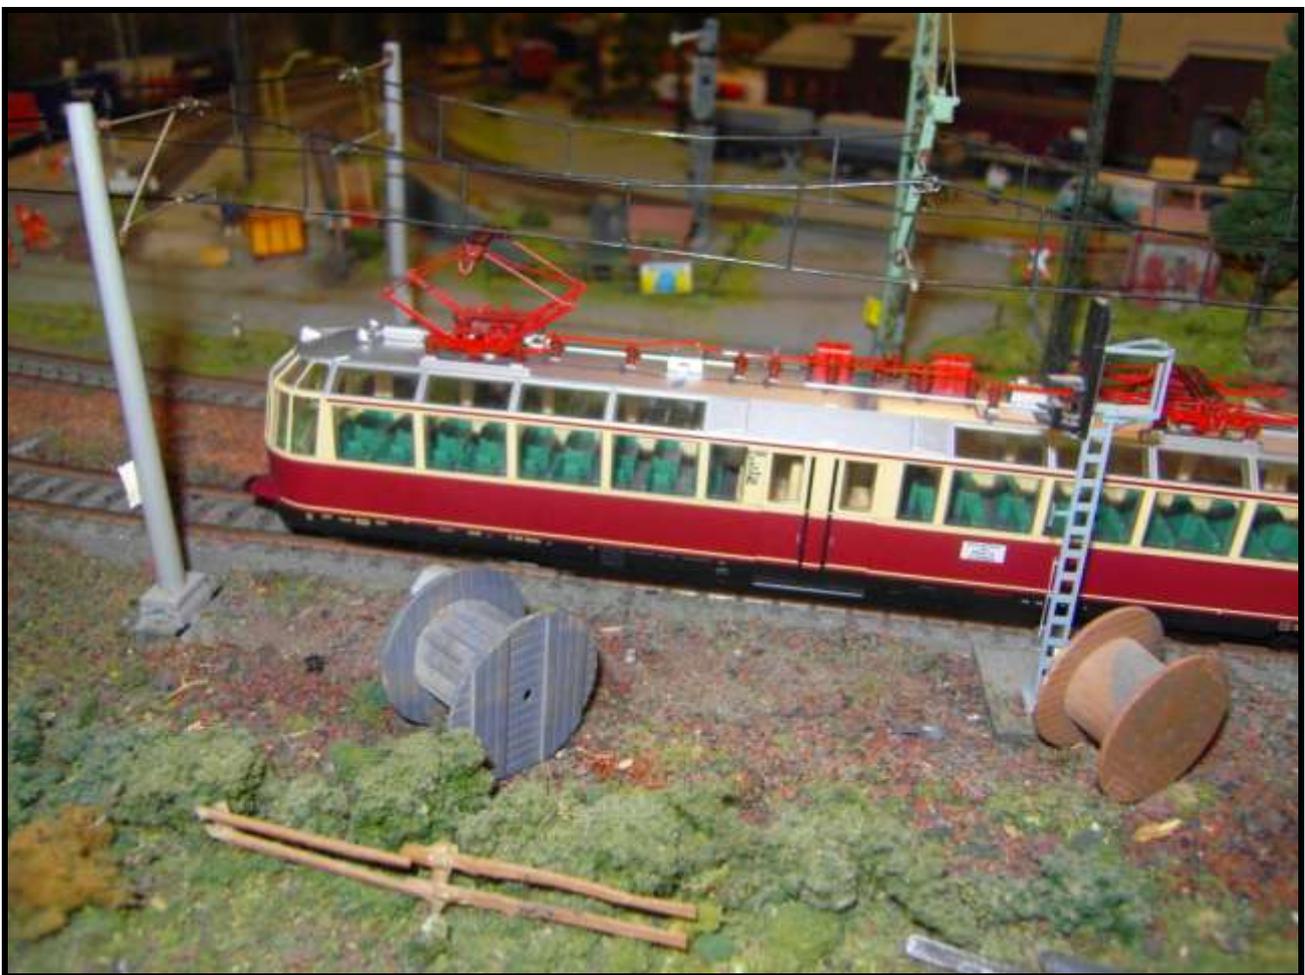
Foto n. 2: ET 91 01 Märklin a Vibaden, pantografo in un punto con linea bassa.

**I pantografi si alzano correttamente anche molto in alto anche se, nella [foto n. 2](#), il tratto di linea aerea è particolarmente basso a causa della salita/discesa in prossimità della galleria, che nella foto è a poche decine di metri (in H0) a destra.**

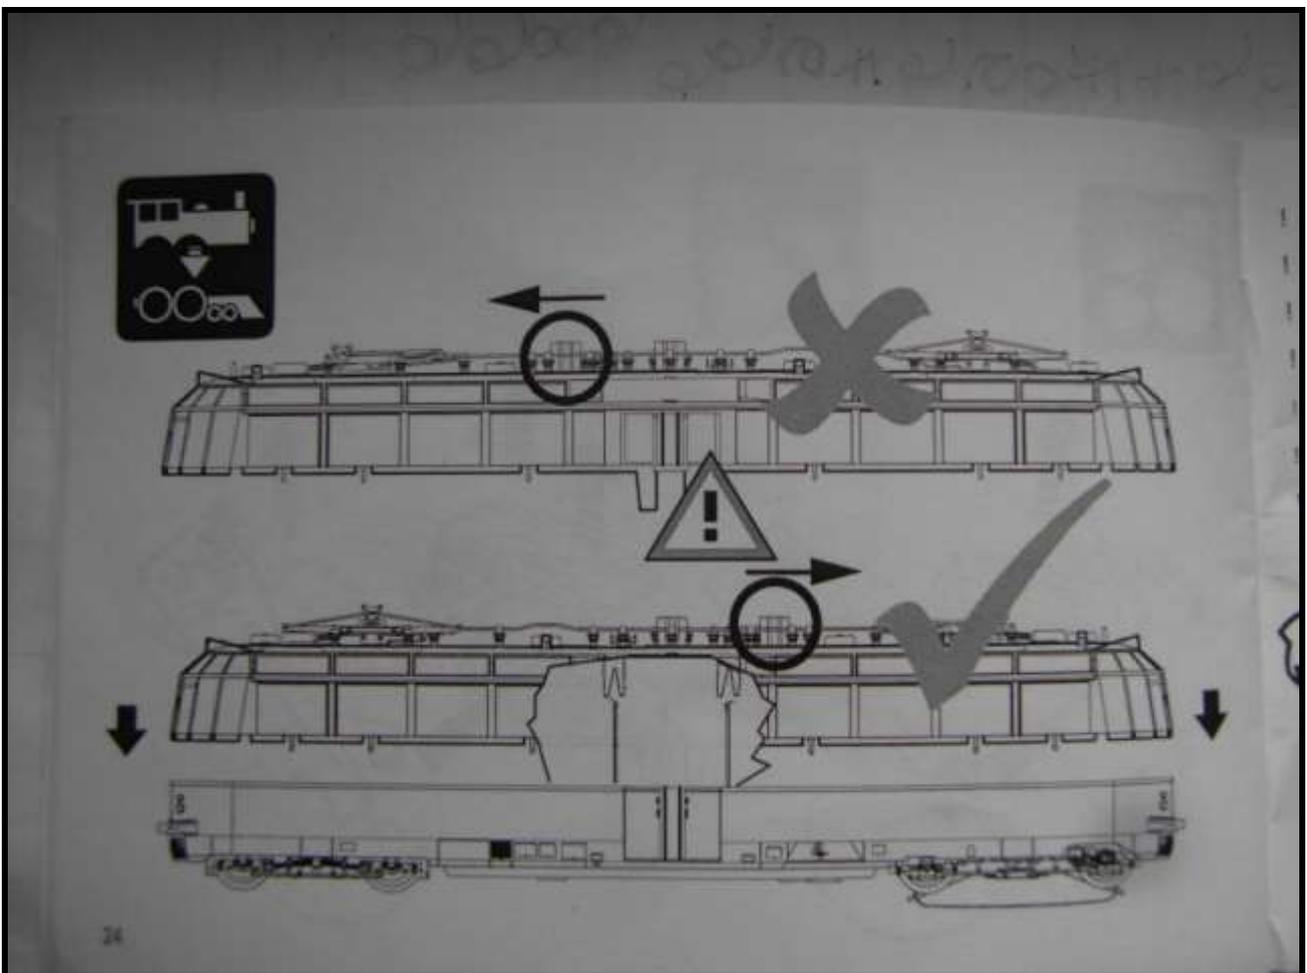
Foto n. 3: ET 91 01 Märklin, istruzioni che raccomandano di non invertire la parte superiore, ma è erroneamente ancora presente il pantografo a ginocchio!

In questo libretto per esempio viene riproposta la silhouette della 491 001, che, come è noto anche ai *sassi*, aveva due diversi tipi di pantografi. Ergo quel disegno (della [foto n. 3](#)) non serve a nessuno che abbia acquistato la seconda versione, che ha pantografi a forbice identici. Inoltre sempre nel disegno sembra che i contatti tetto/cassa siano a “V” rovesciate, aperte in basso... un partenopeo direbbe: “Quando mai!”. E avrebbe ragione, perché si vedono bene nelle [foto n. 4 e n. 5](#) che i suddetti contatti altri non sono che lamelle piegate che vanno a toccare i relativi contatti sui tetti. Quindi sarebbe più corretto far capire ai märklinisti che, dove ci sono tre lamelle sulla sommità della “ritirata” centrale, quello è la zona del tetto con tre contatti e dove ce ne sono due ecc ecc. Chissà se alla Märklin esiste un *ufficio per la complicazione delle cose semplici*?

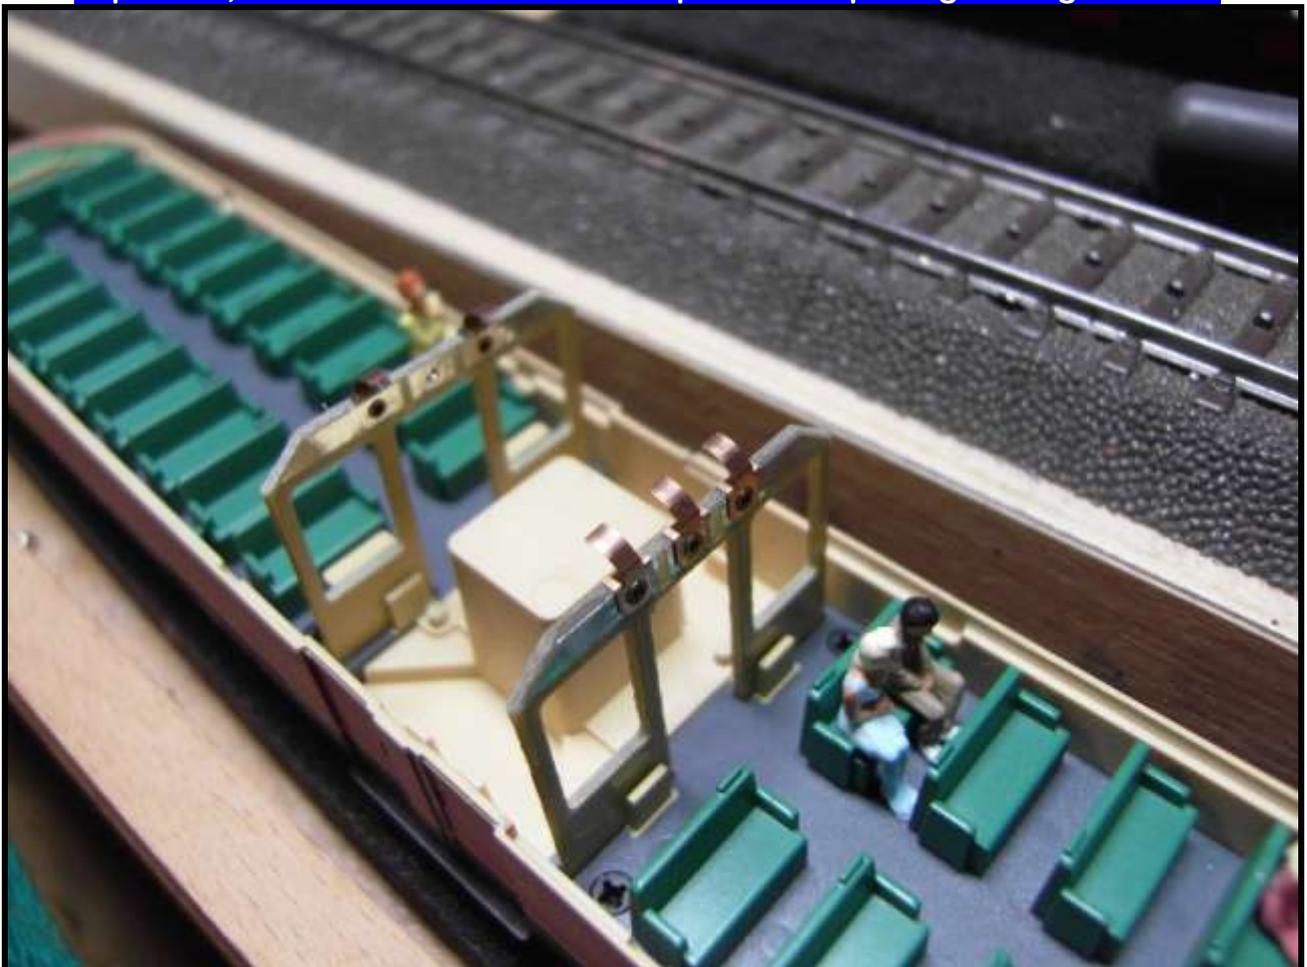
Foto n. 4: ET 91 01 Märklin, le lamelle di contatto, 3 nel lato in primo piano

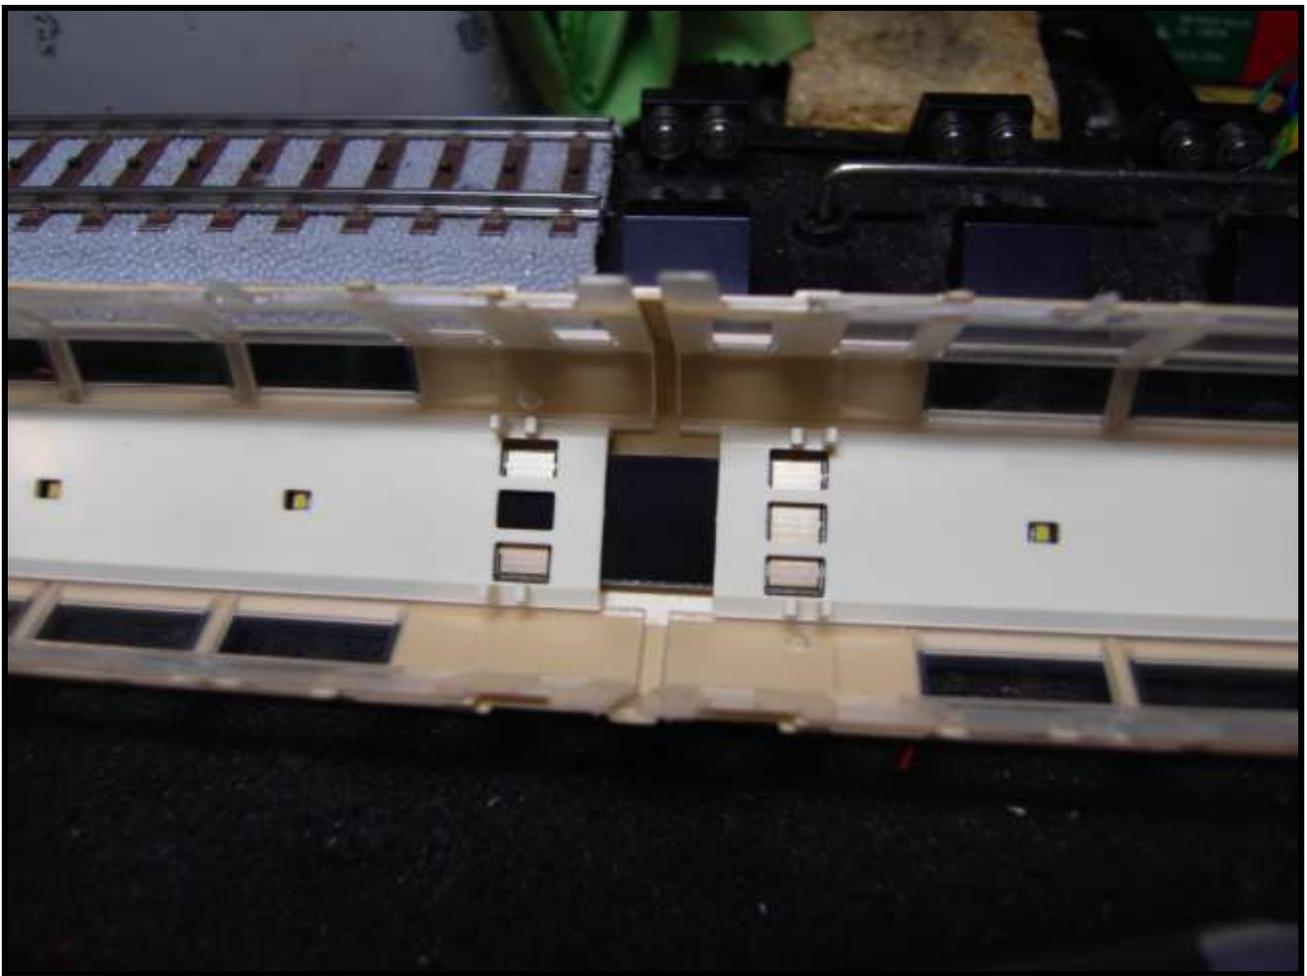
Foto n. 5: ET 91 01 Märklin, le lamelle di contatto sul tetto 3+2 per lato

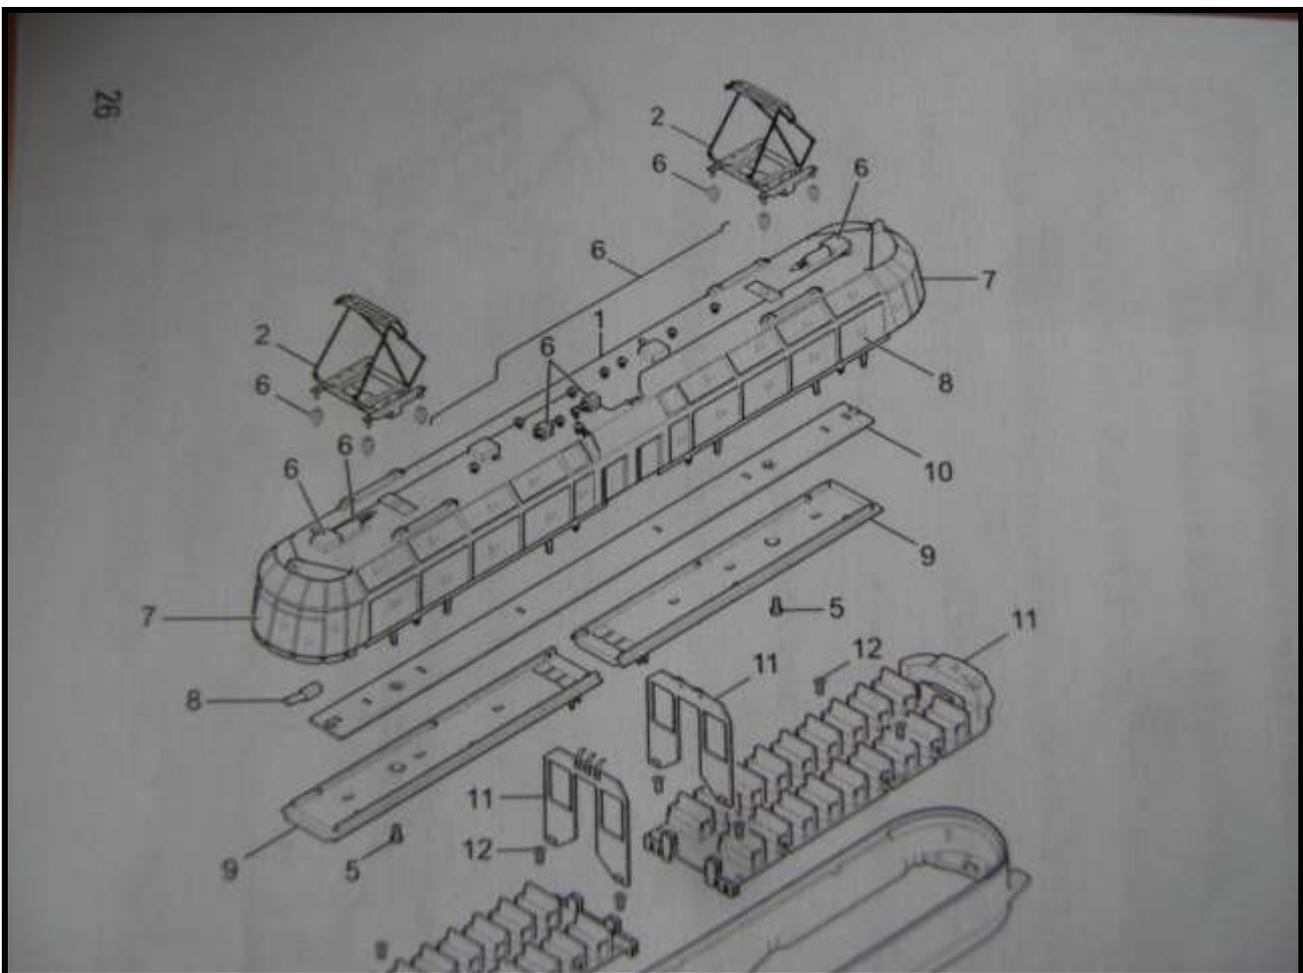
Foto n. 6: ET 91 01 Märklin, a rovescio il pantografo destro, corretto il sinistro

Chiedo ancora scusa, ma non mi ero inoltre accorto nella I parte di questo Capitolo dedicato alla “Trasparente” (torna alla [foto n. 20](#) della I parte), che il pantografo a forbice, nelle istruzioni, è posizionato al... contrario! E l'errore è stato ripetuto (galeotto fu il *copincolla...*) in questa seconda versione ([foto n. 6](#)): dunque è corretta la posizione del pantografo sinistro, che ha la diagonale di rinforzo internamente e non tocca la sovrastruttura che nasconde il motore che, al vero, serve a sollevare il pantografo (consulta per saperne di più espressamente il [Capitolo 41°](#) III parte, aggiornato nel giugno 2011); è del tutto errata la posizione del pantografo destro, nel disegno, il cui braccio diagonale colpirebbe la suddetta struttura e potrebbe oltretutto rovinarla, se abbassassimo il pantografo, il tutto si comprende bene dalla [foto n. 7](#). È vero che i märklinisti esperti avrebbero subito capito l'errore, ma un neofita?

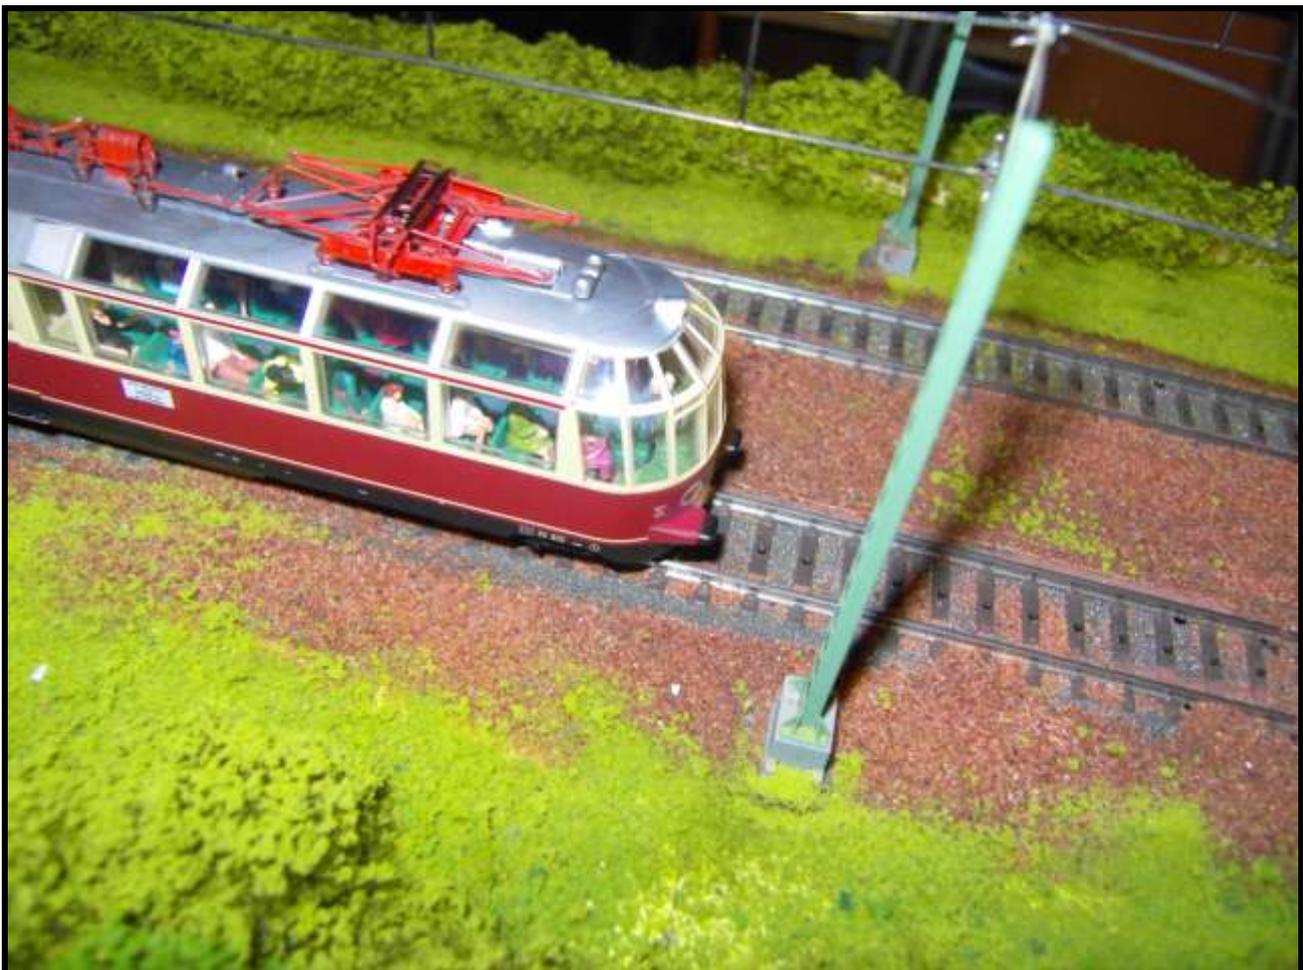
Foto n. 7: ET 91 01, il pantografo abbassato non colpisce la sua apparecchiatura di sollevamento se la diagonale di rinforzo è posizionata internamente.

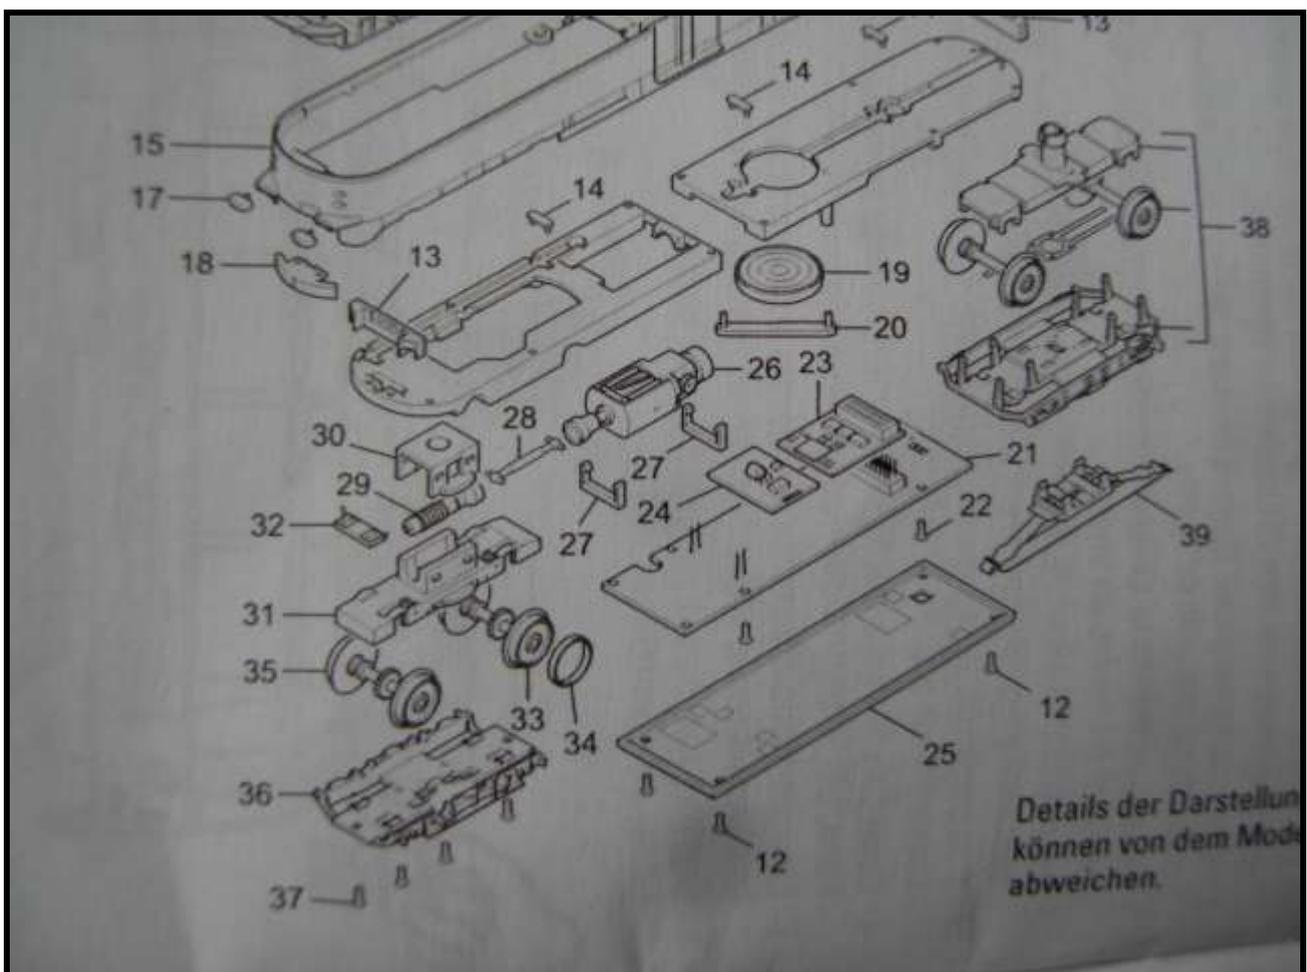
**Foto n. 8: nell'esploso le cerchiature sembrano posizionate sull'asse interno**

Proseguendo, sempre nell'esploso a pag 26 del libretto (parte bassa del disegno, **foto n. 8**) si vede che le cerchiature (per la verità ne viene indicata solo una, ricambio n. 34) sono posizionate nell'asse interno motorizzato.

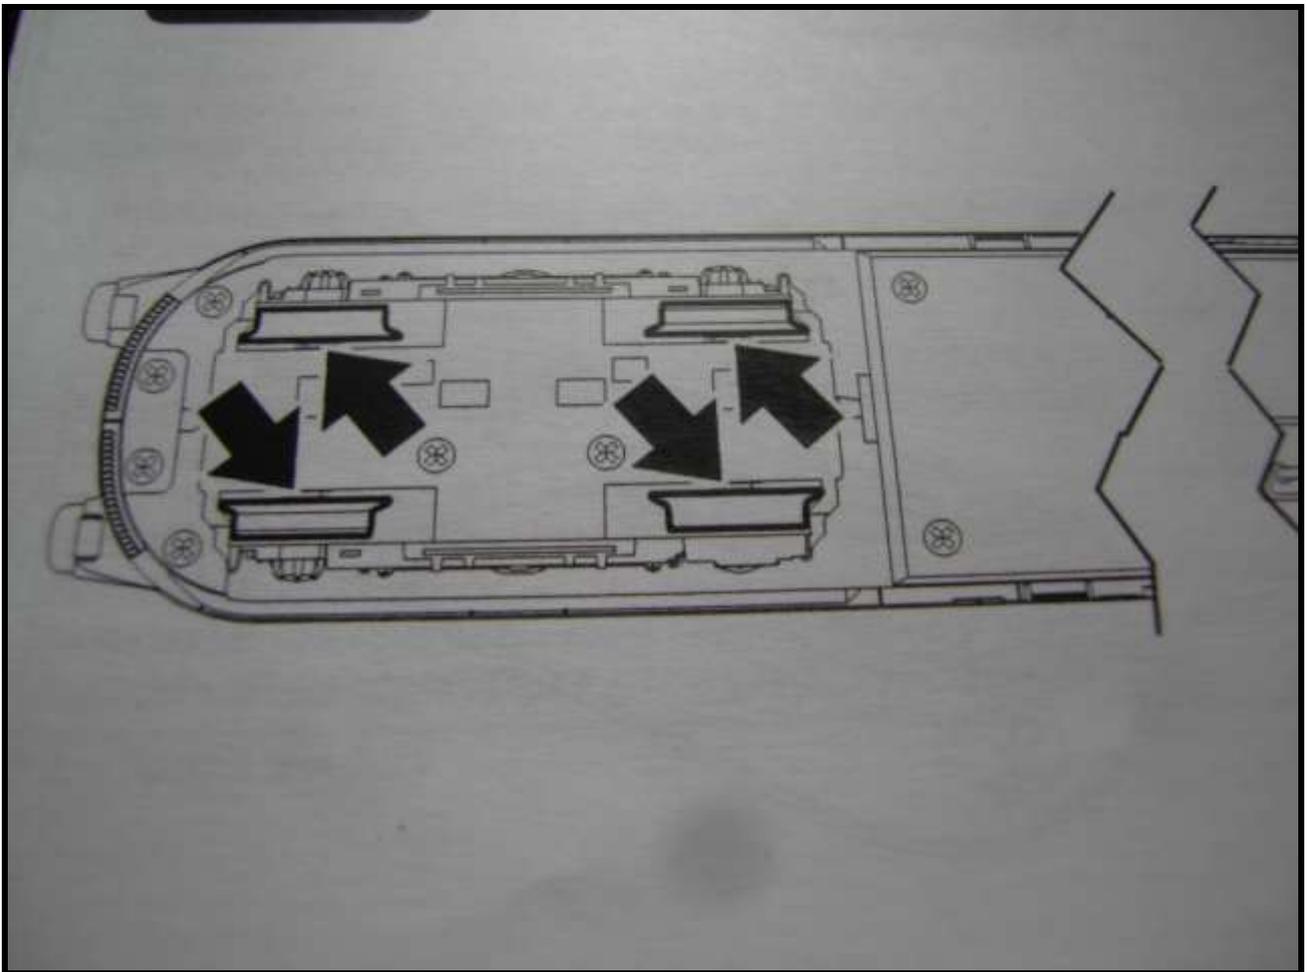
Foto n. 9: ET 91 01 Märklin, le cerchiature sembrano messe in diagonale

Ma nella **foto n. 9**, i due anelli di gomma sembrano posti in diagonale opposto su due assi e il disegno non lascia dubbi...

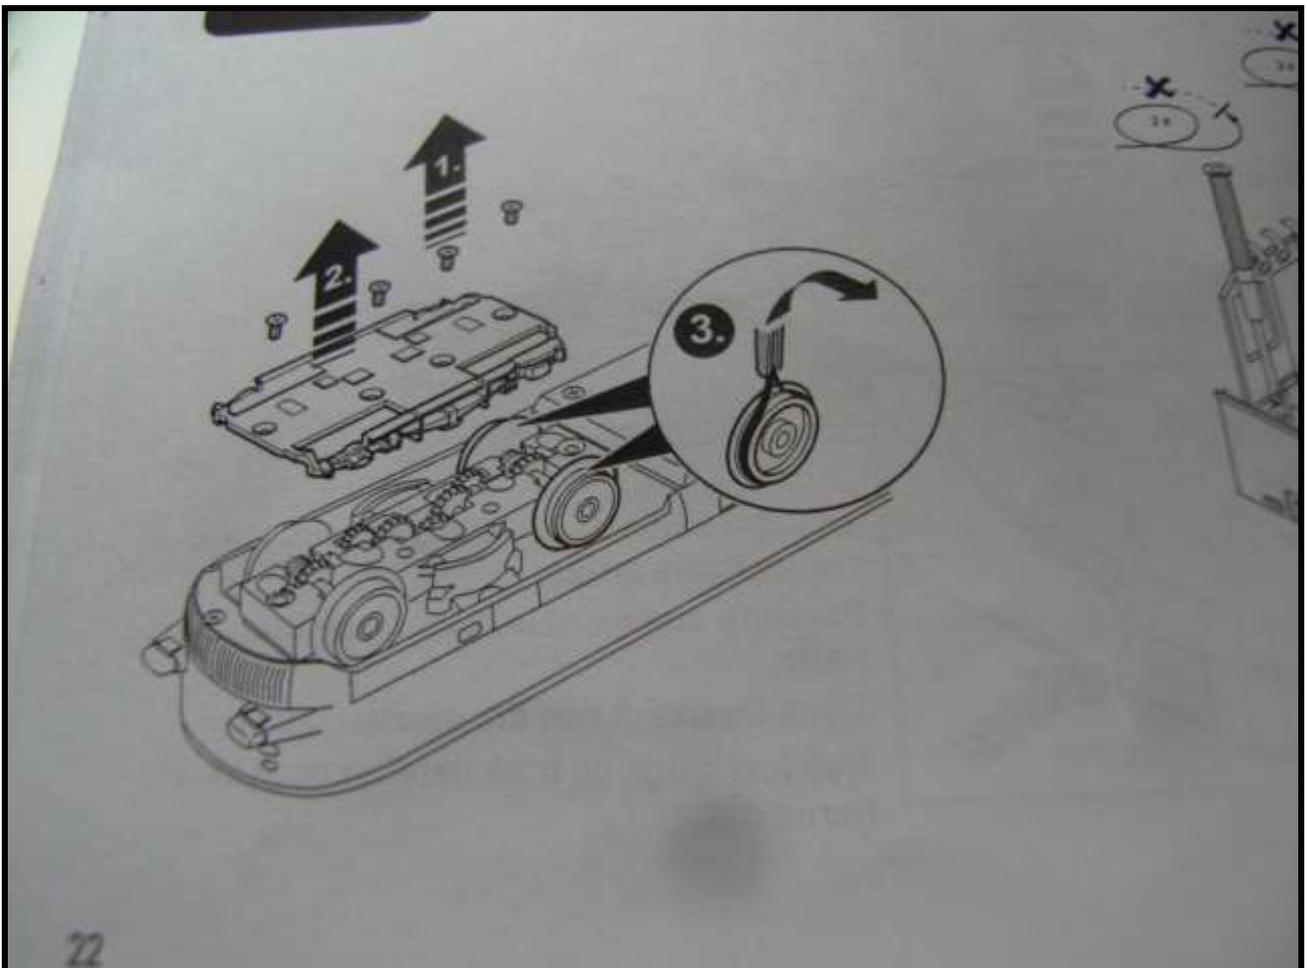
Foto n. 10: ET 91 01 Märklin, le cerchiature ora sembrano su un solo asse

Poi nella **foto n. 10**, che spiega come sostituire le cerchiature usurate e di cui mi sono già occupato nella I parte di questo **Capitolo 50°**, gli anelli sono posti su un solo asse e ciò è definitivamente confermato dalla mia **foto n. 11** del modello reale.

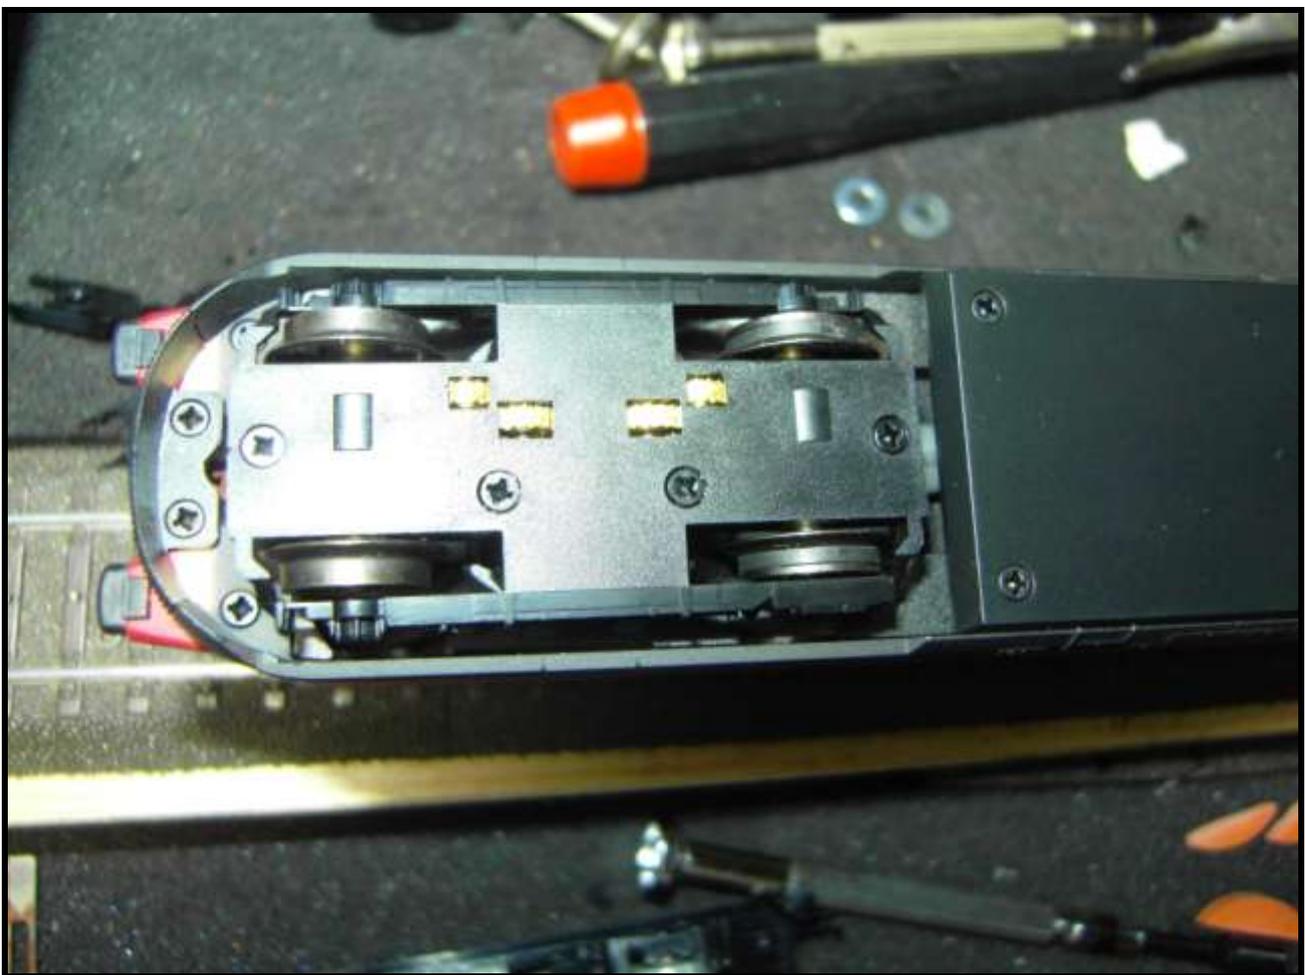
Foto n. 11: ET 91 01 Märklin, le cerchiature SONO su un solo asse

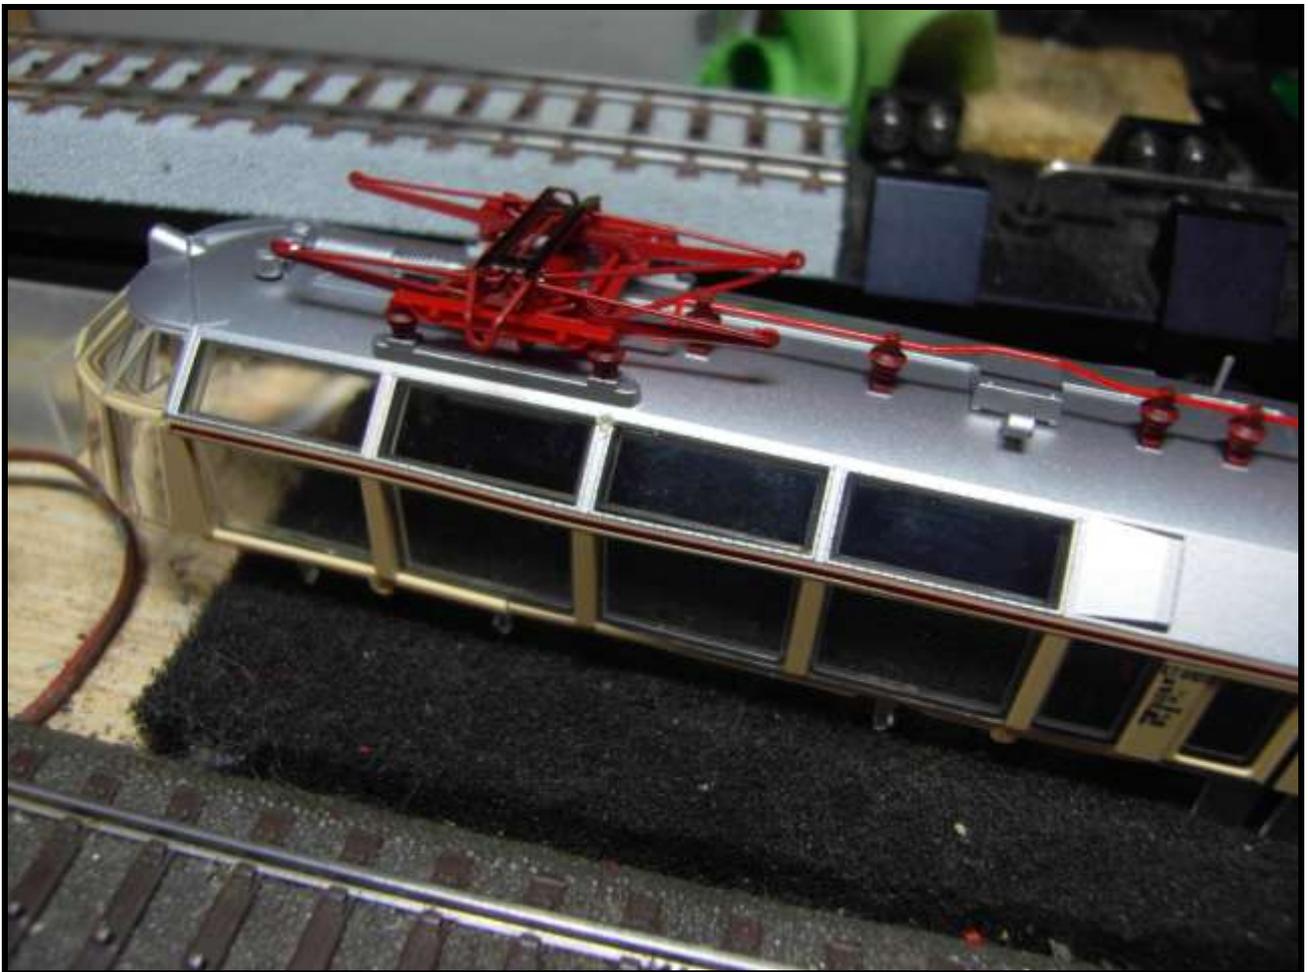
Foto n. 12: ET 91 01, il 3° braccetto della vetrata superiore è spezzato e porta all'esterno tutta la vetrata.

Orbene, o dovrei dire *ormale*, questa volta ho esagerato con la pressione esercitata, oppure la plastica era troppo aderente o montata a verniciatura non del tutto asciutta, insomma, mentre la prima volta la 491 001 mi si era aperta senza problemi, questa seconda *Trasparente* mi ha dato dei grattacapi, col risultato che il braccetto, 3° da sinistra nella [foto n. 12](#), della vetrata laterale, è letteralmente *esploso* e lo si capisce solo portando ad alto ingrandimento proprio la [foto n. 12](#).

Questa estrusione, come vedete, faceva curvare la vetrata in fuori.

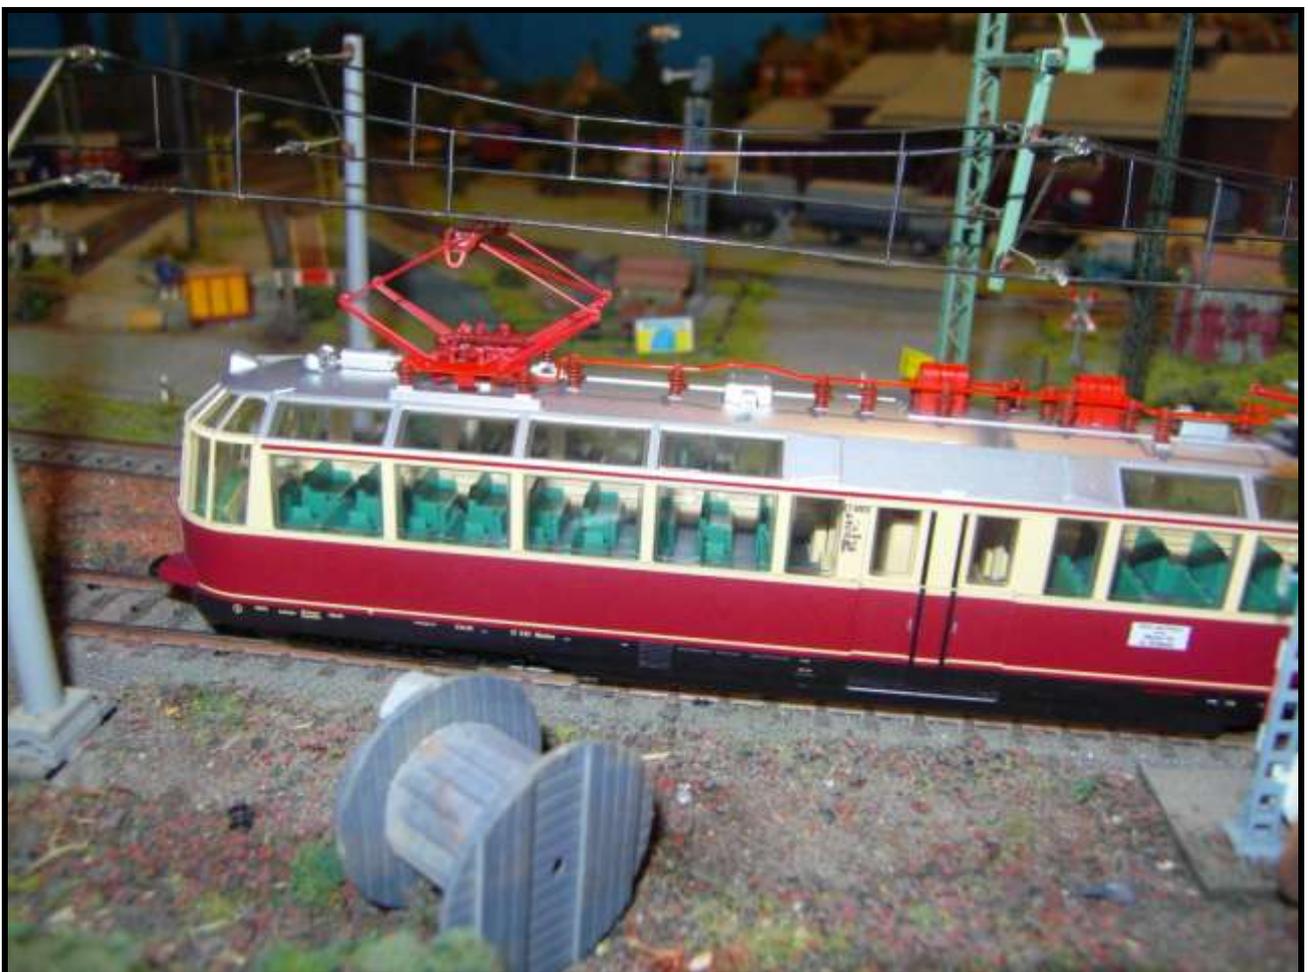
Foto n. 13: ET 91 01 Märklin, il terzo braccetto della vetrata superiore non

presentava alcun difetto prima dell'apertura ed è stato causato dalla pressione esagerata, da me esercitata, durante l'apertura della parte superiore.
