# HO PROVATO PER VOI (ET) 491 001-4

**Märklin art. 37580 –**

**(I parte)**

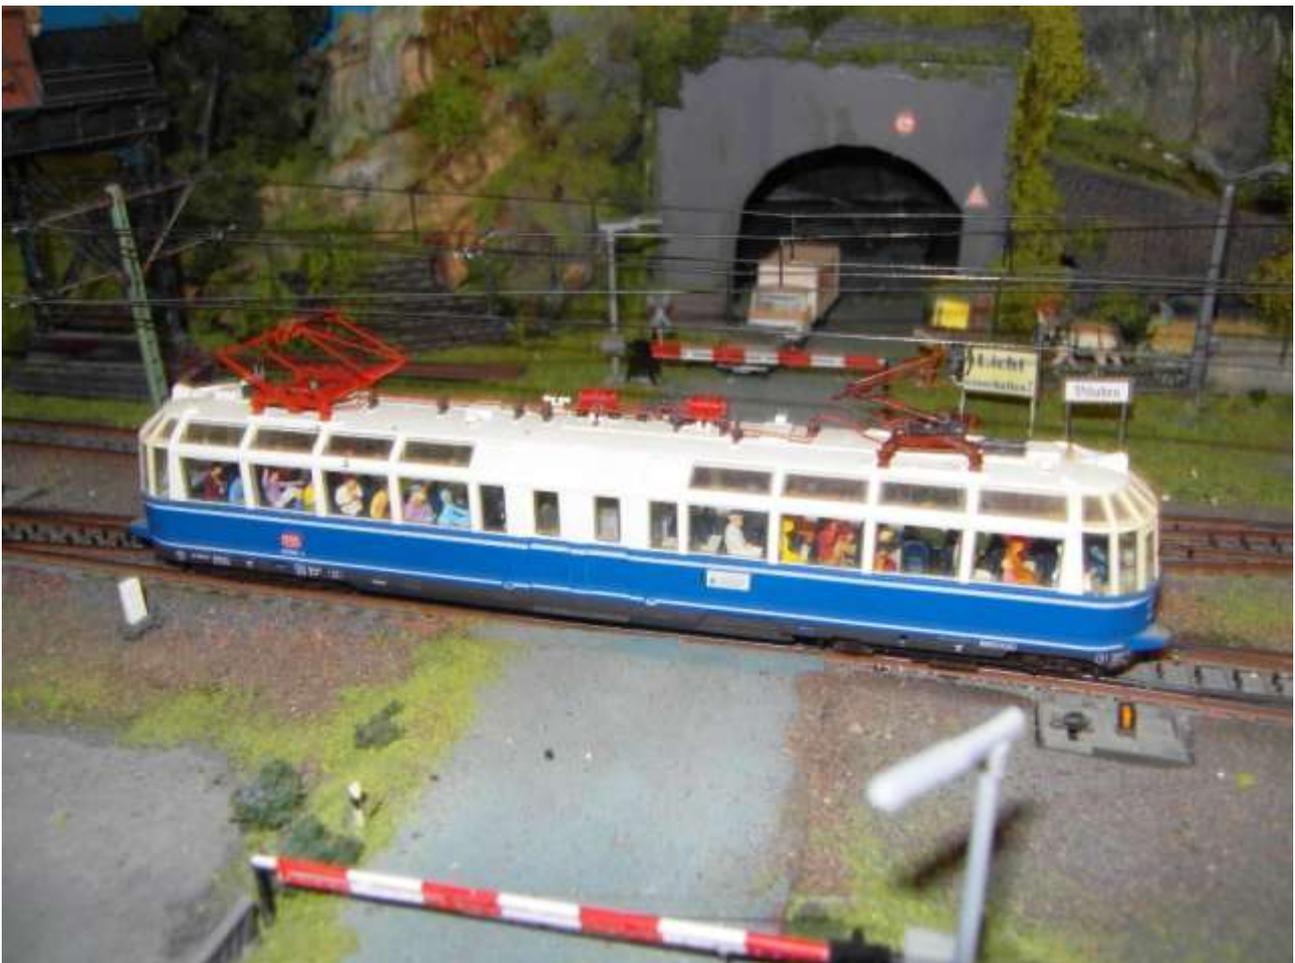
**Foto n. 1: 491 Roco nella colorazione del 1986 a Vibaden**

La Casa austriaca esordì con un ottimo modello (per i *continuisti*) già nel 1984/85 (uno identico era in alternata) 3 anni dopo arrivò puntuale la versione con la colorazione del 1986 (foto n. 1). Altri modelli sono poi seguiti.

(*molto male*) in corrente alternata ed era dotata di un piccolo pattino.. Il secondo vecchio modello Roco, della **foto n. 1**, che acquistai nel 1989, con l'ultima sfortunata colorazione è analogico, ma in corrente continua; *funzionava* a Vibaden (*sempre male*) solo grazie alla linea aerea. Attualmente è stato reso folle (*ne parlerò in seguito*), ma, prima d'esser modificato è stata utilizzato per i vari confronti.

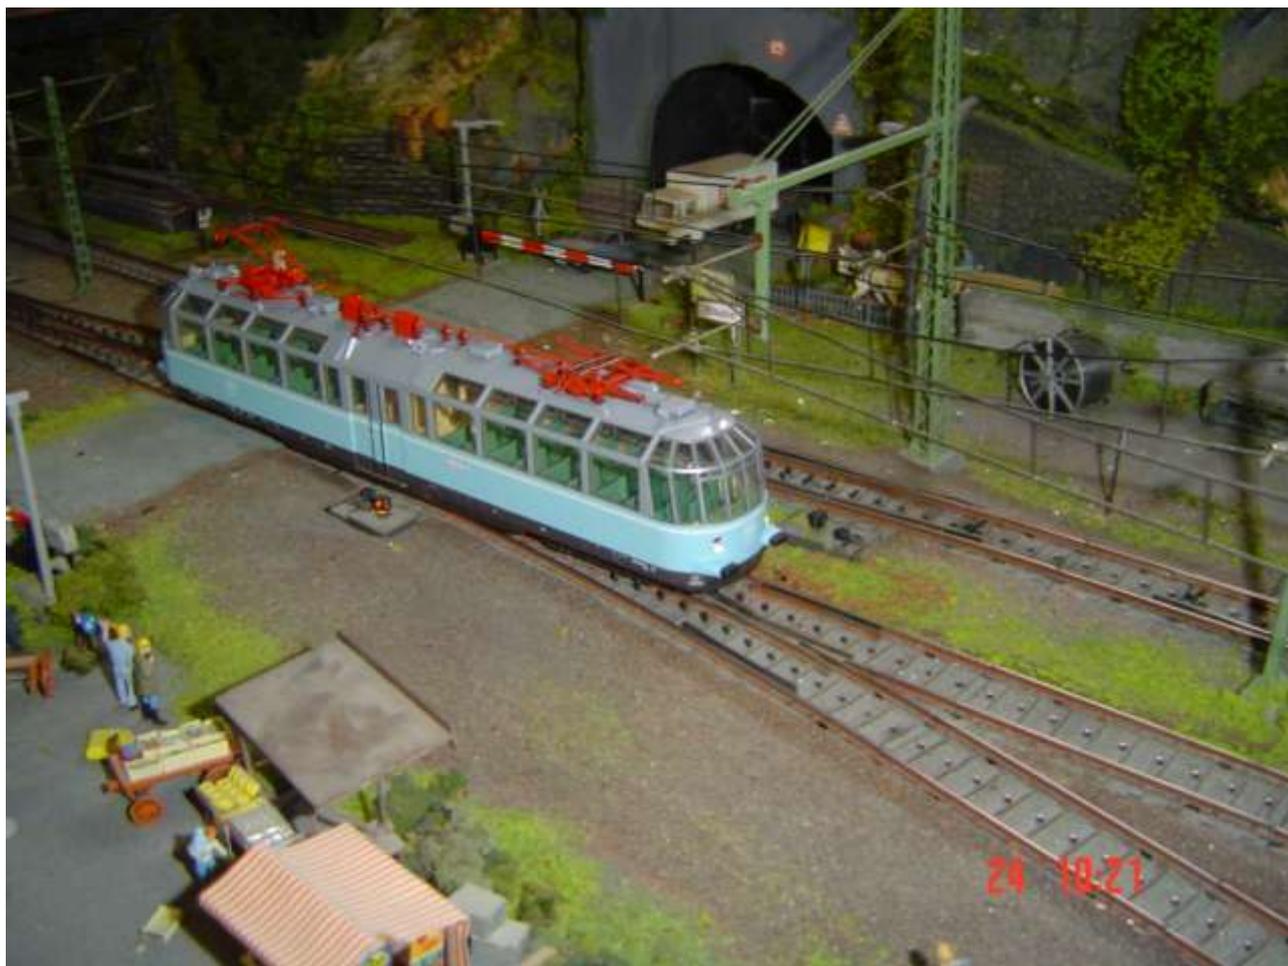
Foto n. 2: prime prove per la nuova 491 001-4 Märklin a Vibaden

Già 15 anni fa per rimetterla a posto ci sarebbe stato bisogno di un altro momento economico (ma allora per la DB ci fu il *salasso* della *Riunificazione!*) ed oggi veramente di tempi migliori, che con l'aria a ribasso che tira... (la **foto n. 2** è del nuovo modello Märklin).

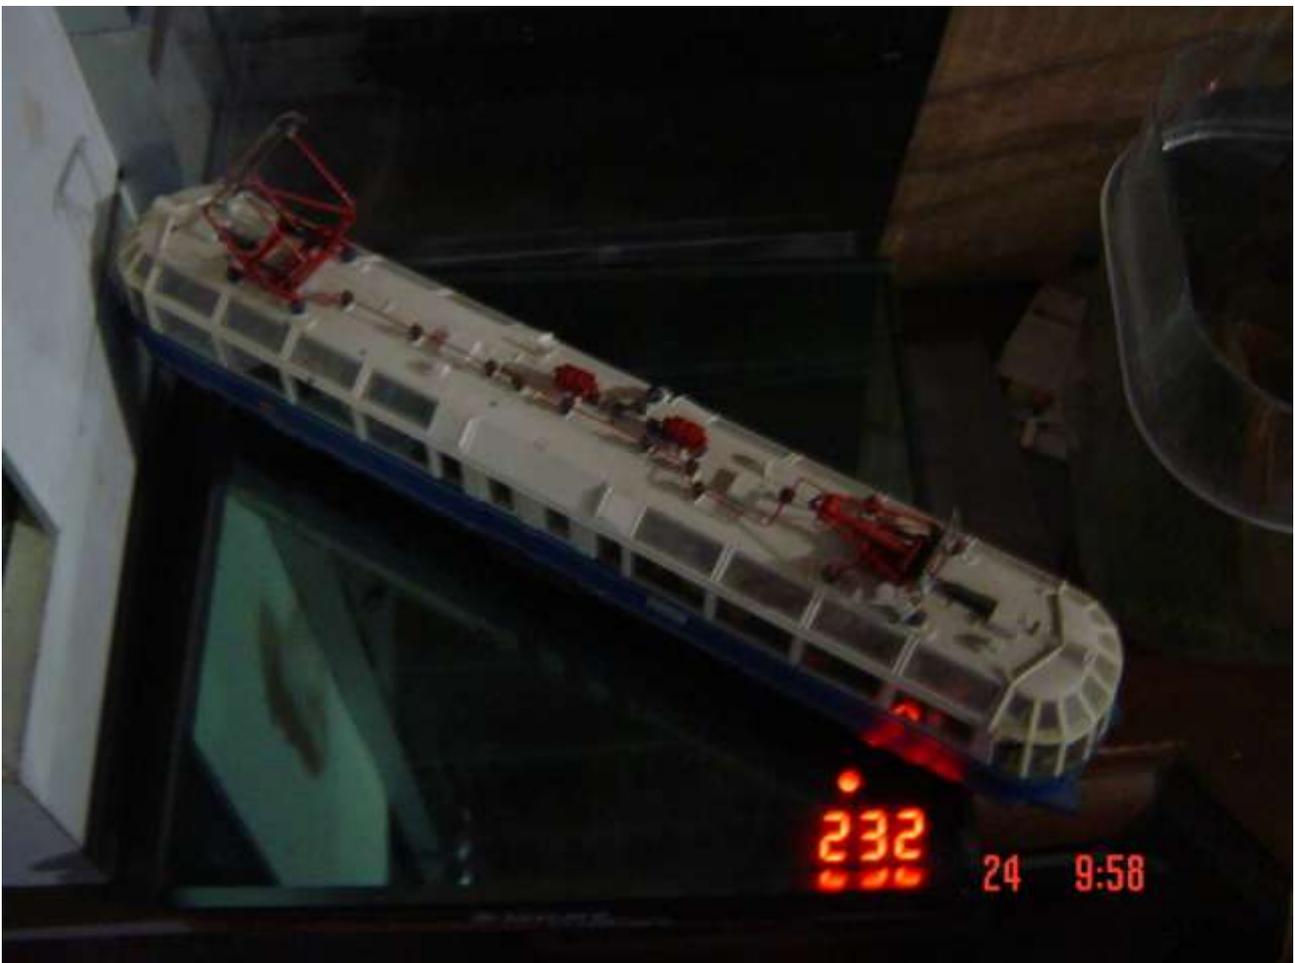
Foto n. 3: la 491 Roco, originale, con passeggeri pesa 232 grammi

**232 gr.** il modello Roco (**foto n. 3**): però con gli enormi pantografi originali e 36 figurini Preiser (+ 1 macchinista).

Gli arredi (sedili) sono metallici, come ho detto, per aumentare il peso.

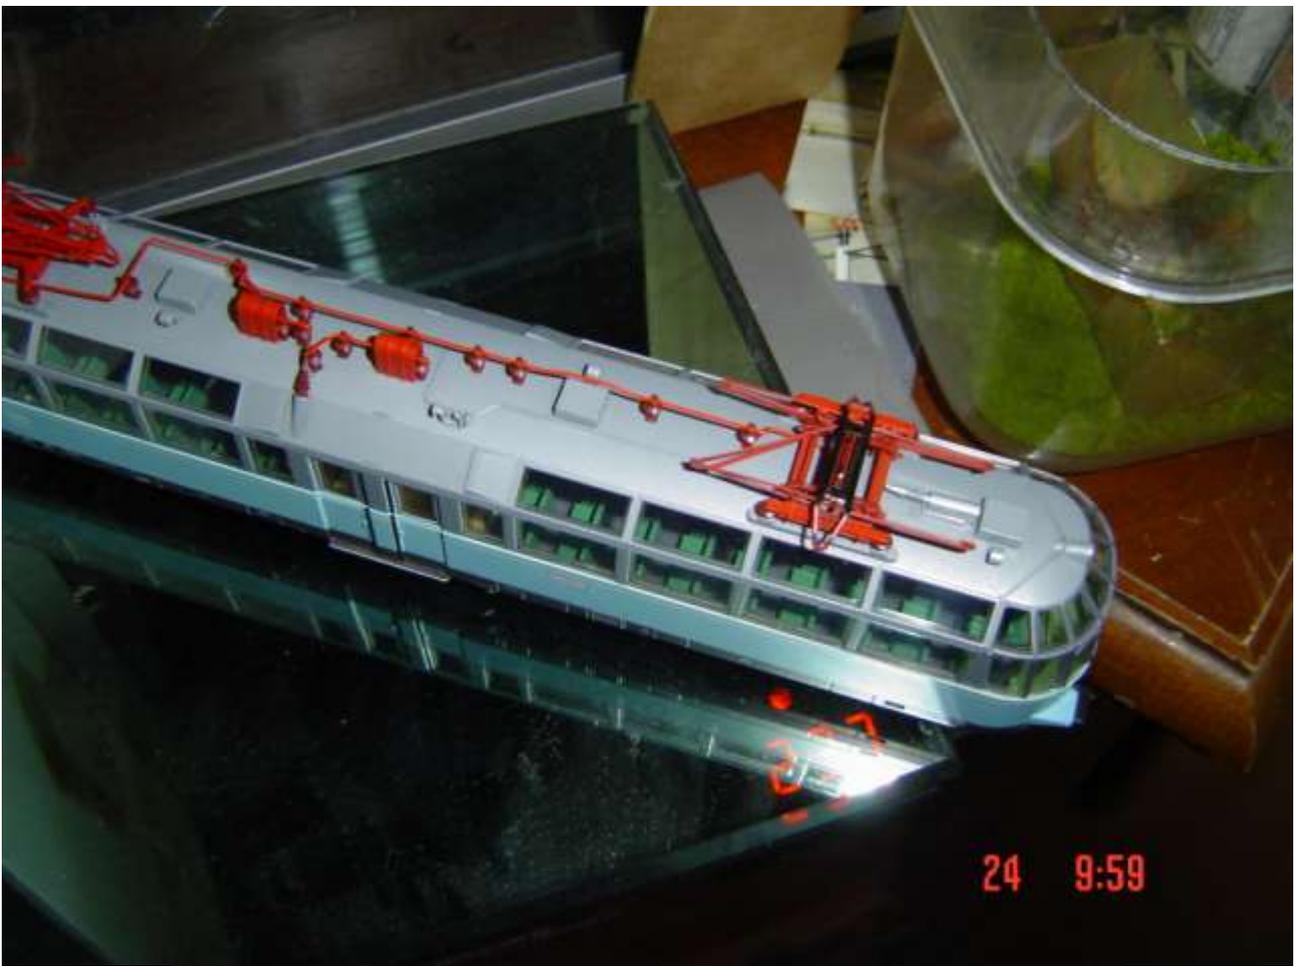
Foto n. 4: la 491 Märklin, senza personaggi, pesa 237 grammi

**237 gr.** è il peso del modello Märklin (**foto n. 4**), senza passeggeri. Una volta incollati nella 491 Märklin i passeggeri Preiser (circa 8 gr.), eliminandoli dalla 491 Roco, e aggiungendovi altri 6 passeggeri Noch, la “tedesca” arriva a 245 gr. (vedi la **foto n. 5**).

A conti fatti il divario reale è però di soli **13 gr.**, meno del 5%.

**224 gr.** per la Roco (se vuota), **237 gr.** per la Märklin (sempre vuota).

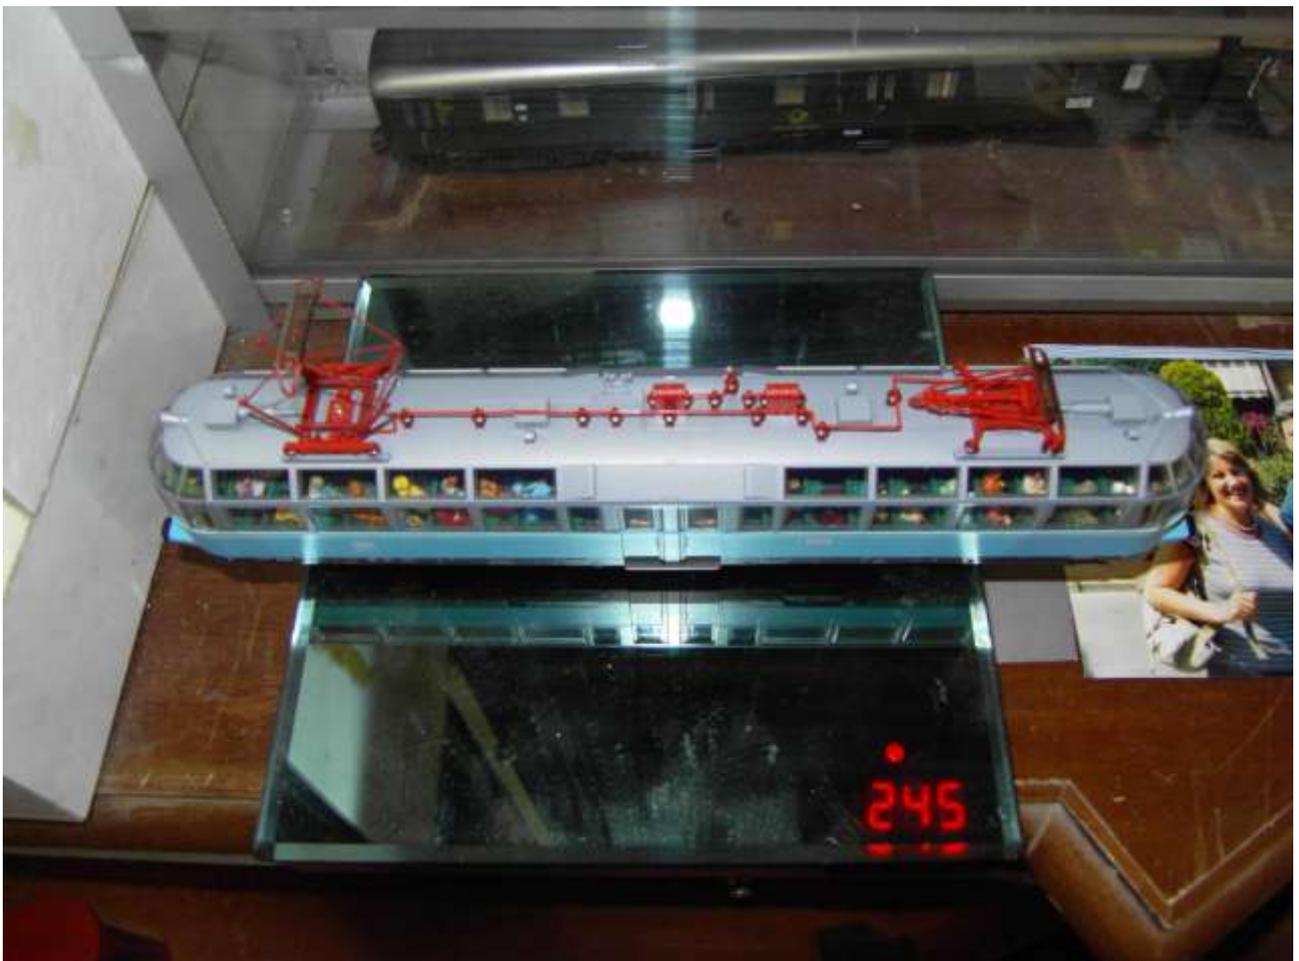
Foto n. 5: la 491 Märklin, con personaggi, pesa 245 grammi

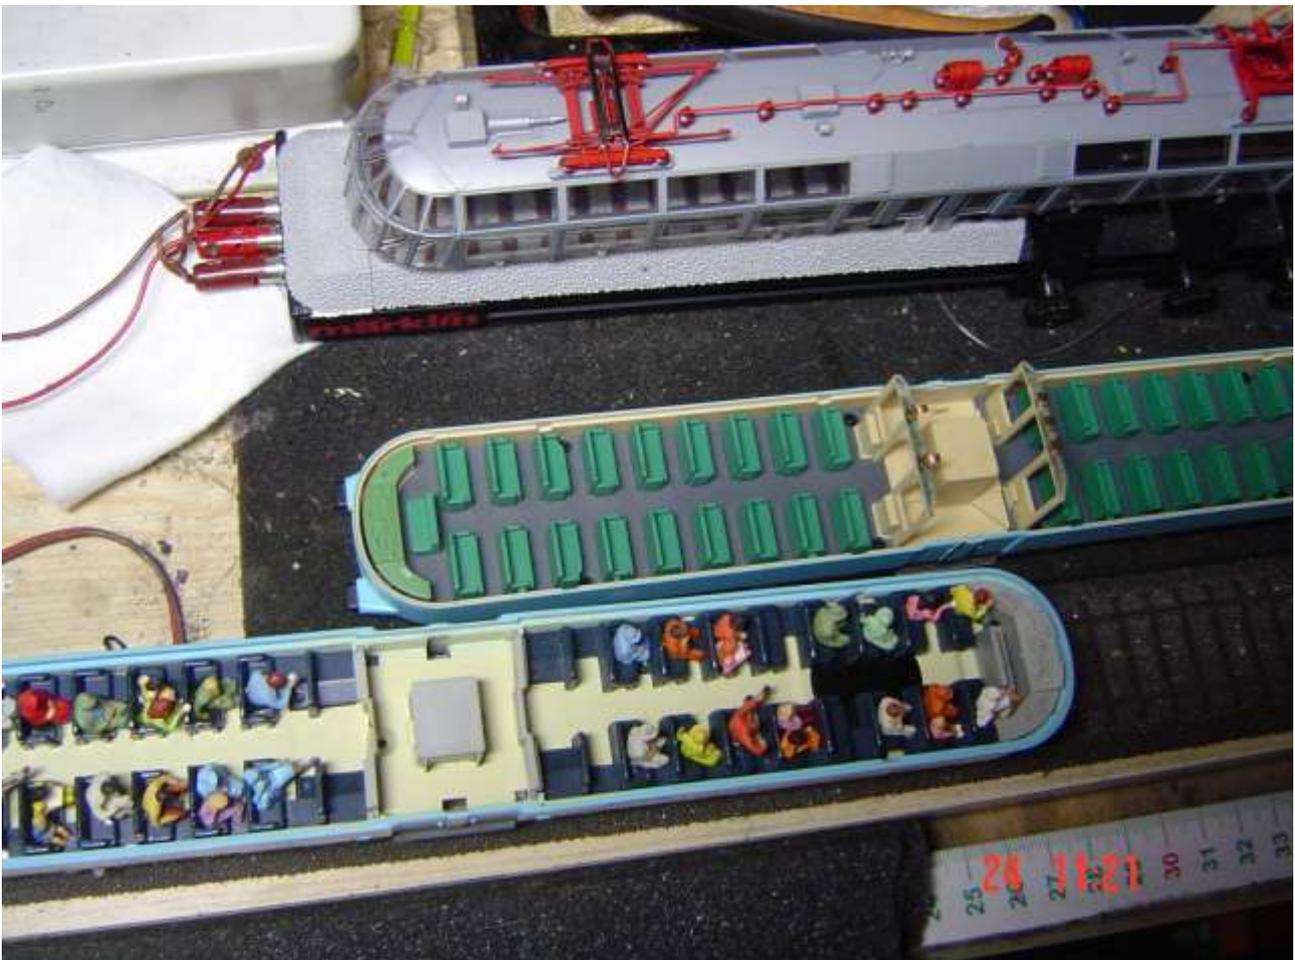
Foto n. 6: le 491 Roco e Märklin, i personaggi saranno...trasferiti!

Staccarli dai loro sedili, anche dopo 25 anni, è stato poi relativamente semplice perché la plastica e il metallo non si fondono nell'incollaggio (foto n. 6, n. 7 e n. 8).

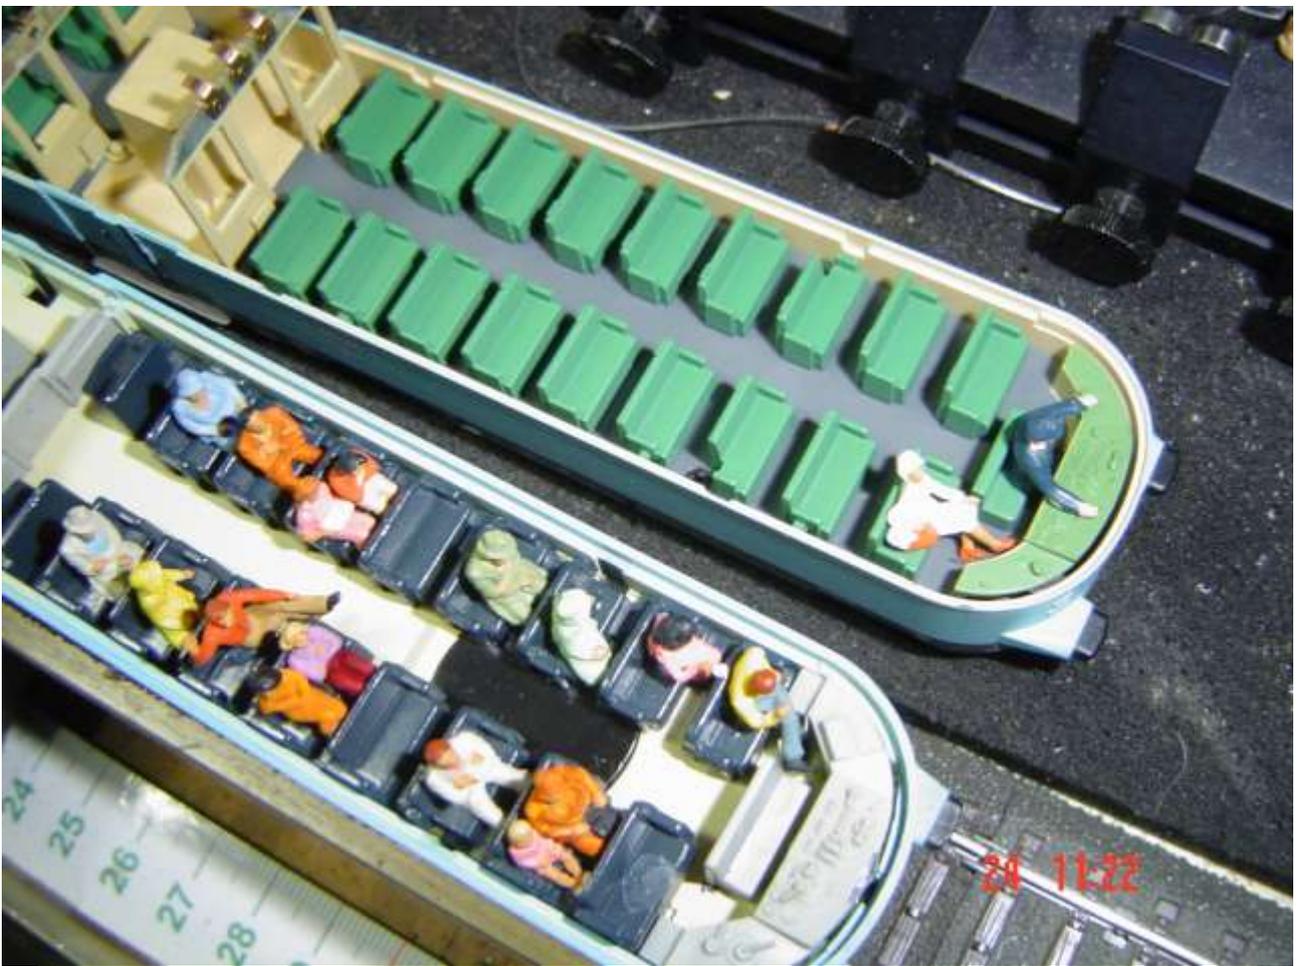
Foto n. 7: dalla 491 Roco alla Märklin, i personaggi vengono scollati e ricolati

**TRUCCO** per evitare comunque di danneggiare i personaggi (la loro plastica ha pur sempre 25 anni!) è meglio utilizzare un minicacciavite che utilizzeremo come leva. Si possono allontanare eventuali tracce di colla sotto il loro... fondo schiena, con una limetta o persino le unghie!

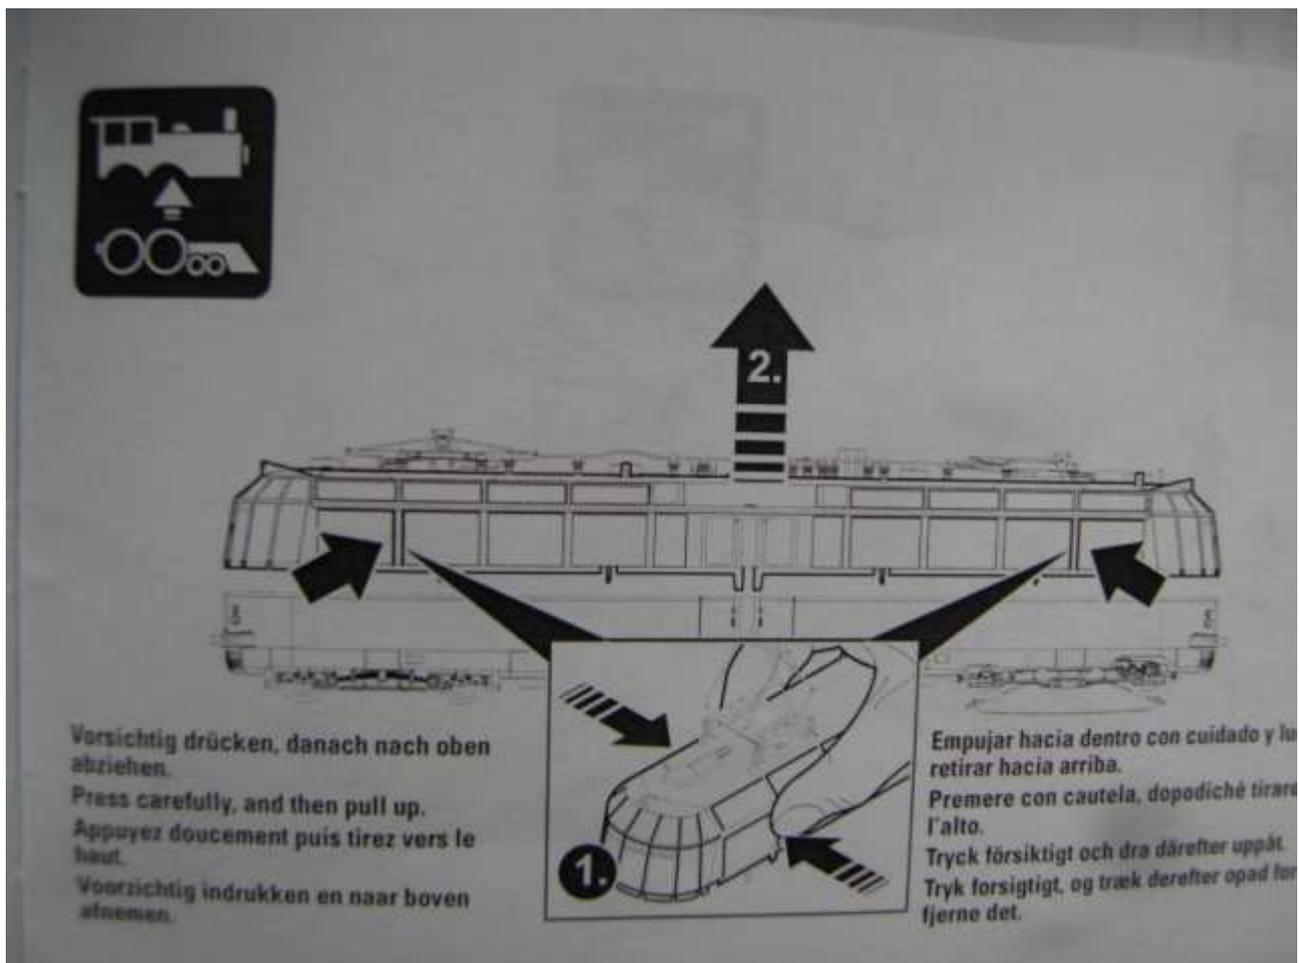
**Foto n. 9: 491 Märklin, istruzioni per aprire la parte superiore**

Seguendo le istruzioni si possono sganciare gli incastri della sua parte superiore trasparente, con la delicata, ma decisa, pressione del pollice ed indice (**foto n. 9, n. 11 e n. 12**).

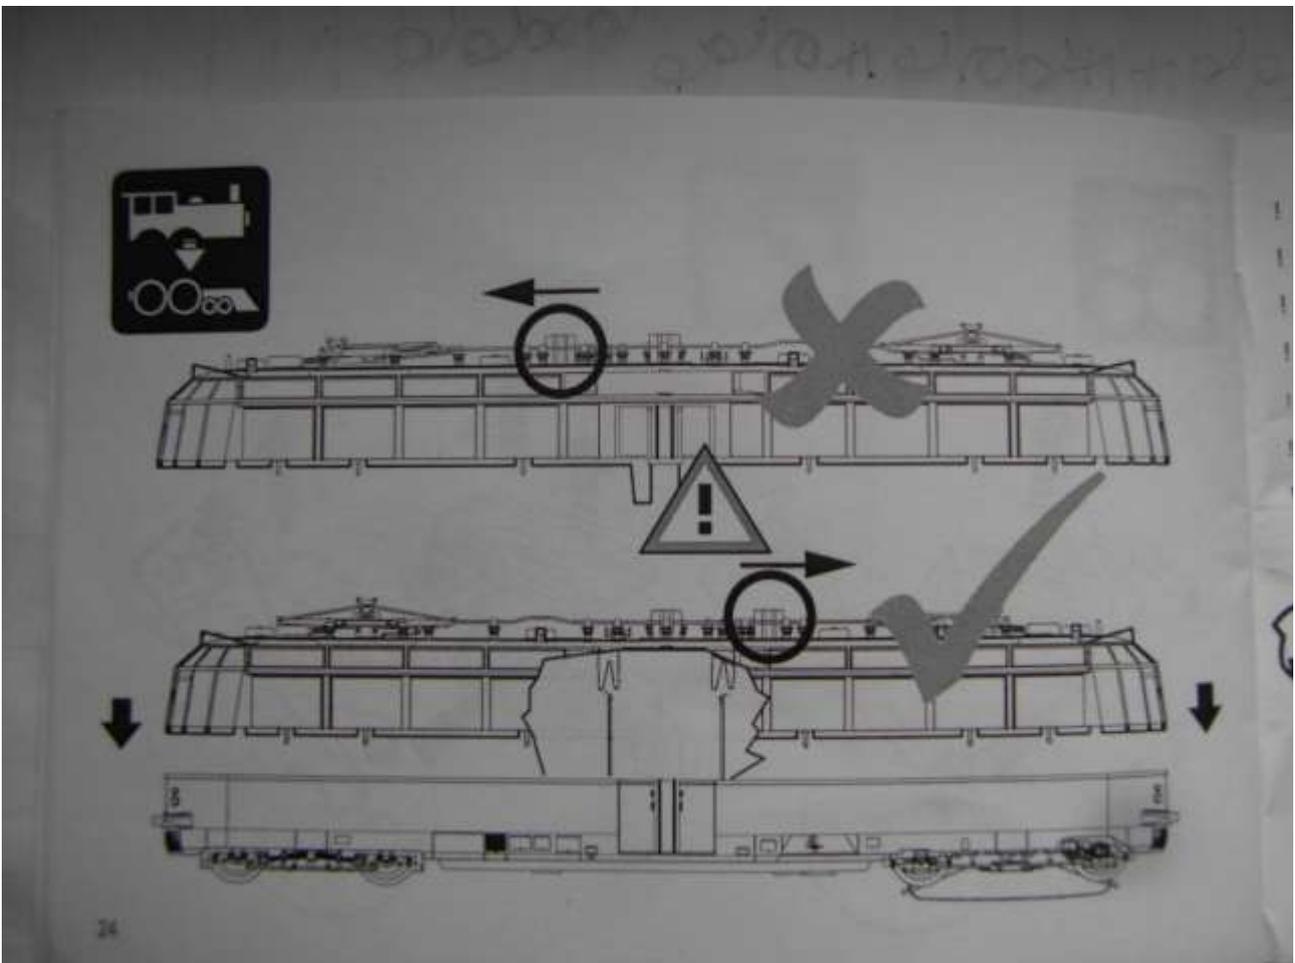
Foto n. 10: 491 Märklin, istruzioni che raccomandano di non invertire la parte superiore e, correttamente, il pattino è sotto il pantografo a ginocchio!

Seguendo sempre le istruzioni (**foto n. 10**) si raccomanda anche di **NON** invertire, nel rimontare, la posizione della parte superiore per un ovvio motivo estetico, ma, e soprattutto, perché le lamelle, che si intravedono nella **foto n. 12**, non coinciderebbero e le luci con le loro due funzioni (*forti o attenuate*) non funzionerebbero o, ma non farò quella prova, molto peggio...!

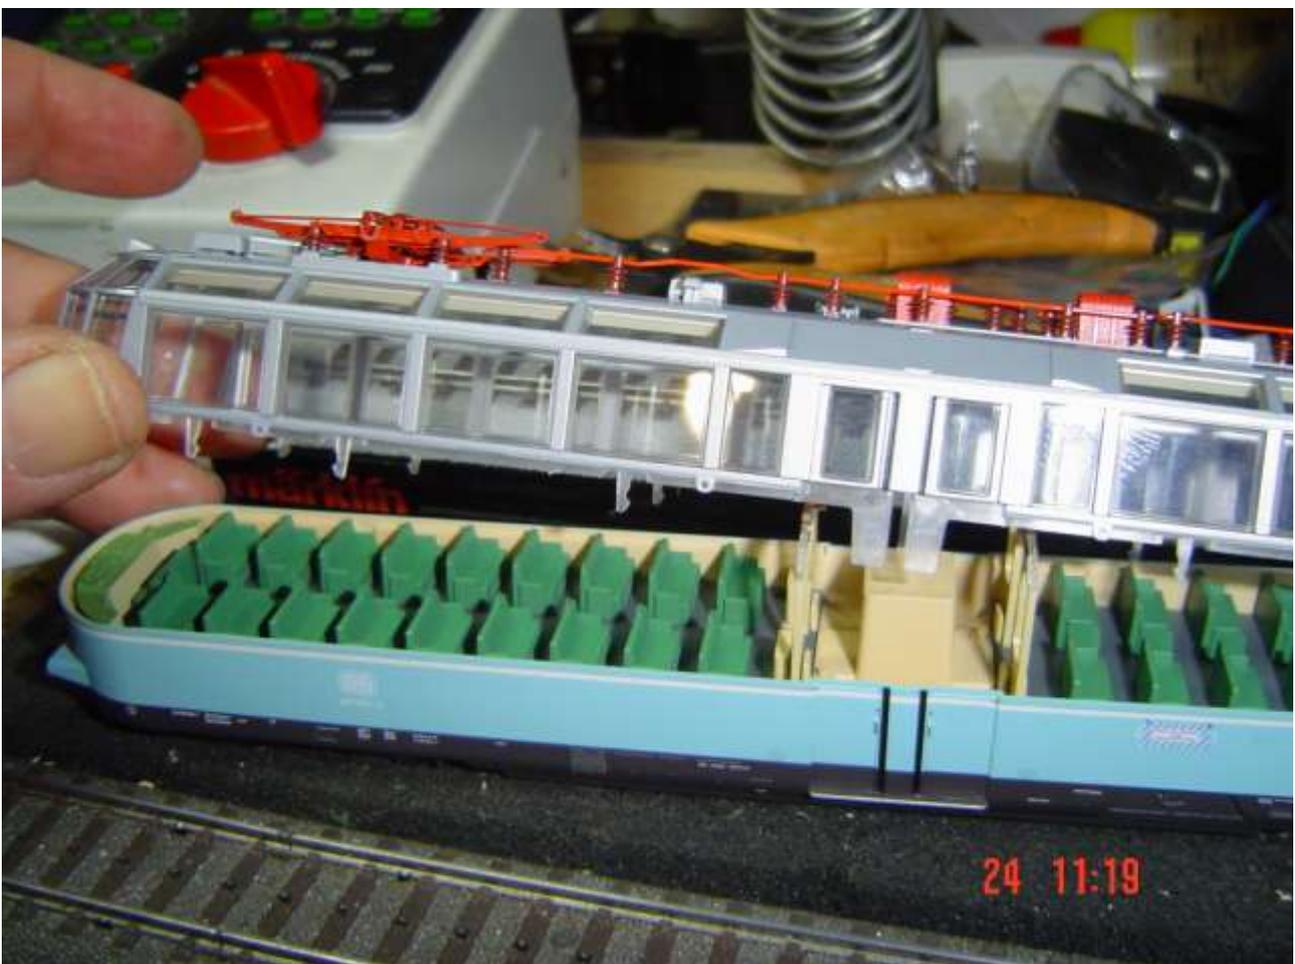
Foto n. 11: 491 Märklin, abbastanza semplice aprire la parte superiore

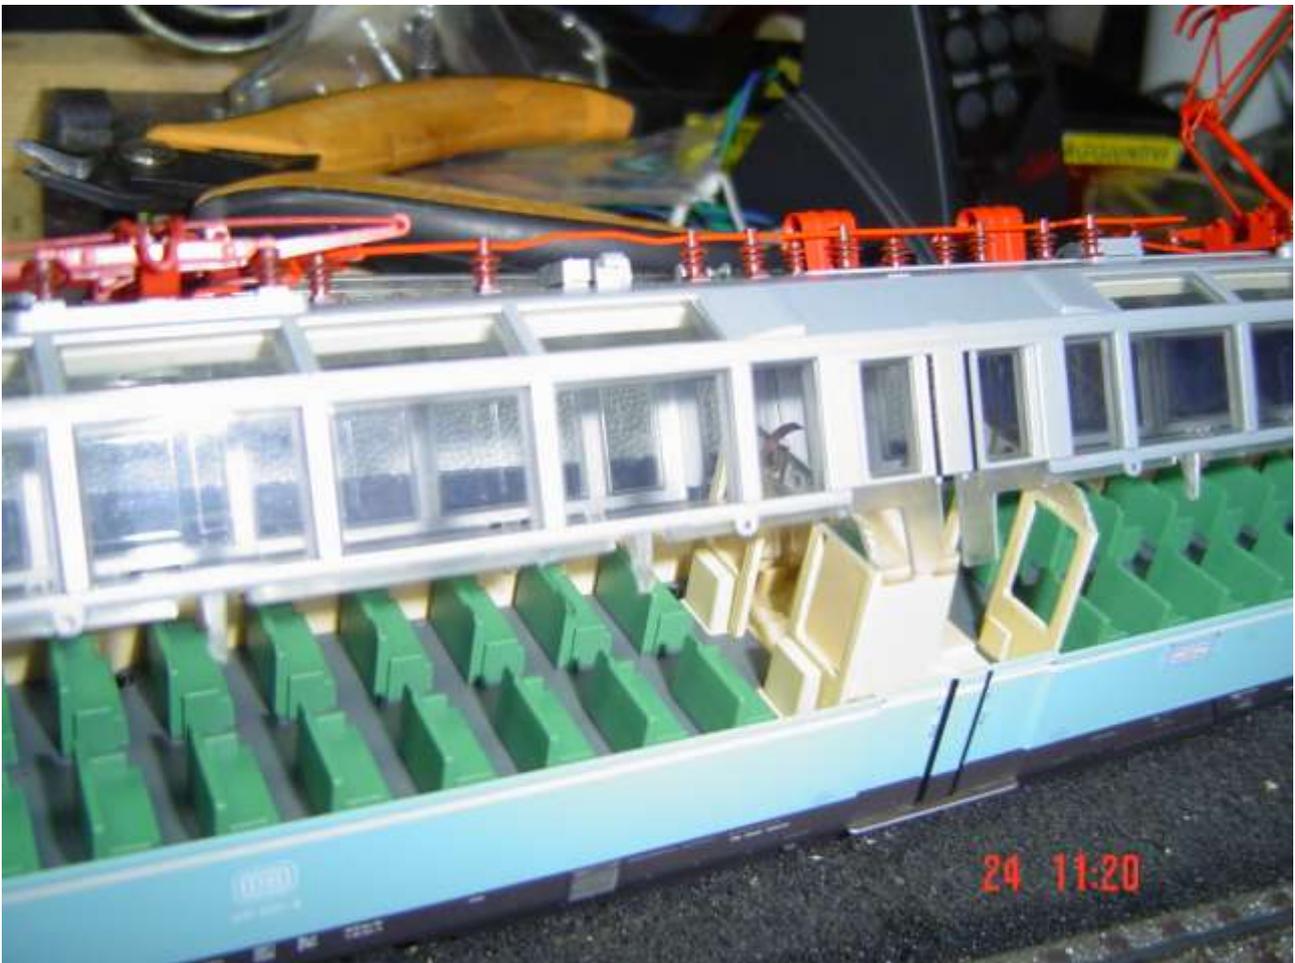
Foto n. 12: 491 Märklin, nel vano centrale si intravedono le lamelle di contatto per le luci, da NON invertire!

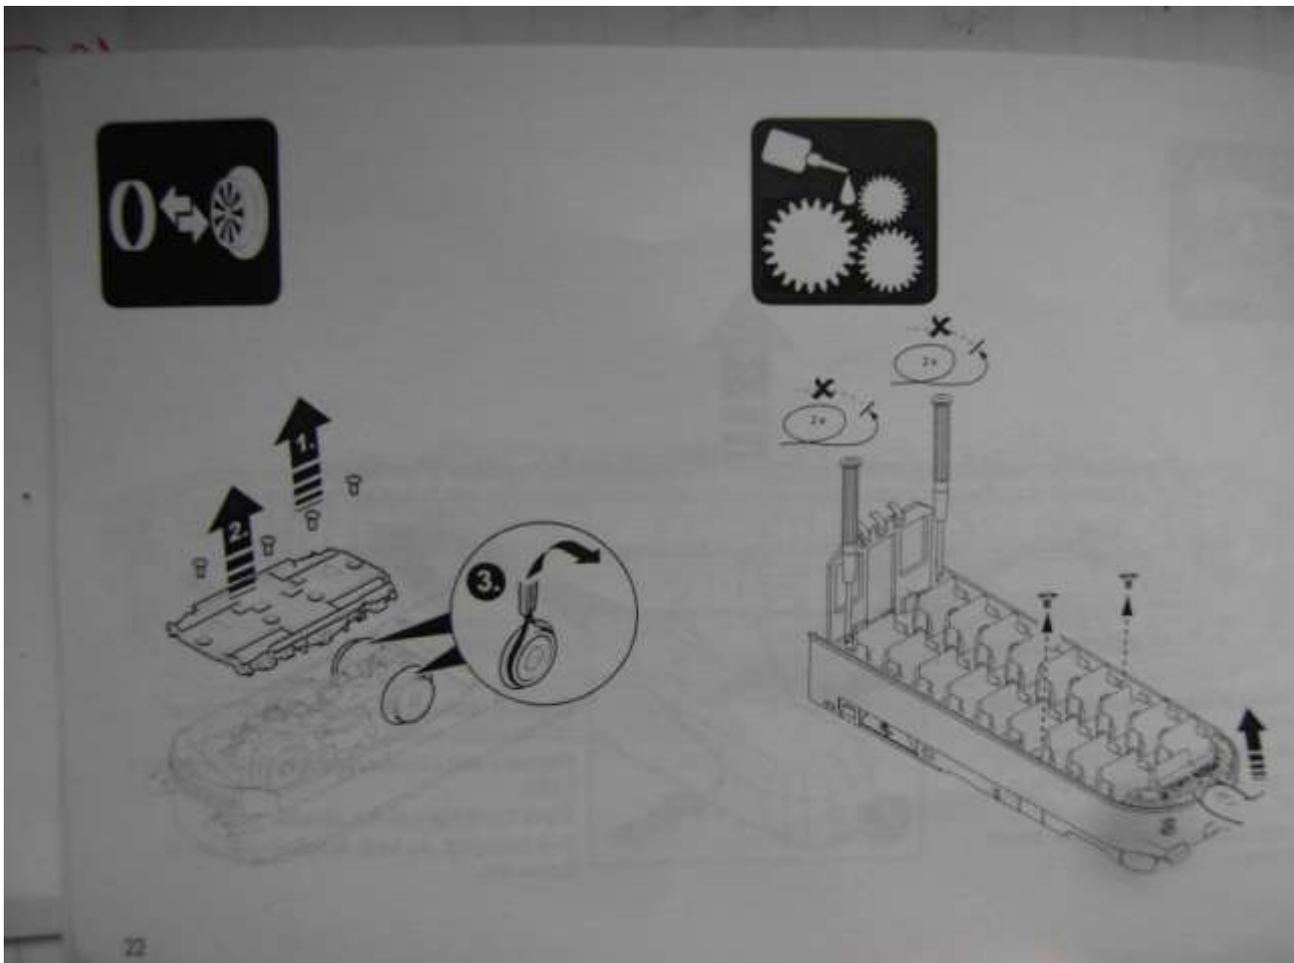
Foto n. 13: 491 Märklin, istruzioni carenti per la sostituzione delle cerchiature e, a destra persino errate, che indurrebbero a sollevare, per lubrificare, l'arredamento posto sopra il motore che, sotto a quei sedili... NON c'è!

Nella **foto n. 13** infatti c'è chiaramente, a destra, il simbolo con gli ingranaggi e quello della lubrificazione!

E sempre nella **foto n. 13** si vede che le viti verso la parte centrale NON vanno estratte, mentre quelle verso il macchinista sì. Questa parte è corretta, ma, e lo ridiremo ancora, è inutile sollevare quei sedili per lubrificare un motore che, lì sotto, NON c'è!

Nella stessa **foto n. 13** si osservi che a sinistra si descrive il modo, per la verità rischioso, ma semplificabile, di sostituire le due cerchiature d'aderenza, che consentono, lo descriverò poi nelle prove effettuate nella seconda parte di questo Capitolo 50°, di affrontare salite del 30/35% senza problemi.

Nella **foto n. 13** sembra che il motore sia posto *anteriormente* perché nella *Trasparente* (in H0) i sedili sono monodirezionati e puntano verso il lato del pantografo a ginocchio; i macchinisti hanno invece due banchi di comando, ma quando la automotrice (vera) va a ritroso (alzando allora posteriormente il pantografo a ginocchio) i sedili dei passeggeri vengono ribaltati e questo lo si capisce dal fatto che, nelle foto del reale (vedi la **foto n. 19**, tratta dal n. 2/1985 di Mondo Ferroviario), le persone sono sedute comodamente in avanti anche in quel frangente. Nel famoso video sulla parata di Norimberga del 1985, presentato dall'onnipresente giornalista Hagen Von Ortloff, la 491 arrivò alzando il pantografo a ginocchio e i fortunati passeggeri erano tutti seduti in avanti, quando non salutavano dai finestrini.

**E NON è ALTRETTANTO VERO** che si debbano sollevare i sedili posti sul lato *anteriore* o, per chiarirVi bene le idee, il lato 1, quello con il pantografo a ginocchio! Nella **foto n. 13** sembra che sia quello il lato dotato di 2 cerchiature in gomma e quindi quello motorizzato, una confusione inutile, perché, al più quella parte d'arredamento, posta sotto il pantografo a ginocchio, si dovrebbe sollevare soltanto per sostituire l'altoparlante, ma non per oliare gli assi folli, per i quali si può intervenire da sotto (lo vedrete poi nella **foto n. 28**).

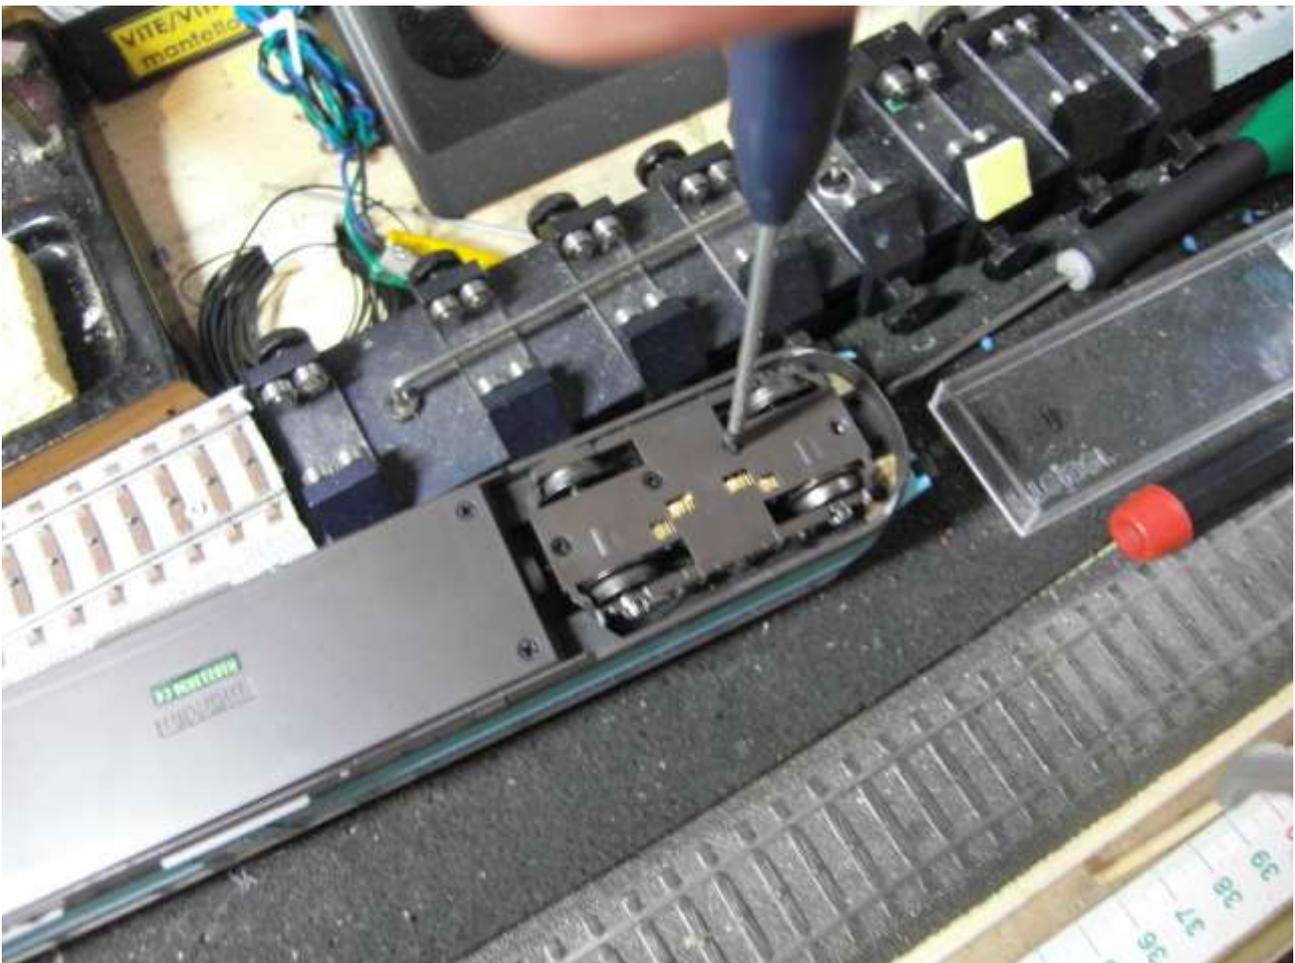
**Foto n. 14: 491, si svitano le 4 viti a croce del carrello motore**

Il carter del carrello va allontanato svitando 4 viti, come già mi avete visto fare nelle **foto n. 14 e n. 15**.

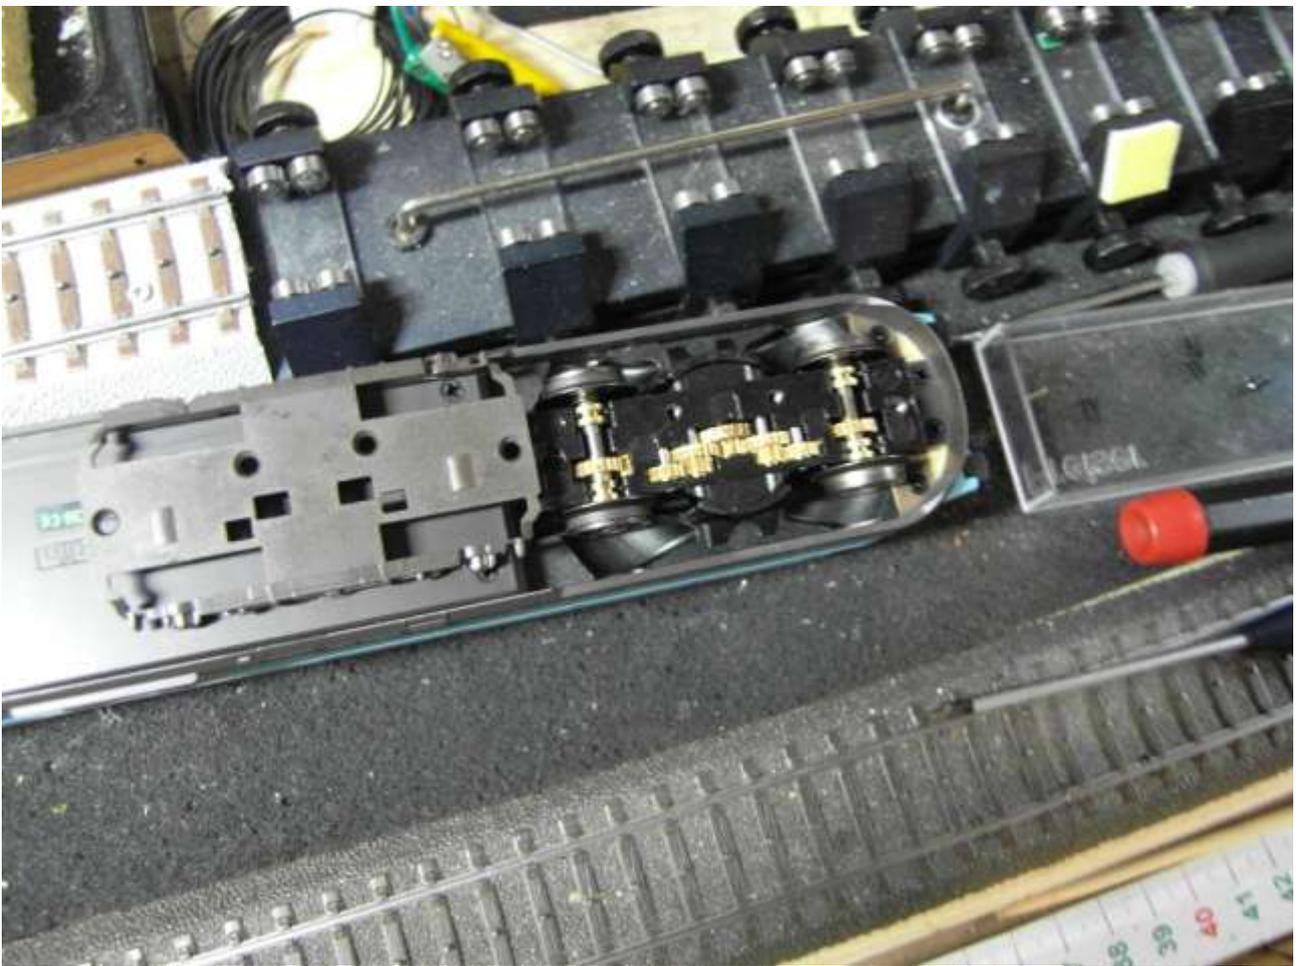
Foto n. 15: 491, si allontana il carter del carrello motore

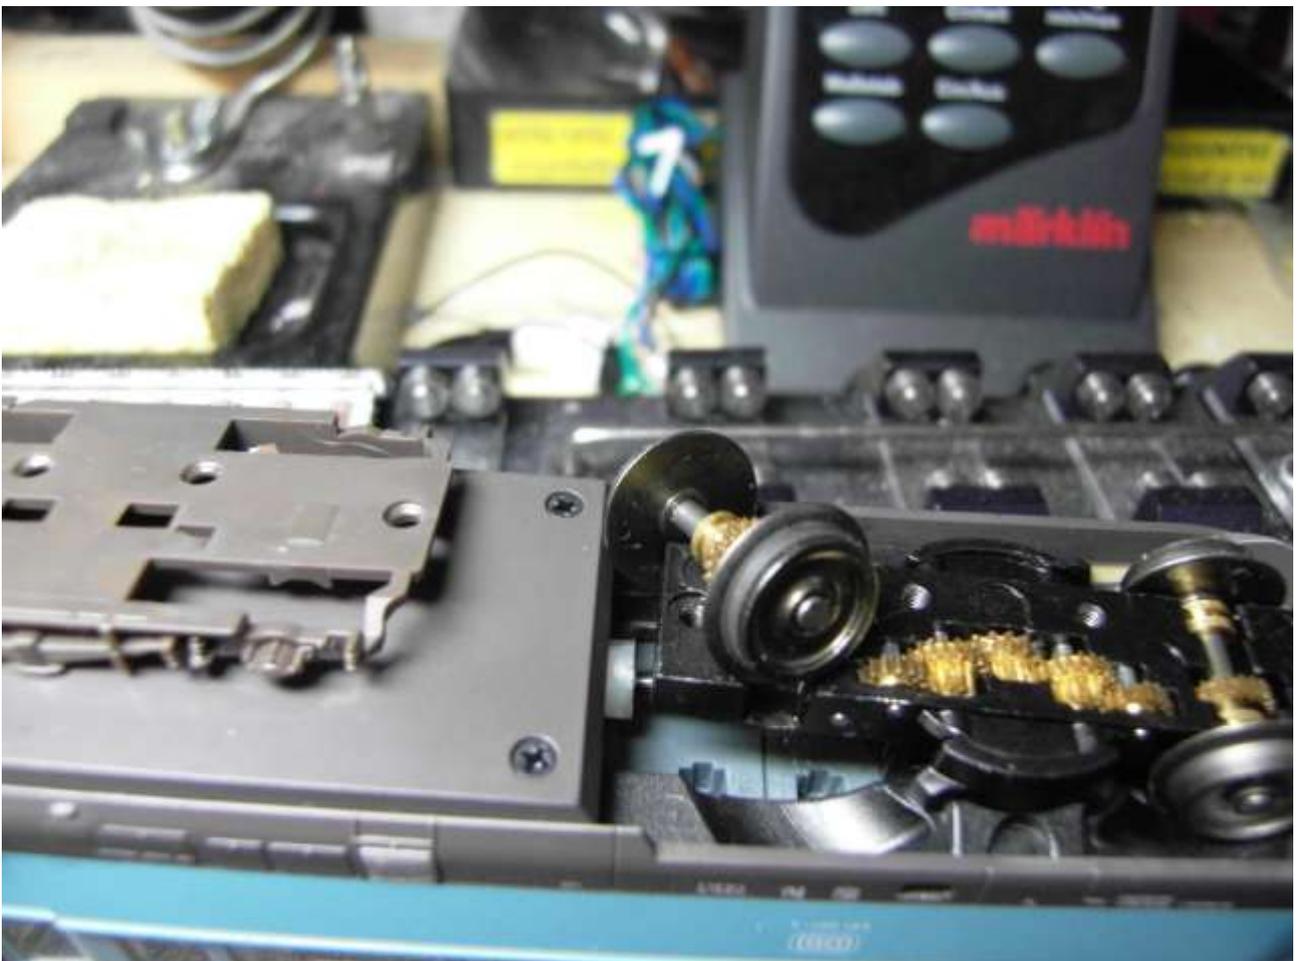
Foto n. 16: 491, si solleva l'asse dotato di due cerchiature

Per non lasciare nulla al caso: le gole sono quei **cerchietti dorati** che circondano gli assi e sono posizionati vicinissimi alle ruote motrici. Sono liberi di muoversi solo una volta estratto l'asse dalla sede e, nella **foto n. 16**, si vede chiaramente che uno si è avvicinato all'ingranaggio. Sono due per ogni asse ed hanno una sola specifica funzione e cioè quella di incunearsi in due sporgenze metalliche poste agli estremi delle sedi degli assi stessi, impedendo qualunque movimento errato alla ruota dentata imperniata e collegata così alla perfezione con la cascata degli ingranaggi.

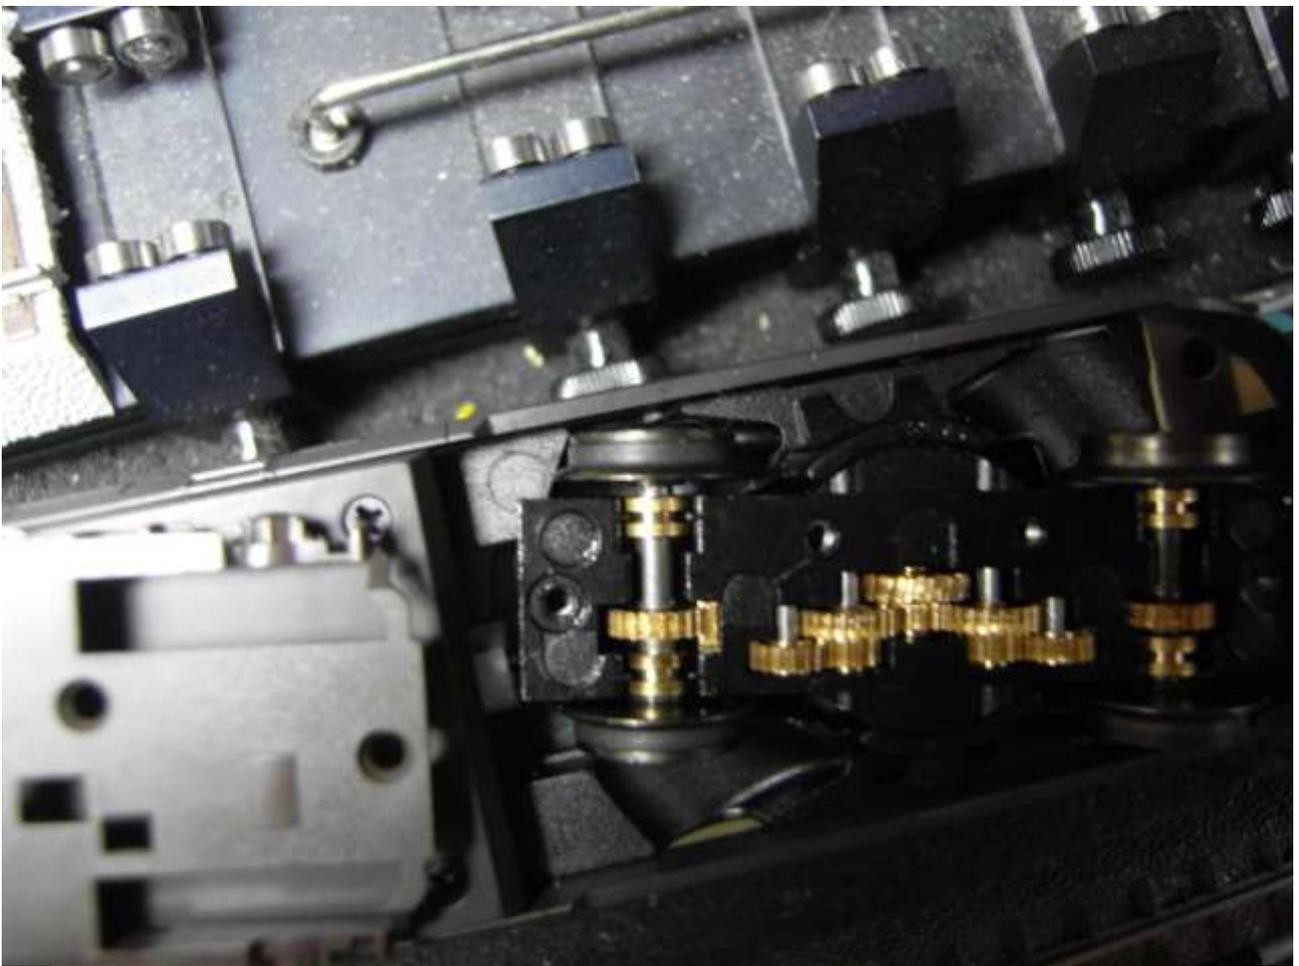
Foto n. 17: quando si riposiziona l'asse, si presti attenzione alle gole d'invito!

- 1) non si deve invertire l'asse allontanato per la sostituzione;
- 2) si devono riposizionare alla perfezione le due gole d'invito, che si vedono benissimo nelle **foto n. 17** (carrello della 491) e, **foto n. 18**, (carrello della 218 diesel).
