# HO PROVATO PER VOI (ET) 491 001-4

**Märklin art. 37580 –**

**(I parte)**

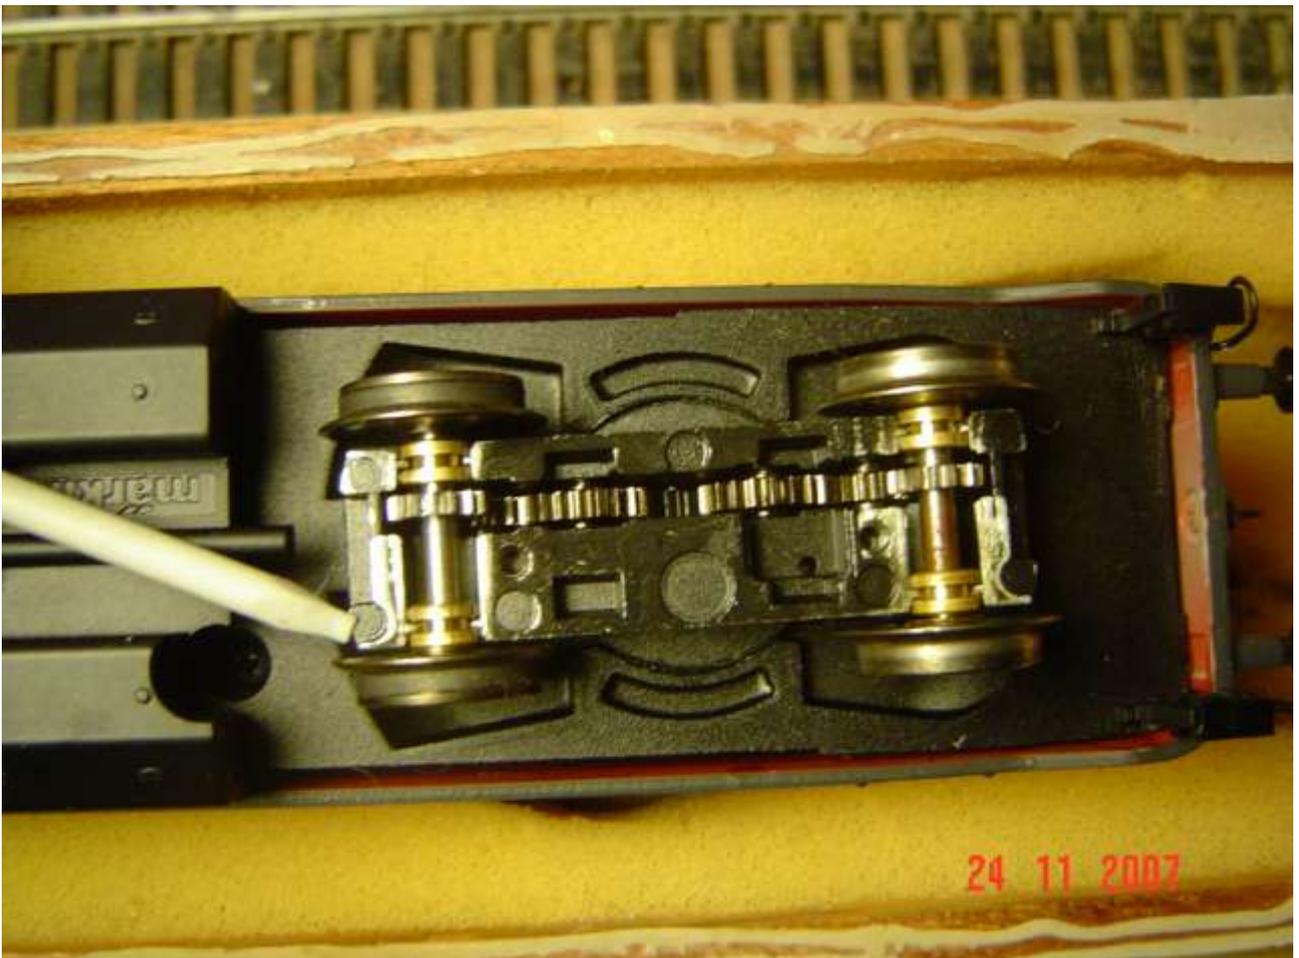
Foto n. 18: uno dei carrelli motori della 218, simili a quello della 491; la bacchetta è posta all'altezza di una delle gole d'invito.

- 1) non si deve invertire l'asse allontanato per la sostituzione;
- 2) si devono riposizionare alla perfezione le due gole d'invito, che si vedono benissimo nelle **foto n. 17** (carrello della 491) e, **foto n. 18**, (carrello della 218 diesel).

Una di quelle potenti diesel la vedrete, nella IIa parte di questo 50° Capitolo, trainare la *Trasparente* Roco, quest'ultima con i pantografi abbassati, come avveniva se i *Tour* toccavano tratte non elettrificate. Ecco le **foto dalla n. 14 alla n. 17** del carrello motore della 491 e di uno dei carrelli motori della diesel 218 231-9, **art. 39180**, del 2007 della Märklin (**foto n. 18** tratta dal Capitolo 26°).

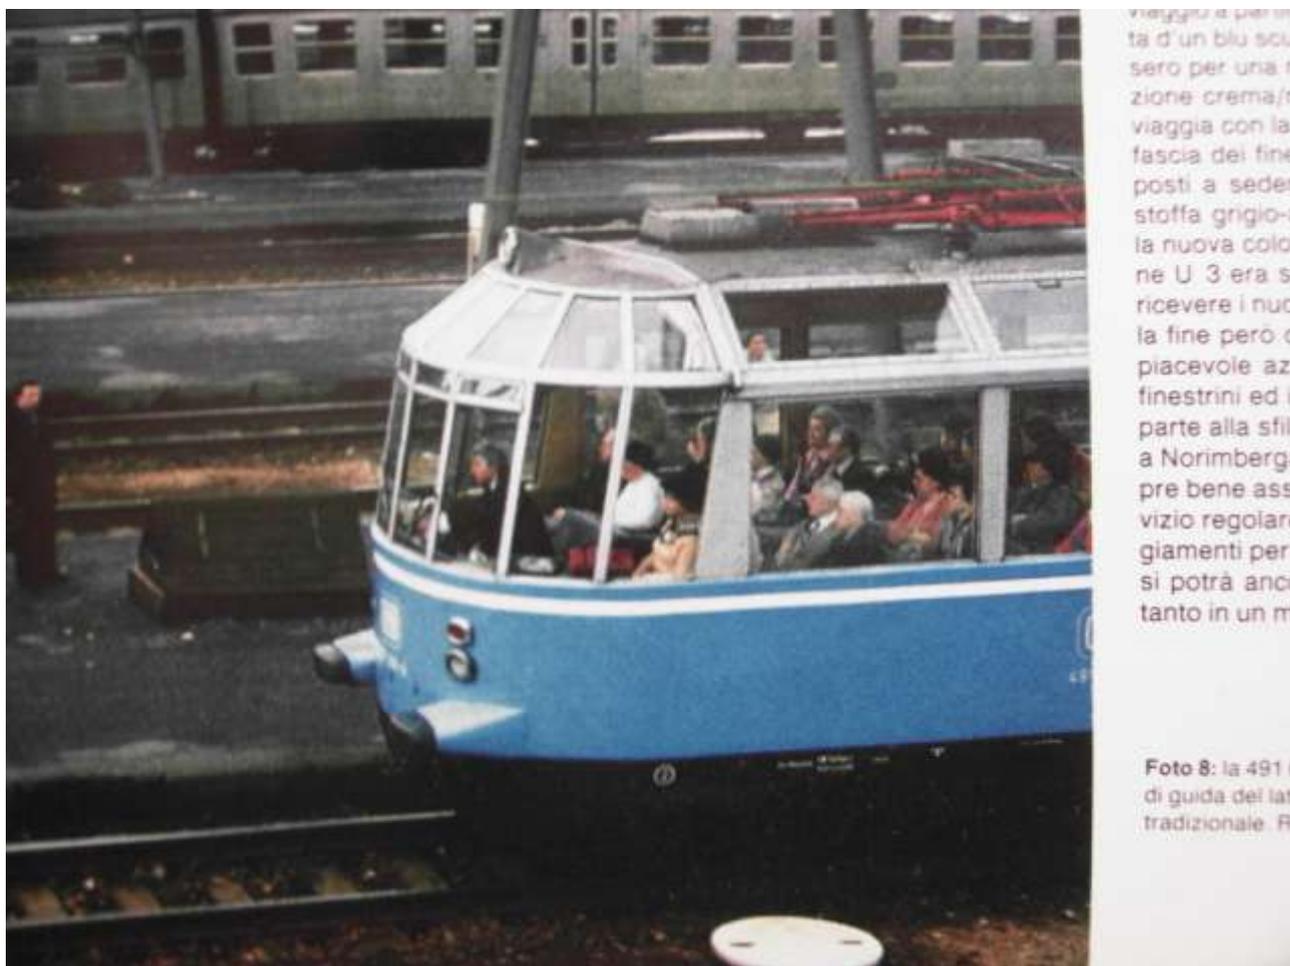
**Foto n. 19: la 491, reale, viaggia a ritroso (pantografo a forbice del lato 2 è visibile abbassato in alto), ma i passeggeri sono comodamente seduti in avanti**

Nella **foto n. 13** sembra che il motore sia posto *anteriormente* perché nella *Trasparente* (in H0) i sedili sono monodirezionati e puntano verso il lato del pantografo a ginocchio; i macchinisti hanno invece due banchi di comando, ma quando la automotrice (vera) va a ritroso (alzando allora posteriormente il pantografo a ginocchio) i sedili dei passeggeri vengono ribaltati e questo lo si capisce dal fatto che, nelle foto del reale (vedi la **foto n. 19**, tratta dal n. 2/1985 di Mondo Ferroviario), le persone sono sedute comodamente in avanti anche in quel frangente. Nel famoso video sulla parata di Norimberga del 1985, presentato dall'onnipresente giornalista Hagen Von Ortloff, la 491 arrivò alzando il pantografo a ginocchio e i fortunati passeggeri erano tutti seduti in avanti, quando non salutavano dai finestrini.

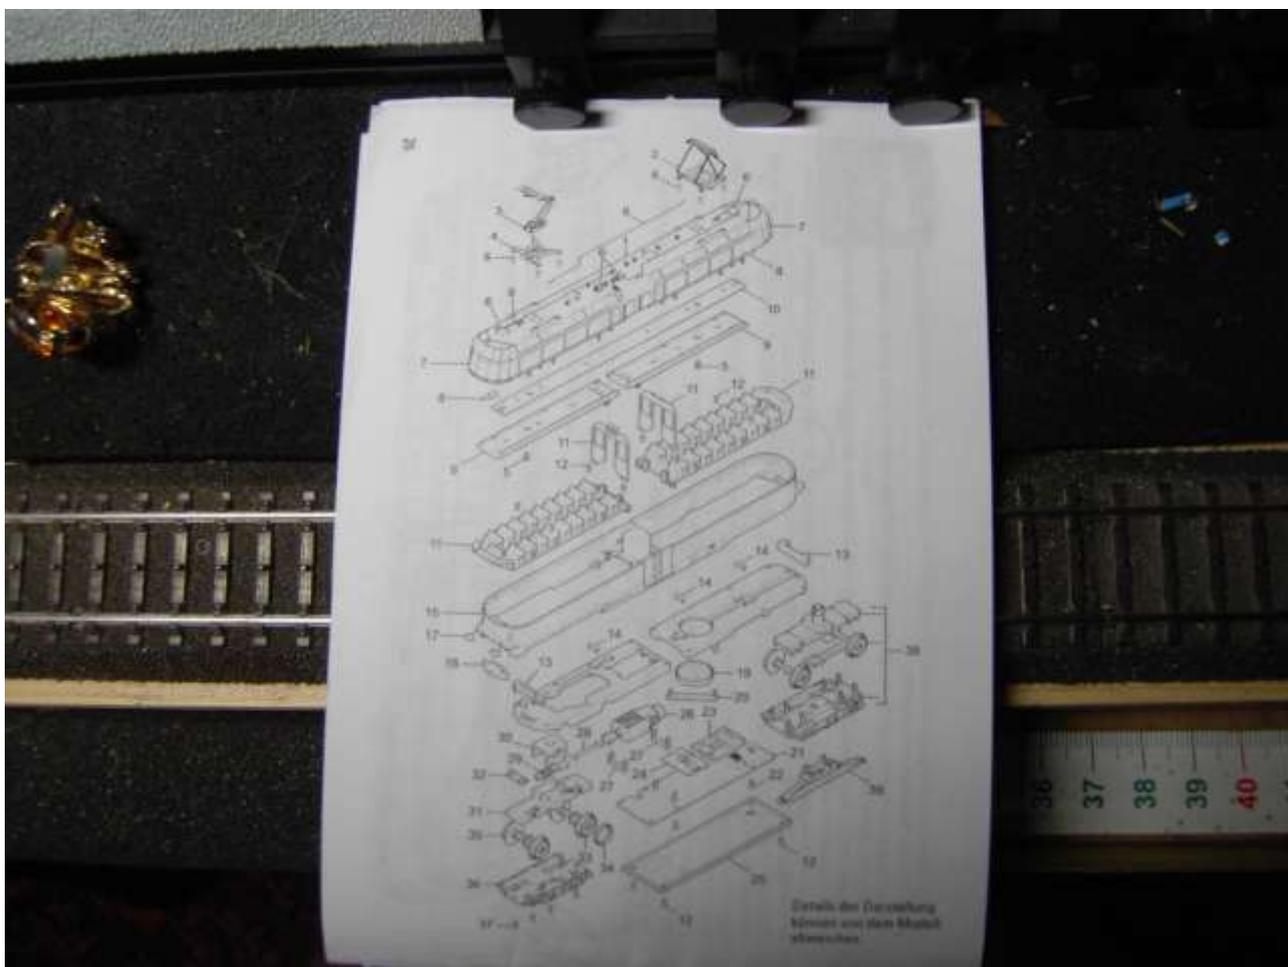
**Foto n. 20: esploso della 491, per errore la parte trasparente è invertita**

**Il buffo sta nel fatto che proprio nell'esploso la cassa è stata invertita!!**

Nella **foto n. 20** (quella dell'esploso!) sembra che il motore sia posto sotto il pantografo a ginocchio **NON è VERO!**, a meno che *l'esploso* sia stato preparato *pensando* alla vera elettromotrice...!

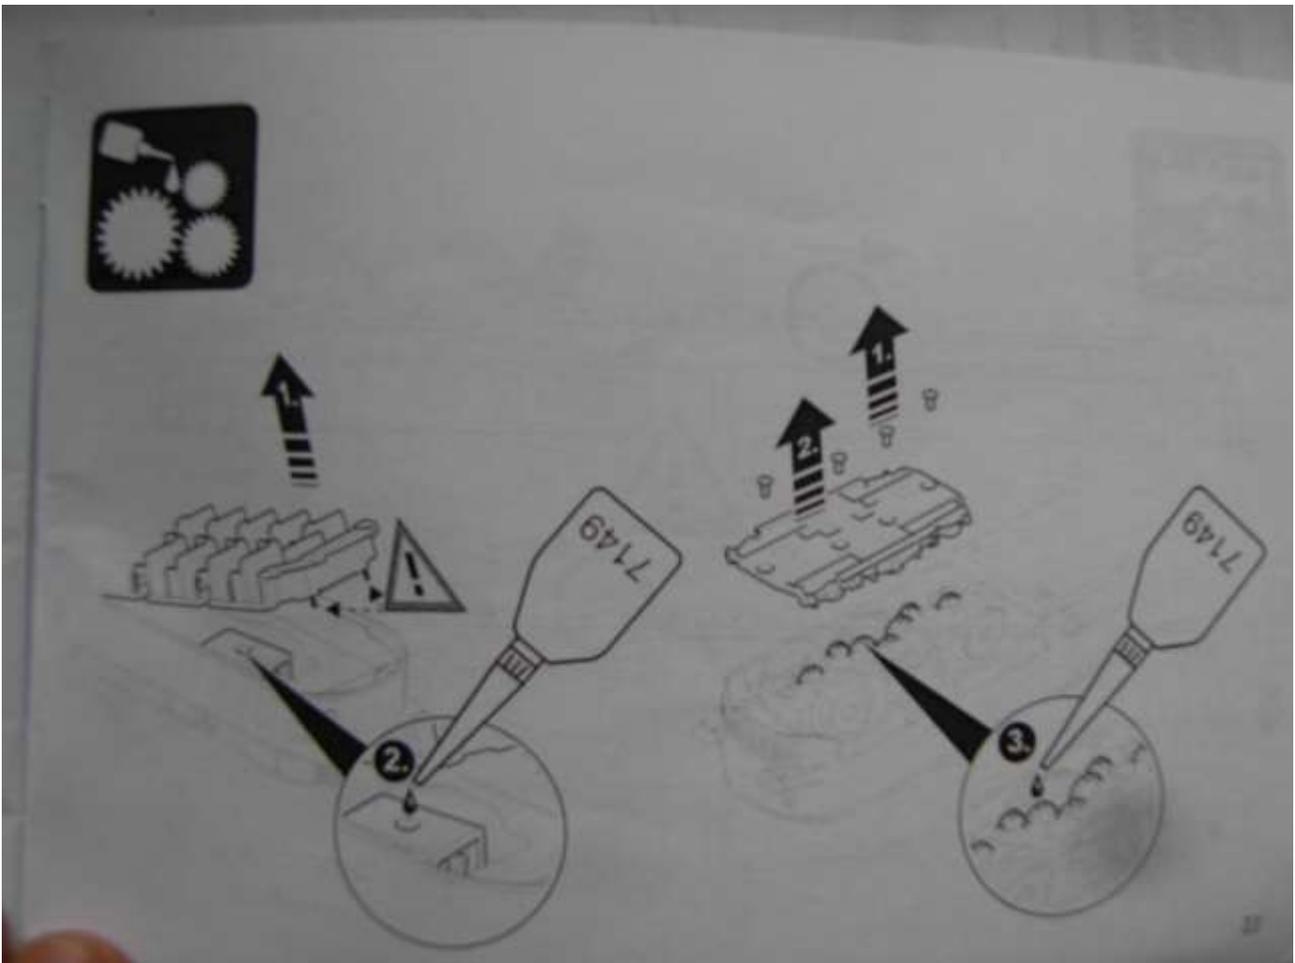
Foto n. 21: (ET) 491, istruzioni (corrette) per sollevare l'arredamento posto sopra la scatola dell'alberino di trasmissione e oliare il carrello motore

Il motore ha una scatola di trasmissione con una apertura dove, ogni 40 ore di esercizio (circa), si dovrebbe far scendere una goccia di olio Märklin (**foto n. 21**), soltanto che, per farlo, secondo le strane (errate) istruzioni, si dovrebbe prima aprire la parte superiore e poi svitare 4 viti poste agli estremi dell'arredamento tra i sedili.

Poi, in un clamoroso *ripensamento*, le istruzioni tornano corrette, infatti nella **foto n. 21** l'arredamento giusto da sollevare è il posteriore. Apparentemente non si dovrebbero svitare delle viti, ma per ora non debbo oliare nulla e non farò quella prova spero per anni!

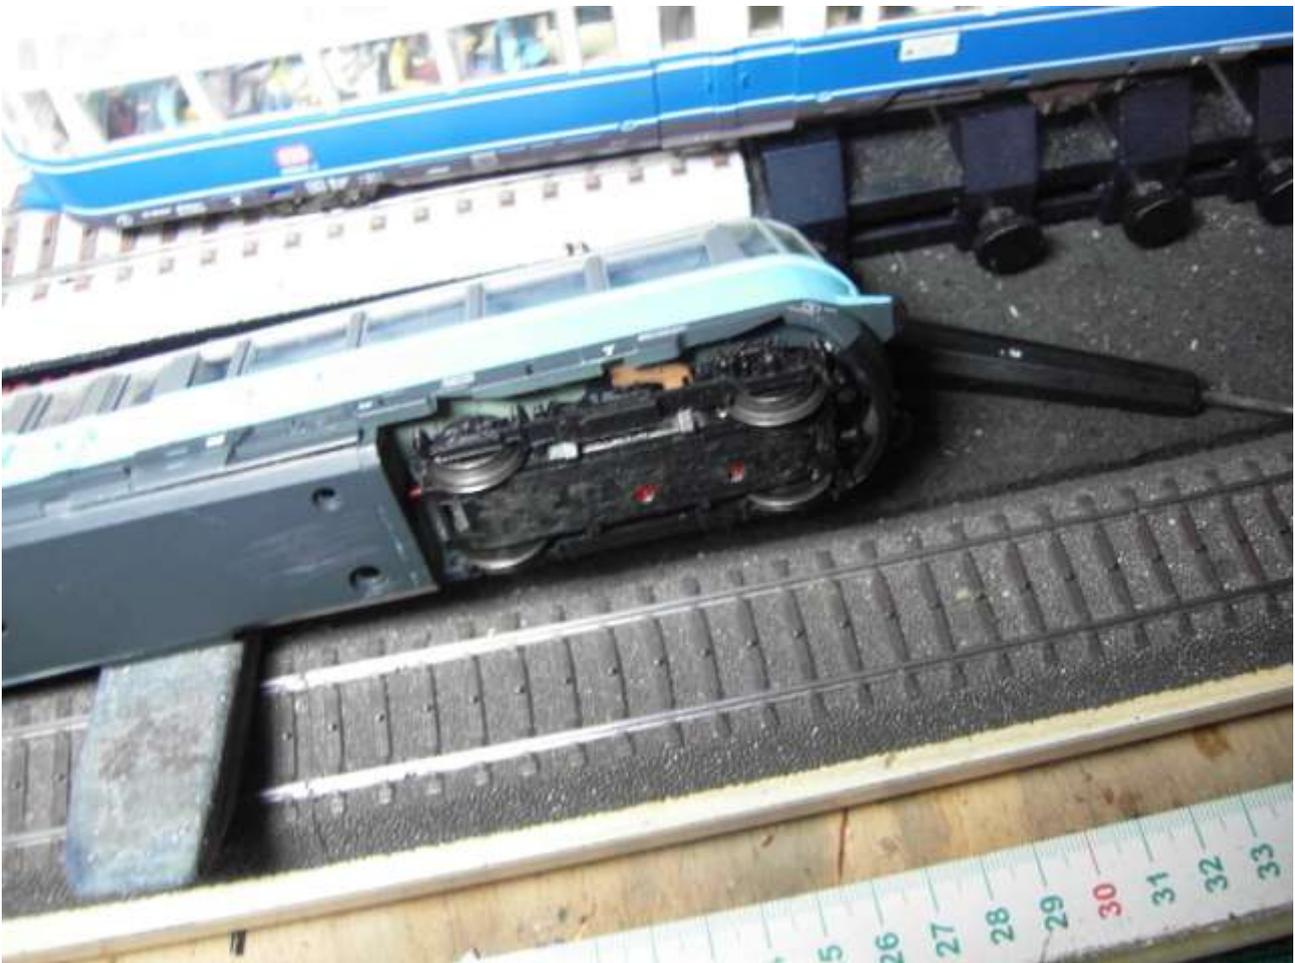
Foto n. 22: (ET) 491 (Roco), carrello motore come nel reale sul lato 1, quello dal passo più lungo e posto sotto il pantografo a ginocchio

Nella **foto n. 22** si vede anche come la Roco avesse risolto il problema della lubrificazione: aveva infatti lasciato delle comode aperture nella parte bassa del carrello (si intravedono, ingrandendo l'immagine, le ruote dentate in plastica rossa) e rivoltando la elettromotrice si poteva facilmente oliare.

- 1) 491 001-4, ancora funzionante ma con il sottocassa che è stato ampiamente ridotto (si vede la limatura nella foto n. 22) perché altrimenti NON poteva transitare sui deviatori M o K (sic!).**

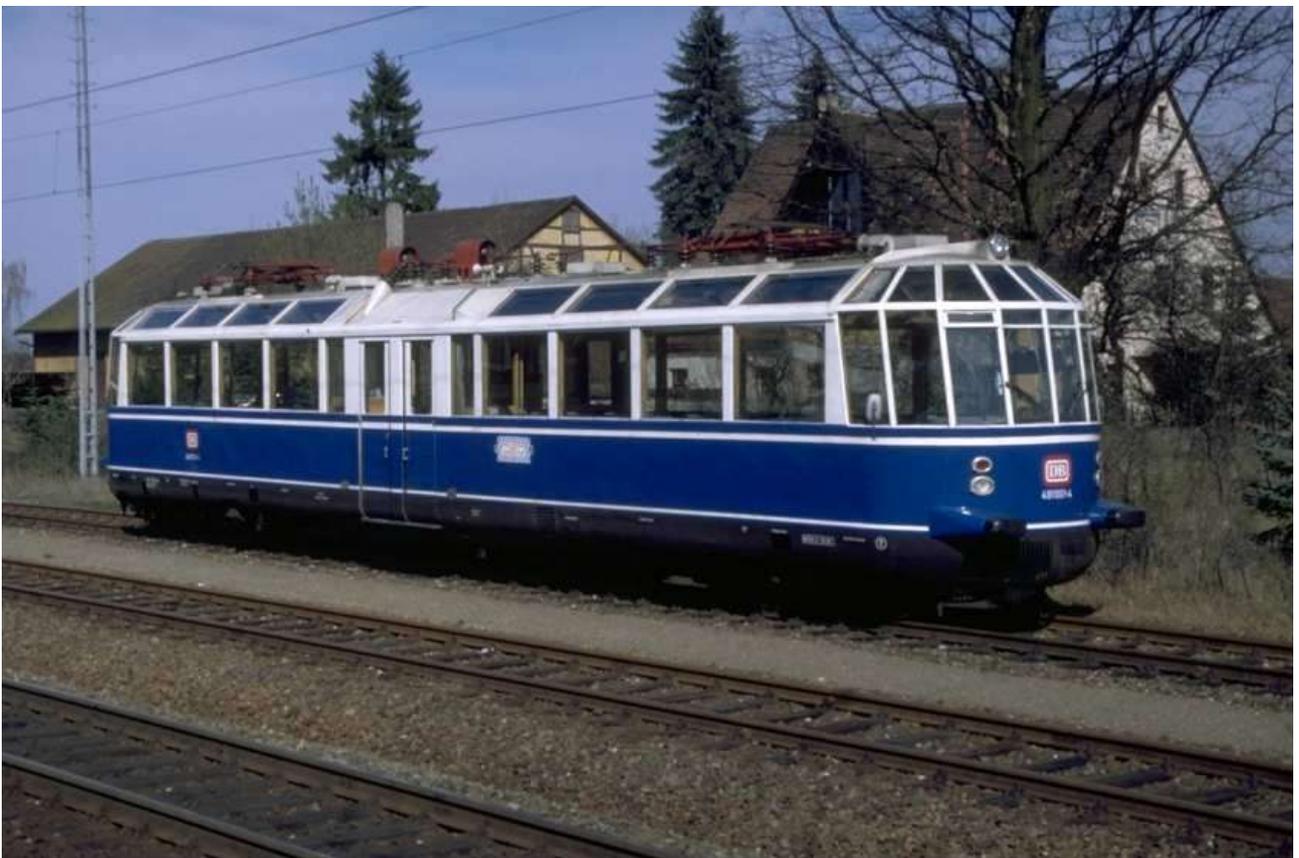
Foto n. 23: la vera 491 (foto da Internet), in primo piano il lato 2 col carrello folle

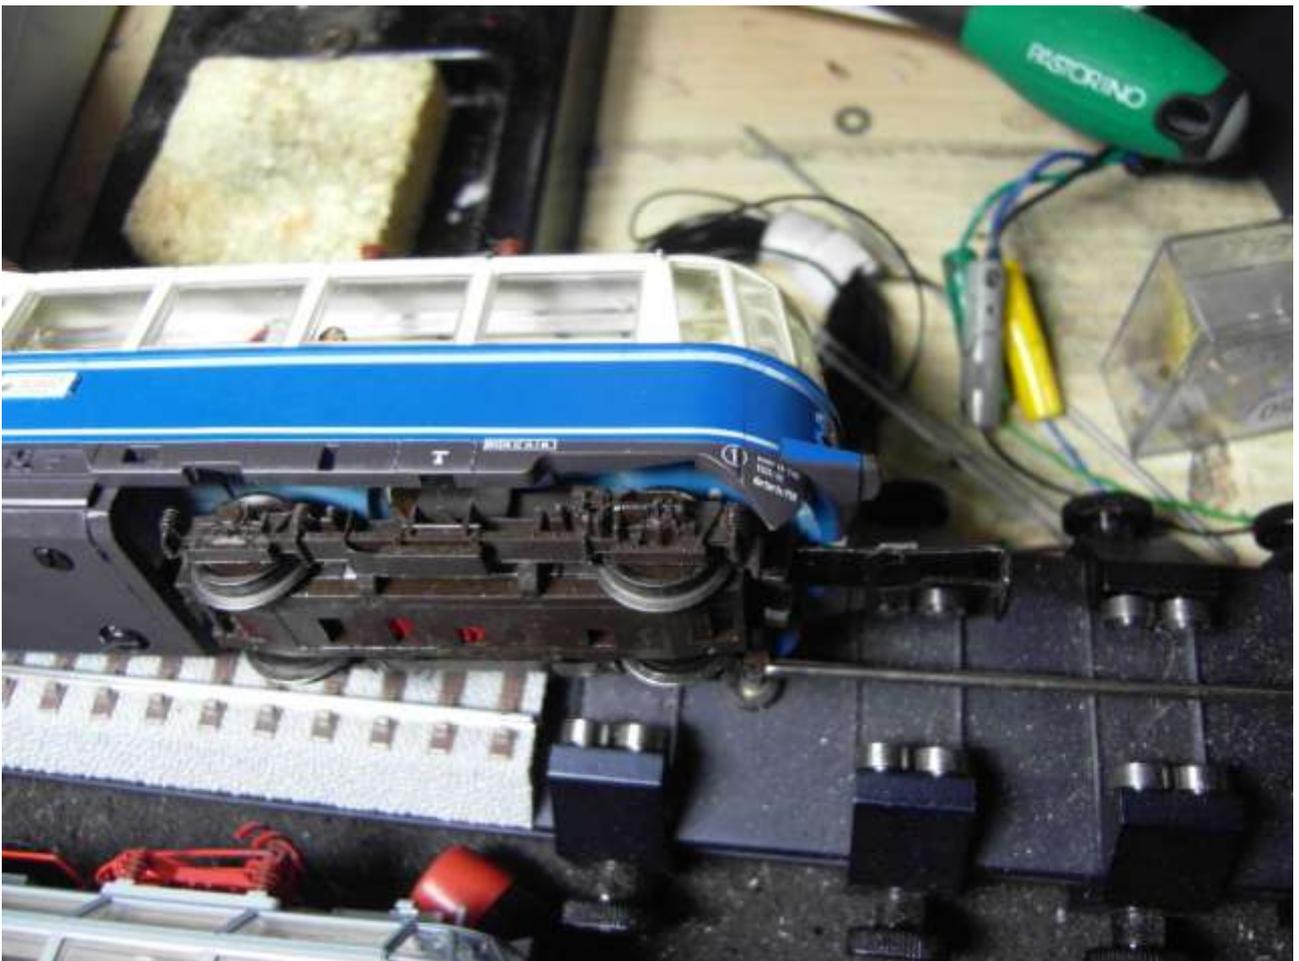
Foto n. 24: 491 (Roco, colorazione 1986), carrello motore sempre sul lato 1

Qualcuno potrebbe chiedersi come mai questo caos nelle istruzioni. È presto detto: la posizione del carrello motorizzato è, nella vera (ET) 491 (e nei modelli Roco), *anteriore* (foto n. 22, n. 23 e n. 24).

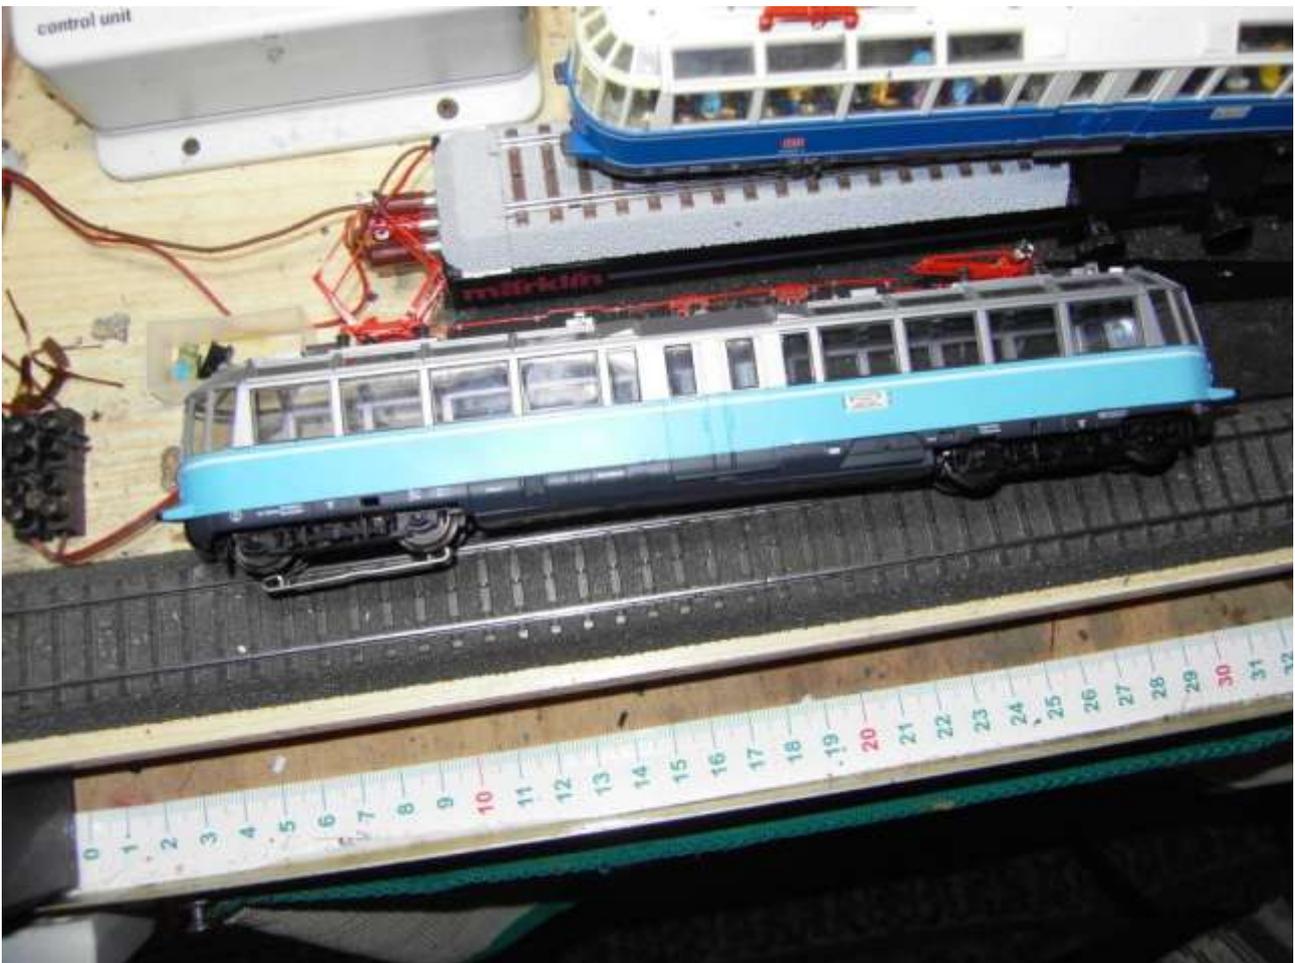
Foto n. 25: la 491 (Roco per il sistema a 3 conduttori), il pattino, necessariamente corto, sotto il carrello folle del lato 2, come al vero.

Come avete visto nella [foto n. 25](#), la Roco, realizzando per i *märklinisti* una 491 001-4, in corrente alternata, ha posto il pattino sotto il carrello posteriore folle, sia al vero che nel modello (lato 2).

Per evitare poi problemi di captazione della corrente la Roco ha anche rinunciato alle cerchiature d'aderenza. Ma nel sistema a 3 conduttori un pattino *corto* è peggio di ogni altra cosa.

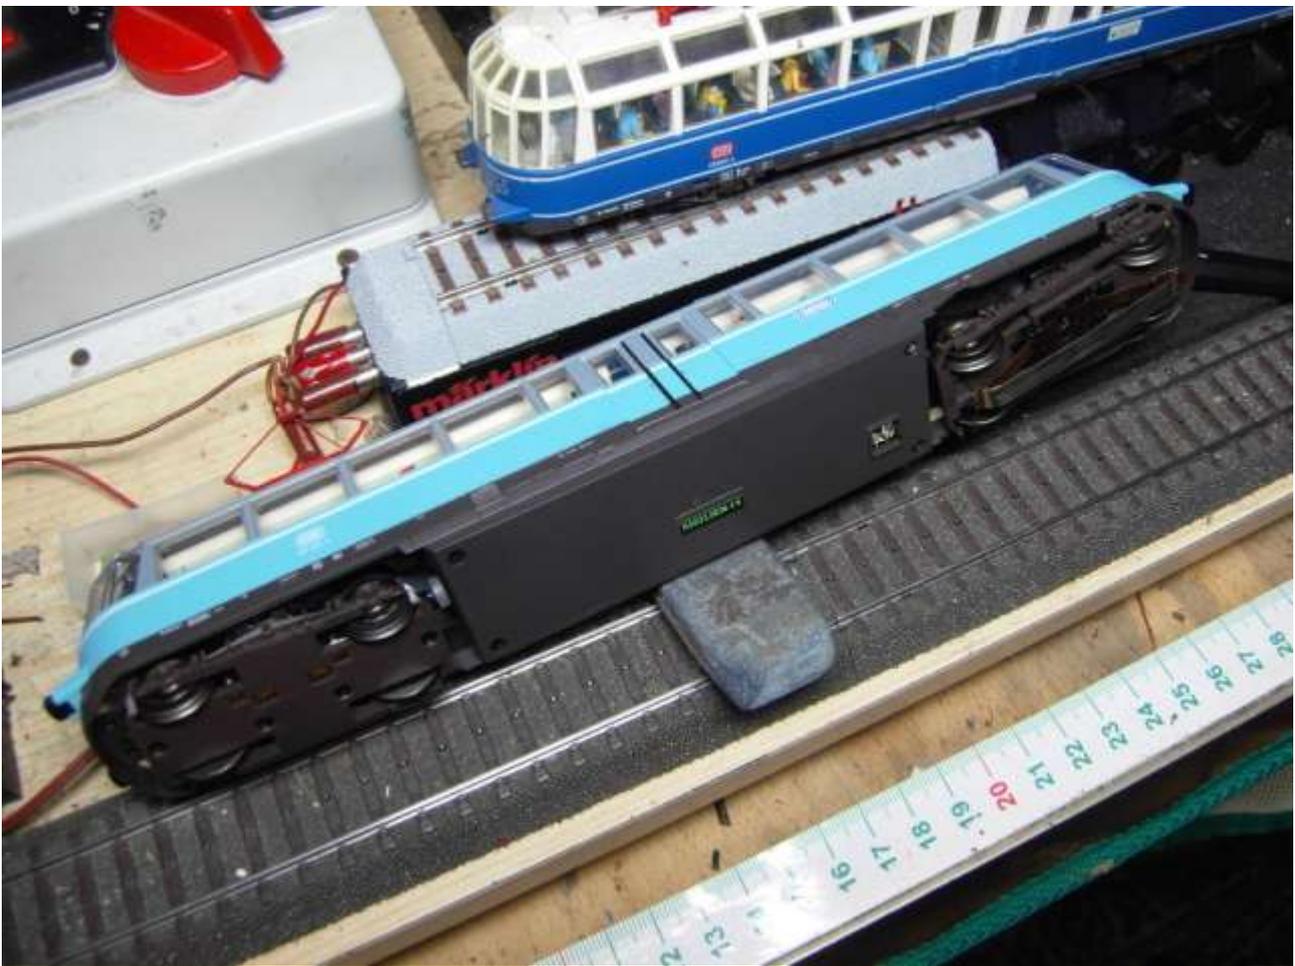
Foto n. 26: la 491 (Märklin), il pattino, lungo, sotto il carrello a destra, folle nel modello e al vero motorizzato

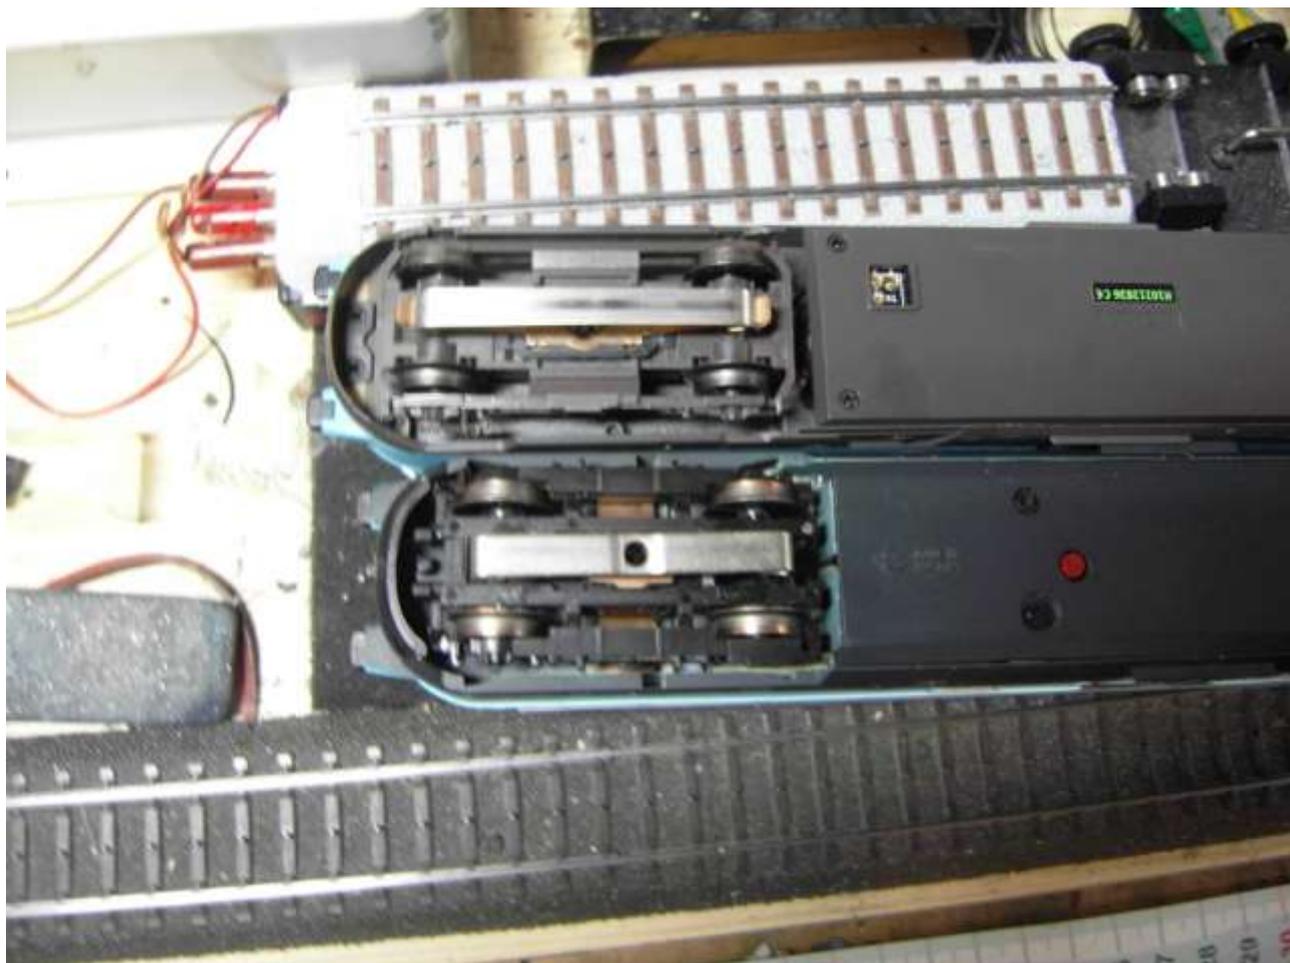
**Foto n. 27: le 491 Märklin e Roco, il pattino della Märklin è notevolmente più lungo, perché montato sotto il carrello folle nel modello, ma al vero motorizzato.**

- a) il pattino è più lungo perché montato sotto il carrello folle nel modello (motore al vero). Risulta così una migliore captazione di corrente del conduttore centrale (**foto n. 27**). Nella stessa foto il pattino della automotrice Roco è stato, dopo molti anni, sostituito con un Märklin della stessa lunghezza.

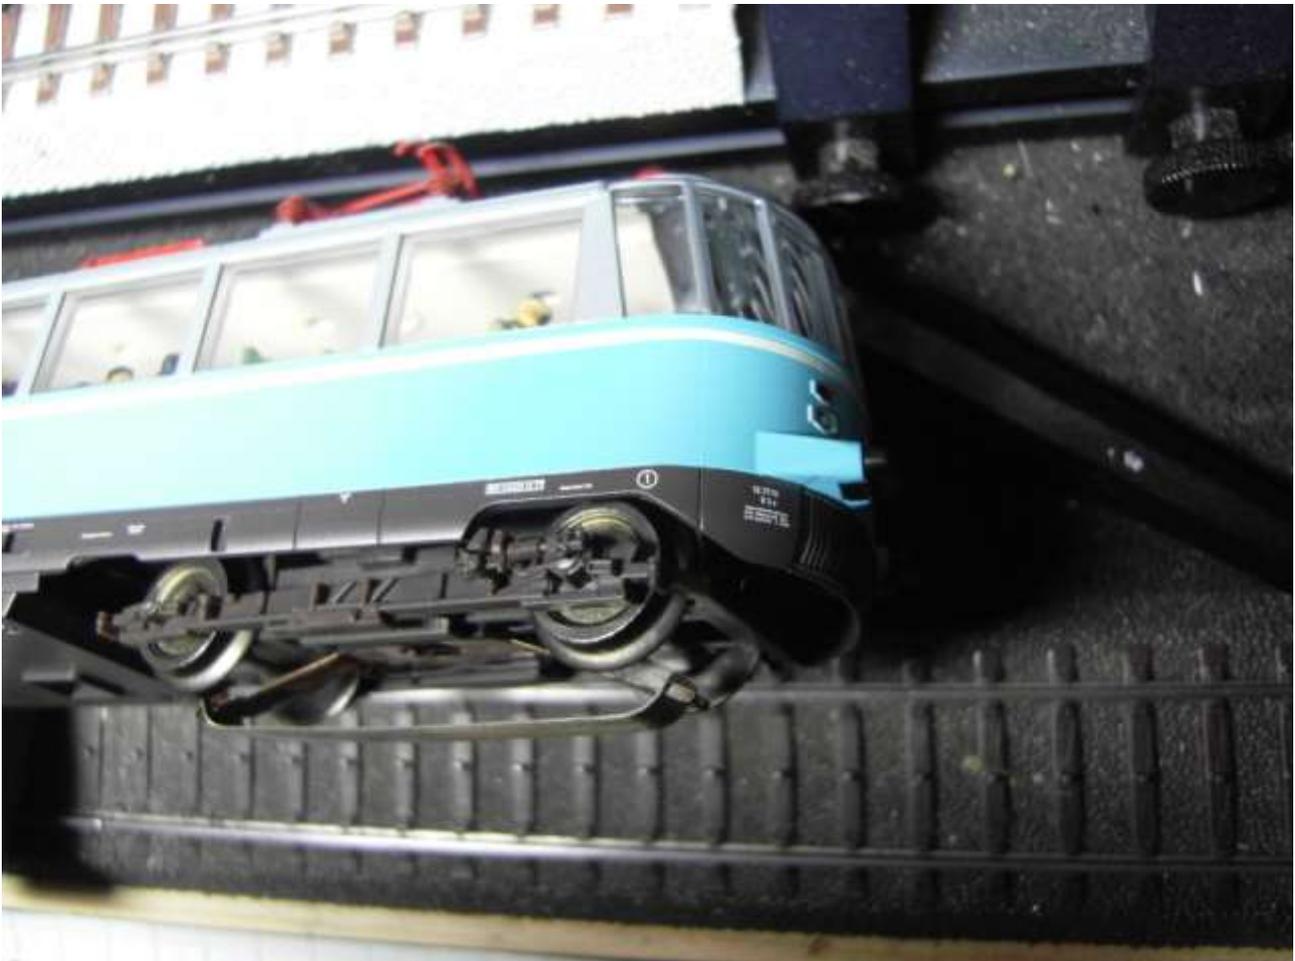
Foto n. 28: la 491 Märklin, il pattino, lungo, sotto il carrello folle (nel modello!)

b) È stato poi possibile, ai progettisti Märklin, montare, nel carrello “corto”, anche due cerchiature, perché alla fin fine sono sei le ruote che conducono corrente di massa ai binari, e anche quelle del carrello folle (al vero motorizzato, che qui è dotato di pattino) hanno un passo più lungo (foto n. 28). Risulta così una presa di corrente perfetta.

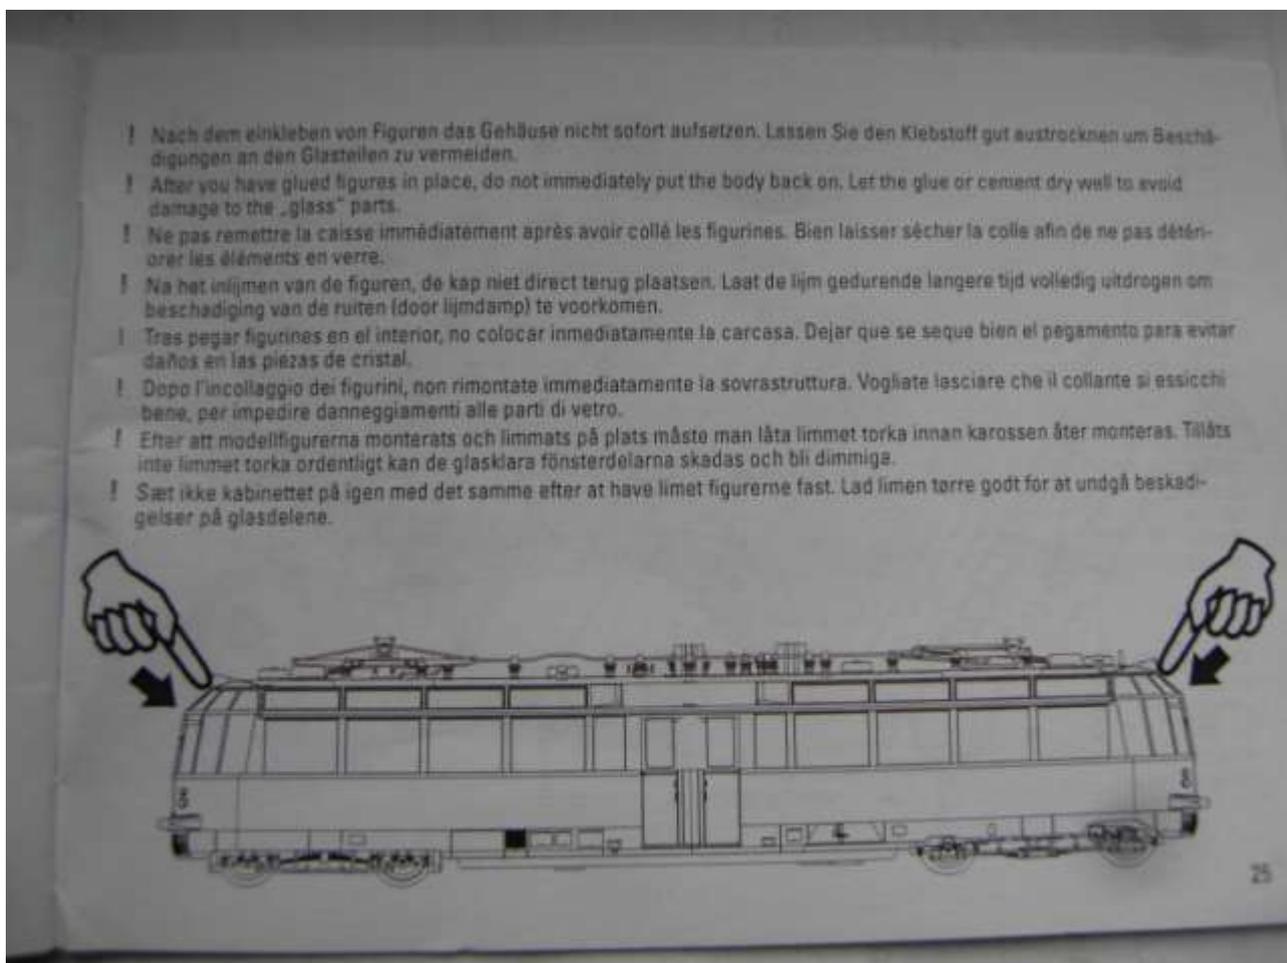
**Foto n. 29: NON riposizionate la parte trasparente in presenza di vapori di colla!**

Ritornando alle istruzioni: nella **foto n. 29** si raccomanda di non riposizionare la parte superiore subito dopo aver incollato i passeggeri nei loro sedili e questo perché i vapori della colla (sto pensando ai collanti per il Polistirene per esempio) potrebbero opacizzare la zona trasparente e sarebbe un bel guaio! Basta allora un po' di pazienza...

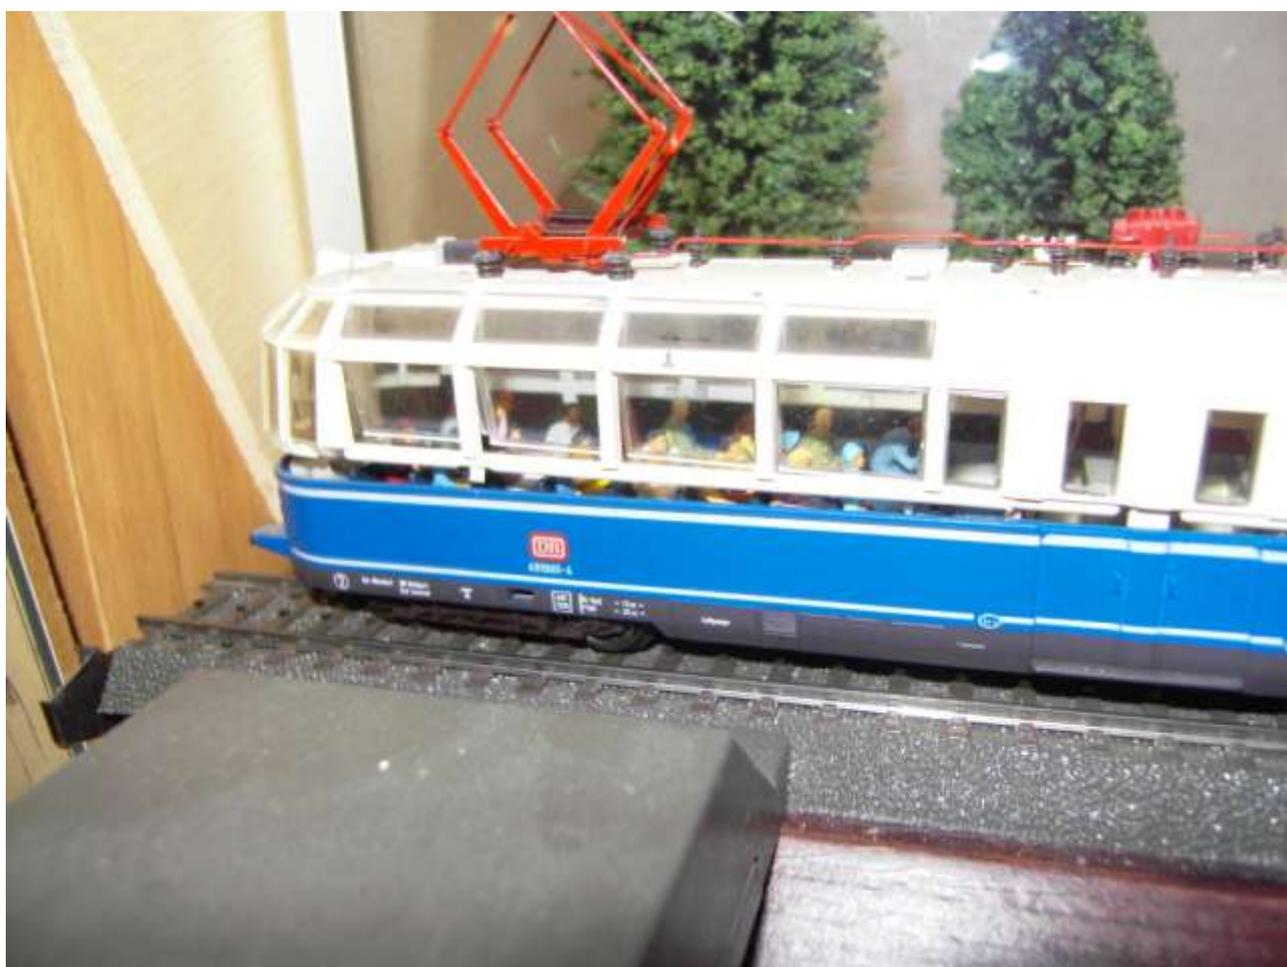
**Foto n. 30: si intravede il famigerato filo rigido in rame nel secondo finestrino stretto da destra, difficilissimo da riposizionare per consentire l'alimentazione dalla linea aerea**

pantografi (**foto n. 30**), si doveva, nel rimontarla, centrare, alla perfezione, un invito a forma di buca circolare, con un puntale di rame saldato ad un filo, sempre di rame, che collegava le viti dei pantografi ed era nascosto nel sottotetto delle 491. Questo spezzone di rame si vede chiaramente all'interno del secondo finestrino da destra nella **foto n. 30**. L'operazione era difficilissima perché il puntale tendeva a piegarsi, come un'anguilla e si doveva provare e riprovare sempre smontando e rimontando gli incastri delicati della zona trasparente. Il tutto si poteva fare solo dopo essersi accertati che i pantografi da sostituire fossero collegati elettricamente: la vite dalla testa rossa era infatti *ballerina* e non aveva un fine corsa. Insomma molti appassionati sono finiti al... manicomio.
