HO PROVATO PER VOI (BR) 132/232 LA “LUDMILLA” DELLE DR/DB (I parte)

Märklin art. 36420/36421/36424/26551/26560- (per ora)

COME SONO FATTE LE LUDMILLA 232

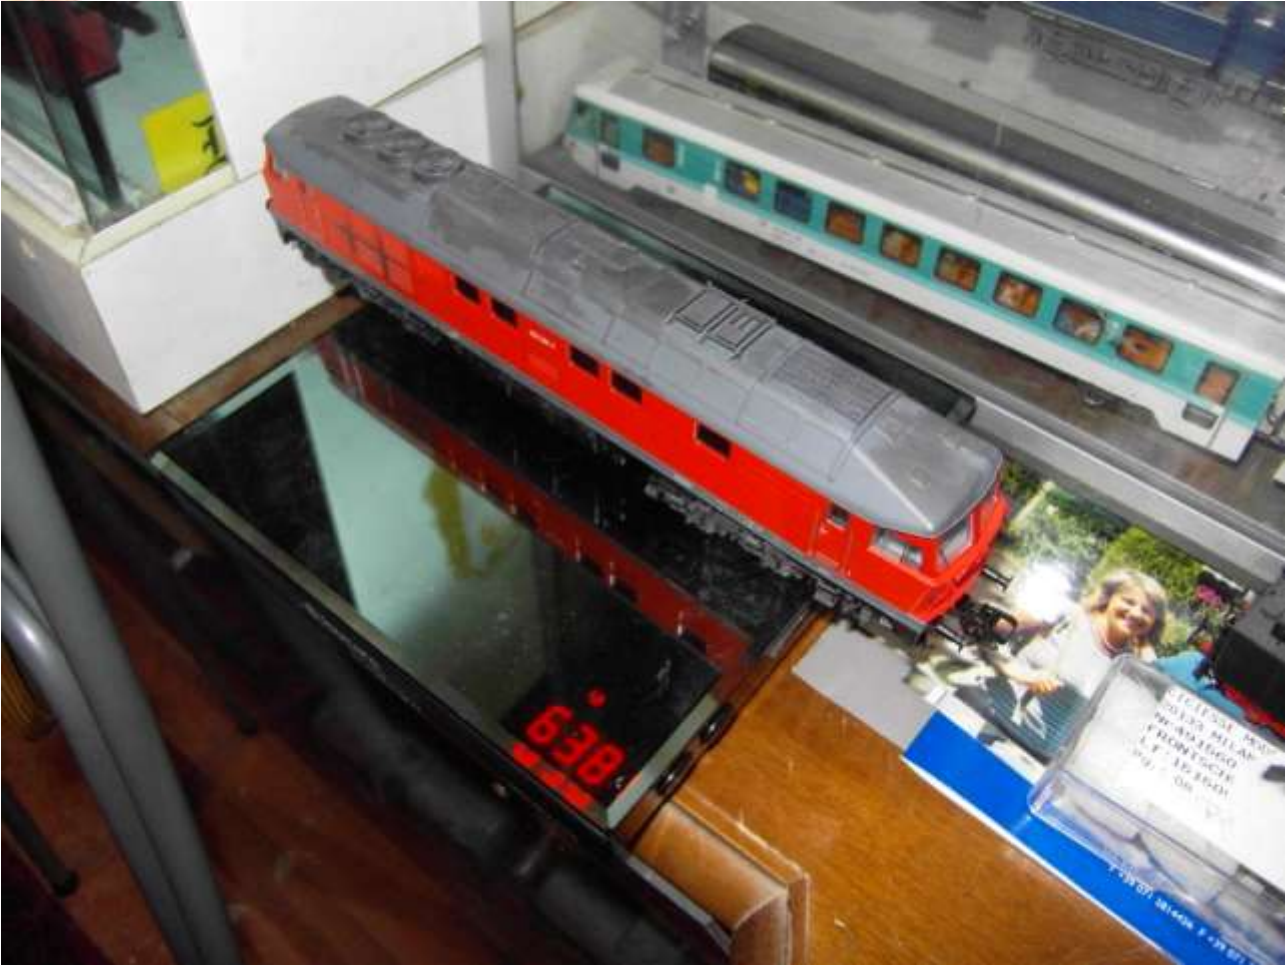
Foto n. 1: 232 Märklin 638 grammi sulla bilancia elettronica

La prima impressione è positiva perché la “bestia” è massiccia, del tutto metallica, tranne i copri-carrelli ed il tetto, e pesa la bellezza di 634/638* grammi ([foto n. 1](#)). Nella confezione ([art. 26551](#)), oltre alla 232 365-7, anche 6 bei carri per il trasporto di calcare a saracinesca rotativa serie Tds 930, già ben invecchiati ([foto n. 2](#)). Il loro peso è trascurabile, grazie anche alla eccellente scorrevolezza. Per essi valgono tutte le raccomandazioni già fatte nella II parte del mio [6° Capitolo](#) per i carri Fc 090 e nella [foto n. 3](#) potete vedere una scaletta piegata e, sopra la stessa, una delle leve di scarico smarrita! Questa *Ludmilla* è priva di suoni e dotata di un semplice decoder FX. Come leggerete non è poi difficile insonorizzarla, anche se più costoso.

Il tetto può essere invecchiato con un grigio sporco sfumato come si vede dalle **foto n. 1** (modello in H0) e nella **foto n. 7** di una 232 reale.

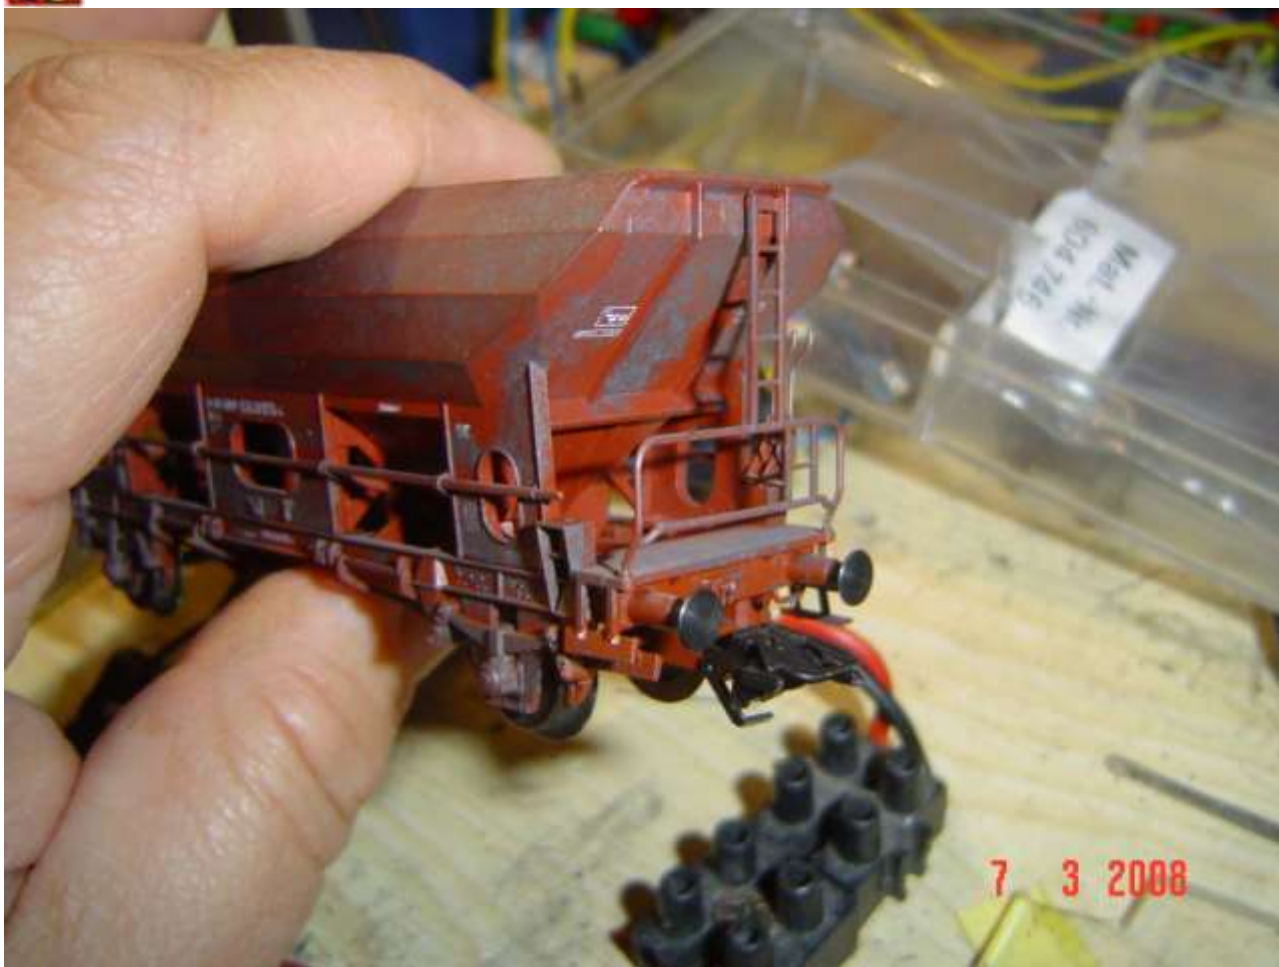
Foto n. 3: carri Fc 090, simili ai Tds 930, con una scaletta piegata e senza una leva

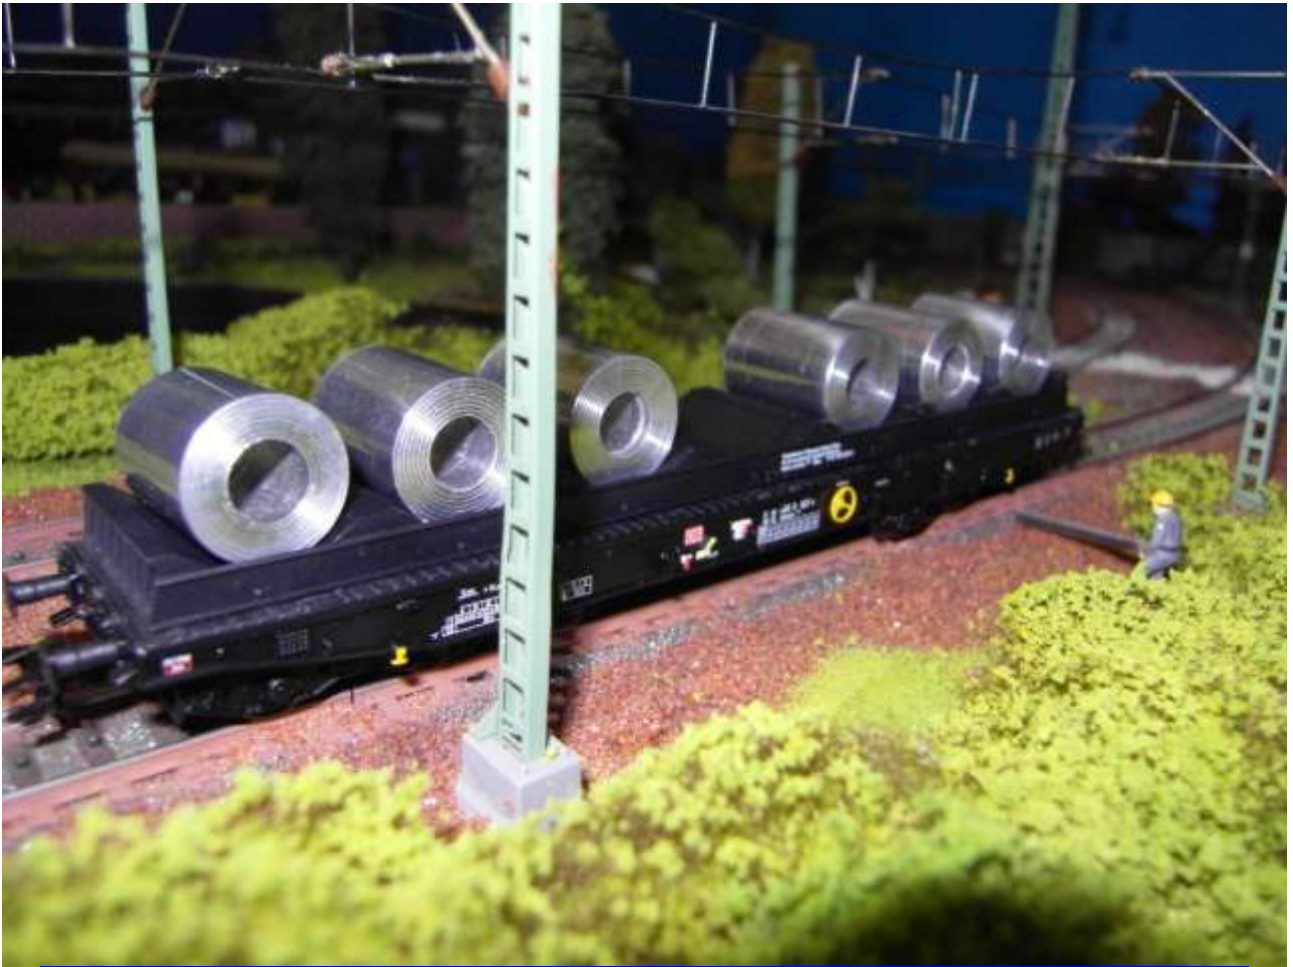
Foto n. 4: pesantissimi Sahnms 709 Märklin, quasi 200 gr con i rotoli d'acciaio

Nella seconda confezione (**art. 26560**), oltre alla 232 420-0, anche 5 carri realmente metallici, e perciò molto pesanti, per il trasporto di carichi eccezionali serie Sahmms 709; i rotoli di acciaio (**foto n. 4**) aumentano il peso di 72 gr (12 gr cadauno). Il trasporto in salita di questi carri su una livelletta del 42% sarà oggetto di attente verifiche nella III parte.

Non è poi semplicissimo posizionare questi Sahnms 709 sui binari, a causa dei loro sei assi, persino nelle **foto n. 4 e n. 5** un carrello è sviato!

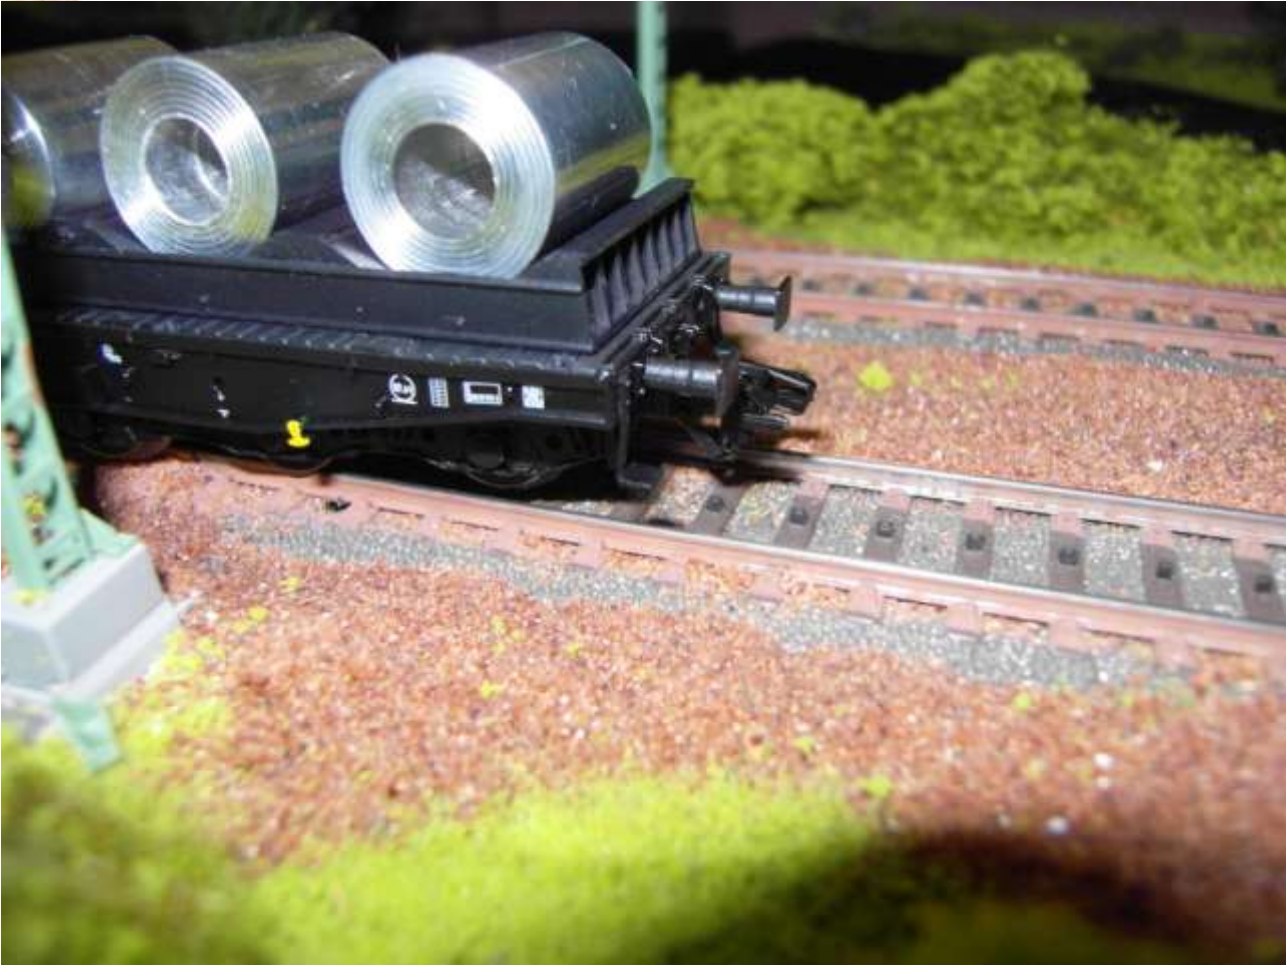
Foto n. 5: Sahmms 709, con il particolare dei rotoli d'acciaio e una delle scalette -

Attenzione quando estraete questi carri dalla loro sede in polistirolo!! Hanno tre scalette, metalliche, ma molto delicate... io ne ho piegata subito una (nella **foto n. 5**, la scaletta è stata risistemata).

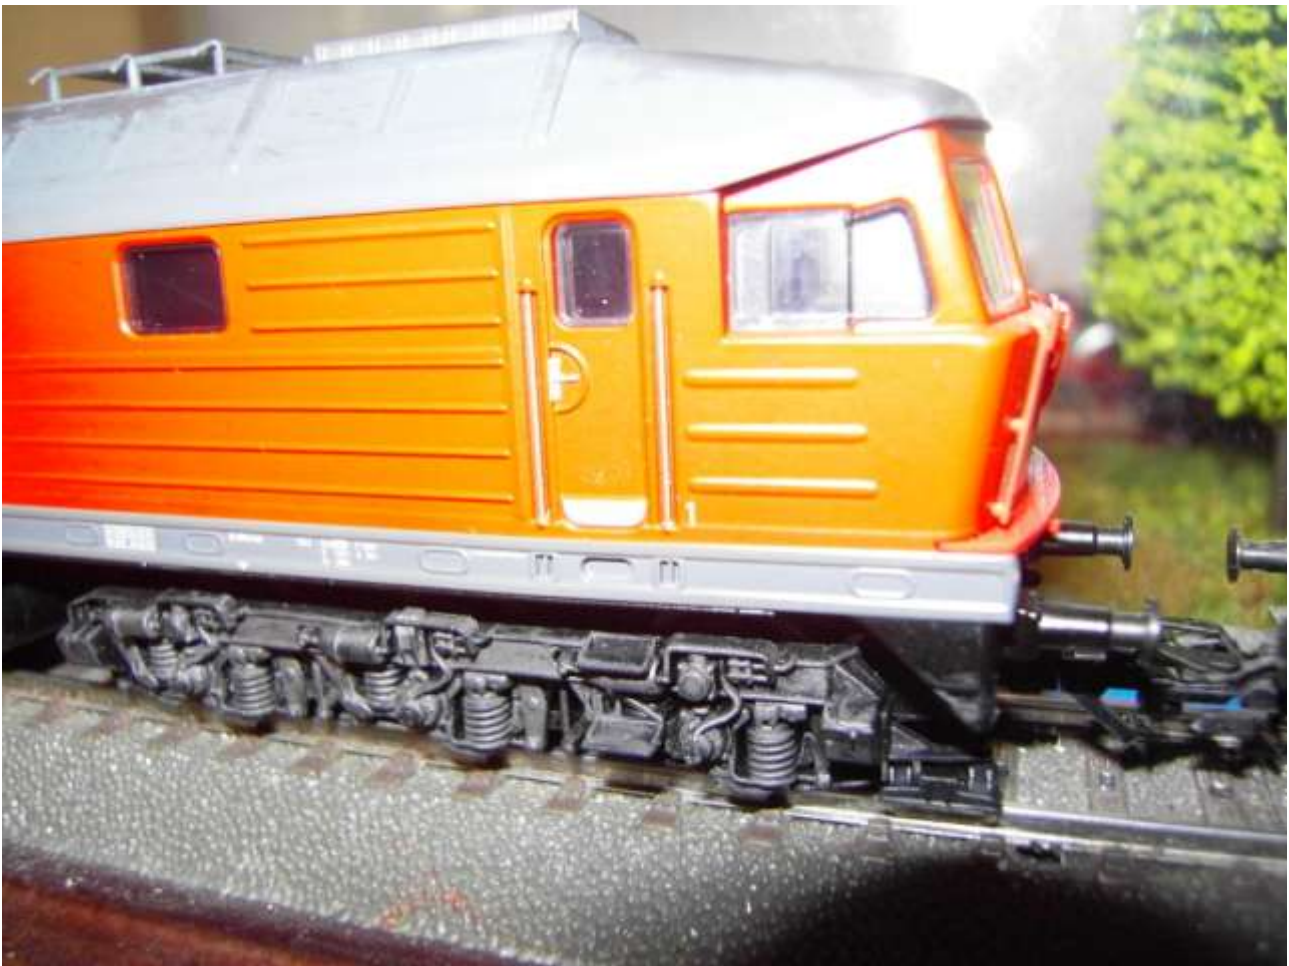
Foto n. 6: 232 Märklin invecchiamento dei carrelli e i corrimano laterali e anteriori

Le fiancate dei carrelli delle diesel sono ben incise, tanto che si stenta a credere che non vi siano particolari (tubi lancia sabbia ecc) inseriti a parte e una leggera invecchiatura in grigio chiaro (la 232 365-7 è una macchina che trasporta calcare!) metterà ulteriormente in risalto i particolari (foto n. 6).

I corrimano laterali ed anteriori, ben visibili nelle **foto n. 6, n. 7 (reali), n. 10 e n. 11**, sono veramente finissimi e confrontando le vere foto con quelle dei modelli si può comprendere che in H0 vanno maneggiati con estrema cura.

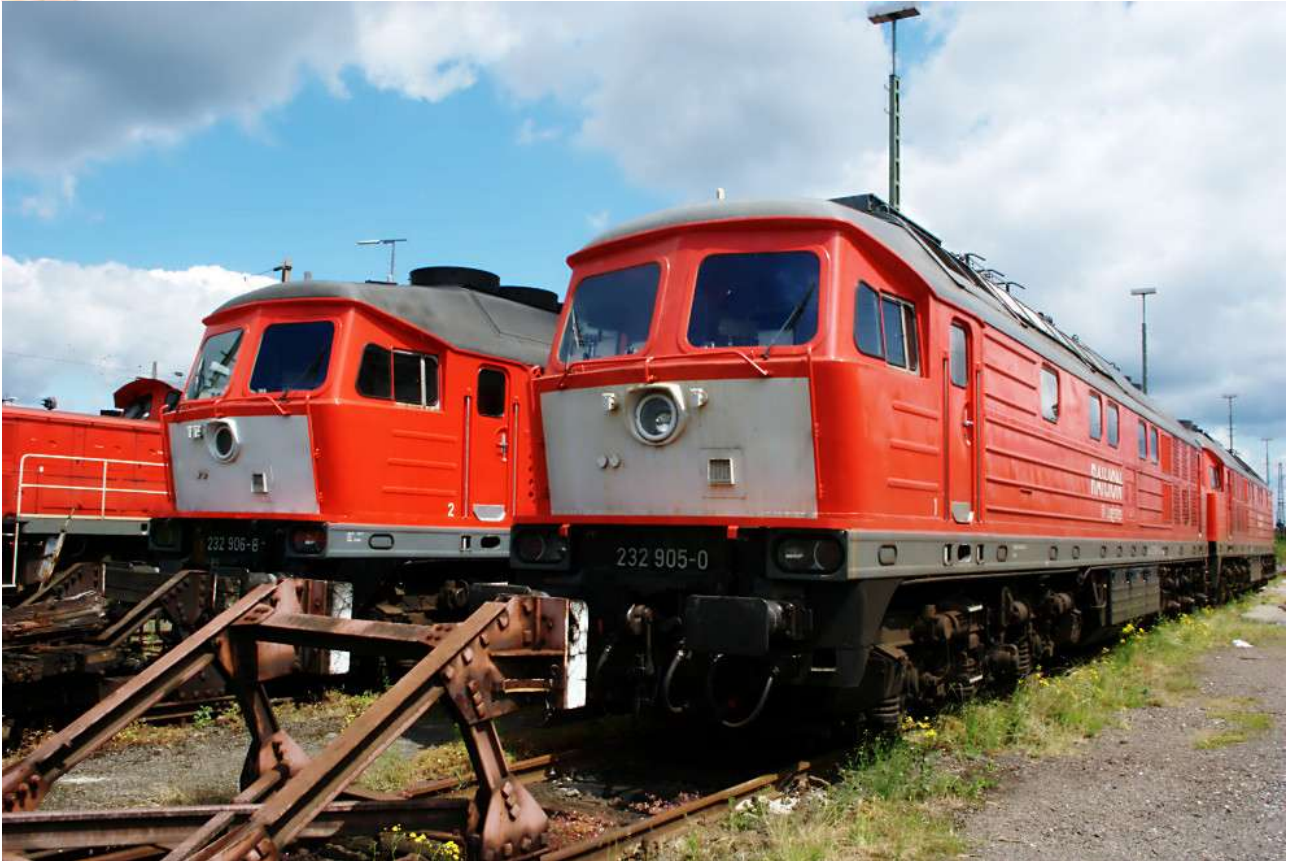
Foto n. 7: 232 reali, invecchiamento naturale dei carrelli nel tipico marrone sporco

Nella 232 420-0 i carrelli verranno invecchiati con il solito marroncino *pele di sorcio*, tipico dei mezzi reali (foto n. 7). Nelle foto n. 8 e n. 9 il risultato. Tenete presente che il flash non è adatto a riprendere questo tipo di sporco (realizzato con grafite rossiccia) in quanto il lampo si riflette eccessivamente nelle foto, scattate in tetro periodo invernale, e che dal vero sembrano invece perfette.

Le macchine così come sono fornite dalla Märklin (**foto n. 11**) non sono assolutamente realistiche e specialmente la zona delle tre ventole va sporcata e molto scurita come si vede sempre dalla **foto n. 7** reale.

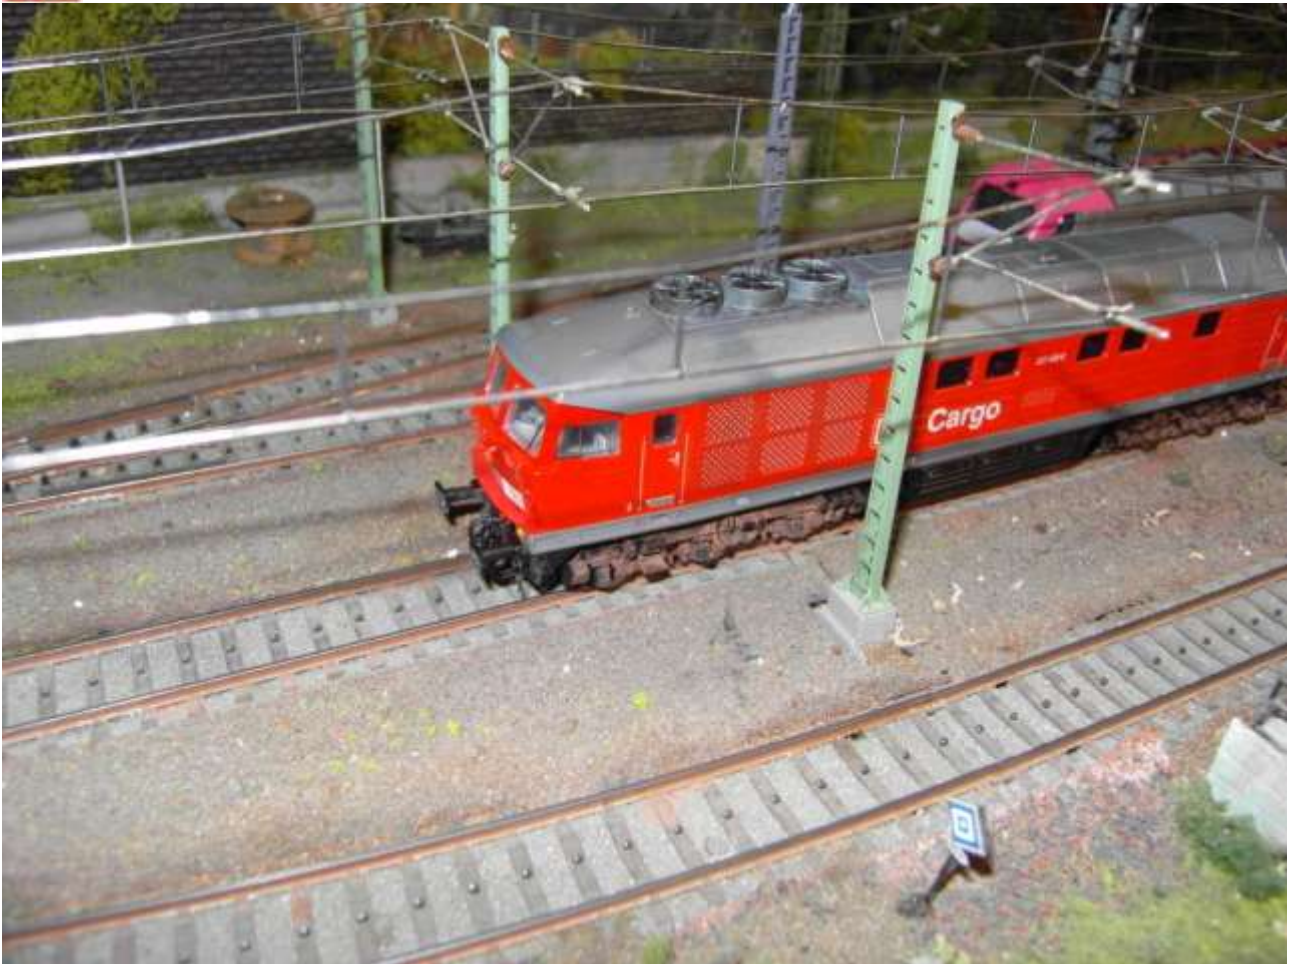
Foto n. 8: 232 420-7 Märklin, con carrelli invecchiati, sul secondo binario di Vibaden si può notare che, senza il riflesso del flash, le griglie siano realistiche

Sempre nelle stesse ultime foto n. 8 e n. 9, potete notare la sporcatura delle ventole e del tetto, appena accennata.

Nella foto n. 8 la leggera sporcatura delle griglie traforate su di un lato si nota bene, ma sempre a causa del flash sembra assente o quasi nelle foto n. 9 e n. 14.

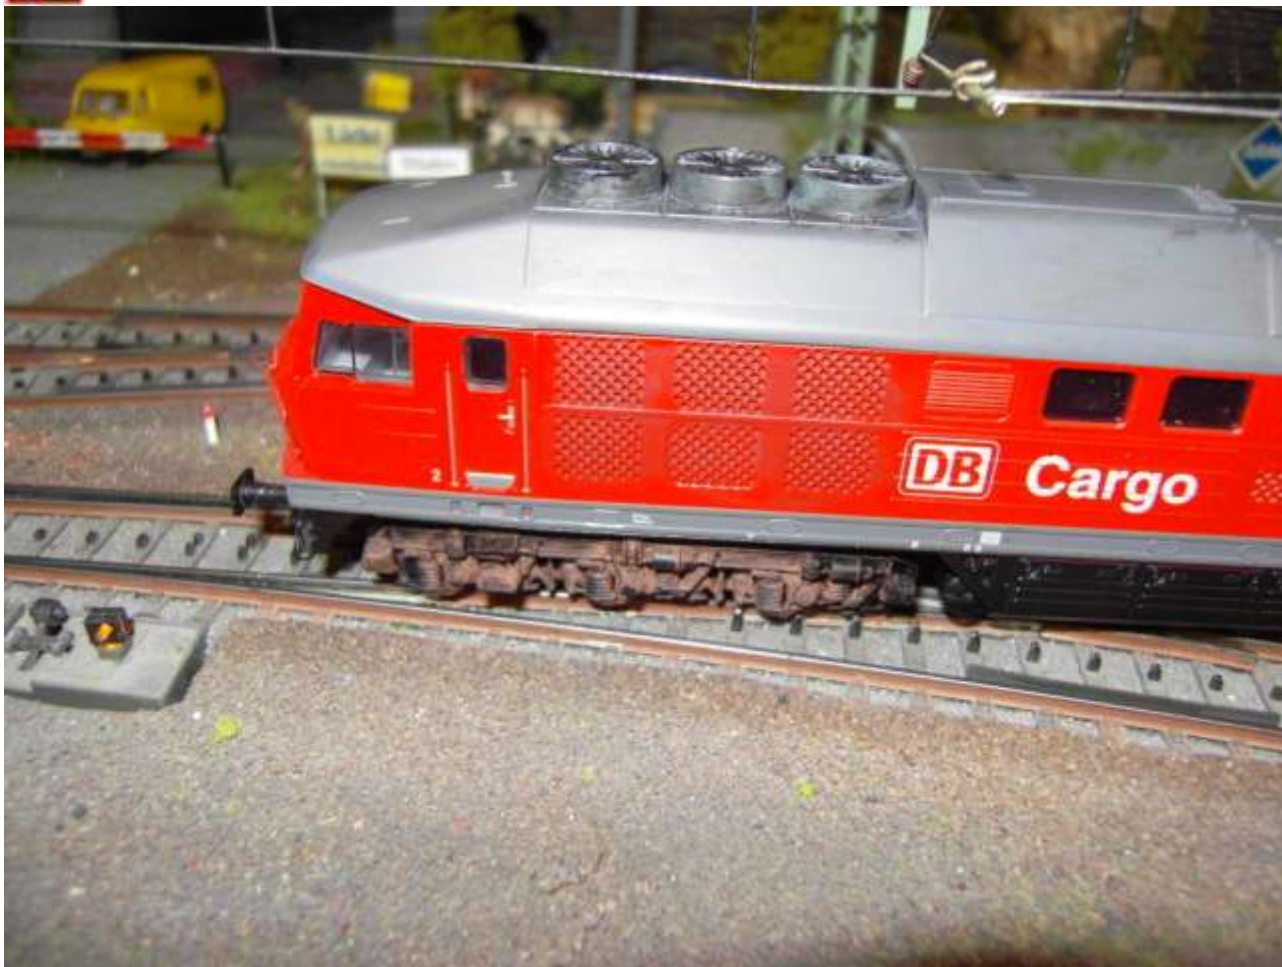
Foto n. 9: 232 420-7 Märklin, con il particolare dei carrelli invecchiati a Vibaden

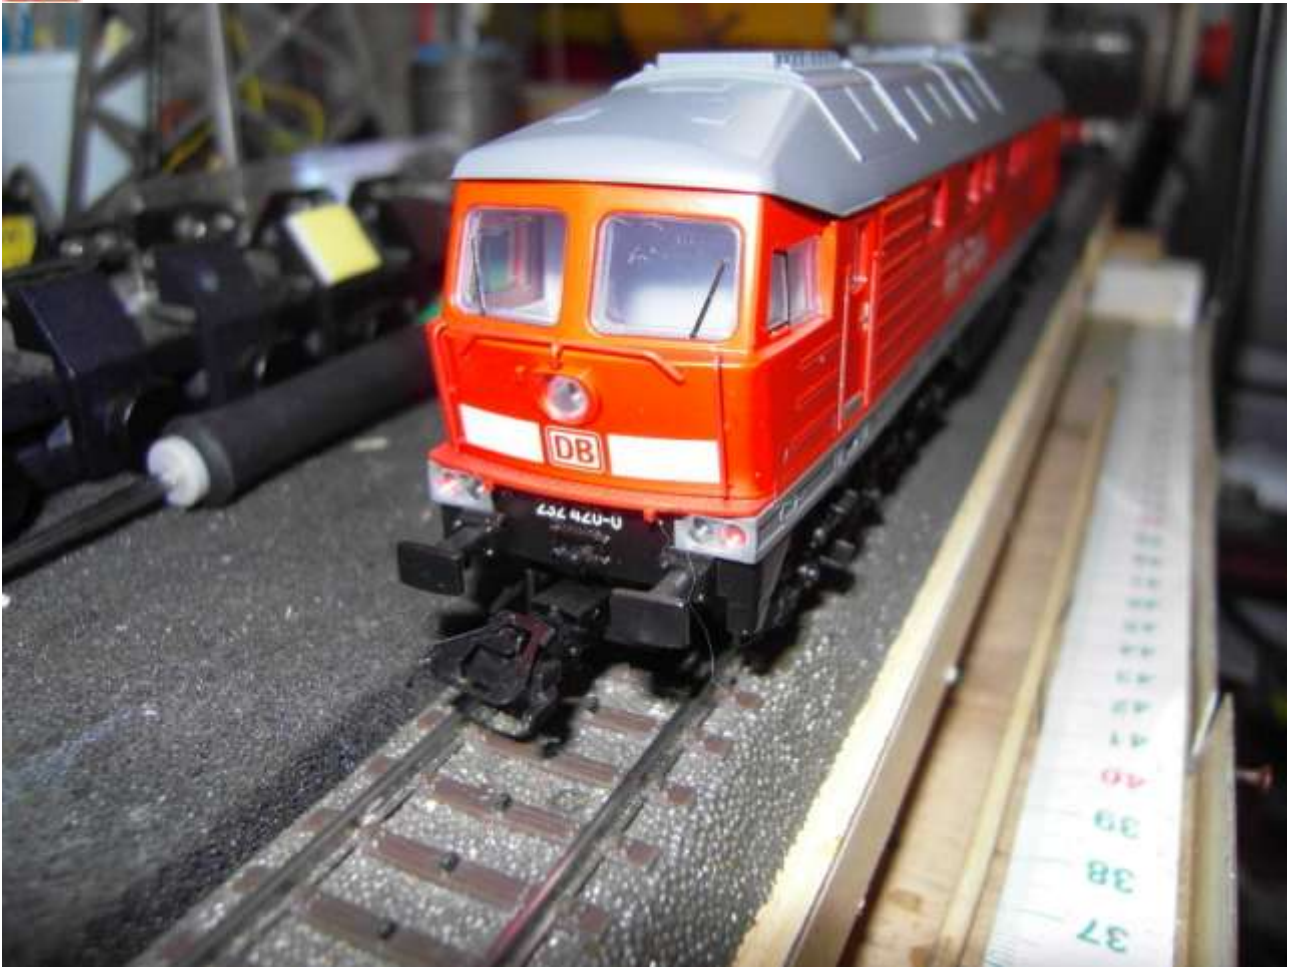
Foto n. 10: 232 420 -0 Märklin, nuova, i corrimano laterali e anteriori

Ho provveduto ad eliminare il gancio, e ad accorciare il portagancio segnando accuratamente la parte troppo sporgente (foto n. 23), ma neanche così si può evitare la bruttura dello spazio tra i respingenti che risulta evidente confrontando le foto n. 10, n. 11, n. 16 e n. 24.

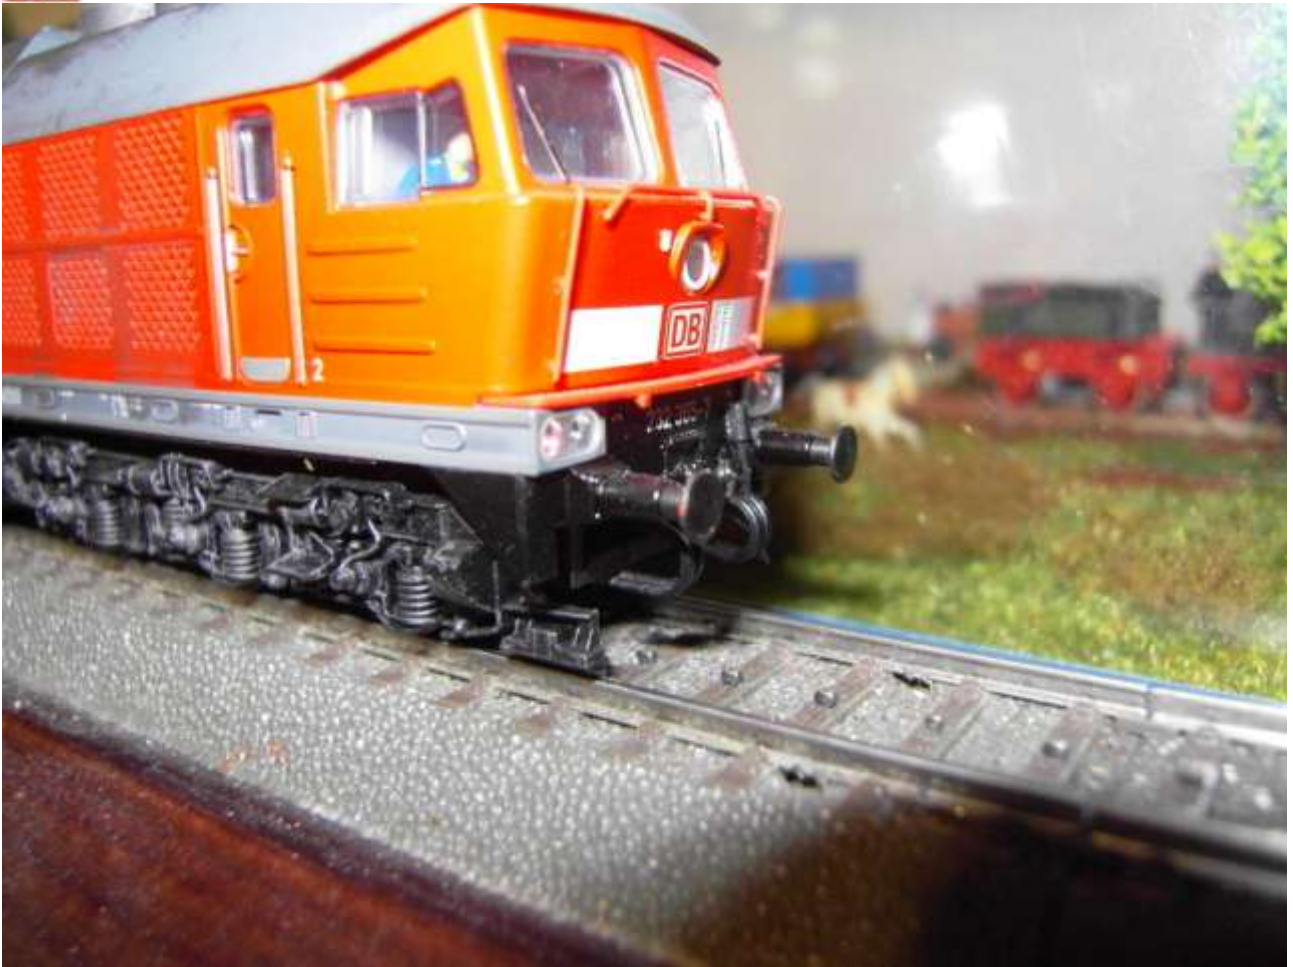
Foto n. 11: 232 365-7 Märklin, carrelli e tetto invecchiati, fragili corrimano anteriori

il movimento del gancio modellistico (tra le altre si vede bene nelle **foto n. 11 e n. 16**).

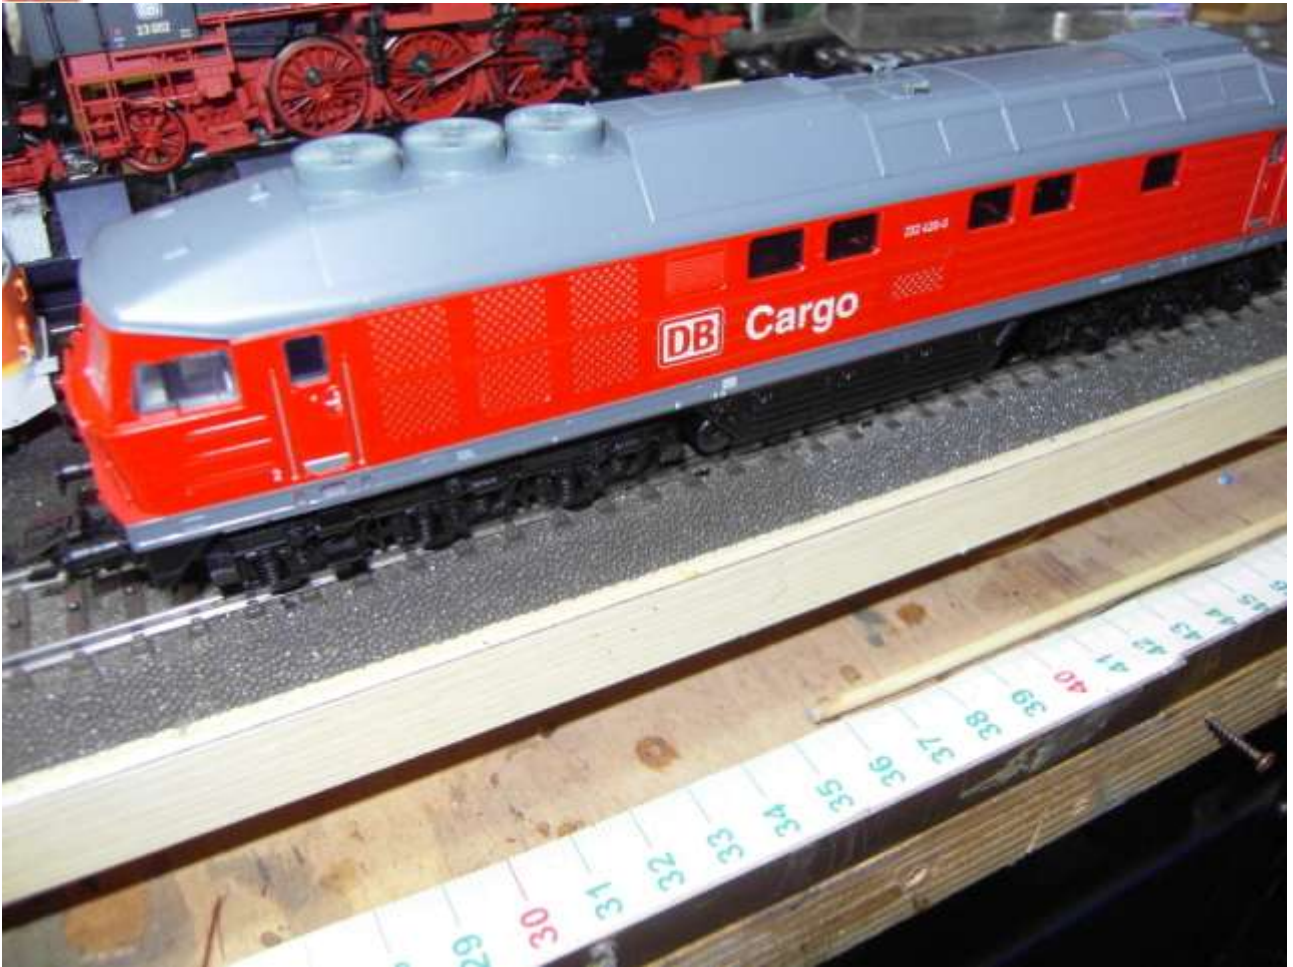
Foto n. 12: 232 420-0 Märklin nuova, il tetto e la zona delle ventole è troppo pulito!

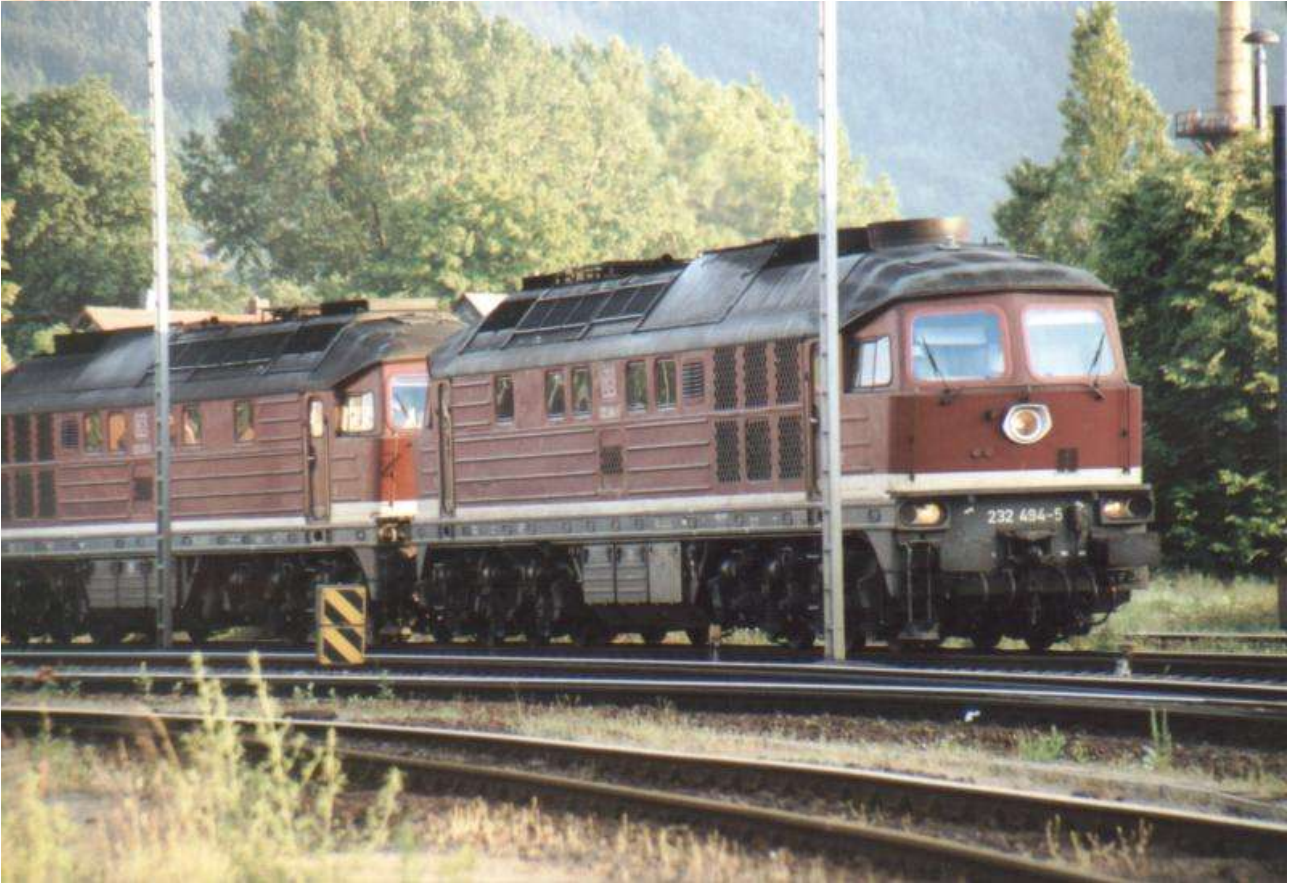
Foto n. 13: doppia di 232 reali, la zona delle griglie laterali non è molto sporca, i tetti sono invece estremamente anneriti dal fumo del gasolio.

Come vedete dalle [foto n. 7, n. 13 e n. 15](#) (prototipi reali), le livree sono in continuo mutamento, man mano che le 232 vengono riverniciate. Questo continuo mutamento e passaggio di queste macchine da una *compagnia* all'altra è una vera manna per i produttori di modelli. La Märklin ha sfornato (per ora, 2010) diverse colorazioni e diesel di epoche diverse:

La zona delle griglie sulle fiancate dalle foto reali non appare mai molto sporca, io ho optato per una leggera sporcatura (**foto n. 13**, reale, e **n. 14**).

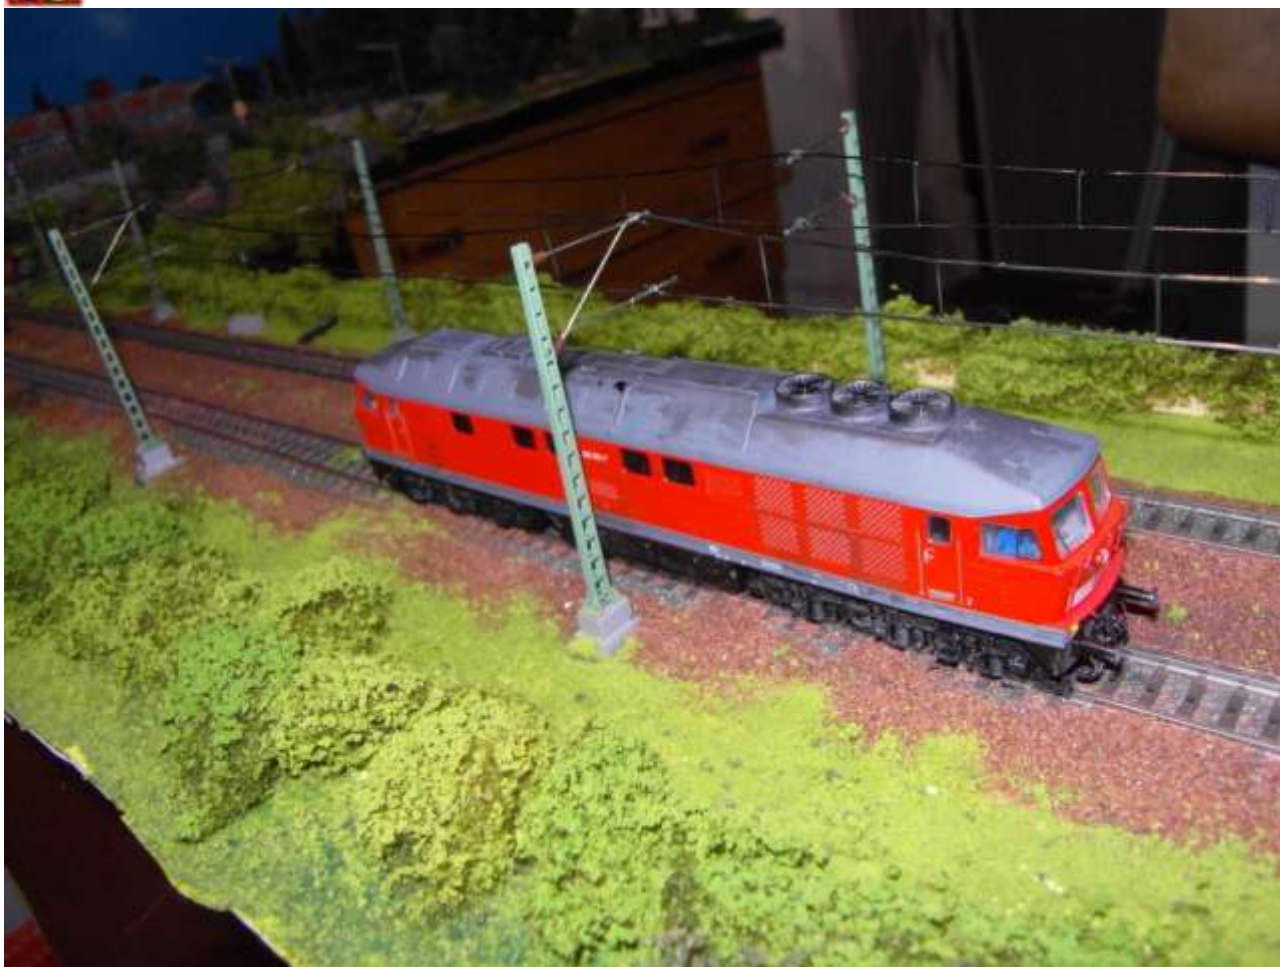
Foto n. 14: 232 365-7 Märklin, invecchiamento del tetto e delle ventole -

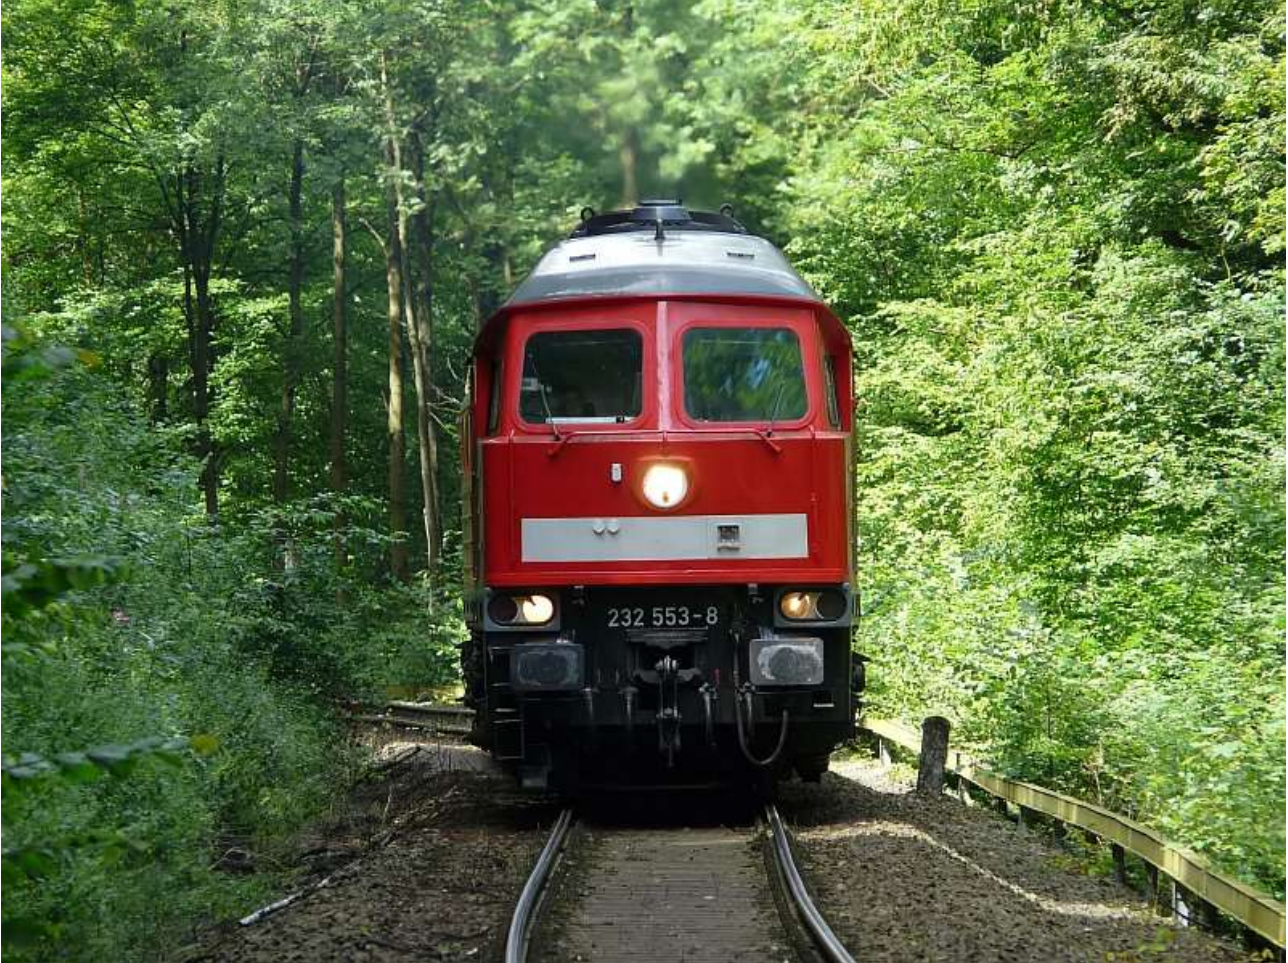
Foto n. 15: 232 553-8 reale, in una foto che mette in risalto molti particolari

Nelle foto del reale, in mio possesso, non è applicato ancora il logo della nuova DB AG. La mascherina bianca antinfortunistica può essere diversa per grandezza: nella **foto n. 15** è identica a quella dei modelli Märklin, ma è priva del logo. Tutte le opzioni sono corrette, perché, come vedrete (nella III parte di questo **Capitolo 52°**) in altre serie, oggi vengono addirittura applicate vistose scritte sulle fiancate.

La parte anteriore può essere impreziosita con un gancio realistico, 4 tubi dei freni ed un rec posto in una insolita posizione che potete vedere dalla [foto n. 15](#). Ingrandendo si osservi che il rec termina in un foro esattamente sotto il respingente sinistro (a destra guardando la [foto n. 15](#)).

Mi occuperò ora di un particolare metodo per invecchiare i piatti dei respingenti, sì da farli apparire come quelli della [foto n. 15](#).

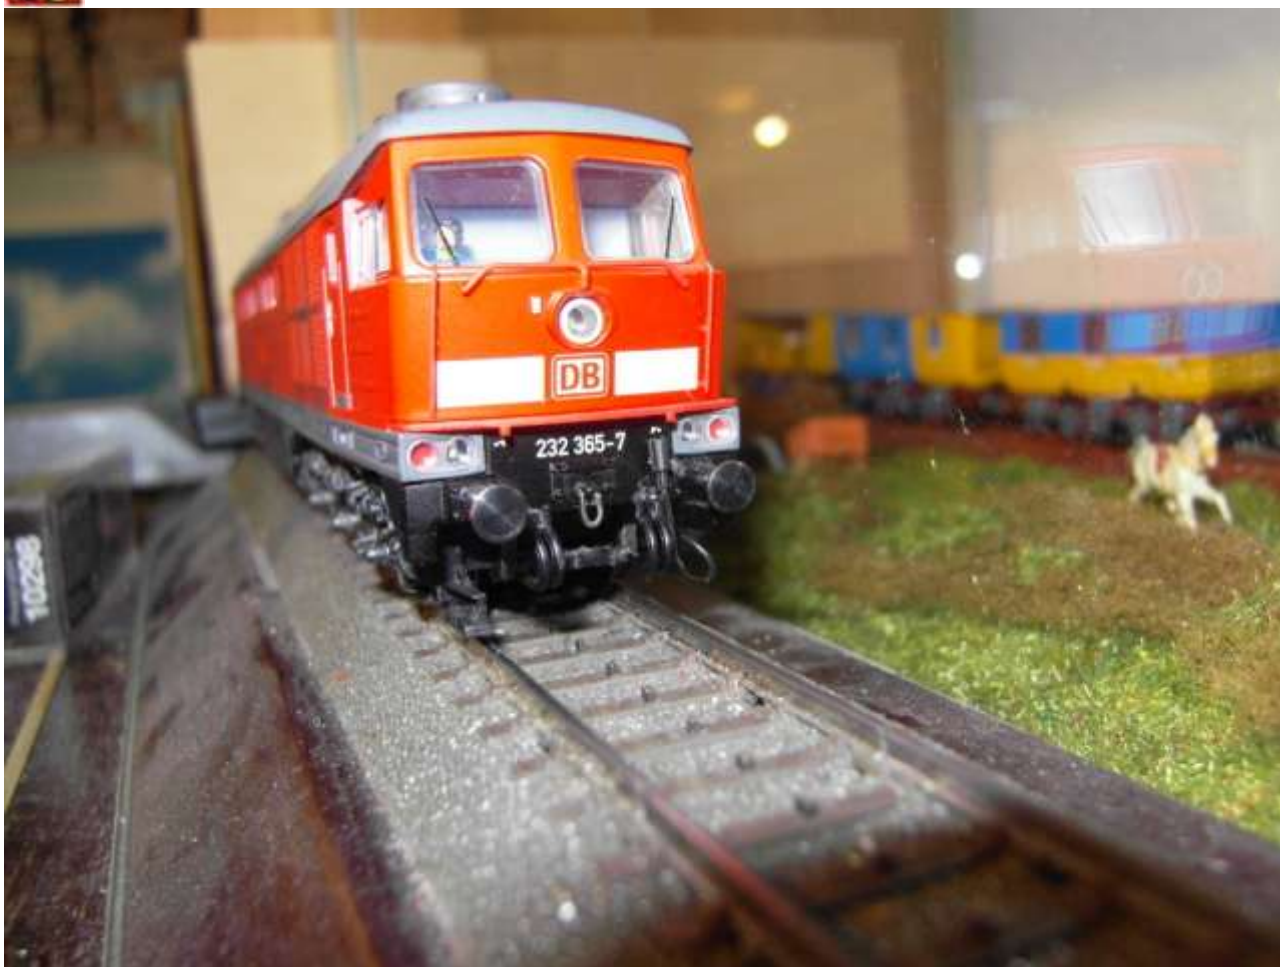
Foto n. 16: 232 365-7 Märklin, anteriore con portagancio ancora troppo visibile

Per poter applicare il gancio realistico bisognerebbe però bucare la piastra anteriore, oppure aggiungere un anello posticcio come potete vedere nella [foto n. 16](#). Il problema risiede nel fatto che lì è tutto metallo e molto spesso, aggravato dalla rappresentazione del gancio realistico... monco. Si dovrebbe allora prima limare il gancio preesistente, poi centrare il foro ecc., rischiando però di rovinare la sede, ben riprodotta del gancio realistico. Si può tentare praticando il foro dal lato interno della carrozzeria e ci vuole però precisione assoluta. Non è comunque il solo problema perché, osservando la [foto n. 15](#), si vede che il pancone anteriore reale non termina di certo, come nei modelli, con una vistosa rientranza, che nel modello in H0 consente

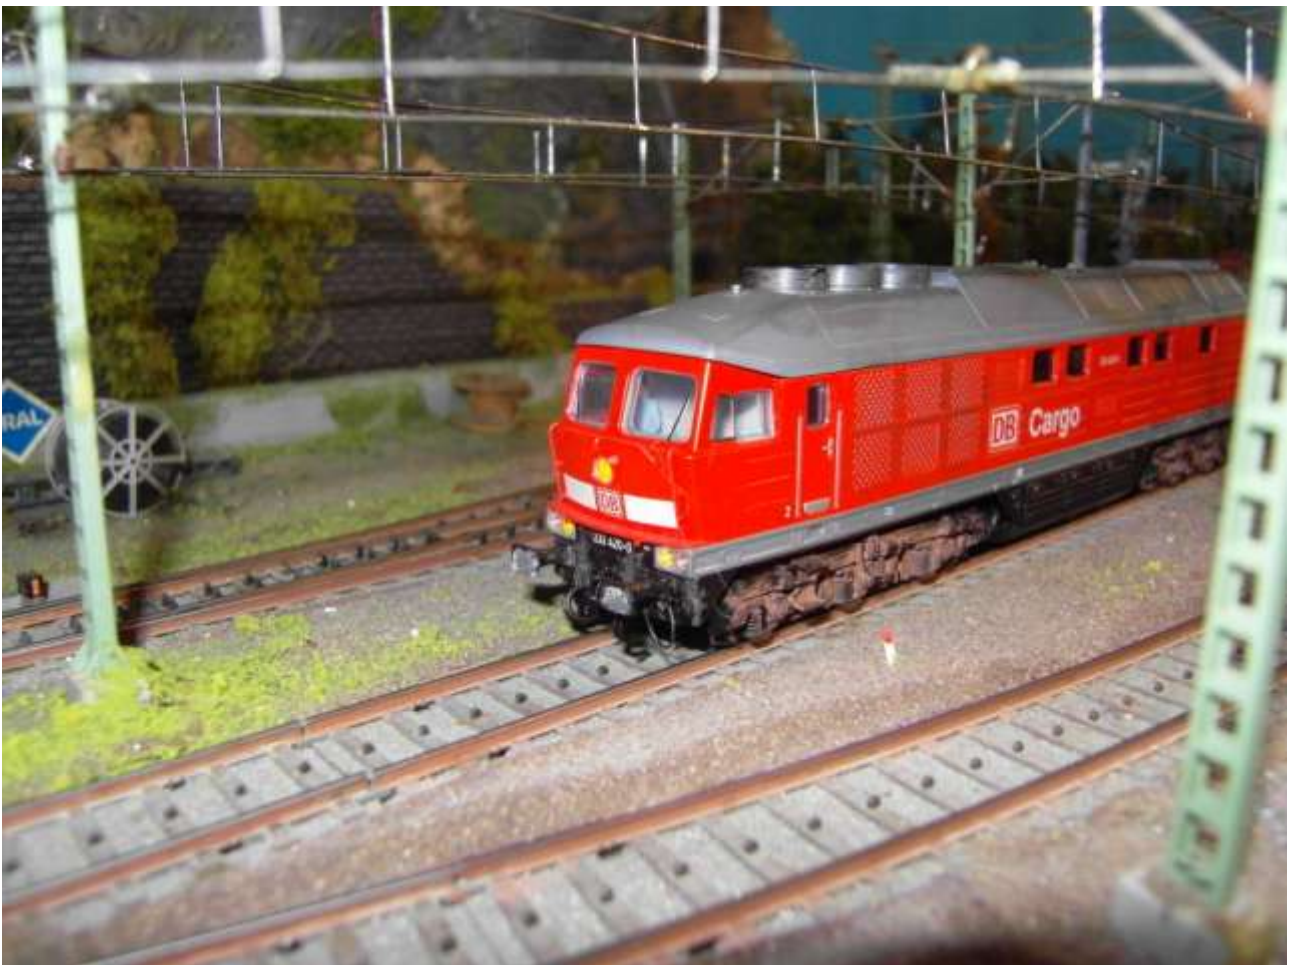
Foto n. 17: la 232 420-0 con piatti dei respingenti sporcati

- 1) dipingo, senza toccare i bordi esterni del piatto, una base di colore chiaro (bianco sporco opaco, intonaco sporco ecc) con un pennello piccolissimo;
- 2) ad asciugatura completa, con un pennello sempre piccolissimo e/o un Cottonfioc (pulito!), sporco la parte centrale lasciando l'alone chiaro intorno visibile irregolarmente.

Basta così. La sporcatura può risultare più o meno irregolare, ma non importa, giacché in realtà non c'è mai un respingente sporco in modo totalmente uguale all'altro ([foto n. 17 e n. 18](#)).
