HO PROVATO PER VOI (BR) 132/232 LA “LUDMILLA” DELLE DR/DB (I parte)

Märklin art. 36420/36421/36424/26551/26560- (per ora)

COME SONO FATTE LE LUDMILLA 232

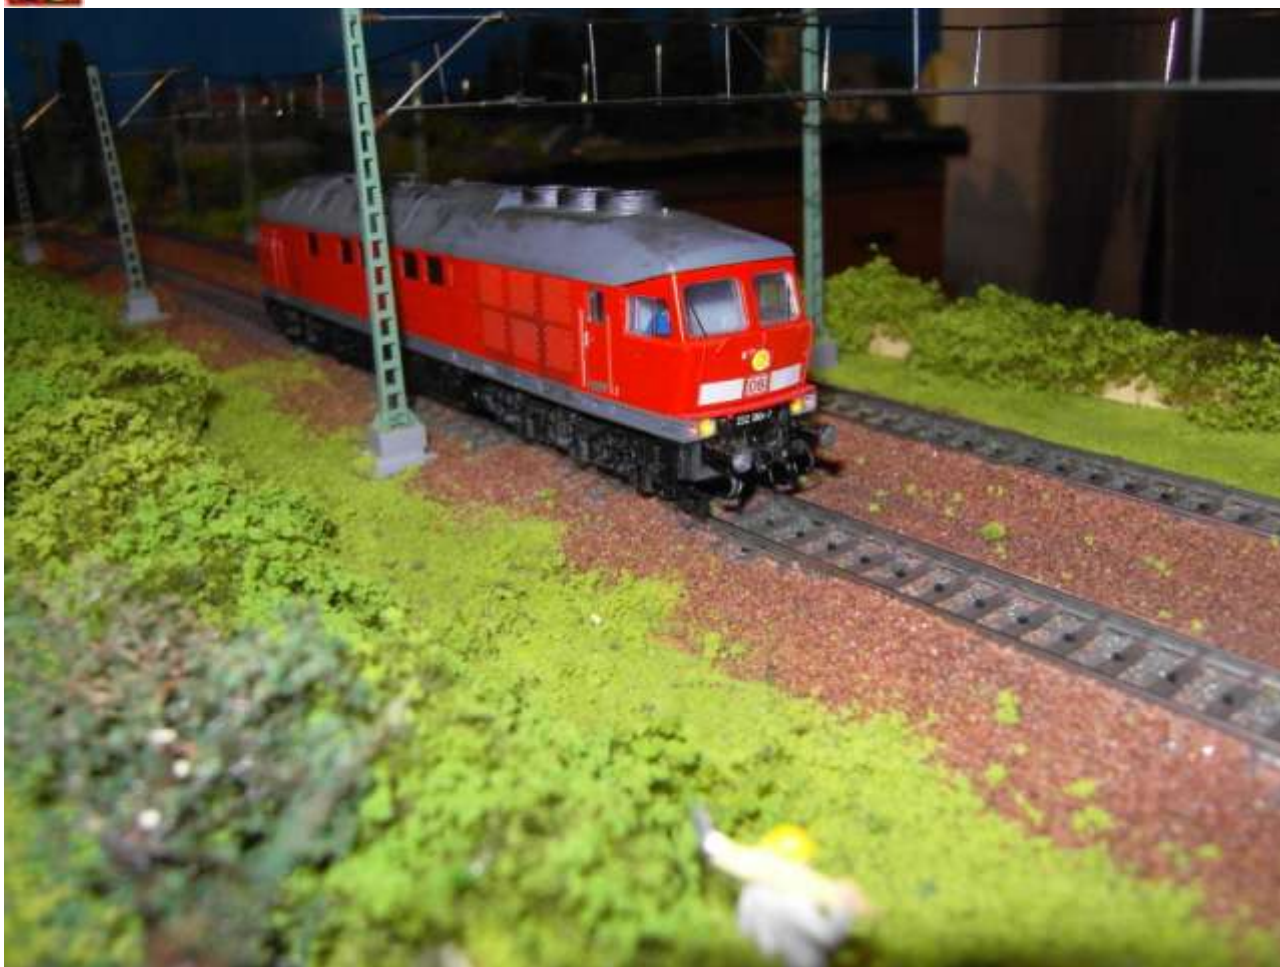
Foto n. 18: la 232 365-7, piatti sporcati secondo il metodo descritto

- 1) dipingo, senza toccare i bordi esterni del piatto, una base di colore chiaro (bianco sporco opaco, intonaco sporco ecc) con un pennello piccolissimo;
- 2) ad asciugatura completa, con un pennello sempre piccolissimo e/o un Cottonfioc (pulito!), sporco la parte centrale lasciando l'alone chiaro intorno visibile irregolarmente.

Basta così. La sporcatura può risultare più o meno irregolare, ma non importa, giacché in realtà non c'è mai un respingente sporco in modo totalmente uguale all'altro ([foto n. 17 e n. 18](#)).

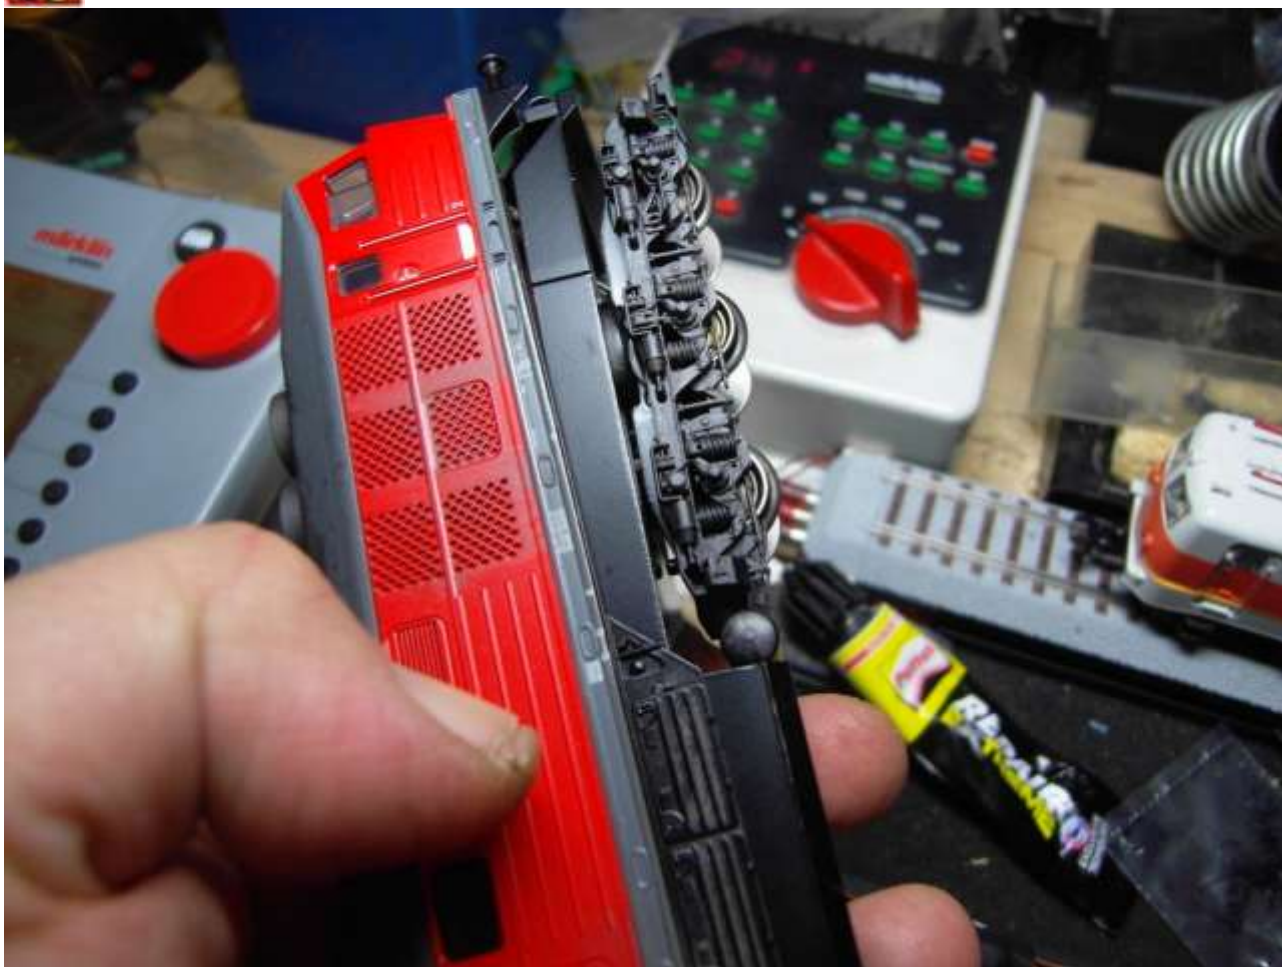
Foto n. 20: si allontana il mantello tirando dai carrelli o sollevando

- 1) per sollevare il mantello si deve sapere che i cassoni laterali (la parte esterna) sono solidali con il mantello stesso e quindi si può alternativamente o tirare delicatamente verso il basso il telaio per il tramite dei carrelli, o, con la loco ben posizionata sul banco di lavoro, sollevare dall'alto ([foto n. 20](#)).
- 2) Vicino alla sede dell'altoparlante ([foto n. 21](#)) sono posizionati, a pressione, due serbatoi che tendono a staccarsi, io li ho incollati a scanso di... perdite ([foto n. 22](#)).

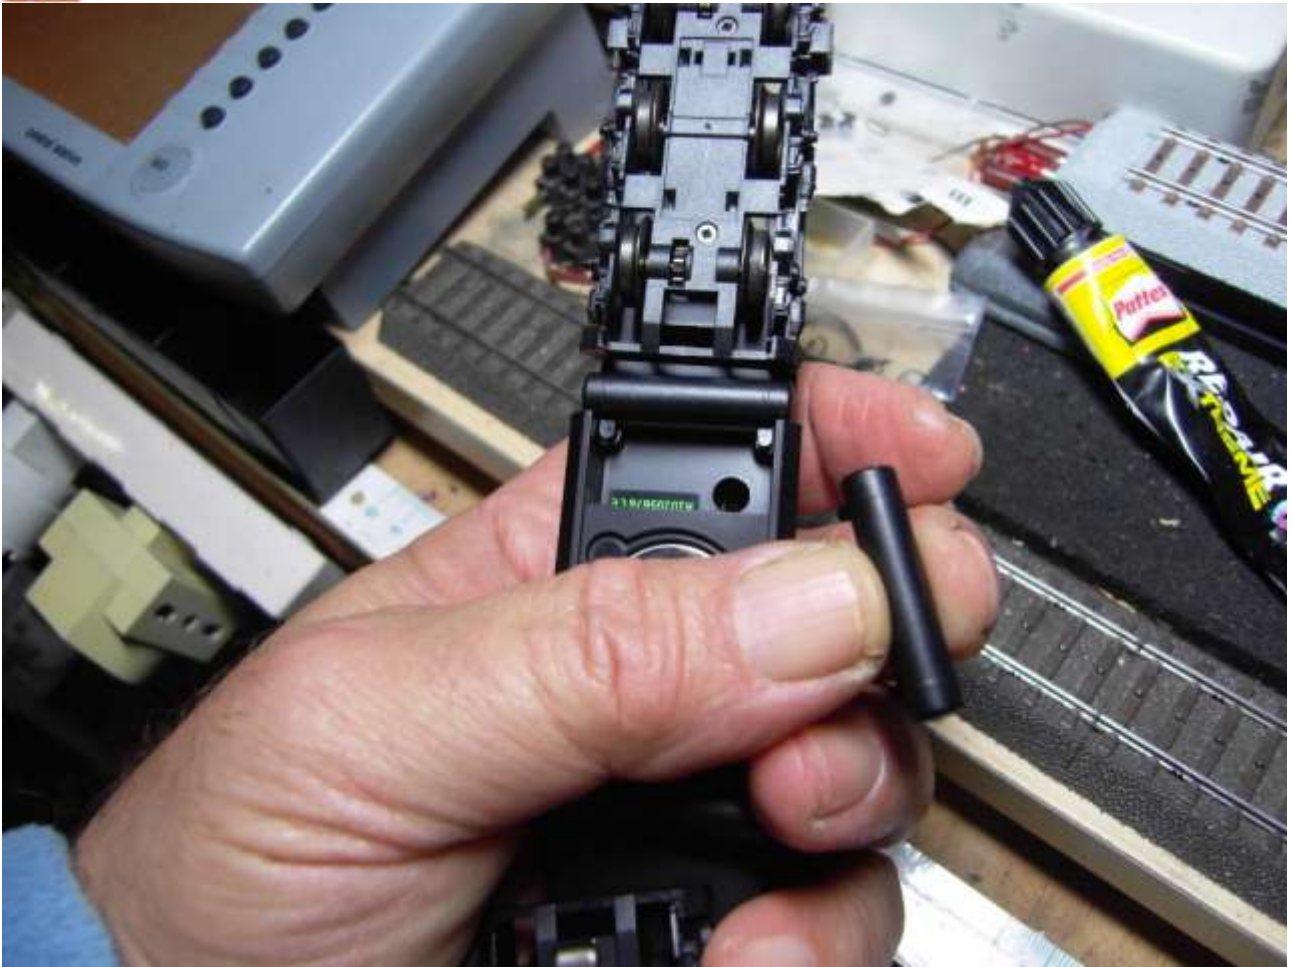
Foto n. 21: uno dei serbatoi che si possono perdere

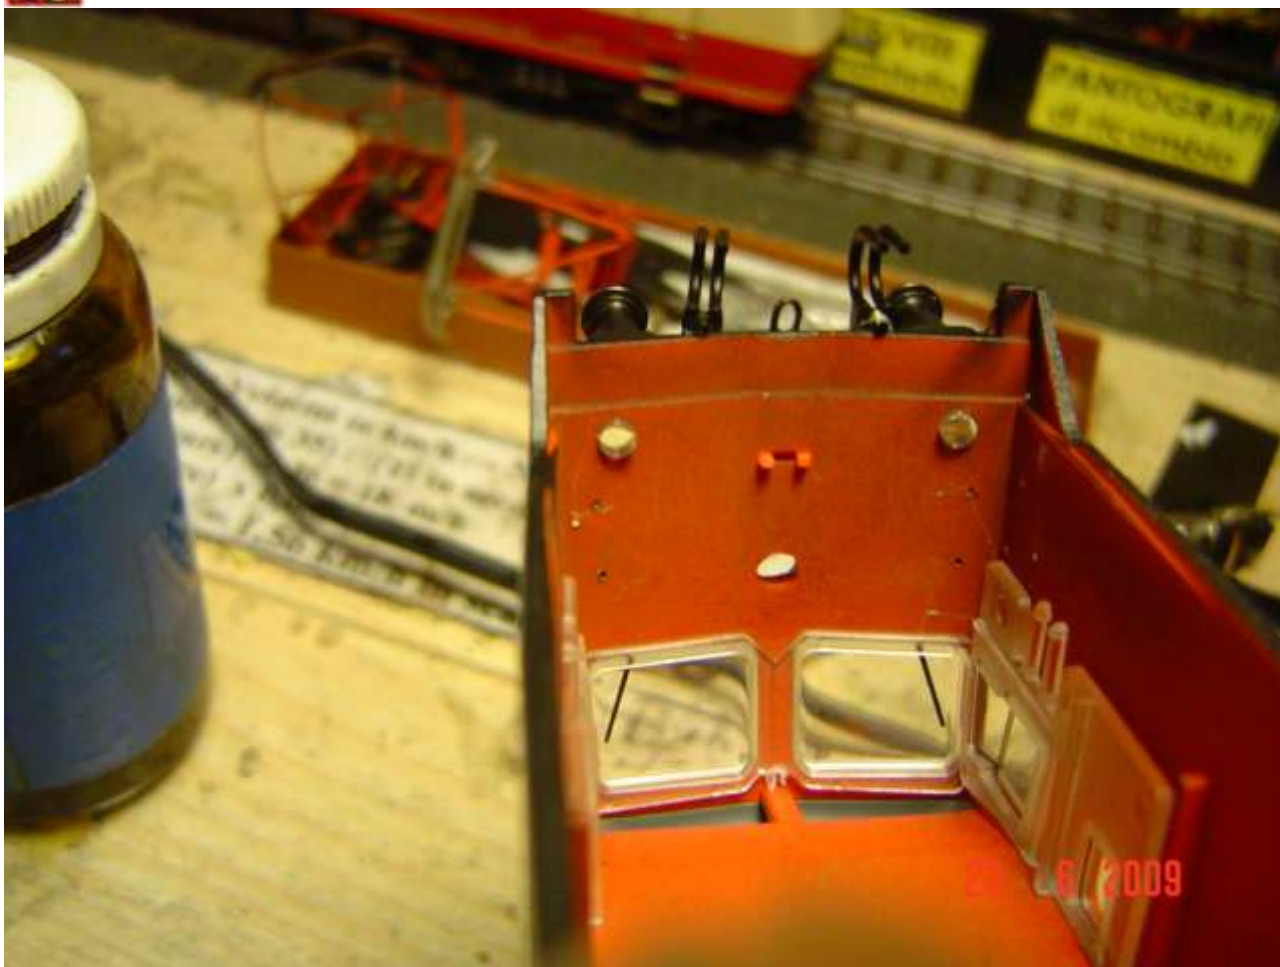
Foto n. 24: 232 365 -7 Märklin, spazio irrealistico tra i respingenti e i tubi appesi!

Chiarissimo lo spazio irrealistico nella foto n. 24, in cui si vede bene che i tubi dei freni, che dovrebbe essere inseriti in una lamiera continua, sembrano invece sospesi o appesi che dir si voglia.

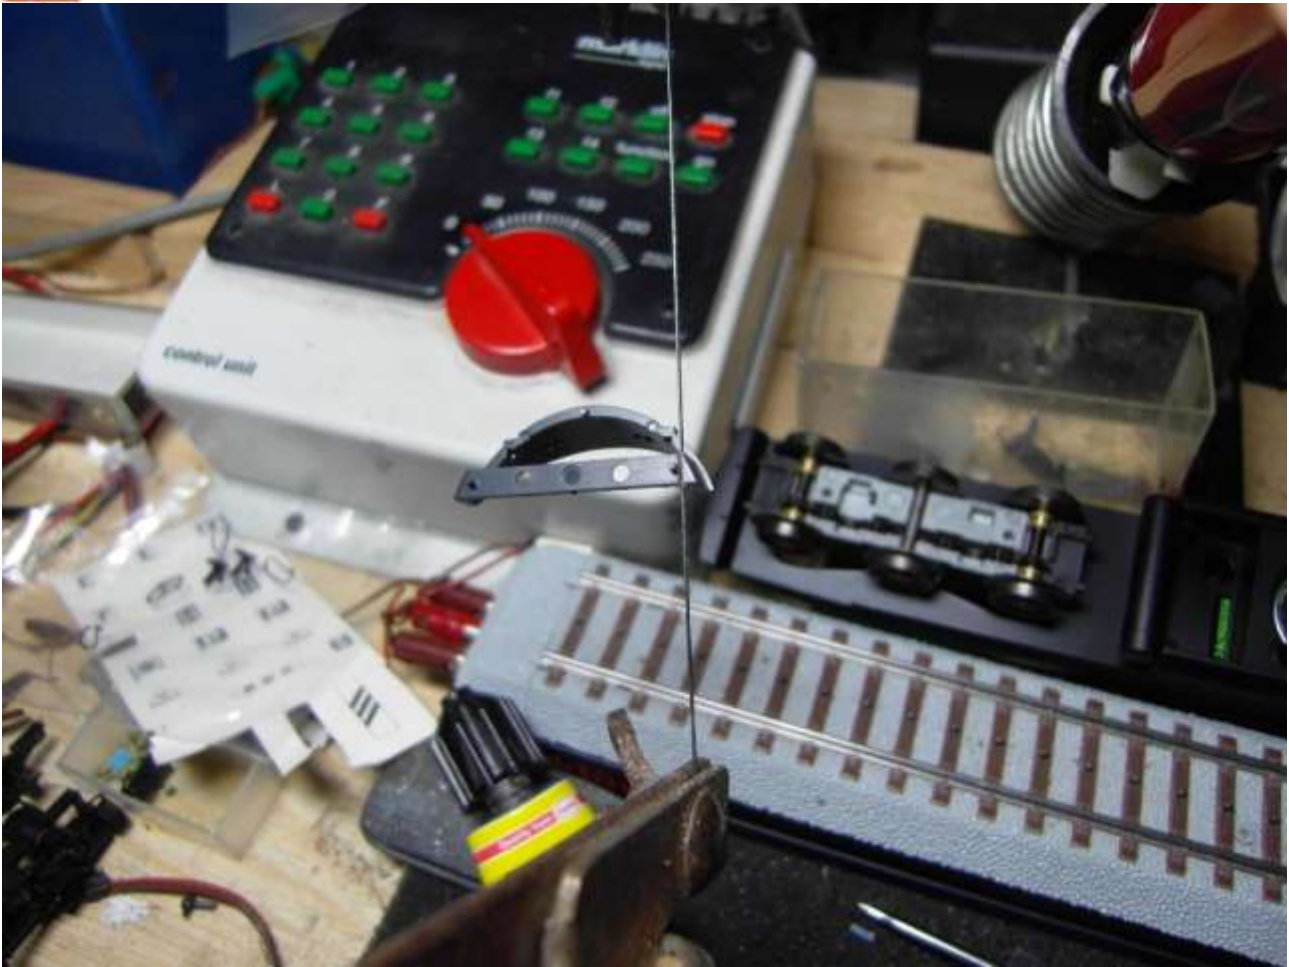
Foto n. 26: le carenature vanno tagliate per ricavarne la barra adatta da inserire

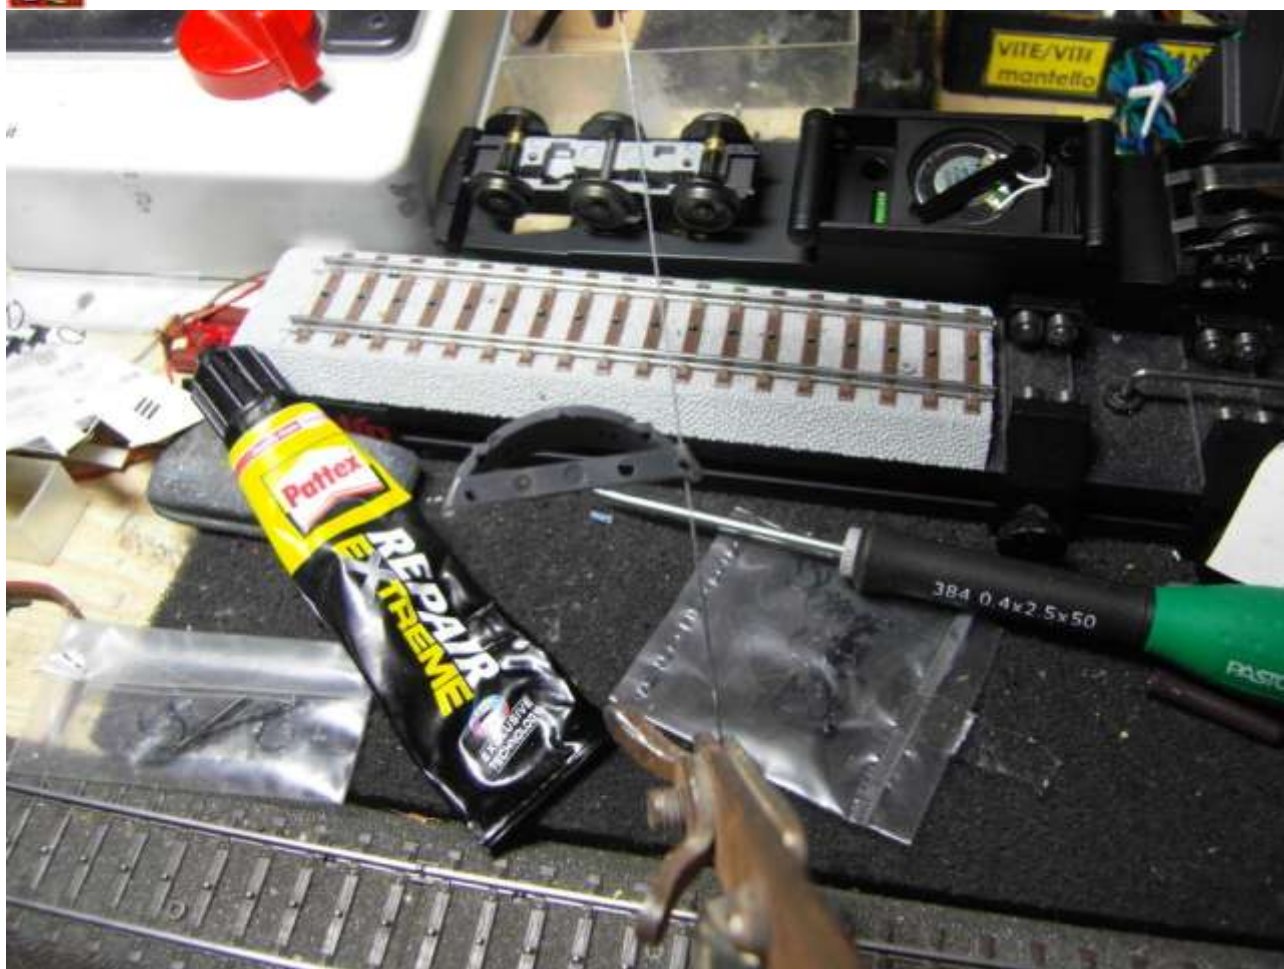
Foto n. 28: dove tagliare con il traforo e la colla Extreme della Pattex

A questo punto grazie alla nuova colla della Pattex , la “Extreme” ([foto n. 28](#)), si posiziona tra lo spazio irrealistico il pezzo in questione, come nella [foto n. 29](#). C'è da dire che sarà semplice incollare nei fori (anche troppo generosi) i tubi doppi dei freni, come ho detto anch'essi forniti nelle bustine delle carenature frontali delle E 03 ecc.

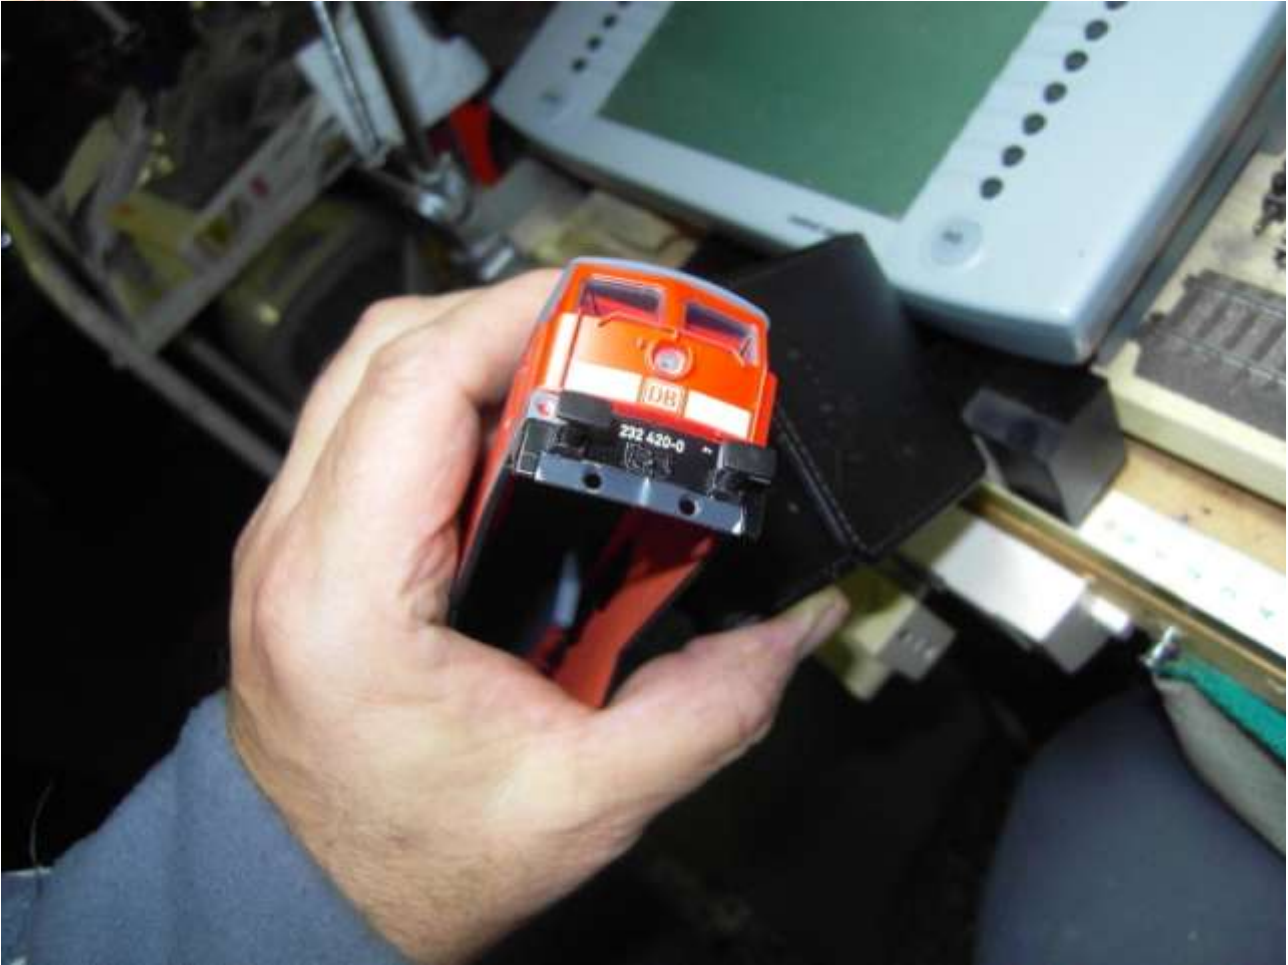
Foto n. 29: nella 232 Märklin, la barra colma lo spazio irrealistico tra i respingenti

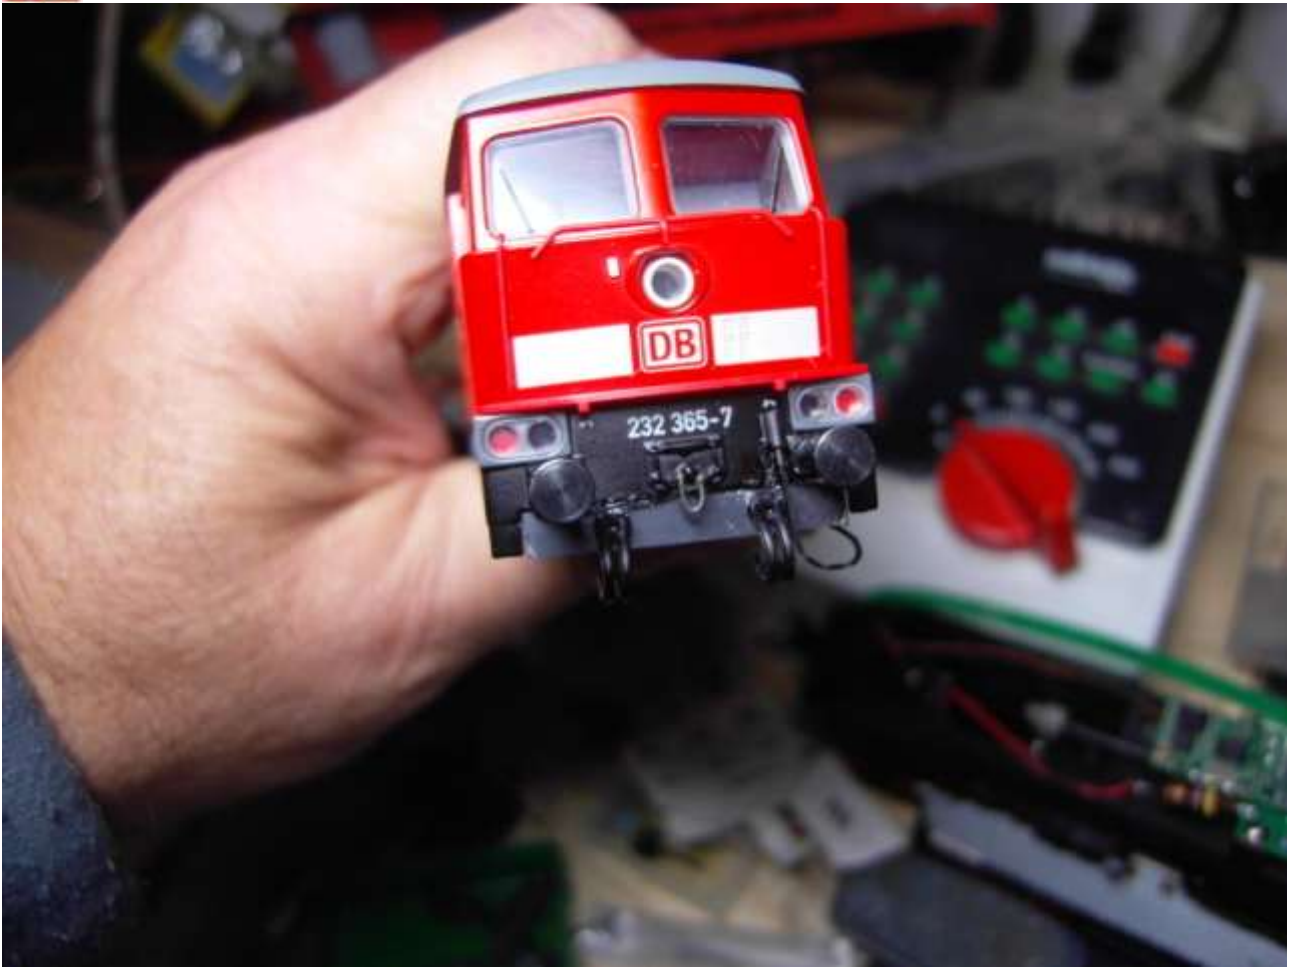
Foto n. 30: 232 365 -7 Märklin, prova della barra senza verniciatura

Una prova è già effettuata nella **foto n. 30**, ma ancora non è stato verniciato il pezzo in questione, la cui tonalità tende troppo al grigio.

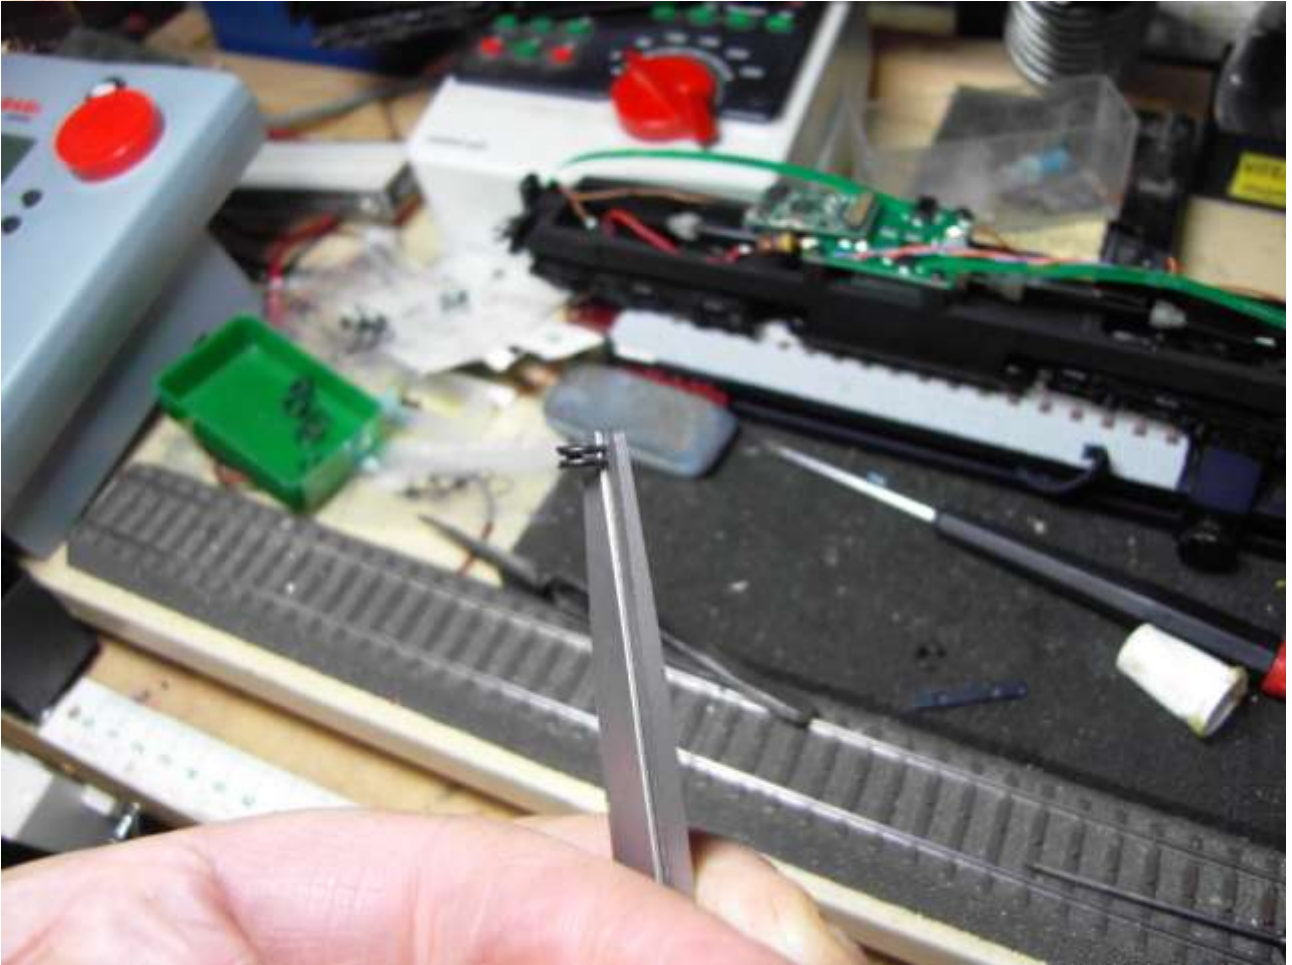
Foto n. 31: i tubi dei freni, derivati dalla carenature 220989, vanno accorciati

I tubi dei freni, che nelle 103 terminano in fori specifici, sono troppo lunghi e vanno accorciati con le forbici o una cesoia nella parte terminale (**foto n. 31**). Nella **foto n. 32** si può vedere che, per evitare delle imperfezioni si può usare dello stucco per plastica, dalla parte interna.

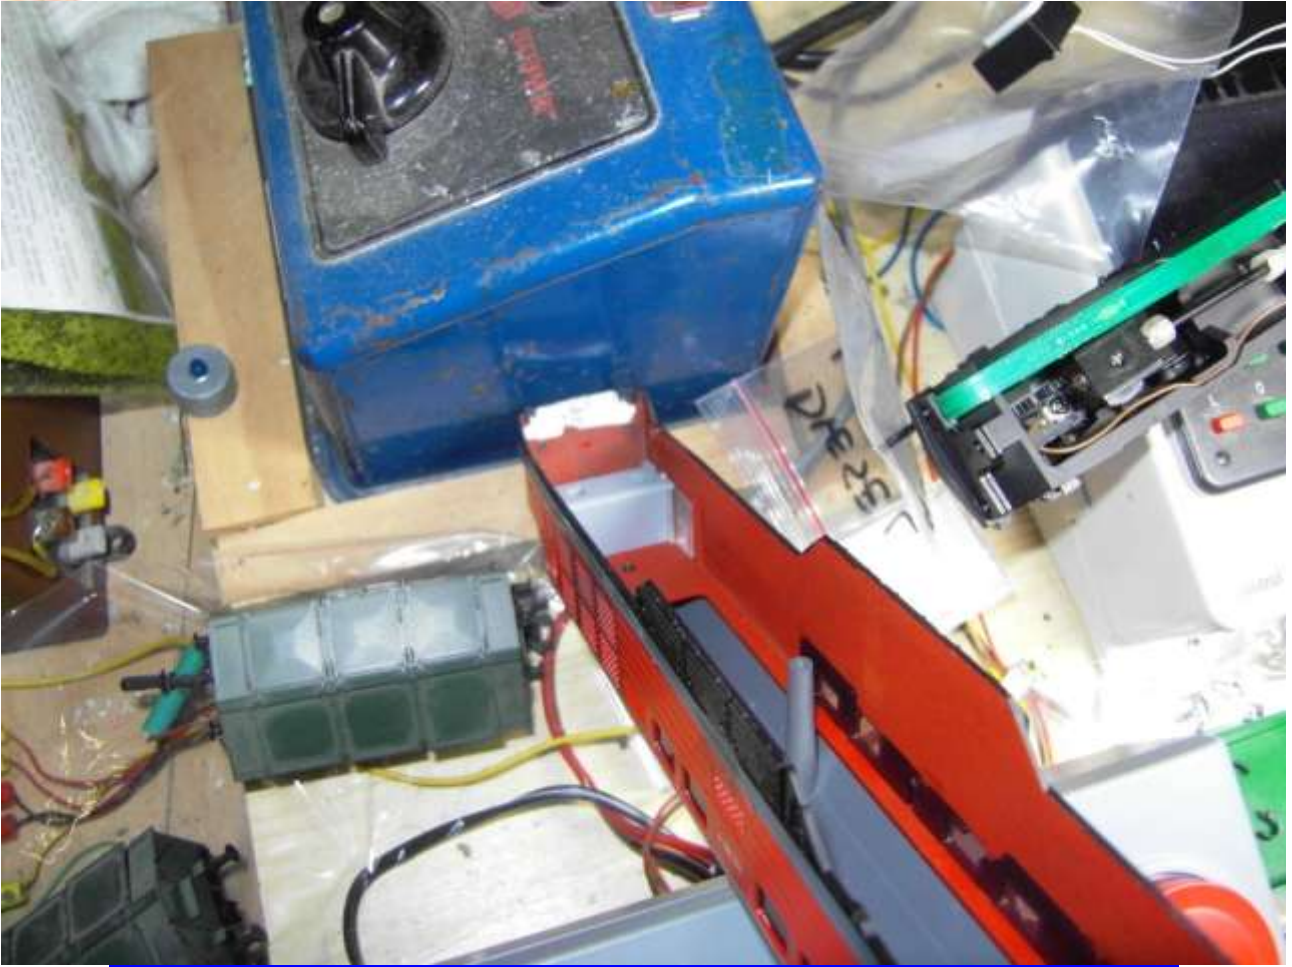
Foto n. 32: può essere utile usare all'interno dello stucco per plastica

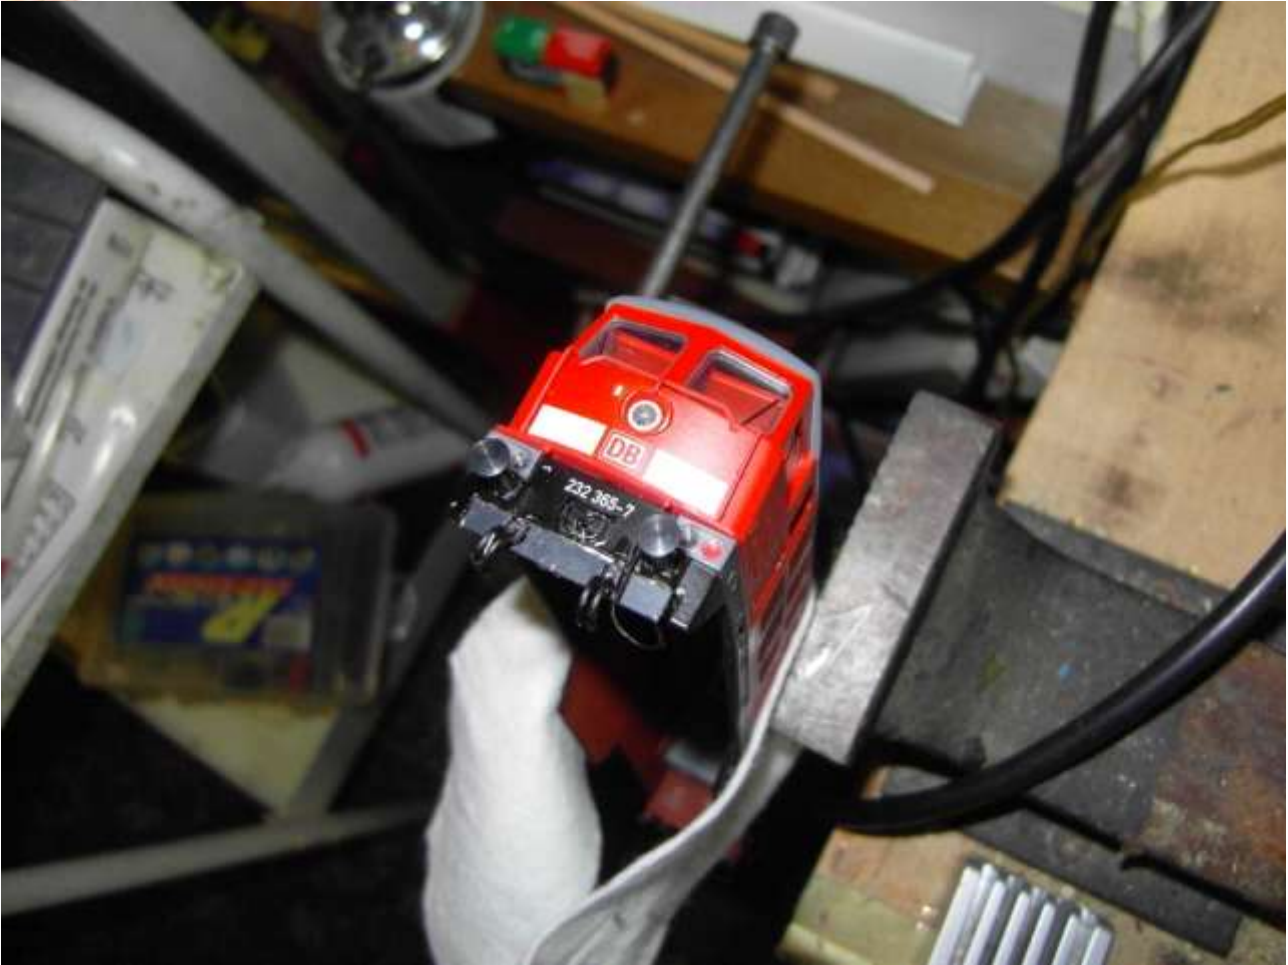
Foto n. 33: 232 365 Märklin, bloccata delicatamente da una morsa per completare l'incollaggio con la colla Extreme, la barra non è ancora stata verniciata

Nella **foto n. 33** si vede come, per un riuscito incollaggio con la colla Extreme, sia necessario posizionare per alcune ore la carrozzeria delle 232 in una morsa. Naturalmente vanno usate tutte le precauzioni quali un panno morbido tra carrozzeria e morsa, che va stretta pochissimo.
