LA DB 182 005-9, LA ÖBB 1216 238-6

Märklin art. 39830, 39836**PREMESSA**

CONCENTRATI DI POTENZA**IL MODELLO MÄRKLIN DELLA 182 TAURUS**

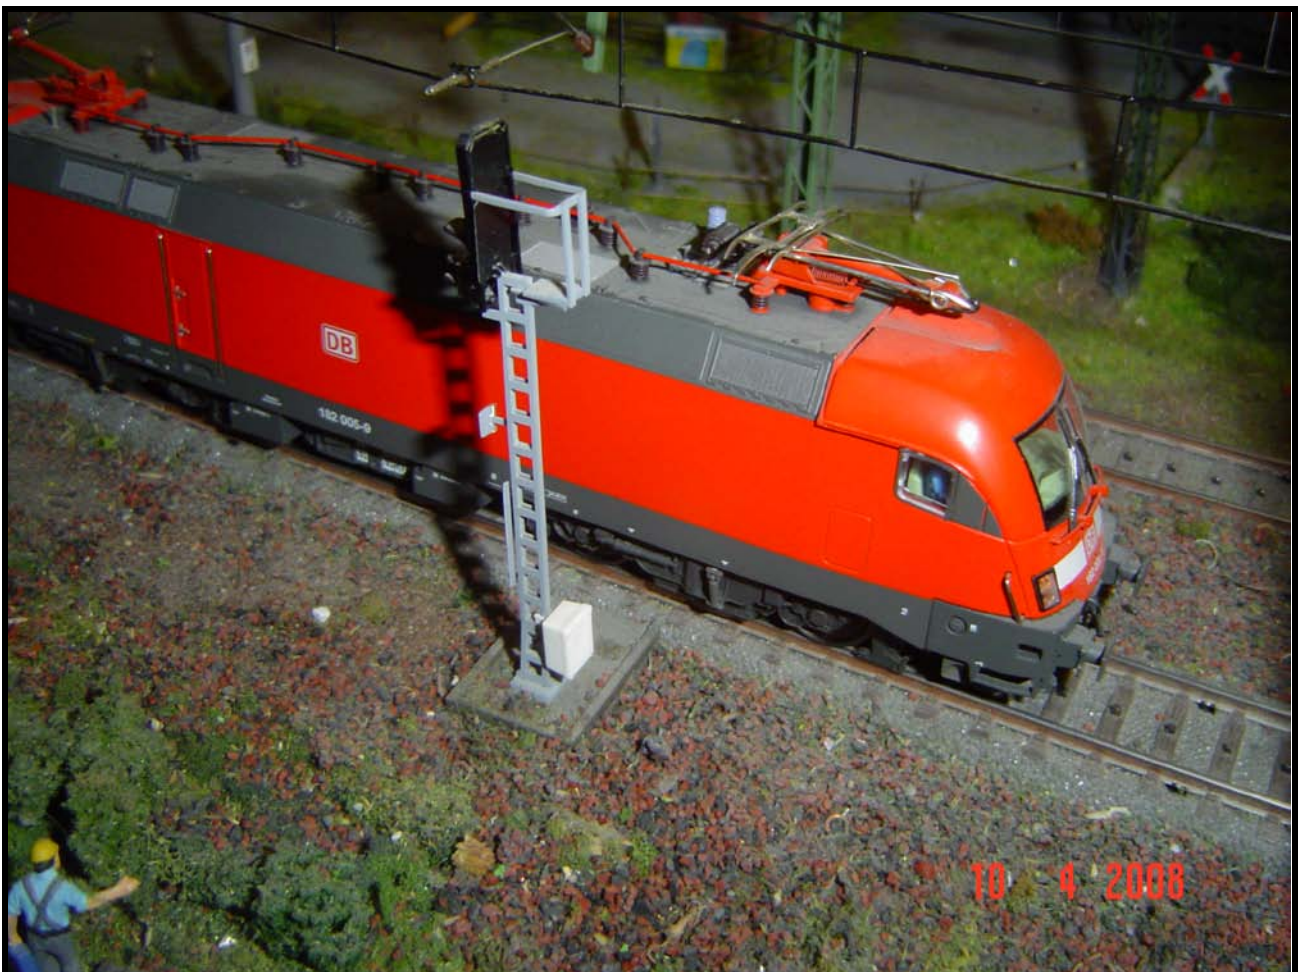
Foto n. 1: 182 Märklin, notate l’ingresso unico per fiancata

La Br 182 005-9 DB AG (**art. 39830** del 2003) è la tedesca della famiglia delle “Taurus”. Il modello Märklin si era basato sulla Taurus ÖBB uscito intorno al 2001 (**art. 39355**) e sulla meccanica delle DB 152 (es. la 152 015-4 DB AG Cargo, modello del 2000 (**art. 39350**)). Tutti questi citati erano dotati del primo motore C-Sinus, con trasmissione su un solo carrello e una sola porta d’ingresso per fiancata, come si vede bene dalle **foto n. 1 e n. 2**.

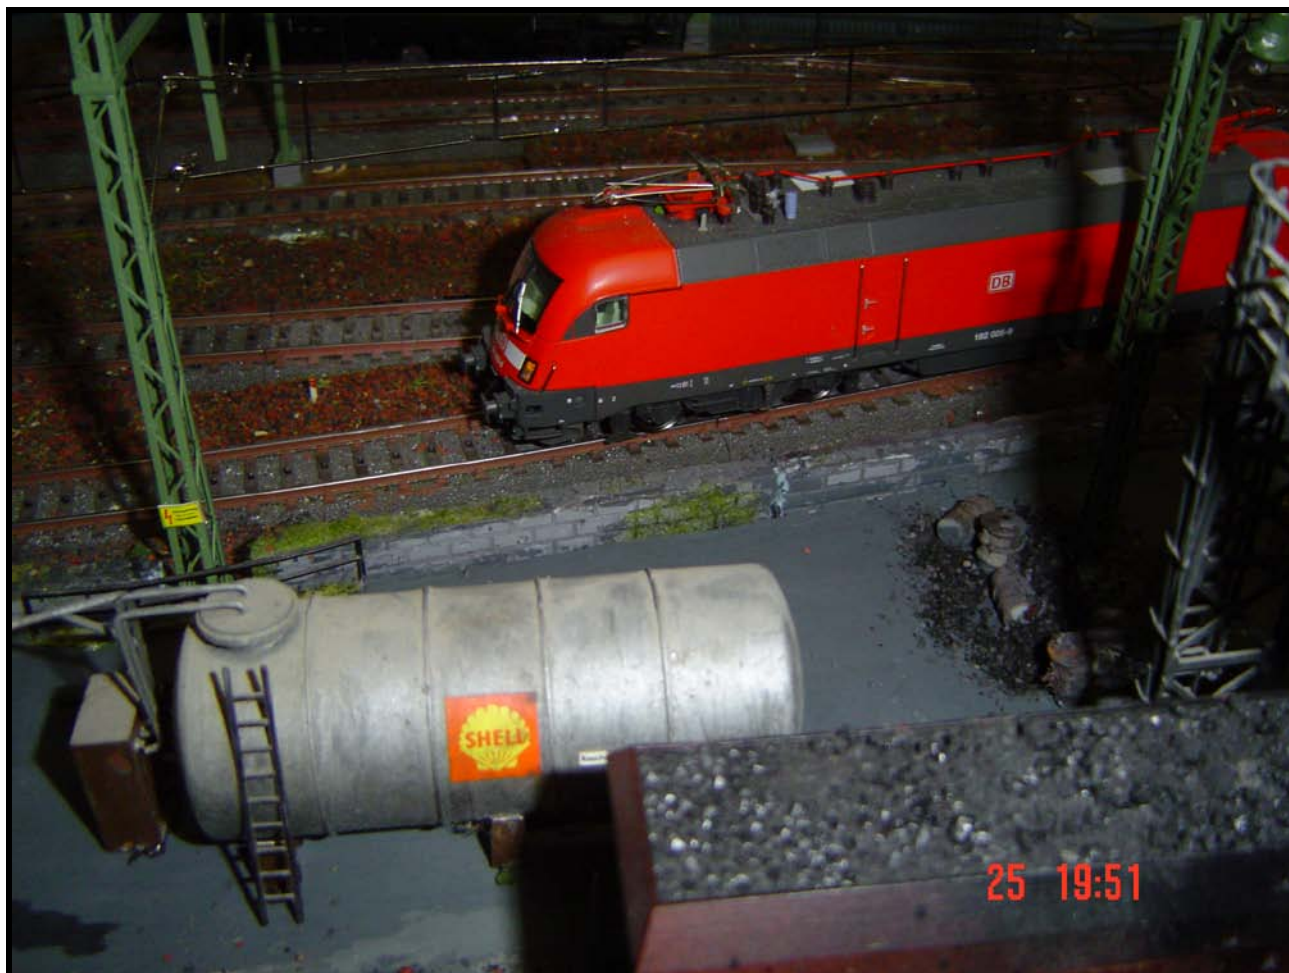
Foto n. 2: 182 DB AG Taurus a Vibaden

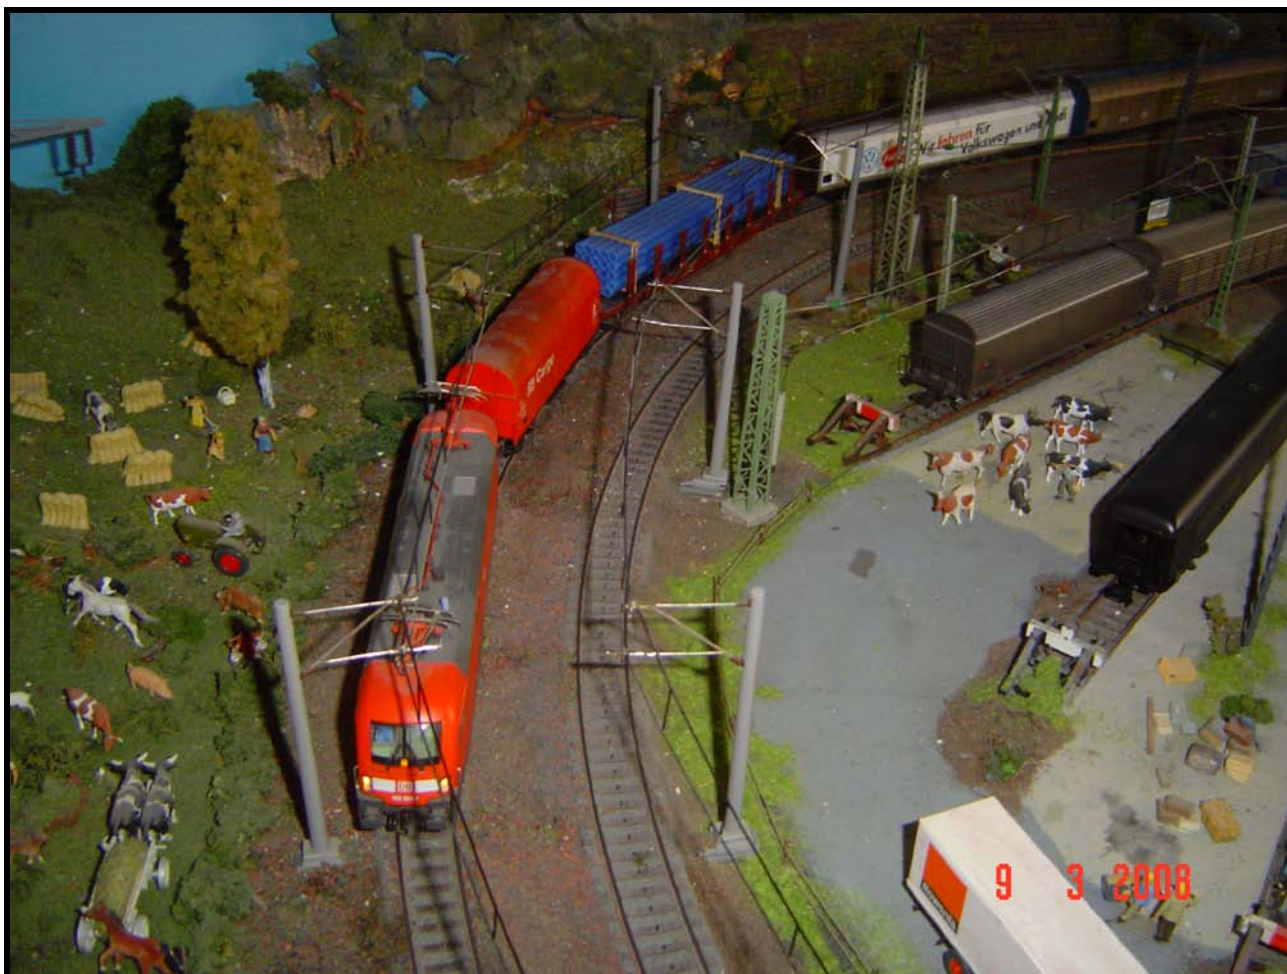
Foto n. 4: la Taurus 182 traina un lunghissimo convoglio a Vibaden

sommato, l'allora rivoluzionario propulsore ha dato buoni risultati e il mio locomotore, da molti anni in servizio sia a Vibaden 2, tra il 2003 ed il 2005, sia all'attuale Vibaden 3 dal 2006, ha dimostrato d'avere potenza da vendere (foto n. 4). Nelle 152 DB AG ho avuto risultati molto meno buoni, non legati a singoli modelli (ne possiedo 3).

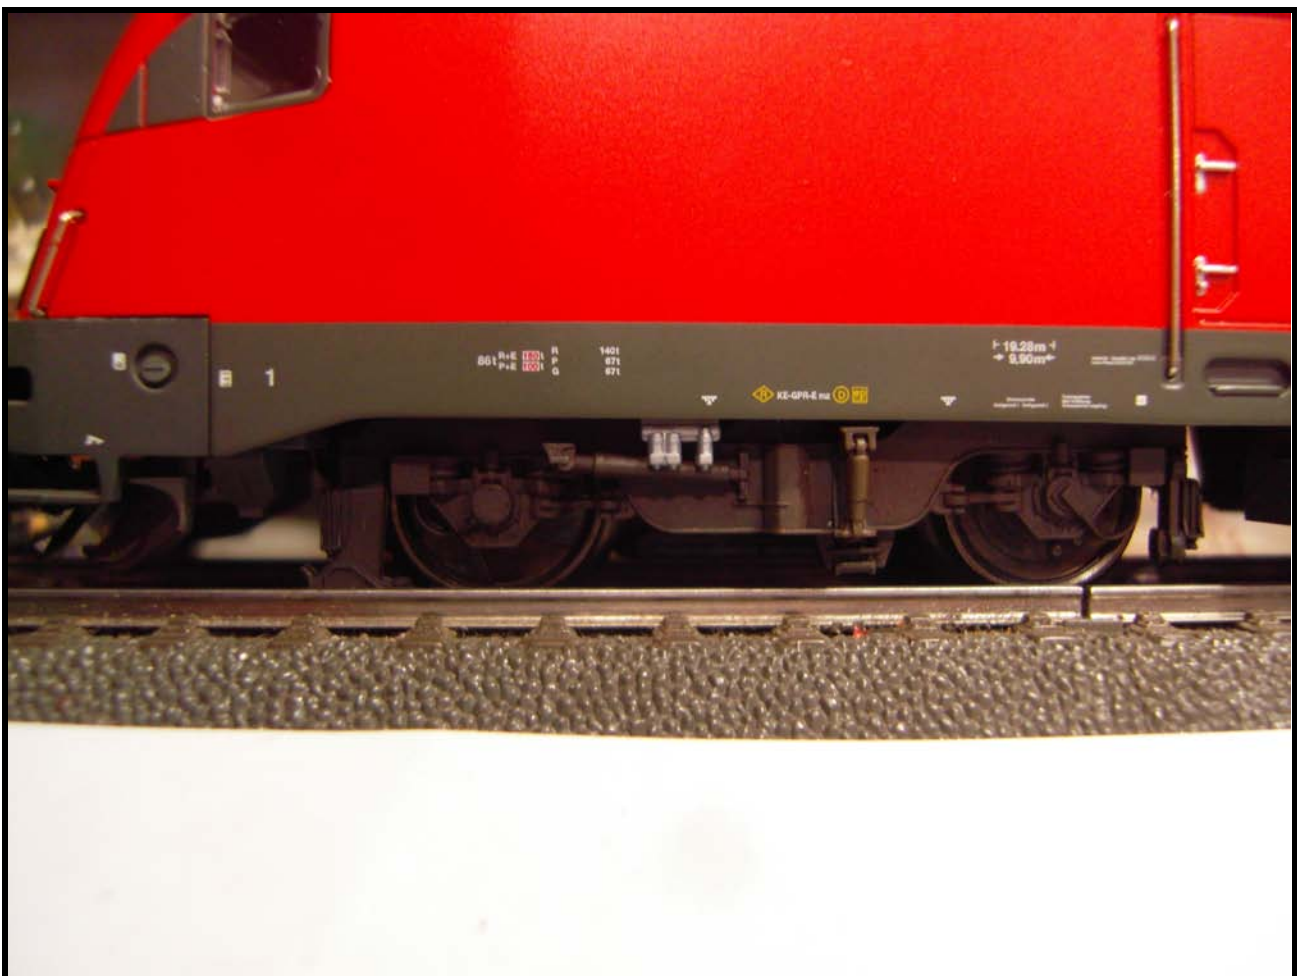
Foto n. 5: lato sinistro del carrello (cabina 1) di 182 DB AG con Bremsanzeige

Sicuramente erano premontati nelle 152 DB AG, due particolari di colore argenteo detti *Bremsanzeige* che, grazie alla traduzione dell'amico Stephan Möller, so che si tratta degli *indicatori di frenata* sporgenti per pochi centimetri, in H0 millimetri, (foto n. 5 e n. 6) da sotto la carrozzeria, in posizione simmetrica e solo sul carrello della cabina 1, l'aggiuntivo completo, è incastrato tra telaio e mantello (foto n.7). Non sono montati però nella Taurus 1216 238 ÖBB.

La partigianeria latente (a favore della Roco) esaltò i piccoli difetti del modello Märklin: quali la lunghezza che, nella Taurus di Göppingen era di circa 3,5 mm maggiorata per poter utilizzare la meccanica della preesistente 152, evidenziò tutta una serie di semplificazioni nella sovrastruttura (ma parliamo di una Taurus di oltre 10 anni fa), le più evidenti nei cavi e nei pantografi. La Roco, giocando in casa, riuscì ad esaltarsi riproducendo persino la stampigliatura della marca del costruttore sul gradino delle scalette d'accesso (!)... la Märklin, per evitare interferenze in curve strette fece come il saggio re Salomone e non ce le mise (!), per inciso, nemmeno nella 182 DB, nella ES64 U2 una Dispolok Siemens ([art. 39832](#)) o nella 182 decorata con le grandi scritte DHL ([art. 39833](#)). E questo perché non potevano essere, come spesso viene fatto dalla Casa tedesca, inserite nei carrelli come si vede bene dalla [foto n. 5](#).

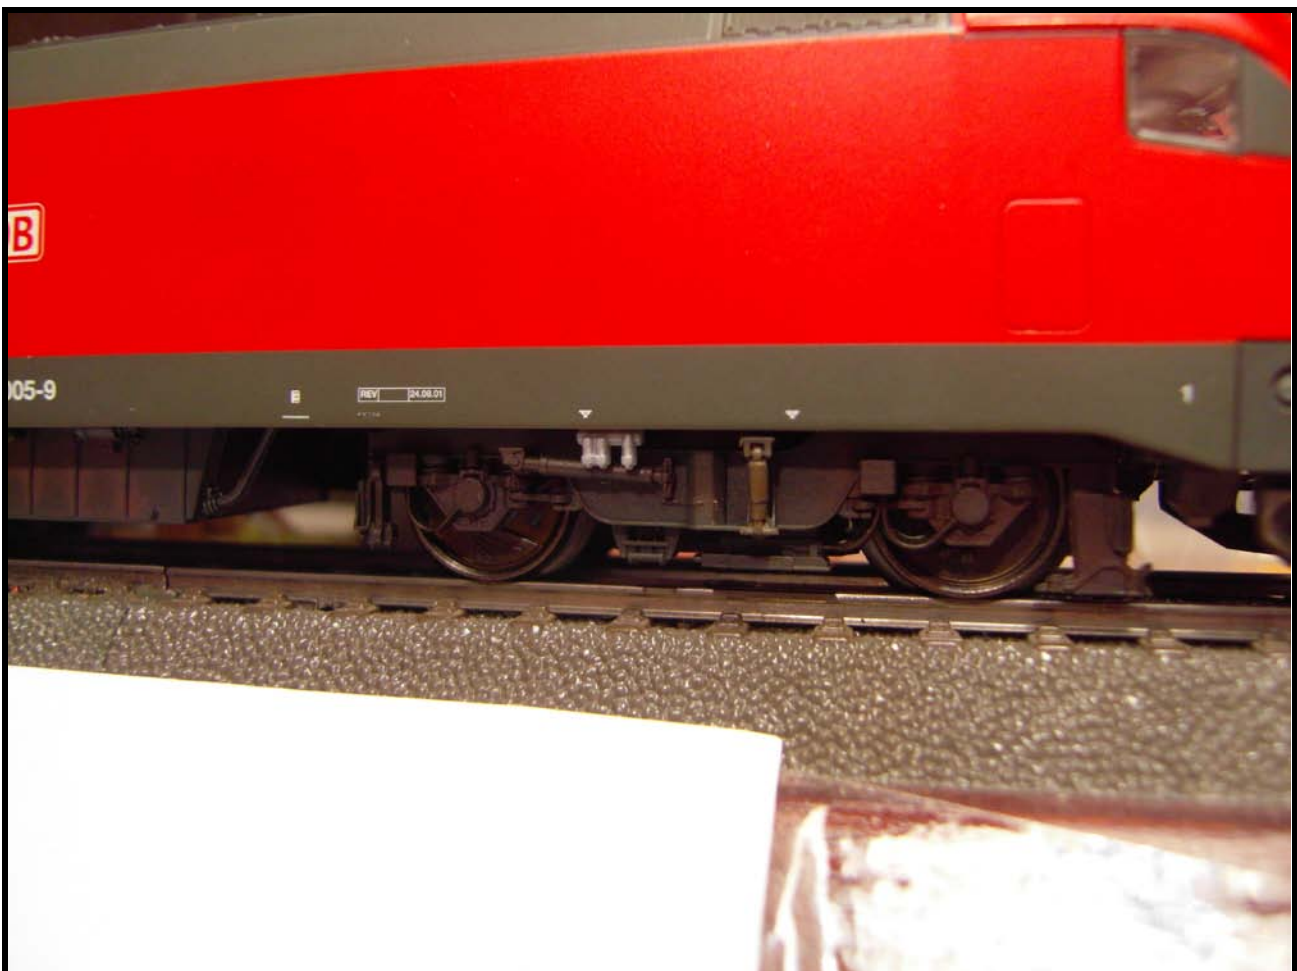
Foto n. 6: lato destro del carrello (cabina 1) di 182 DB AG con Bremsanzeige

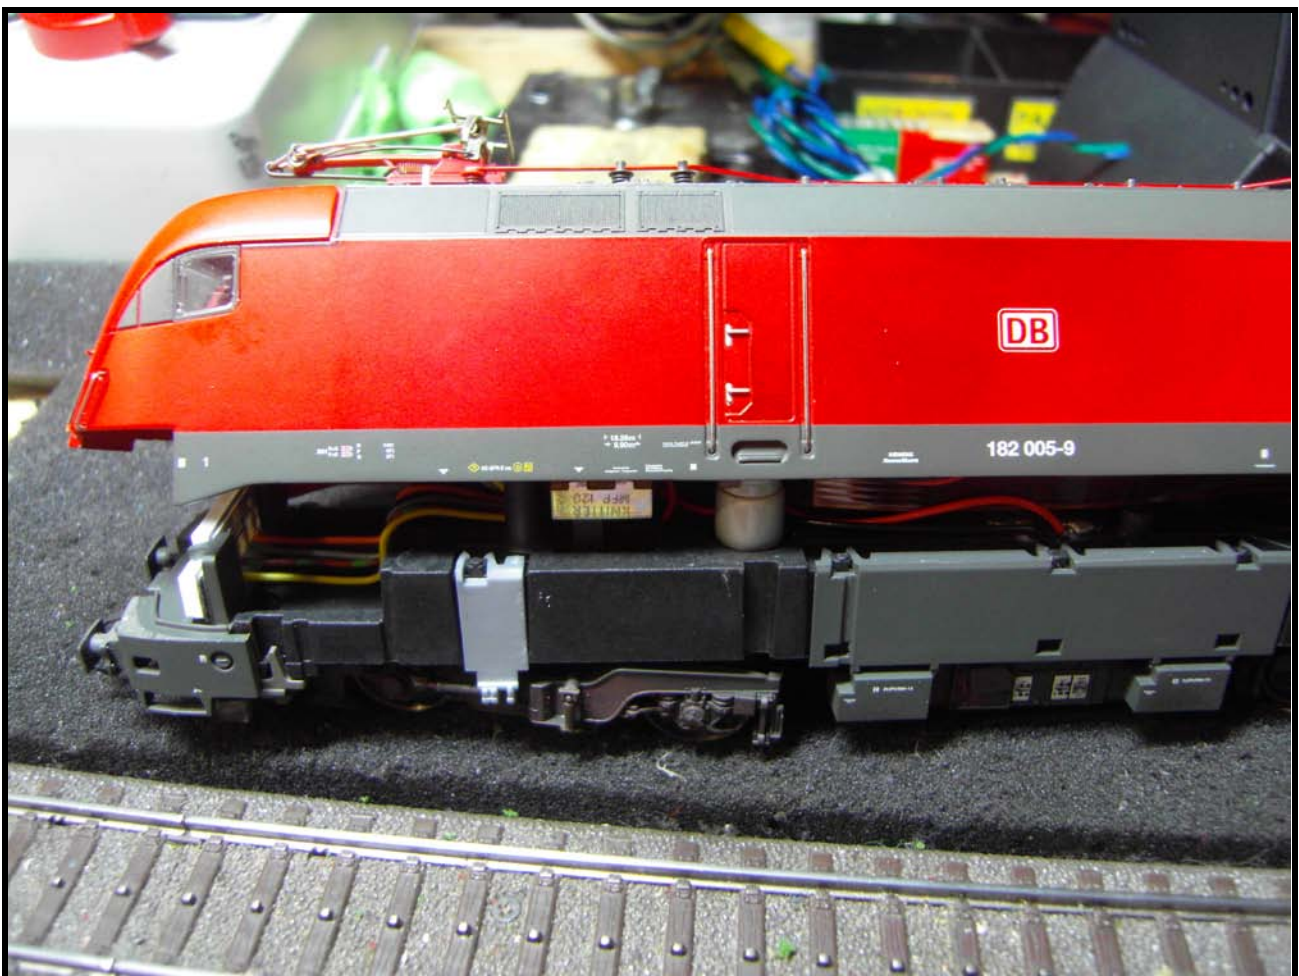
Foto n. 7: lato sinistro del carrello con Bremsanzeige visibile e mantello sollevato

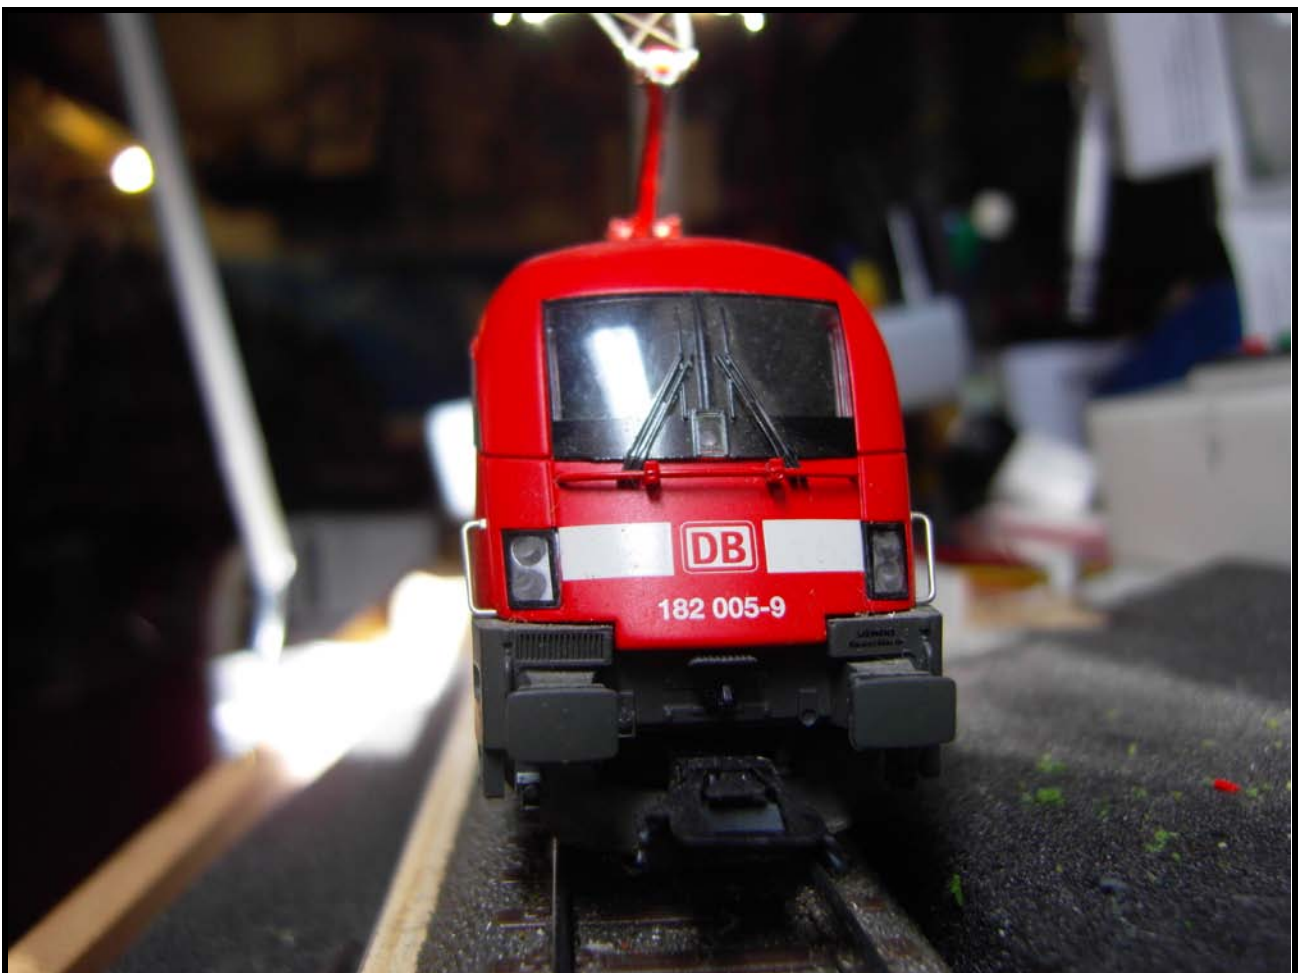
Foto n. 8: nel 182 005-9 (art. 39830) non vi sono fori per inserire i tubi dei freni

Non vi sono nella 182 DB fori per inserire i tubi dei freni (foto n. 8).

Per chi volesse rendere realistico un lato ricordo che, come nelle 120 (vedi il paragrafo “*Le modifiche passo dopo passo: gancio e tubi dei freni*” del **Capitolo 22°**), il *portarespingenti* è in plastica e quindi forabile facilmente per di più il foro del gancio realistico è già pronto, è sufficiente allontanare il gancio semplificato presente (**foto n. 8**).

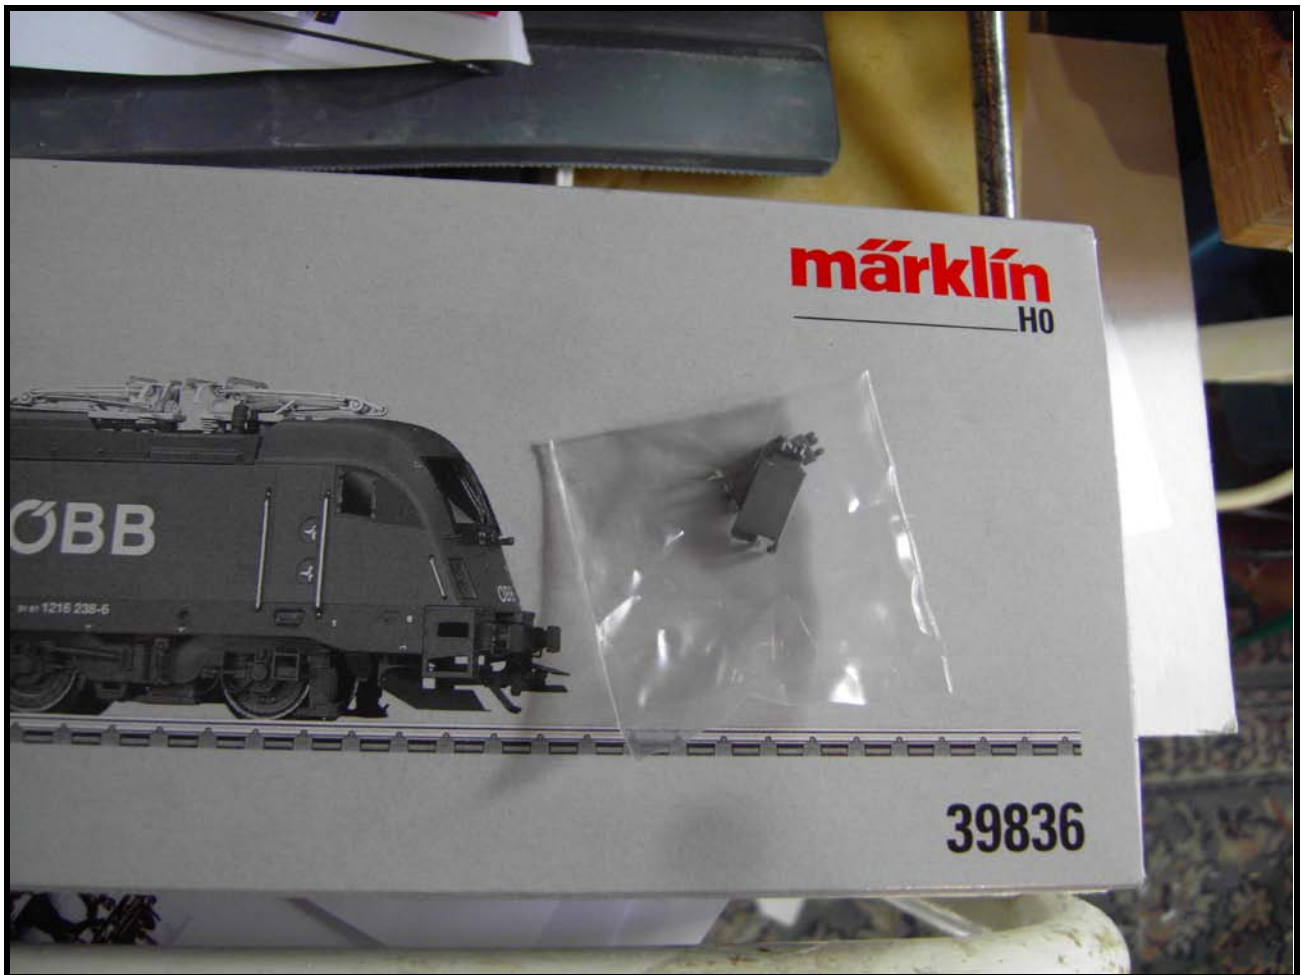
Foto n. 9: nella 1216 (art. 39836) la bustina che contiene i 2 Bremsanzeige

Né nelle 152, né nelle Taurus sono presenti aggiuntivi quali ganci realistici o manichette dei freni. In un vano della scatola della 1216 238 ÖBB (**foto n. 9**) i Bremsanzeige sono inseriti in una bustina.

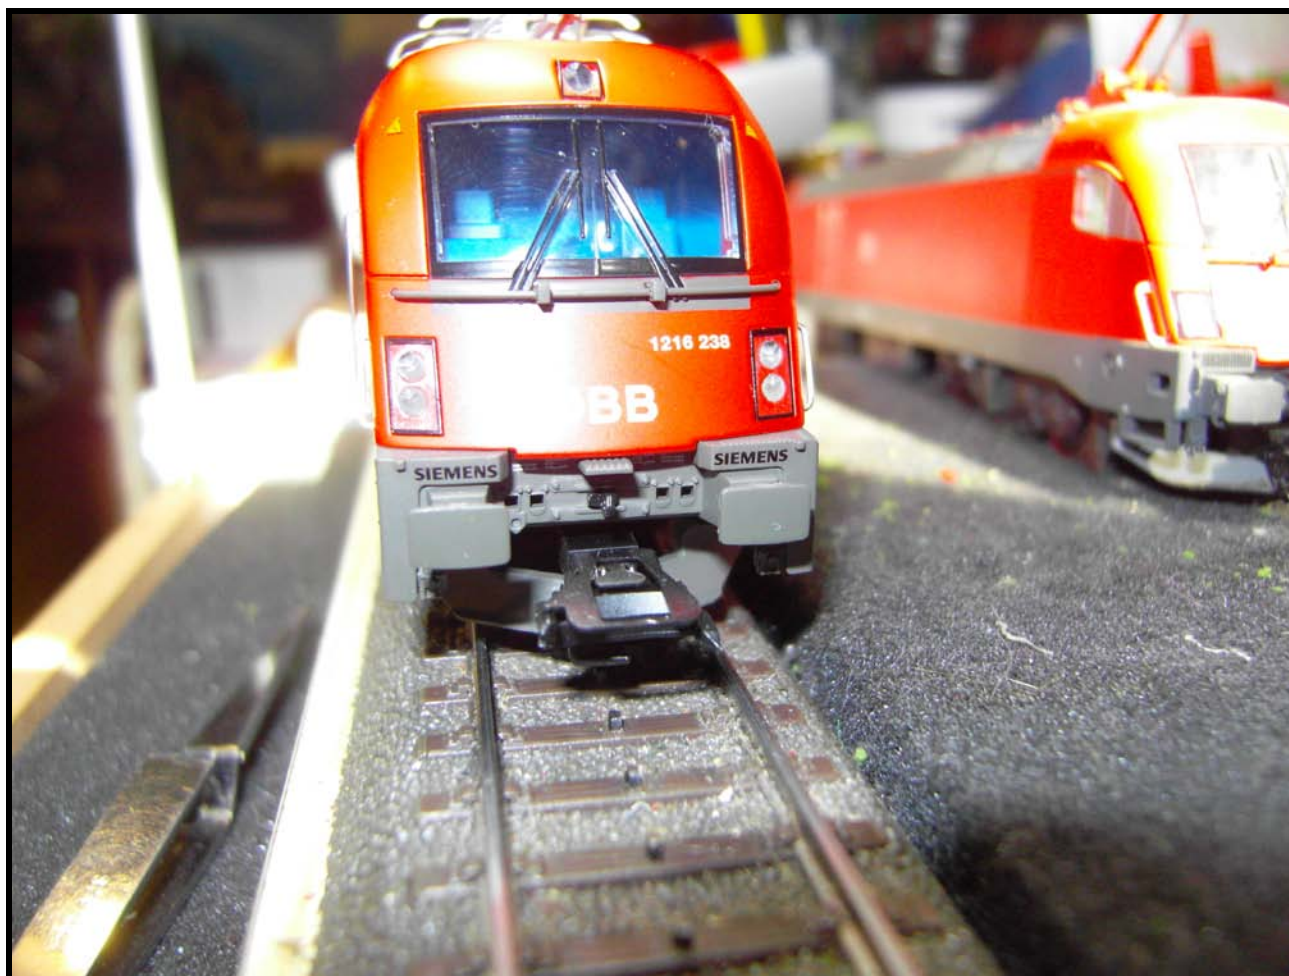
Foto n. 10: nella 1216 (art. 39836) la testata è predisposta per 4 manichette dei freni, con innesto quadrangolare

Nemmeno nella Taurus ÖBB 1216 238 policorrente (**art. 39836**) sono presenti aggiuntivi quali ganci o tubi dei freni, nonostante siano già predisposti, e finalmente, 4 fori *quadrangolari* (**foto n. 10**, per ogni testata) per inserire quindi manichette che... insomma produce la

Attenzione infine al predellino centrale (nella foto n. 10 è proprio sotto la grande scritta ÖBB); inoltre maneggiate con estrema delicatezza la carrozzeria di tutte le Taurus per non danneggiare i sei delicati mancorrenti delle testate.

Il gancio realistico (semplificato, foto n. 10) è inserito a pressione in un foro e, come nelle vecchie Taurus, è facilmente sostituibile con un gancio realistico dotato di maglia completa.

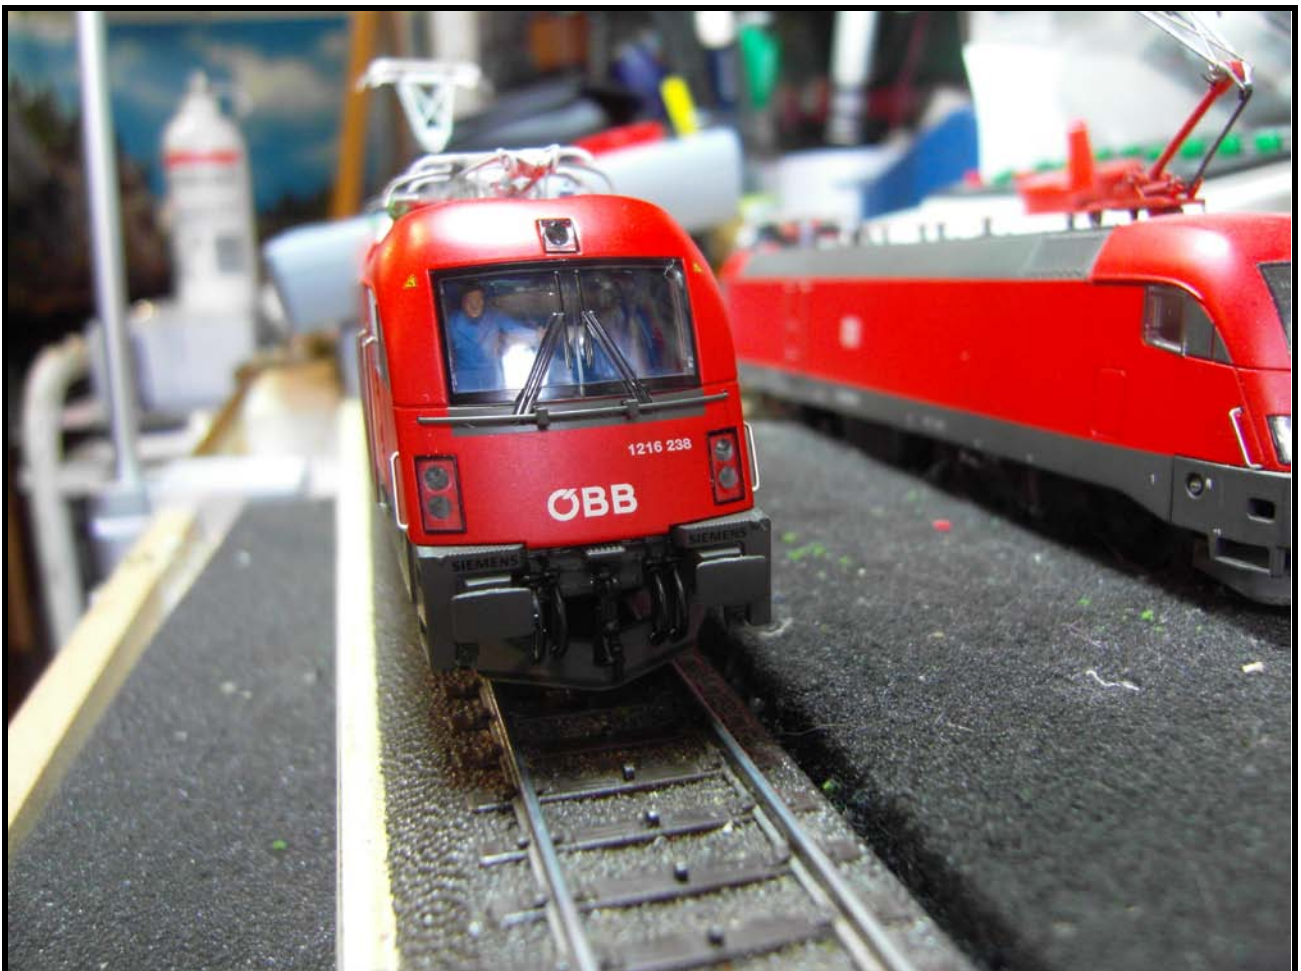
Foto n. 12: nella 1216 (art. 39836) testata completa, con macchinista

concorrente Roco. Comunque il risultato estetico finale (foto n. 11 e n. 12) è veramente ottimo.

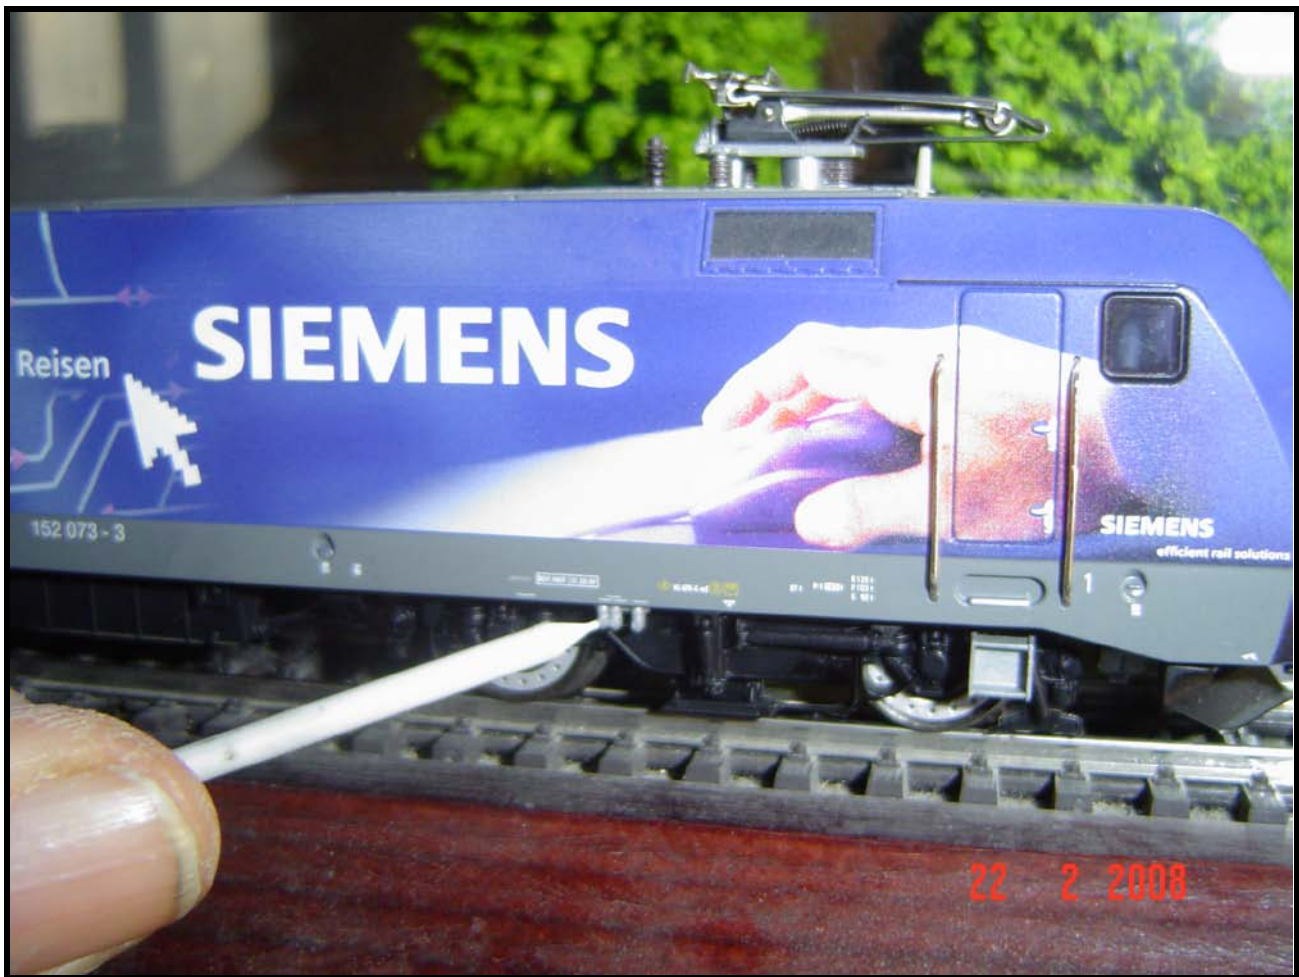
Foto n. 17: particolare di un Bremsanzeige in una 152

Di tali aggiuntivi ne parlai nella II parte del mio **Capitolo 6°** “Avete verificato che...” nel paragrafo dedicato alle 152 moderne, **foto n. 17**. Il distacco avviene perché l'aggancio a pressione è molto elastico e poi perché i märklinisti non si aspettavano, anni fa, la presenza di aggiuntivi mobili (!).

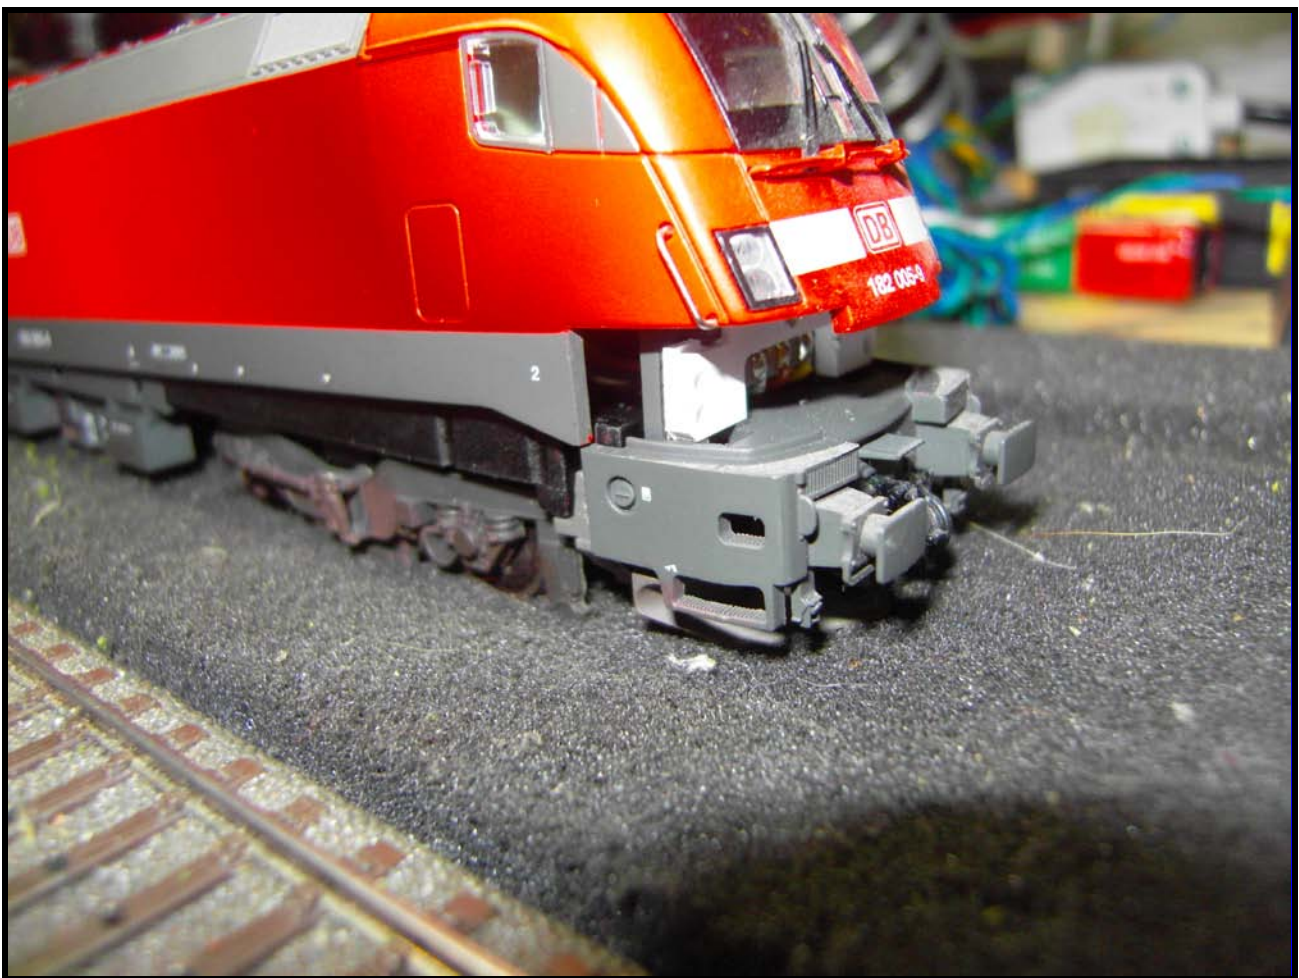
Foto n. 18: particolare del mantello di una 182 DB AG

Nella **foto n. 18** il mantello della 182 005-9 nel punto ad angolo retto che facilmente impedisce un corretto riposizionamento, se la carrozzeria non viene ben calata in modo preciso dall'alto.

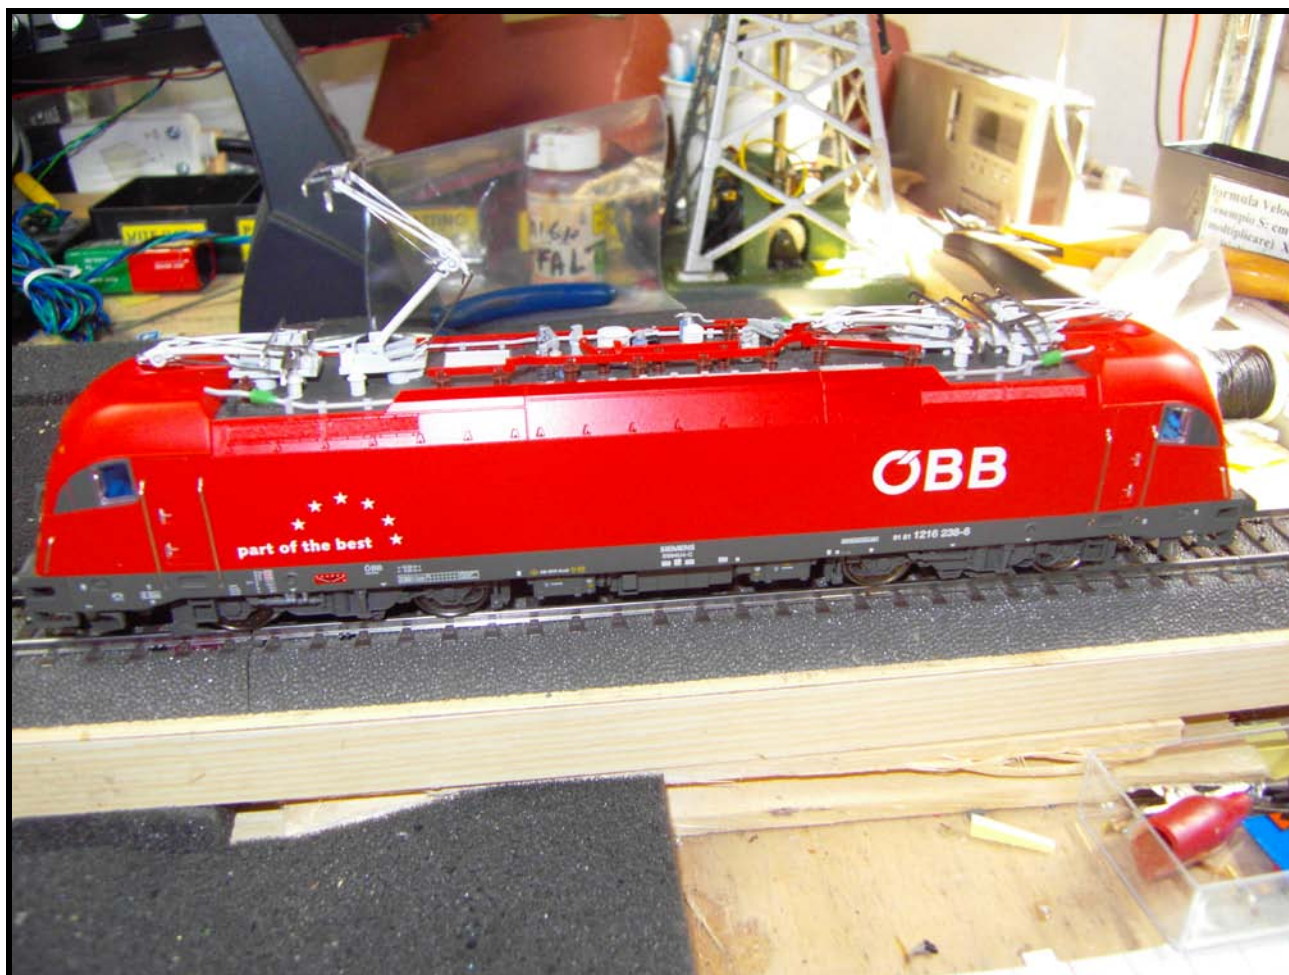
Foto n. 29: sul banco di prova la nuova 1216 238 ÖBB

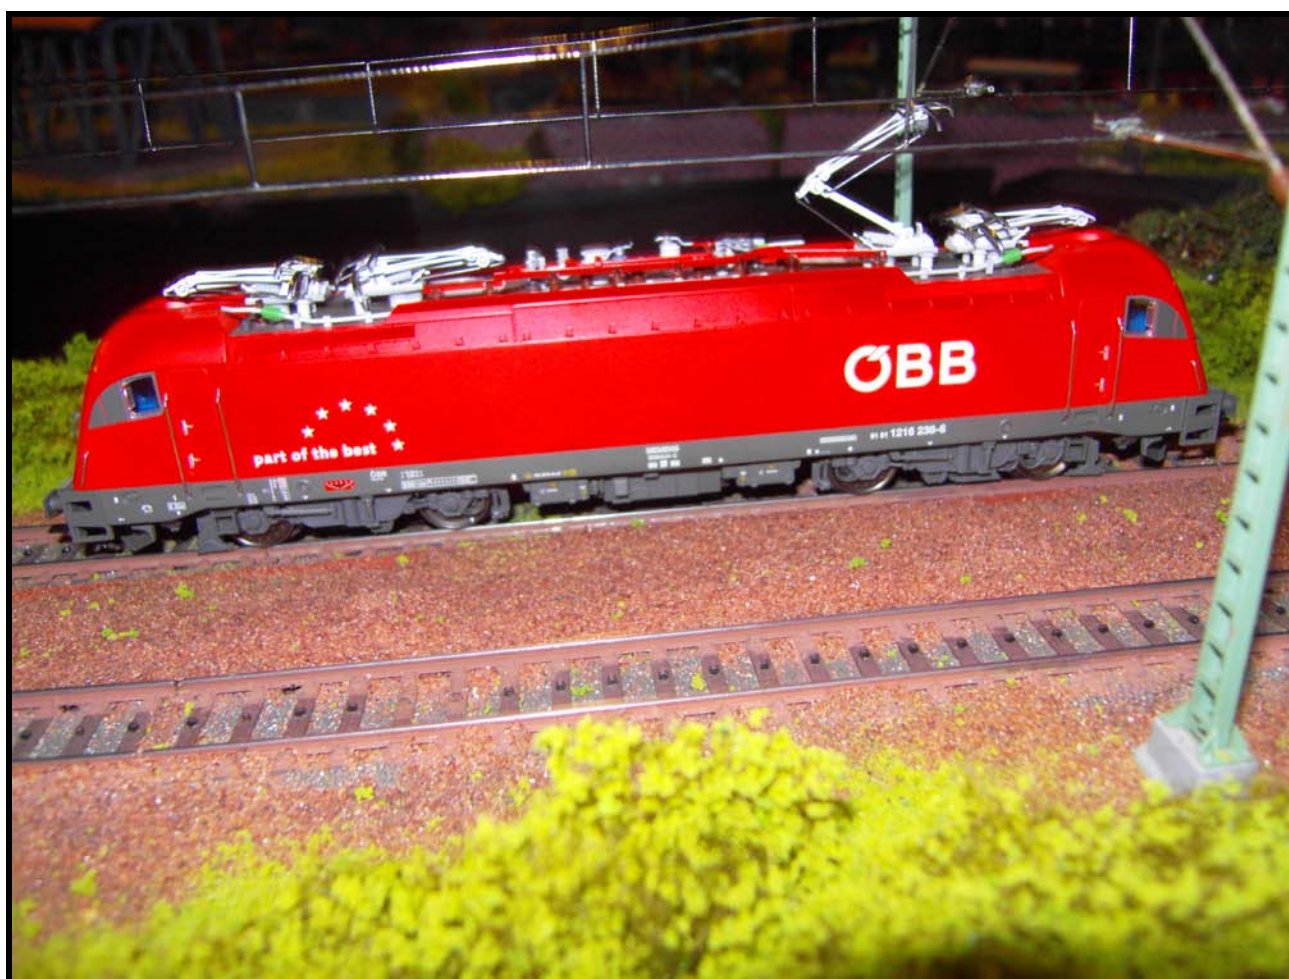
Foto n. 31: la nuova 1216 238 ÖBB in linea a Vibaden, con il corretto pantografo

Ho utilizzato in presa sempre uno dei due pantografi interni adatti per la corrente alternata a 15000 volt tedesca (foto n. 31). Nessun accenno, né un foglietto allegato esplicativo, come c'era in altri locomotori policorrente.

Notizie dalle officine ÖBB, grazie a Stephan Möller: pantografi interni, a strisciante largo, ambedue adatti alla rete tedesca.

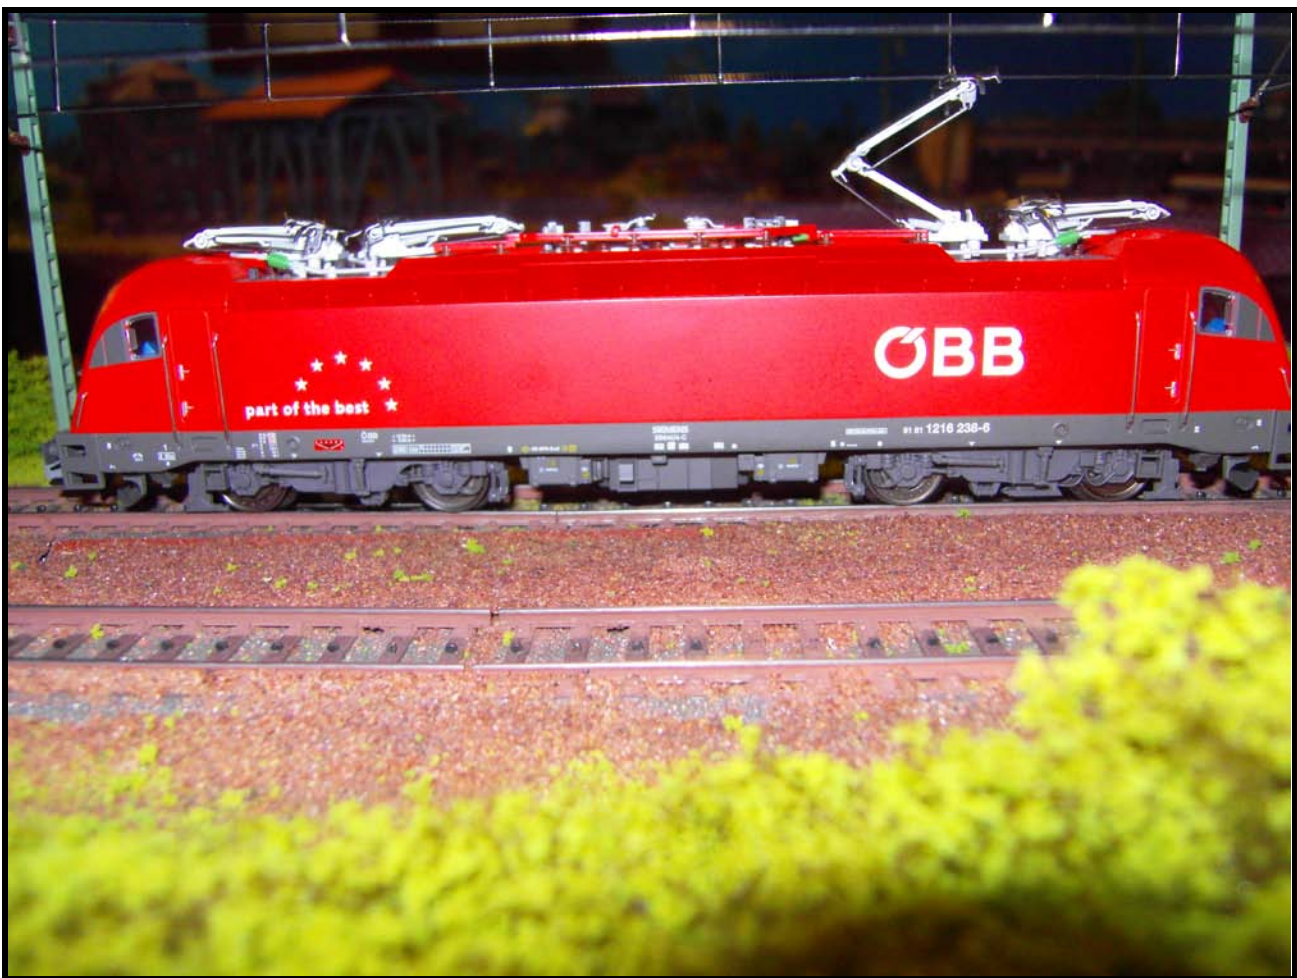
Foto n. 33: le scalette d'ingresso in cabina sono solidali con i carrelli

Attualmente col raddoppio degli ingressi per i macchinisti e lo spostamento “alla tedesca” delle 4 porte, le scalette sono state tutte applicate, anche se non sono, come al vero, solidali con la cassa, ma con i carrelli, soluzione non perfetta, ma che garantisce l’ingresso in curve da... brivido (foto n. 33).

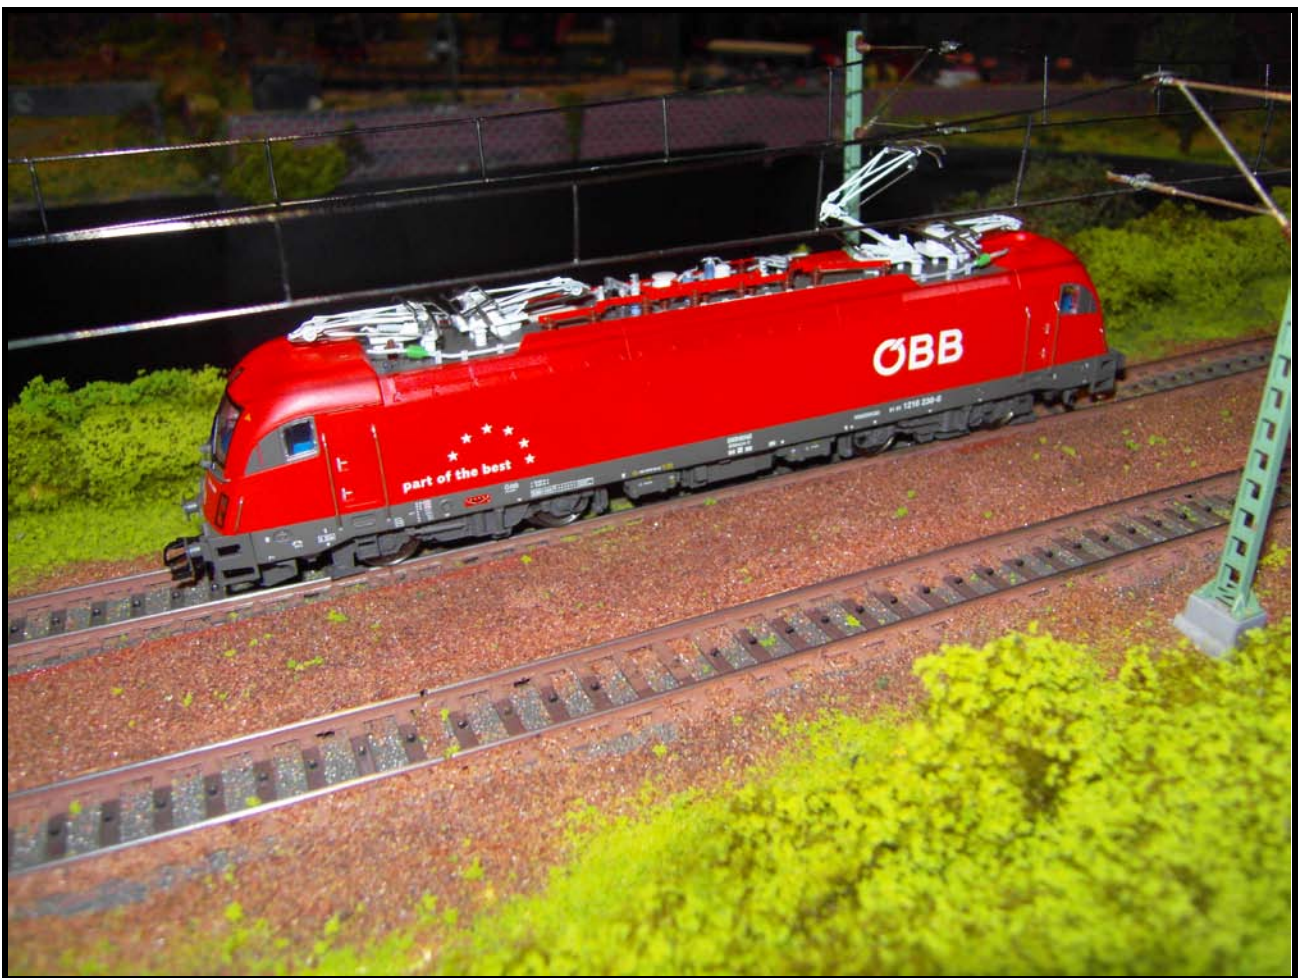
Foto n. 34: la 1216 238 (art. 39836) con un pantografo in presa a Vibaden
