HO PROVATO PER VOI
LA DB 189 027-6 E LA SBB 474 014-8

Märklin art. 39890, 39893

CONCENTRATI DI POTENZA (II PARTE)

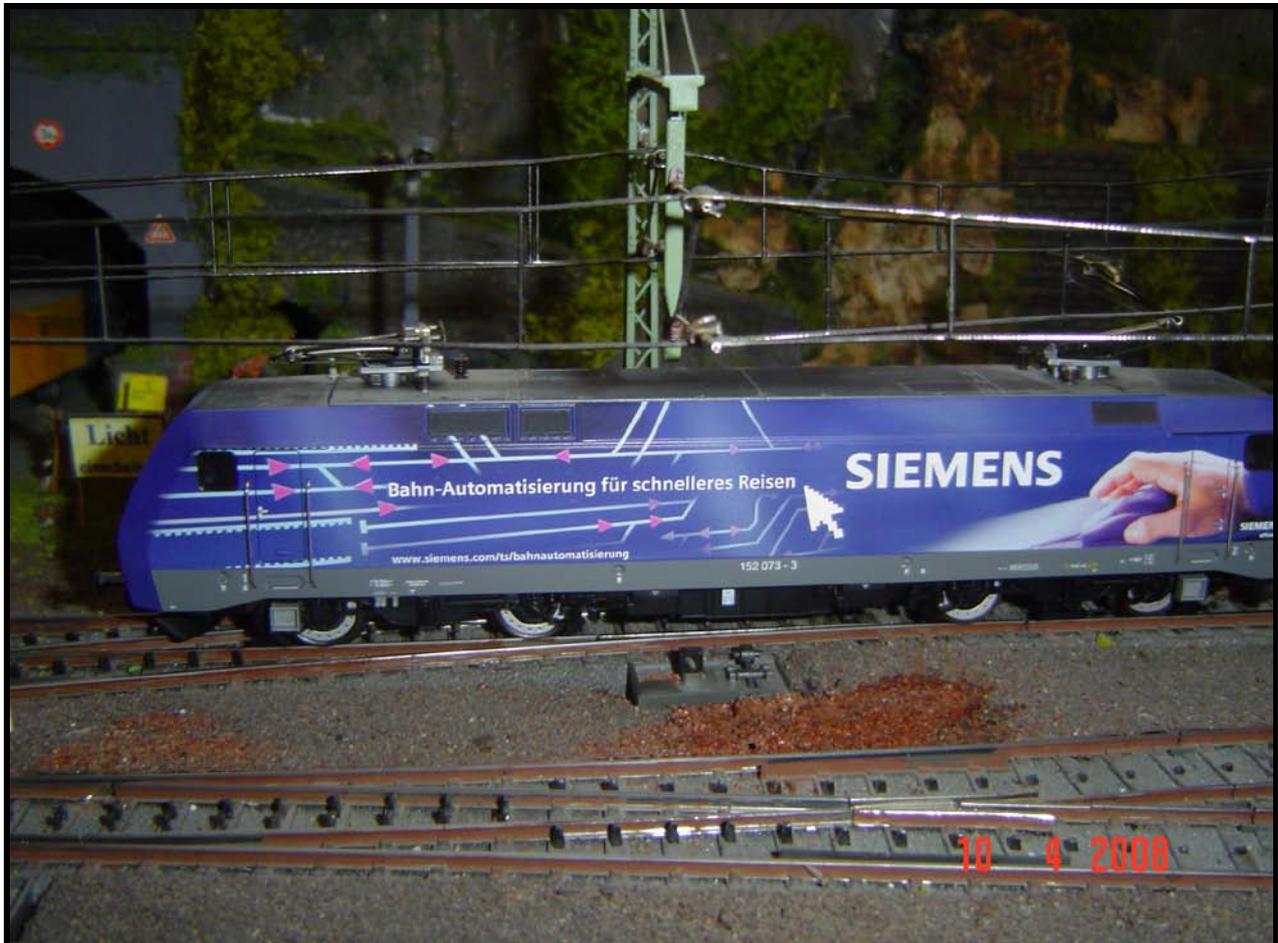
Foto n. 1: una 152 DB AG con la pubblicità della Siemens a Vibaden

La 189 DB Märklin è uscita nel 2007, la 474 SBB è una delle versioni, tutte estremamente policrome, derivate da quel modello base. Tutte sfruttano il telaio delle 152 DB AG (foto n. 1), ma non il motore che ora è il Soft-drive-Sinus, che conferisce maggiore forza di trazione della 182 DB AG (dotata di C-Sinus di 1^a generazione). Questo nuovo motore, come è stato detto nella I parte, è molto efficiente (consultate il **Capitolo 31°**). La 189 e derivate, condividono con le stesse 152 molti particolari come la lunghezza e l'interperno, in realtà per pochi centimetri diversi, *al vero*, e, se osservate la **foto n. 6**, presa dall'alto, vedrete che nel telaio della 474 SBB c'è ancora la sede per i *Bremsanzeige* (leggi la I parte di questo **Capitolo**), che invece non sono previsti per questi locomotori. Questi particolari non sono quindi inseriti come aggiuntivi né sono presenti nell'*esploso*.

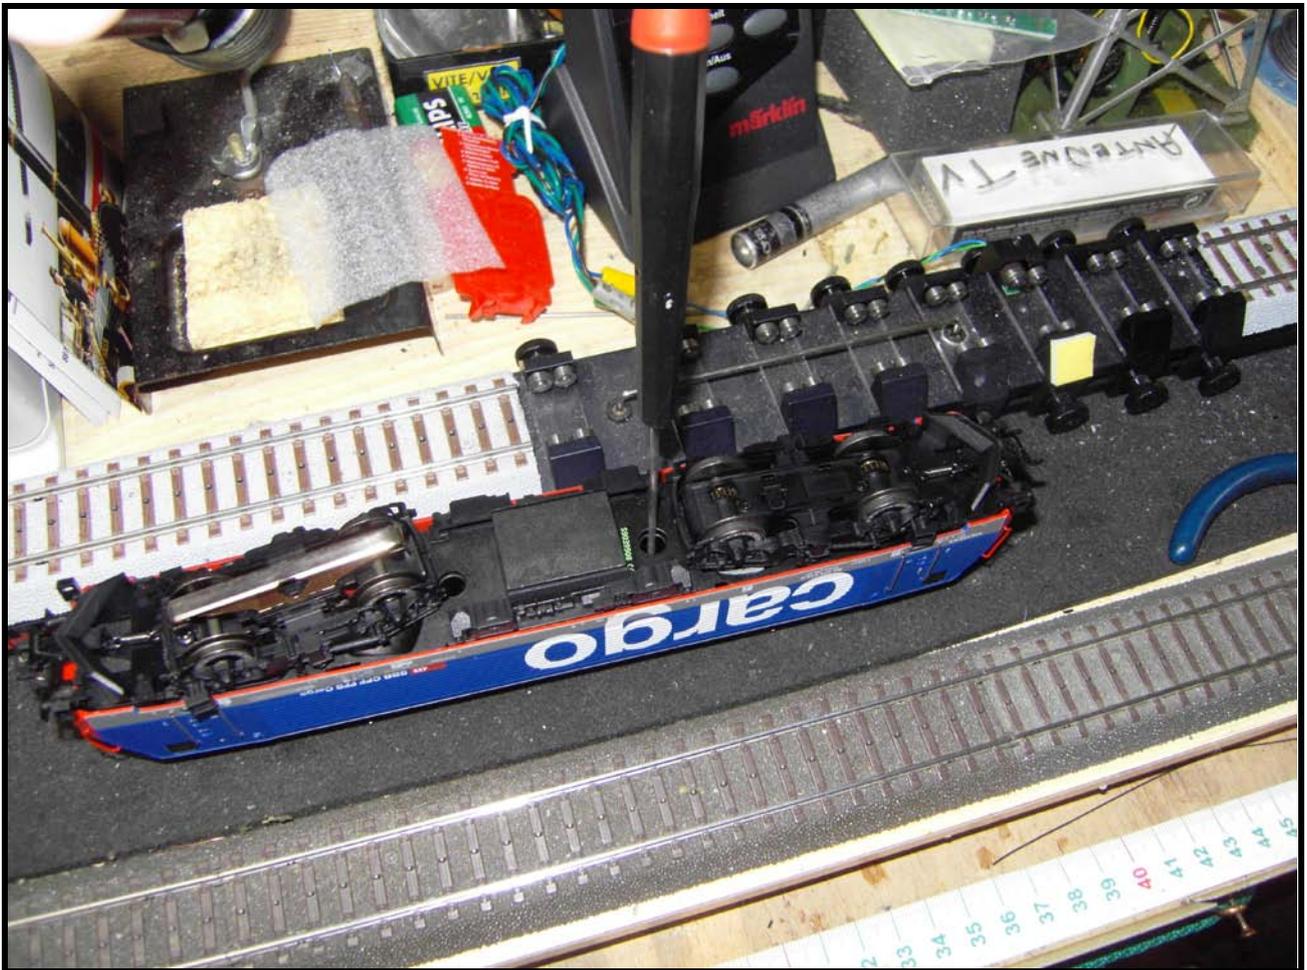
Foto n. 2: smontaggio del mantello della 474 SBB CFF

Operazione semplicissima per la sovrastruttura: è infatti sufficiente allontanare le due viti a croce (**foto n. 2 e n. 3**) e sollevare il pesante mantello. La verniciatura è impeccabile e non si deve in alcun modo adagiare quelle *meraviglie* su superfici sporche o scabre. Le *ditate* non sono fortunatamente visibili sulle fiancate a struttura cannellata, ma la carrozzeria si può considerare delicata proprio a causa della sua *irregolarità* e va trattata con cura.

TRUCCO *Le viti sono corte e facili da perdere, usate il solito riguardo. Le viti sono magnetizzabili e con un cacciavite si possono attrarre ed essendo a croce è facile inserirvi la punta del cacciavite e stringerle.*

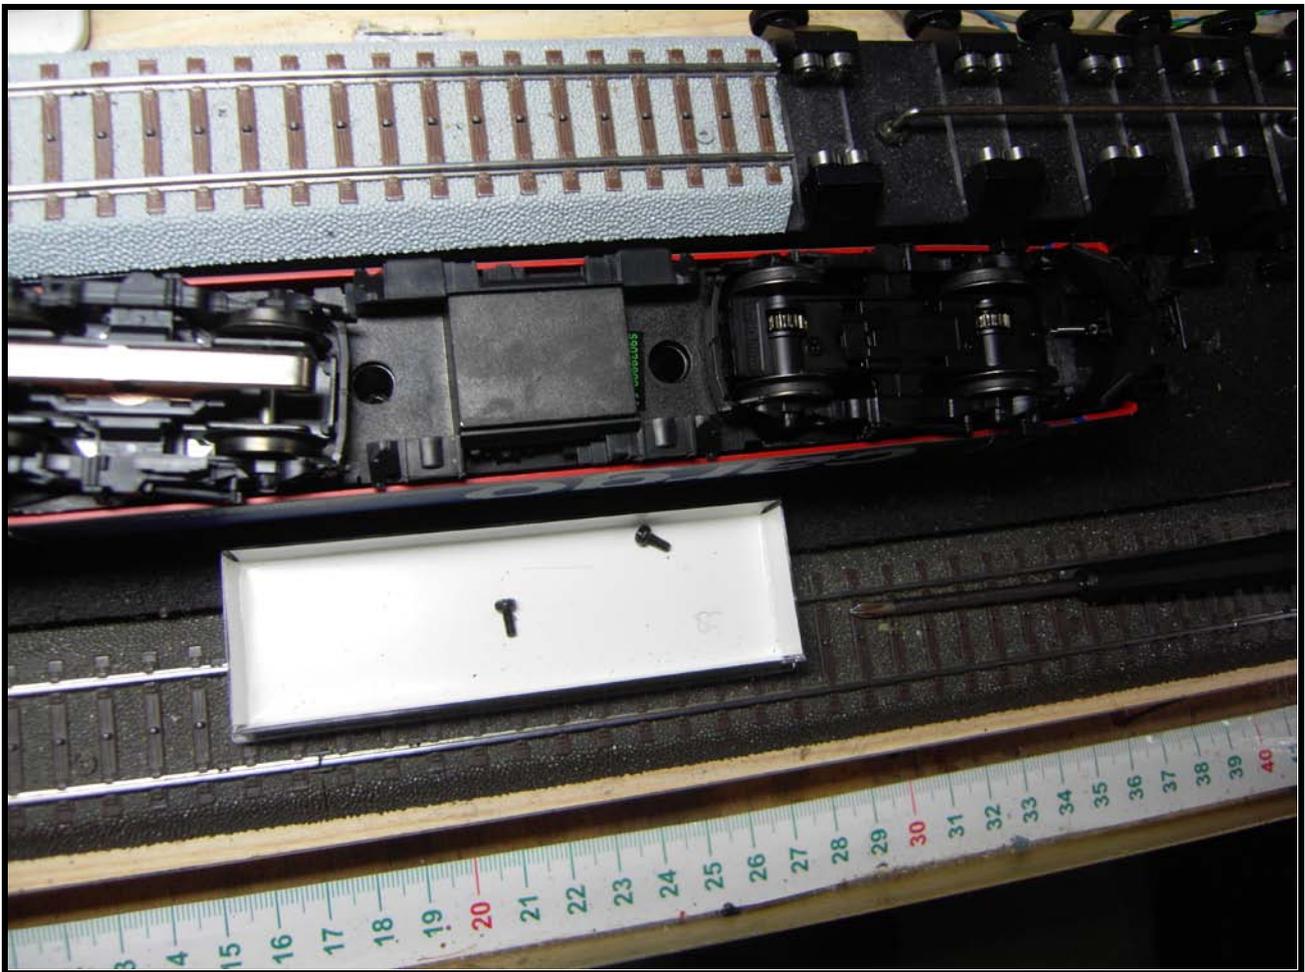
Foto n. 3: le due viti della 474 sul banco di lavoro

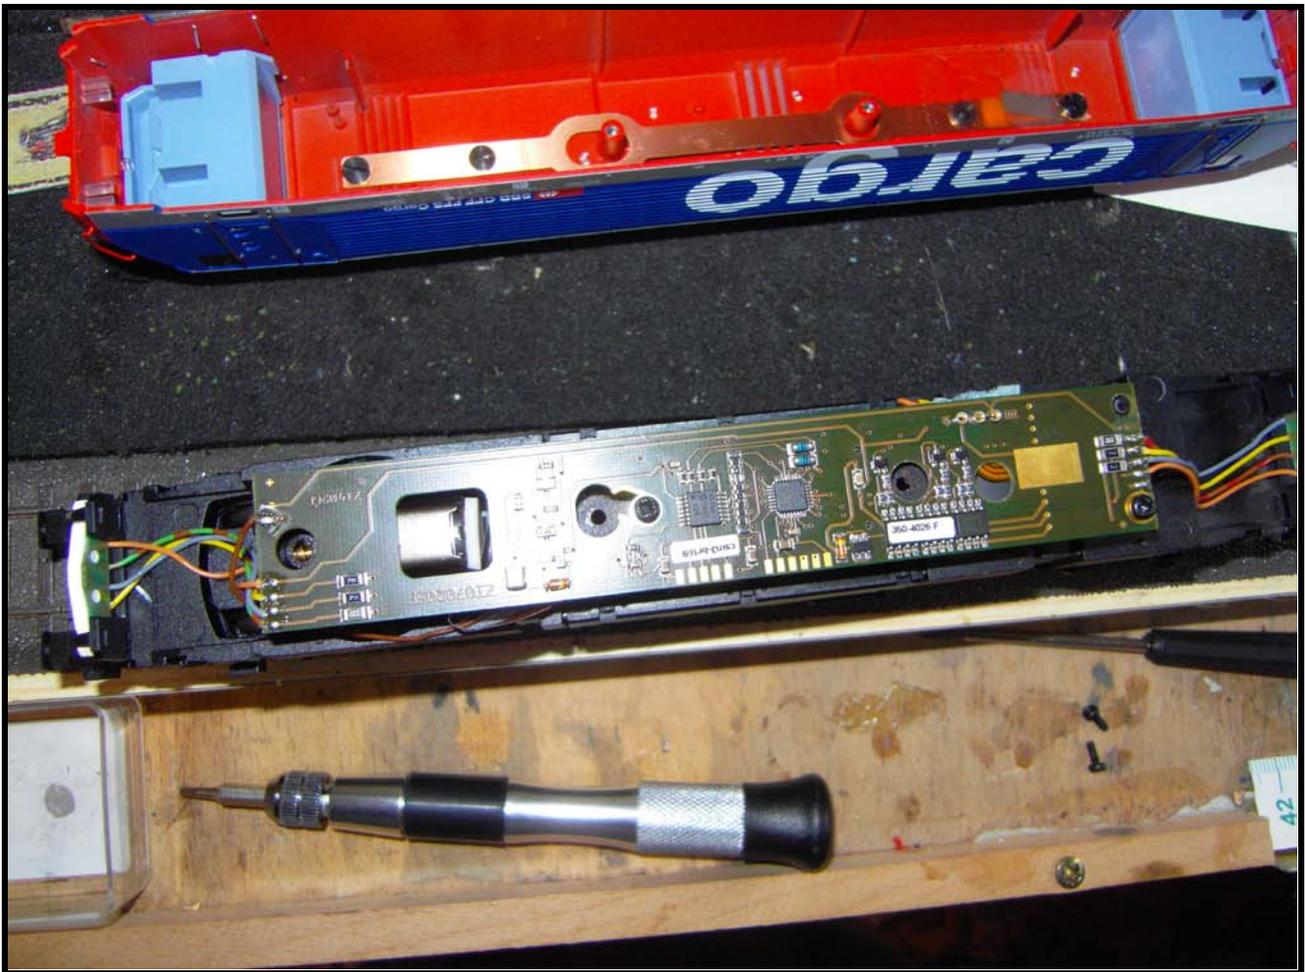
Foto n. 4: mantello e interno della 474, notate in alto i diffusori centrali che bloccano le cabine e a destra sul circuito il riquadro per il contatto linea aerea

Per sganciare la cabina di guida si deve spingere verso l'esterno il piccolo diffusore per il faro più alto, senza troppa forza altrimenti potrebbe schizzar via e nella [foto n. 4](#) si vede bene che sono proprio quei piccoli diffusori centrali a bloccare la cabina normalmente. Nella [foto n. 4](#) si può notare la lunga basetta del circuito stampato con il riquadro atto a ricevere il contatto tramite i pantografi.

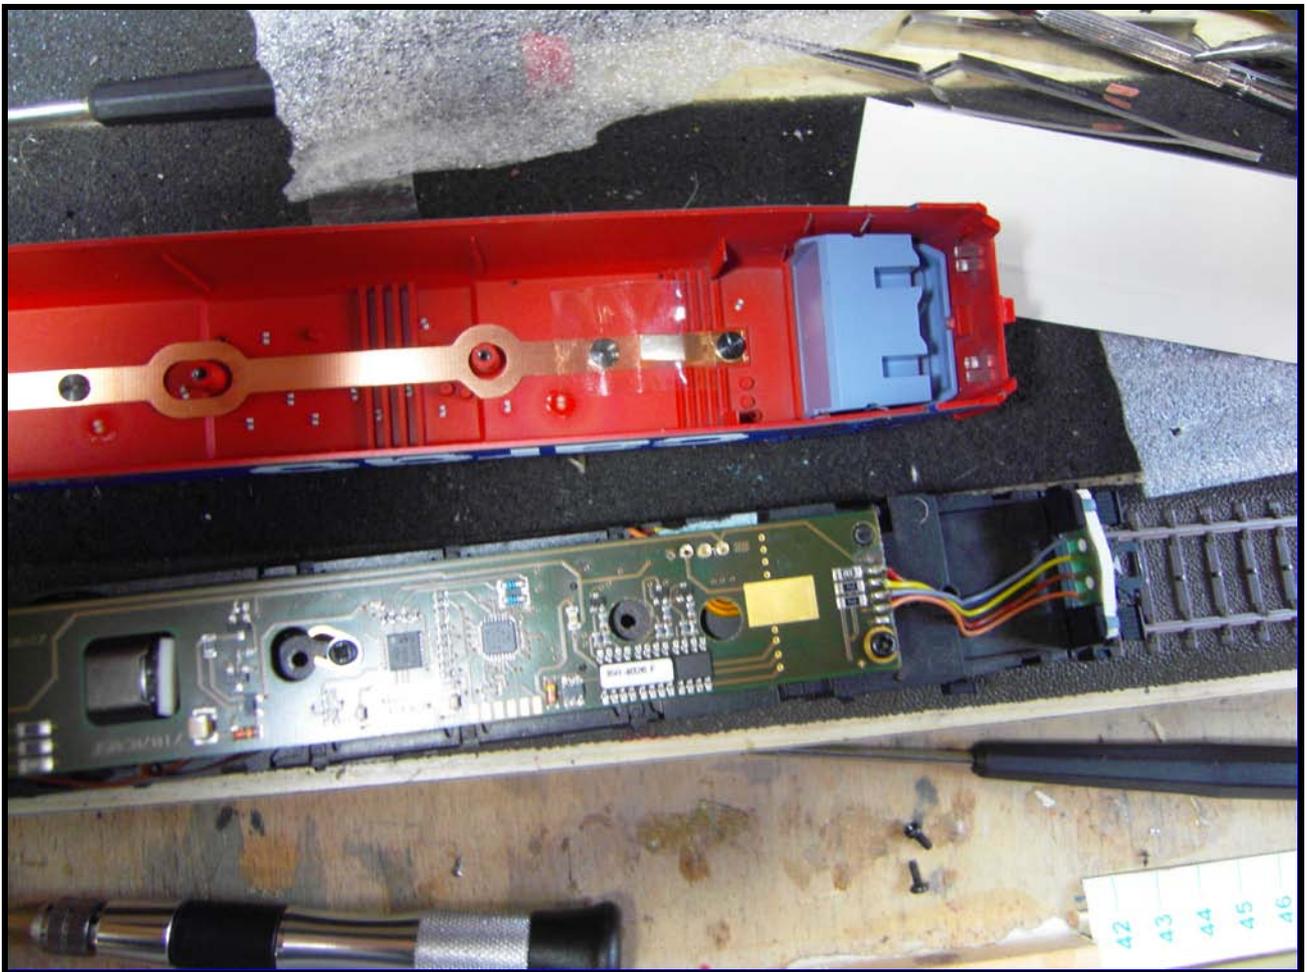
Foto n. 5: nel mantello è stata isolata, in Märklin, la lamella del contatto/pantografi

Una nota curiosa: avevo già nella I parte accennato al fatto che la mia 474 si era dimostrata difettosa, per cui è stata inviata due volte in Germania sino a che, con la sostituzione del decoder e del motore, *in totale garanzia*, è tornata perfettamente funzionante. Se osservate la **foto n. 5** vedrete che il tecnico della Märklin ha optato per l'esclusione del contatto con i pantografi, sovrapponendo del nastro adesivo sopra la lamella del contatto (?); non è stata data alcuna spiegazione e nel foglietto di servizio (che Tito Myhre ha tradotto per l'amico Franco Spiniello) non v'è nessun accenno.

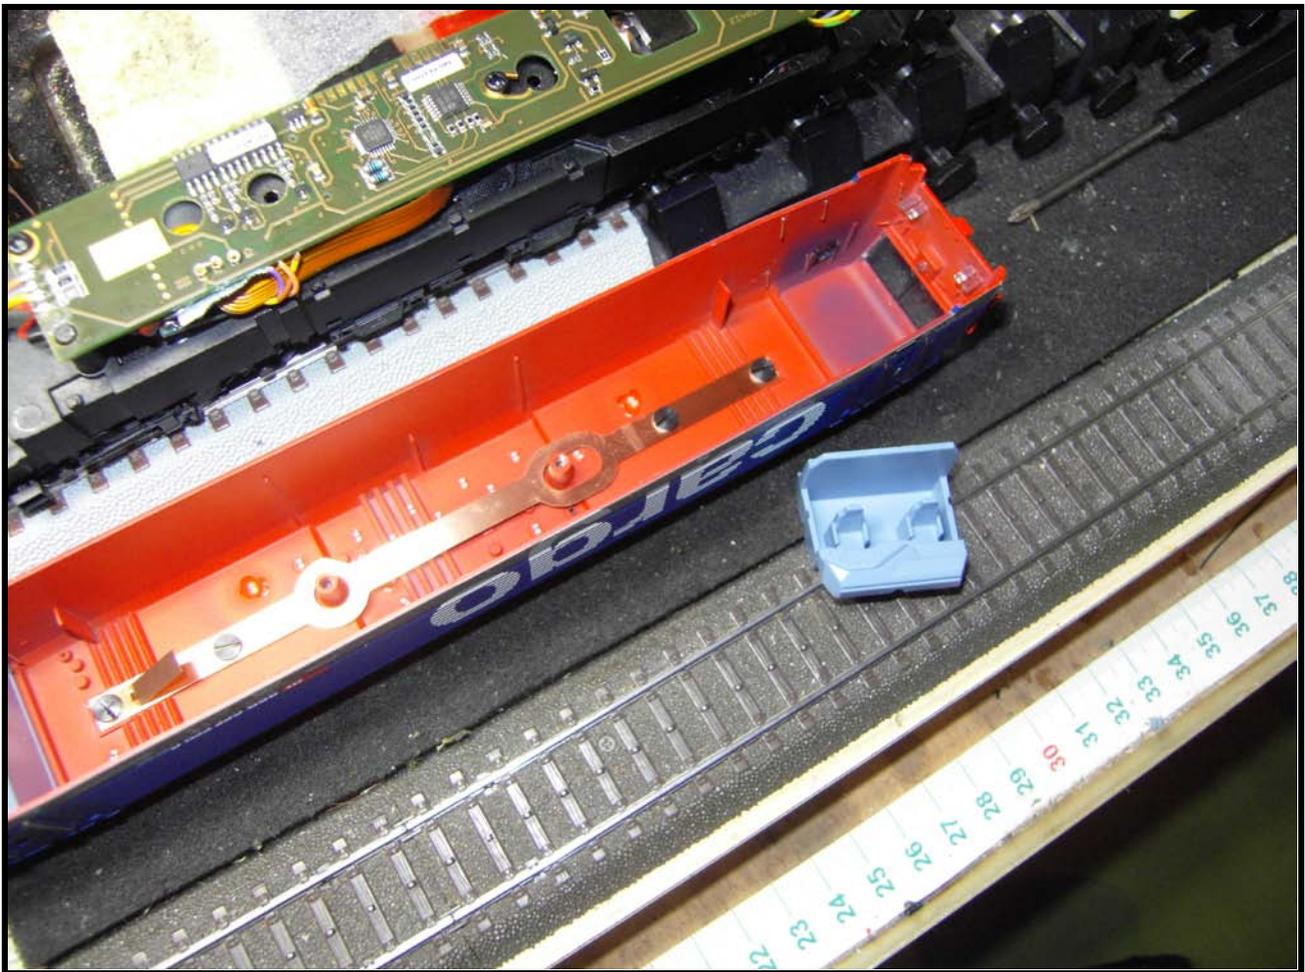
Foto n. 6: la cabina di guida è stata allontanata prima del viaggio in Märklin e la lamella di contatto nel mantello non è ancora isolata; notate nel telaio, a sinistra in alto, la sede per i Bremsanzeige che in queste loco non sono però presenti.

Nella **foto n. 6** la cabina è stata allontanata e, come al solito, vi sarà incollato un Lokführer “mutilato”.

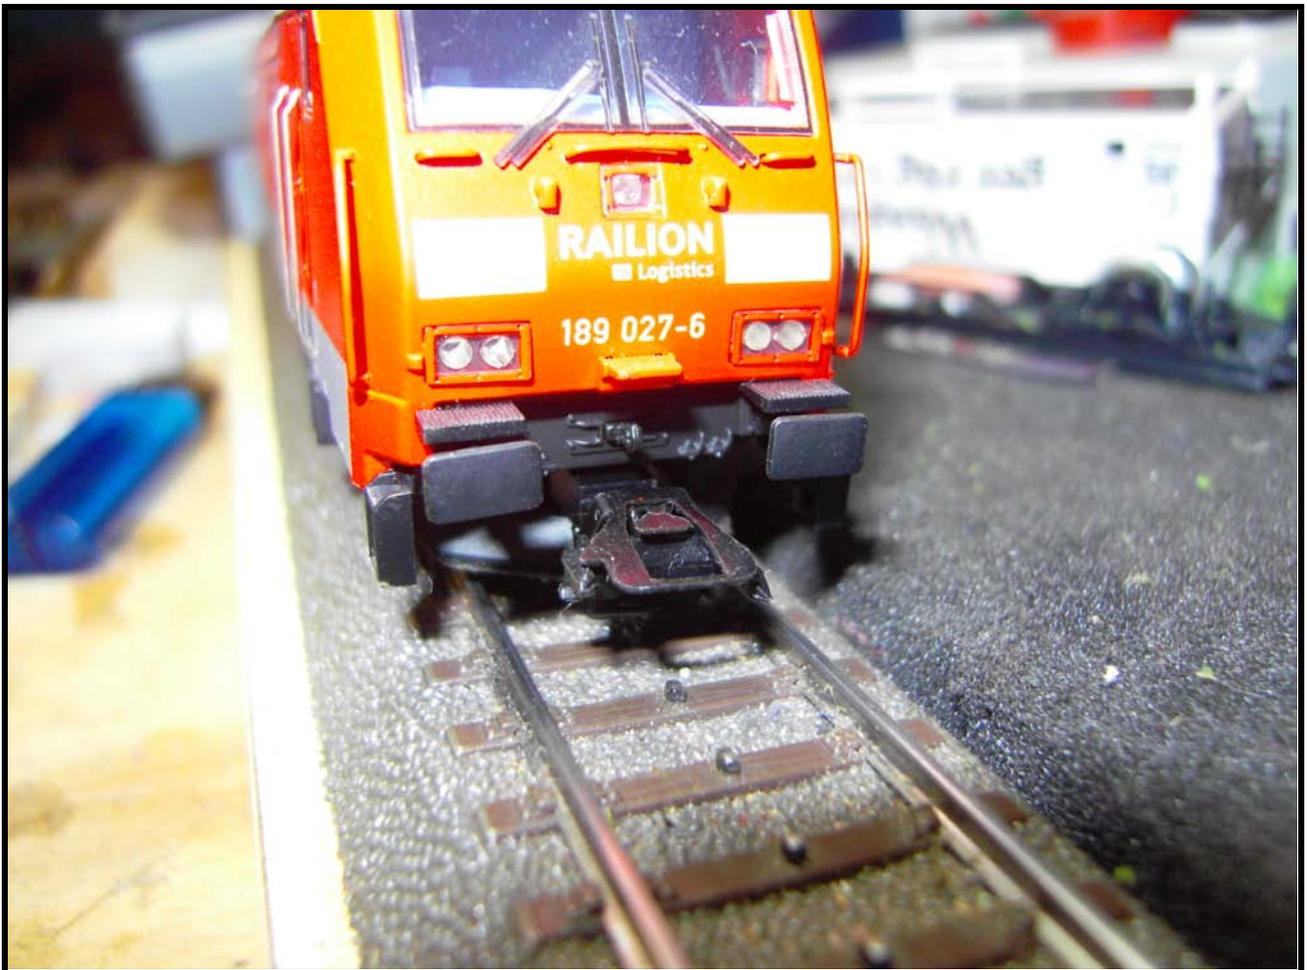
Foto n. 7: l'anteriore della 189 027-6 Railion non ancora modificato, abbozzo dei tubi dei freni e gancio semplificato

Se vogliamo rendere *realistico* un pancone anteriore in queste 189 o derivate si può lavorare con grande facilità: il gancio realistico si sostituisce a quello semplificato senza maglia già innestato e i tubi dei freni, doppi si debbono applicare (senza forare) dal basso nel punto dove la Märklin ha realizzato un abbozzo di rubinetti di scarico che si vedono nella [foto n.7](#). Nella [foto n. 8](#) l'anteriore è stato modificato e i tubi dei freni incollati sotto il pancone.

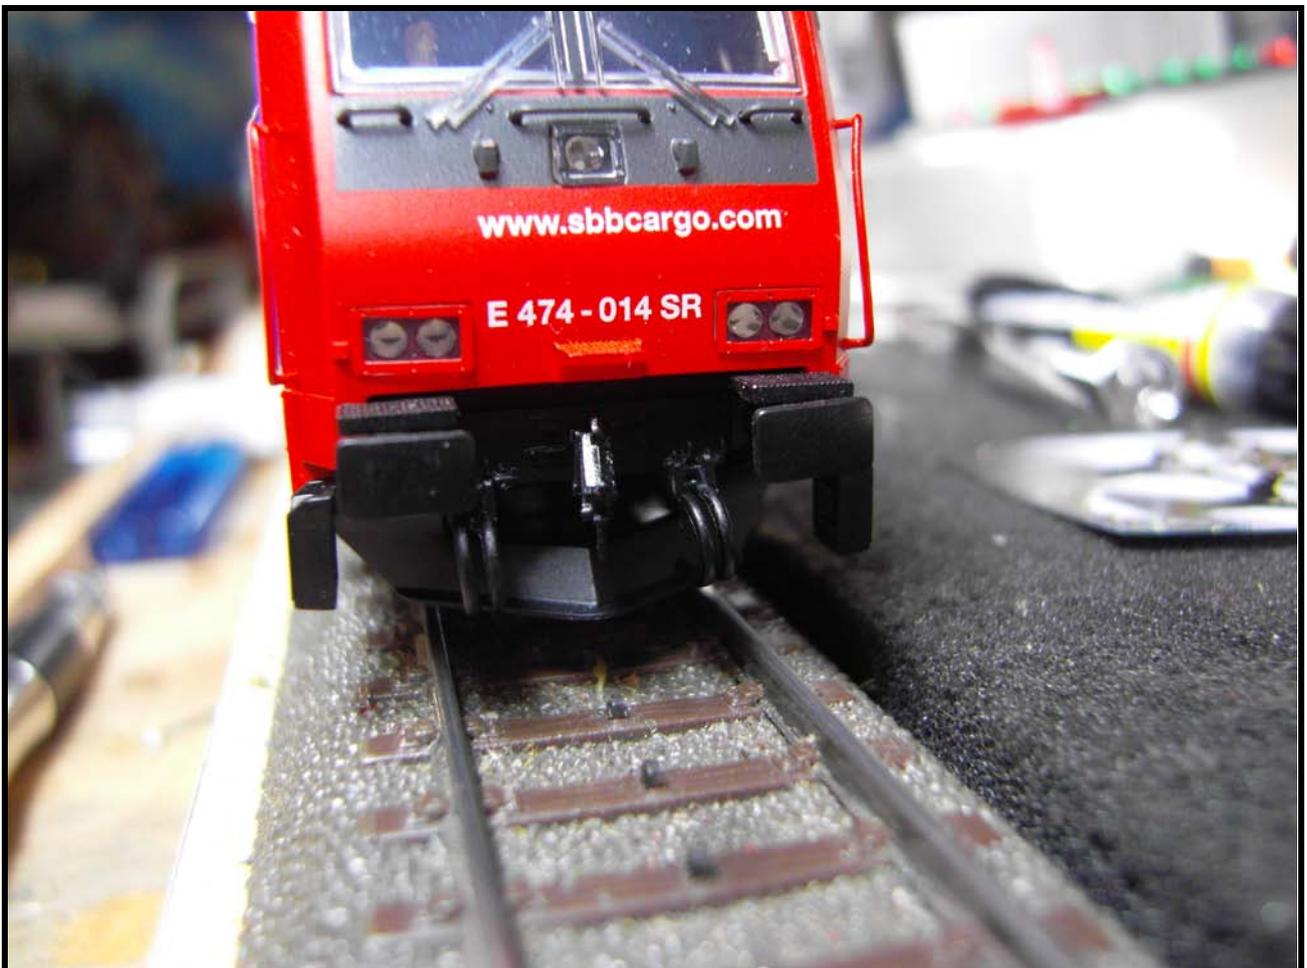
Foto n. 8: anteriore realistico nella 474 Cargo SBB

Durante qualunque operazione sulla carrozzeria ci si ricordi che i due corrimano esterni metallici, e piegati in modo particolare, per errate manipolazioni si possono piegare, come si vede nella [foto n. 8](#).

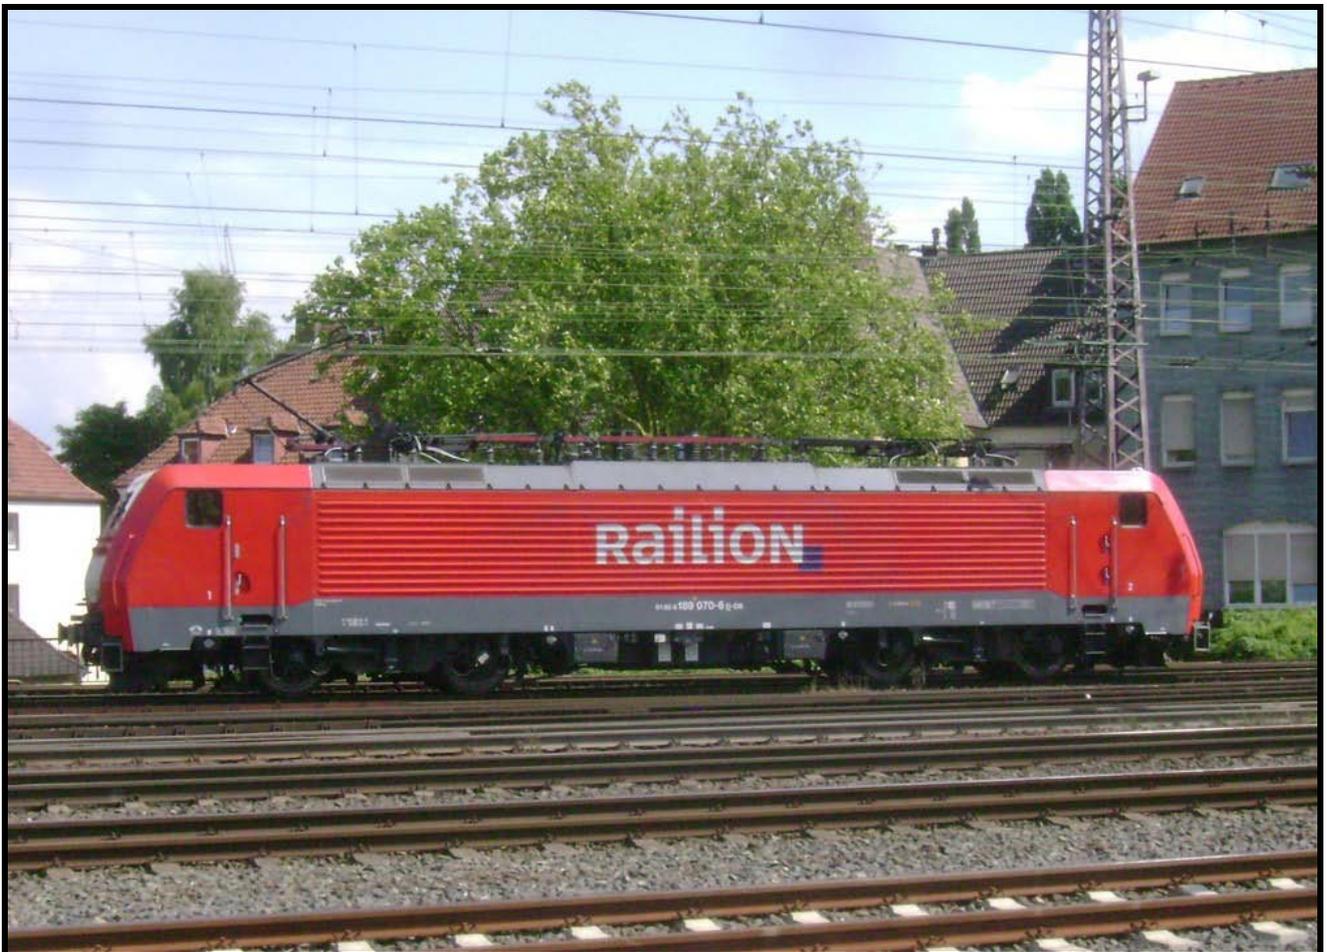
Foto n. 9: sotto la catenaria di quale Paese è alzato questo pantografo?

Nella **foto n. 9** e in una (non presentata) del catalogo Märklin vengono alzati i pantografi esterni, purtroppo nelle foto non viene specificata la località o la nazione che la *vera* 189 sta percorrendo e a complicare le cose la linea aerea *sembra* (come nella **foto n. 9**) quella tedesca.

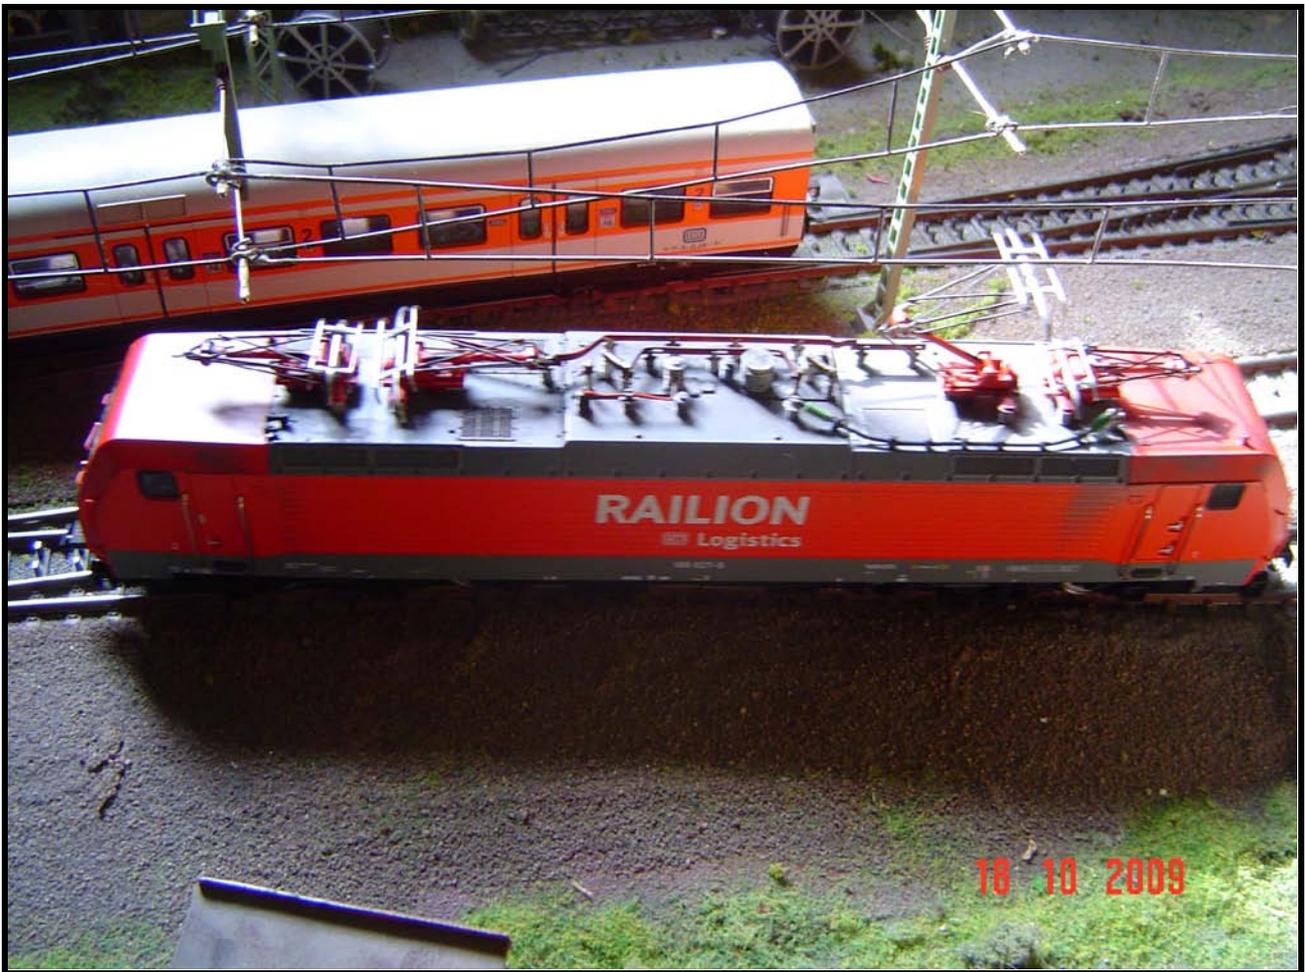
Foto n. 10: nella 189 DB sotto la catenaria di Vibaden è alzato questo pantografo

Dato che comunque è meglio non rischiare rotture a Vibaden la mia 189 DB AG, o la mia 474 SBB CFF SBB Cargo, viaggiano con un pantografo a strisciante largo alzato (**foto n. 10 e n. 11**).

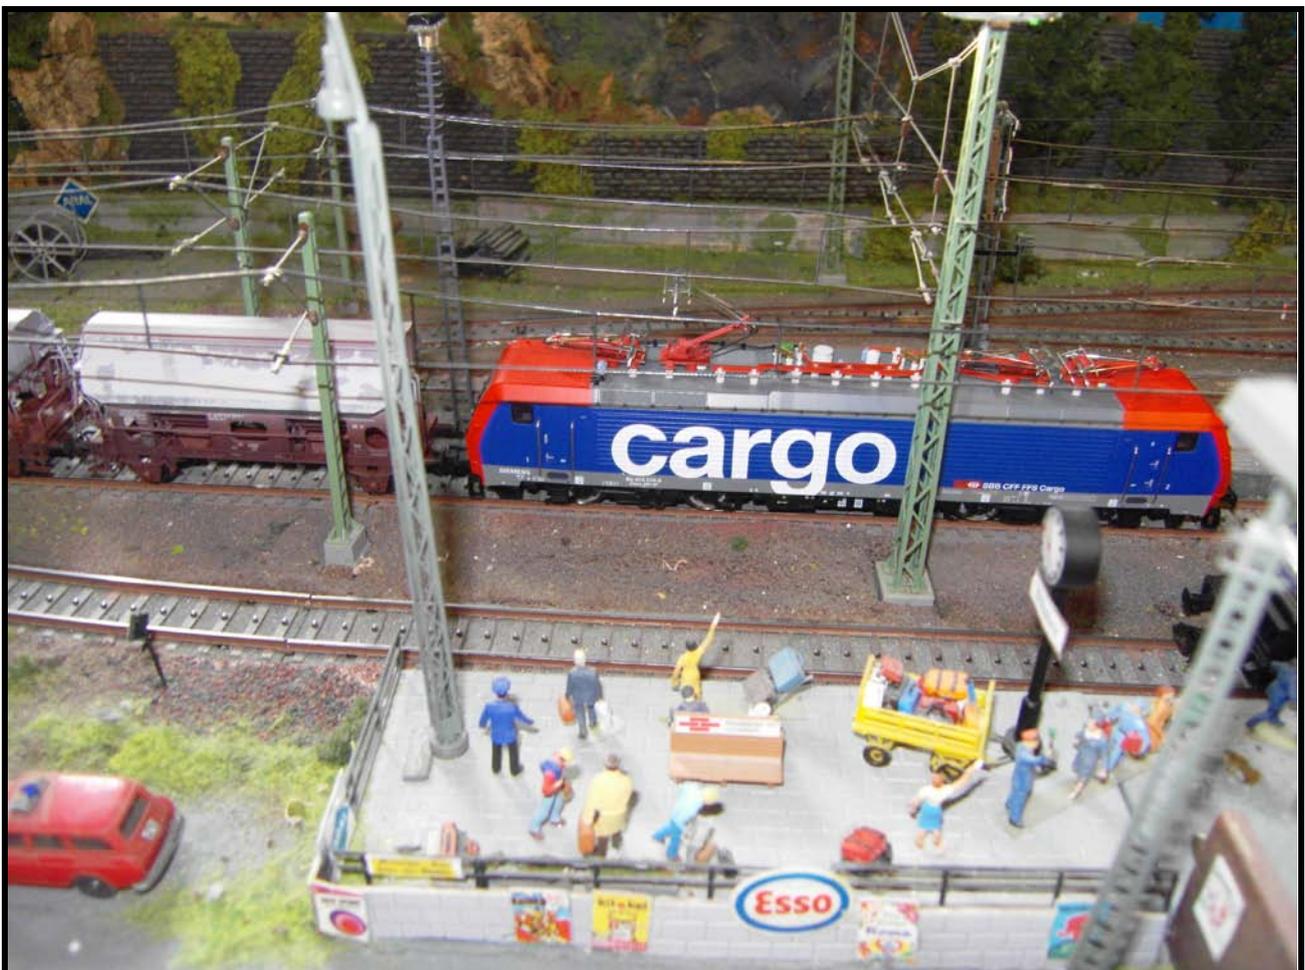
Foto n. 11: sotto la catenaria di Vibaden la 474 SBB Cargo alza CFF questo pantografo

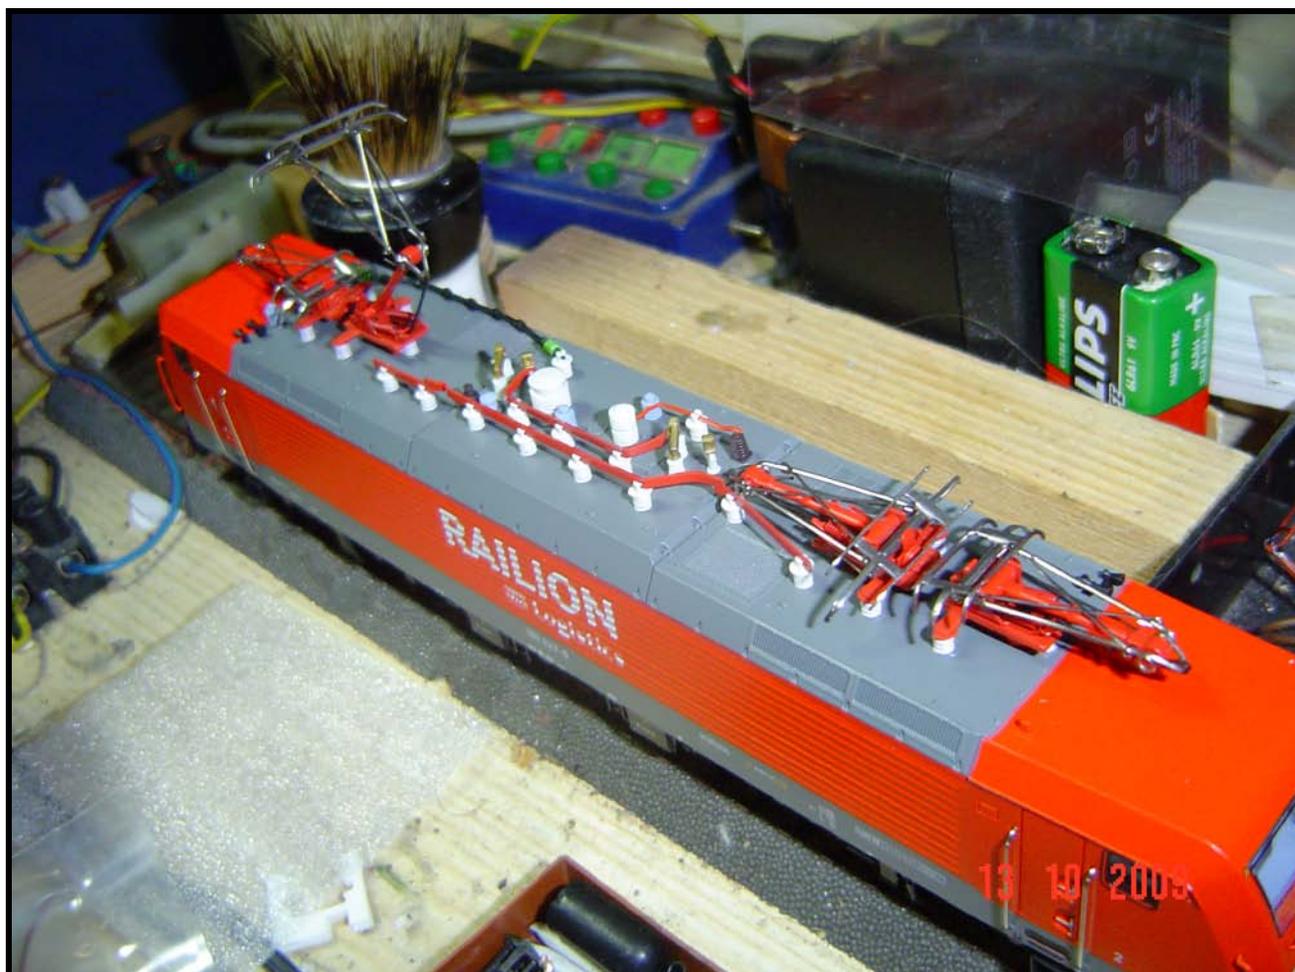
Foto n. 12: il tetto di questa 189 è nuovo di fabbrica e molto irrealistico

Come *quasi* sempre accade la Casa di Göppingen fornisce un modello che sembra uscito dalla fabbrica cinque minuti prima (!) e in una giornata di bel tempo (foto n. 12).

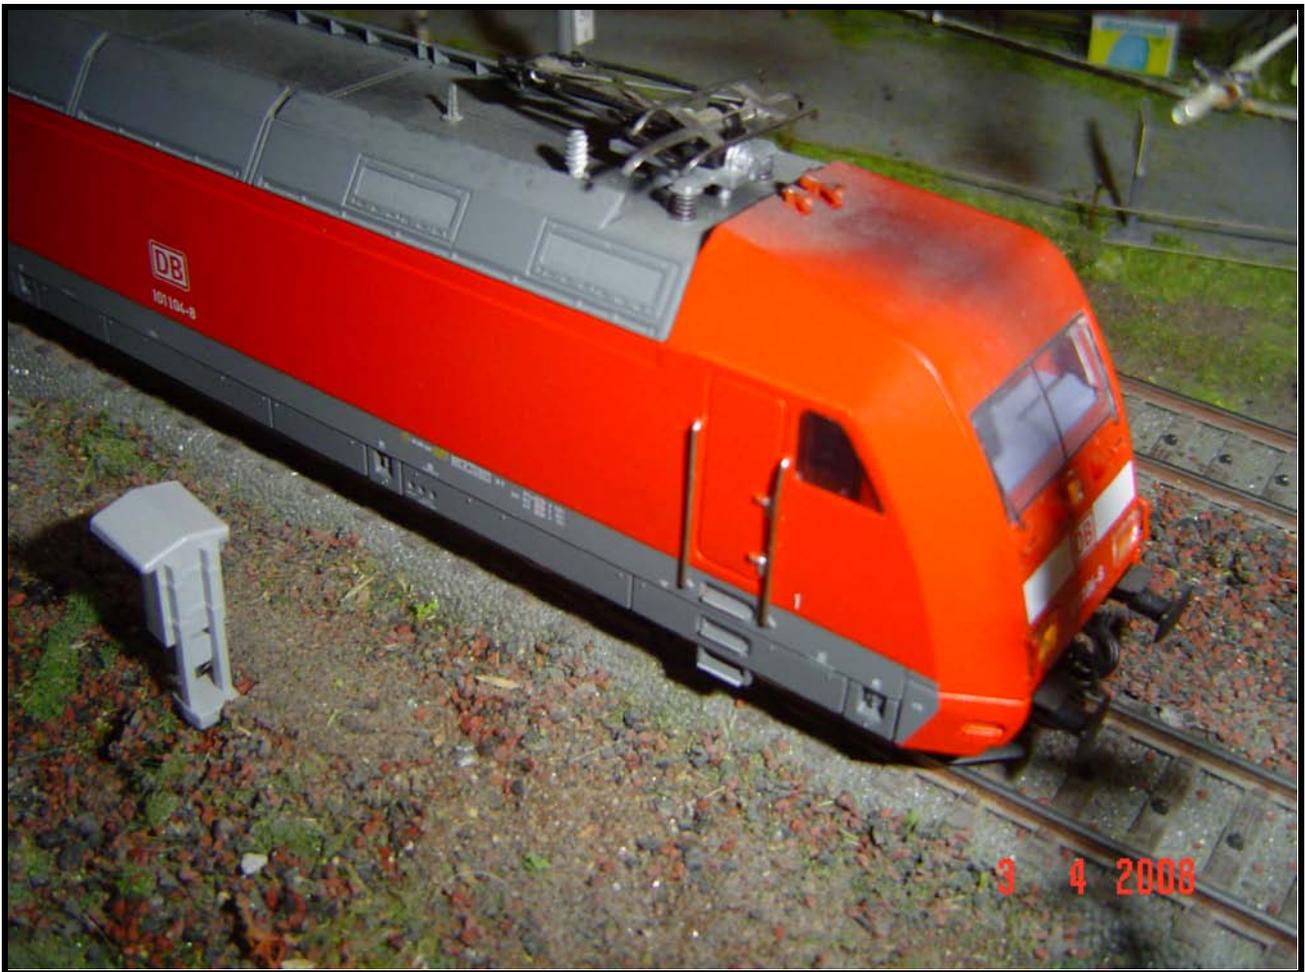
Foto n. 13: il tetto di questa 101 è stato invecchiato dalla stessa Märklin nel 2005

Tanto è vero che già anni fa la Märklin provvede a sporcare il tetto di una mfx, la 101₁₀₄₋₈ (art. 39398 del 2005, foto n. 13) e nei suoi libri per esempio le 140 Cargo apparivano sempre con le griglie sporche come la mia che fa servizio a Vibaden intorno all'anno 2000 (foto n. 14).

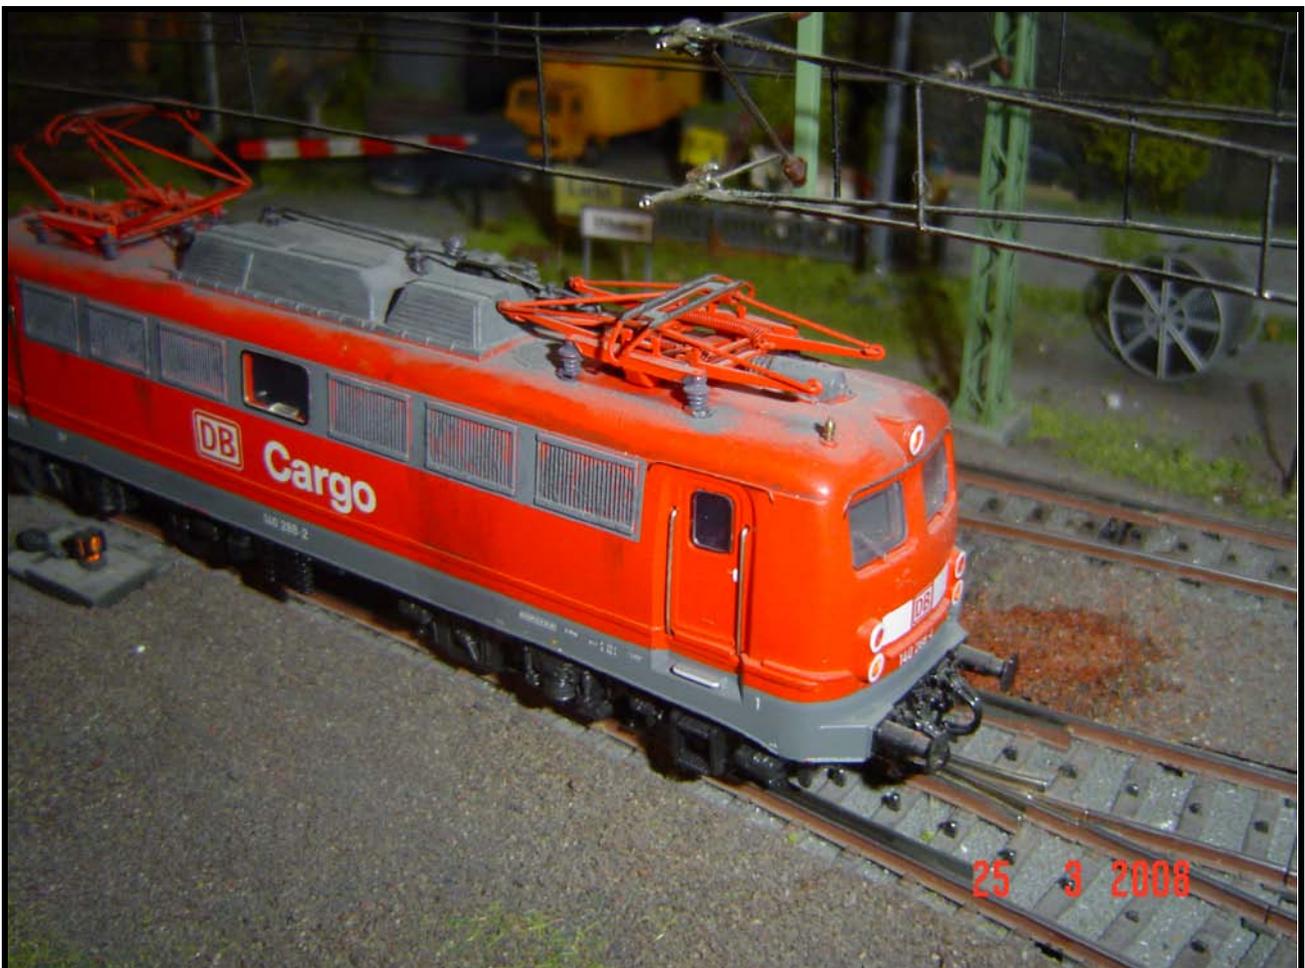
Foto n. 14: il tetto e le griglie di questa 140 sono stati invecchiati da me

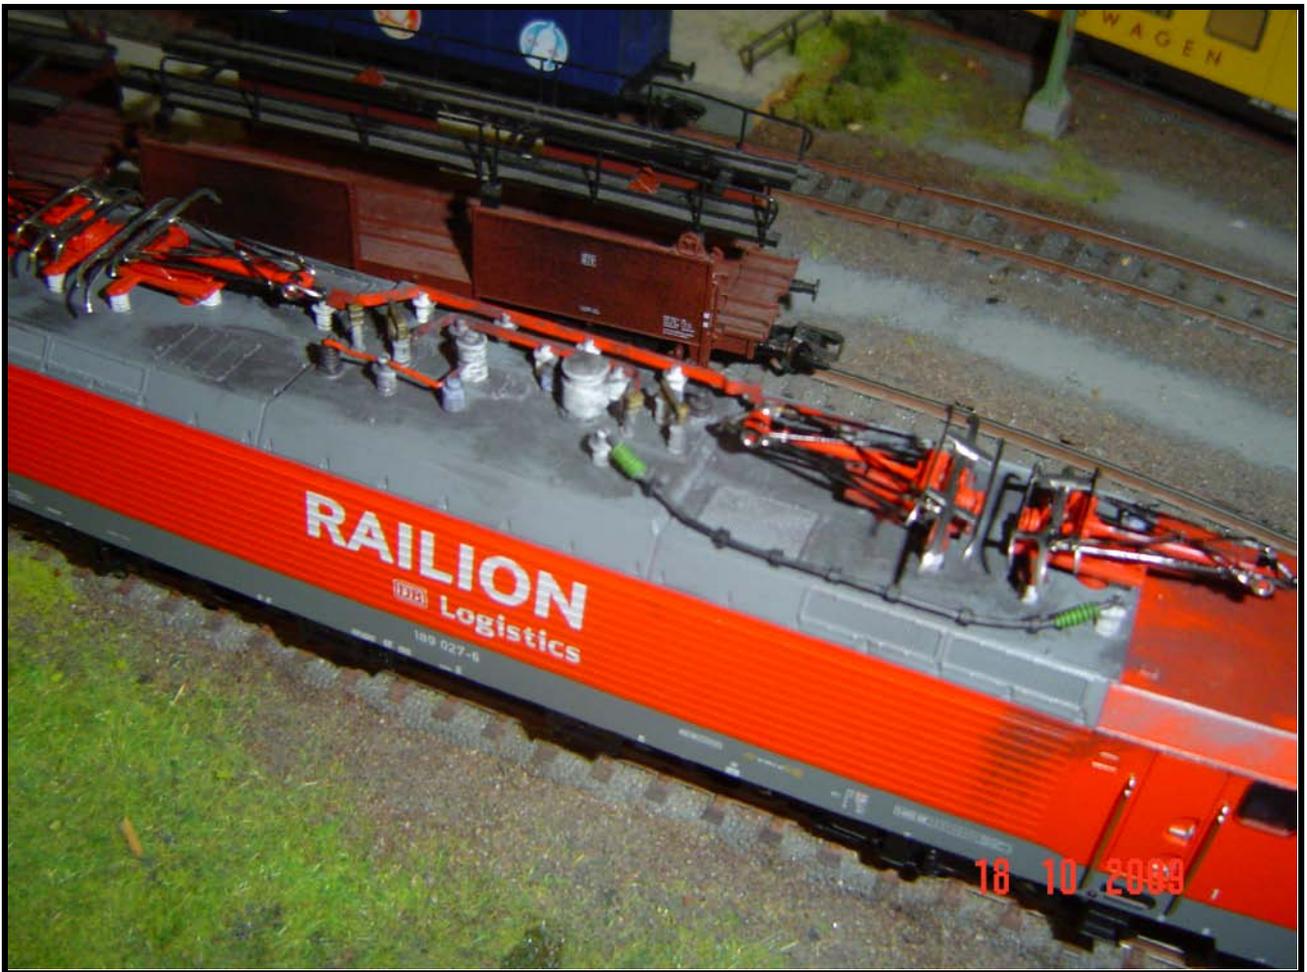
Foto n. 15: il tetto della mia 189 non è più nuovo di fabbrica

Le apparecchiature sul tetto poi si riducono anche peggio di quanto abbia invecchiato io, come si vede nelle foto n. 15 e n. 16. In pratica ho visto tetti neri e tanto sozzi che nessun fermodellista sano di mente si sognerebbe di riproporre su un suo, pur realistico, modello.

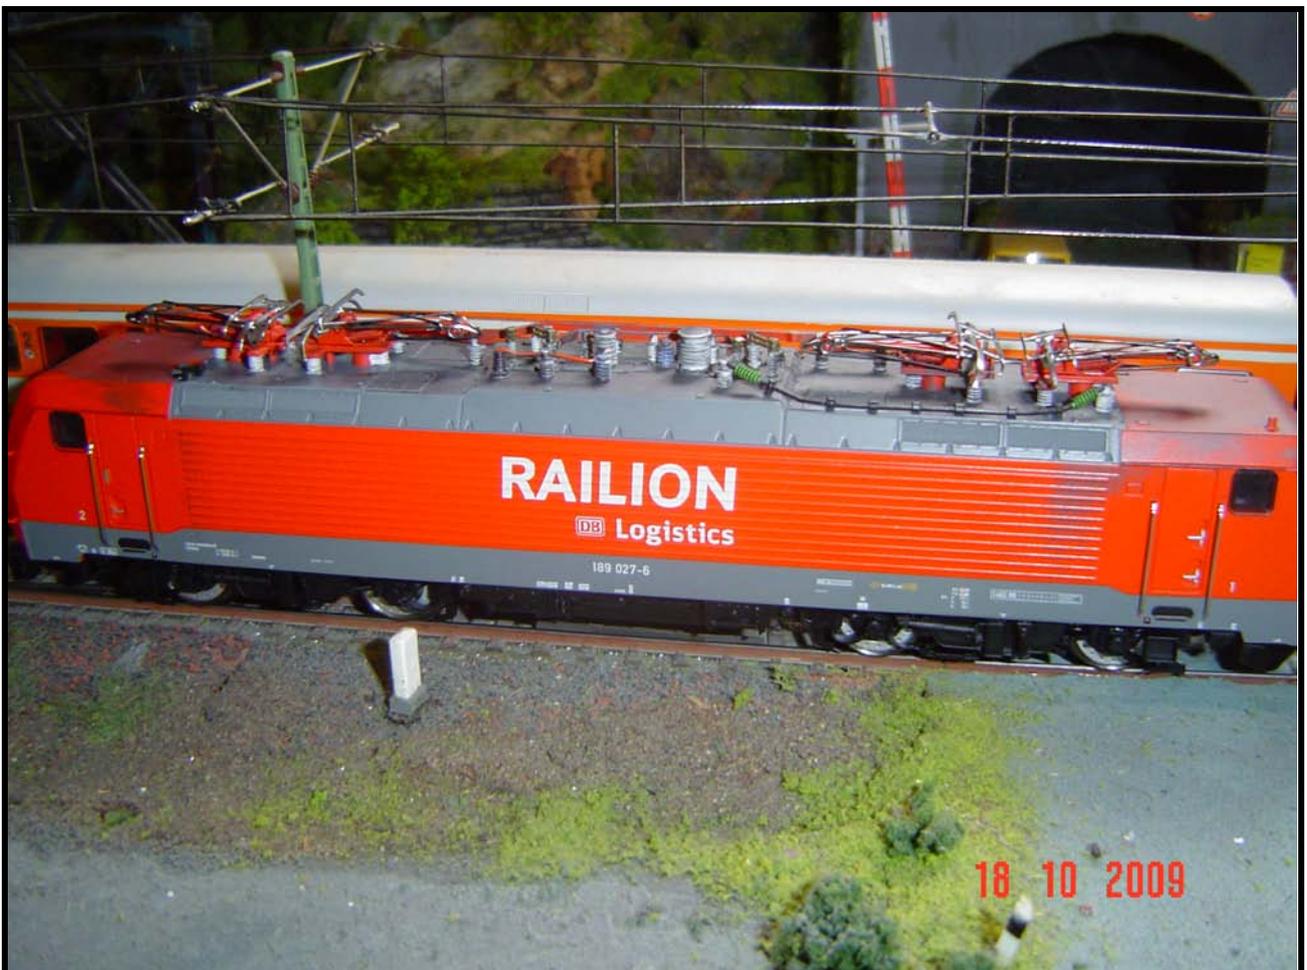
Foto n. 16: macchie di sporco anche nella cannellatura delle fiancate
