HO PROVATO PER VOI
LA DB 189 027-6 E LA SBB 474 014-8

Märklin art. 39890, 39893

CONCENTRATI DI POTENZA (II PARTE)

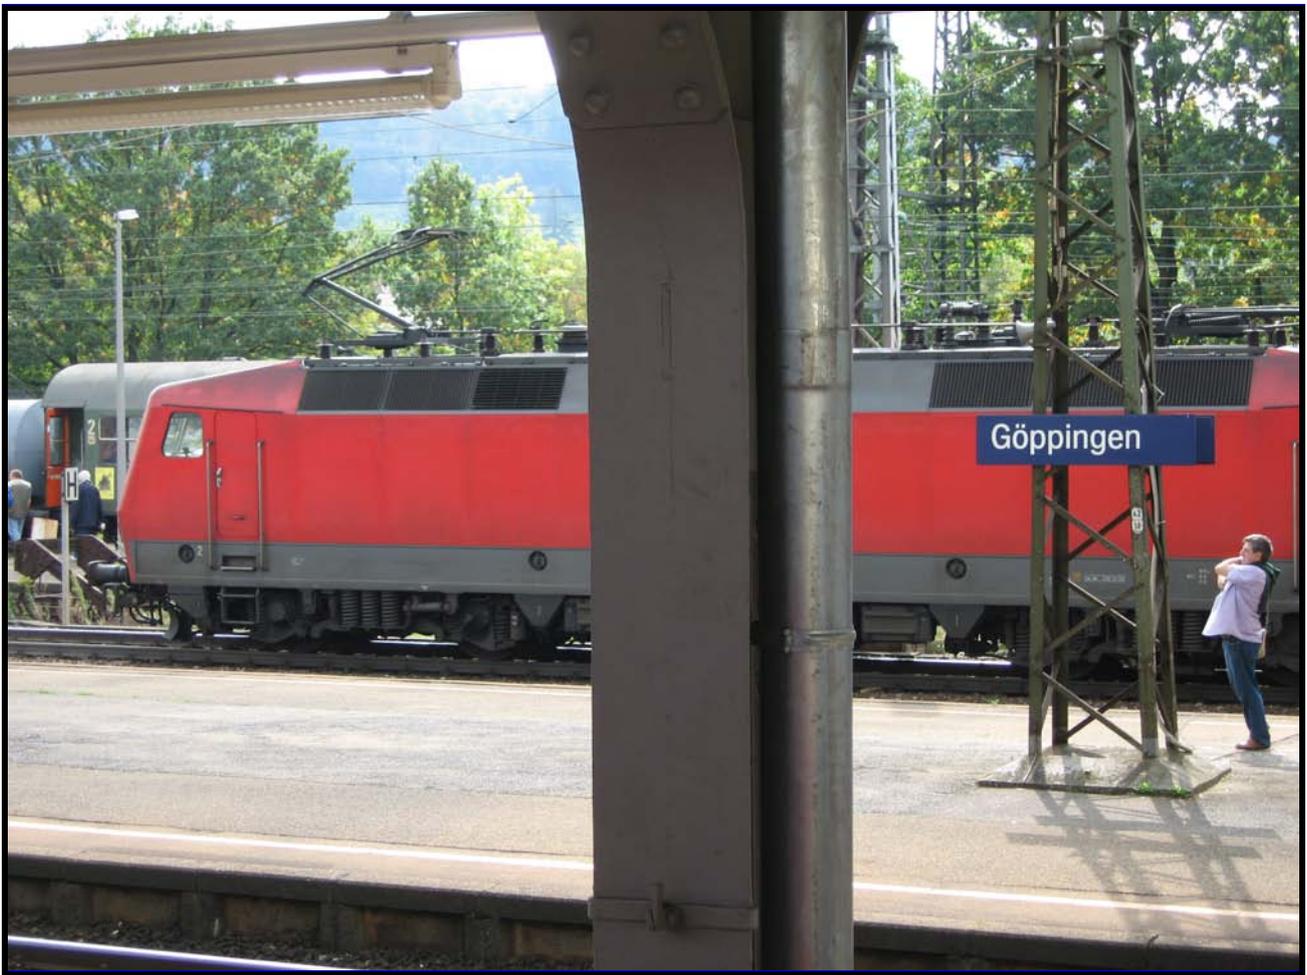
Foto n. 17: macchie di sporco in una 120, fotografata nel 2007 da Marco Palazzo

Per inciso anche il bel rosso dei pantografi dopo qualche tempo appare nerastro o brunito. Nella foto n. 17 di Marco Palazzo, scattata a Göppingen (!) nel 2007, si può vedere il particolare sporco che si forma sul rosso DB AG, quella 120 era di passaggio nella stazione e quindi il suo era uno sporco... di servizio!

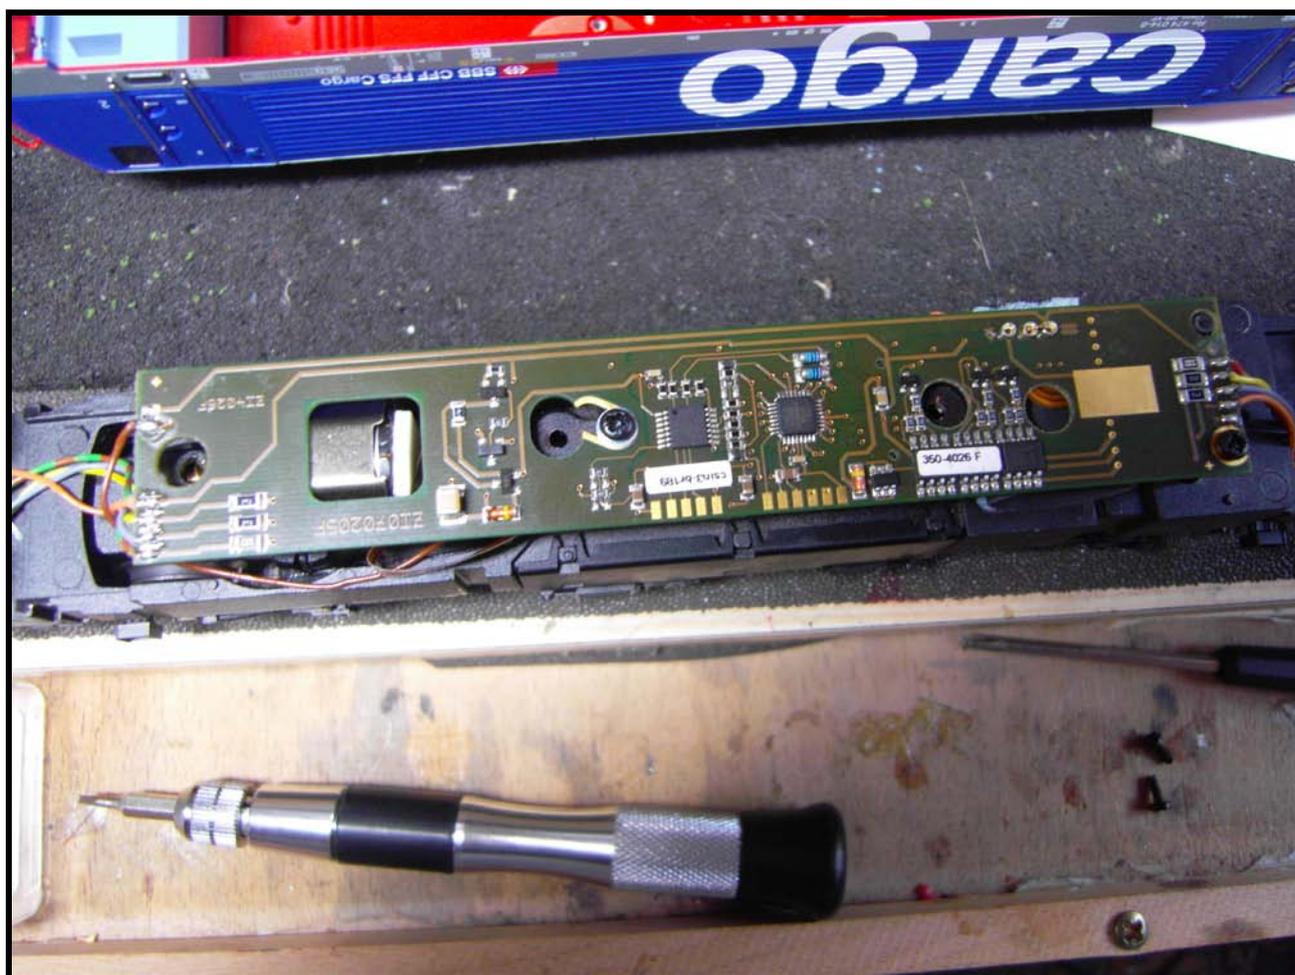
Foto n. 22: a destra del circuito il riquadro per il contatto/pantografi

Le macchine in mio possesso, ora anche la 474 SBB riparata (foto n. 22), si muovono senza tentennamenti e nel più completo silenzio, cosa che potrebbe non essere un pregio e che ci scommetterei prima o poi la Märklin correggerà o, al più, le loco si potranno elaborare con i nuovi decoder MM2 che stanno uscendo nel settembre 2011.
