## **CAPITOLO 054° SISTEMAZIONE DEI FRONTALI (I parte)**

**NEI GRUPPI: V 100.0, V 100.1 – 211, 212, 714  
V 200.0 – 220, V 200.1- 221, 210, V 160/216, 218**

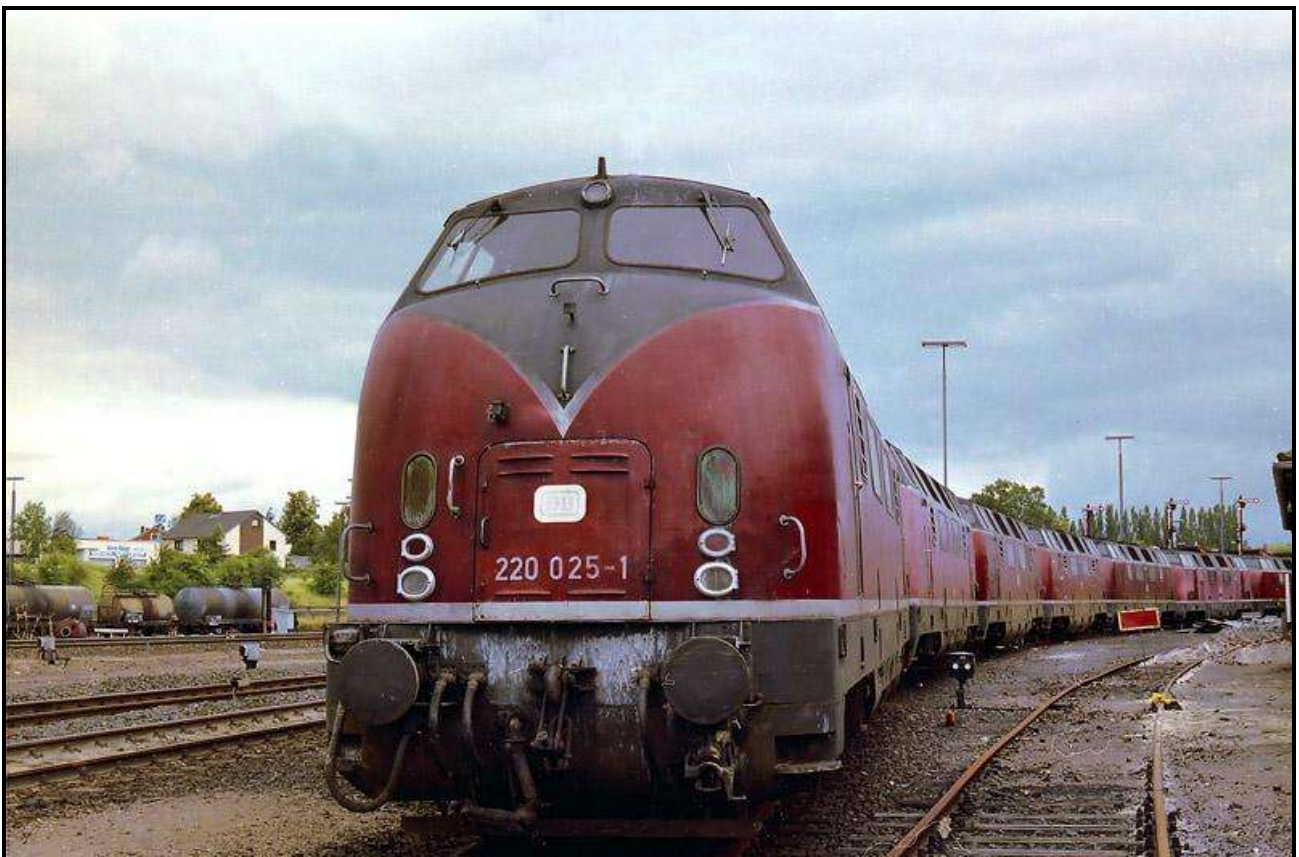
Vi sono prototipi che sono dotati di una coppia di rec (maschio e femmina) chiaramente visibili nei frontali. Un esempio nella pur triste **foto n. 2** (ritrae tante 220 in fila alienate dal servizio), che ha il pregio di essere riuscita oltremodo chiara per quanto riguarda la visibilità dei rec: a sinistra della foto si noti il tipo di rec con condotta ad U che viene innestato nell'altro rec "femmina", tutto a destra in basso, ovvio in un'altra loco o carrozza fornita dello stesso tipo; al centro, e in basso, subito sulla sinistra del gancio, si osservi l'altro rec per il riscaldamento delle carrozze. In altri Gruppi, persino simili, quali le V\*200.1/221, per migliorie costruttive questi rec non furono applicati.

Foto n. 2: 220 025-1 alienata dal servizio in un piazzale con altre ex V200 .0

avuto modo di osservare nella **foto n. 2** è posto esattamente sotto il respingente sinistro, quindi a destra nelle foto di fronte.

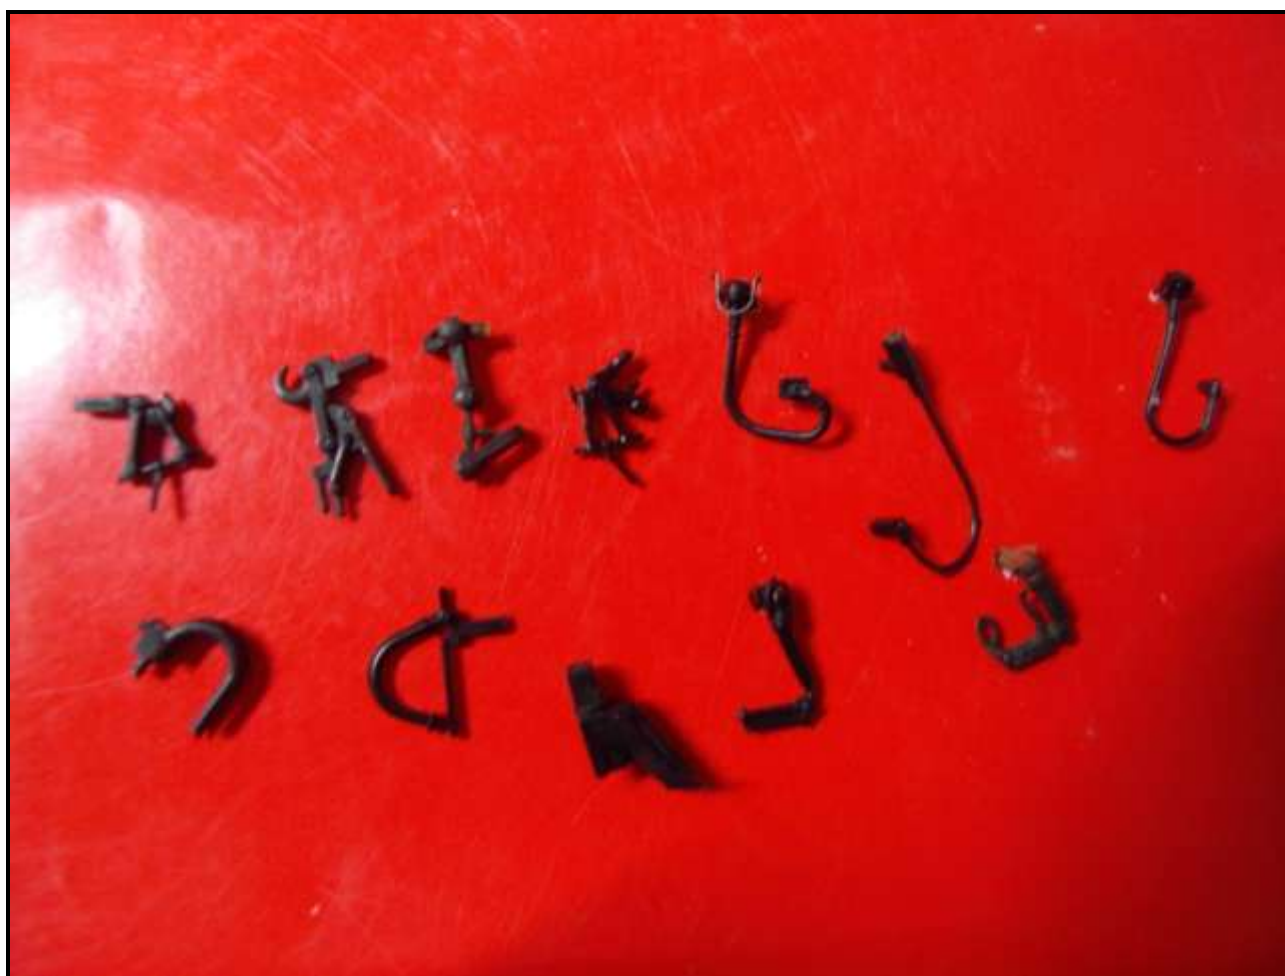
Foto n. 3: nel testo

Ben lungi da poter completare una presentazione esaustiva degli aggiuntivi, prodotti da Märklin, Roco e Brawa, solo per citare i produttori più noti, nella [foto n. 3](#) ho raccolto alcuni dei più comuni.

Il produttore (anche se non più attivo) è indicato in blu

I [fili](#) in alto, da sinistra a destra: gancio semplice [Roco](#), più elaborato [Roco](#), gancio snodato [Tecnotren](#) (la Casa ha chiuso la produzione da anni), gancio [Märklin](#), rec destro [Roco](#), rec sinistro [Roco](#), rec destro [Märklin](#);

**Il fila:** tubi dei freni doppi appaiati (ottenuti dalla confezione **220989 Märklin**), tubo freni **Roco**, rec femmina a imbuto **Roco**, rec DB riscaldo vapore **Roco**, rec per riscaldamento del treno a vapore per loco italiane FS **Tecnotren**.

Il rec centrale della II fila nella **foto n. 3** viene prodotto in plastica dalla Roco che predispone nei suoi modelli in H0 un apposito foro quadrangolare dove può esservi innestato.

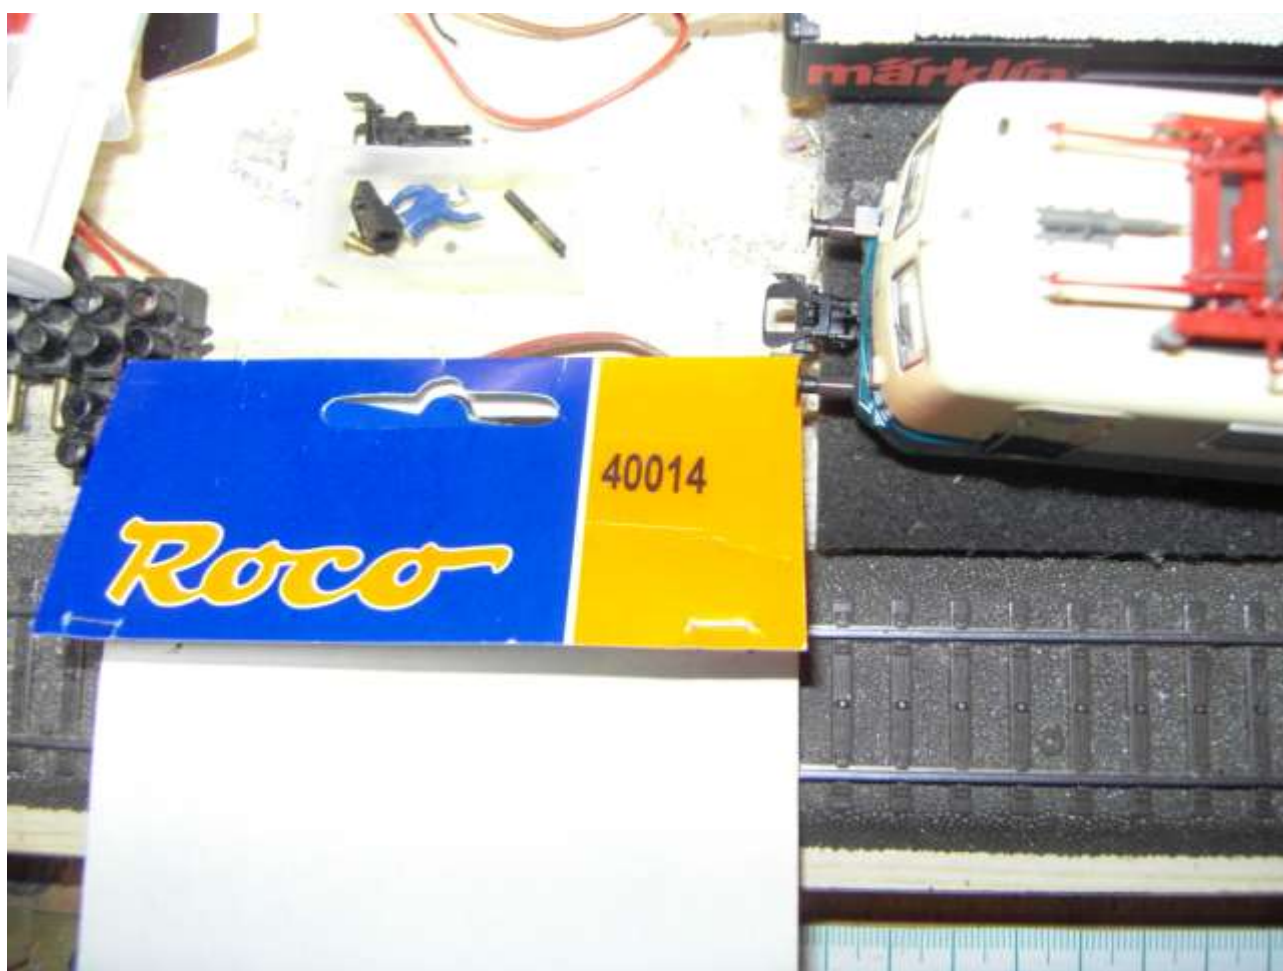
**Foto n. 4: nel testo**

La Roco fornisce ancora delle confezioni (esempio nell'**art. 40014** della **foto n. 4**) che comprendono vari tipi di rec, ganci ecc., da richiedere presso il vostro negoziante di fiducia.

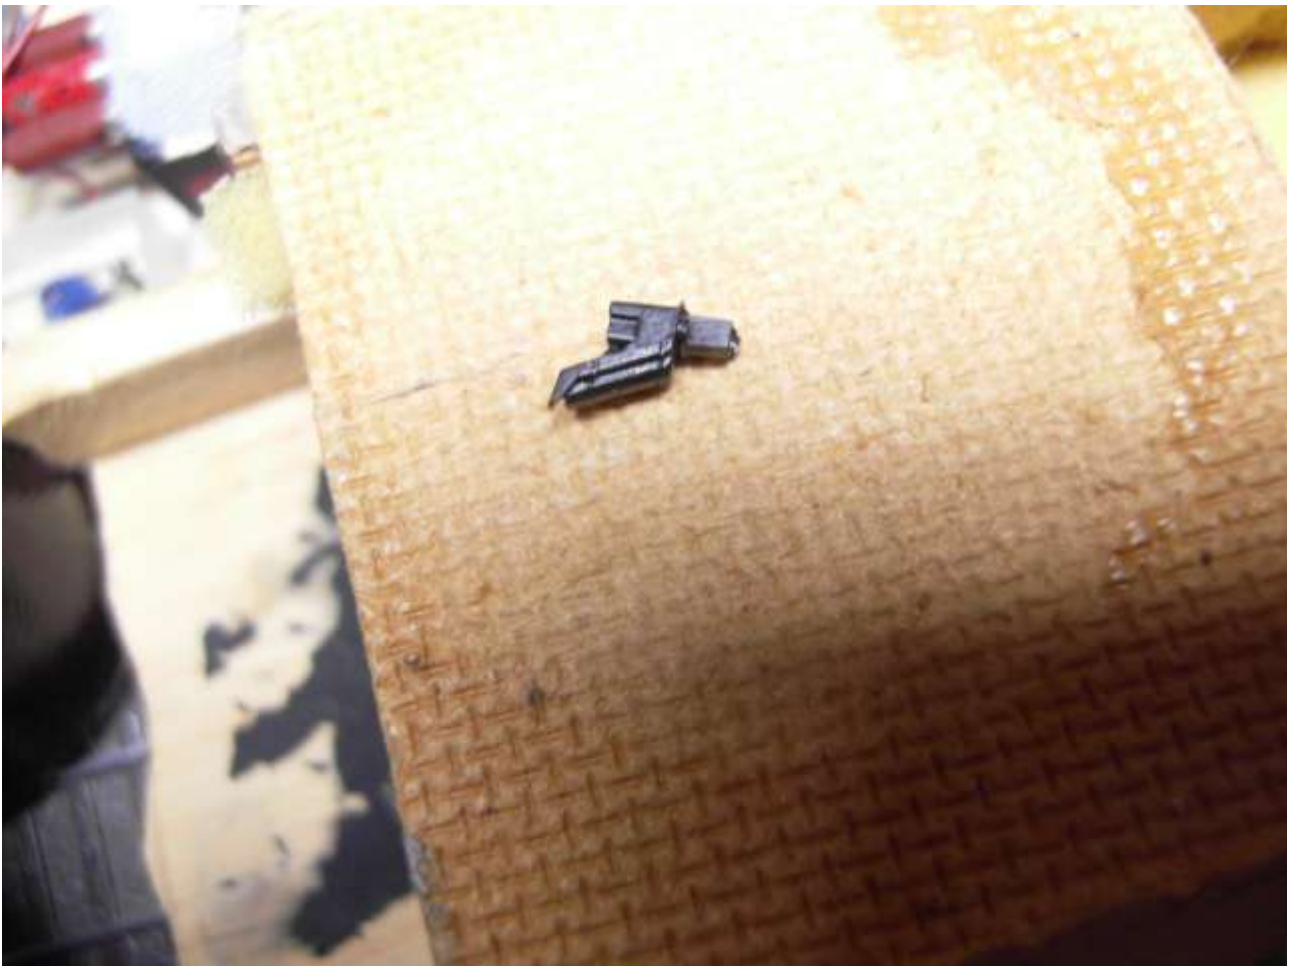
**Foto n. 5: nel testo**

Come vedete, nella **foto n. 5**, l'innesto (parte a destra quadrangolare) è estremamente ingombrante e con l'aiuto di una tronchesina o di un seghetto si deve eliminare per poterlo incollare nel sottocassa di gran parte delle locomotive (**foto n. 6**). Per evitare brutture il rec così tagliato va regolarizzato con l'aiuto di una lima (**foto n. 7**) ed infine incollato esattamente sotto il respingente sinistro (**foto n. 8**).

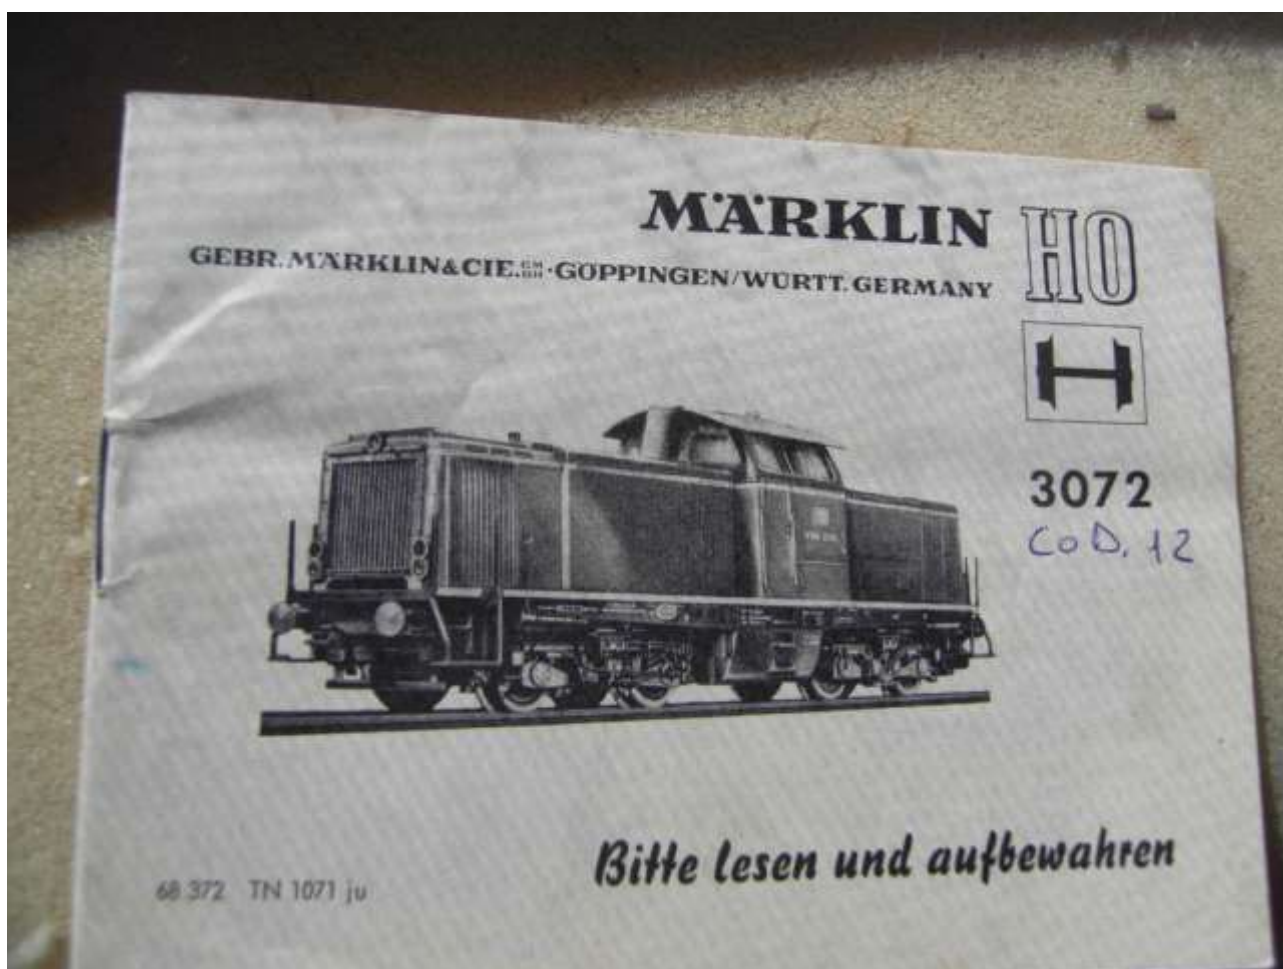
Dal 1969, quando uscì la **3072** (212 215-8) tutti erano incantati dalla diesel di media potenza che, grazie ad un complicato (e mai più riproposto) sistema di trasmissione ad “H”, che un tempo veniva ben indicato nelle istruzioni dei libretti negli anni Sessanta/Settanta (**foto n. 10 e n. 11**), era, pur con il famoso “avancorpo piccolo”, in grado di trasmettere su di un unico carrello-motore una potenza non indifferente.

**Foto n. 11: il libretto d'istruzioni degli anni Sessanta/Settanta**

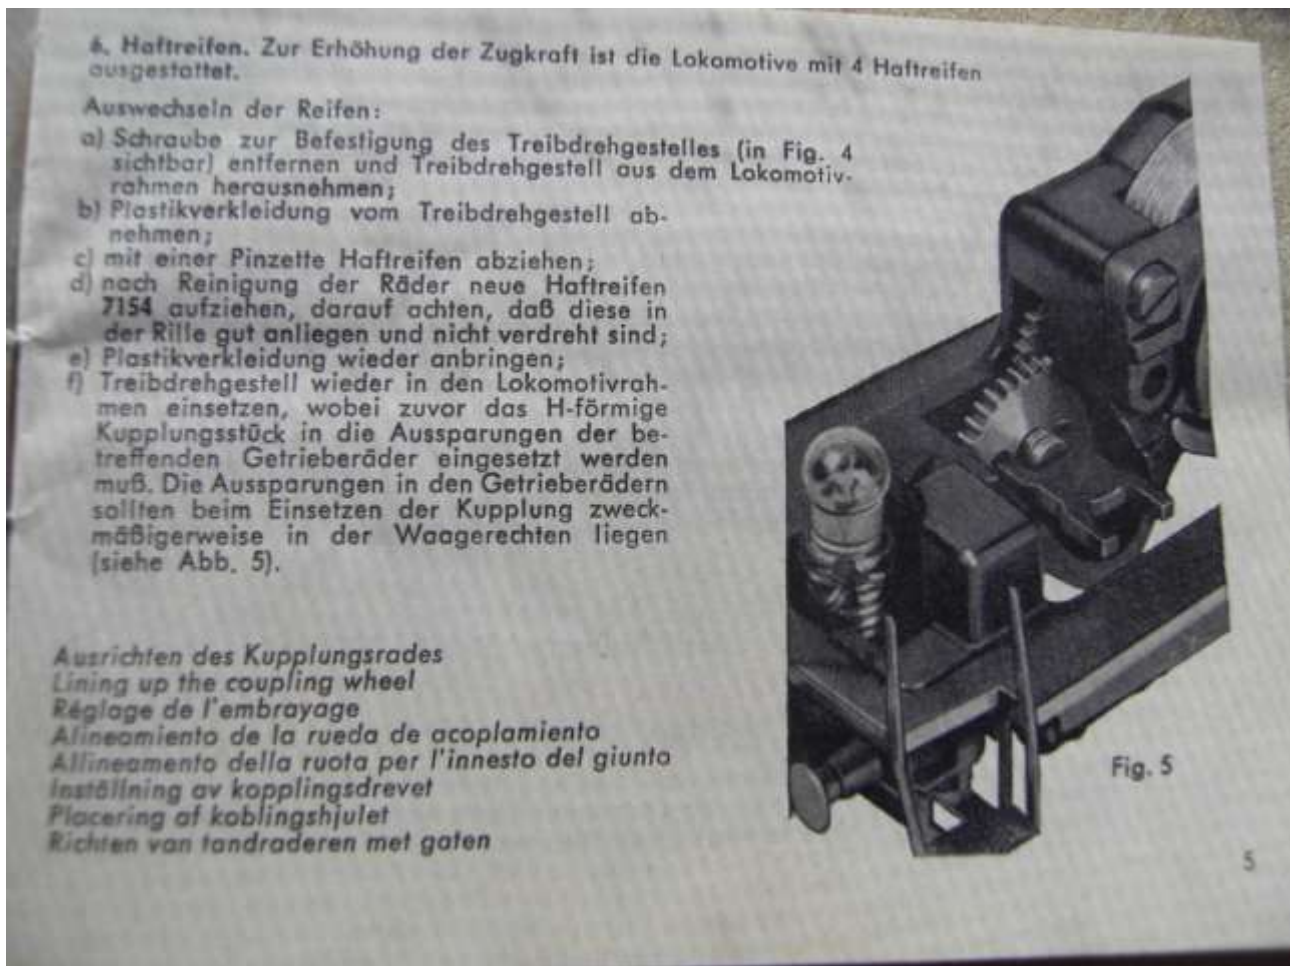
Foto n. 12: il giunto ad "H" innestato nelle ruote dentate nelle 212 (art. 3072) –

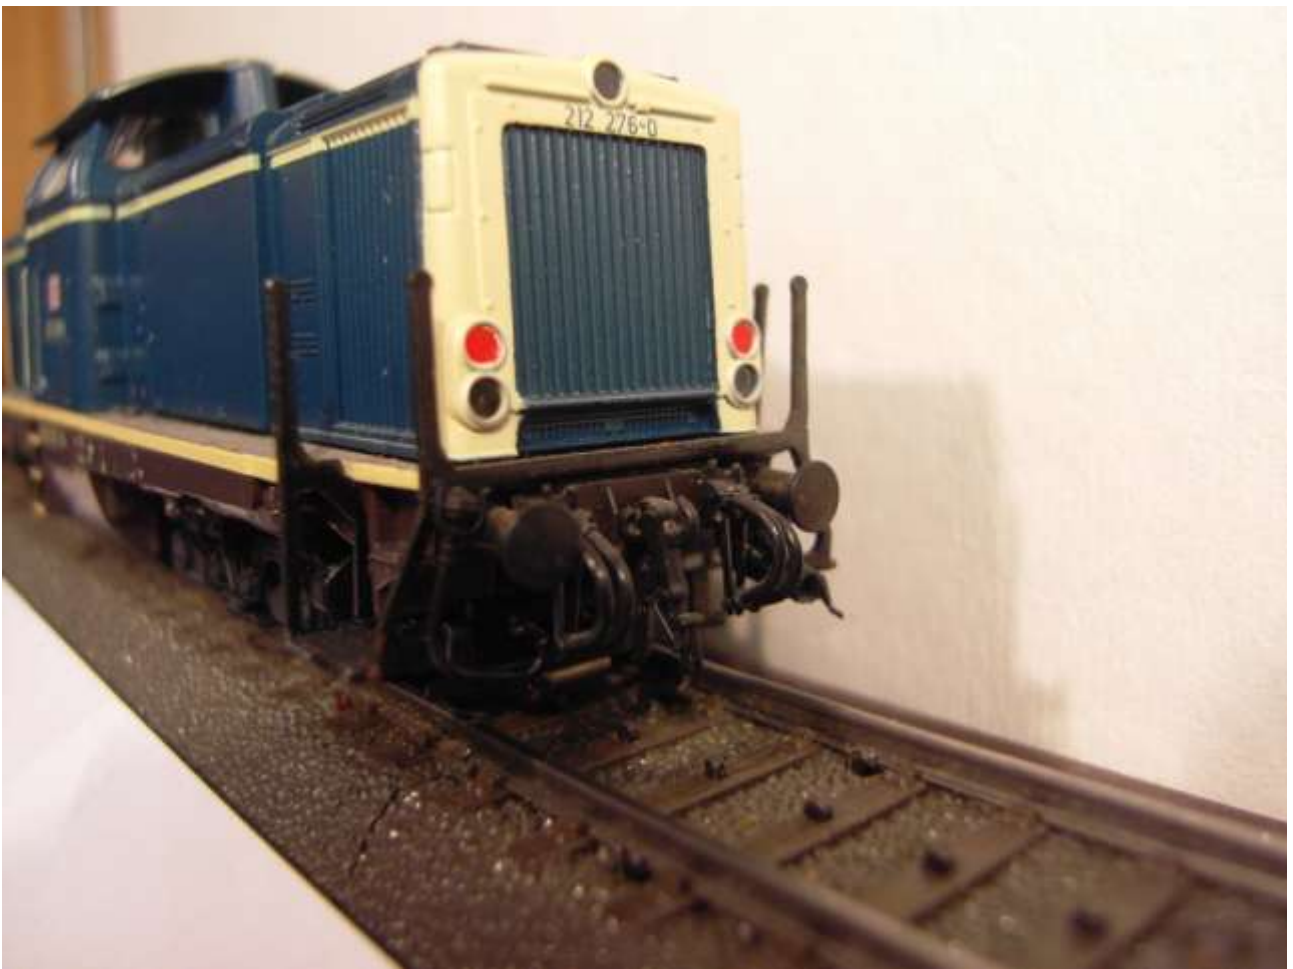
Nelle [foto n. 17 e n. 18](#) il risultato modellistico che premia il lavoro di preparazione e la ricerca fotografica, insomma quei rec nelle V 100 o 212 non possono mancare!

Foto n. 17: una 212 Märklin, con anteriore dotato di tutti rec necessari

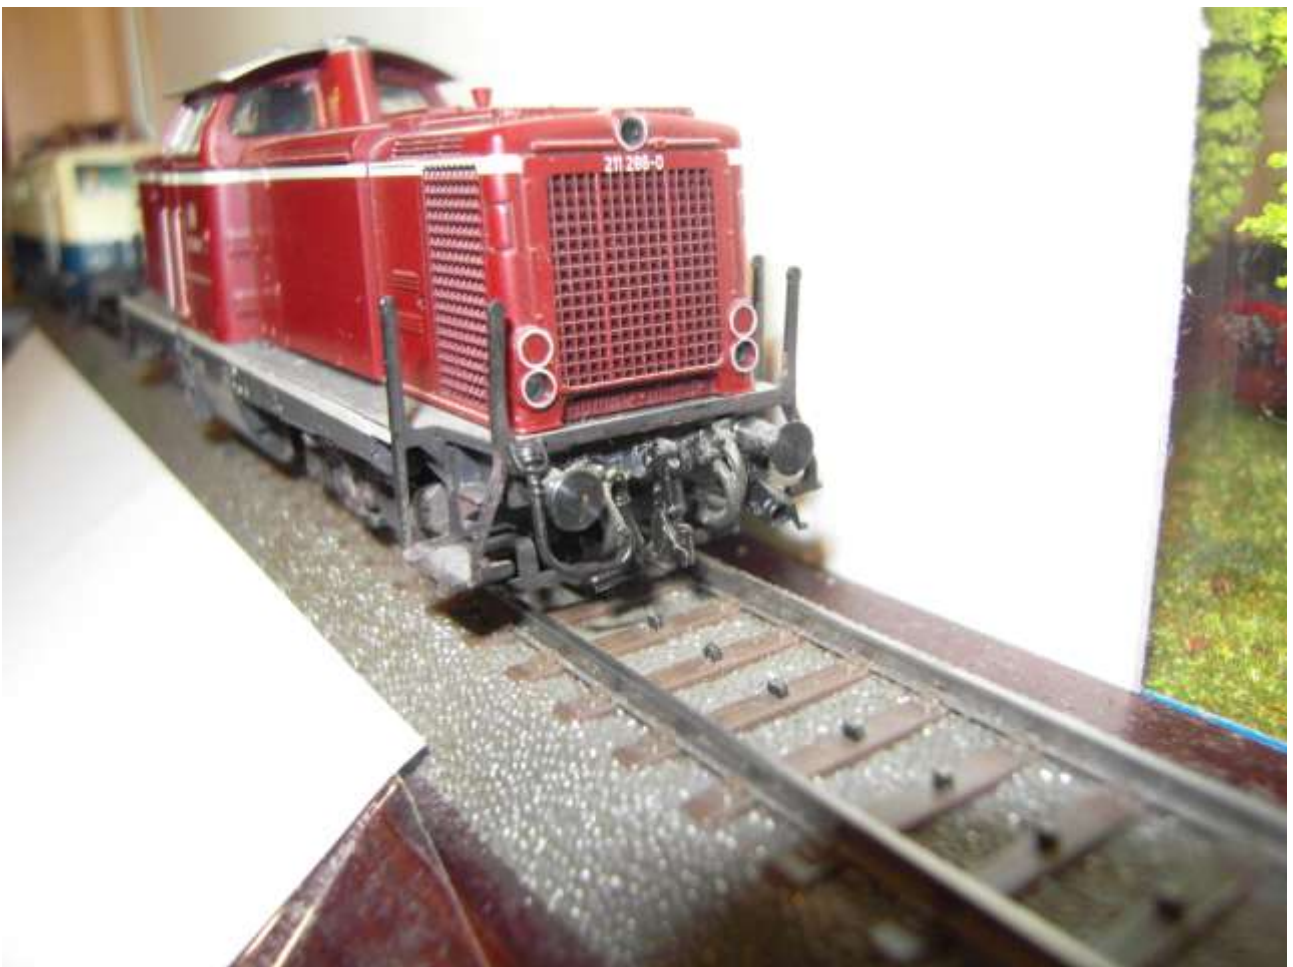
Foto n. 18: una 211 Märklin, dotato di tutti rec necessari almeno presso le DB-

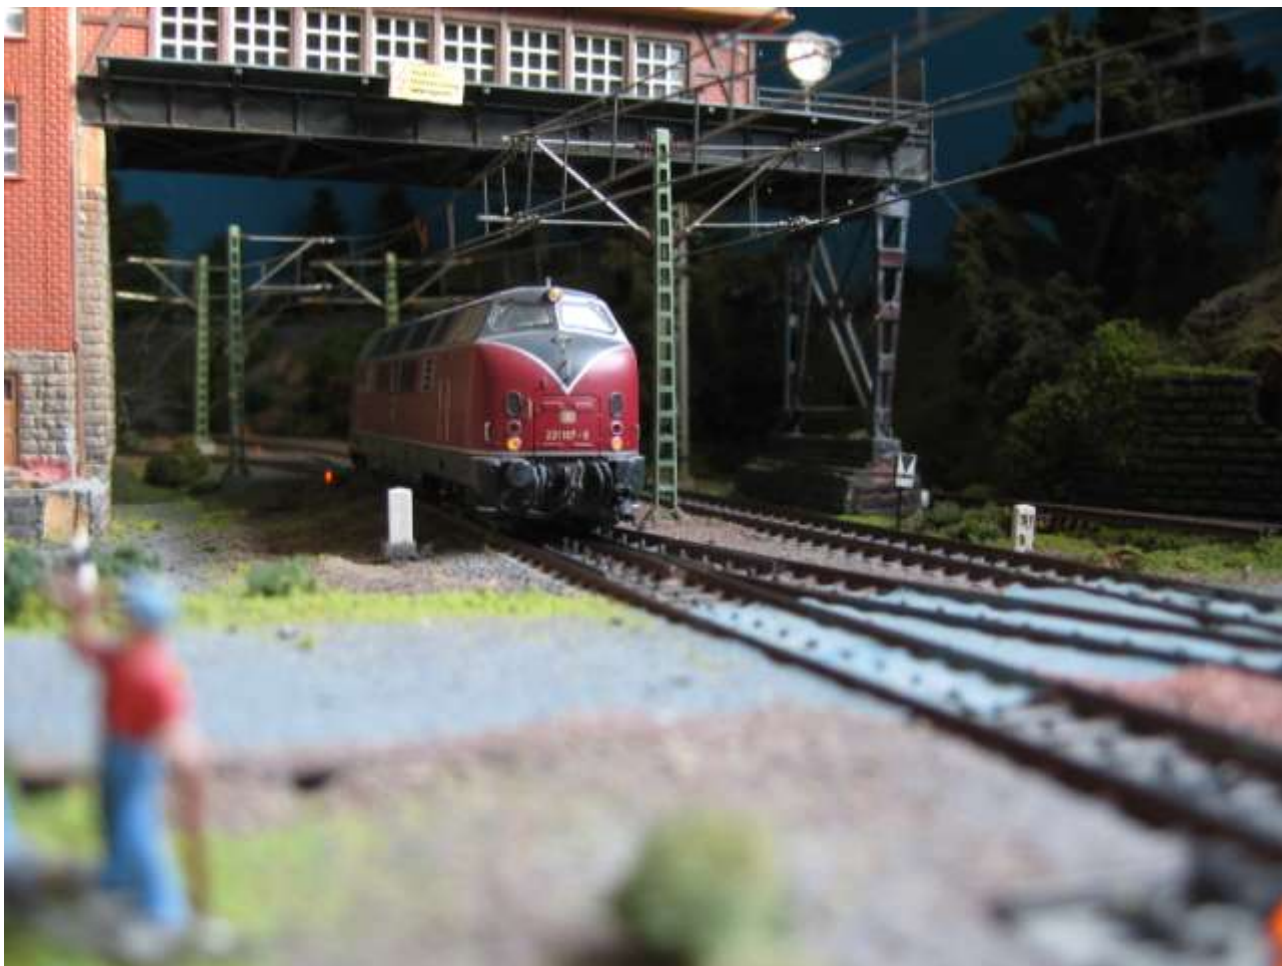
Foto n. 19: una 221 Märklin, con anteriore dotato erroneamente di tutti rec

Questa volta debbo iniziare con un mio clamoroso errore ed una foto che spesso è stata visionata da amici (e non solo) scattata da Marco Palazzo a Vibaden (il mio impianto) nel settembre 2007 ([foto n. 19](#)).

Se ingrandite l'immagine si vede perfettamente che la mia 221 107-6 è dotata di tutti i rec laterali e della condotta di riscaldamento a vapore, quest'ultimo nella foto è a sinistra del gancio modellistico snodabile.

Sbagliato e sbagliavo! Infatti sono esclusivamente le V 200.0, poi 220, ad esser dotate di tutti i rec descritti ([foto reali n. 20 e n. 21](#)).

Le V 200.1, poi, dopo il '68, 221 non hanno quei rec laterali.

Così ho, con la *santa* pazienza, dovuto allontanare i rec, stuccare i fori, invertire le cabine e ripetere la noiosa operazione di inserimento dei tubi dei freni e del gancio realistico previo:

- 1) Montaggio seconda mascherina frontale (fornita dalla Märklin).
- 2) Rifilatura con un cutter del vecchio gancio, tranne la sede, grazie al fatto che tutta la parte frontale è in plastica morbida.
- 3) Rifilatura dei tubi dei freni stampati (brutti) in entrambe le metà della mascherina... con tanto di taglio di stampo a vista!
- 4) Stuccatura e riverniciatura del frontalino liscio.
- 5) Rifacimento dei fori d'inserimento per gancio e tubi.

6) Inversione della cabina con il macchinista (opzionale se non avete intenzione d'inserirlo).

7) Inversione del gancio modellistico.

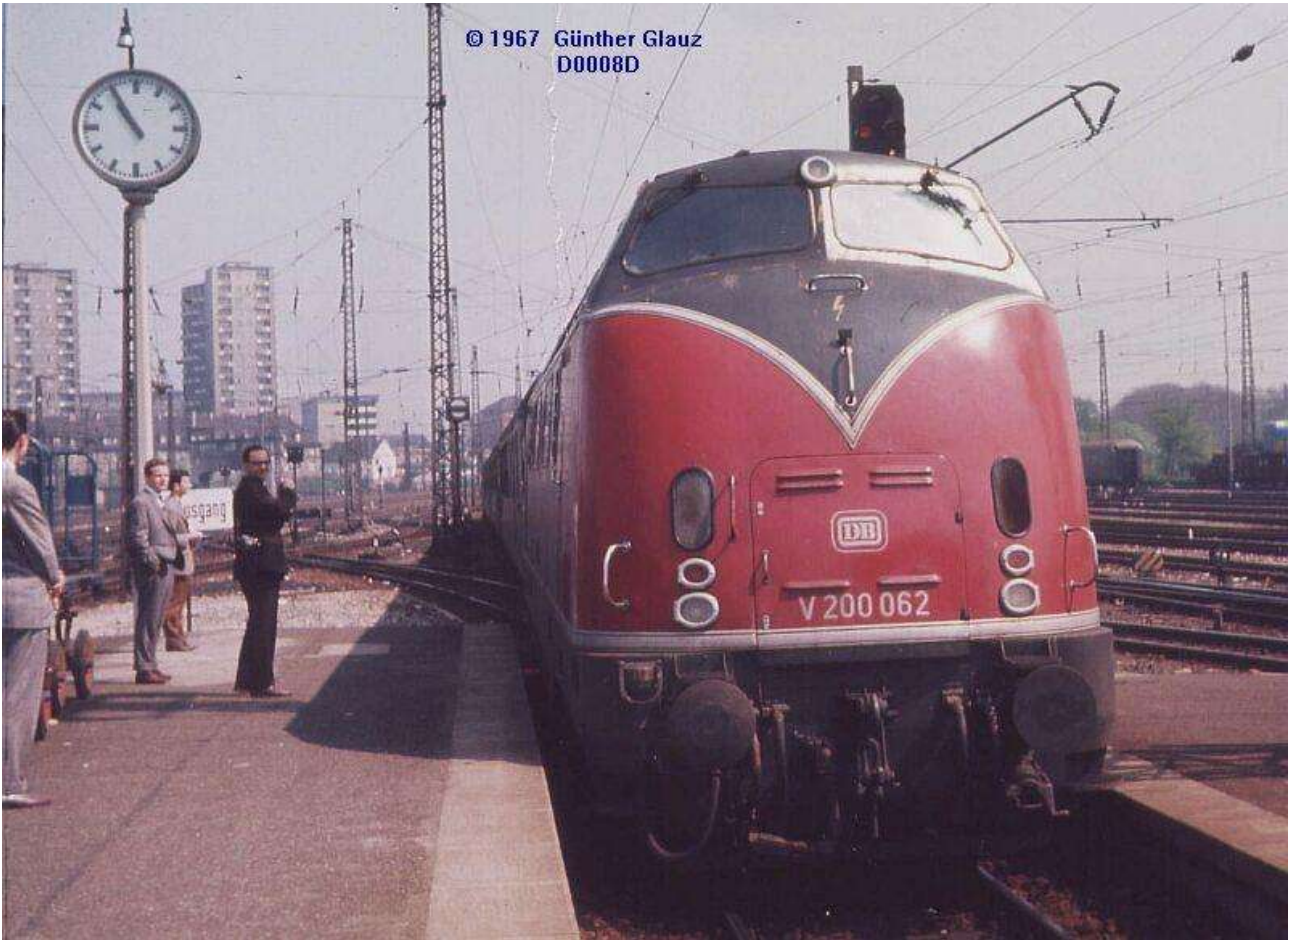
Foto n. 20: una V 200.0, con anteriore dotato di tutti rec

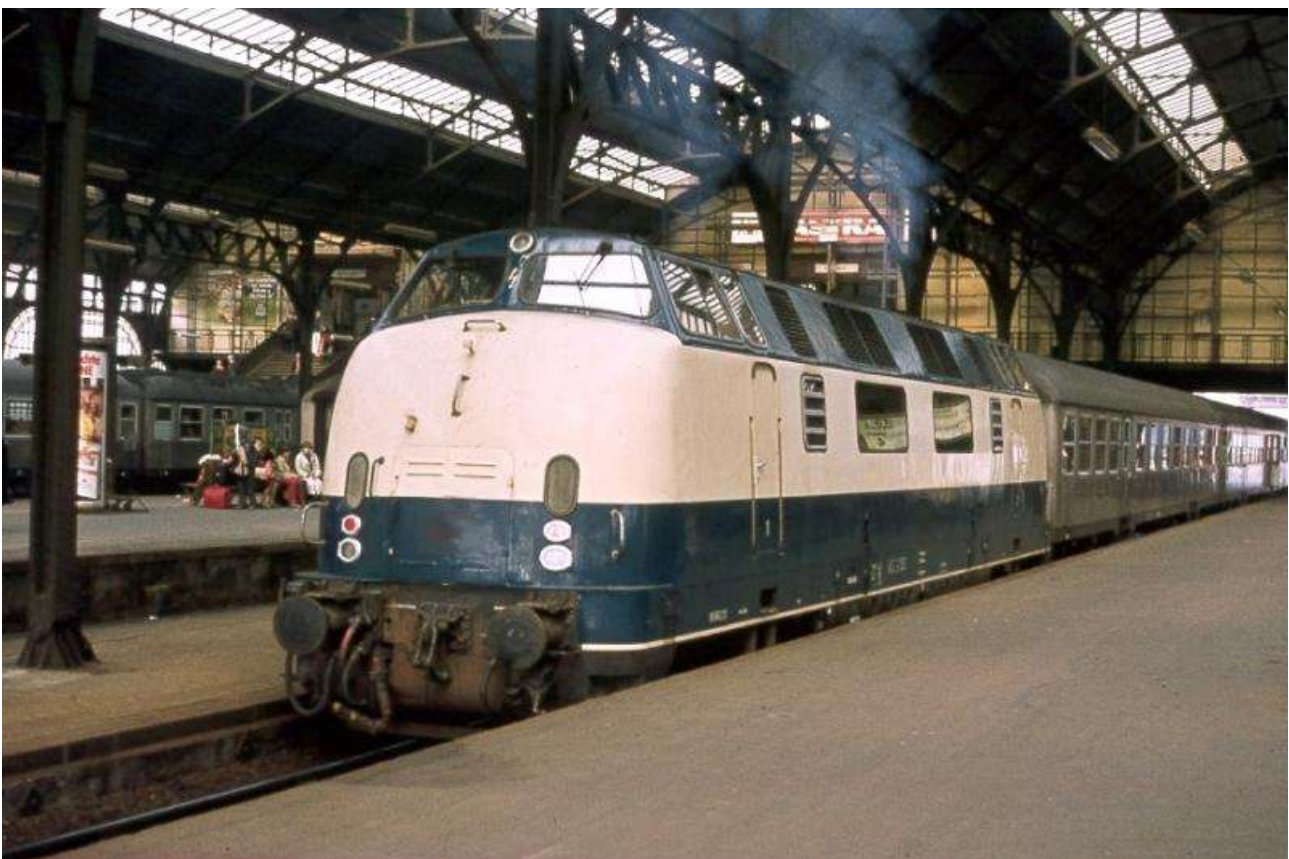
Foto n. 21: una 220, con anteriore dotato di tutti rec

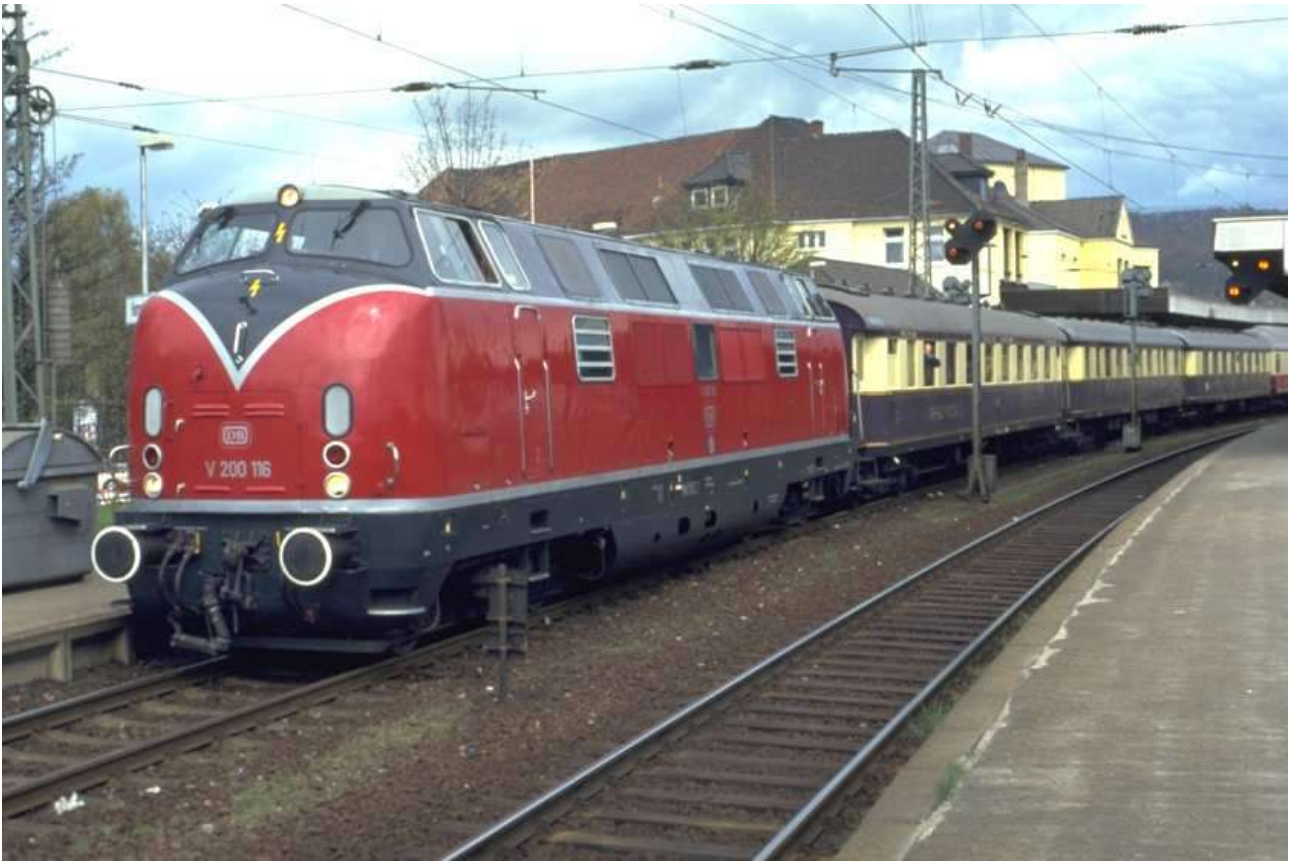
Foto n. 22: una V 200.1, dotata del solo rec riscaldamento -

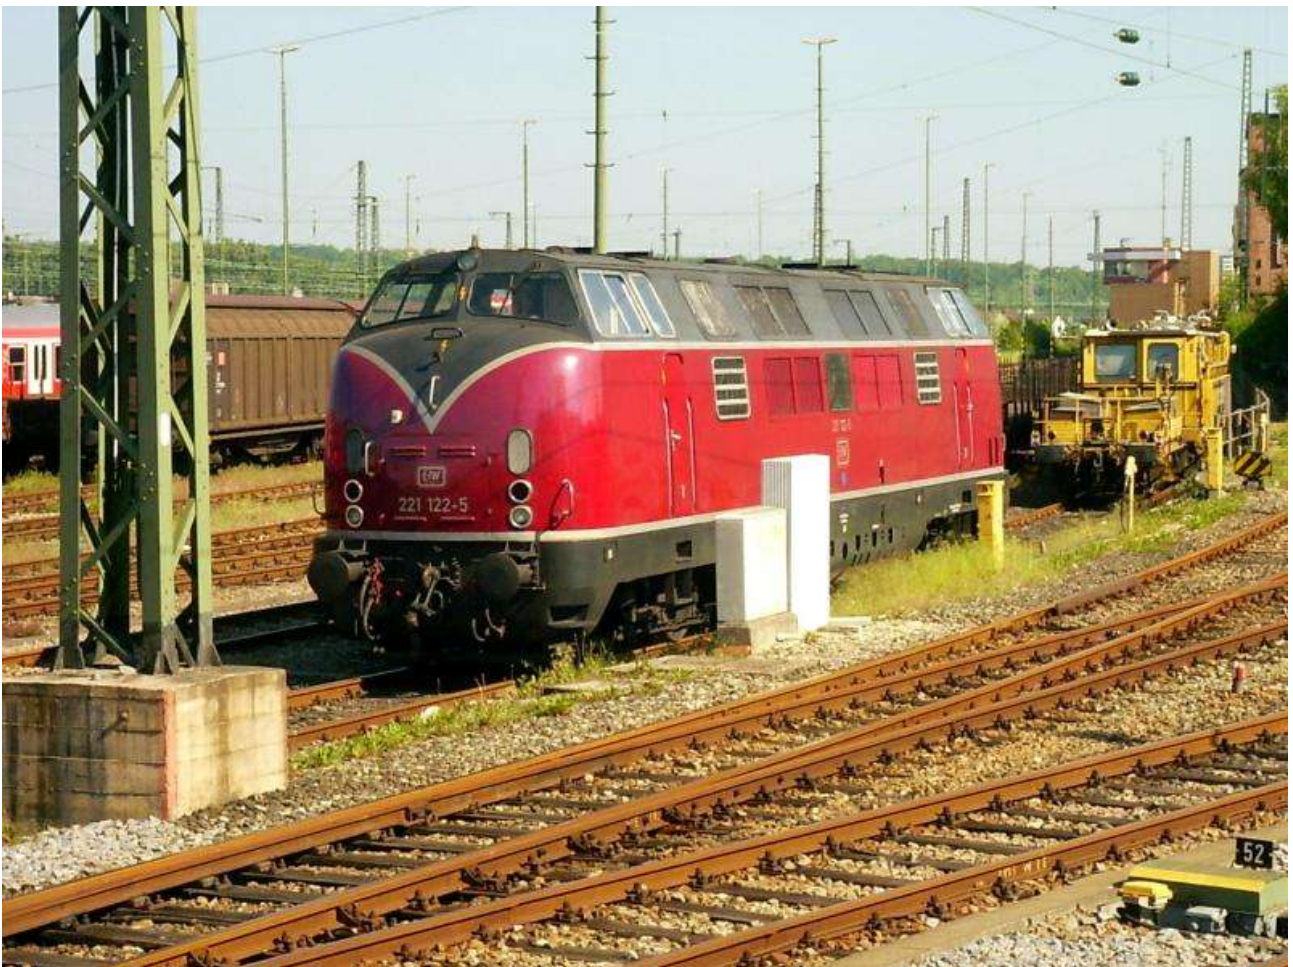
Foto n. 22: una V 221, dotata del solo rec riscaldamento -

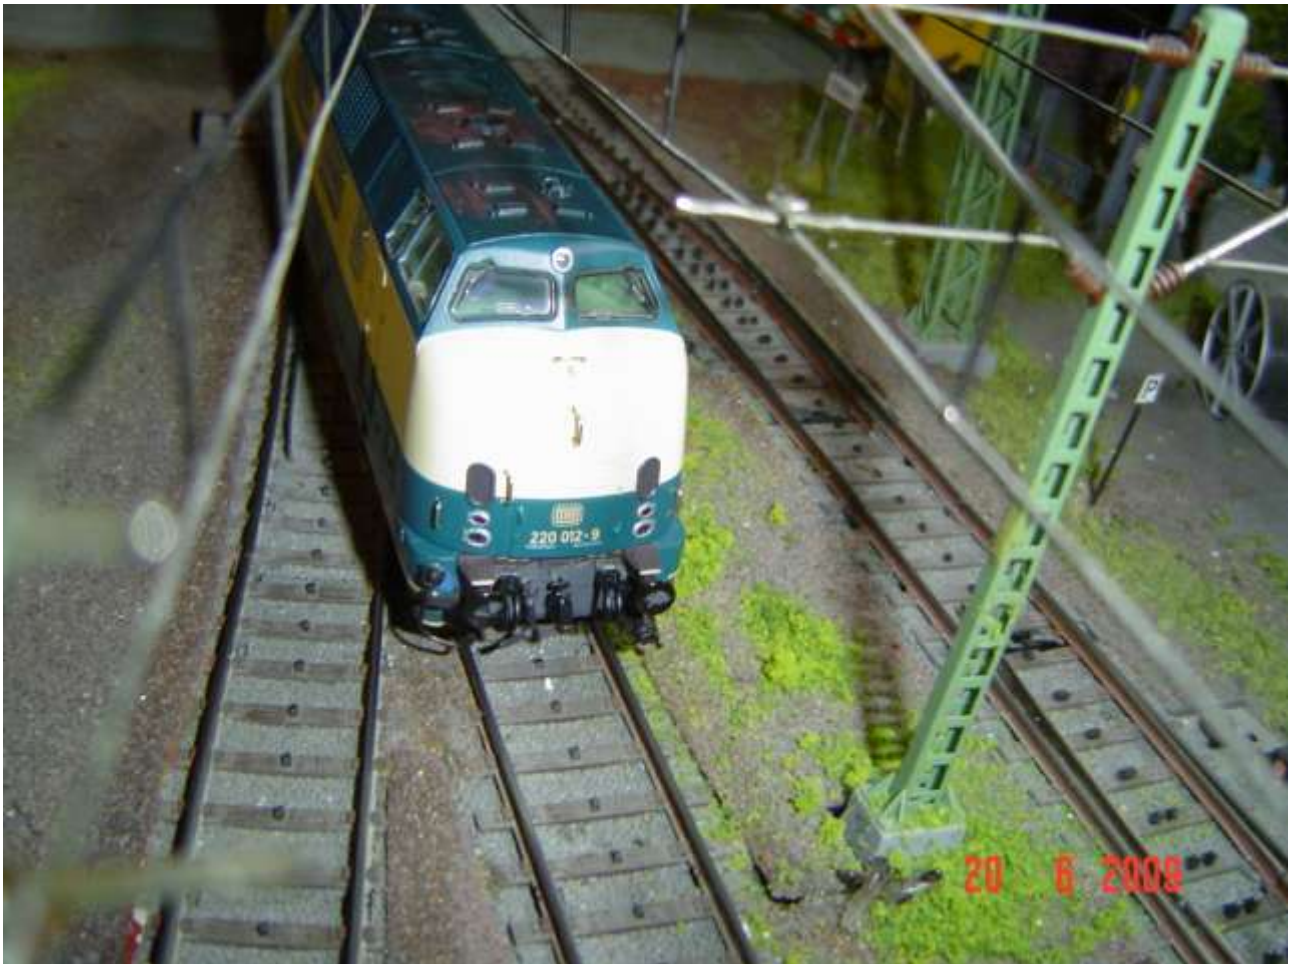
Nelle **foto n. 23** il risultato, altamente realistico della sistemazione del frontale completo di tutti i rec in una 220 012-9 Märklin (**art. 39802** del 2007).

**Foto n. 23: una 220 Märklin, con il frontale completamente rifatto con aggiuntivi tutti riportati**

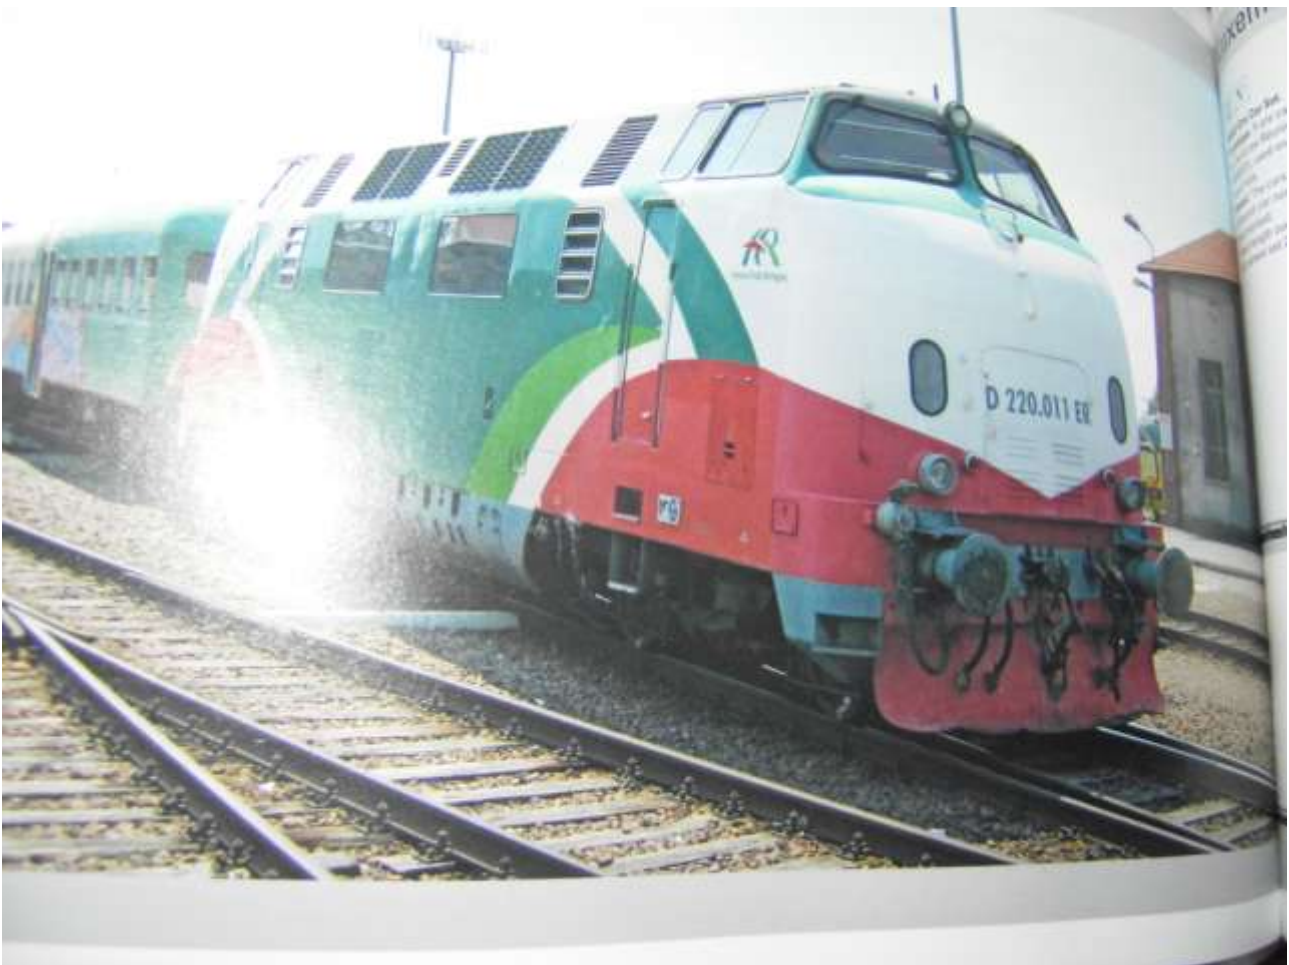
Una delle altre 220 vendute (in Italia furono diverse) è (o lo è stata) in servizio presso le FER, Ferrovie Emilia Romagna. Mi preme farvi vedere (grazie alla **foto n. 25**, tratta dal precatalogo Märklin attuale) che le 220 “straniere” non sempre conservano i rec originali tedeschi e la ex 220 011 ha dei rec decisamente italiani.

Foto n. 25: una ex 220, venduta alle FER Ferrovie Emilia Romagna –

nelle 220, radiate dalle DB nel 1984 e vendute all'estero, i rec possono cambiare, essere assenti ecc (vedi **foto n. 25**).

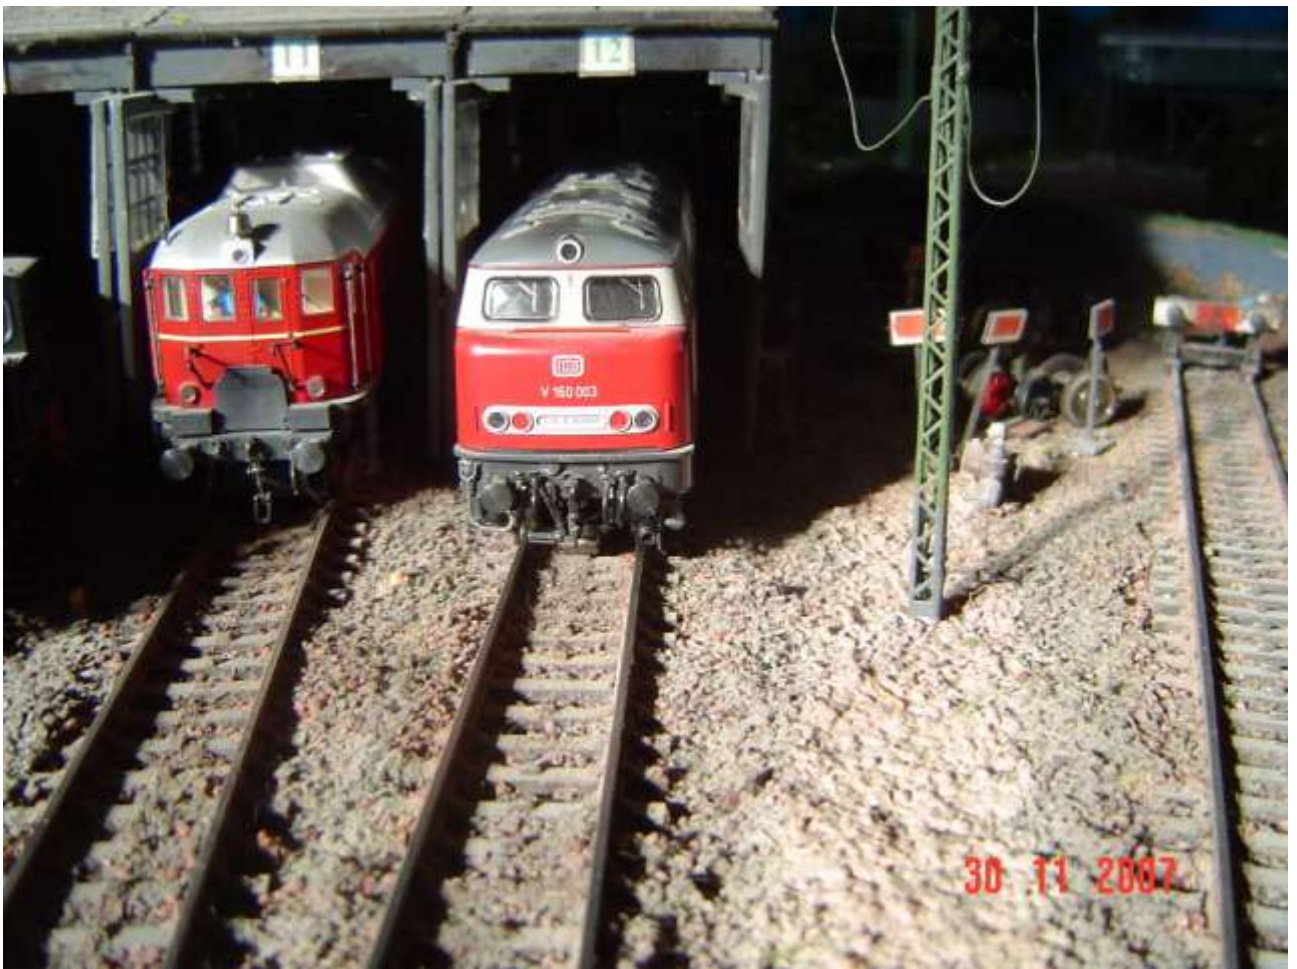
Foto n. 27: la V 160 003, con tutti i rec, nel deposito di Vibaden

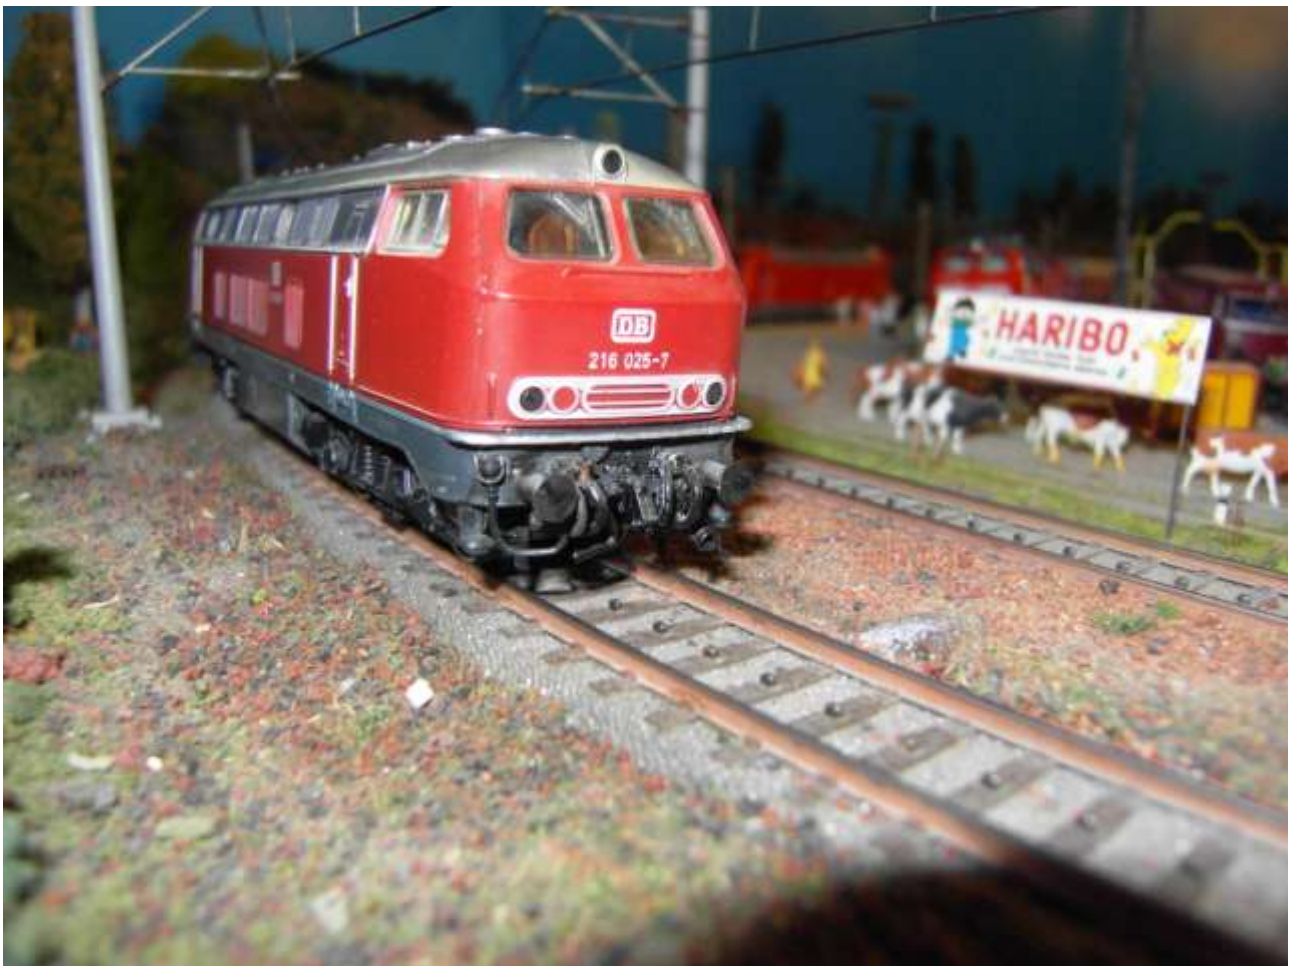
Foto n. 29: la 216 025-7, con tutti i rec, nel plastico di Vibaden
