## **CAPITOLO 054° SISTEMAZIONE DEI FRONTALI (I parte)**

**NEI GRUPPI: V 100.0, V 100.1 – 211, 212, 714  
V 200.0 – 220, V 200.1- 221, 210, V 160/216, 218**

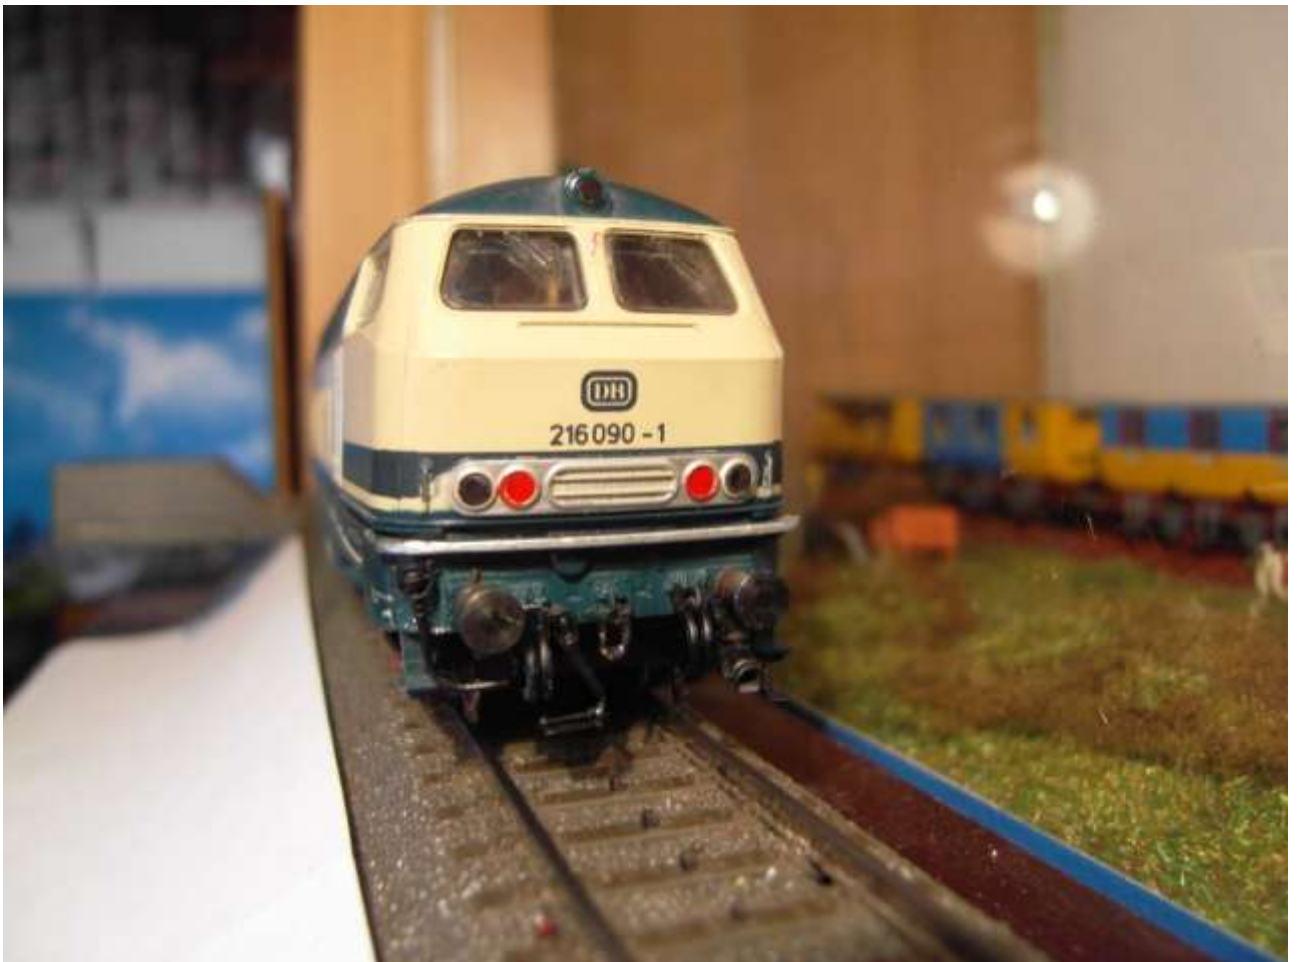
Foto n. 30: la 216 090-1, con tutti i rec, nel banco dinamometrico

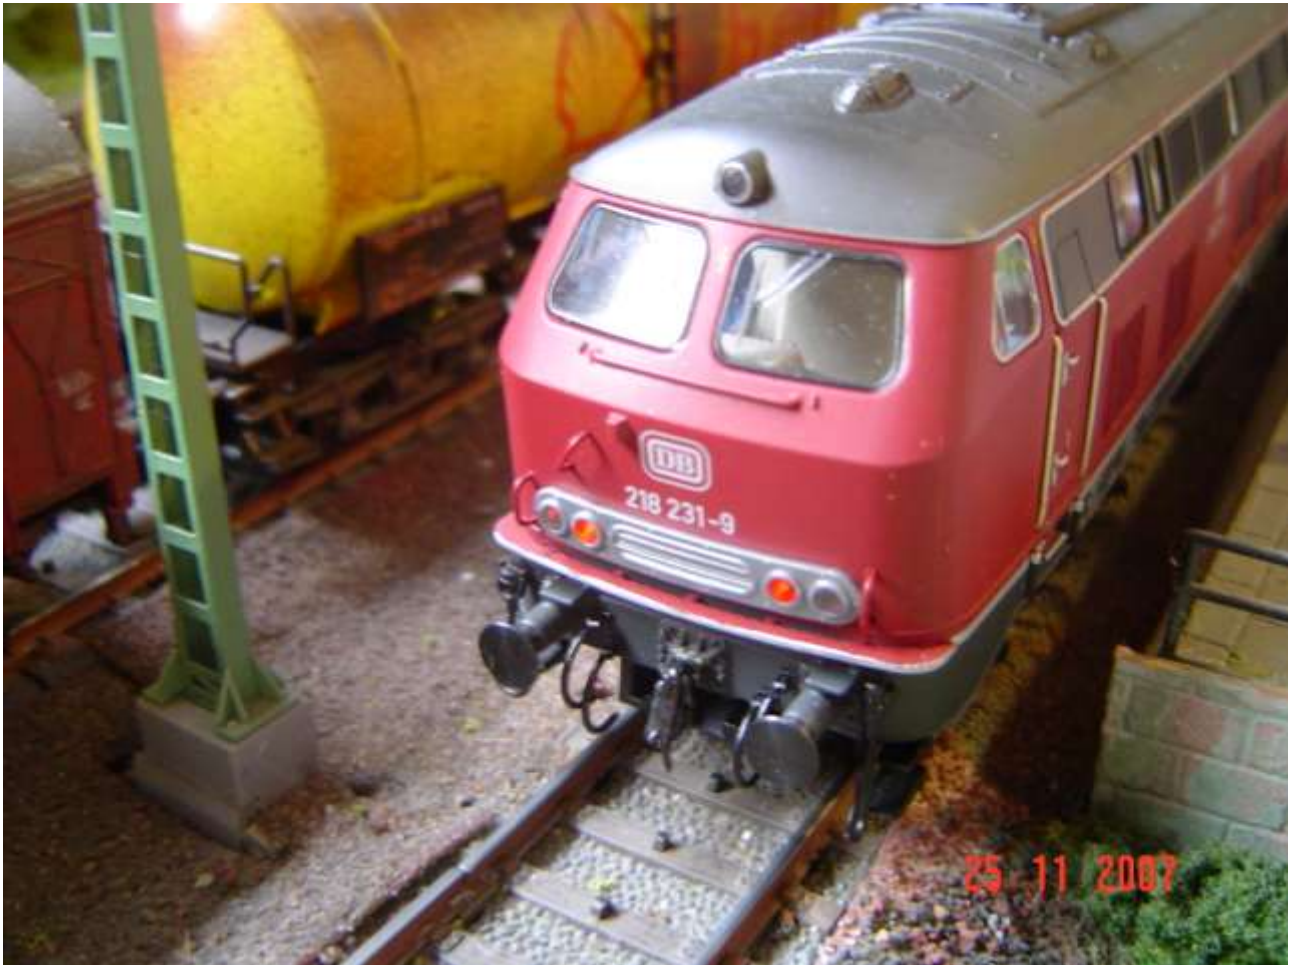
Dalle **foto** visionate è emerso che anche nelle 218 (quasi certamente anche nelle 210 a turbina) era necessario effettuare questa modifica, valgono ovviamente tutti i consigli precedenti. Il rec ad imbuto è comunque presente, nonostante la presenza di un ulteriore rec sulla sinistra di queste diesel (lo vedete nella **foto n. 32** di Marco Palazzo, con il simbolo triangolare dell'alta tensione), che la Märklin fornisce già montato,. Le **foto dalla n. 31 alla n. 38** si commentano da sole.

**Foto n. 31: la 218 231-9, con tutti i rec, tranne quello ad imbuto a Vibaden**

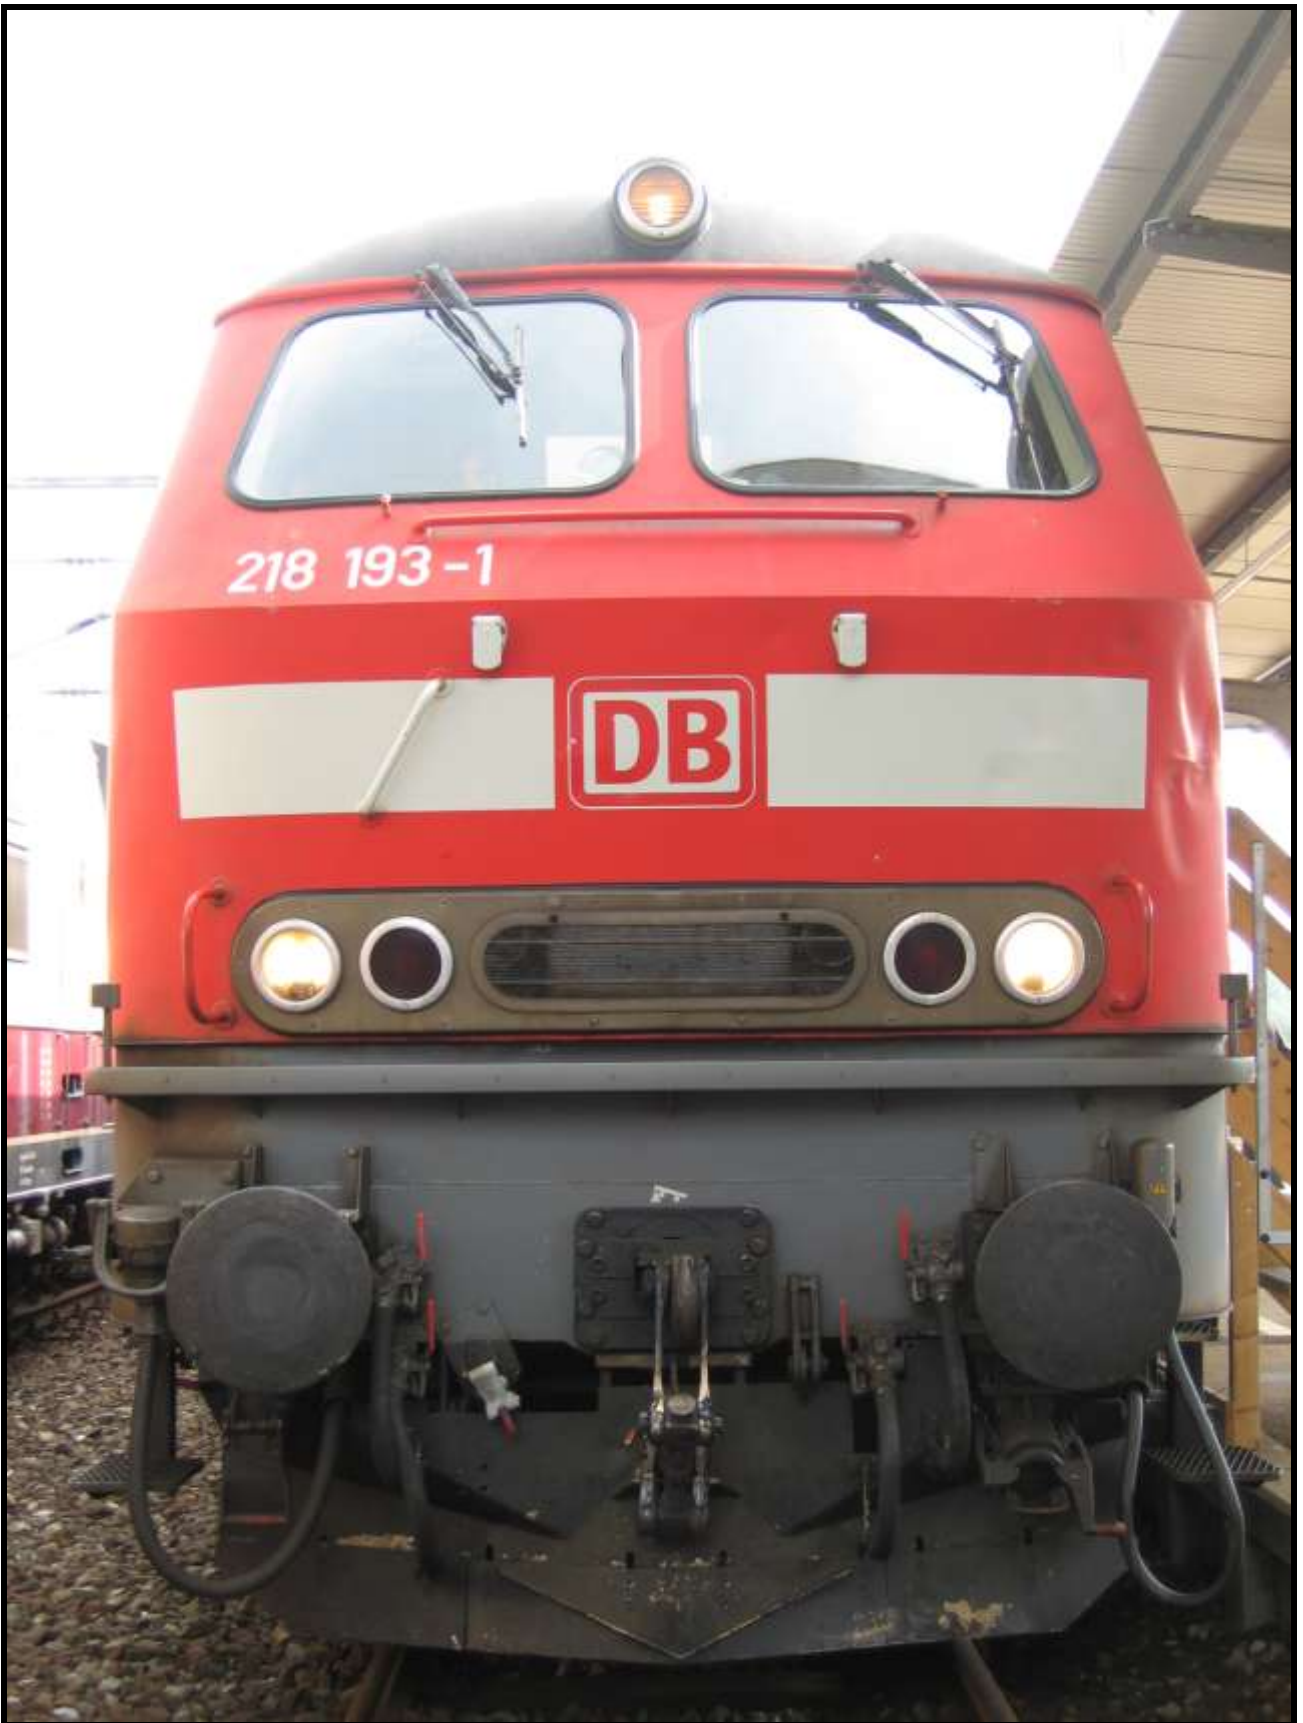
Foto n. 32: la vera 218 193-1, con tutti i rec, compreso quello ad imbuto  
(foto di Marco Palazzo)-

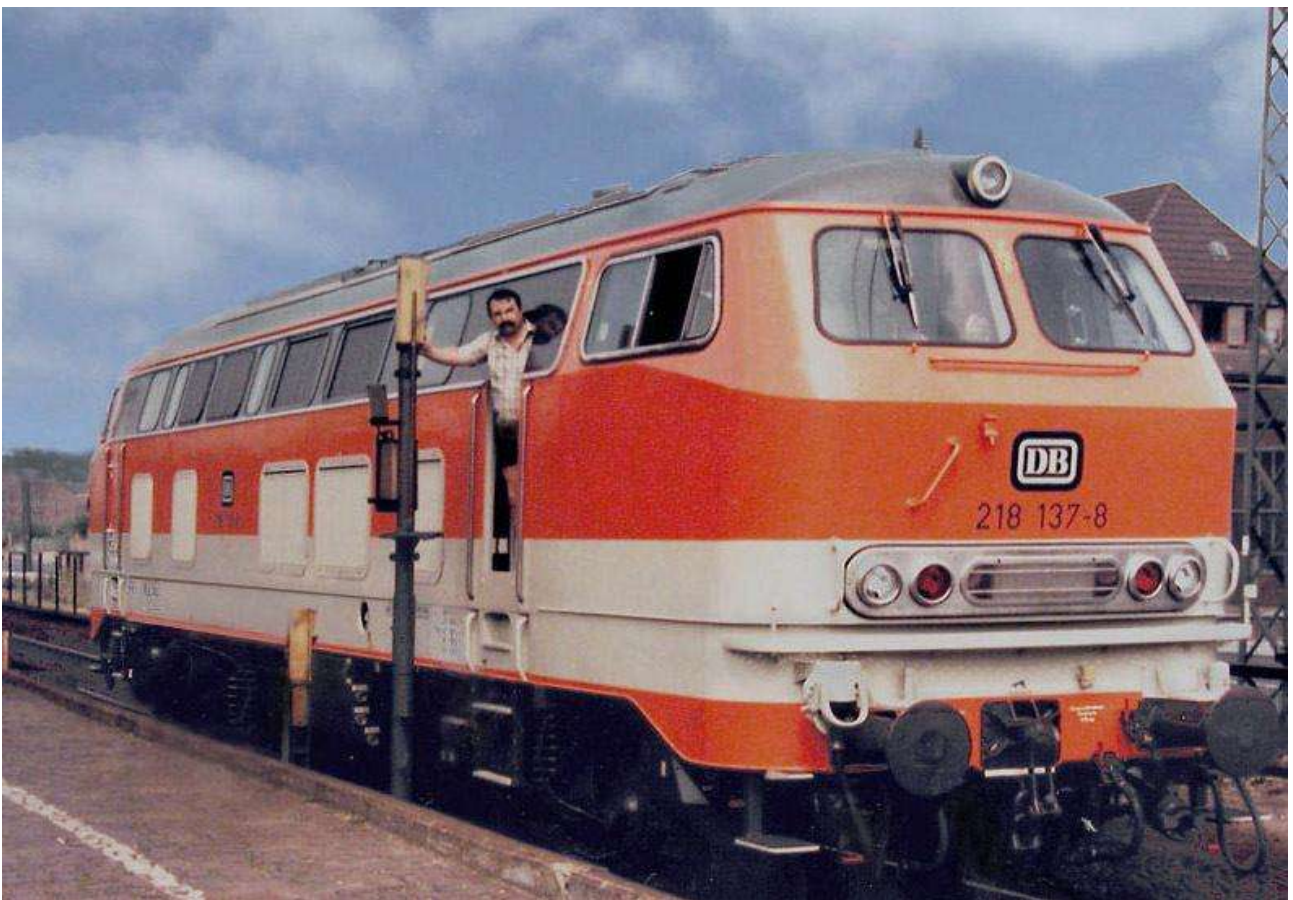
Foto n. 34: la vera 218 137-8, con tutti i rec, compreso quello ad imbuto

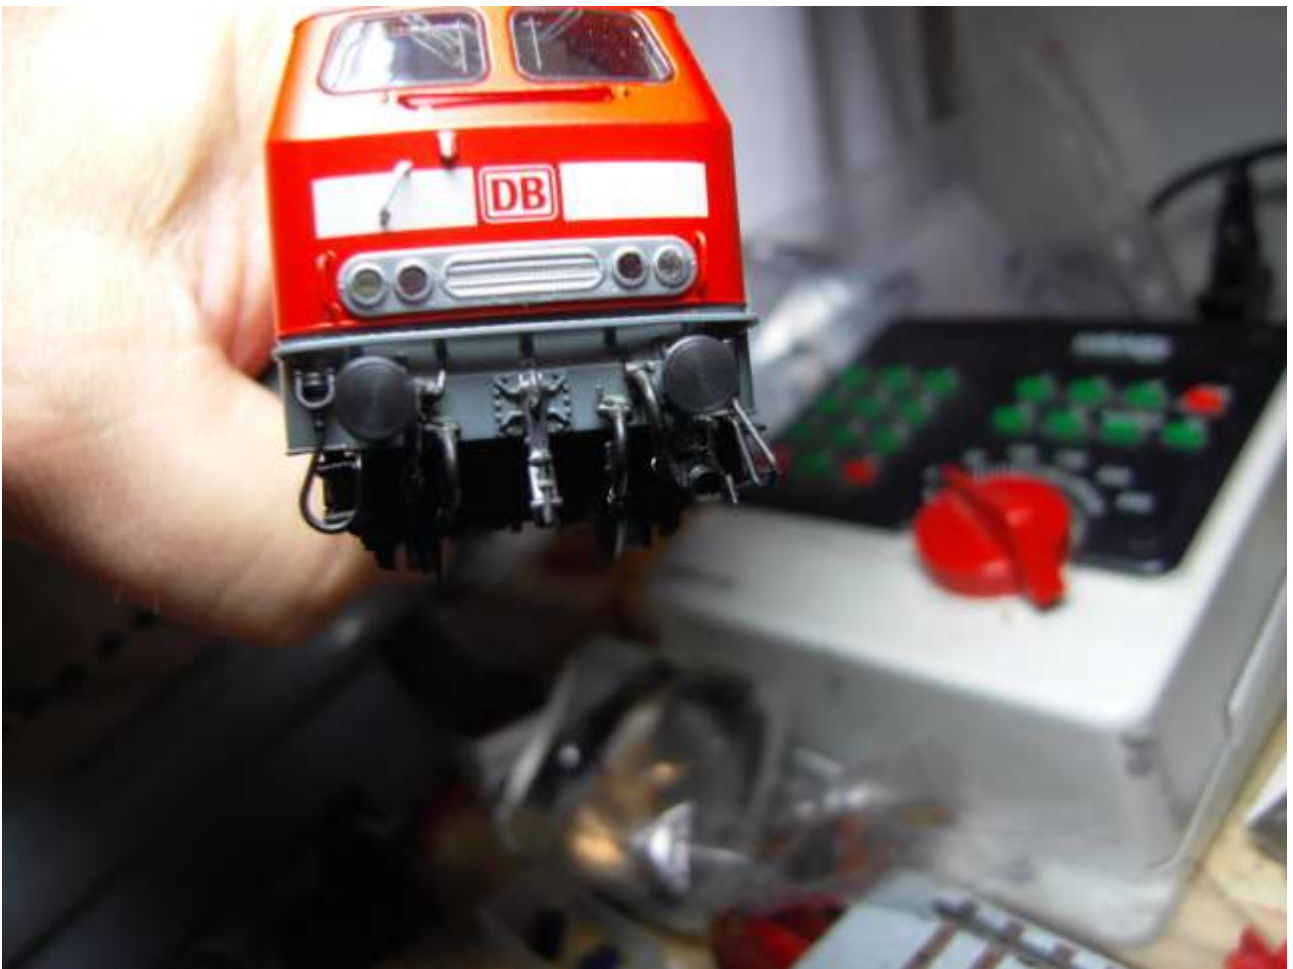
Foto n. 35: modello della 218 con tutti i rec, compreso quello ad imbuto

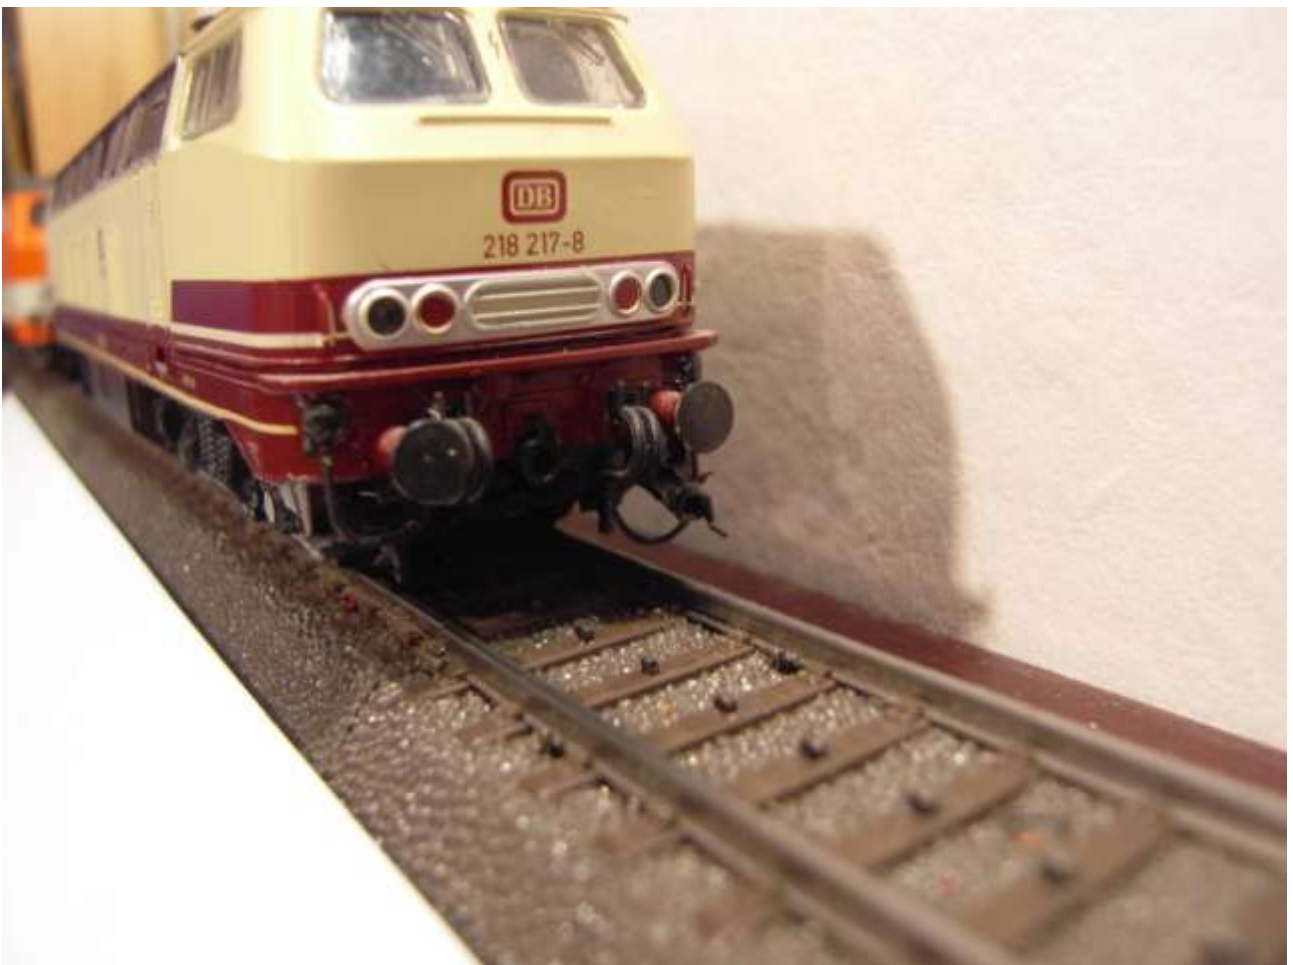
Foto n. 36: modello della 218 217, serie Hobby, con tutti i rec

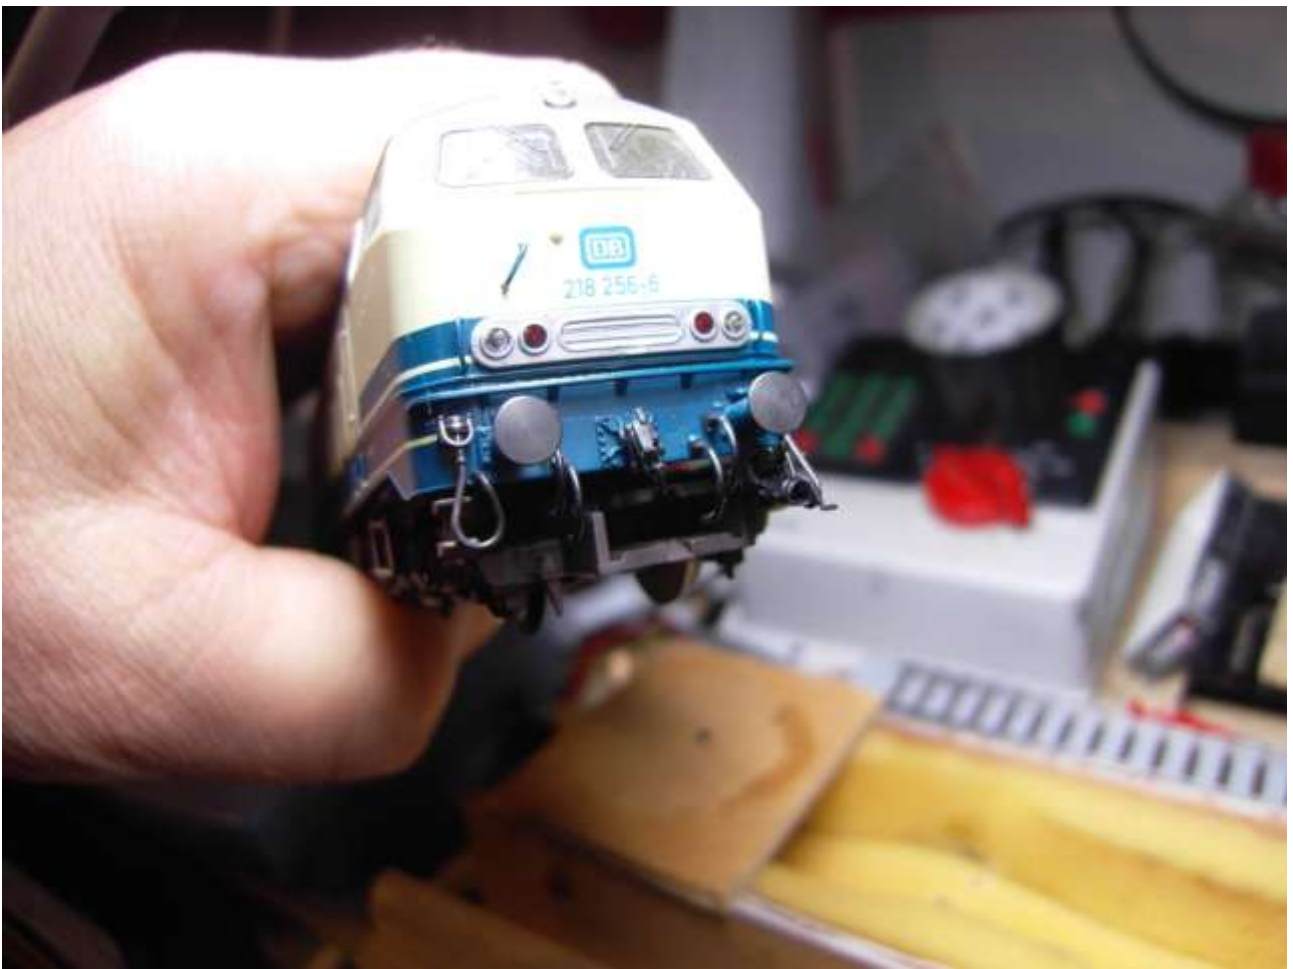
Foto n. 37: modello Märklin della 218 con tutti i rec, compreso quello ad imbuto

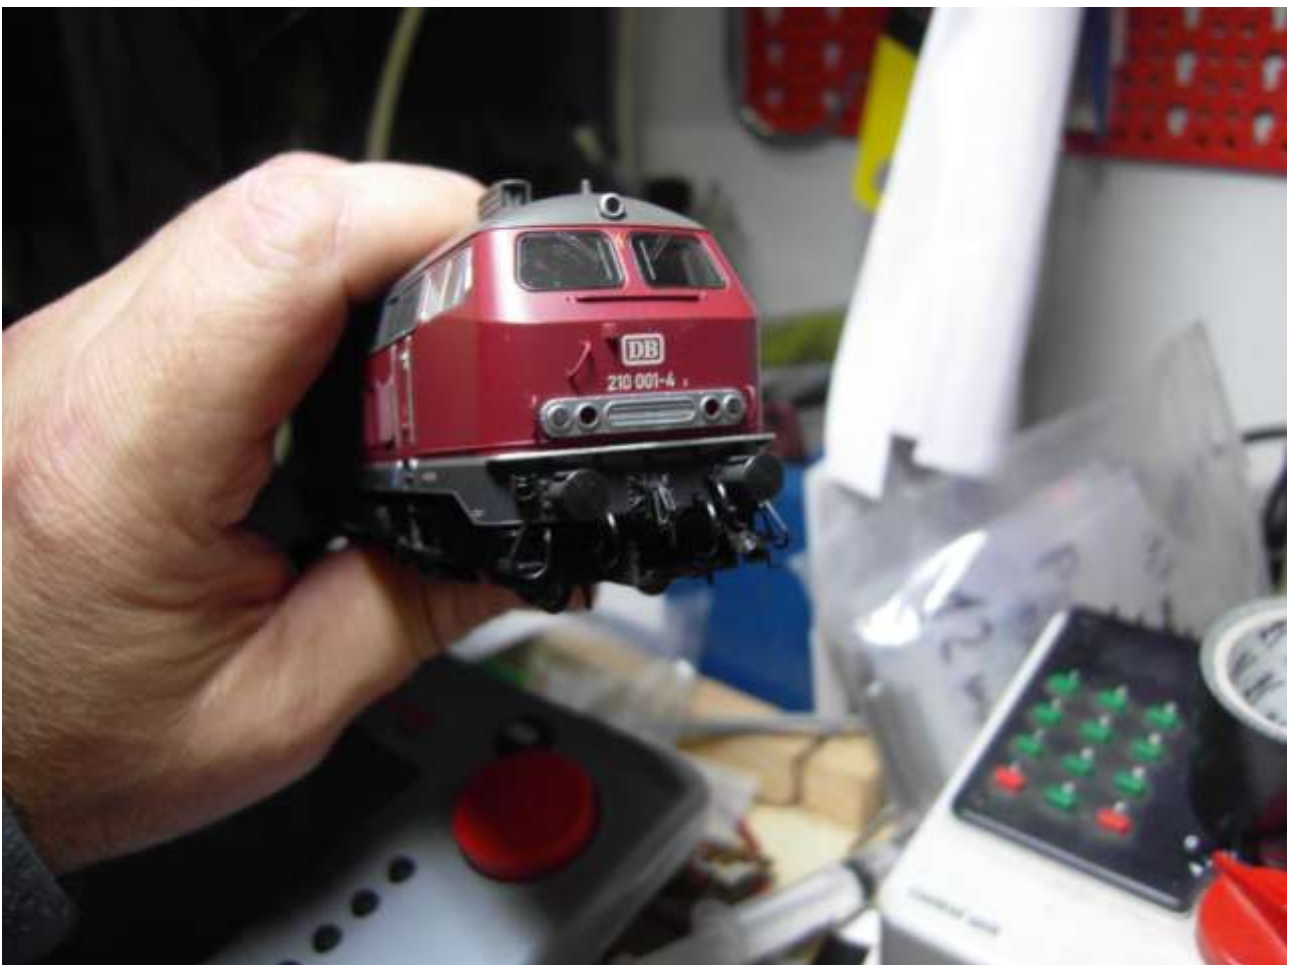
Foto n. 38: modello Märklin della 210 con tutti i rec, compreso quello ad imbuto
