# HO PROVATO PER VOI LA BR 03 1001 DB

### Märklin art. 37915

#### **UNA BR 03 TOTALMENTE NUOVA (I PARTE)**

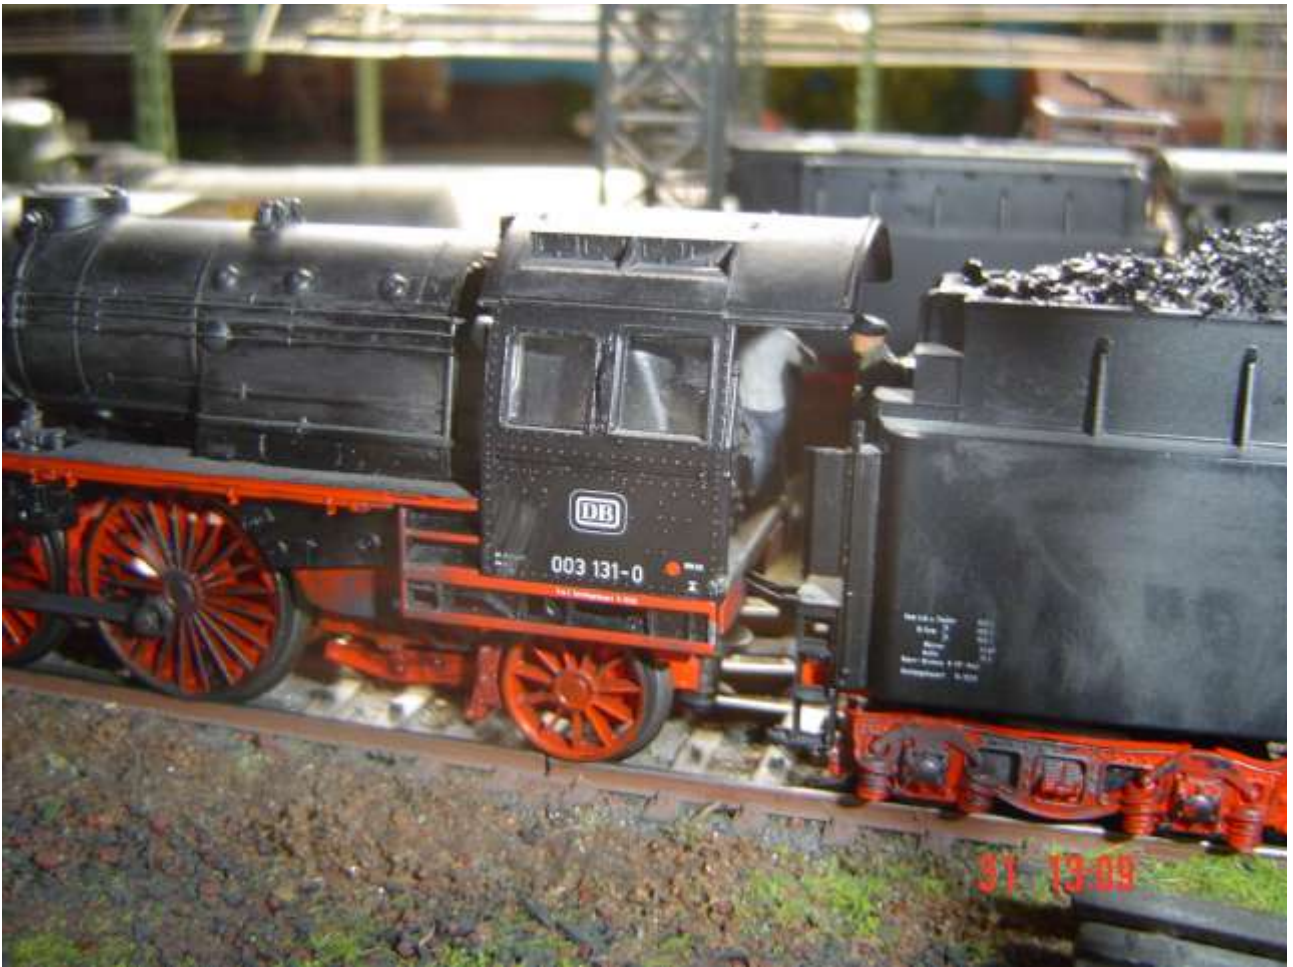
Foto n. 1: 003 131-0, nella versione delle DB tra il 1968 e il 1975

Nella [foto n. 1](#) la 003 131-0, [art. 3395](#) del 1993 poi digitalizzata da Paola Ravini della Ciciesse Model, era una versione migliorata della [3085](#).

Mi preme segnalare nelle [foto n. 1 e n. 2](#), il grande distacco tra tender e cabina di guida, il motore che occupa, quasi interamente, la cabina stessa, lasciando ai poveri, macchinista e fuochista, uno spazio esiguo e irrealistico per operare.

Con la serie 003, e modelli simili, l'*estetica*, nei modelli Märklin, migliorò, perché almeno mezzo finestrino libero c'era! Confrontate le **foto n. 1 e n. 4**. La forza di trazione di tutte le macchine delle serie Br 01\*, 03.10, 03.2, 011\*, 012\*, 003, 41, 041, 44, 043, 044, 50, 050, 051, ecc, è sempre elevata sul mio banco dinamometrico (quello del mio **Capitolo 31°**) e, in media, nelle mie macchine, circa una trentina, varia tra i 131 gr. della 043 903-4 e i 91 gr. della 01 1053 (indebolita questa però dal motore C-sinus di I concezione **foto n. 5**).

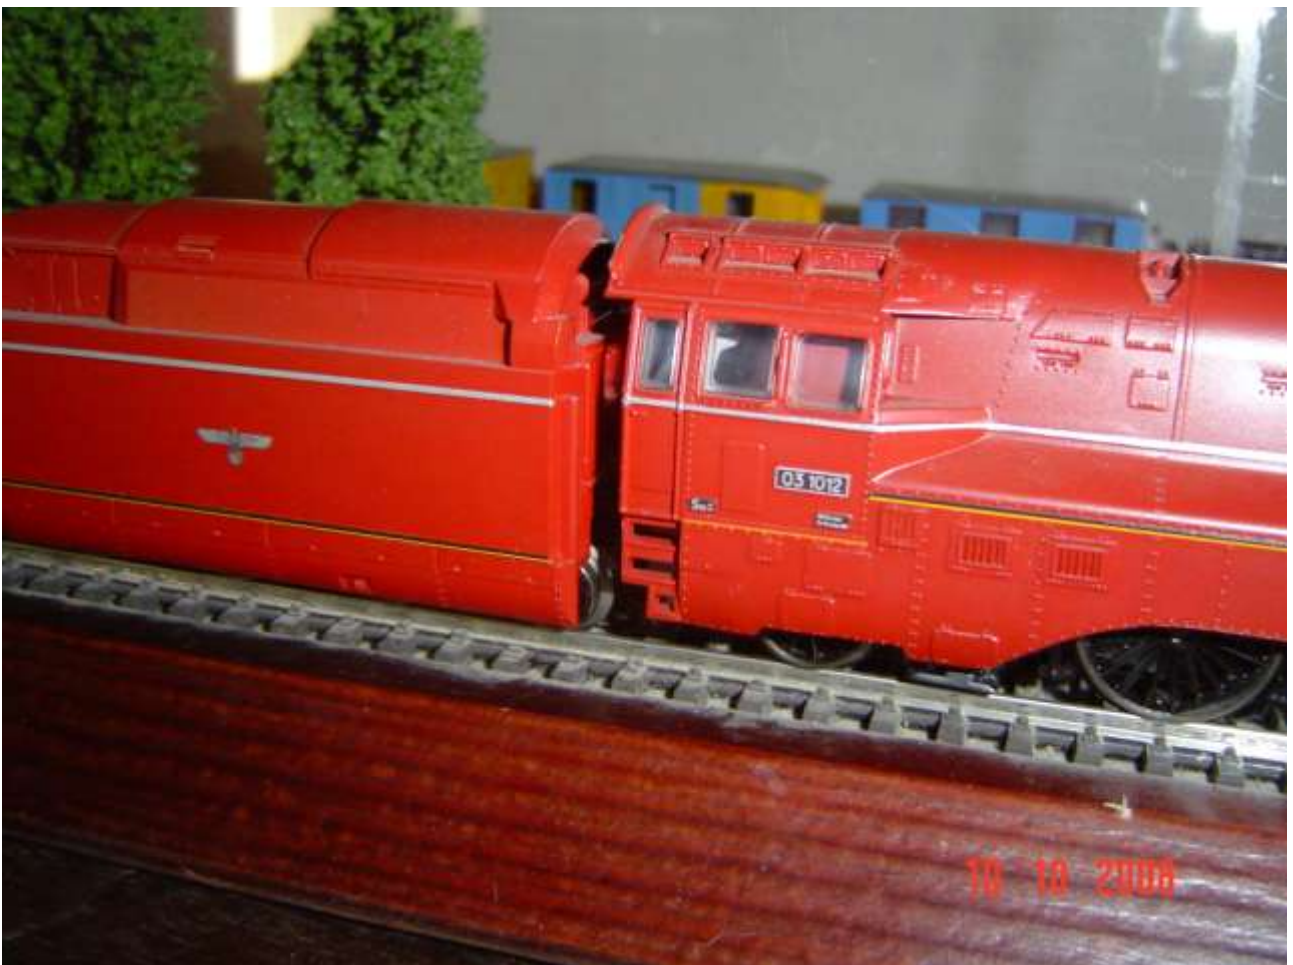
Foto n. 2: 03 1012, aerodinamica, nella colorazione rossa DRG

Nella [foto n. 2](#) la 03 1012, [art. 37911](#) del 1999, delle DR, epoca II, digitalizzata Motorola.

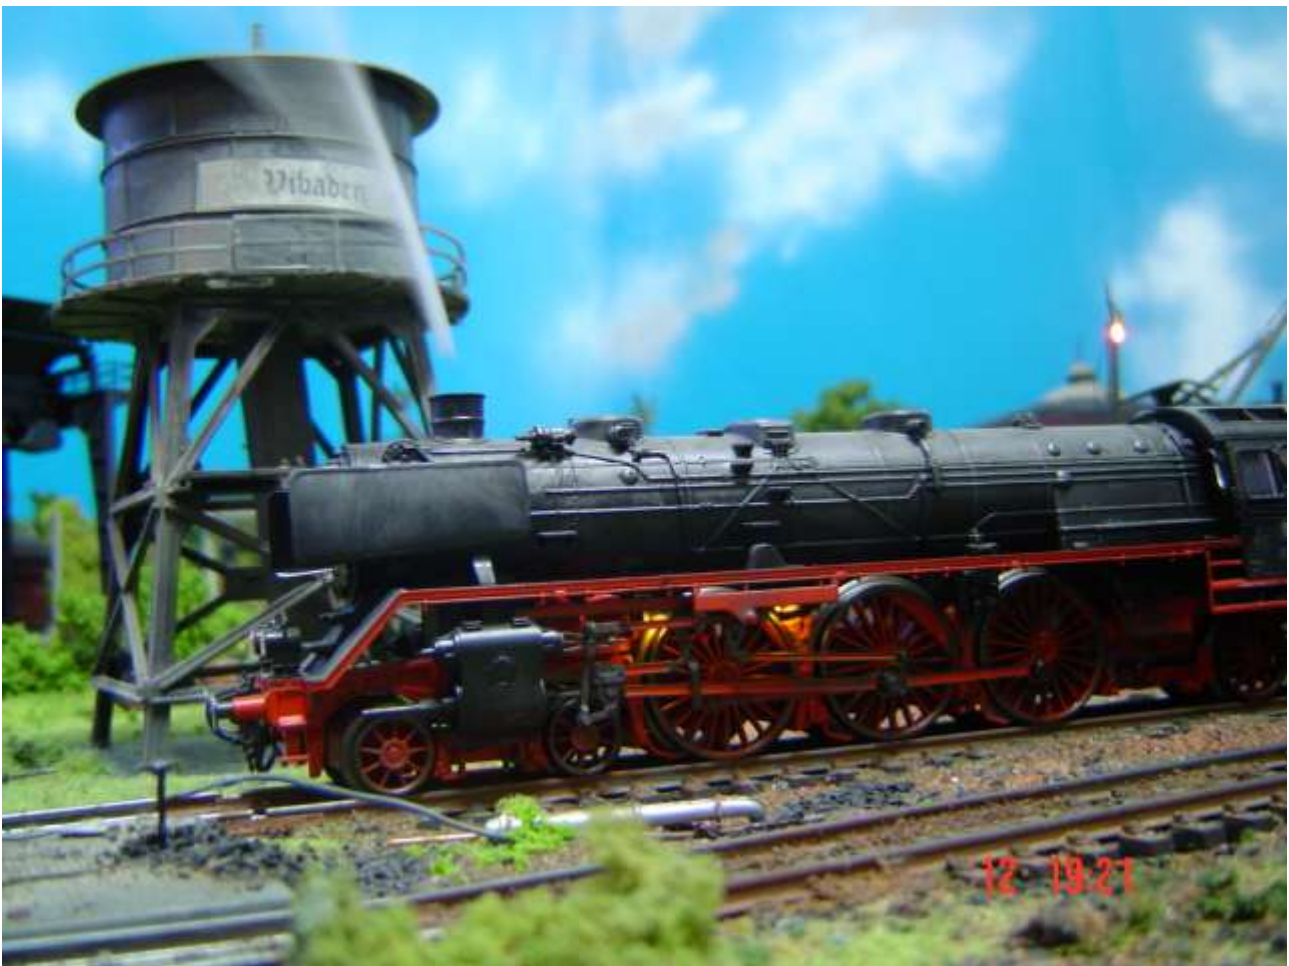
Foto n. 3: 03 287, Motorola, con luci del biellismo accese, nel Bw di Vibaden

Nella [foto n. 3](#) l'ultima 03 Motorola, la 03 287, [art. 37952](#) del 2001. Nel 2004 arrivò la MFX 03 140 ([art. 37953](#) con parafumo Wagner e suoni).

Il pancone anteriore è oltremodo curato e in Märklin non ha vinto la tentazione di usare *quello* delle passate 03 (foto n. 3), di tipo del tutto diverso e senza asole di alleggerimento (foto n. 14, n. 17 e altre).

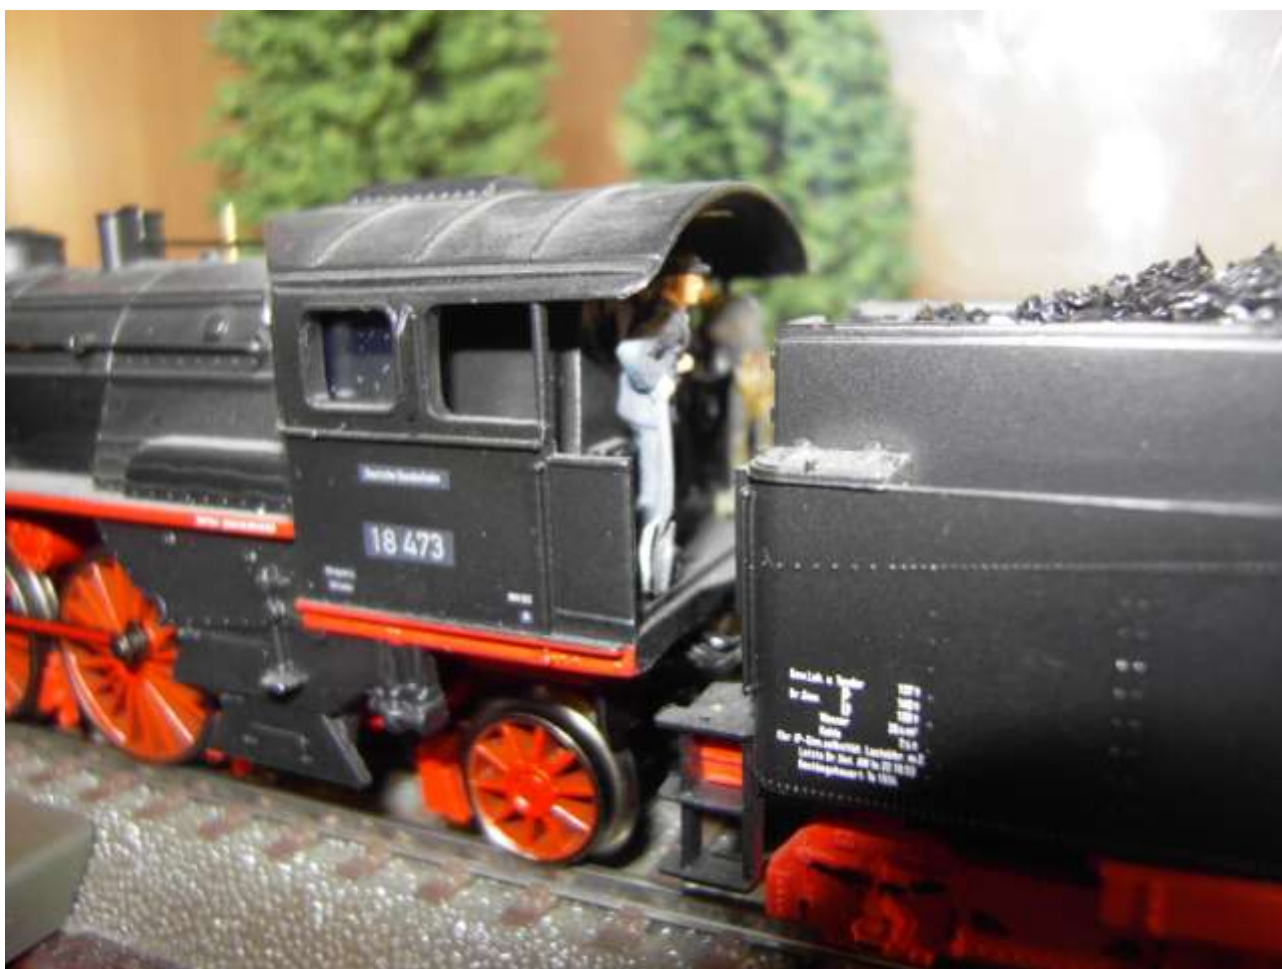
**Foto n. 4: Br 18 473, con la cabina occupata dal motore (nascosto dalla capsula metallica) e la bocca del forno arretrata**

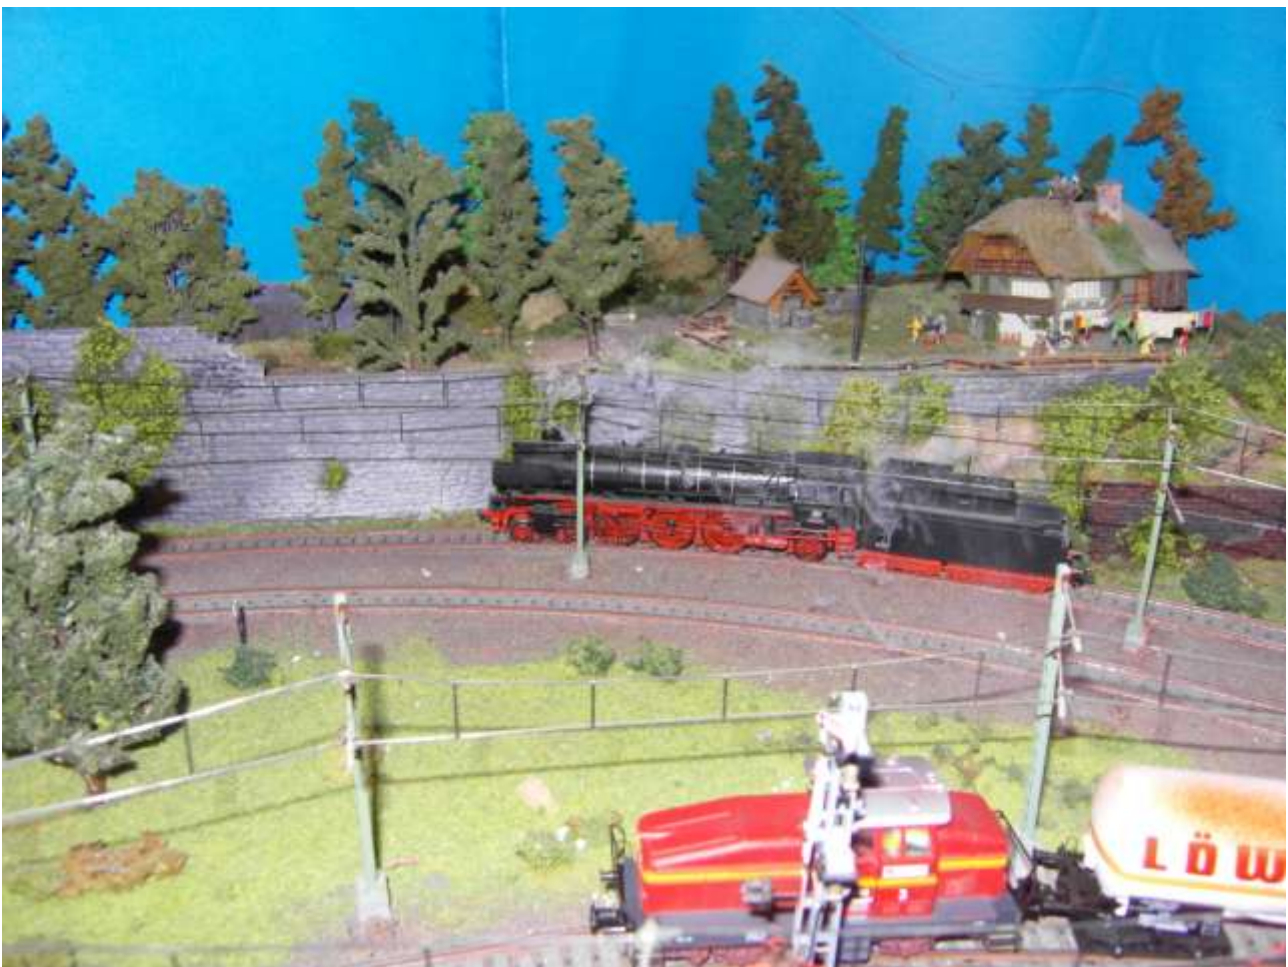
**Foto n. 5: Br 01 1053, con il primo motore C-sinus, tuttavia sufficientemente potente**

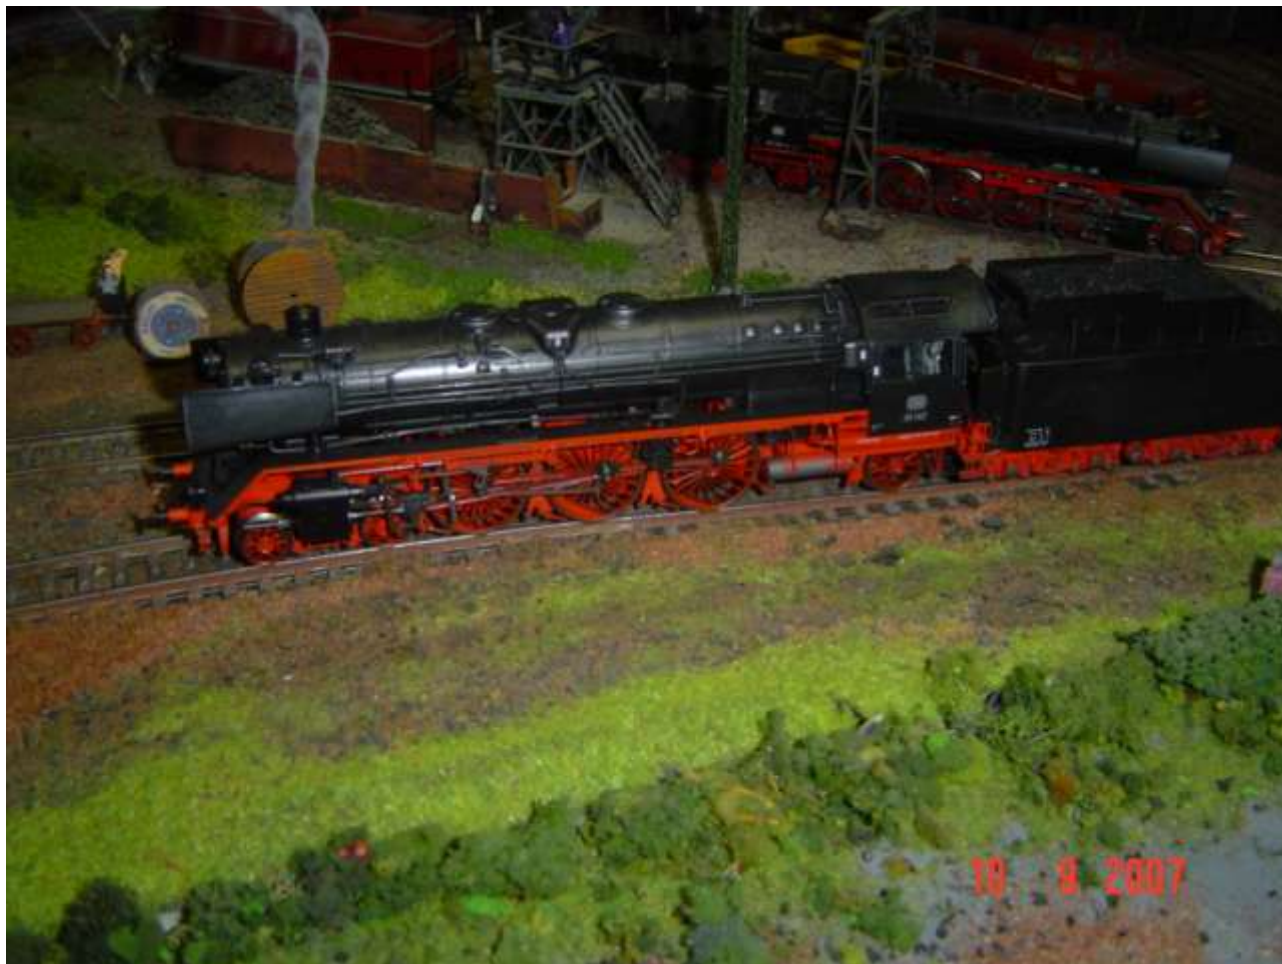
Foto n. 6: Br 01 147, con la cabina totalmente libera ed il riverbero del focolare

Arrivarono, a partire dal 2006, le Br 01 (DB, DRG) e nel 2009 la 001 (DB) con caldaie, nella realtà, di vecchia concezione, (i modelli sono ovviamente nuovi). Macchine che non solo hanno le cabine totalmente libere, ma addirittura il riverbero del focolare, sperimentato per la prima volta nel 2002 con la Br 45 020, *Insider*, con decoder Motorola (la foto n. 6 è della 01 147 del 2006).

Il finestrino della 01 147 con il vetro (in plastica) è libero nella foto n. 6.

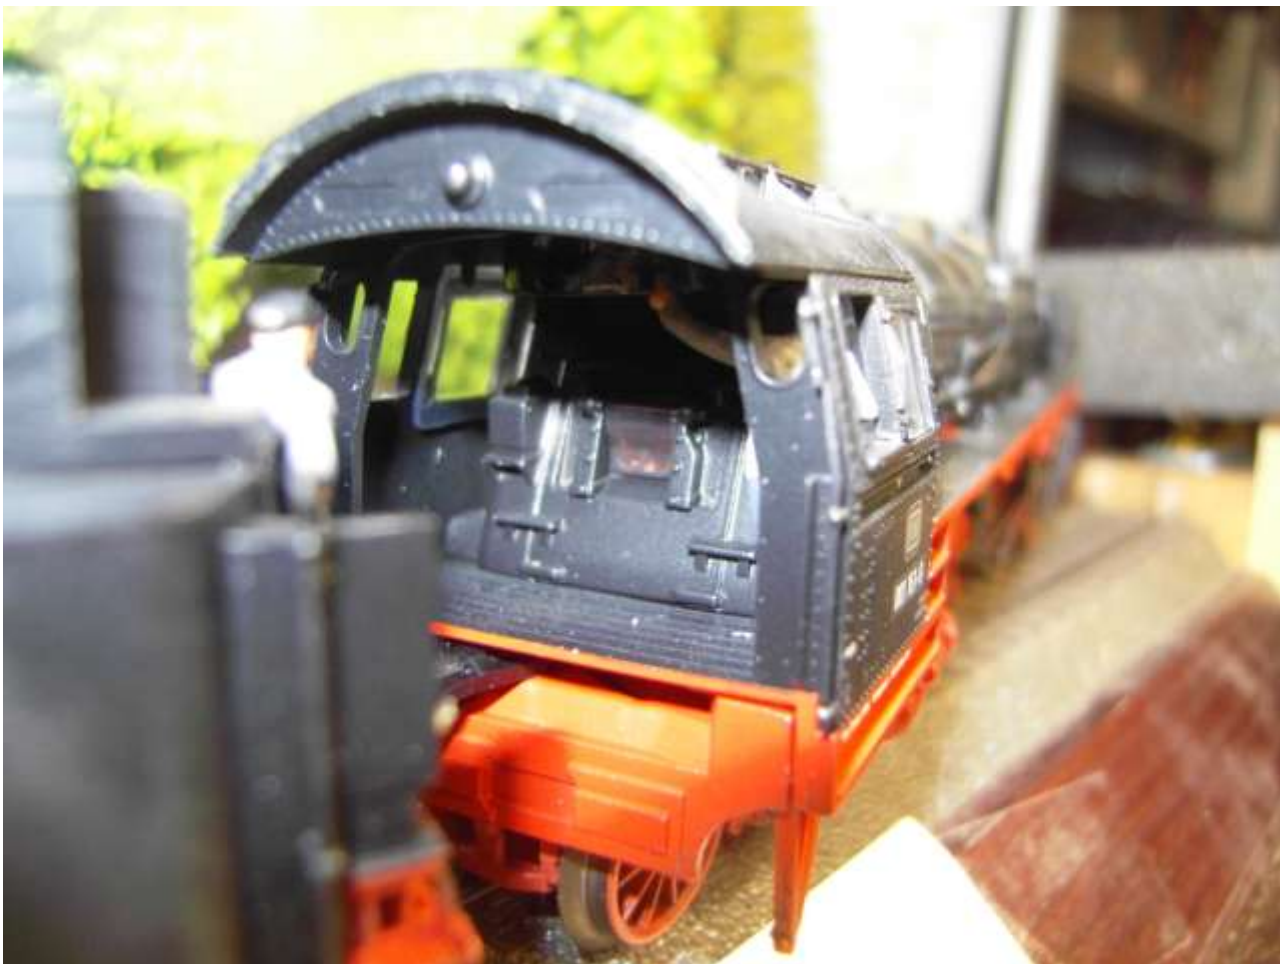
Foto n. 7: 001 161-9, con la cabina totalmente libera e il focolare lampeggiante

Nella foto n. 7 l'interno della 001 161-9: la cabina è libera, in fondo il focolare (al momento spento), anche da questa foto si vede bene che il finestrino anteriore, quello con il vetro, è libero, mentre nella 03 1001 (foto n. 8), come in quelle del Catalogo 2010, c'è un'ombra che copre quel particolare finestrino. La cornice è bruttina, ma la si vede solo fotografando.

A proposito, grazie alla foto n. 7, ho scoperto un mancorrente rotto, il destro, lo so. Stranamente la Märklin non ha optato per il metallo per questi particolari corrimano e, controllando l'altra mia 01 (la 147), ho scoperto che era danneggiato lo stesso corrimano destro, nello stesso punto. Chiunque acquisti loco di questo tipo stia attento a controllare ogni minuto particolare. Anche i negozianti siano molto prudenti nel maneggiare questi modelli. Compresse le prossime 042 del 2011.

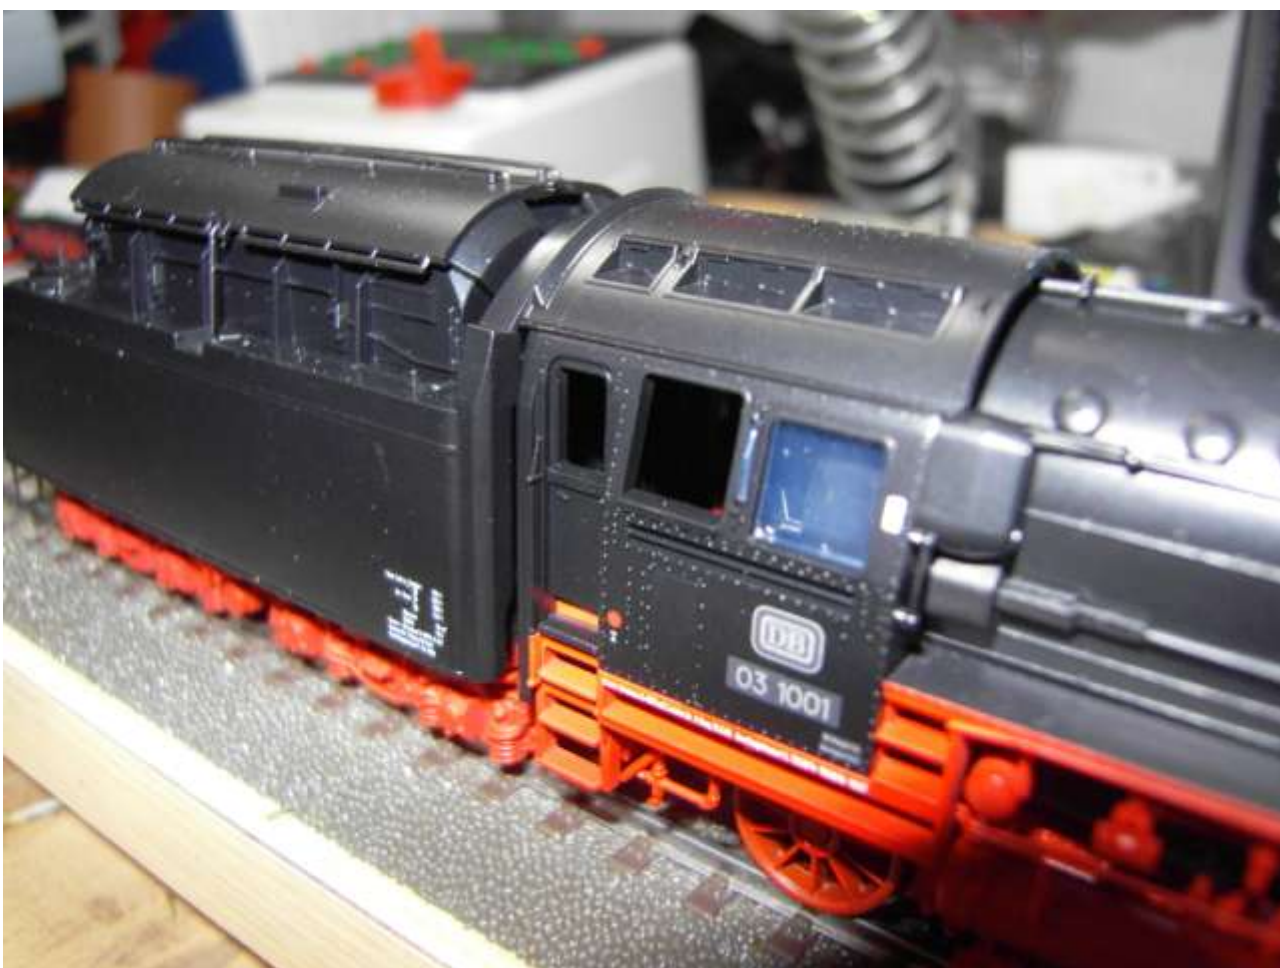
Foto n. 8: 03 1001, con la cabina apparentemente libera, ma l'ombra sul finestrino

**Ombra** della **foto n. 8** è, nella **foto n. 9**, palesemente provocata dall'arretramento della parte motoristica che sposta verso il tender, di almeno 1 cm, la parete con la portella del forno. Così non è previsto il riverbero del focolare, sia per non accentuare il difetto, e sia perché la visione delle braci doveva risultare ridotta con la bocca del forno, coperta dal dispositivo "Stoker".

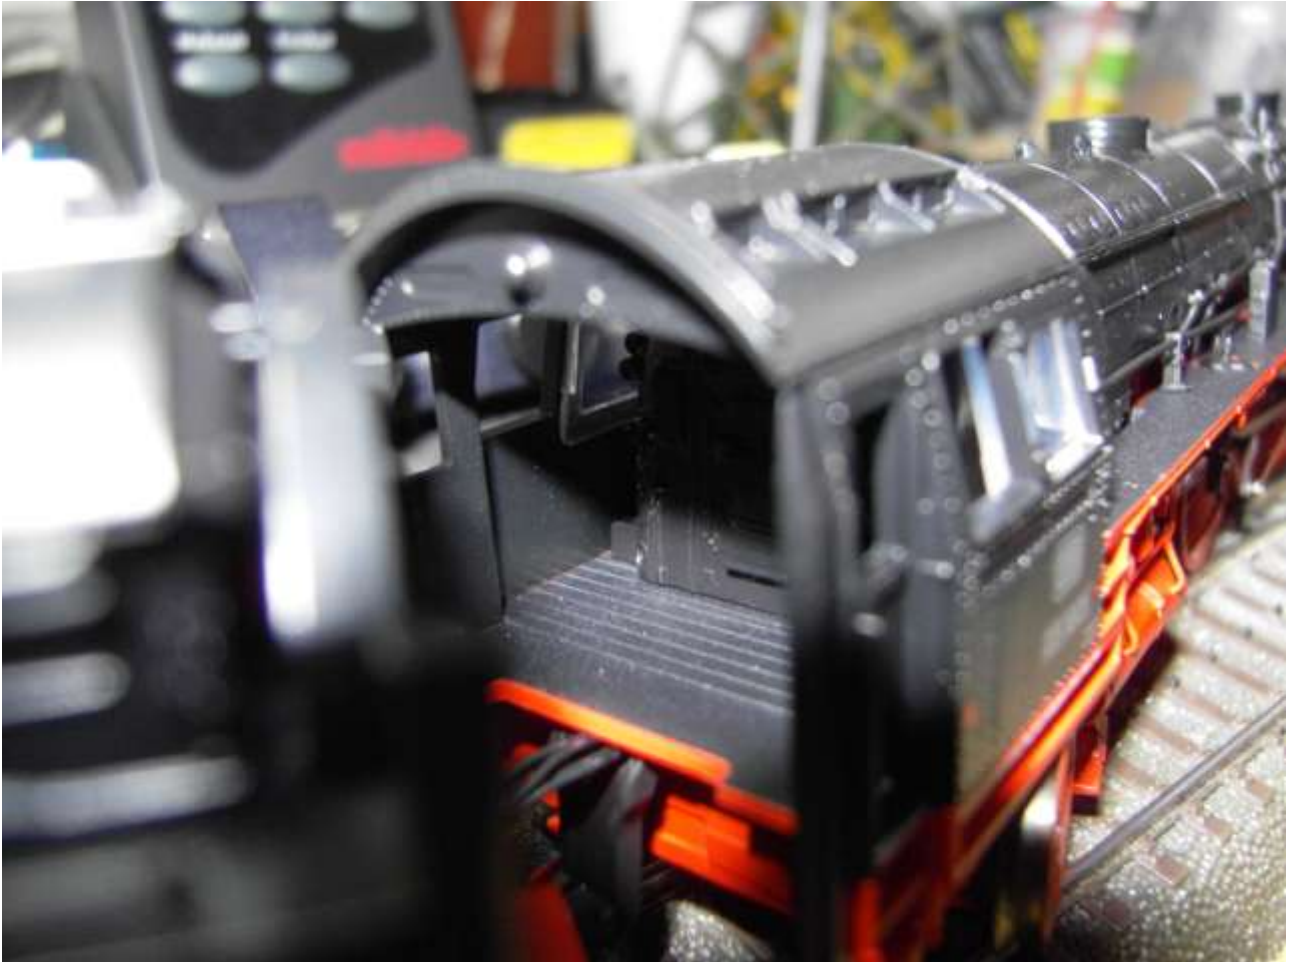
Foto n. 9: 03 1001, con la cabina parzialmente invasa dal motore: l'ombra della foto

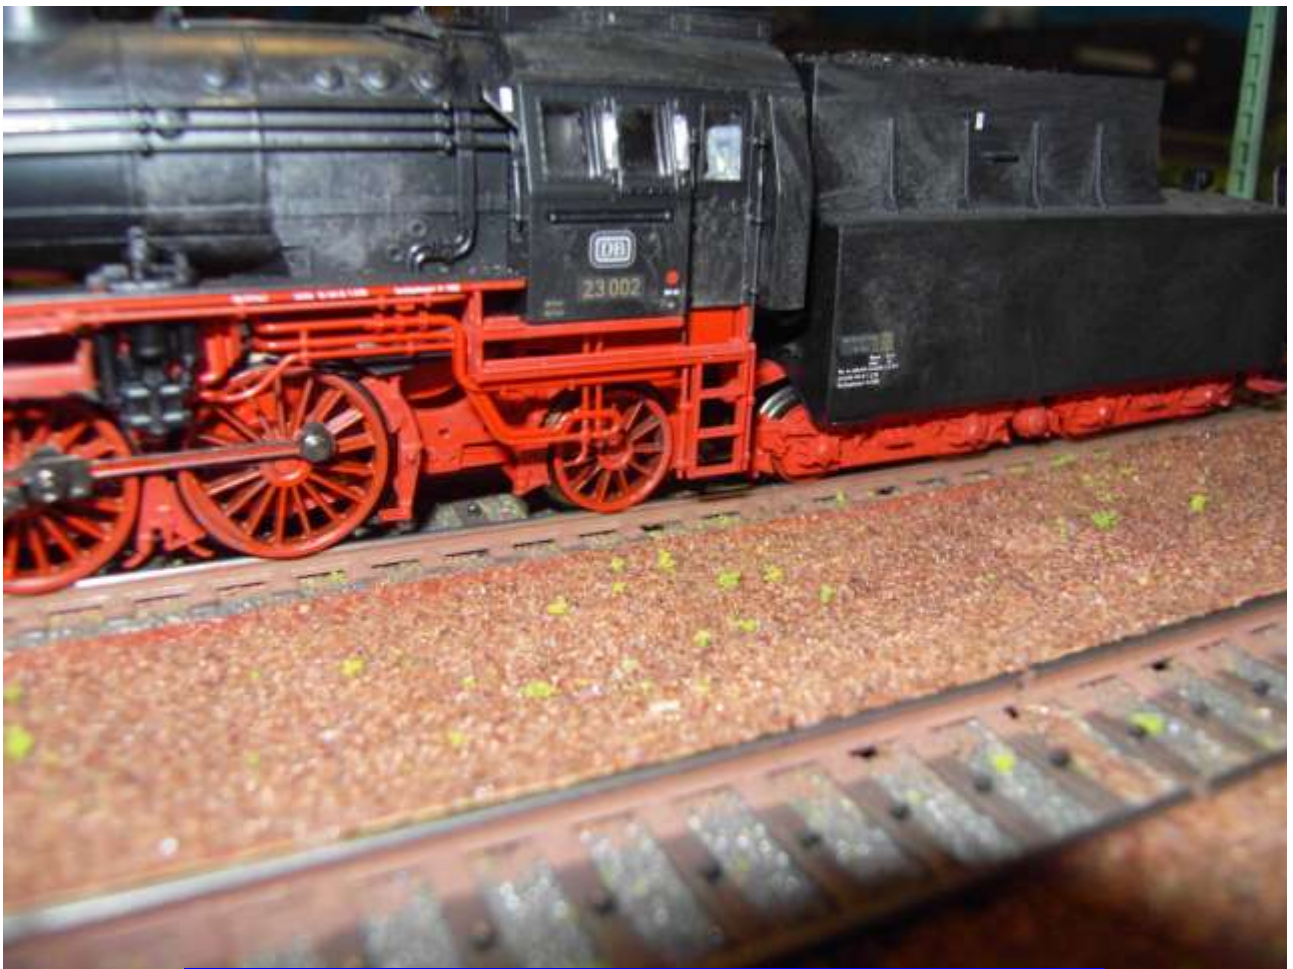
Foto n. 10: 23 002, con la cabina chiusa e il motore arretrato

Fatte queste considerazioni sulla Br 03 1001, ho ripensato alle ottime prestazioni sul banco dinamometrico delle mie Br 23, nelle **foto n. 10 e n. 11** è in azione la Br 23 002. Non sono della *Pacific* è vero, ma non vado fuori tema nel dare una *controllatina* alla motorizzazione di quelle macchine recentemente prodotte dalla Märklin. Ebbene la loro eccellente forza di trazione è dovuta al fatto che anche in quei modelli il motore è stato arretrato... parlando delle 23/023, nei **capitoli 44**, a causa della cabine chiuse, non me ne ero accorto, *scusate*.

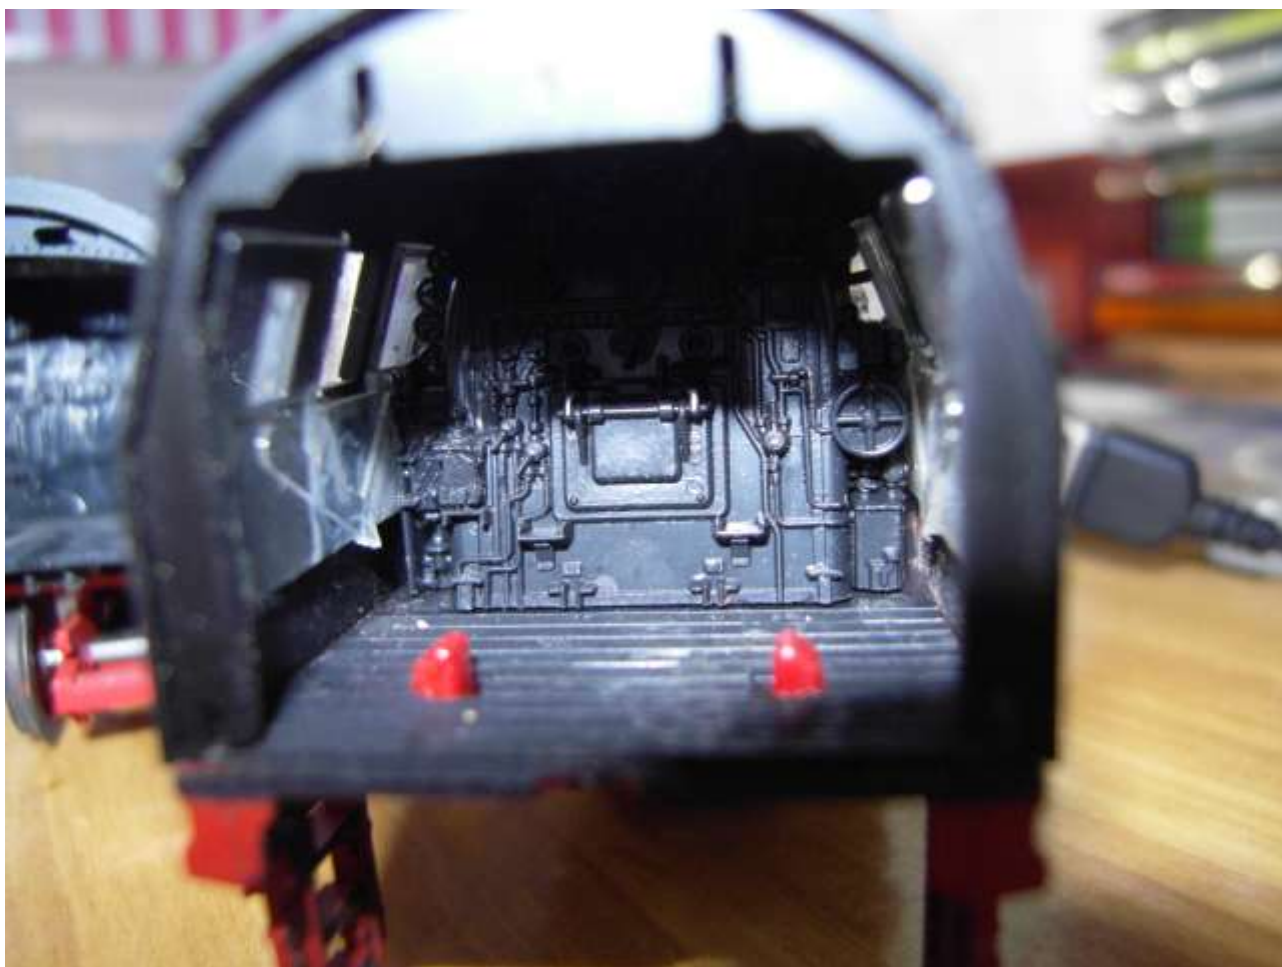
**Foto n. 12: la 23 105, Roco, la parete del forno più avanzata e dettagliata**

Nella **foto n. 12** l'interno della cabina della 23 105 Roco, bellissima, per carità, ma la loco non tirava granché, procedeva irregolarmente: ottima per la *vetrina*.

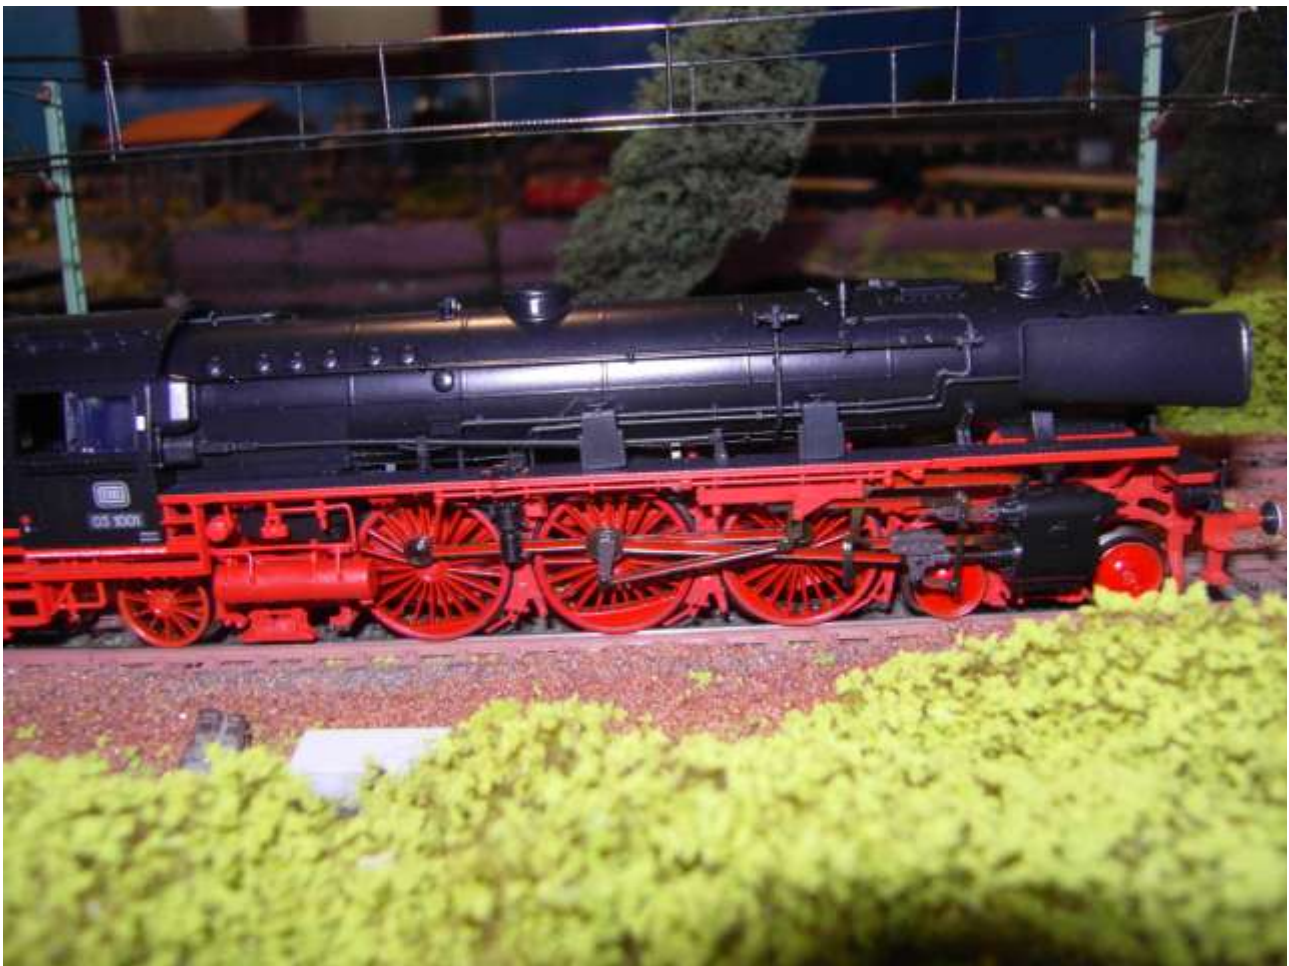
Foto n. 14: 03 1001, con la manovella del secondo asse incapsulata

La manovella detta del *Settore* (che manovra la biella del cassetto di distribuzione), all'altezza del secondo asse, è incapsulata (foto n. 14). Era già avvenuto nella Br 39 048, art. 39390 **INSIDER** del 2009.

I lati *destro* (foto n. 14 e n. 19) e *sinistro* (foto n. 17 e n. 20) presentano numerosi particolari sulla caldaia, sui praticabili e nella zona del rodiggio. Verniciati, come avviene da qualche anno in molti modelli di loco a vapore, i centri delle ruote.

**Il lato destro** (riferimento visivo nelle [foto n. 14, n. 16, n. 18 e n. 19](#)) è ricco di particolari riportati quali: la lunga leva d'inversione di marcia, tubature sulla caldaia, minuscoli e delicati mancorrenti, tubature in basso, dispositivo magnetico "Indusi", a sfioramento del binario, tubi lanciasabbia... tutto da trattare con estrema delicatezza. Il fuochista non deve avere necessariamente una pala, anche se penso che nella realtà fosse prevista a bordo della cabina.

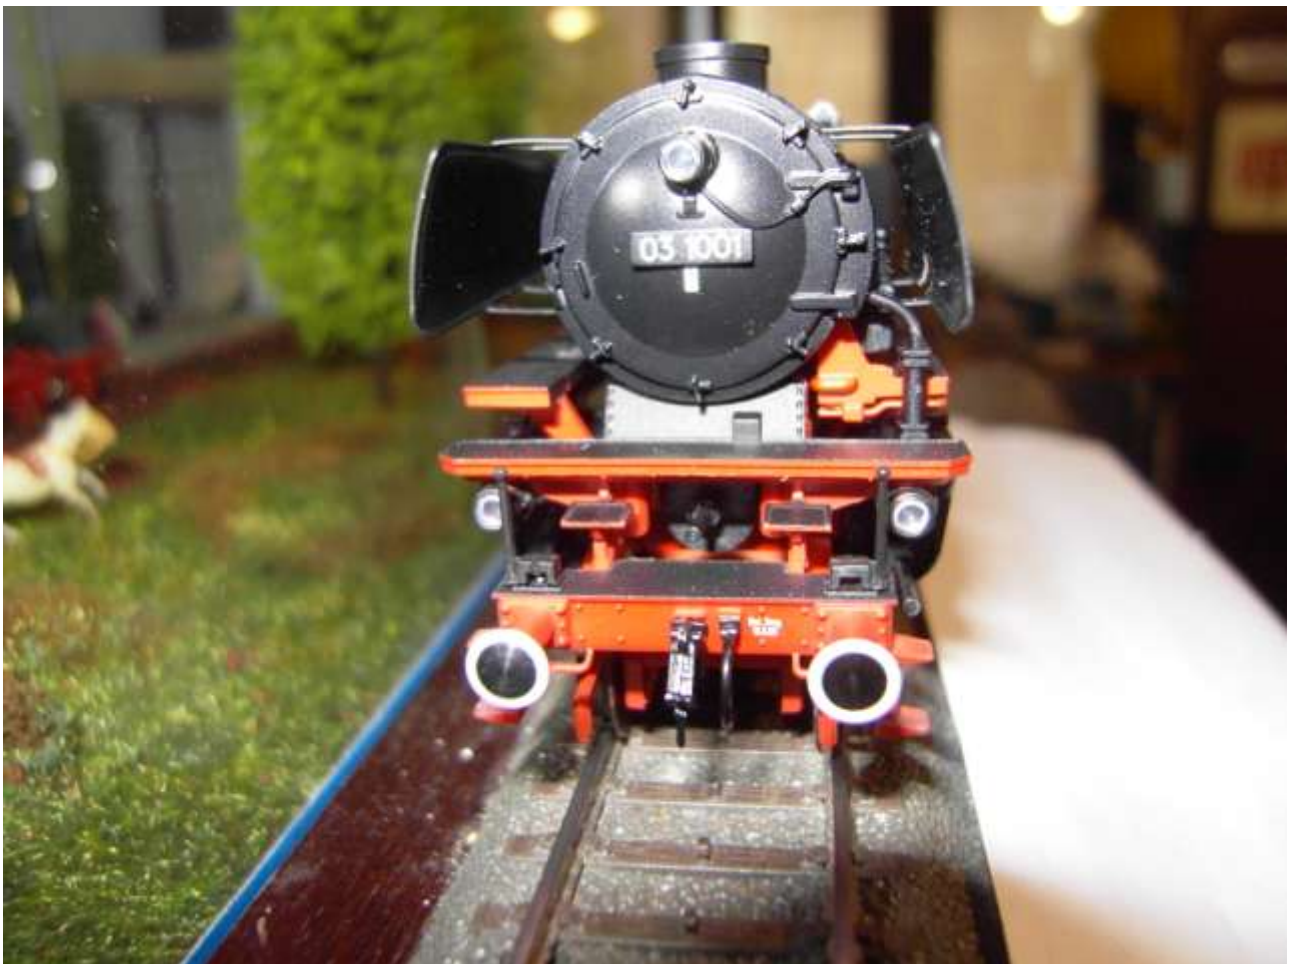
Foto n. 15: 03 1001, piatti dei respingenti diversi, aggiuntivi e scritte microscopiche

Montati (quasi mai successo, nei modelli da me acquistati in passato!), oltre al gancio modellistico, una manichetta dei freni di ottima qualità. Bella anche la scritta della revisione, con una buona lente si legge che fu effettuata il 15 maggio del 1963 (foto n. 15). Un ricordo i panconi di tutte le 03, 18, 44 e 50, solo per citare qualche gruppo di locomotive, che avevano in comune i panconi (metallici!) con accenno stampato in rilievo di gancio e manichette dei freni. Un ricordo le ore passate a limare pazientemente quegli spunzoni, operazione noiosa e pericolosa e bastava un nonnulla perché sfuggisse la lima a ferro, rovinando di tutto... tempi passati.

I respingenti sono uno piatto ed uno concavo, era già avvenuto nella gigantesca diesel 230 001-0, art. 39300 del 2009 (foto n. 15 e n. 16).

Tutte queste accortezze rendono la locomotiva un oggetto di gran classe che è stata curata in numerosi dettagli (foto n. 15, n. 16 e n. 17): come nei profumi: quello sinistro è diverso perché ha un intaglio che favoriva al vero la manutenzione d'una pompa\* da parte del personale di macchina; tutte le tubature sono in rilievo, solo i fili elettrici più sottili sono stampati; tubazioni e mancorrenti superiori riportati come il cavo sottilissimo che parte dalla dinamo; i cavetti elettrici sono quasi tutti neri tra tender e locomotiva (foto n. 18).

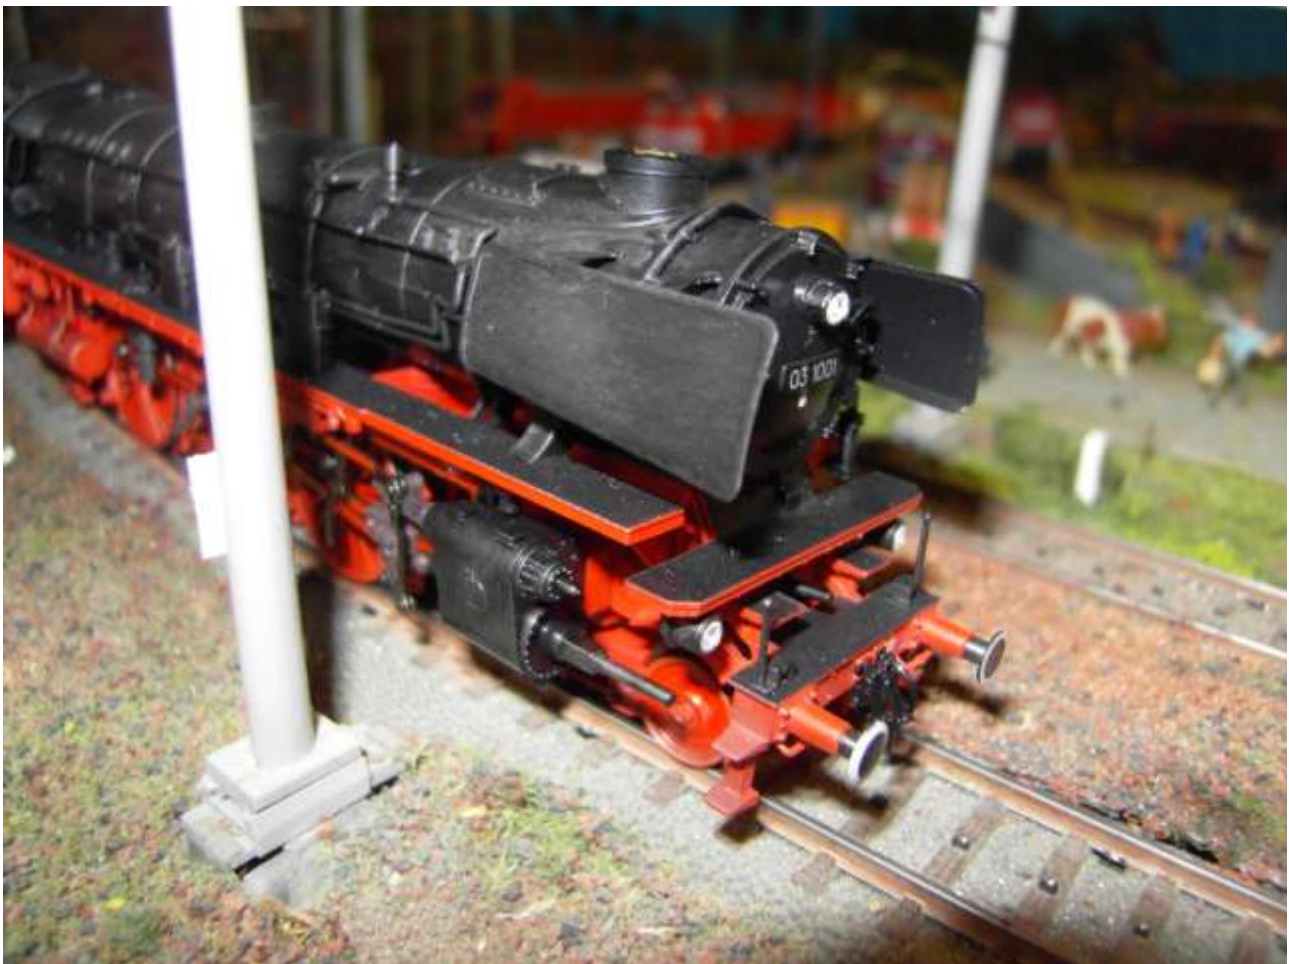
Foto n. 16: 03 1001, piatti dei respingenti diversi, fine zigrinatura di pedane e scalini

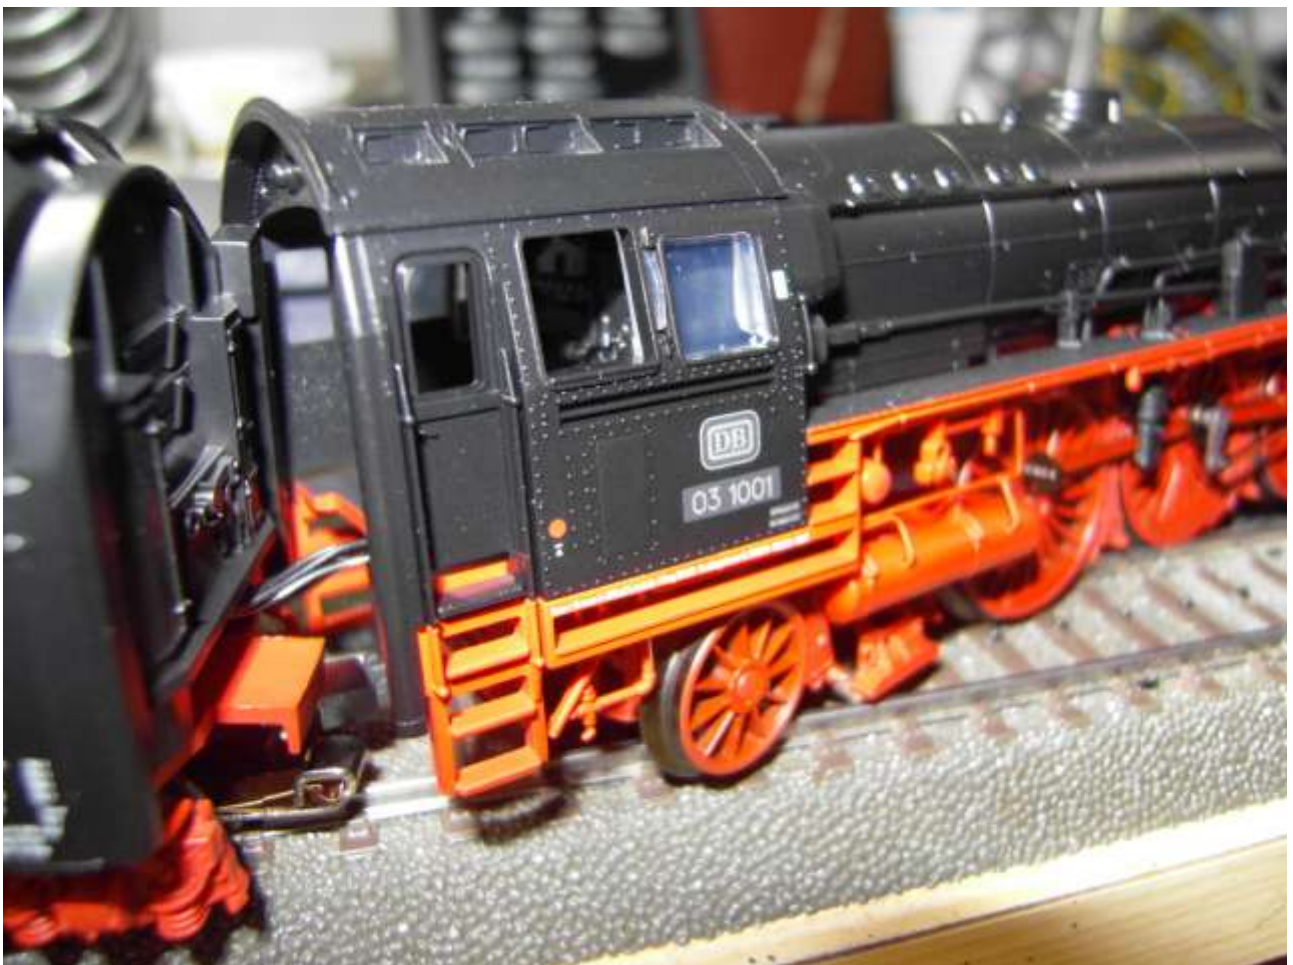
Foto n. 18: 03 1001, cavi elettrici quasi tutti neri tra tender e locomotiva

Parzialmente si vede nelle [foto n. 18 e n. 21](#).

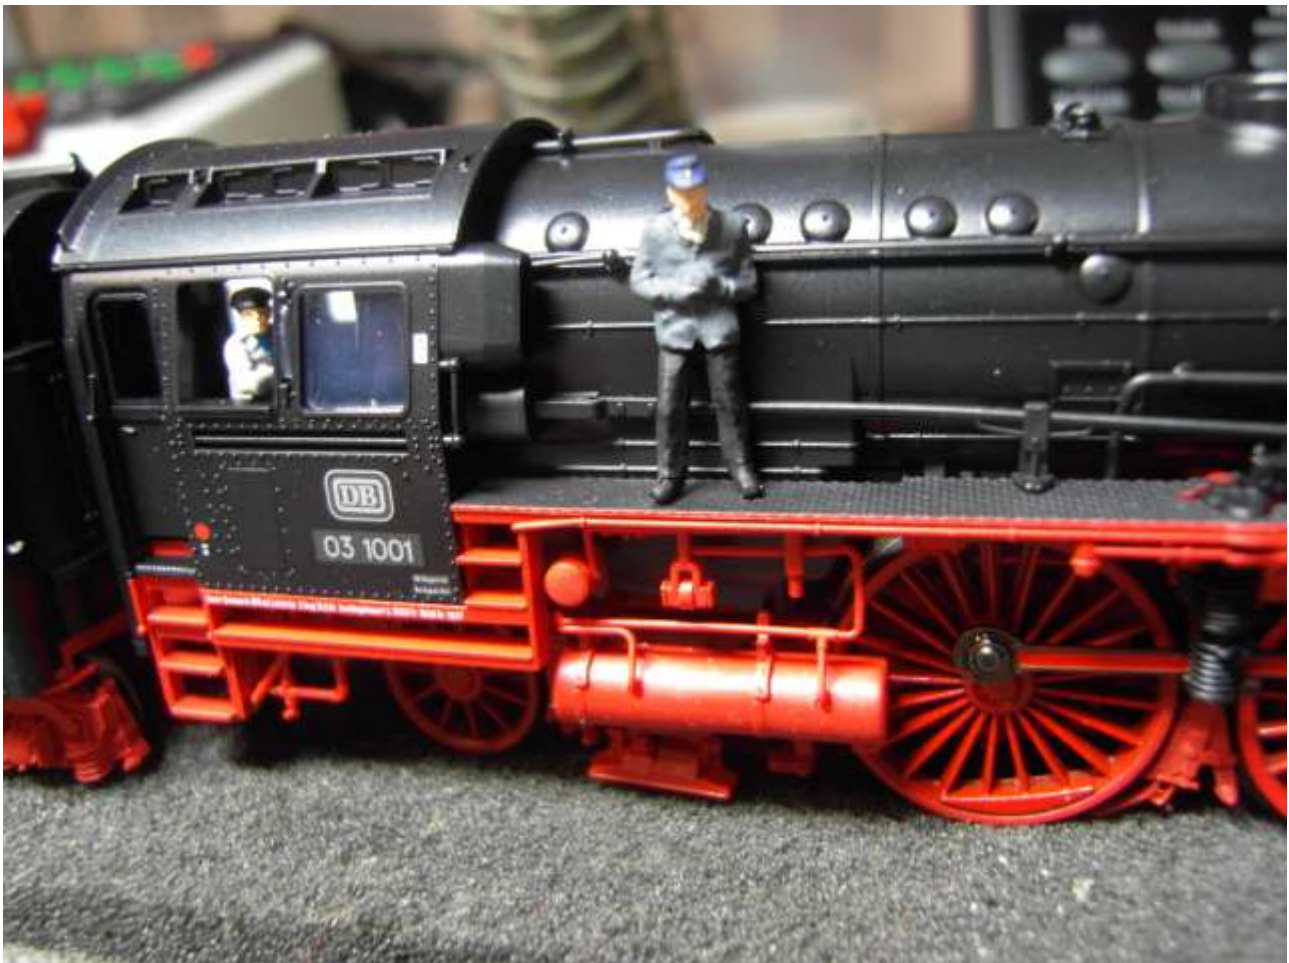
**Foto n. 19: 03 1001, leva dell'inversione di marcia (dietro le gambe del fuochista), tubazioni riportate, serbatoio, pompe e dispositivo "Indusi" della locomotiva**

**Anche il lato sinistro** (con riferimento visivo nelle [foto n. 17 e n. 19](#)) è altrettanto ricco di particolari: i copristeli, forniti nella scatola come unici aggiuntivi da montare, sono innestabili, ma consigliabili solo se la vostra 03 1001 non debba affrontare curve sotto i 515 mm di raggio (R 3). Le tubature in basso sono curate. Quando la mia 03 1001 è stata inizialmente posta sul binario di raccordo, per il riconoscimento del suo decoder mfx da parte della Central Station 2 ([foto n. 1, nella II parte](#)), era prudentemente priva di copristelo, dovendo poi affrontare la curva di un deviatoio sinistro, [art. 24611](#), con raggio di circa 437 mm, per immettersi sul binario d'ingresso che porta, dopo un tratto in salita, ai deviatoi slanciati, posti in serie dentro la galleria di Vibaden. Poi, sul plastico non dovrà più transitare su curve con raggio inferiore ai 579 mm (R 4, curva "C", [art. 24430](#)) e i copristeli saranno innestati.
