# HO PROVATO PER VOI LA BR 03 1001 DB

### Märklin art. 37915

#### **UNA BR 03 TOTALMENTE NUOVA (I PARTE)**

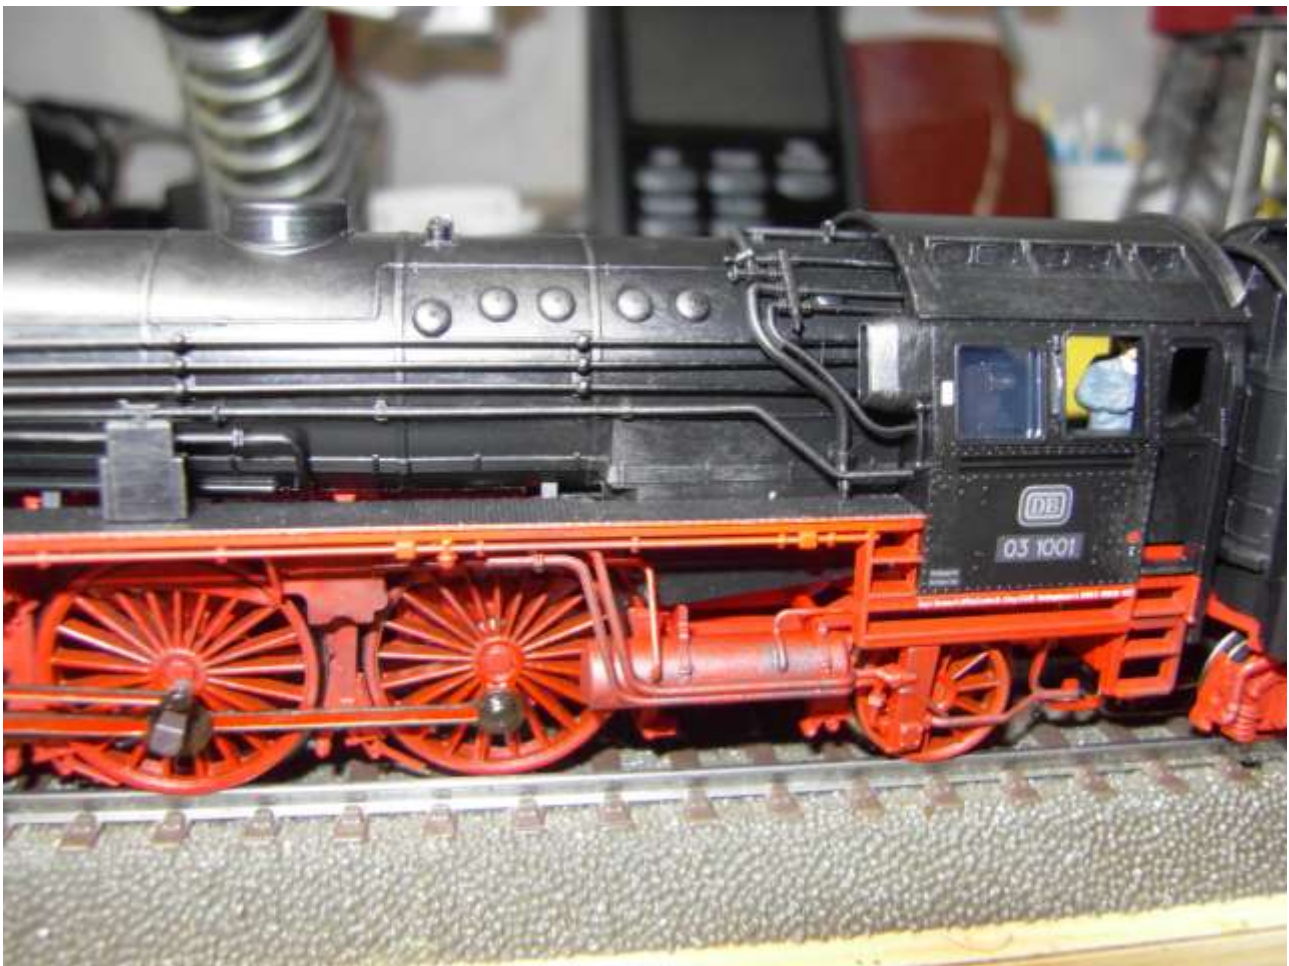
Foto n. 20: 03 1001, tubazioni riportate su caldaia e in basso, serbatoio

I lati *destro* (foto n. 14 e n. 19) e *sinistro* (foto n. 17 e n. 20) presentano numerosi particolari sulla caldaia, sui praticabili e nella zona del rodiggio. Verniciati, come avviene da qualche anno in molti modelli di loco a vapore, i centri delle ruote.

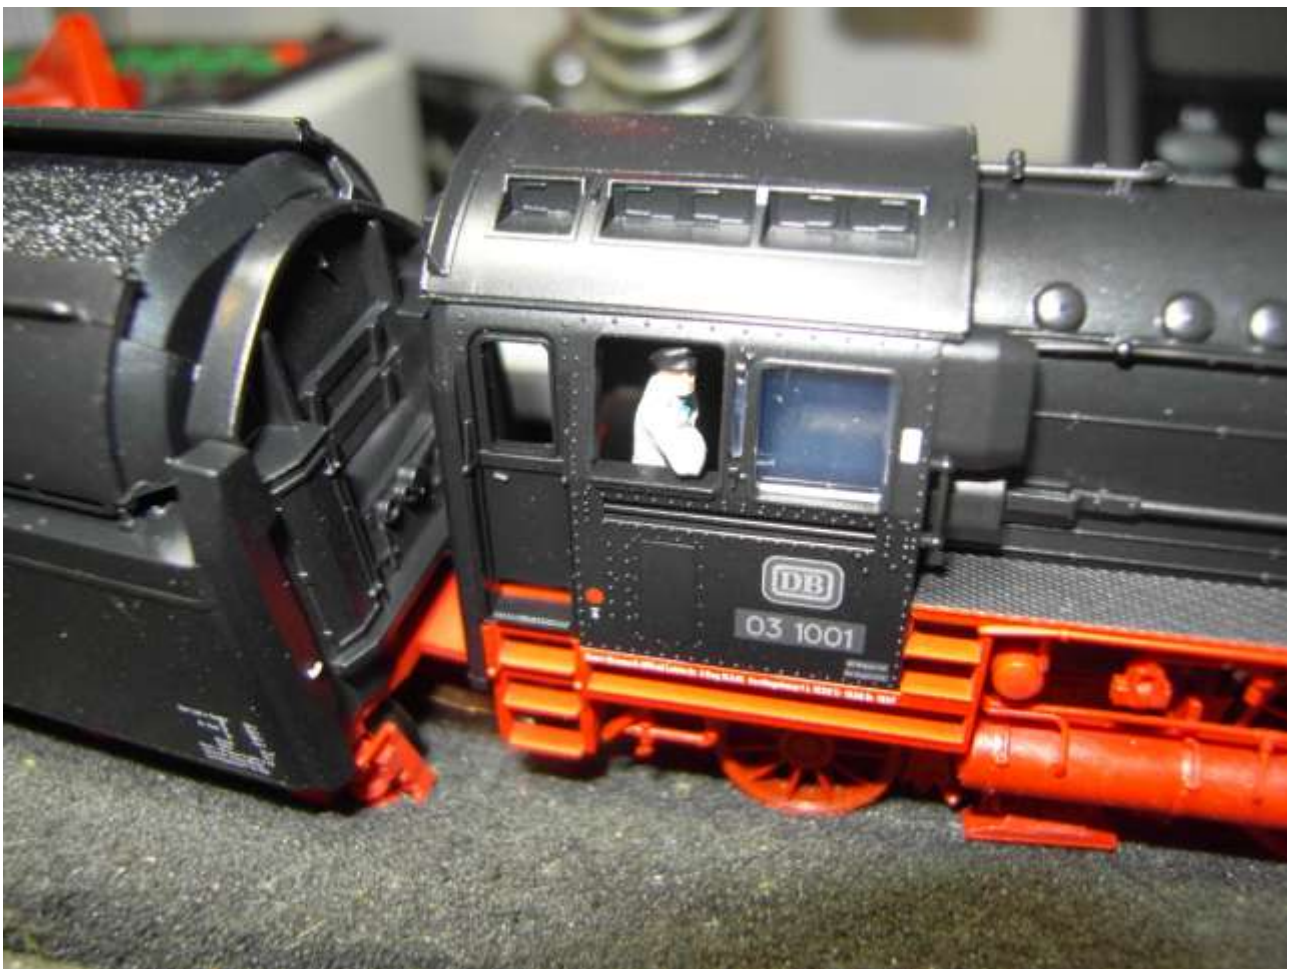
Foto n. 21: 03 1001, nel tender accennato il dispositivo "Stoker", il macchinista

Parzialmente si vede nelle [foto n. 18 e n. 21](#).

Le coperture sono apribili anche nel modello in H0 Märklin, massima attenzione però ai mancorrenti, finissimi, e seguite le istruzioni del libretto per aprire la prima volta i portelloni... e poi, ultimo consiglio: non fateli aprire da altri (che non sarebbero in grado di farlo con delicatezza) e non apriteli in continuazione ([foto n. 21 e dalla n. 23 alla n. 28](#)). Si chiudono con uno scatto finale, ma non lasciateli *mezzi aperti* per comodità, come per esempio nelle [foto n. 21 e n. 28](#), è veramente poco realistico.

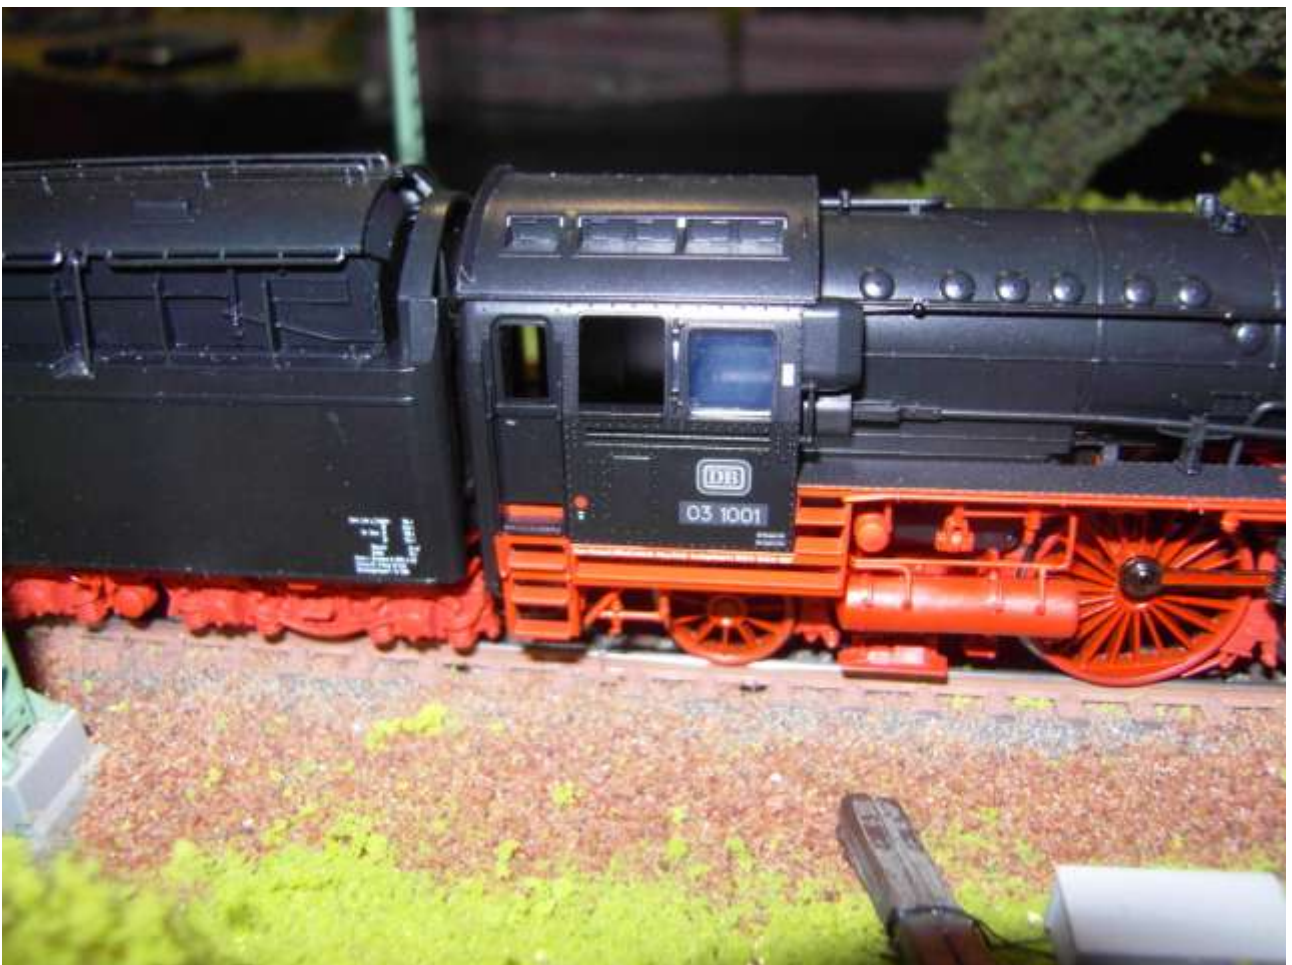
**Foto n. 23: 03 1001, tender ravvicinato al massimo possibile (locomotiva nuova)**

Nelle mie foto il tender è stato avvicinato al massimo (foto dalla n. 23 alla n. 26), ma attenzione l'operazione è molto delicata e, per non danneggiare il gancio a scatto/incastro della foto n. 22, si deve operare togliendo **SEMPRE PRIMA** il pattino e facendo pressione in modo più lineare possibile, aiutarsi con delle pinze è utile, ma rischioso. Di questo problema avevo già fatto avviso nel **Capitolo 44°**, dedicato alla 023, quella abbinata al convoglio di Silberling, per non farvi correre in rete di qua e di là vi ripropongo il brano.

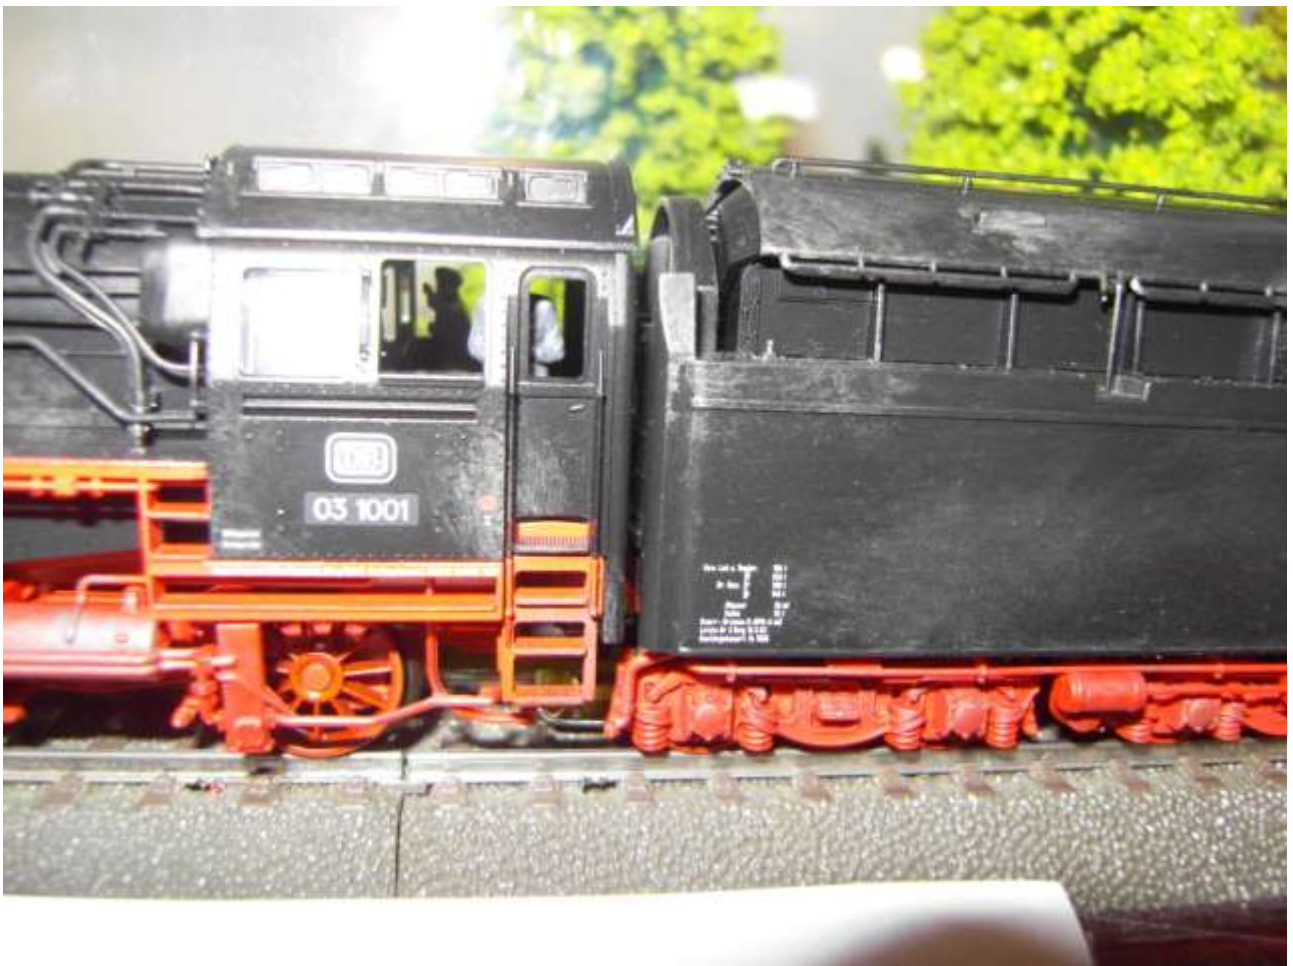
Foto n. 24: 03 1001, tender ravvicinato al massimo (locomotiva invecchiata)

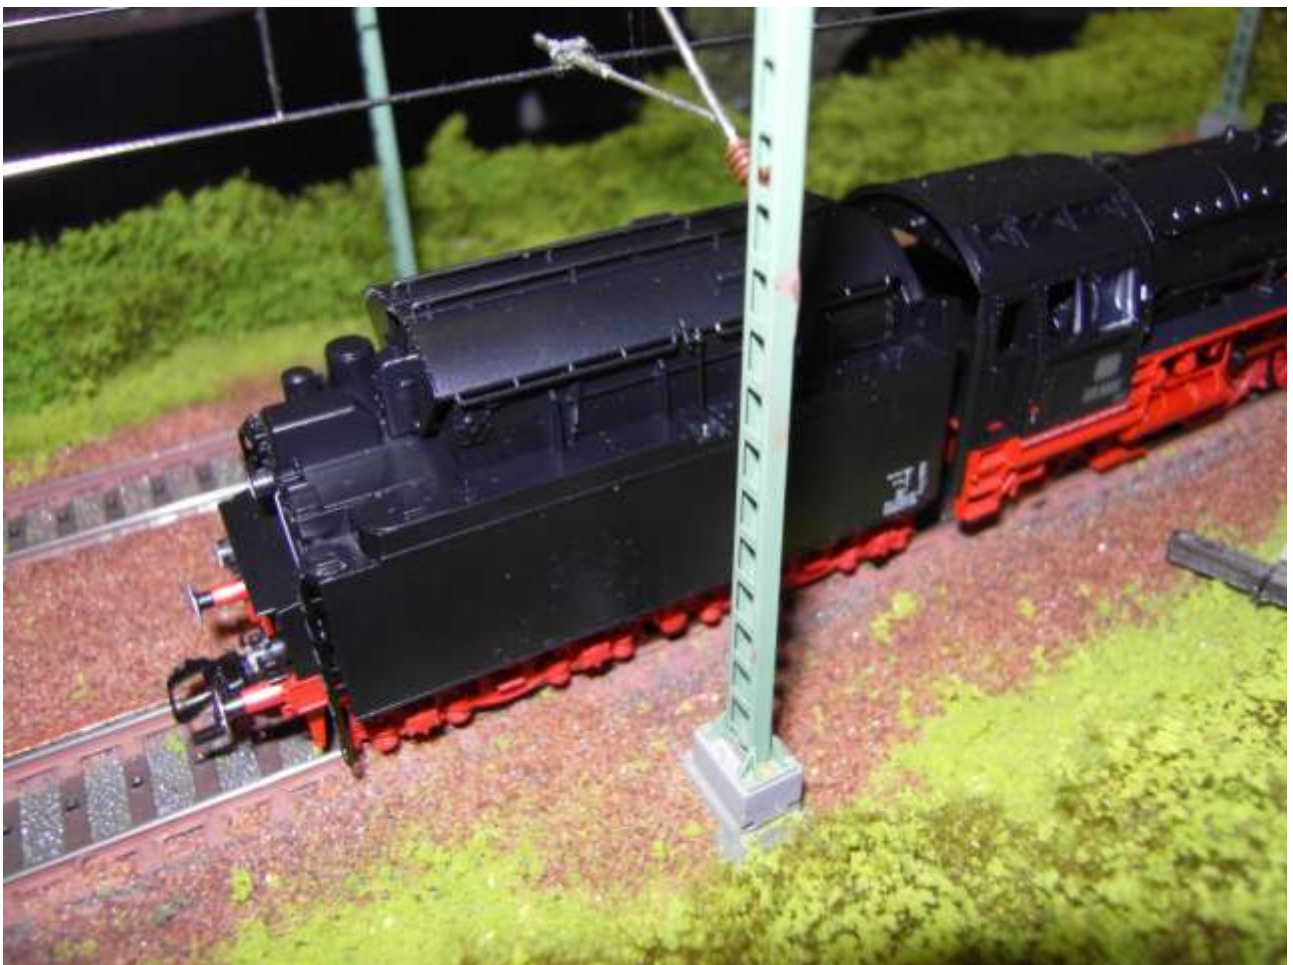
Foto n. 25: 03 1001, il tender chiuso ha tre serie di mancorrenti per lato

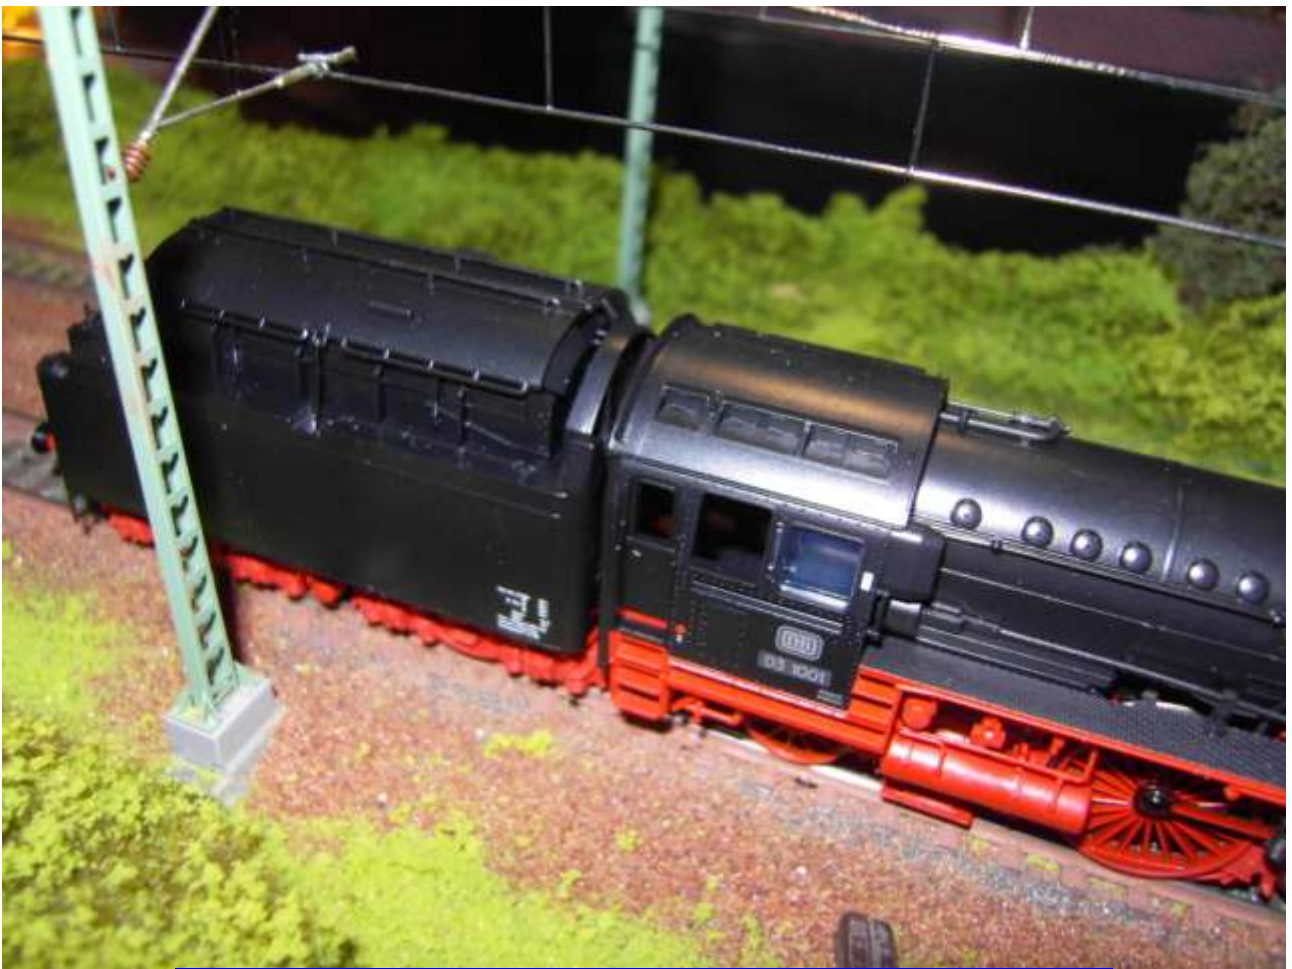
Foto n. 26: 03 1001, il tender chiuso, particolare dei leveraggi

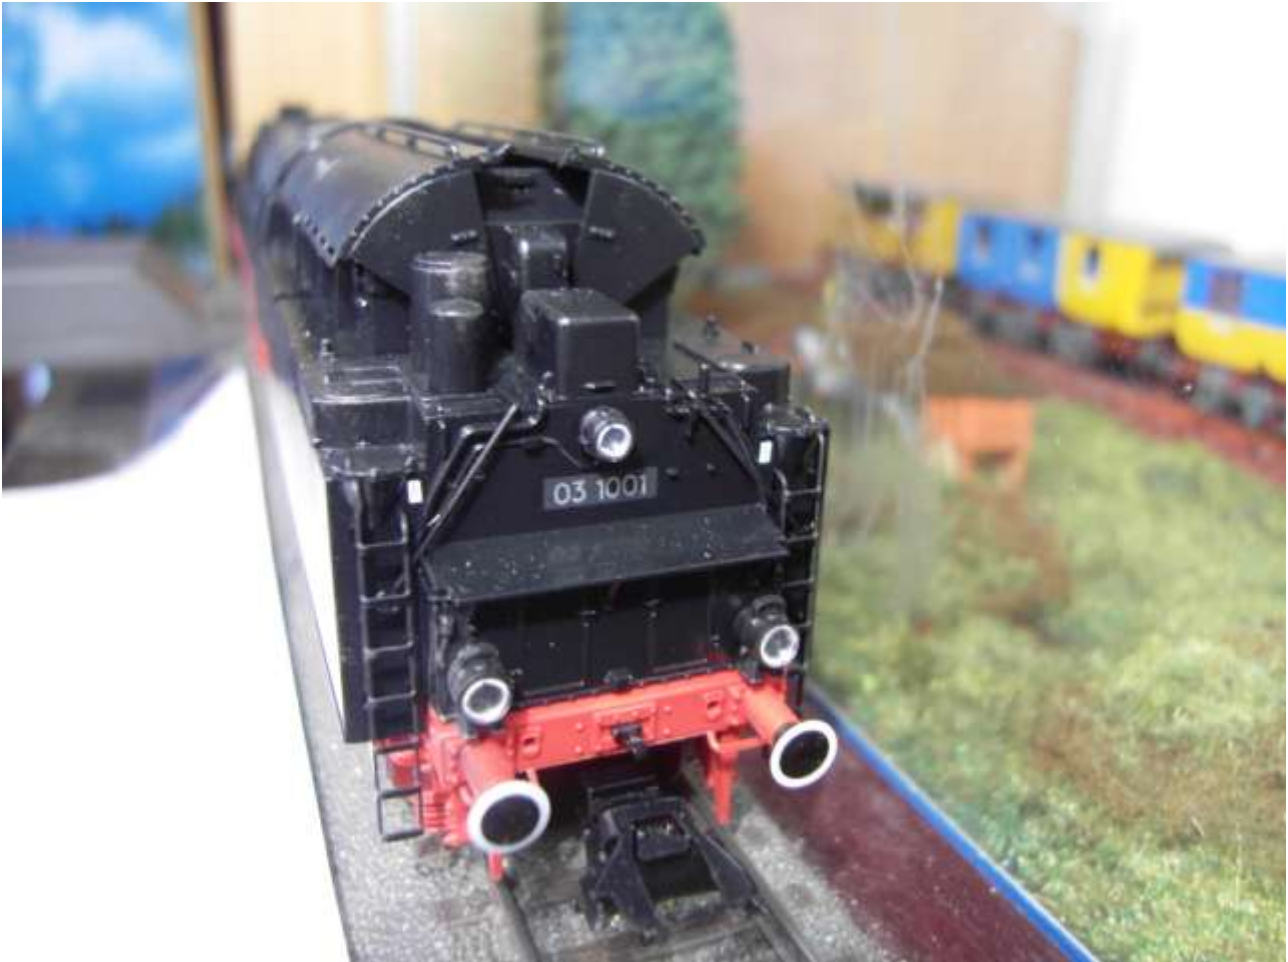
Foto n. 28: 03 1001, il tender e i complessi leveraggi della parte posteriore

Il carbone è ben riprodotto (foto n. 27), ma non si può, come nelle locomotive dal tender aperto, aggiungerne altro, così da eliminare l'eccessiva regolarità: i portelloni potrebbero rimanere incastrati!!  
Il tender è molto curato anche nella parte posteriore, che presenta la riproduzione dei complessi leveraggi (foto n. 28). I fori visibili sulla traversa dei respingenti, delle manichette dei freni, sono stati poi da me colmati con aggiuntivi Roco.
